## Raport z oględzin pojazdu

| Numer raportu | 216430/9/25-11401 | Data raportu | 22-09-2025 |

| Numer identyfikacyjny (VIN) | KMHLN41EENU359573 |
| Marka, model | HYUNDAI Elantra 21-23 |

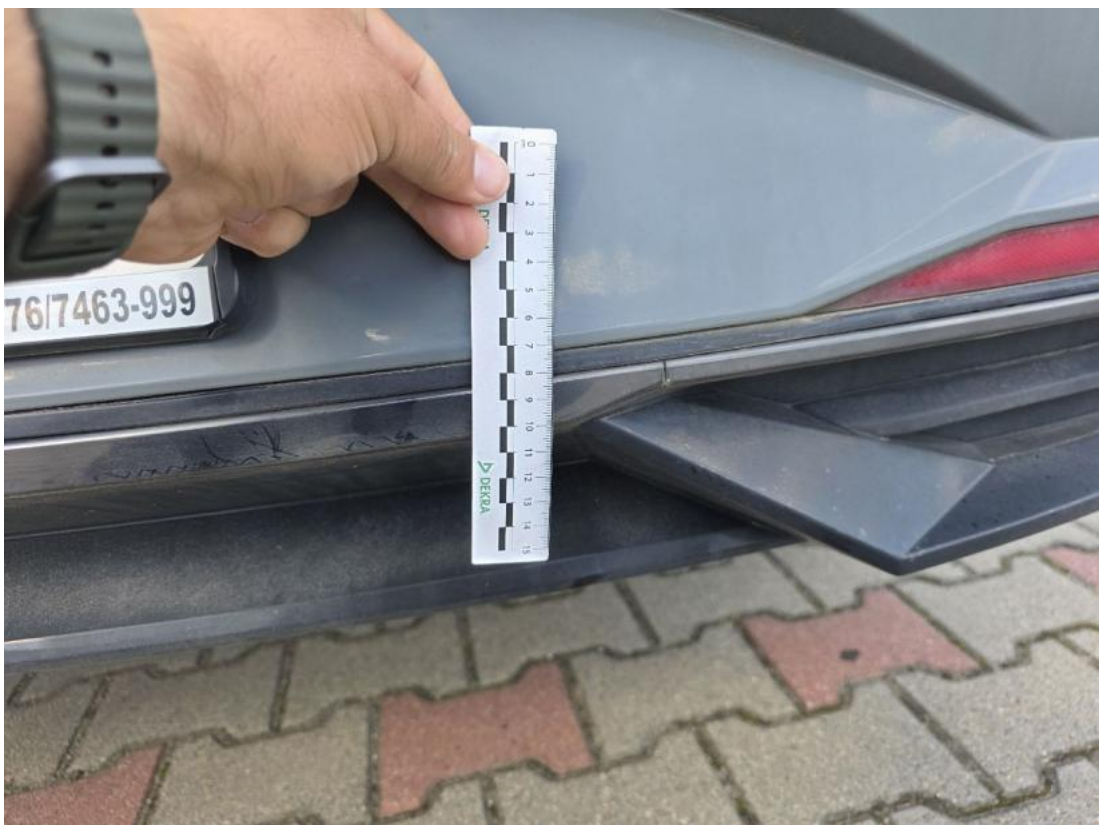
Zderzak tylny - Rysa/odprysk 2

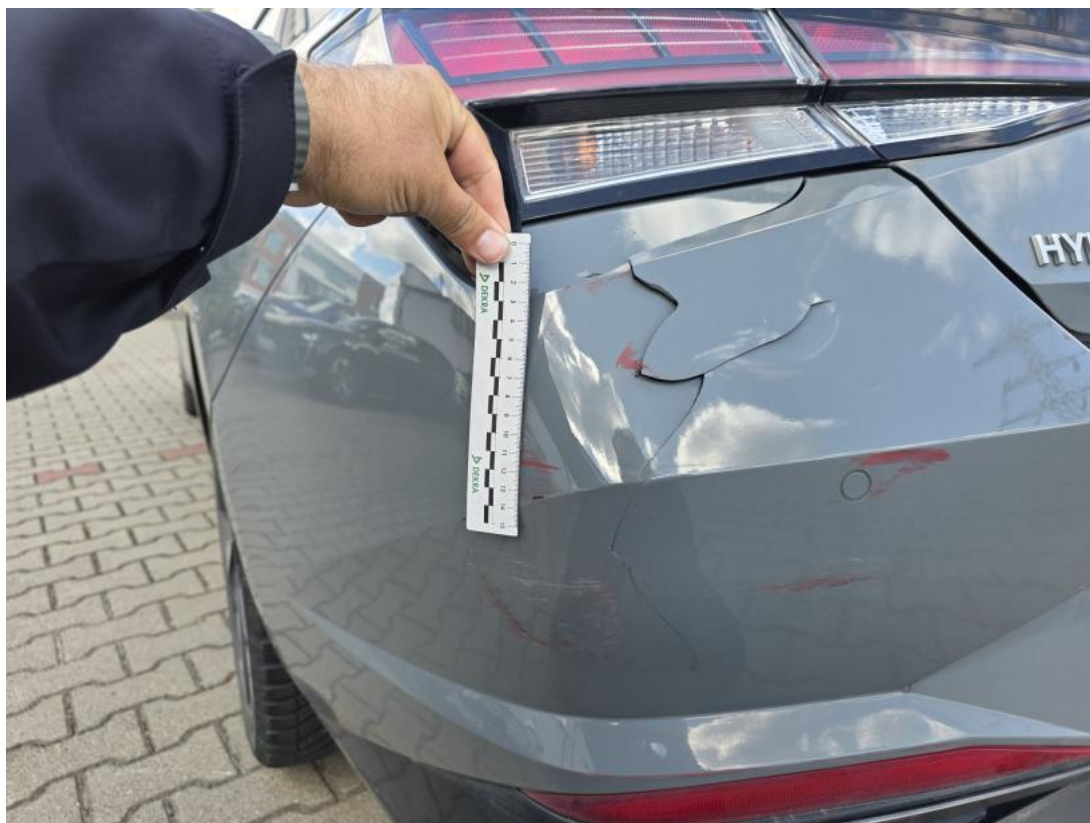
| Poz. | Nazwa pozycji | Opis uszkodzeń | Kwalifik. | Naprawa [rbg] |
|---|---|---|---|---|
| 3 | Okladzina zderzaka tylnego | rysa/odprysk, pęknięcie | WY | 0.9 |

Zderzak tylny - Pęknięcie/rozerwanie 1

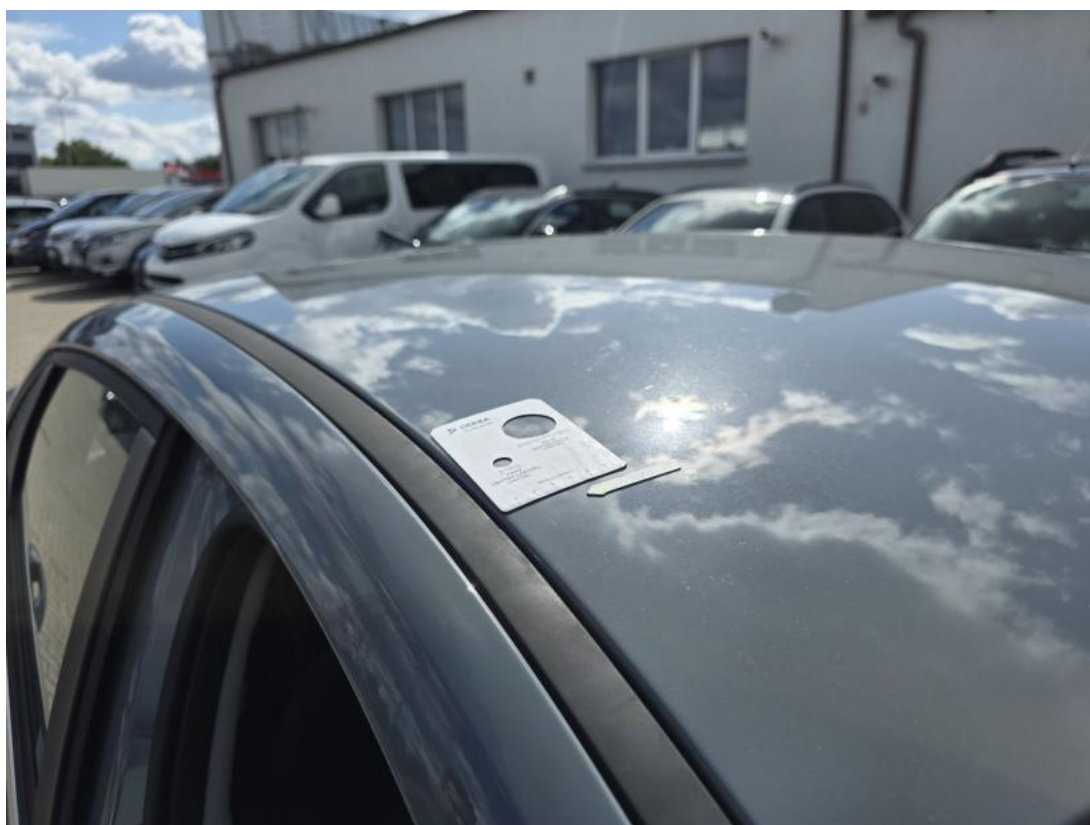
| Poz. | Nazwa pozycji | Opis uszkodzeń | Kwalifik. | Naprawa [rbg] |
|---|---|---|---|---|
| 17 | Dach | wgniecenie/odkształcenie | | |

Dach - zdjęcie poglądowe 1

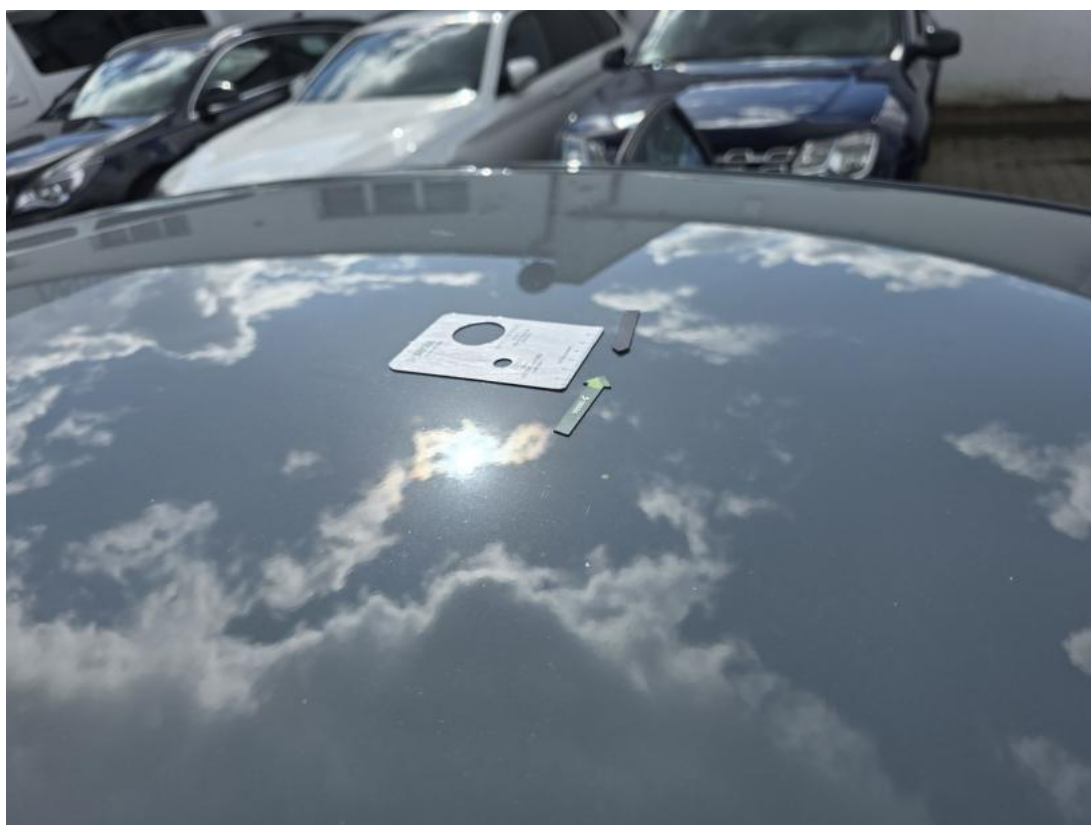
Dach - Wgniecenie/odkształcenie 2

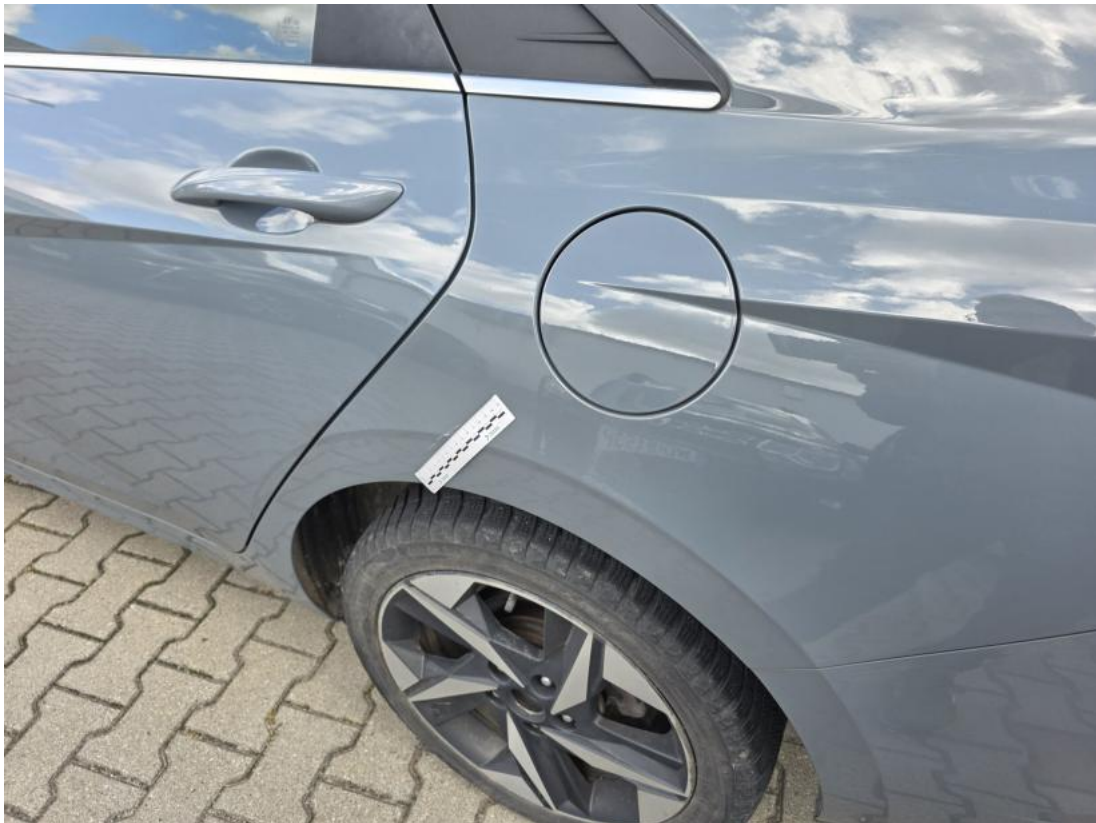
| Poz. | Nazwa pozycji | Opis uszkodzeń | Kwalifik. | Naprawa [rbg] |
|---|---|---|---|---|
| 12 | Błotnik tylny L | rysa/odprysk | NA | 0.5 |

Błotnik tylny L / Ściana boczna L - zdjęcie poglądowe 1

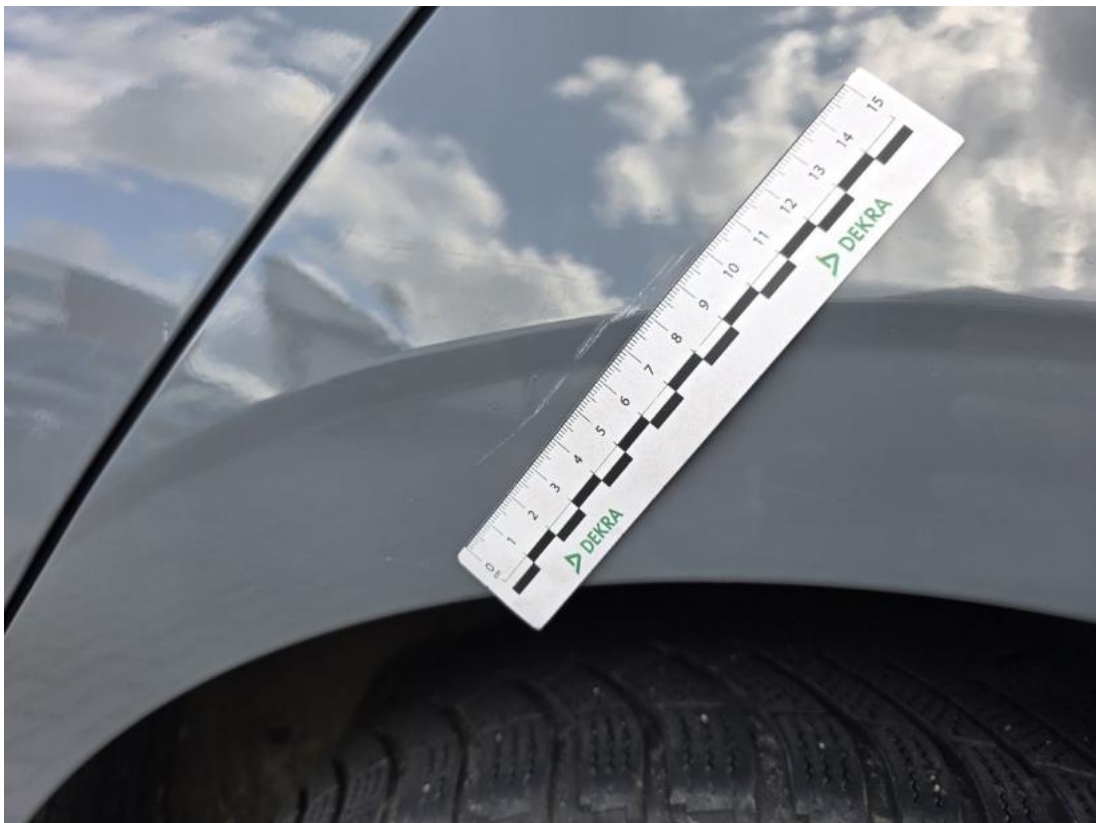
Błotnik tylny L / Ściana boczna L - Rysa/odprysk 1

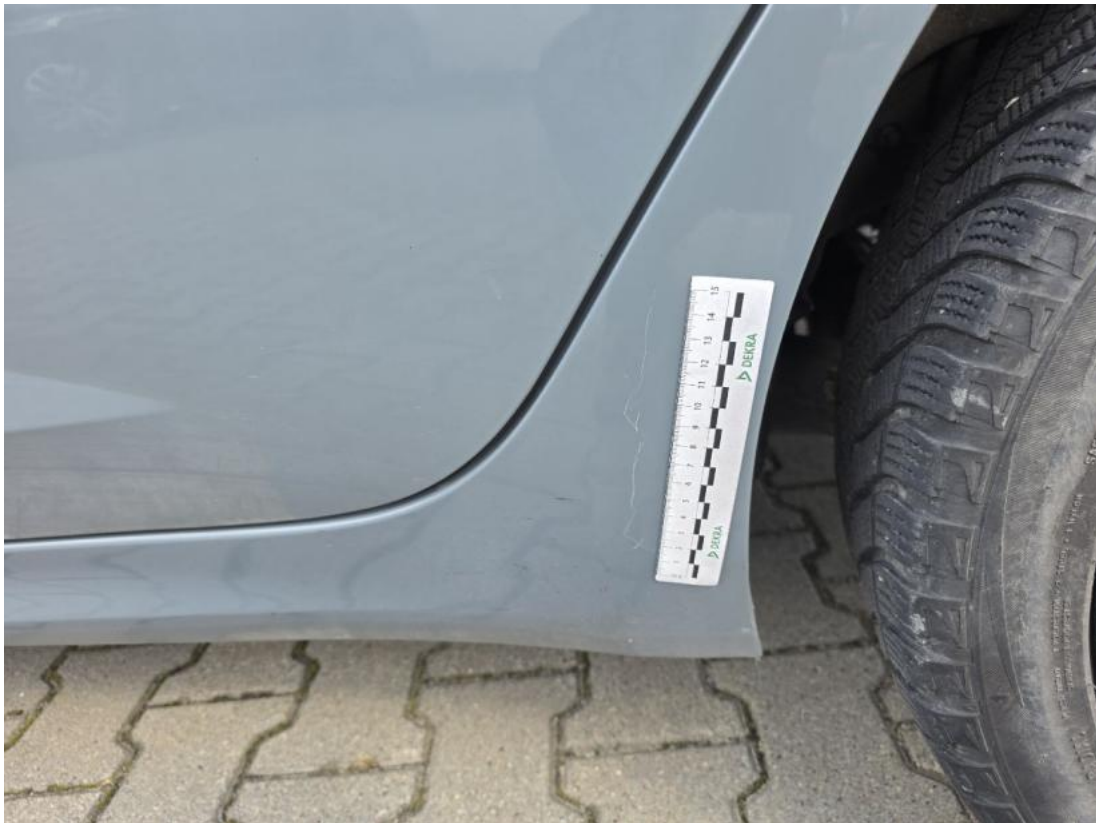
Błotnik tylny L / Ściana boczna L - Rysa/odprysk 2

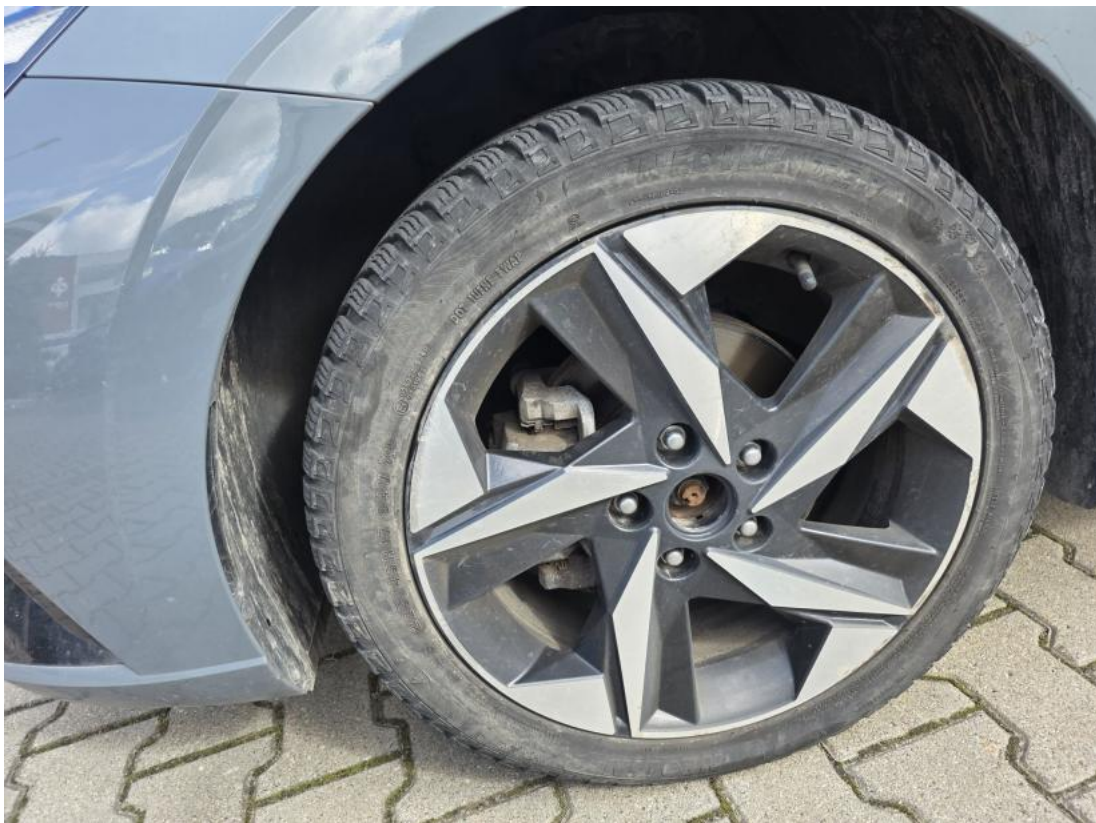
Felga aluminiowa tylna L - zdjęcie poglądowe 1

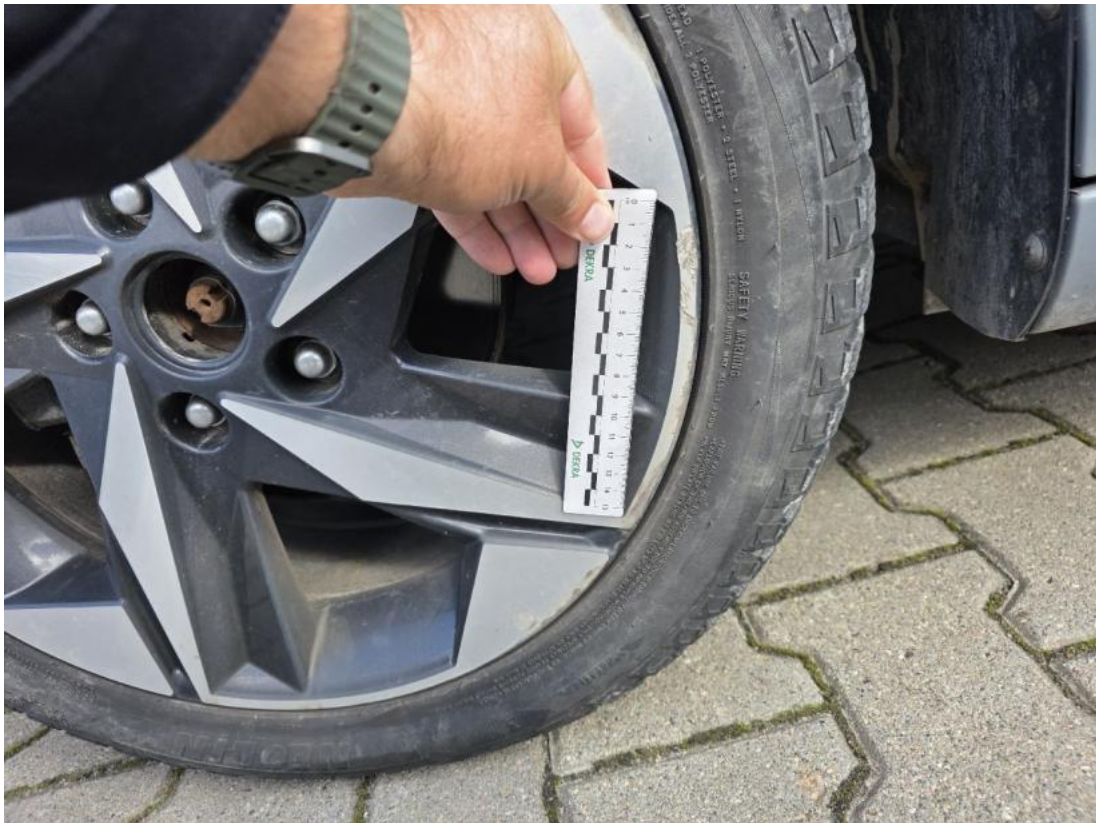
Felga aluminiowa tylna L - Rysa/odprysk 1

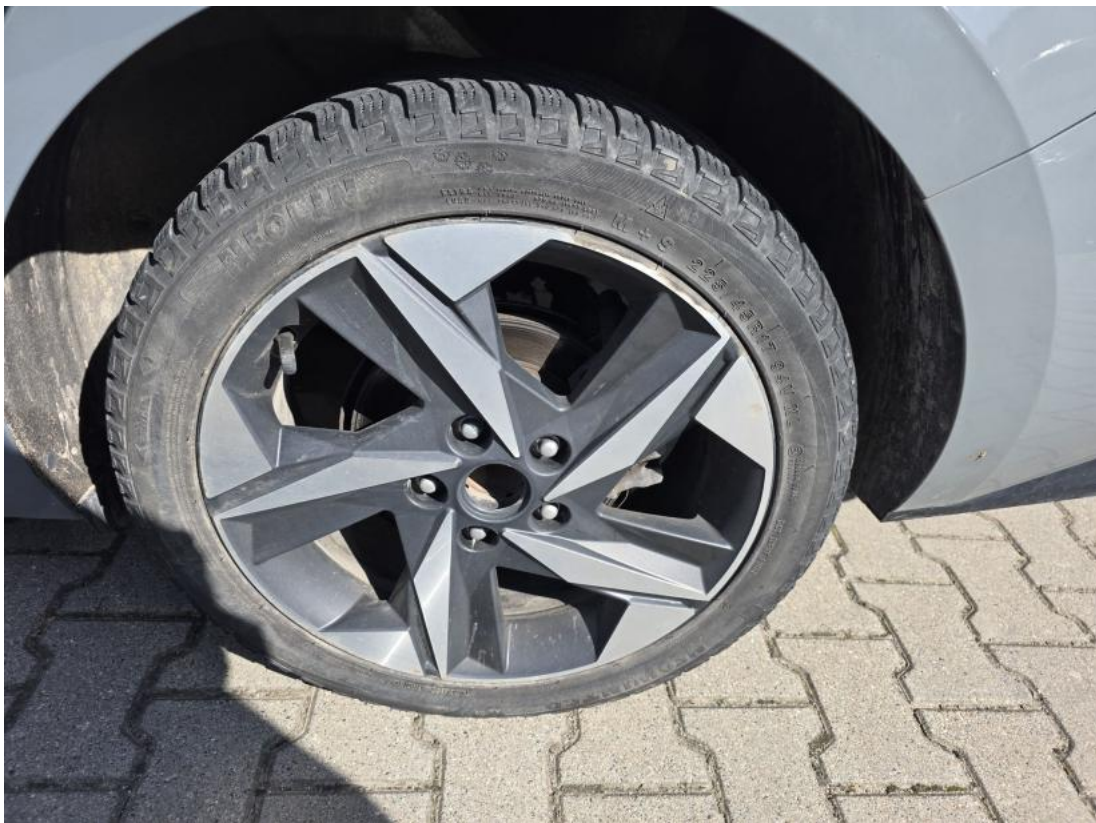
| Poz. | Nazwa pozycji | Opis uszkodzeń | Kwalifik. | Naprawa [rbg] |
|---|---|---|---|---|
| 6 | Pokrywa ozdobna koła tył L | brak | WY | 0.1 |

Kołpak tylny L - Inne 1

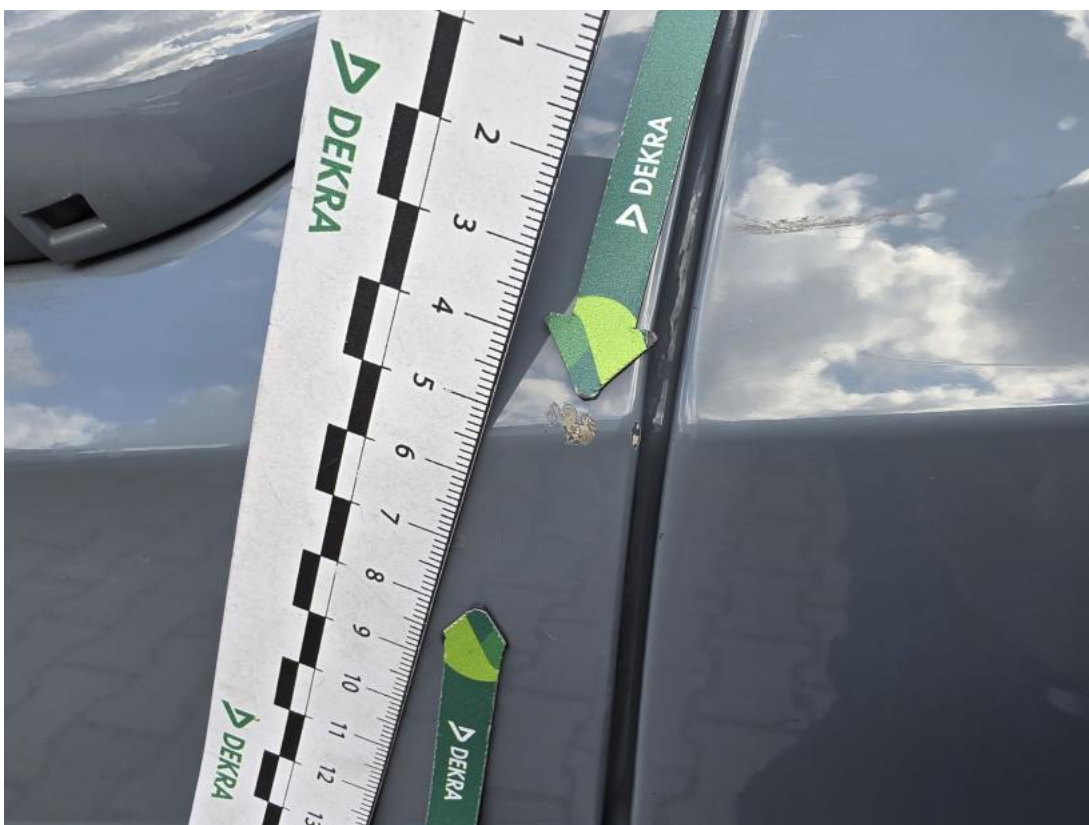
| Poz. | Nazwa pozycji | Opis uszkodzeń | Kwalifik. | Naprawa [rbg] |
|---|---|---|---|---|
| 10 | Drzwi przednie (nieuzbrojone) L | rysa/odprysk, wgniecenie/odkształcenie | NA | 0.7 |

Drzwi przed L - Rysa/odprysk 1

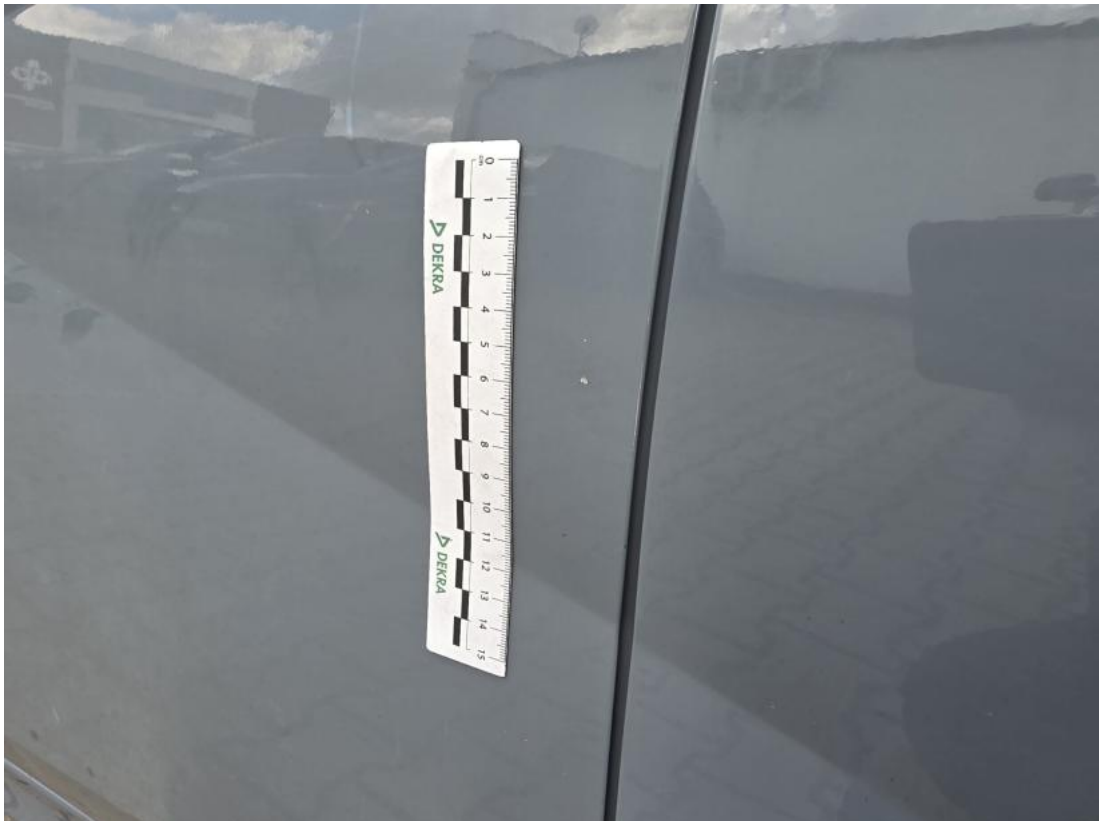
Drzwi przed L - Rysa/odprysk 2

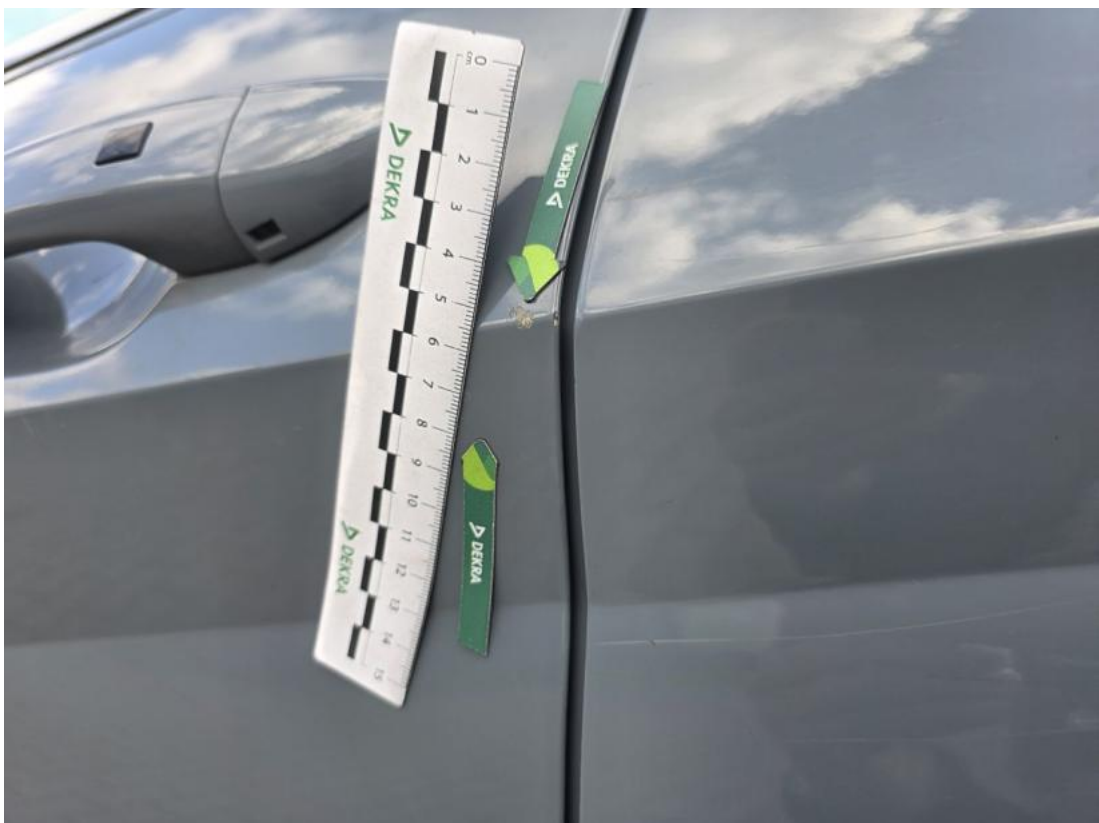
Drzwi przed L - Wgniecenie/odkształcenie 1

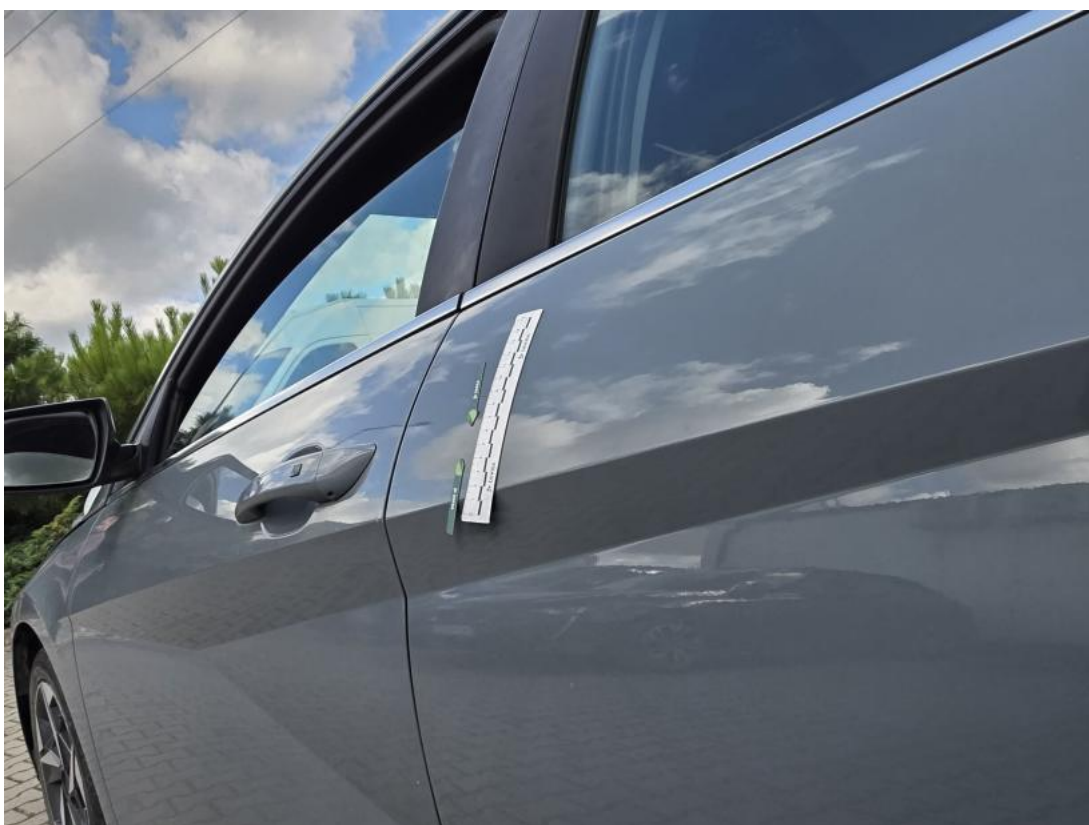
| Poz. | Nazwa pozycji | Opis uszkodzeń | Kwalifik. | Naprawa [rbg] |
|---|---|---|---|---|
| 18 | Drzwi tylne (nieuzbrojone) L | wgniecenie/odkształcenie | | |

Drzwi tylne L - zdjęcie poglądowe 1

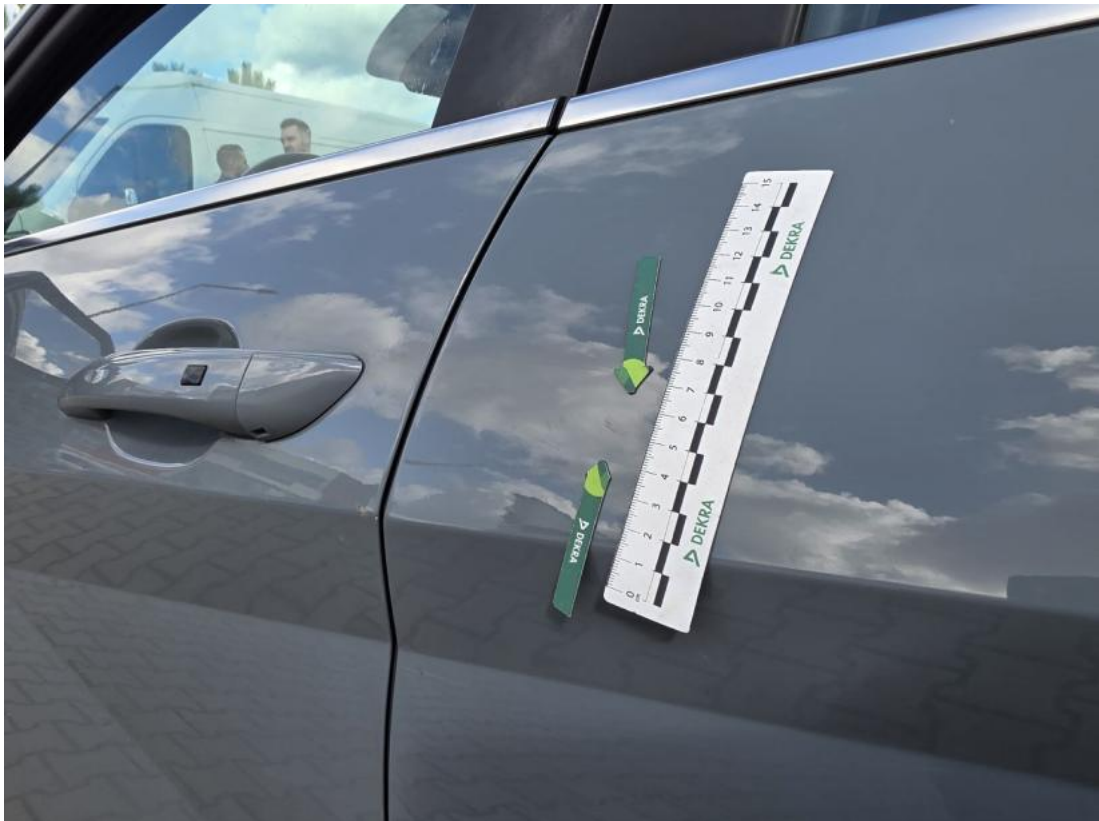
Drzwi tylne L - Wgniecenie/odkształcenie 1

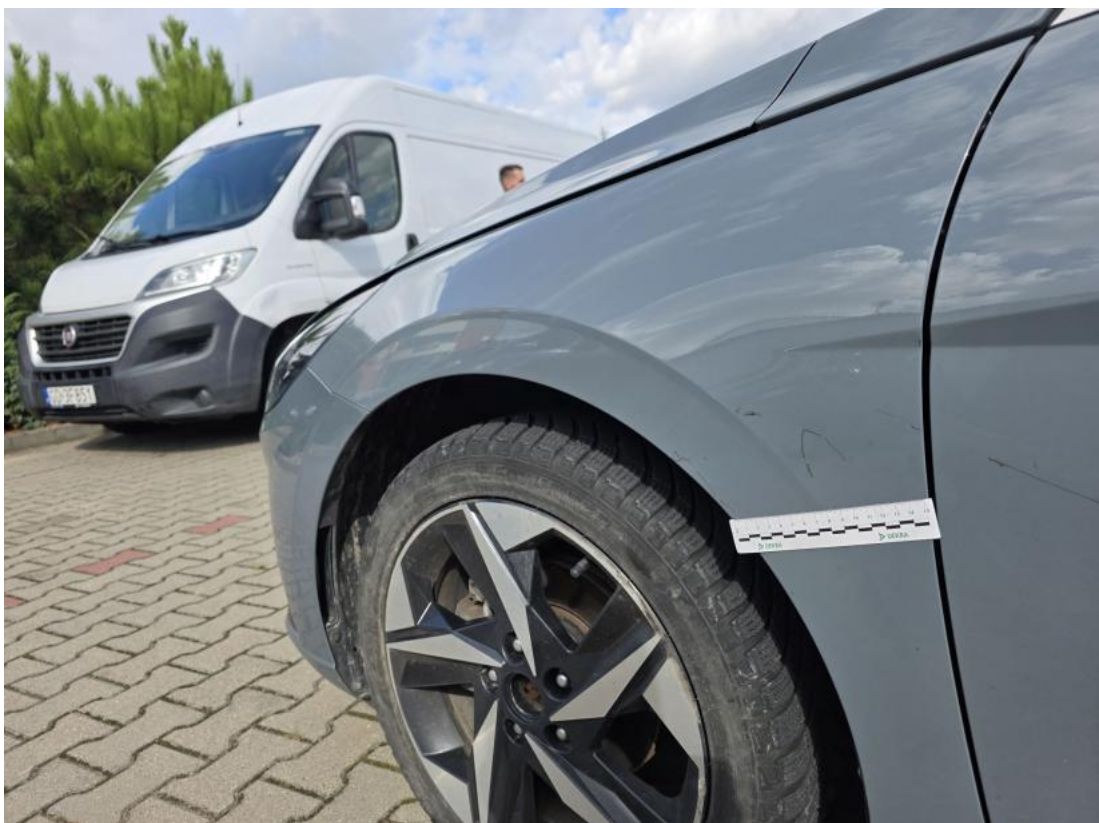
| Poz. | Nazwa pozycji | Opis uszkodzeń | Kwalifik. | Naprawa [rbg] |
|---|---|---|---|---|
| 15 | Błotnik przedni L | zabrudzenie | | |

Łotnik przedni L - zdjęcie poglądowe 1

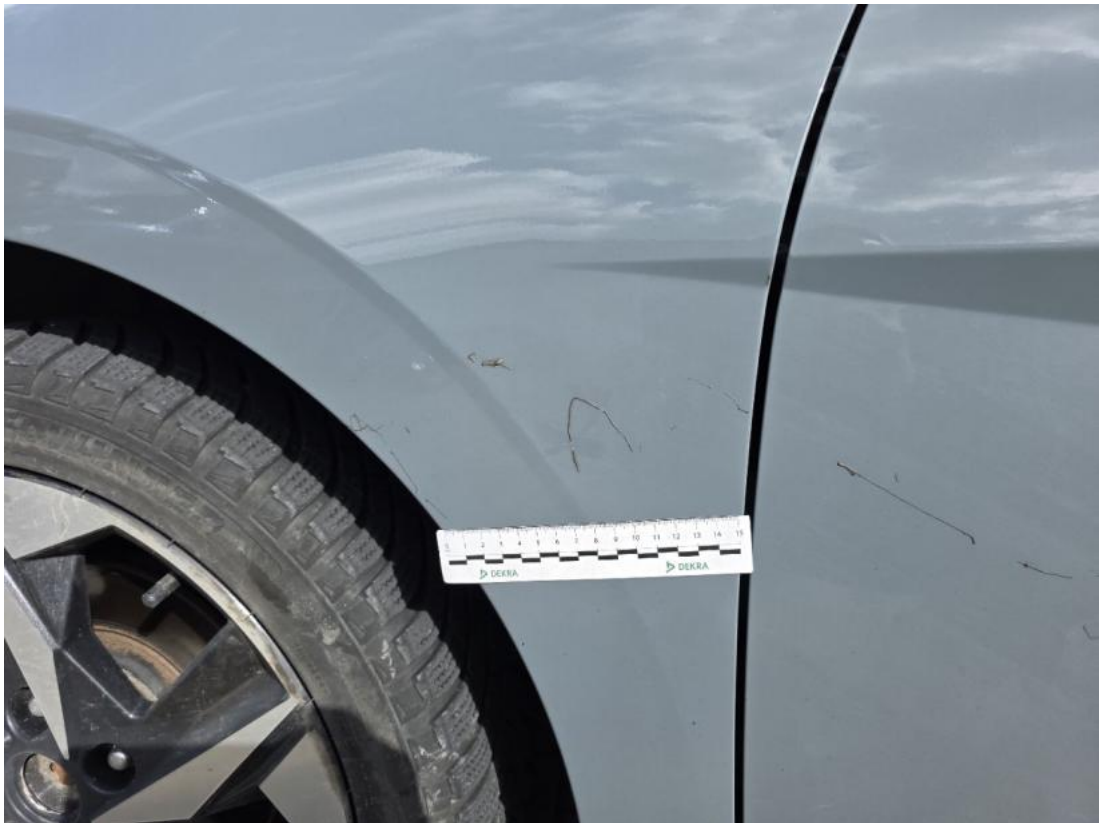
Błotnik przedni L - Inne 1

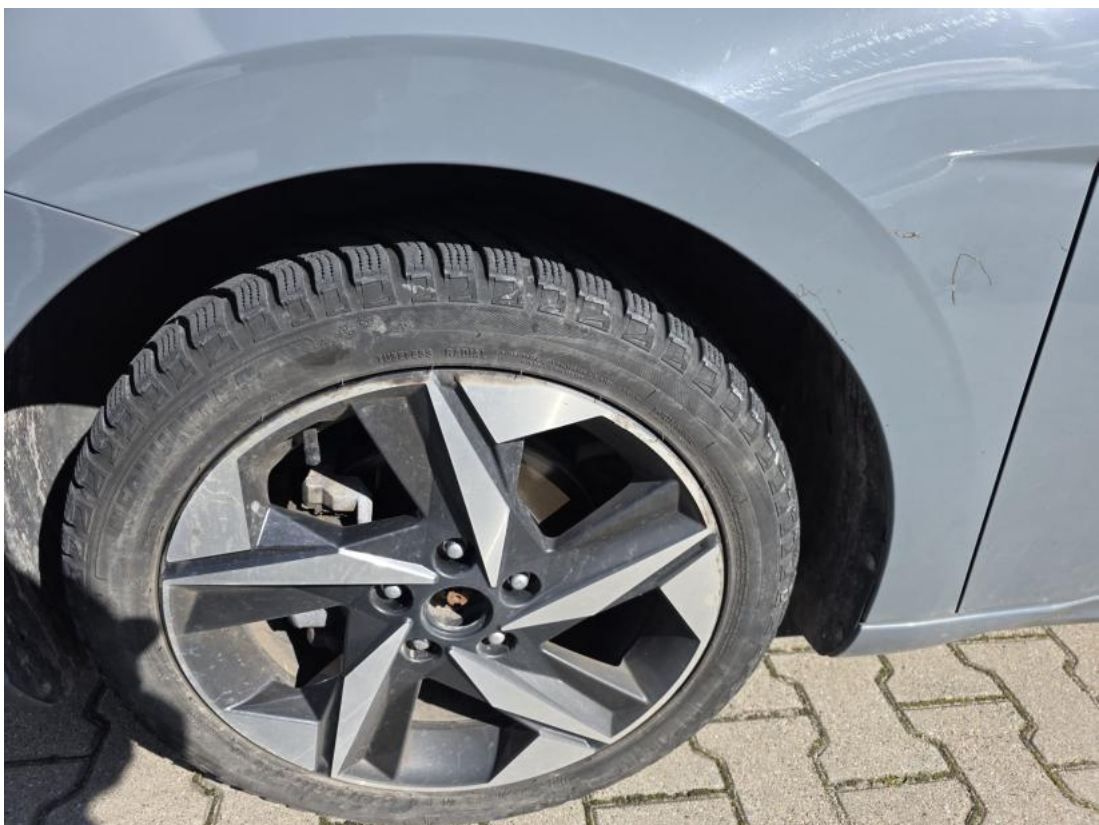
| Poz. | Nazwa pozycji | Opis uszkodzeń | Kwalifik. | Naprawa [rbg] |
|---|---|---|---|---|
| 4 | Pokrywa ozdobna koła przód L | brak | WY | 0.2 |

Kołpak przedni L - Inne 1

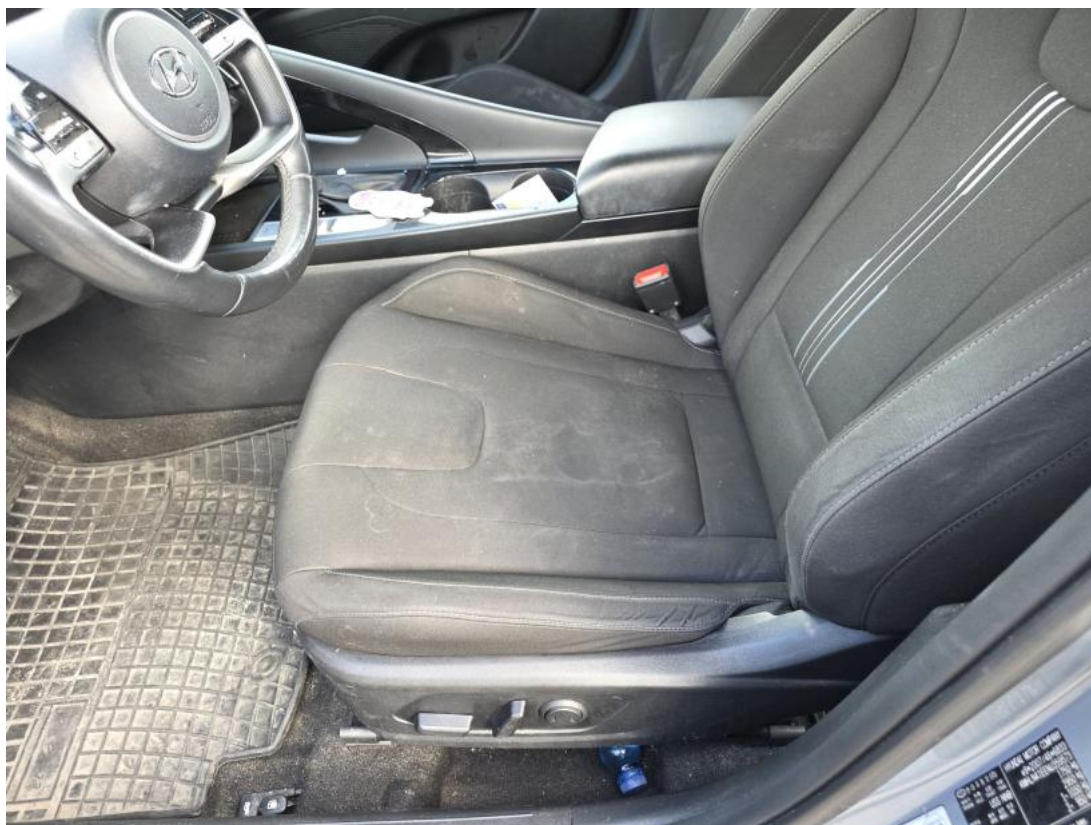
Fotel prz. lew. - Inne 1

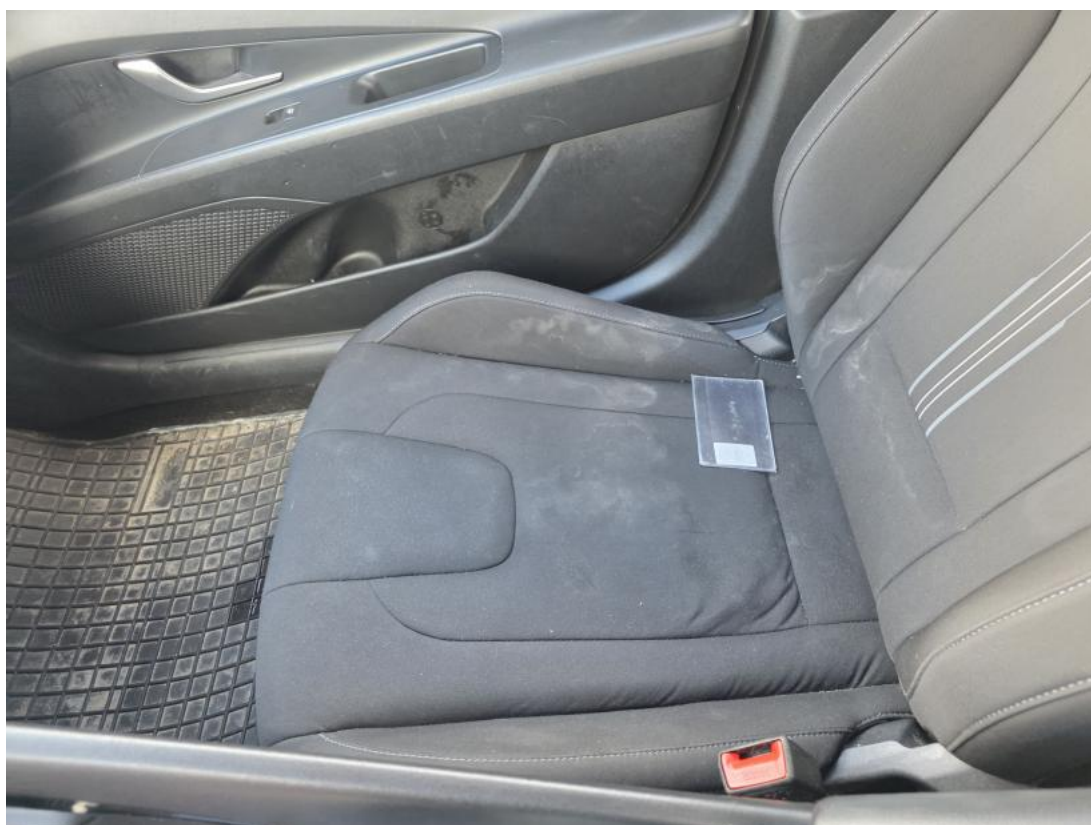
Fotel prz. praw. - Inne 1

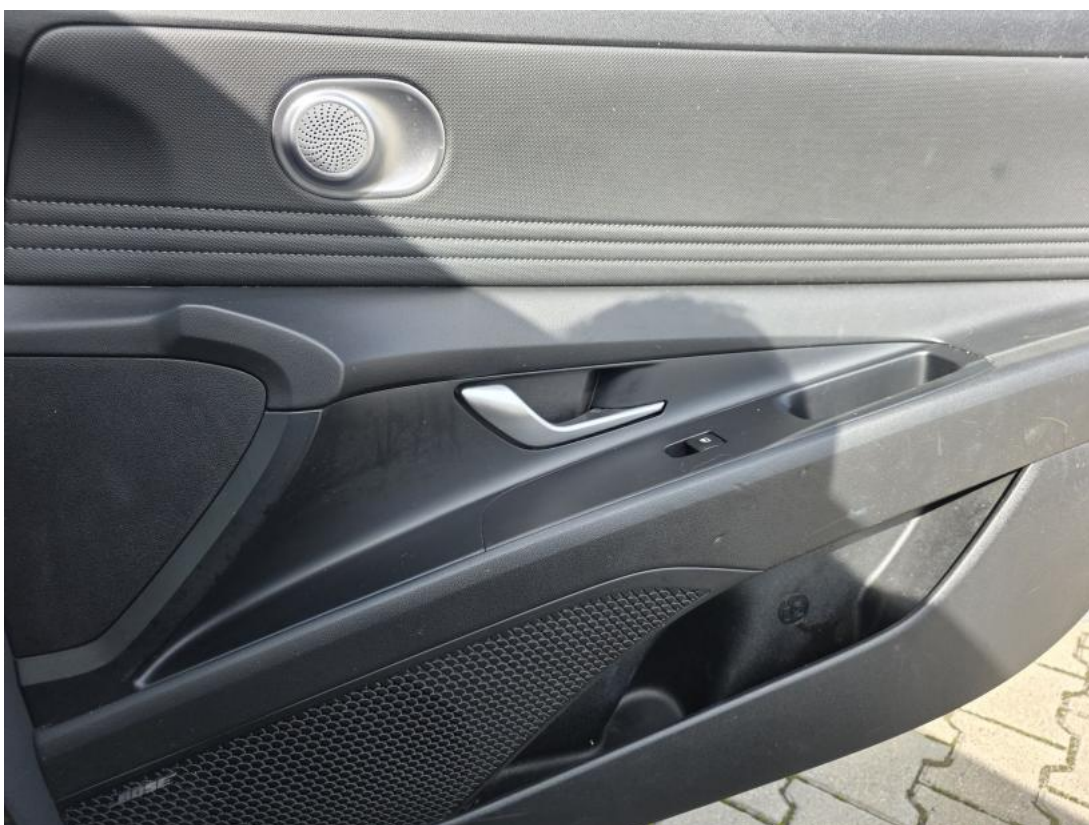
| Poz. | Nazwa pozycji | Opis uszkodzeń | Kwalifik. | Naprawa [rbg] |
|---|---|---|---|---|
| 22 | Boczek tapicerski drzwi kpl. R | zarysowanie, wgniecenie/odkształcenie | | |

Tapicerka drzwi przednich P - zdjęcie poglądowe 1
