**Auftrags-Nr:** 1002228929  
**Besichtigt am:** 16.12.2025 16:38  
**Berichts-Nr:** 9684093  
**FIN:** VSSZZZKMRR040725

# Zustandsbericht

- Protokoll der Fahrzeugbewertung -

Berichts-Nr: 9684093  
vom: 16.12.2025

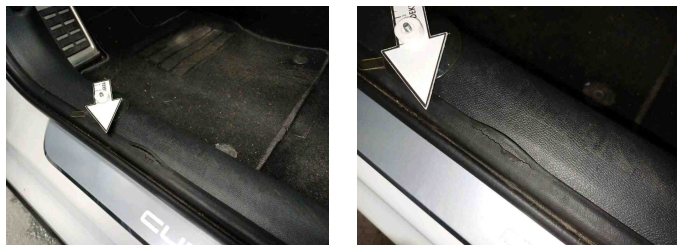
| Nr | Bauteil | Schadensbeschreibung | Reparaturempfehlung |
|---|---|---|---|
| 1 | Türdichtung vorne links | Gerissen | Ersetzen |

1 - Türdichtung vorne links - Gerissen - Ersetzen

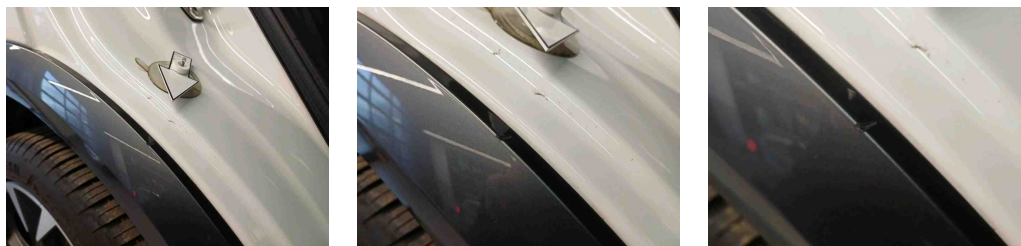
| Nr | Bauteil | Schadensbeschreibung | Reparaturempfehlung |
|---|---|---|---|
| 2 | Türzierleiste hinten rechts | Kratzer | Smart Repair |

2 - Türzierleiste hinten rechts - Kratzer - Smart Repair

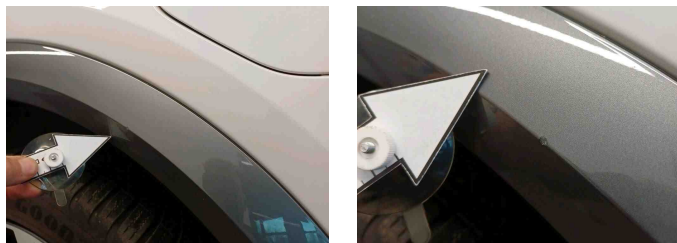
| Nr | Bauteil | Schadensbeschreibung | Reparaturempfehlung |
|---|---|---|---|
| 3 | Kotflügelzierleiste vorne links | Kratzer | Smart Repair |

3 - Kotflügelzierleiste vorne links - Kratzer - Smart Repair
