## » Übersicht

| <b>Berichts-Nr:</b> | 9861865 |

| <b>Hersteller:</b> | Skoda |
| <b>Modell:</b> | Octavia |

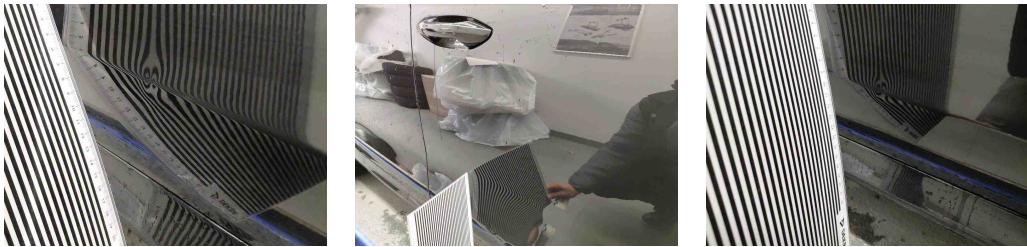
| Nr | Bauteil | Schadensbeschreibung | Reparaturempfehlung |
|---|---|---|---|
| 1 | Tür vorne rechts | Delle(n) | Instandsetzen + lackieren |

1 - Tür vorne rechts - Delle(n) - Instandsetzen + lackieren

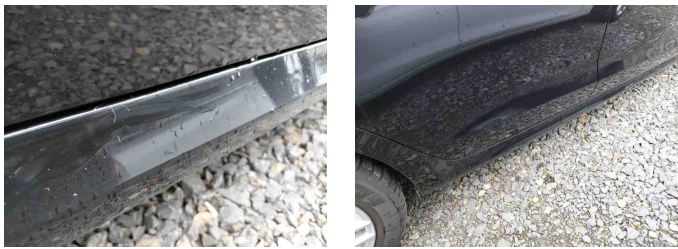
| Nr | Bauteil | Schadensbeschreibung | Reparaturempfehlung |
|---|---|---|---|
| 4 | Einstiegsschweller hinten rechts | Kratzer | Smart Repair |

4 - Einstiegsschweller hinten rechts - Kratzer - Smart Repair

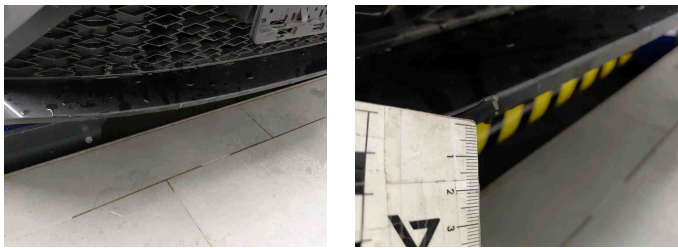
| Nr | Bauteil | Schadensbeschreibung | Reparaturempfehlung |
|---|---|---|---|
| 5 | Stoßfänger vorne | Kratzer | Smart Repair |

5 - Stoßfänger vorne - Kratzer - Smart Repair

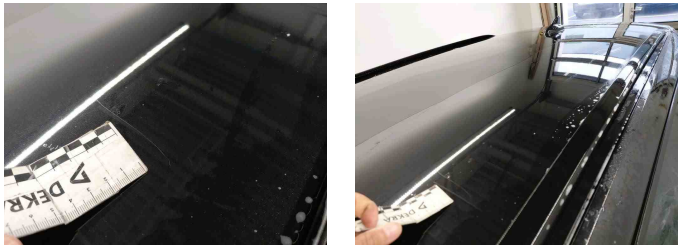
| Nr | Bauteil | Schadensbeschreibung | Reparaturempfehlung |
|---|---|---|---|
| 6 | Dach | Kratzer | Polieren |

6 - Dach - Kratzer - Polieren

Schadenerweiterung möglich

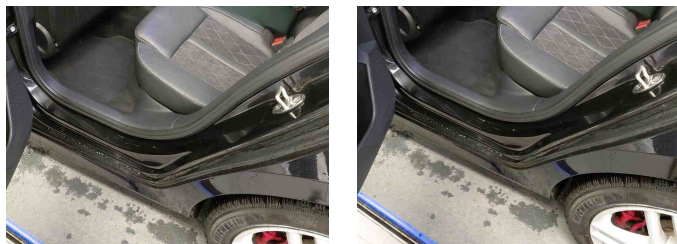
| Nr | Bauteil | Schadensbeschreibung | Reparaturempfehlung |
|---|---|---|---|
| 4 | Einstiegsschweller hinten links | Kratzer | Akzeptabel (Gebrauchsspur) |

4 - Einstiegsschweller hinten links - Kratzer - Akzeptabel (Gebrauchsspur)

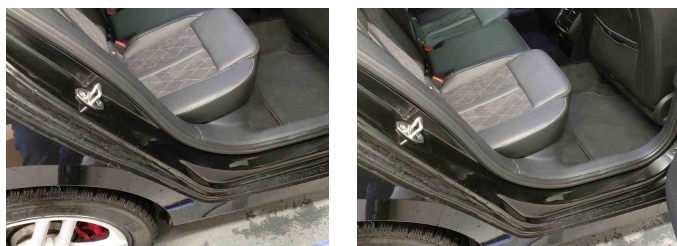
| Nr | Bauteil | Schadensbeschreibung | Reparaturempfehlung |
|---|---|---|---|
| 5 | Einstiegsschweller hinten links | Kratzer | Akzeptabel (Gebrauchsspur) |

5 - Einstiegsschweller hinten links - Kratzer - Akzeptabel (Gebrauchsspur)

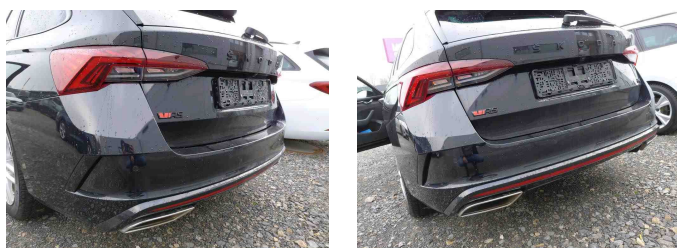
| Nr | Bauteil | Schadensbeschreibung | Reparaturempfehlung |
|---|---|---|---|
| 6 | Stoßfänger hinten mitte | Kratzer | Akzeptabel (Gebrauchsspur) |

6 - Stoßfänger hinten mitte - Kratzer - Akzeptabel (Gebrauchsspur)
