# Zustandsbericht

- Protokoll der Fahrzeugbewertung -

Berichts-Nr: 9855117  
vom: 16.01.2026

**Auftrags-Nr:** 1002266456  
**Besichtigt am:** 15.01.2026 16:50  
**Berichts-Nr:** 9855117  
**FIN:** VSSZZZKLZNR063250

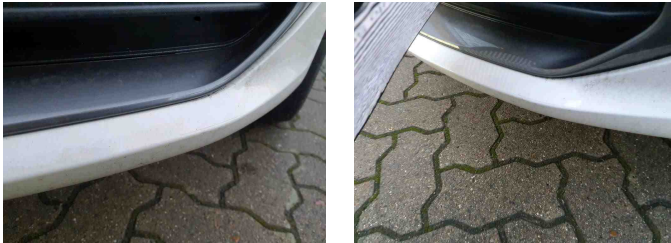
| Nr | Bauteil | Schadensbeschreibung | Reparaturempfehlung |
|---|---|---|---|
| 1 | Stoßfänger vorne | Deformiert | Ersetzen und lackieren |

1 - Stoßfänger vorne - Deformiert - Ersetzen und lackieren

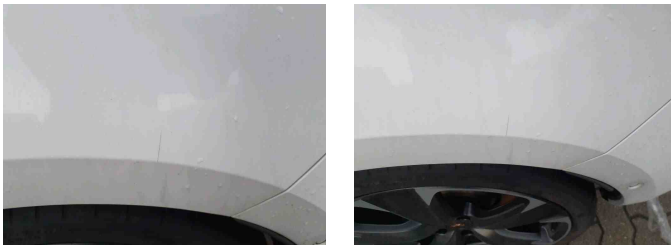
| Nr | Bauteil | Schadensbeschreibung | Reparaturempfehlung |
|---|---|---|---|
| 2 | Seitenwand hinten links | Kratzer | Lackieren |

2 - Seitenwand hinten links - Kratzer - Lackieren
