» Übersicht

Auftrags-Nr: 1002225870
Besichtigt am: 17.12.2025 11:54
Berichts-Nr: 9690030
FIN: WVVZZZ3CZPE058054

Fahrzeugkategorie:	Personenkraftwagen
Fahrzeugart:	Kombi
Hersteller:	Volkswagen
Modell:	Passat
HSN / TSN:	0603 / BQS
Erstzulassungsdatum:	27.06.2023
Laufleistung:	158.351 km
Nachweis Kilometerstand:	
Farbe:	Mondsteingrau
Farbe Dach:	Mondsteingrau
Antriebsart:	Frontantrieb
Motorisierung/Kraftstoff:	Diesel
Hubraum:	2.000 ccm
Leistung:	110 kW (150 PS)
Fahrzeuglänge:	
Fahrzeughöhe:	
Fahrzeugbreite:	
Zulässiges Gesamtgewicht:	
Radstand:	
Anzahl Achsen:	2
Zylinder:	4
Schadstoffklasse:	Euro 6
Anzahl Türen:	4
Anzahl Sitze:	5
Getriebe:	Automatik 7-Gang
Polsterart:	Stoff
Interieurfarbe:	Titanschwarz/Titanschwarz/Titanschwarz
Anzahl vorhandene Schlüssel:	2

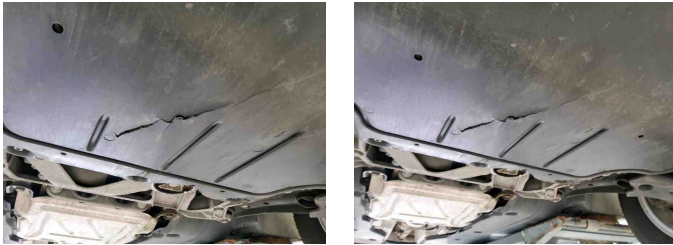
Nr	Bauteil	Schadensbeschreibung	Reparaturempfehlung
1	Unterboden vorne	Gebrochen	Ersetzen
2	Motorhaube	Delle(n)	Kaltdrücken

1 - Unterboden vorne - Gebrochen - Ersetzen

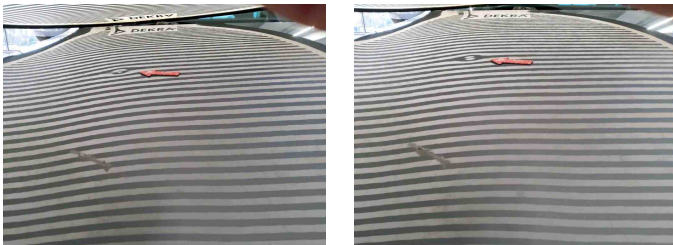
2 - Motorhaube - Delle(n) - Kaltdrücken

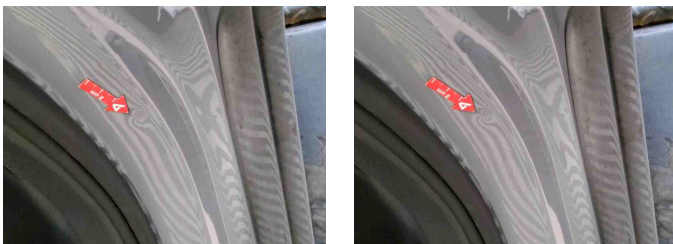
Nr	Bauteil	Schadensbeschreibung	Reparaturempfehlung
1	Einstiegsschweller hinten links	Delle(n)	Akzeptabel (Gebrauchsspur)

1 - Einstiegsschweller hinten links - Delle(n) - Akzeptabel (Gebrauchsspur)
