## Raport z oględzin pojazdu

| Numer raportu | 218342/26-11401 | Data raportu | 26-02-2026 |

| Numer identyfikacyjny (VIN) | W0VZM8EP2M1012804 |
| Marka, model | OPEL Insignia B Sports Tourer... |

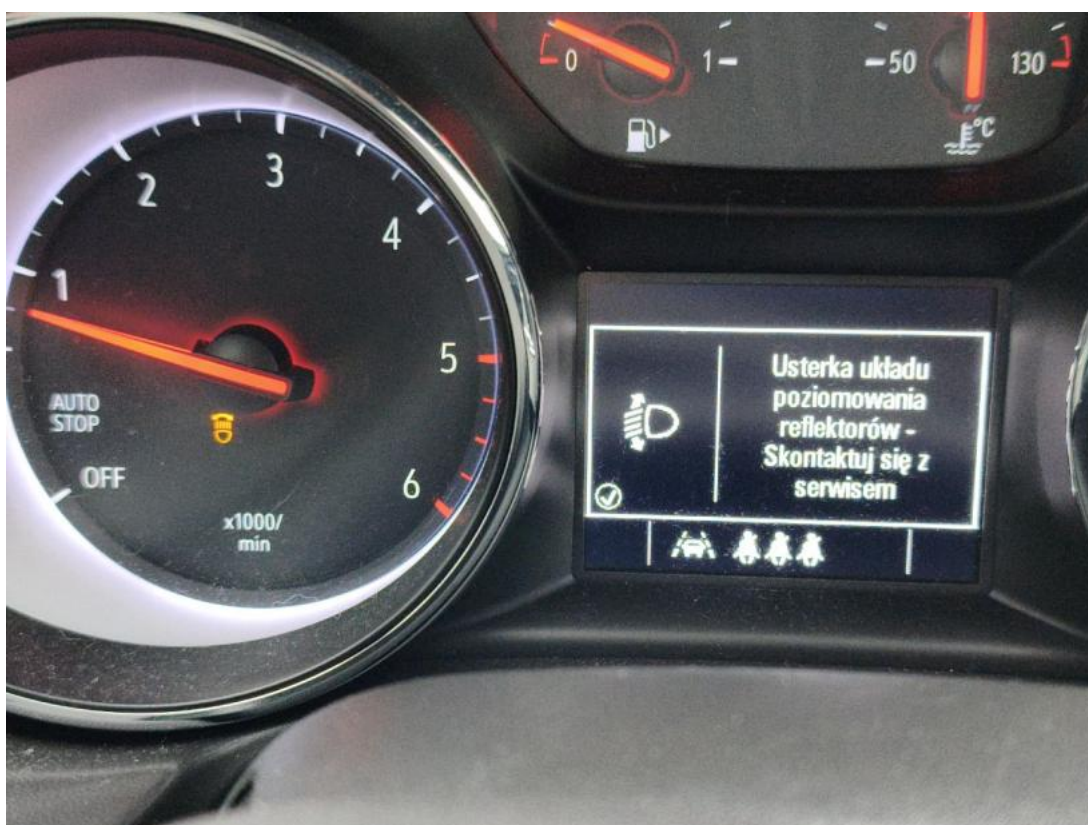
**Fot. 38**  
usterka

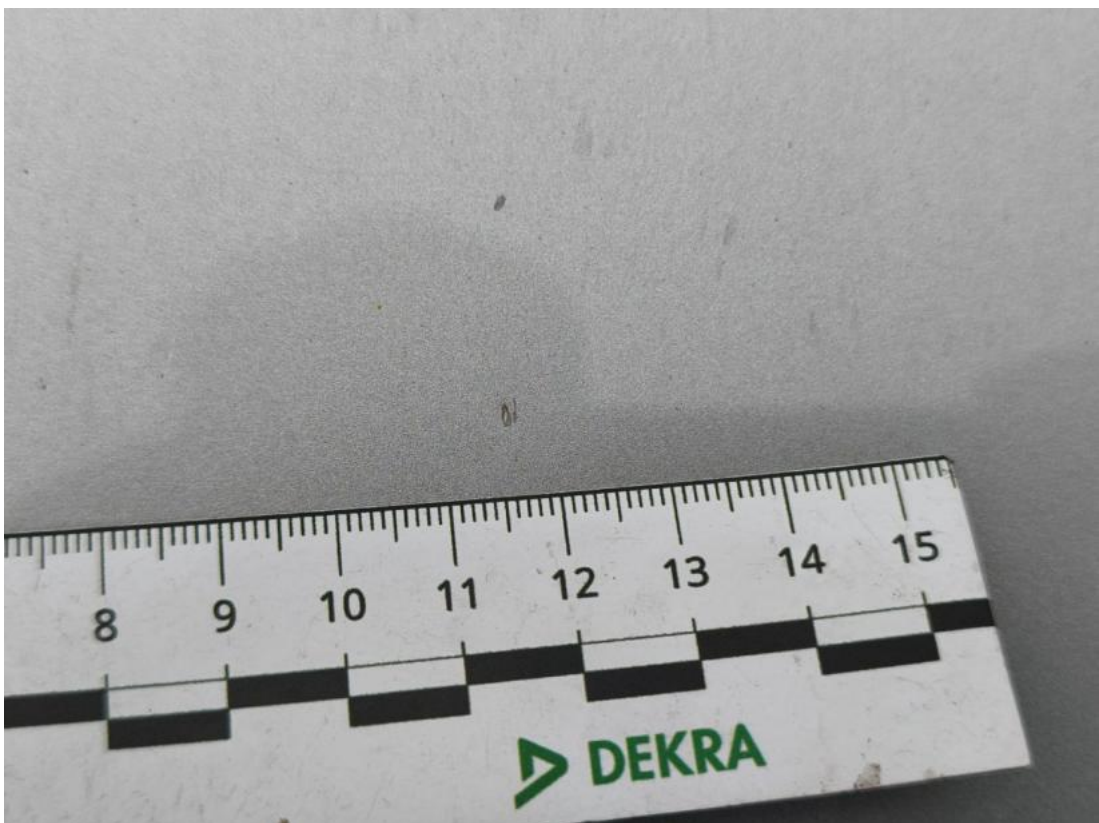
**Fot. 42**

| Poz. | Nazwa pozycji | Opis uszkodzeń | Kwalifik. | Naprawa [rbg] |
|---|---|---|---|---|
| 3 | Pokrywa przednia | rysa/odprysk | NA | 0.5 |

Pokrywa komory silnika - Rysa/odprysk 1

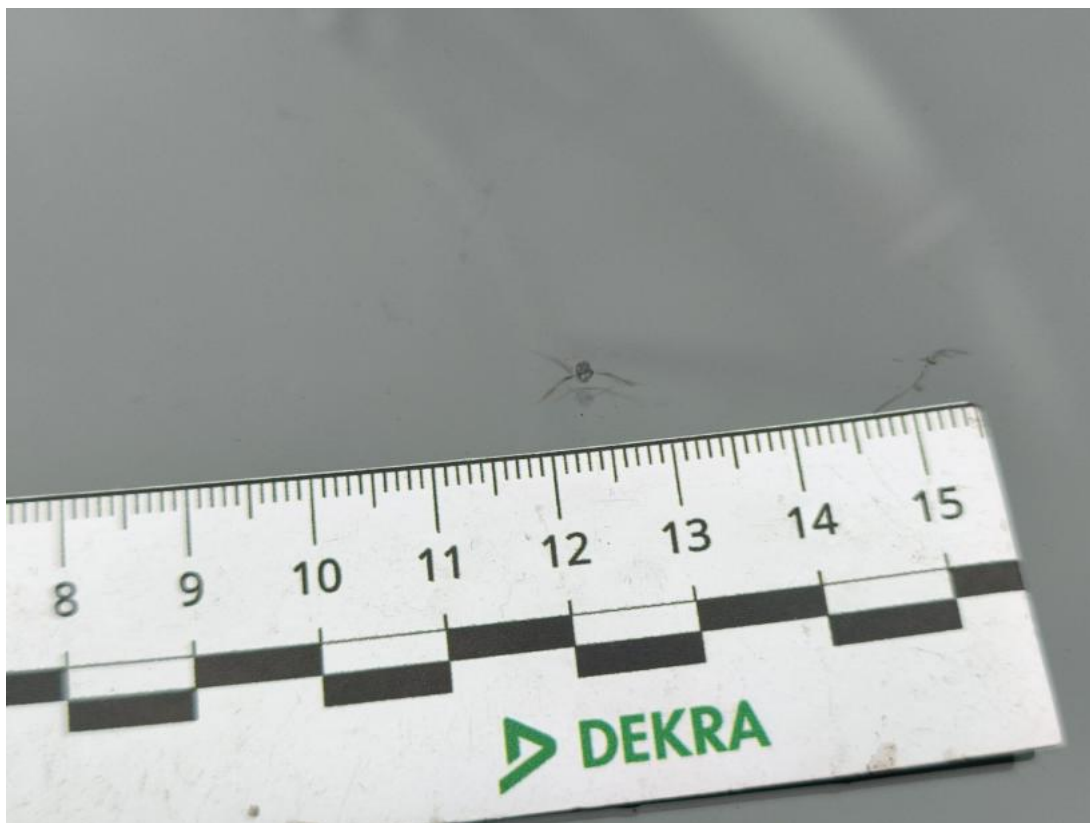
**Fot. 43**

Szyba czołowa - Rysa/odprysk 1

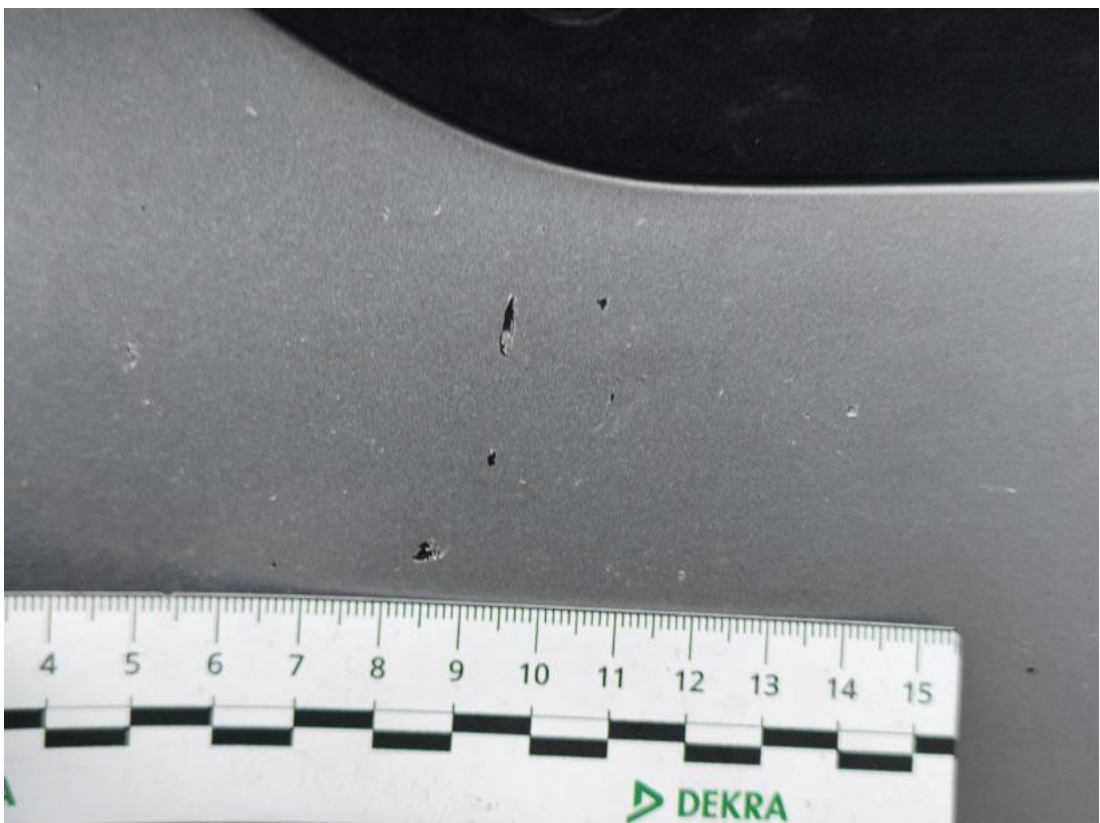
**Fot. 46**

| Poz. | Nazwa pozycji | Opis uszkodzeń | Kwalifik. | Naprawa [rbg] |
|---|---|---|---|---|
| 2 | Okładzina zderzaka przedniego | rysa/odprysk | NA | 1 |

Zderzak - Rysa/odprysk 1

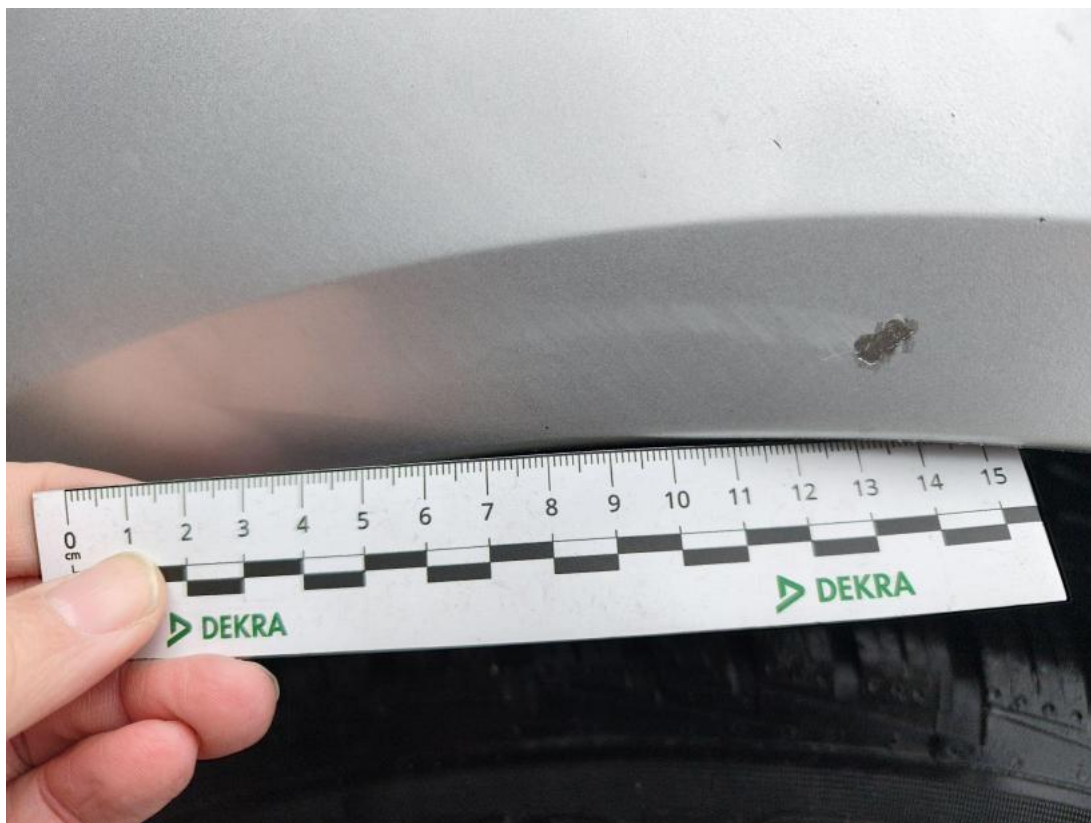
**Fot. 47**

Zderzak - Rysa/odprysk 2

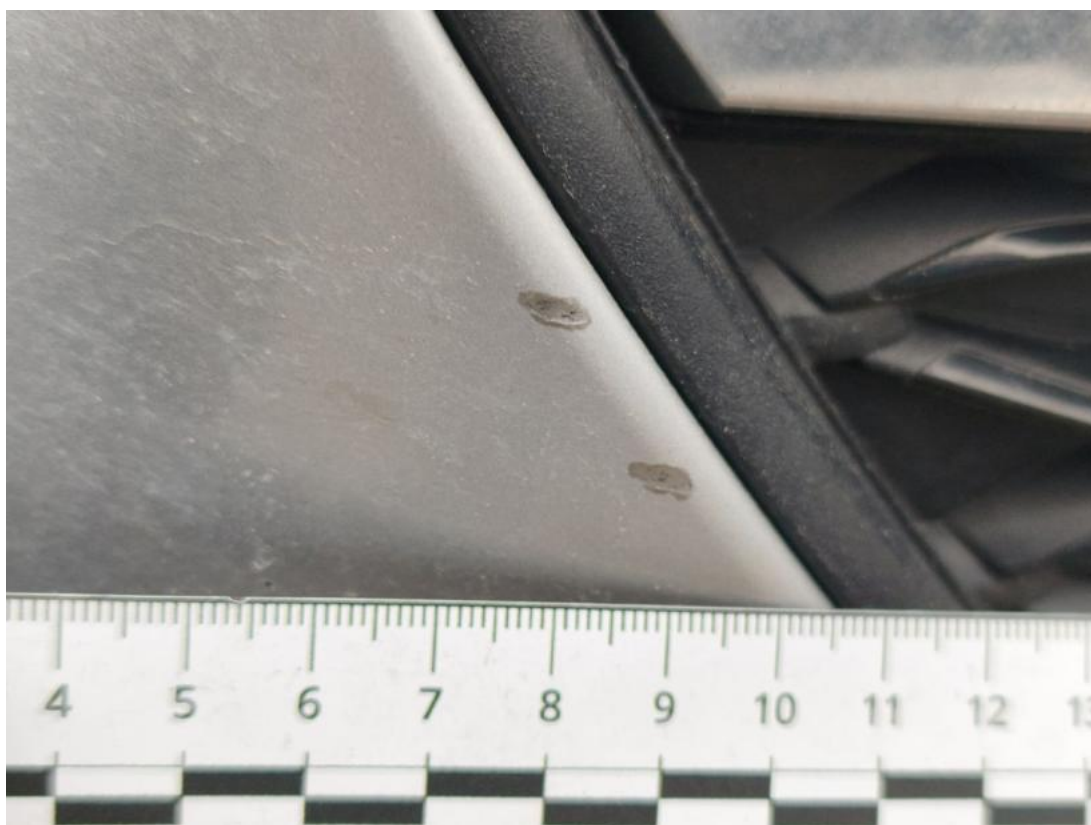
**Fot. 48**

Zderzak() - Rysa/odprysk 3

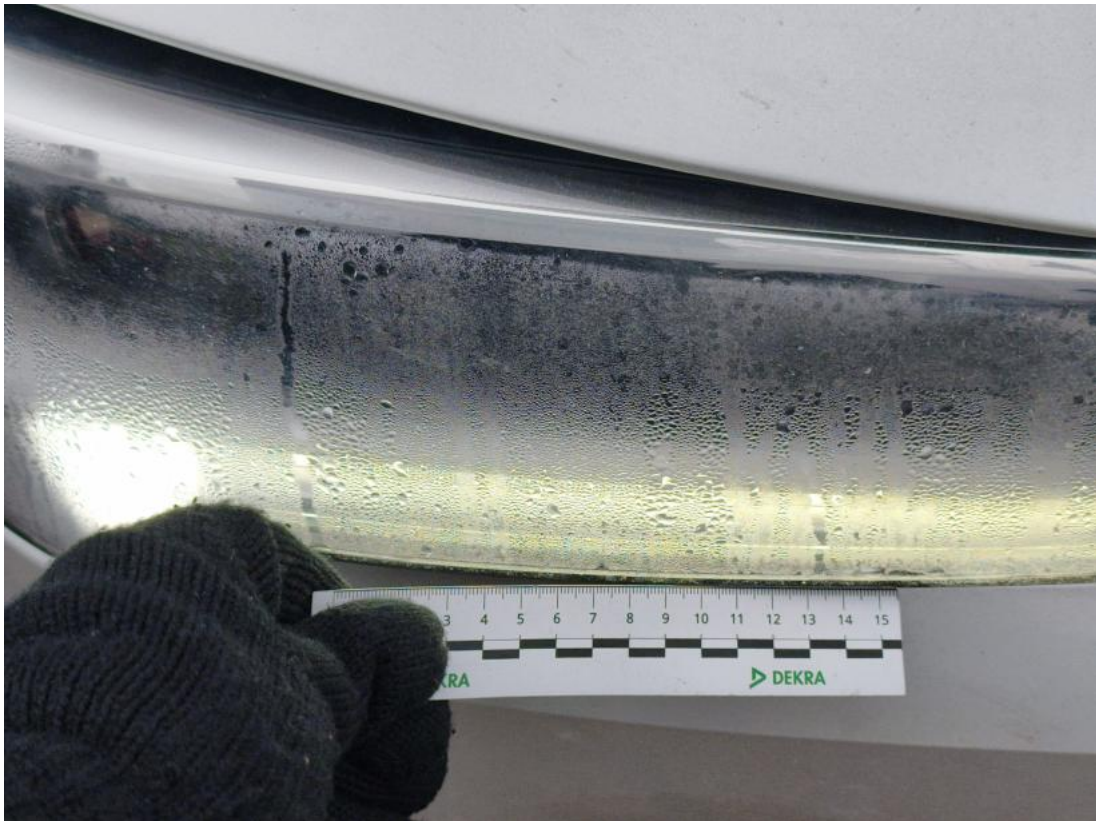
| Poz. | Nazwa pozycji | Opis uszkodzeń | Kwalifik. | Naprawa [rbg] |
|---|---|---|---|---|
| 1 | Reflektor LED z kierunkowskazem kpl. R | nieszczelność | WY | 0.8 |

**Fot. 49**  
Reflektor P - Inne 1

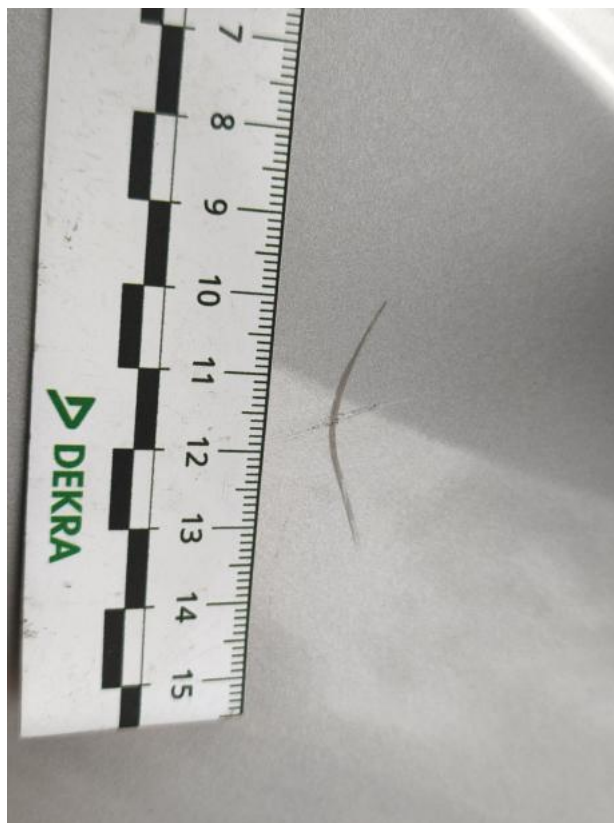
| Poz. | Nazwa pozycji | Opis uszkodzeń | Kwalifik. | Naprawa [rbg] |
|---|---|---|---|---|
| 7 | Drzwi przednie (nieuzbrojone) R | rysa/odprysk | | |

**Fot. 50**  
Drzwi przednie P - Rysa/odprysk 1

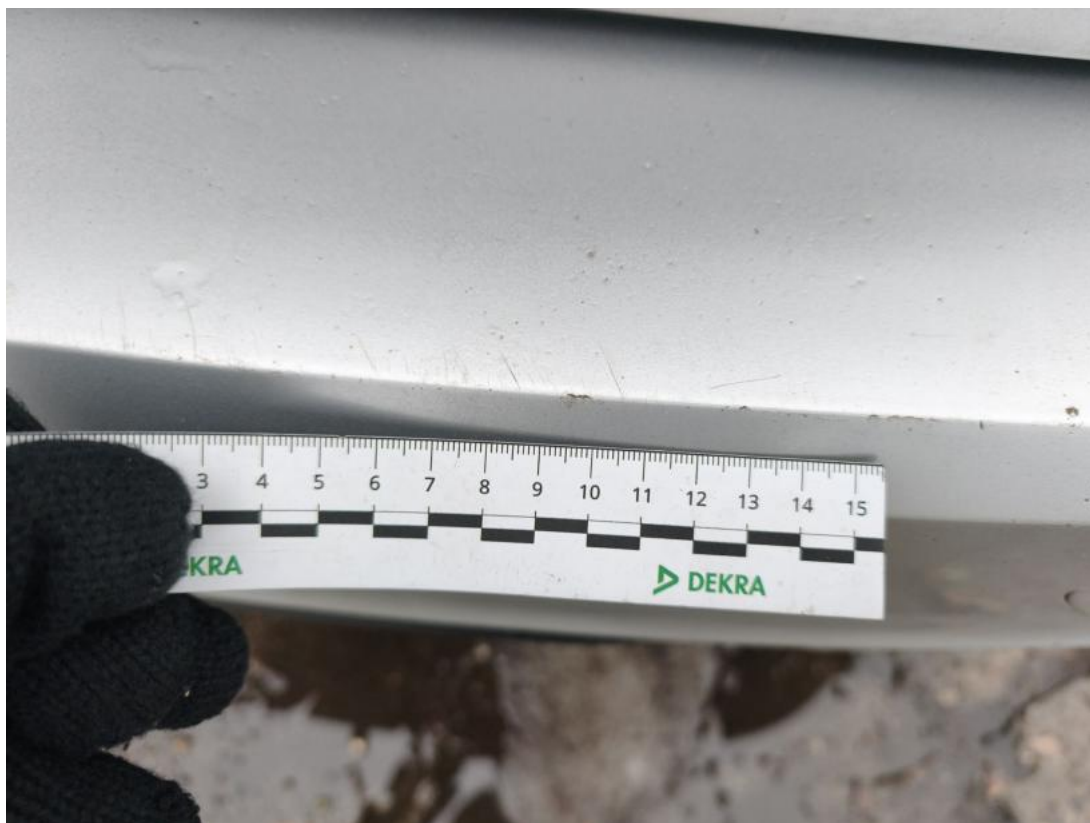
**Fot. 51**

| Poz. | Nazwa pozycji | Opis uszkodzeń | Kwalifik. | Naprawa [rbg] |
|---|---|---|---|---|
| 11 | Okładzina zderzaka tylnego | rysa/odprysk | | |

Zderzak tylny - Rysa/odprysk 1

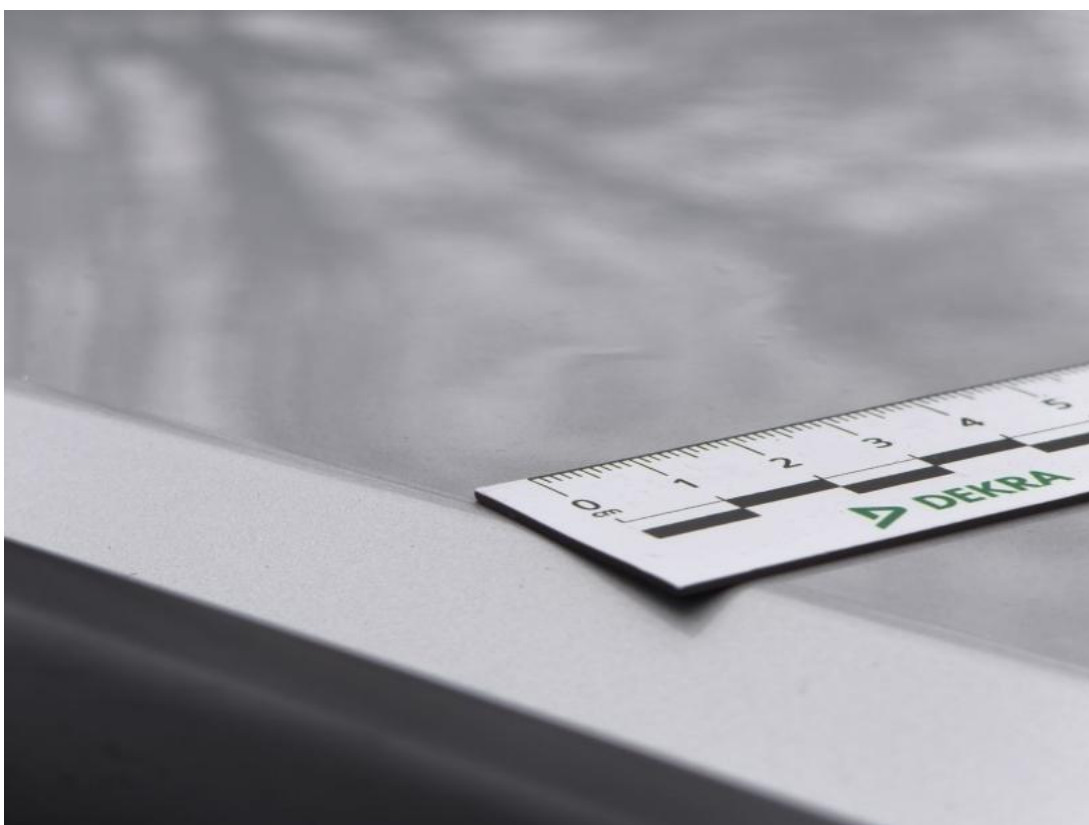
**Fot. 54**

| Poz. | Nazwa pozycji | Opis uszkodzeń | Kwalifik. | Naprawa [rbg] |
|---|---|---|---|---|
| 4 | Dach | wgniecenie/odkształcenie | NA | 1.5 |

Dach - Wgniecenie/odkształcenie 1

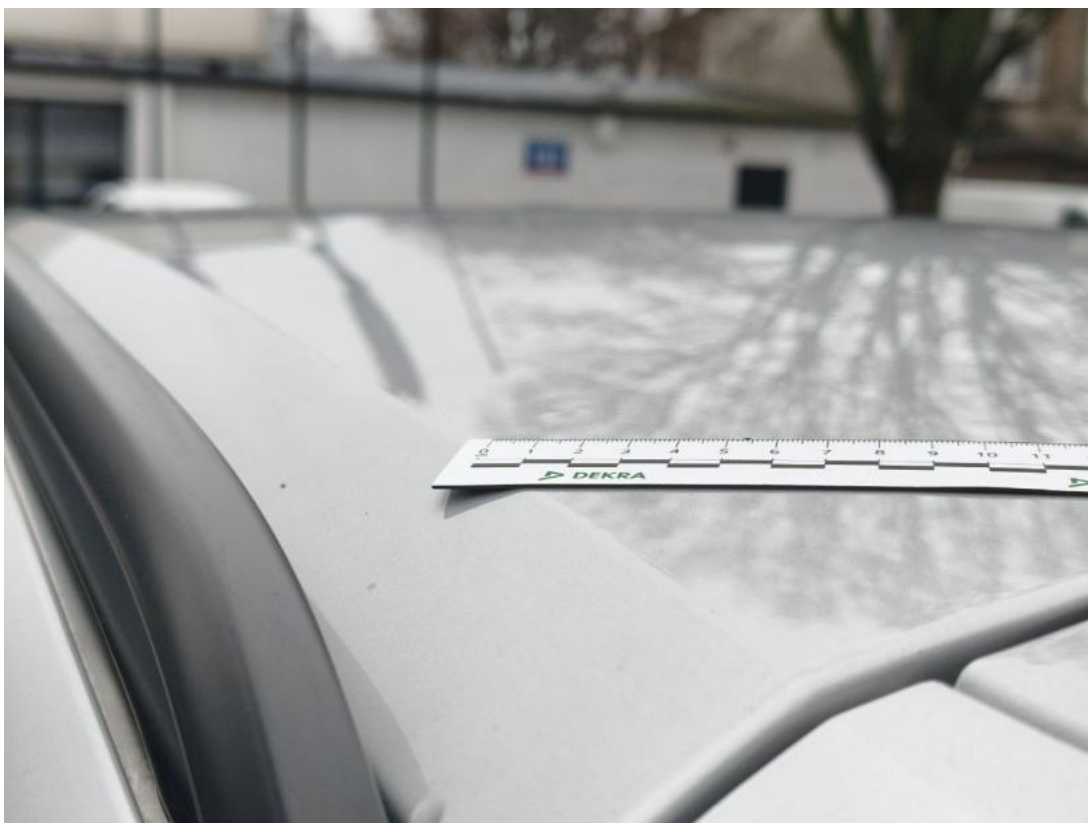
**Fot. 55**

Dach - Wgniecenie/odkształcenie 2

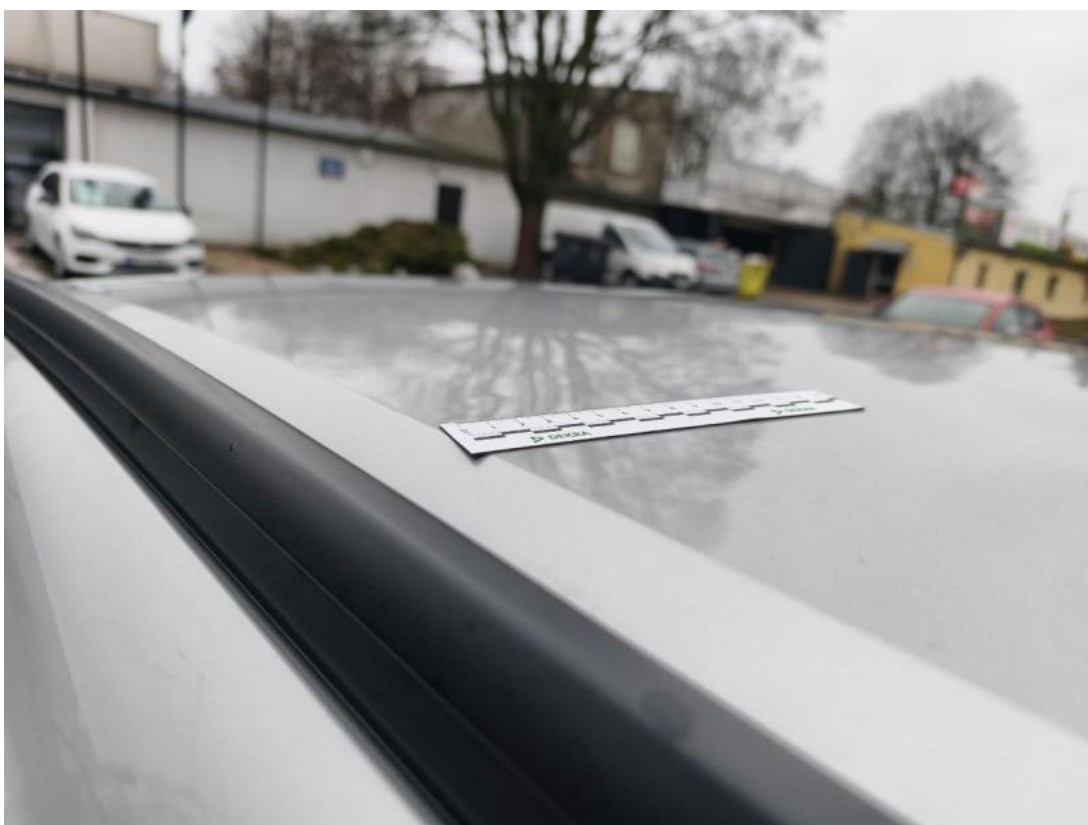
**Fot. 56**

Dach() - Wgniecenie/odkształcenie 3

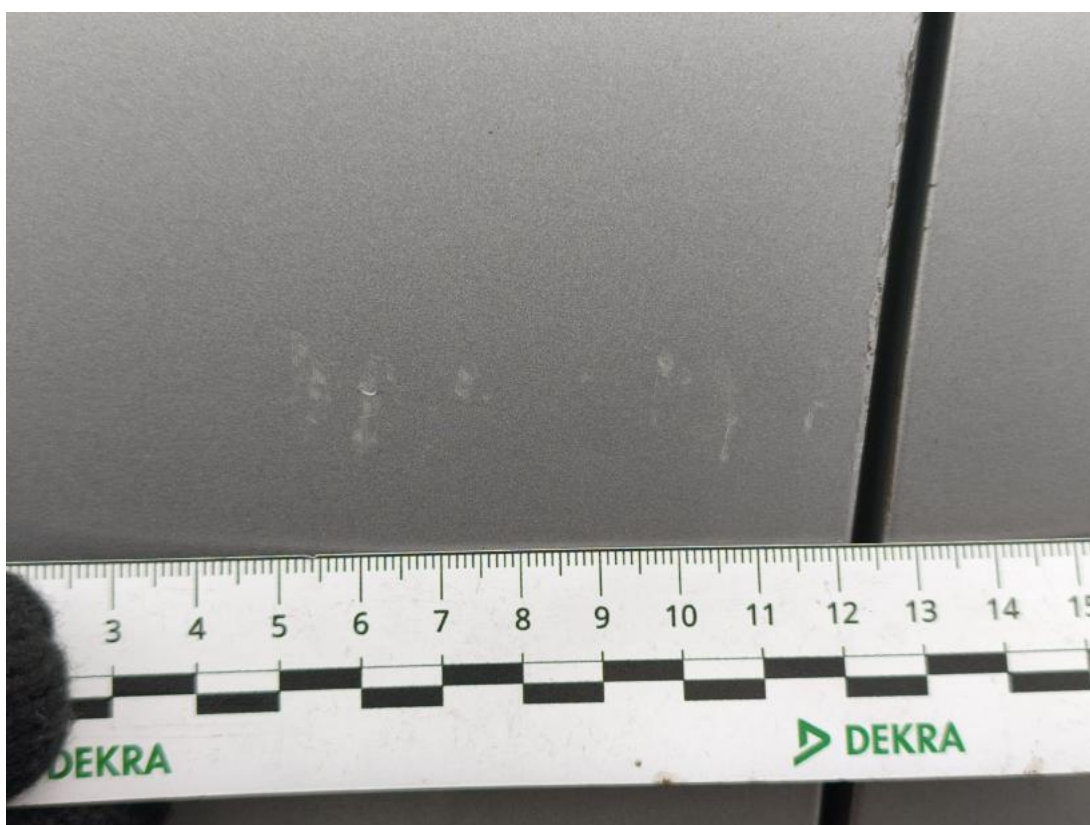
**Fot. 58**

| Poz. | Nazwa pozycji | Opis uszkodzeń | Kwalifik. | Naprawa [rbg] |
|---|---|---|---|---|
| 6 | Drzwi przednie (nieuzbrojone) L | rysa/odprysk | | |

Drzwi przed L - Rysa/odprysk 1

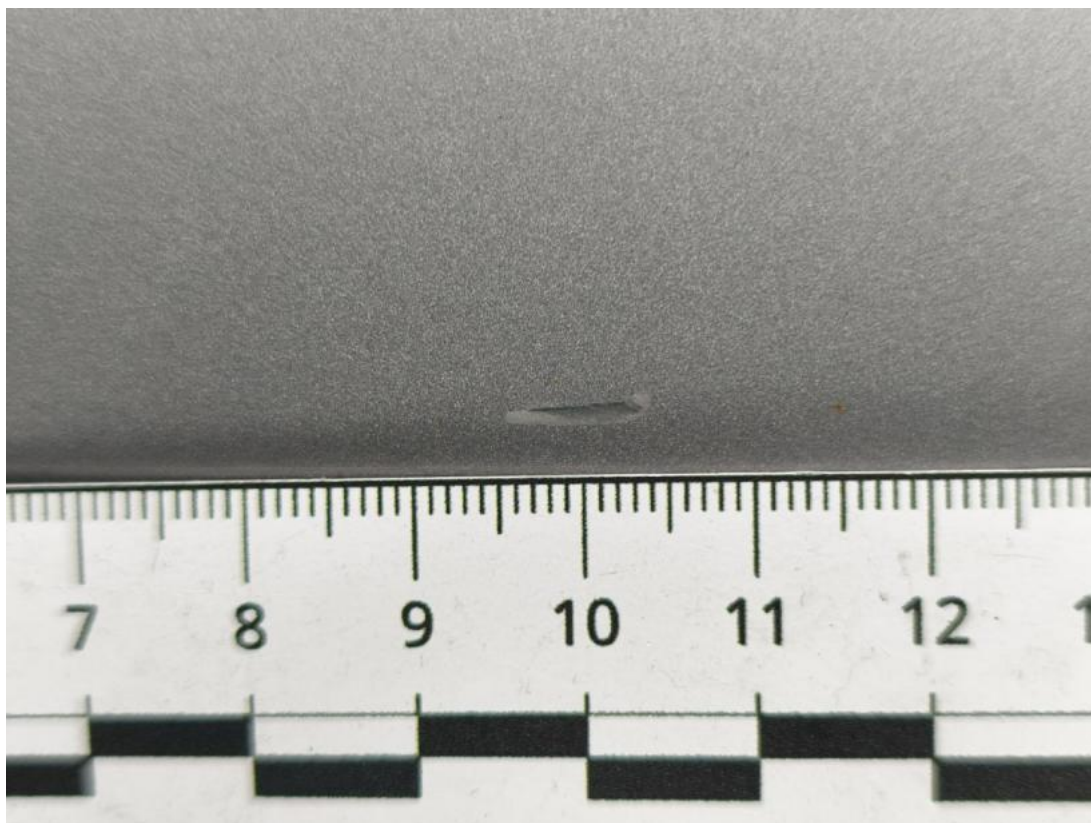
**Fot. 59**

| Poz. | Nazwa pozycji | Opis uszkodzeń | Kwalifik. | Naprawa [rbg] |
|---|---|---|---|---|
| 9 | Drzwi tylne (nieuzbrojone) L | rysa/odprysk | | |

Drzwi tylne L - Rysa/odprysk 1

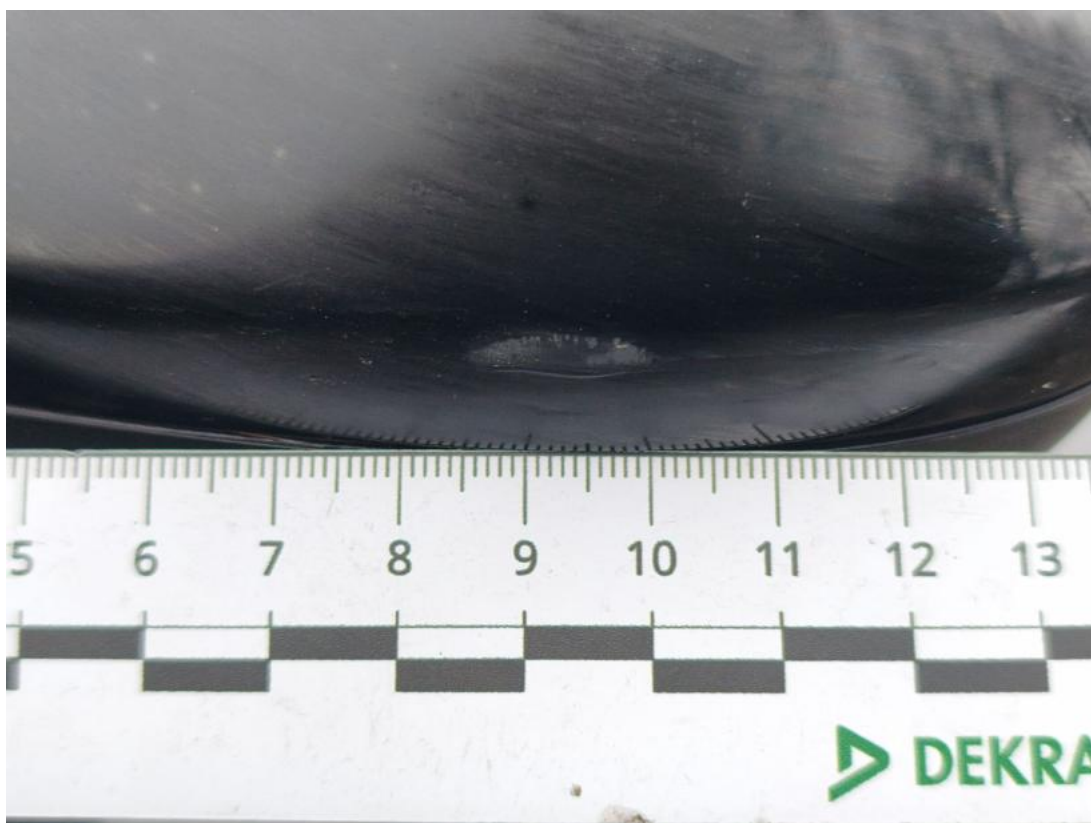
**Fot. 60**

| Poz. | Nazwa pozycji | Opis uszkodzeń | Kwalifik. | Naprawa [rbg] |
|---|---|---|---|---|
| 8 | Osłona lusterka zewnętrznego L | rysa/odprysk | | |

Obudowa lusterka zew L - Rysa/odprysk 1

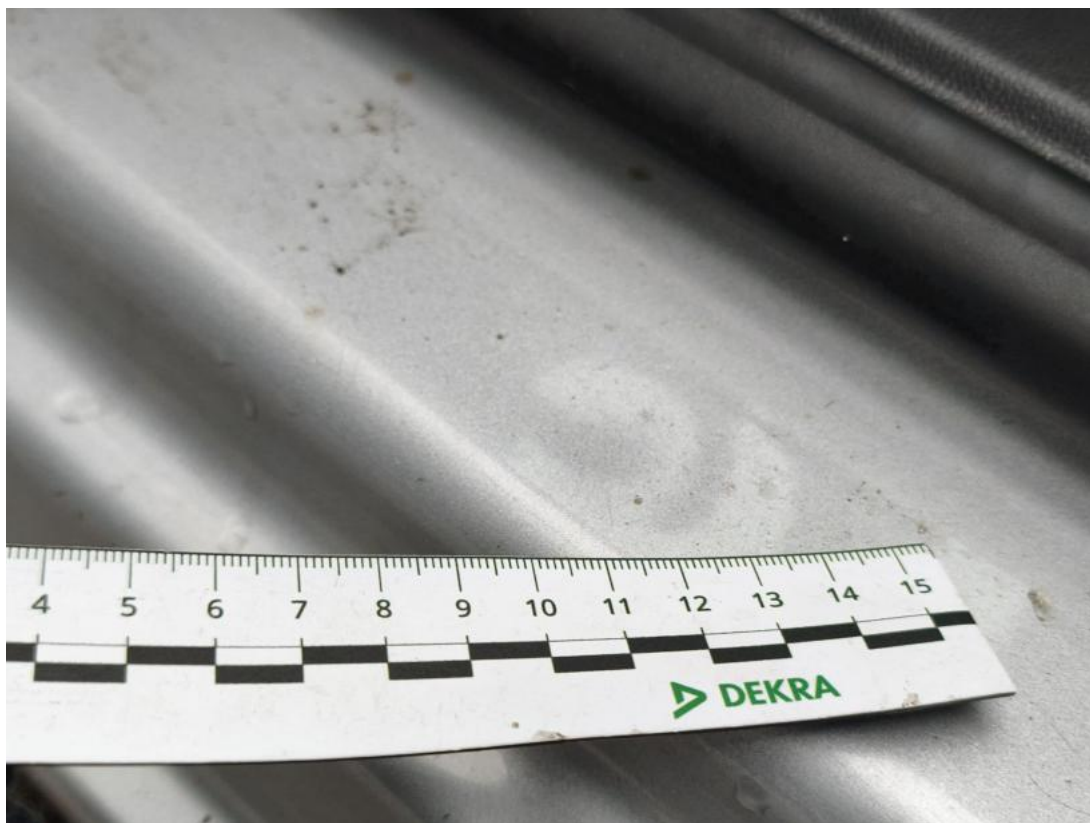
**Fot. 61**

| Poz. | Nazwa pozycji | Opis uszkodzeń | Kwalifik. | Naprawa [rbg] |
|---|---|---|---|---|
| 10 | Próg L | wgniecenie/odkształcenie | | |

Próg L - Wgniecenie/odkształcenie 1

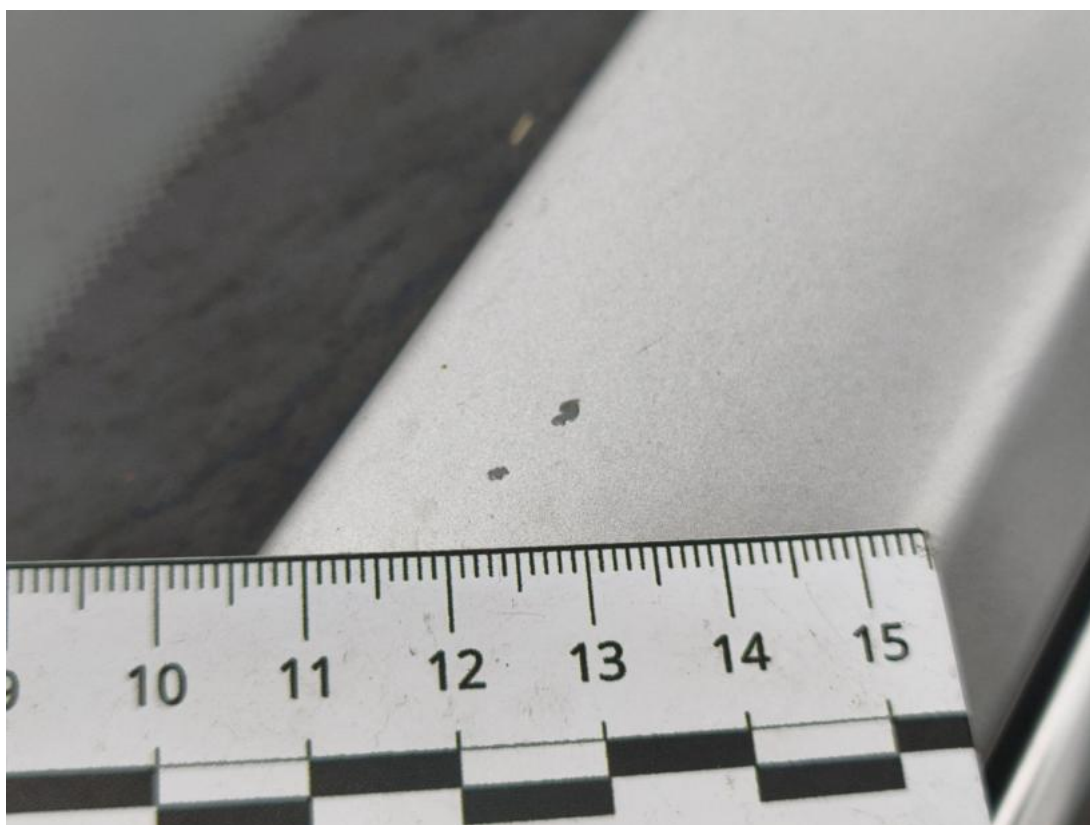
**Fot. 62**

| Poz. | Nazwa pozycji | Opis uszkodzeń | Kwalifik. | Naprawa [rbg] |
|---|---|---|---|---|
| 5 | Słupki przed A z progiem wym.czes L | rysa/odprysk | | |

Słupek przedni L - Rysa/odprysk 1

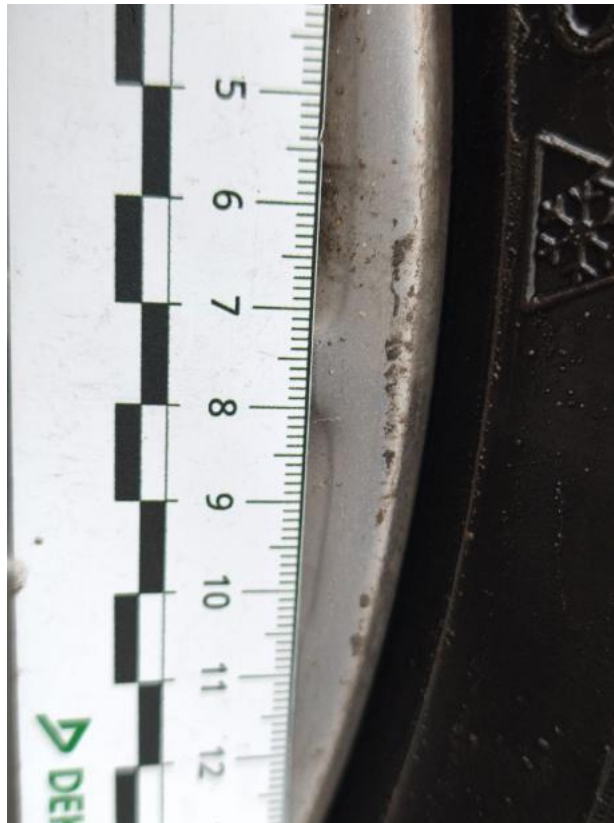
**Fot. 63**

| Poz. | Nazwa pozycji | Opis uszkodzeń | Kwalifik. | Naprawa [rbg] |
|---|---|---|---|---|
| 12 | Tarcza koła aluminiowa przód L | rysa/odprysk | | |

Felga Aluminiowa przednia L - Rysa/odprysk 1
