## Raport z oględzin pojazdu

| Numer raportu | 218267/2/26-11401 | Data raportu | 24-02-2026 |

| Numer identyfikacyjny (VIN) | <b>JSAAZCA3S00541249</b> |
| Marka, model | SUZUKI Swift 20-24 |

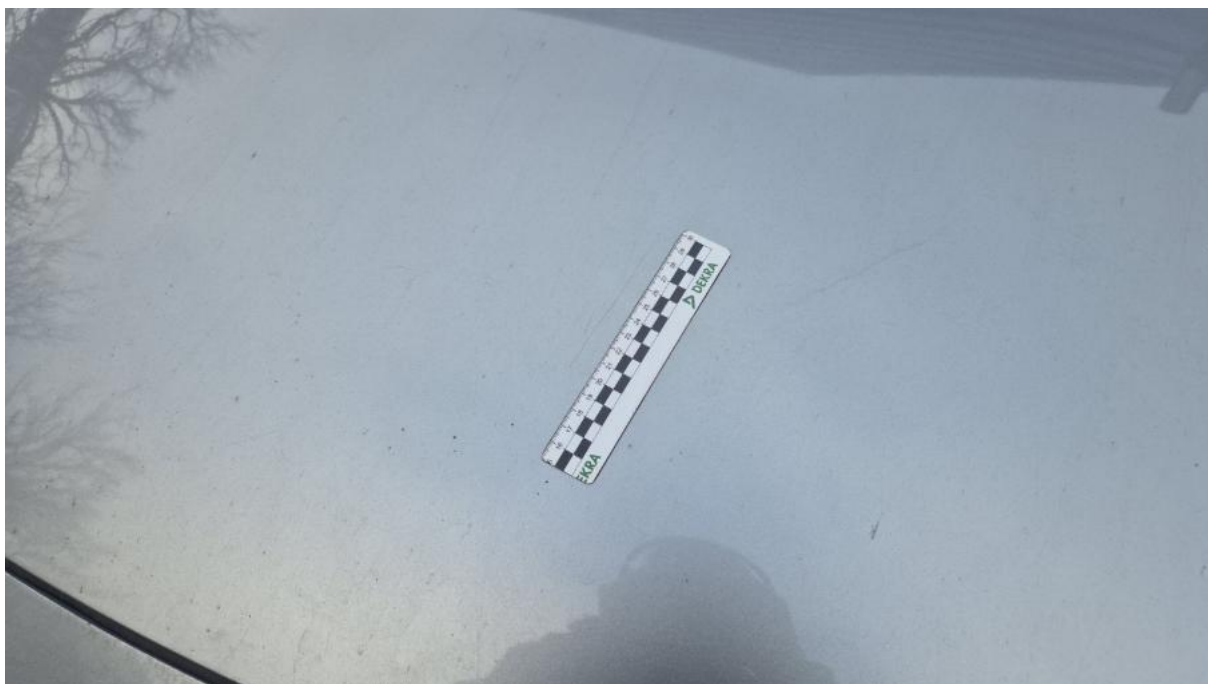
**Fot. 34**

| Poz. | Nazwa pozycji | Opis uszkodzeń | Kwalifik. | Naprawa [rbg] |
|---|---|---|---|---|
| 4 | Pokrywa przednia | rysa/odprysk, ślady korozji | NA | 0.5 |

Pokrywa komory silnika - Rysa/odprysk 1

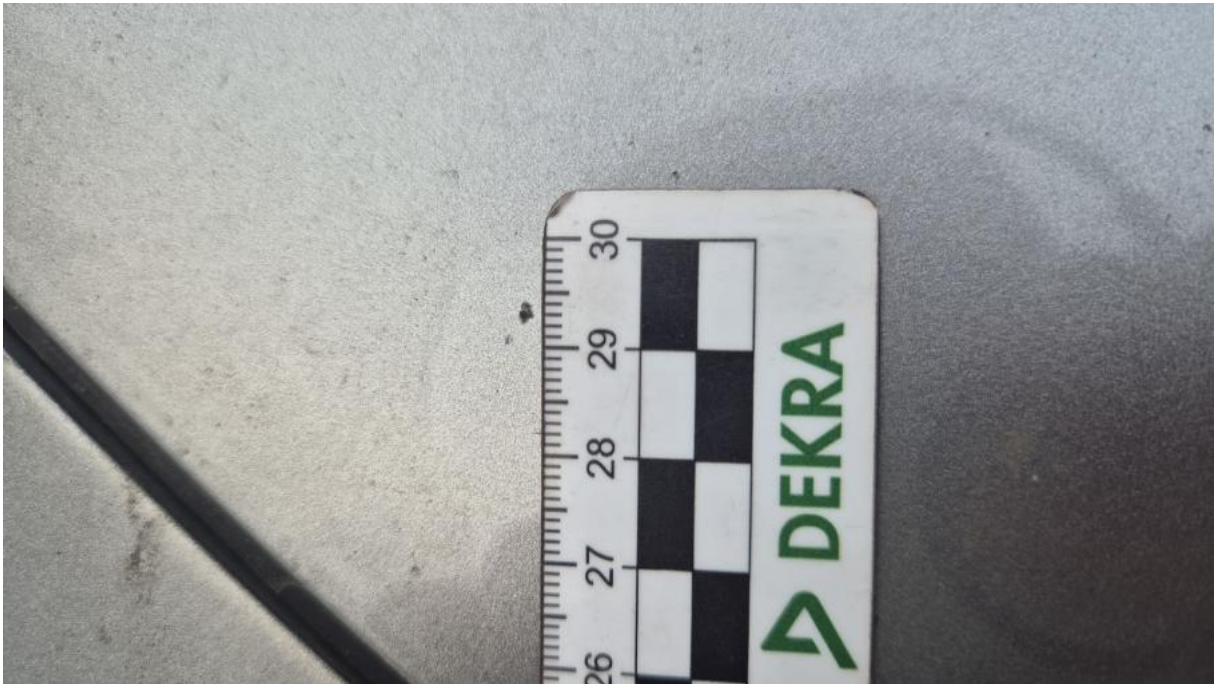
**Fot. 35**

Pokrywa komory silnika - Inne 1

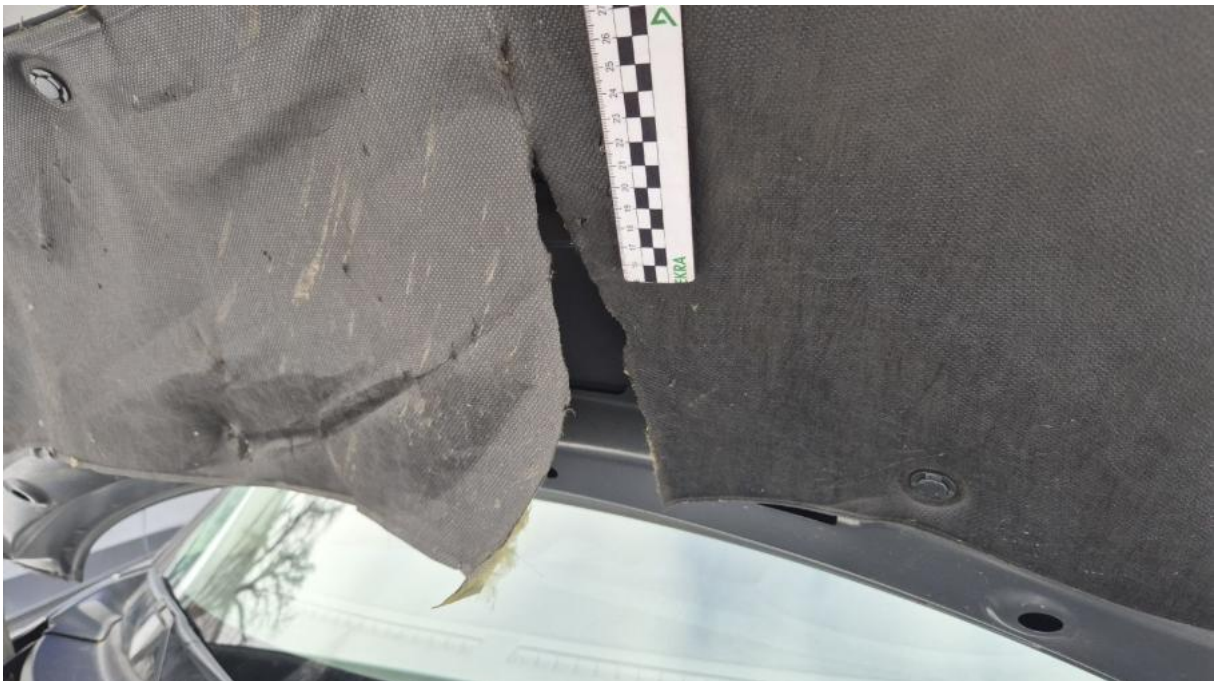
**Fot. 36**

| Poz. | Nazwa pozycji | Opis uszkodzeń | Kwalifik. | Naprawa [rbg] |
|---|---|---|---|---|
| 1 | Wykładzina tłumiąca pokrywy przedniej | rozerwanie | WY | 0.2 |

Wykładzina pokrywy komory silnika - Pęknięcie/rozerwanie 1

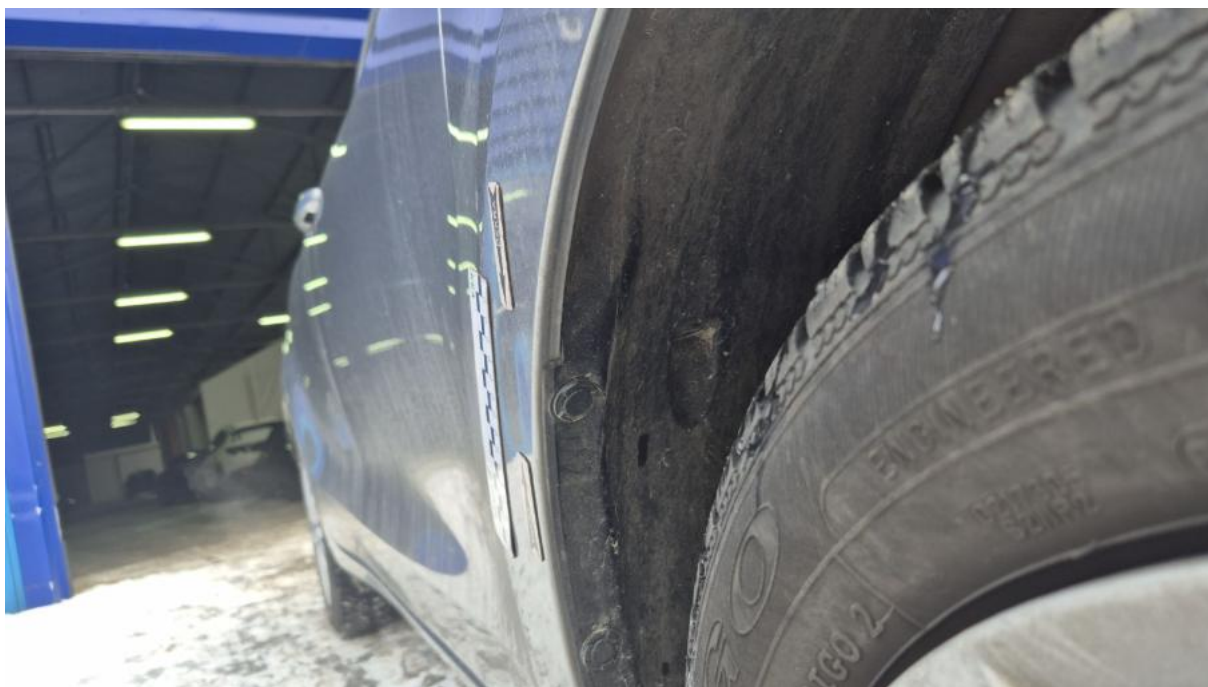
**Fot. 38**

| Poz. | Nazwa pozycji | Opis uszkodzeń | Kwalifik. | Naprawa [rbg] |
|---|---|---|---|---|
| 3 | Błotnik przedni R | wgniecenie/odkształcenie | NA | 0.8 |

Błotnik przedni P - Wgniecenie/odkształcenie 1

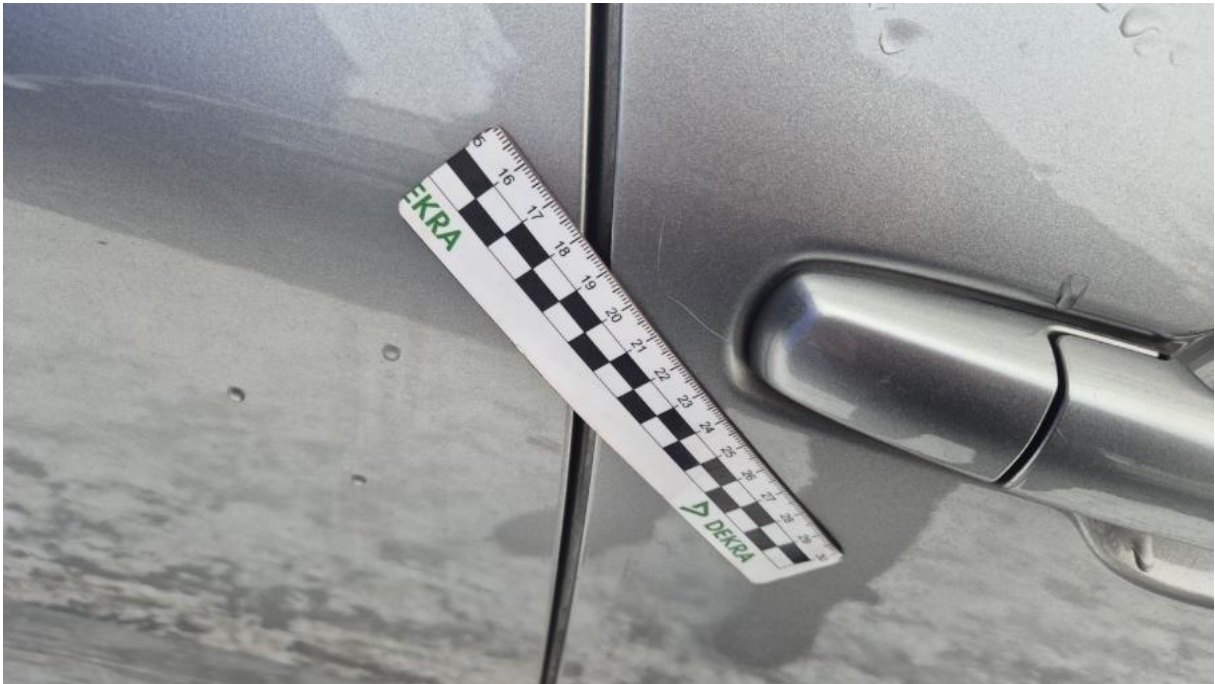
**Fot. 39**

| Poz. | Nazwa pozycji | Opis uszkodzeń | Kwalifik. | Naprawa [rbg] |
|---|---|---|---|---|
| 7 | Drzwi przednie (nieuzbrojone) R | rysa/odprysk | | |

Drzwi przednie P - Rysa/odprysk 1

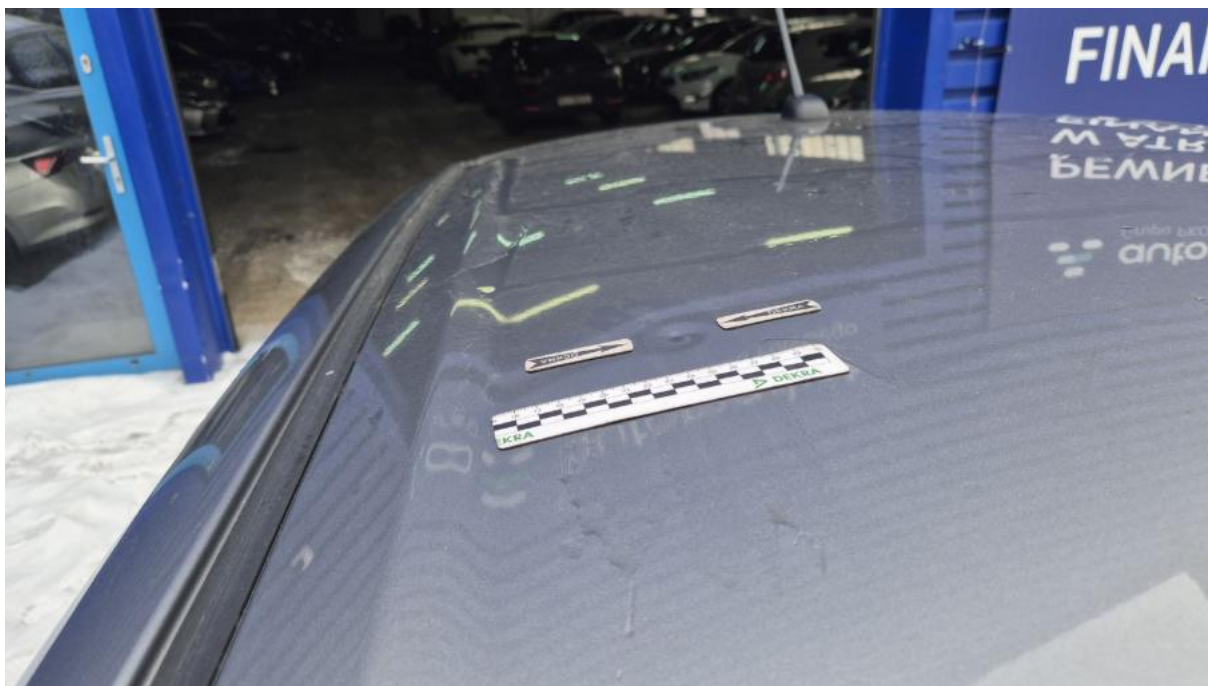
**Fot. 41**

| Poz. | Nazwa pozycji | Opis uszkodzeń | Kwalifik. | Naprawa [rbg] |
|---|---|---|---|---|
| 5 | Dach | rysa/odprysk, wgniecenie/odkształcenie, ślady korozji | NA | 1 |

Dach - Wgniecenie/odkształcenie 1

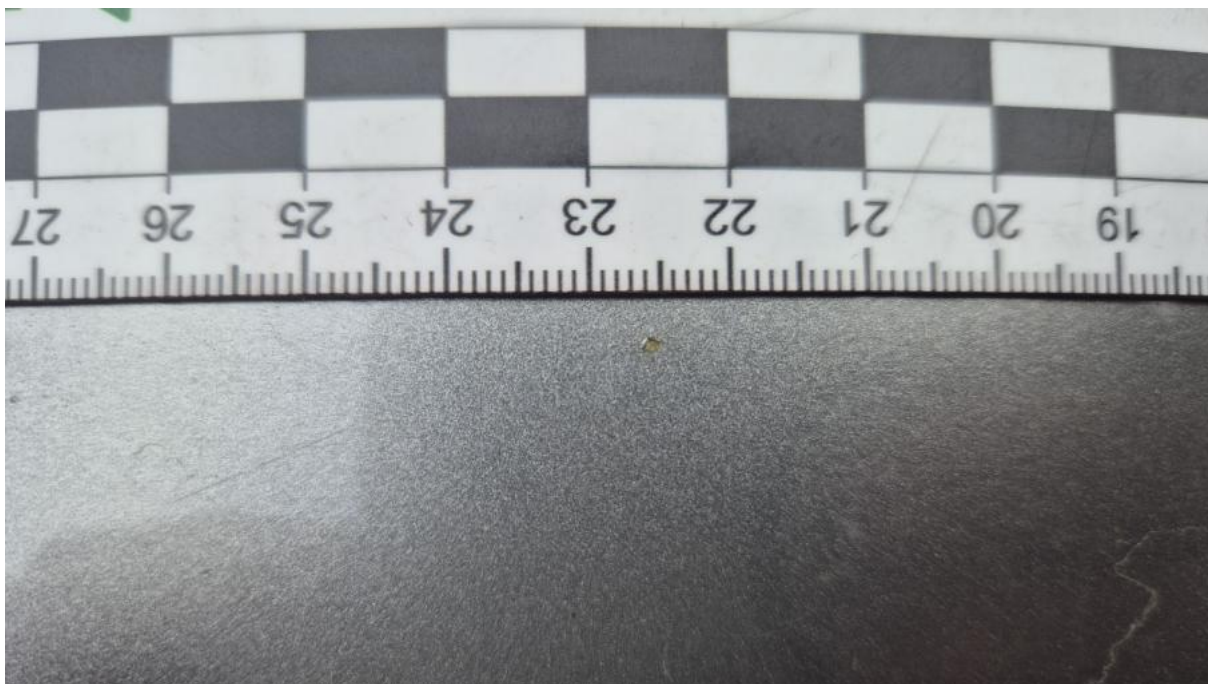
**Fot. 42**

Dach - Inne 1

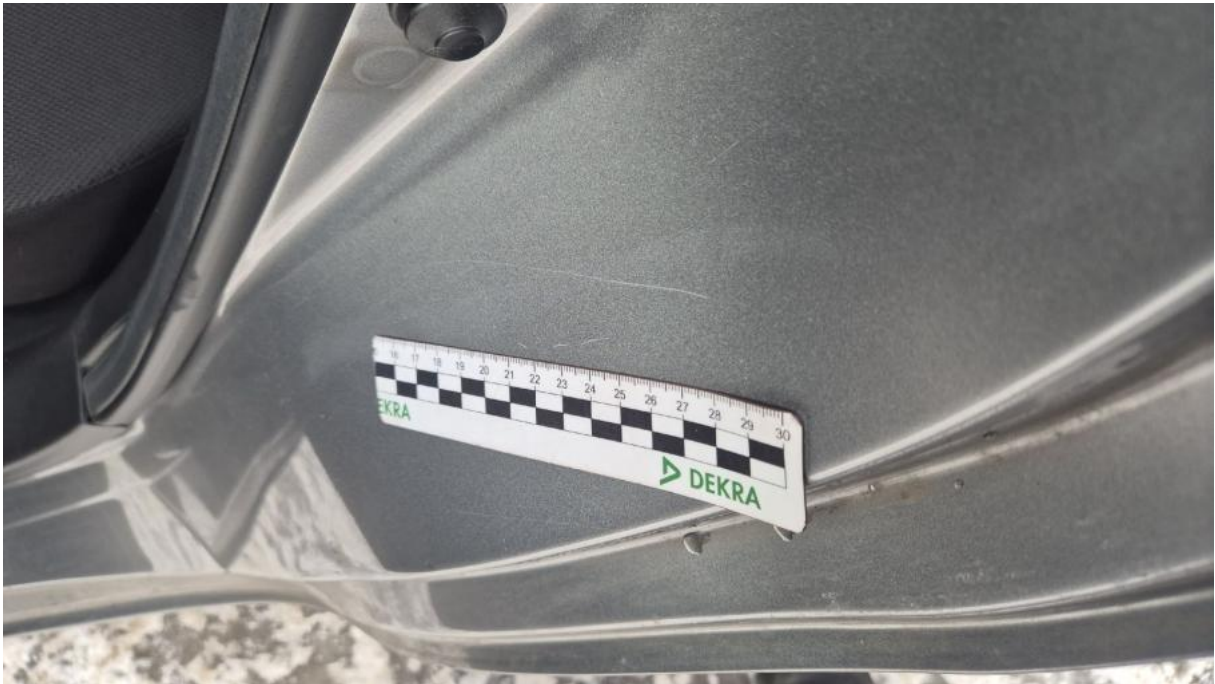
**Fot. 43**

| Poz. | Nazwa pozycji | Opis uszkodzeń | Kwalifik. | Naprawa [rbg] |
|---|---|---|---|---|
| 10 | Błotnik tylny L | rysa/odprysk | | |

Błotnik tylny L / Ściana boczna L - Rysa/odprysk 1

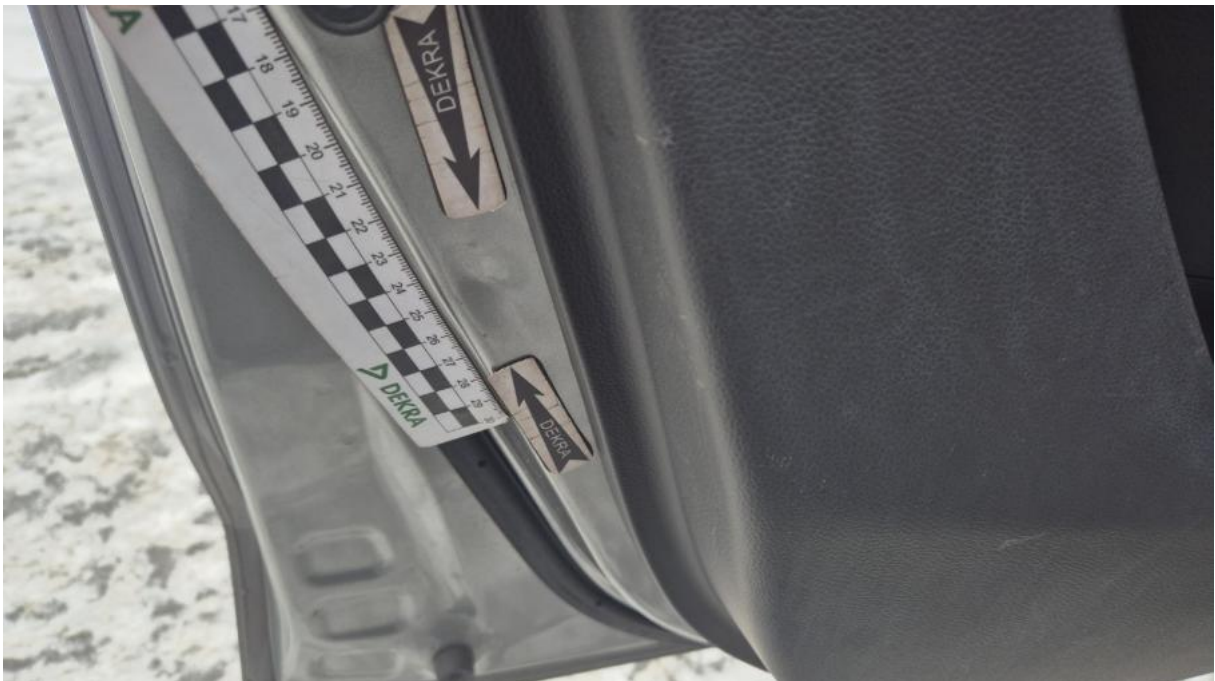
**Fot. 44**

| Poz. | Nazwa pozycji | Opis uszkodzeń | Kwalifik. | Naprawa [rbg] |
|---|---|---|---|---|
| 6 | Drzwi przednie (nieuzbrojone) L | wgniecenie/odkształcenie | NA | 0.7 |

Drzwi przed L - Wgniecenie/odkształcenie 1

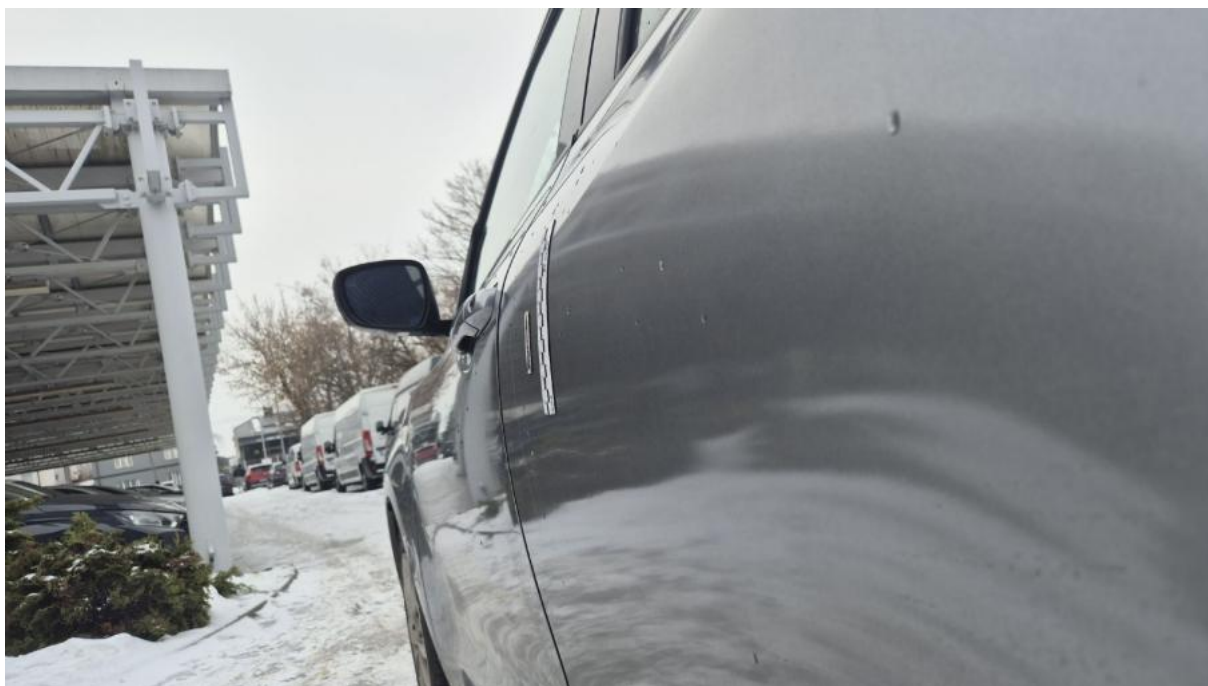
**Fot. 45**

| Poz. | Nazwa pozycji | Opis uszkodzeń | Kwalifik. | Naprawa [rbg] |
|---|---|---|---|---|
| 8 | Drzwi tylne (nieuzbrojone) L | rysa/odprysk | | |

Drzwi tylne L - Wgniecenie/odkształcenie 1

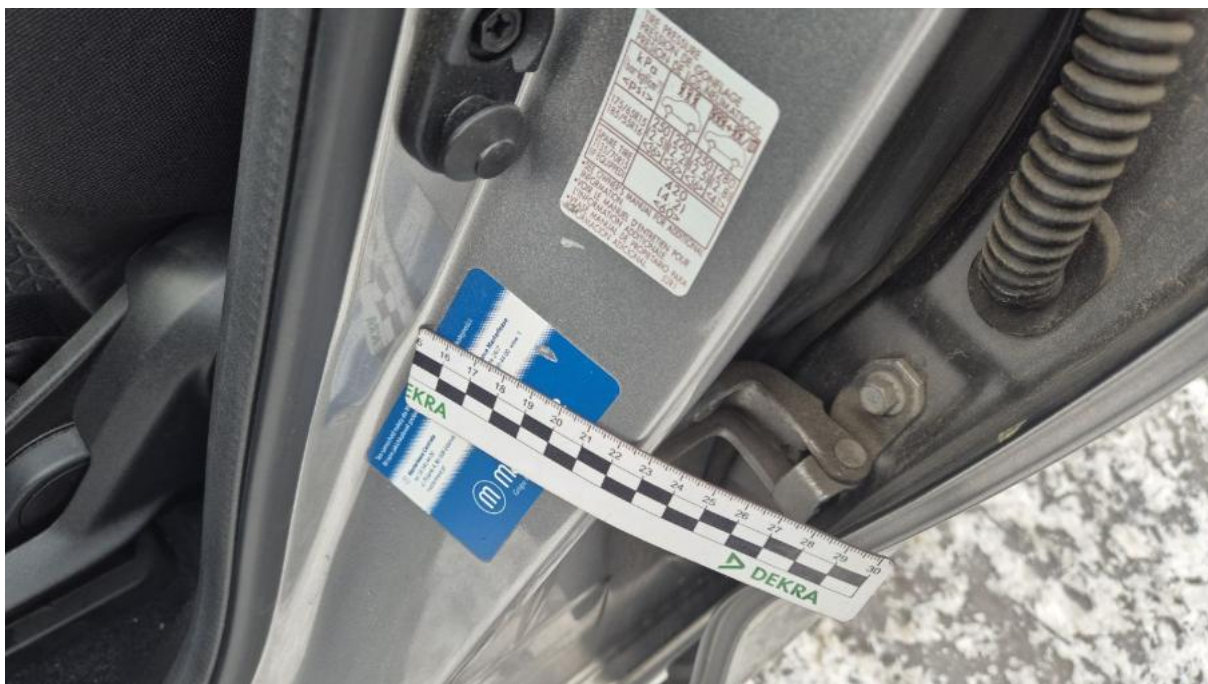
**Fot. 46**

| Poz. | Nazwa pozycji | Opis uszkodzeń | Kwalifik. | Naprawa [rbg] |
|---|---|---|---|---|
| 9 | Słupek środkowy (B) L | rysa/odprysk, wgniecenie/odkształcenie | | |

Słupek środkowy L - Rysa/odprysk 1

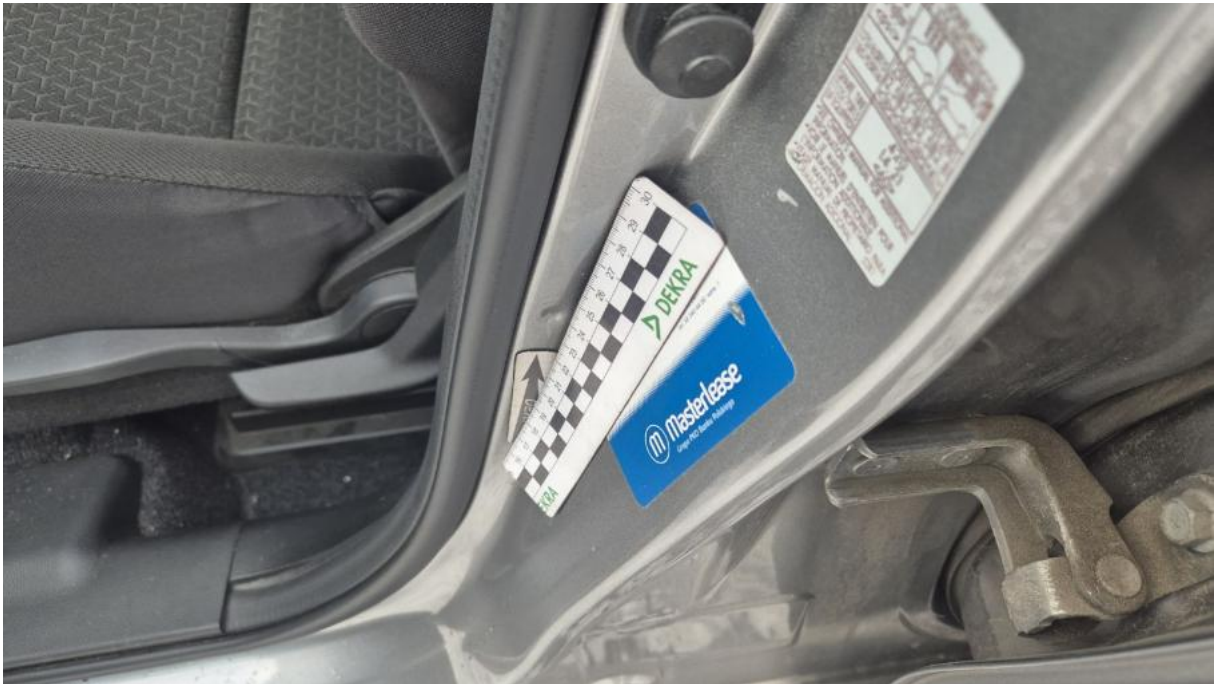
**Fot. 47**

Słupek środkowy L - Wgniecenie/odkształcenie 1

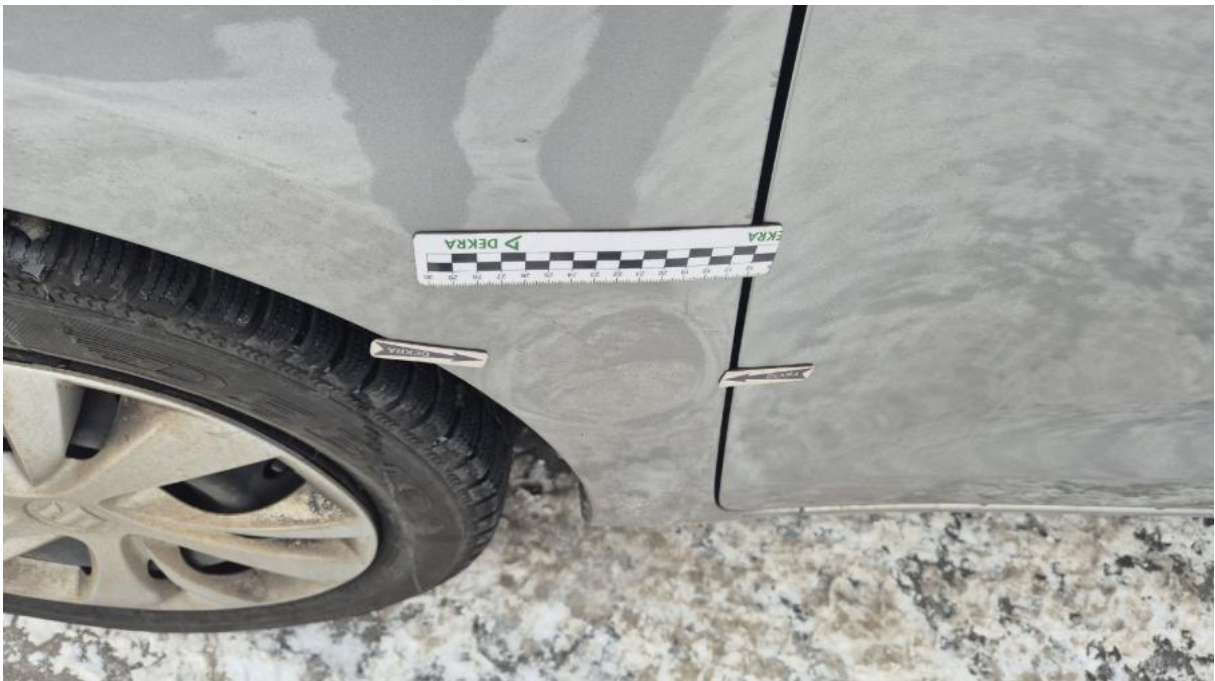
**Fot. 48**

| Poz. | Nazwa pozycji | Opis uszkodzeń | Kwalifik. | Naprawa [rbg] |
|---|---|---|---|---|
| 2 | Błotnik przedni L | wgniecenie/odkształcenie | NA | 1 |

Błotnik przedni L - Wgniecenie/odkształcenie 1
