## Raport z oględzin pojazdu

| Numer raportu | 218268/2/26-11401 | Data raportu | 24-02-2026 |

| Marka, model | SUZUKI Swift 20-24 |
| Numer rejestracyjny | WD1745S |

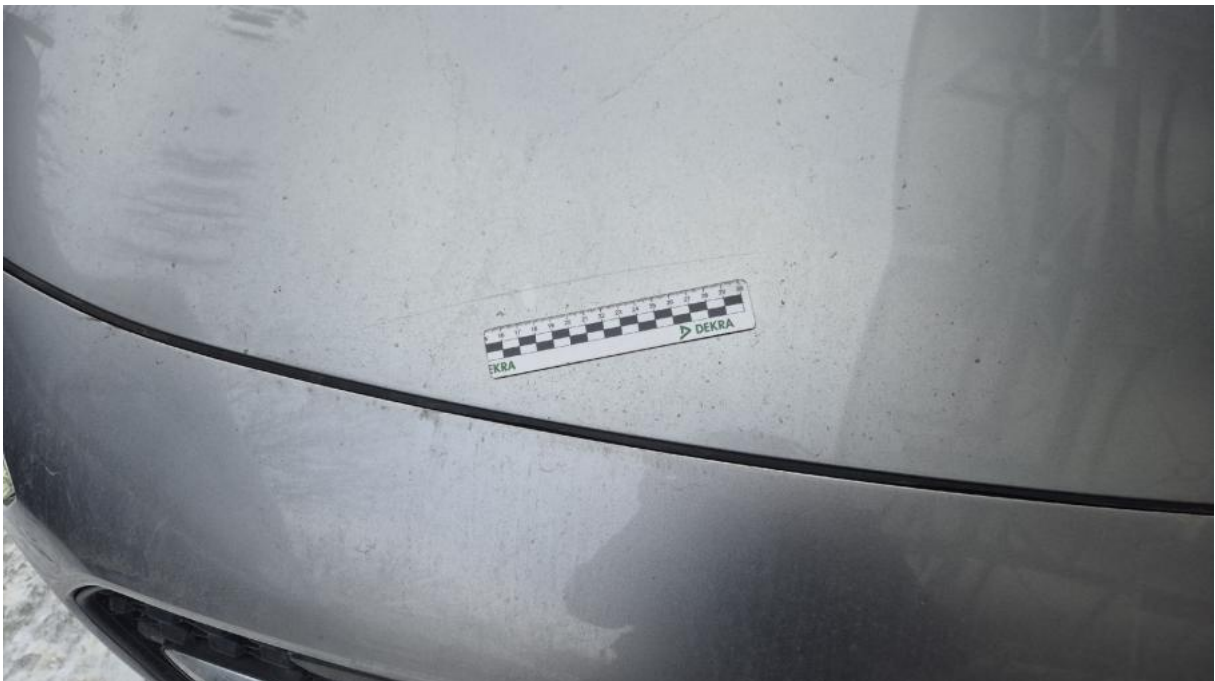
**Fot. 34**

| Poz. | Nazwa pozycji | Opis uszkodzeń | Kwalifik. | Naprawa [rbg] |
|---|---|---|---|---|
| 5 | Pokrywa przednia | rysa/odprysk, ślady korozji | NA | 0.5 |

Pokrywa komory silnika - Rysa/odprysk 1

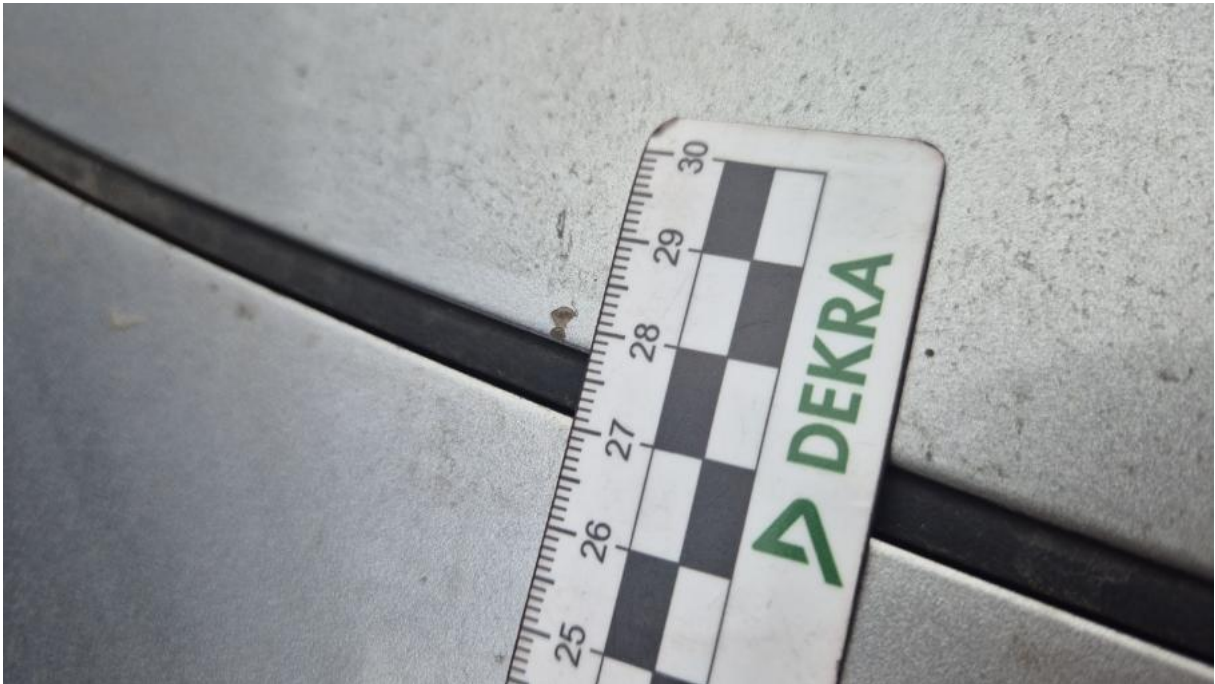
**Fot. 35**

Pokrywa komory silnika - Inne 1

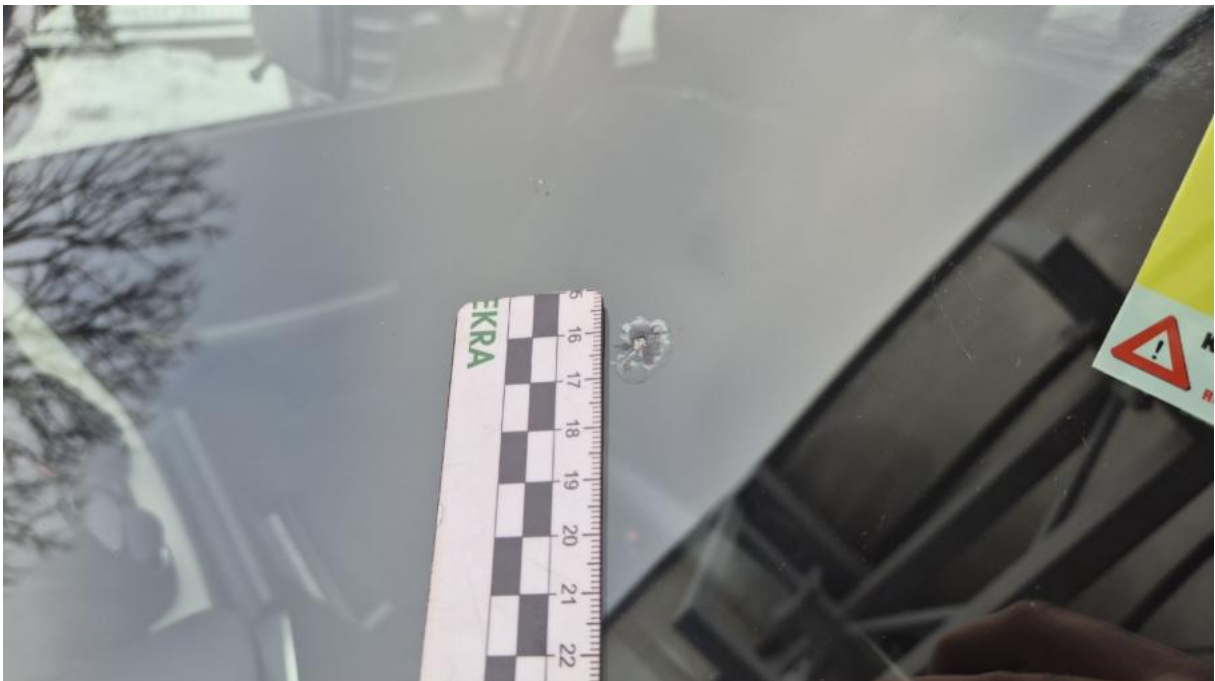
**Fot. 36**

| Poz. | Nazwa pozycji | Opis uszkodzeń | Kwalifik. | Naprawa [rbg] |
|---|---|---|---|---|
| 1 | Szyba przednia barwiona | pęknięcie | WY | 2.5 |

Szyba czołowa - Pęknięcie/rozerwanie 1

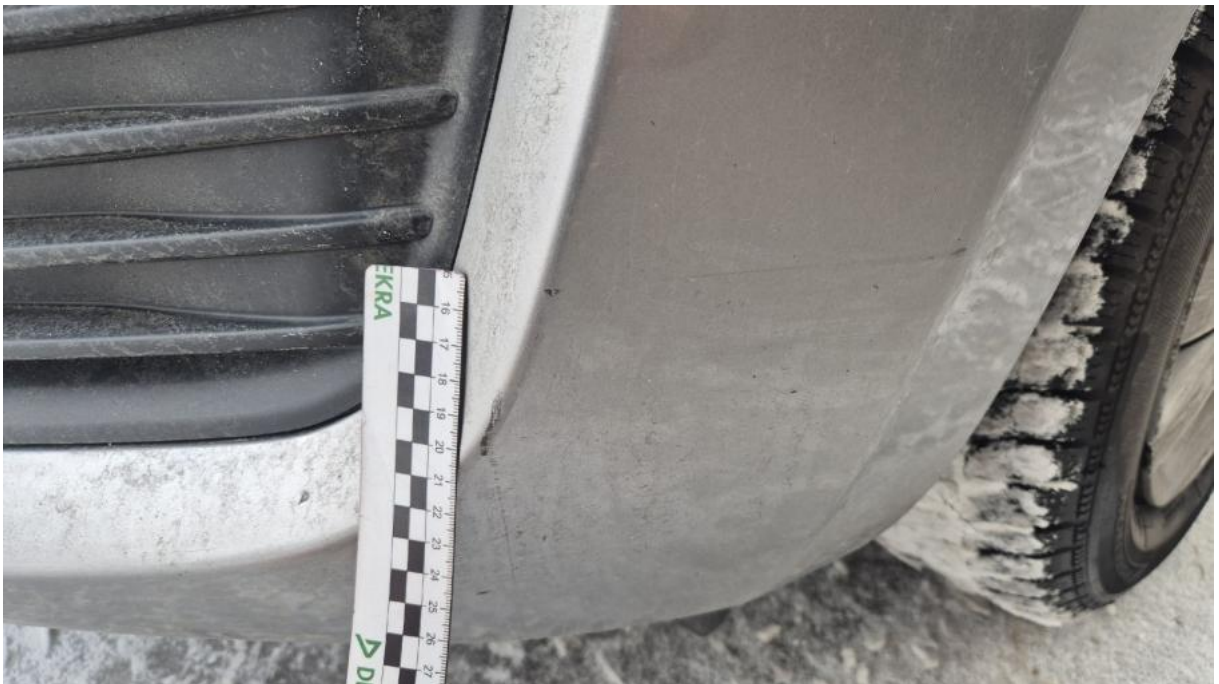
**Fot. 38**

| Poz. | Nazwa pozycji | Opis uszkodzeń | Kwalifik. | Naprawa [rbg] |
|---|---|---|---|---|
| 7 | Okladzina zderzaka przedniego | rysa/odprysk, wgniecenie/odkształcenie | | |

Zderzak - Rysa/odprysk 1

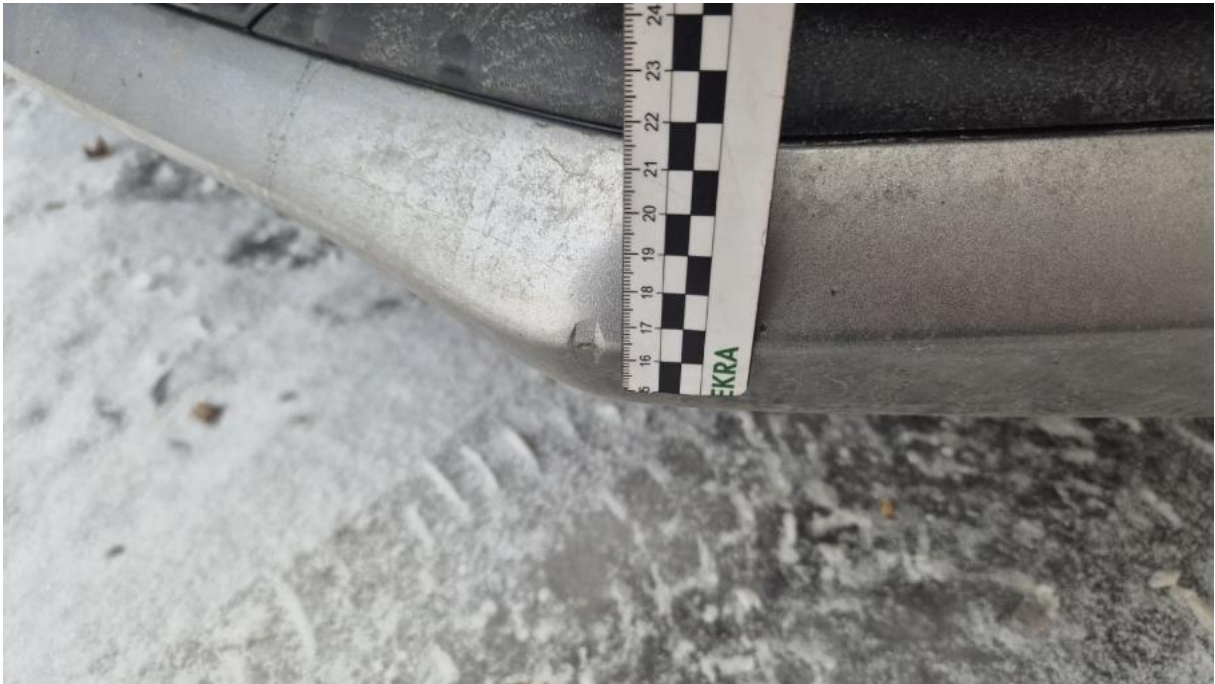
**Fot. 39**

Zderzak - Wgniecenie/odkształcenie 1

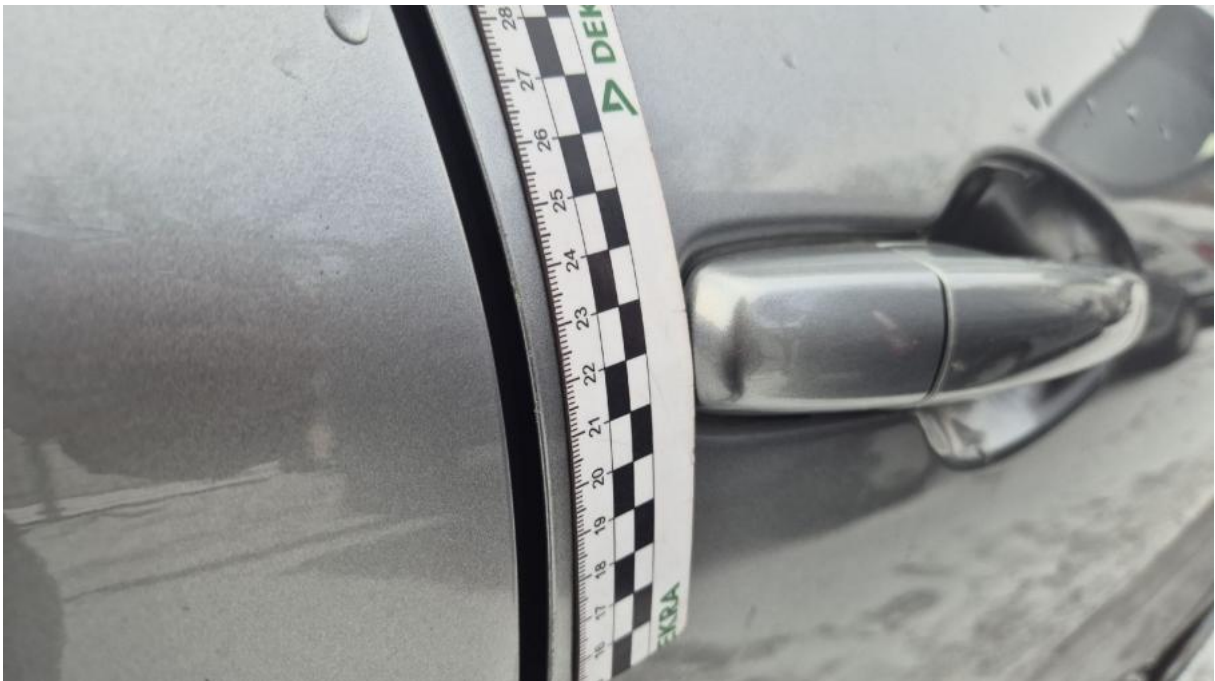
**Fot. 40**

| Poz. | Nazwa pozycji | Opis uszkodzeń | Kwalifik. | Naprawa [rbg] |
|---|---|---|---|---|
| 9 | Drzwi przednie (nieuzbrojone) R | rysa/odprysk | | |

Drzwi przednie P - Rysa/odprysk 1

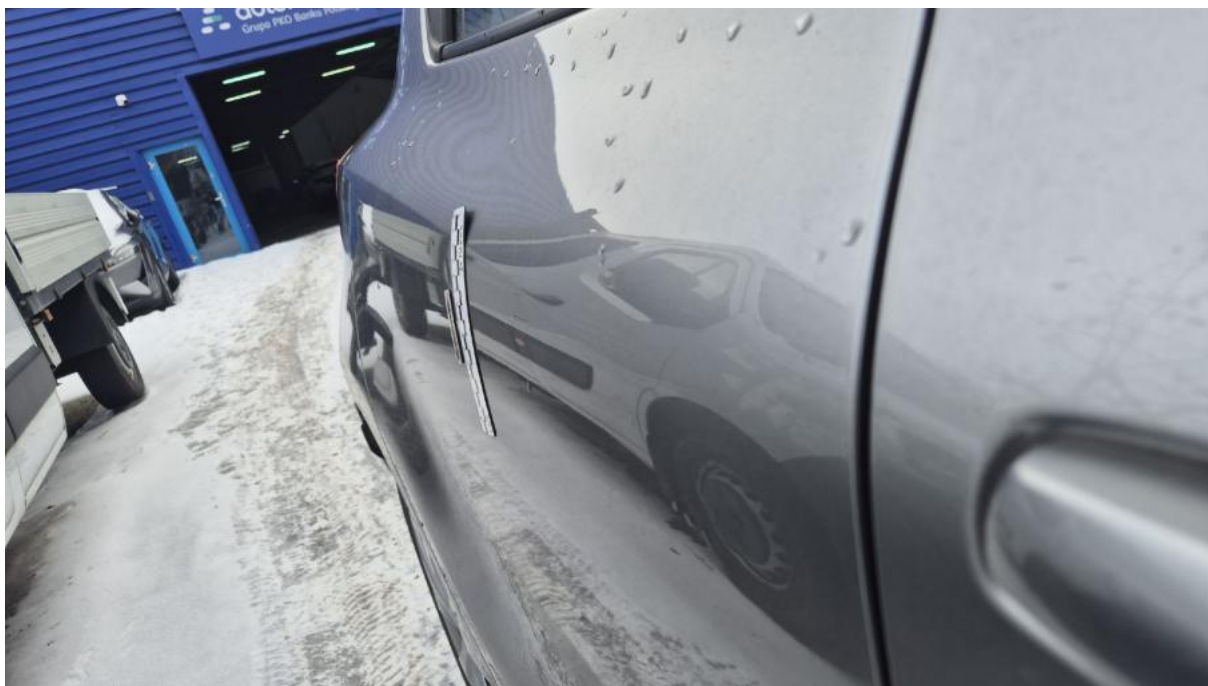
**Fot. 41**

| Poz. | Nazwa pozycji | Opis uszkodzeń | Kwalifik. | Naprawa [rbg] |
|---|---|---|---|---|
| 11 | Drzwi tylne (nieuzbrojone) R | wgniecenie/odkształcenie | | |

Drzwi tylne P - Wgniecenie/odkształcenie 1

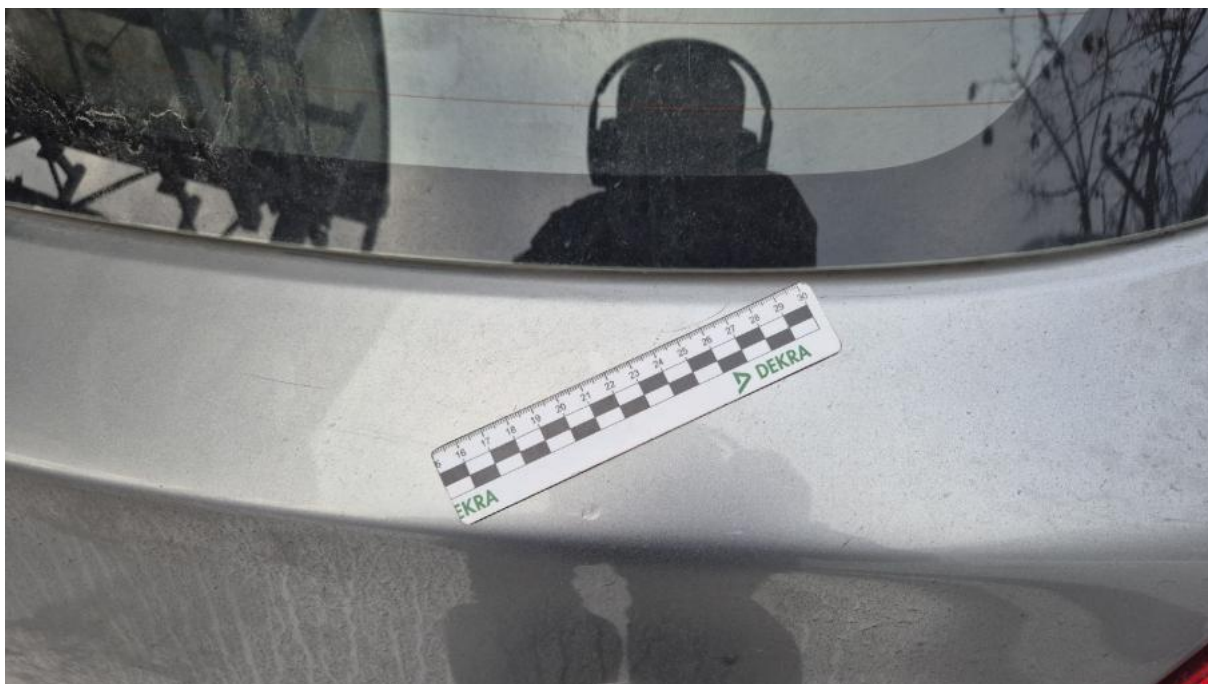
**Fot. 42**

| Poz. | Nazwa pozycji | Opis uszkodzeń | Kwalifik. | Naprawa [rbg] |
|---|---|---|---|---|
| 13 | Pokrywa tylna | rysa/odprysk | | |

Pokrywy bagażnika - Rysa/odprysk 1

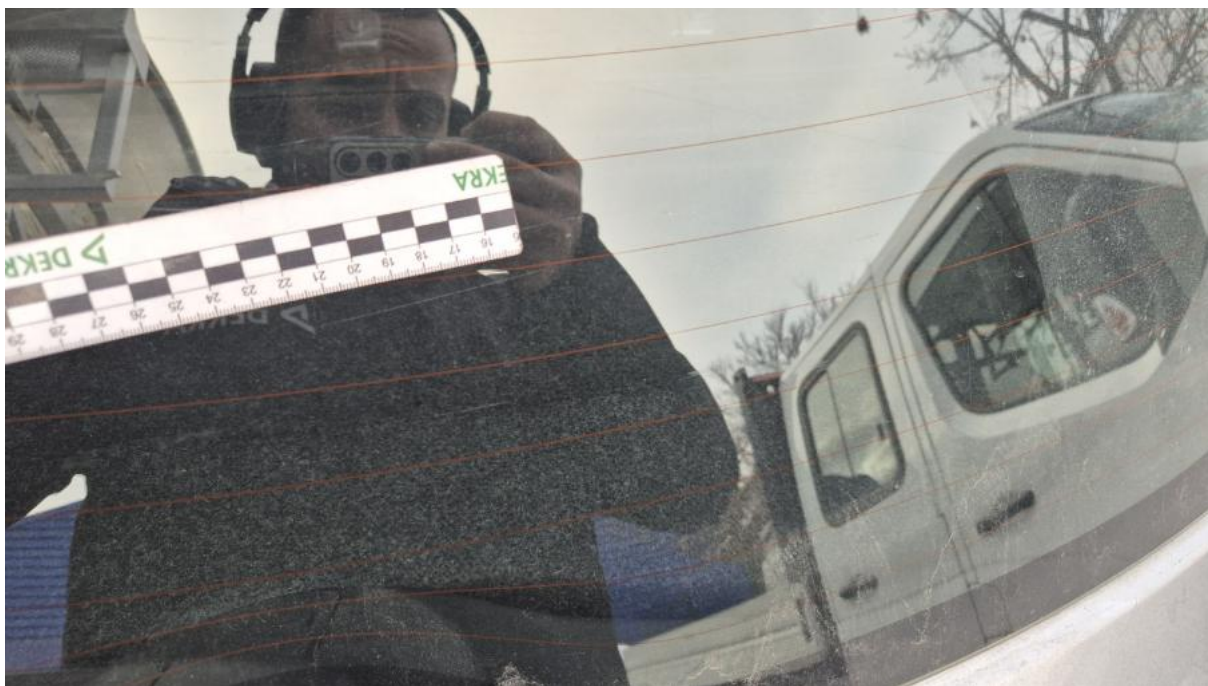
**Fot. 43**

| Poz. | Nazwa pozycji | Opis uszkodzeń | Kwalifik. | Naprawa [rbg] |
|---|---|---|---|---|
| 14 | Szyba tylna ogrzewana/barwiona | zarysowanie | | |

Szyba tylna - Rysa/odprysk 1

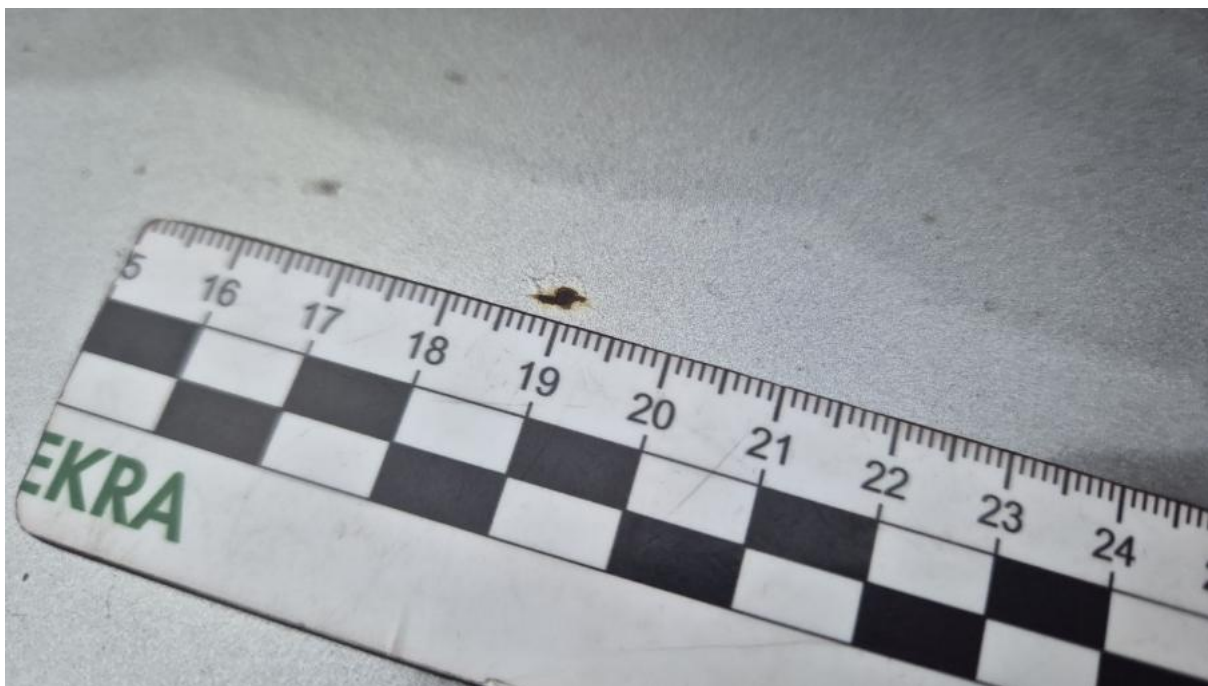
**Fot. 45**

| Poz. | Nazwa pozycji | Opis uszkodzeń | Kwalifik. | Naprawa [rbg] |
|---|---|---|---|---|
| 6 | Dach | rysa/odprysk, ślady korozji | NA | 0.3 |

Dach - Inne 1

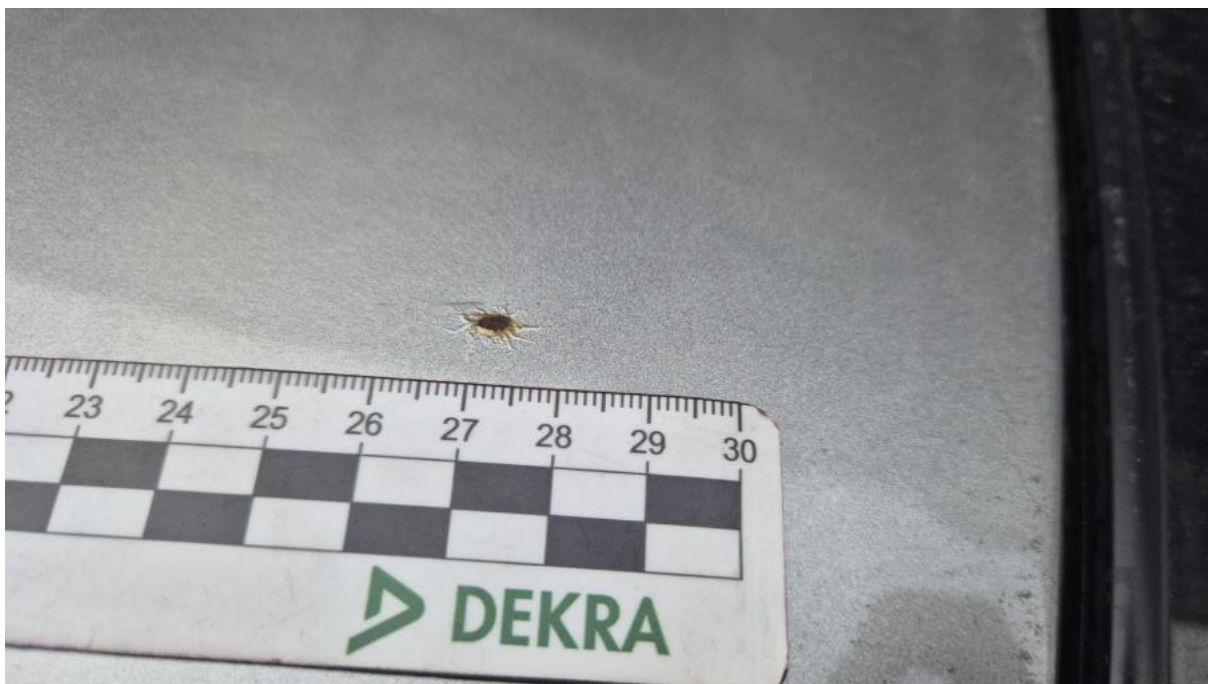
**Fot. 46**

Dach - Inne 2

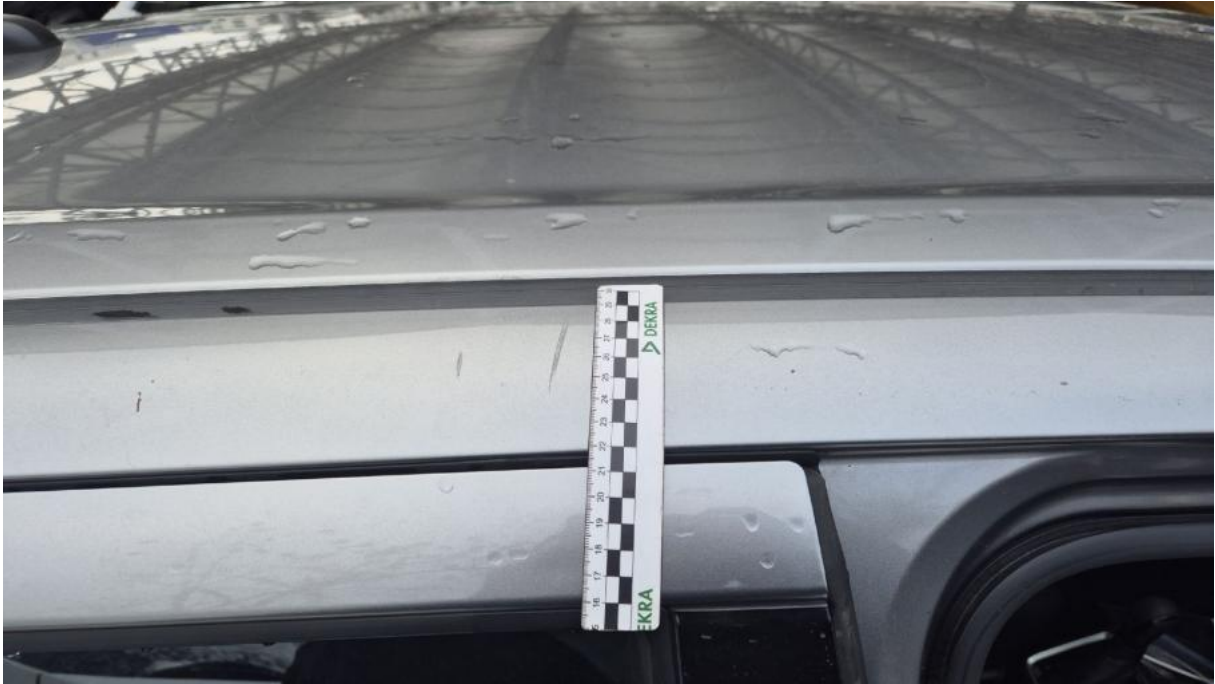
**Fot. 47**

| Poz. | Nazwa pozycji | Opis uszkodzeń | Kwalifik. | Naprawa [rbg] |
|---|---|---|---|---|
| 15 | Rama dachu R | rysa/odprysk | | |

Rama dachu P - Rysa/odprysk 1

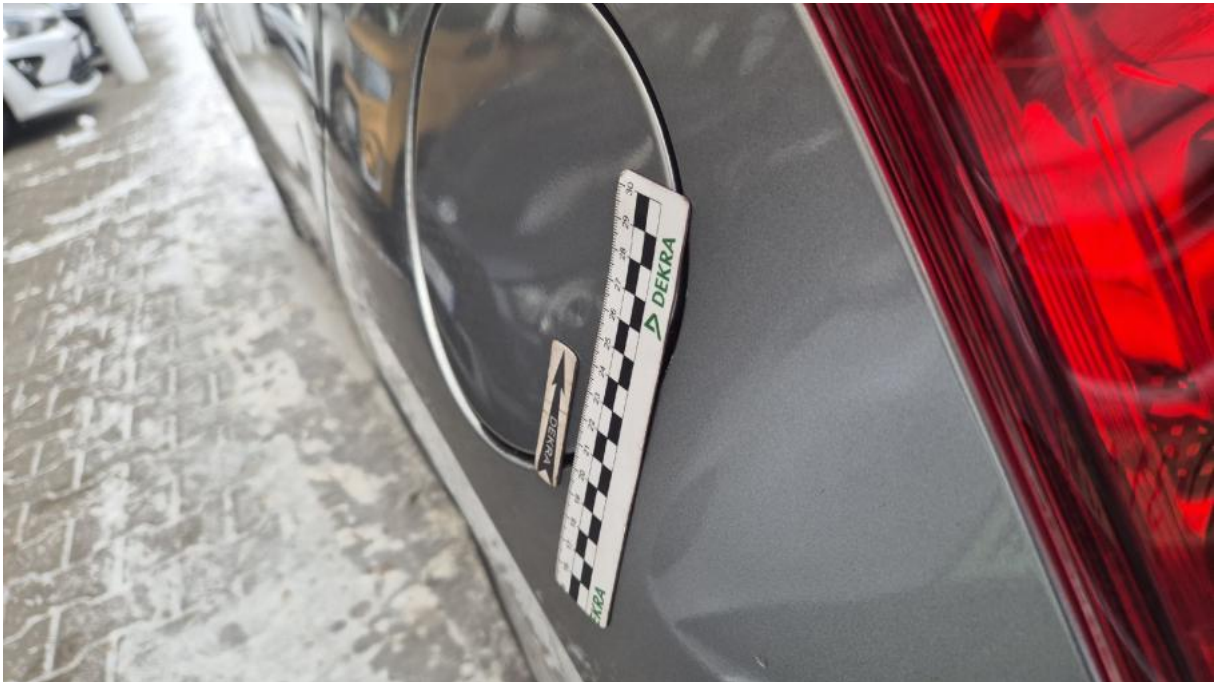
**Fot. 48**

Łotnik tylny L / Ściana boczna L - Wgniecenie/odkształcenie 1

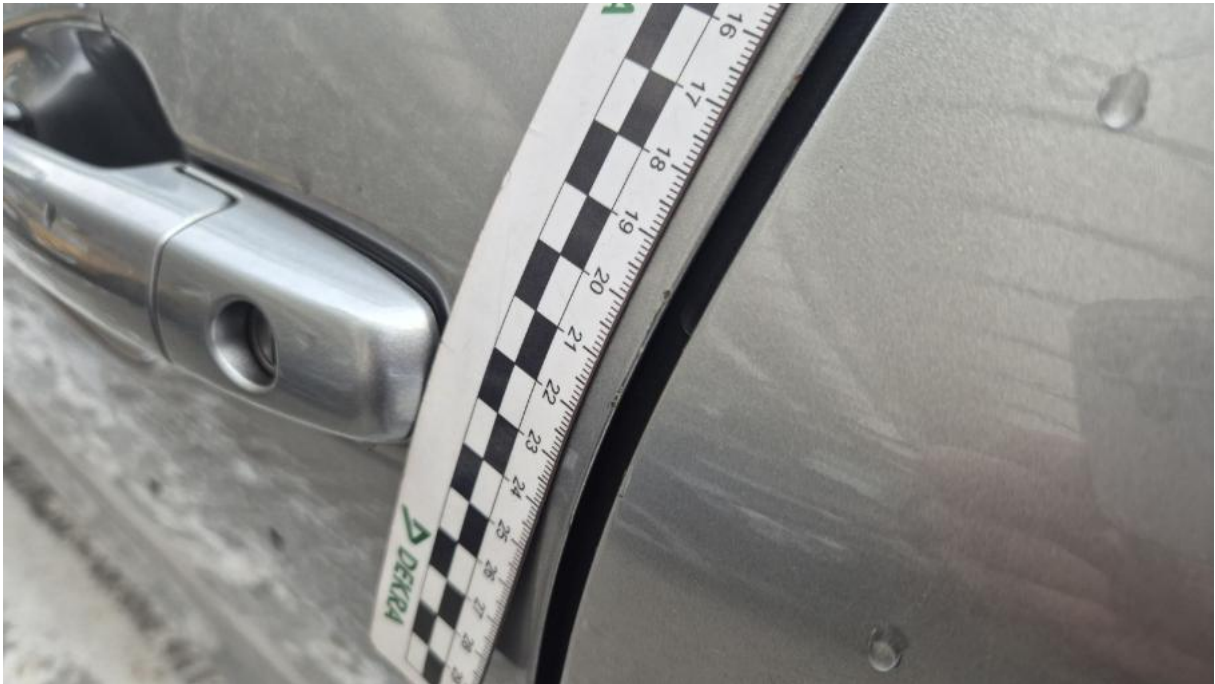
**Fot. 49**

| Poz. | Nazwa pozycji | Opis uszkodzeń | Kwalifik. | Naprawa [rbg] |
|---|---|---|---|---|
| 8 | Drzwi przednie (nieuzbrojone) L | rysa/odprysk | | |

Drzwi przed L - Rysa/odprysk 1

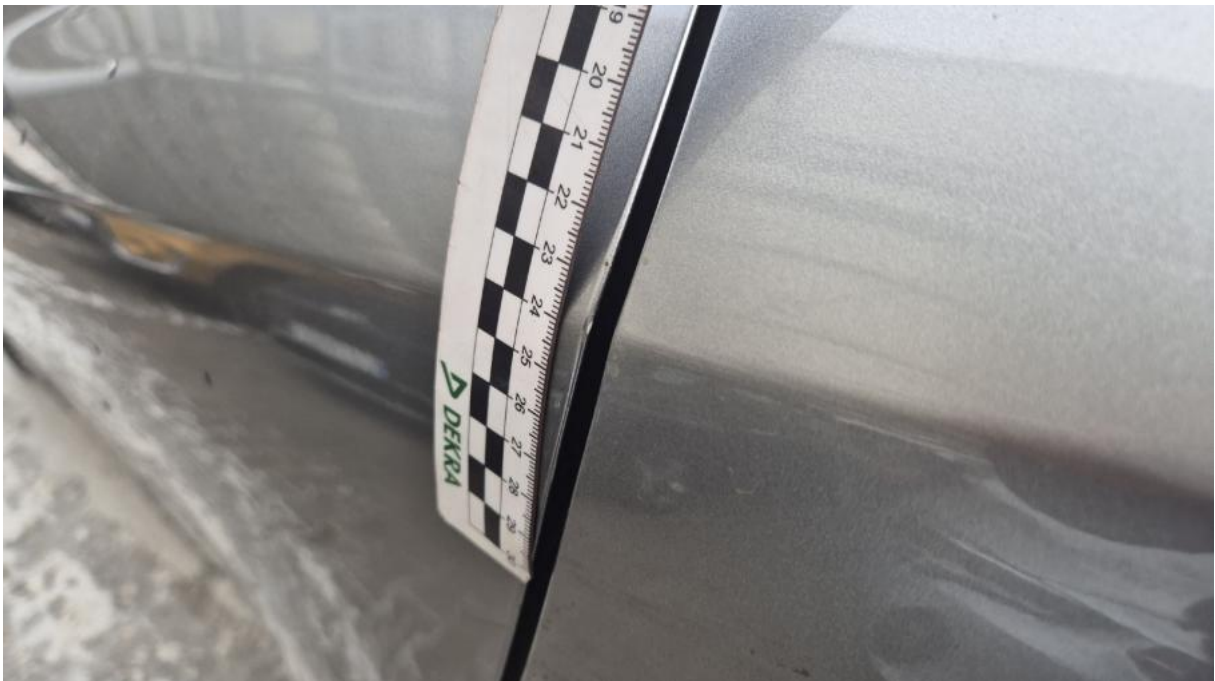
**Fot. 50**

| Poz. | Nazwa pozycji | Opis uszkodzeń | Kwalifik. | Naprawa [rbg] |
|---|---|---|---|---|
| 10 | Drzwi tylne (nieuzbrojone) L | rysa/odprysk | | |

Drzwi tylne L - Rysa/odprysk 1

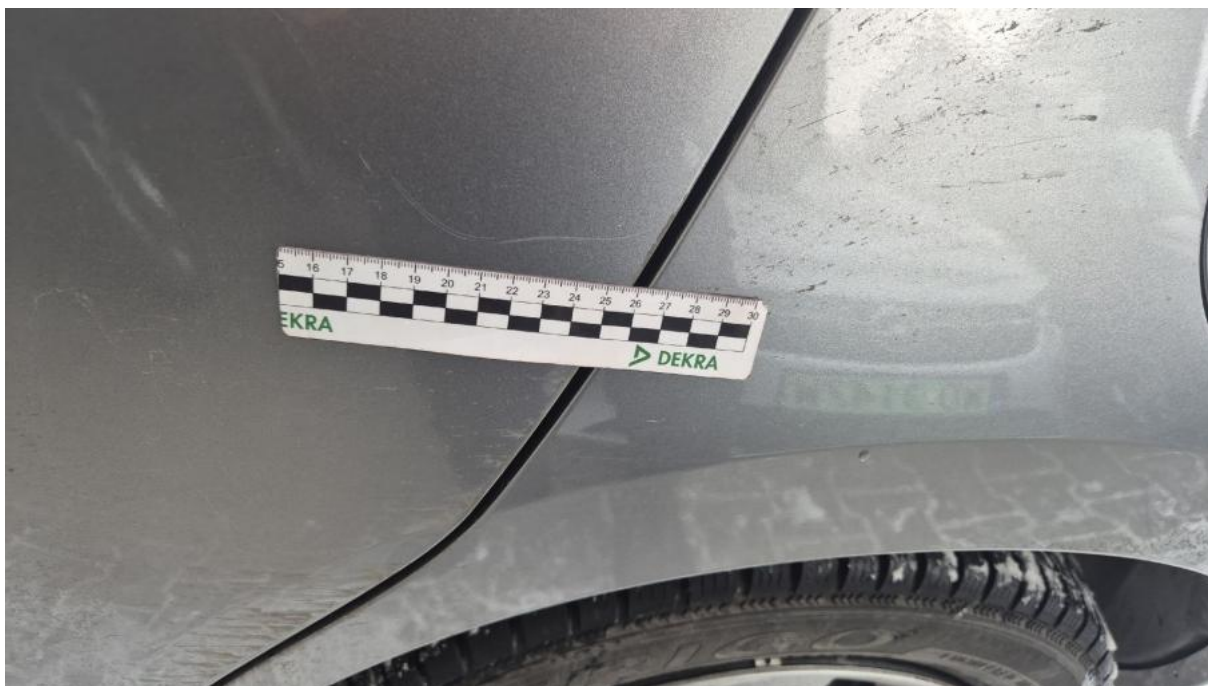
**Fot. 51**

Drzwi tylne L - Rysa/odprysk 2

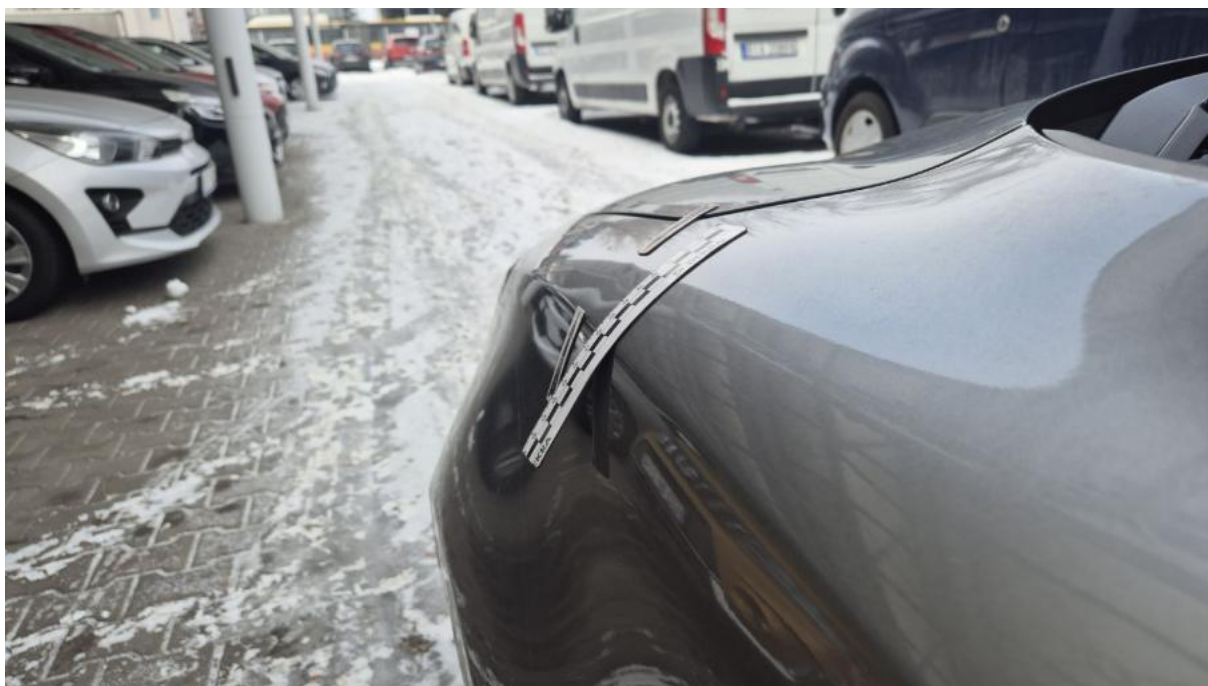
**Fot. 53**

| Poz. | Nazwa pozycji | Opis uszkodzeń | Kwalifik. | Naprawa [rbg] |
|---|---|---|---|---|
| 4 | Błotnik przedni L | wgniecenie/odkształcenie | NA | 0.7 |

Błotnik przedni L - Wgniecenie/odkształcenie 1
