## Raport z oględzin pojazdu

| Numer raportu | 218322/2/26-11401 | Data raportu | 26-02-2026 |

| Numer identyfikacyjny (VIN) | <b>WBA8X11070BH24940</b> |
| Marka, model | BMW Seria 3 Gran Turismo [F... |

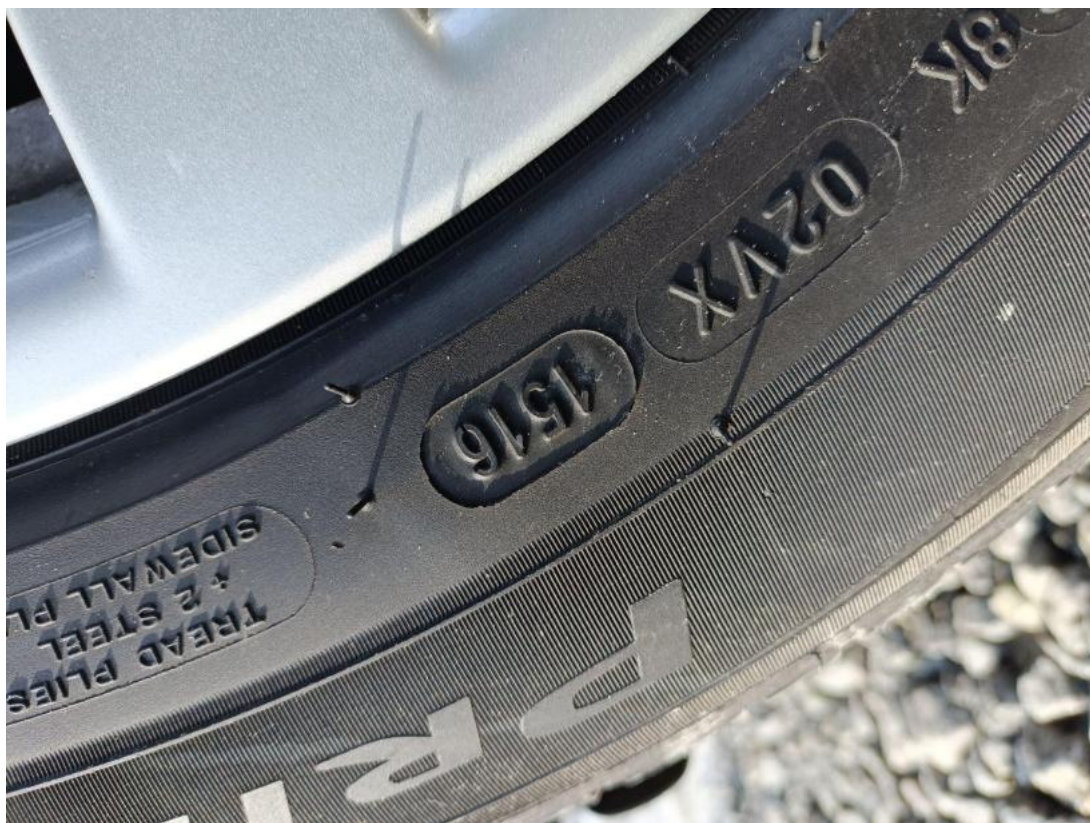
**Fot. 55**

opony, cztery sztuki z 2016 roku

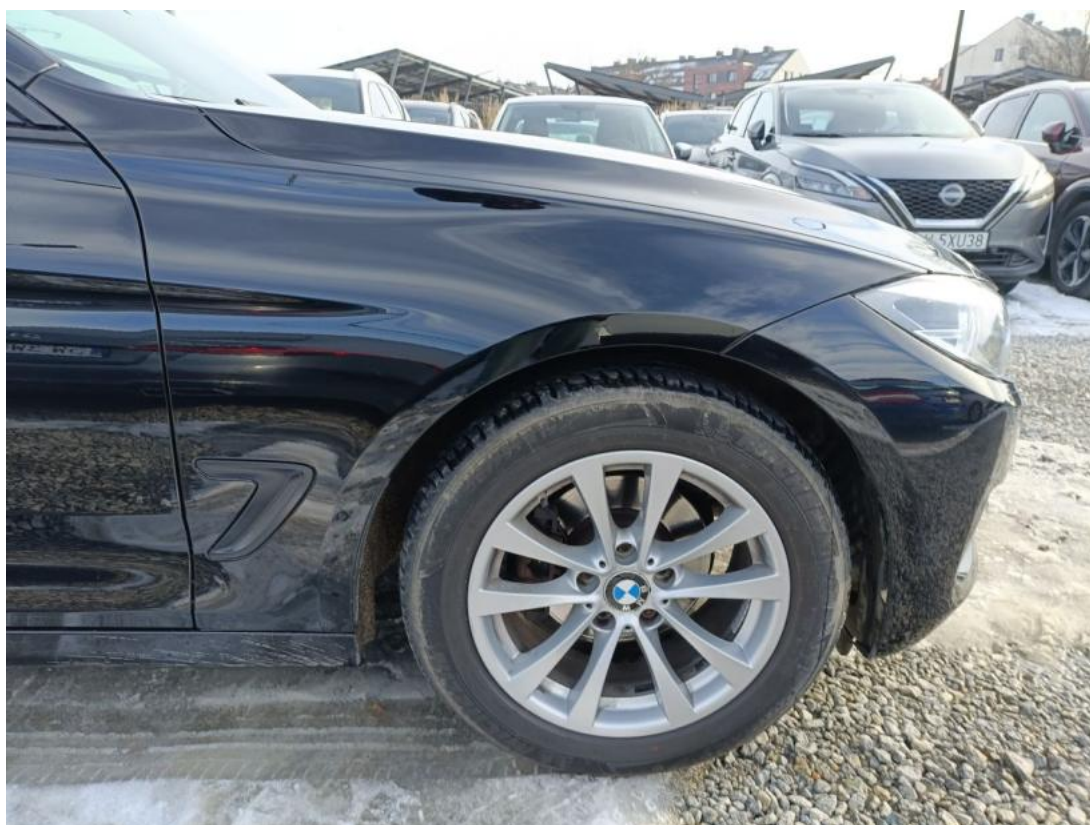
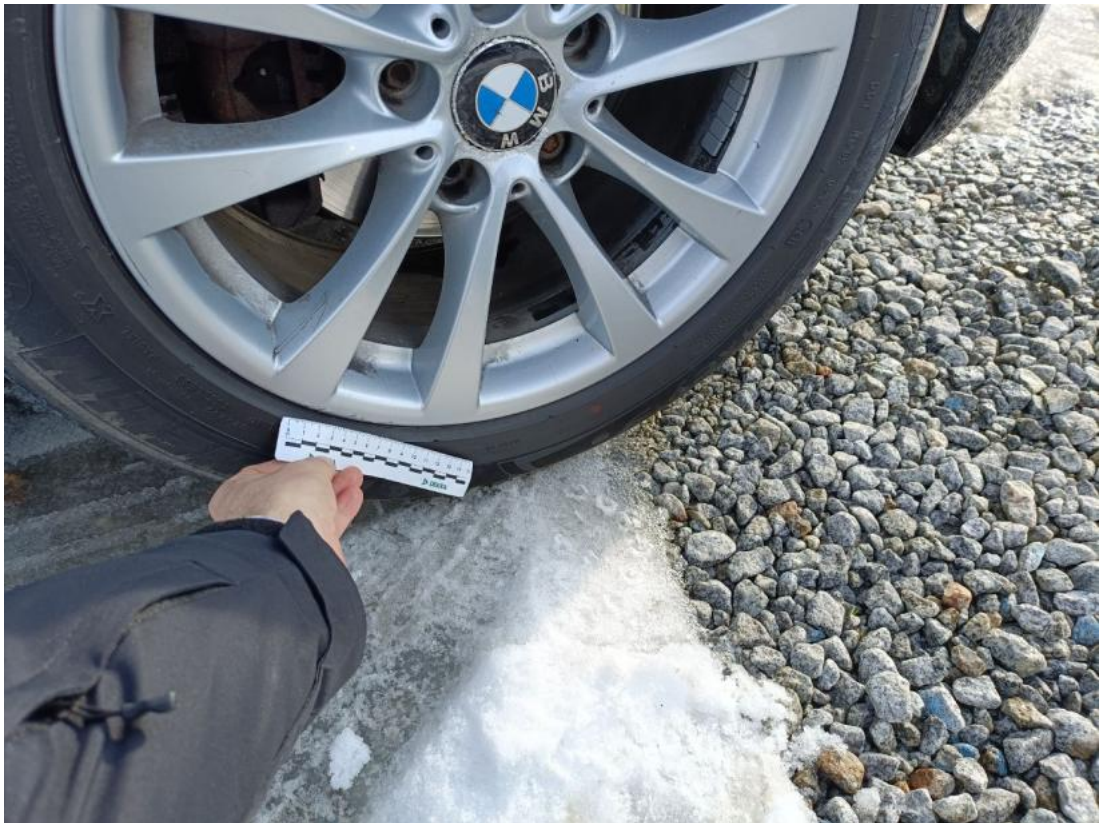
**Fot. 56**

| Poz. | Nazwa pozycji | Opis uszkodzeń | Kwalifik. | Naprawa [rbg] |
|---|---|---|---|---|
| 3 | Tarcza koła aluminiowa przód R | rysa/odprysk, ubytki materiału | NA | 2 |

Felga aluminiowa przednia P - zdjęcie poglądowe 1

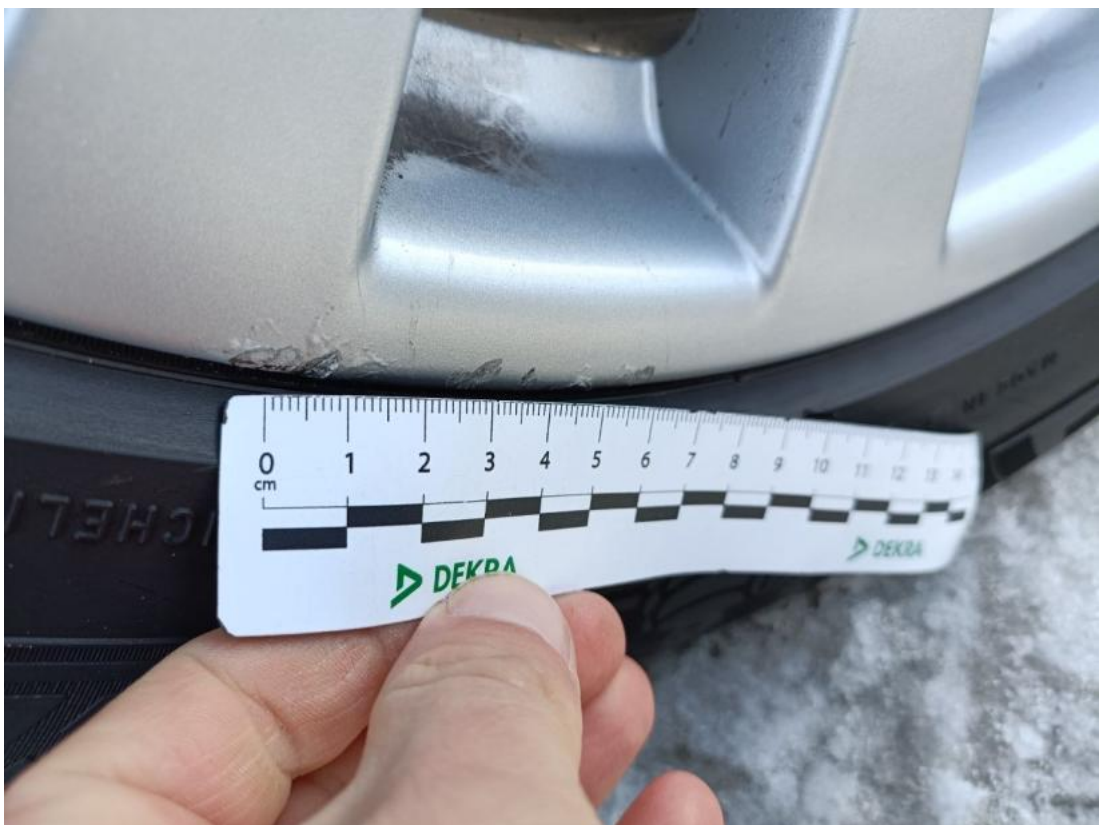
**Fot. 58**

Felga aluminiowa przednia P - Rysa/odprysk 1

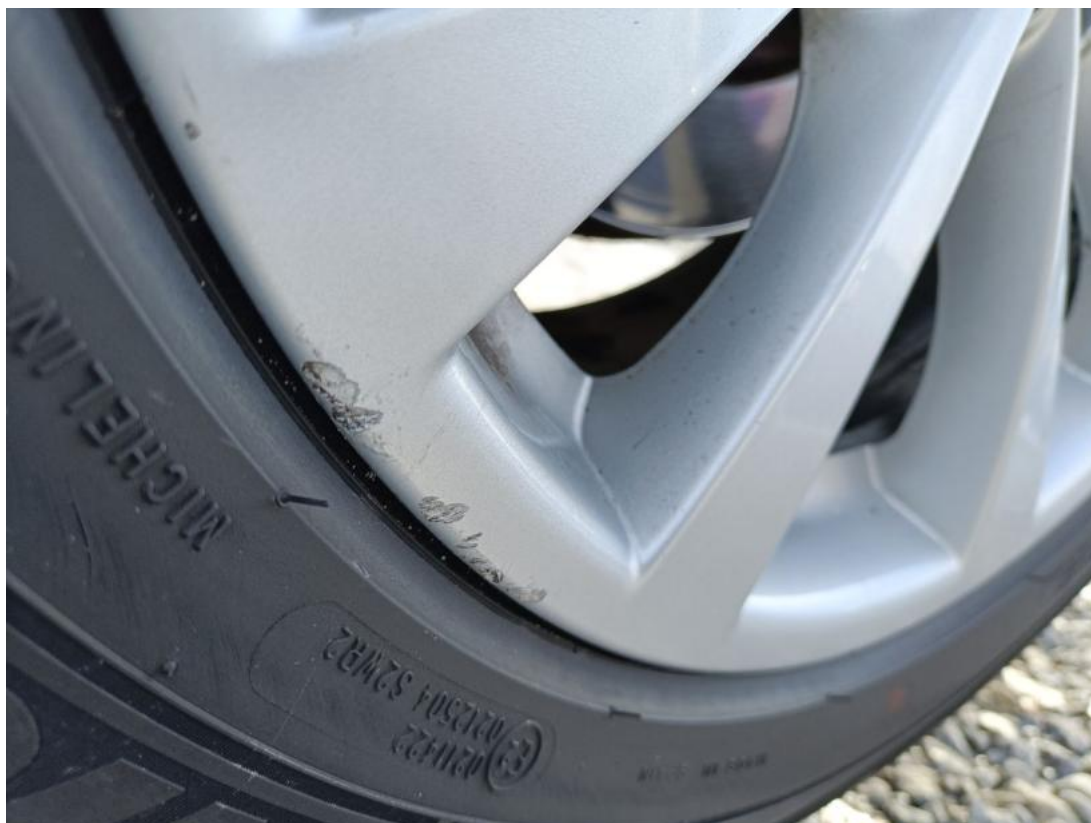
**Fot. 59**

Felga aluminiowa przednia P - Rysa/odprysk 2

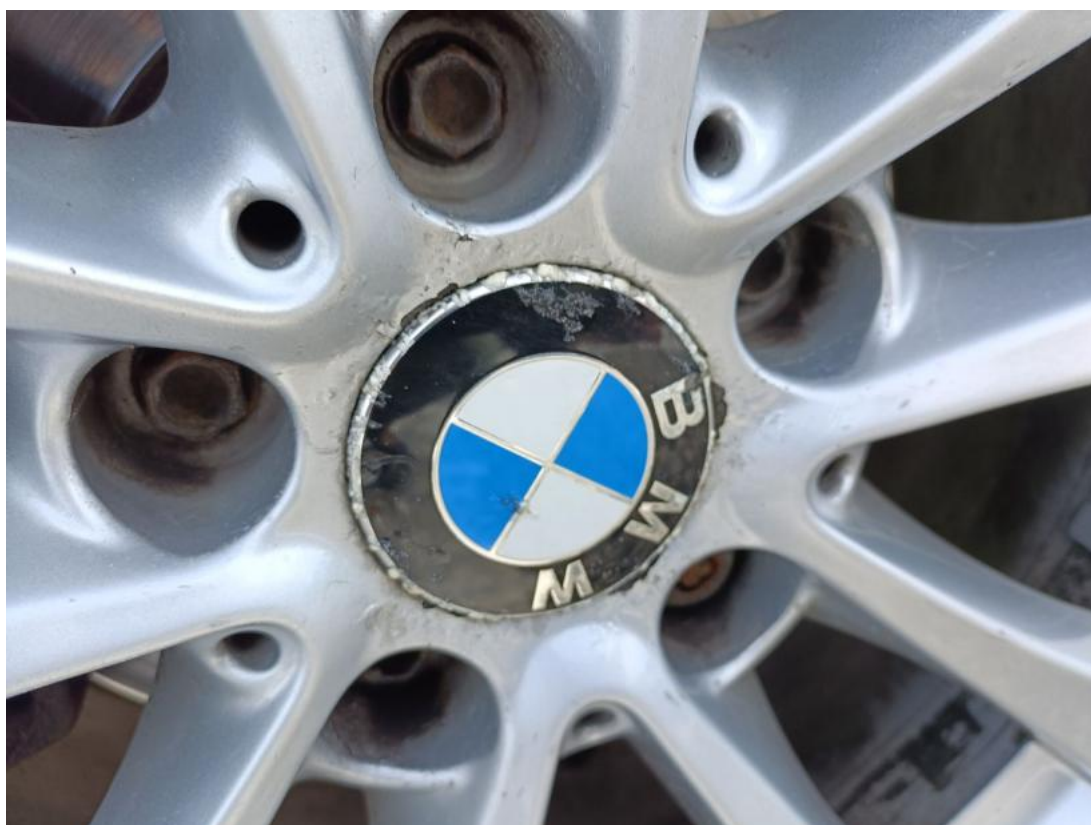
**Fot. 60**

Felga aluminiowa przednia P() - Rysa/odprysk 3

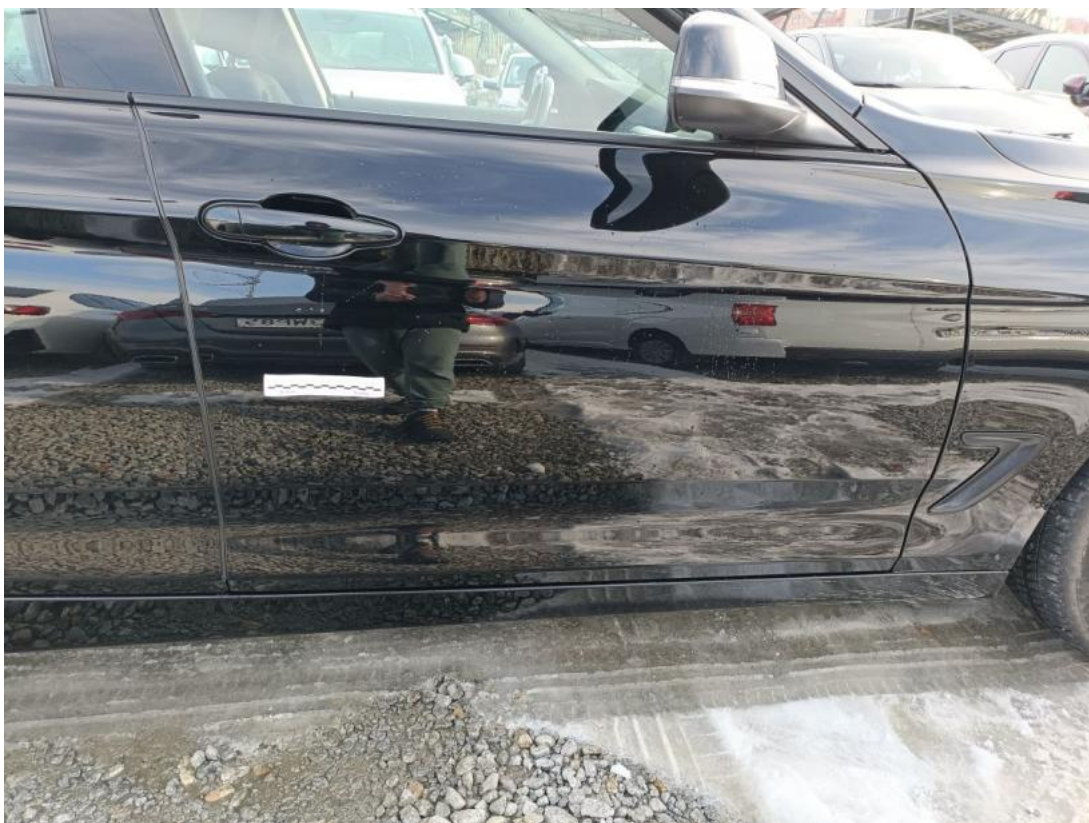
**Fot. 61**

| Poz. | Nazwa pozycji | Opis uszkodzeń | Kwalifik. | Naprawa [rbg] |
|---|---|---|---|---|
| 4 | Drzwi przednie (nieuzbrojone) R | wgniecenie/odkształcenie | | |

Drzwi przednie P - zdjęcie poglądowe 1

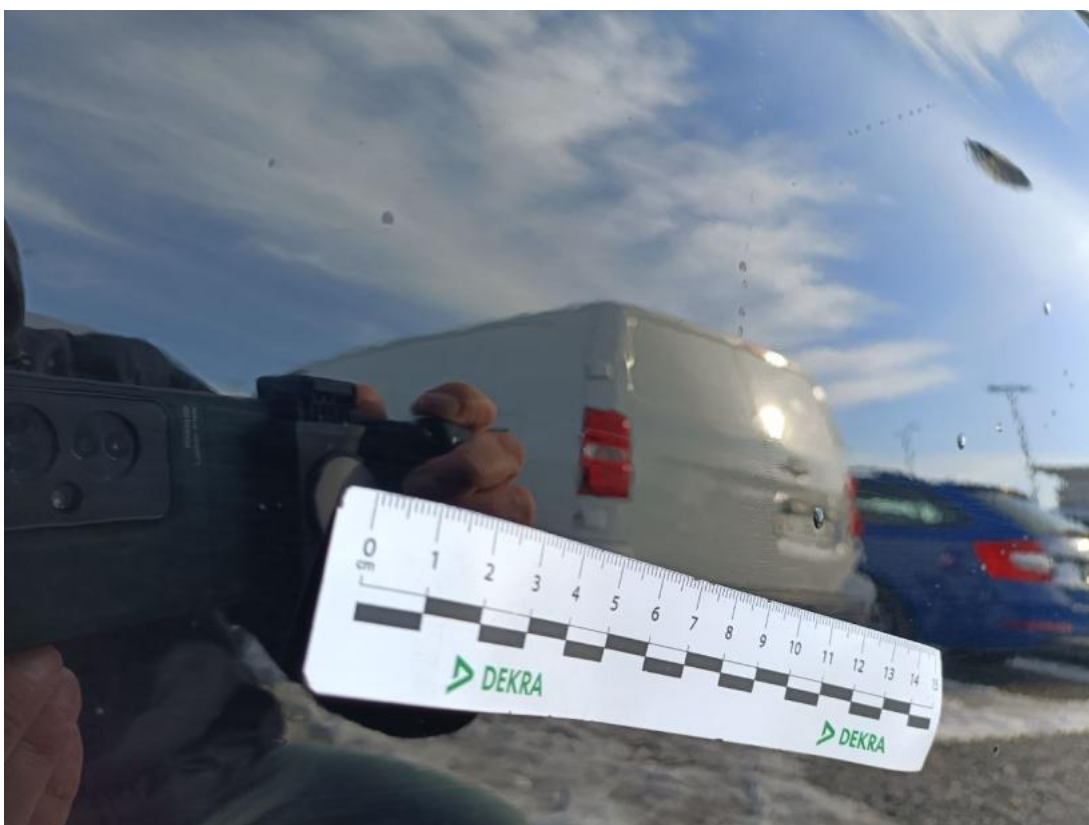
**Fot. 62**

Drzwi przednie P - Wgniecenie/odkształcenie 1

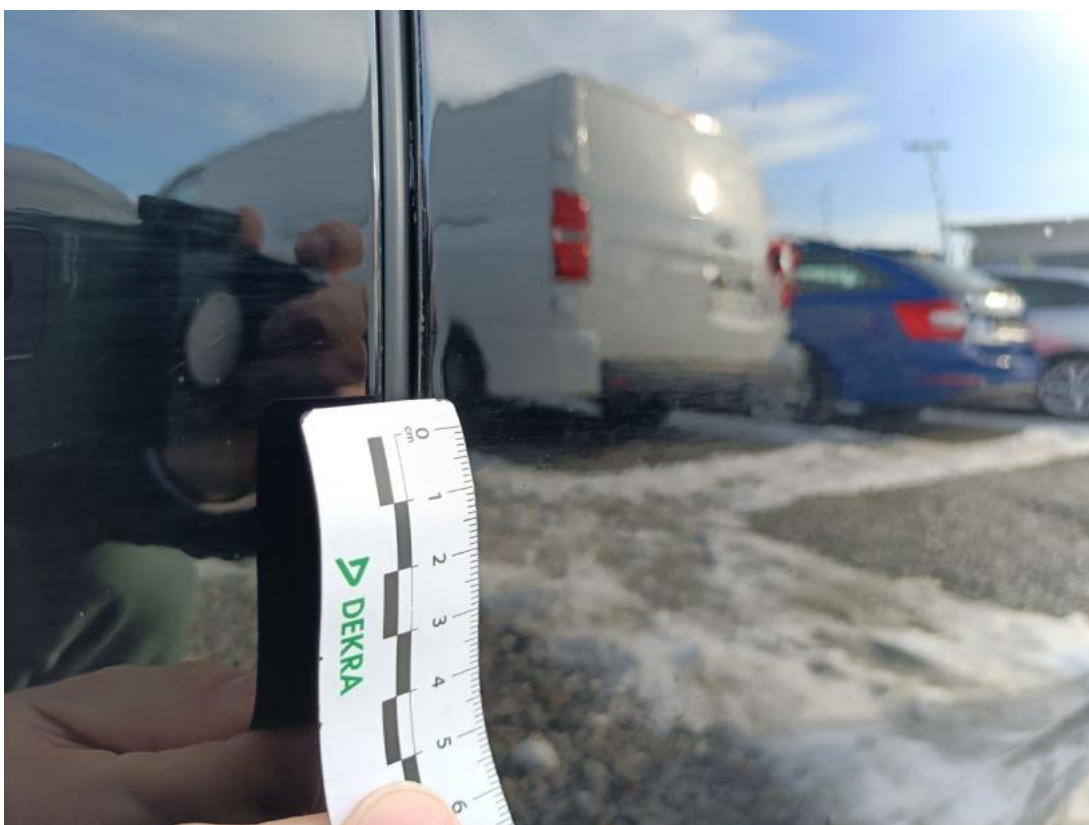
**Fot. 64**

Drzwi przednie P() - Wgniecenie/odkształcenie 3

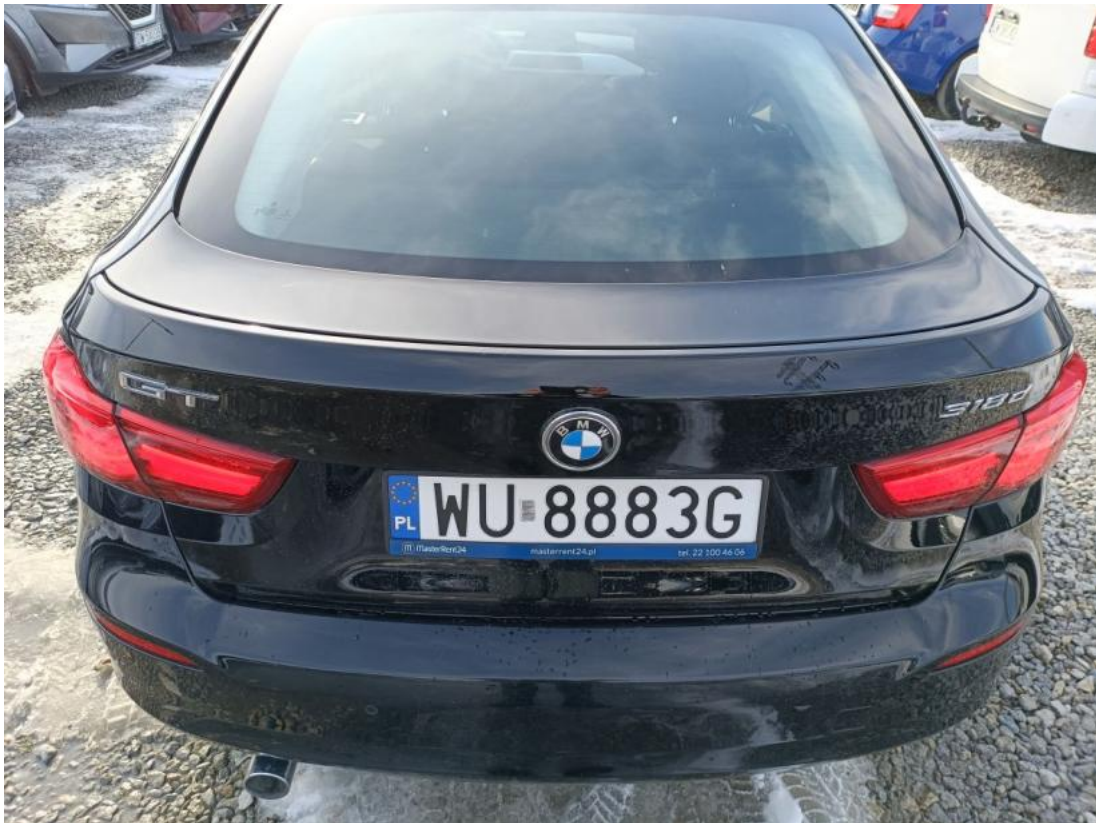
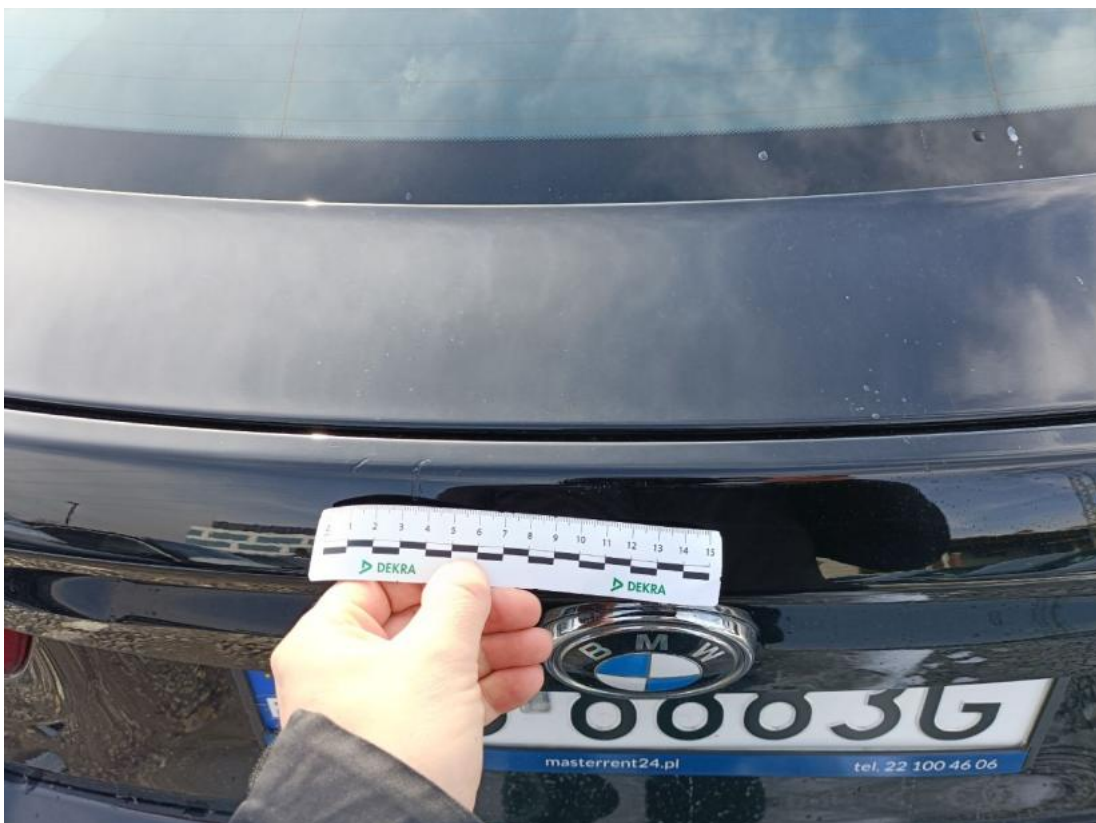
**Fot. 65**

| Poz. | Nazwa pozycji | Opis uszkodzeń | Kwalifik. | Naprawa [rbg] |
|---|---|---|---|---|
| 1 | Pokrywa tylna | rysa/odprysk | NA | 0.5 |

Pokrywy bagażnika - zdjęcie poglądowe 1

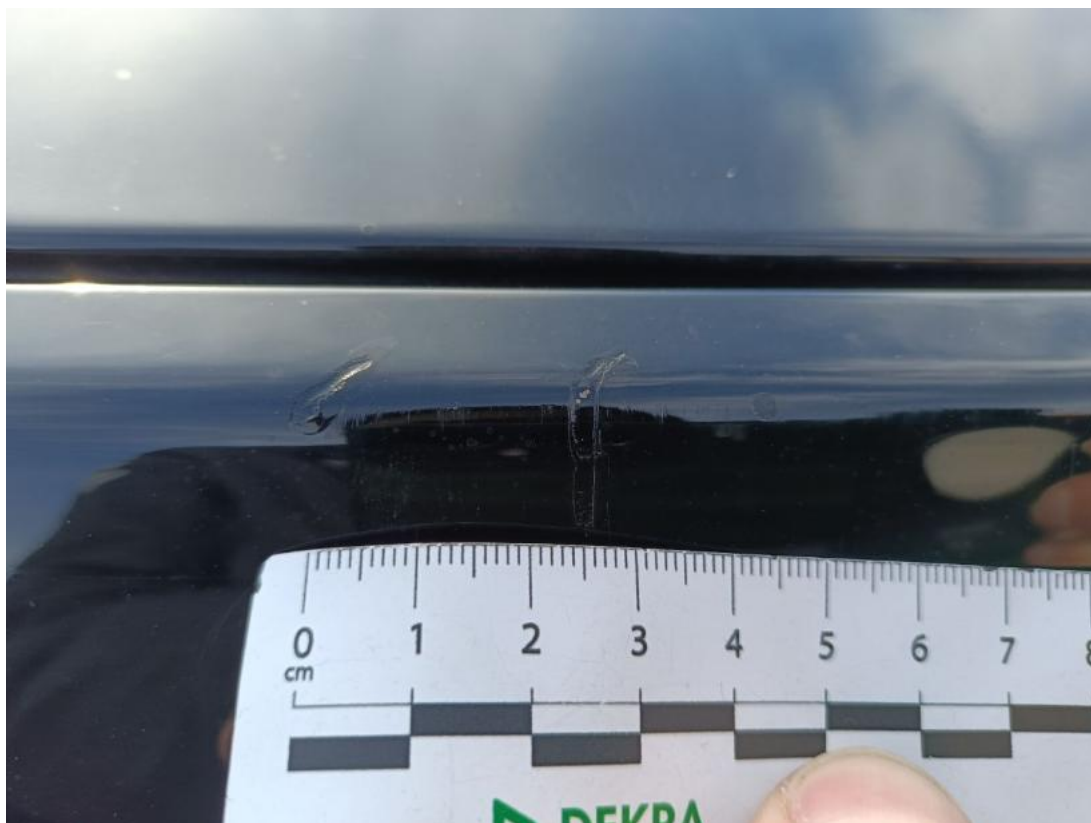
**Fot. 67**

Pokrywy bagażnika - Rysa/odprysk 1

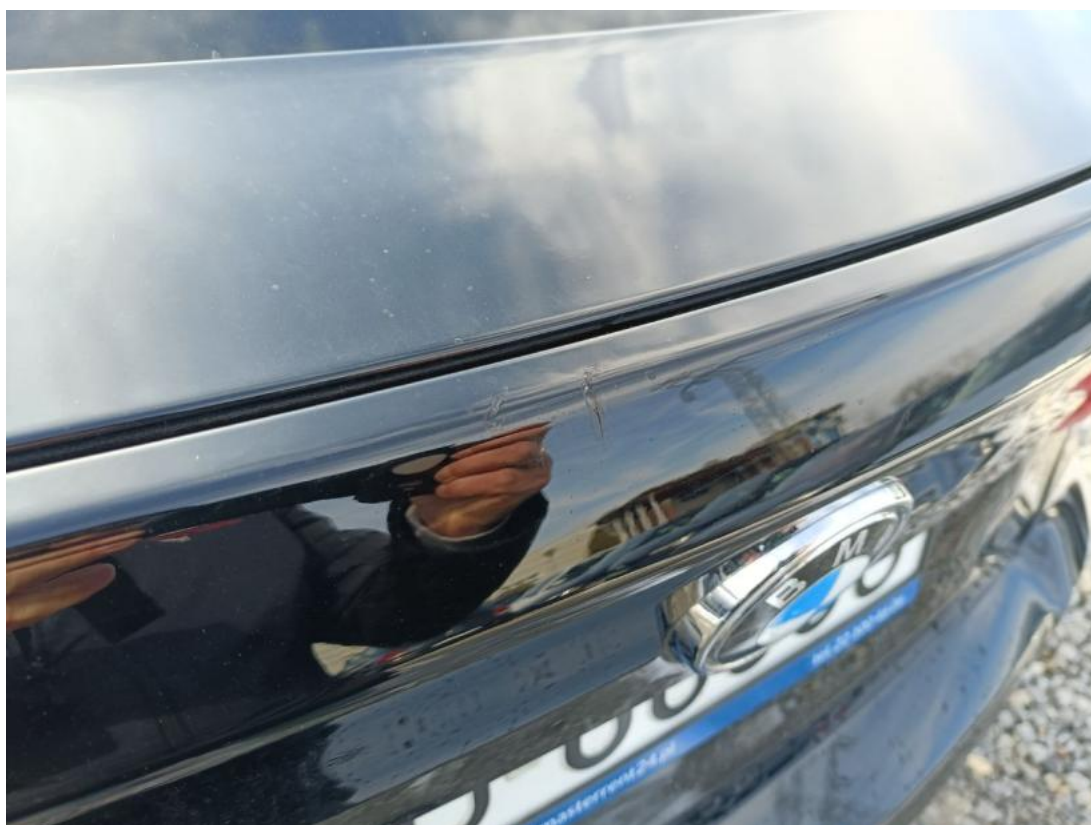
**Fot. 68**

Pokrywy bagażnika - Rysa/odprysk 2

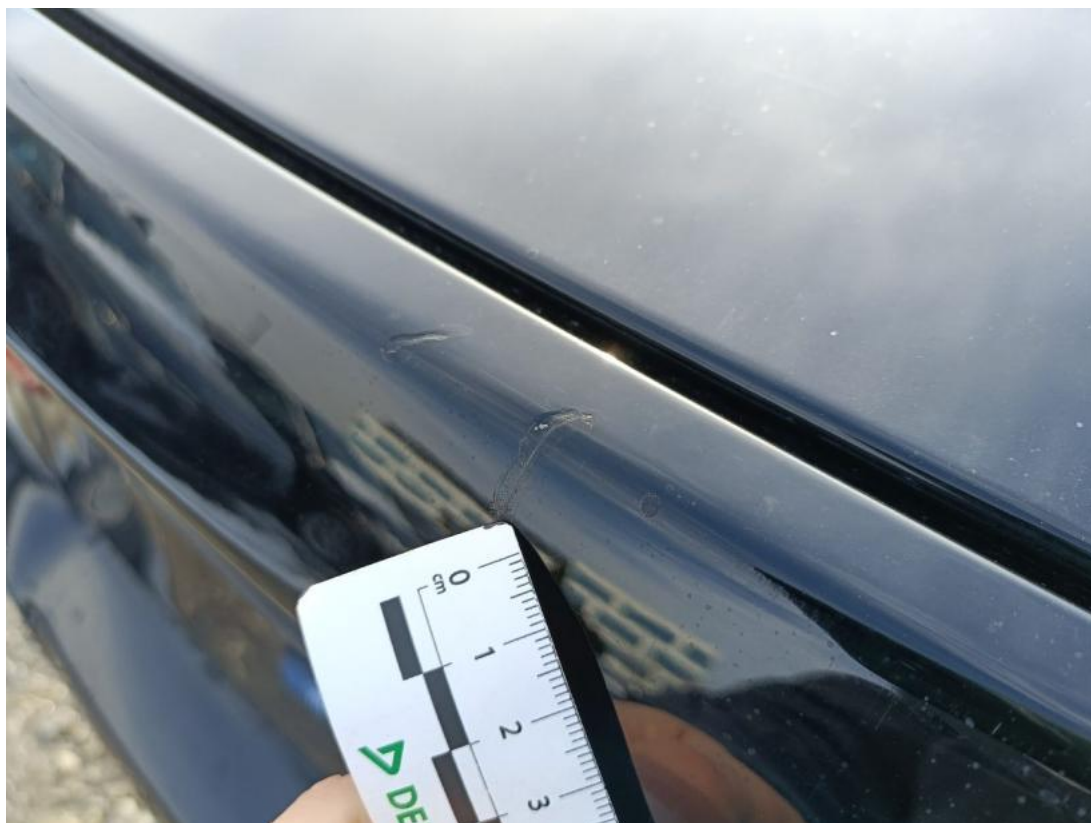
**Fot. 69**

Pokrywy bagażnika() - Rysa/odprysk 3

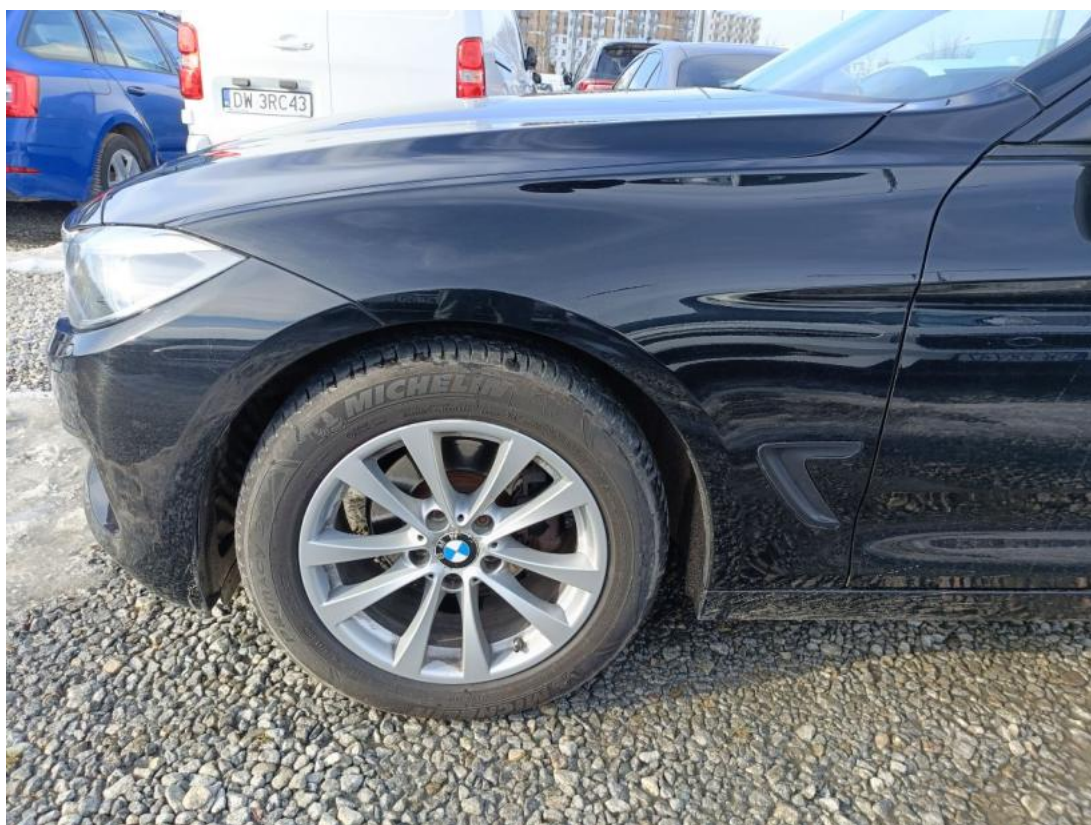
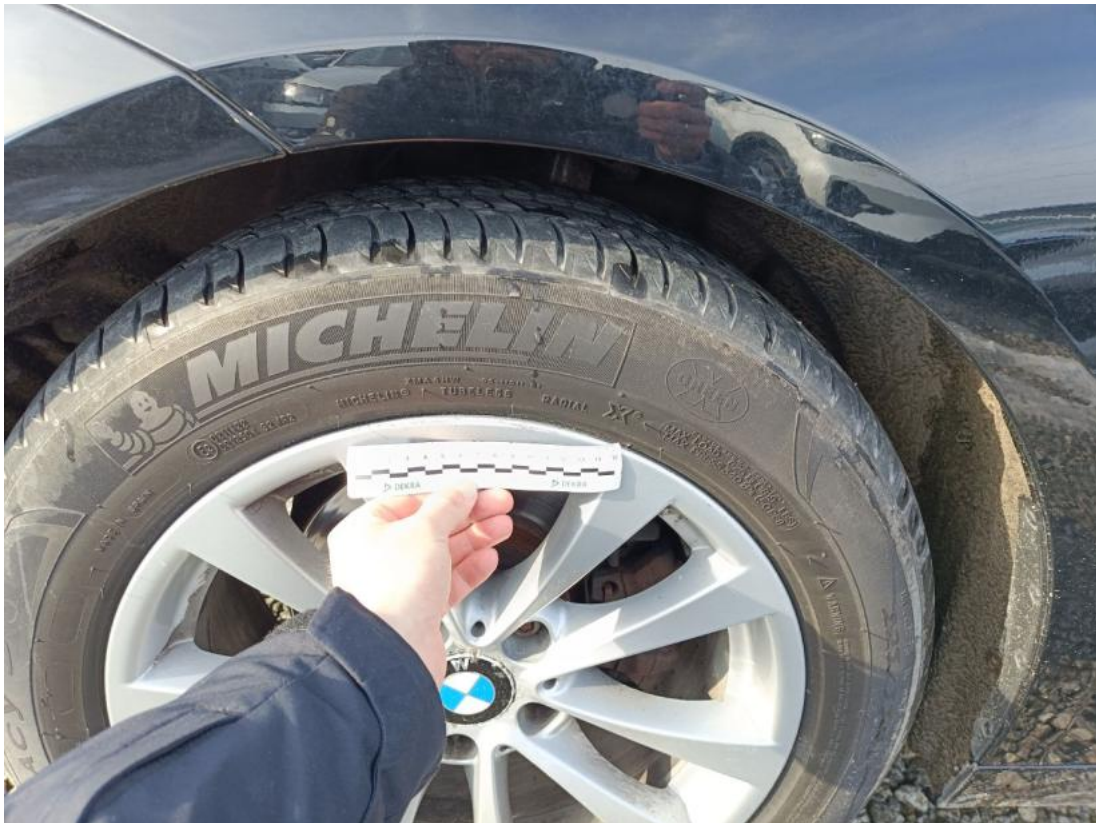
**Fot. 70**

| Poz. | Nazwa pozycji | Opis uszkodzeń | Kwalifik. | Naprawa [rbg] |
|---|---|---|---|---|
| 2 | Tarcza koła aluminiowa przód L | rysa/odprysk, ubytki materiału | NA | 2 |

Felga Aluminiowa przednia L - zdjęcie poglądowe 1

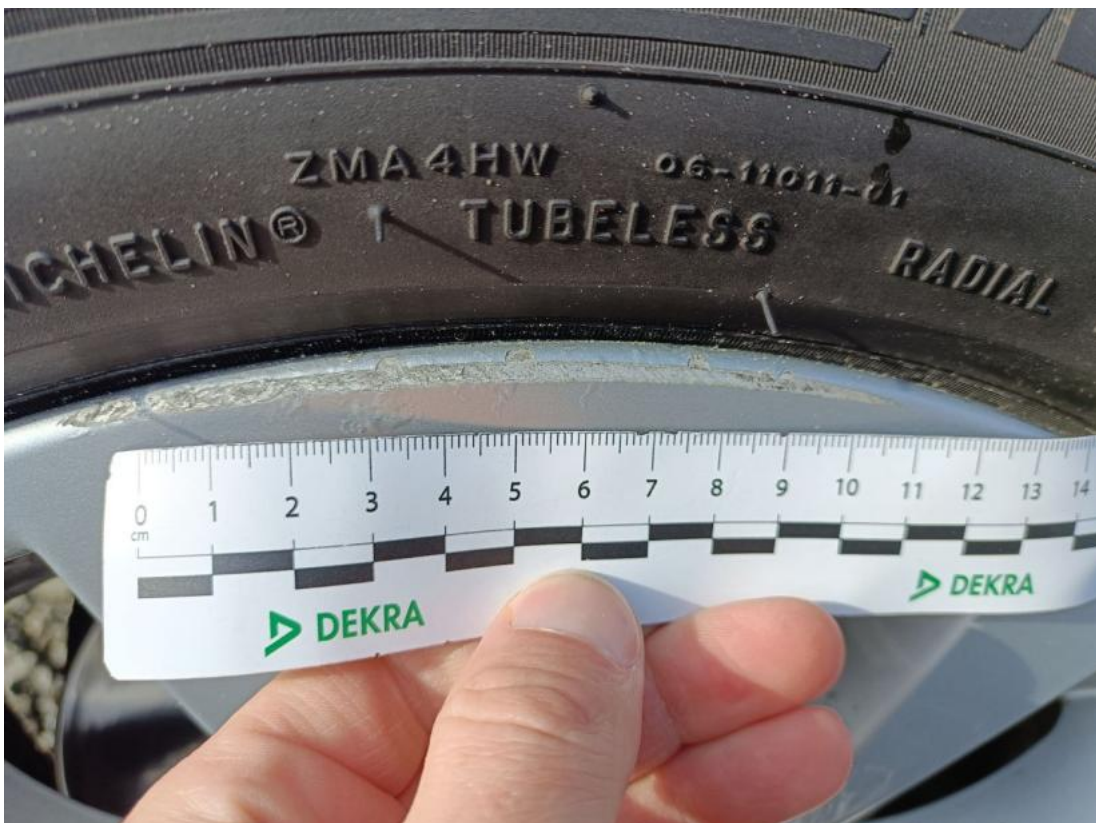
**Fot. 72**

Felga Aluminiowa przednia L - Rysa/odprysk 1

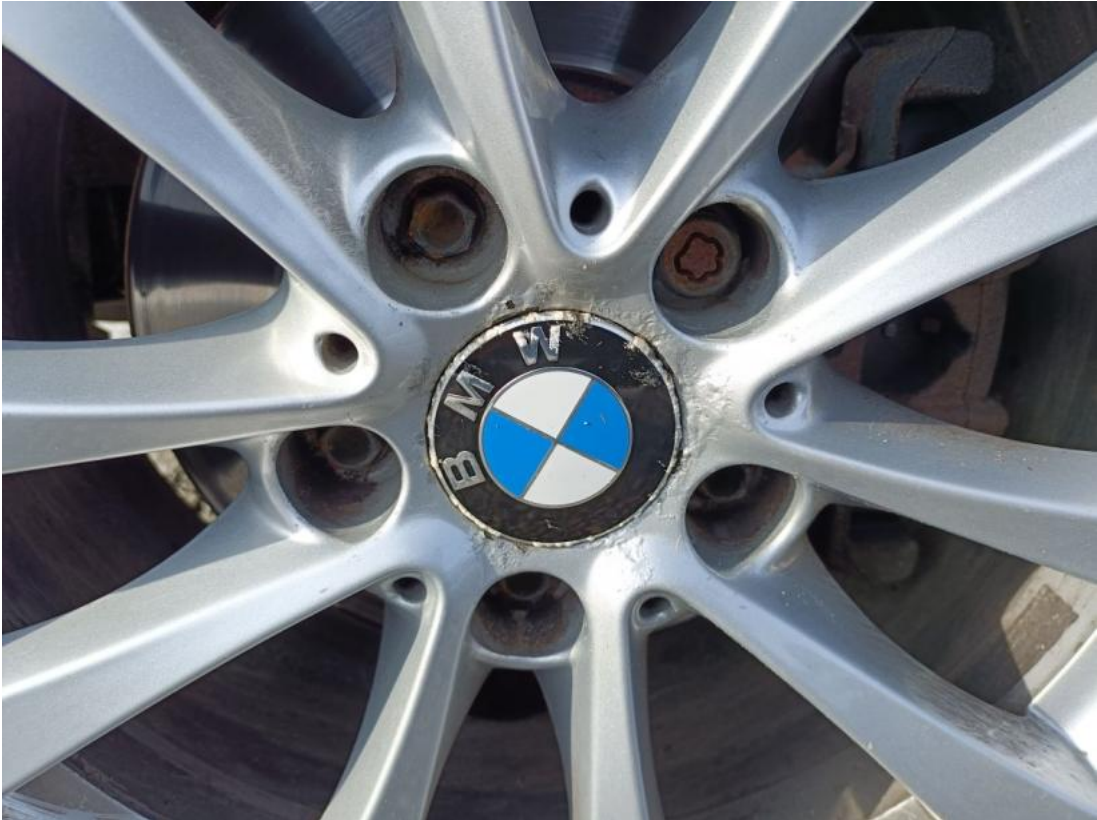
**Fot. 73**

Felga Aluminiowa przednia L - Rysa/odprysk 2

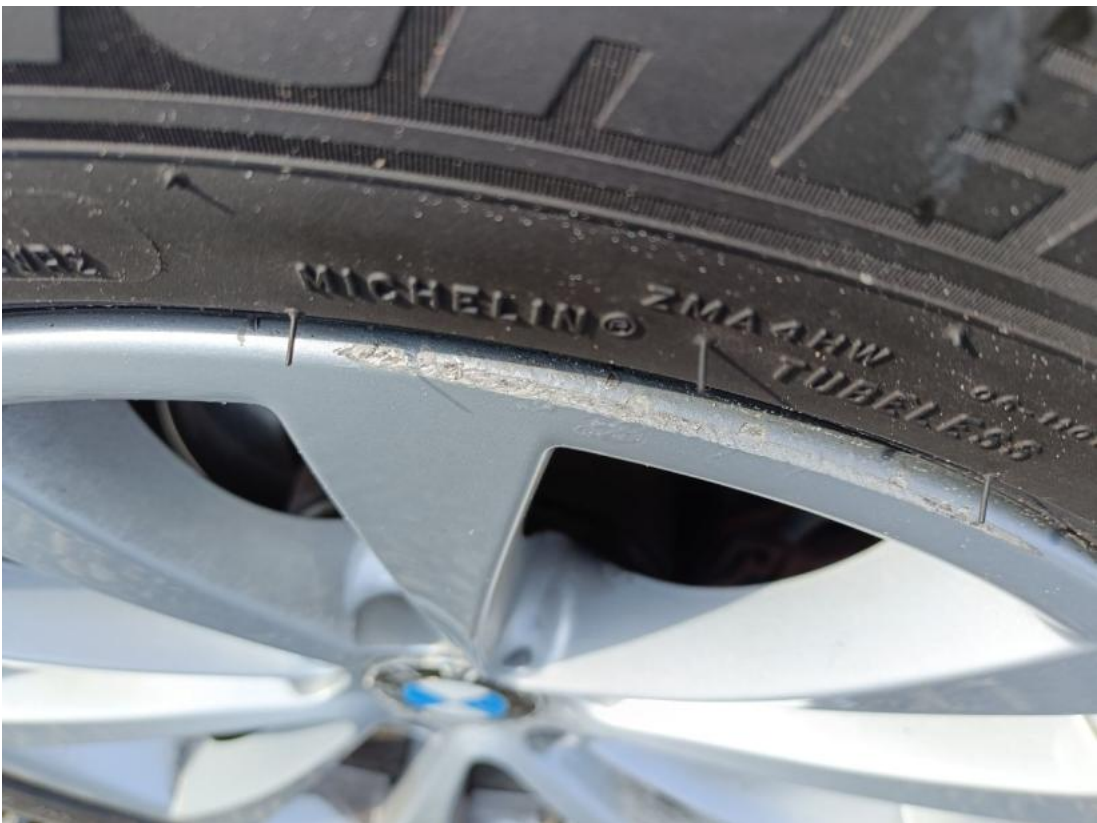
**Fot. 74**

Felga Aluminiowa przednia L() - Rysa/odprysk 3
