## Raport z oględzin pojazdu

| Numer raportu | 218366/2/26-11401 | Data raportu | 27-02-2026 |

| Numer identyfikacyjny (VIN) | W0VBF8EC4J8021452 |
| Marka, model | OPEL Astra V Sports Tourer 1... |

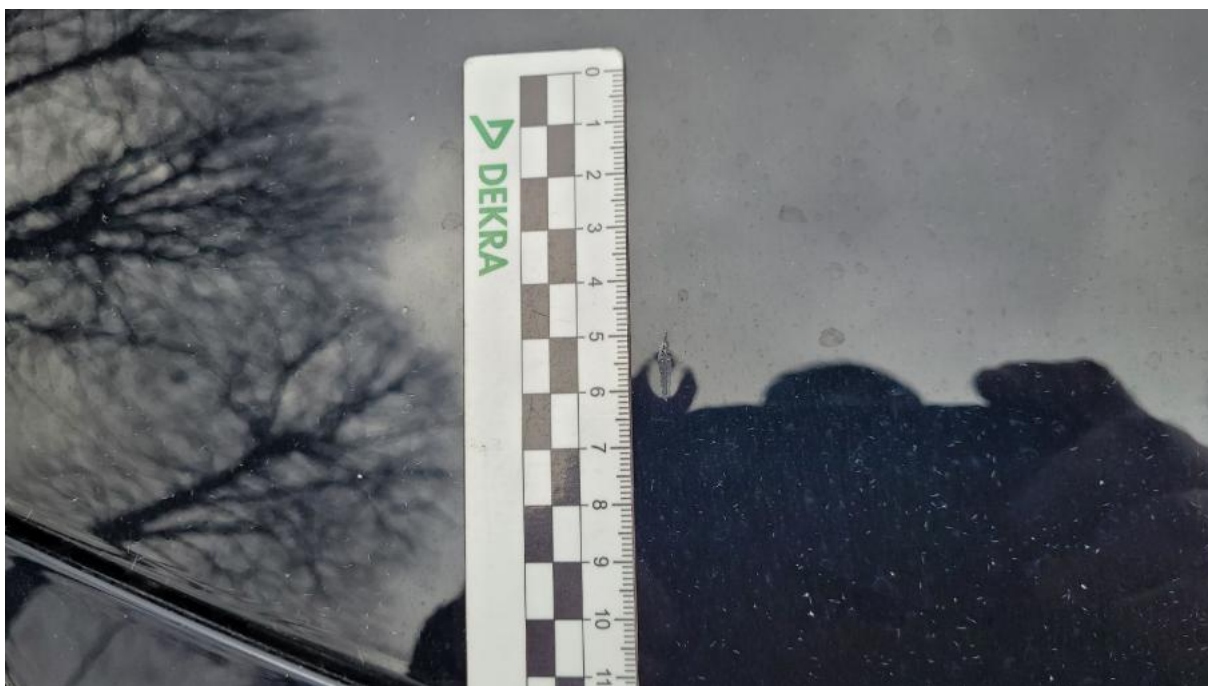
**Fot. 41**

| 5 | Pokrywa przednia | rysa/odprysk | | |

Pokrywa komory silnika - Rysa/odprysk 1

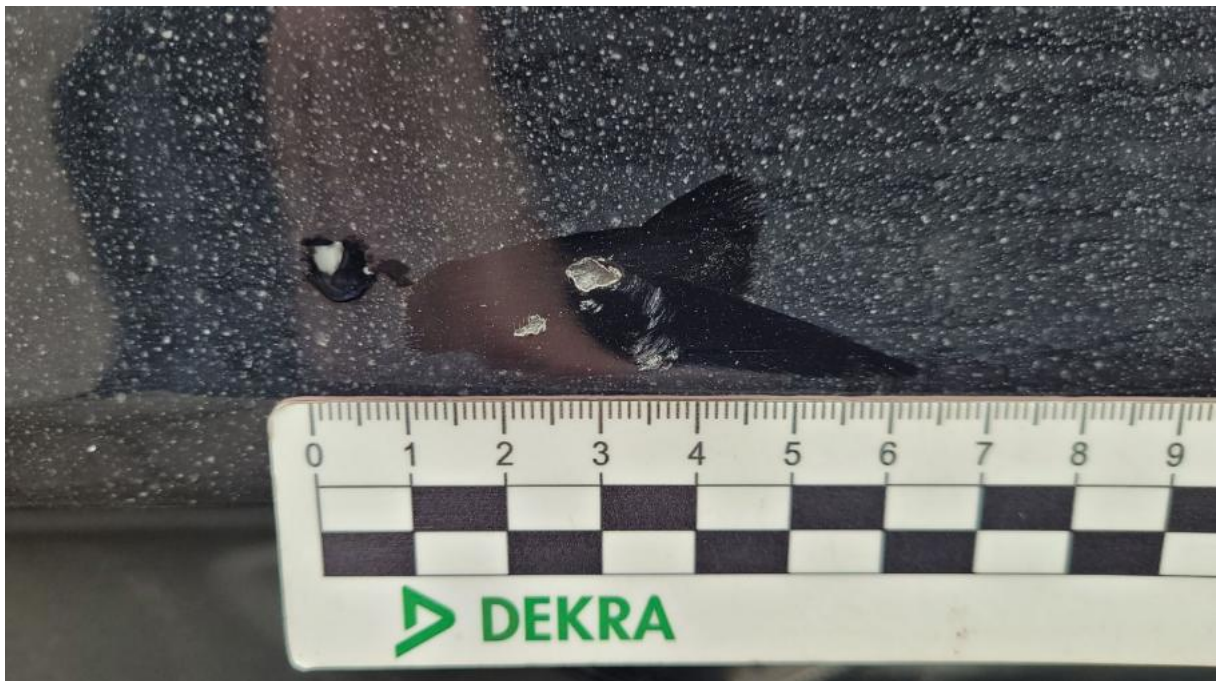
**Fot. 44**

| Poz. | Nazwa pozycji | Opis uszkodzeń | Kwalifik. | Naprawa [rbg] |
|---|---|---|---|---|
| 1 | Okładzina zderzaka przedniego | rysa/odprysk | NA | 1 |

Zderzak przedni cz L - Rysa/odprysk 1

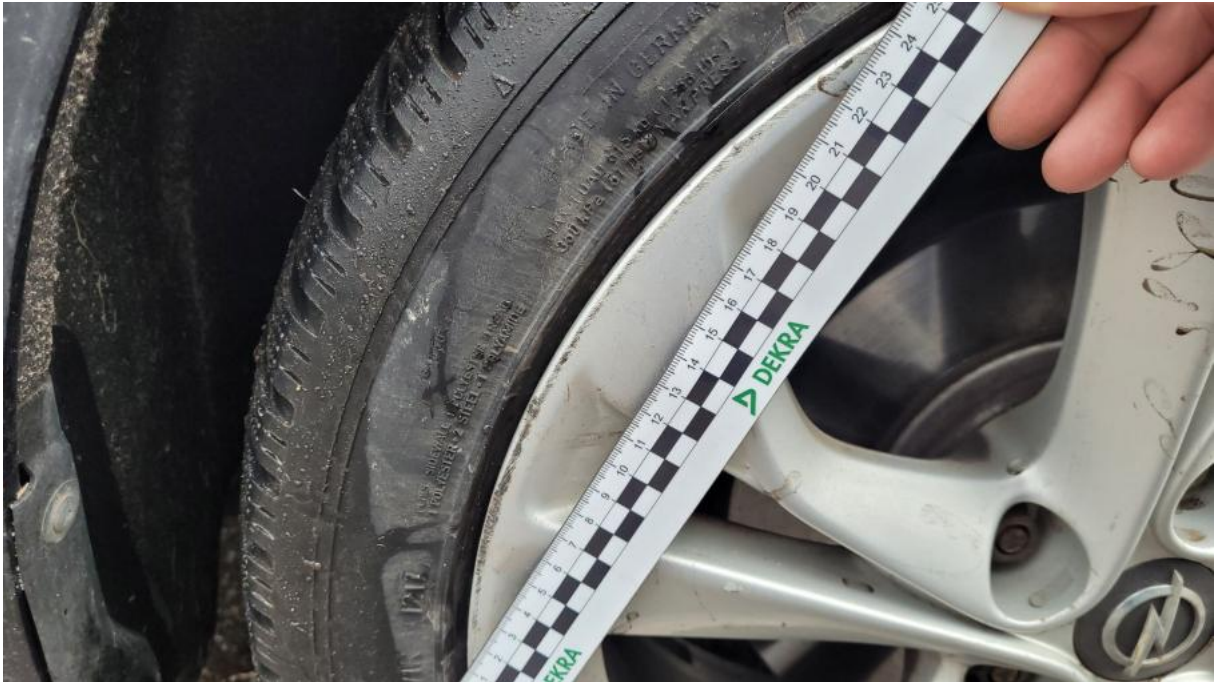
**Fot. 47**

| Poz. | Nazwa pozycji | Opis uszkodzeń | Kwalifik. | Naprawa [rbg] |
|---|---|---|---|---|
| 3 | Tarcza koła aluminiowa przód R | rysa/odprysk, ubytki materiału | NA | 2 |

Felga aluminiowa przednia P - Rysa/odprysk 1

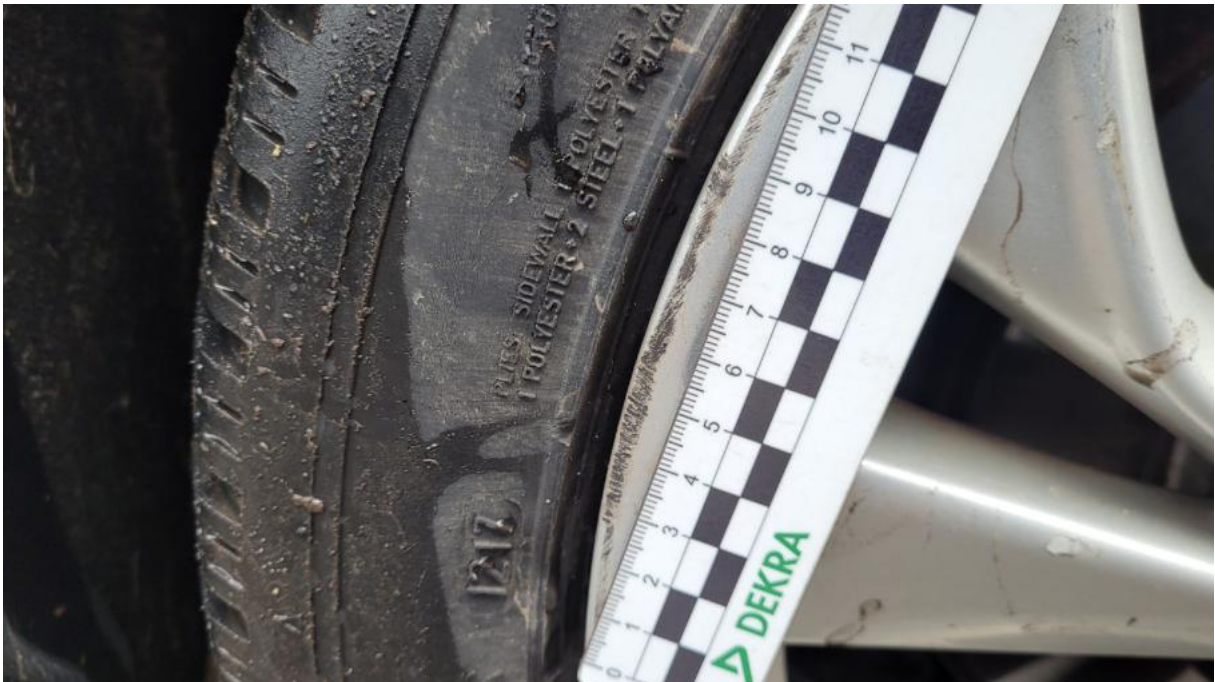
**Fot. 48**

Felga aluminiowa przednia P - Rysa/odprysk 2

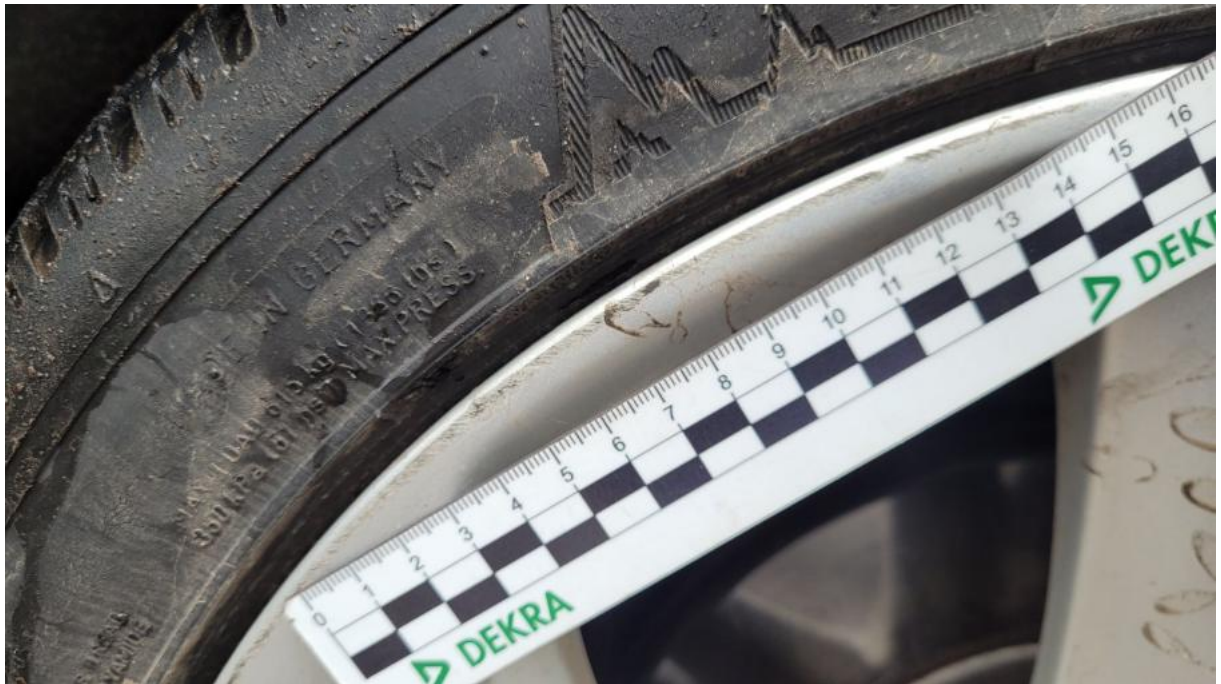
**Fot. 49**

Felga aluminiowa przednia P() - Rysa/odprysk 3

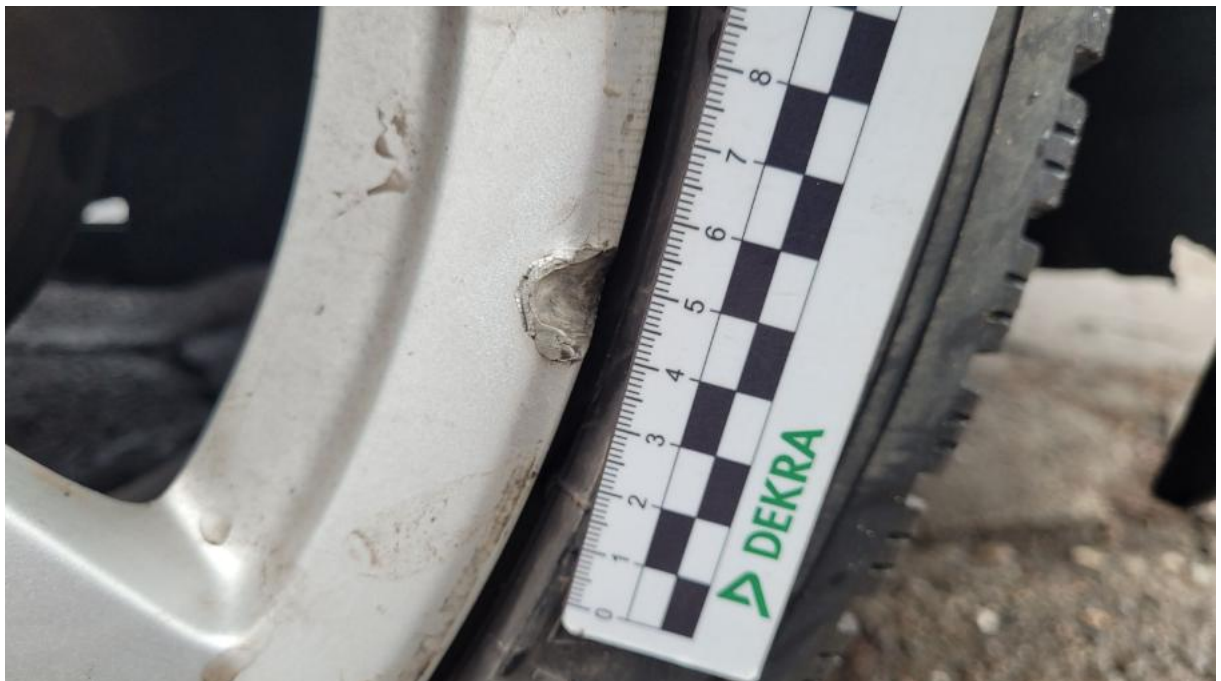
**Fot. 50**

Felga aluminiowa przednia P - Wgniecenie/odkształcenie 1

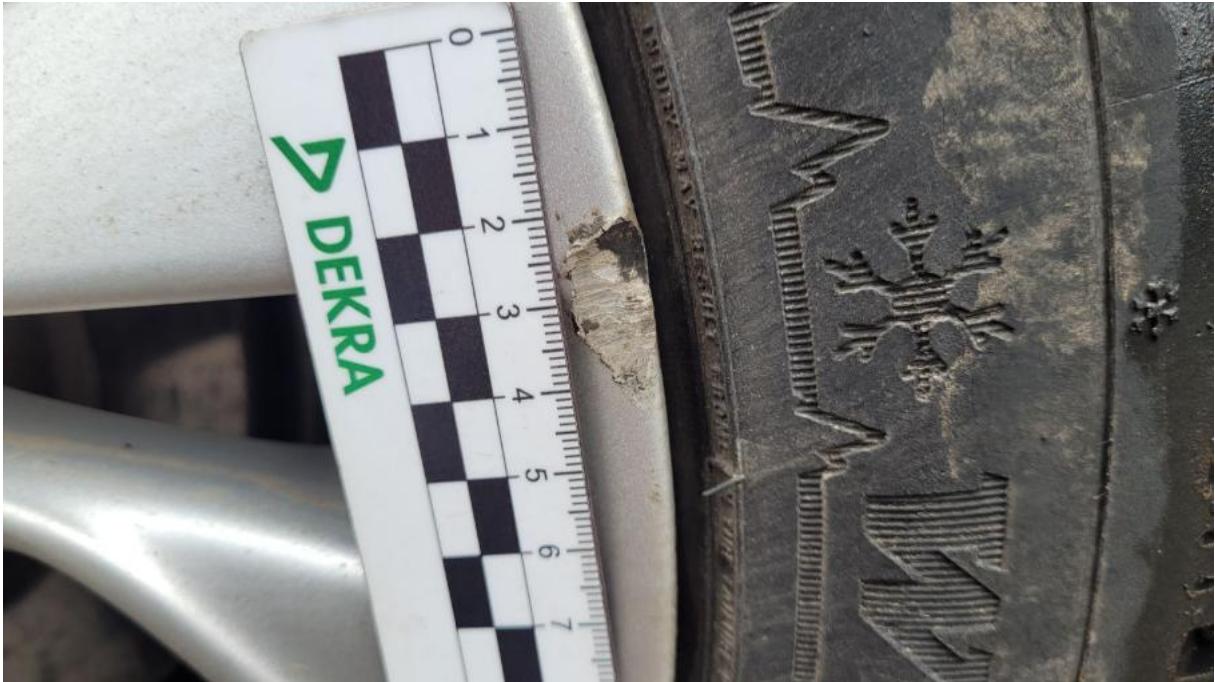
**Fot. 53**

| 4 | Tarcza koła aluminiowa tył R | rysa/odprysk, ubytki materiału | NA | 2 |

Felga aluminiowa tylna P - Rysa/odprysk 1

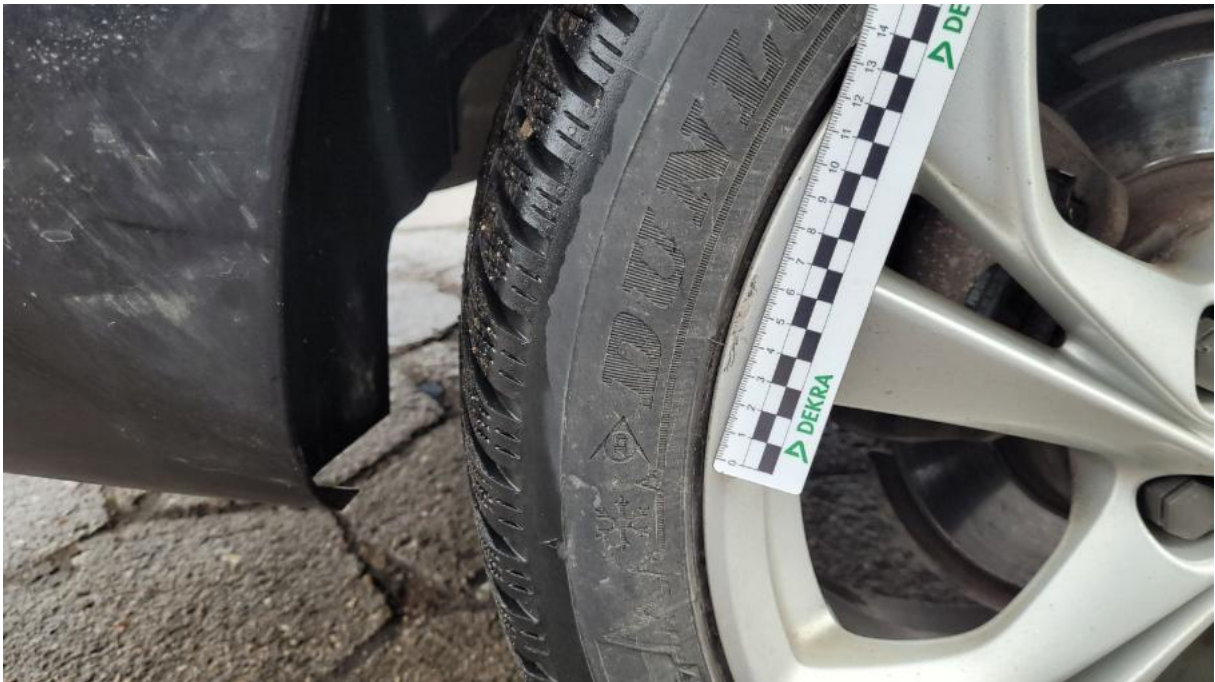
**Fot. 54**

Felga aluminiowa tylna P - Rysa/odprysk 2

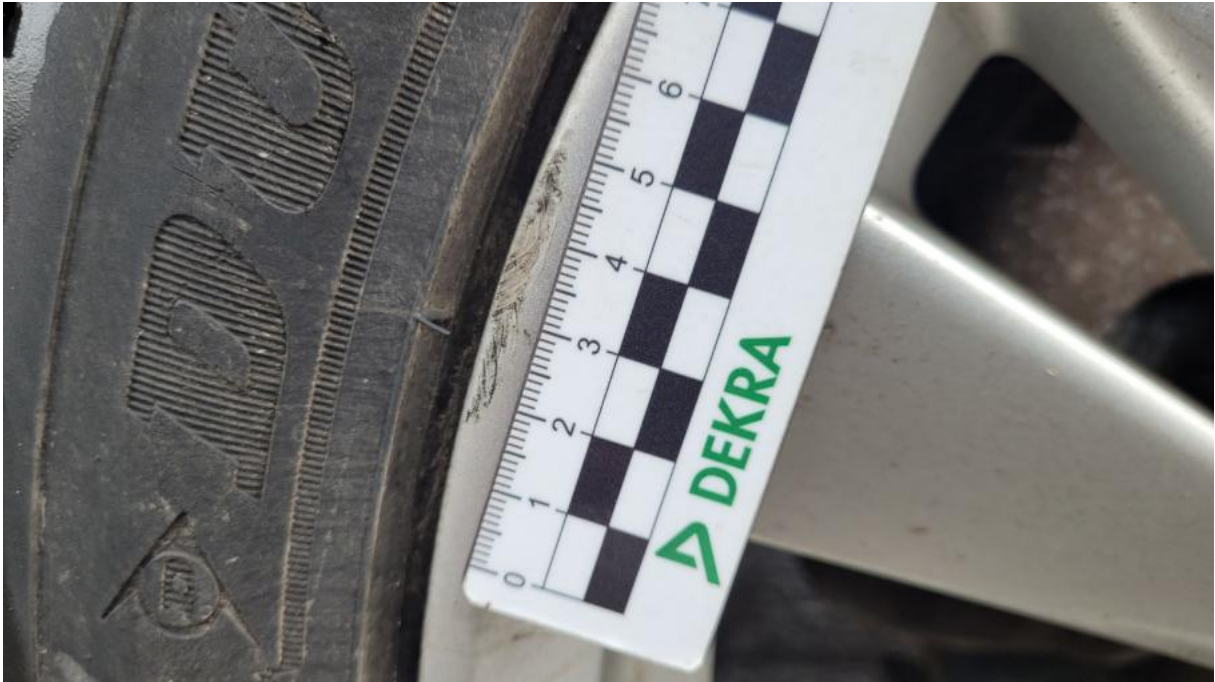
**Fot. 55**

Felga aluminiowa tylna P() - Rysa/odprysk 3

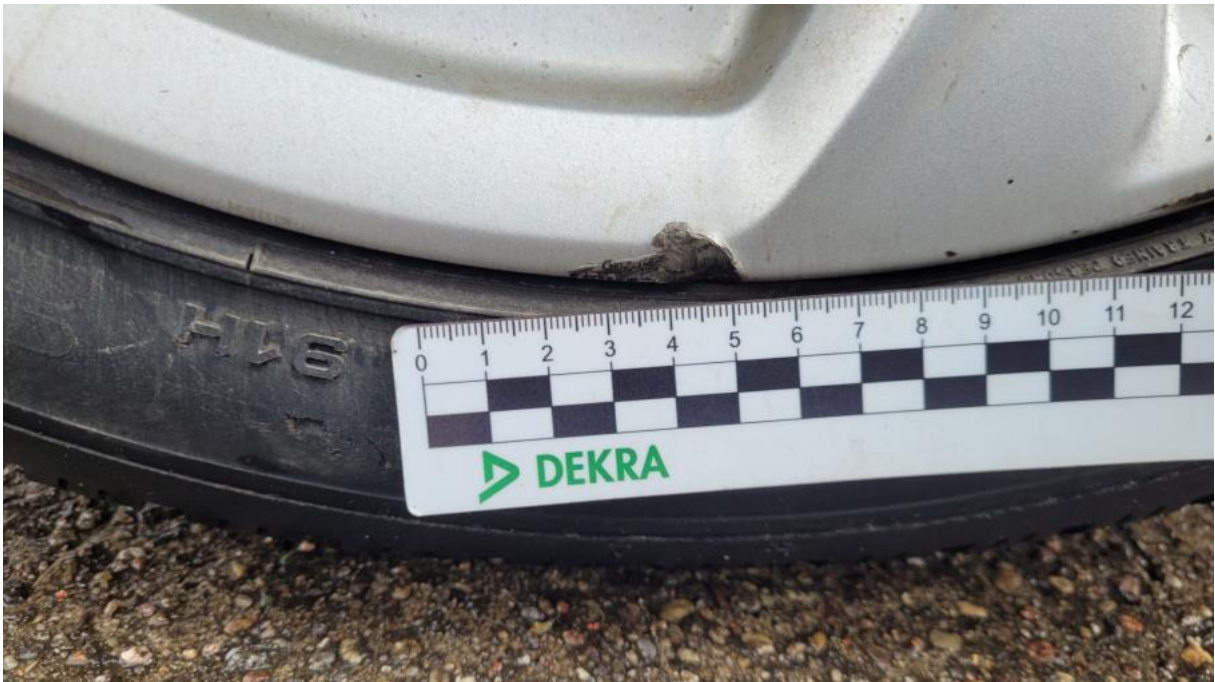
**Fot. 56**

Felga aluminiowa tylna P - Wgniecenie/odkształcenie 1

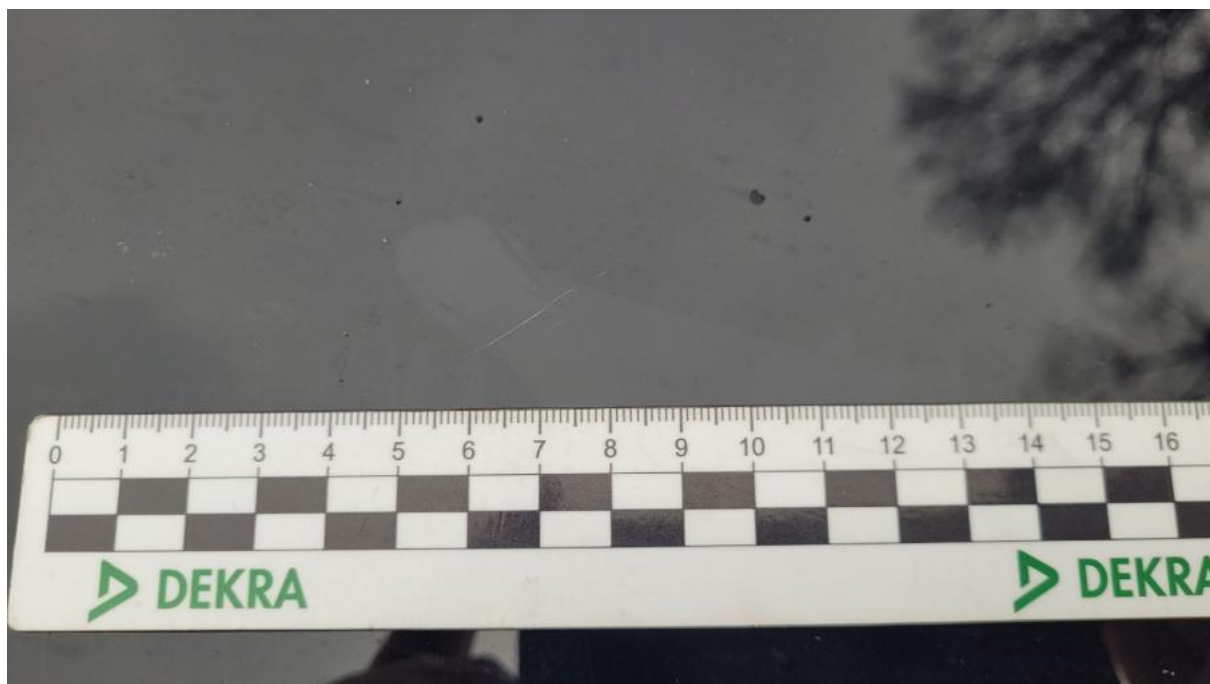
**Fot. 59**

| 6 | Dach | rysa/odprysk, wgniecenie/odkształcenie | | |

Dach - Rysa/odprysk 1

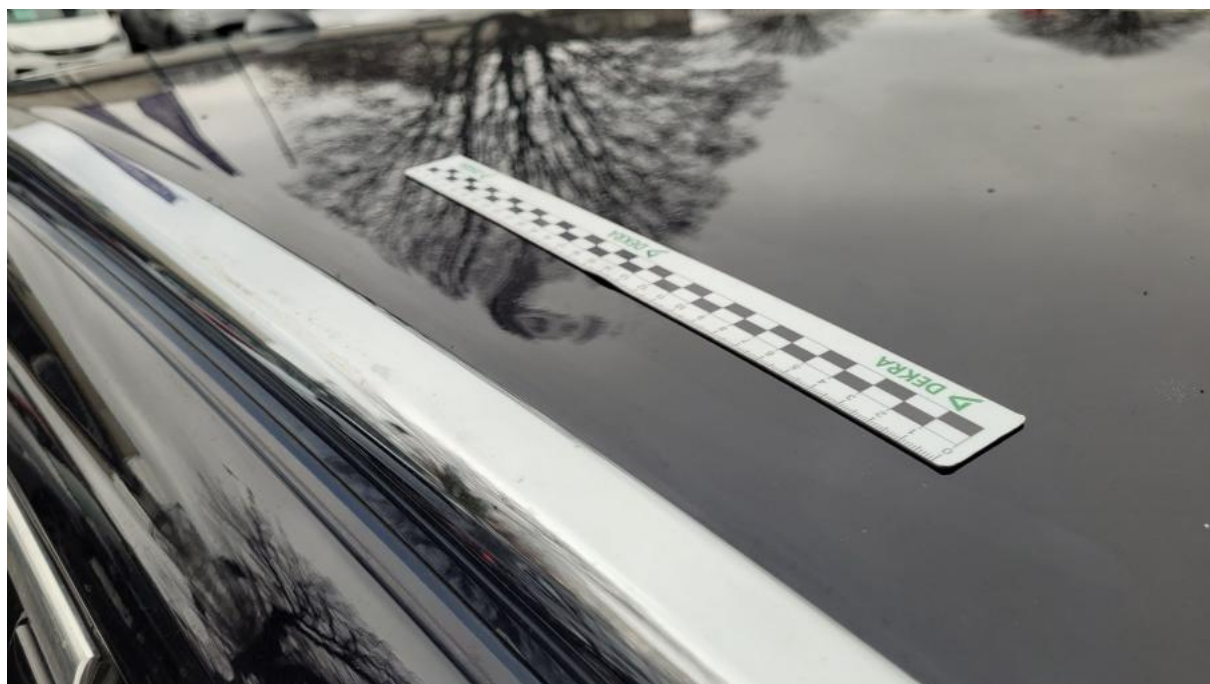
**Fot. 60**

Dach - Wgniecenie/odkształcenie 1

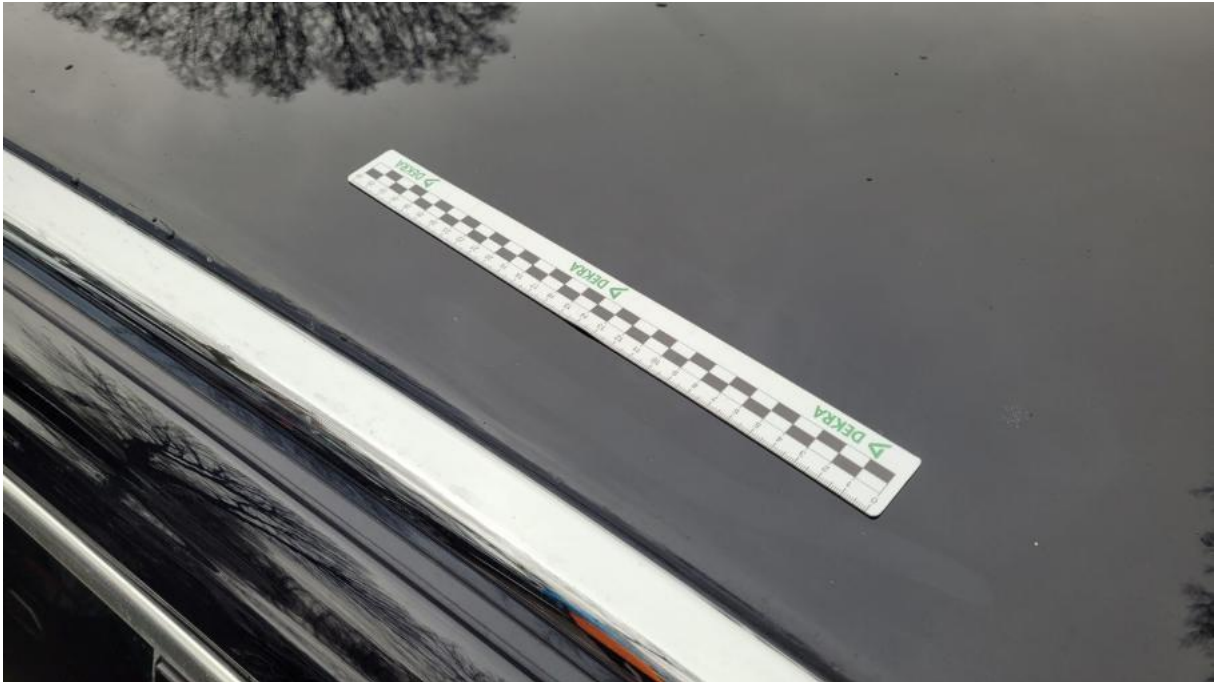
**Fot. 61**

Dach - Wgniecenie/odkształcenie 2

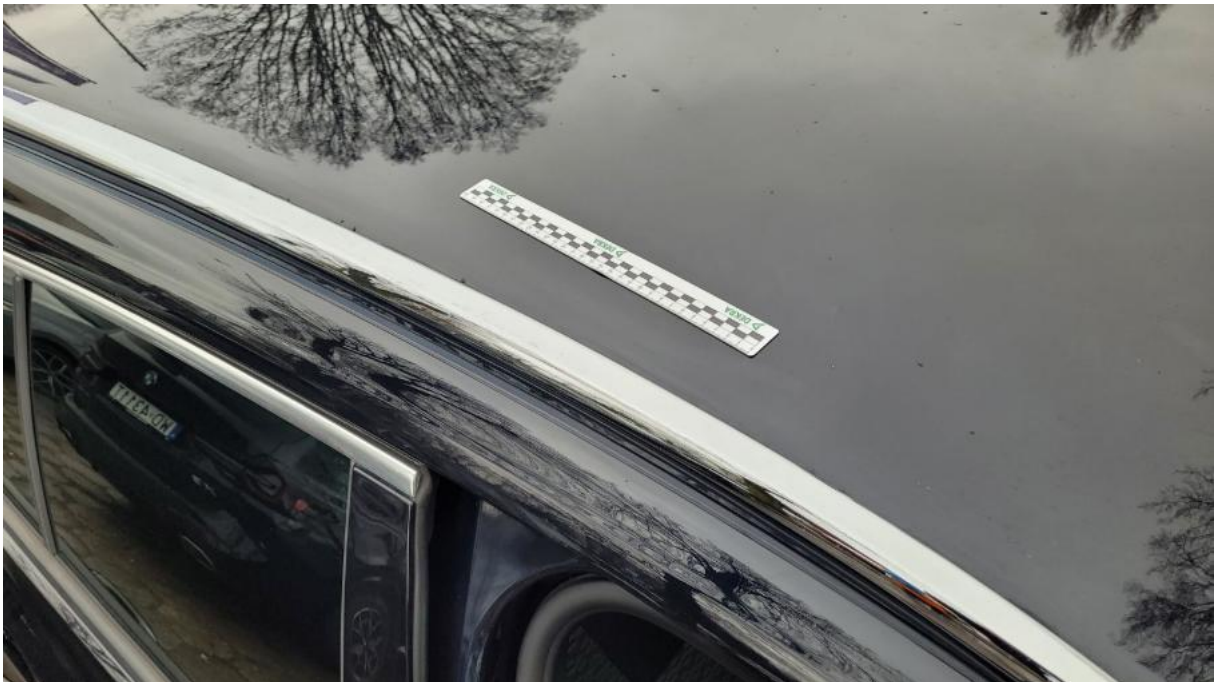
**Fot. 62**

Dach() - Wgniecenie/odkształcenie 3

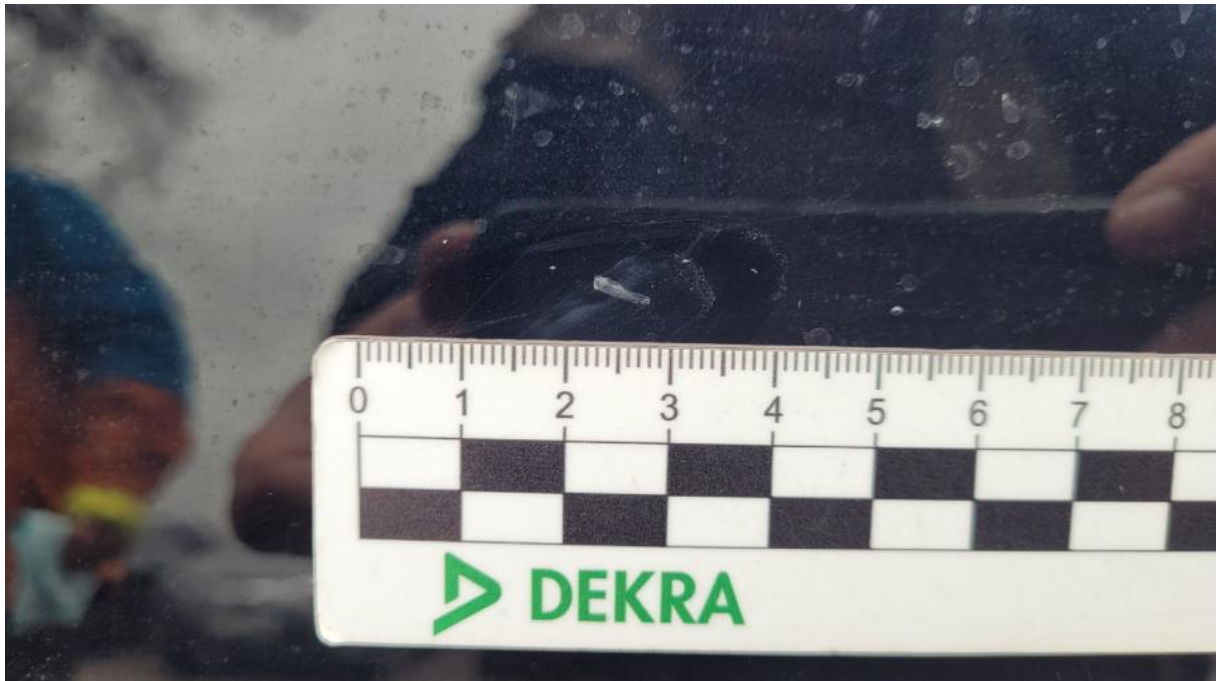
**Fot. 65**

| 8 | Błotnik tylny L | rysa/odprysk, wgniecenie/odkształcenie | | |

Błotnik tylny L / Ściana boczna L - Wgniecenie/odkształcenie 1

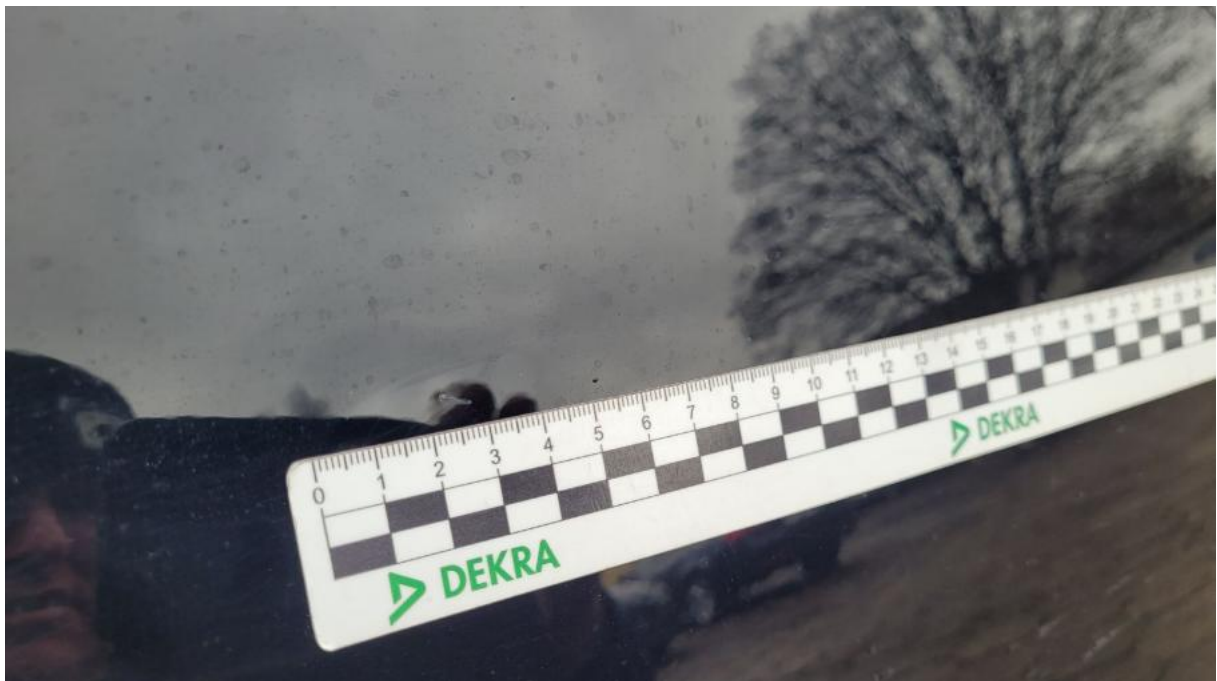
**Fot. 66**

Błotnik tylny L / Ściana boczna L - Wgniecenie/odkształcenie 2

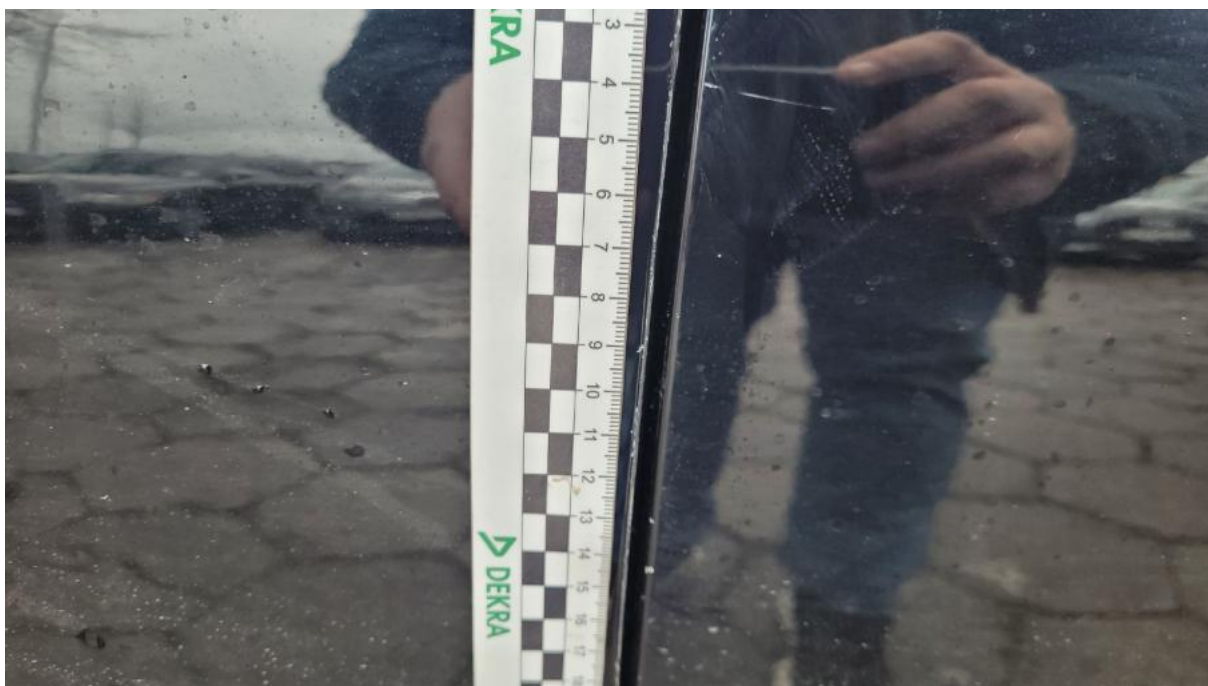
**Fot. 69**

| Poz. | Nazwa pozycji | Opis uszkodzeń | Kwalifik. | Naprawa [rbg] |
|---|---|---|---|---|
| 2 | Drzwi przednie (nieuzbrojone) L | wady lak., rysa/odprysk | NA | 0.5 |

Drzwi przed L - Rysa/odprysk 1

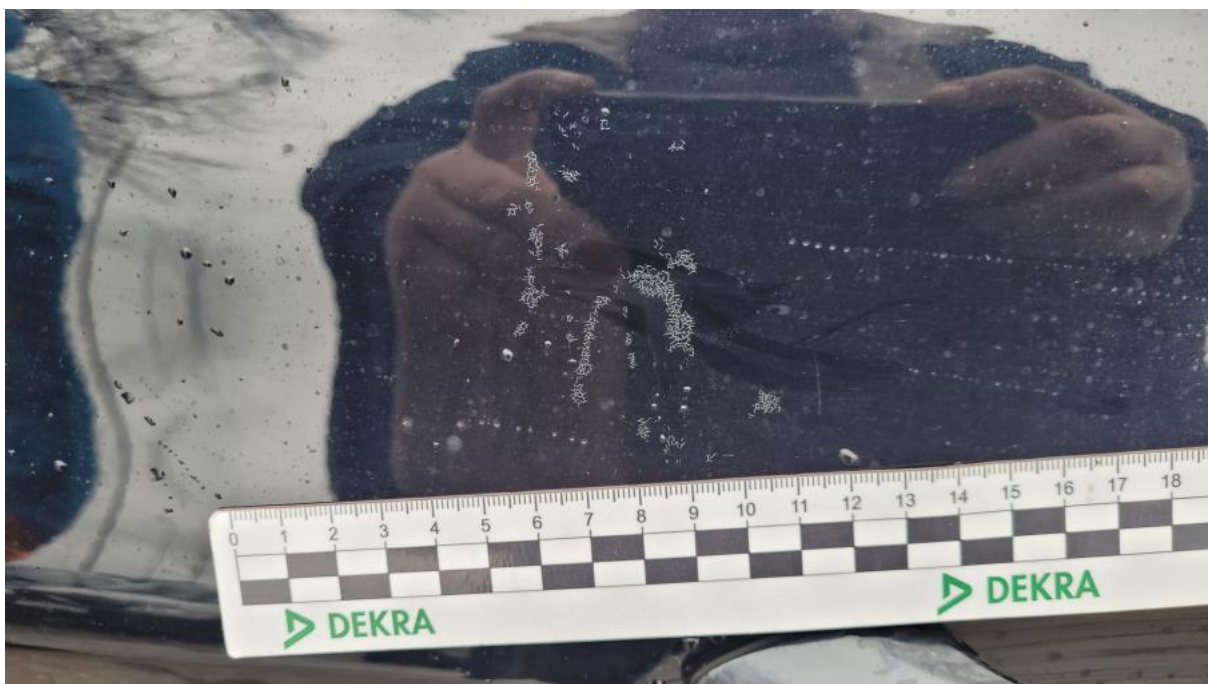
**Fot. 70**

Drzwi przed L - Inne 1

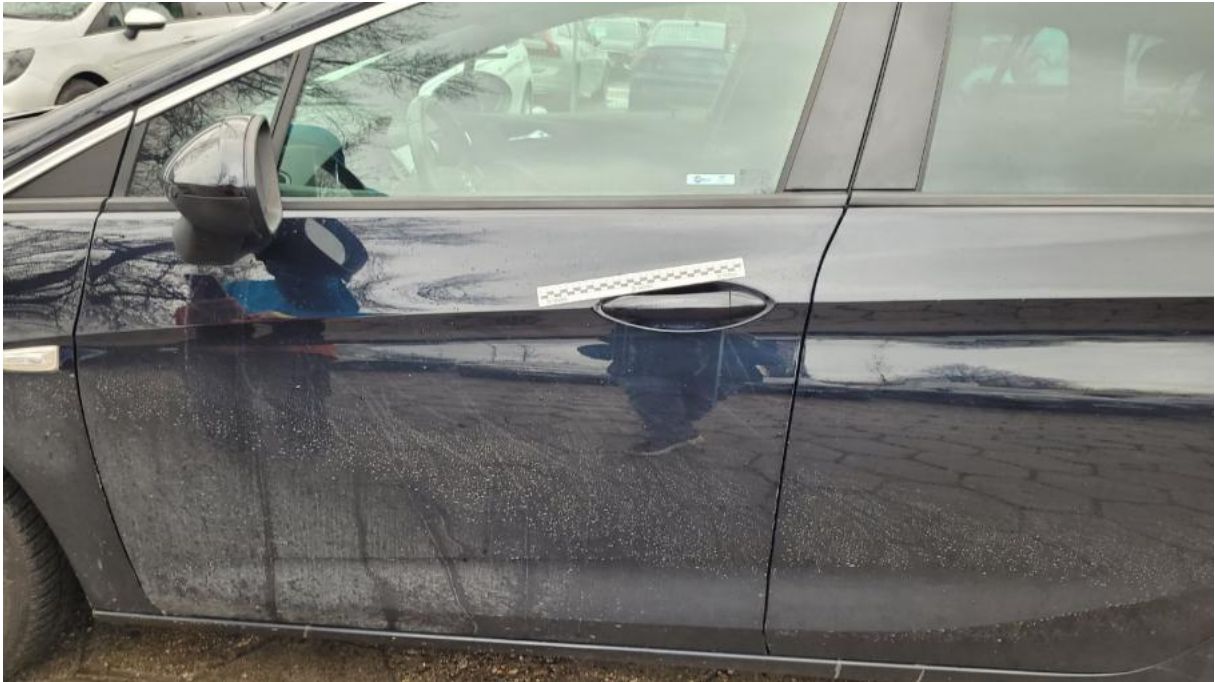
**Fot. 71**

Drzwi przed L - Inne 2

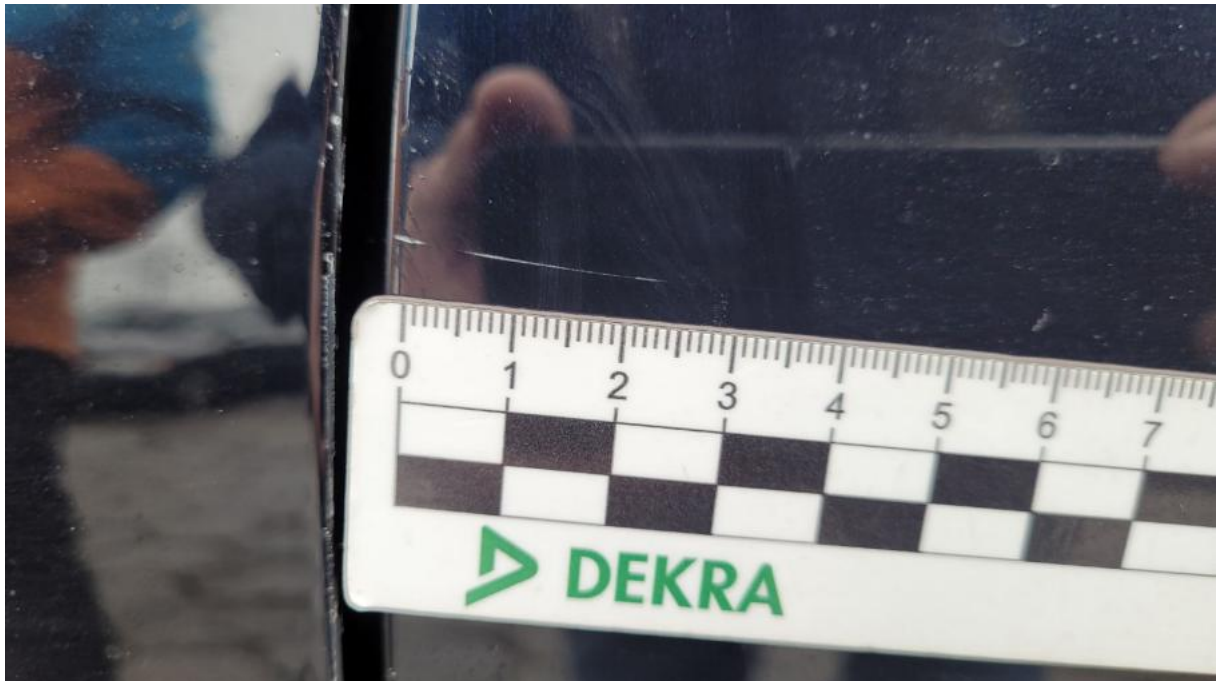
**Fot. 75**

| 7 | Drzwi tylne (nieuzbrojone) L | rysa/odprysk | | |

Drzwi tylne L - Rysa/odprysk 1

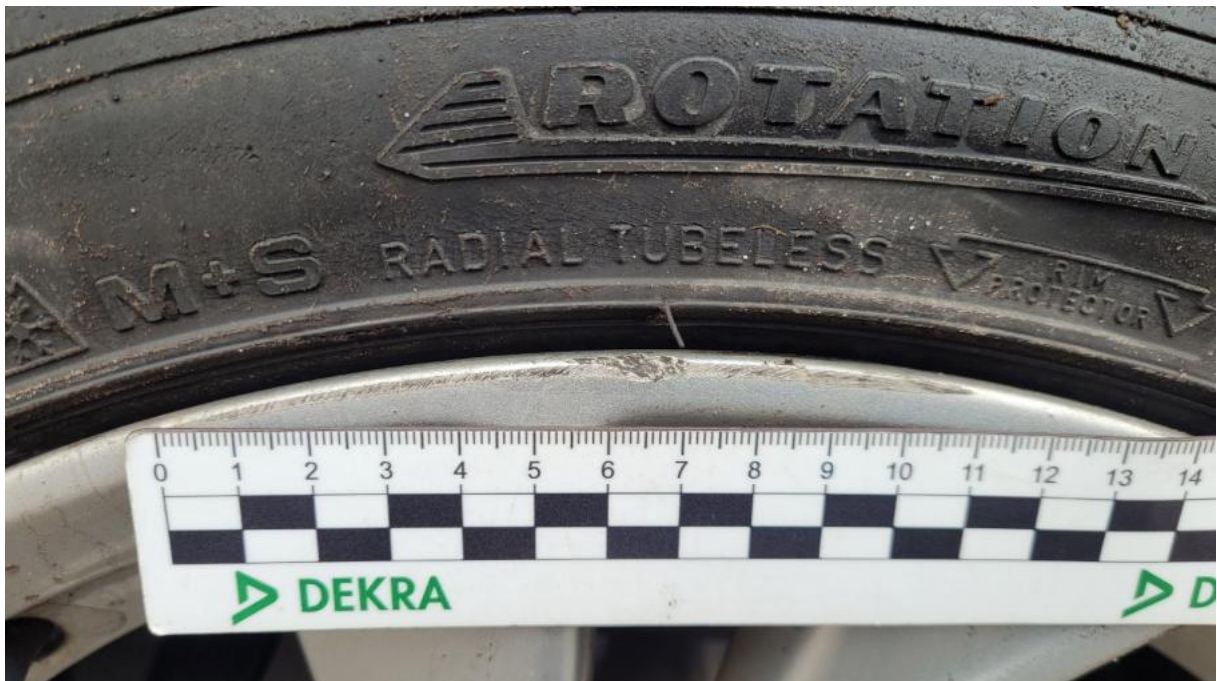
**Fot. 78**

| 9 | Tarcza koła aluminiowa przód L | rysa/odprysk | | |

Felga Aluminiowa przednia L - Rysa/odprysk 1
