## Raport z oględzin pojazdu

| Numer raportu | 218371/2/26-11401 | Data raportu | 27-02-2026 |

| Marka, model | OPEL Corsa E Hatchback 14-19 |
| Numer rejestracyjny | WD1215M |

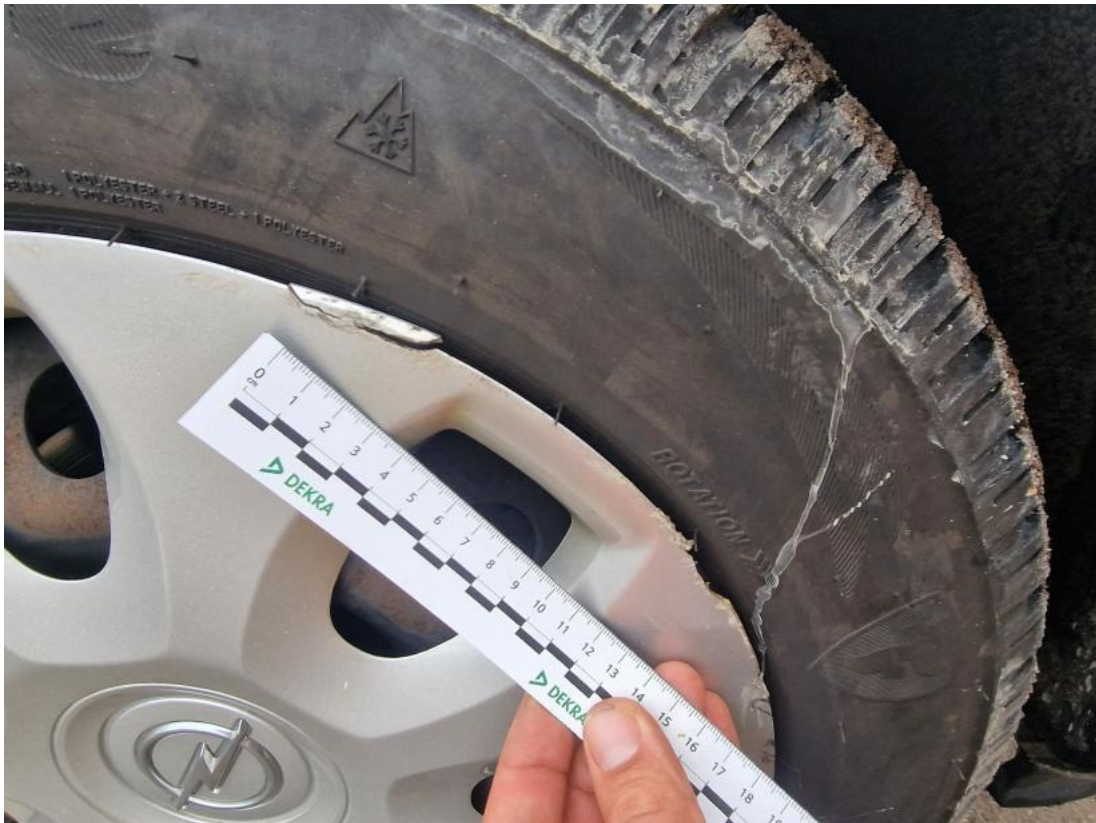
**Fot. 37**

Kołpak przedni P - zdjęcie pogładowe 1

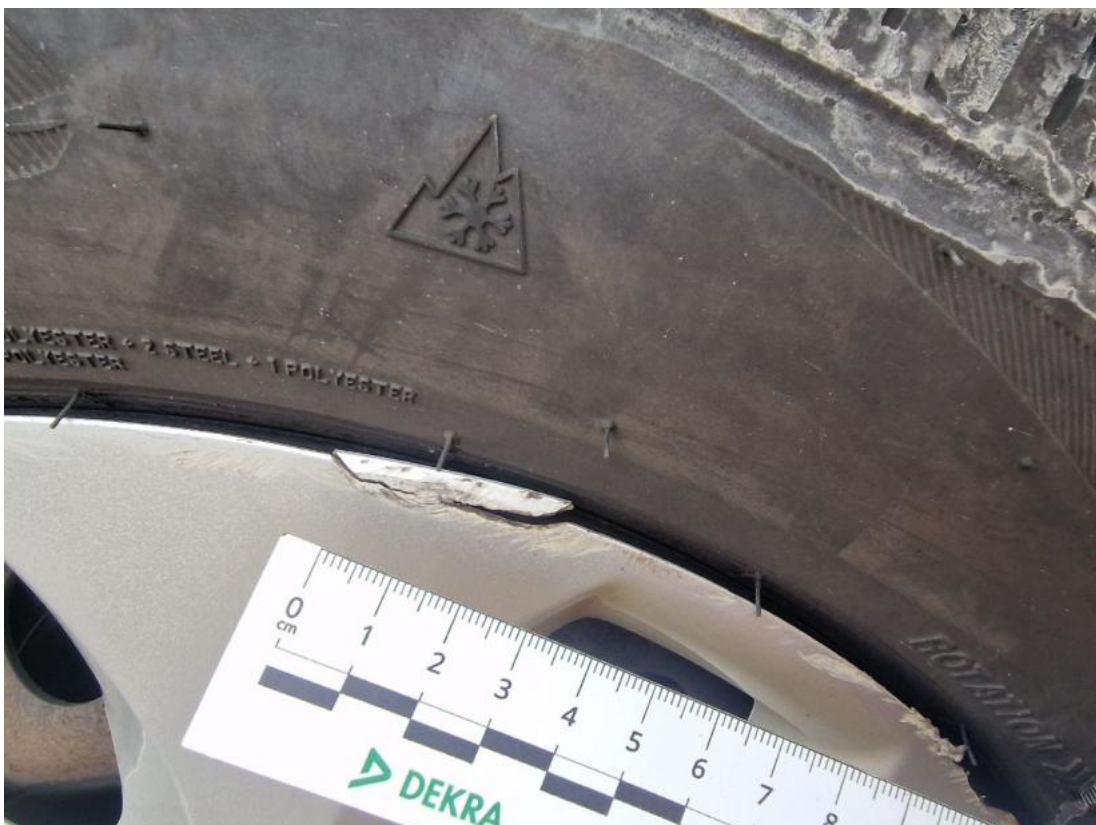
**Fot. 38**

| Poz. | Nazwa pozycji | Opis uszkodzeń | Kwalifik. | Naprawa [rbg] |
|---|---|---|---|---|
| 1 | Kołpak koła przód R | połamana(y) | WY | 0.1 |

Kołpak przedni P - Pęknięcie/rozerwanie 1

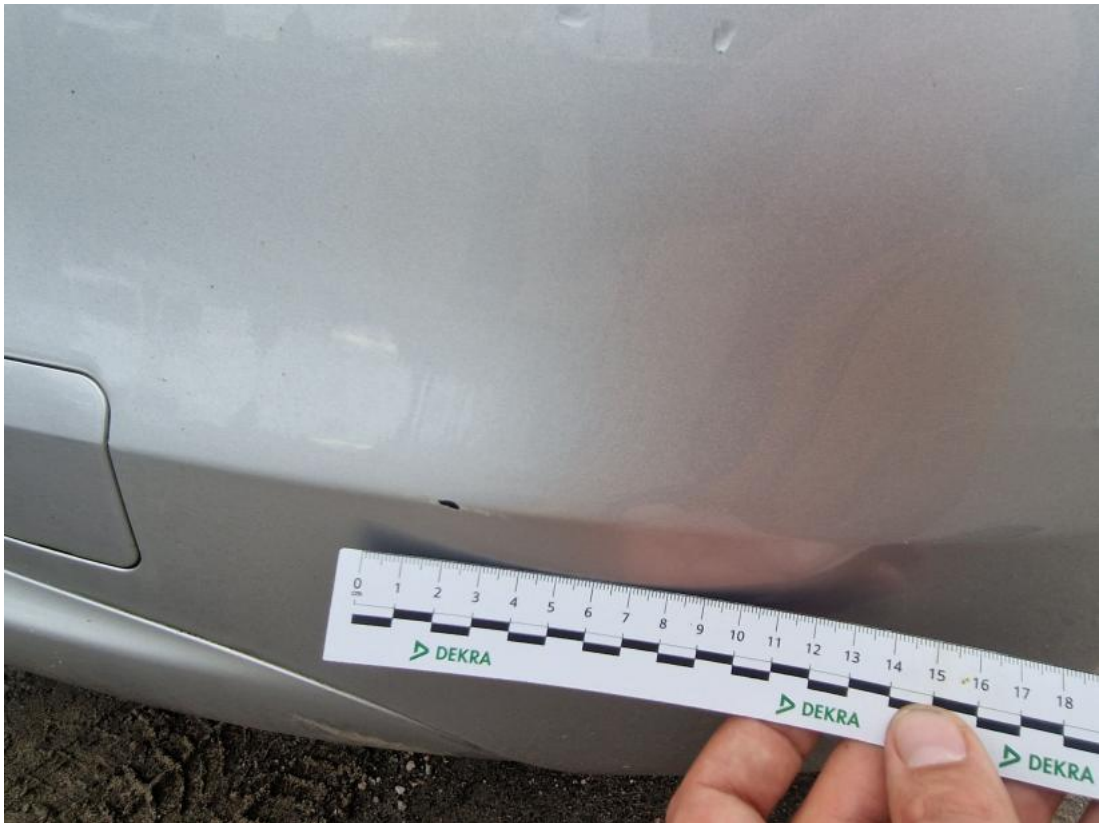
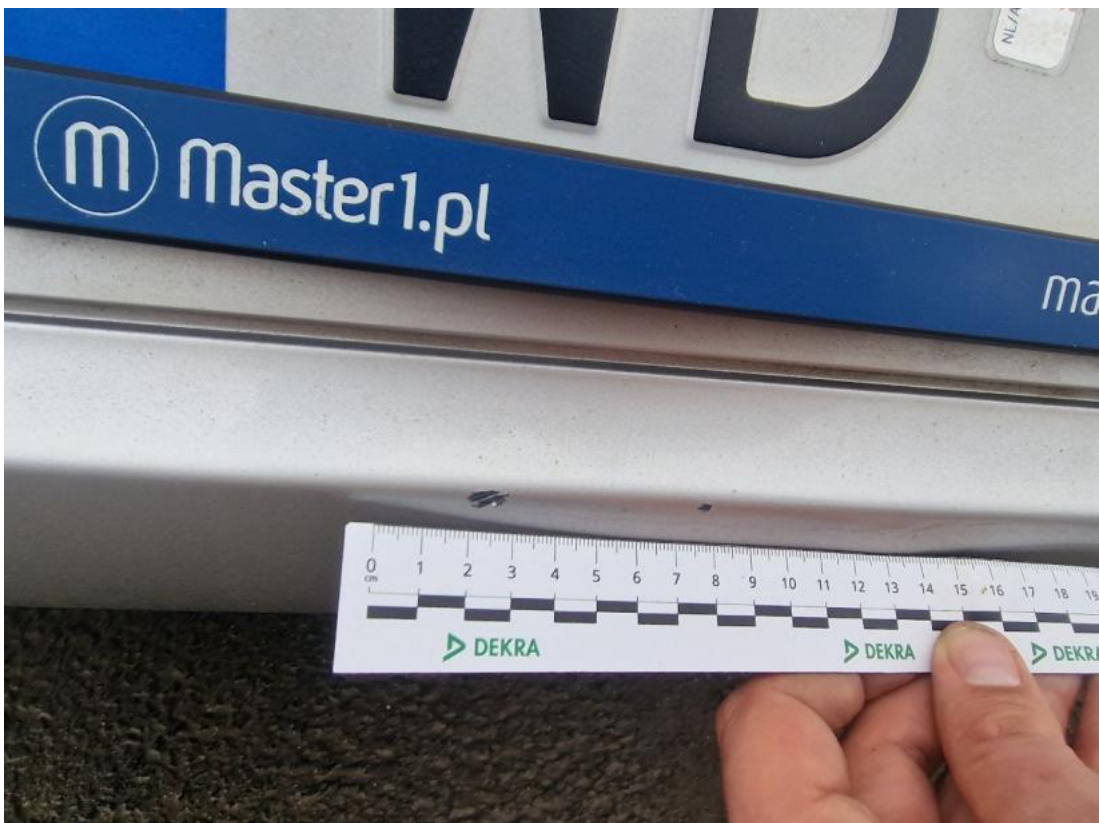
Zderzak tylny - zdjęcie poglądowe 1

Zderzak tylny - zdjęcie poglądowe 2

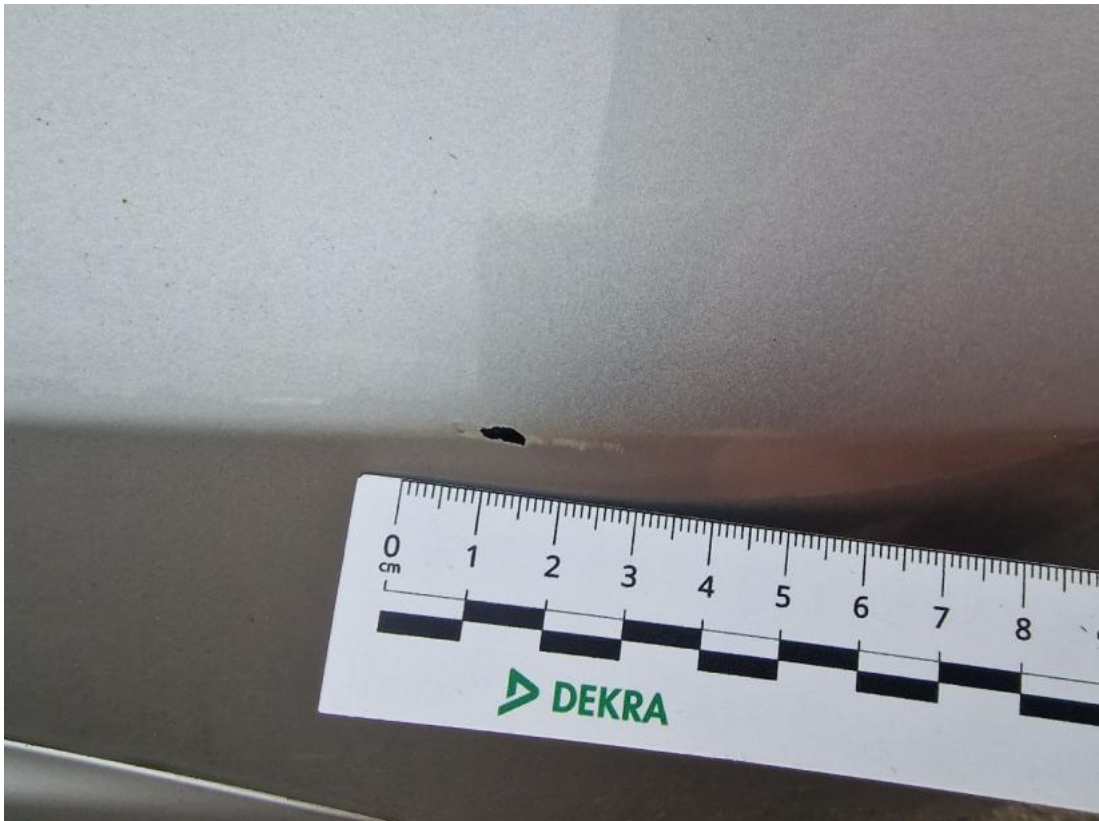
**Fot. 41**

| 4 | Okladzina zderzaka tylnego | rysa/odprysk | | |

Zderzak tylny - Rysa/odprysk 1

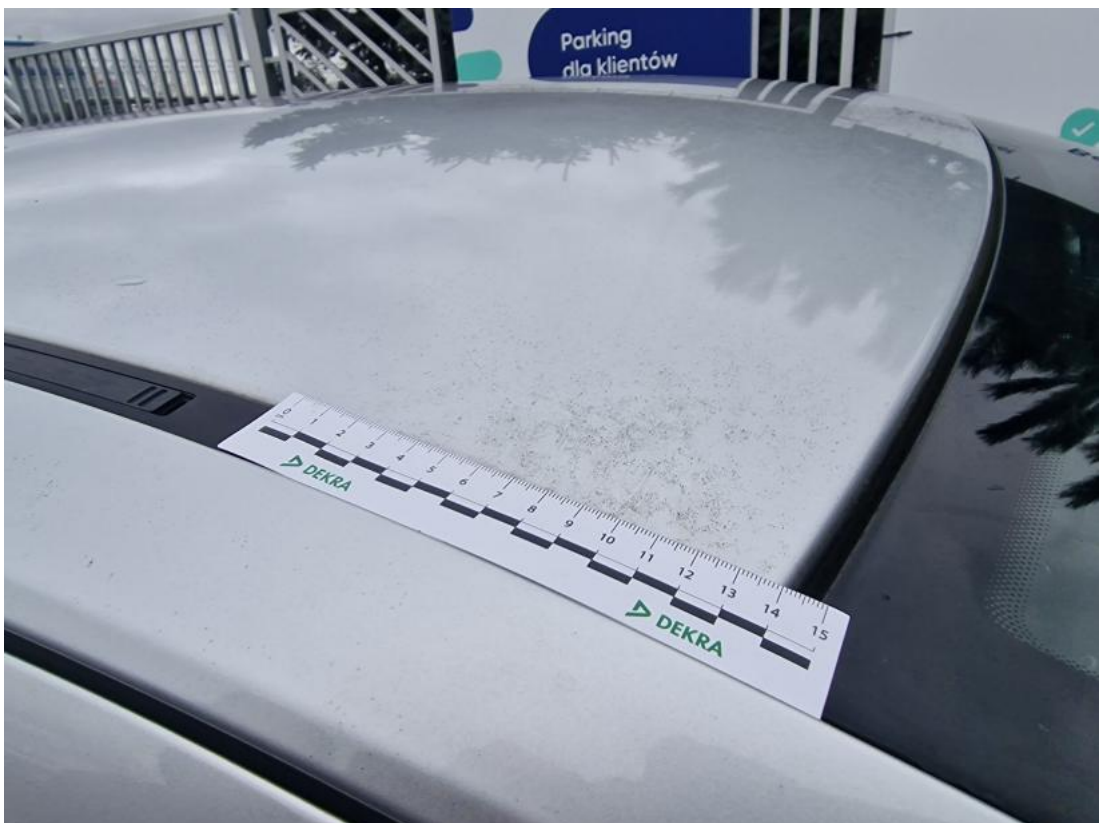
**Fot. 42**

Dach - zdjęcie poglądowe 1

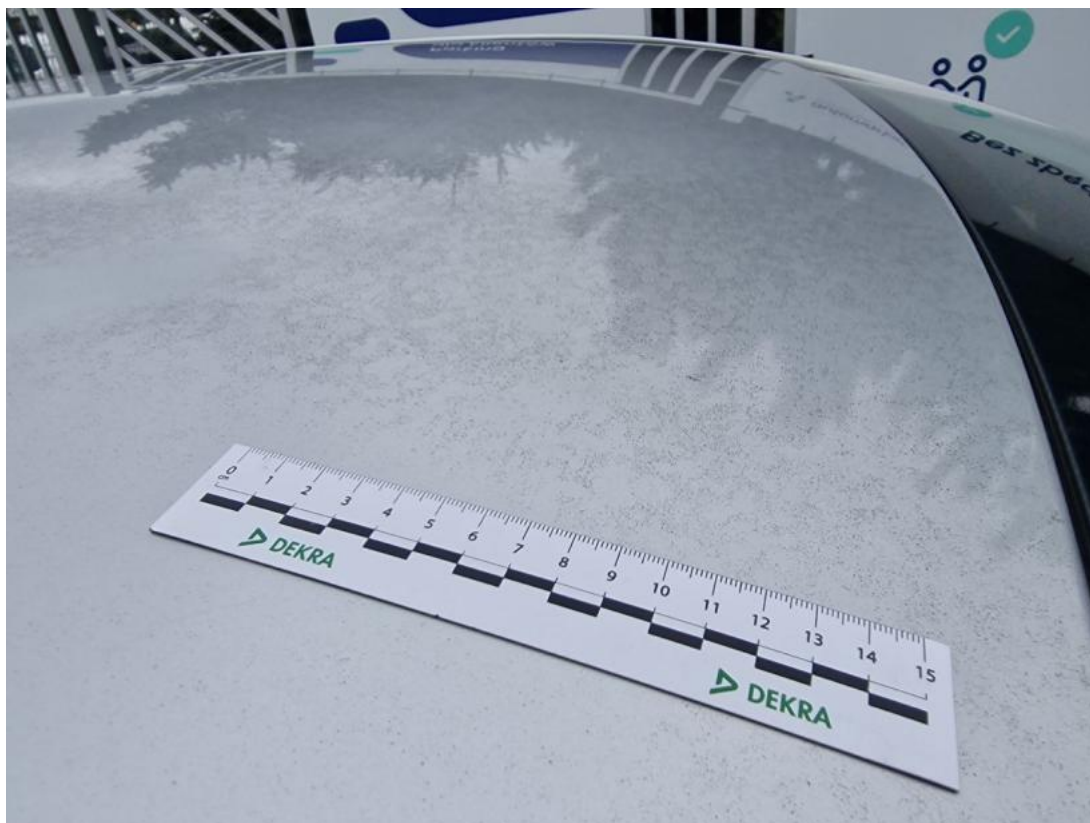
**Fot. 43**

| Poz. | Nazwa pozycji | Opis uszkodzeń | Kwalifik. | Naprawa [rbg] |
|---|---|---|---|---|
| 2 | Dach | zabrudzenie | | |

Dach - Inne 1

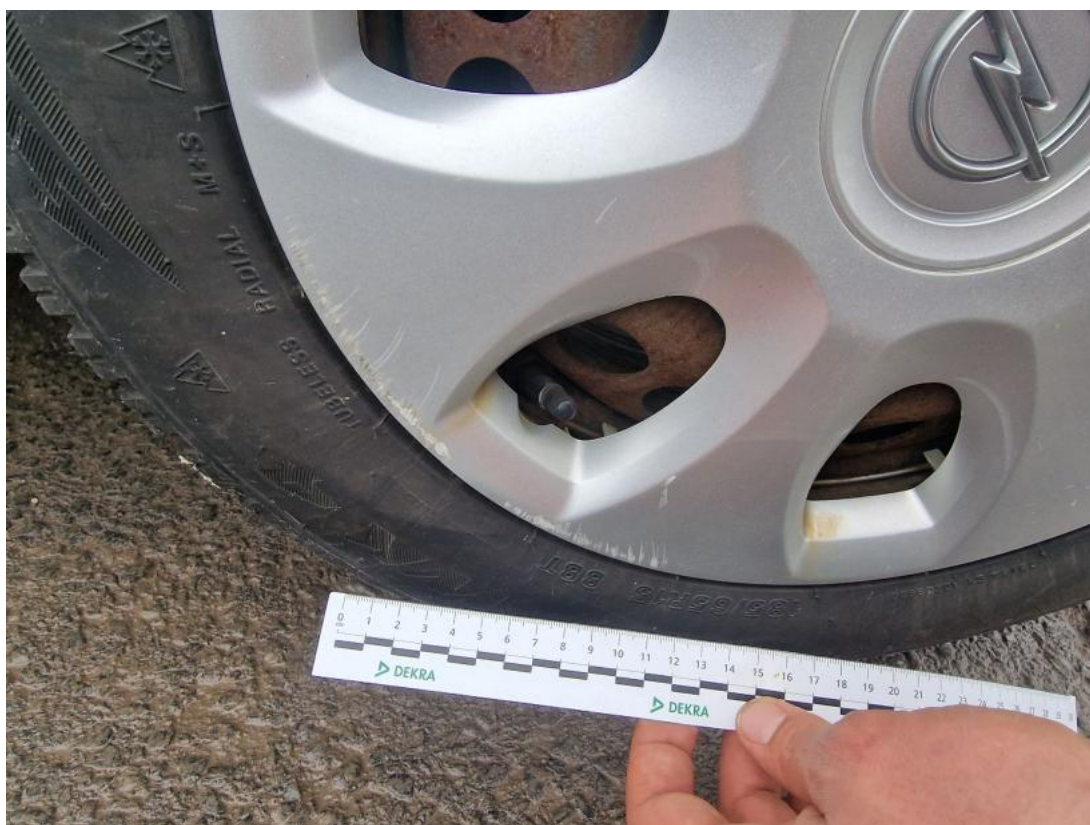
**Fot. 44**

Kółko tylny L - zdjęcie poglądowe 1

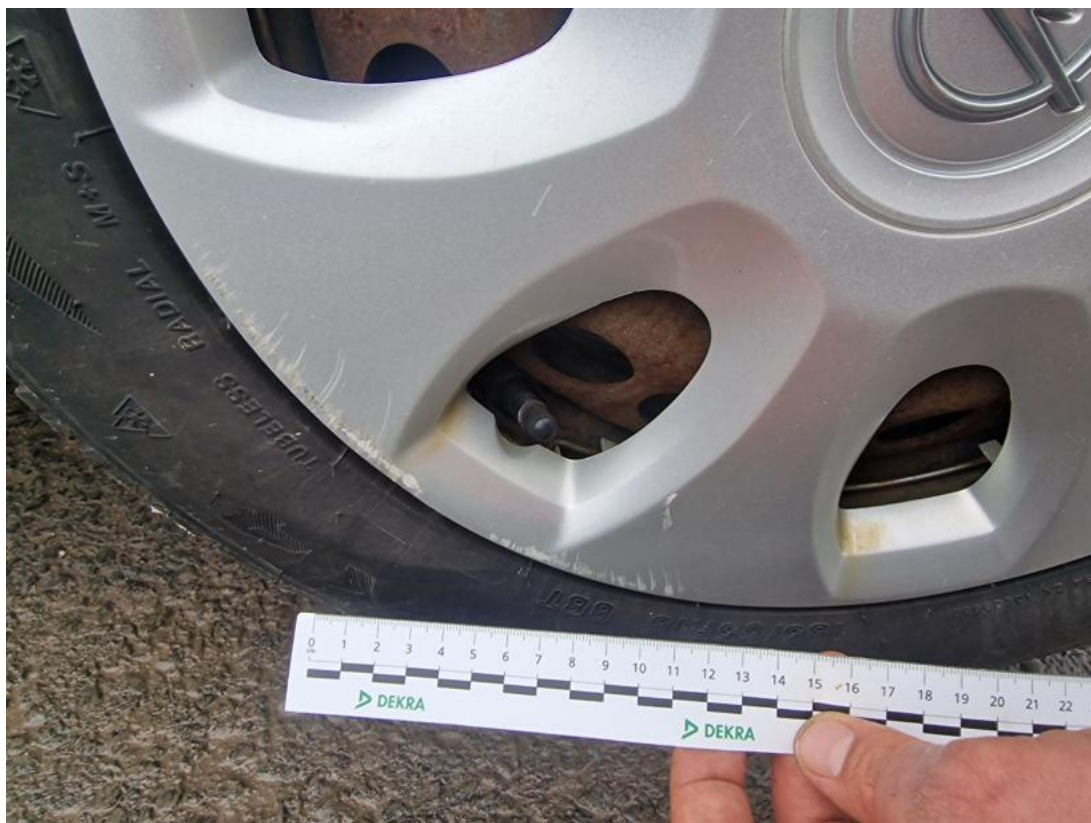
**Fot. 45**

| 7 | Kolpak koła tył L | rysa/odprysk | | |

Kołpak tylny L - Rysa/odprysk 1

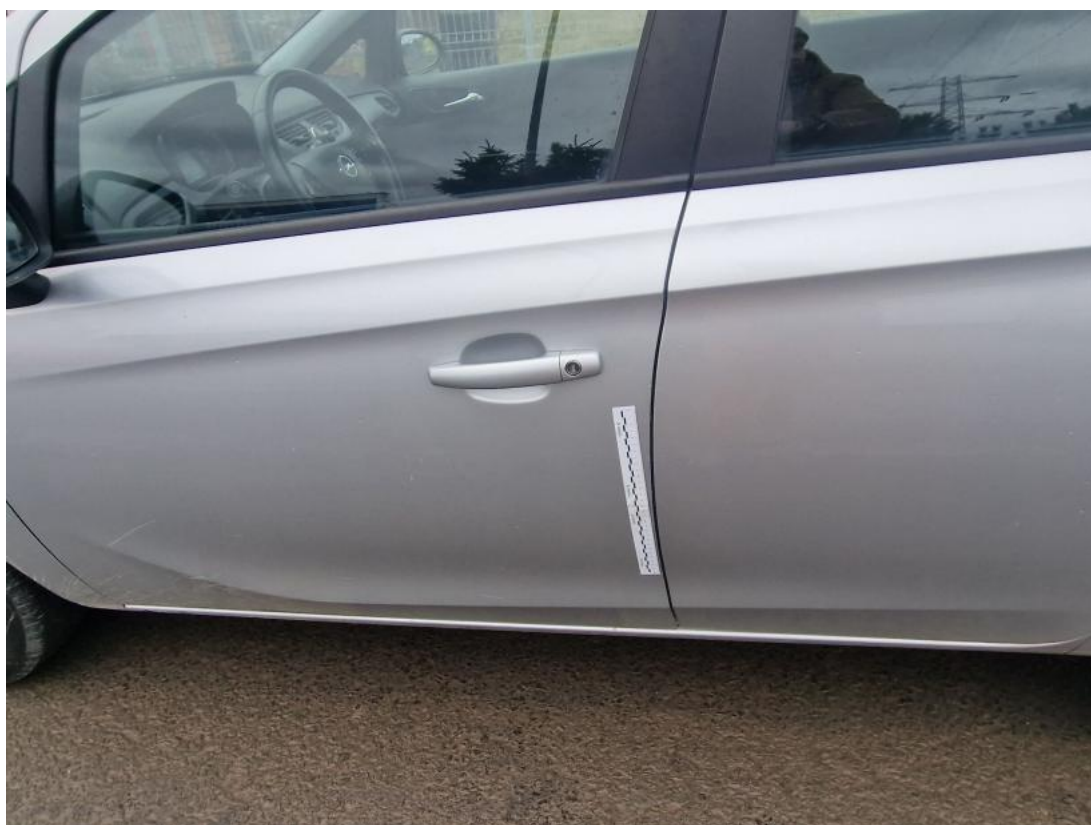
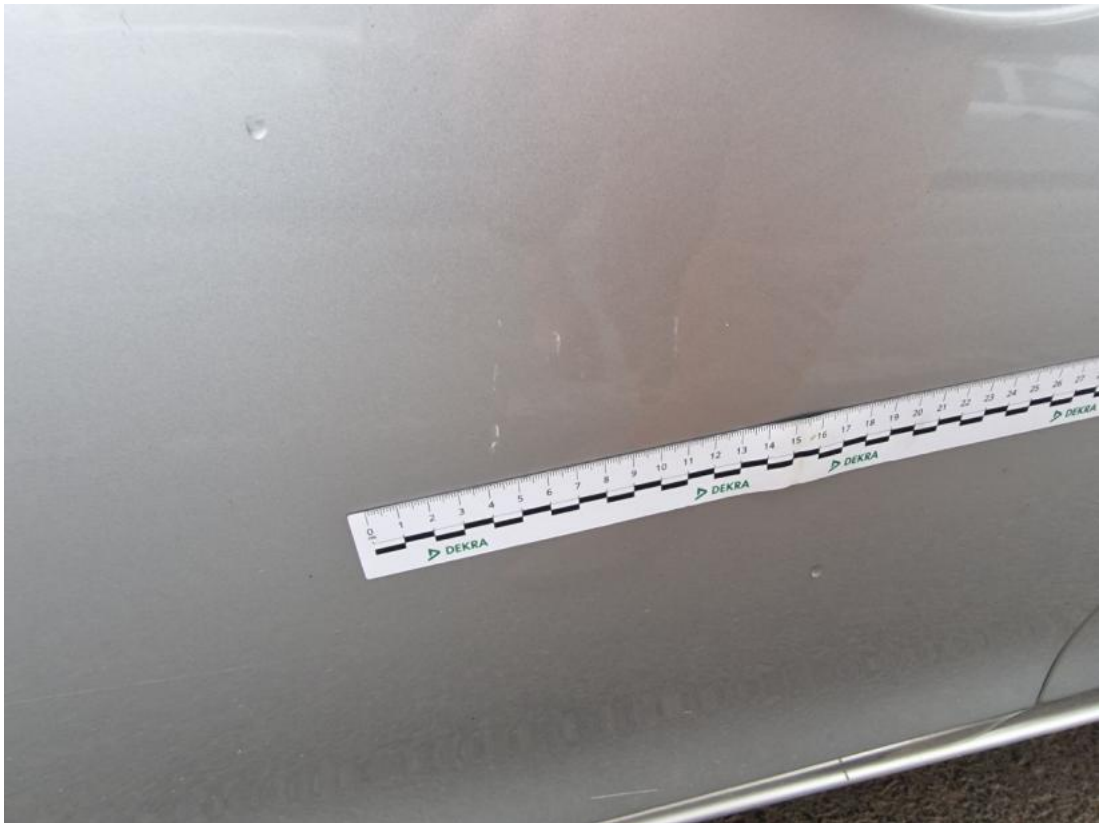
Drzwi przed L - zdjęcie poglądowe 1

Drzwi przed L - zdjęcie poglądowe 2

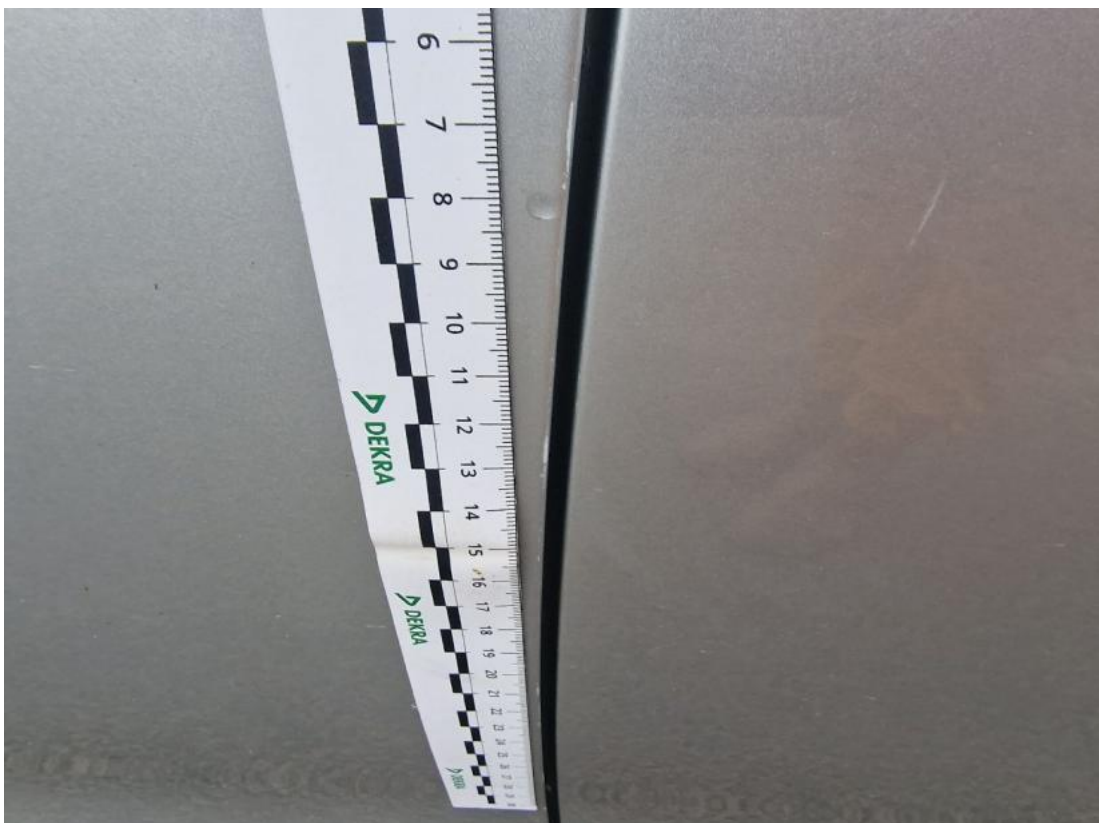
**Fot. 48**

| Poz. | Nazwa pozycji | Opis uszkodzeń | Kwalifik. | Naprawa [rbg] |
|---|---|---|---|---|
| 3 | Drzwi przednie (nieuzbrojone) L | rysa/odprysk | | |

Drzwi przed L - Rysa/odprysk 1

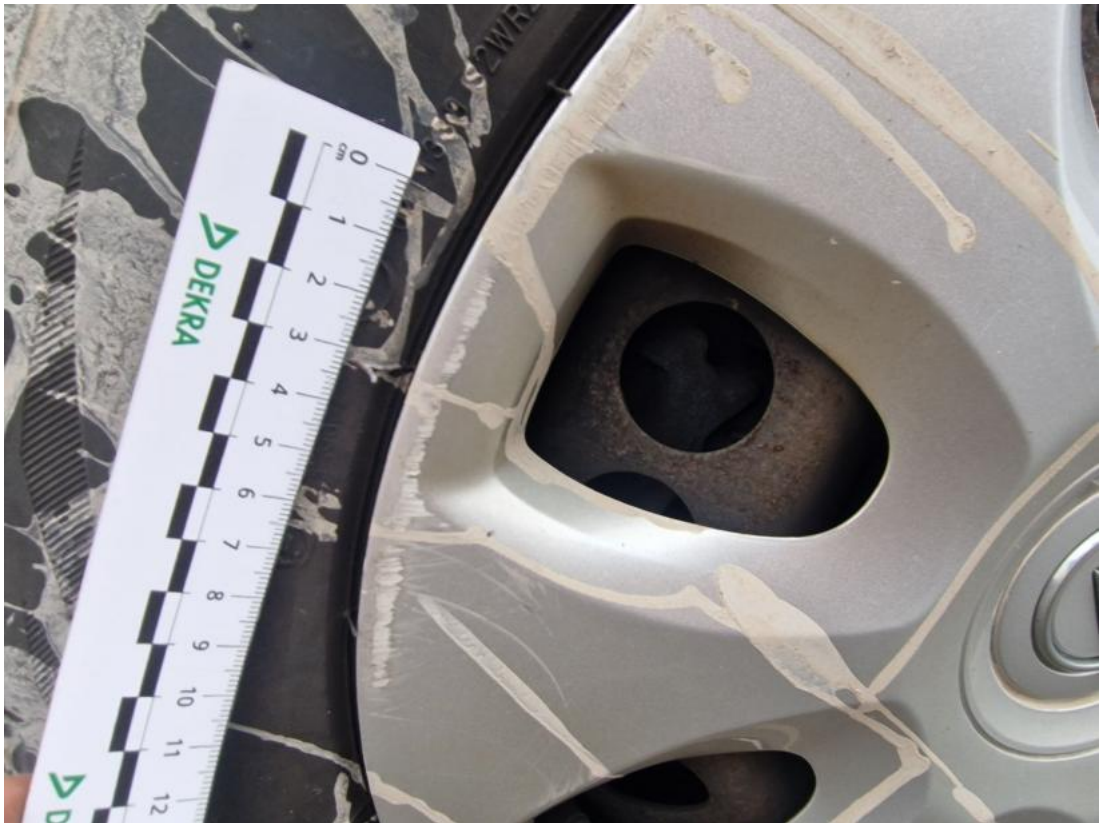
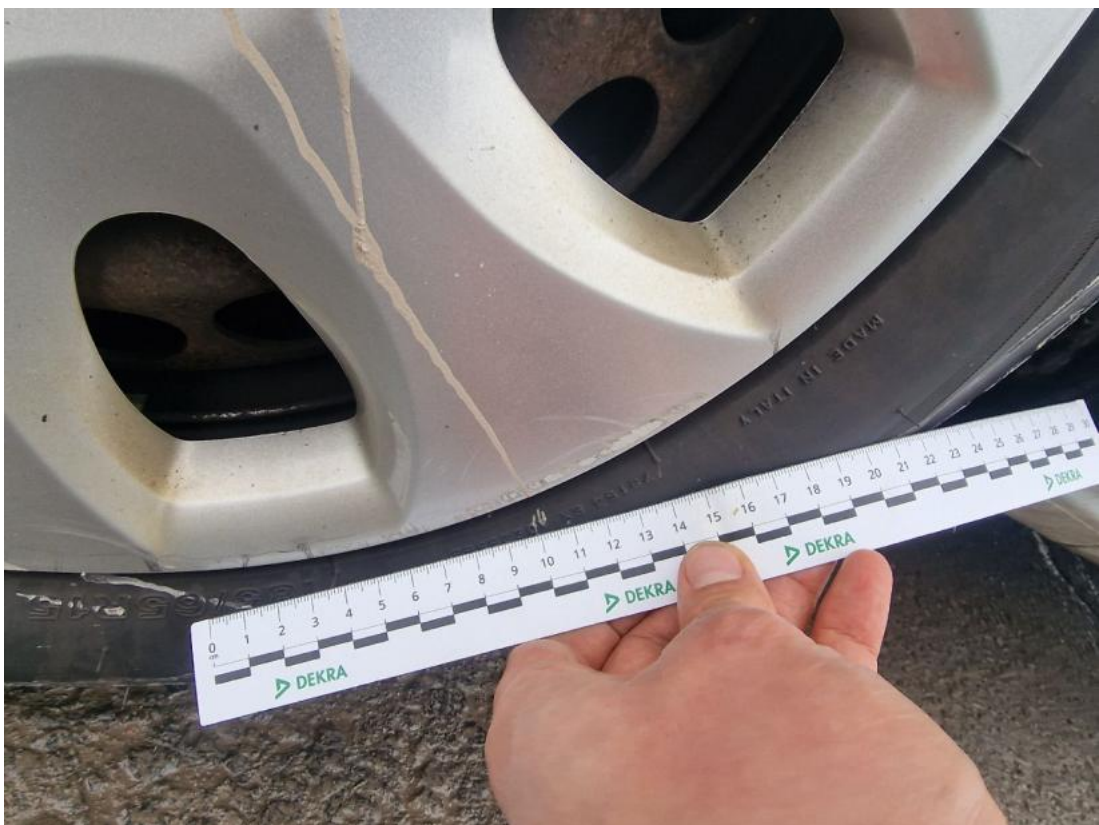
Kołpak przedni L - zdjęcie poglądowe 1

Kołpak przedni L - zdjęcie poglądowe 2

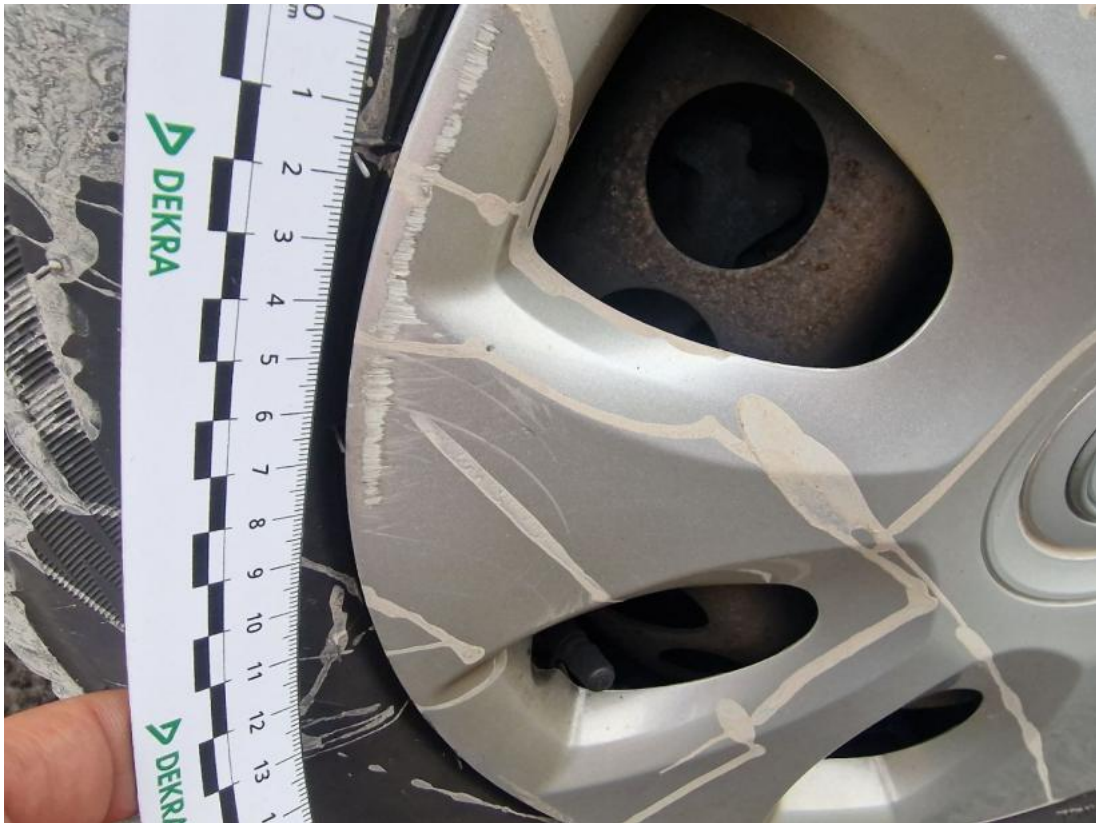
**Fot. 51**

| 6 | Kolpak koła przód L | rysa/odprysk | | |

Kołpak przedni L - Rysa/odprysk 1

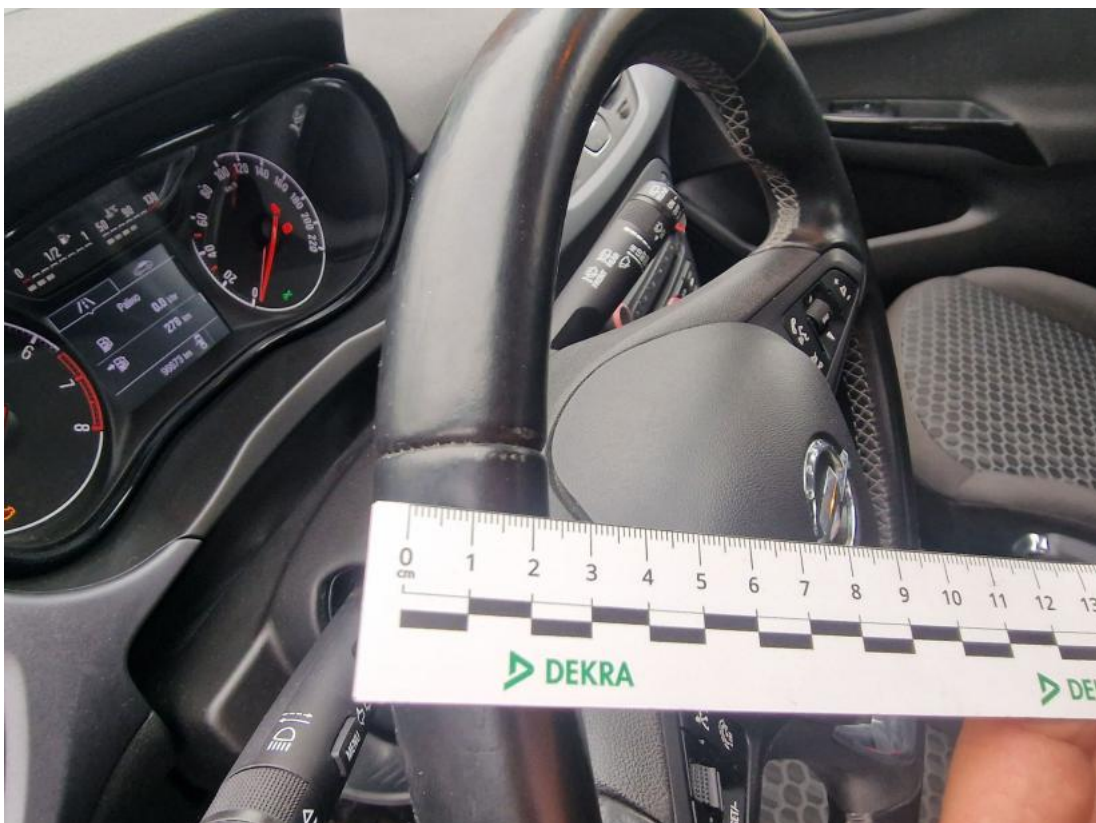
**Fot. 52**

Koło kierownicy - zdjęcie poglądowe 1

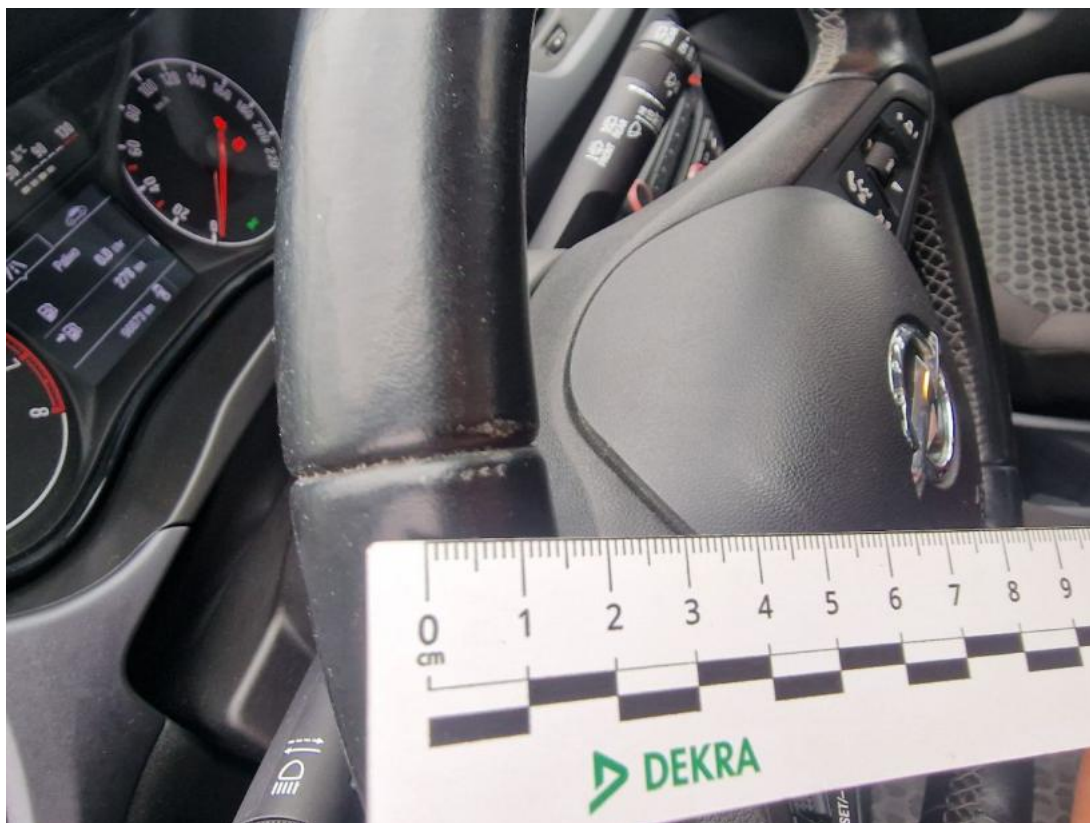
**Fot. 53**

| 5 | Kierownica przystosowana do Airbag | zarysowanie | | |

Koło kierownicy - Rysa/odprysk 1
