## Raport z oględzin pojazdu

| Numer raportu | 218412/3/26-11401 | Data raportu | 03-03-2026 |

| Marka, model | FORD Kuga 20-24 |
| Numer rejestracyjny | DW8VA26 |

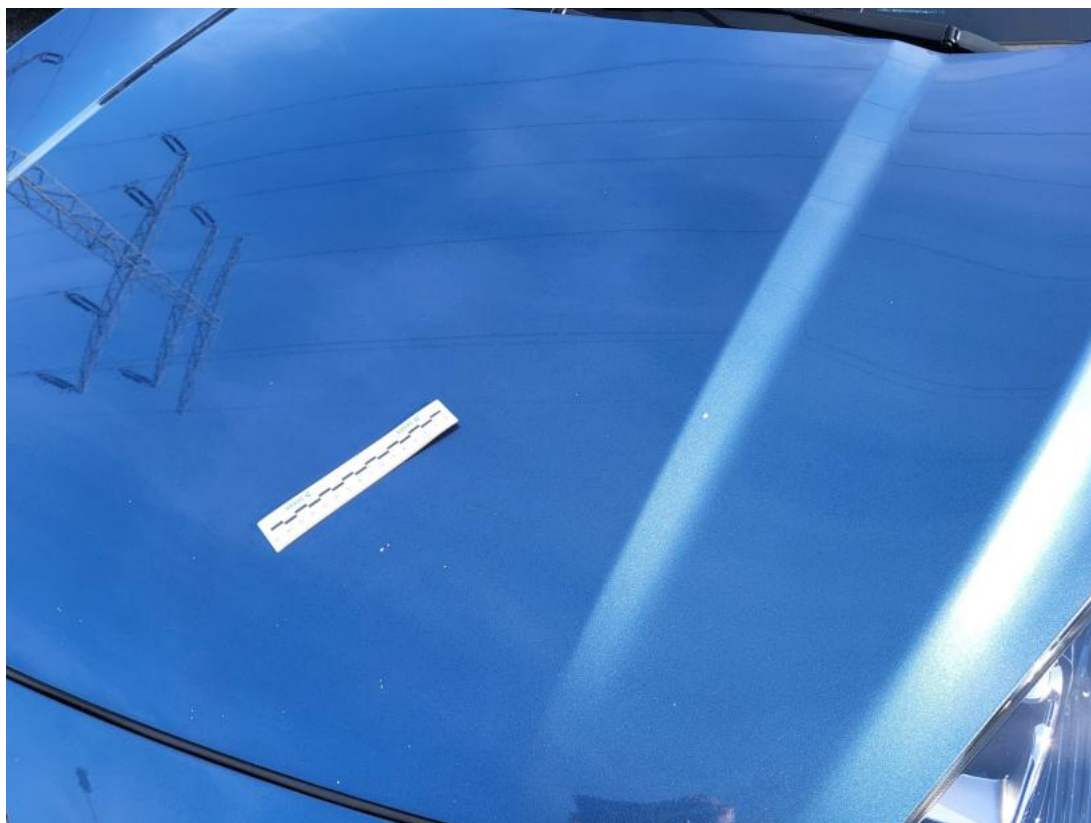
**Fot. 37**

| Poz. | Nazwa pozycji | Opis uszkodzeń | Kwalifik. | Naprawa [rbg] |
|---|---|---|---|---|
| 10 | Pokrywa przednia | rysa/odprysk | | |

Pokrywa komory silnika - Rysa/odprysk 1

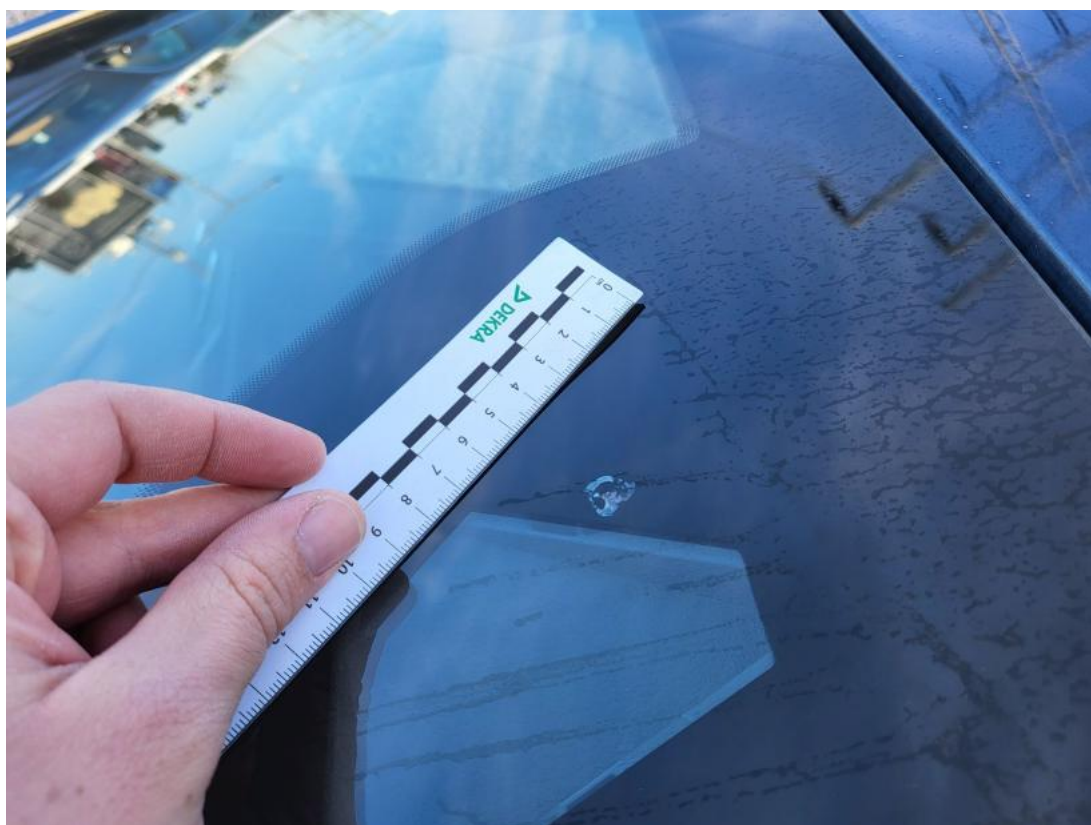
**Fot. 38**

| Poz. | Nazwa pozycji | Opis uszkodzeń | Kwalifik. | Naprawa [rbg] |
|---|---|---|---|---|
| 1 | Szyba przednia barwiona/ogrzew. | pęknięcie | WY | 1.8 |

Szyba czołowa - Rysa/odprysk 1

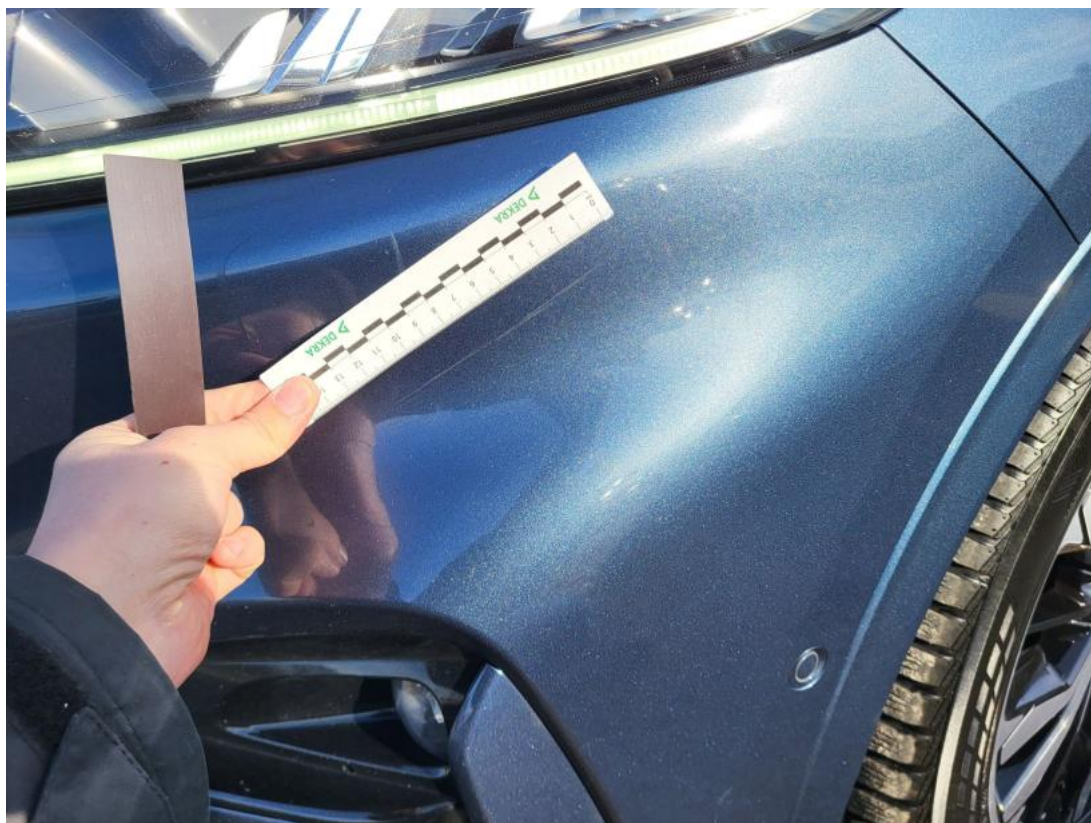
**Fot. 39**

| Poz. | Nazwa pozycji | Opis uszkodzeń | Kwalifik. | Naprawa [rbg] |
|---|---|---|---|---|
| 3 | Okładzina zderzaka przedniego | rysa/odprysk, wgniecenie/odkształcenie | NA | 1.2 |

Zderzak - Rysa/odprysk 1

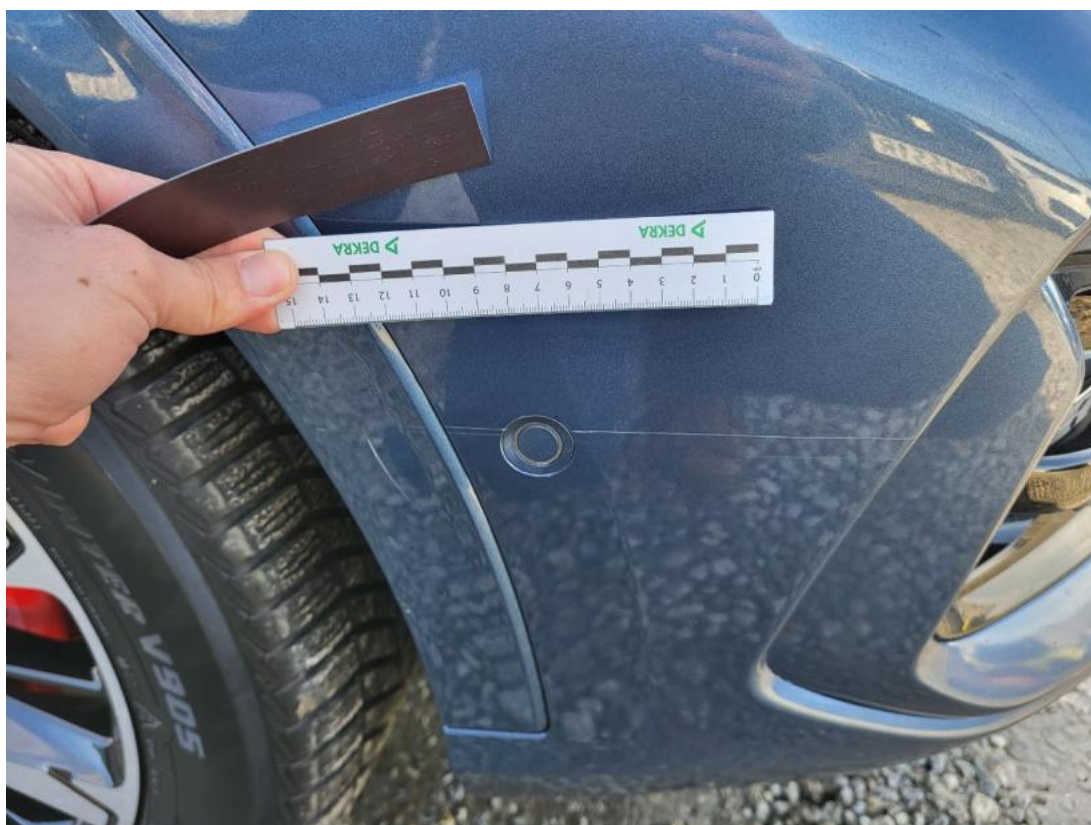
**Fot. 40**

Zderzak - Rysa/odprysk 2

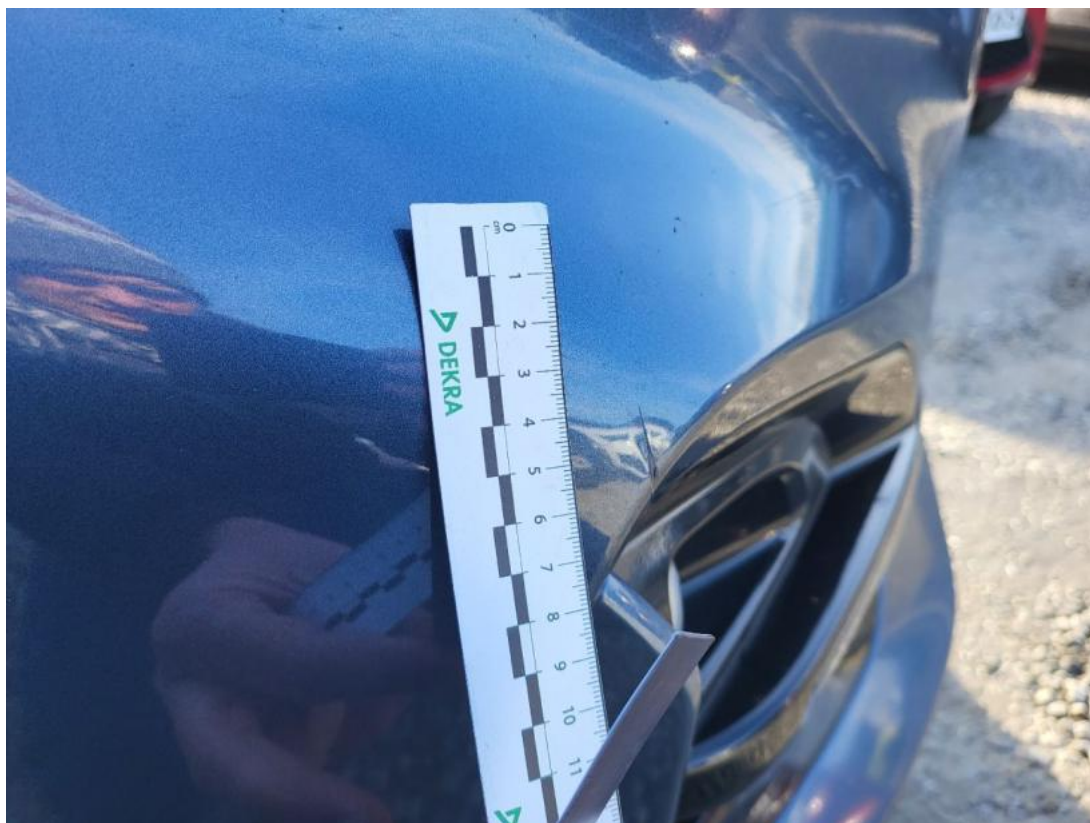
**Fot. 41**

Zderzak() - Rysa/odprysk 3

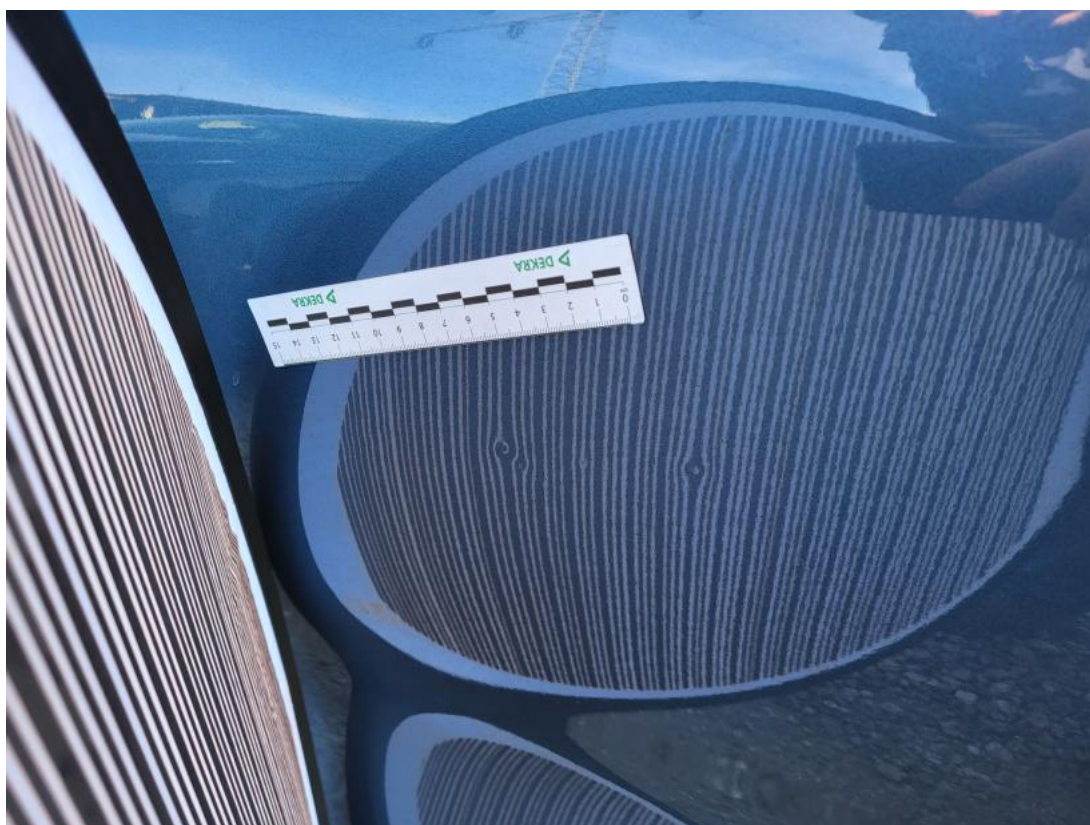
**Fot. 42**

| Poz. | Nazwa pozycji | Opis uszkodzeń | Kwalifik. | Naprawa [rbg] |
|---|---|---|---|---|
| 4 | Drzwi przednie (nieuzbrojone) R | wgniecenie/odkształcenie | NA | 1 |

Drzwi przednie P - Wgniecenie/odkształcenie 1

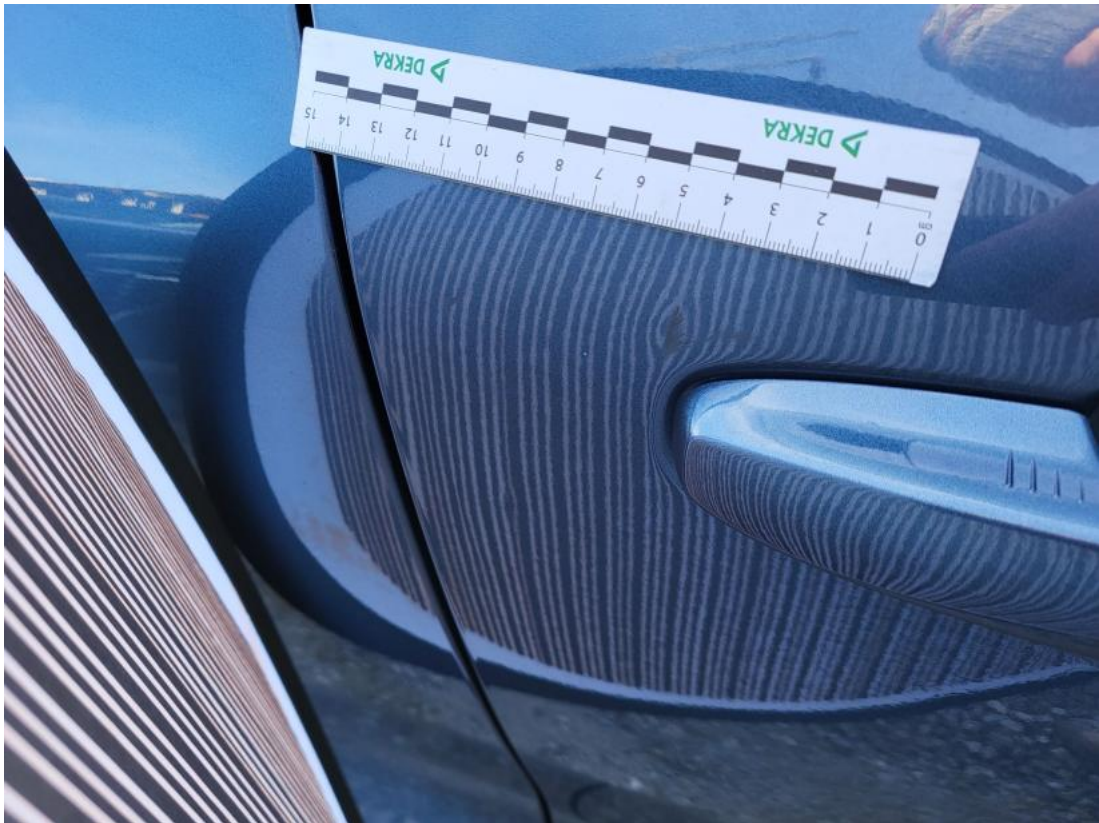
**Fot. 43**

Drzwi przednie P - Wgniecenie/odkształcenie 2

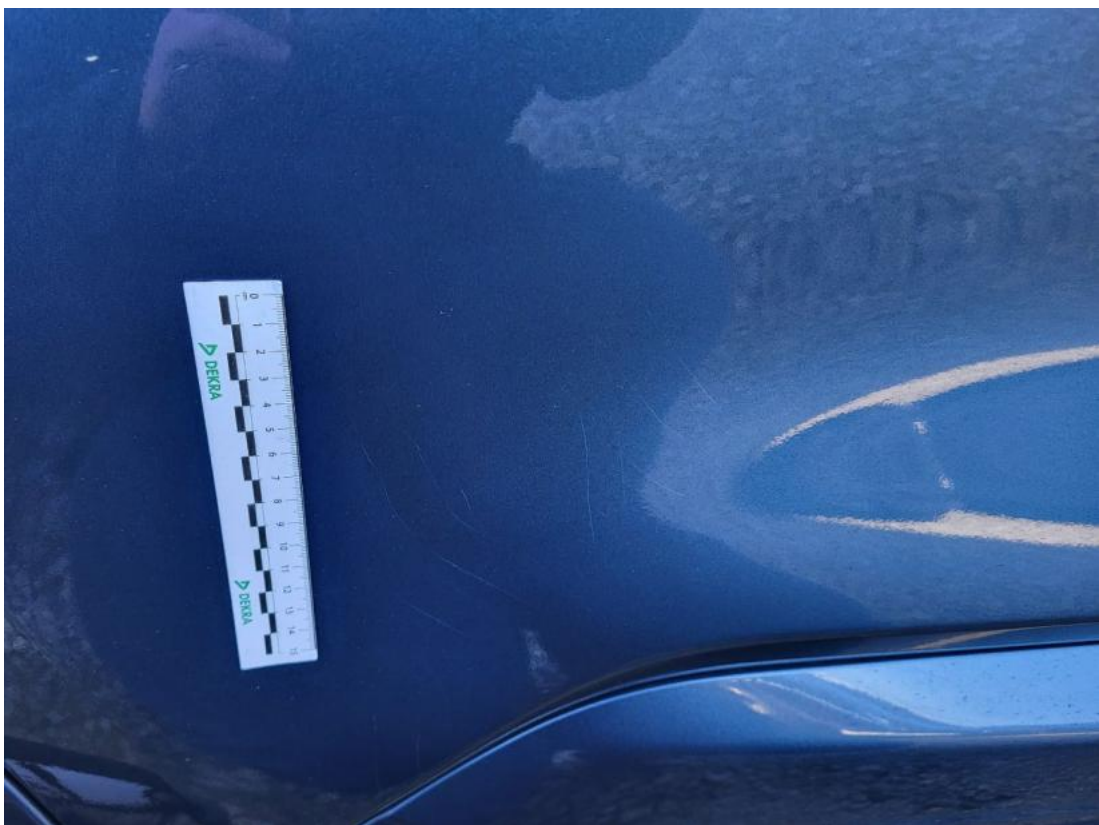
**Fot. 44**

| Poz. | Nazwa pozycji | Opis uszkodzeń | Kwalifik. | Naprawa [rbg] |
|---|---|---|---|---|
| 14 | Drzwi tylne (nieuzbrojone) R | rysa/odprysk, wgniecenie/odkształcenie | | |

Drzwi tylne P - Rysa/odprysk 1

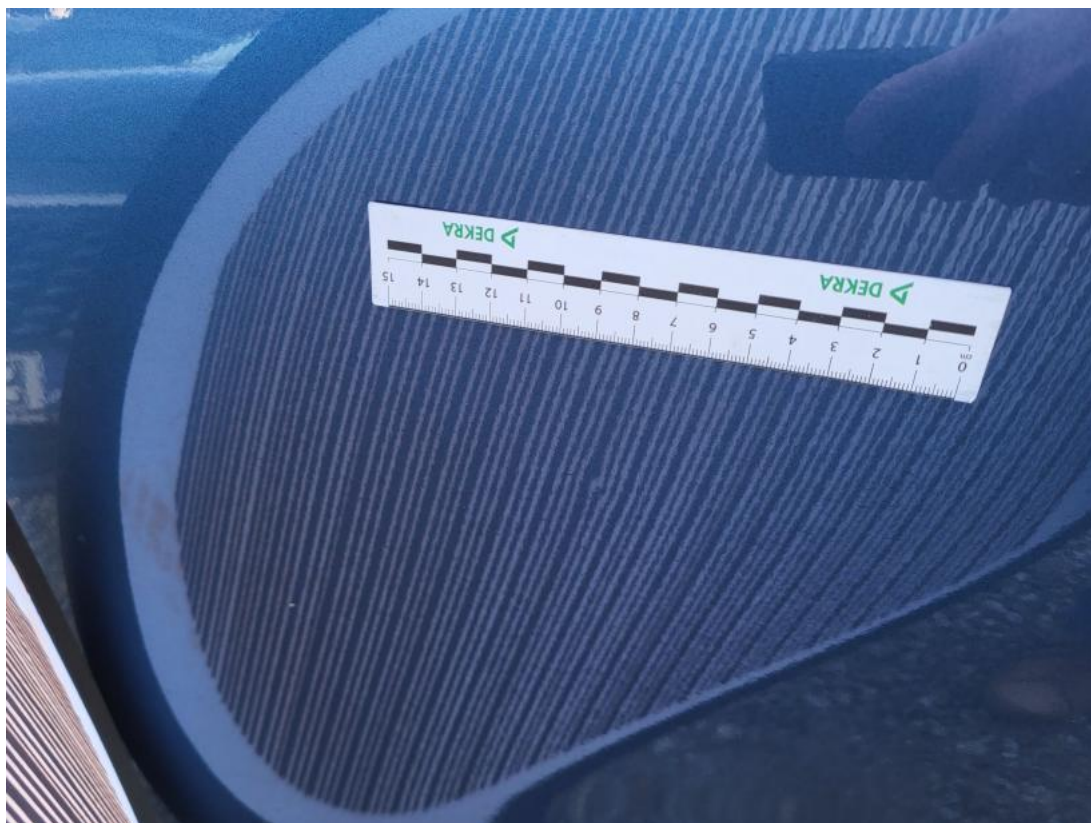
**Fot. 45**

Drzwi tylne P - Wgniecenie/odkształcenie 1

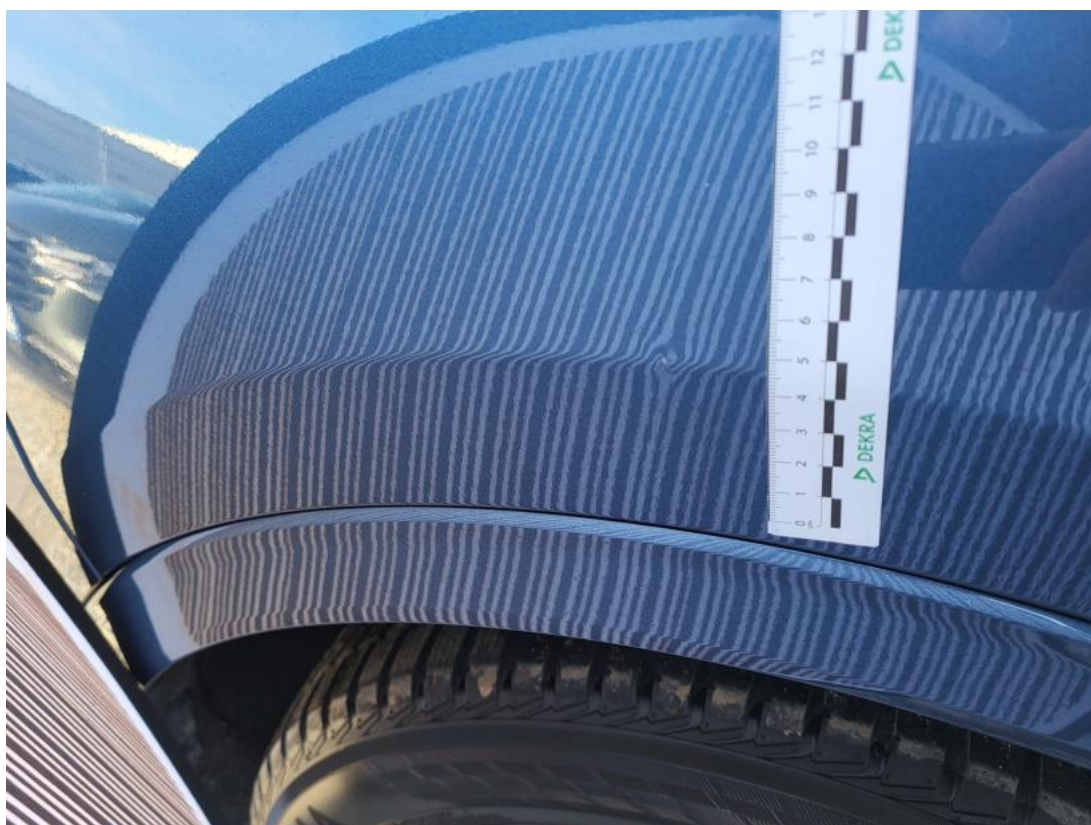
**Fot. 46**

| Poz. | Nazwa pozycji | Opis uszkodzeń | Kwalifik. | Naprawa [rbg] |
|---|---|---|---|---|
| 16 | Błotnik tylny R | wgniecenie/odkształcenie | | |

Błotnik tylny P / Ściana boczna P - Wgniecenie/odkształcenie 1

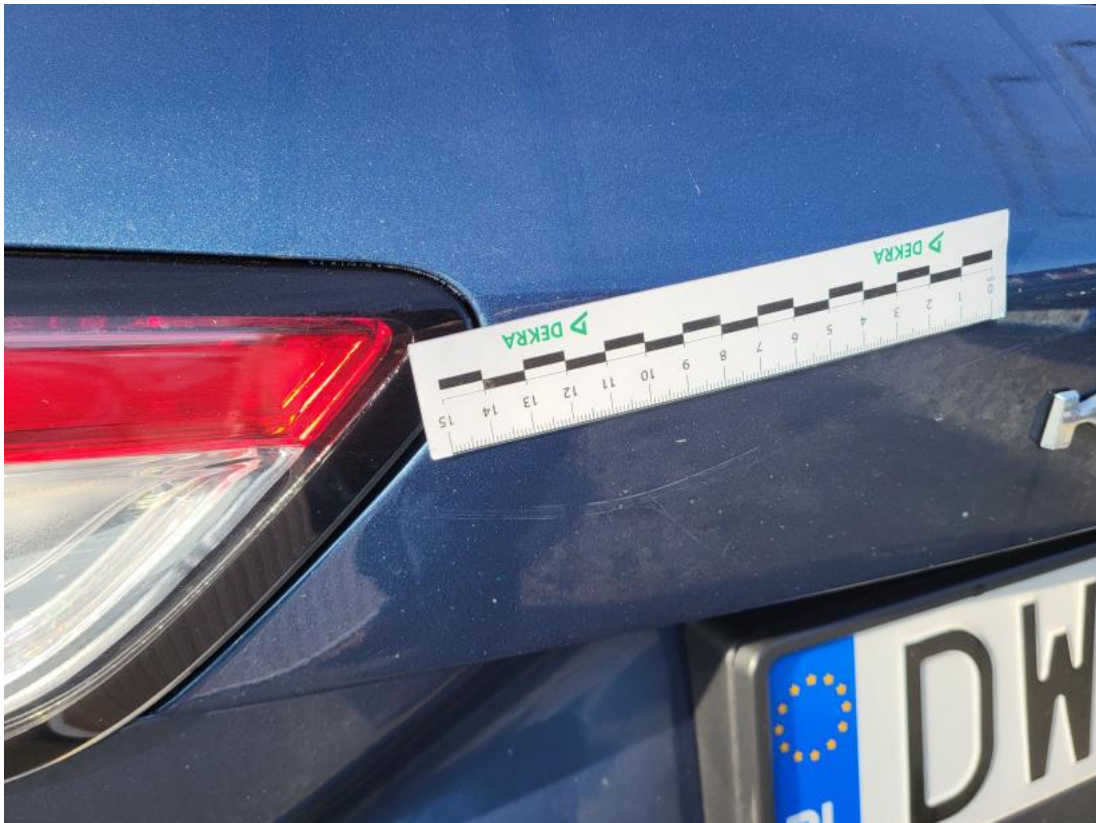
**Fot. 47**

| Poz. | Nazwa pozycji | Opis uszkodzeń | Kwalifik. | Naprawa [rbg] |
|---|---|---|---|---|
| 17 | Pokrywa tylna | rysa/odprysk | | |

Pokrywy bagażnika - Rysa/odprysk 1

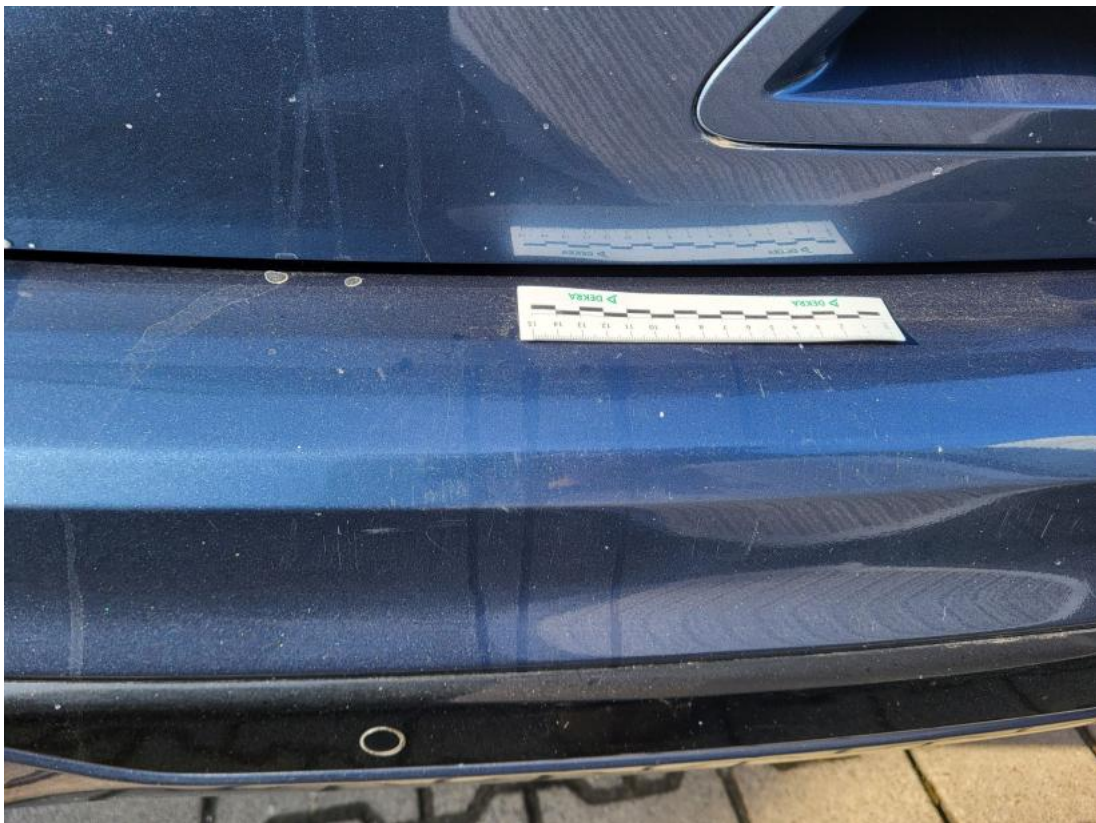
**Fot. 48**

| Poz. | Nazwa pozycji | Opis uszkodzeń | Kwalifik. | Naprawa [rbg] |
|---|---|---|---|---|
| 15 | Zderzak tylny | rysa/odprysk | | |

Zderzak tylny - Rysa/odprysk 1

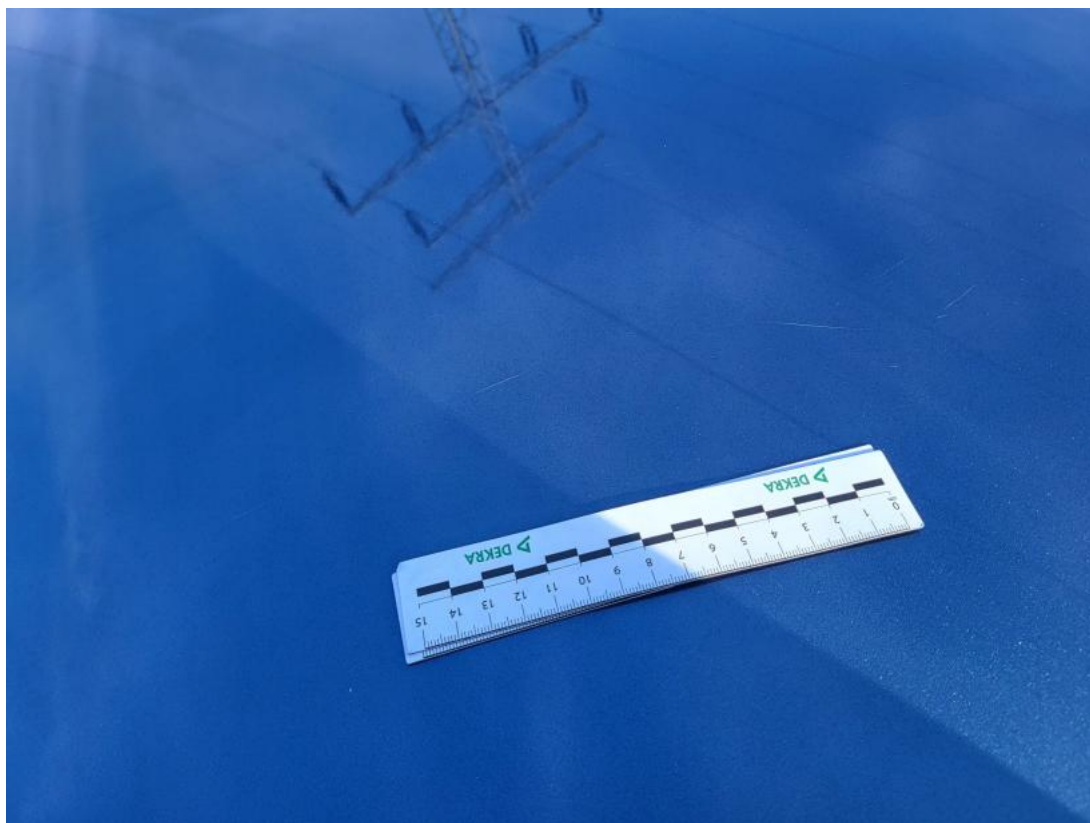
**Fot. 49**

| Poz. | Nazwa pozycji | Opis uszkodzeń | Kwalifik. | Naprawa [rbg] |
|---|---|---|---|---|
| 11 | Dach | rysa/odprysk | | |

Dach - Rysa/odprysk 1

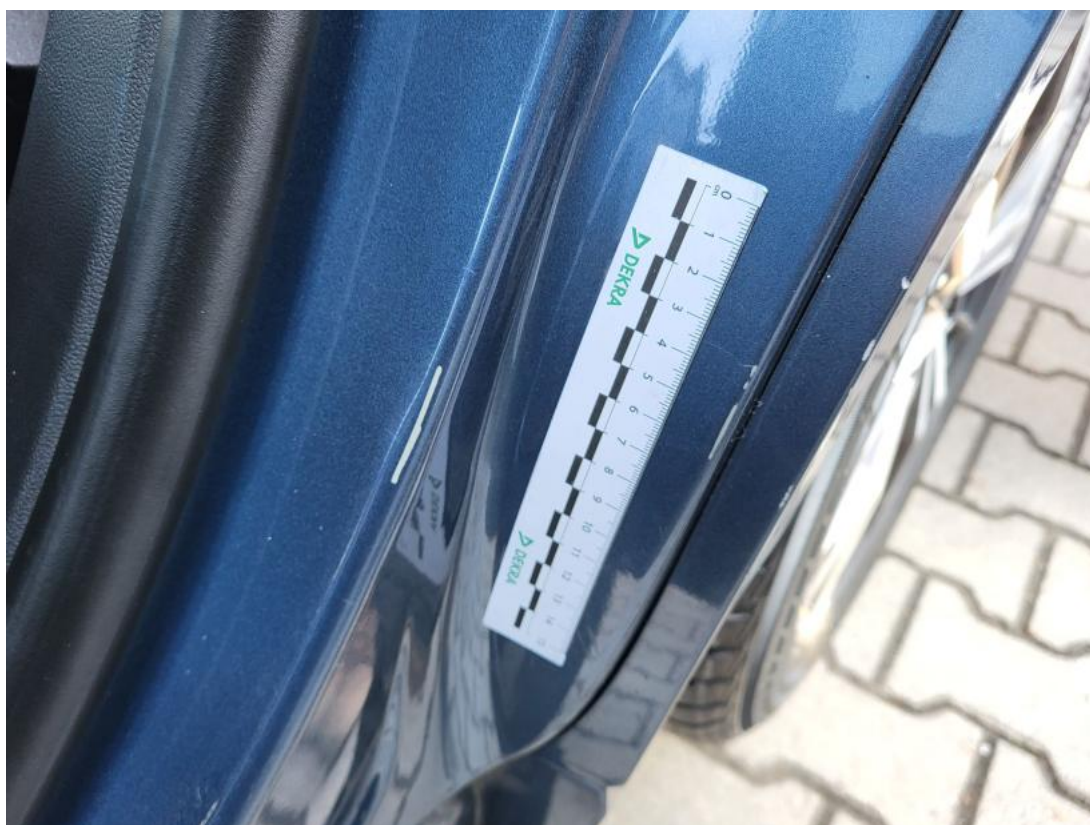
**Fot. 50**

| Poz. | Nazwa pozycji | Opis uszkodzeń | Kwalifik. | Naprawa [rbg] |
|---|---|---|---|---|
| 6 | Błotnik tylny L | rysa/odprysk | NA | 0.5 |

Błotnik tylny L / Ściana boczna L - Rysa/odprysk 1

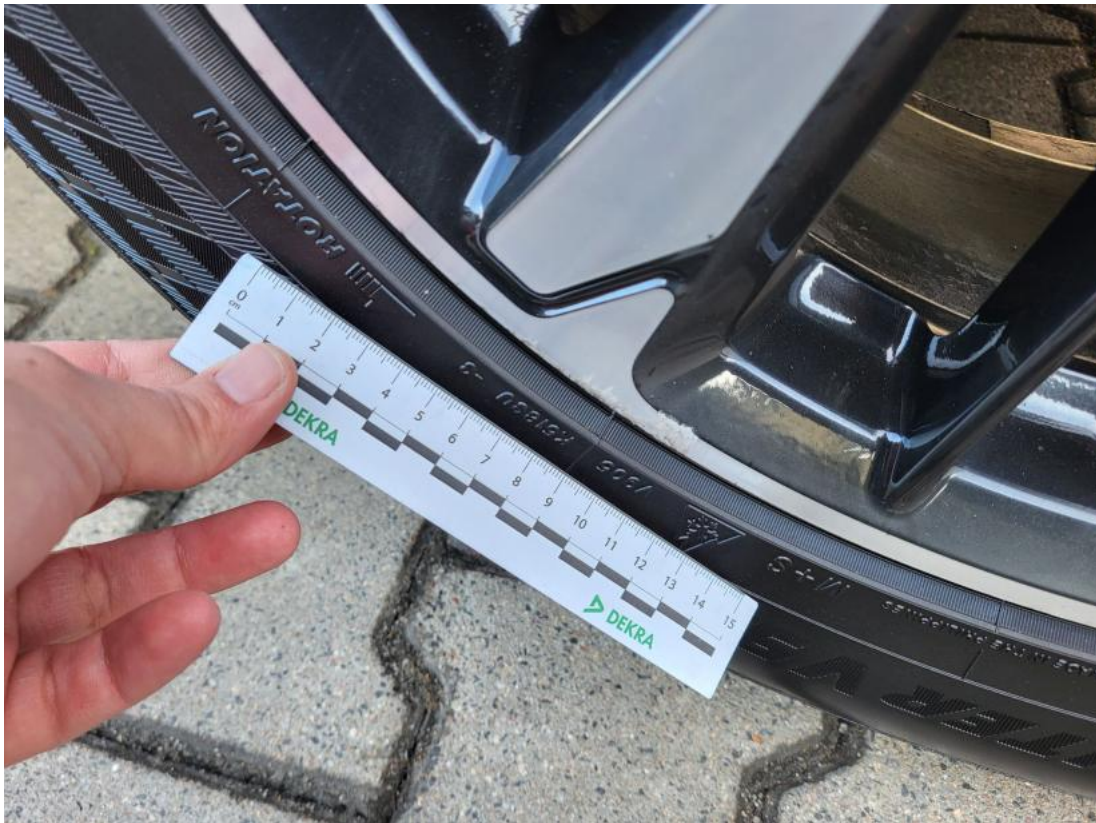
**Fot. 51**

| Poz. | Nazwa pozycji | Opis uszkodzeń | Kwalifik. | Naprawa [rbg] |
|---|---|---|---|---|
| 18 | Tarcza koła aluminiowa tył L | rysa/odprysk | | |

Felga aluminiowa tylna L - Rysa/odprysk 1

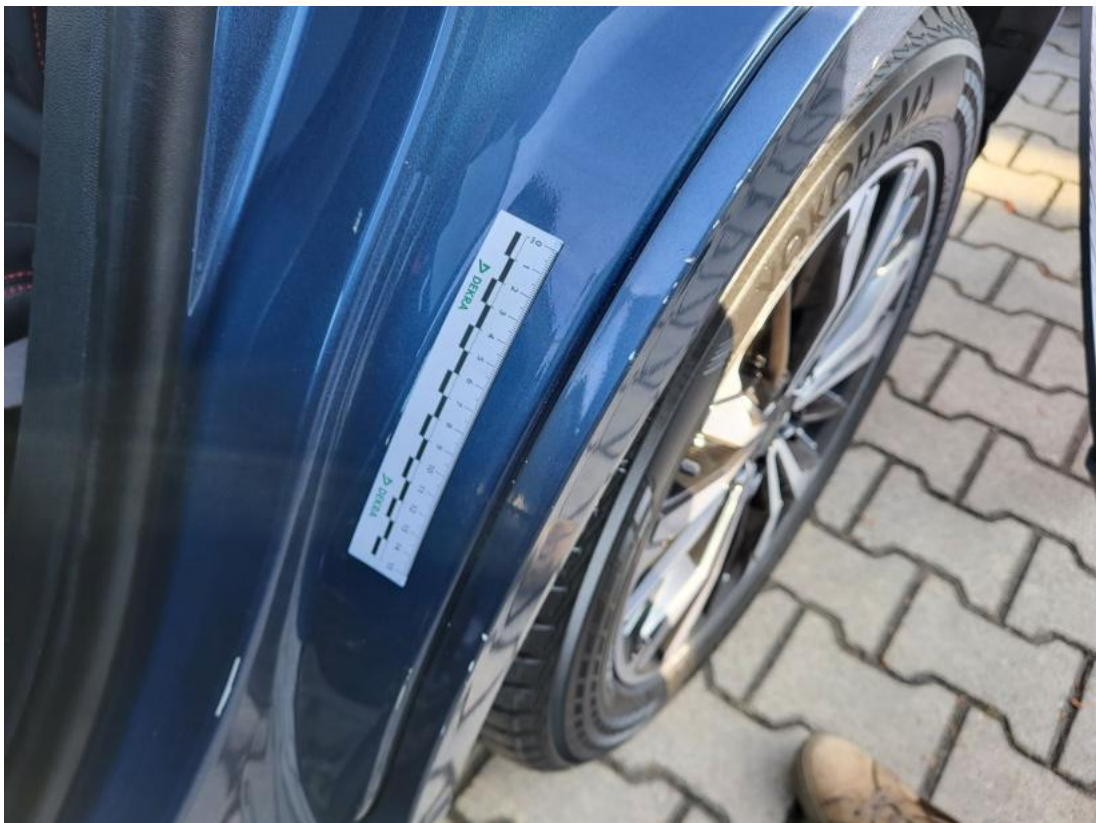
**Fot. 52**

| Poz. | Nazwa pozycji | Opis uszkodzeń | Kwalifik. | Naprawa [rbg] |
|---|---|---|---|---|
| 7 | Listwa ochronna ściany bocznej L | rysa/odprysk | NA | 0.3 |

Listwa krawędzi błotnika tyl L - Rysa/odprysk 1

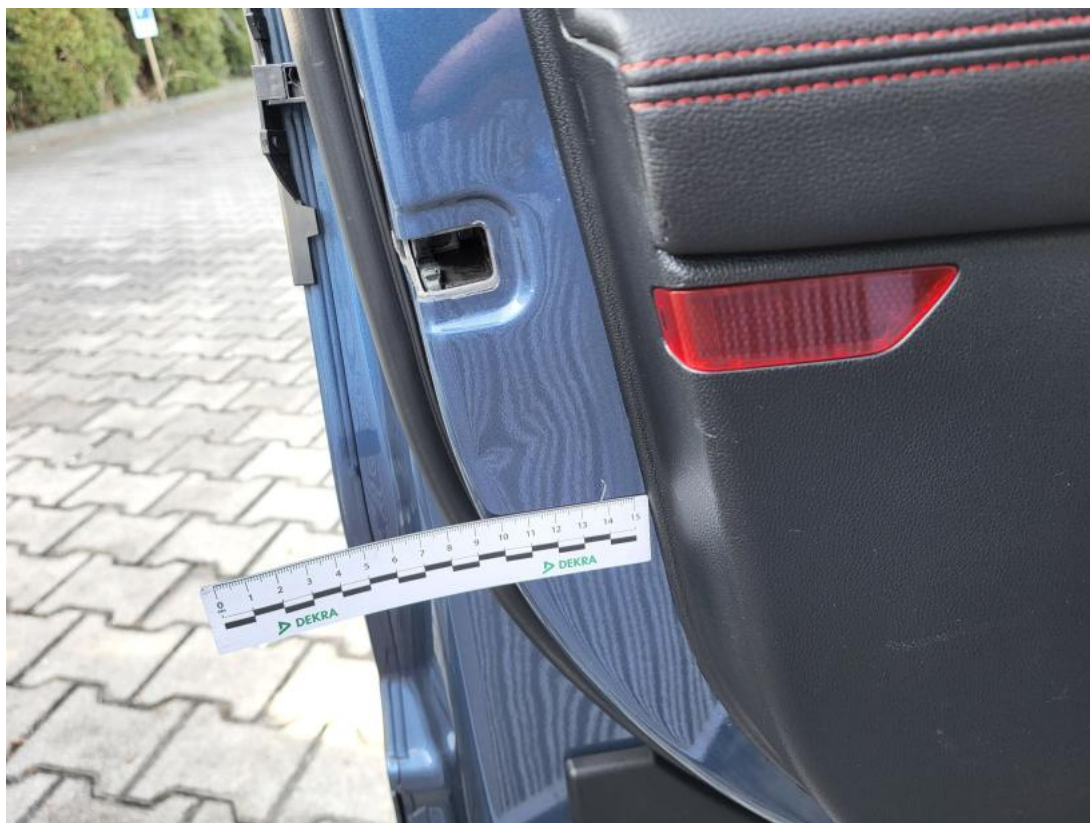
**Fot. 53**

| Poz. | Nazwa pozycji | Opis uszkodzeń | Kwalifik. | Naprawa [rbg] |
|---|---|---|---|---|
| 12 | Drzwi przednie (nieuzbrojone) L | wgniecenie/odkształcenie | | |

Drzwi przed L - Wgniecenie/odkształcenie 1

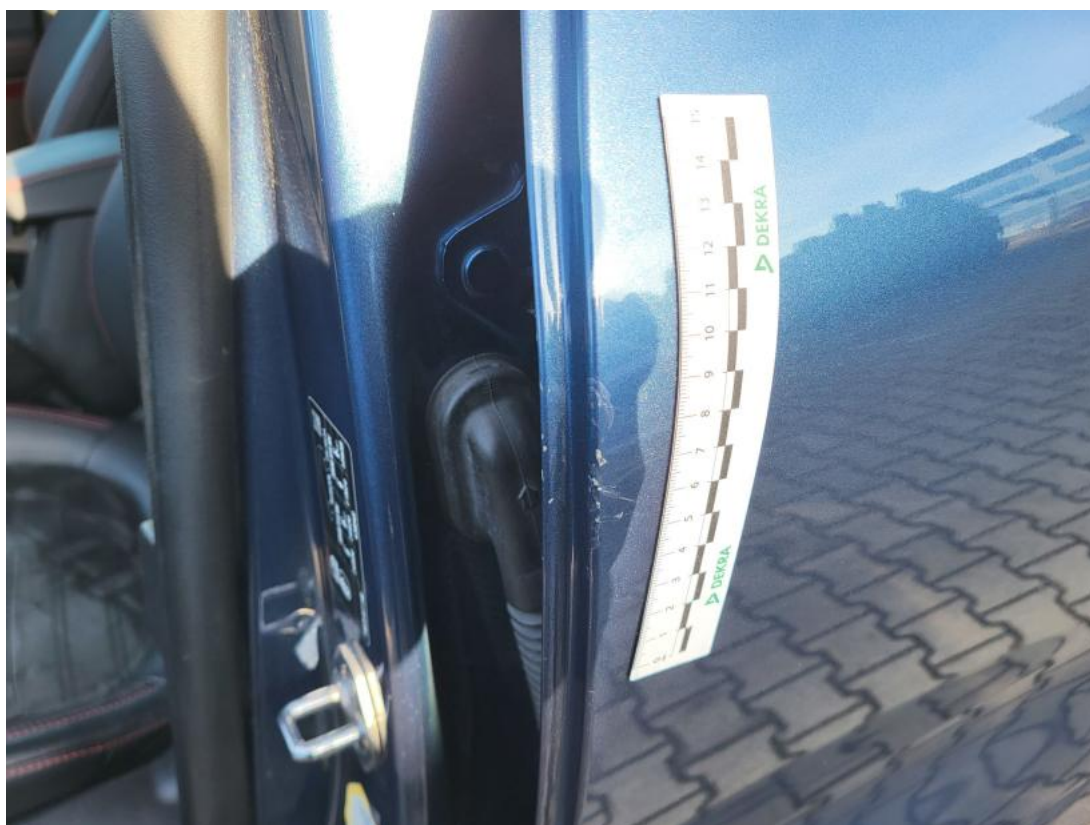
**Fot. 54**

| Poz. | Nazwa pozycji | Opis uszkodzeń | Kwalifik. | Naprawa [rbg] |
|---|---|---|---|---|
| 13 | Drzwi tylne (nieuzbrojone) L | rysa/odprysk | | |

Drzwi tylne L - Rysa/odprysk 1

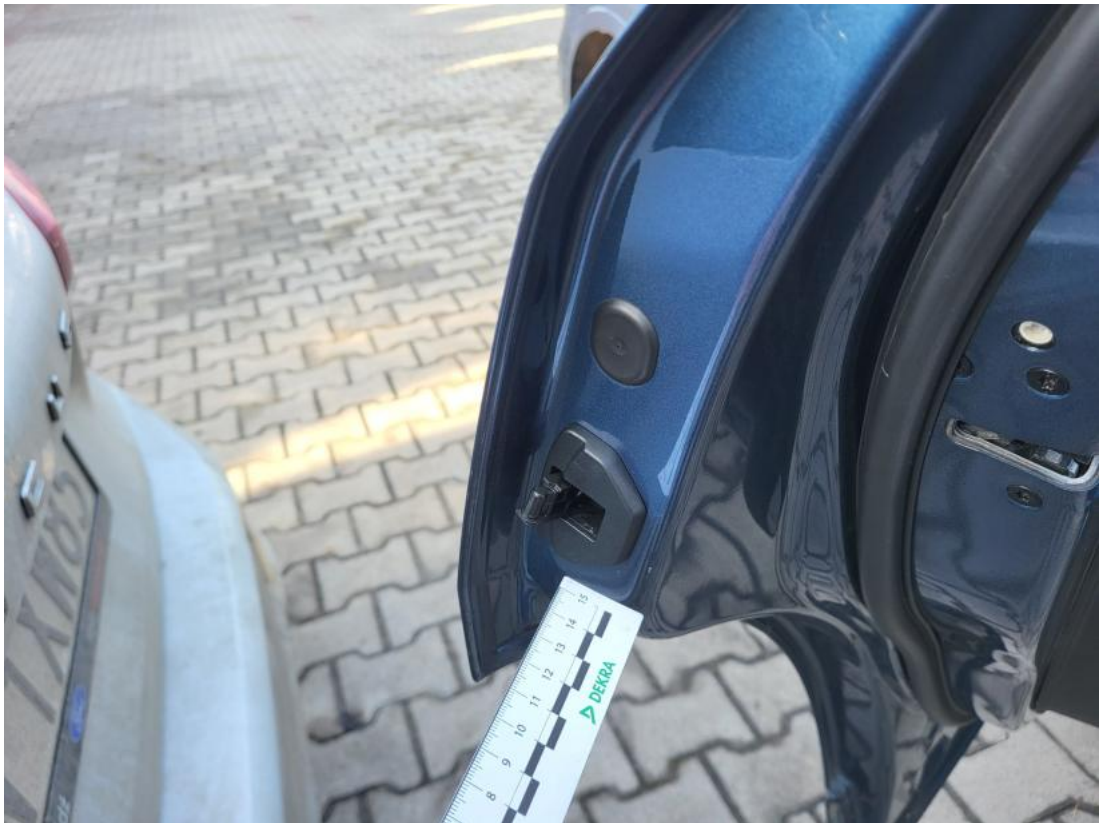
**Fot. 55**

Drzwi tylne L - Inne 1

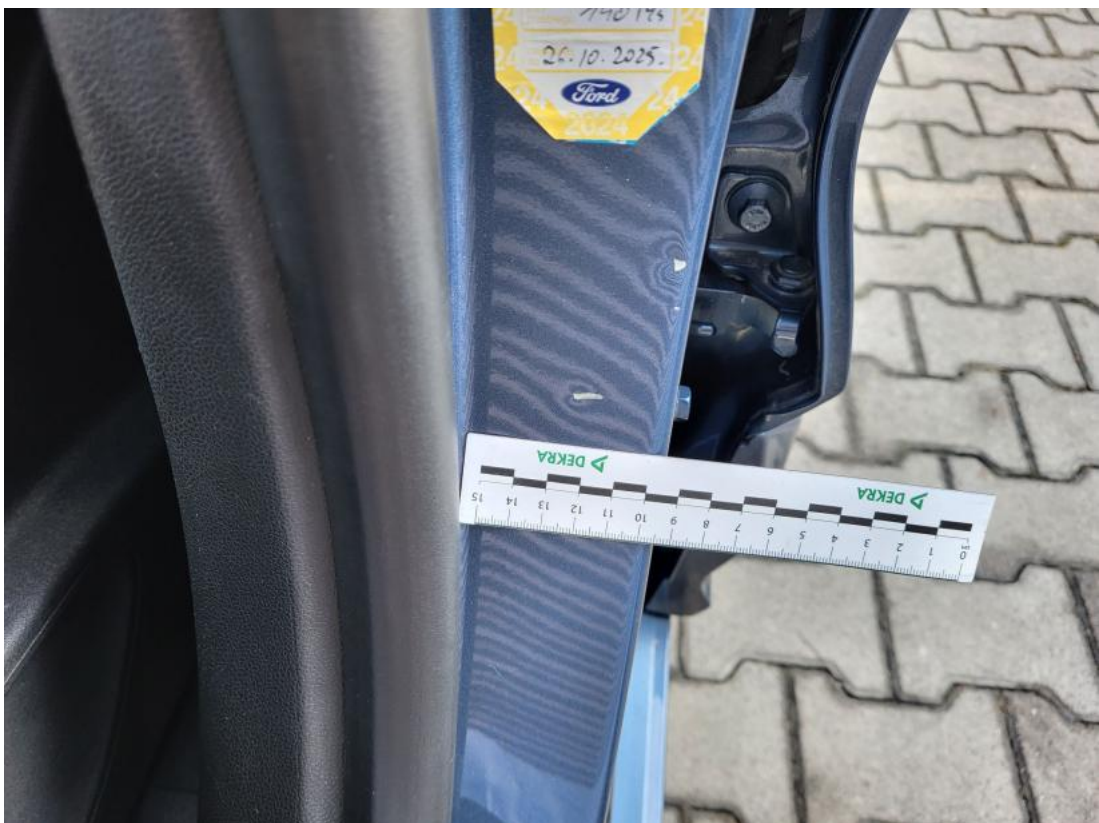
**Fot. 56**

| Poz. | Nazwa pozycji | Opis uszkodzeń | Kwalifik. | Naprawa [rbg] |
|---|---|---|---|---|
| 5 | Rama drzwi,przód L | rysa/odprysk, wgniecenie/odkształcenie | NA | 0.5 |

Słupek środkowy L - Wgniecenie/odkształcenie 1

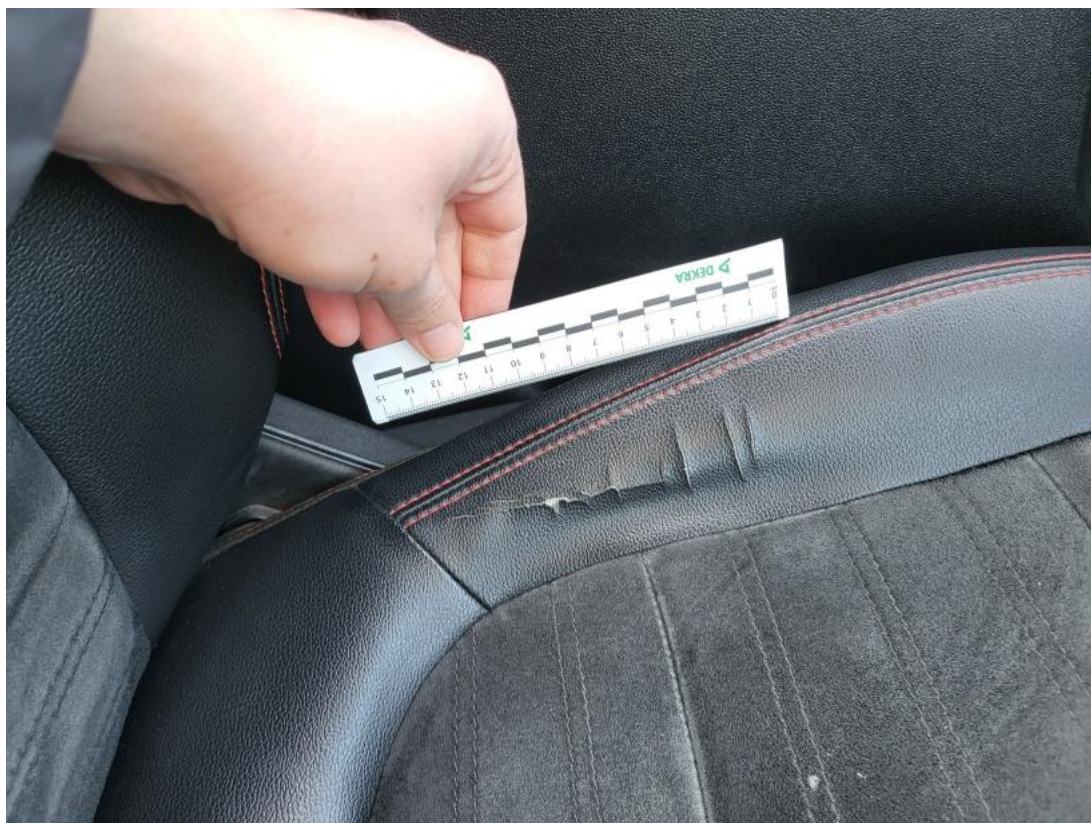
**Fot. 57**

| Poz. | Nazwa pozycji | Opis uszkodzeń | Kwalifik. | Naprawa [rbg] |
|---|---|---|---|---|
| 22 | Tapicerka siedziska 1.rząd L | pęknięcie | | |

Fotel prz. lew. - Pęknięcie/rozerwanie 1

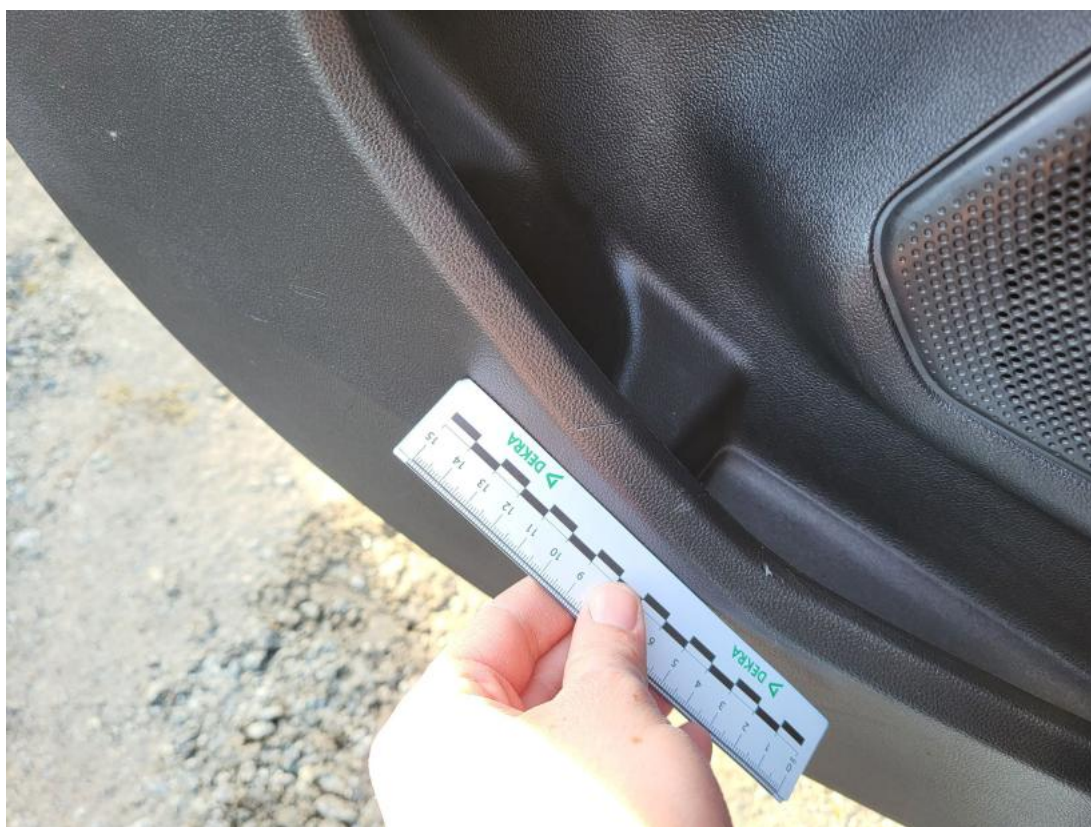
**Fot. 58**

| Poz. | Nazwa pozycji | Opis uszkodzeń | Kwalifik. | Naprawa [rbg] |
|---|---|---|---|---|
| 20 | Tapicerka drzwi tylnych L | zarysowanie | | |

Tapicerka drzwi tylnych L - Rysa/odprysk 1

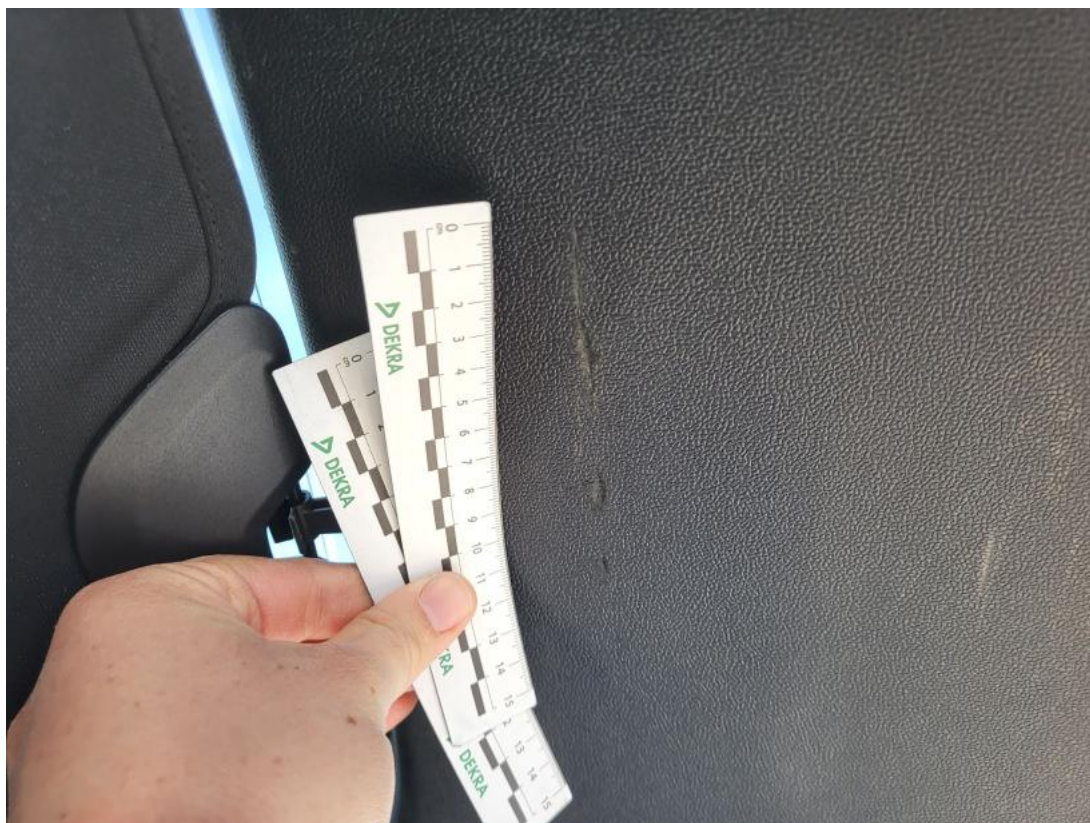
**Fot. 59**

| Poz. | Nazwa pozycji | Opis uszkodzeń | Kwalifik. | Naprawa [rbg] |
|---|---|---|---|---|
| 21 | Nakładka pokrywy tylnej dół | zarysowanie | | |

Wykładzina pokrywy tylnej - Rysa/odprysk 1

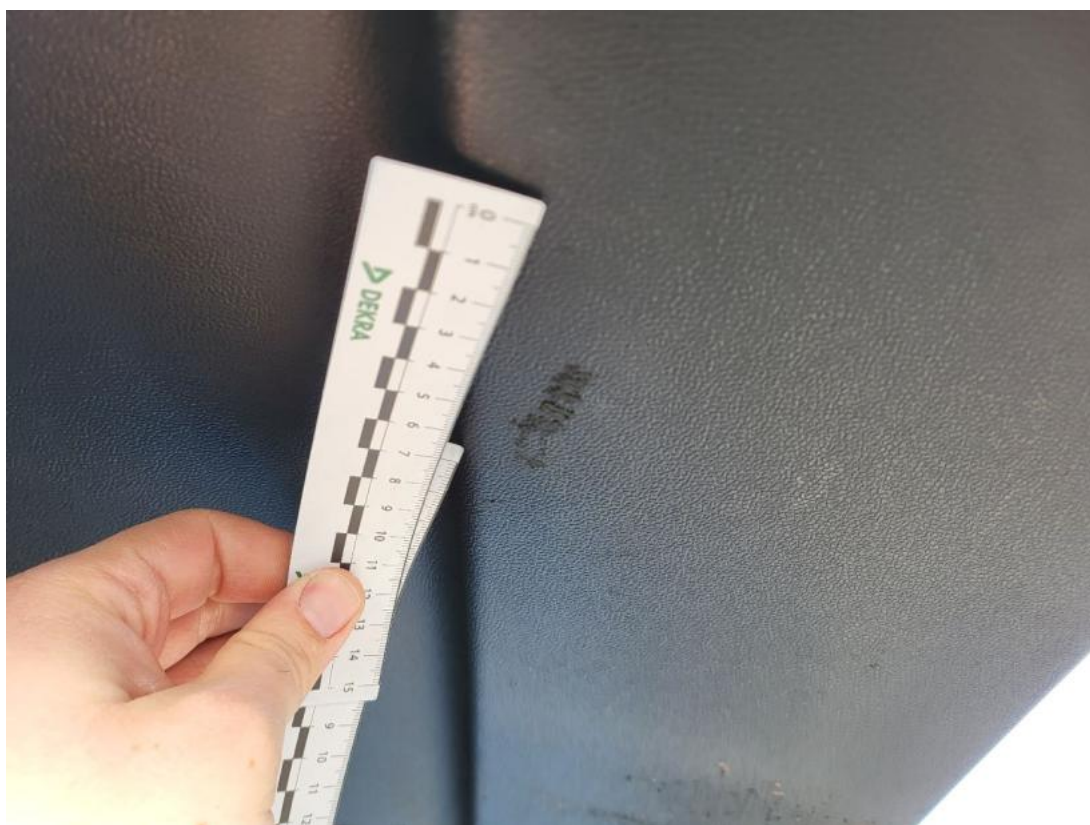
**Fot. 60**

Wykładzina pokrywy tylnej - Rysa/odprysk 2
