## Raport z oględzin pojazdu

| Numer raportu | 218412/3/26-11401 | Data raportu | 03-03-2026 |

| Marka, model | FORD Kuga 20-24 |
| Numer rejestracyjny | DW8VA26 |

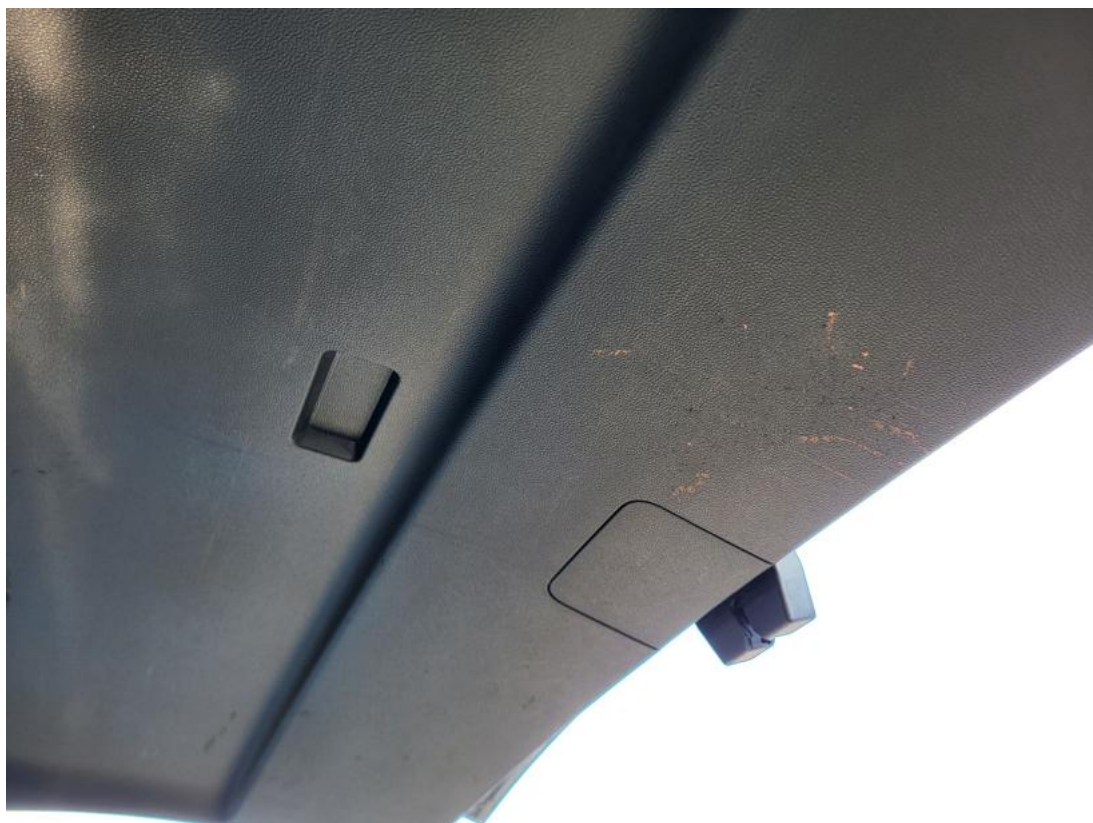
**Fot. 61**

Wykładzina pokrywy tylnej - Inne 1

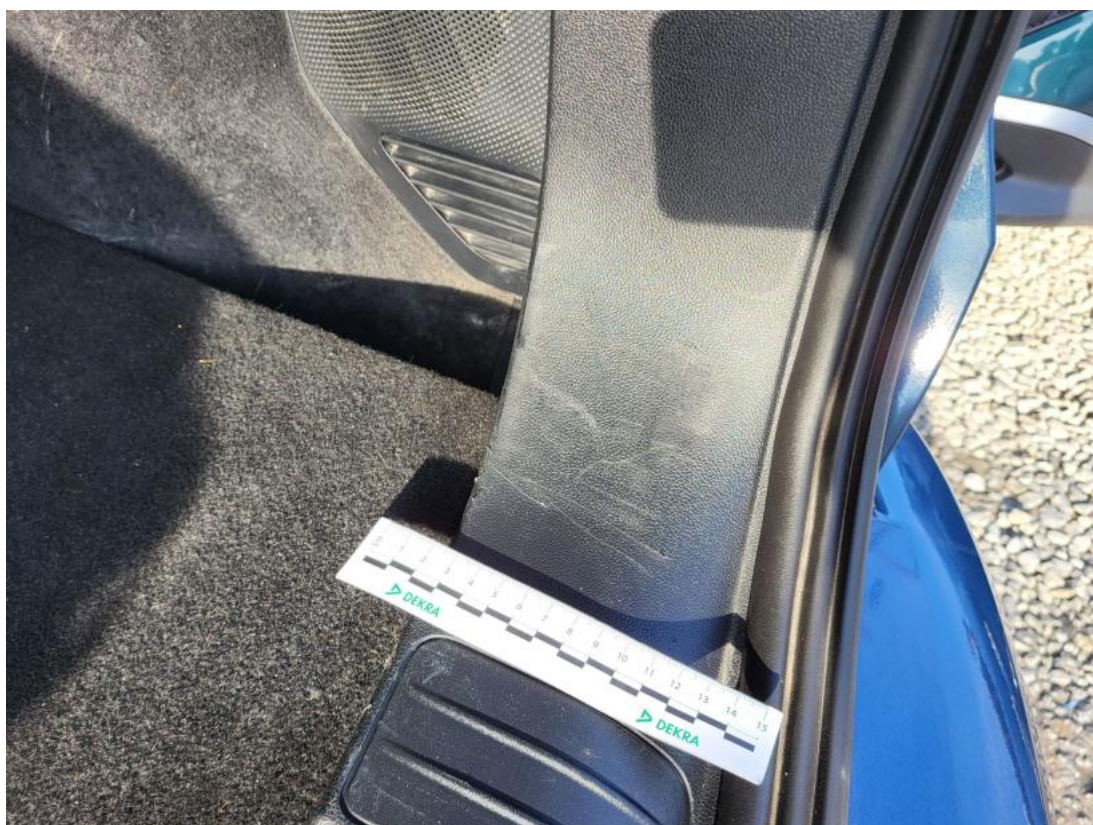
**Fot. 62**

Wykładzina przestrzeni bagażowej - Rysa/odprysk 1

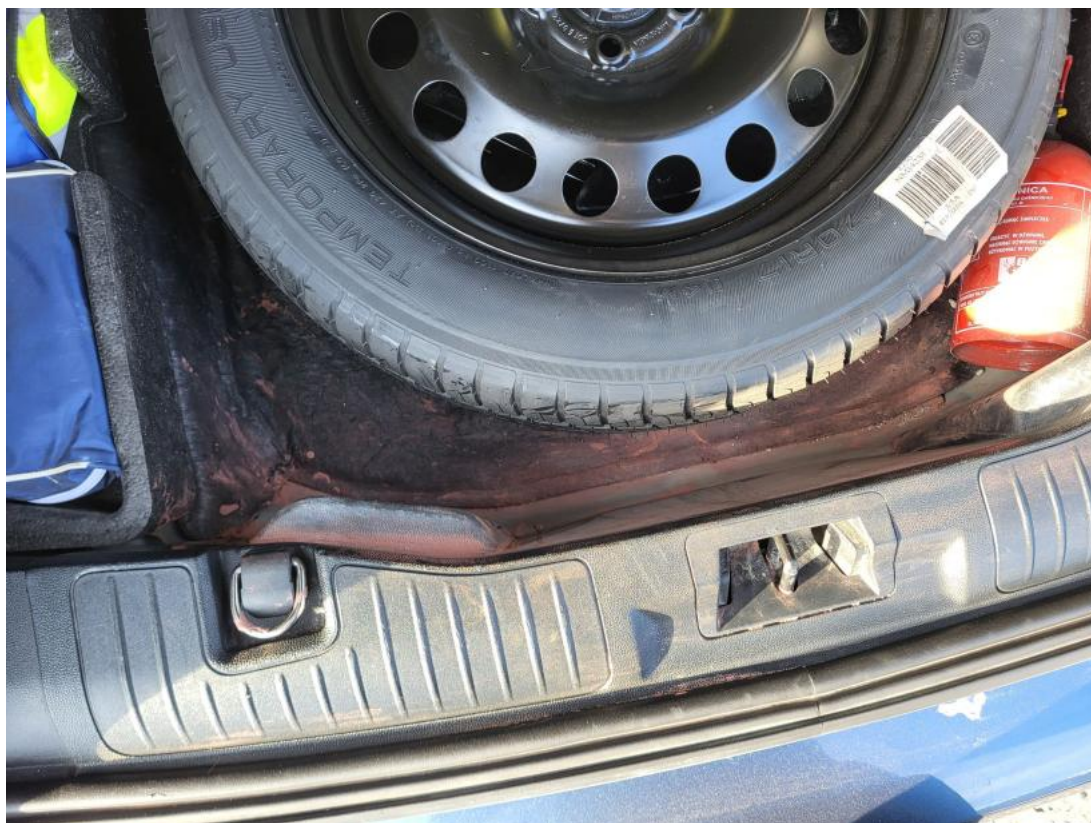
**Fot. 63**

Wykładzina przestrzeni bagażowej - Inne 1

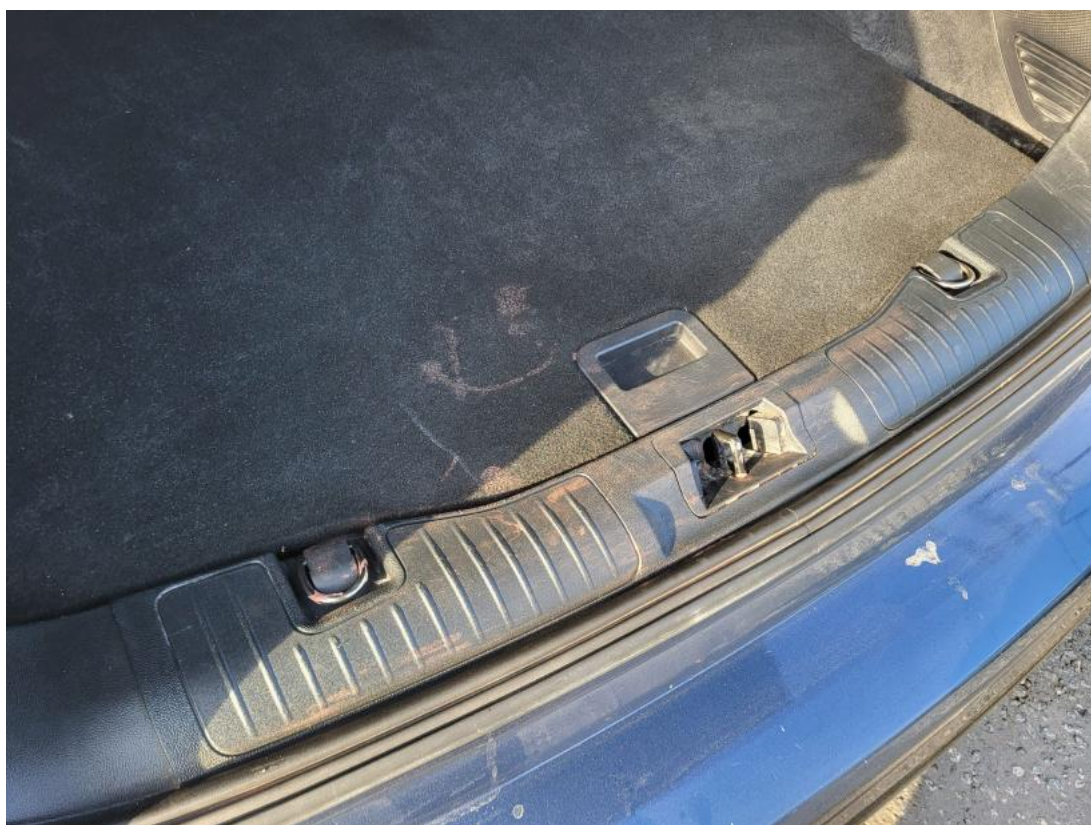
**Fot. 64**

Wykładzina przestrzeni bagażowej - Inne 2
