# Zustandsbericht

- Protokoll der Fahrzeugbewertung -

Berichts-Nr: 10044770  
vom: 13.02.2026

**Auftrags-Nr:** 1002286429  
**Besichtigt am:** 13.02.2026 11:20  
**Berichts-Nr:** 10044770  
**FIN:** WVGZZA1ZRV050807

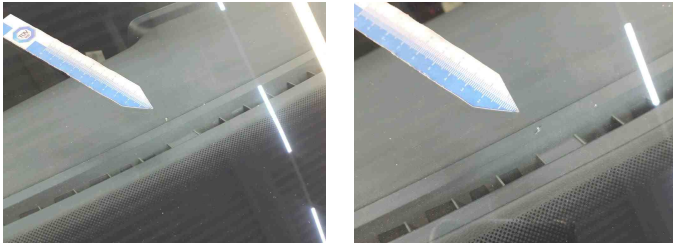
| Nr | Bauteil | Schadensbeschreibung | Reparaturempfehlung |
|---|---|---|---|
| 1 | Windschutzscheibe | Sprung | Ersetzen |

1 - Windschutzscheibe - Sprung - Ersetzen

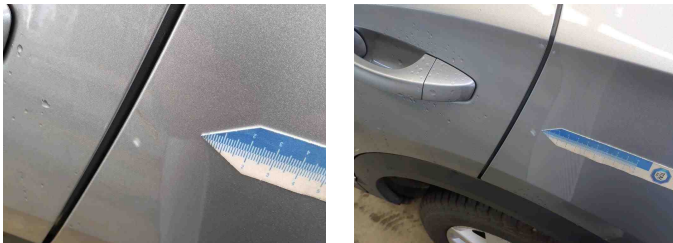
| Nr | Bauteil | Schadensbeschreibung | Reparaturempfehlung |
|---|---|---|---|
| 3 | Seitenwand hinten links | Instandsetzung nicht sach-/fachgerecht | Instandsetzen + lackieren (teilweise) |

3 - Seitenwand hinten links - Instandsetzung nicht sach-/fachgerecht - Instandsetzen + lackieren (teilweise)

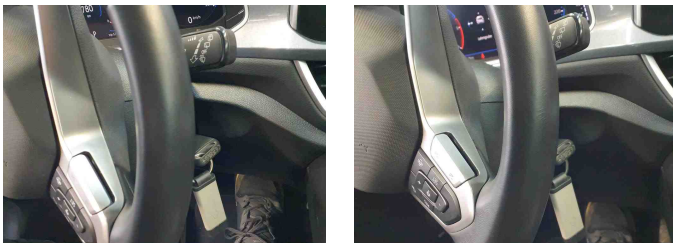
| Nr | Bauteil | Schadensbeschreibung | Reparaturempfehlung |
|---|---|---|---|
| 4 | Lenkrad | Kratzer | Smart Repair Leder |

4 - Lenkrad - Kratzer - Smart Repair Leder

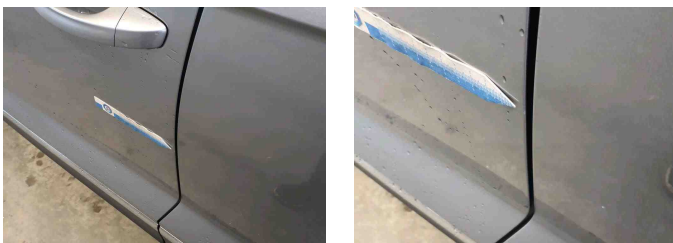
| Nr | Bauteil | Schadensbeschreibung | Reparaturempfehlung |
|---|---|---|---|
| 5 | Tür vorne links | Kratzer | Smart Repair |

5 - Tür vorne links - Kratzer - Smart Repair
