## Raport z oględzin pojazdu

| Numer raportu | 218381/2/26-11401 | Data raportu | 27-02-2026 |

| Marka, model | SUZUKI Vitara 15-18 |
| Numer rejestracyjny | WD7844H |

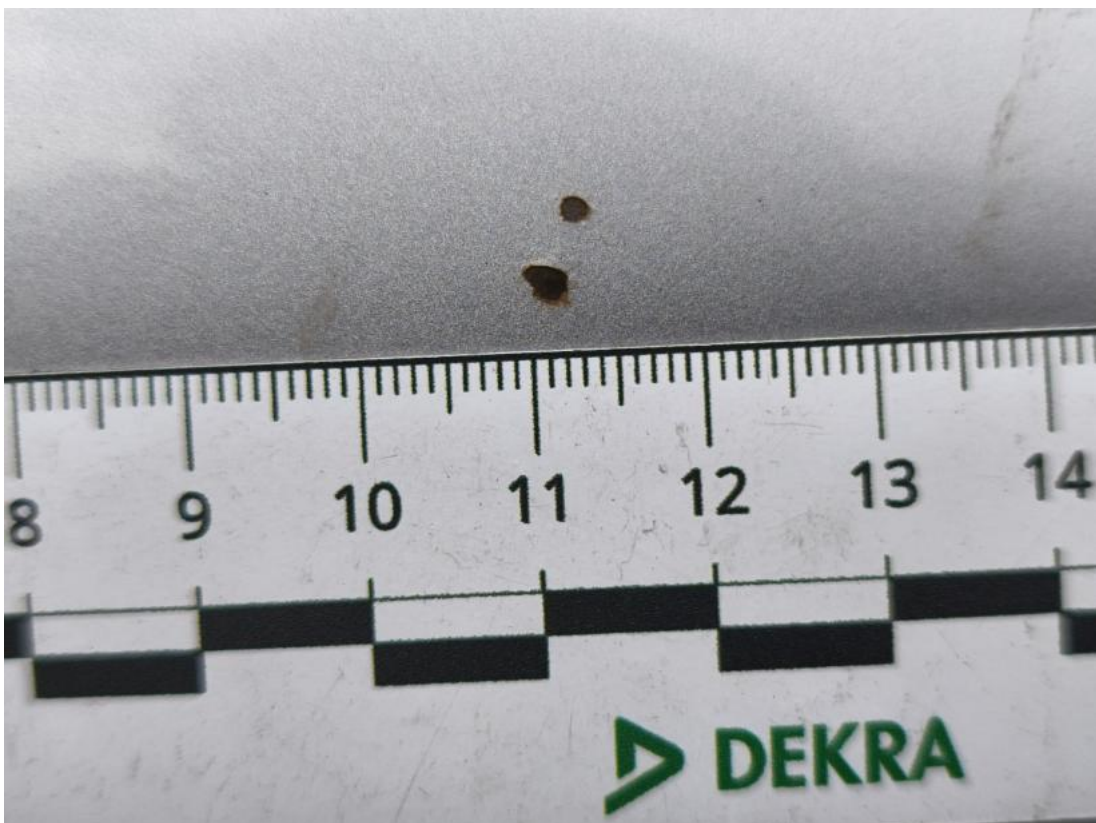
**Fot. 36**

| Poz. | Nazwa pozycji | Opis uszkodzeń | Kwalifik. | Naprawa [rbg] |
|---|---|---|---|---|
| 2 | Pokrywa przednia | rysa/odprysk, ślady korozji | NA | 0.5 |

Pokrywa komory silnika - Rysa/odprysk 1

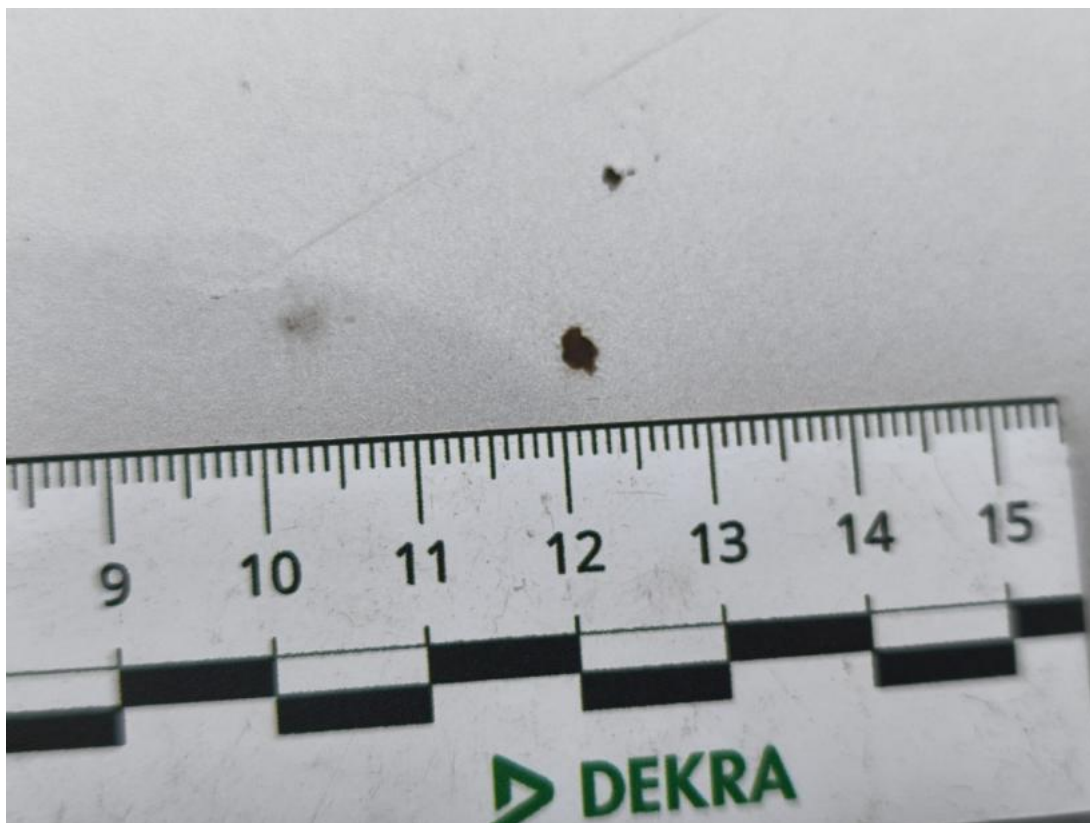
**Fot. 37**

Pokrywa komory silnika - Rysa/odprysk 2

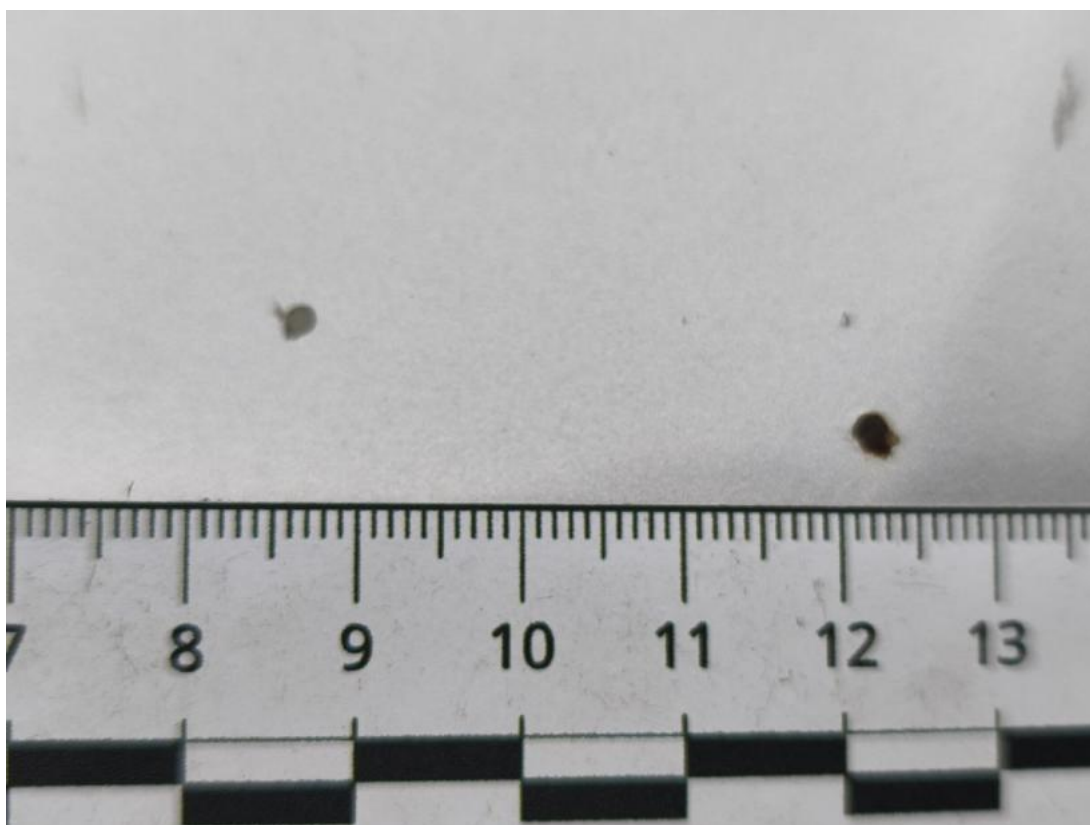
**Fot. 38**

Pokrywa komory silnika() - Rysa/odprysk 3

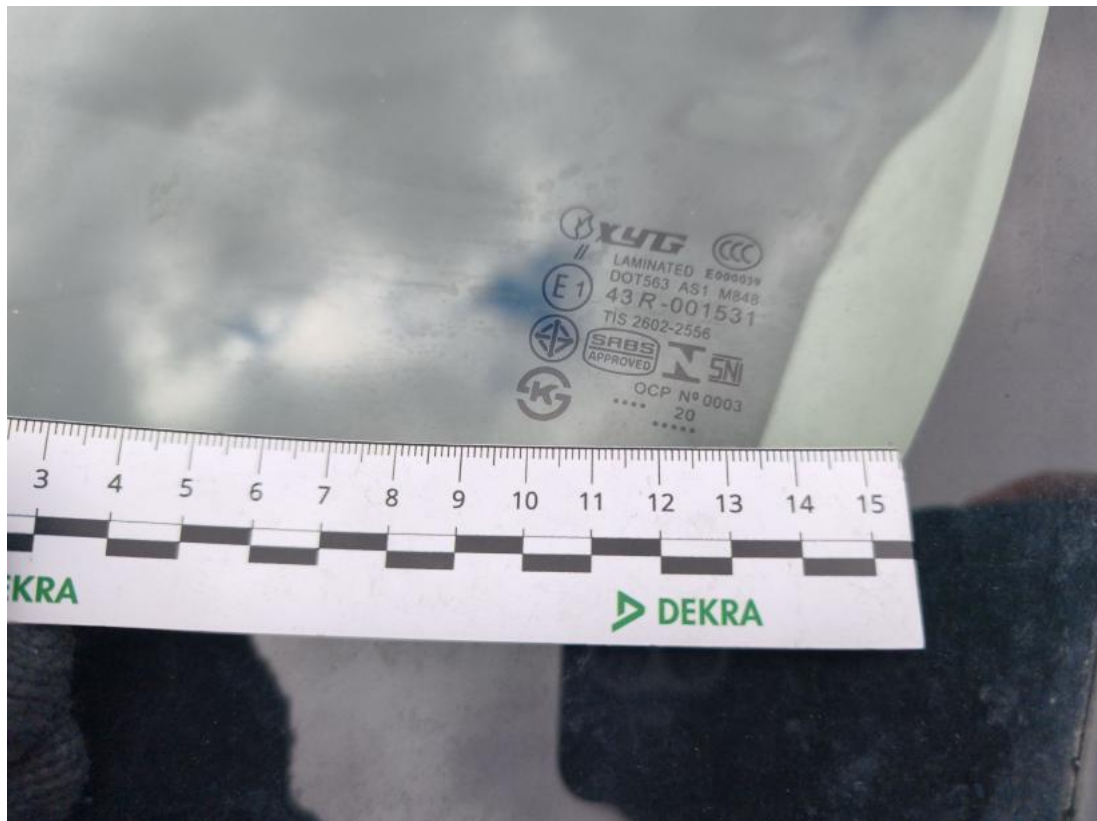
**Fot. 39**

Szyba czołowa - Inne 1

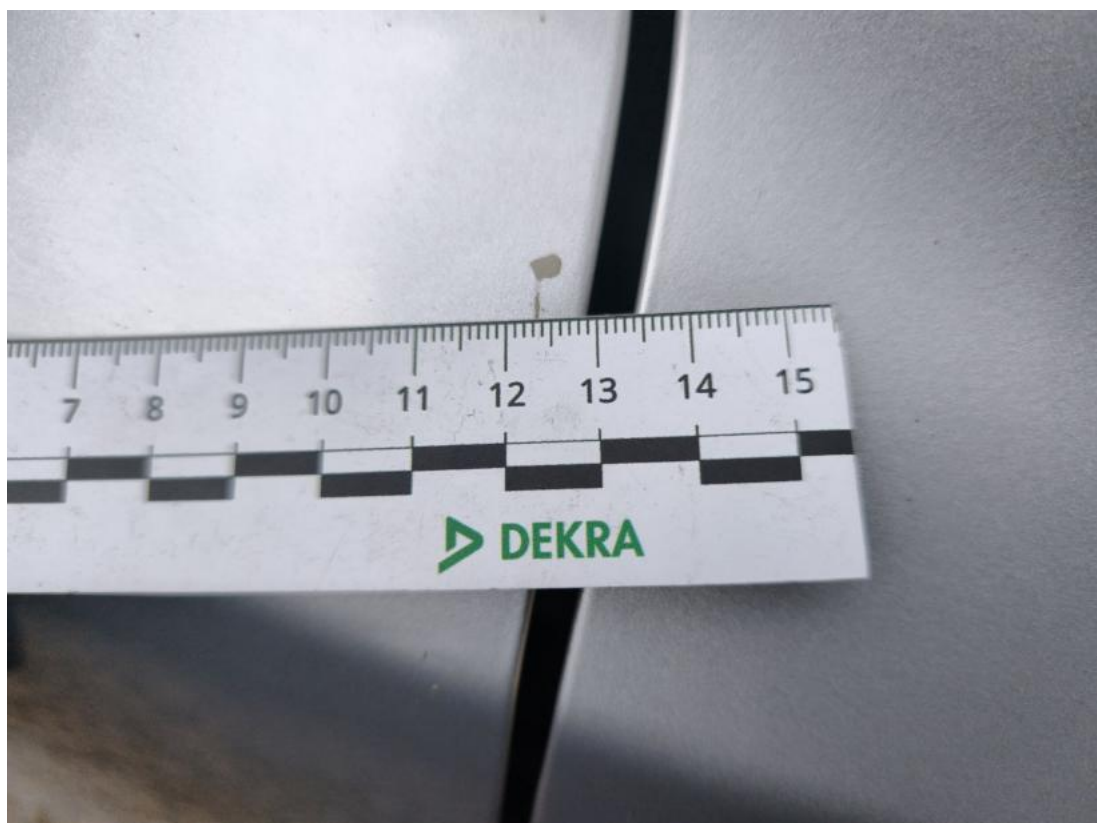
**Fot. 40**

| Poz. | Nazwa pozycji | Opis uszkodzeń | Kwalifik. | Naprawa [rbg] |
|---|---|---|---|---|
| 6 | Drzwi przednie (nieuzbrojone) R | rysa/odprysk | | |

Drzwi przednie P - Rysa/odprysk 1

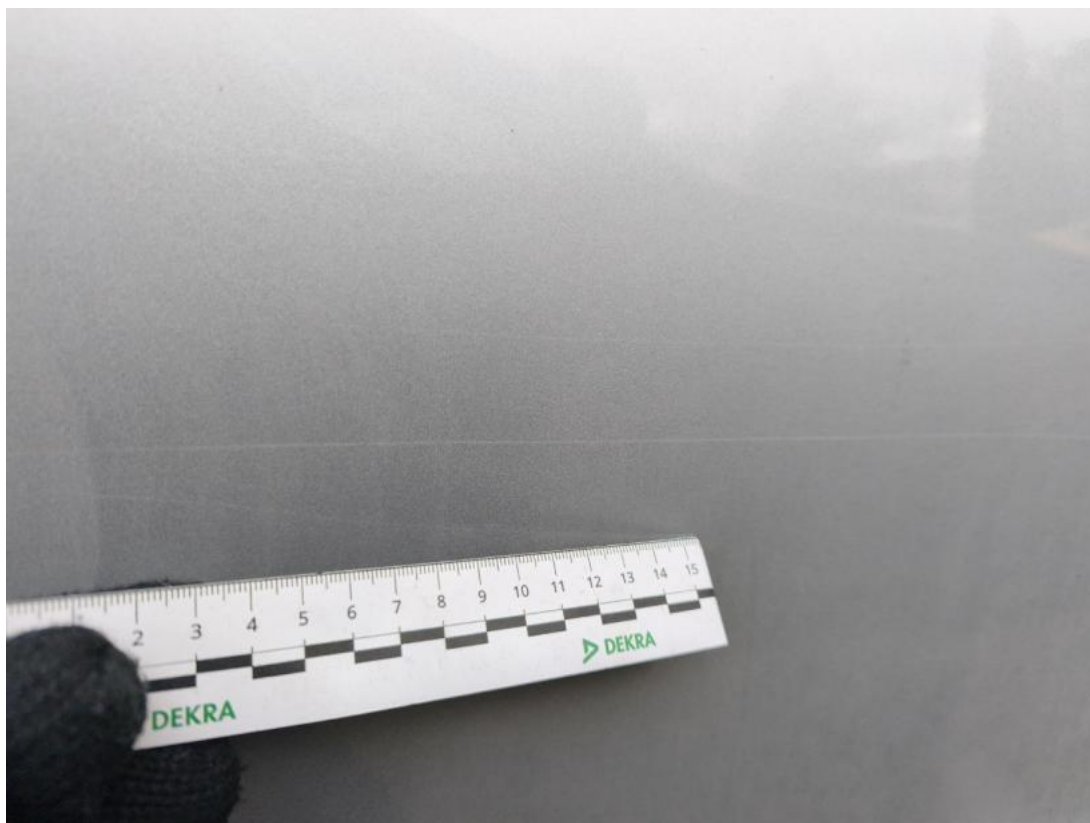
**Fot. 41**

Drzwi przednie P() - Rysa/odprysk 3

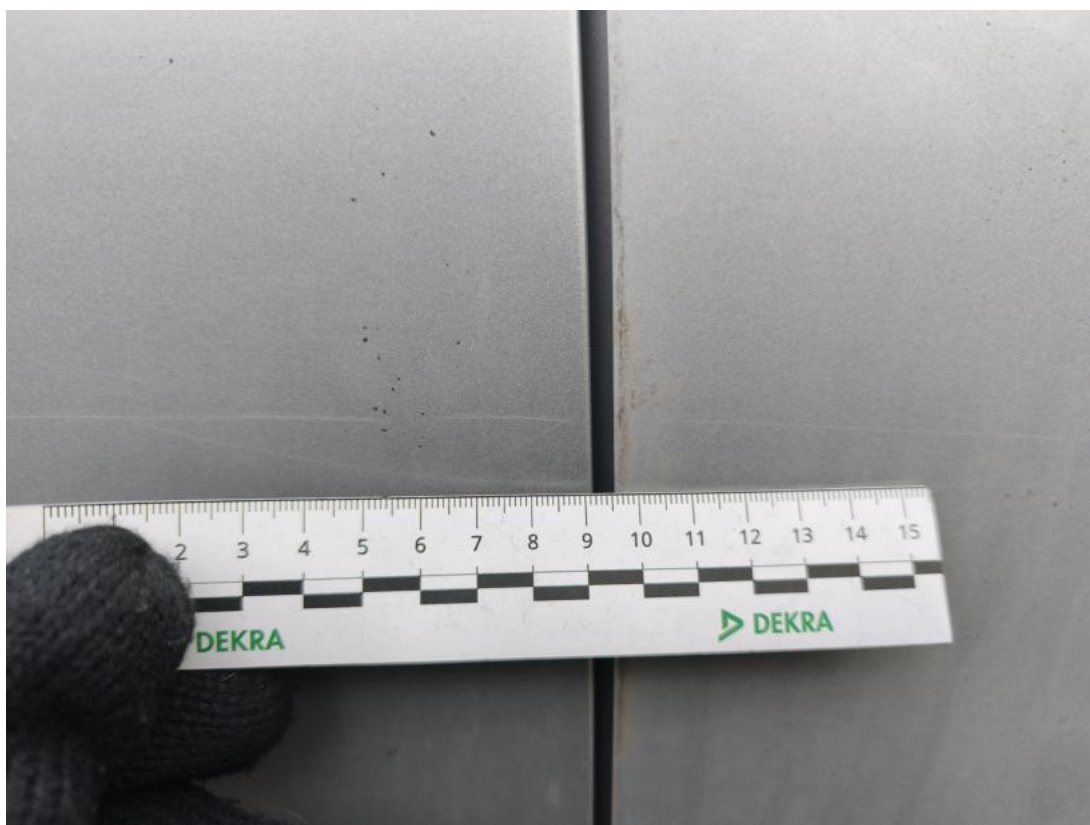
**Fot. 42**

| Poz. | Nazwa pozycji | Opis uszkodzeń | Kwalifik. | Naprawa [rbg] |
|---|---|---|---|---|
| 9 | Drzwi tylne (nieuzbrojone) R | rysa/odprysk | | |

Drzwi tylne P - Rysa/odprysk 1

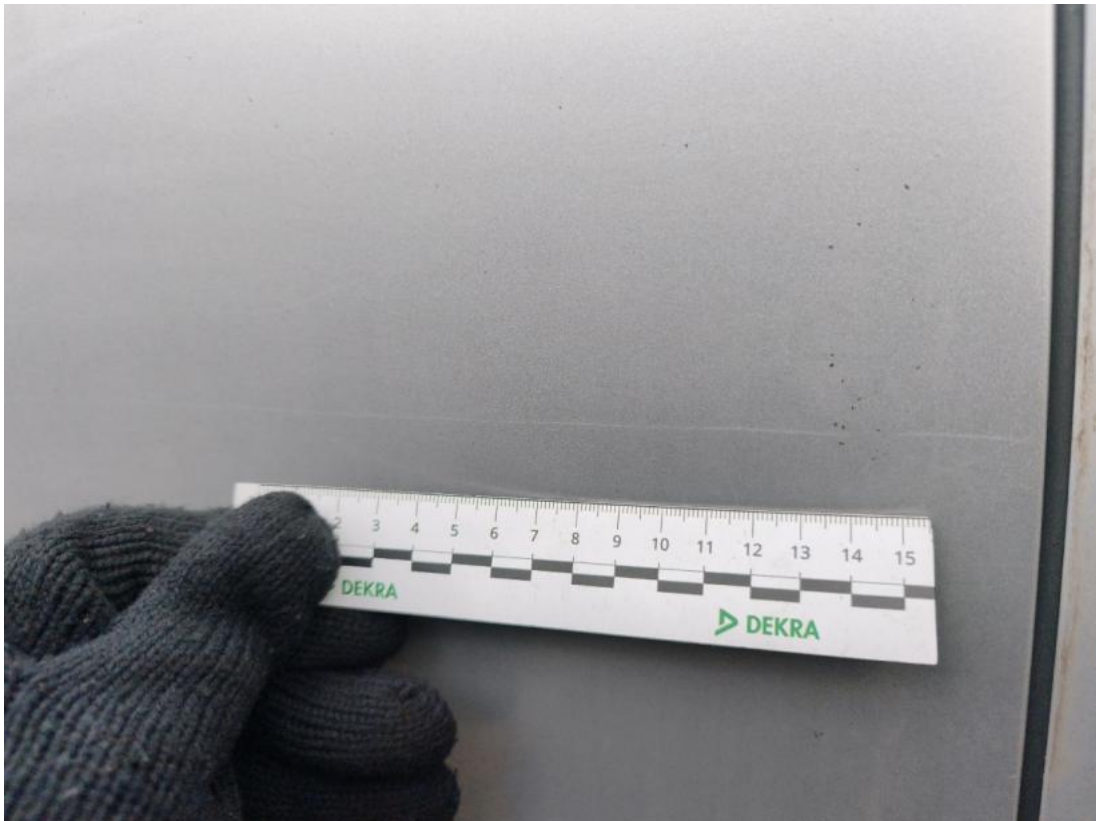
**Fot. 43**

Drzwi tylne P() - Rysa/odprysk 3

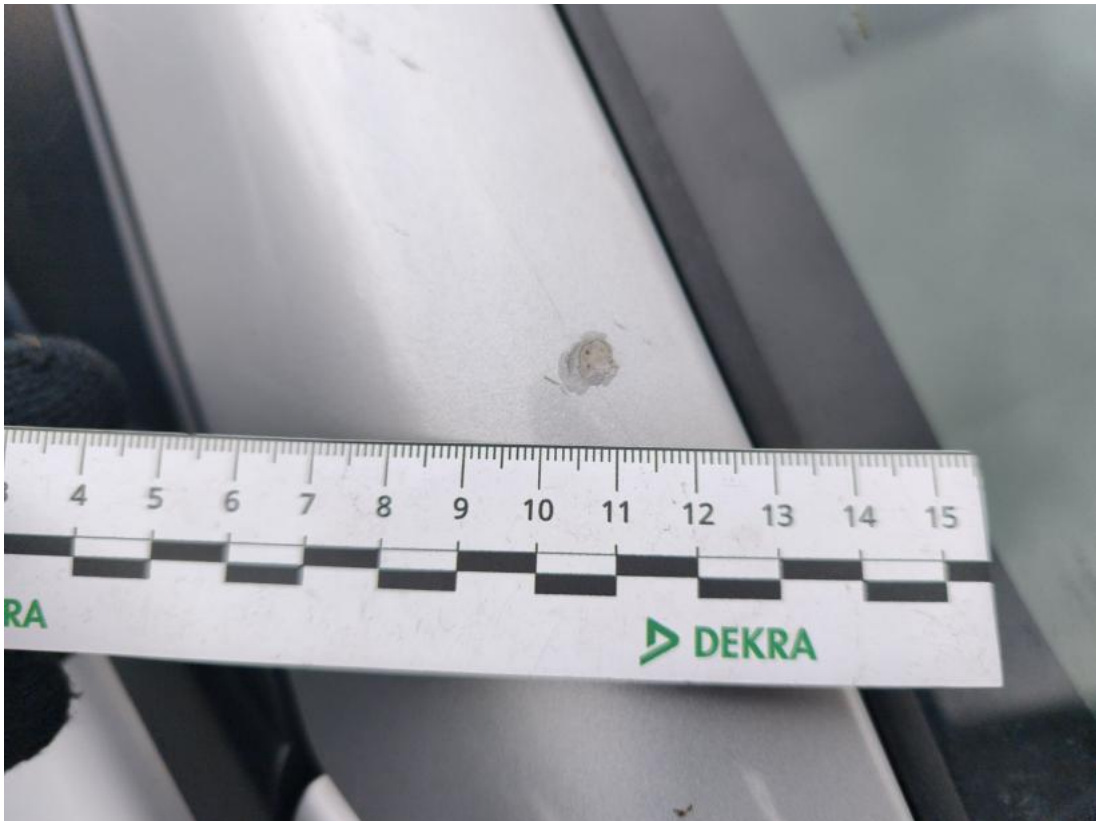
**Fot. 45**

| Poz. | Nazwa pozycji | Opis uszkodzeń | Kwalifik. | Naprawa [rbg] |
|---|---|---|---|---|
| 3 | Słupek przedni (A) z progiem R | rysa/odprysk | NA | 0.5 |

Słupek przedni P - Rysa/odprysk 1

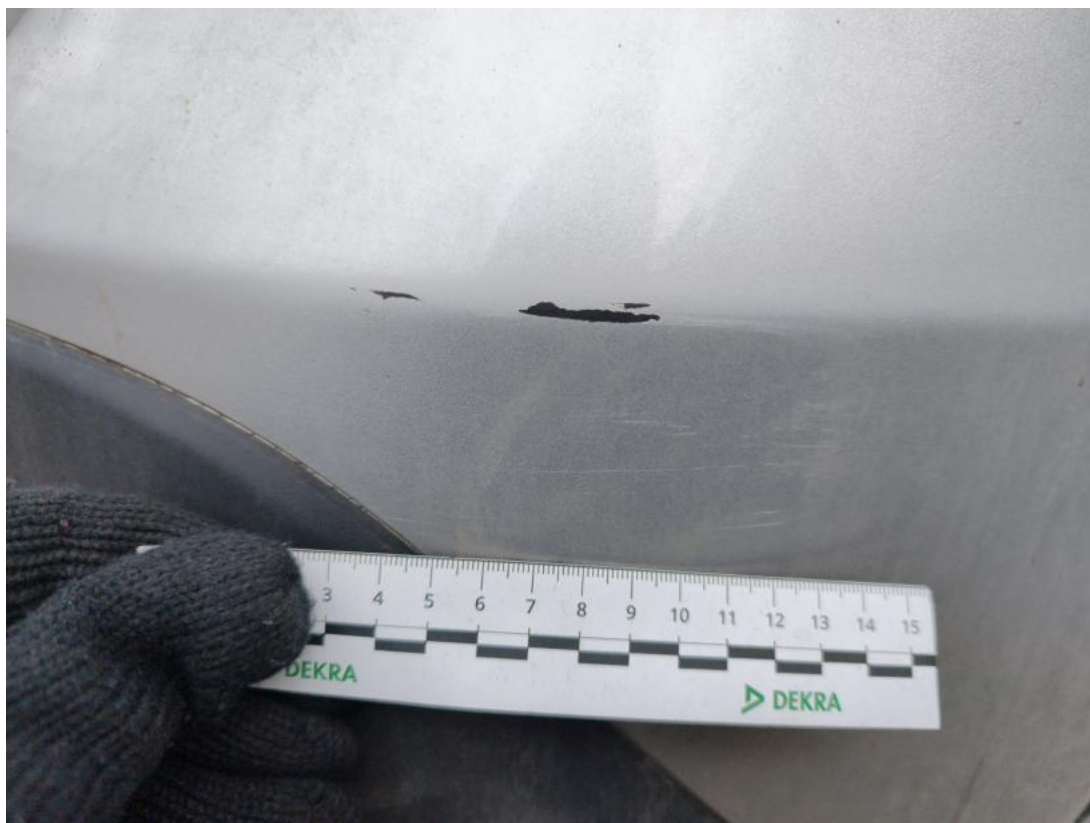
**Fot. 47**

| Poz. | Nazwa pozycji | Opis uszkodzeń | Kwalifik. | Naprawa [rbg] |
|---|---|---|---|---|
| 4 | Okładzina zderzaka tylnego | rysa/odprysk | NA | 0.8 |

Zderzak tylny - Rysa/odprysk 1

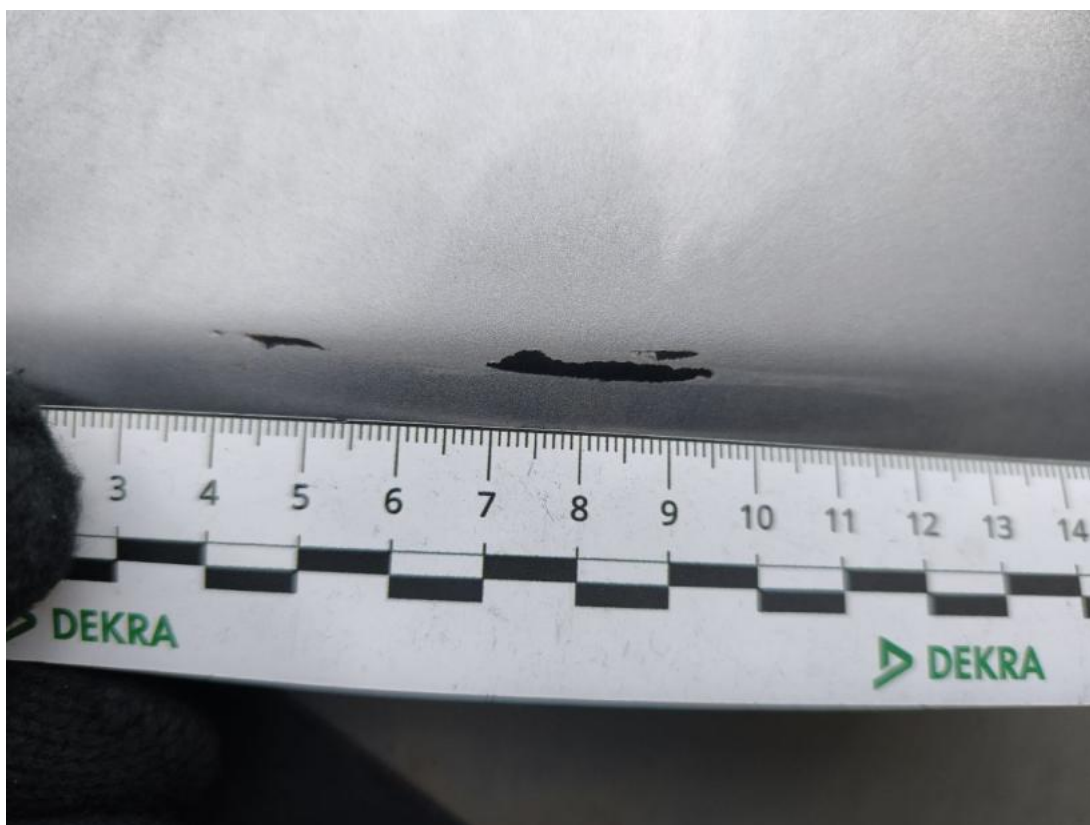
**Fot. 48**

Zderzak tylny() - Rysa/odprysk 3

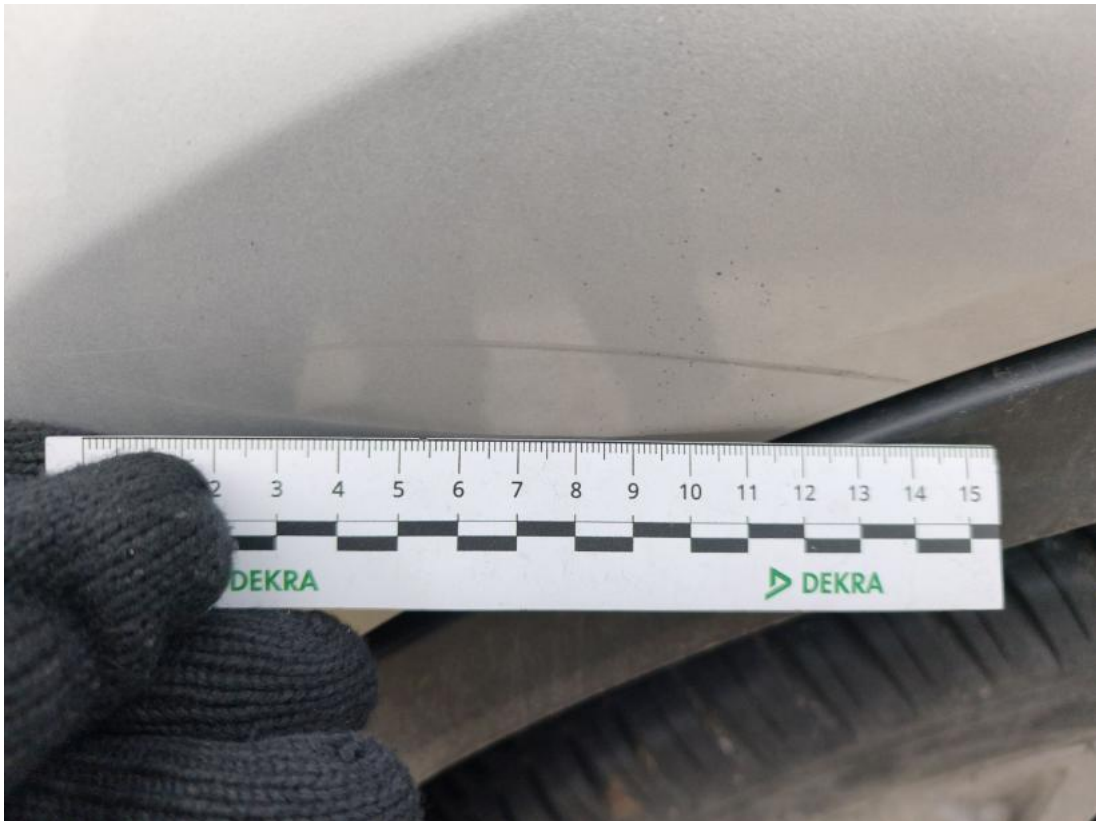
**Fot. 49**

| Poz. | Nazwa pozycji | Opis uszkodzeń | Kwalifik. | Naprawa [rbg] |
|---|---|---|---|---|
| 8 | Drzwi tylne (nieuzbrojone) L | rysa/odprysk | | |

Drzwi tylne L - Rysa/odprysk 1

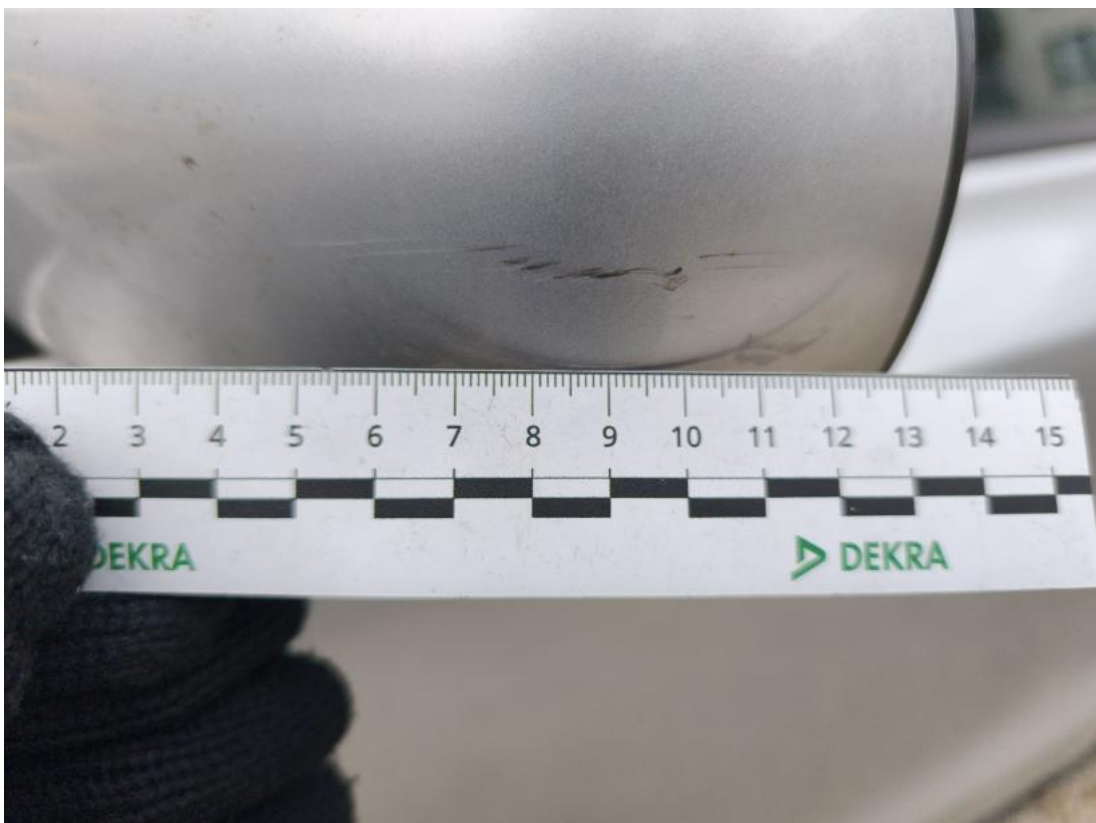
**Fot. 50**

| Poz. | Nazwa pozycji | Opis uszkodzeń | Kwalifik. | Naprawa [rbg] |
|---|---|---|---|---|
| 7 | Oslona lusterka zewnętrznego L | rysa/odprysk | | |

Obudowa lusterka zew L - Rysa/odprysk 1

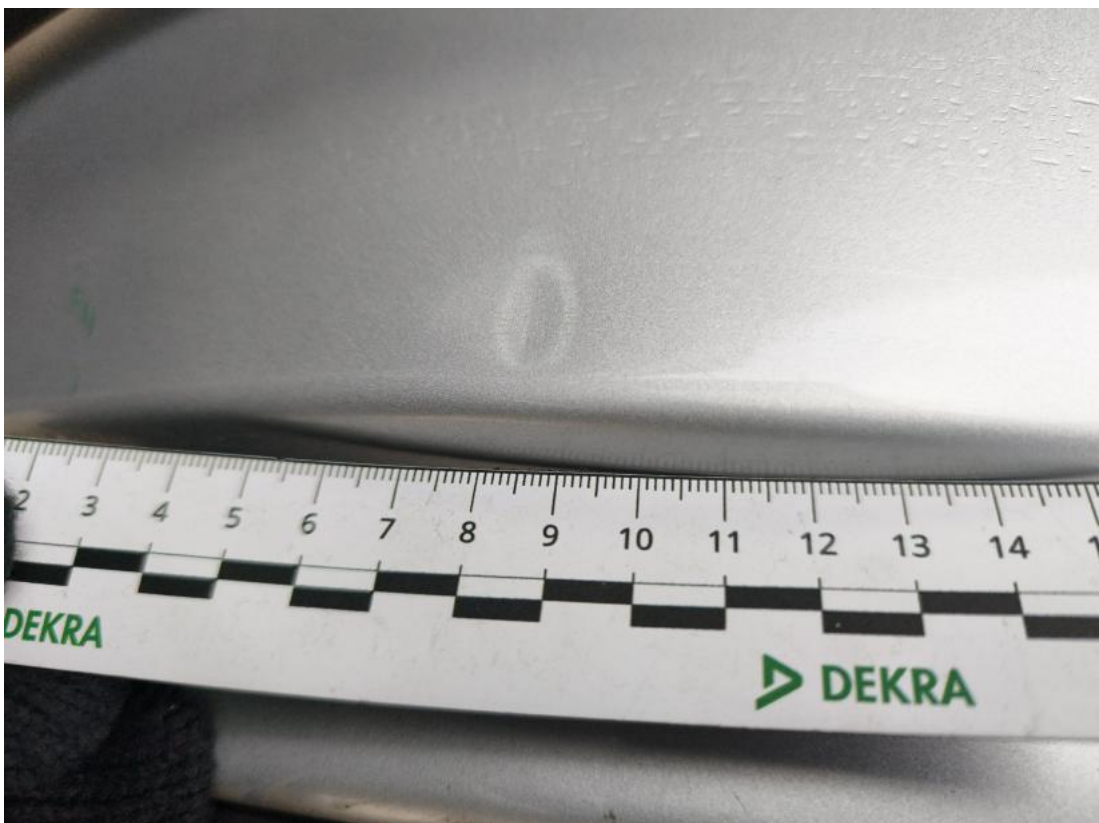
**Fot. 52**

| Poz. | Nazwa pozycji | Opis uszkodzeń | Kwalifik. | Naprawa [rbg] |
|---|---|---|---|---|
| 10 | Próg L | wgniecenie/odkształcenie | | |

Próg L - Wgniecenie/odkształcenie 1

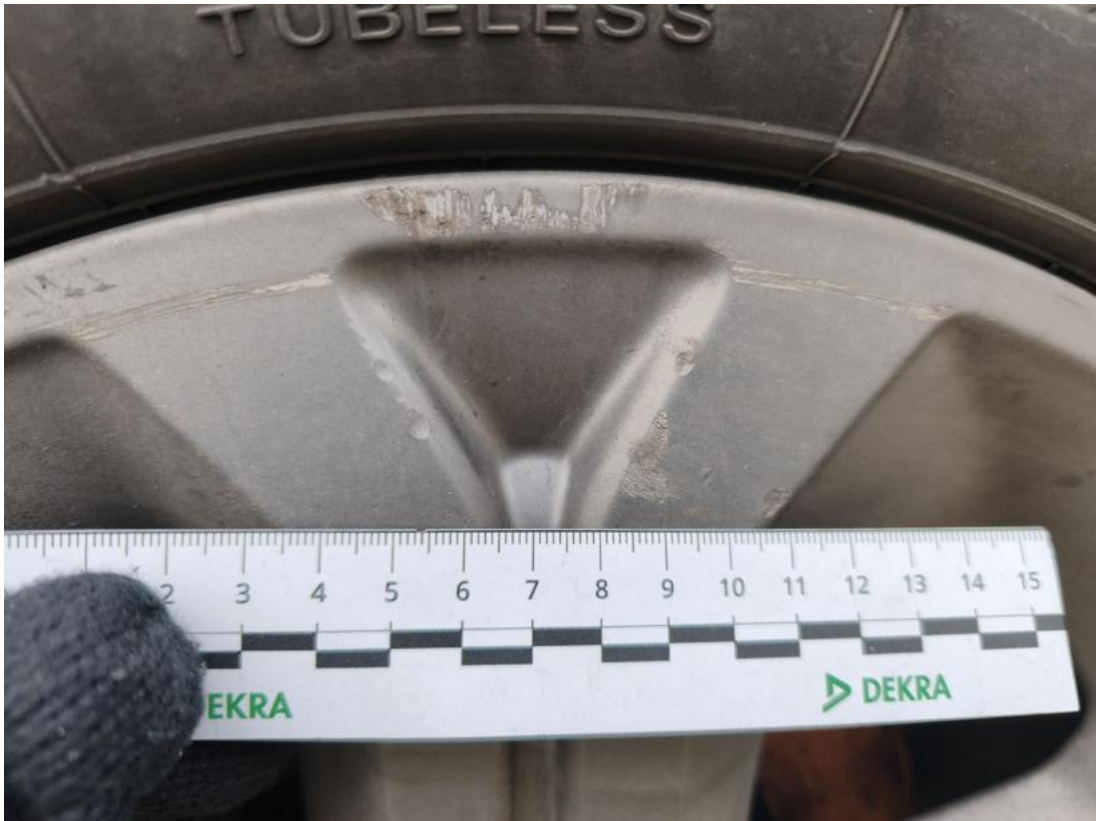
**Fot. 53**

| Poz. | Nazwa pozycji | Opis uszkodzeń | Kwalifik. | Naprawa [rbg] |
|---|---|---|---|---|
| 11 | Tarcza koła aluminiowa przód L | rysa/odprysk | | |

Felga Aluminiowa przednia L - Rysa/odprysk 1

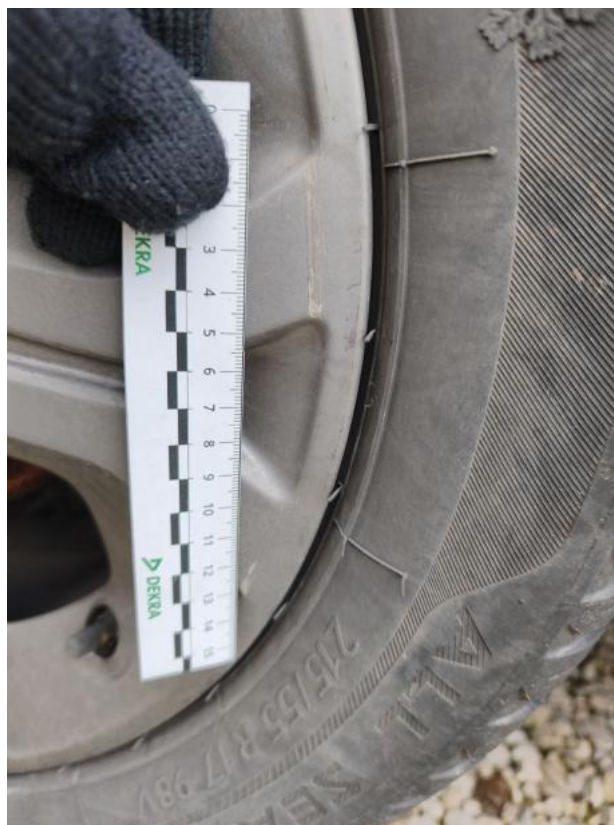
**Fot. 54**

Felga Aluminiowa przednia L() - Rysa/odprysk 3

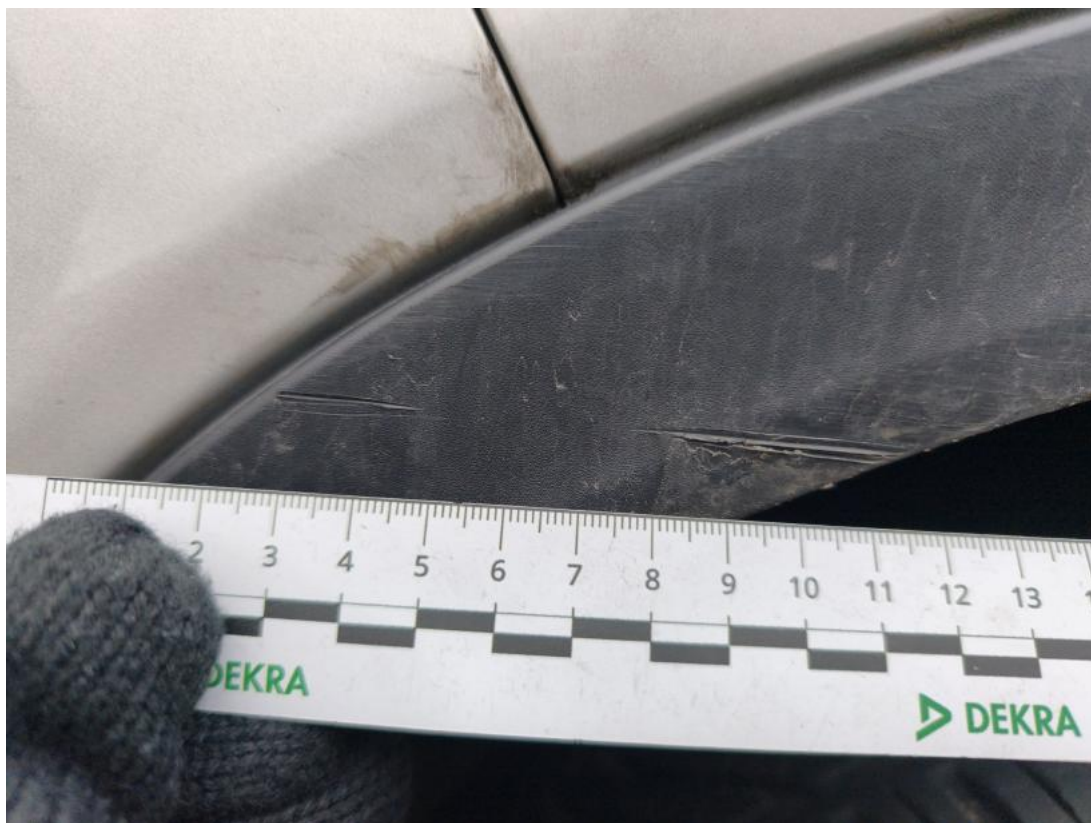
**Fot. 55**

| Poz. | Nazwa pozycji | Opis uszkodzeń | Kwalifik. | Naprawa [rbg] |
|---|---|---|---|---|
| 1 | Listwa ochronna rantu błotnika L | zarysowanie | WY | 0.2 |

Listwa błotnika przedniego L - Rysa/odprysk 1
