## Raport z oględzin pojazdu

| Numer raportu | 218264/2/26-11401 | Data raportu | 24-02-2026 |

| Marka, model | OPEL Insignia B Grand Sport ... |
| Numer rejestracyjny | PO7KU75 |

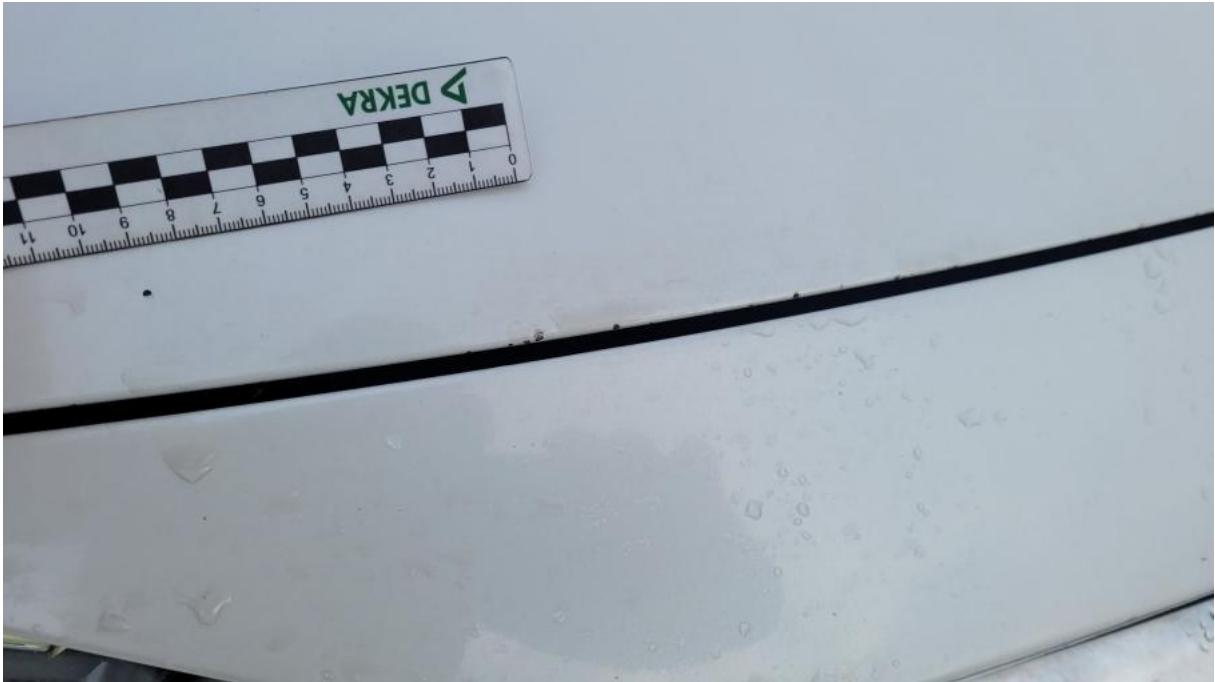
**Fot. 31**

| Poz. | Nazwa pozycji | Opis uszkodzeń | Kwalifik. | Naprawa [rbg] |
|---|---|---|---|---|
| 11 | Pokrywa przednia | rysa/odprysk | | |

Pokrywa komory silnika - Rysa/odprysk 1

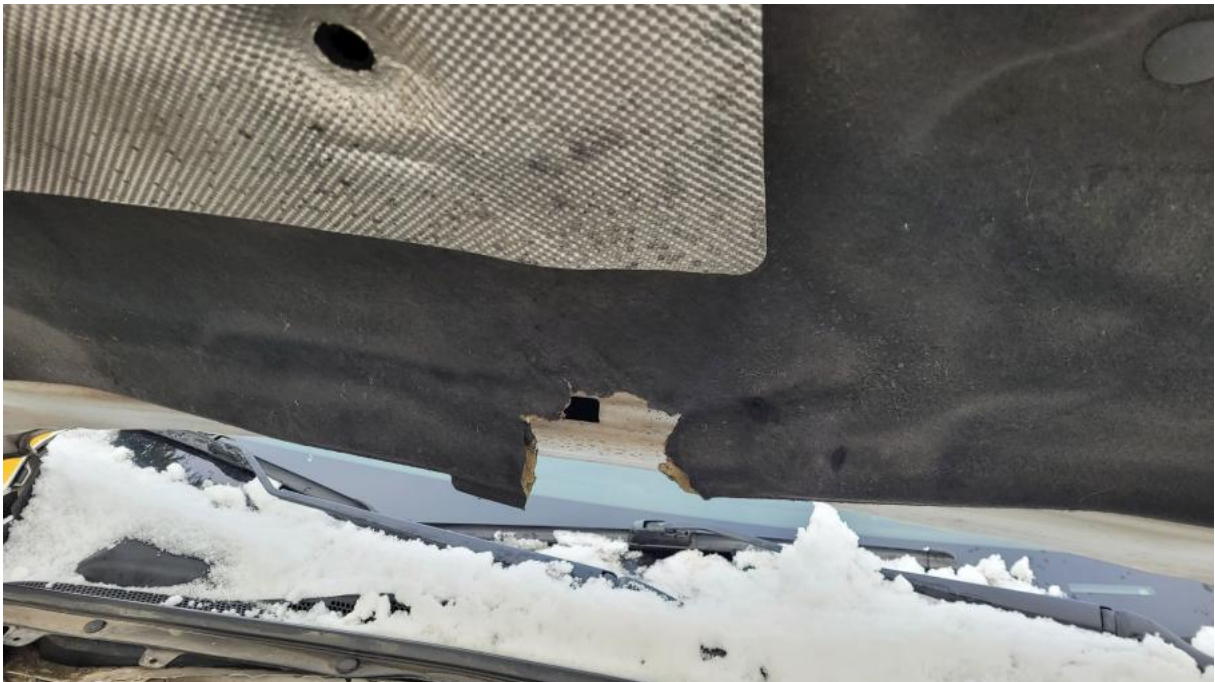
**Fot. 32**

| Poz. | Nazwa pozycji | Opis uszkodzeń | Kwalifik. | Naprawa [rbg] |
|---|---|---|---|---|
| 1 | Wykładzina tłumiąca pokrywy przedniej | rozerwanie | WY | 0.2 |

Wykładzina pokrywy komory silnika - Pęknięcie/rozerwanie 1

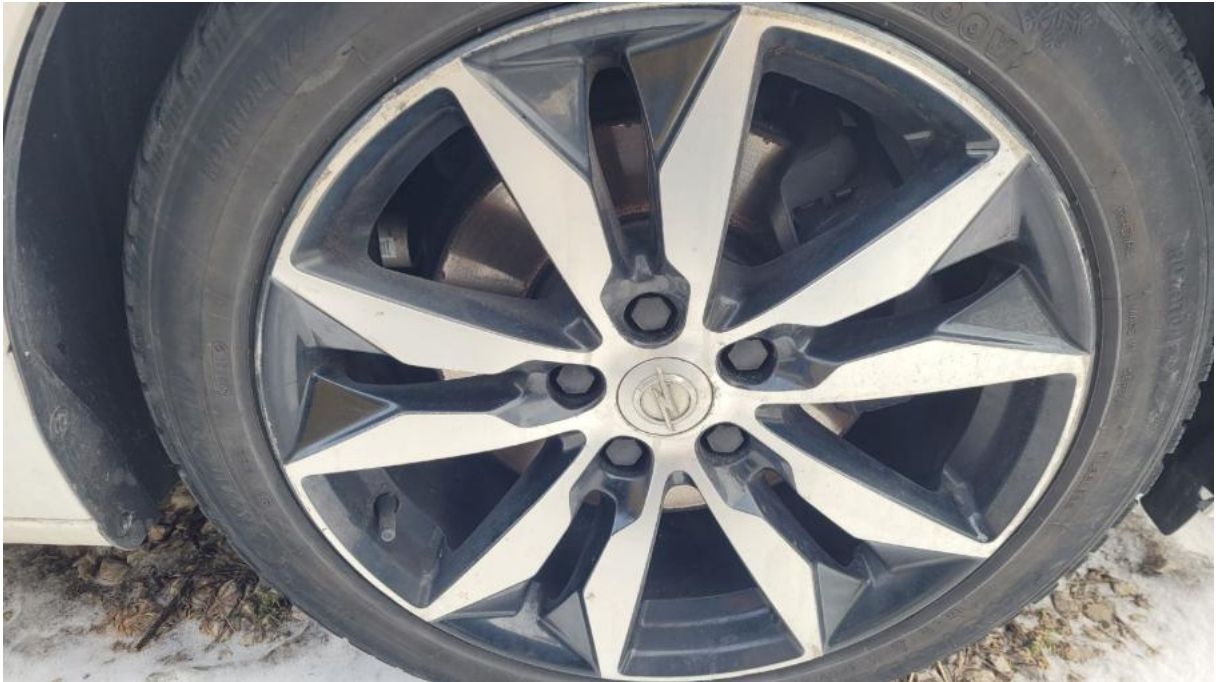
**Fot. 33**

Felga aluminiowa przednia P - zdjęcie pogładowe 1

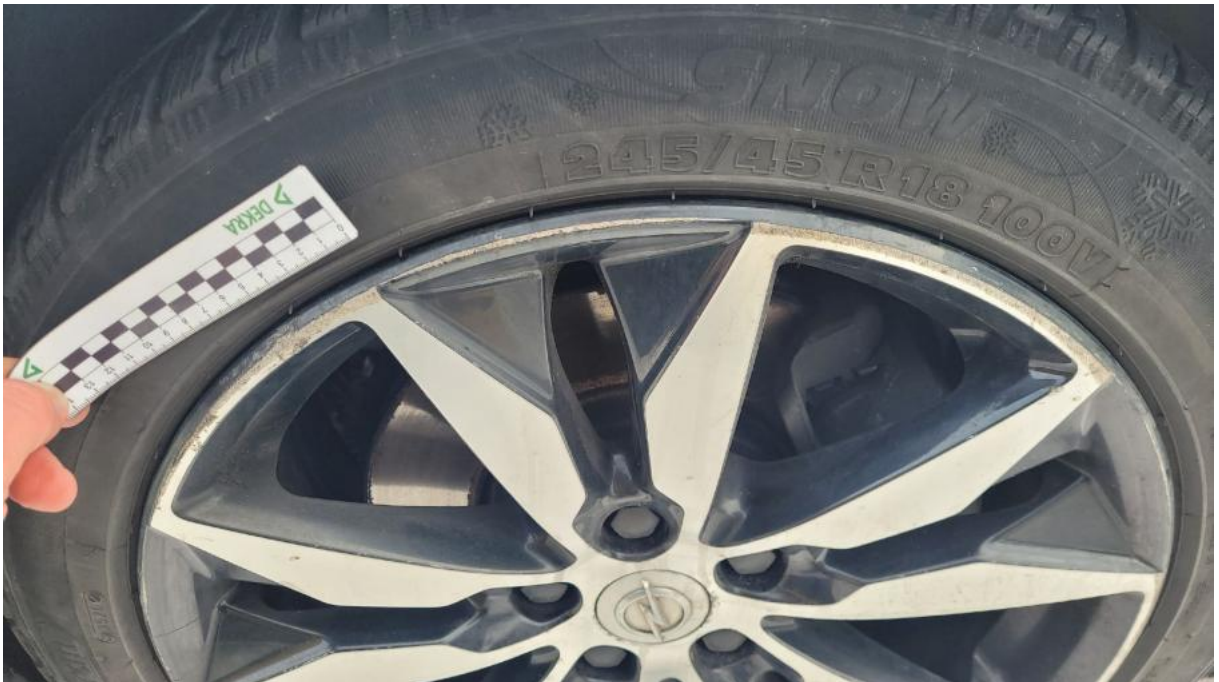
**Fot. 34**

| Poz. | Nazwa pozycji | Opis uszkodzeń | Kwalifik. | Naprawa [rbg] |
|---|---|---|---|---|
| 9 | Tarcza koła aluminiowa przód R | rysa/odprysk, ubytki materiału | NA | 2 |

Felga aluminiowa przednia P - Rysa/odprysk 1

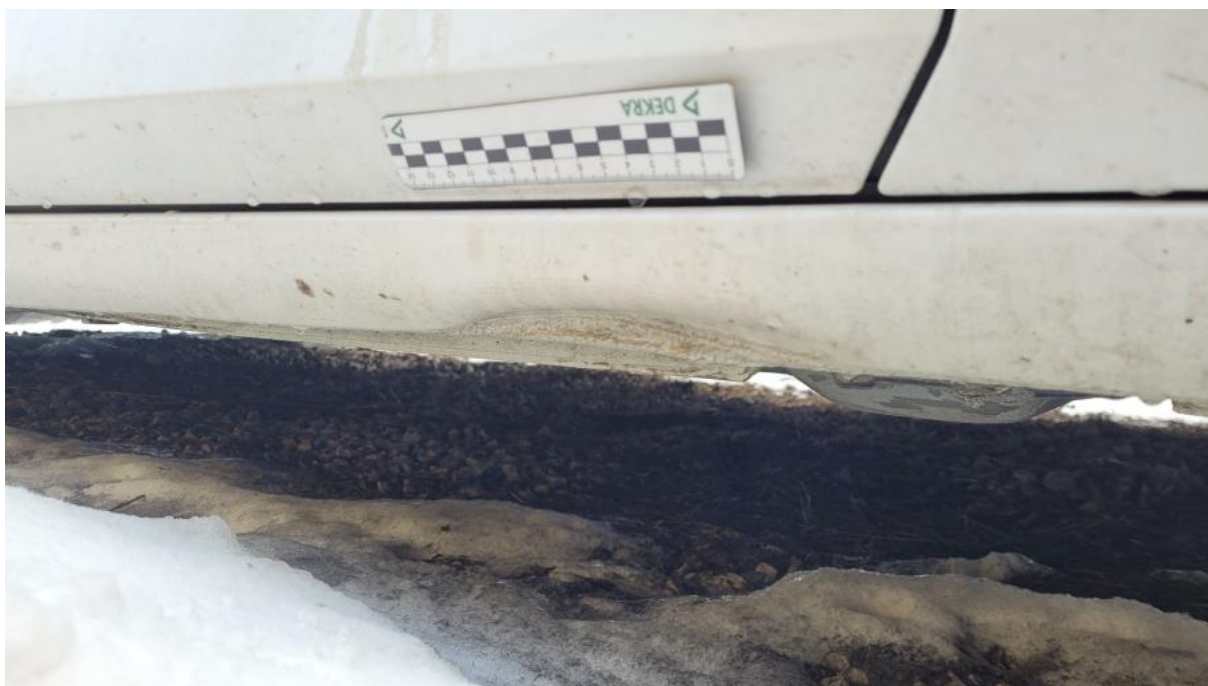
**Fot. 35**

| Poz. | Nazwa pozycji | Opis uszkodzeń | Kwalifik. | Naprawa [rbg] |
|---|---|---|---|---|
| 4 | Próg R | rysa/odprysk, wgniecenie/odkształcenie | NA | 1.2 |

Próg P - Wgniecenie/odkształcenie 1

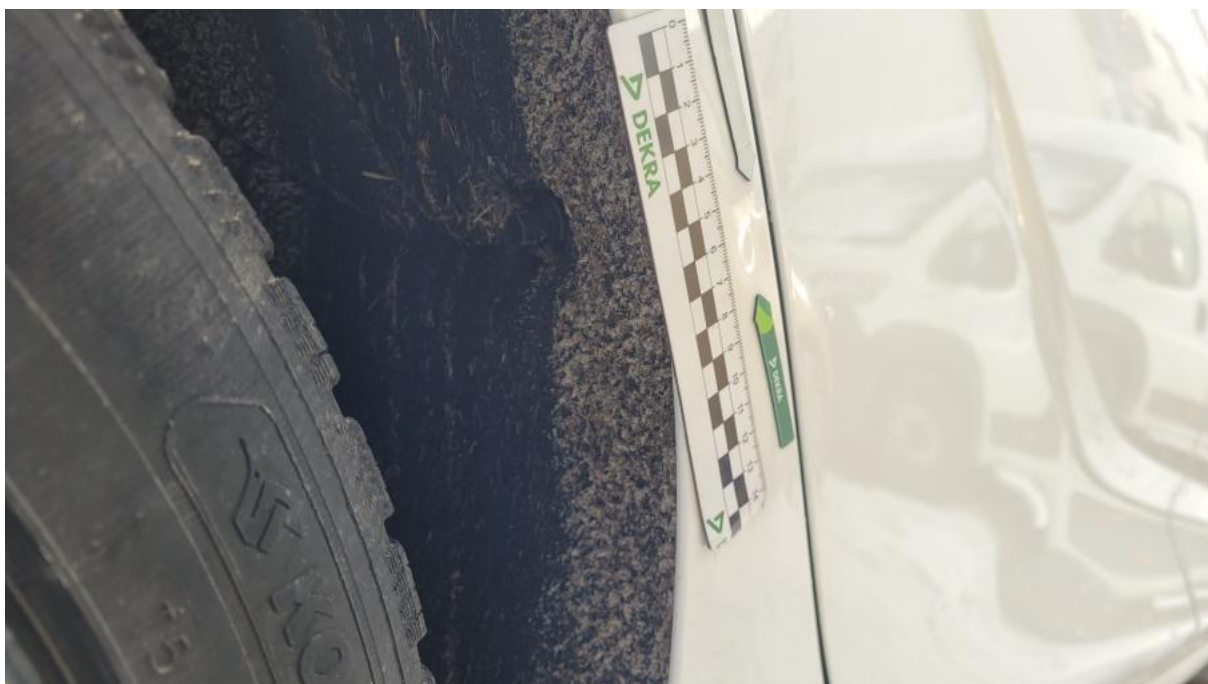
**Fot. 36**

| Poz. | Nazwa pozycji | Opis uszkodzeń | Kwalifik. | Naprawa [rbg] |
|---|---|---|---|---|
| 6 | Błotnik tylny R | wgniecenie/odkształcenie | NA | 0.7 |

Ścianka tylna P / Ścianka boczna P - Wgniecenie/odkształcenie 1

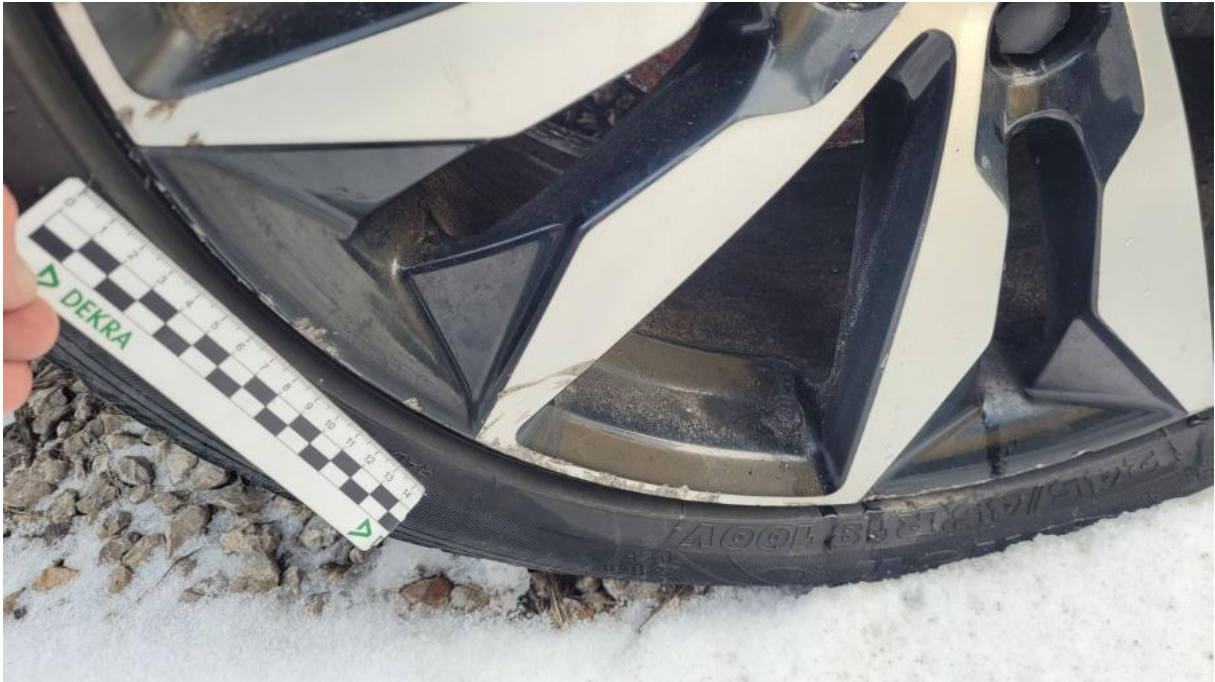
**Fot. 37**

| Poz. | Nazwa pozycji | Opis uszkodzeń | Kwalifik. | Naprawa [rbg] |
|---|---|---|---|---|
| 10 | Tarcza koła aluminiowa tył R | rysa/odprysk, ubytki materiału | NA | 2 |

Felga aluminiowa tylna P - Rysa/odprysk 1

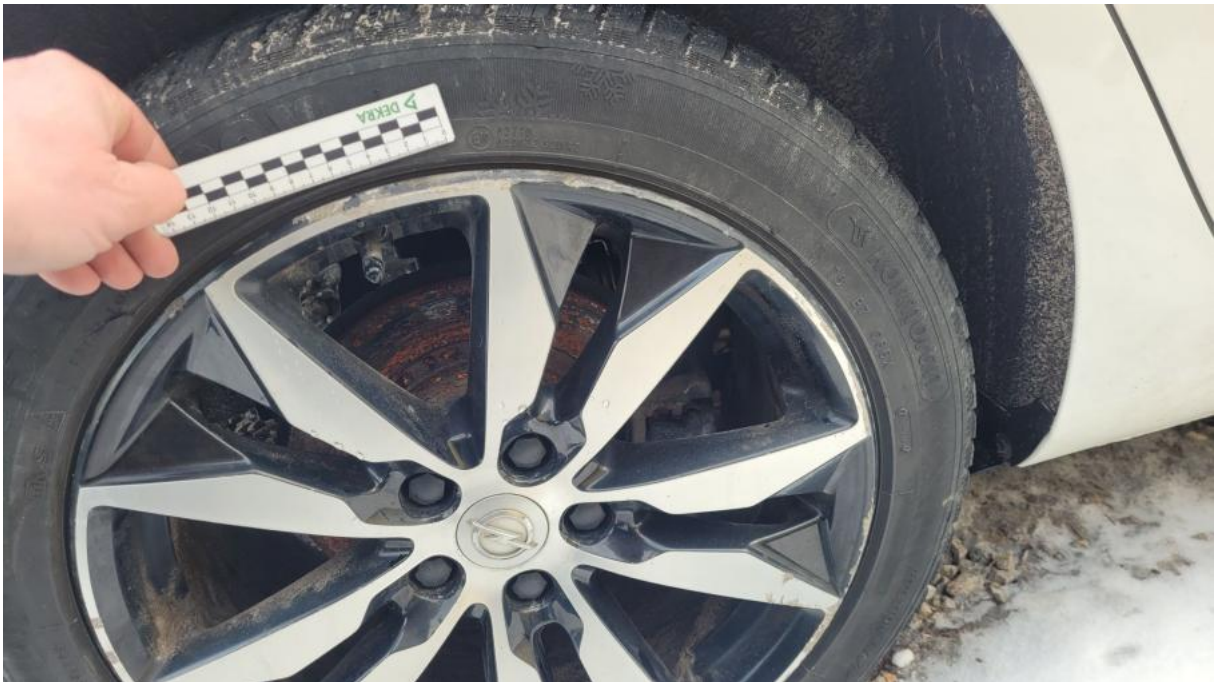
**Fot. 38**

Felga aluminiowa tylna P - Rysa/odprysk 2

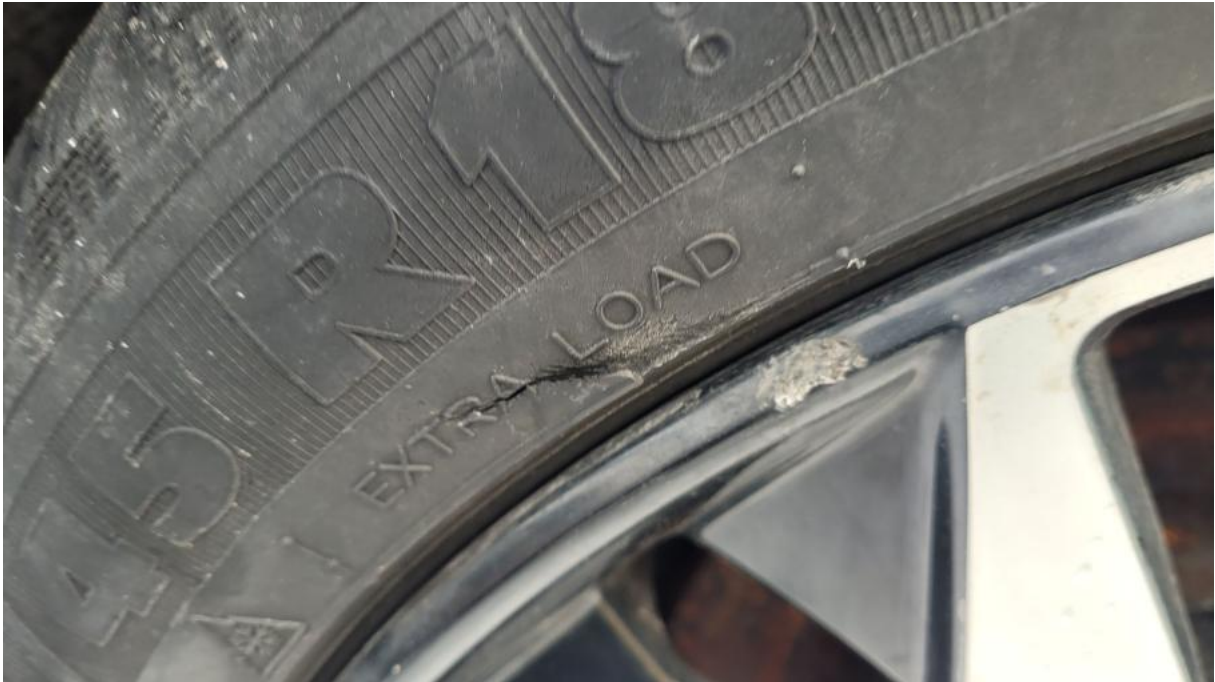
**Fot. 39**

| Poz. | Nazwa pozycji | Opis uszkodzeń | Kwalifik. | Naprawa [rbg] |
|---|---|---|---|---|
| 2 | Opona tył R | rozerwanie | WY | 0.3 |

Opona tylna P - Pęknięcie/rozerwanie 1

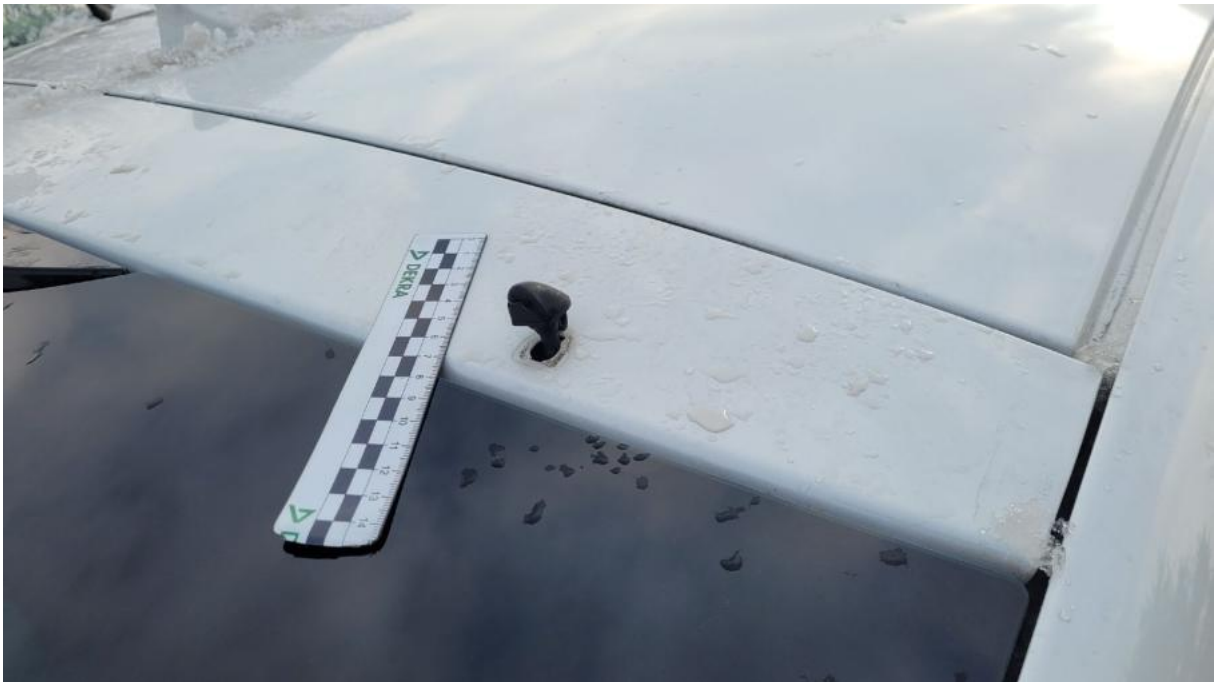
**Fot. 40**

| Poz. | Nazwa pozycji | Opis uszkodzeń | Kwalifik. | Naprawa [rbg] |
|---|---|---|---|---|
| 7 | Dysza spryskiwacza | nieutrwały montaż | NA | 0.2 |

Spryskiwacze szyby tylnej - Inne 1

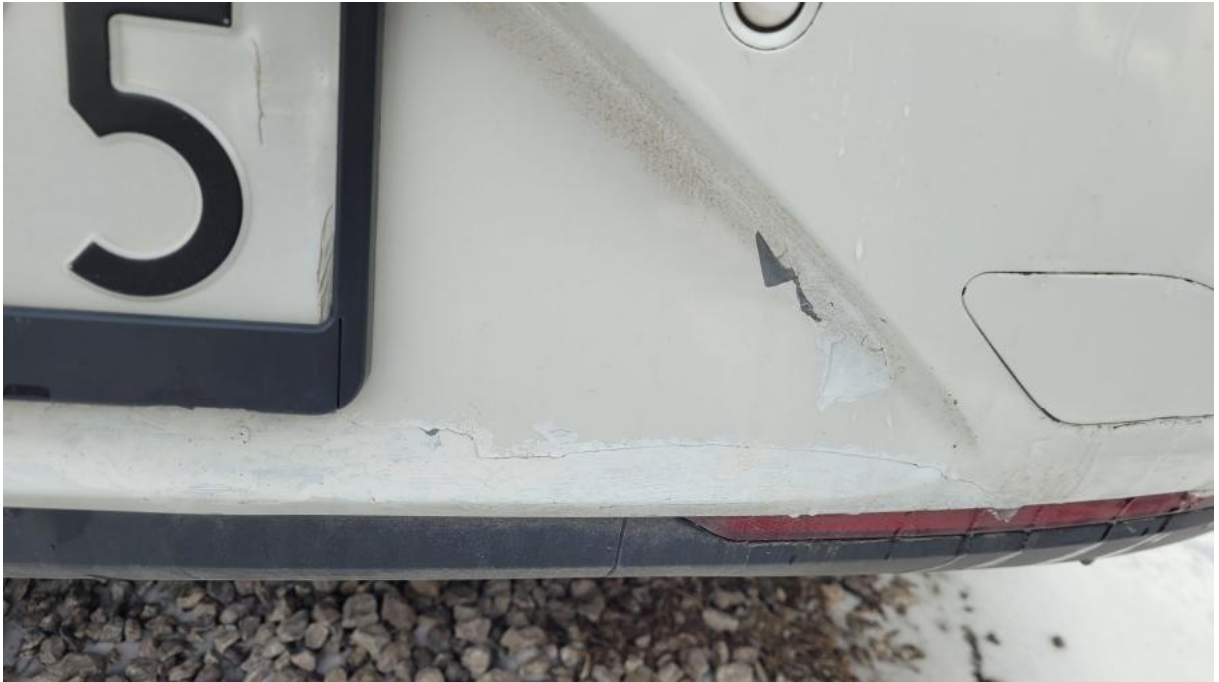
**Fot. 41**

| Poz. | Nazwa pozycji | Opis uszkodzeń | Kwalifik. | Naprawa [rbg] |
|---|---|---|---|---|
| 5 | Okładzina zderzaka tylnego | rysa/odprysk, łuszczenie powłoki lakierowej | NA | 0.8 |

Zderzak tylny - Rysa/odprysk 1

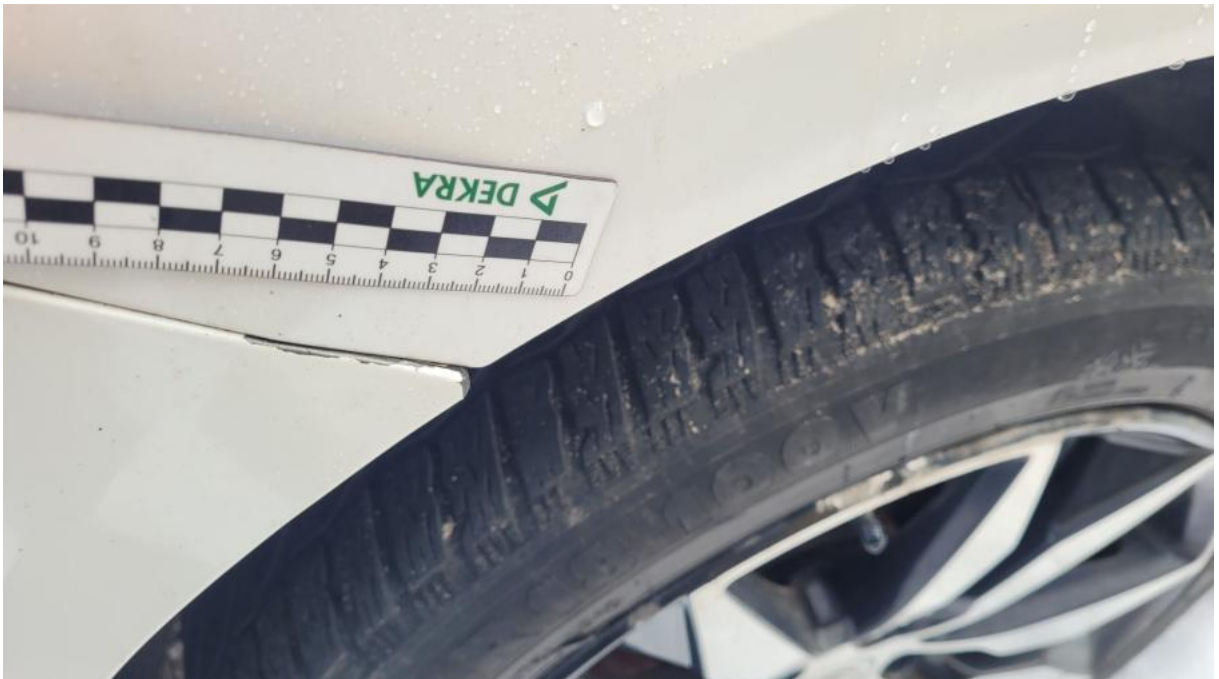
**Fot. 42**

Zderzak tylny - Rysa/odprysk 2

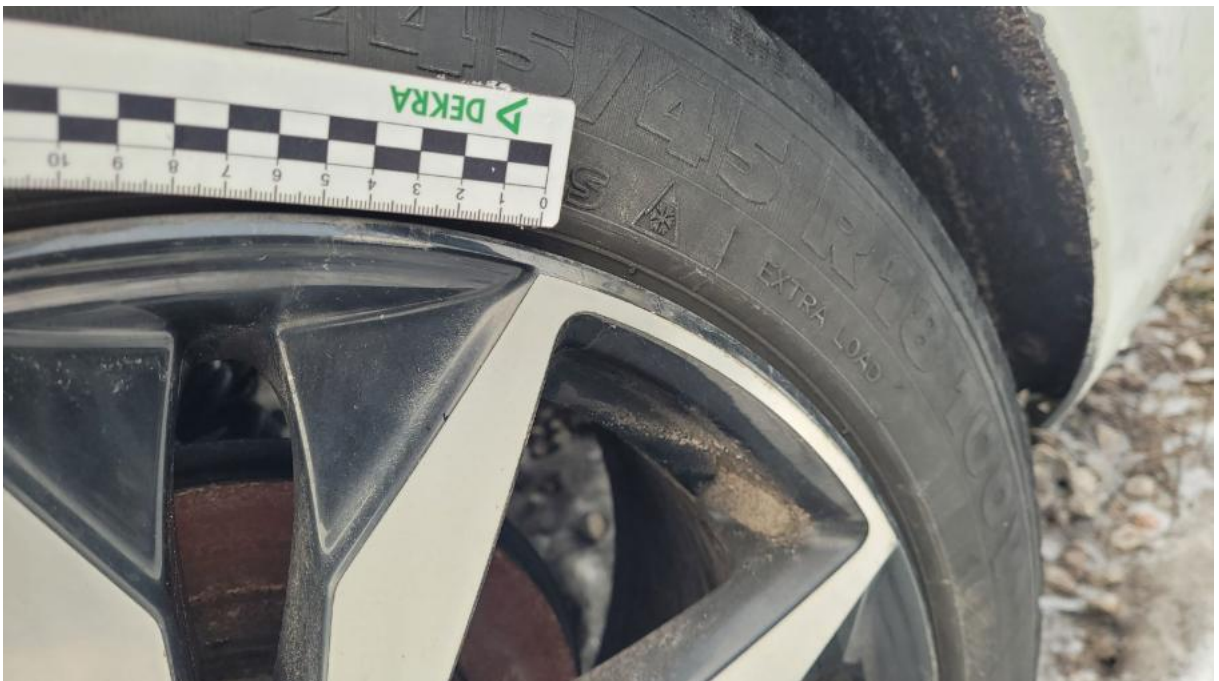
**Fot. 44**

| Poz. | Nazwa pozycji | Opis uszkodzeń | Kwalifik. | Naprawa [rbg] |
|---|---|---|---|---|
| 14 | Tarcza koła aluminiowa tył L | rysa/odprysk | | |

Felga aluminiowa tylna L - Rysa/odprysk 1

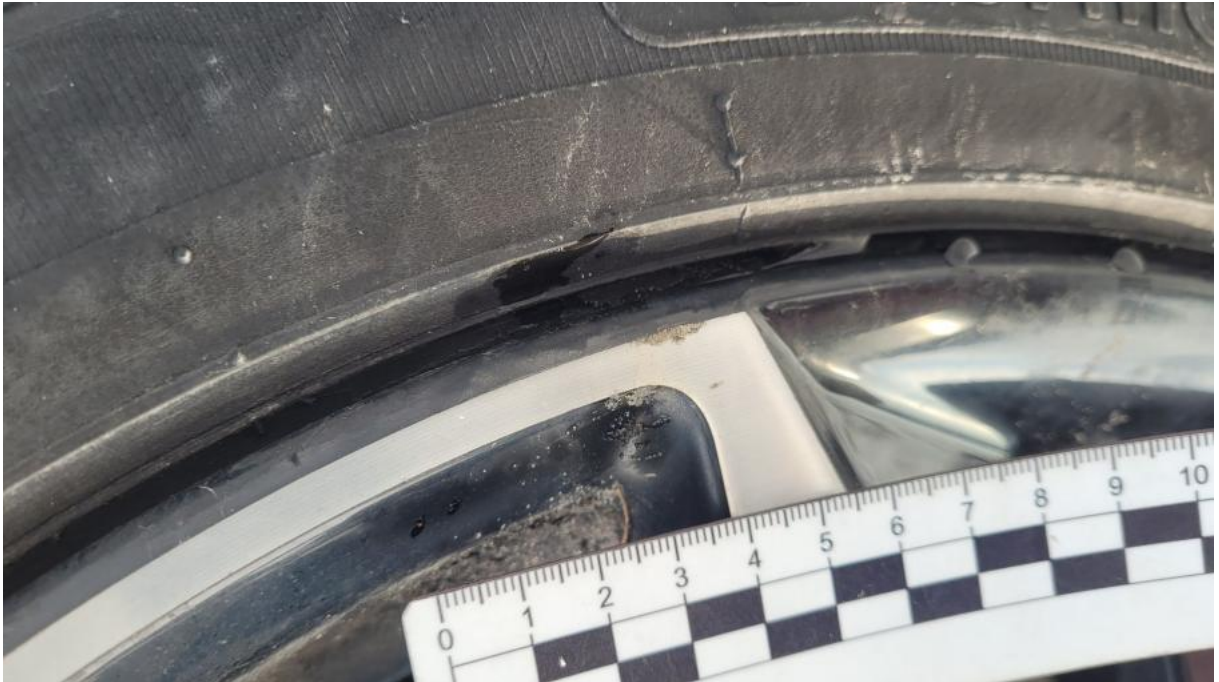
**Fot. 45**

Felga aluminiowa tylna L - Rysa/odprysk 2

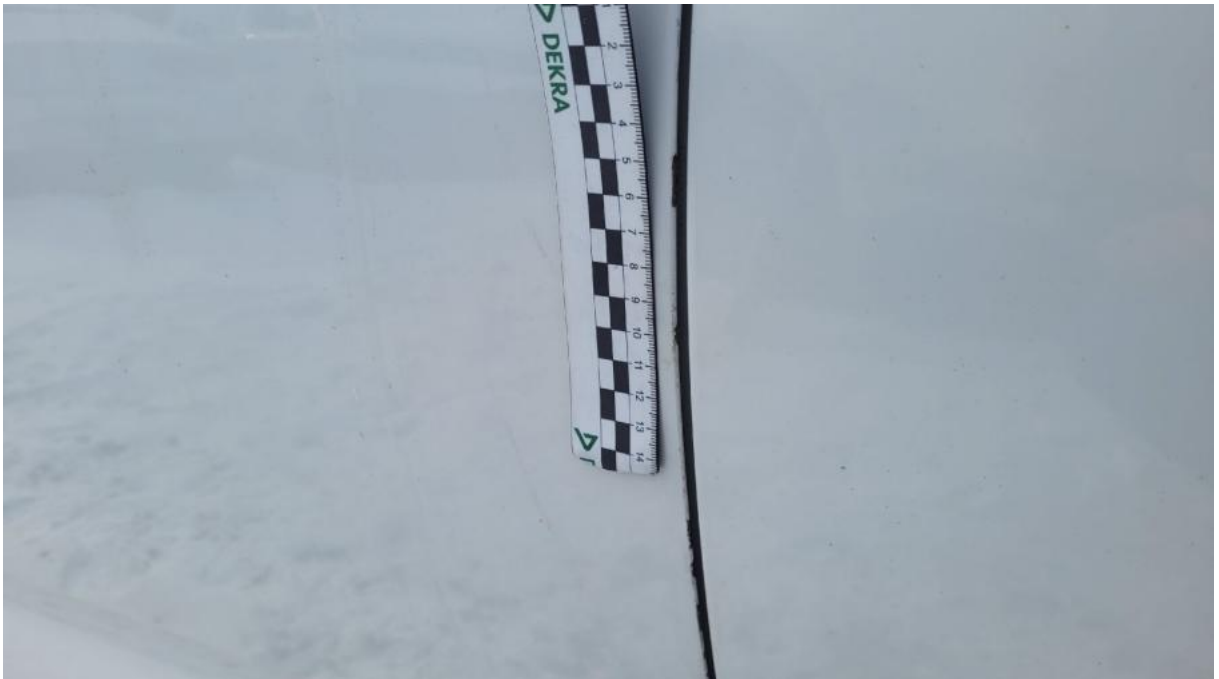
**Fot. 46**

| Poz. | Nazwa pozycji | Opis uszkodzeń | Kwalifik. | Naprawa [rbg] |
|---|---|---|---|---|
| 12 | Drzwi przednie (nieuzbrojone) L | rysa/odprysk | | |

Drzwi przed L - Rysa/odprysk 1

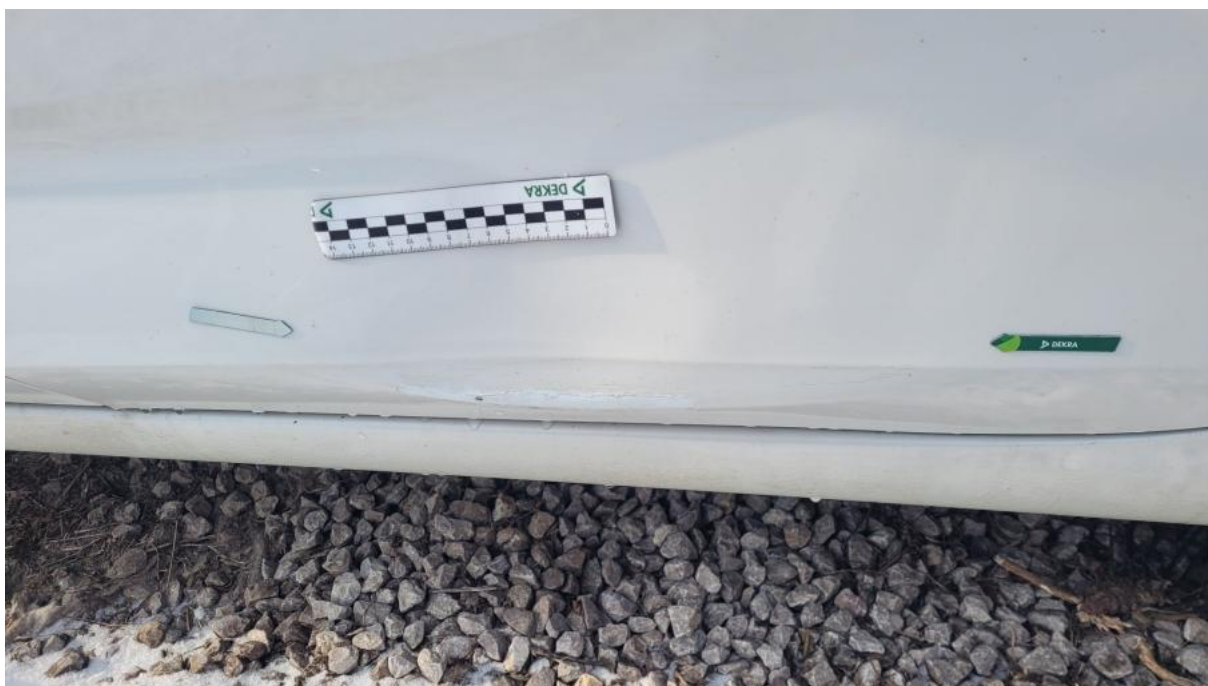
**Fot. 47**

| Poz. | Nazwa pozycji | Opis uszkodzeń | Kwalifik. | Naprawa [rbg] |
|---|---|---|---|---|
| 3 | Drzwi tylne (nieuzbrojone) L | rysa/odprysk, wgniecenie/odkształcenie | NA | 2.5 |

Drzwi tylne L - Wgniecenie/odkształcenie 1

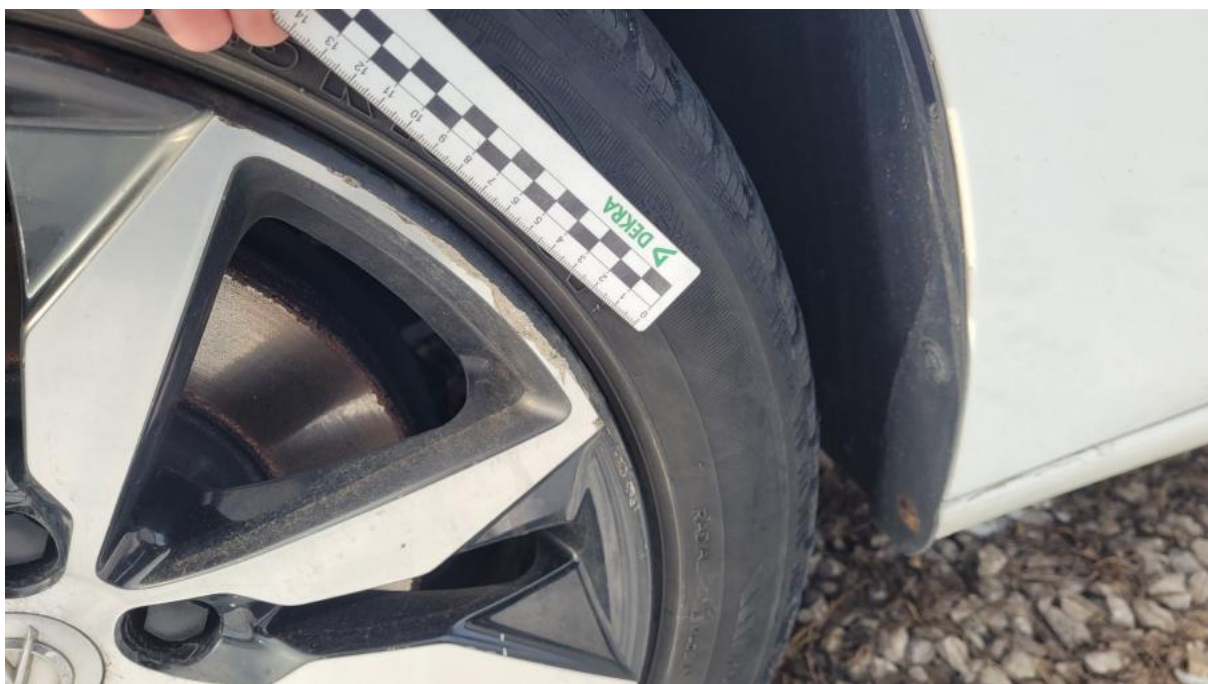
**Fot. 48**

| Poz. | Nazwa pozycji | Opis uszkodzeń | Kwalifik. | Naprawa [rbg] |
|---|---|---|---|---|
| 8 | Tarcza koła aluminiowa przód L | rysa/odprysk, ubytki materiału | NA | 2 |

Felga Aluminiowa przednia L - Rysa/odprysk 1

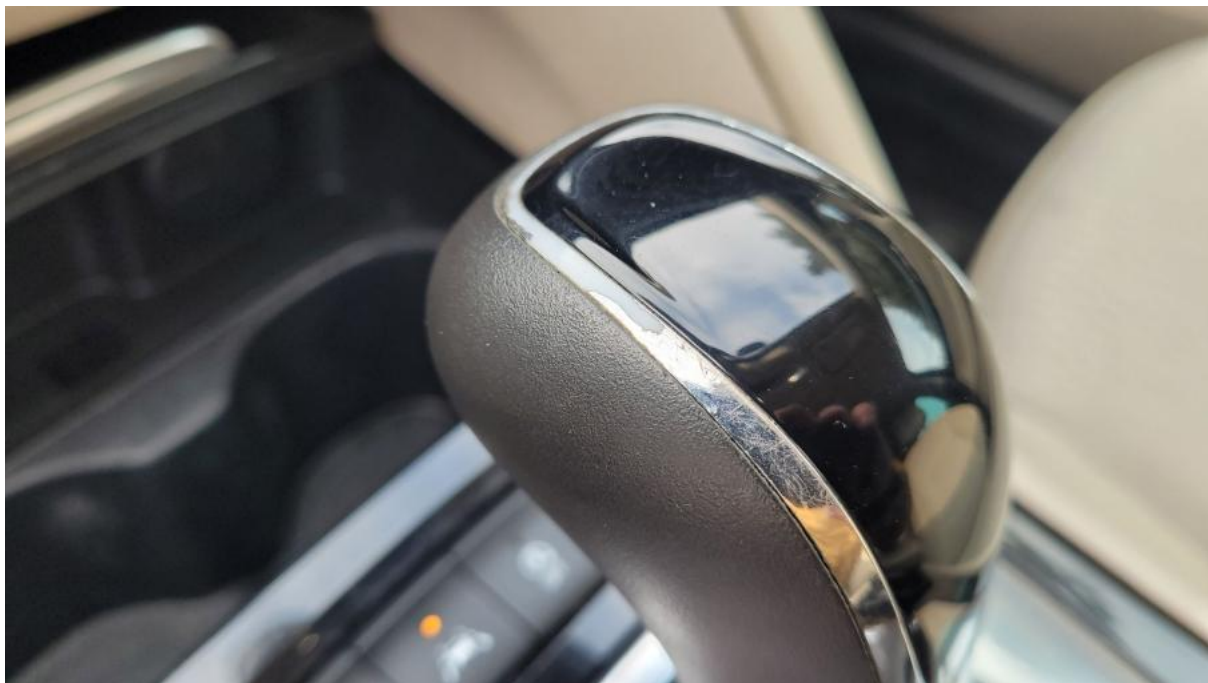
**Fot. 49**

| Poz. | Nazwa pozycji | Opis uszkodzeń | Kwalifik. | Naprawa [rbg] |
|---|---|---|---|---|
| 15 | Gałka zm. biegów | rysa/odprysk | | |

Gałka dźwigni zmiany biegów - Rysa/odprysk 1

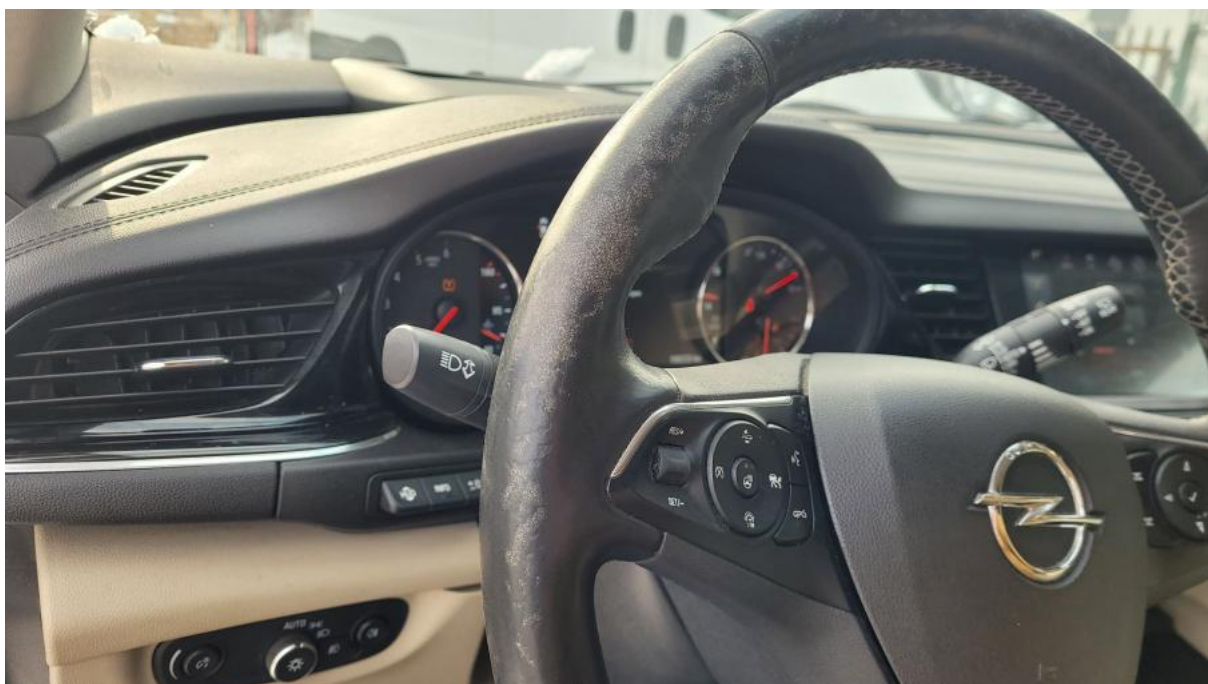
**Fot. 50**

| Poz. | Nazwa pozycji | Opis uszkodzeń | Kwalifik. | Naprawa [rbg] |
|---|---|---|---|---|
| 13 | Kierownica skórzana z Airbag | ubytki materiału | | |

Koło kierownicy - Inne 1

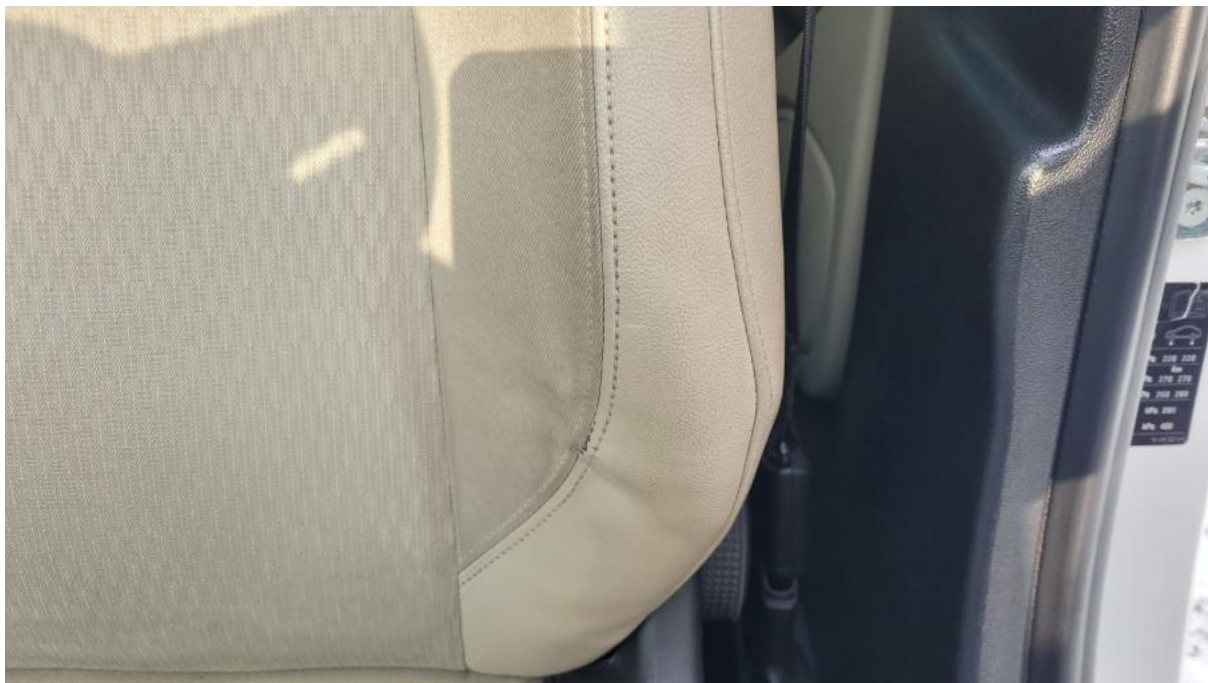
**Fot. 51**

Fotel prz. lew. - Wgniecenie/odkształcenie 1

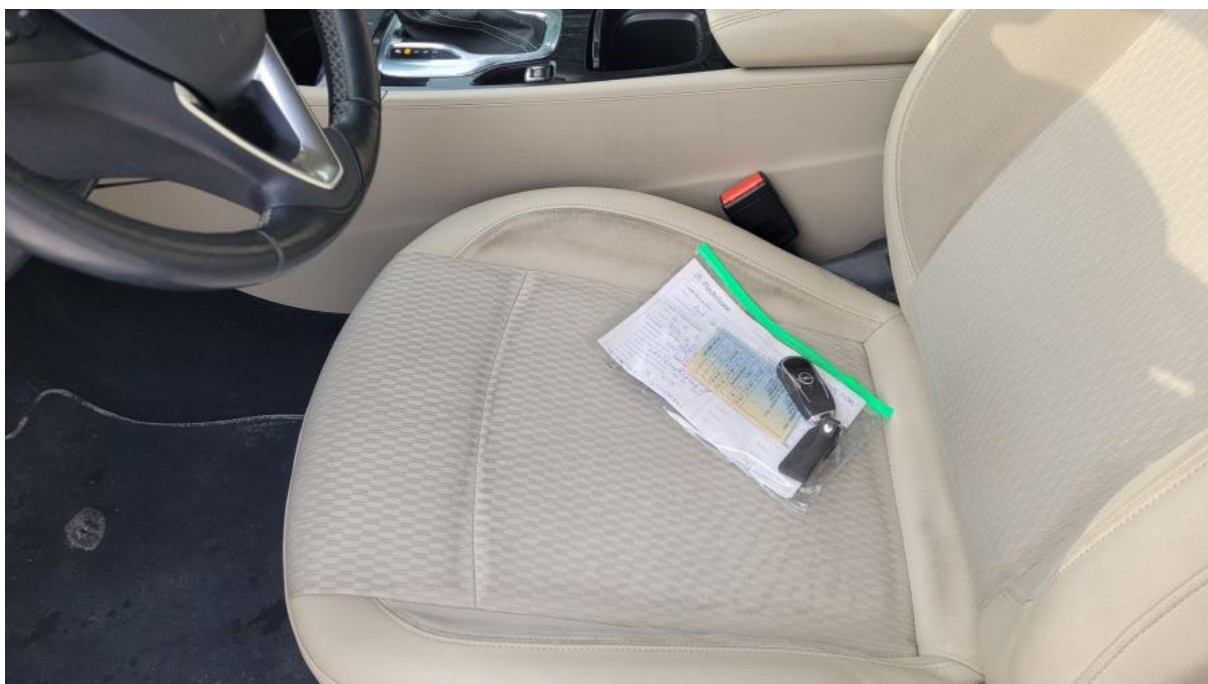
**Fot. 52**

Fotel prz. lew. - Inne 1

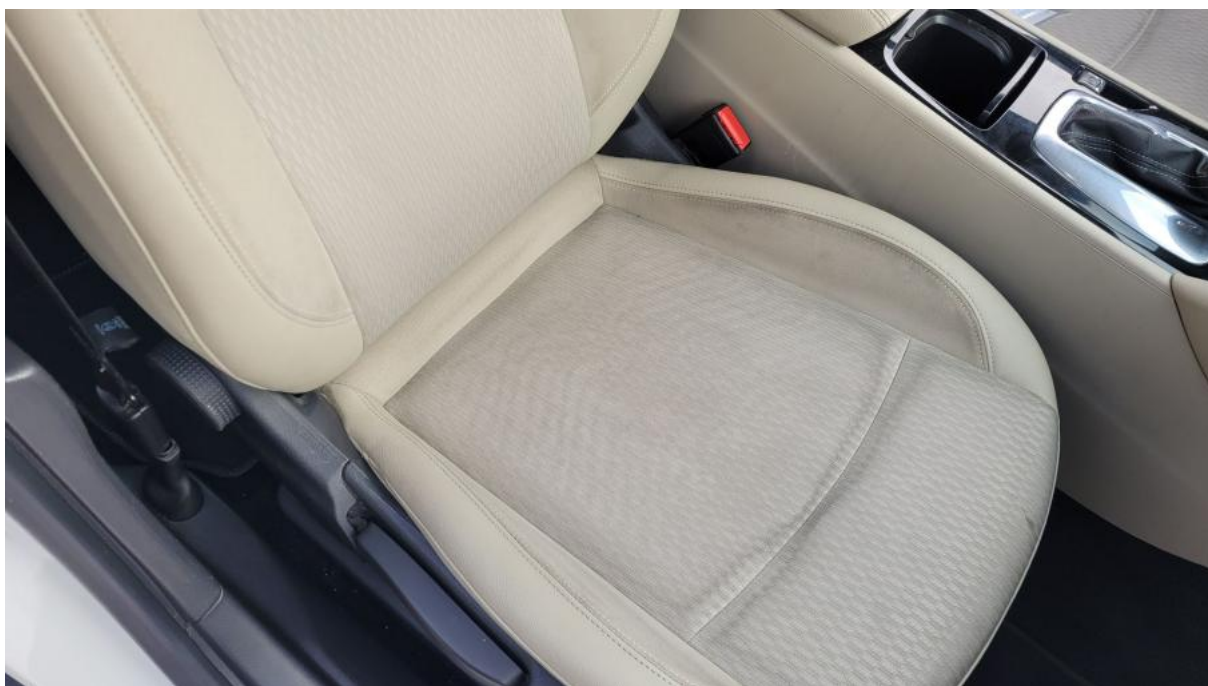
**Fot. 53**

Fotel prz. praw. - Inne 1

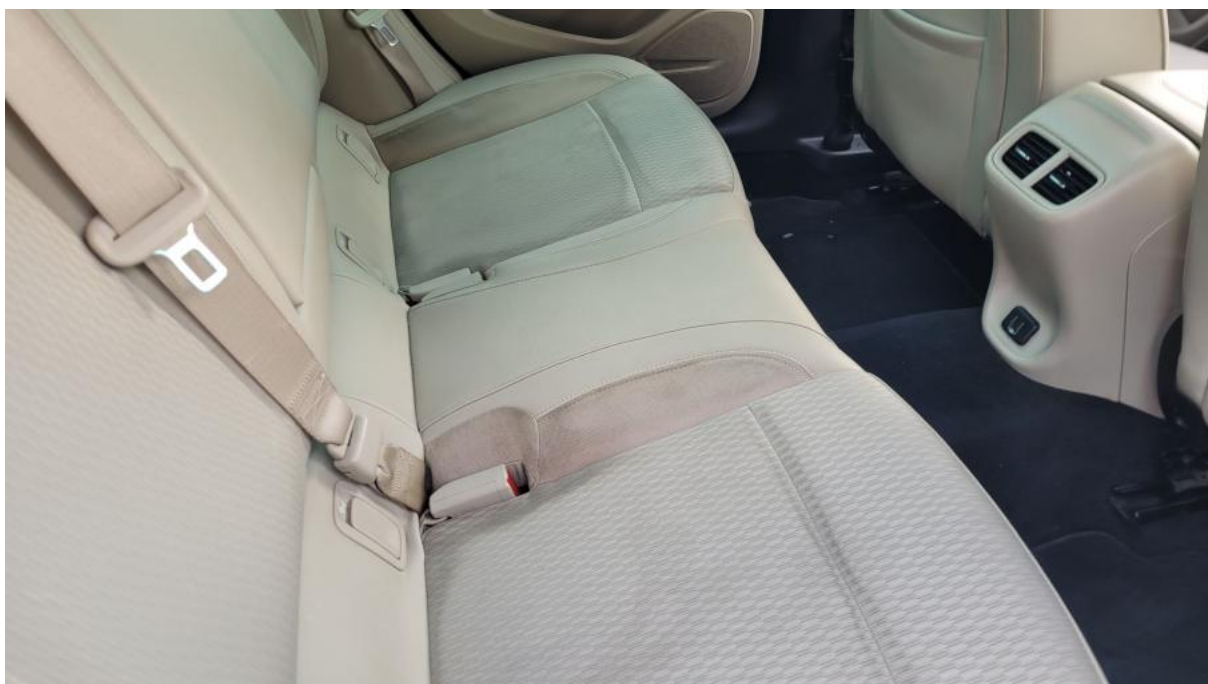
**Fot. 54**

Kanapa tyl. - Inne 1

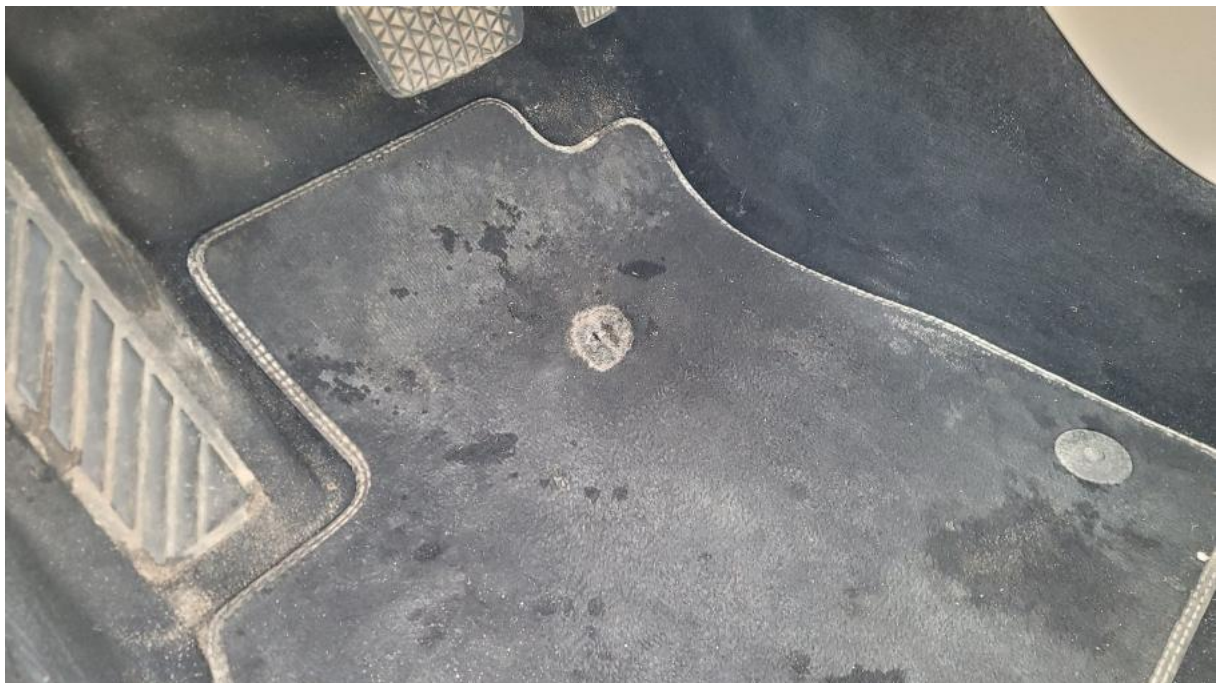
**Fot. 55**

Dywanik prze L - Pęknięcie/rozerwanie 1
