## Raport z oględzin pojazdu

| Numer raportu | 218286/2/26-11401 | Data raportu | 25-02-2026 |

| Numer identyfikacyjny (VIN) | <b>TMBEP6NH8K4022343</b> |
| Marka, model | SKODA Rapid Spaceback 17-19 |

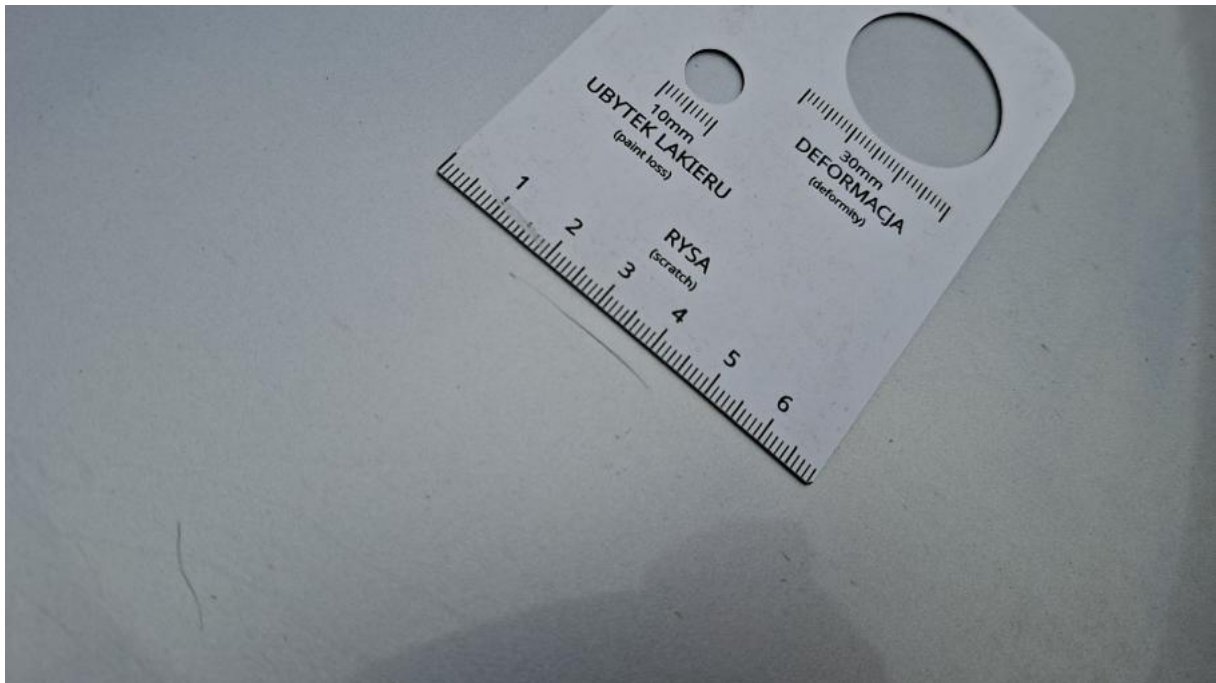
**Fot. 37**

| 3 | Pokrywa przednia | rysa/odprysk, ślady korozji | NA | 0.5 |

Pokrywa komory silnika - Rysa/odprysk 1

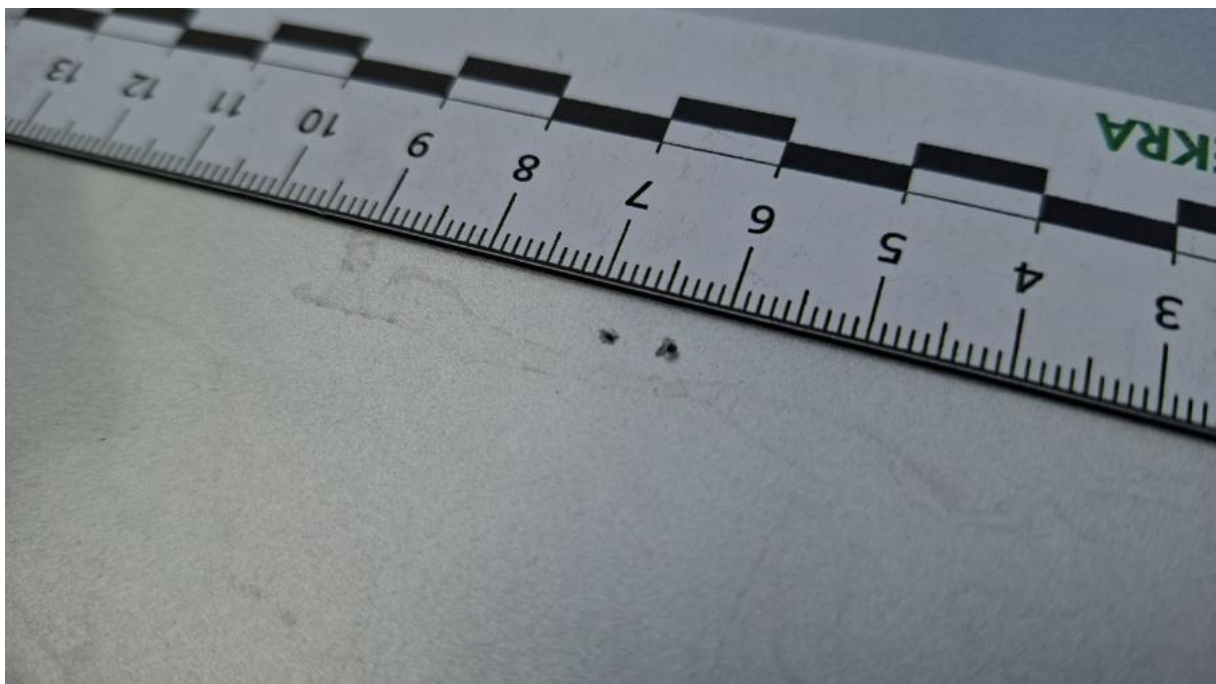
**Fot. 38**

Pokrywa komory silnika - Rysa/odprysk 2

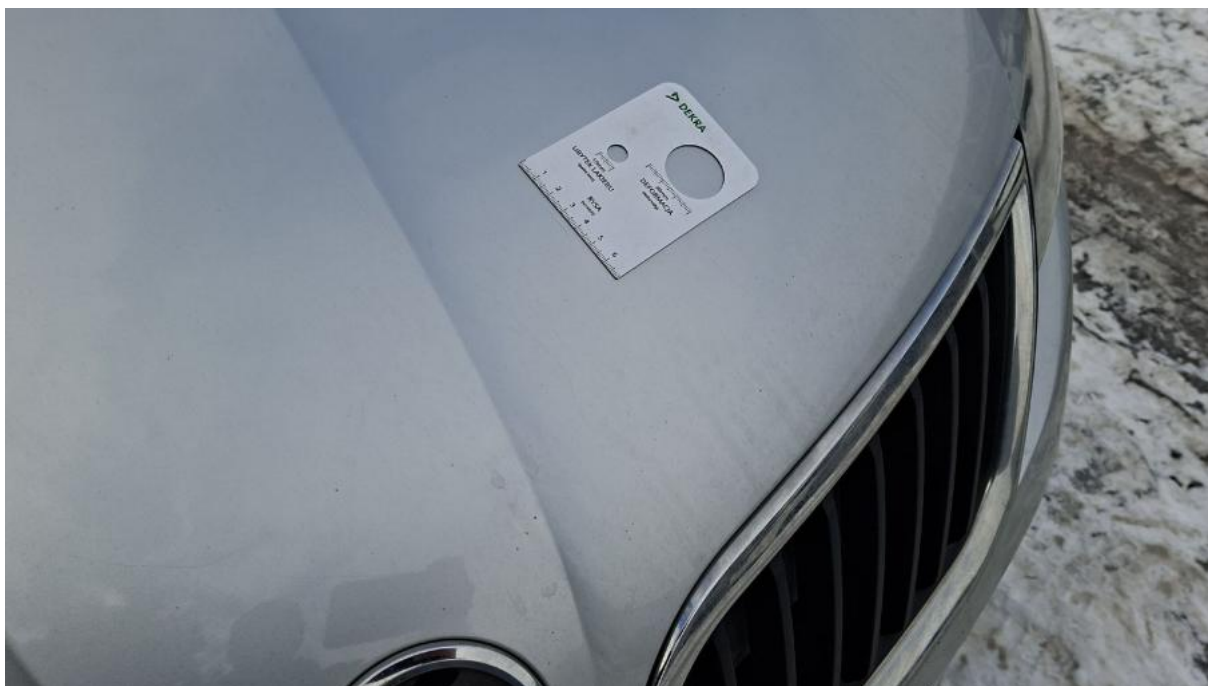
**Fot. 39**

Pokrywa komory silnika() - Rysa/odprysk 3

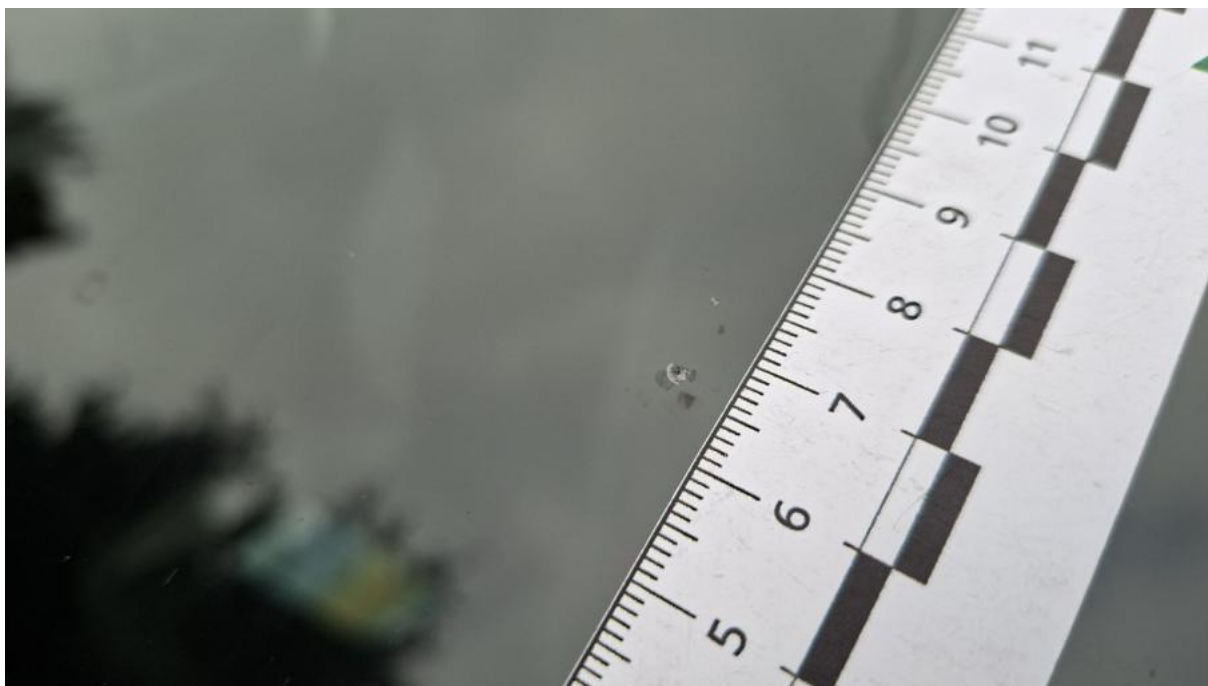
**Fot. 41**

| 5 | Szyba przednia barwiona | rysa/odprysk | | |

Szyba czołowa - Rysa/odprysk 1

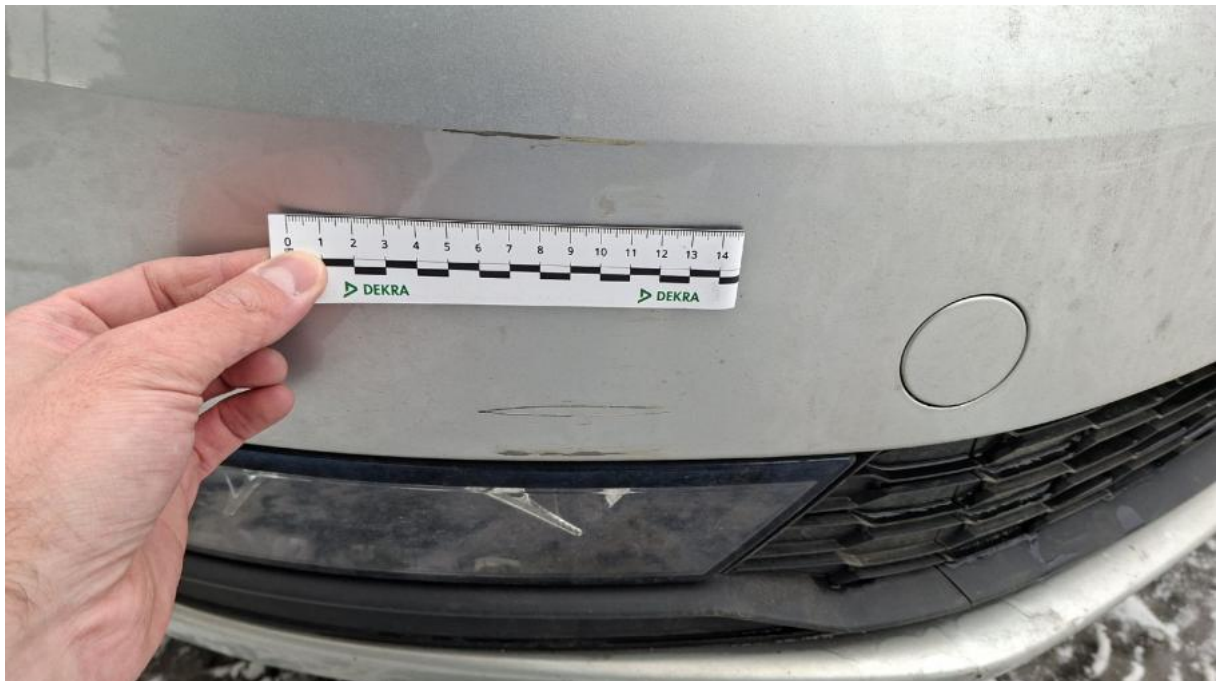
**Fot. 44**

| Poz. | Nazwa pozycji | Opis uszkodzeń | Kwalifik. | Naprawa [rbg] |
|---|---|---|---|---|
| 1 | Okładzina zderzaka przedniego | rysa/odprysk | NA | 1 |

Zderzak przedni cz P - Rysa/odprysk 1

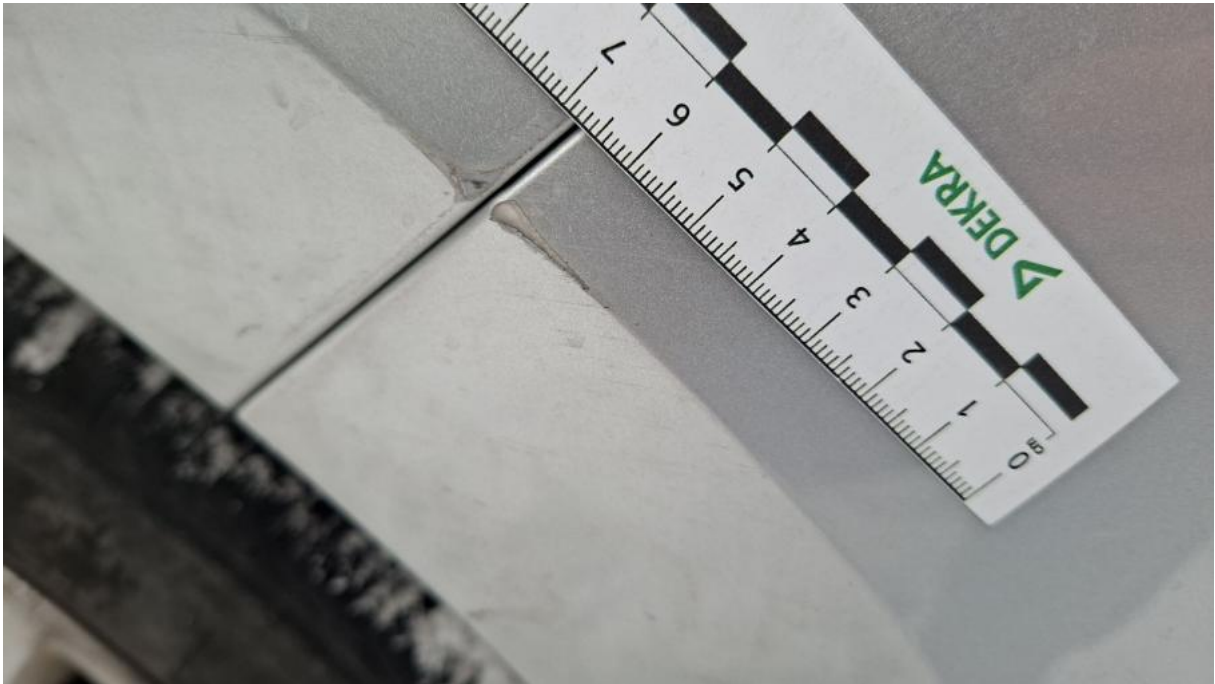
**Fot. 45**

Zderzak przedni cz P - Rysa/odprysk 2

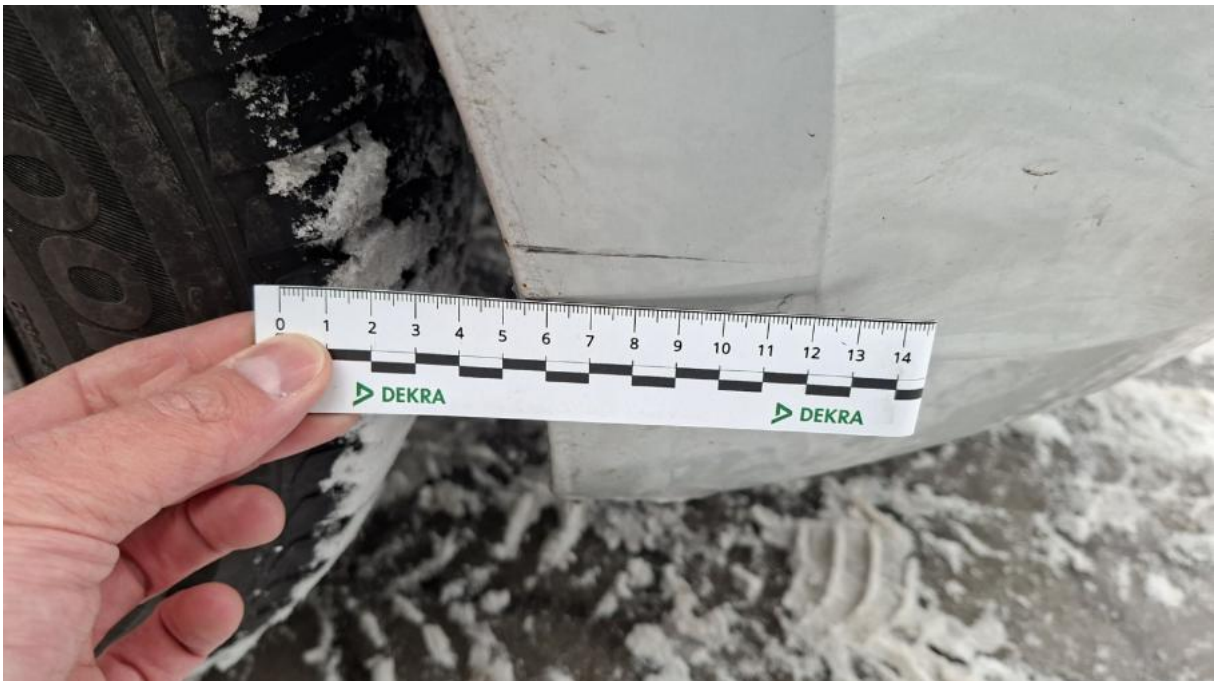
**Fot. 46**

Zderzak przedni cz P() - Rysa/odprysk 3

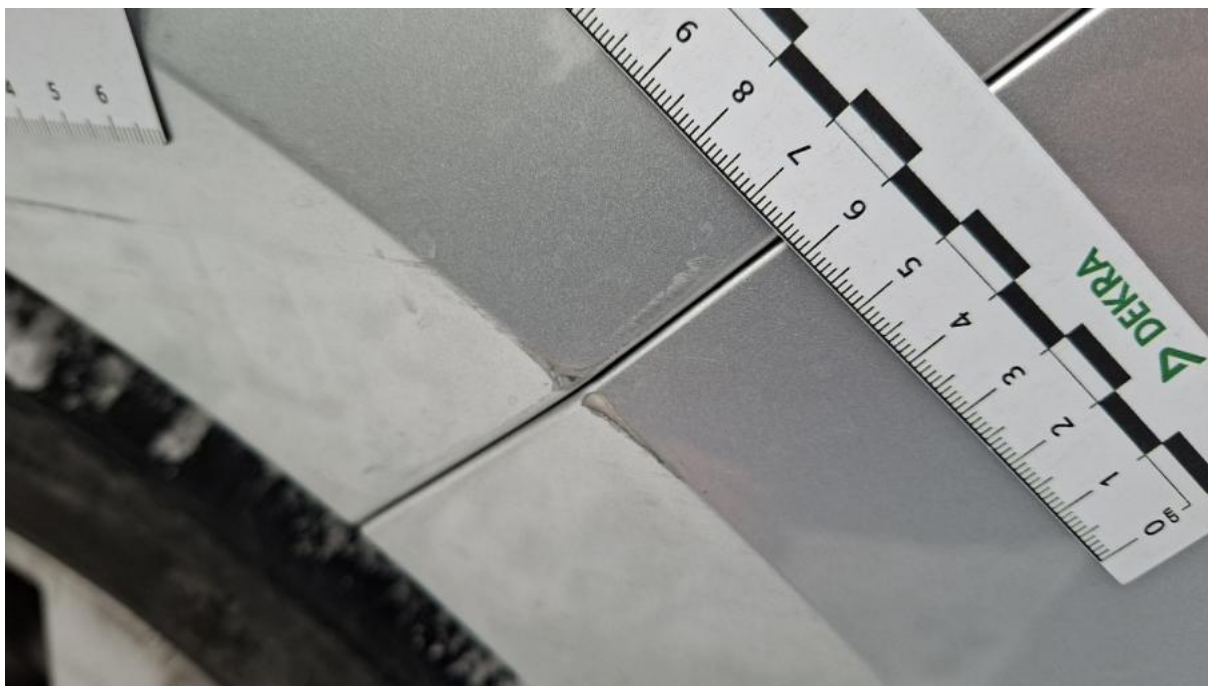
**Fot. 47**

| 2 | Błotnik przedni R | rysa/odprysk | NA | 0.5 |

Błotnik przedni P - Rysa/odprysk 1

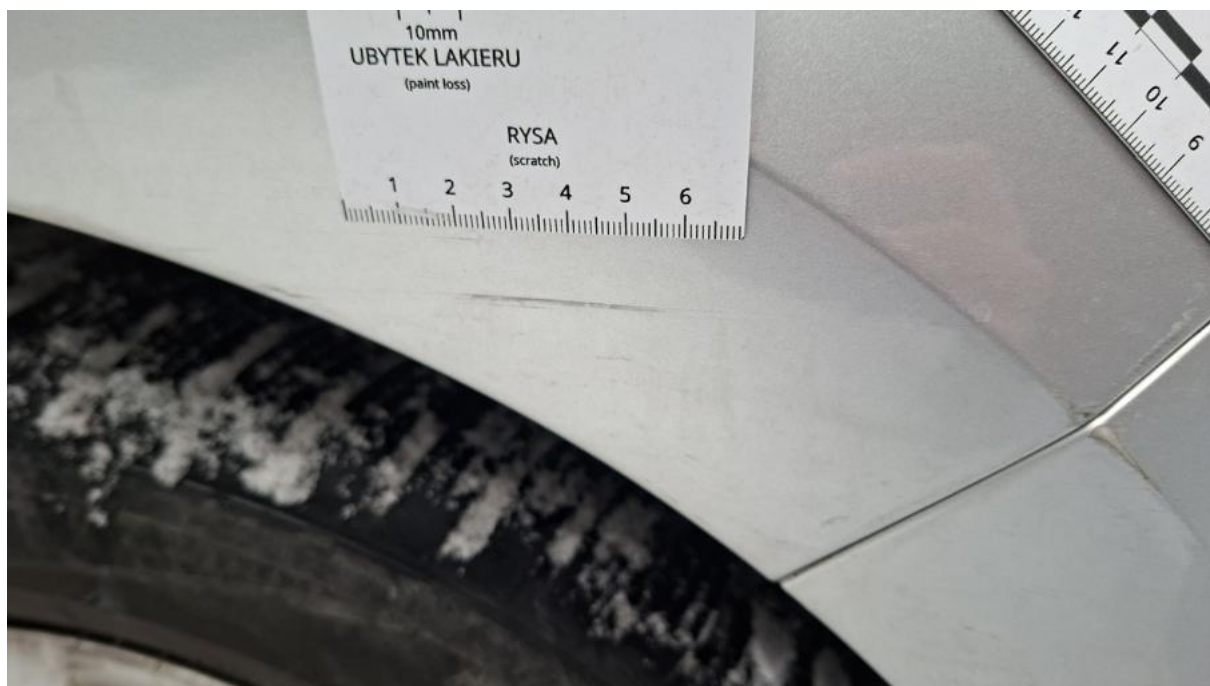
**Fot. 48**

Błotnik przedni P - Rysa/odprysk 2

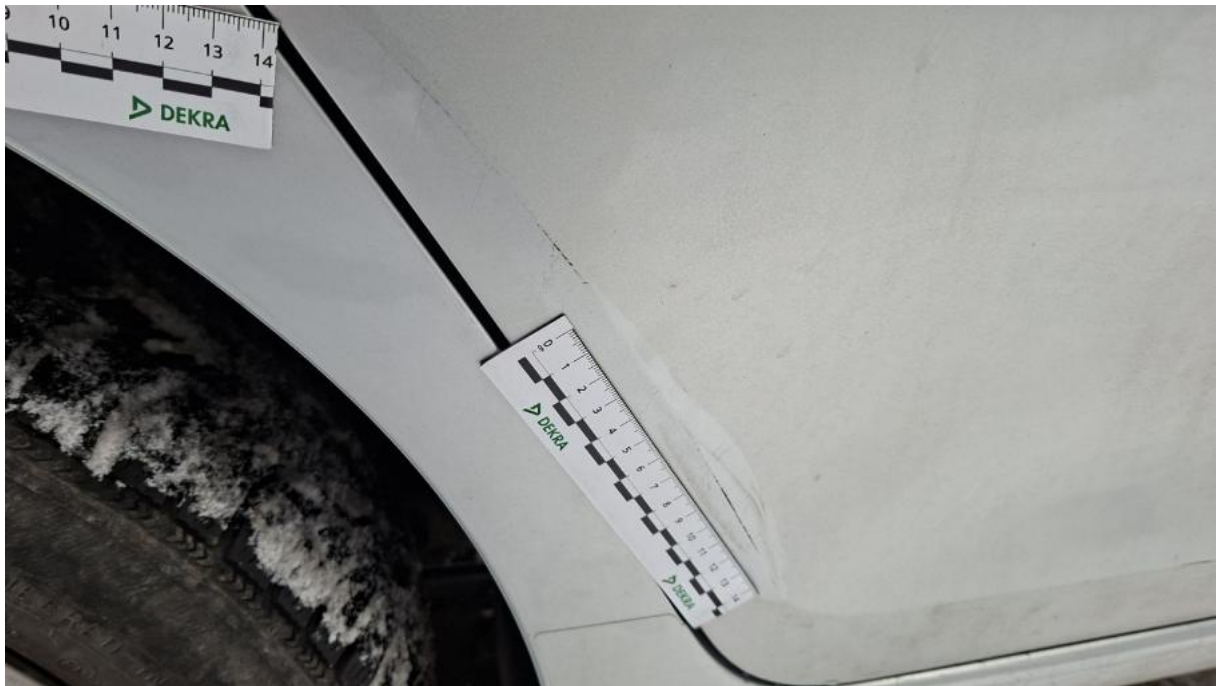
**Fot. 49**

| 4 | Drzwi tylne (nieuzbrojone) R | rysa/odprysk | NA | 0.5 |

Drzwi tylne P - Rysa/odprysk 1

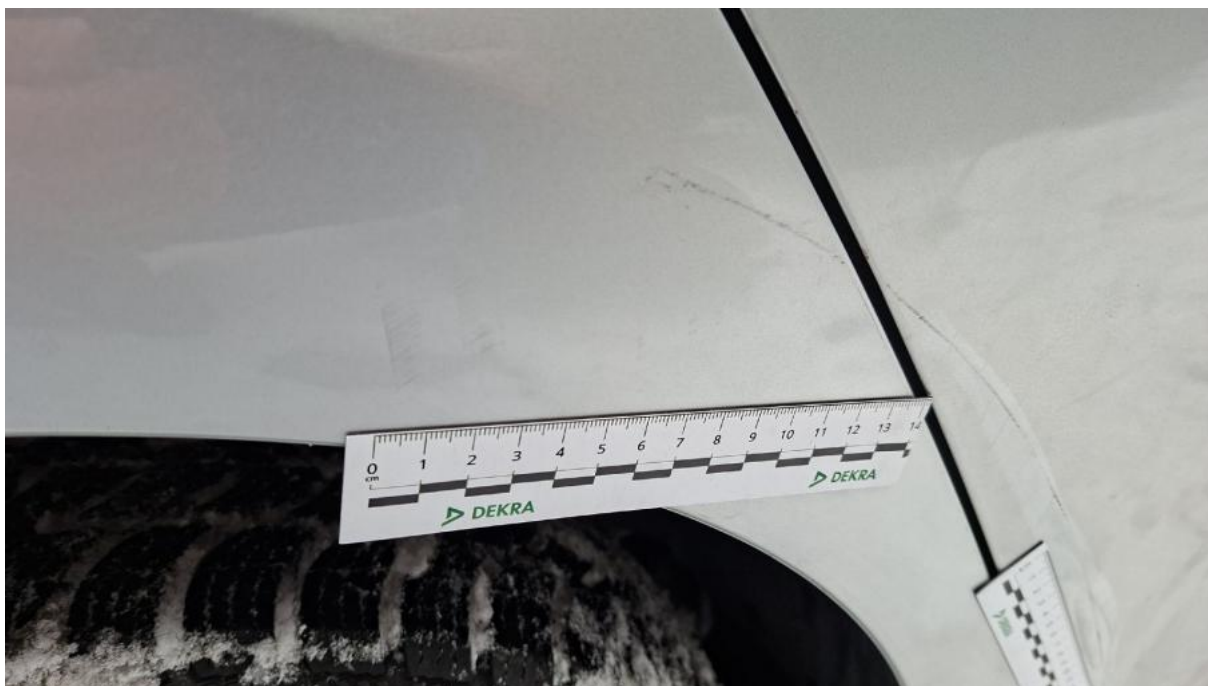
**Fot. 51**

| 8 | Błotnik tylny R | rysa/odprysk | | |

Błotnik tylny P / Ściana boczna P - Rysa/odprysk 1

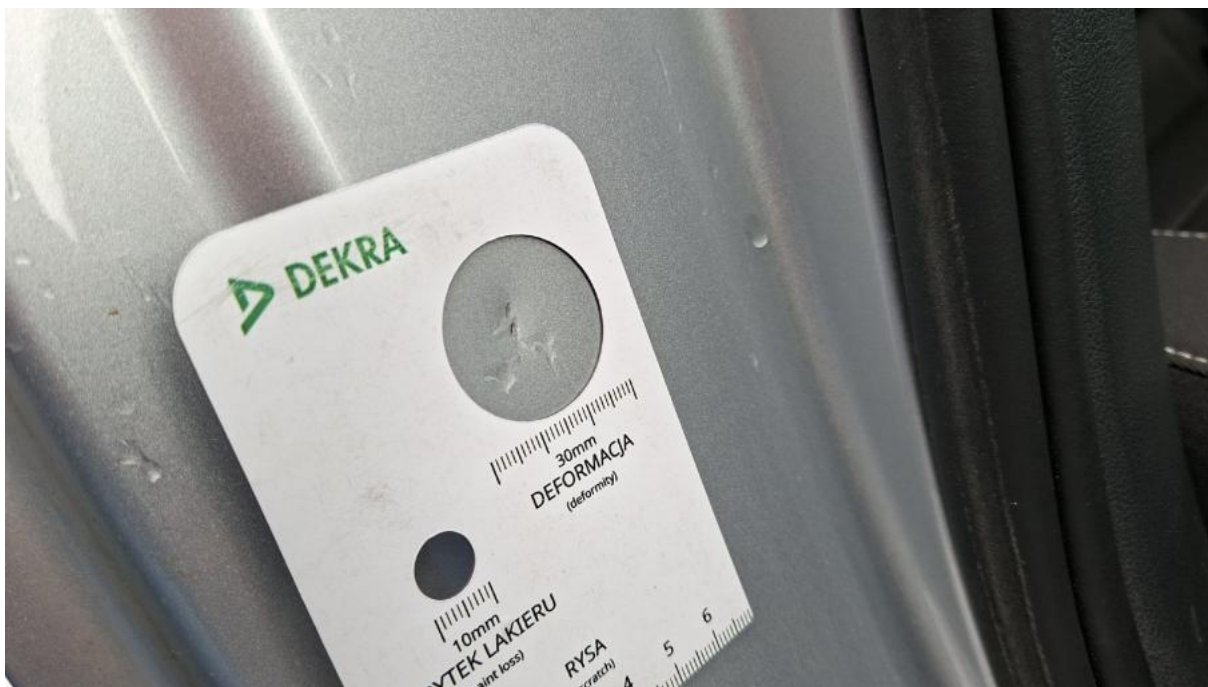
**Fot. 52**

Błotnik tylny P / Ściana boczna P() - Rysa/odprysk 3

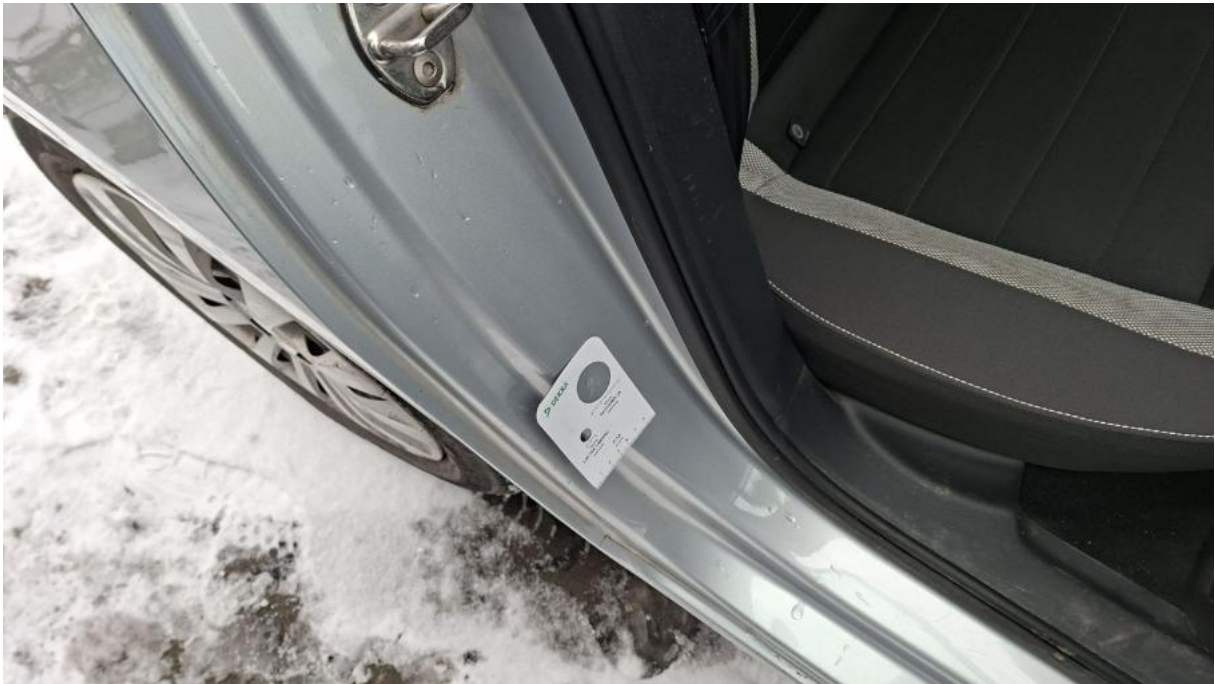
**Fot. 53**

Błotnik tylny P / Ściana boczna P - Wgniecenie/odkształcenie 1

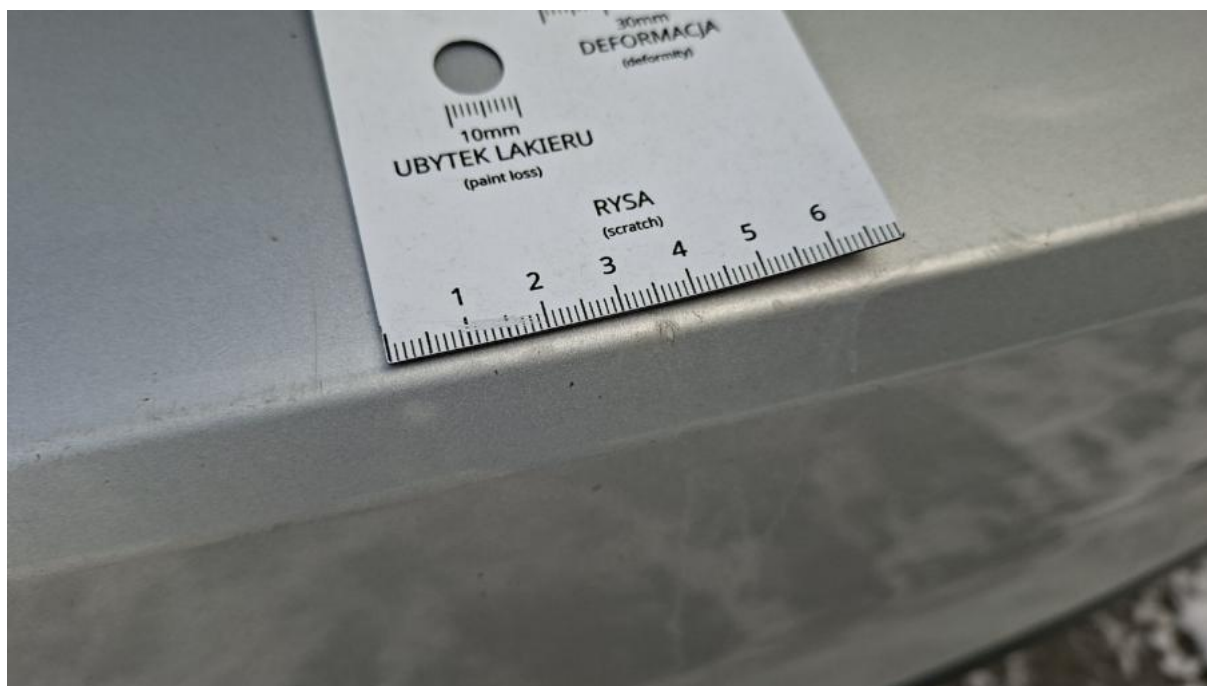
**Fot. 55**

| 7 | Okładzina zderzaka tylnego | rysa/odprysk | | |

Zderzak tylny - Rysa/odprysk 1

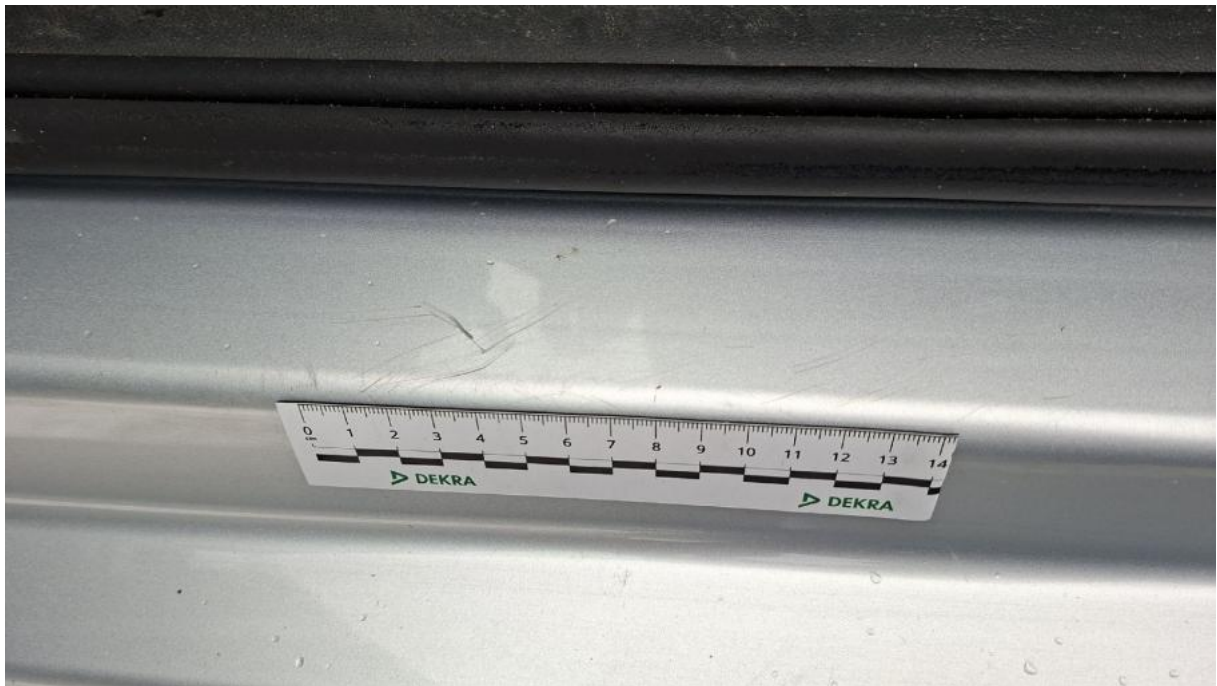
**Fot. 57**

| 6 | Próg L | rysa/odprysk | | |

Próg L - Rysa/odprysk 1
