## Raport z oględzin pojazdu

| Numer raportu | 217569/12/25-11401 | Data raportu | 22-12-2025 |

| Marka, model | OPEL Astra V Sports Tourer 1... |
| Numer rejestracyjny | GD2G515 |

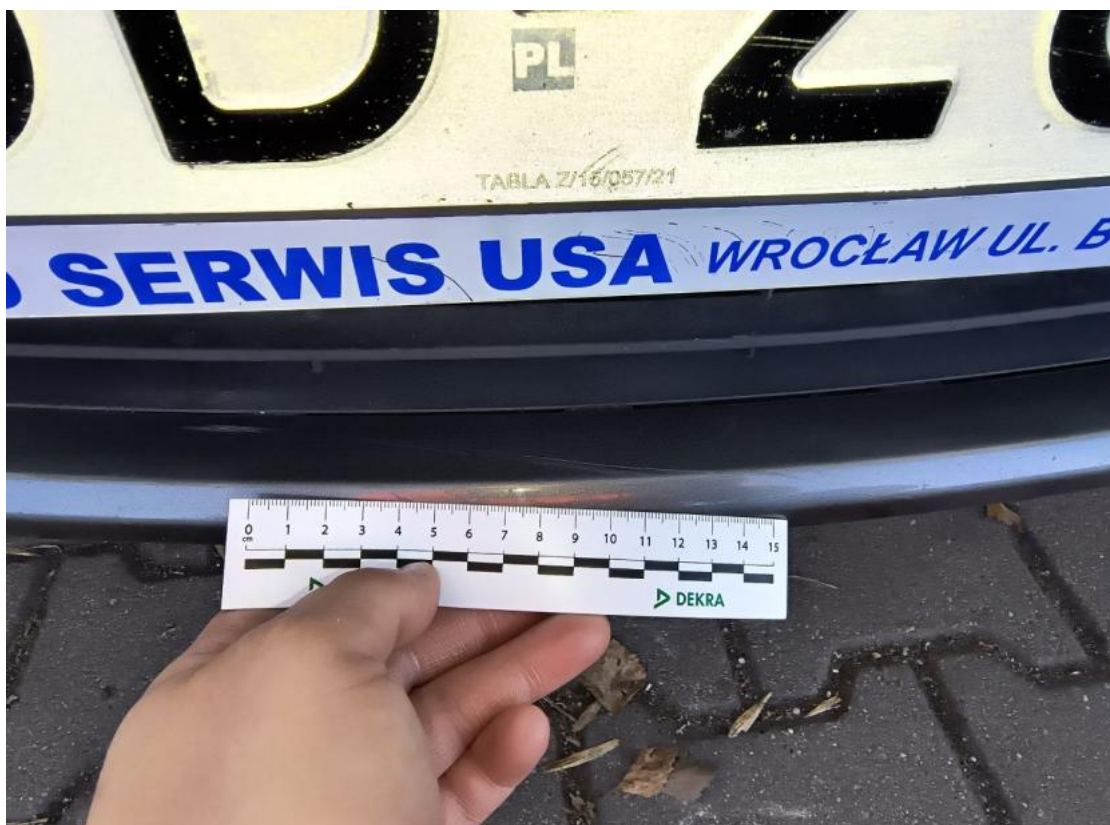
**Fot. 40**

| 7 | Okładzina zderzaka przedniego | rysa/odprysk | | |

Zderzak - Rysa/odprysk 2

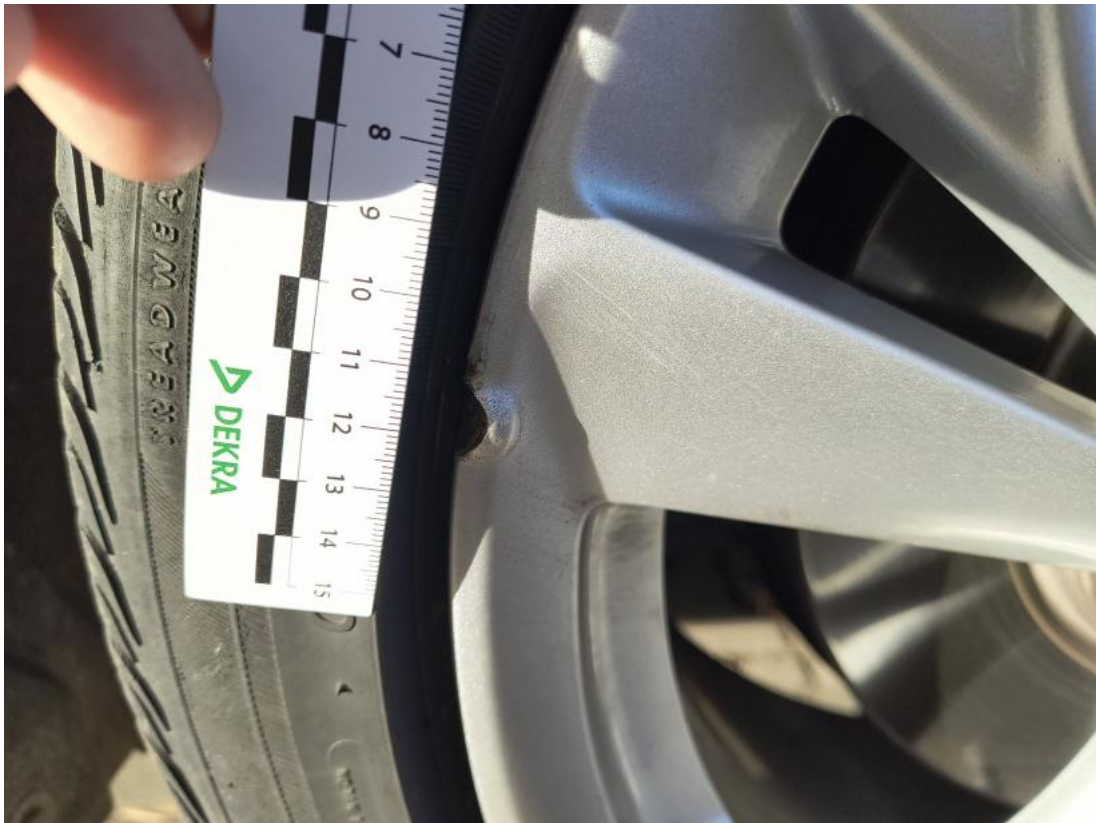
**Fot. 43**

| 5 | Tarcza koła aluminiowa przód R | rysa/odprysk, wgniecenie/odkształcenie | NA | 3 |

Felga aluminiowa przednia P - Wgniecenie/odkształcenie 1

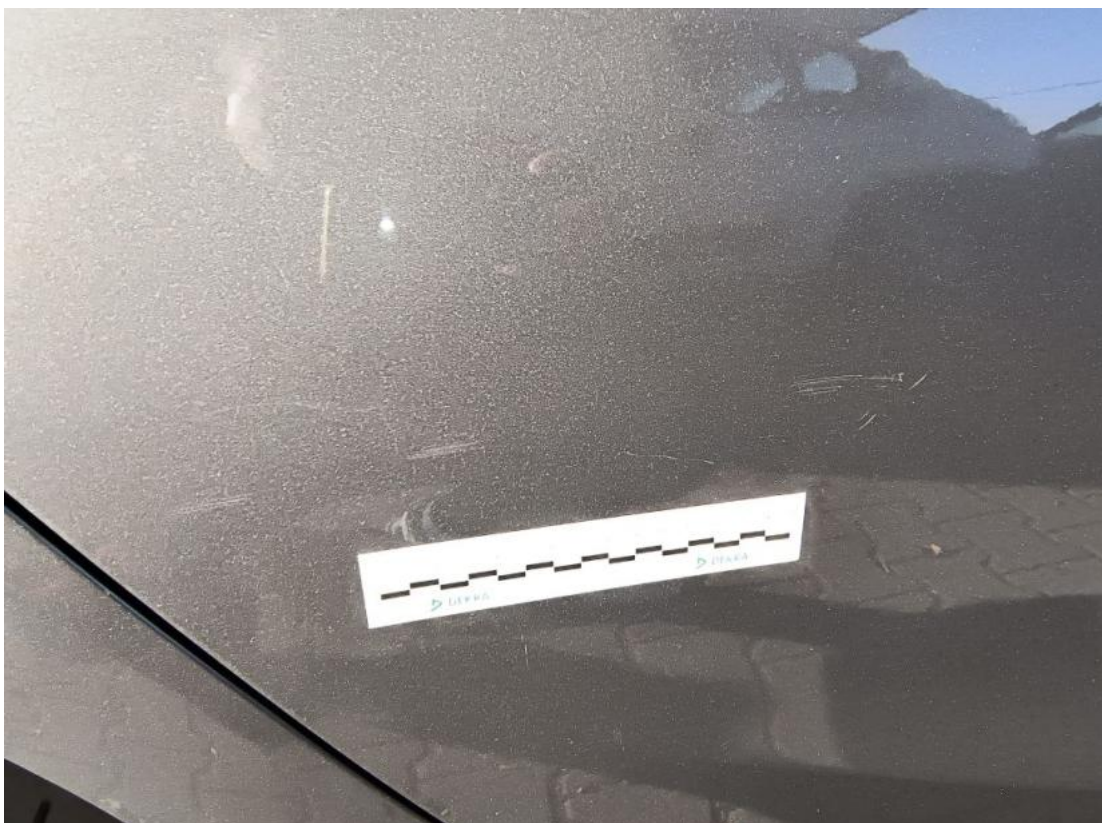
**Fot. 45**

| 10 | Drzwi tylne (nieuzbrojone) R | rysa/odprysk | | |

Drzwi tylne P - Rysa/odprysk 1

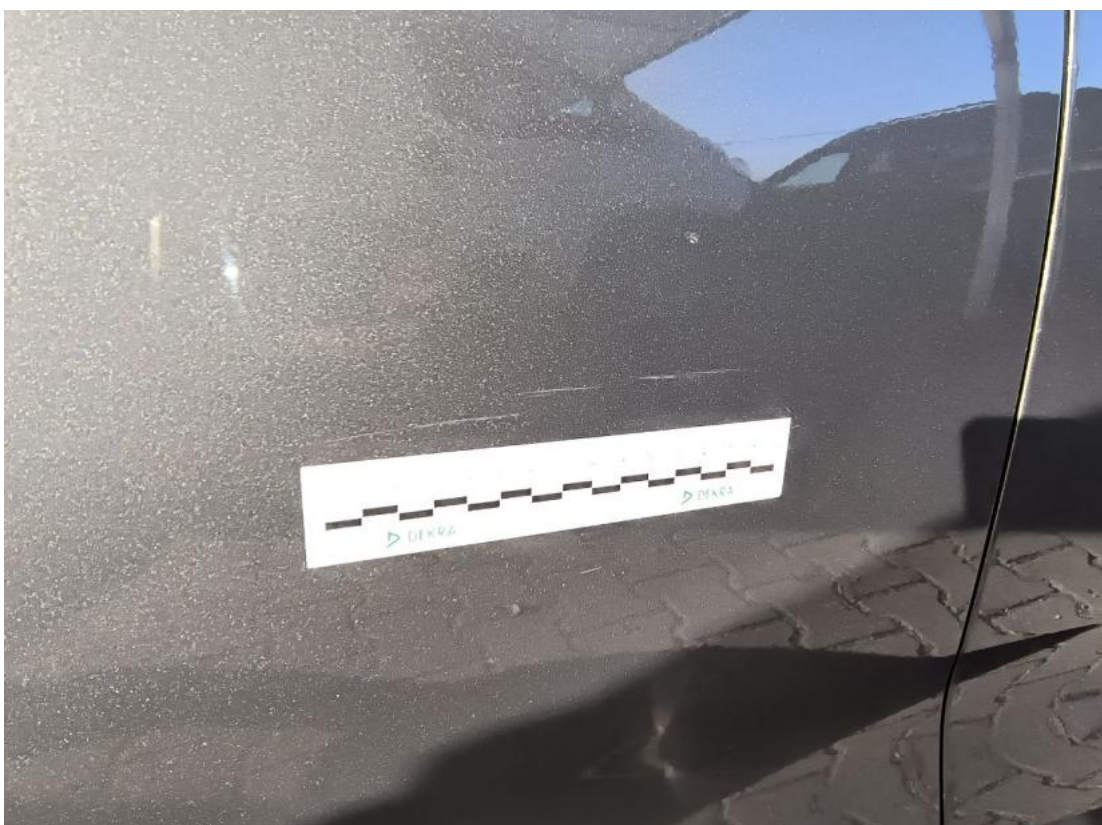
**Fot. 46**

Drzwi tylne P - Rysa/odprysk 2

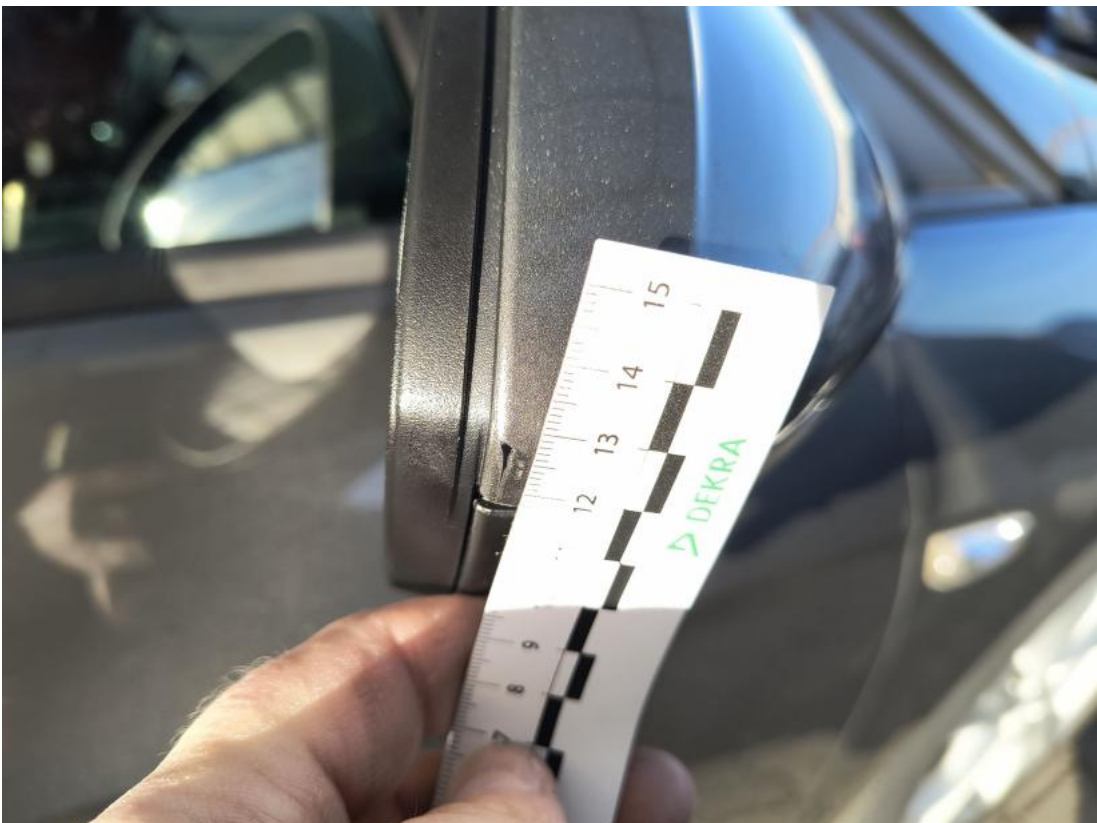
**Fot. 48**

| 9 | Ośłona lusterka zewnętrznego R | rysa/odprysk | | |

Obudowa lusterka zew P - Rysa/odprysk 1

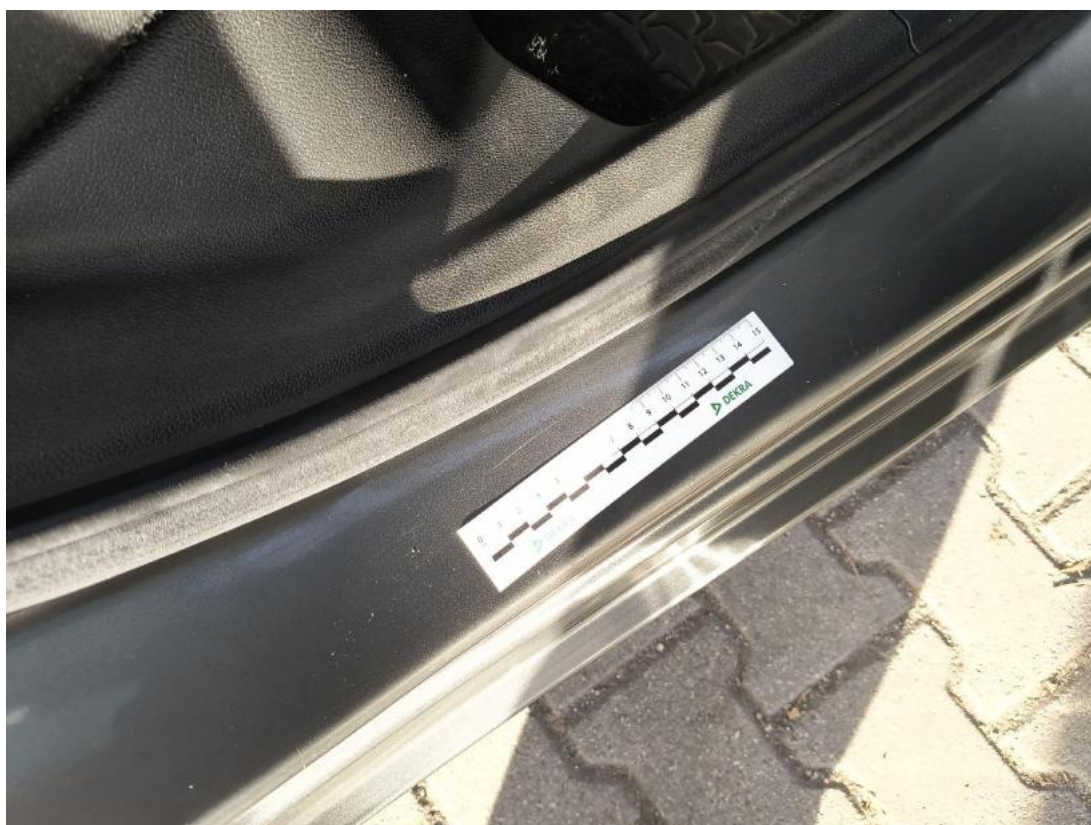
**Fot. 52**

| 11 | Próg R | rysa/odprysk | | |

Próg P - Rysa/odprysk 2

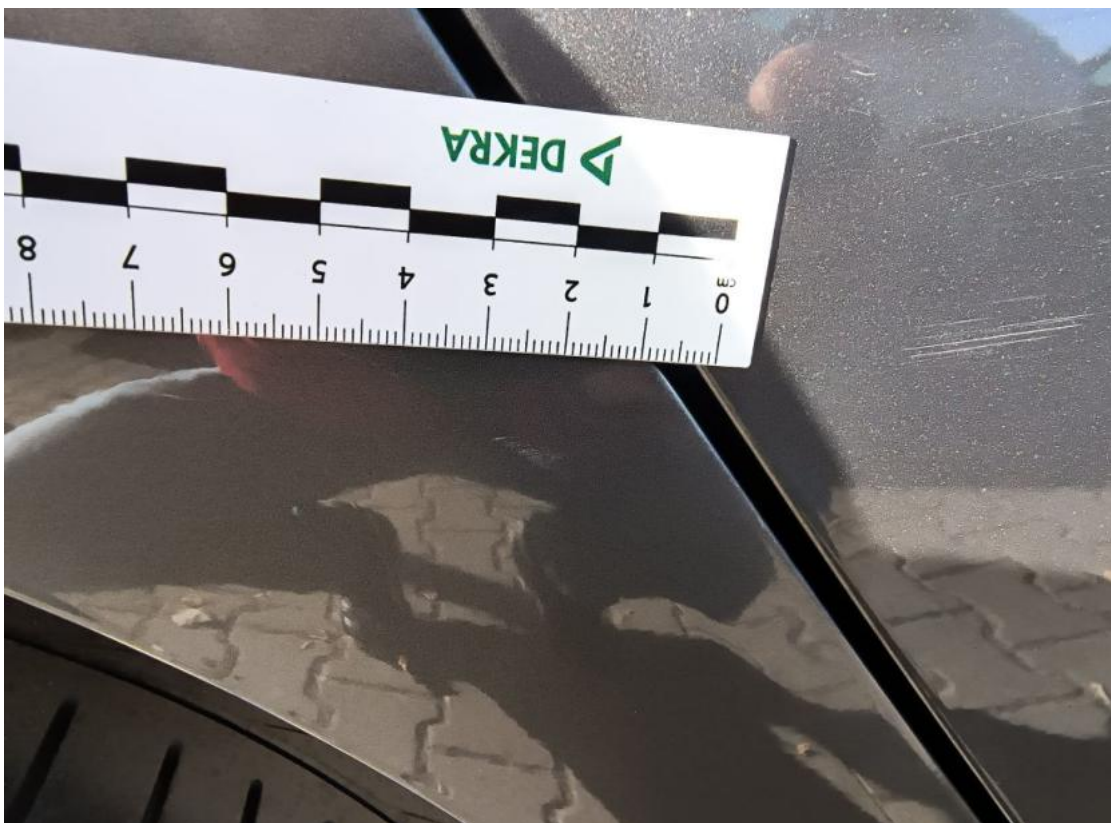
**Fot. 54**

| 13 | Błotnik tylny R | rysa/odprysk | | |

Błotnik tylny P / Ściana boczna P - Rysa/odprysk 1

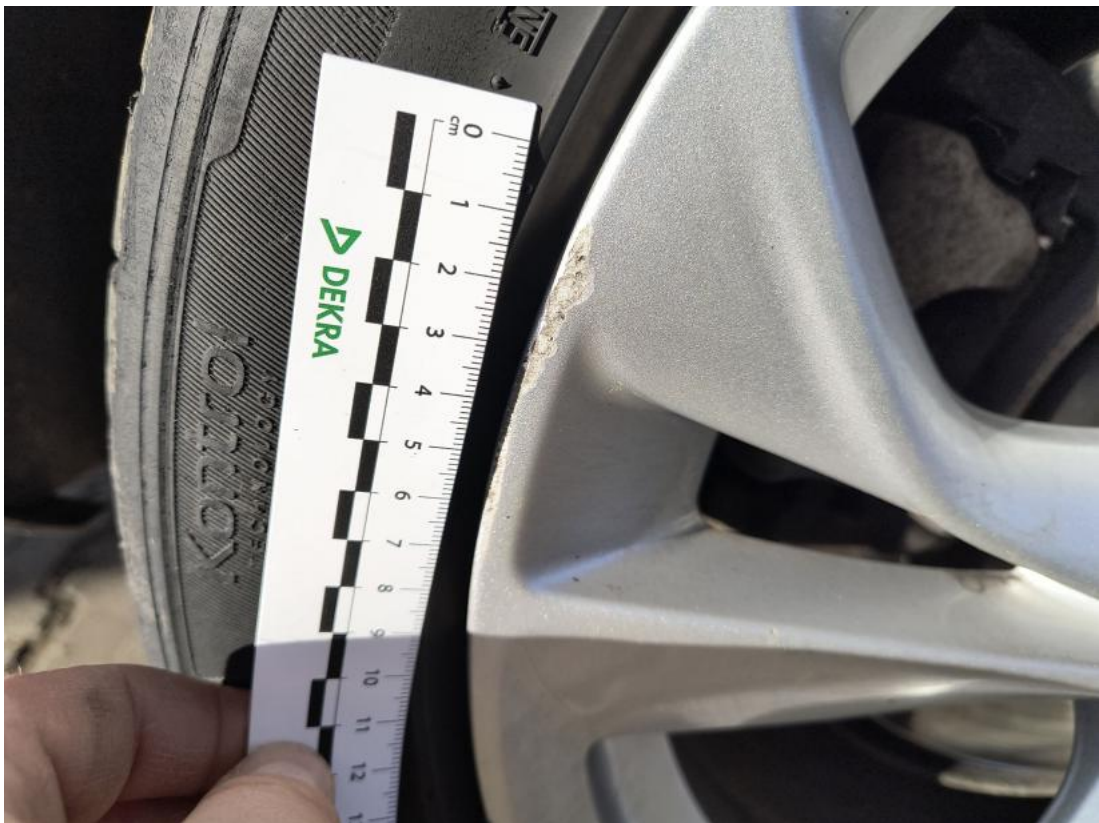
**Fot. 56**

| 6 | Tarcza koła aluminiowa tył R | rysa/odprysk, ubytki materiału | NA | 2 |

Felga aluminiowa tylna P - Wgniecenie/odkształcenie 1

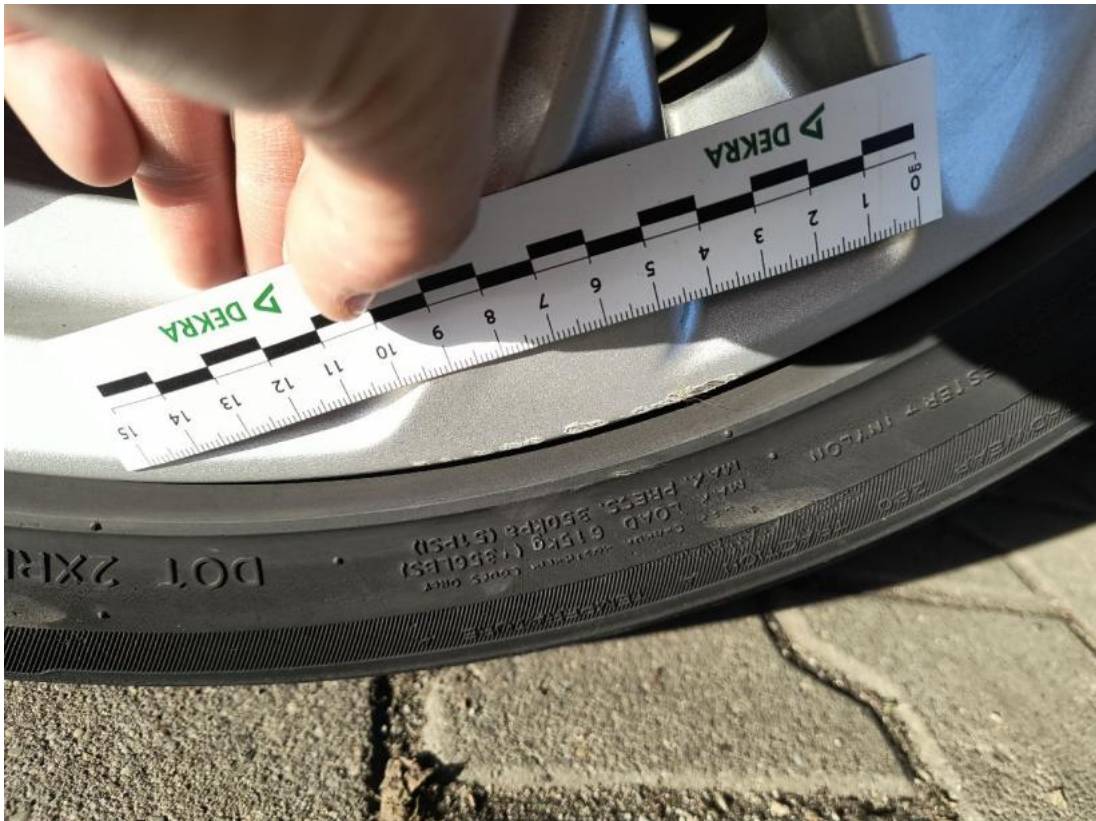
**Fot. 57**

Felga aluminiowa tylna P - Wgniecenie/odkształcenie 2

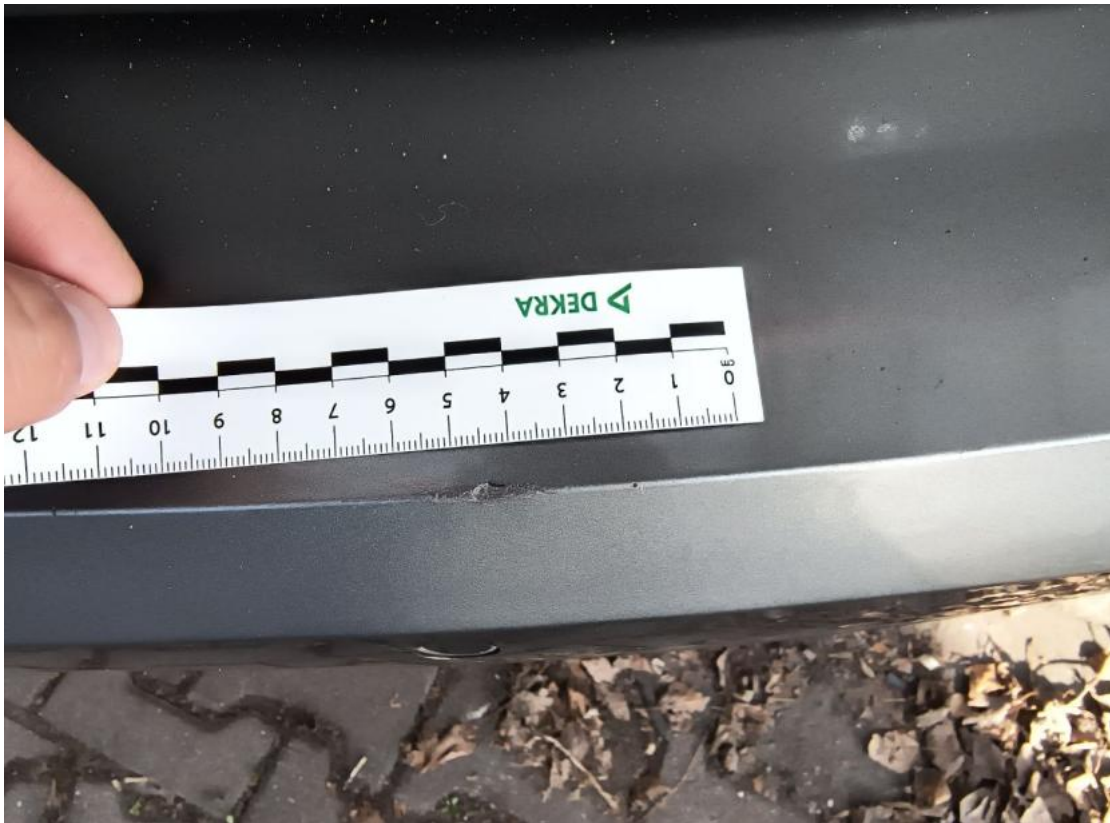
**Fot. 59**

| 4 | Okładzina zderzaka tylnego | rysa/odprysk, wgniecenie/odkształcenie | NA | 1 |

Zderzak tylny - Wgniecenie/odkształcenie 1

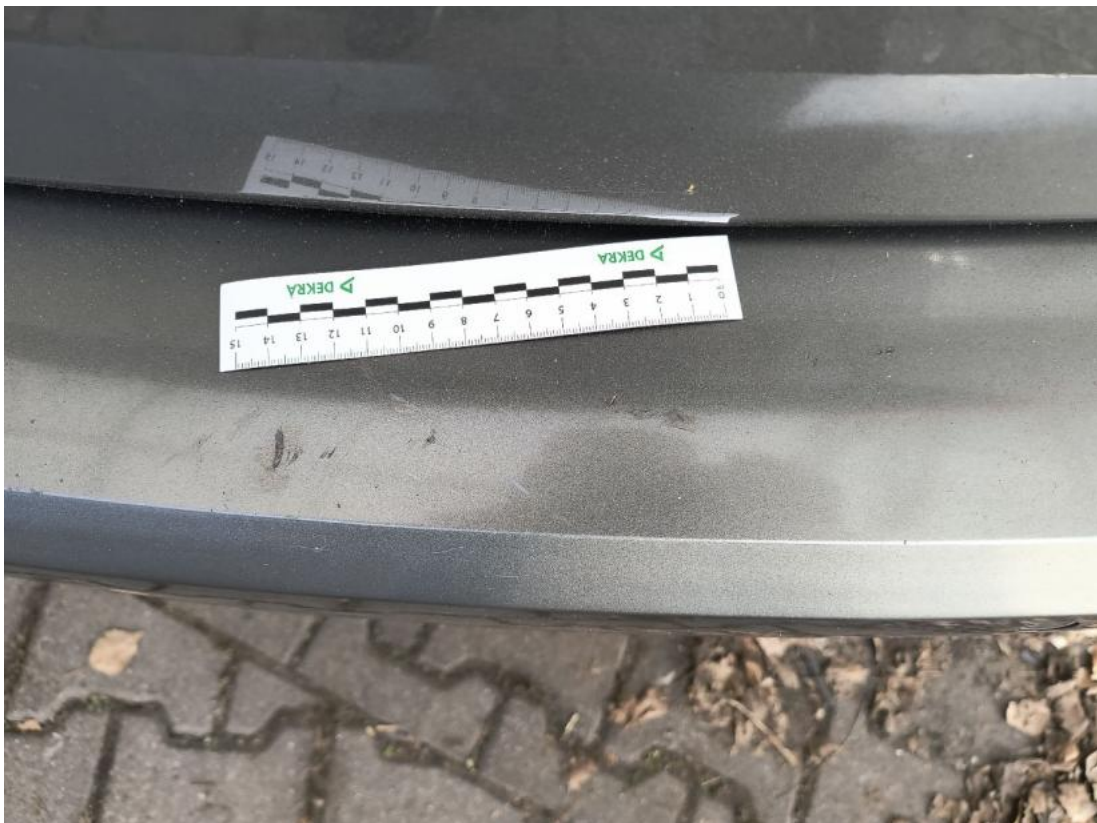
**Fot. 60**

Zderzak tylny - Wgniecenie/odkształcenie 2

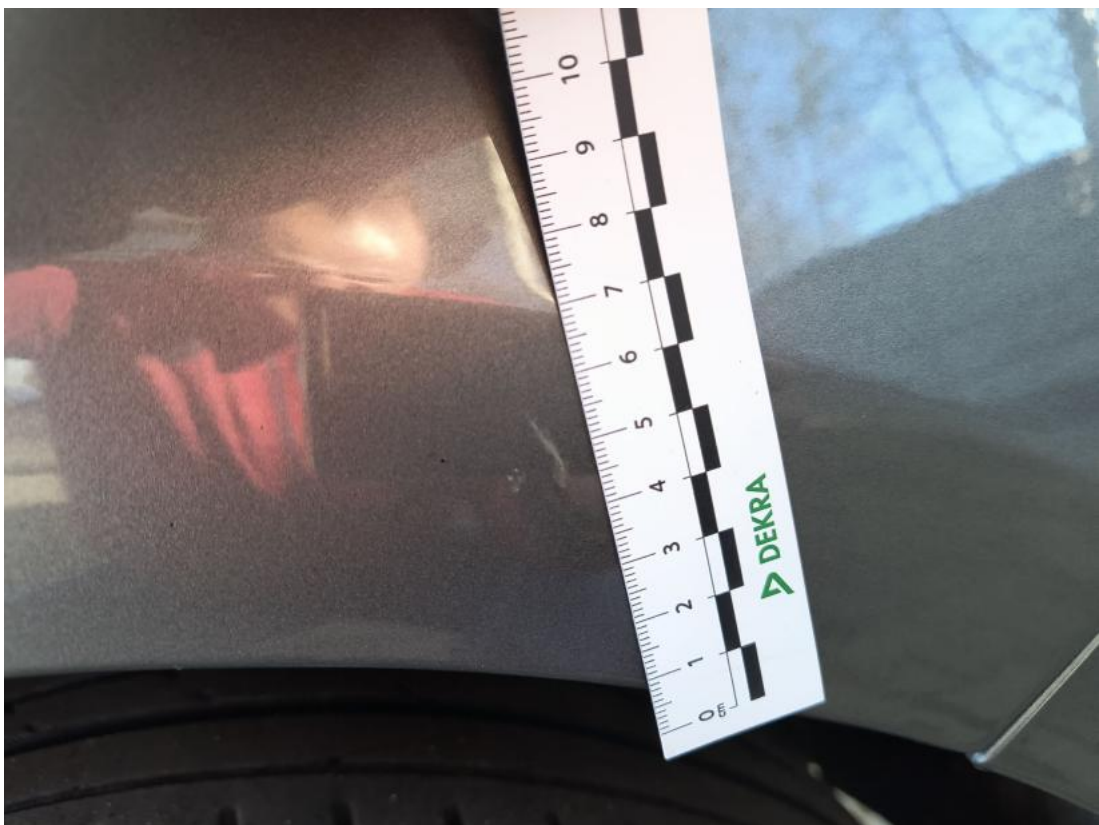
**Fot. 64**

| 12 | Błotnik tylny L | rysa/odprysk, wgniecenie/odkształcenie | | |

Błotnik tylny L / Ściana boczna L - Rysa/odprysk 1

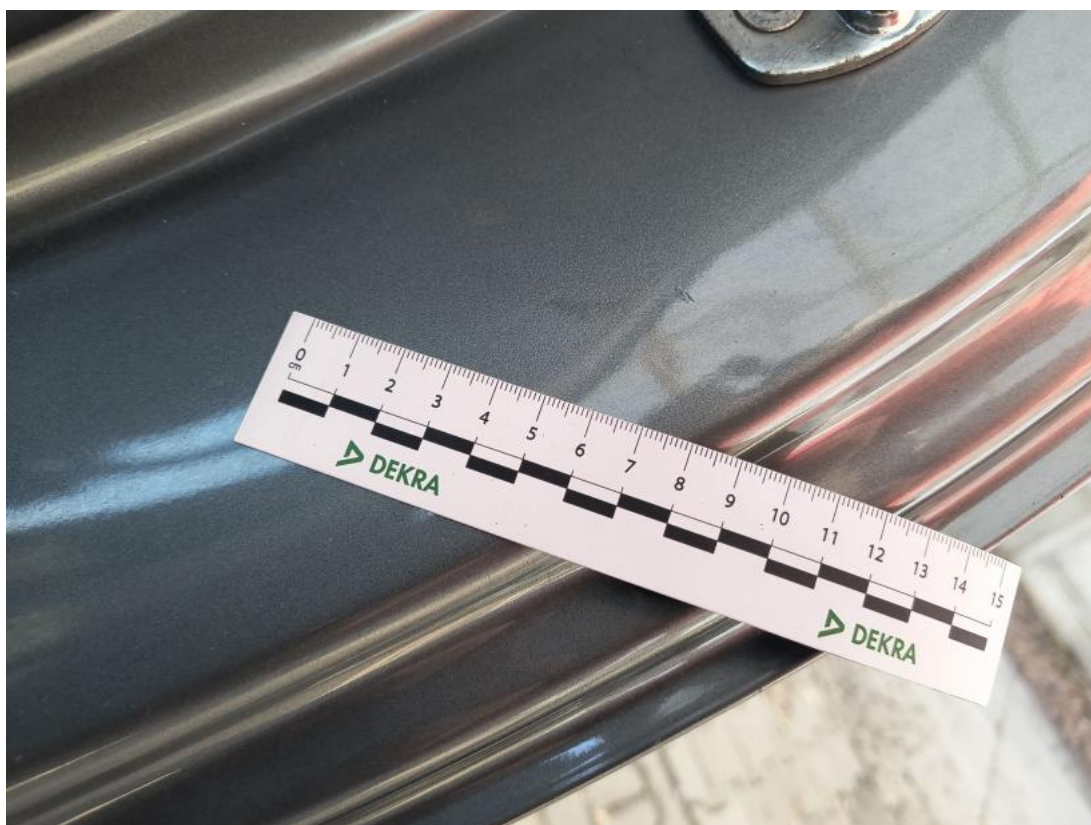
**Fot. 66**

Błotnik tylny L / Ściana boczna L - Wgniecenie/odkształcenie 1

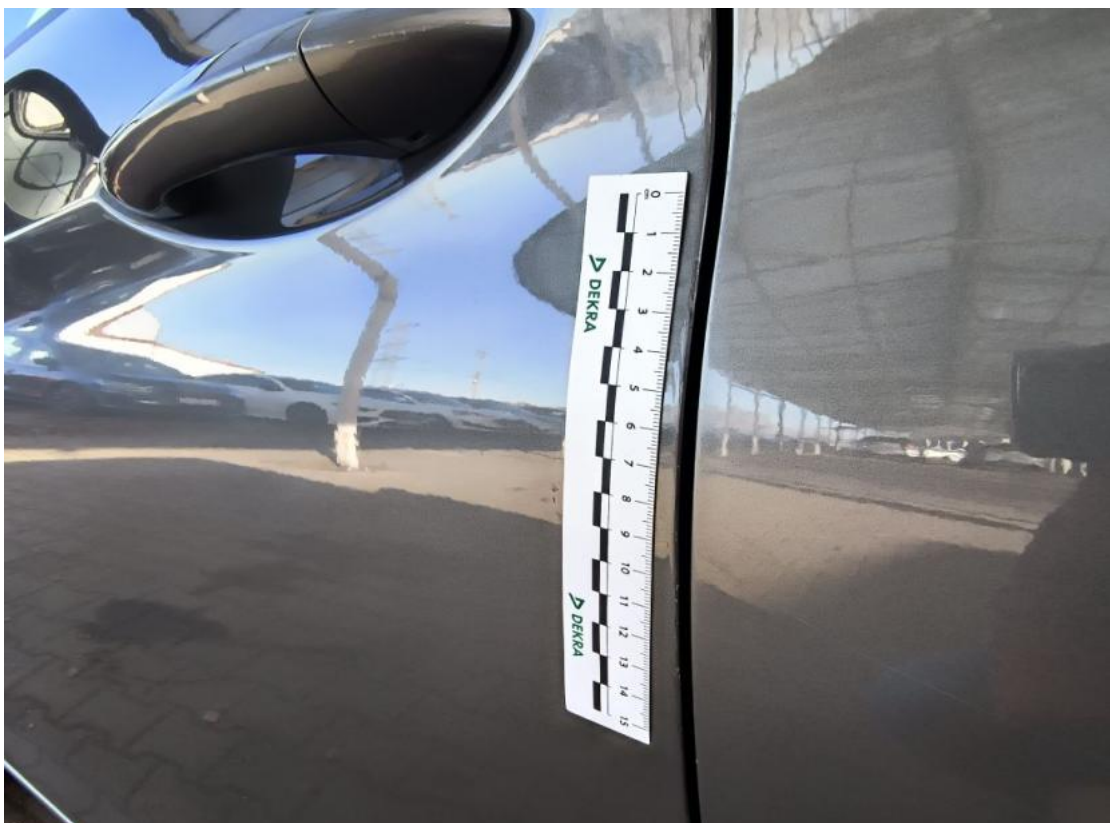
**Fot. 68**

| 8 | Drzwi przednie (nieuzbrojone) L | rysa/odprysk | | |

Drzwi przed L - Rysa/odprysk 1

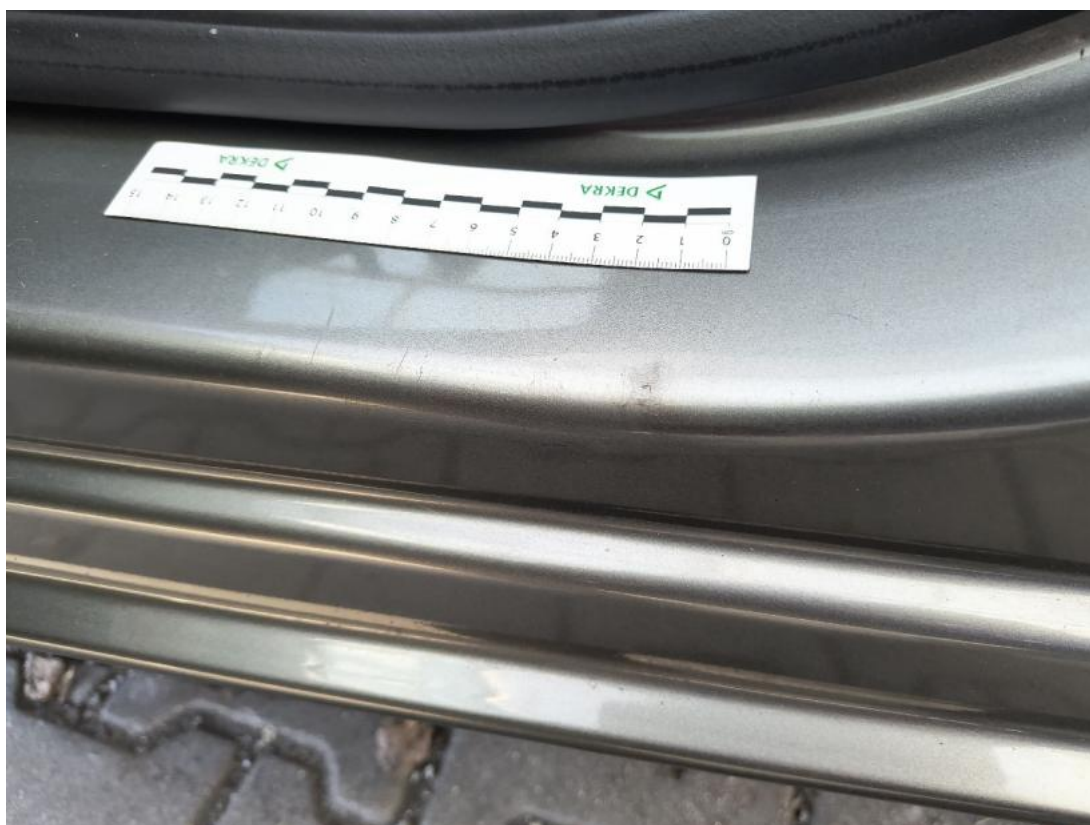
**Fot. 70**

| 3 | Próg L | rysa/odprysk, wgniecenie/odkształcenie | NA | 0.8 |

Próg L - Rysa/odprysk 1

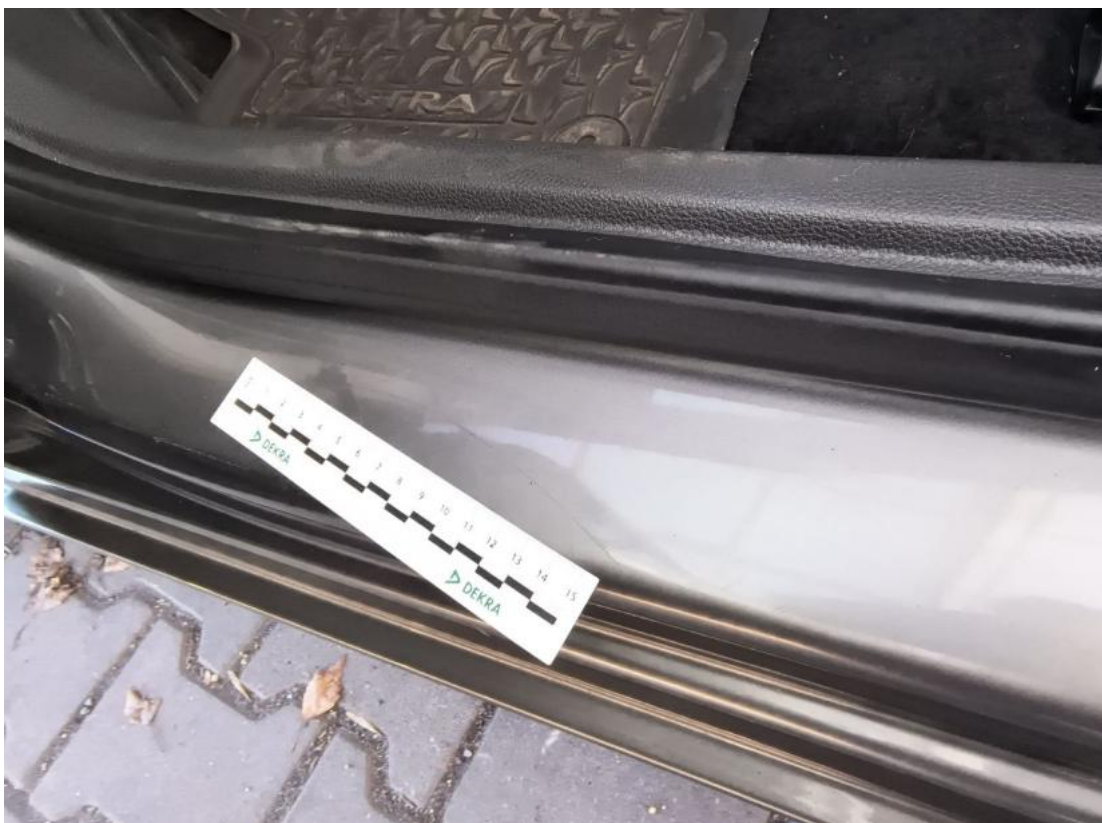
**Fot. 71**

Próg L - Rysa/odprysk 2

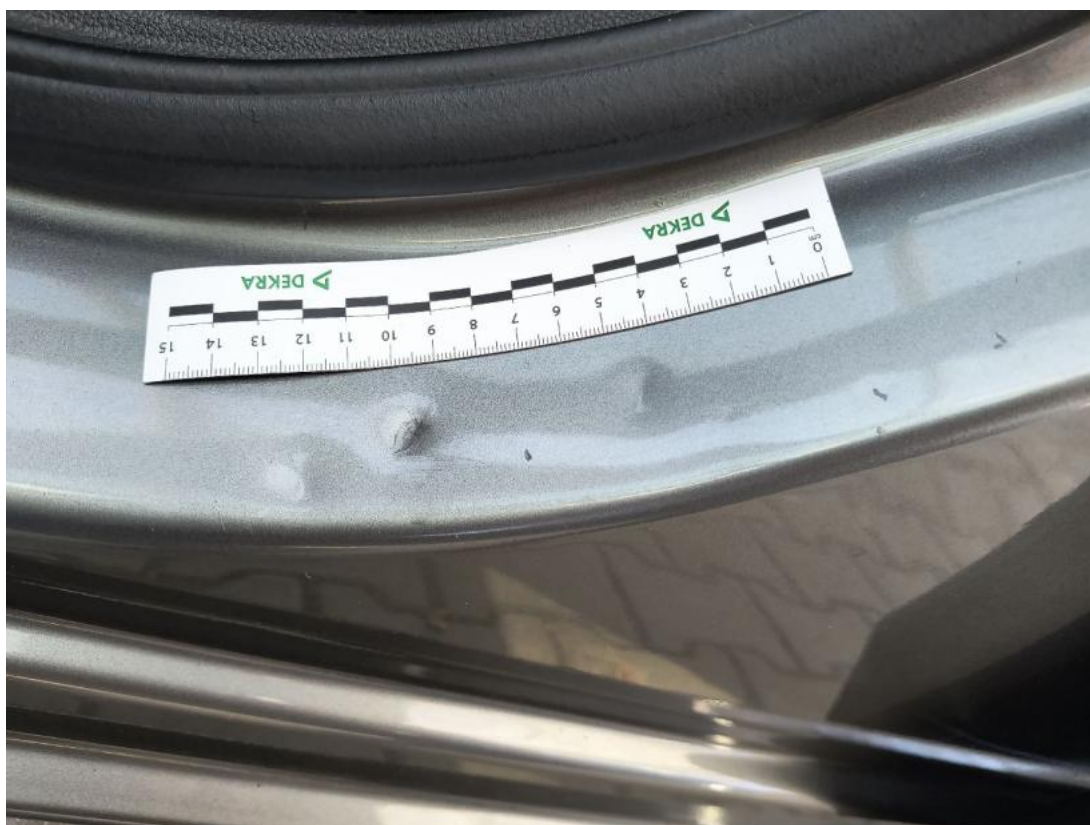
**Fot. 72**

Próg L - Wgniecenie/odkształcenie 1

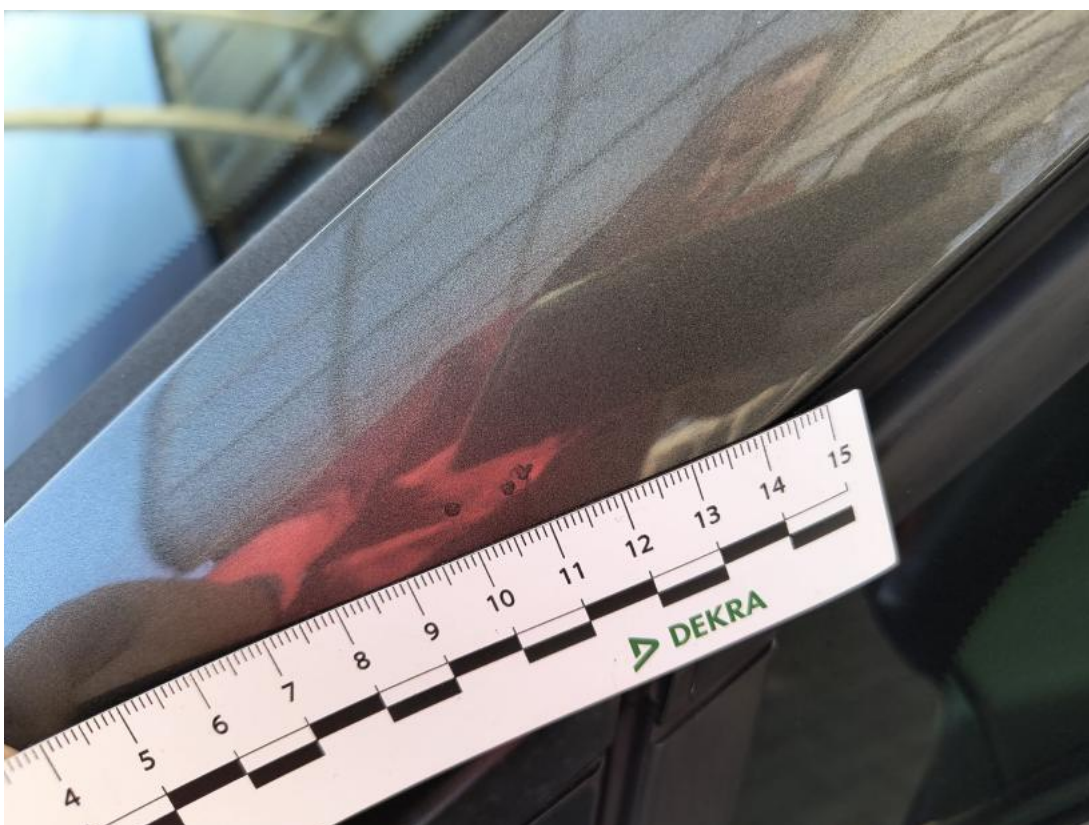
**Fot. 74**

| 2 | Słupek przedni (A) z progiem L | rysa/odprysk | NA | 0.5 |

Słupek przedni L - Rysa/odprysk 1

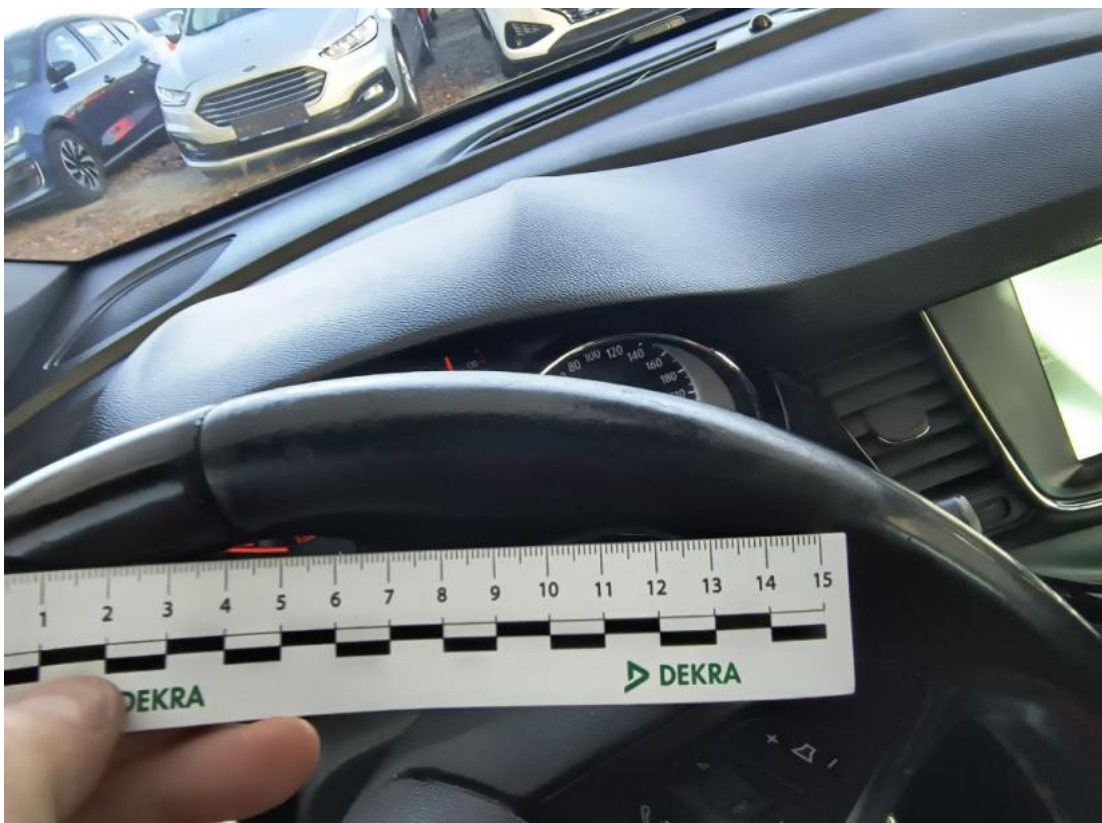
**Fot. 77**

| 14 | Kierownica przystosowana do Airbag | zarysowanie, ubytki materiału | | |

Koło kierownicy - Rysa/odprysk 2

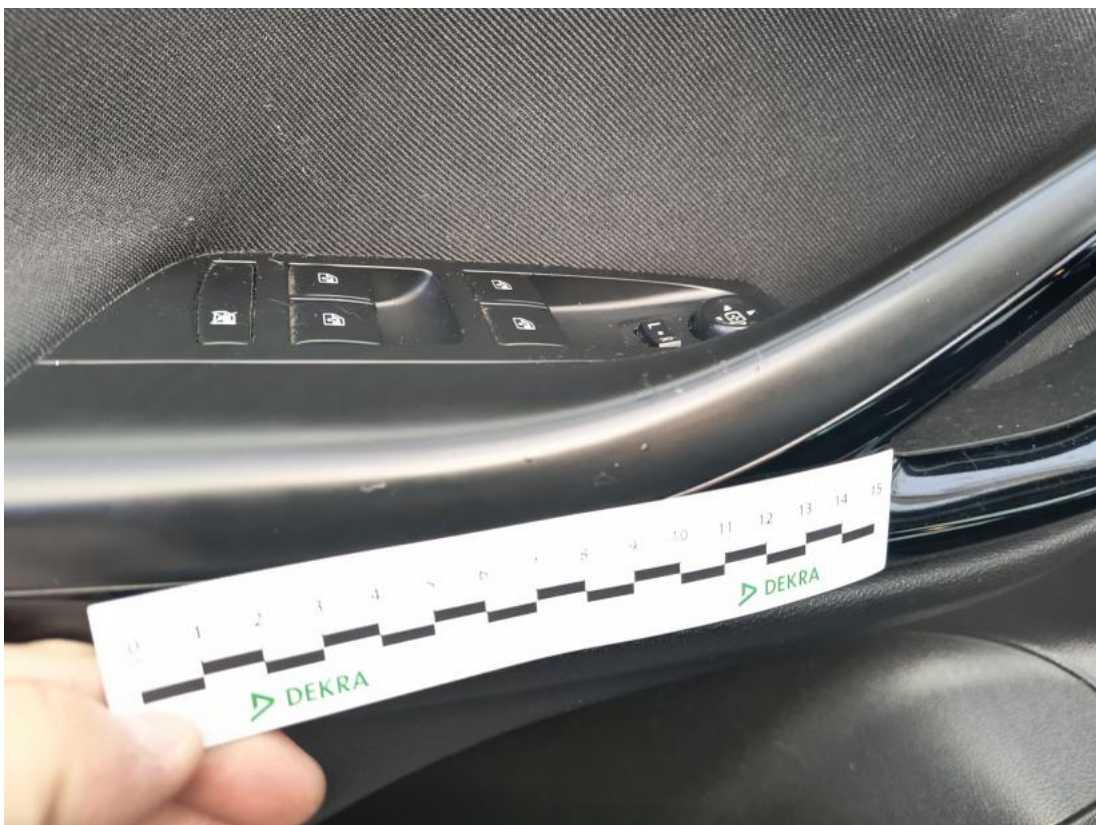
**Fot. 86**

| 18 | Tapicerka drzwi, przód L | zarysowanie | | |

Tapicerka drzwi przednich L - Rysa/odprysk 1

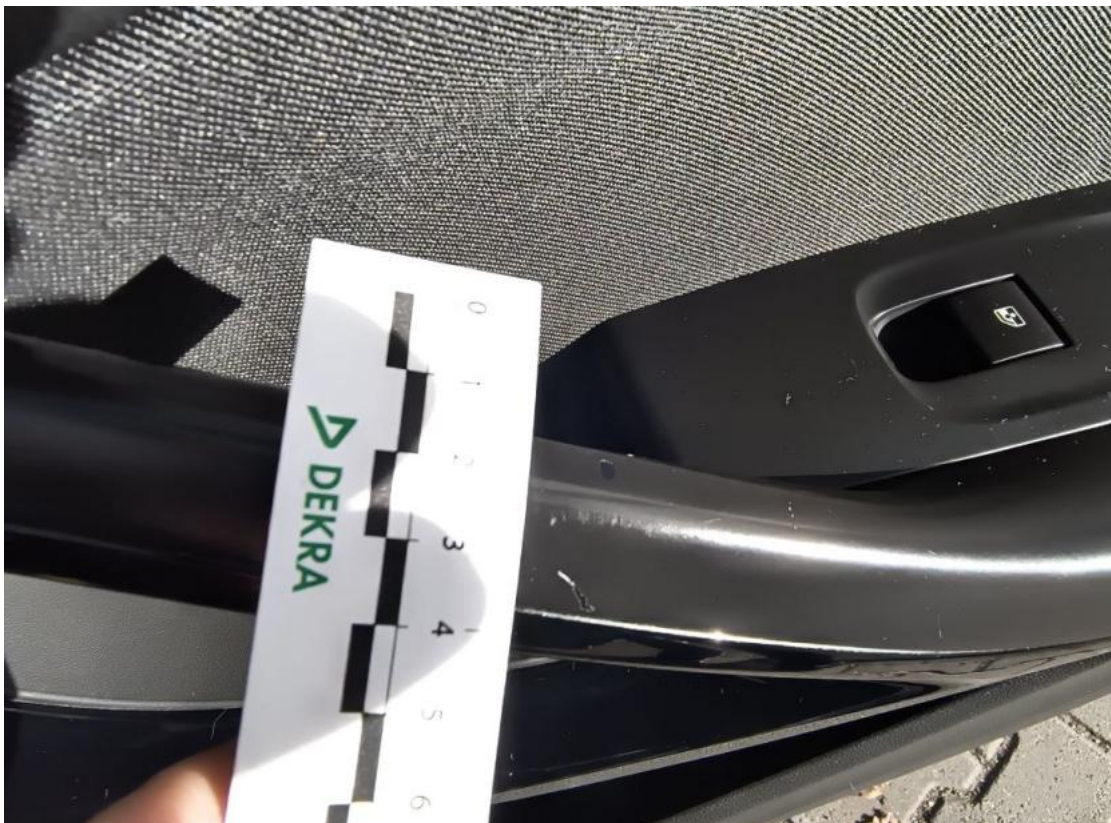
**Fot. 88**

| 19 | Tapicerka drzwi, przód R | zarysowanie | | |

Tapicerka drzwi przednich P - Rysa/odprysk 1

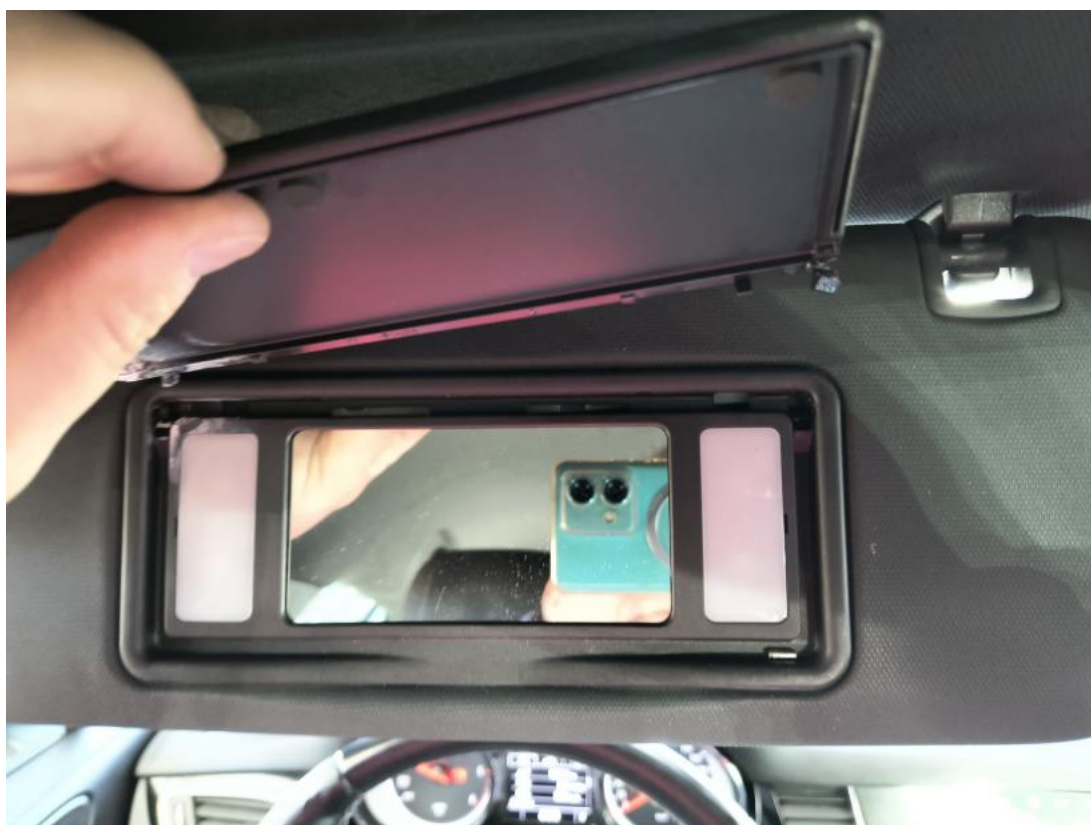
**Fot. 90**

| 1 | Ośłona przeciwsłoneczna L | pęknięcie | WY | 0.3 |

Ostona p/słoneczna lewa - Pęknięcie/rozerwanie 1

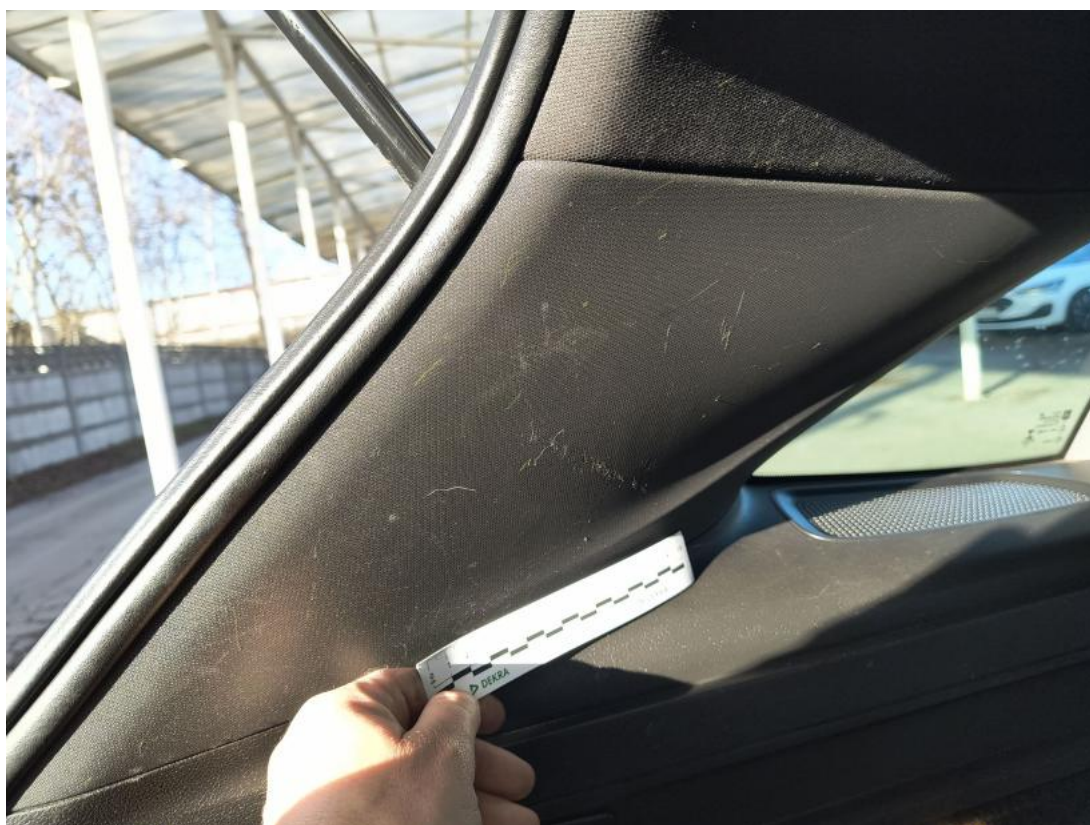
**Fot. 92**

| 16 | Nakładka słupka D góra L | zarysowanie | | |

Wykładzina(y) słupka tylnego L - Rysa/odprysk 1

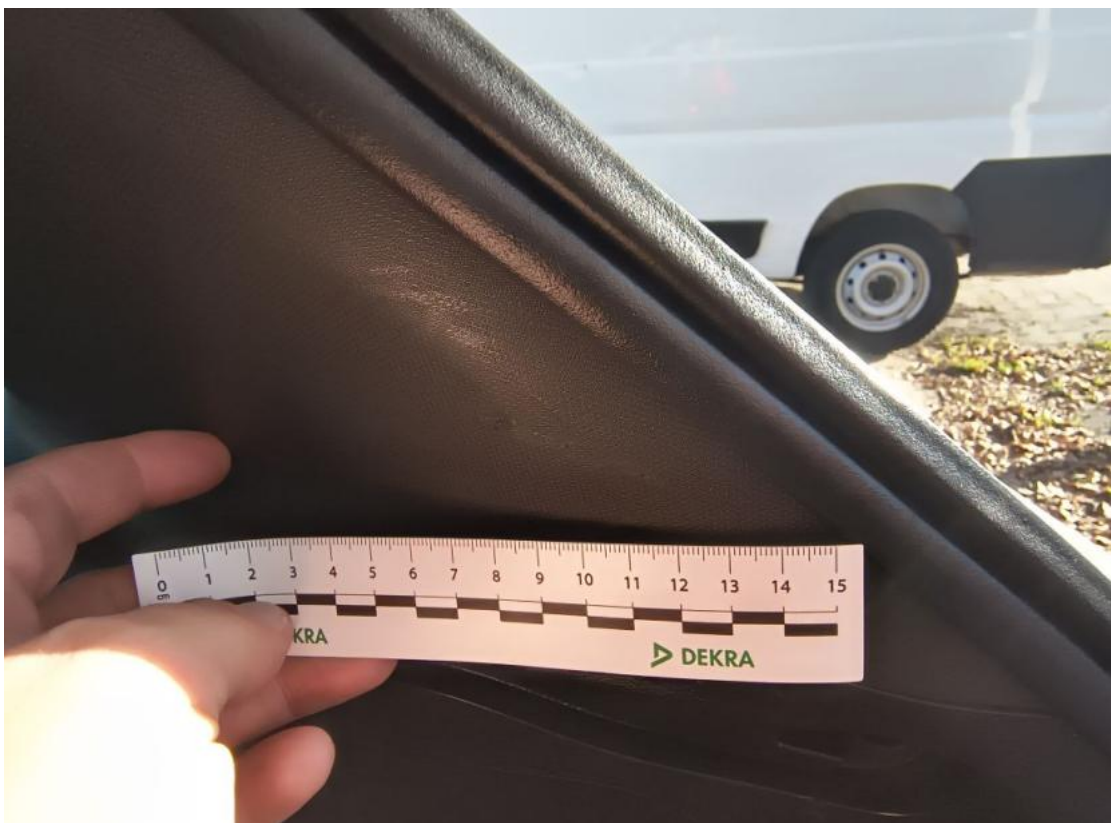
**Fot. 94**

| 17 | Nakładka słupka D góra R | zarysowanie | | |

Wykładzina(y) słupka tylnego P - Rysa/odprysk 1

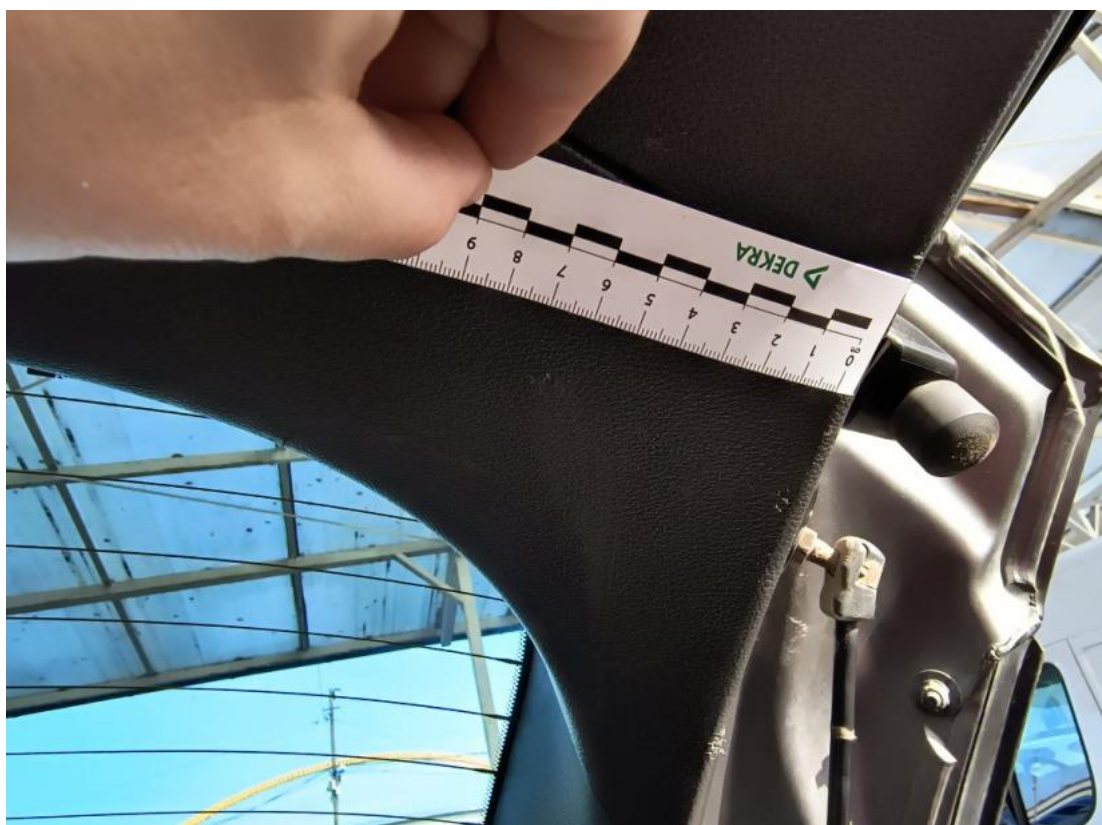
**Fot. 96**

| 20 | Nakładka pokrywy tylnej dół | zarysowanie | | |

Wykładzina pokrywy tylnej - Rysa/odprysk 1
