## Raport z oględzin pojazdu

| Numer raportu | 421084/2/26-9585 | Data raportu | 04-02-2026 |

| Numer identyfikacyjny (VIN) | <b>WBAJR71080WW26990</b> |
| Marka, model | BMW Seria 5 [G30/F90] 16-20 |

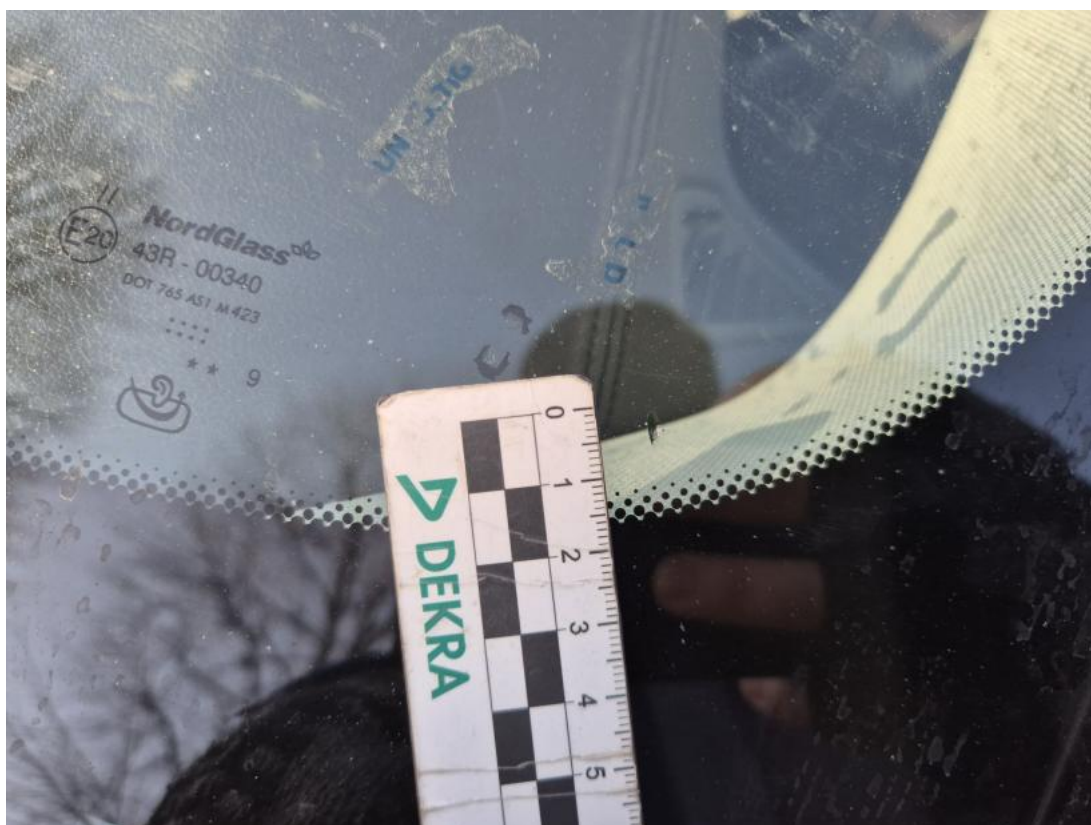
**Fot. 32**

| Poz. | Nazwa pozycji | Opis uszkodzeń | Kwalifik. | Naprawa [rbg] |
|---|---|---|---|---|
| 1 | Szyba przednia barwiona | pęknięcie | WY | 2.5 |

Szyba czołowa - Pęknięcie/rozerwanie 1

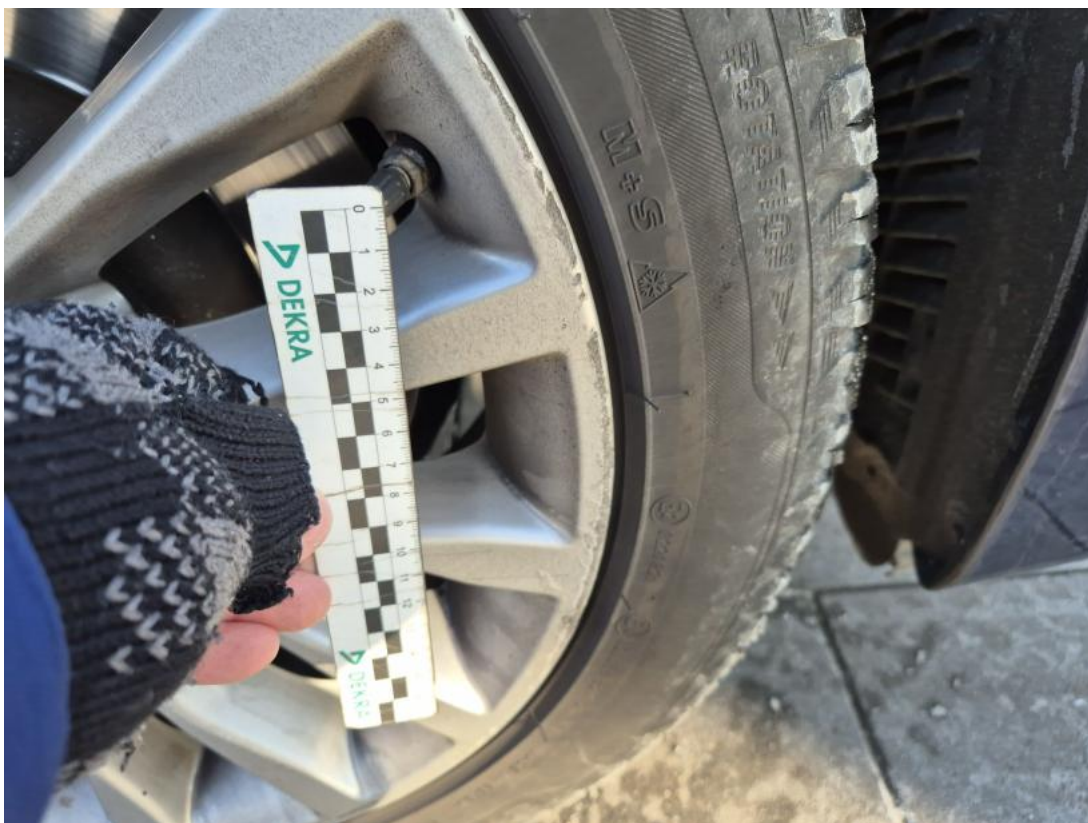
**Fot. 33**

| Poz. | Nazwa pozycji | Opis uszkodzeń | Kwalifik. | Naprawa [rbg] |
|---|---|---|---|---|
| 6 | Tarcza koła aluminiowa przód R | rysa/odprysk | | |

Felga aluminiowa przednia P - Rysa/odprysk 1

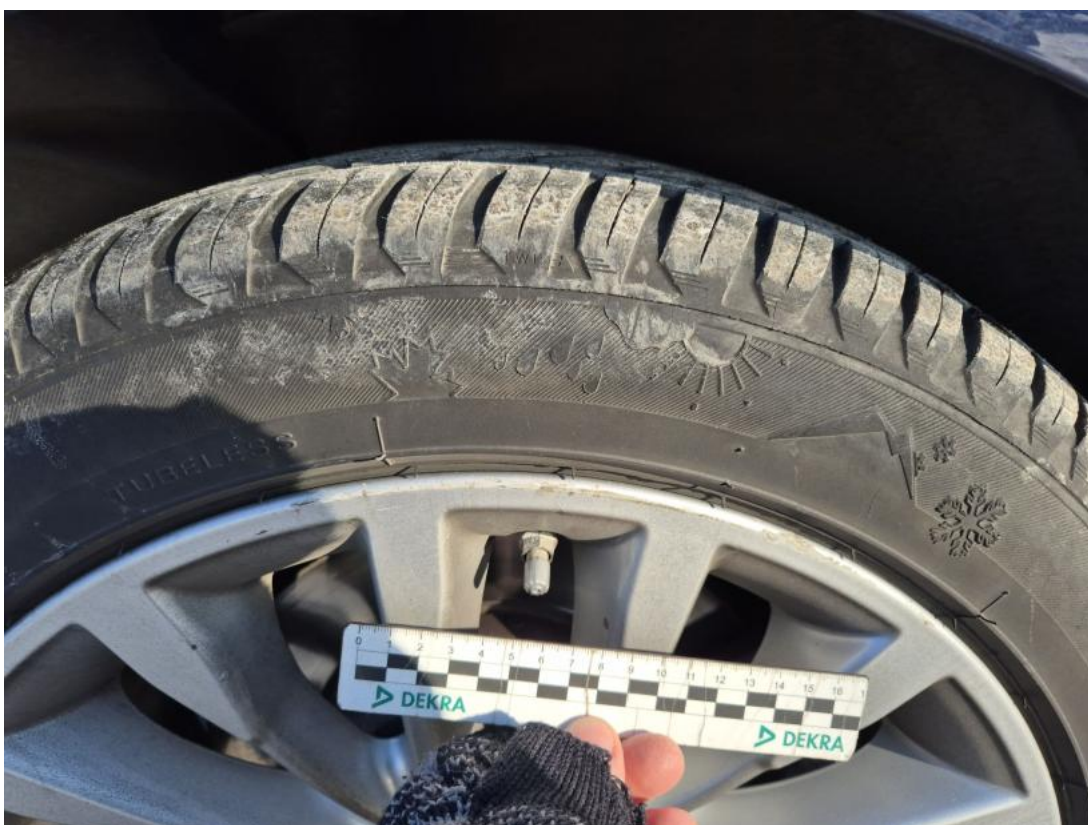
**Fot. 34**

| Poz. | Nazwa pozycji | Opis uszkodzeń | Kwalifik. | Naprawa [rbg] |
|---|---|---|---|---|
| 8 | Tarcza koła aluminiowa tył R | rysa/odprysk | | |

Felga aluminiowa tylna P - Rysa/odprysk 1

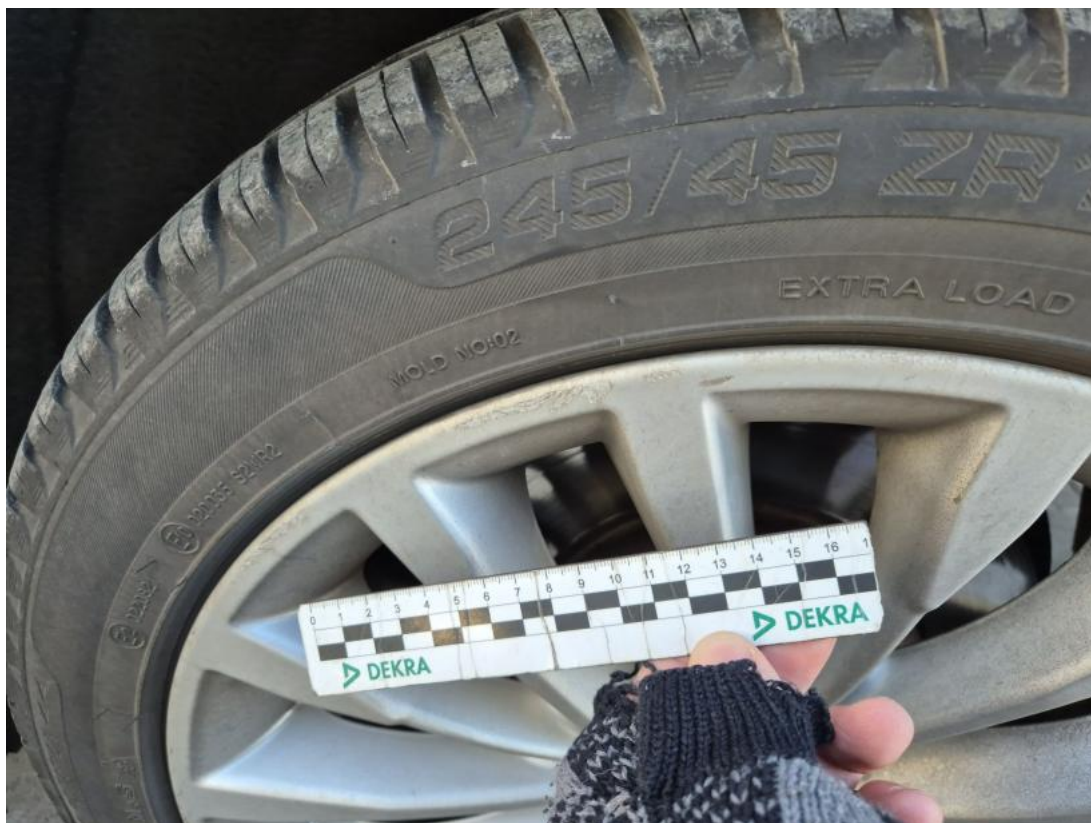
**Fot. 35**

| Poz. | Nazwa pozycji | Opis uszkodzeń | Kwalifik. | Naprawa [rbg] |
|---|---|---|---|---|
| 7 | Tarcza koła aluminiowa tył L | rysa/odprysk | | |

Felga aluminiowa tylna L - Rysa/odprysk 1

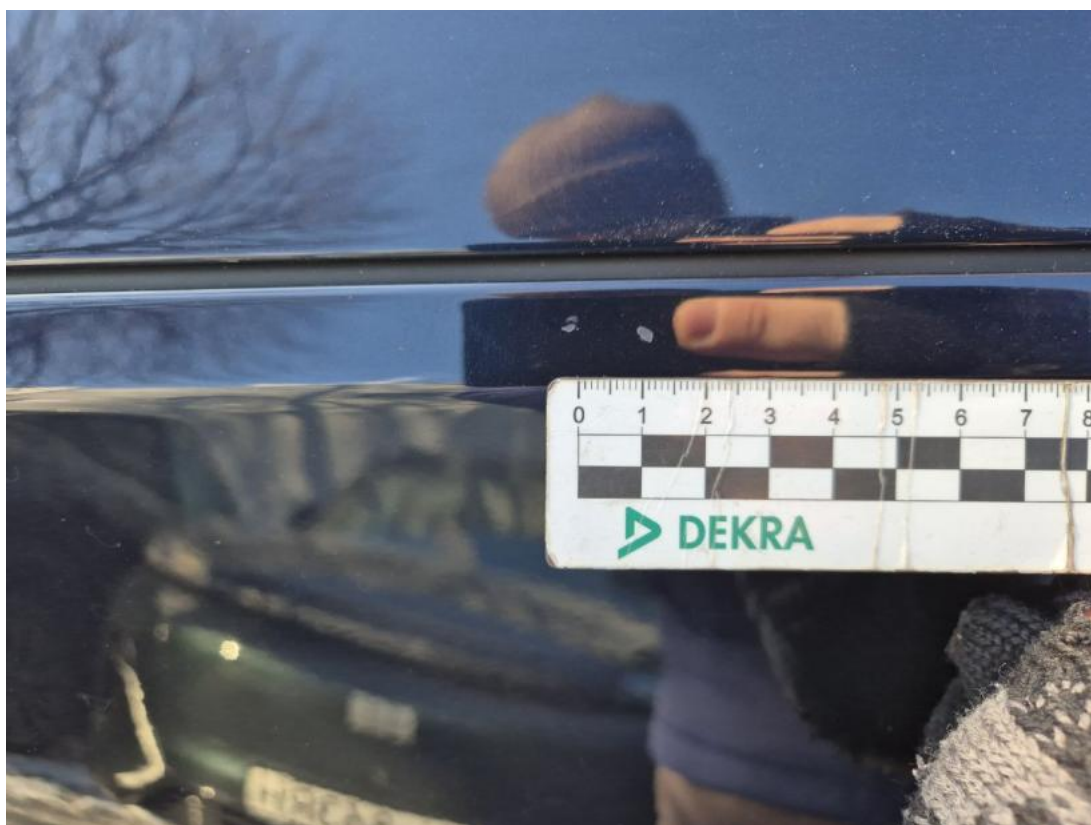
**Fot. 36**

| Poz. | Nazwa pozycji | Opis uszkodzeń | Kwalifik. | Naprawa [rbg] |
|---|---|---|---|---|
| 4 | Błotnik przedni L | rysa/odprysk, wgniecenie | | |

Łłotnik przedni L - Rysa/odprysk 1

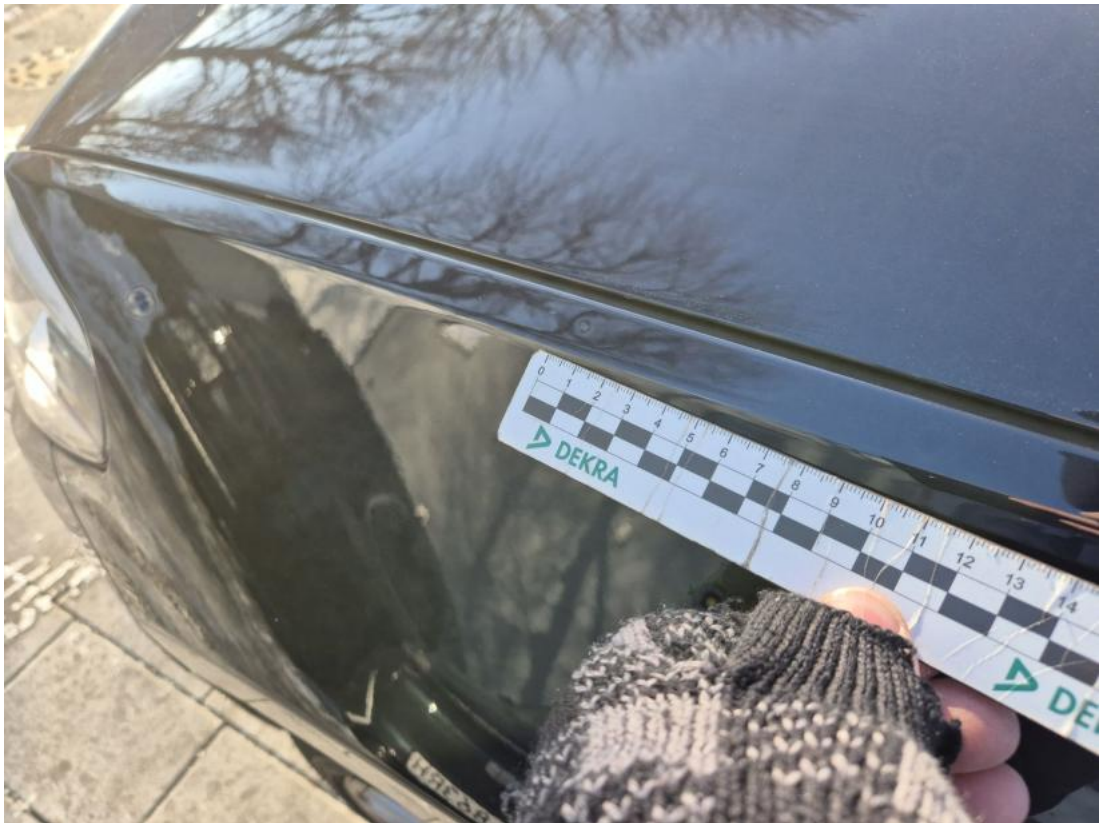
**Fot. 37**

Błotnik przedni L - Wgniecenie/odkształcenie 1

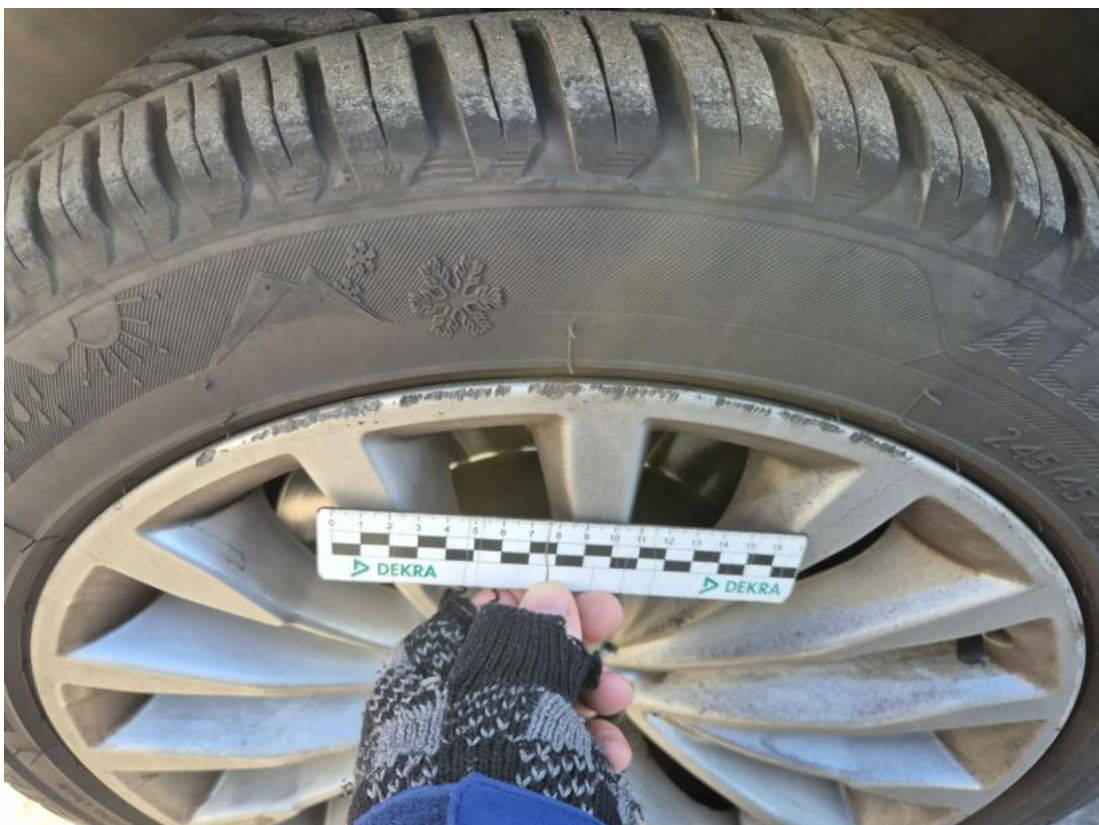
**Fot. 38**

| Poz. | Nazwa pozycji | Opis uszkodzeń | Kwalifik. | Naprawa [rbg] |
|---|---|---|---|---|
| 5 | Tarcza koła aluminiowa przód L | rysa/odprysk | | |

Felga Aluminiowa przednia L - Rysa/odprysk 1

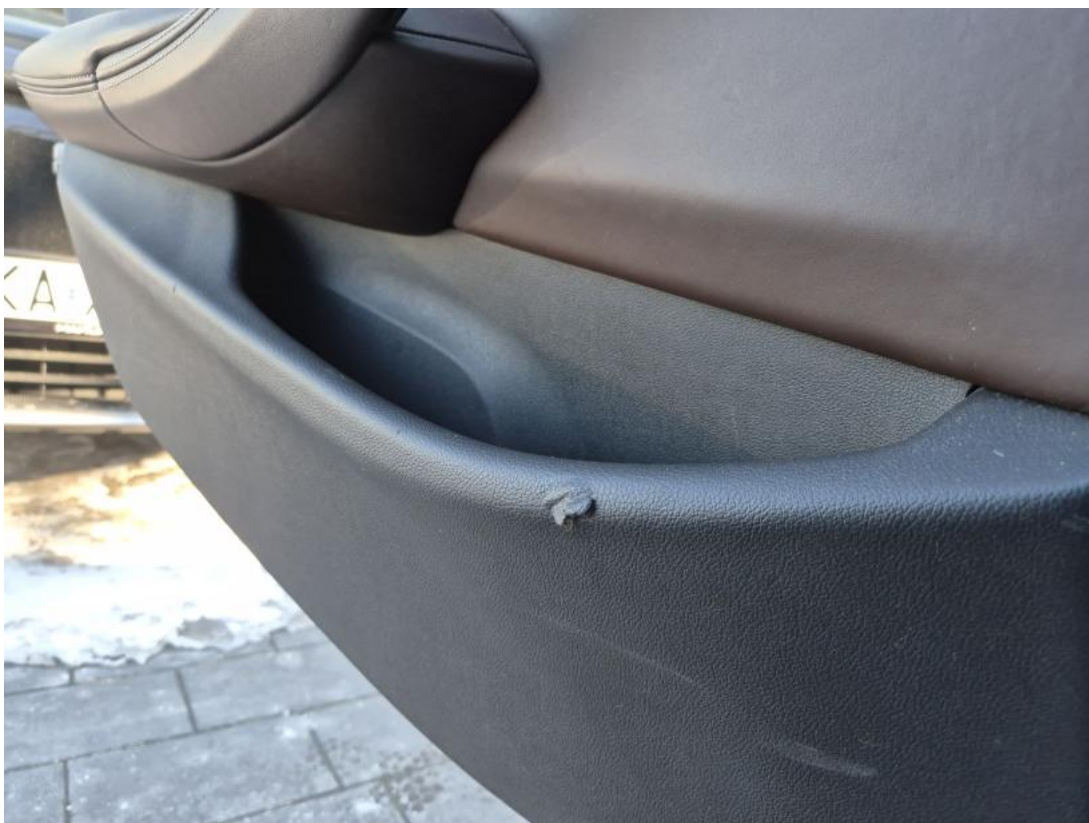
**Fot. 39**

| Poz. | Nazwa pozycji | Opis uszkodzeń | Kwalifik. | Naprawa [rbg] |
|---|---|---|---|---|
| 3 | Tapicerka drzwi tylnych L | pęknięcie/rozerwanie | WY | 1.2 |

Tapicerka drzwi tylnych L - Pęknięcie/rozerwanie 1

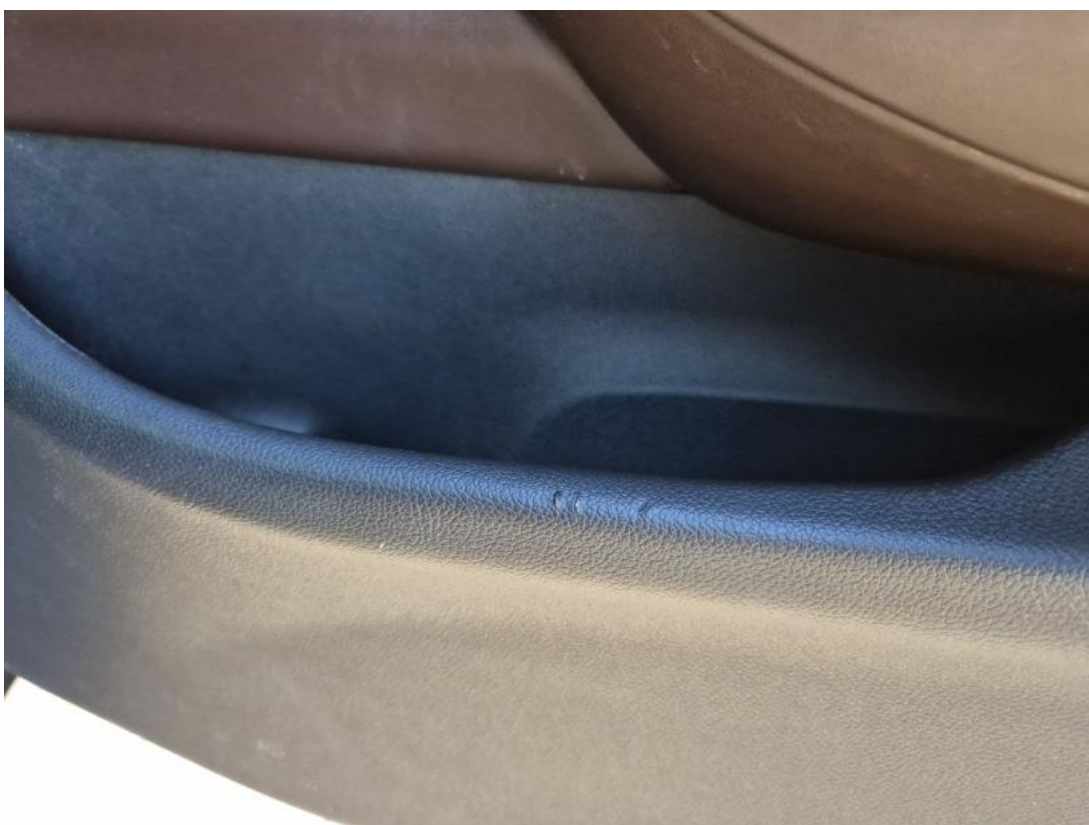
**Fot. 40**

| Poz. | Nazwa pozycji | Opis uszkodzeń | Kwalifik. | Naprawa [rbg] |
|---|---|---|---|---|
| 9 | Tapicerka drzwi tylnych R | rysa/odprysk | | |

Tapicerka drzwi tylnych P - Rysa/odprysk 1
