## Raport z oględzin pojazdu

| Numer raportu | 309507/1/26-14735 | Data raportu | 26-01-2026 |

| Marka, model | FORD Transit Custom 2.0 Eco... |
| Numer rejestracyjny | WD2887R |

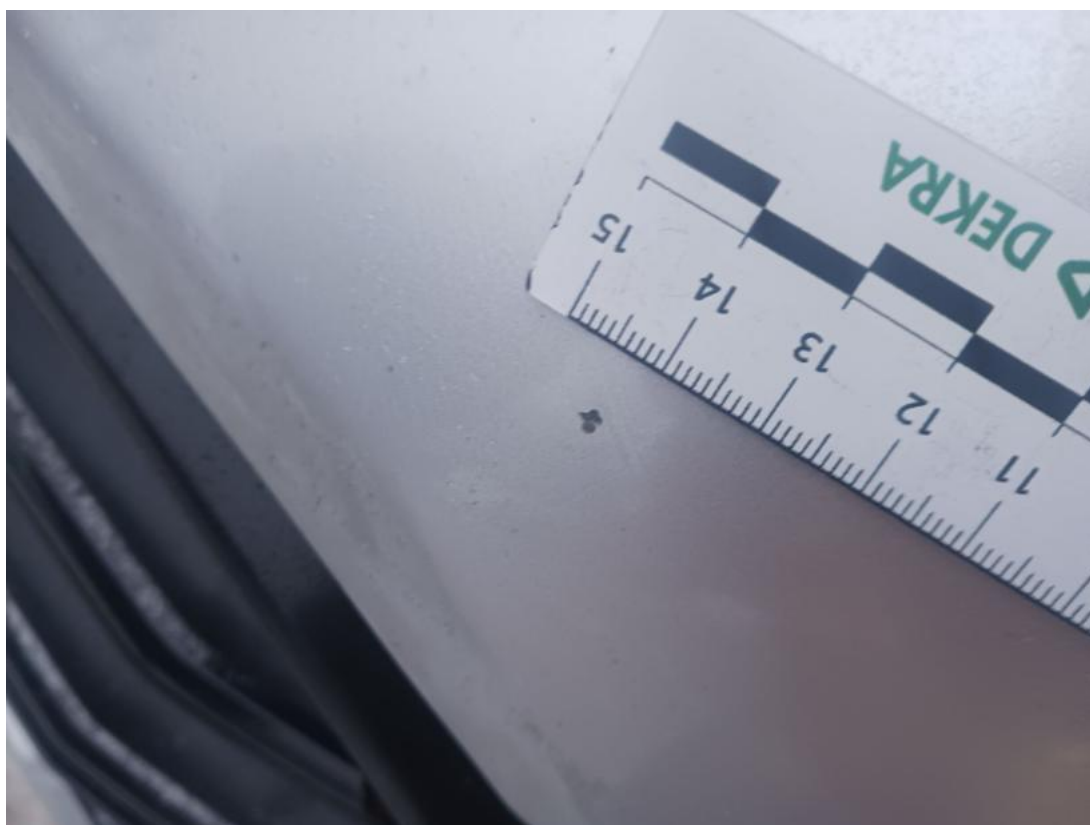
**Fot. 32**  
Pokrywa komory silnika - Rysa/odprysk 1

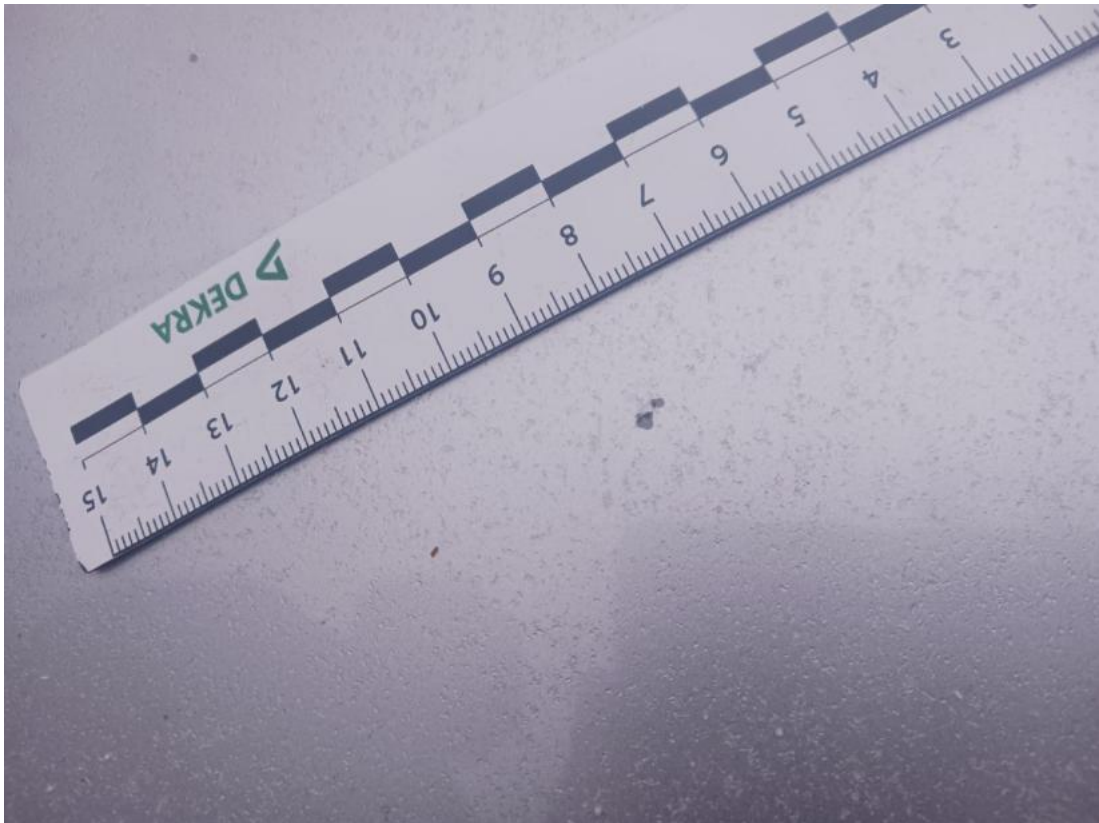
**Fot. 33**

Pokrywa komory silnika - Rysa/odprysk 2

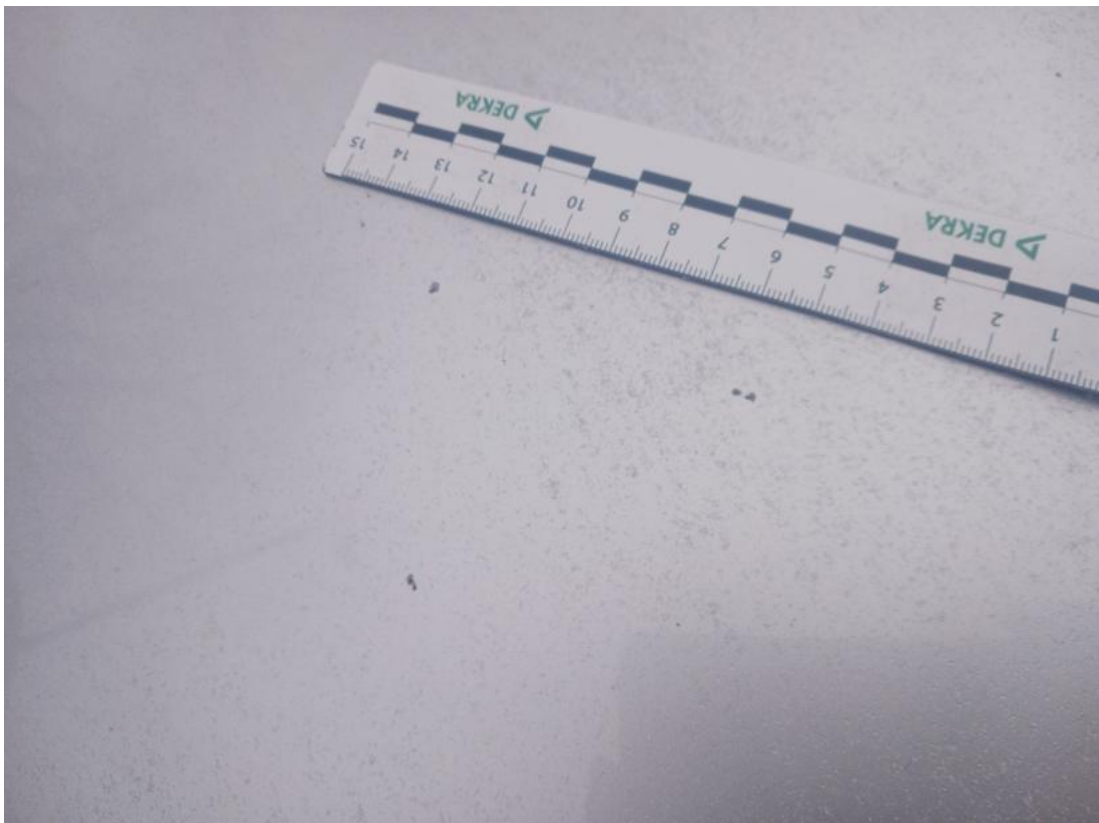
**Fot. 34**

Pokrywa komory silnika() - Rysa/odprysk 3

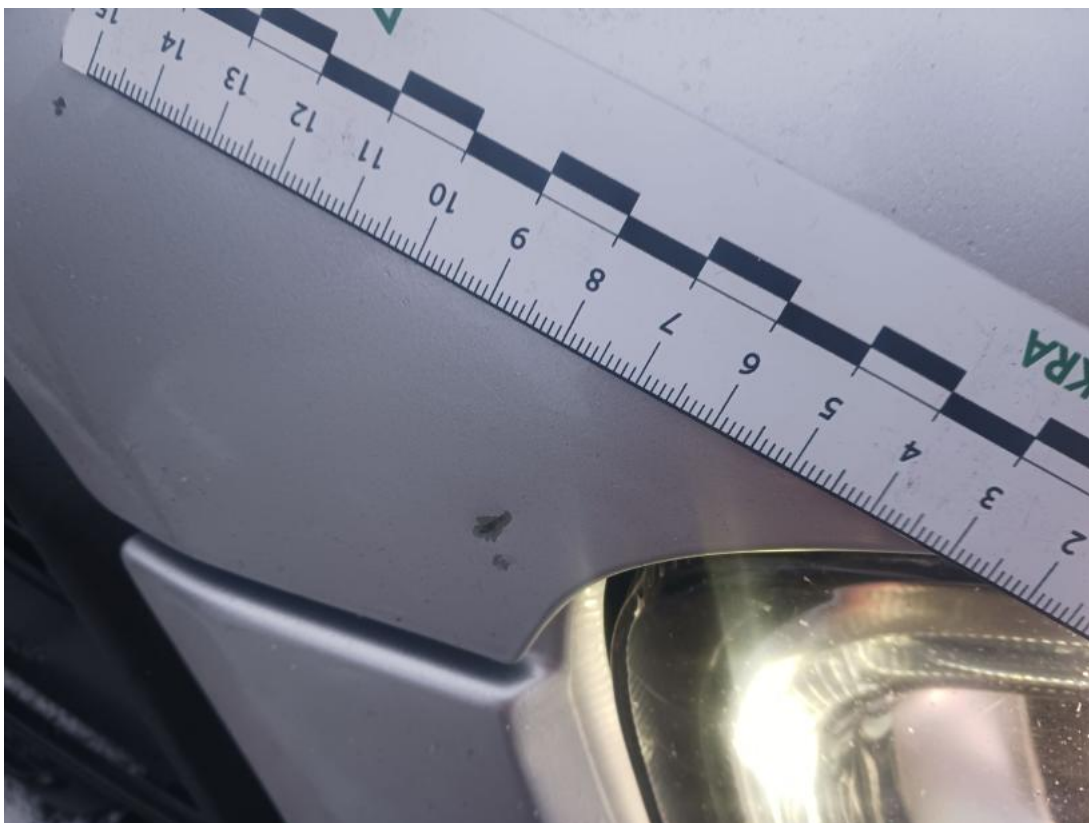
**Fot. 35**

Pokrywa komory silnika - Wgniecenie/odkształcenie 1

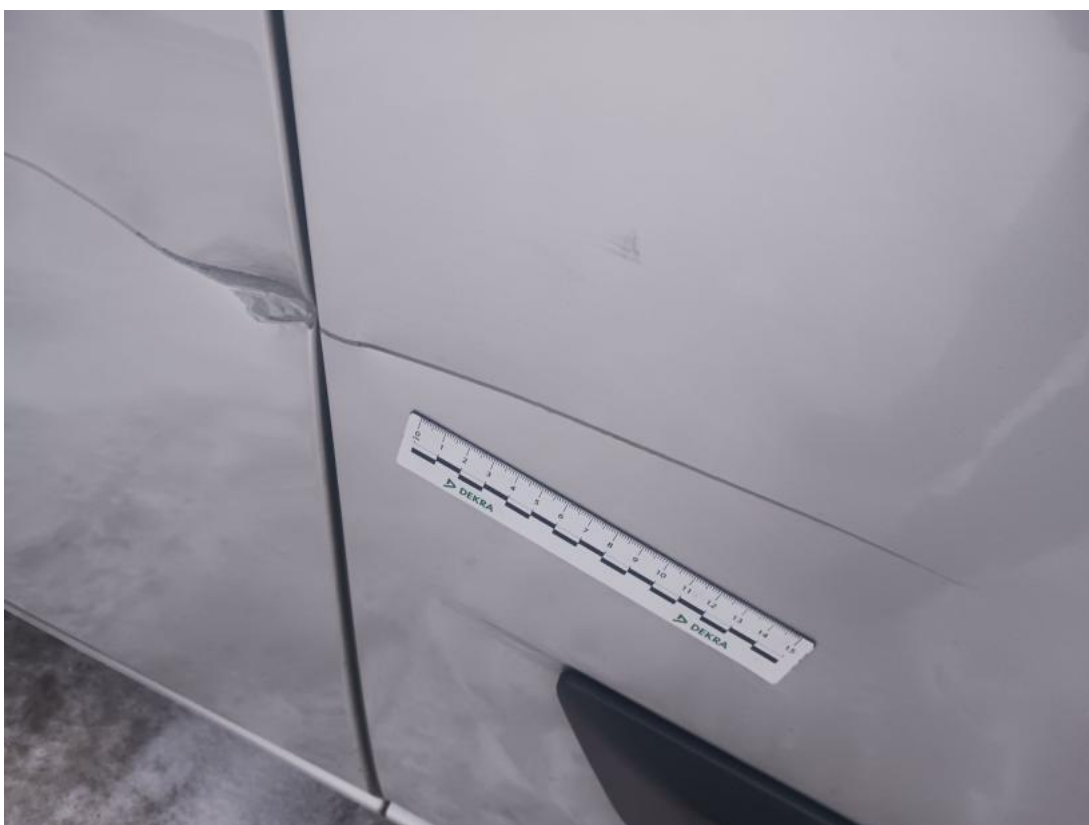
**Fot. 36**

| Poz. | Nazwa części | Przedział grubości powłoki lakierowej [µm] |
|---|---|---|
| 1 | Drzwi tylne prawe | 150 - 200 |

| Poz. | Nazwa pozycji | Opis uszkodzeń | Kwalifik. | Naprawa [rbg] |
|---|---|---|---|---|
| 2 | Drzwi tylne (nieuzbrojone) R | głębokie, zarysowanie, pojedyncze, wgniecenie | NA | 0.5 |

Drzwi tylne P - Wgniecenie/odkształcenie 1

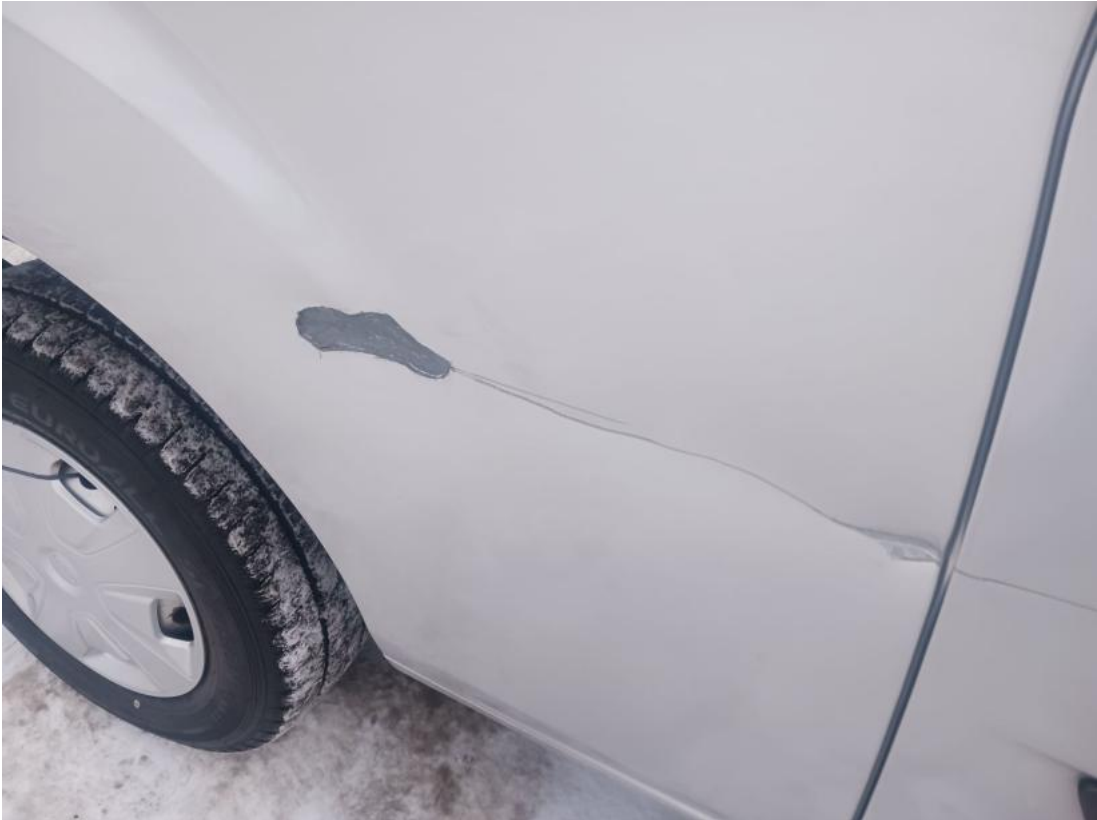
**Fot. 37**

| Poz. | Nazwa części | Przedział grubości powłoki lakierowej [ $\mu\text{m}$ ] |
|---|---|---|
| 1 | Błotnik tylny prawy/ściana boczna prawa | 150 - 2000 |

Błotnik tylny P / Ściana boczna P - zdjęcie poglądowe 1

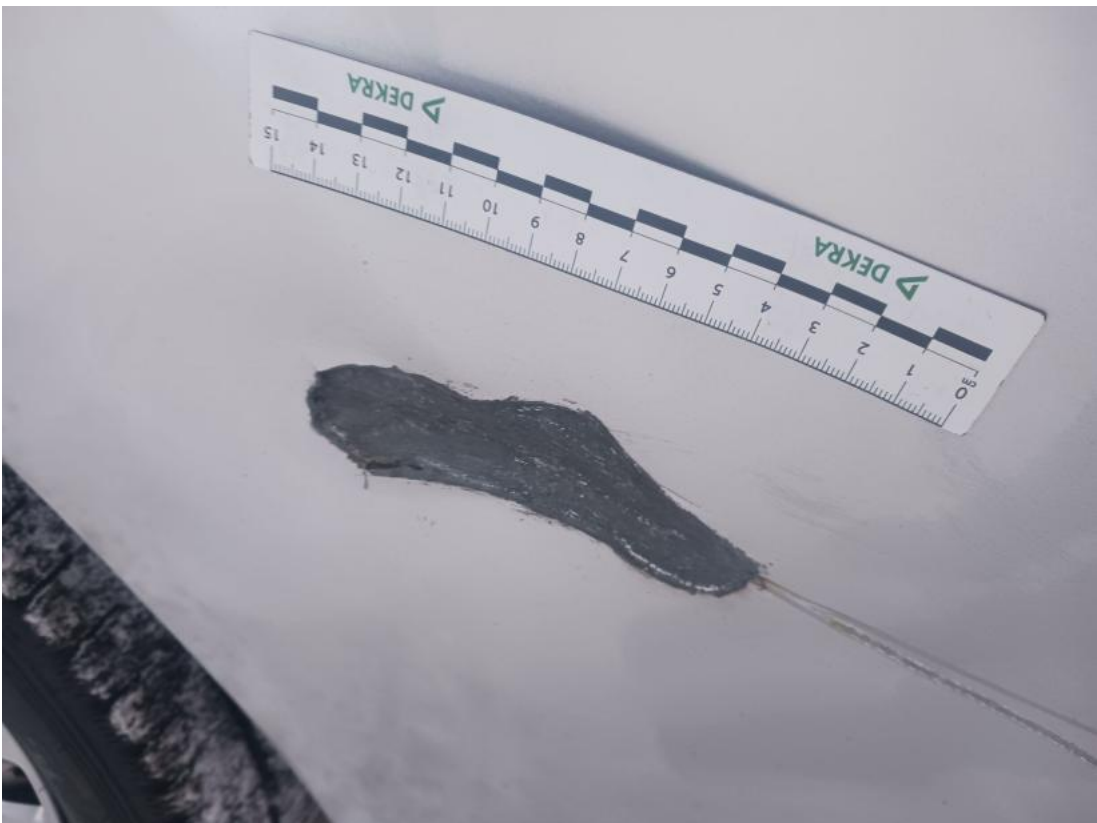
**Fot. 38**

| Poz. | Nazwa pozycji | Opis uszkodzeń | Kwalifik. | Naprawa [rbg] |
|---|---|---|---|---|
| 3 | Błotnik tylny R | głębokie, zarysowanie, głębokie, wgniecenie | NA | 2.5 |

Błotnik tylny P / Ściana boczna P - Wgniecenie/odkształcenie 1

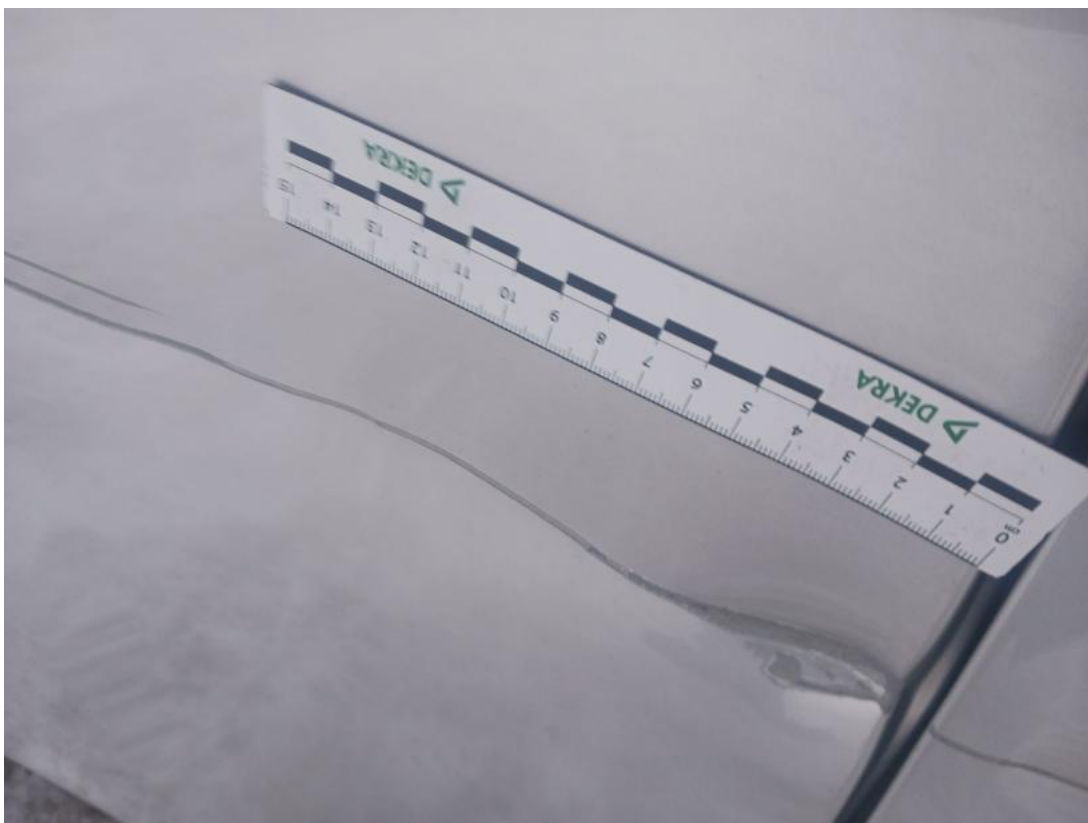
**Fot. 39**

Błotnik tylny P / Ściana boczna P - Wgniecenie/odkształcenie 2

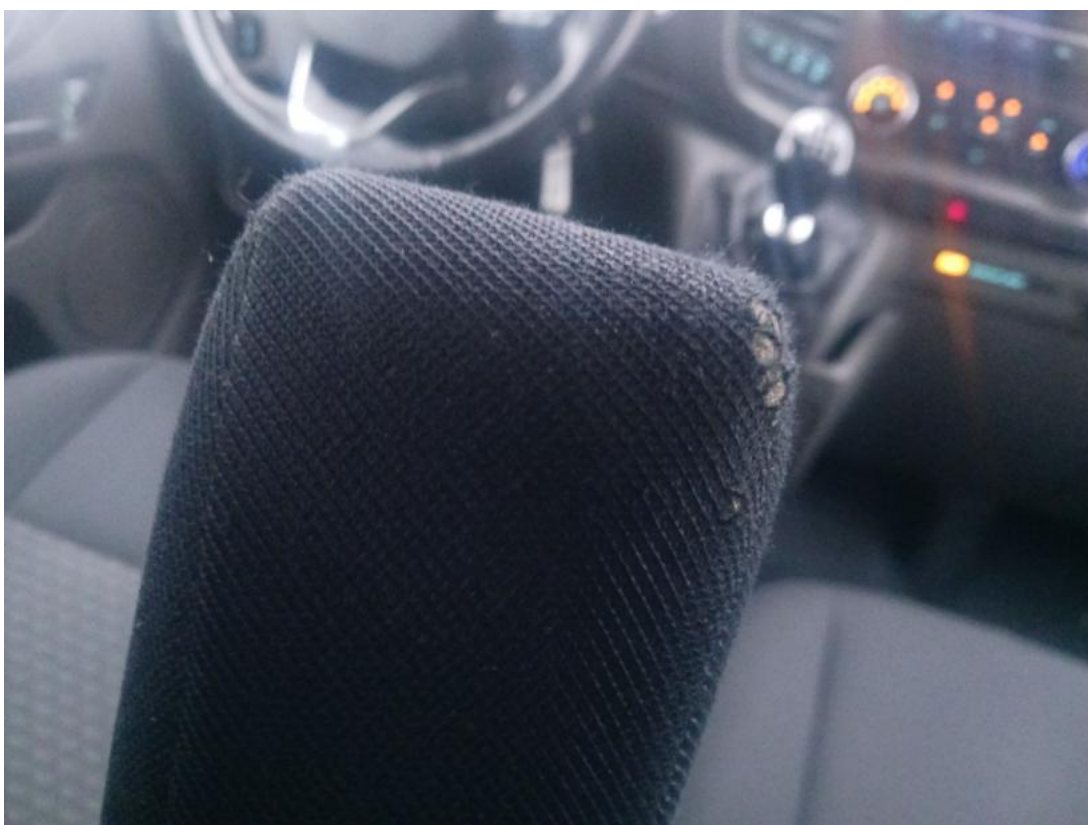
**Fot. 40**

Podłokietnik środkowy przedni - Pęknięcie/rozerwanie 1

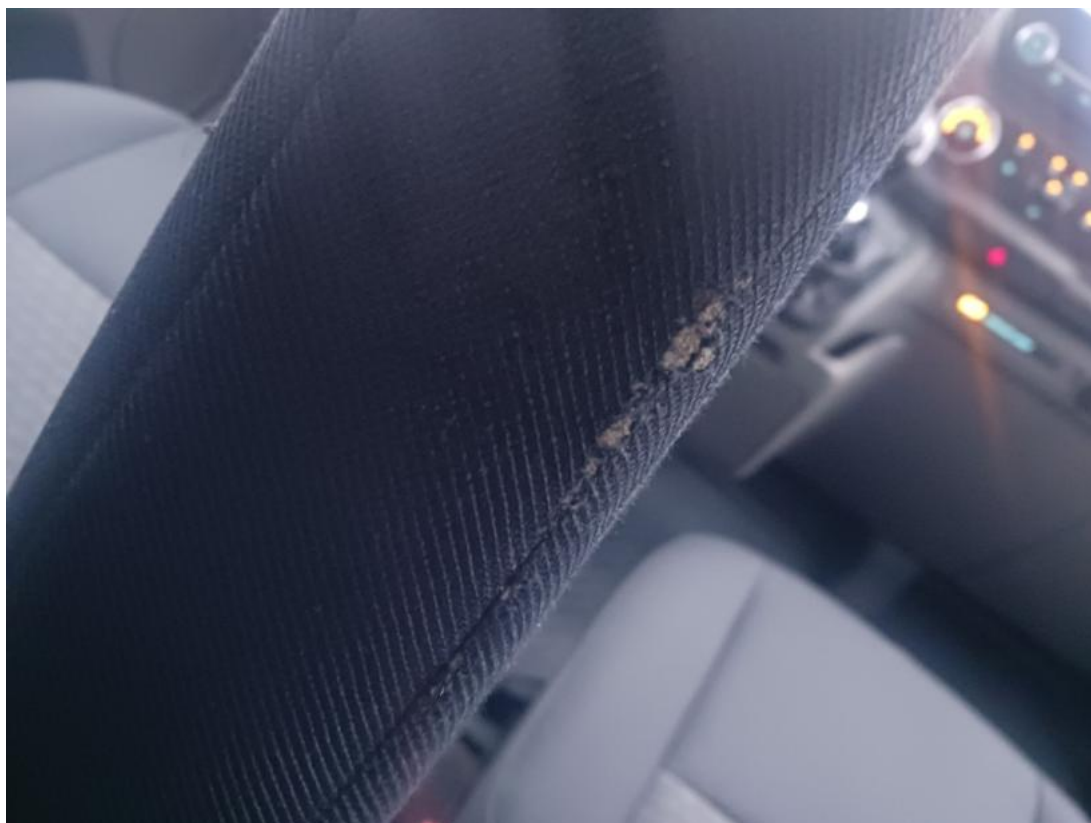
**Fot. 41**

Podłokietnik środkowy przedni - Pęknięcie/rozerwanie 2
