## Raport z oględzin pojazdu

| Numer raportu | 218436/3/26-11401 | Data raportu | 04-03-2026 |

| Marka, model | HYUNDAI i20 15-18 |
| Numer rejestracyjny | GD294LF |

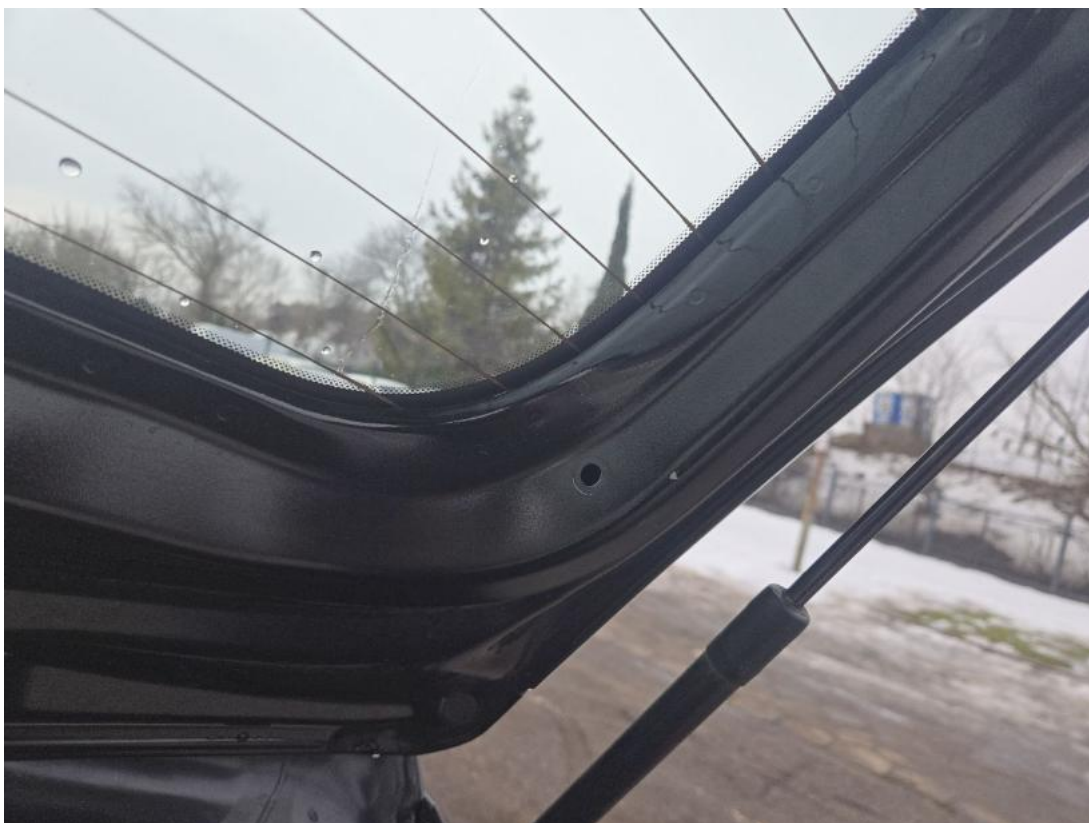
**Fot. 37**

Półka/roleta tylna - zdjęcie poglądowe 1

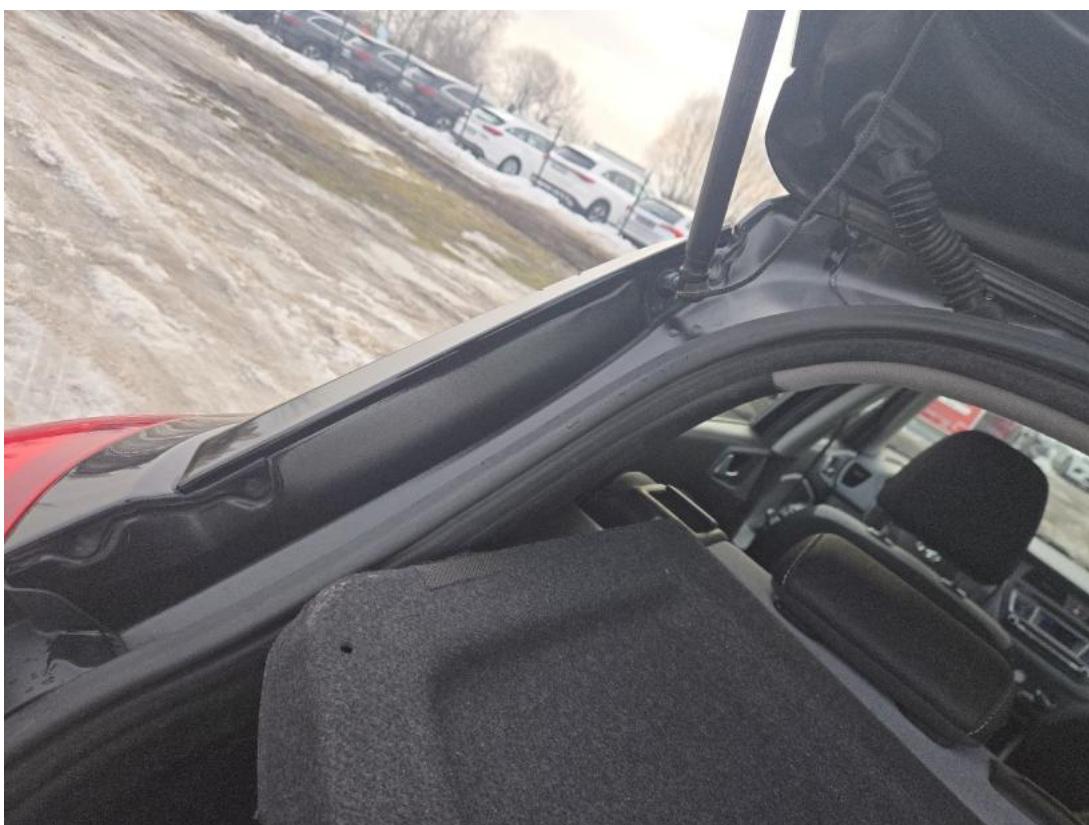
**Fot. 38**

Półka/roleta tylna - zdjęcie poglądowe 2

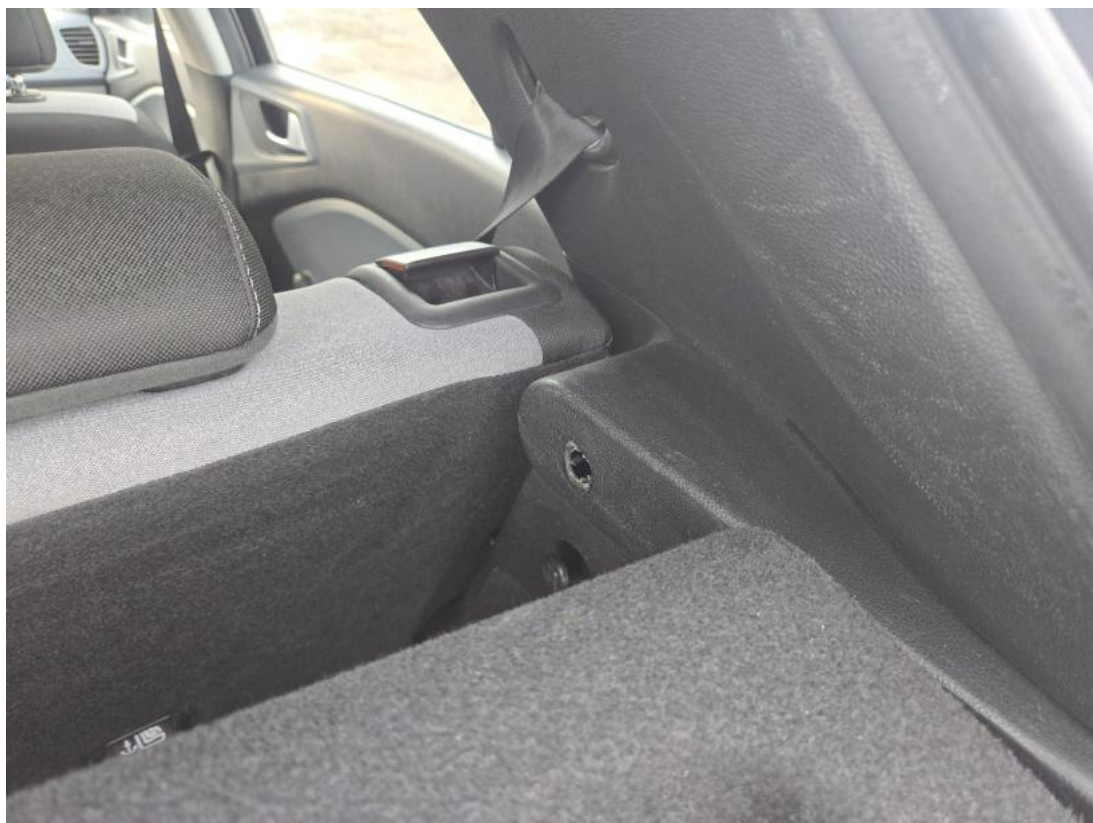
**Fot. 39**

| Poz. | Nazwa pozycji | Opis uszkodzeń | Kwalifik. | Naprawa [rbg] |
|---|---|---|---|---|
| 1 | Nakładka wew. bagażnika R | brak mocowania półki | WY | 0.5 |

Półka/roleta tylna - Pęknięcie/rozerwanie 1

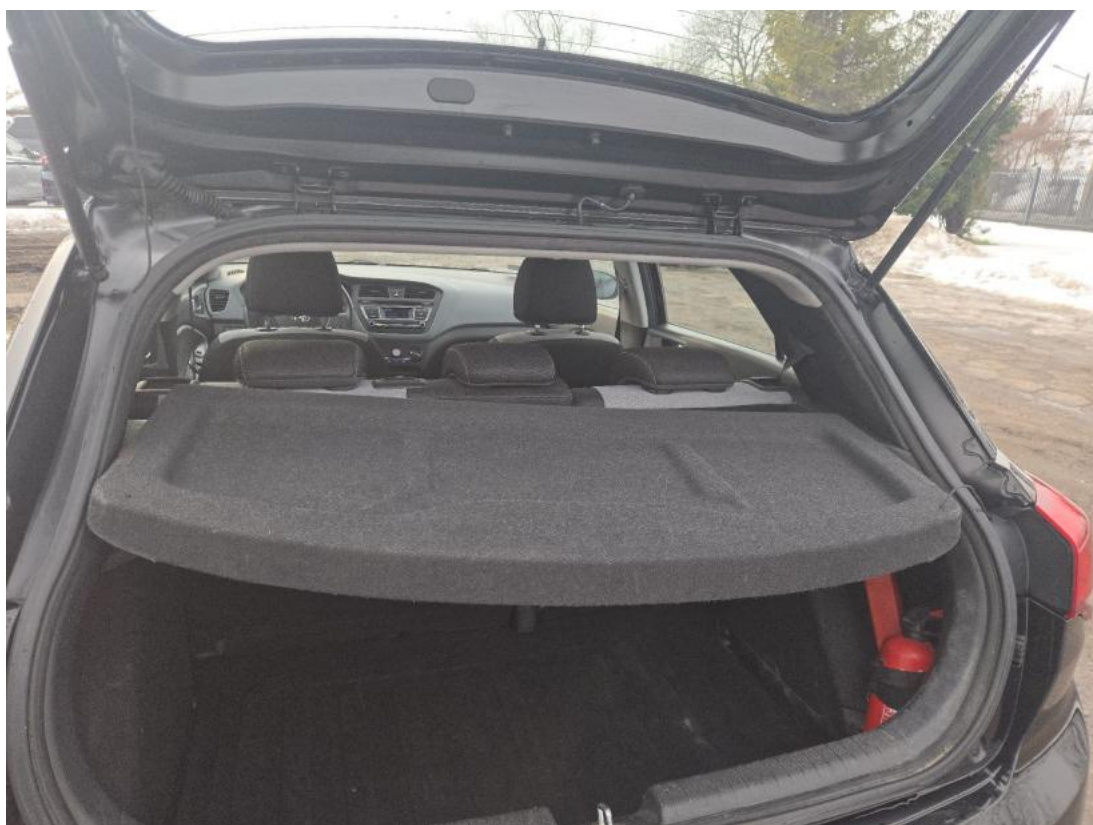
**Fot. 40**

Półka/roleta tylna() - Pęknięcie/rozerwanie 3
