## Raport z oględzin pojazdu

| Numer raportu | 421742/2/26-9528 | Data raportu | 10-02-2026 |

| Numer identyfikacyjny (VIN) | YARVEHTMGZ008248 |
| Marka, model | TOYOTA Proace 2.0 D4-D Eur... |

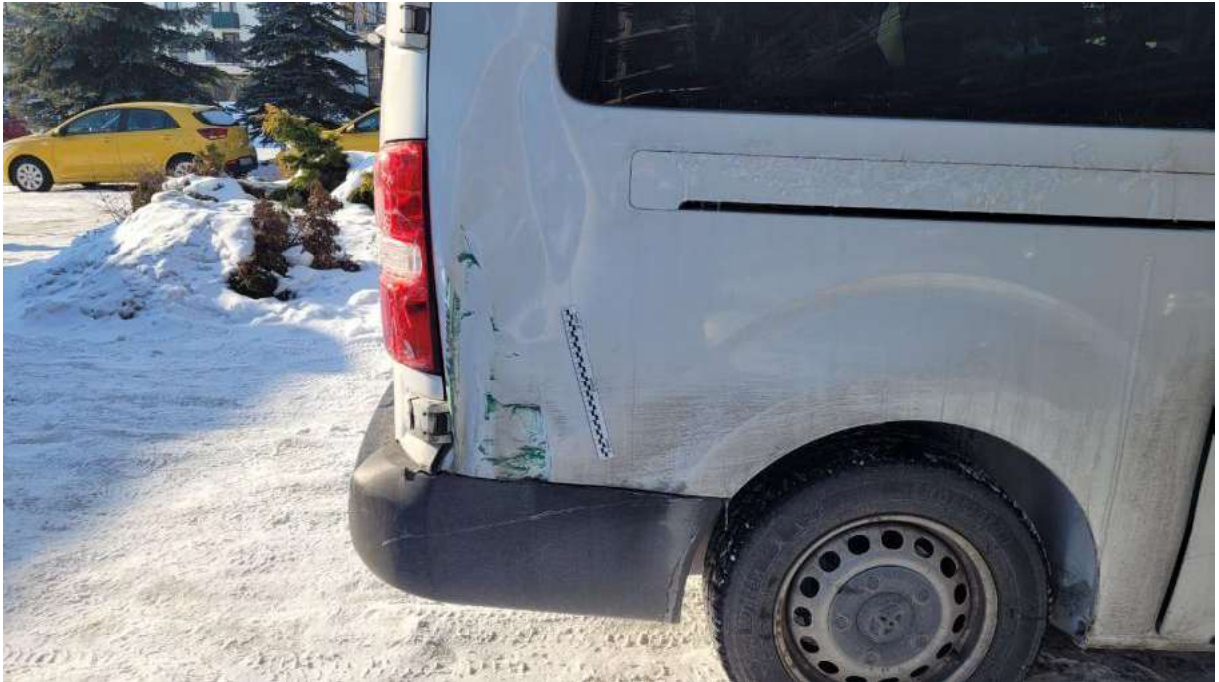
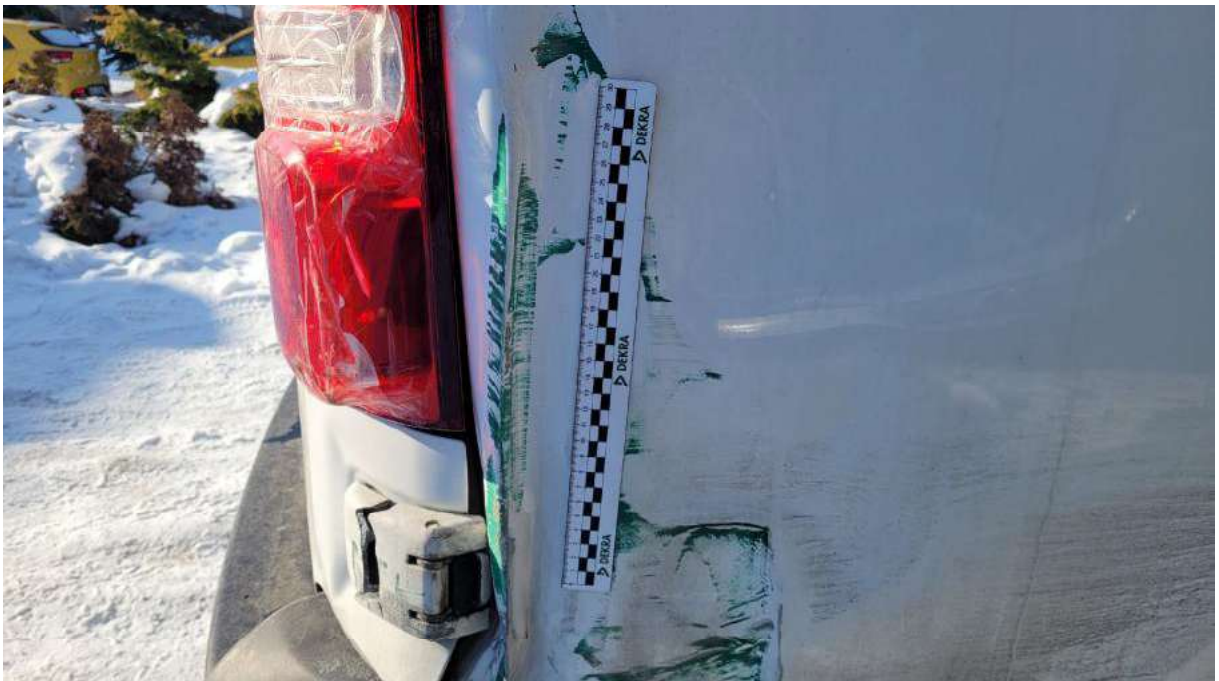
| Poz. | Nazwa pozycji | Opis uszkodzeń | Kwalifik. | Naprawa [rbg] |
|---|---|---|---|---|
| 2 | Łotnik tylny R | wgniecenie, zarysowanie | WY | 12.3 |

Błotnik tylny P / Ściana boczna P - zdjęcie poglądowe 1

Błotnik tylny P / Ściana boczna P - zdjęcie poglądowe 2

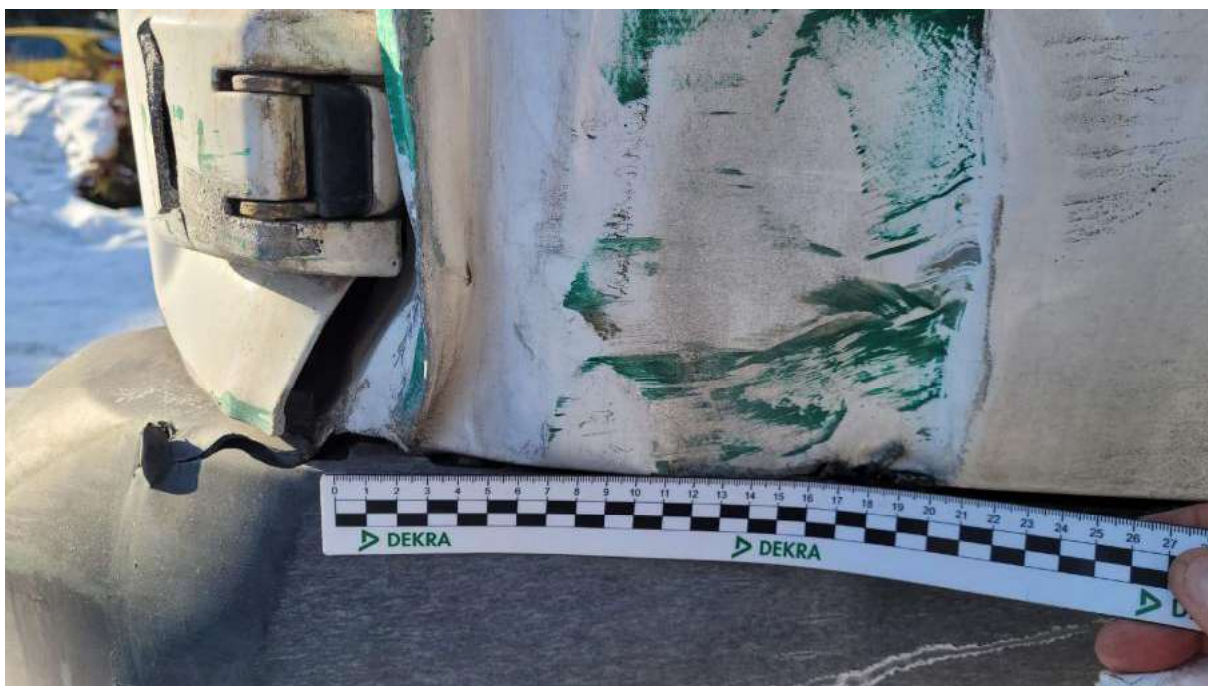
**Fot. 39**

Błotnik tylny P / Ściana boczna P - Wgniecenie/odkształcenie 1

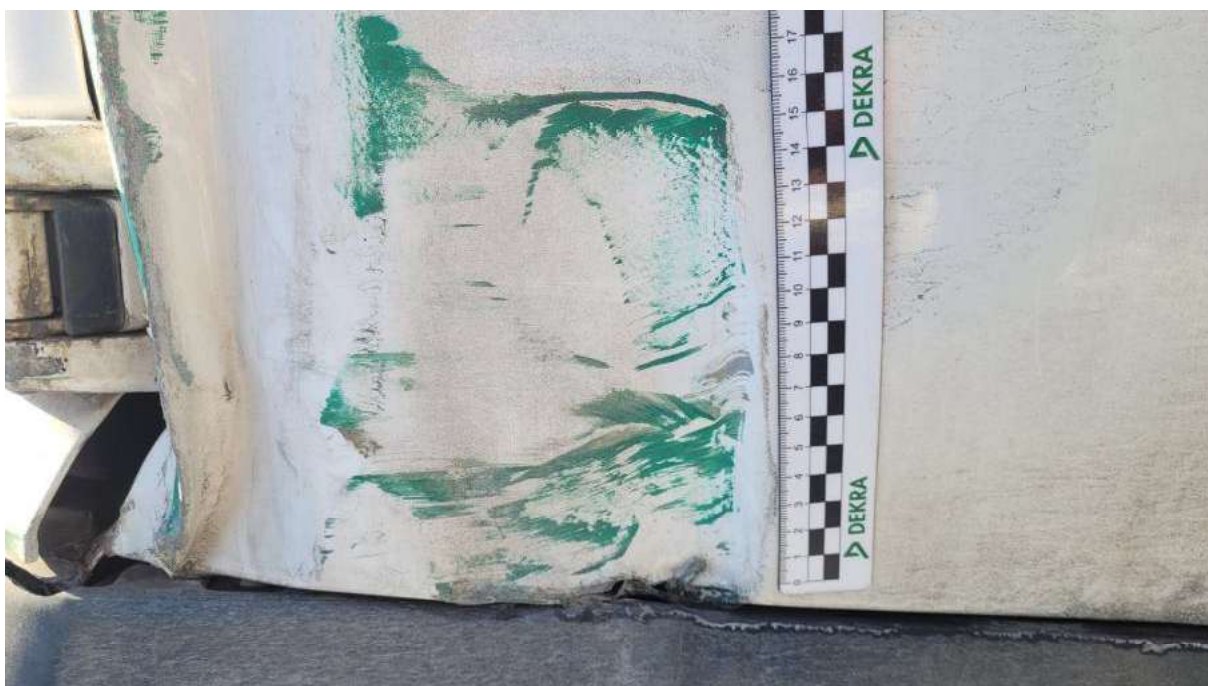
**Fot. 40**

Błotnik tylny P / Ściana boczna P - Wgniecenie/odkształcenie 2

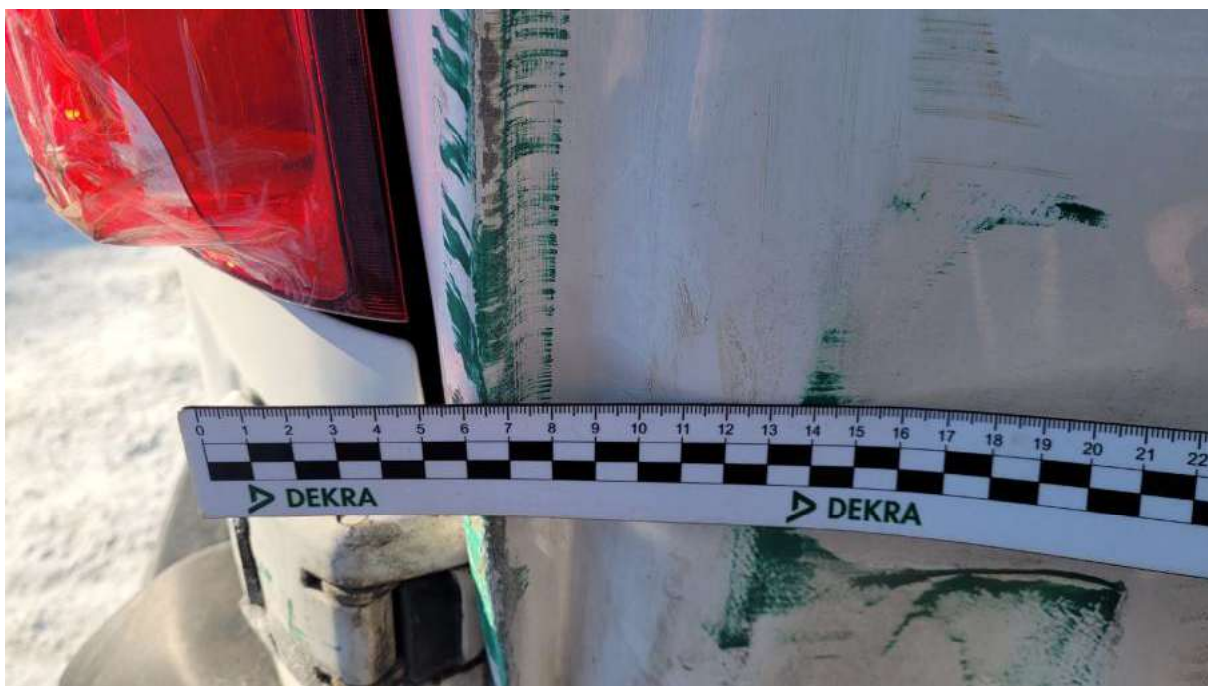
**Fot. 41**

Błotnik tylny P / Ściana boczna P() - Wgniecenie/odkształcenie 3

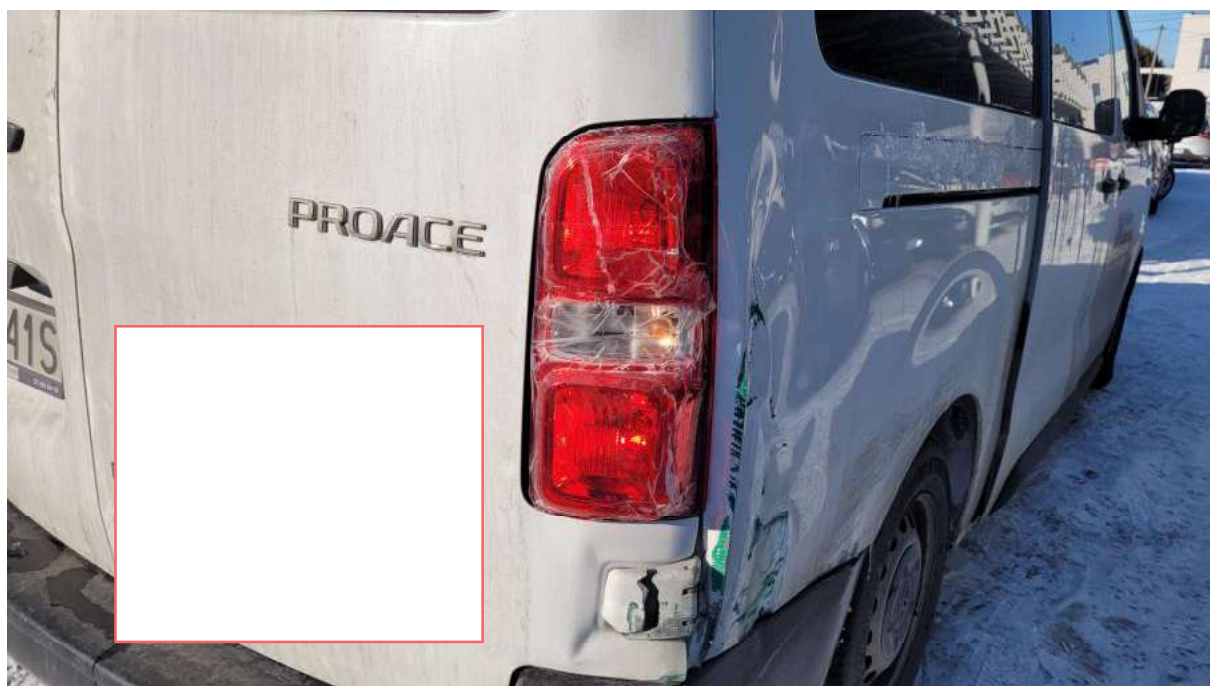
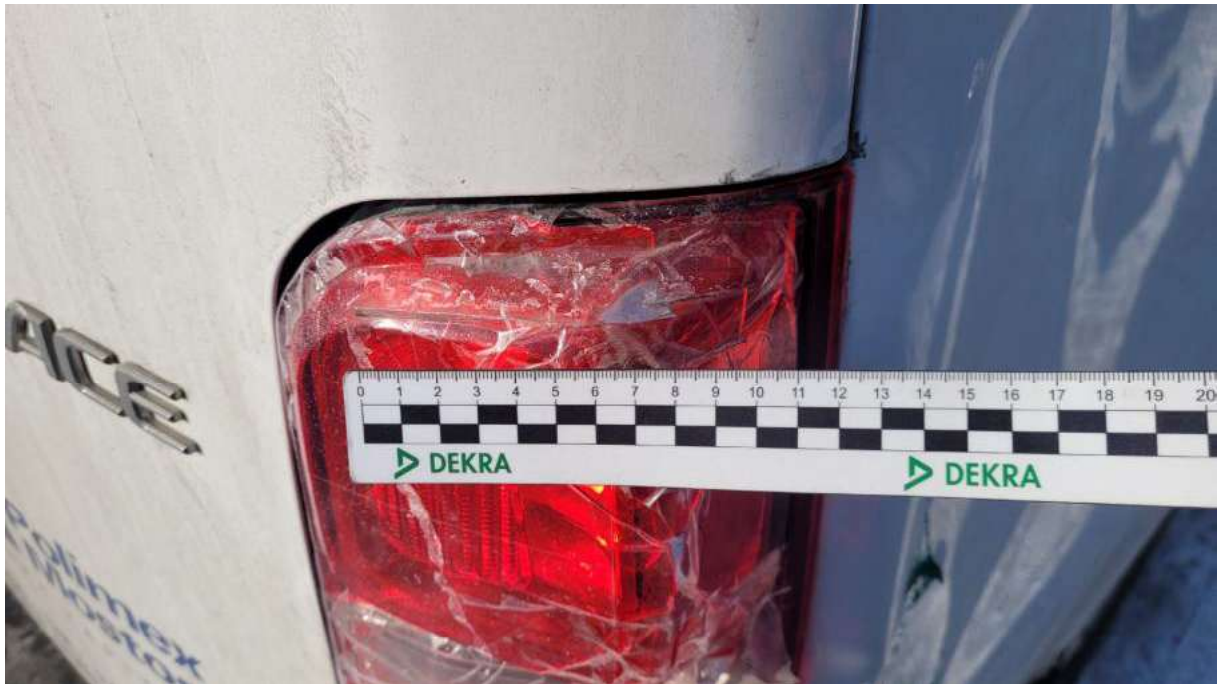
| Poz. | Nazwa pozycji | Opis uszkodzeń | Kwalifik. | Naprawa [rbg] |
|---|---|---|---|---|
| 3 | Lampa zespolona tylna R | połamana(y) | WY | |

Lampa tylna zew P - zdjęcie poglądowe 1

Lampa tylna zew P - zdjęcie poglądowe 2

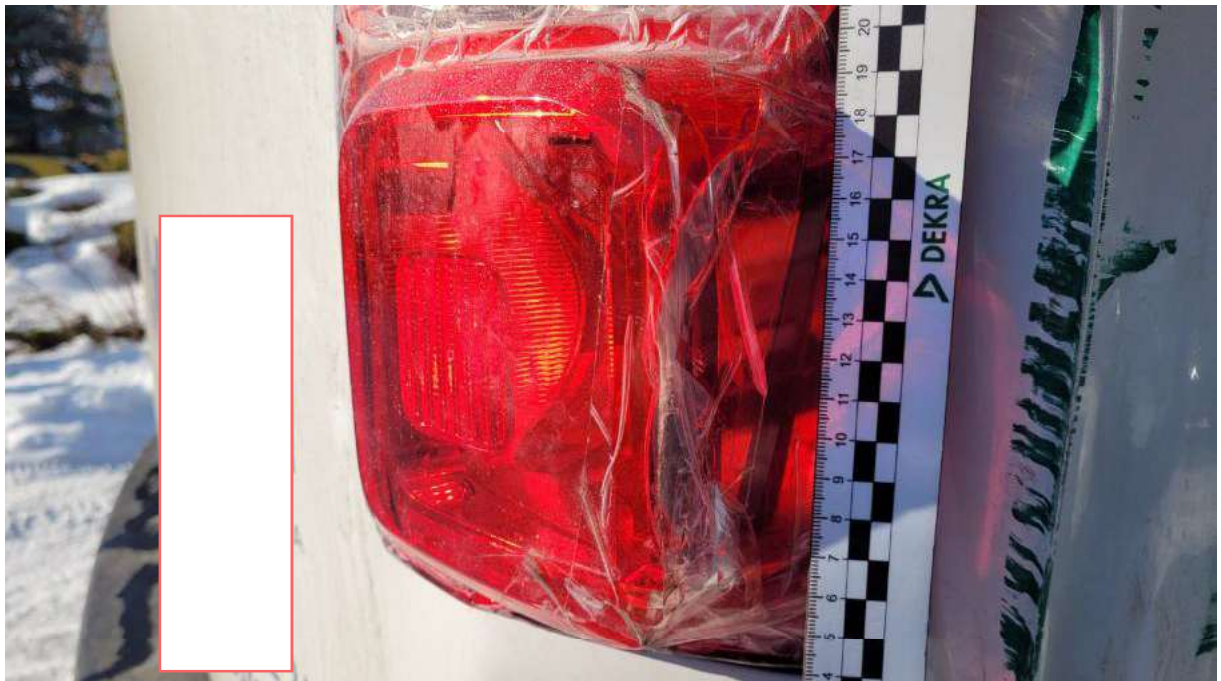
**Fot. 44**

Lampa tylna zew P - Pęknięcie/rozerwanie 1

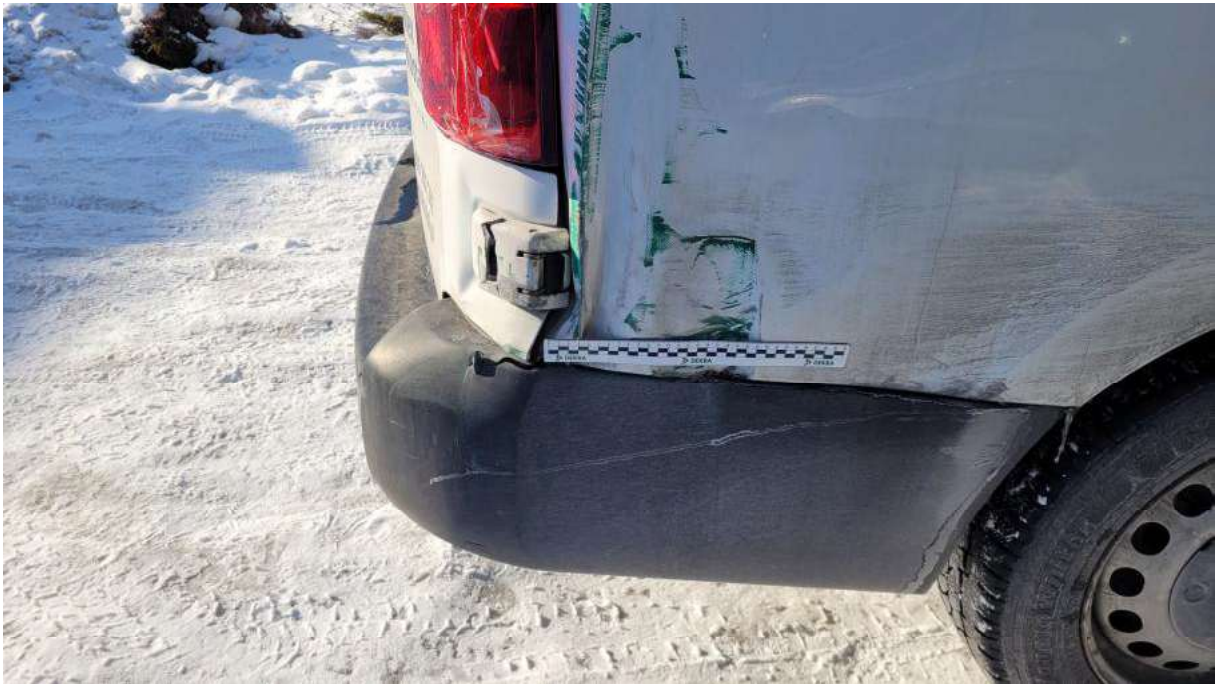
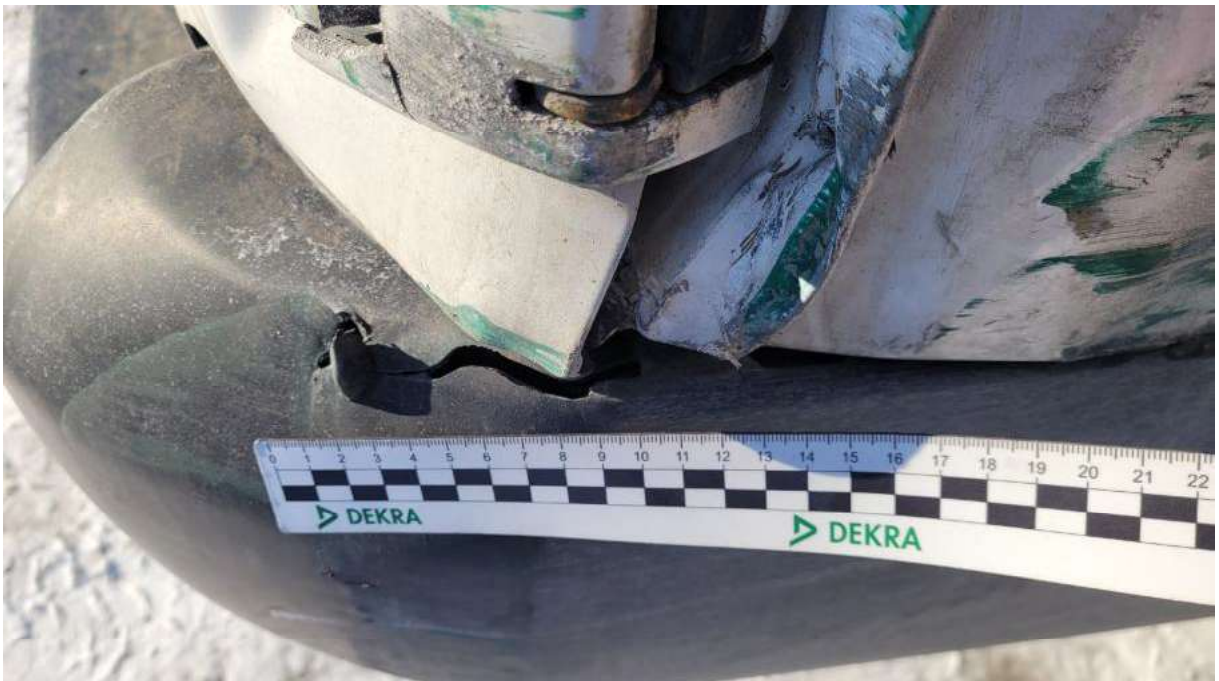
| Poz. | Nazwa pozycji | Opis uszkodzeń | Kwalifik. | Naprawa [rbg] |
|---|---|---|---|---|
| 1 | Zderzak tylny róg R | rozerwanie | WY | 0.1 |

Zderzak tylny cz P - zdjęcie poglądowe 1

Zderzak tylny cz P - zdjęcie poglądowe 2

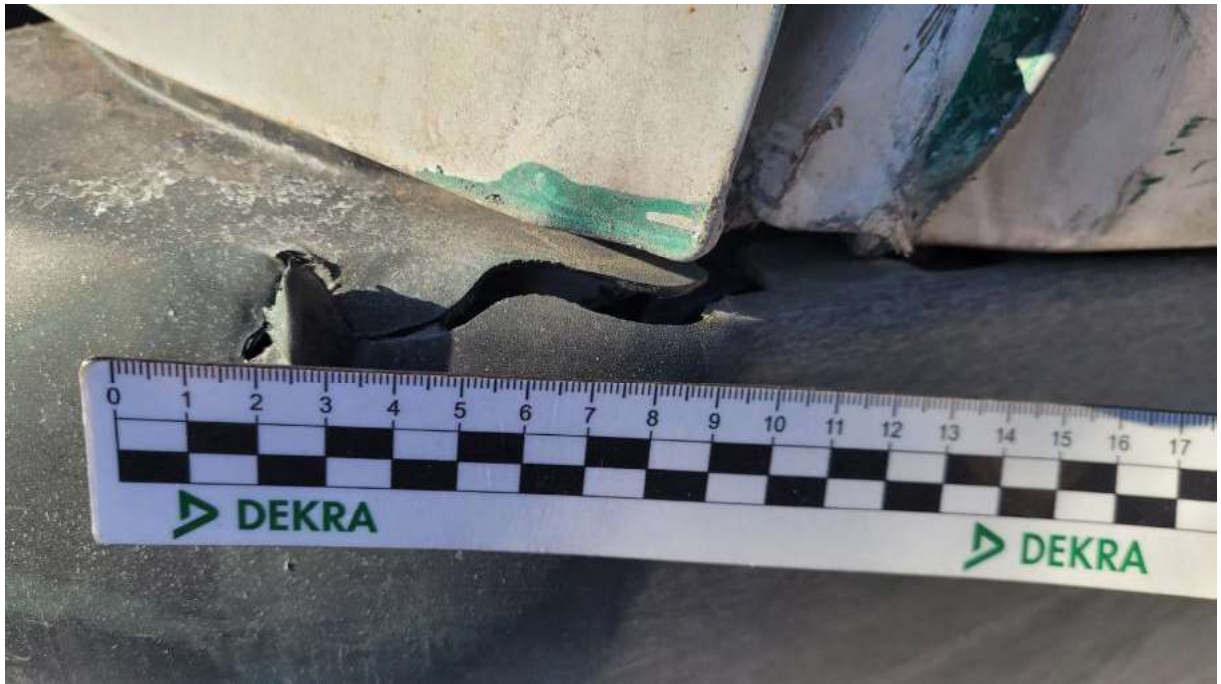
**Fot. 47**

Zderzak tylny cz P - Pęknięcie/rozerwanie 1

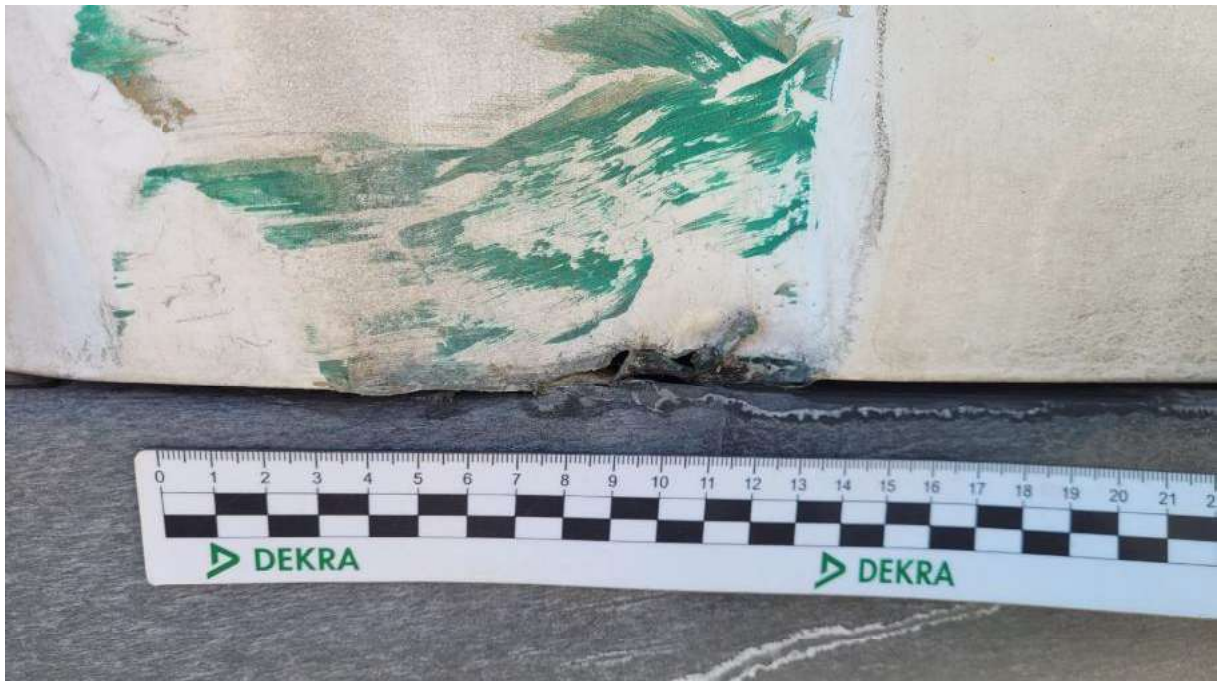
**Fot. 48**

Zderzak tylny cz P - Pęknięcie/rozerwanie 2

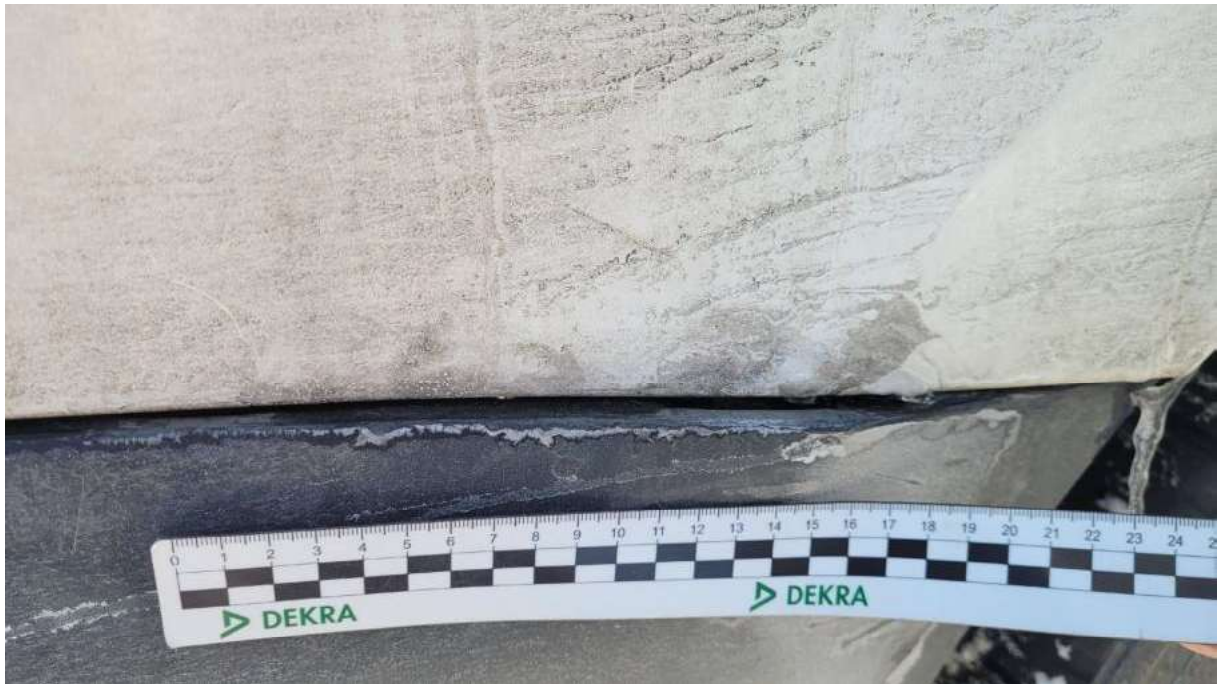
**Fot. 49**

Zderzak tylny cz P() - Pęknięcie/rozerwanie 3

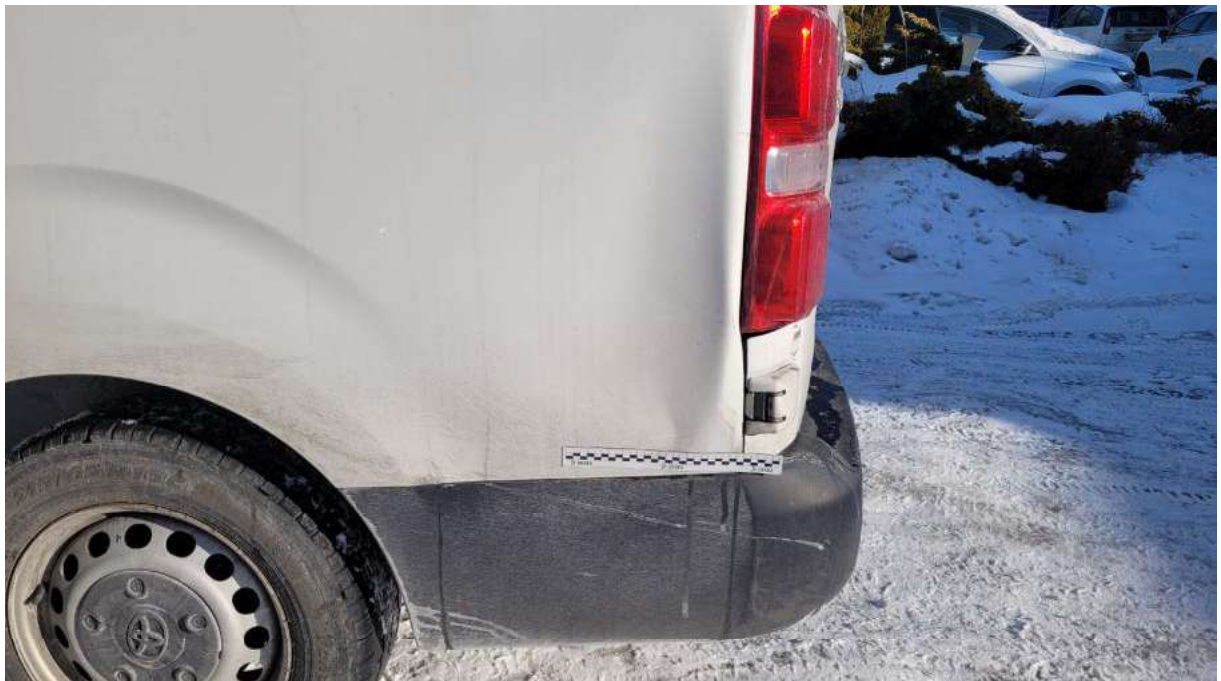
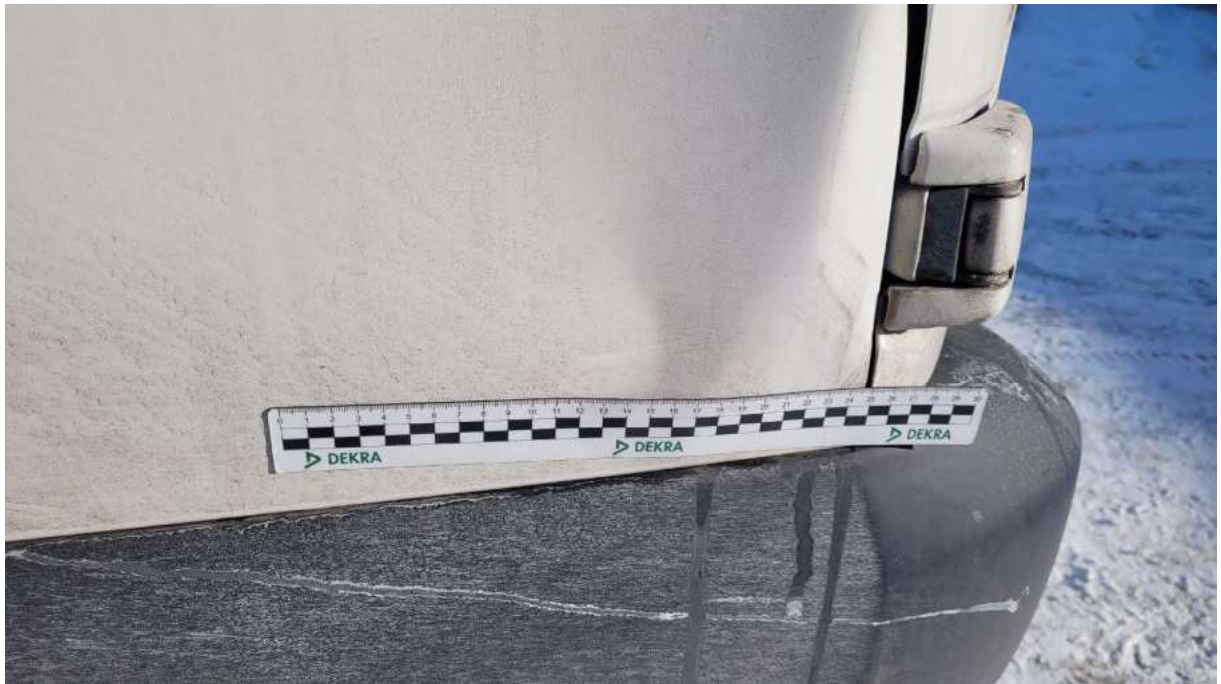
| Poz. | Nazwa pozycji | Opis uszkodzeń | Kwalifik. | Naprawa [rbg] |
|---|---|---|---|---|
| 6 | Łotnik tylny L | wgniecenie | NA | 4 |

Błotnik tylny L / Ściana boczna L - zdjęcie poglądowe 1

Błotnik tylny L / Ściana boczna L - zdjęcie poglądowe 2

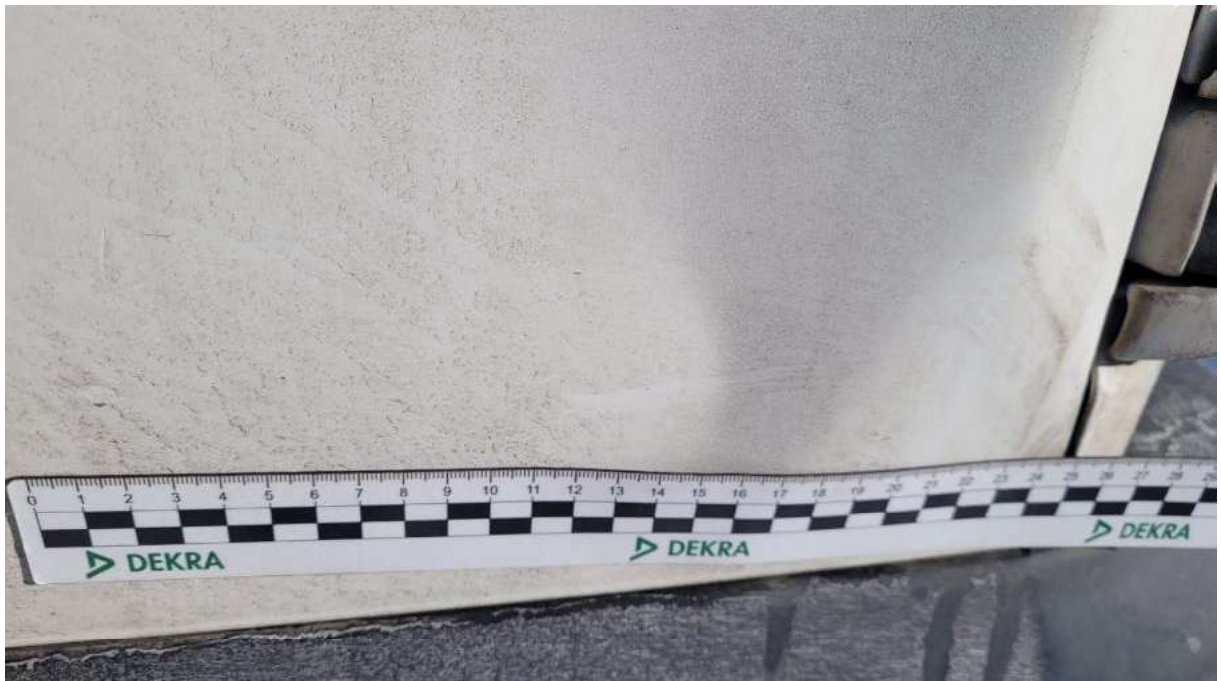
**Fot. 52**

Błotnik tylny L / Ściana boczna L - Wgniecenie/odkształcenie 1

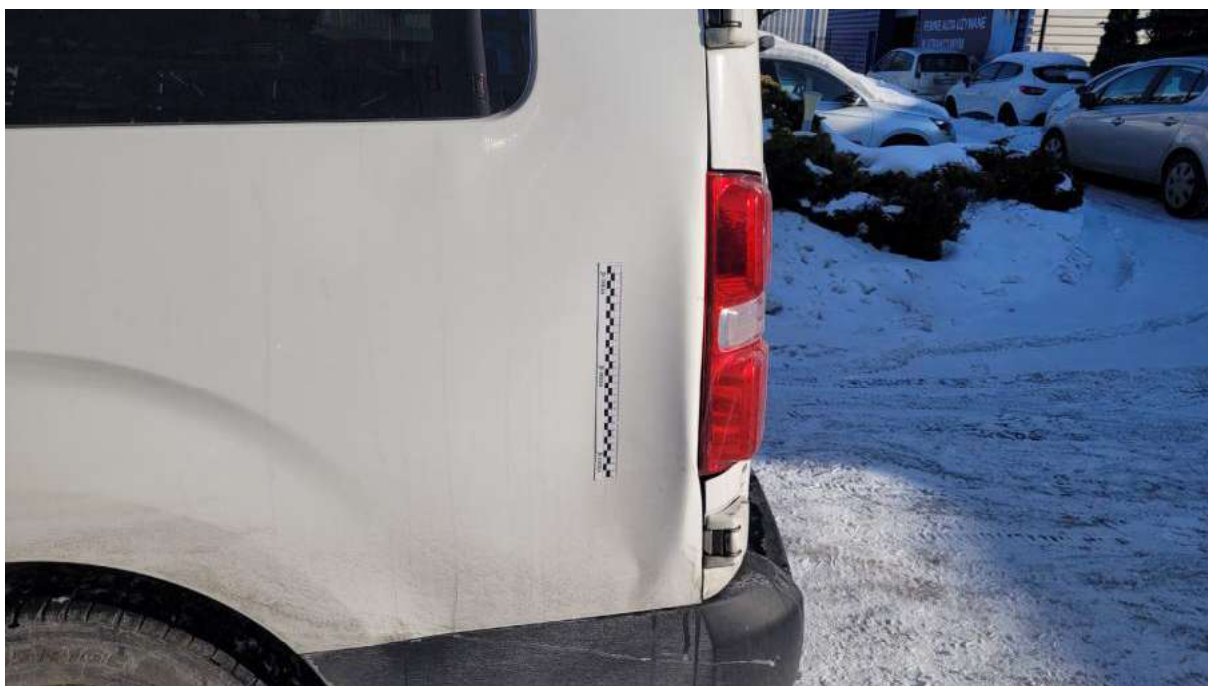
**Fot. 53**

Błotnik tylny L / Ściana boczna L - Wgniecenie/odkształcenie 2

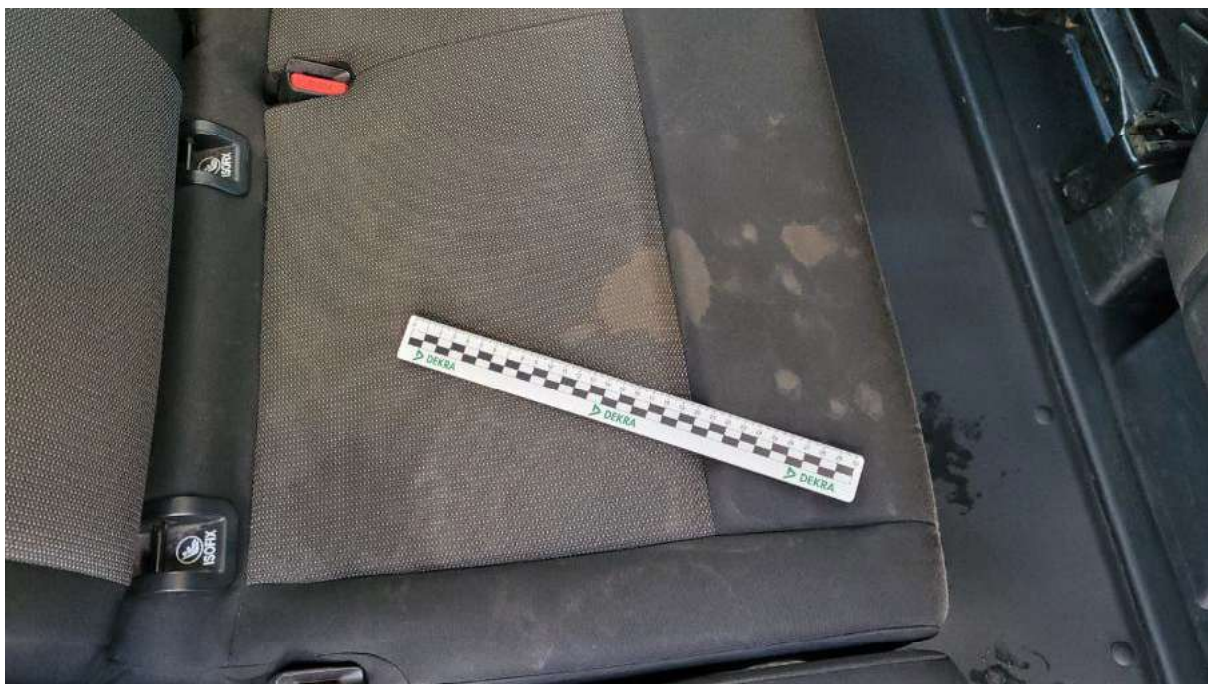
**Fot. 56**

Kanapa tyl. - Inne 1

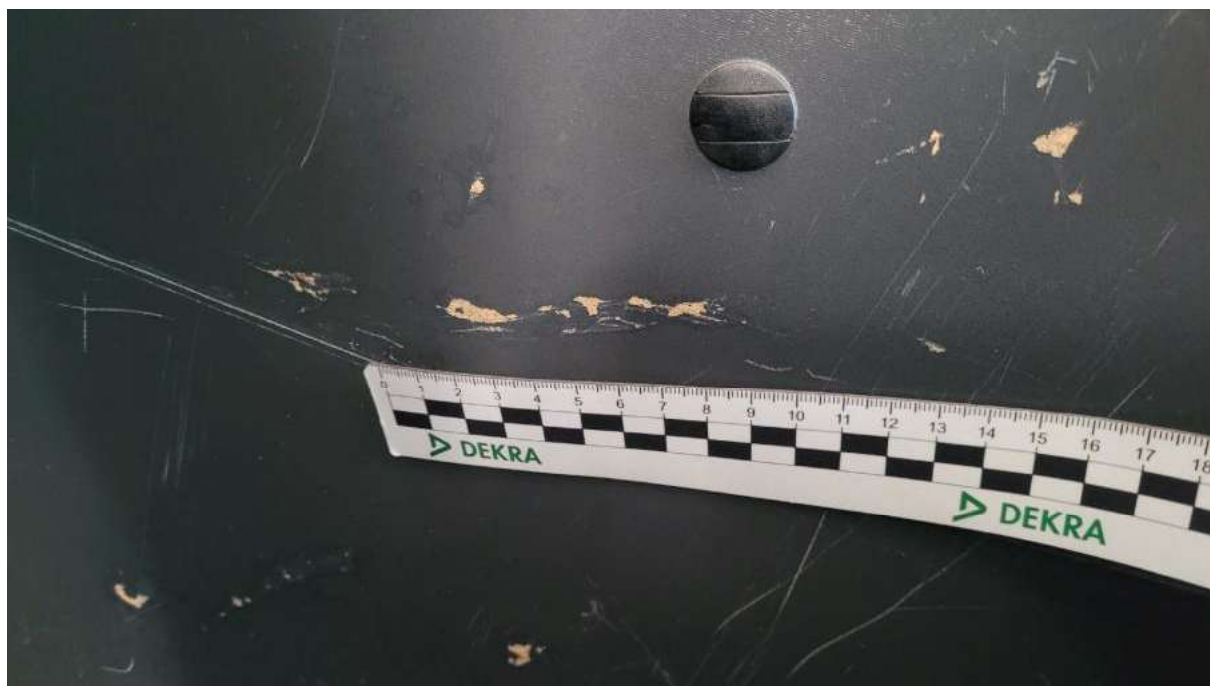
**Fot. 59**

| 7 | Tapicerka ściany bocznej L | zarysowanie | | |

Tapicerka drzwi tylnych L - Rysa/odprysk 1

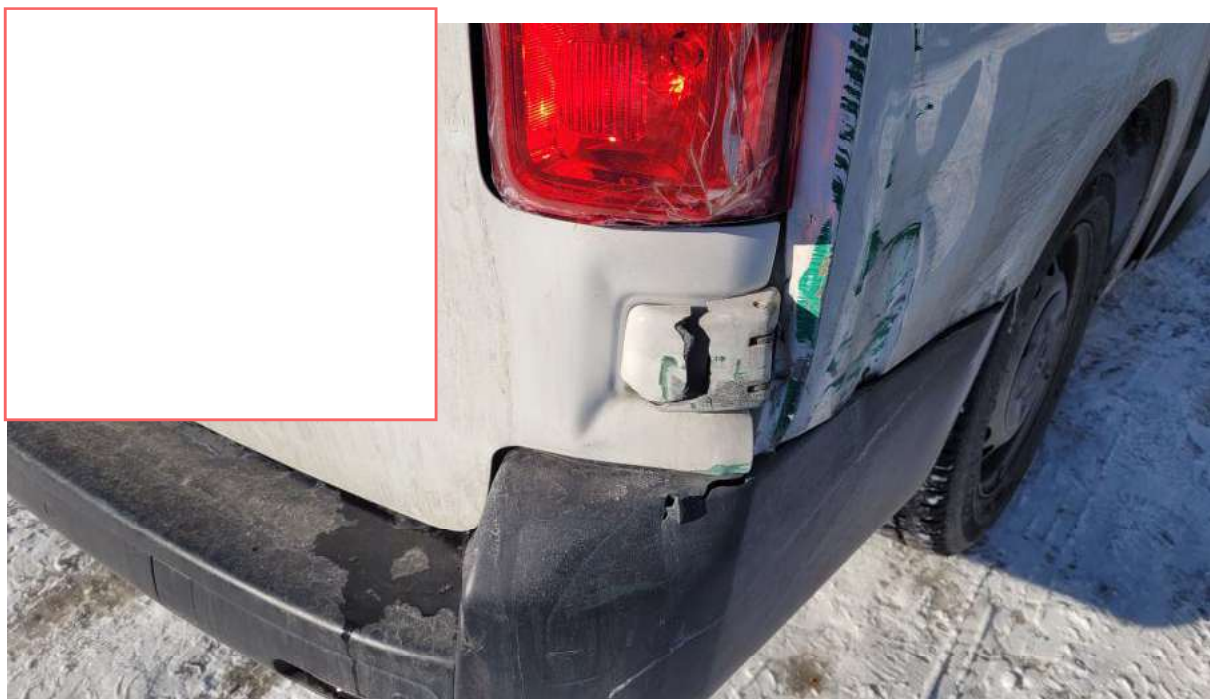
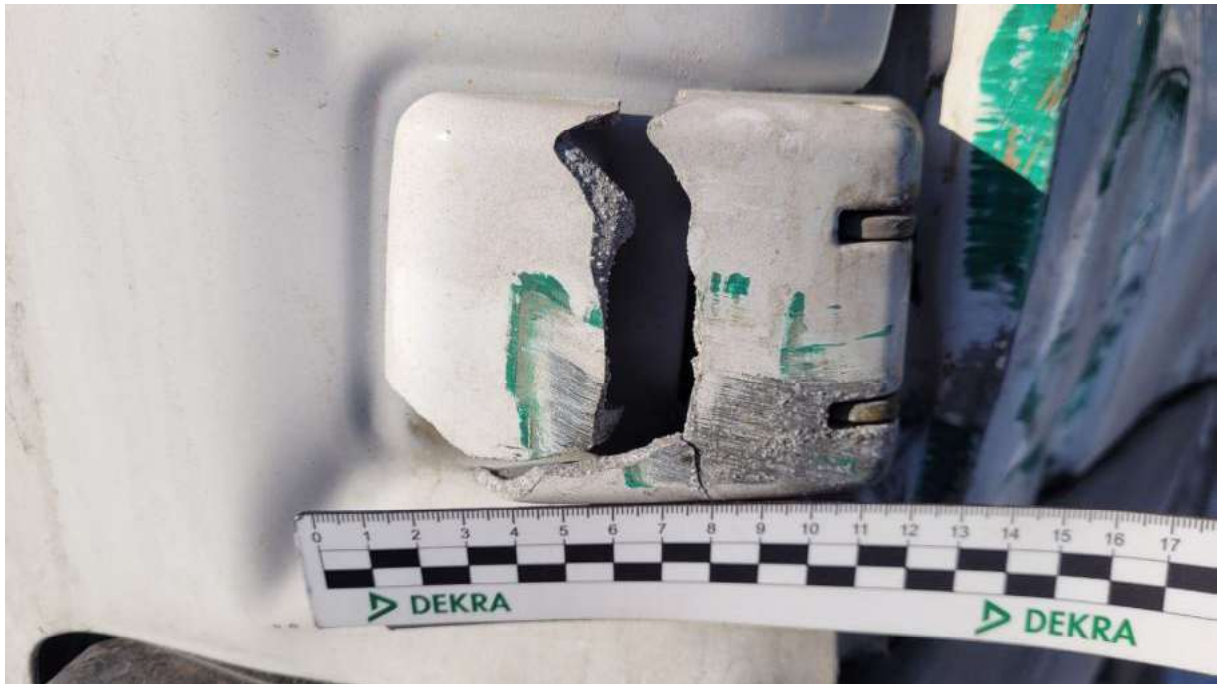
| Poz. | Nazwa pozycji | Opis uszkodzeń | Kwalifik. | Naprawa [rbg] |
|---|---|---|---|---|
| 5 | Drzwi tyłu R | wgniecenie/odkształcenie | WY | 1.5 |

Drzwi tyłu prawe - zdjęcie poglądowe 1

Drzwi tyłu prawe - zdjęcie poglądowe 2

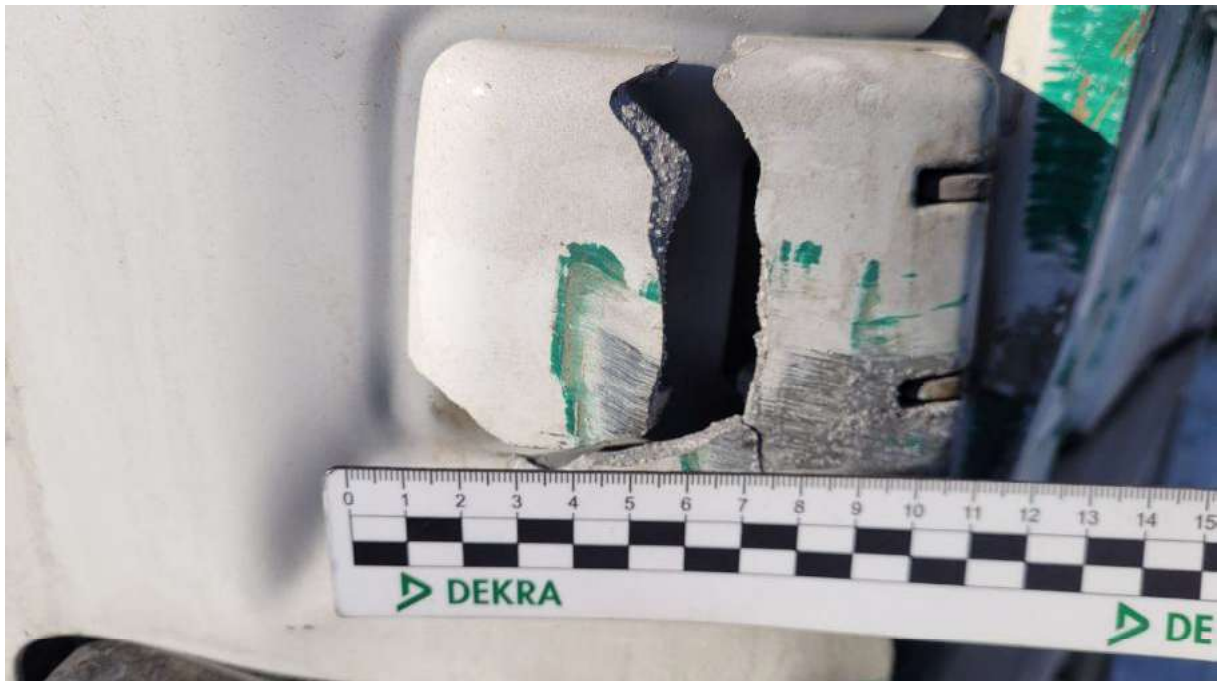
**Fot. 62**

Drzwi tyłu prawe - Pęknięcie/rozerwanie 1
