## Raport z oględzin pojazdu

| Numer raportu | 414753/11/25-9528 | Data raportu | 27-11-2025 |

| Marka, model | FORD Focus Hatchback 14-18 |
| Numer rejestracyjny | WD1765S |

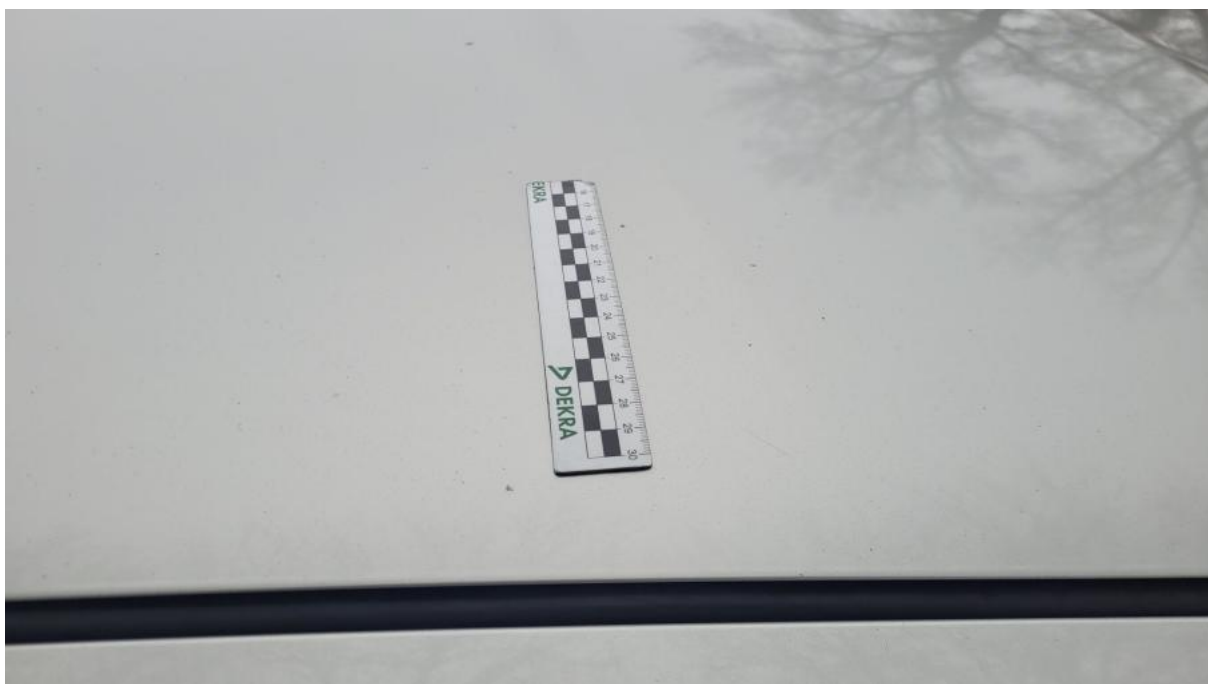
**Fot. 33**

| 3 | Pokrywa przednia | odpryski lakieru, długość 0.30 cm | | |

Pokrywa komory silnika - Rysa/odprysk 1

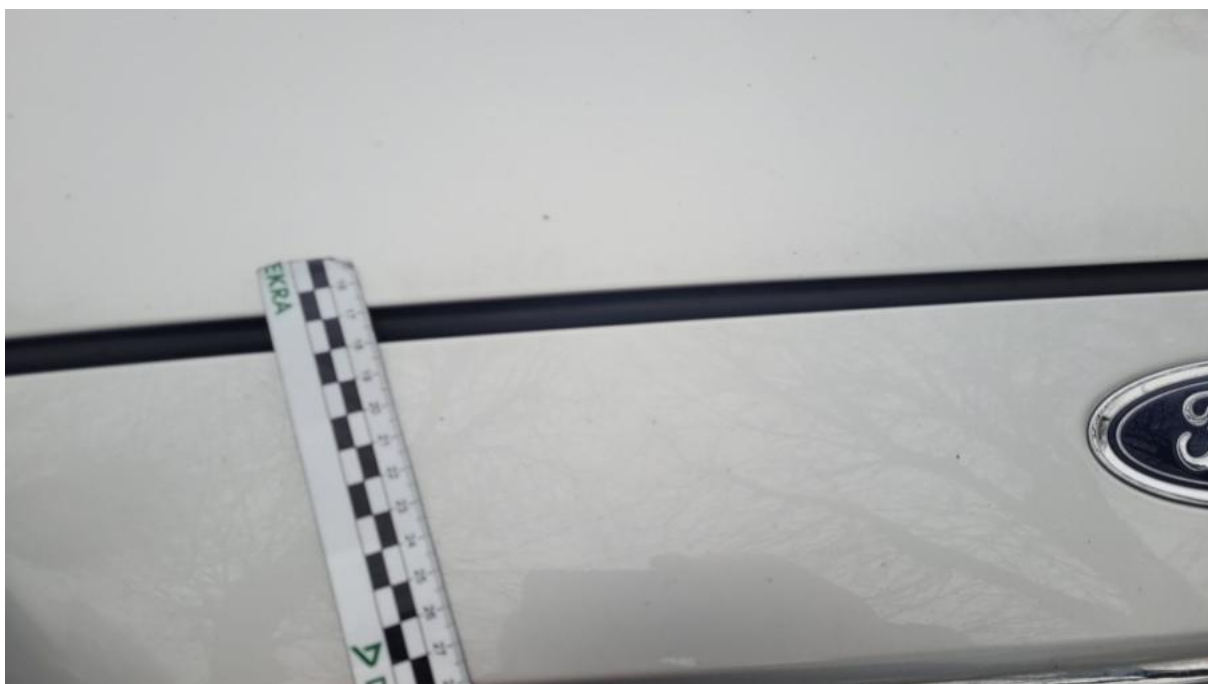
**Fot. 34**

| Poz. | Nazwa pozycji | Opis uszkodzeń | Kwalifik. | Naprawa [rbg] |
|---|---|---|---|---|
| 1 | Okładzina zderzaka przedniego | odpryski lakieru, długość 0.30 cm | | |

Zderzak - Rysa/odprysk 1

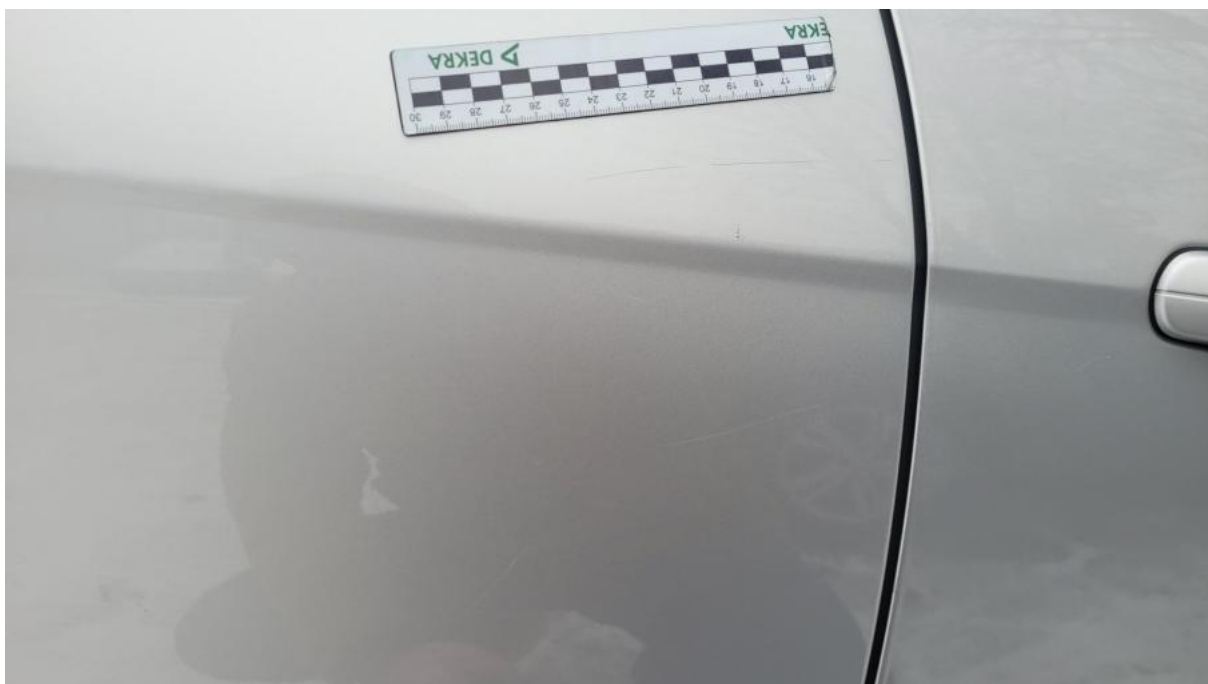
**Fot. 35**

| 6 | Poszycie drzwi tylnych R | łagodne, , zarysowanie | | |

Drzwi tylne P - Rysa/odprysk 1

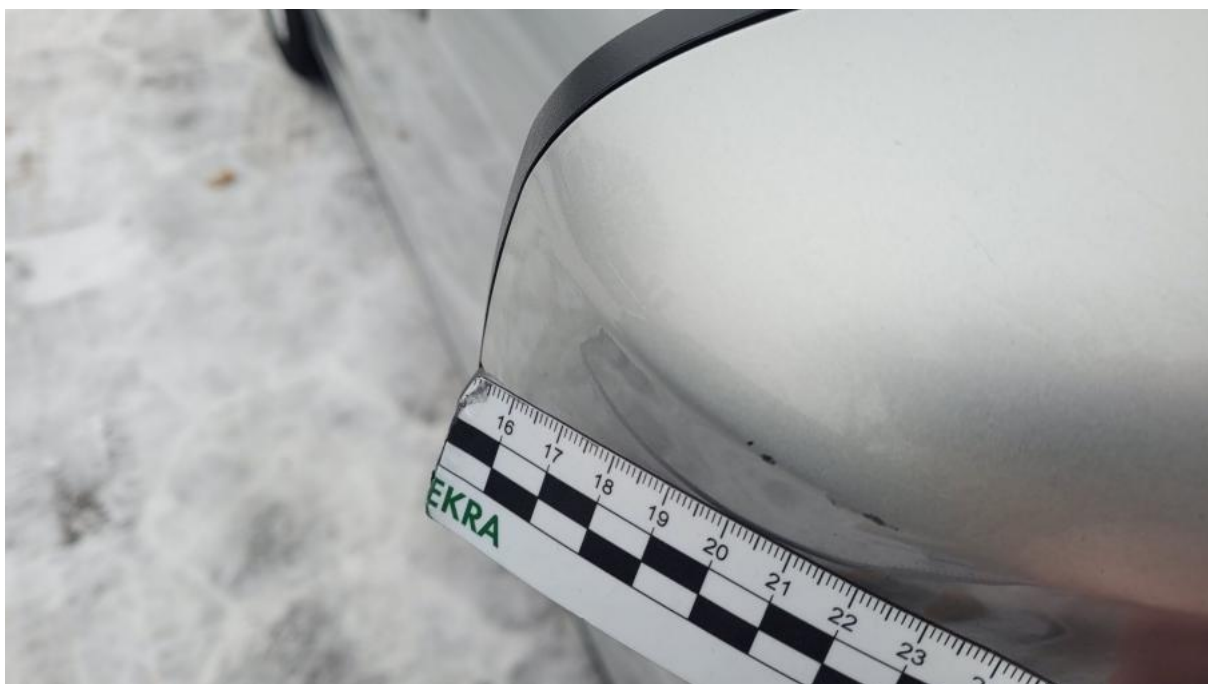
**Fot. 36**

| 5 | Oslona lusterka zewnętrznego R | zarysowanie, długość 3.00 cm | | |

Lusterko zew P - Rysa/odprysk 1

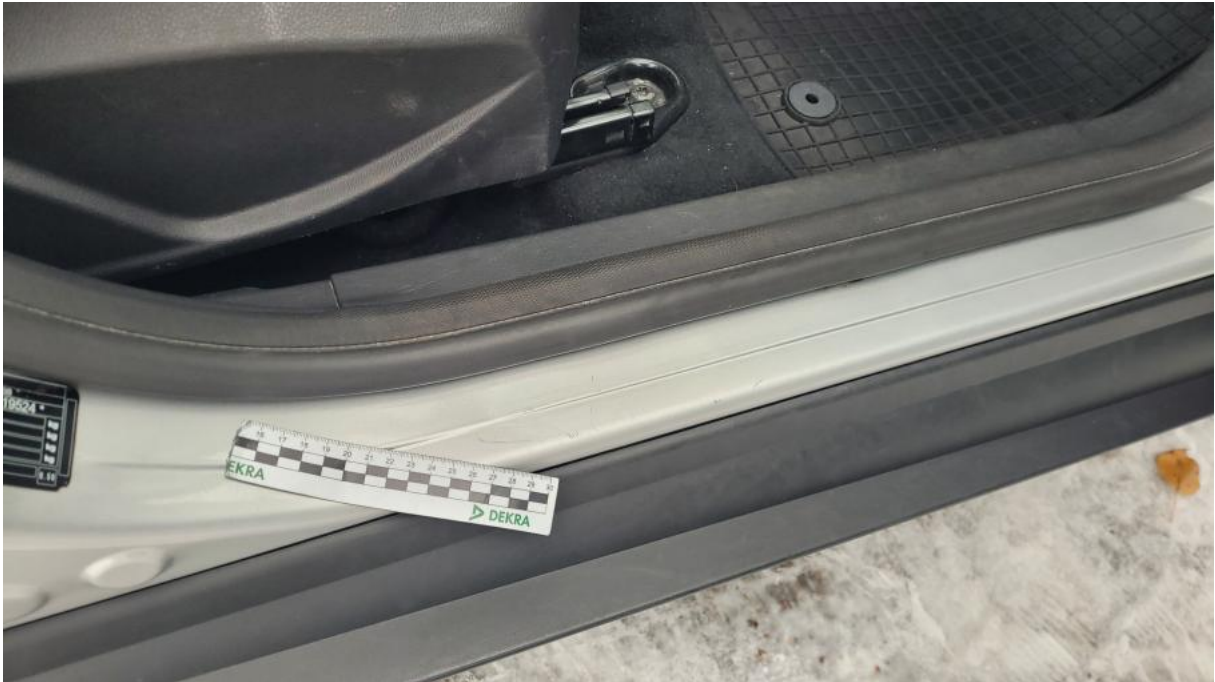
**Fot. 37**

| 7 | Próg R | łagodne, , zarysowanie | | |

Próg P - Rysa/odprysk 1

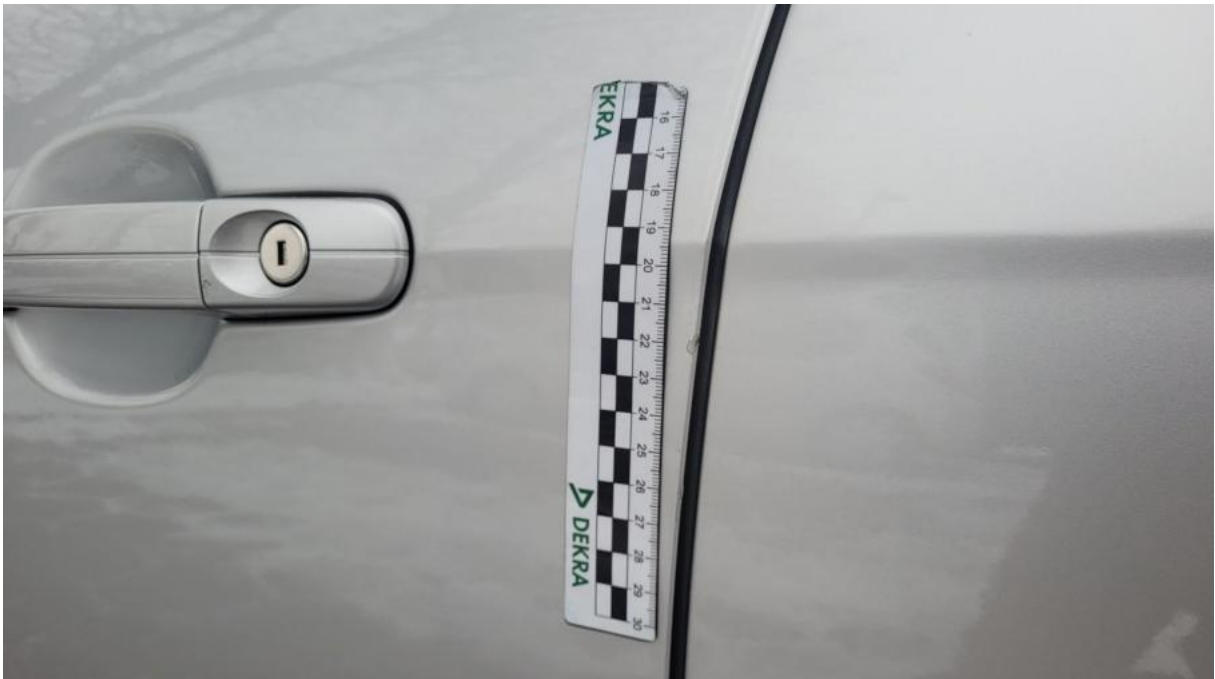
**Fot. 38**

| 4 | Poszycie drzwi przednich L | odpryski lakieru, na krawędzi | | |

Drzwi przed L - Rysa/odprysk 1

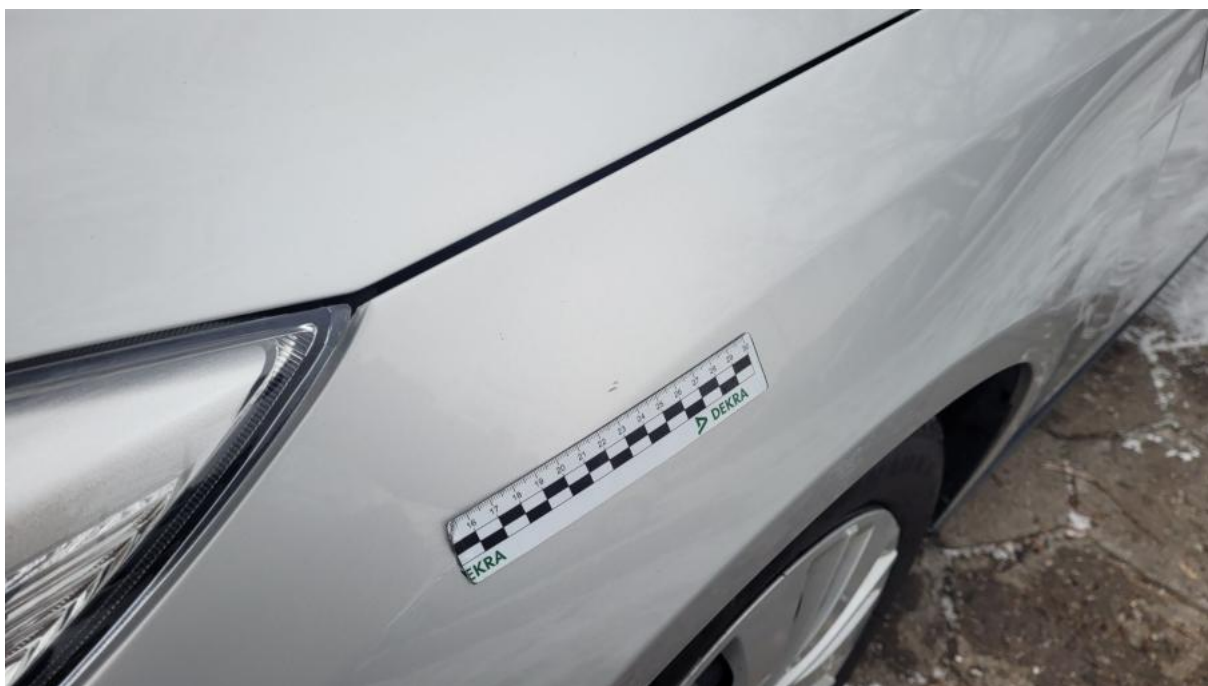
**Fot. 39**

| 2 | Błotnik przedni L | odpryski lakieru | | |

Błotnik przedni L - Rysa/odprysk 1
