## Raport z oględzin pojazdu

| Numer raportu | 216688/10/25-11401 | Data raportu | 10-10-2025 |

| Marka, model | SKODA Rapid Spaceback 17-19 |
| Numer rejestracyjny | WE371UV |

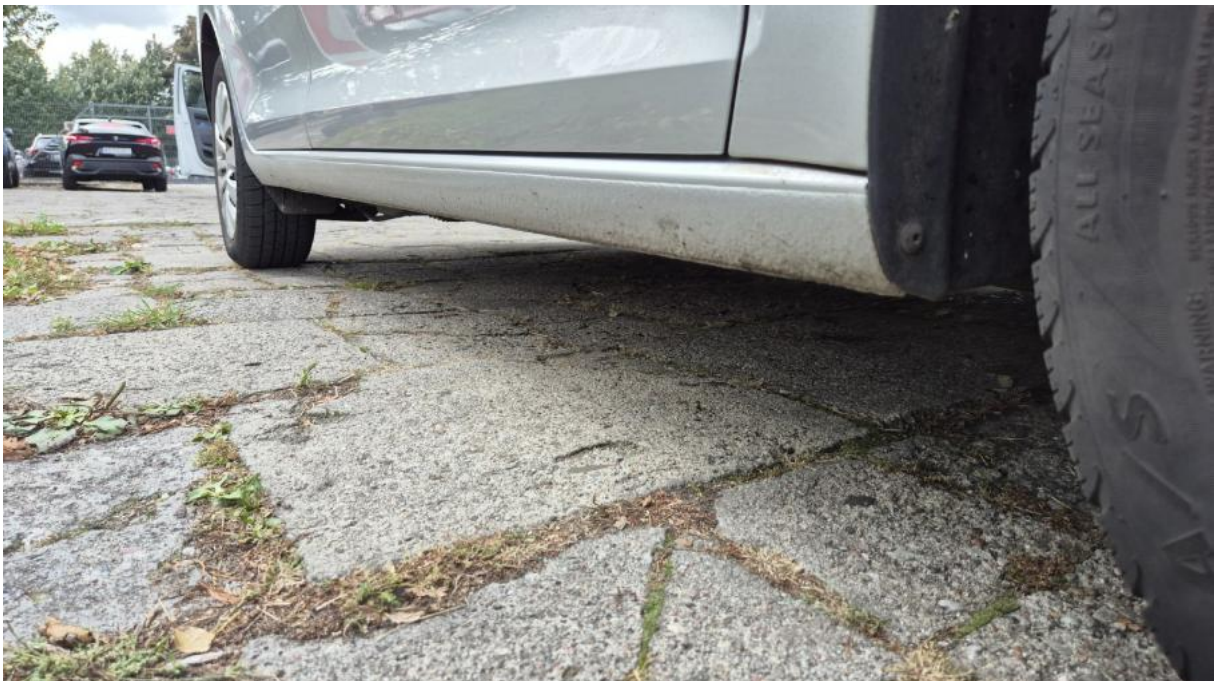
**Fot. 4**

| Poz. | Nazwa części | Przedział grubości powłoki lakierowej [µm] |
|---|---|---|
| 1 | Próg prawy | 150 - 1000 |

Próg prawy (widok od przodu)

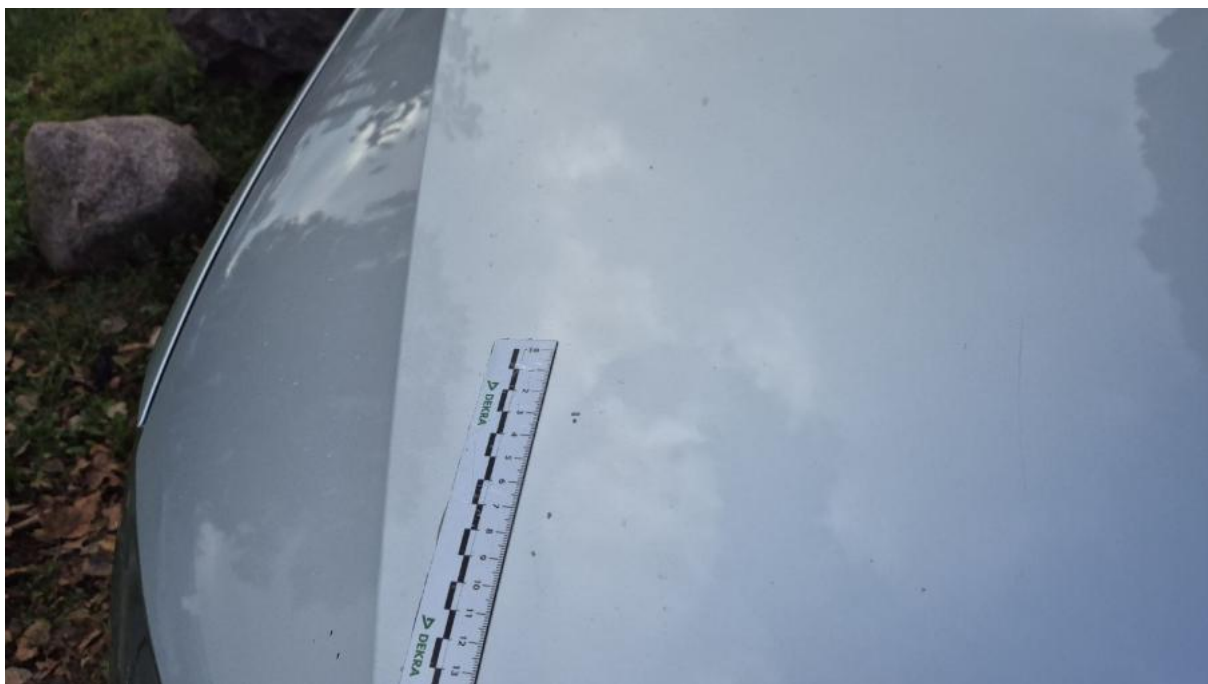
**Fot. 34**

| Poz. | Nazwa pozycji | Opis uszkodzeń | Kwalifik. | Naprawa [rbg] |
|---|---|---|---|---|
| 3 | Pokrywa przednia | rysa/odprysk, ślady korozji | NA | 0.5 |

Pokrywa komory silnika - Rysa/odprysk 1

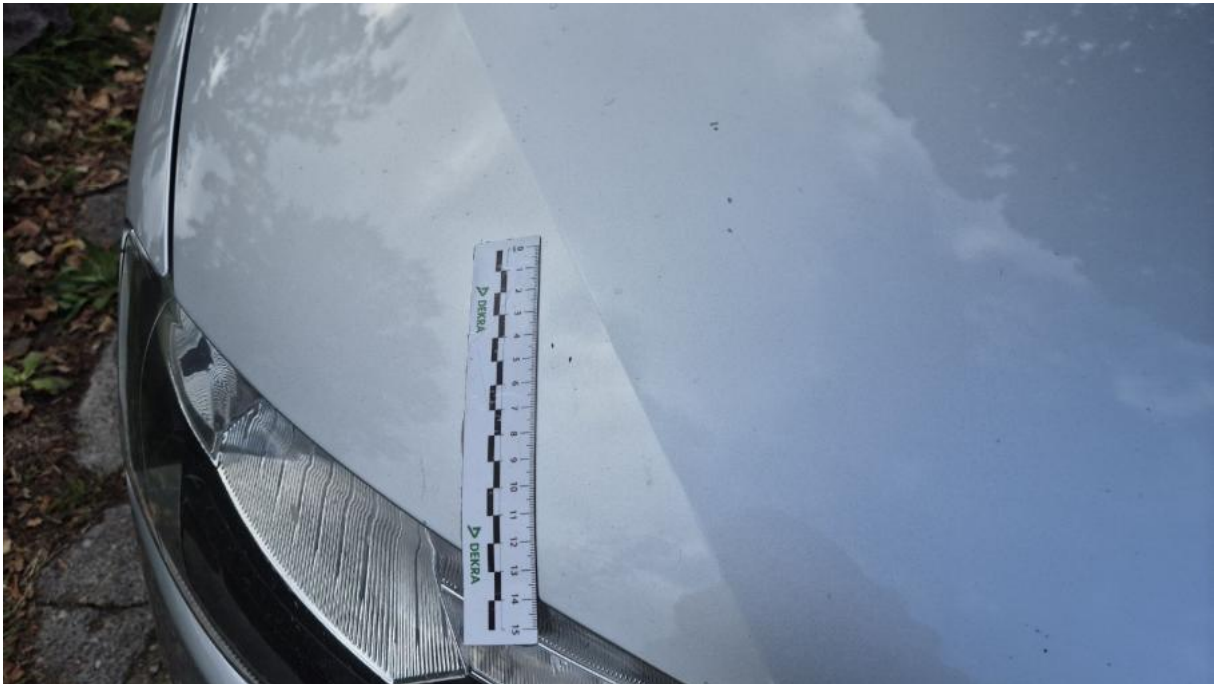
**Fot. 35**

Pokrywa komory silnika - Inne 1

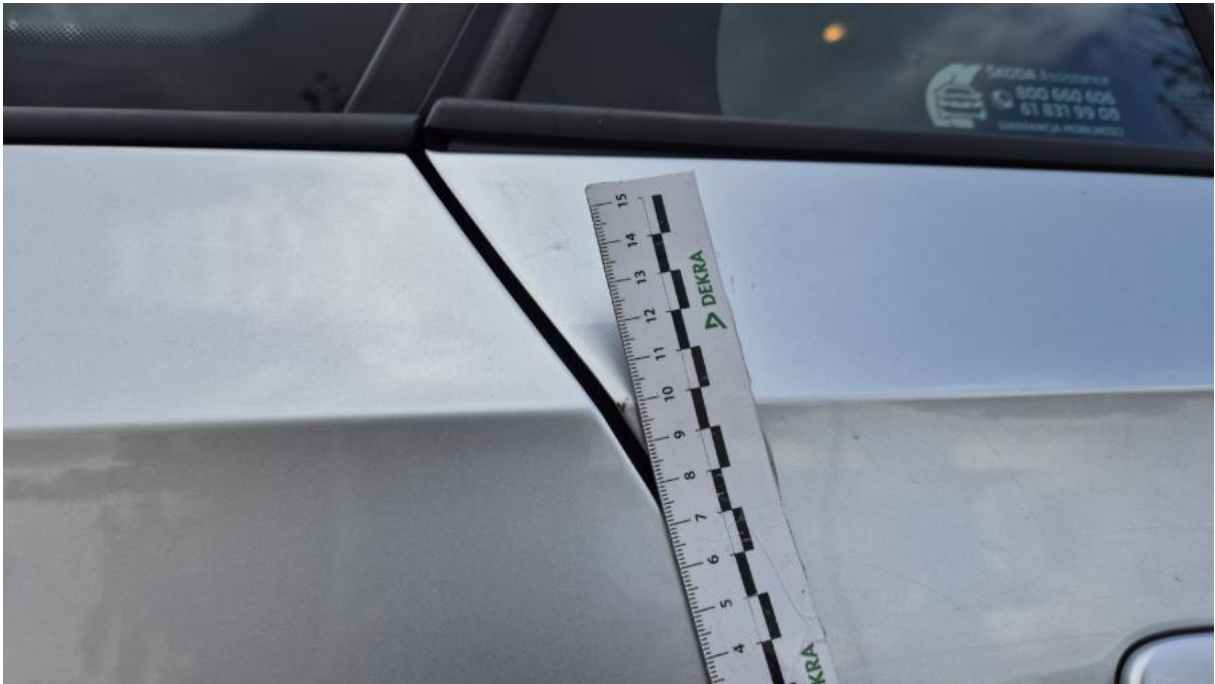
**Fot. 37**

| Poz. | Nazwa pozycji | Opis uszkodzeń | Kwalifik. | Naprawa [rbg] |
|---|---|---|---|---|
| 5 | Drzwi tylne (nieuzbrojone) R | rysa/odprysk, ślady korozji | NA | 0.5 |

Drzwi tylne P - Inne 1

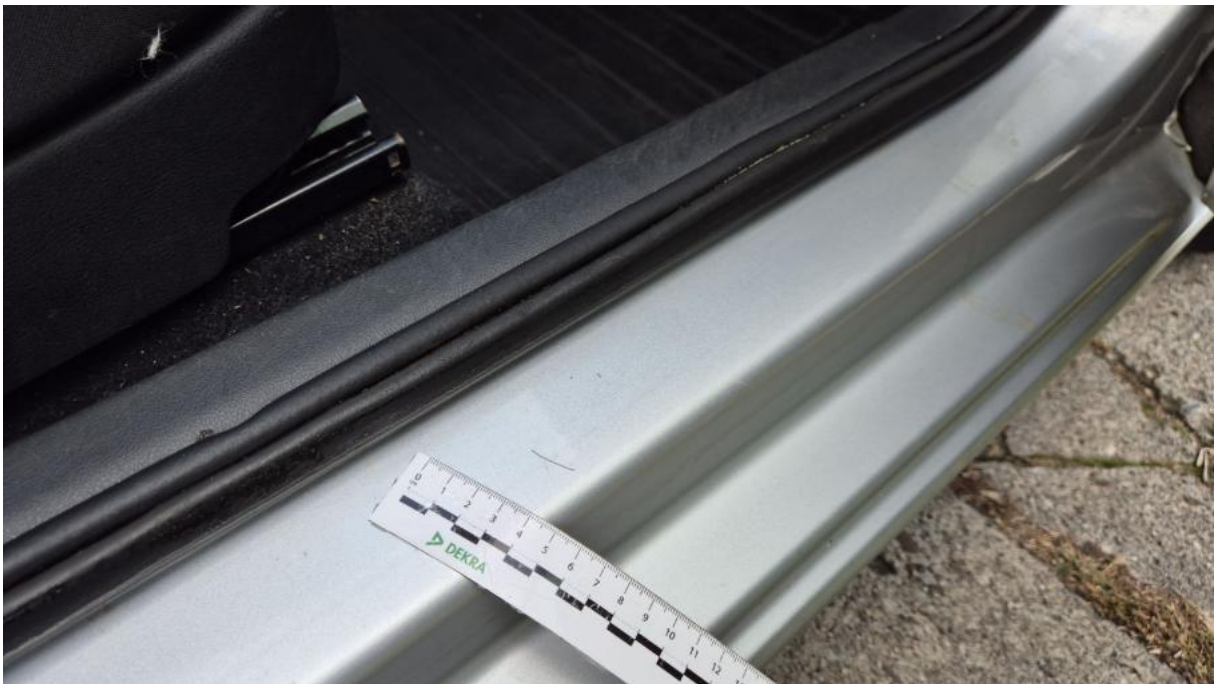
**Fot. 38**

| Poz. | Nazwa pozycji | Opis uszkodzeń | Kwalifik. | Naprawa [rbg] |
|---|---|---|---|---|
| 8 | Próg R | rysa/odprysk | | |

Próg P - Rysa/odprysk 1

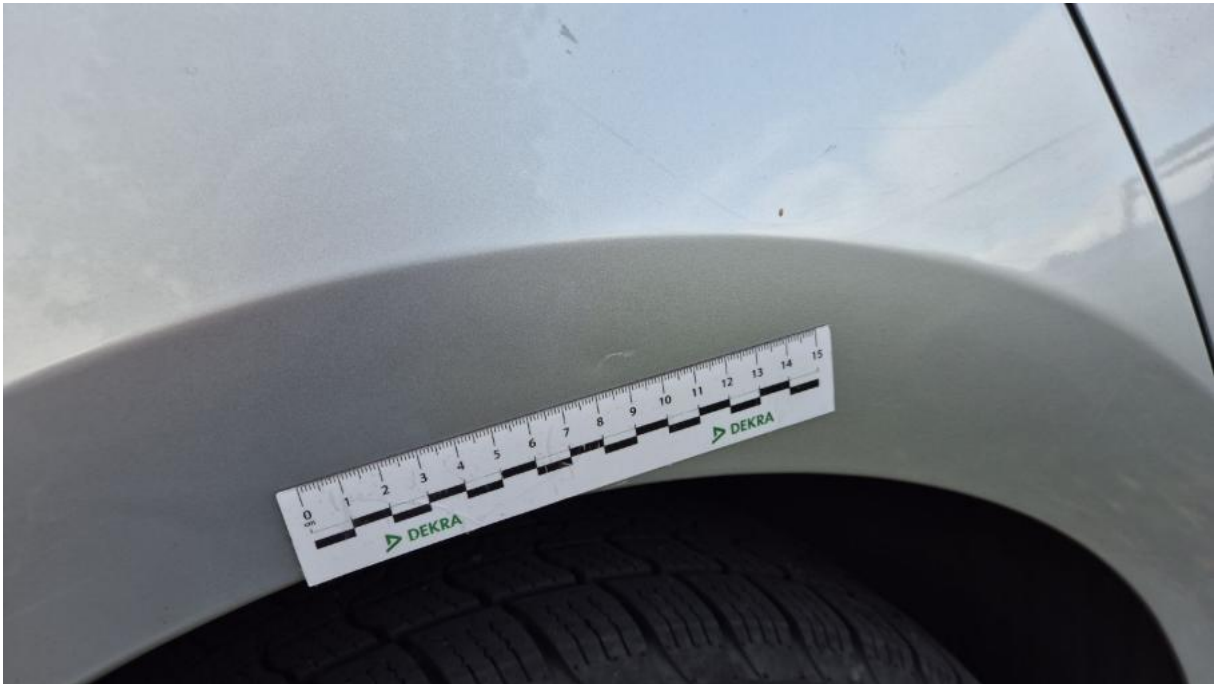
**Fot. 39**

| Poz. | Nazwa pozycji | Opis uszkodzeń | Kwalifik. | Naprawa [rbg] |
|---|---|---|---|---|
| 6 | Błotnik tylny R | rysa/odprysk, ślady korozji | NA | 0.5 |

Błotnik tylny P / Ściana boczna P - Rysa/odprysk 1

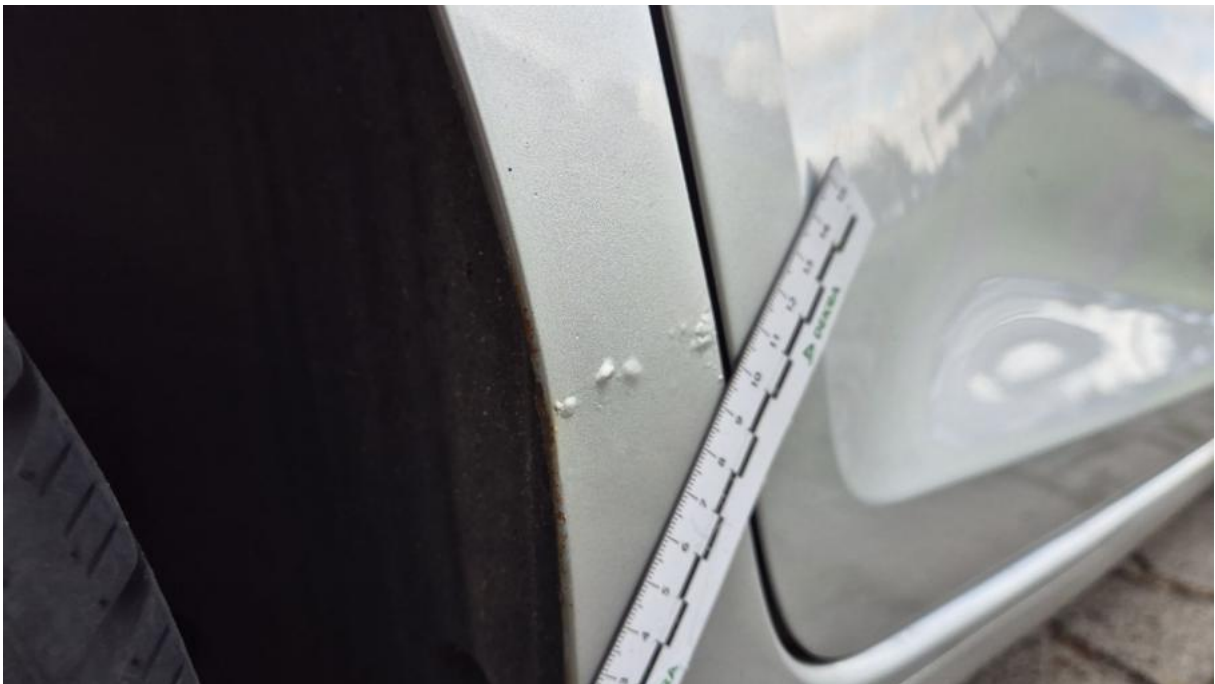
**Fot. 40**

Błotnik tylny P / Ściana boczna P - Inne 1

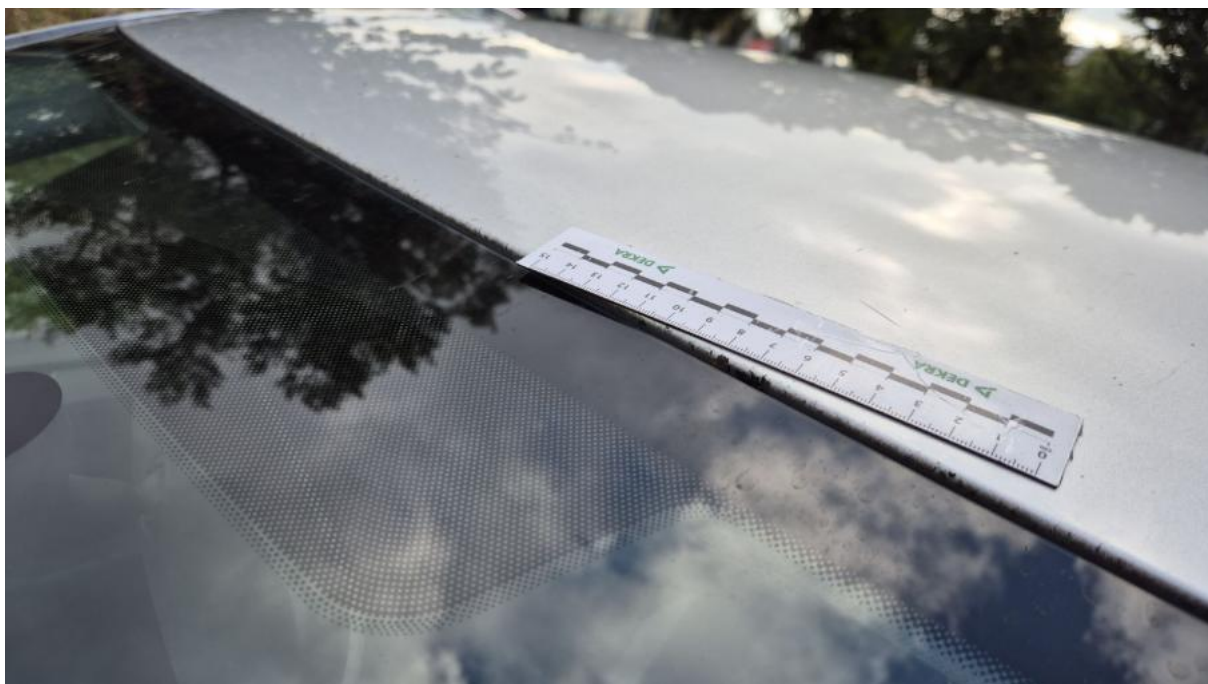
**Fot. 42**

| Poz. | Nazwa pozycji | Opis uszkodzeń | Kwalifik. | Naprawa [rbg] |
|---|---|---|---|---|
| 4 | Dach | rysa/odprysk, ślady korozji | NA | 0.3 |

Dach - Inne 1

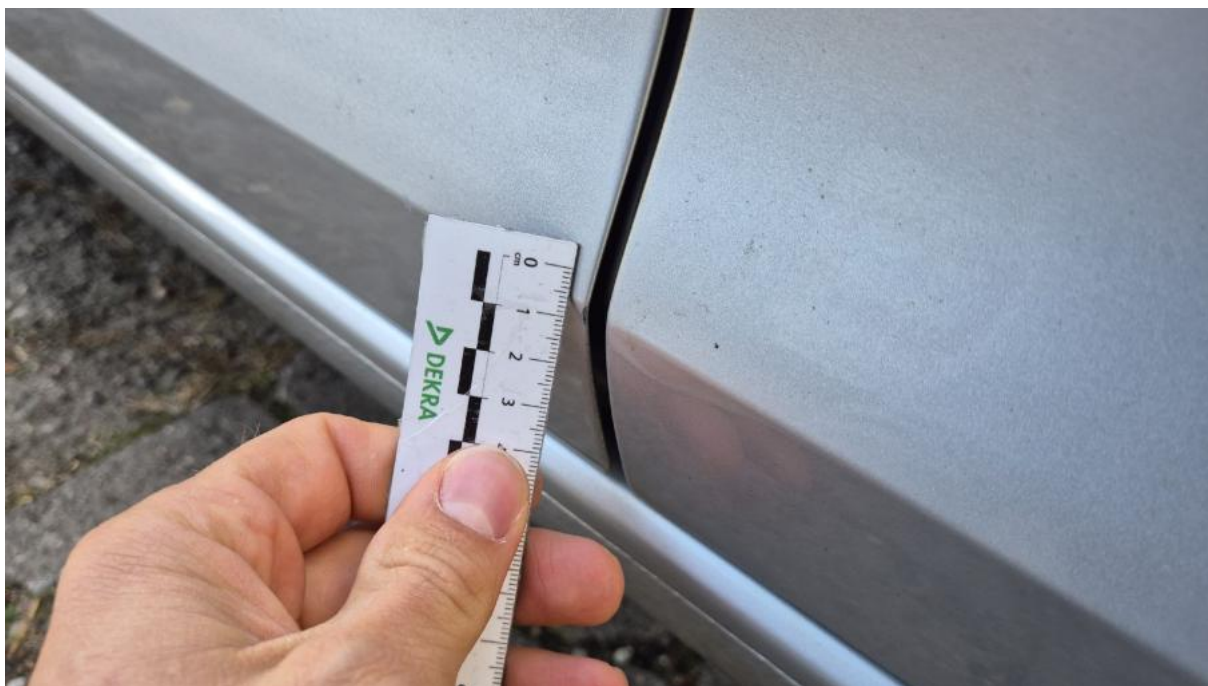
**Fot. 43**

| Poz. | Nazwa pozycji | Opis uszkodzeń | Kwalifik. | Naprawa [rbg] |
|---|---|---|---|---|
| 7 | Drzwi przednie (nieuzbrojone) L | rysa/odprysk | | |

Drzwi przed L - Rysa/odprysk 1

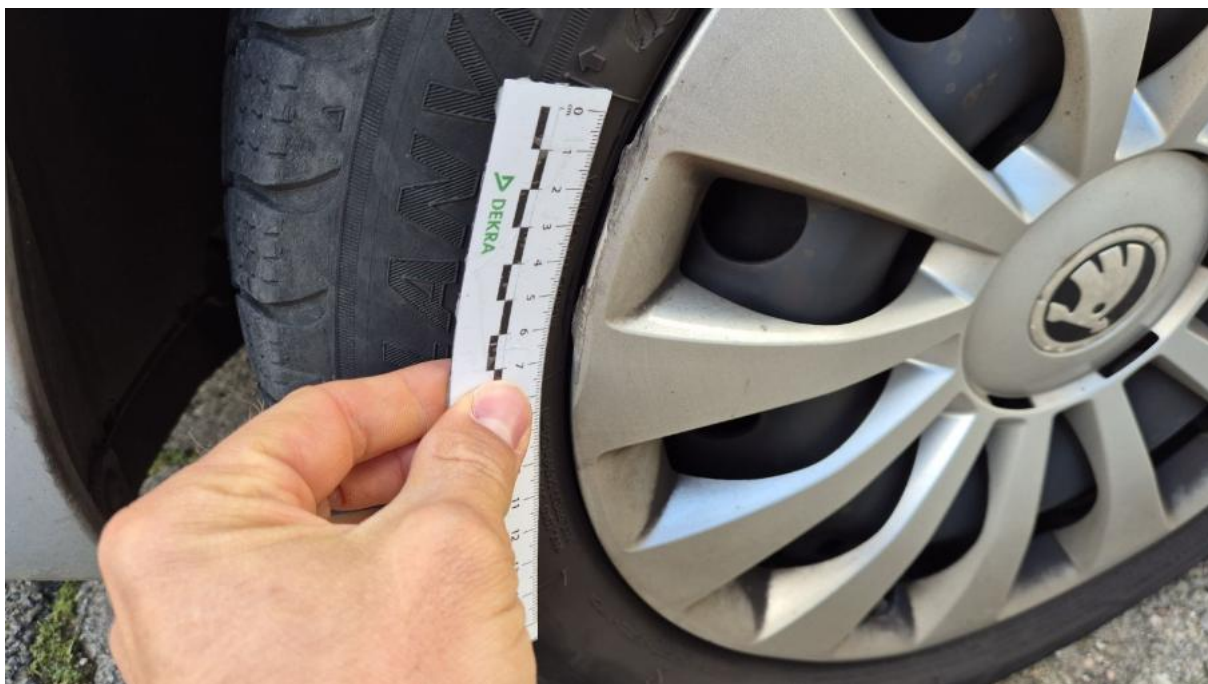
**Fot. 44**

| Poz. | Nazwa pozycji | Opis uszkodzeń | Kwalifik. | Naprawa [rbg] |
|---|---|---|---|---|
| 2 | Kołpak koła przód L | rozerwanie | WY | 0.1 |

Kołpak przedni L - Rysa/odprysk 1

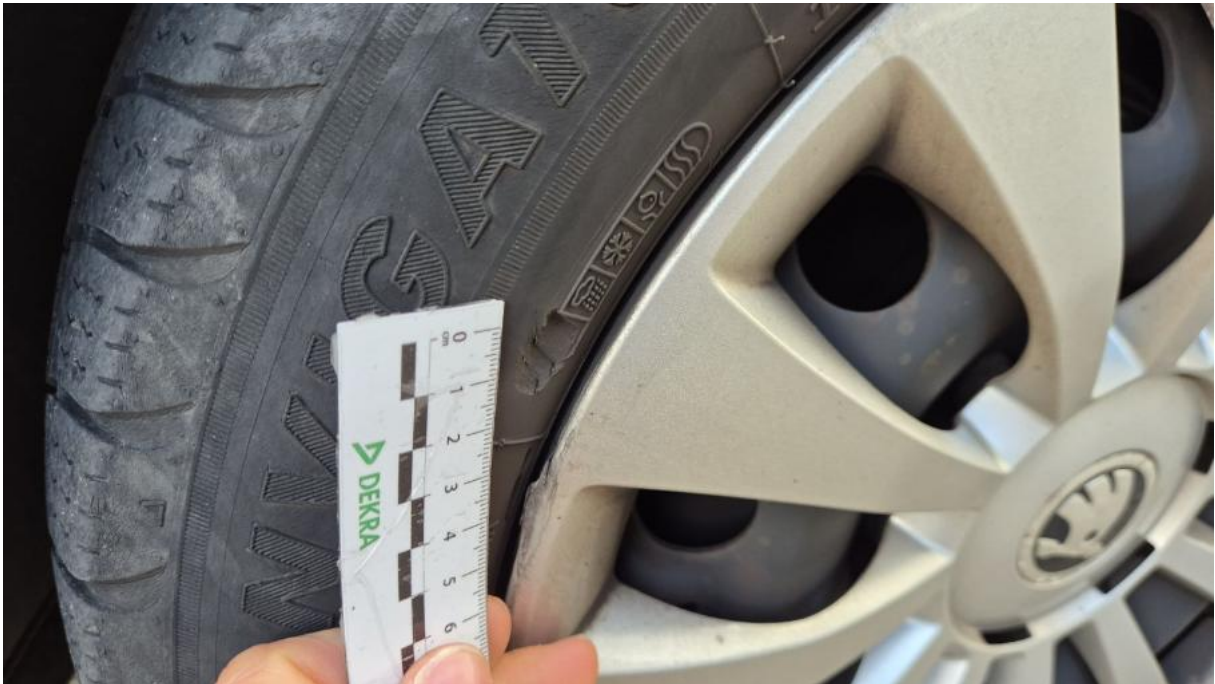
**Fot. 45**

| Poz. | Nazwa pozycji | Opis uszkodzeń | Kwalifik. | Naprawa [rbg] |
|---|---|---|---|---|
| 9 | Opona przód L | ubytki materiału | | |

Opona przednia L - Pęknięcie/rozerwanie 1

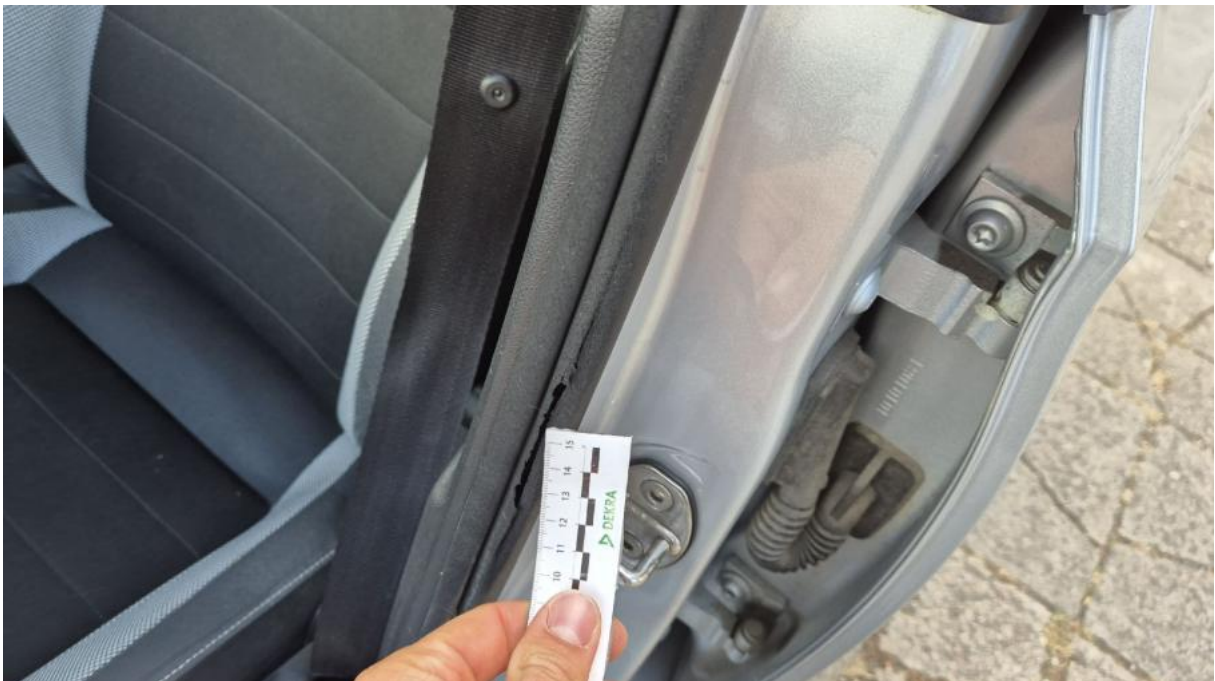
**Fot. 46**

| Poz. | Nazwa pozycji | Opis uszkodzeń | Kwalifik. | Naprawa [rbg] |
|---|---|---|---|---|
| 1 | Uszczelka drzwi wewnętrz. L | rozerwanie | WY | 0.5 |

Uszczelka drzwi przednich L - Pęknięcie/rozerwanie 1

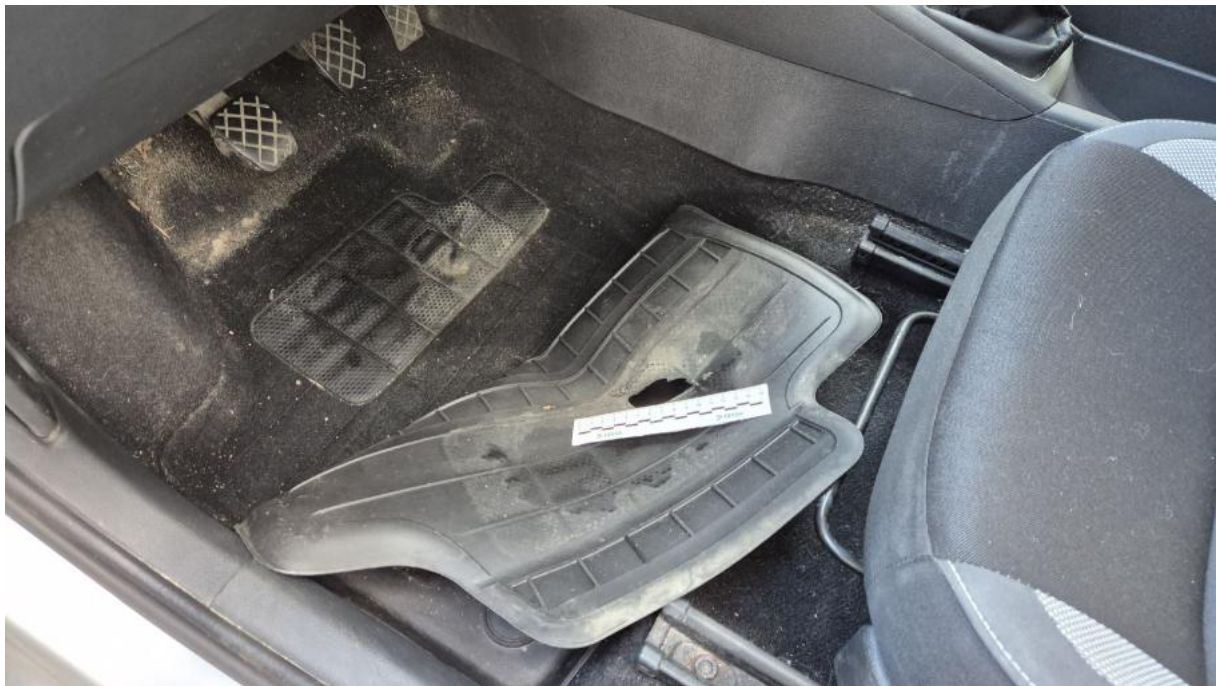
**Fot. 47**

Dywanik prze L - Pęknięcie/rozerwanie 1
