## Raport z oględzin pojazdu

| Numer raportu | 216802/10/25-11401 | Data raportu | 17-10-2025 |

| Marka, model | OPEL Astra V Sports Tourer 1... |
| Typ, wersja | Astra V 1.2 T Edition S&S |

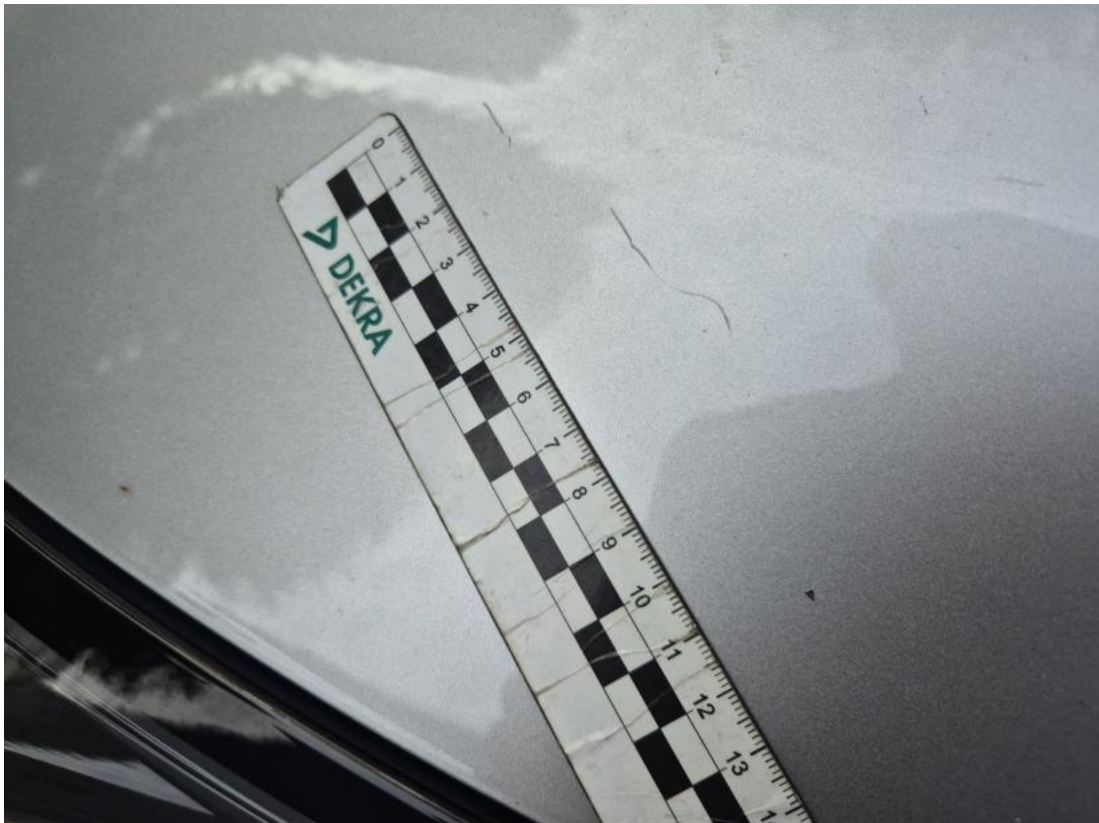
**Fot. 35**

| Poz. | Nazwa pozycji | Opis uszkodzeń | Kwalifik. | Naprawa [rbg] |
|---|---|---|---|---|
| 4 | Pokrywa przednia | rysa/odprysk, wgniecenie/odkształcenie | NA | 0.8 |

Pokrywa komory silnika - Rysa/odprysk 1

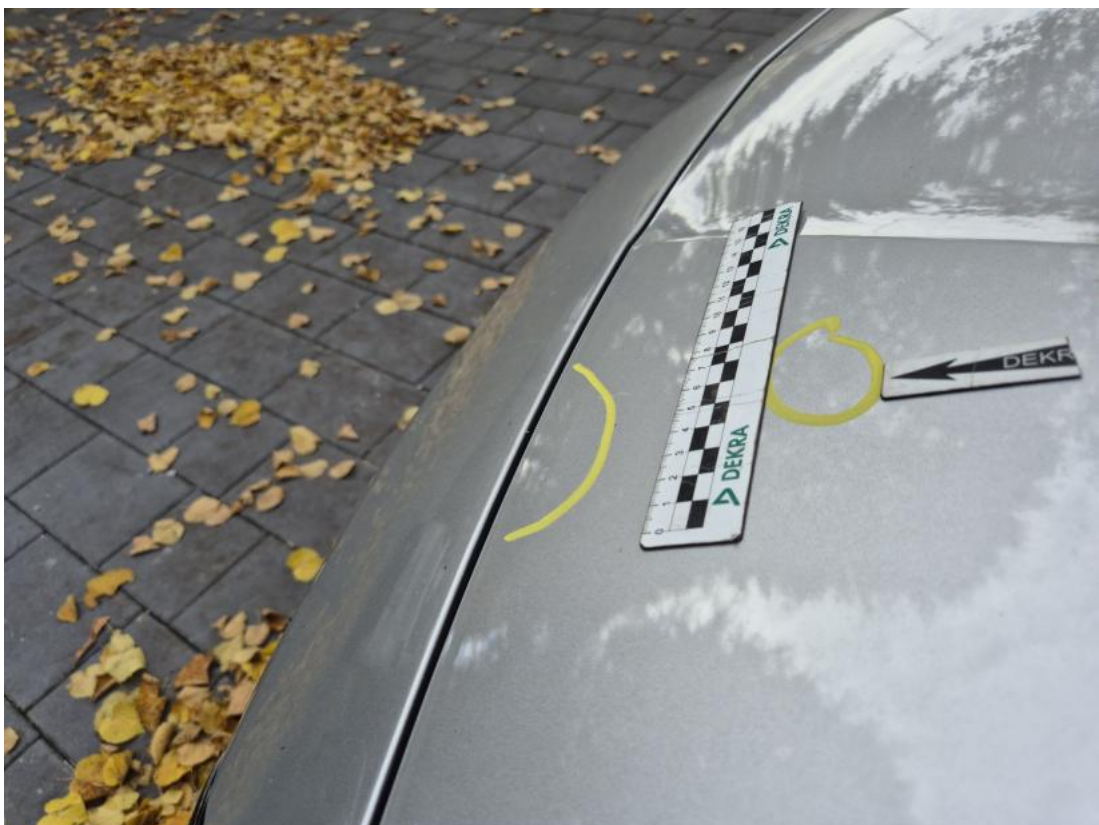
**Fot. 36**

Pokrywa komory silnika - Wgniecenie/odkształcenie 1

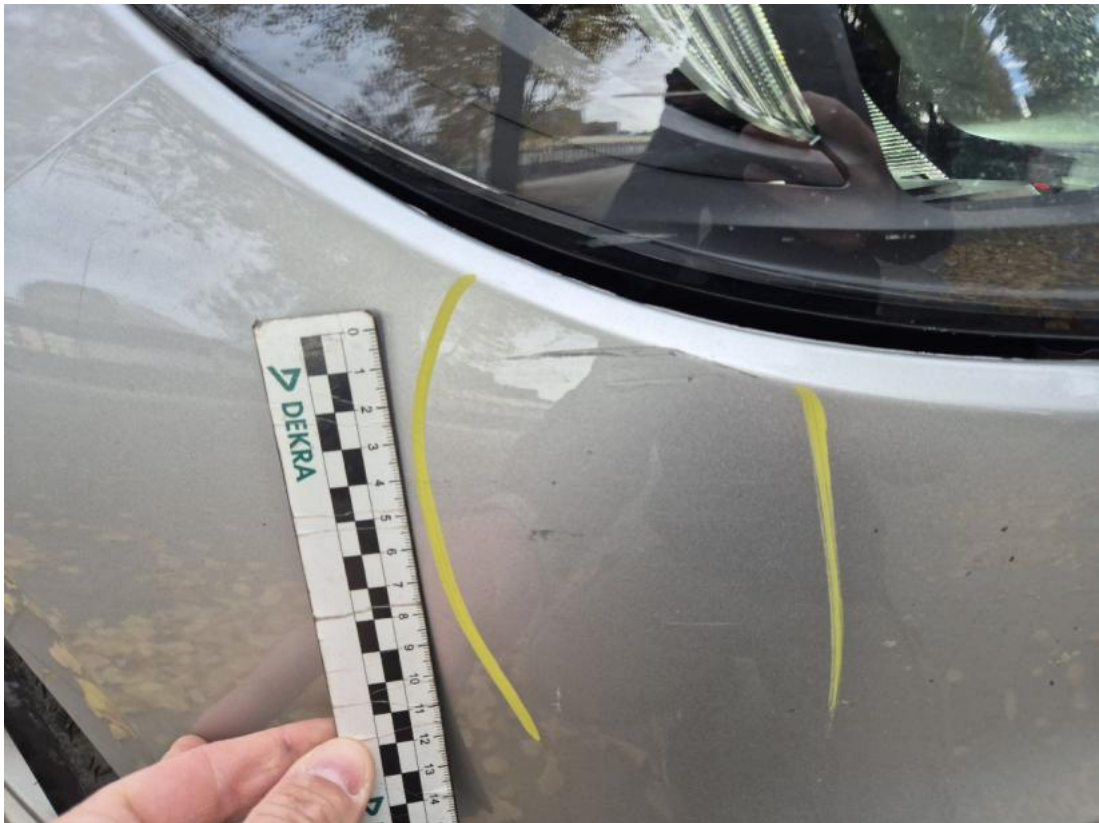
**Fot. 37**

| Poz. | Nazwa pozycji | Opis uszkodzeń | Kwalifik. | Naprawa [rbg] |
|---|---|---|---|---|
| 3 | Okładzina zderzaka przedniego | niewłaściwe pasowanie, wgniecenie/odkształcenie, rysa/odprysk | NA | 1 |

Zderzak - Rysa/odprysk 1

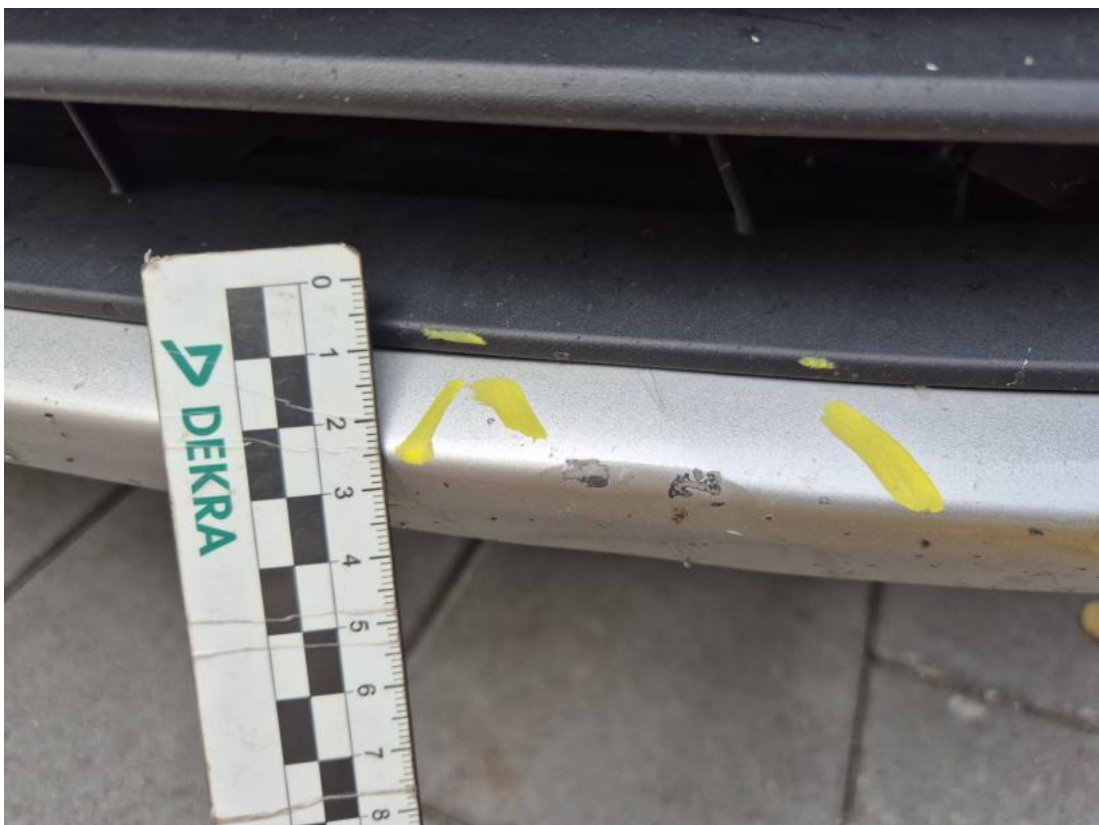
**Fot. 38**

Zderzak - Wgniecenie/odkształcenie 1

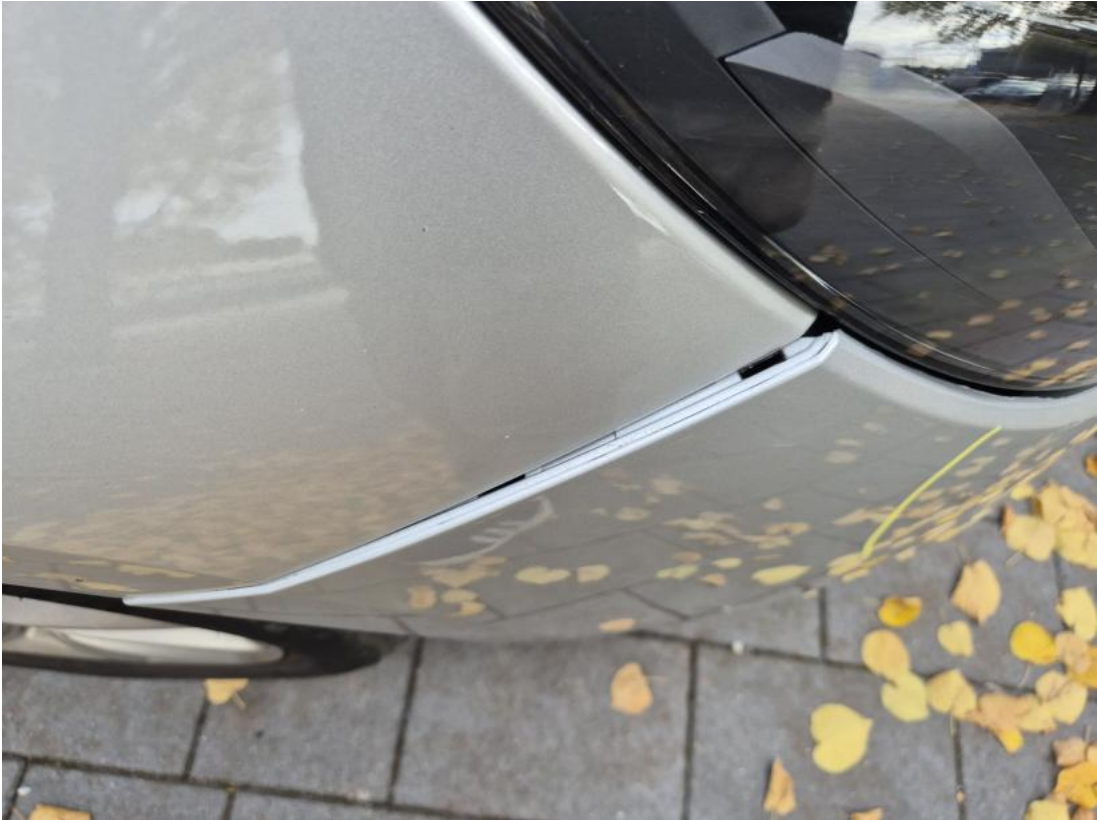
**Fot. 39**

Zderzak - Wgniecenie/odkształcenie 2

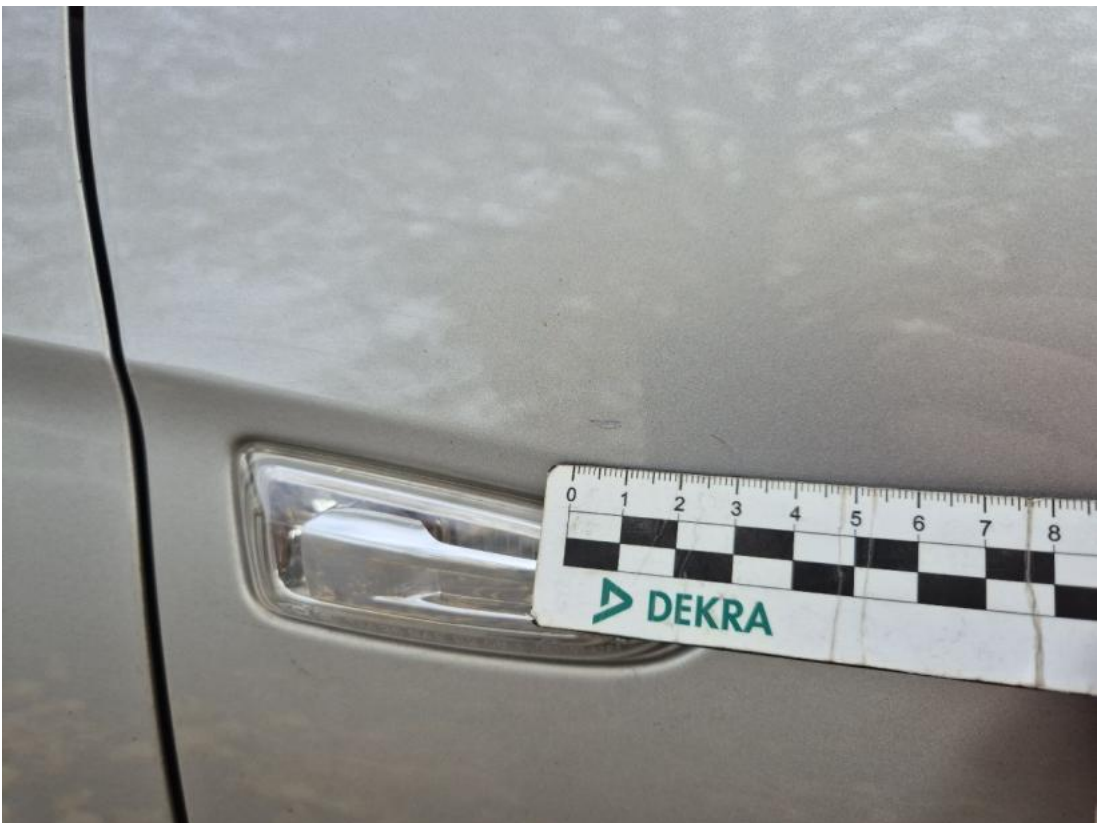
**Fot. 40**

| Poz. | Nazwa pozycji | Opis uszkodzeń | Kwalifik. | Naprawa [rbg] |
|---|---|---|---|---|
| 12 | Błotnik przedni R | rysa/odprysk, wgniecenie/odkształcenie | | |

Błotnik przedni P - Rysa/odprysk 1

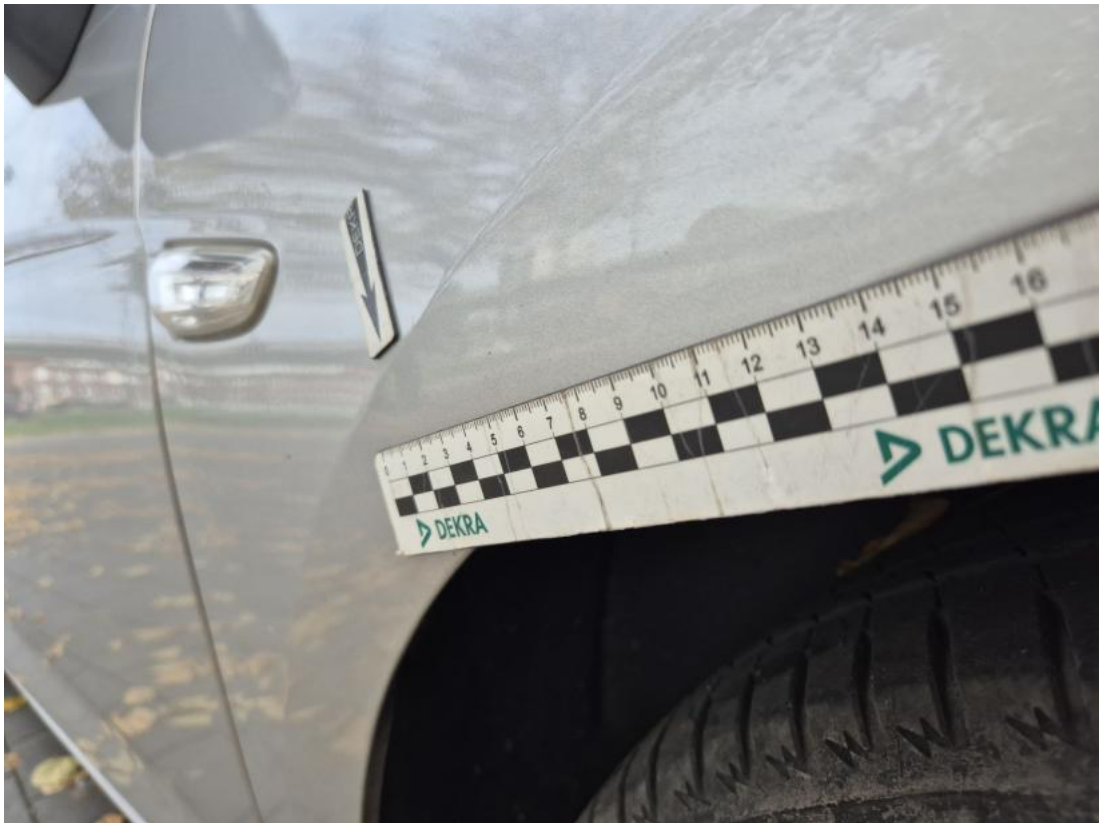
**Fot. 41**

Błotnik przedni P - Wgniecenie/odkształcenie 1

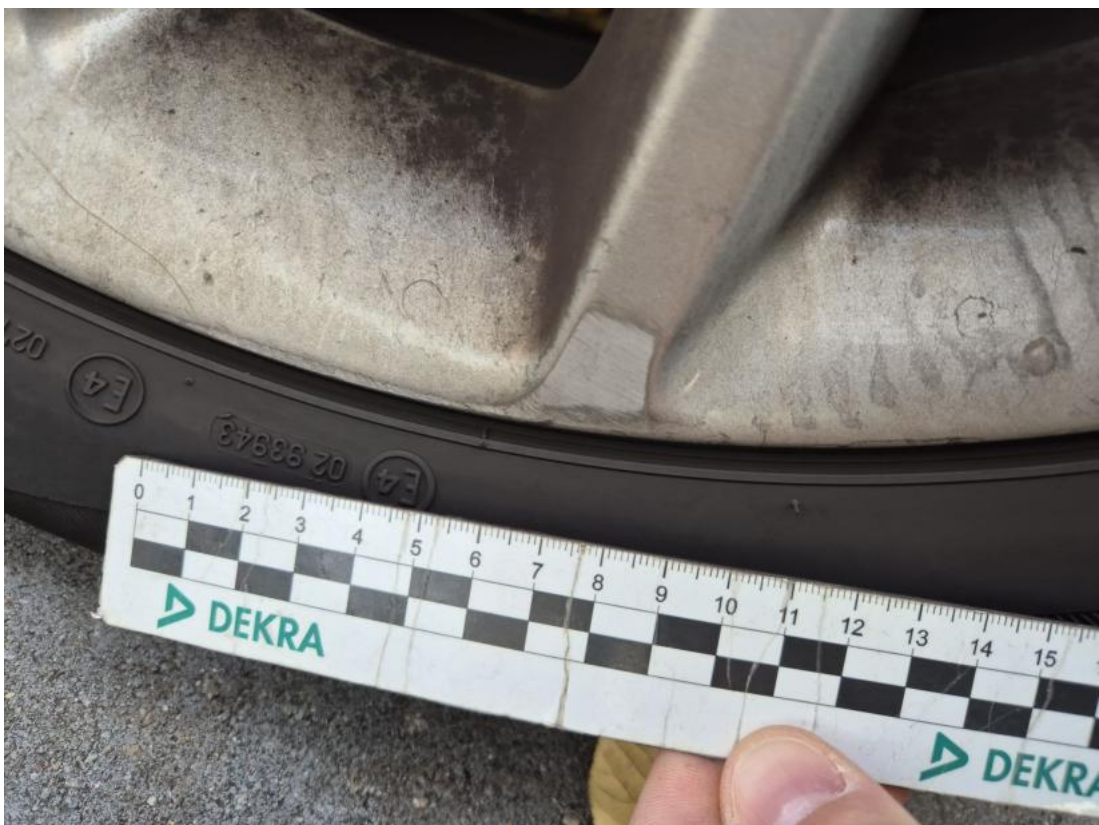
**Fot. 42**

| Poz. | Nazwa pozycji | Opis uszkodzeń | Kwalifik. | Naprawa [rbg] |
|---|---|---|---|---|
| 16 | Tarcza koła aluminiowa przód R | rysa/odprysk | | |

Felga aluminiowa przednia P - Rysa/odprysk 1

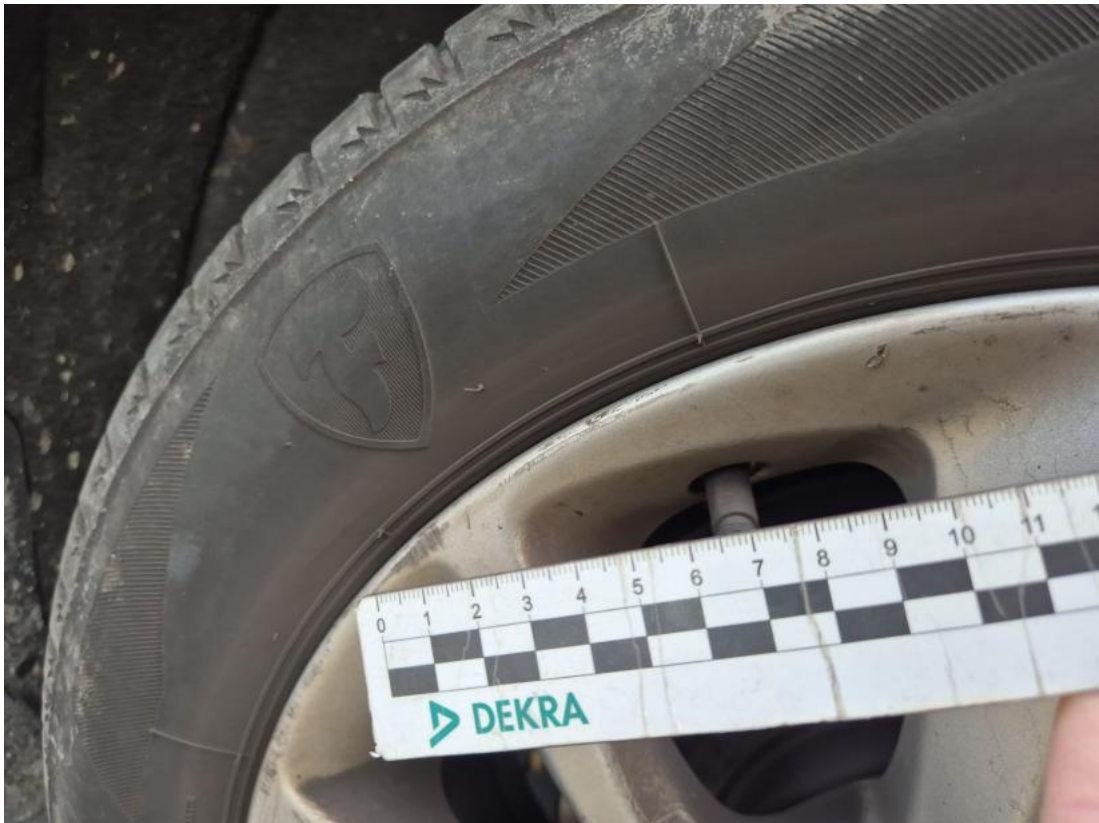
**Fot. 43**

Felga aluminiowa przednia P - Rysa/odprysk 2

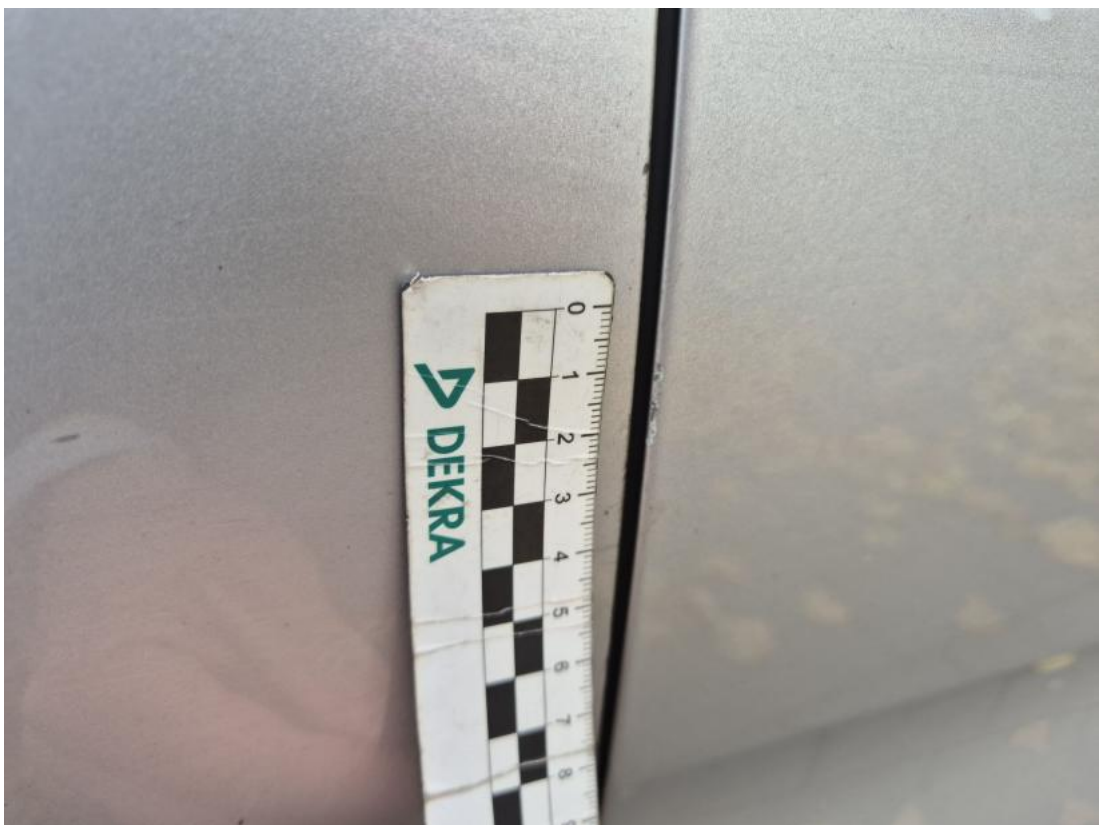
**Fot. 44**

| Poz. | Nazwa pozycji | Opis uszkodzeń | Kwalifik. | Naprawa [rbg] |
|---|---|---|---|---|
| 14 | Drzwi przednie (nieuzbrojone) R | rysa/odprysk | | |

Drzwi przednie P - Rysa/odprysk 1

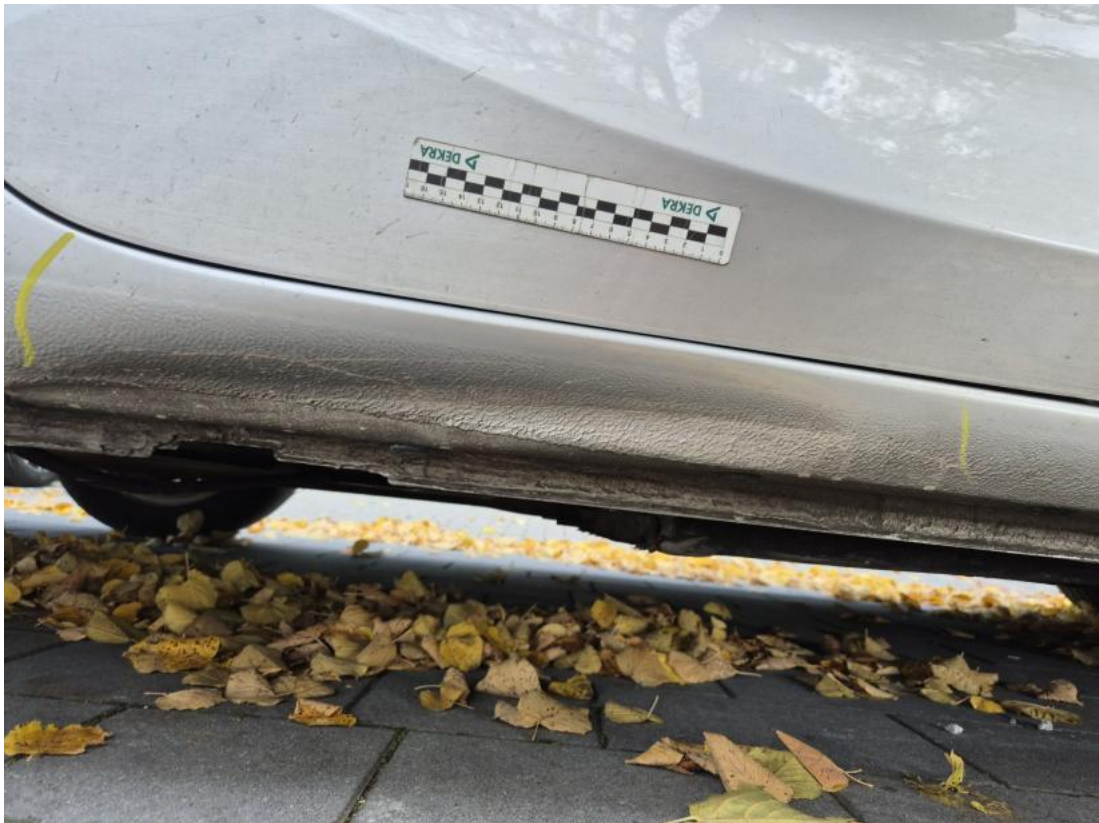
**Fot. 45**

| Poz. | Nazwa pozycji | Opis uszkodzeń | Kwalifik. | Naprawa [rbg] |
|---|---|---|---|---|
| 8 | Próg R | rysa/odprysk, wgniecenie/odkształcenie | NA | 2 |

Próg P - Wgniecenie/odkształcenie 1

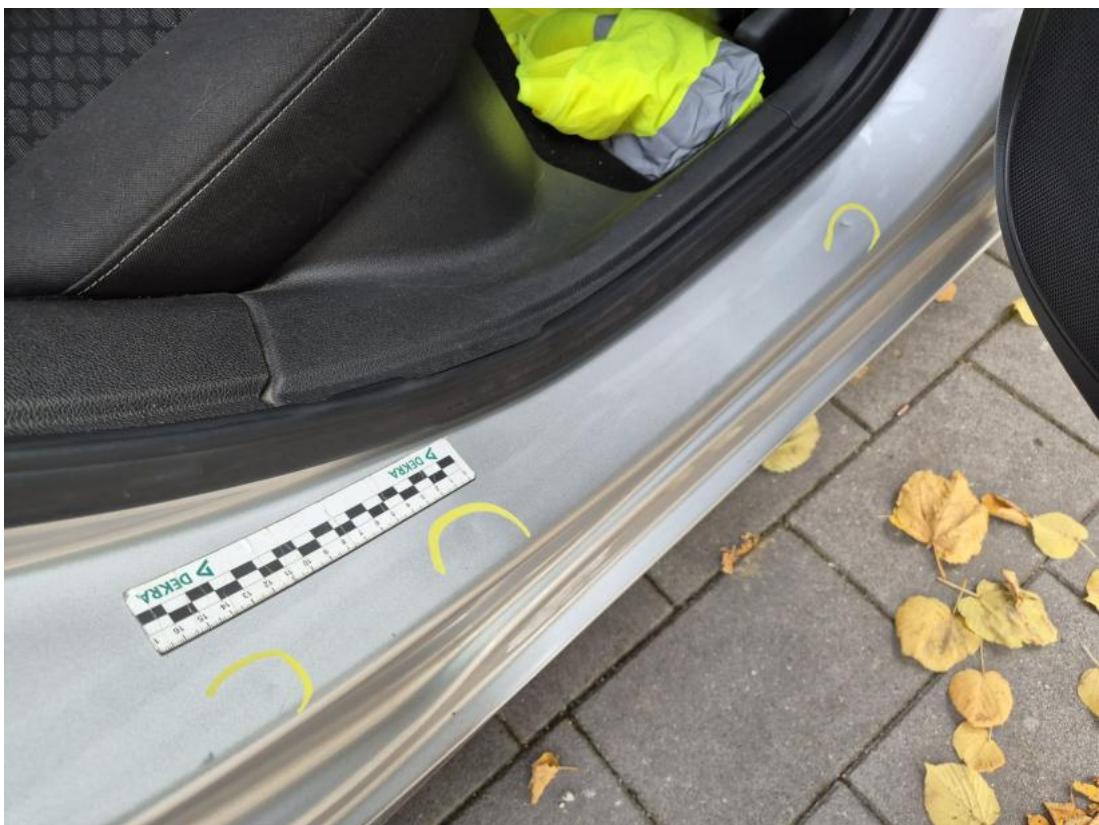
**Fot. 46**

Próg P - Wgniecenie/odkształcenie 2

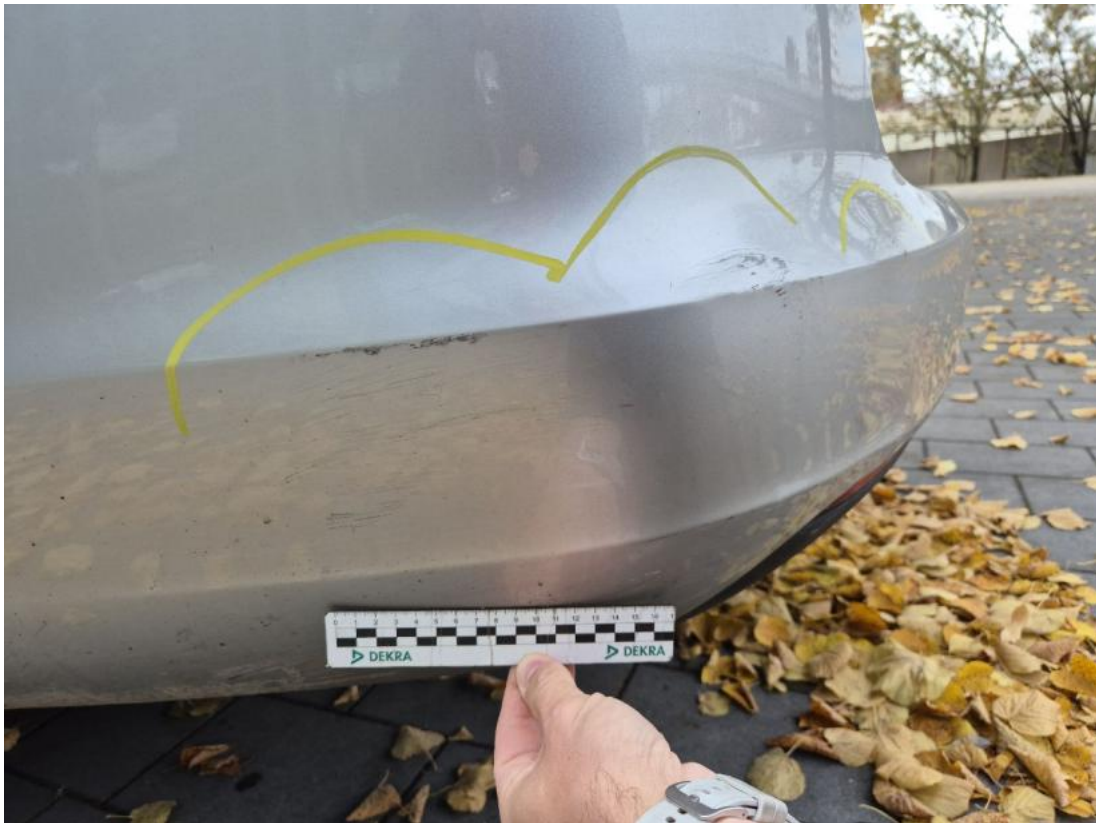
**Fot. 47**

| Poz. | Nazwa pozycji | Opis uszkodzeń | Kwalifik. | Naprawa [rbg] |
|---|---|---|---|---|
| 9 | Okładzina zderzaka tylnego | rysa/odprysk, wgniecenie/odkształcenie | NA | 1.5 |

Zderzak tylny - Rysa/odprysk 1

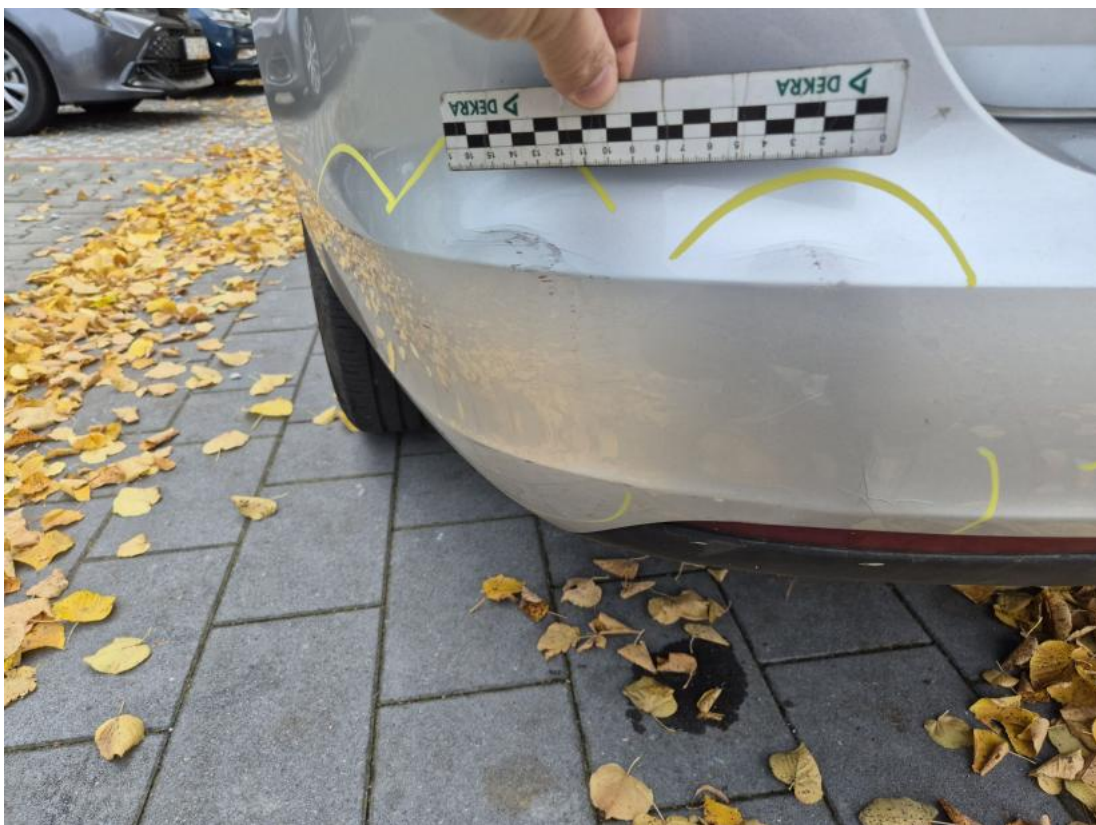
**Fot. 48**

Zderzak tylny - Wgniecenie/odkształcenie 1

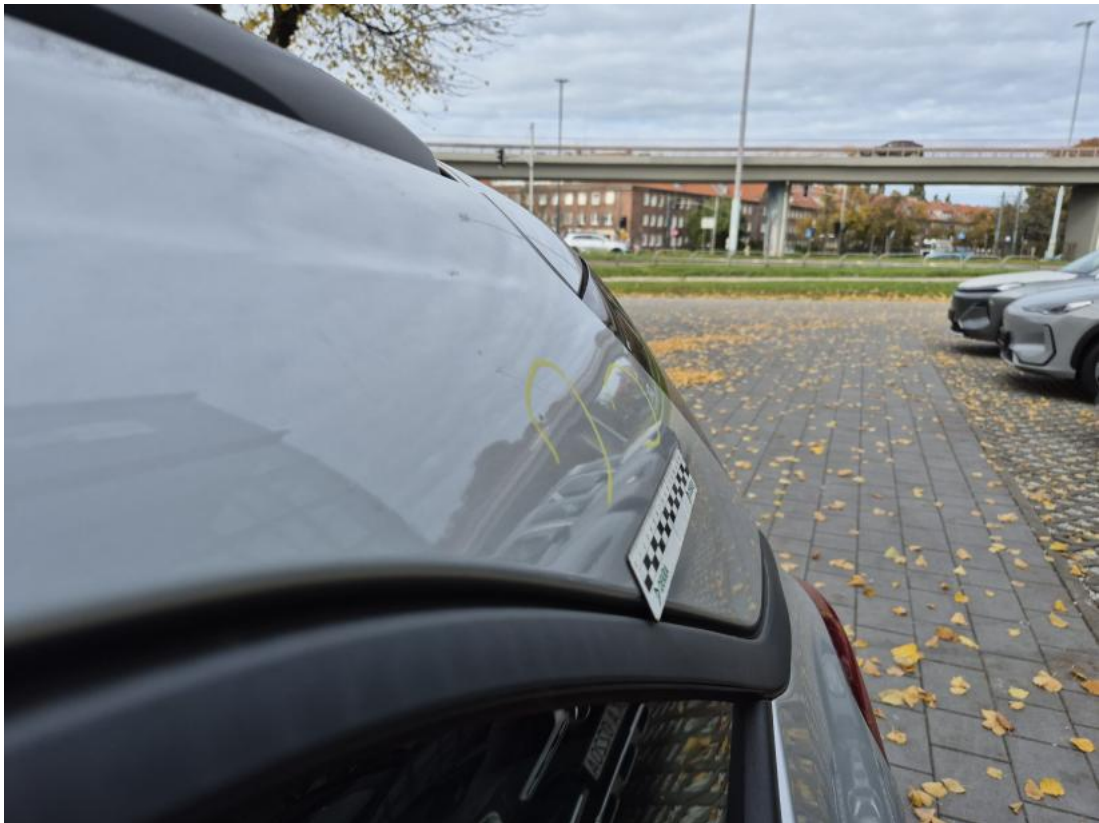
**Fot. 49**

Rama dachu L - Wgniecenie/odkształcenie 1

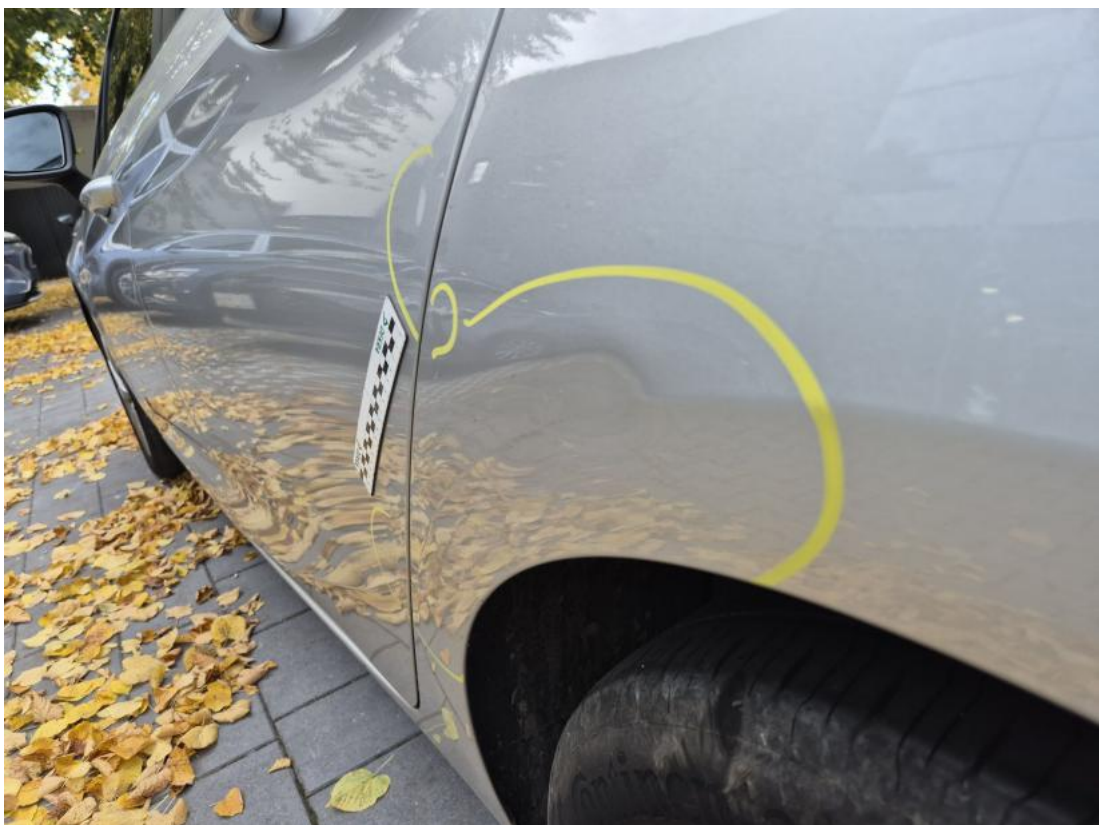
**Fot. 50**

| Poz. | Nazwa pozycji | Opis uszkodzeń | Kwalifik. | Naprawa [rbg] |
|---|---|---|---|---|
| 10 | Błotnik tylny L | wgniecenie/odkształcenie | NA | 2 |

Błotnik tylny L / Ściana boczna L - Wgniecenie/odkształcenie 1

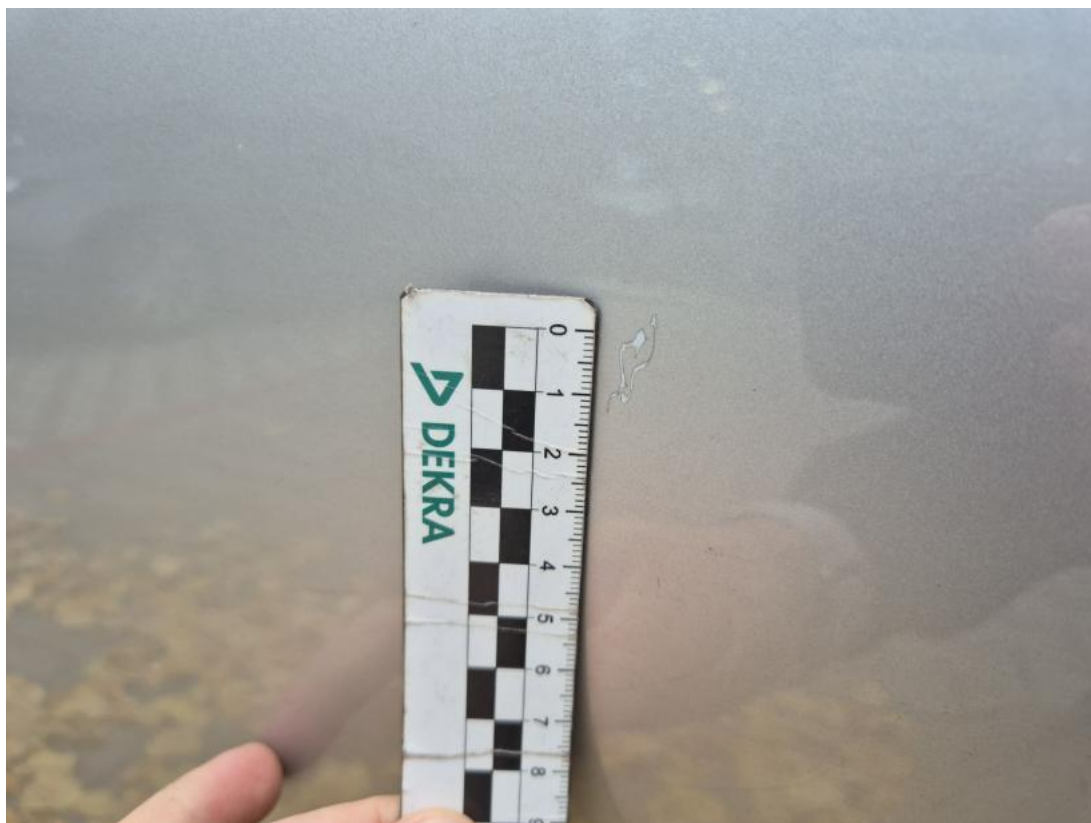
**Fot. 51**

| Poz. | Nazwa pozycji | Opis uszkodzeń | Kwalifik. | Naprawa [rbg] |
|---|---|---|---|---|
| 13 | Drzwi przednie (nieuzbrojone) L | rysa/odprysk | | |

Drzwi przed L - Rysa/odprysk 1

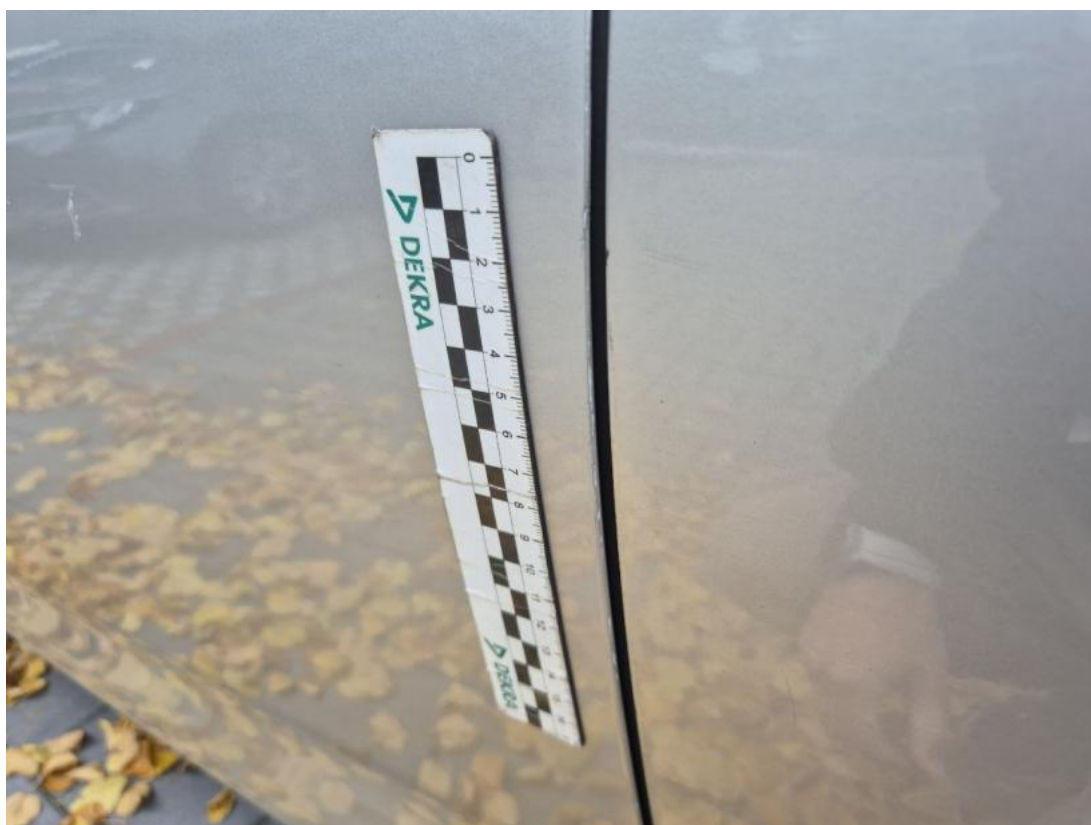
**Fot. 52**

Drzwi przed L - Rysa/odprysk 2

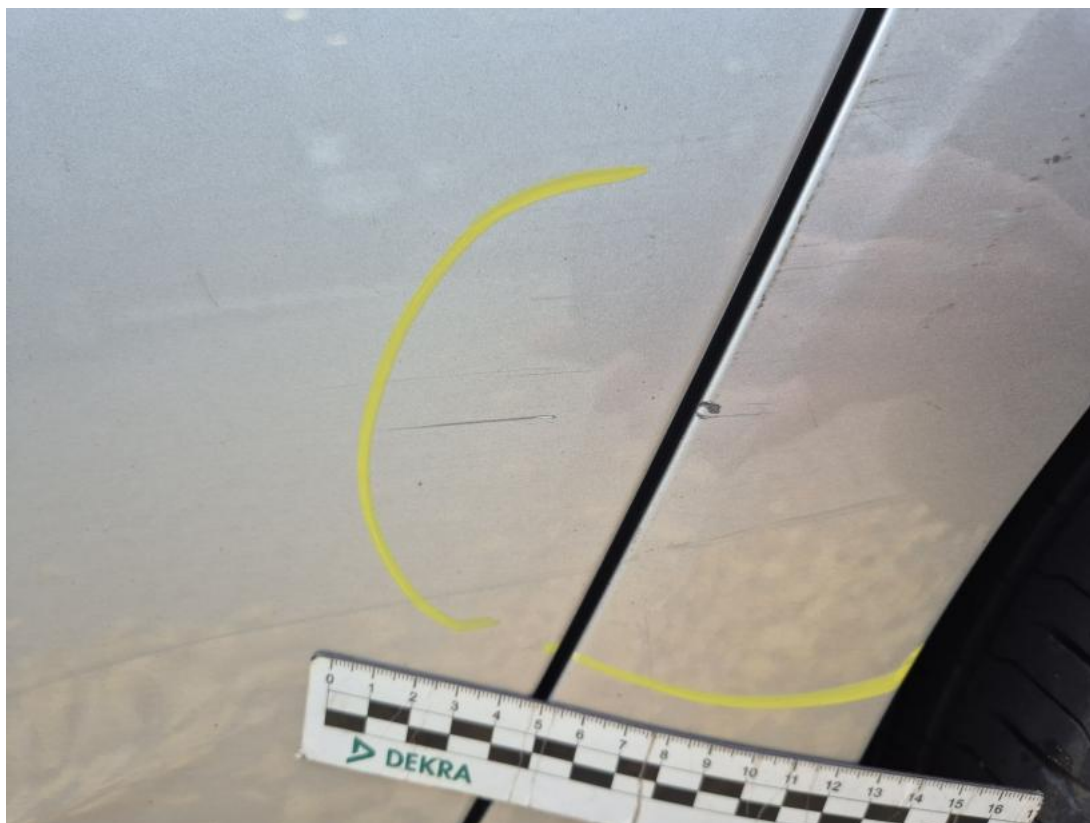
**Fot. 53**

| Poz. | Nazwa pozycji | Opis uszkodzeń | Kwalifik. | Naprawa [rbg] |
|---|---|---|---|---|
| 6 | Drzwi tylne (nieuzbrojone) L | rysa/odprysk, wgniecenie/odkształcenie | NA | 0.7 |

Drzwi tylne L - Rysa/odprysk 1

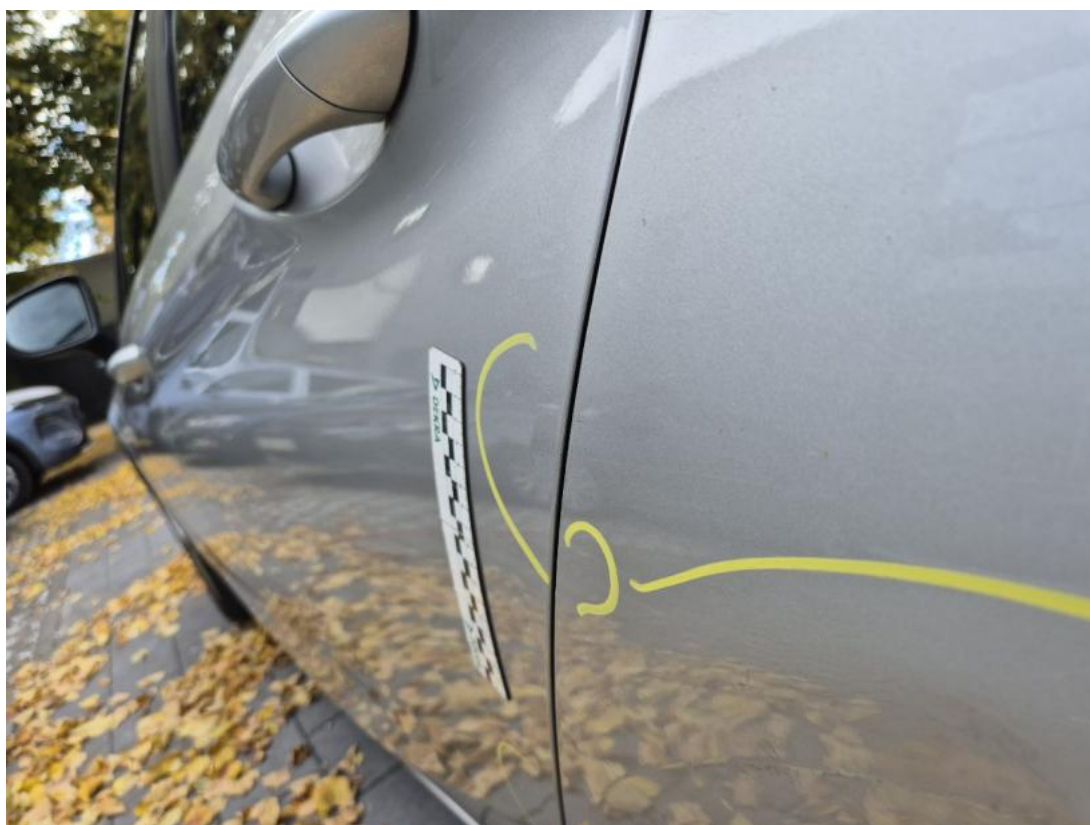
**Fot. 54**

Drzwi tylne L - Wgniecenie/odkształcenie 1

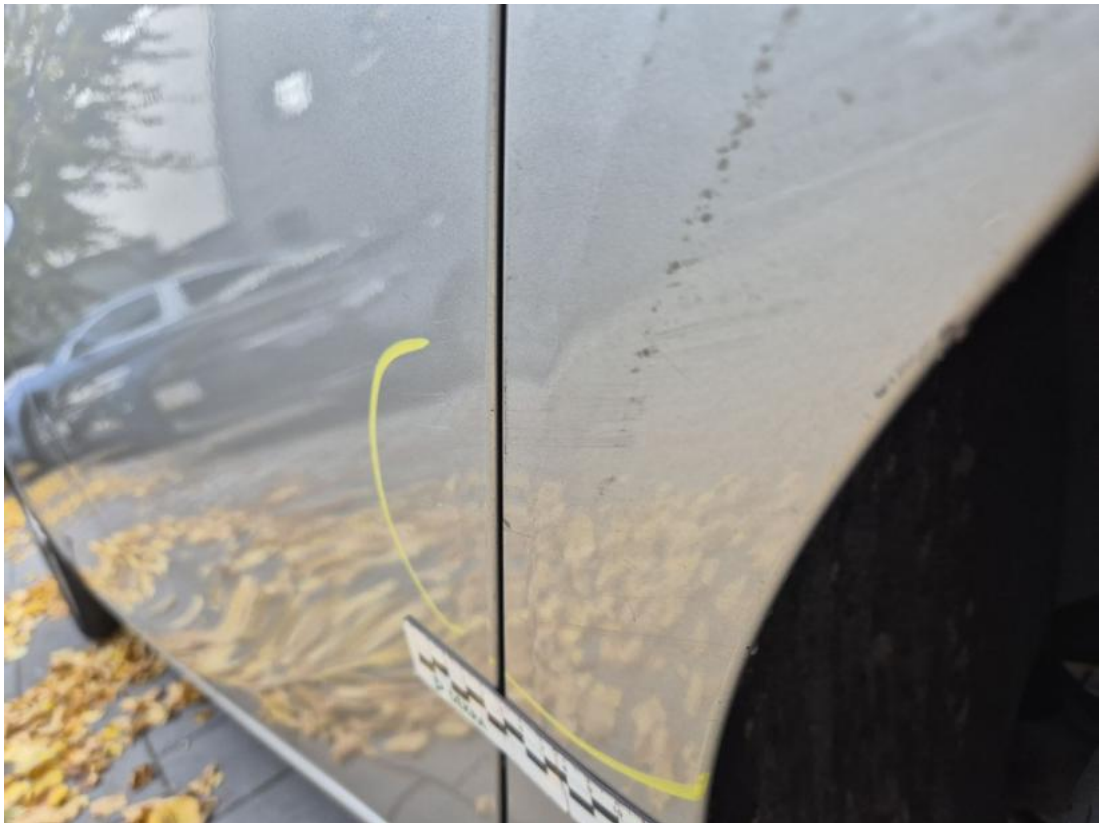
**Fot. 55**

Drzwi tylne L - Wgniecenie/odkształcenie 2

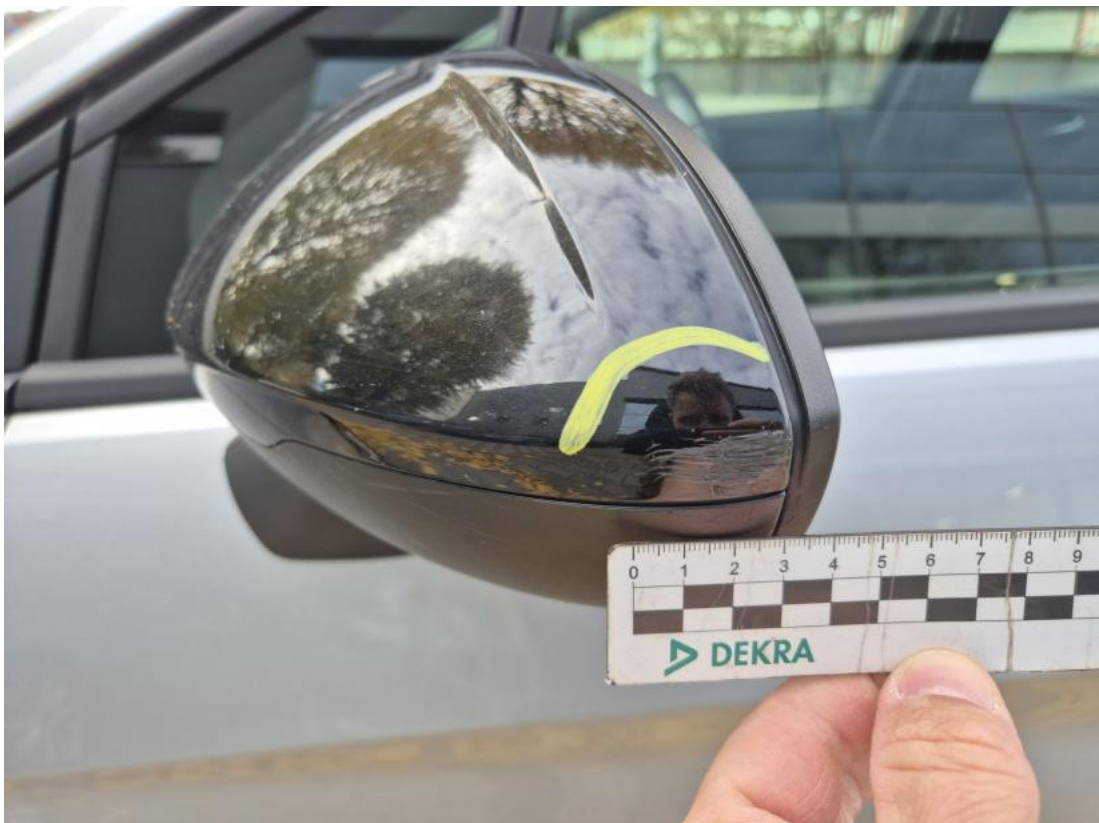
**Fot. 56**

| Poz. | Nazwa pozycji | Opis uszkodzeń | Kwalifik. | Naprawa [rbg] |
|---|---|---|---|---|
| 5 | Oslona lusterka zewnętrznego L | rysa/odprysk | NA | 0.3 |

Obudowa lusterka zew L - Rysa/odprysk 1

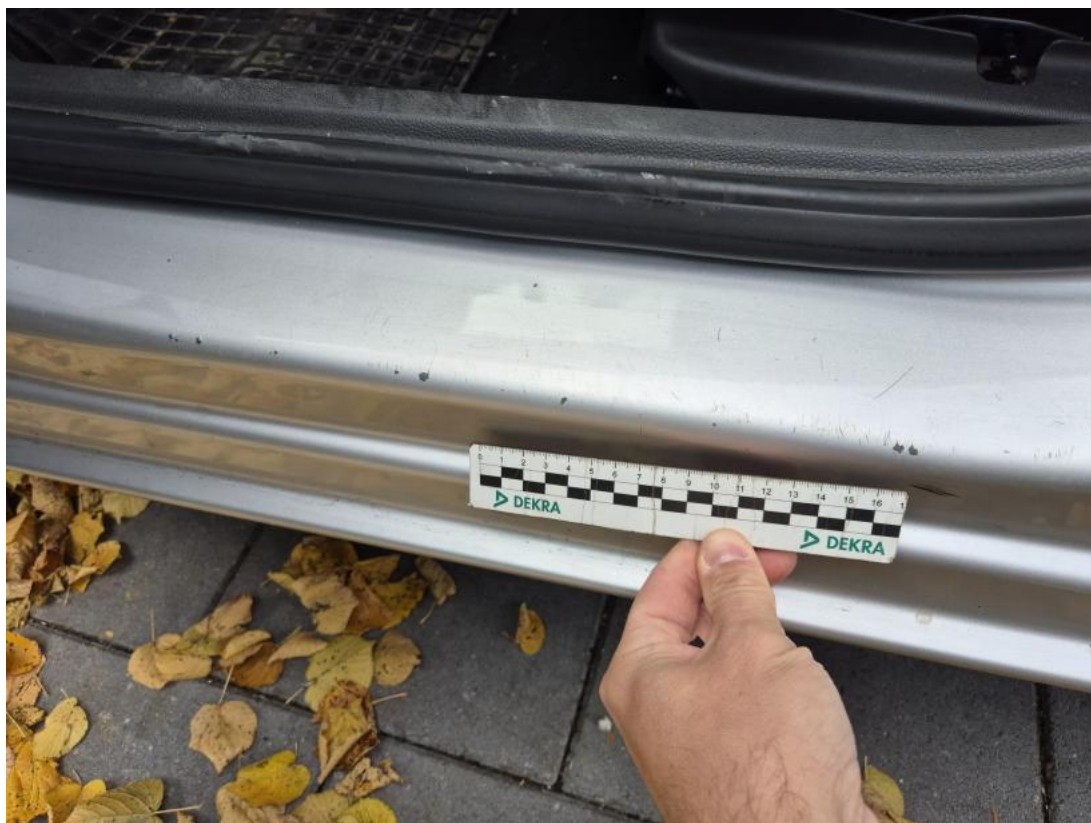
**Fot. 57**

| Poz. | Nazwa pozycji | Opis uszkodzeń | Kwalifik. | Naprawa [rbg] |
|---|---|---|---|---|
| 7 | Próg L | rysa/odprysk, wgniecenie/odkształcenie | NA | 0.5 |

Próg L - Rysa/odprysk 1

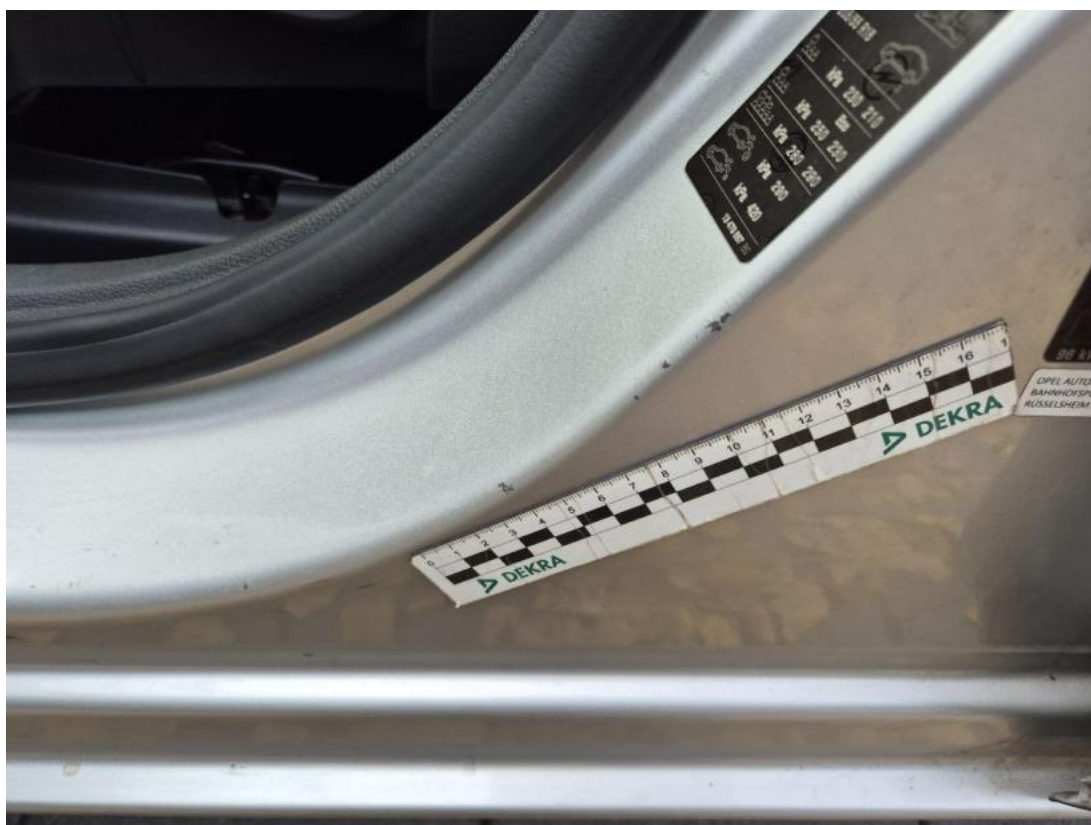
**Fot. 58**

Próg L - Rysa/odprysk 2
