## Raport z oględzin pojazdu

| Numer raportu | 216802/10/25-11401 | Data raportu | 17-10-2025 |

| Marka, model | OPEL Astra V Sports Tourer 1... |
| Typ, wersja | Astra V 1.2 T Edition S&S |

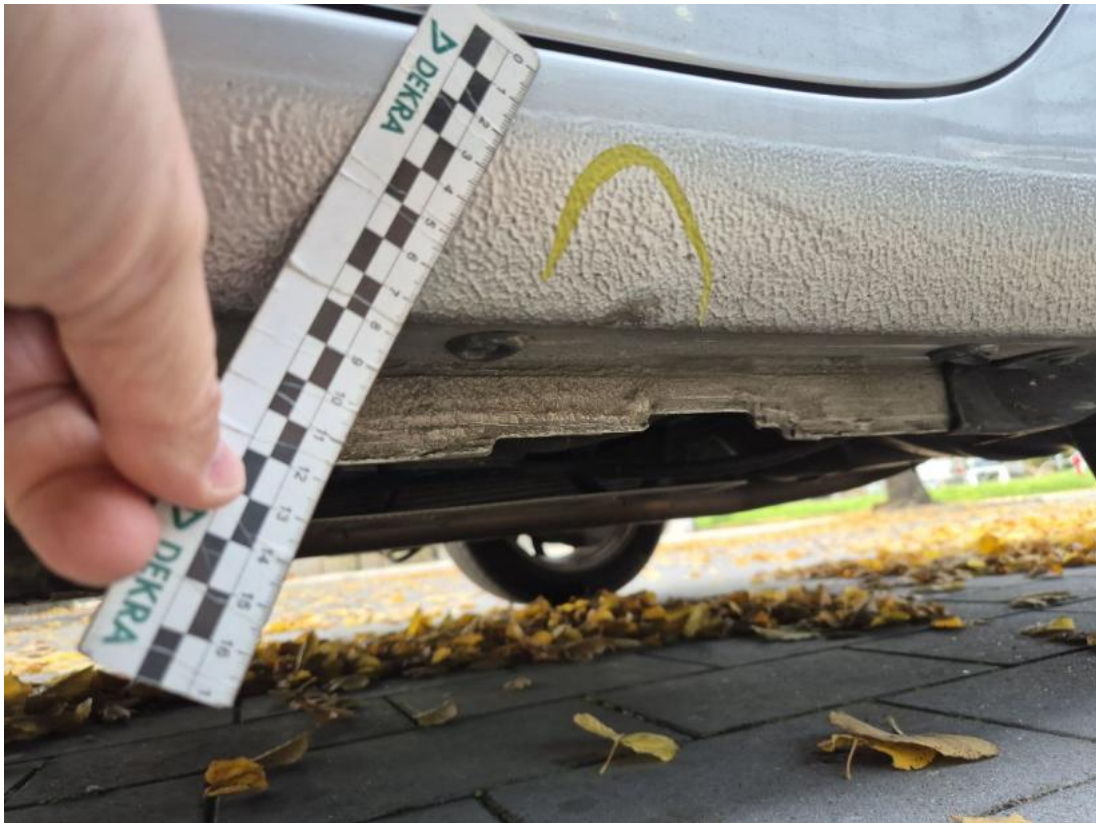
**Fot. 59**

| Poz. | Nazwa pozycji | Opis uszkodzeń | Kwalifik. | Naprawa [rbg] |
|---|---|---|---|---|
| 7 | Próg L | rysa/odprysk, wgniecenie/odkształcenie | NA | 0.5 |

Próg L - Wgniecenie/odkształcenie 1

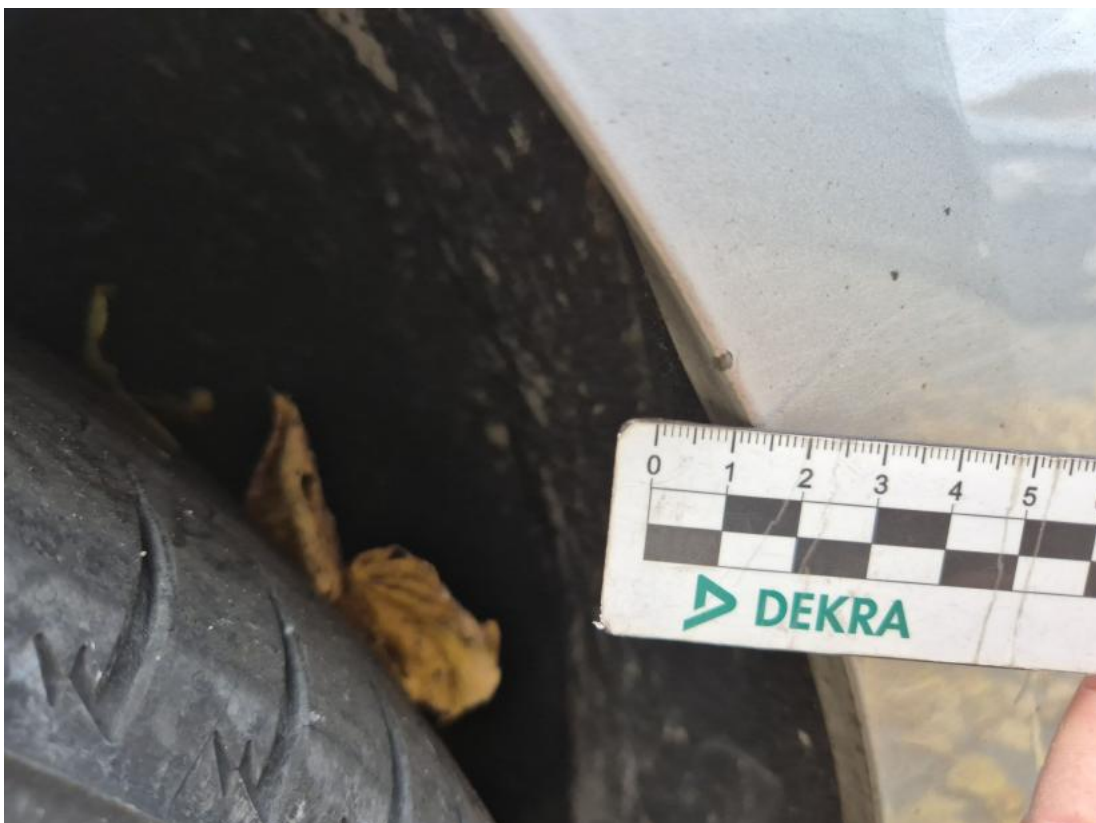
**Fot. 60**

| Poz. | Nazwa pozycji | Opis uszkodzeń | Kwalifik. | Naprawa [rbg] |
|---|---|---|---|---|
| 11 | Błotnik przedni L | rysa/odprysk, wgniecenie/odkształcenie | | |

Błotnik przedni L - Rysa/odprysk 1

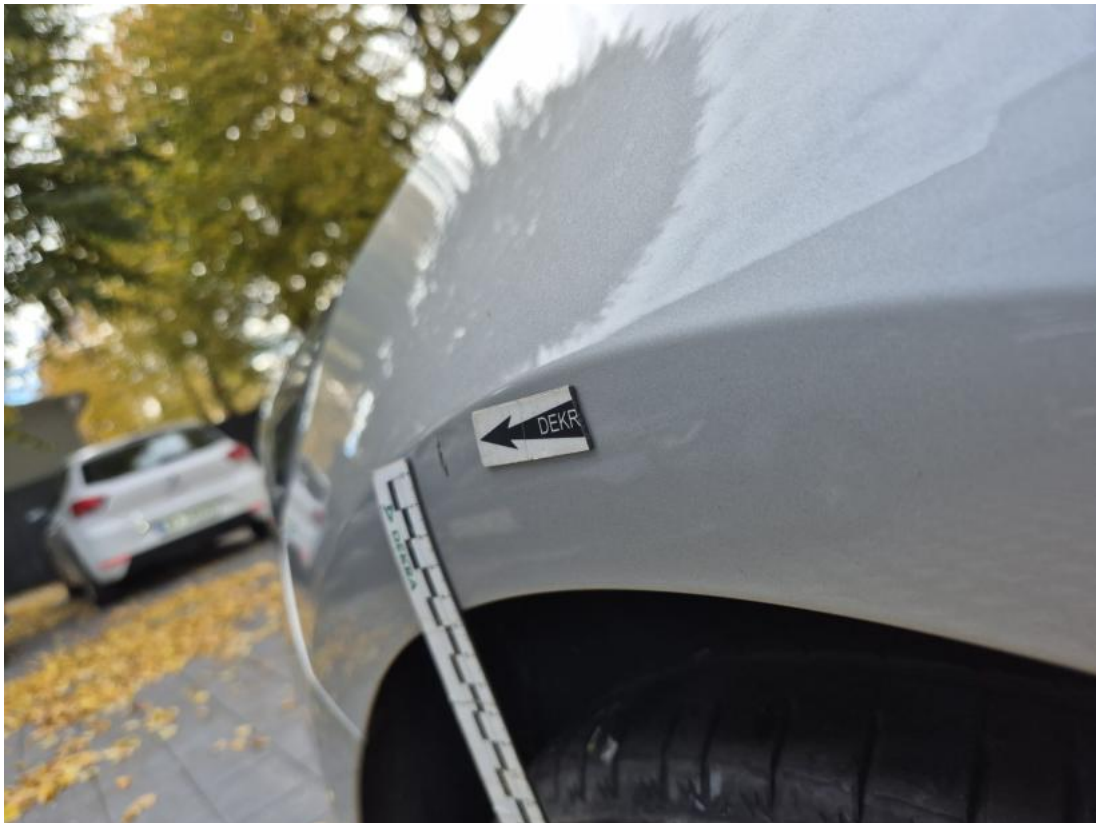
**Fot. 61**

Błotnik przedni L - Wgniecenie/odkształcenie 1

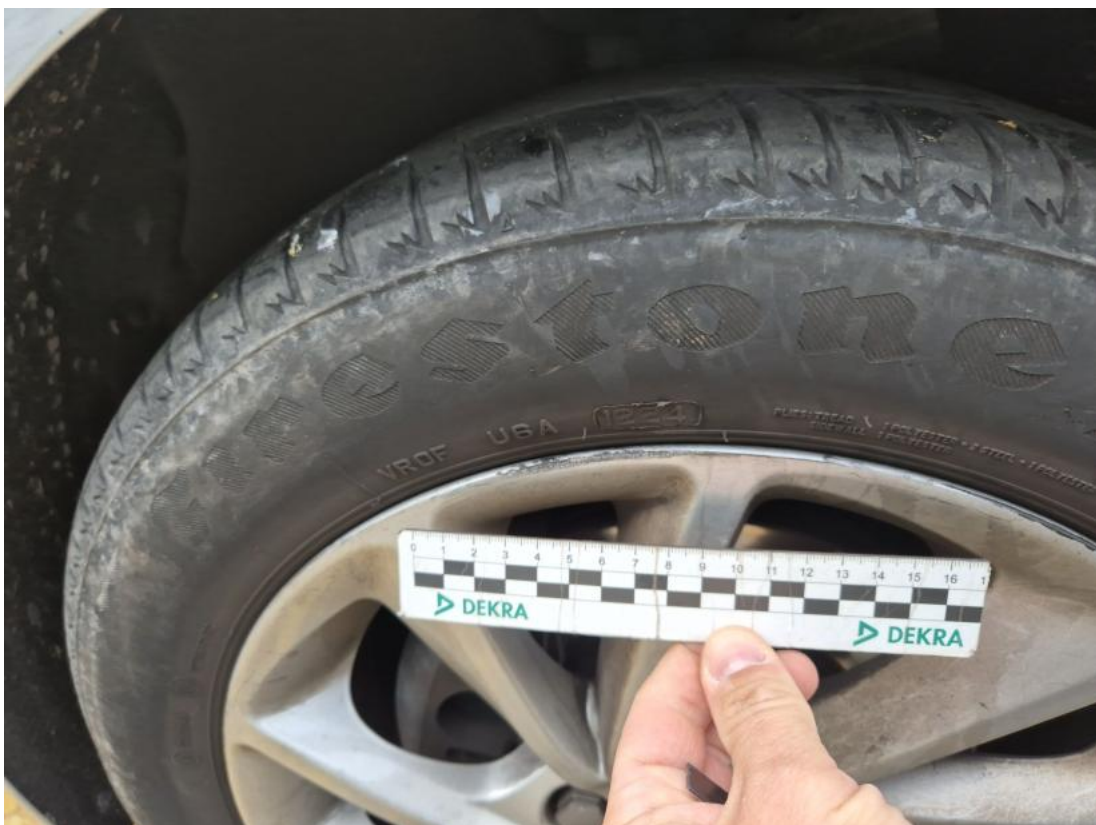
**Fot. 62**

| Poz. | Nazwa pozycji | Opis uszkodzeń | Kwalifik. | Naprawa [rbg] |
|---|---|---|---|---|
| 15 | Tarcza koła aluminiowa przód L | rysa/odprysk | | |

Felga Aluminiowa przednia L - Rysa/odprysk 1

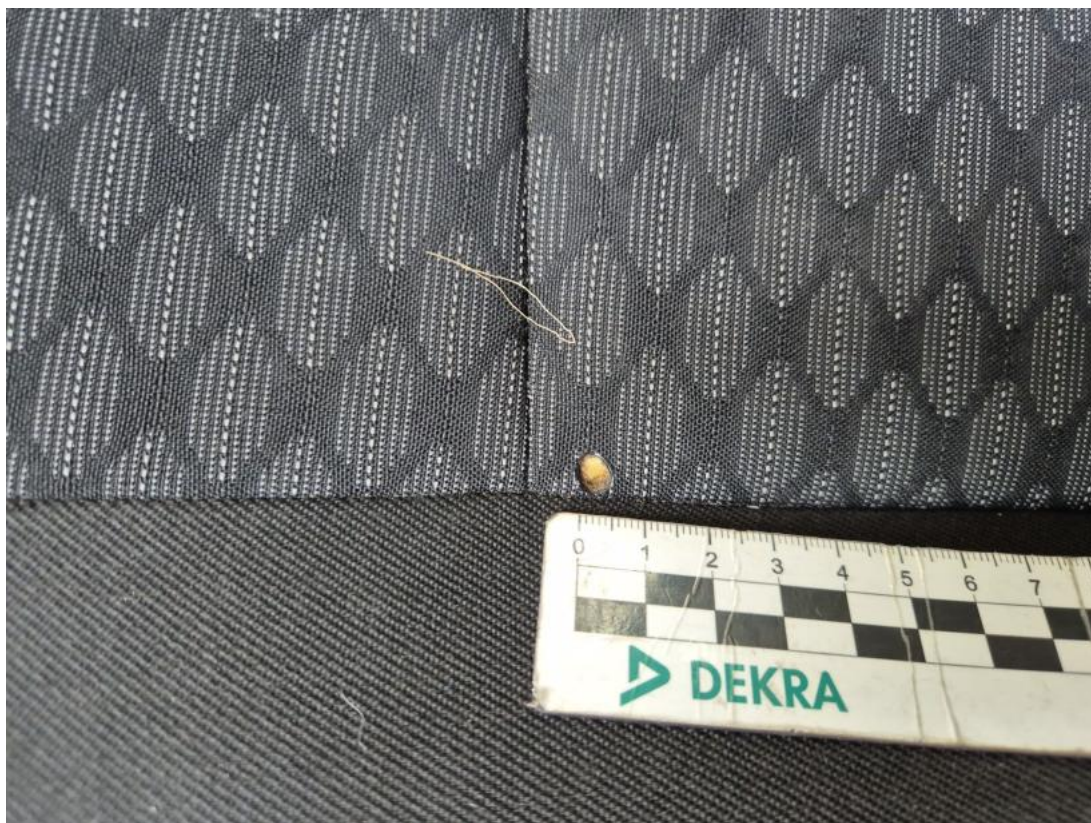
**Fot. 63**

| Poz. | Nazwa pozycji | Opis uszkodzeń | Kwalifik. | Naprawa [rbg] |
|---|---|---|---|---|
| 2 | Tapicerka siedziska 2.rząd | przepalenie | WY | 0.8 |

Kanapa tyl. - Inne 1

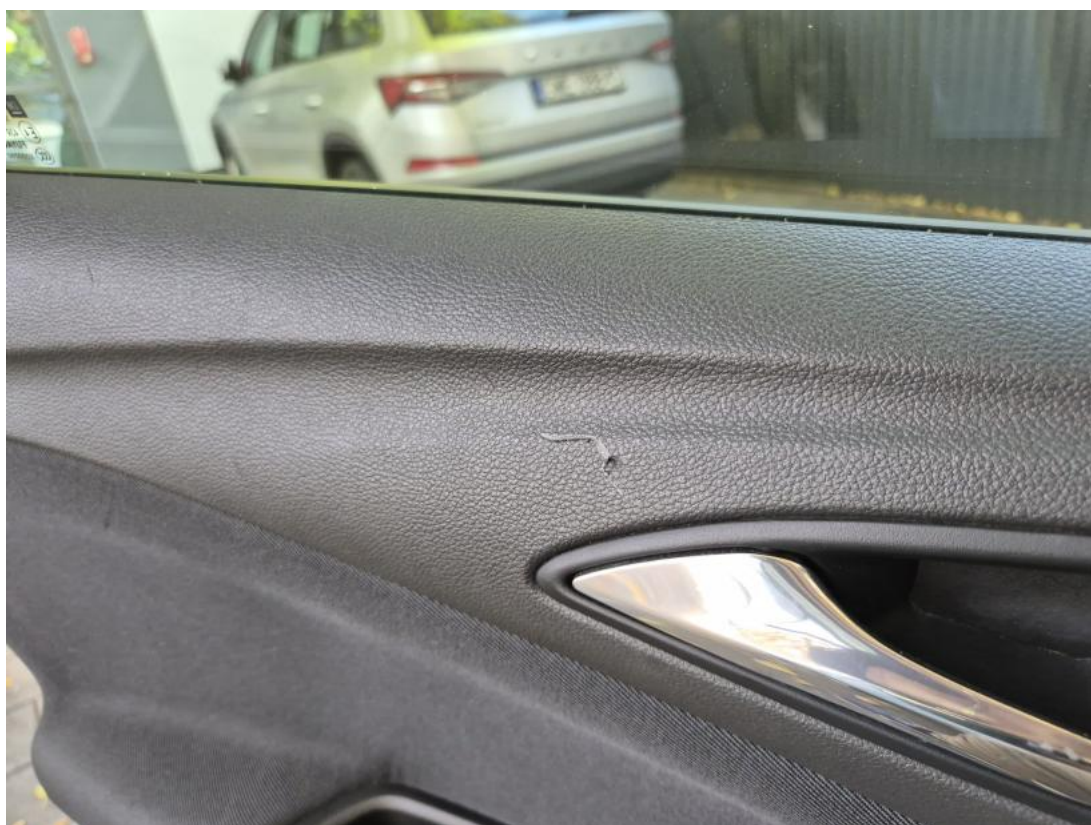
**Fot. 64**

| Poz. | Nazwa pozycji | Opis uszkodzeń | Kwalifik. | Naprawa [rbg] |
|---|---|---|---|---|
| 20 | Tapicerka drzwi tylnych L | zarysowanie | | |

Tapicerka drzwi tylnych L - Rysa/odprysk 1

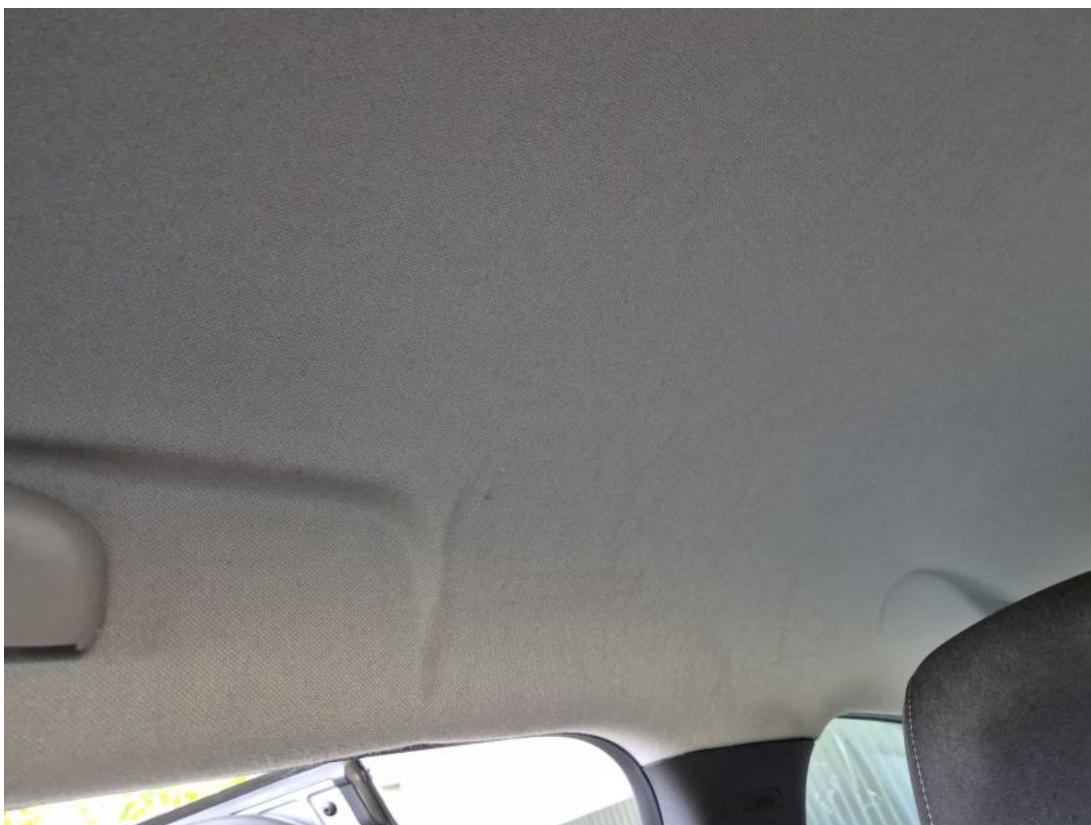
**Fot. 65**

Podsufitka - Inne 1

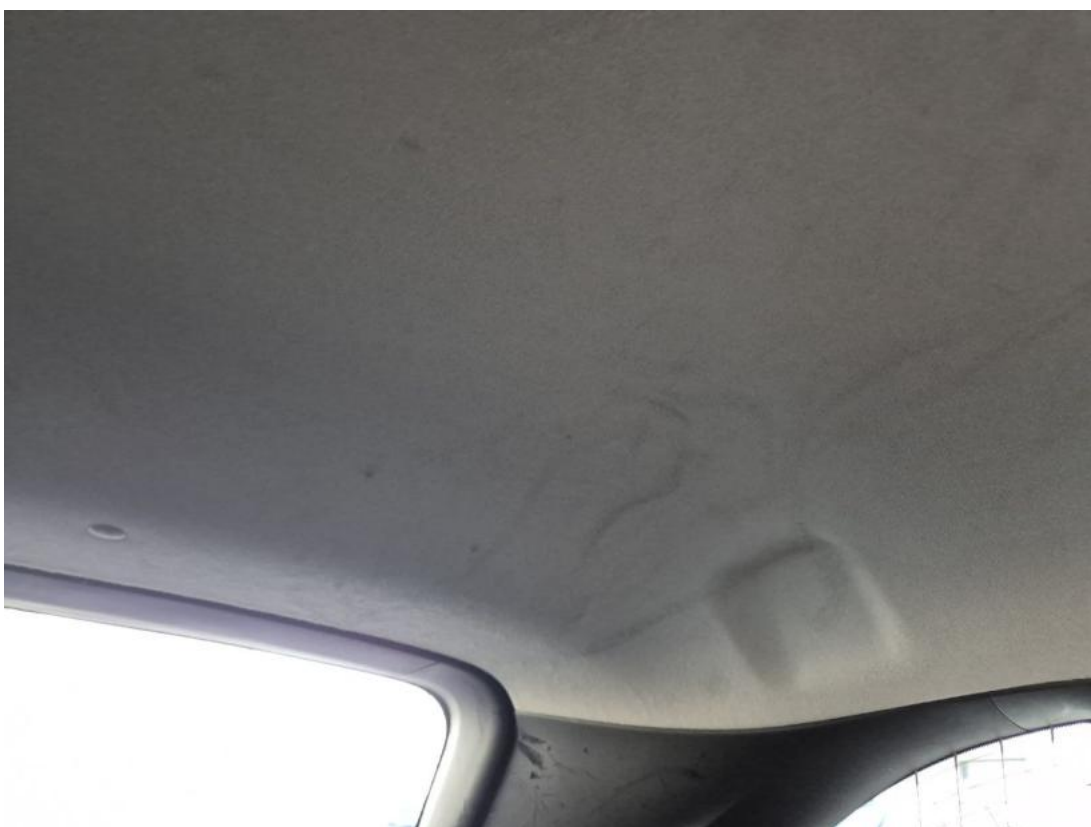
**Fot. 66**

Podsufitka - Inne 2

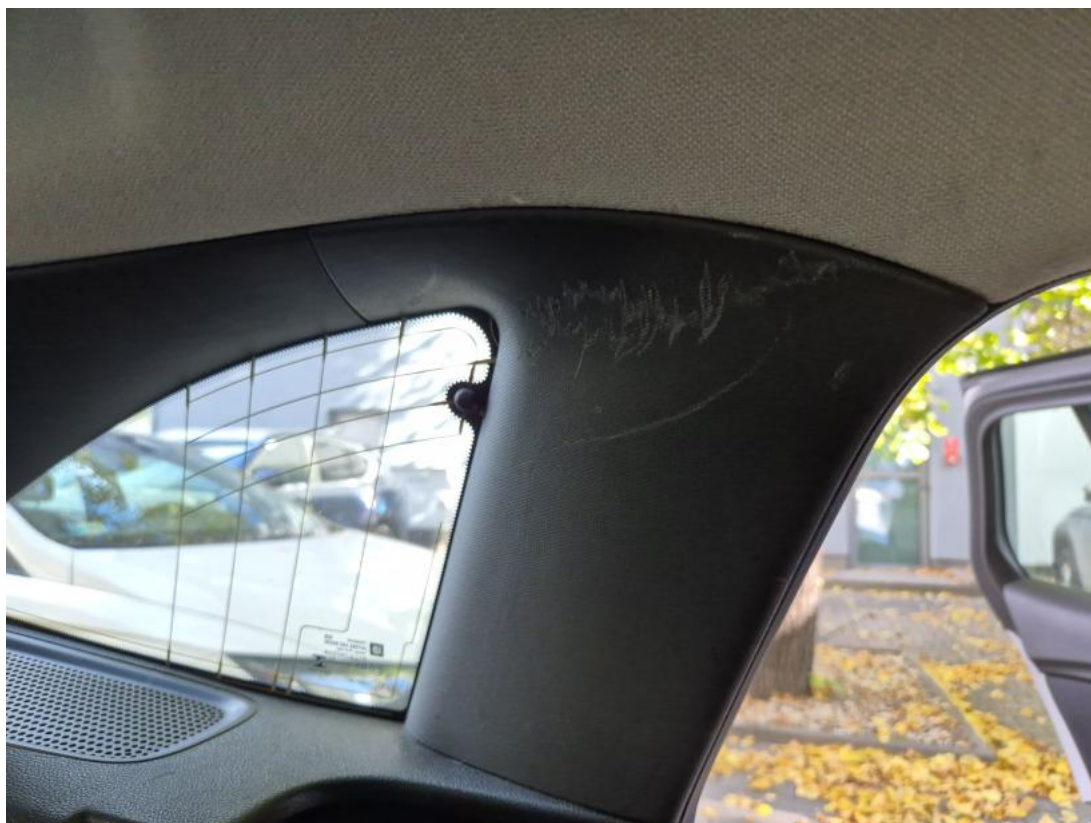
**Fot. 67**

Wykładzina(y) słupka tylnego L - Rysa/odprysk 1

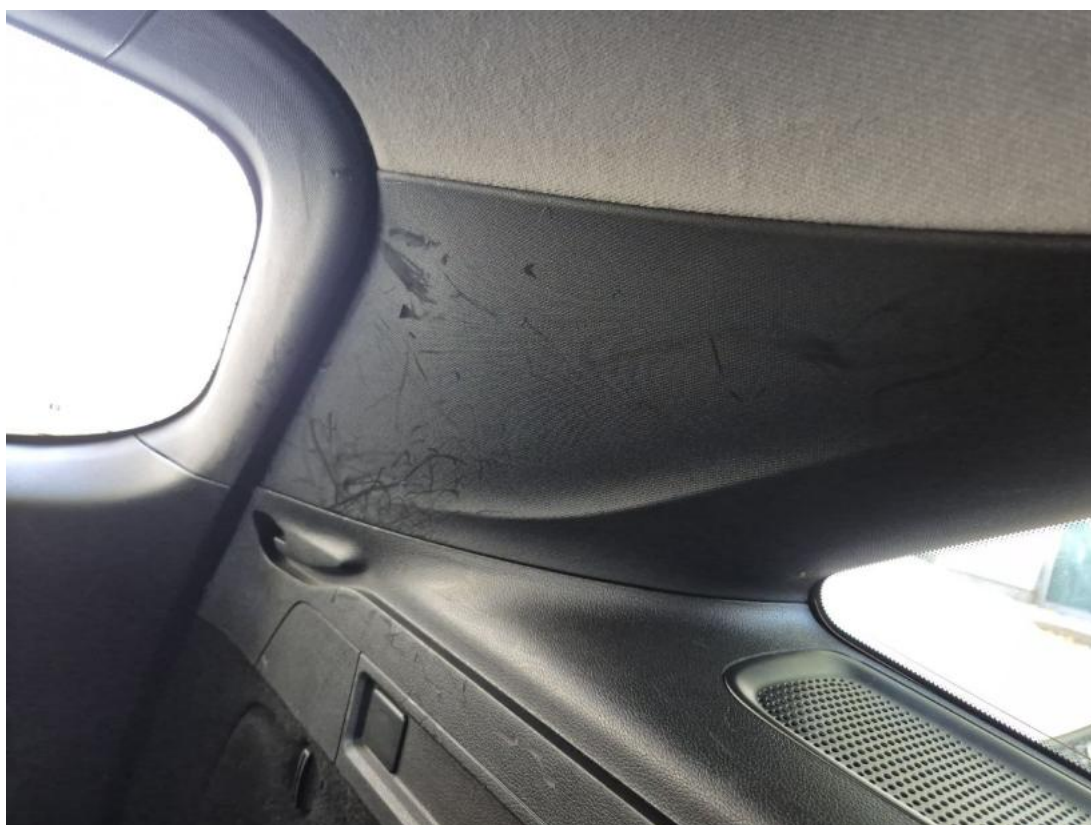
**Fot. 68**

Wykładzina(y) słupka tylnego L - Rysa/odprysk 2

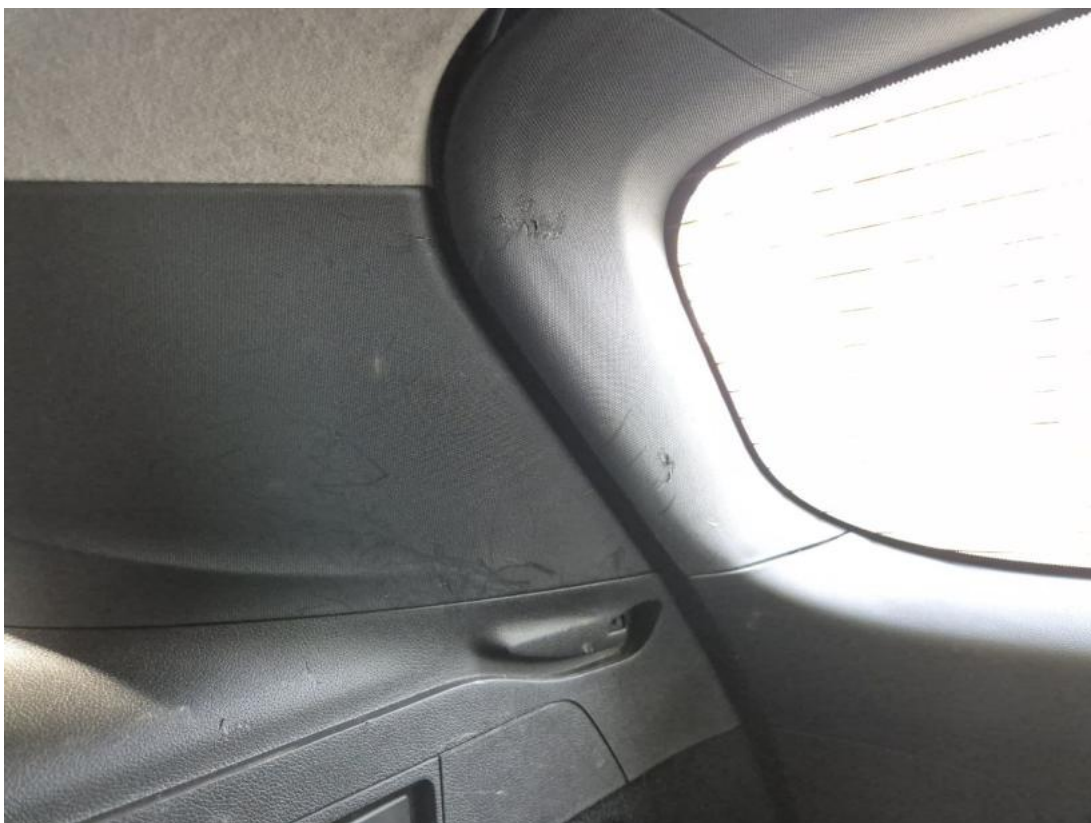
**Fot. 69**

Wykładzina(y) słupka tylnego P - Rysa/odprysk 1

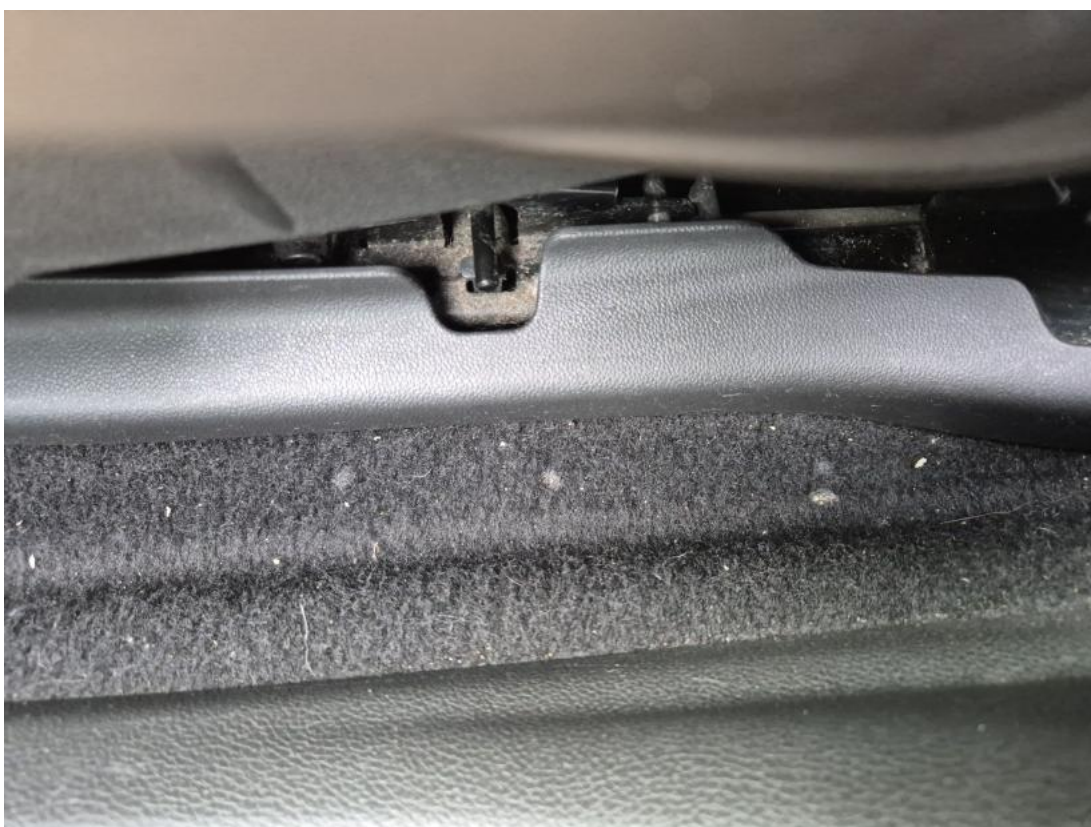
**Fot. 70**

| Poz. | Nazwa pozycji | Opis uszkodzeń | Kwalifik. | Naprawa [rbg] |
|---|---|---|---|---|
| 22 | Dywaniki podłogi komplet | przytupienie | | |

Wykładzina podłogi - Inne 1

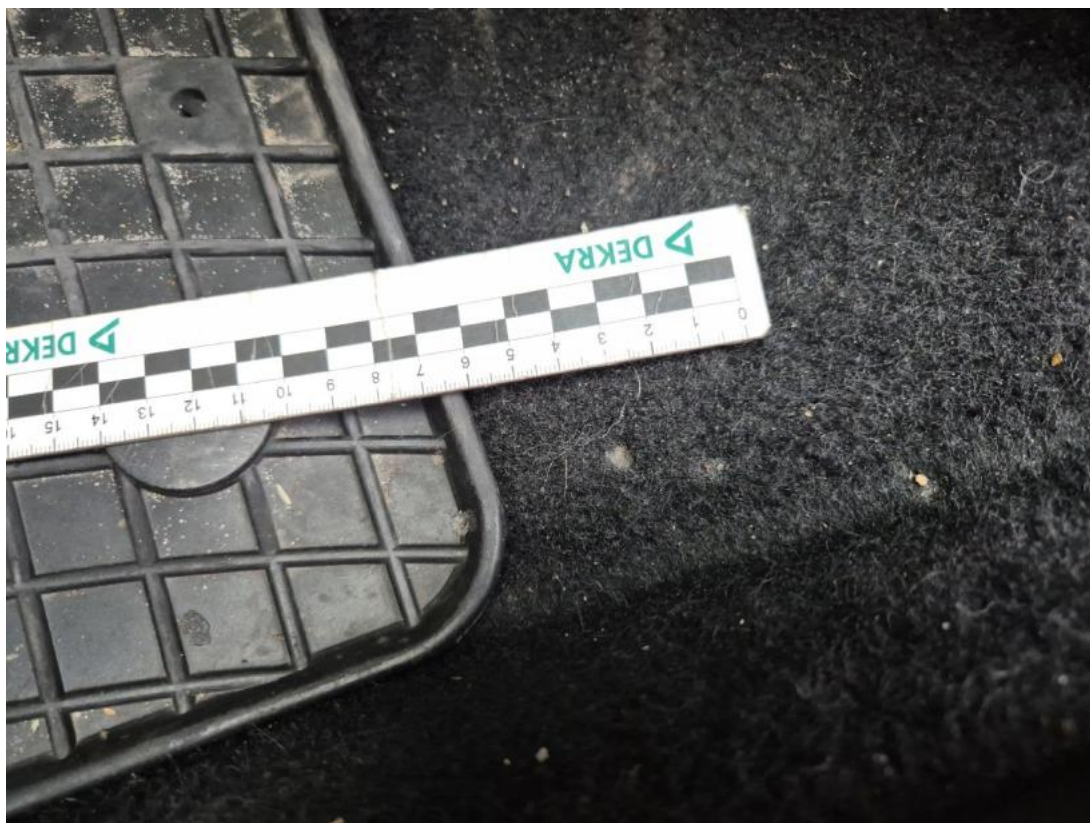
**Fot. 71**

Wykładzina podłogi - Inne 2

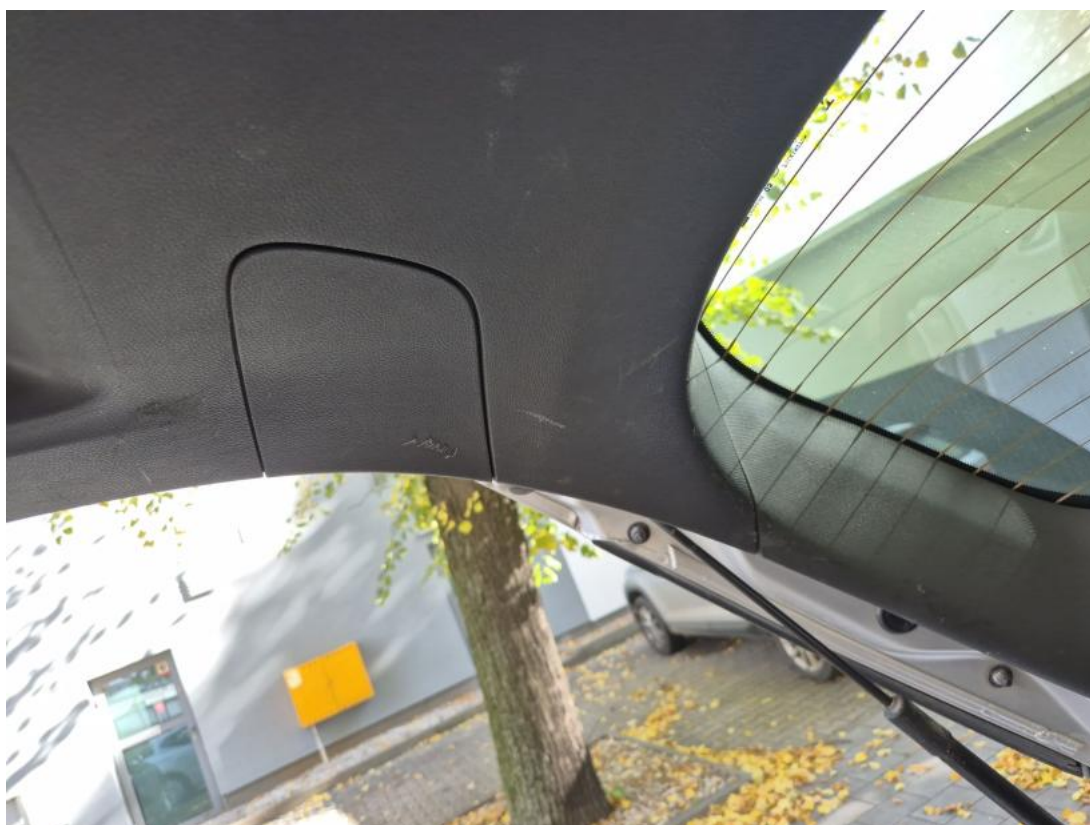
**Fot. 72**

| Poz. | Nazwa pozycji | Opis uszkodzeń | Kwalifik. | Naprawa [rbg] |
|---|---|---|---|---|
| 21 | Nakładka pokrywy tylnej dół | zarysowanie | | |

Wykładzina pokrywy tylnej - Rysa/odprysk 1

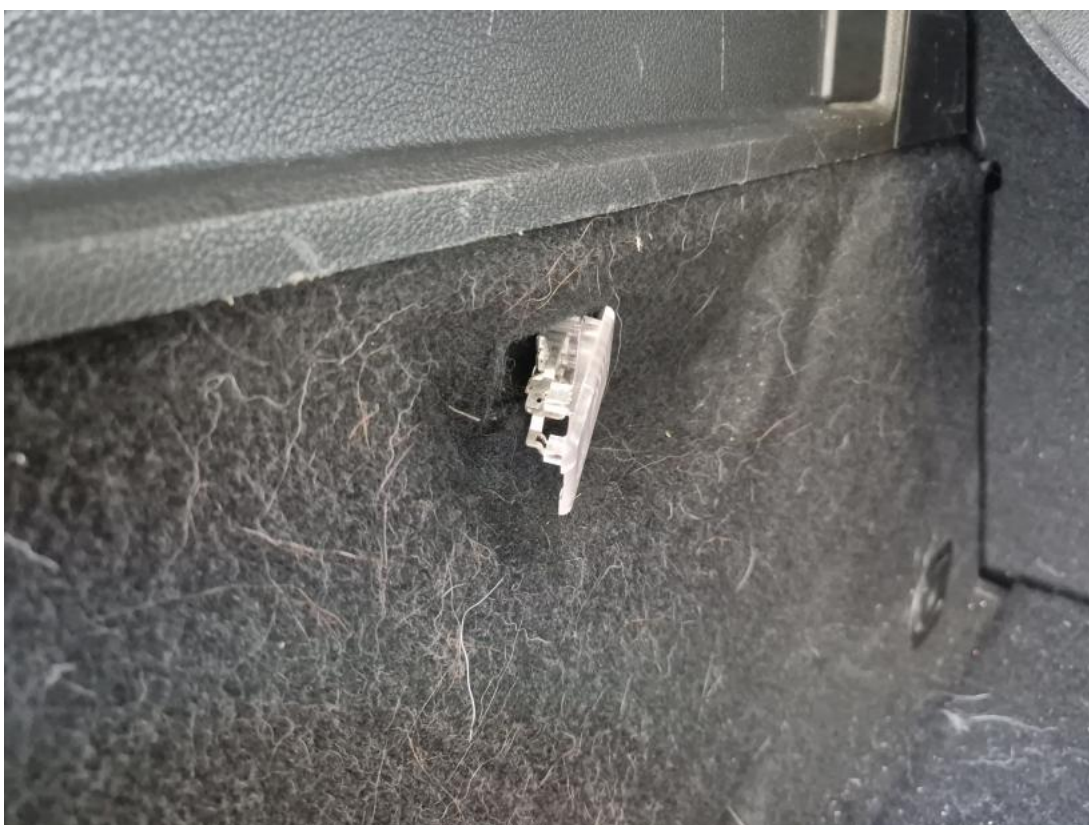
**Fot. 74**

Wykładzina przestrzeni bagażowej - Pęknięcie/rozerwanie 1
