WF0JXXGAHJHA78488

## Angaben zum Fahrzeug

## Zustandsbericht

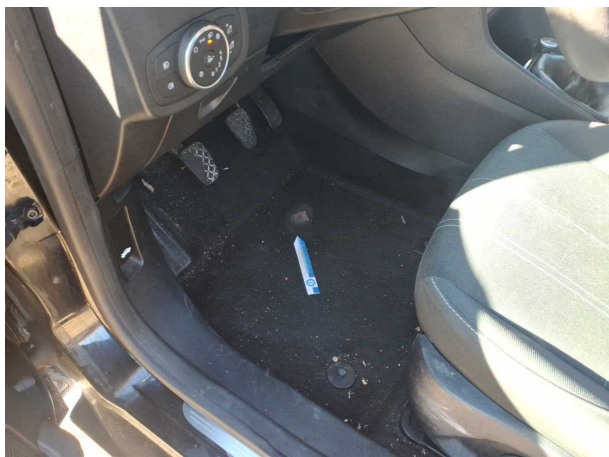
| Nr. | Bauteilgruppe | Beschreibung |
|---|---|---|
| 2 | Verkleidungen/Abdeckungen | Teppichboden vorn links - beschädigt - Wertminderung |

**Beschädigung #2:** Verkleidungen/Abdeckungen: Teppichboden vorn links - beschädigt - Wertminderung

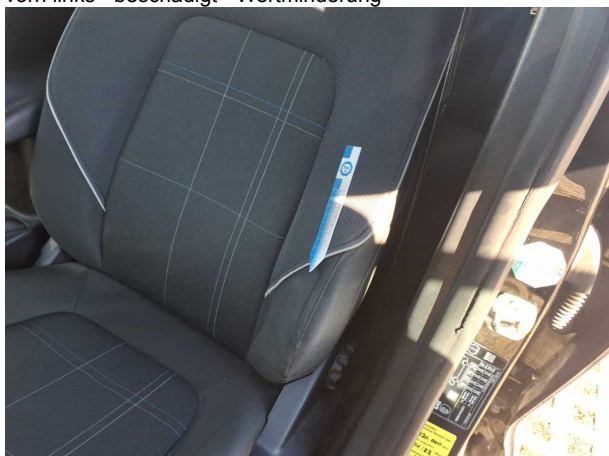
| Nr. | Bauteilgruppe | Beschreibung |
|---|---|---|
| 3 | Sitz vorn | Lehnenbezug links - Abrieb - Wertminderung |

**Beschädigung #3:** Sitz vorn: Lehnenbezug links - Abrieb - Wertminderung

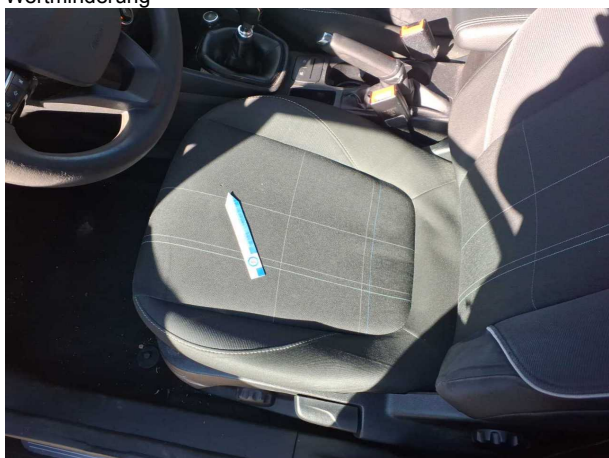
| Nr. | Bauteilgruppe | Beschreibung |
|---|---|---|
| 4 | Sitz vorn | Sitzbezug links - Brandloch - Wertminderung |

**Beschädigung #4:** Sitz vorn: Sitzbezug links - Brandloch - Wertminderung

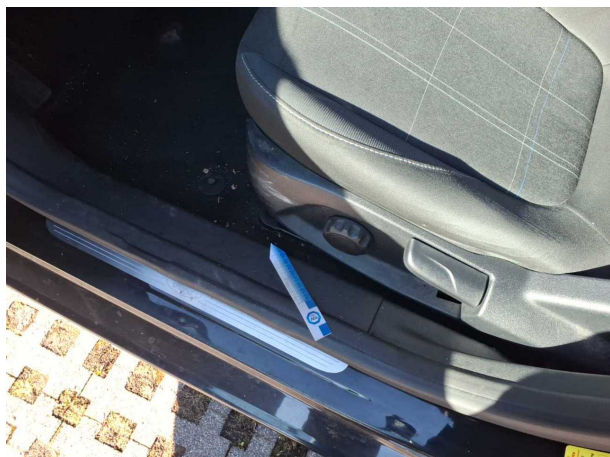
| Nr. | Bauteilgruppe | Beschreibung |
|---|---|---|
| 5 | Verkleidungen/Abdeckungen | Teppichboden - Brandloch - Wertminderung |

**Beschädigung #5:** Verkleidungen/Abdeckungen: Teppichboden - Brandloch - Wertminderung

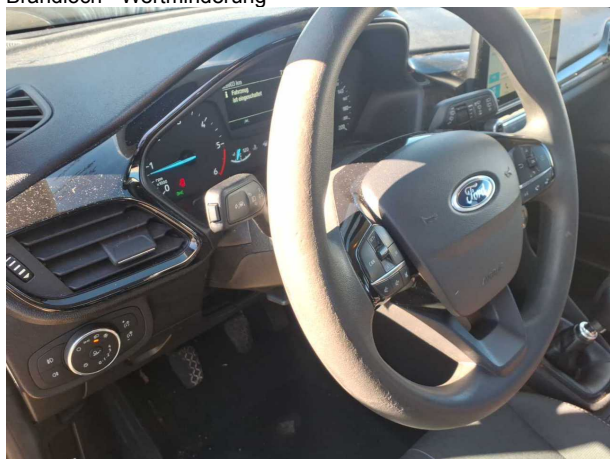
| Nr. | Bauteilgruppe | Beschreibung |
|---|---|---|
| 6 | Lenkanlage | Lenkrad - Abrieb - Wertminderung |

**Beschädigung #6:** Lenkanlage: Lenkrad - Abrieb - Wertminderung

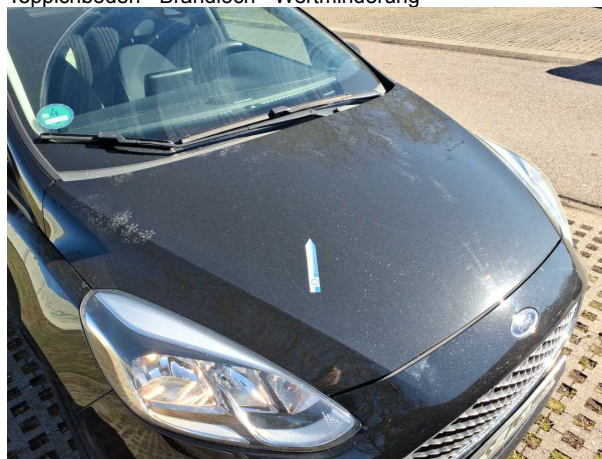
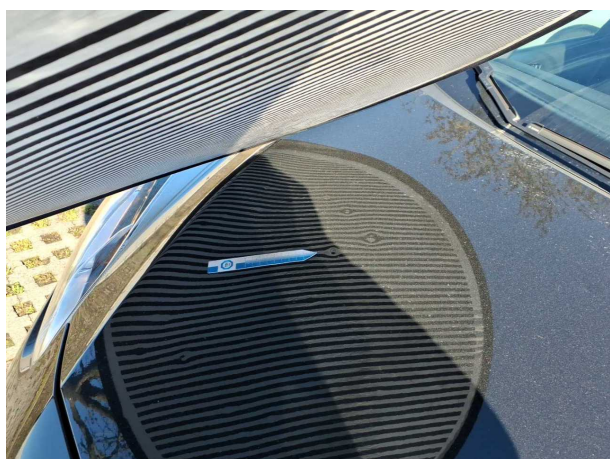
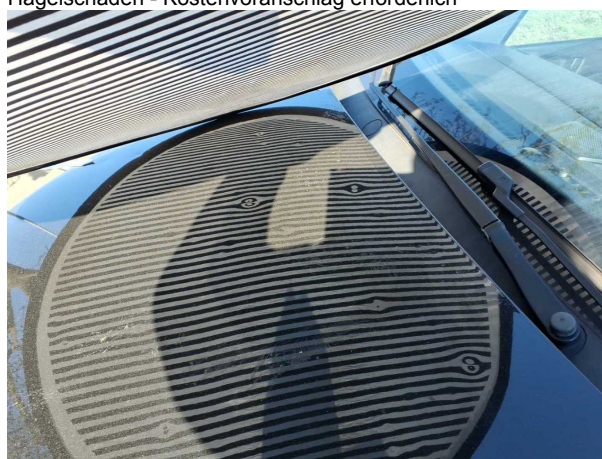
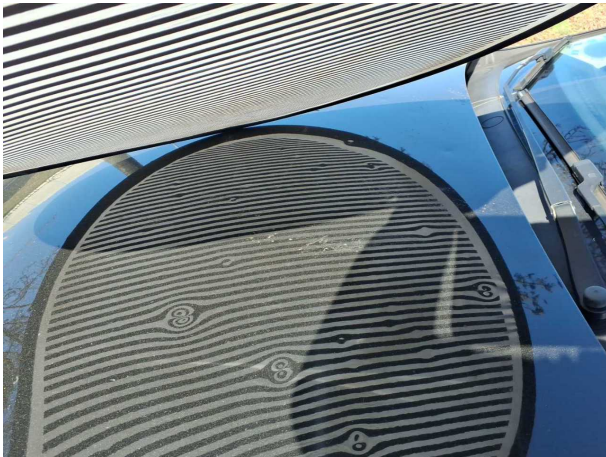
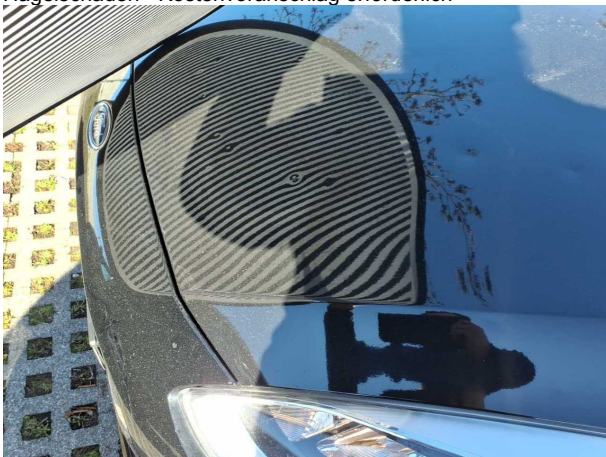
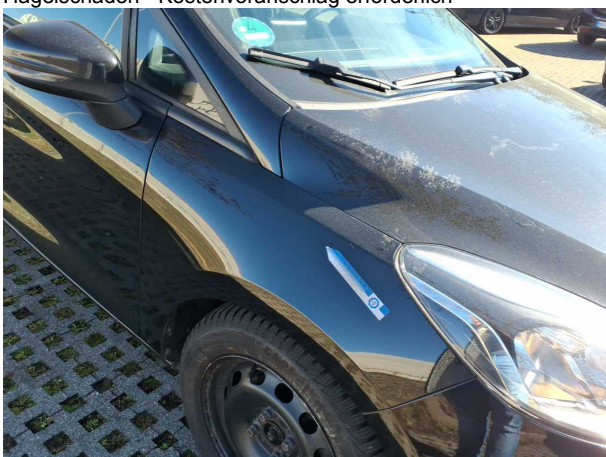
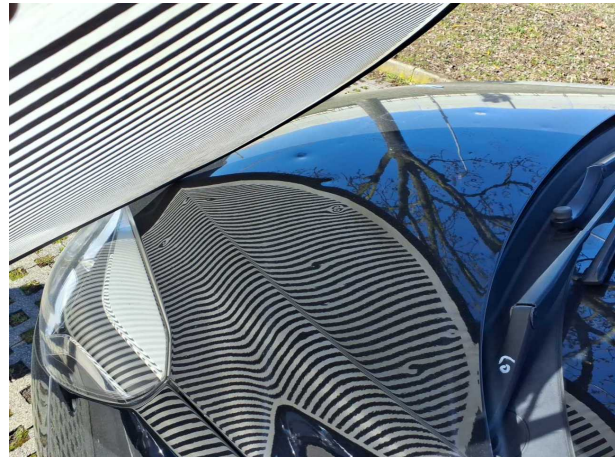
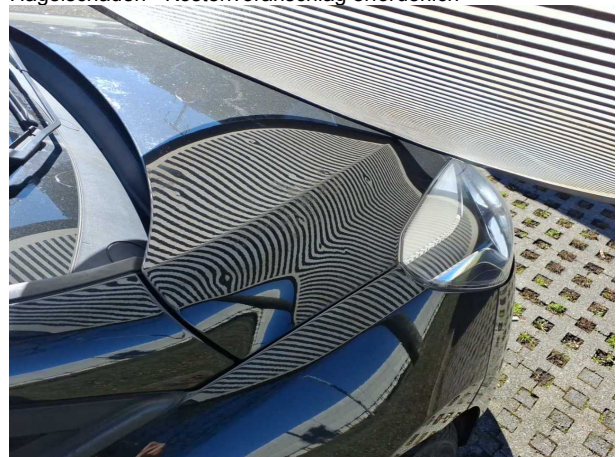
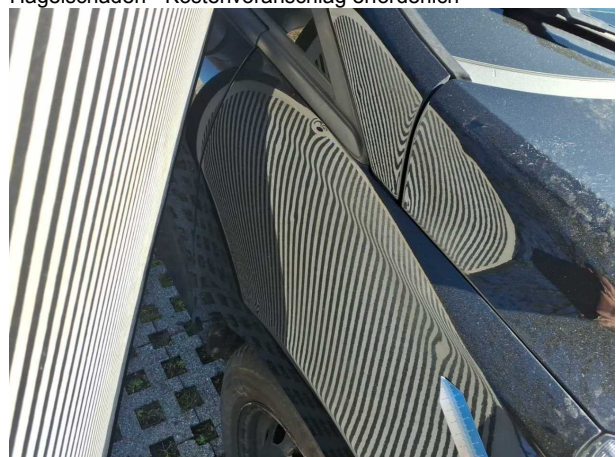
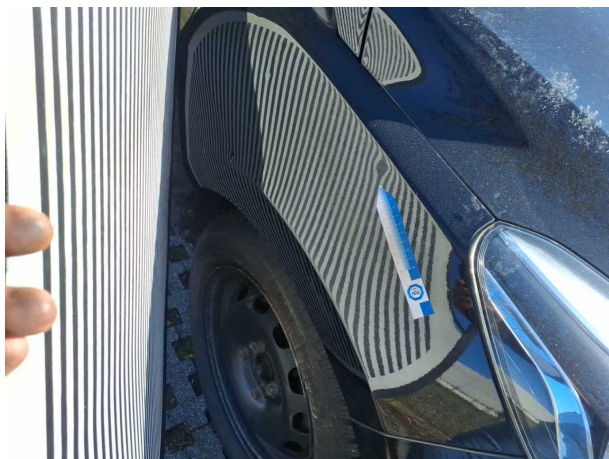
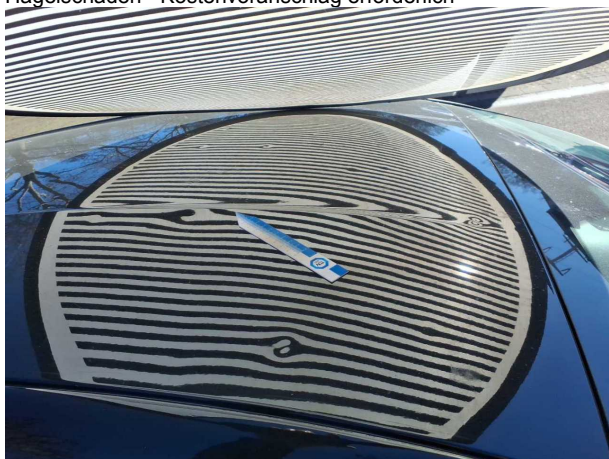
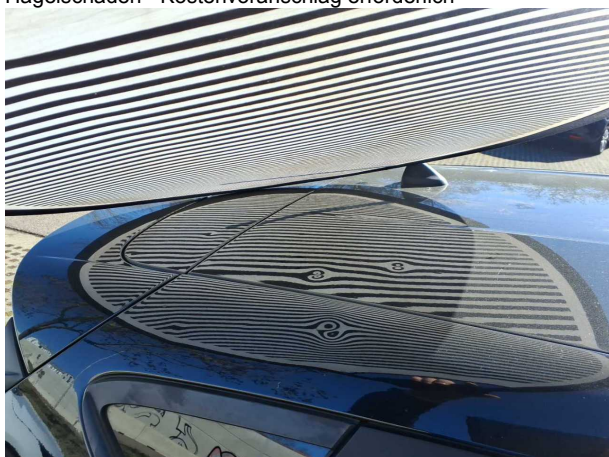
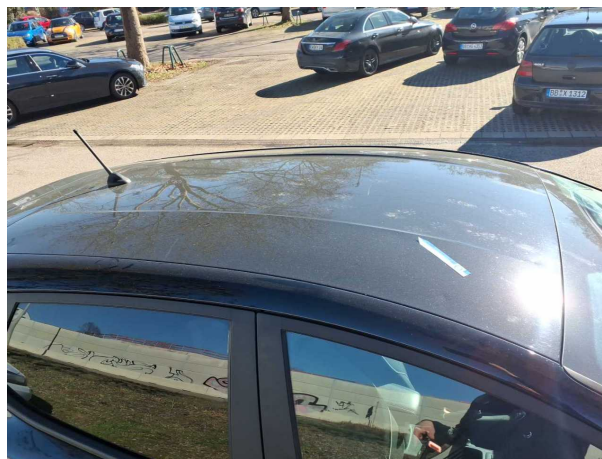
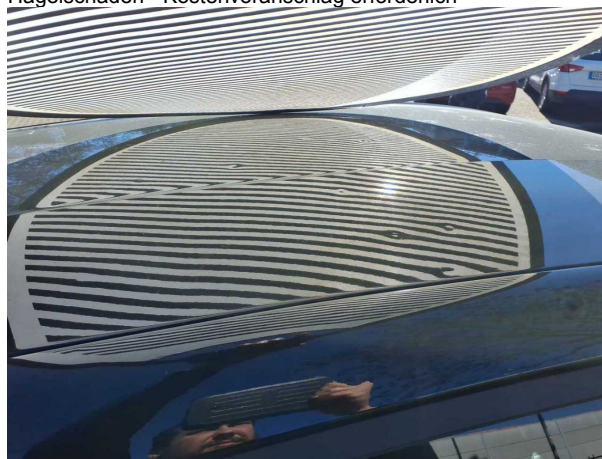
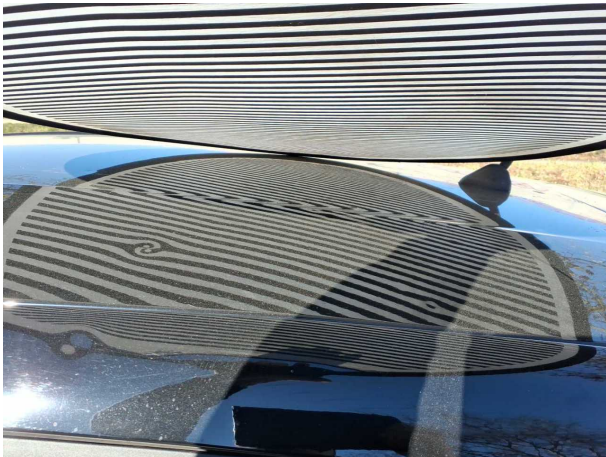
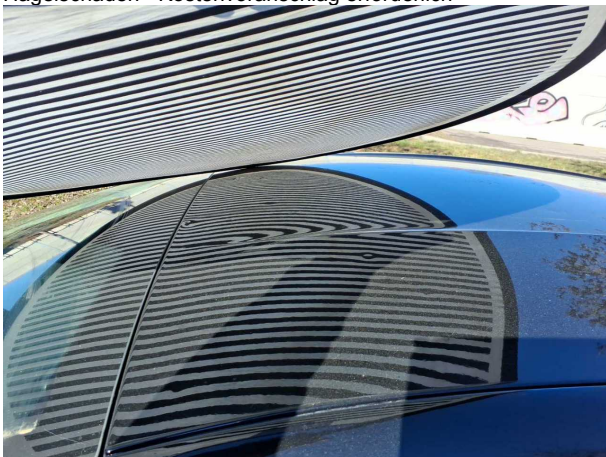
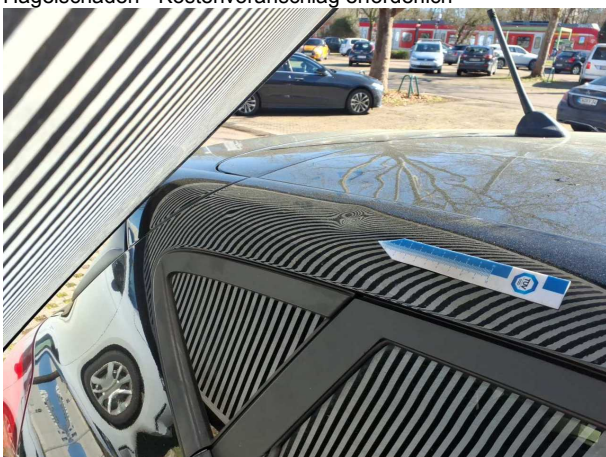
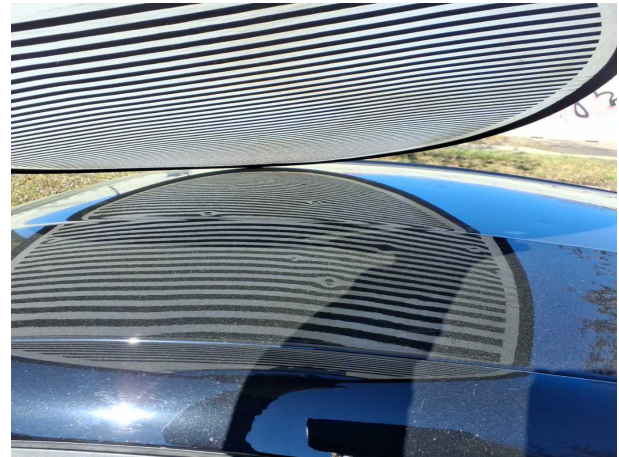
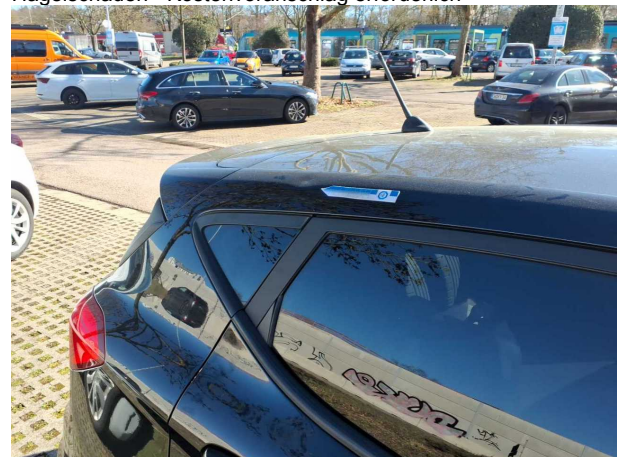
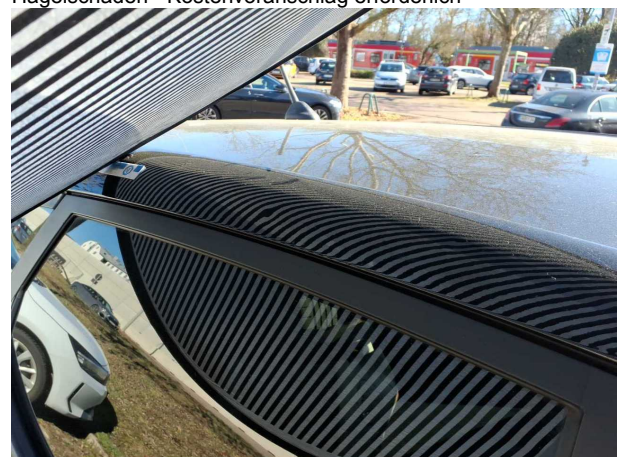
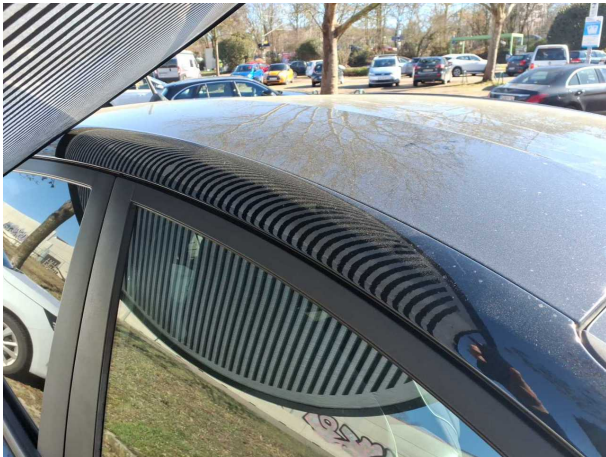
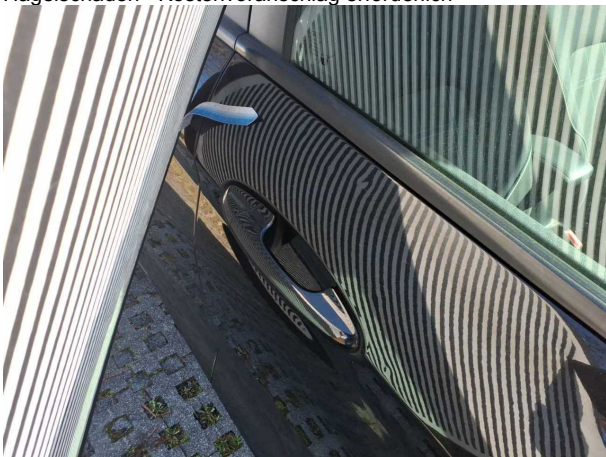
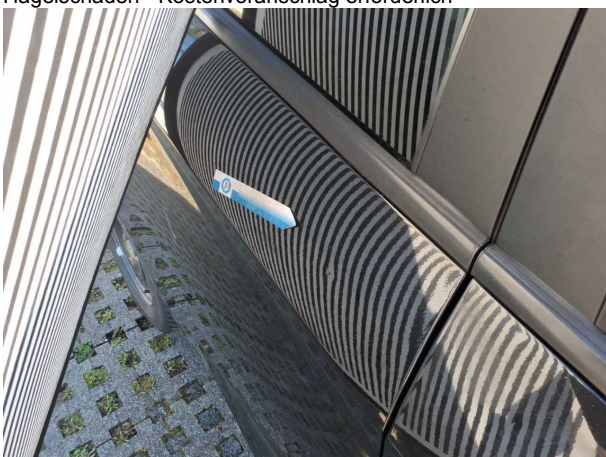
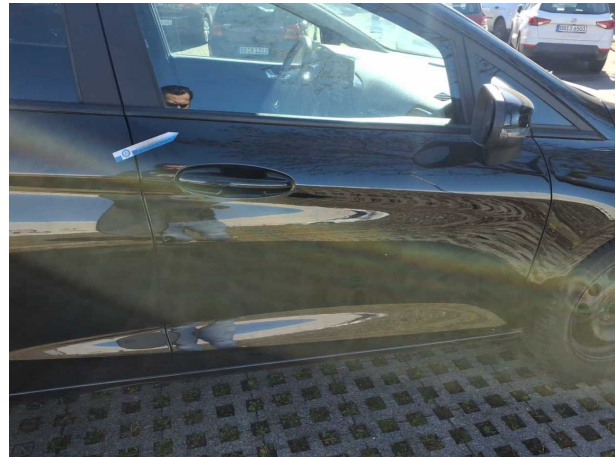
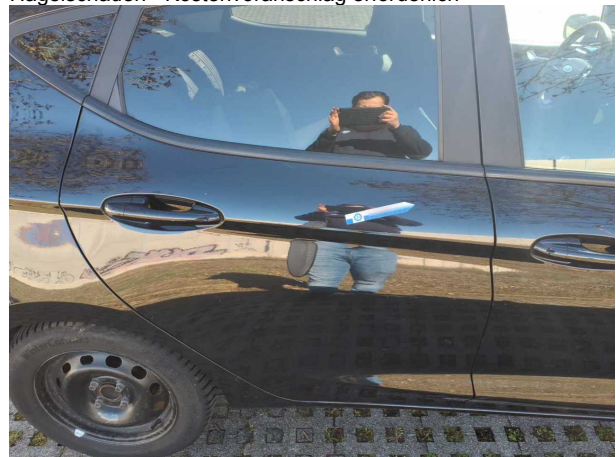
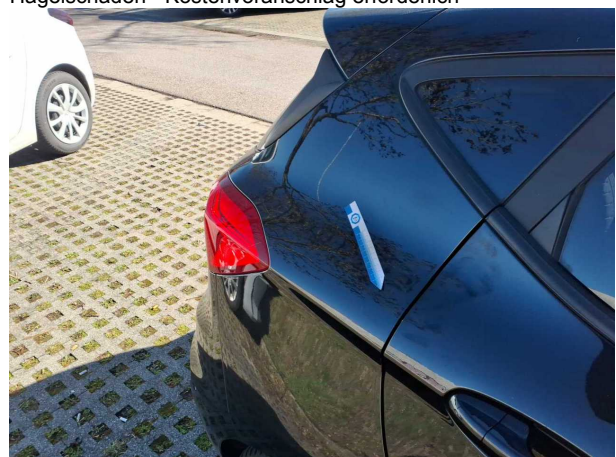
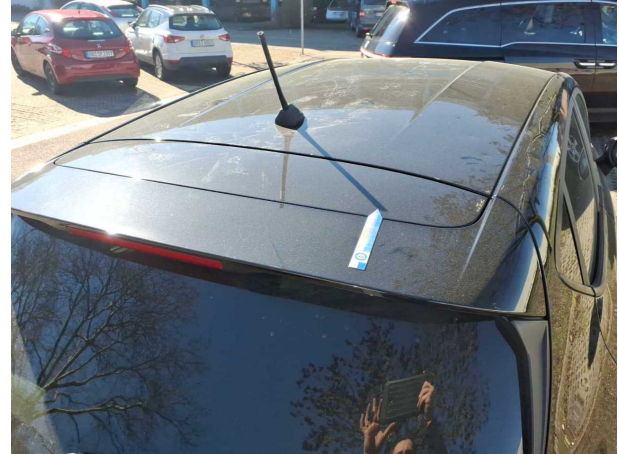
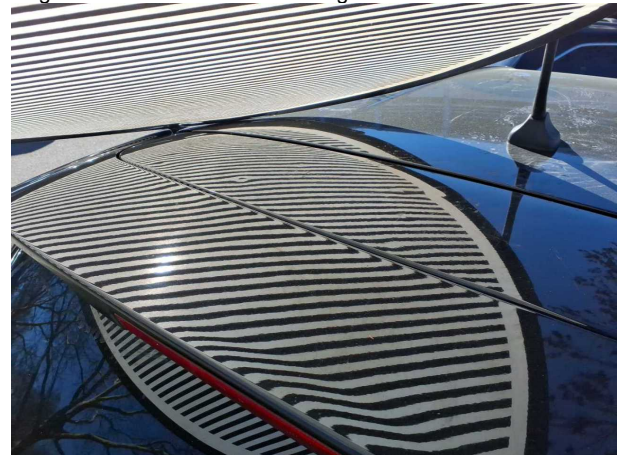
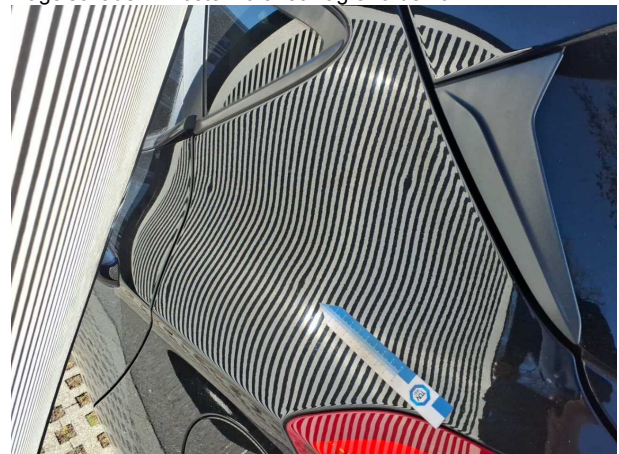
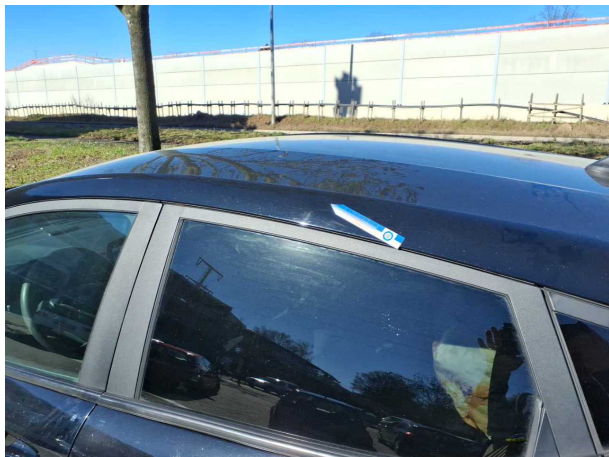
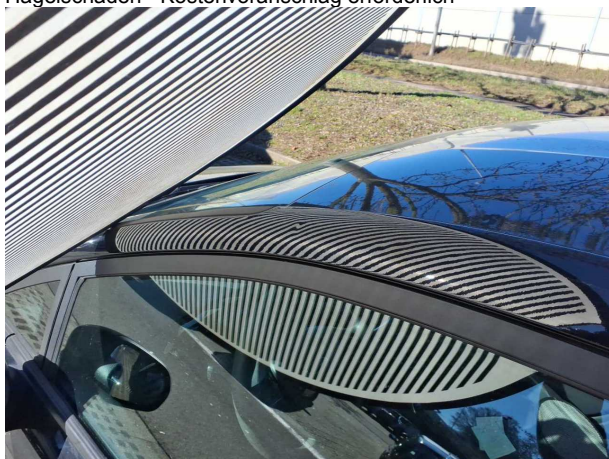
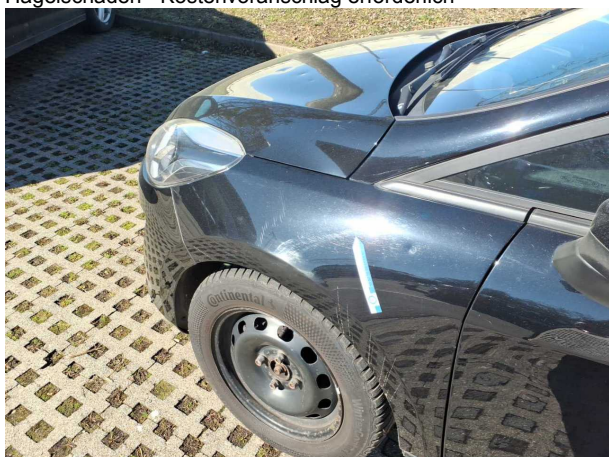
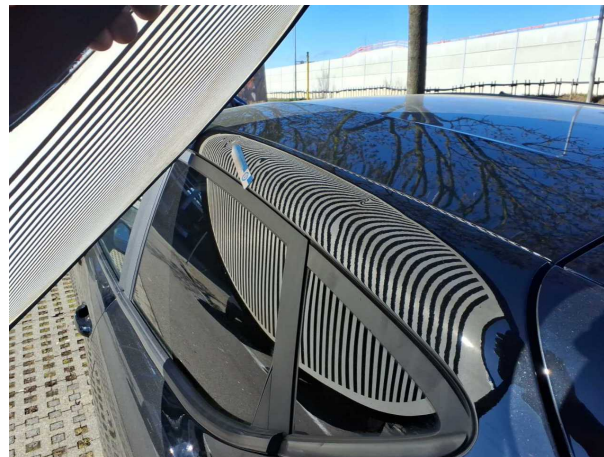
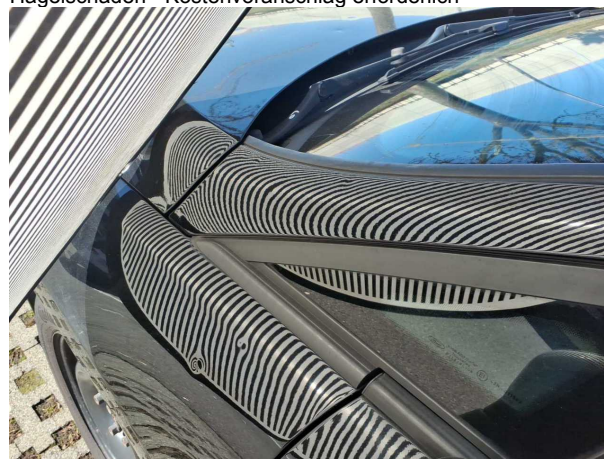
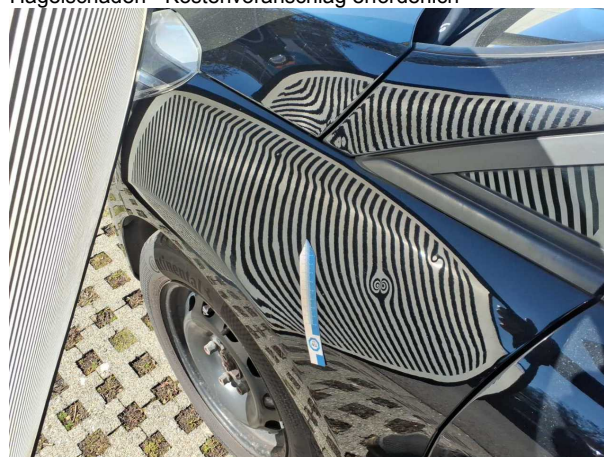
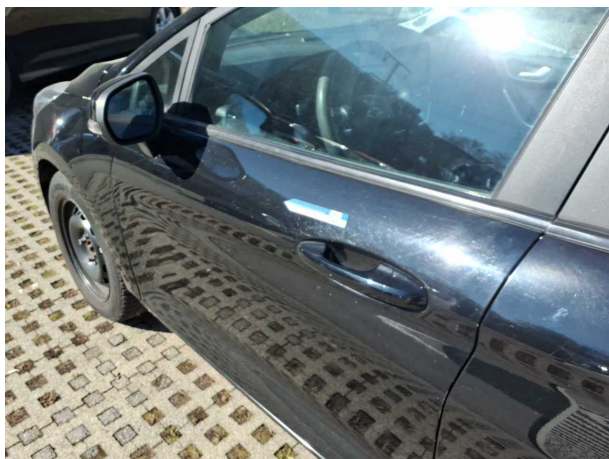
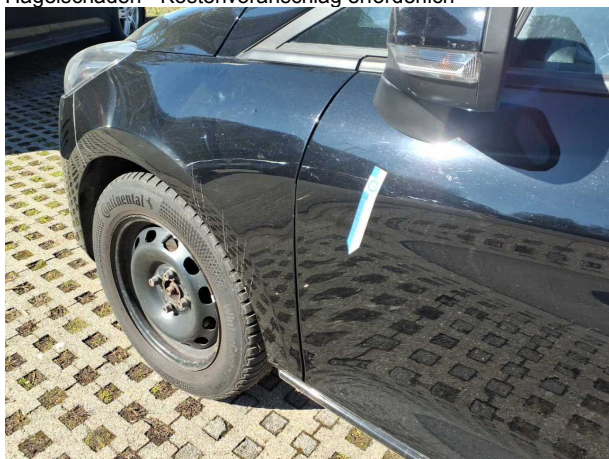
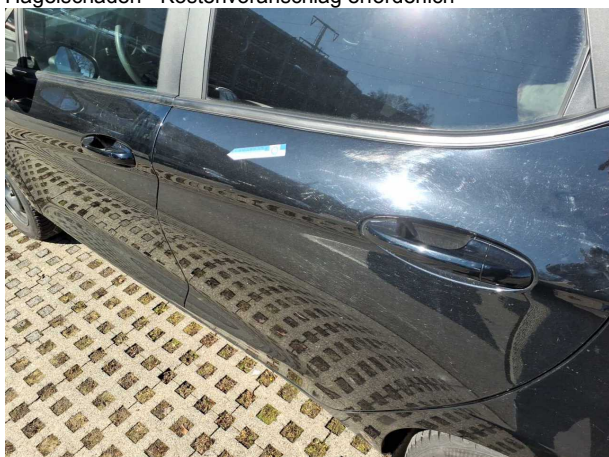
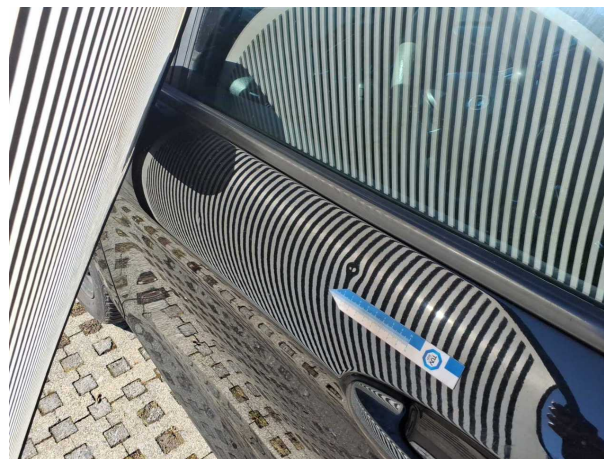
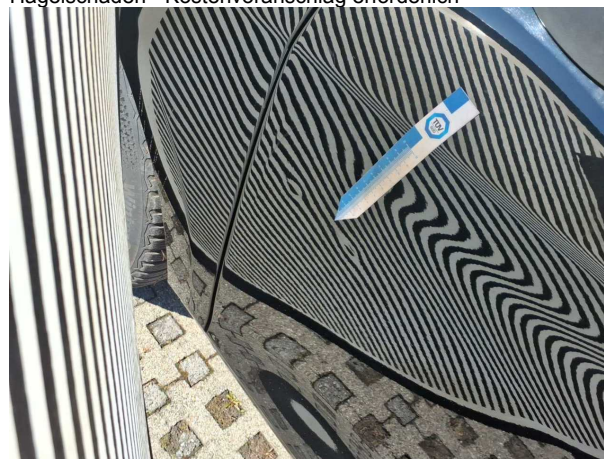
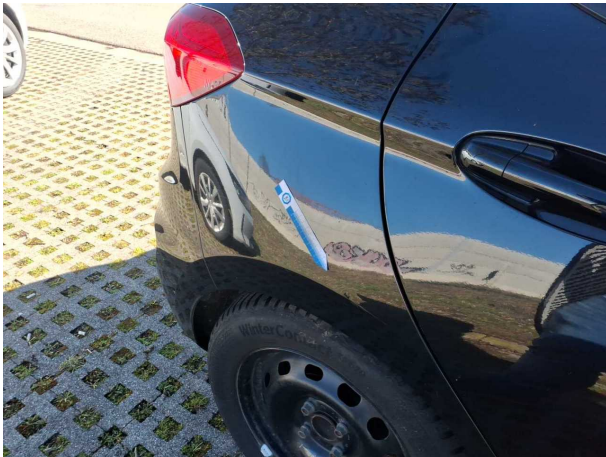
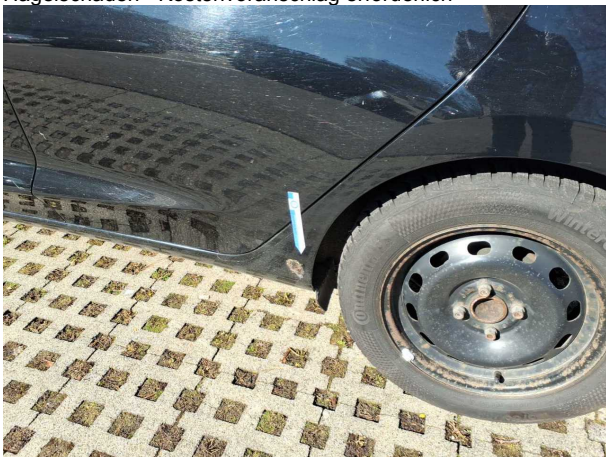
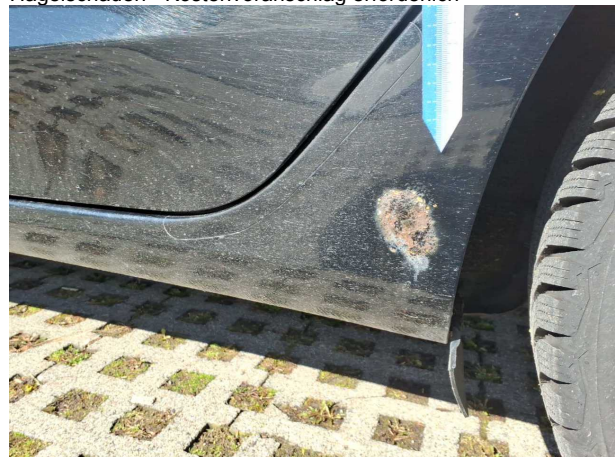
| Nr. | Bauteilgruppe | Beschreibung |
|---|---|---|
| 7 | Karosserie | Karosserie (Ca 300 Dellen) - Hagelschaden - Kostenvoranschlag erforderlich |

| Nr. | Schadenort |
|---|---|
| 1 | Hagelschlag |

**Beschädigung #7:** Karosserie: Karosserie (Ca 300 Dellen) - Hagelschaden - Kostenvoranschlag erforderlich

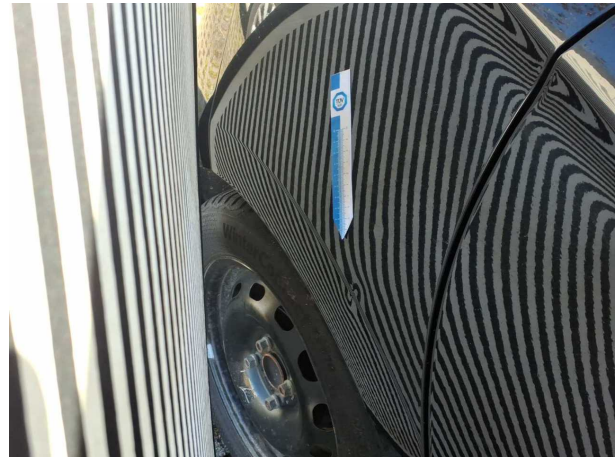
| Nr. | Bauteilgruppe | Beschreibung |
|---|---|---|
| 9 | Tür vorn links | Tür - Delle(n) - sanft instandsetzen |

| Nr. | Ort |
|---|---|
| 1 | Tür vorne links, fachgerecht ausgeführt, Reparaturrechnung nicht vorhanden |

**Beschädigung #9:** Tür vorn links: Tür - Delle(n) - sanft instandsetzen

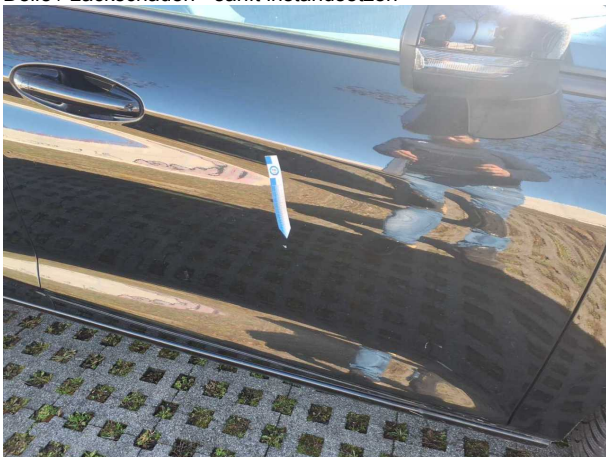
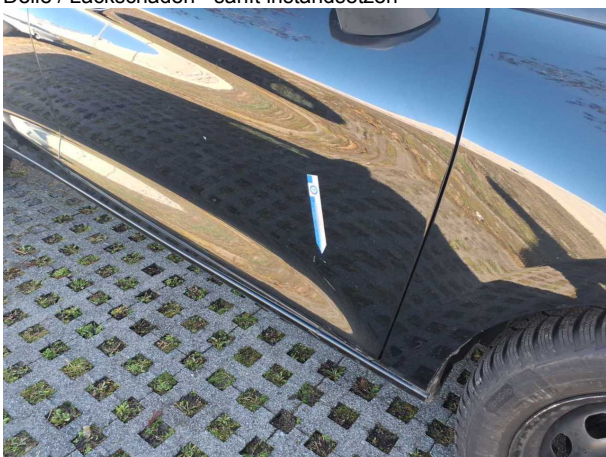
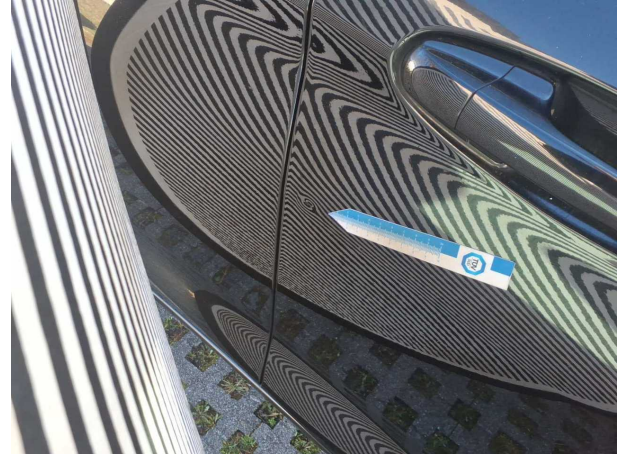
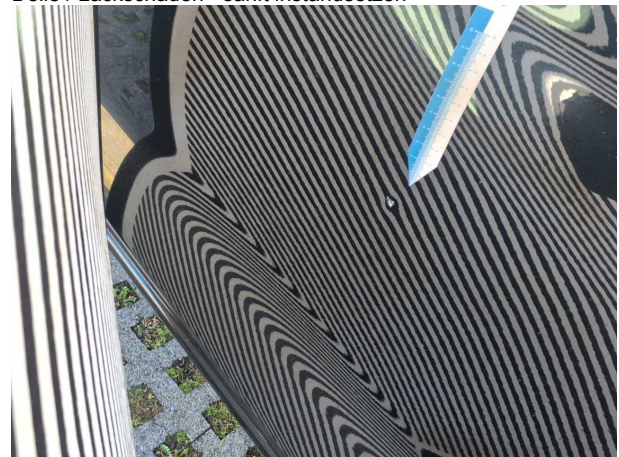
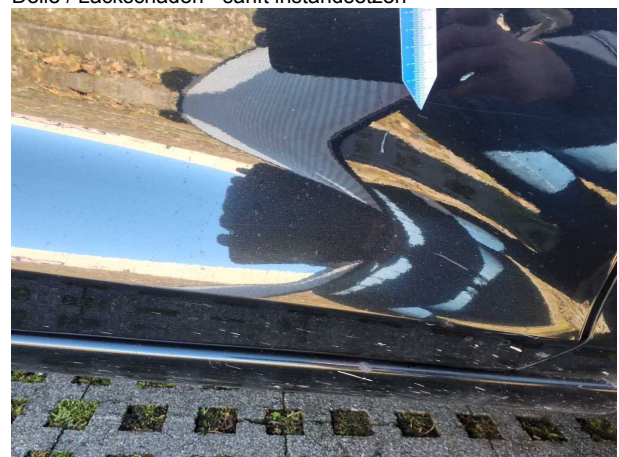
| Nr. | Bauteilgruppe | Beschreibung |
|---|---|---|
| 10 | Tür vorn rechts | Tür (Auslegen/Polieren) - Delle / Lackschaden - sanft instandsetzen |

**Beschädigung #10:** Tür vorn rechts: Tür (Auslegen/Polieren) - Delle / Lackschaden - sanft instandsetzen

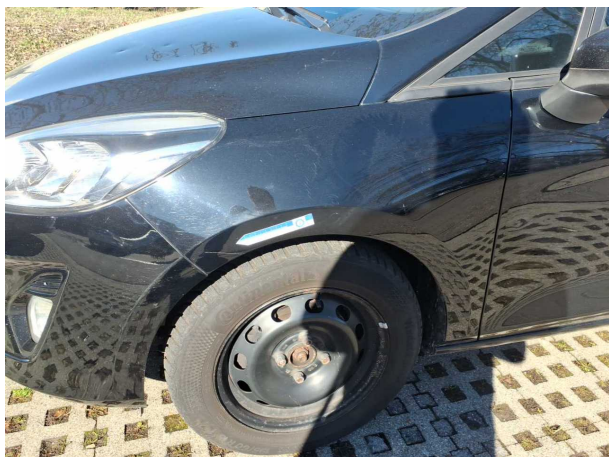
| Nr. | Bauteilgruppe | Beschreibung |
|---|---|---|
| 11 | Kotflügel links | Kotflügel links - Kratzer - Wertminderung |

**Beschädigung #11:** Kotflügel links: Kotflügel links - Kratzer - Wertminderung

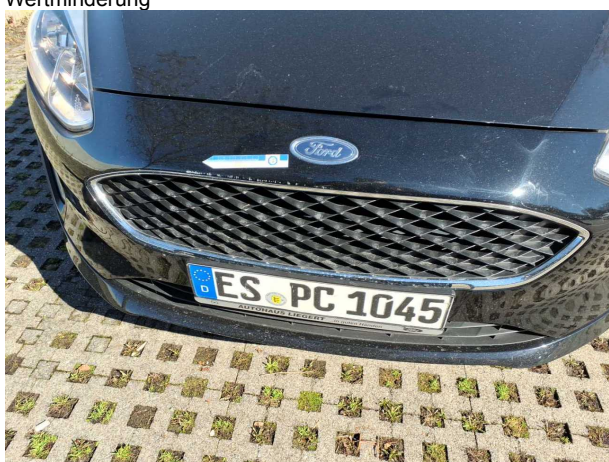
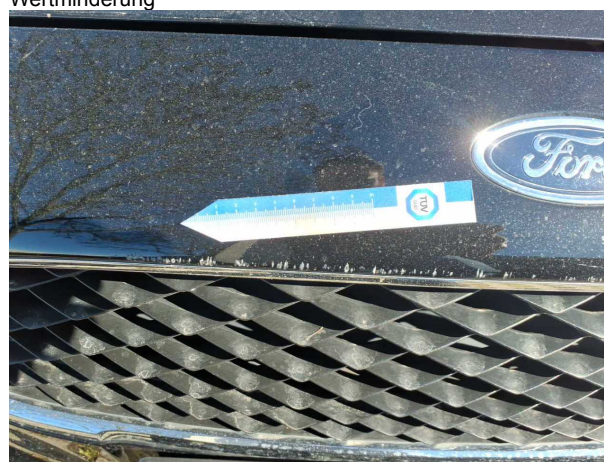
| Nr. | Bauteilgruppe | Beschreibung |
|---|---|---|
| 12 | Stoßfänger vorn | Stoßfänger vorn - verkratzt / verschürft - Wertminderung |

**Beschädigung #12:** Stossfänger vorn: Stossfänger vorn - verkratzt / verschürft - Wertminderung

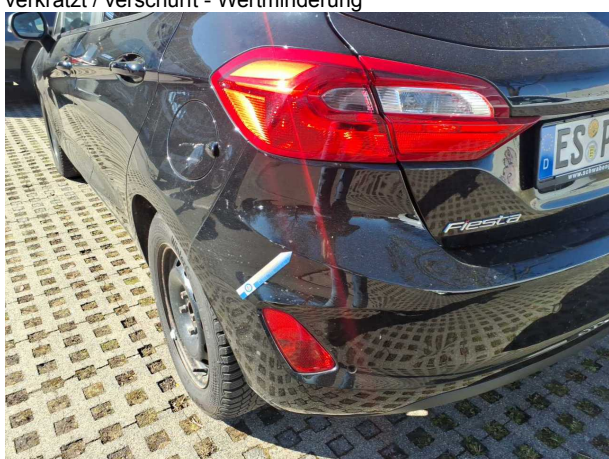
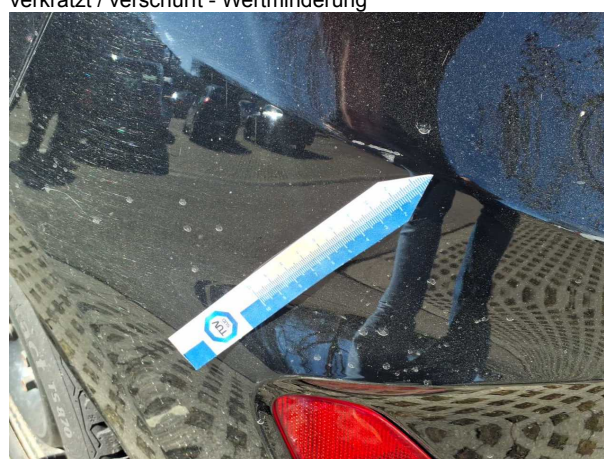
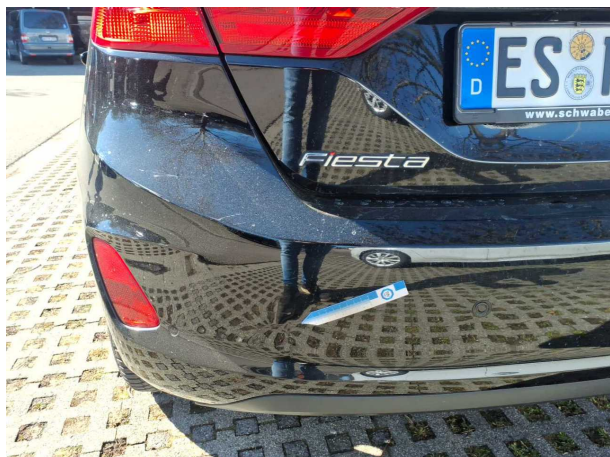
| Nr. | Bauteilgruppe | Beschreibung |
|---|---|---|
| 13 | Stoßfänger hinten | Stoßfänger hinten - Kratzer - Wertminderung |

**Beschädigung #13:** Stossfänger hinten: Stossfänger hinten - Kratzer - Wertminderung

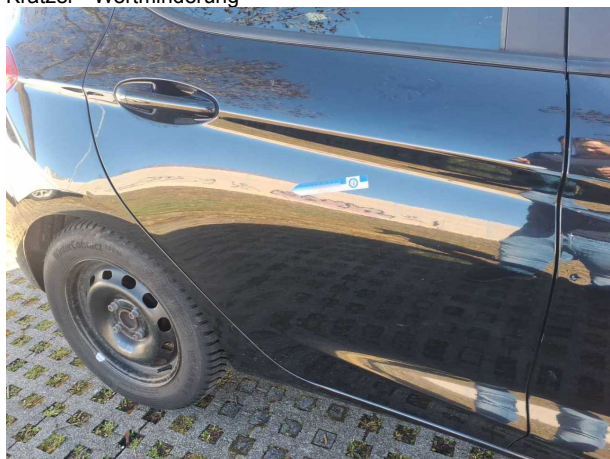
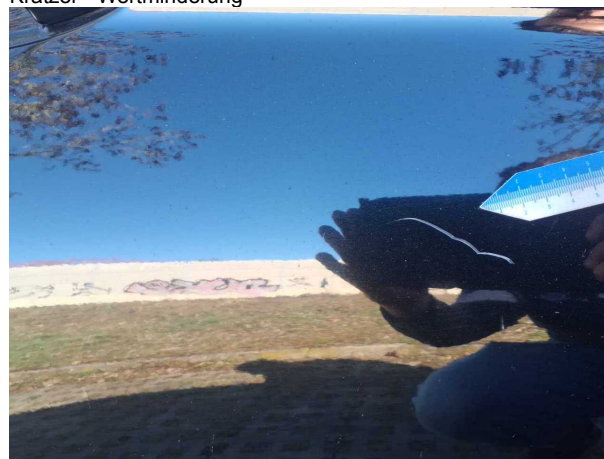
| Nr. | Bauteilgruppe | Beschreibung |
|---|---|---|
| 14 | Tür hinten rechts | Tür - Kratzer - Wertminderung |

**Beschädigung #14:** Tür hinten rechts: Tür - Kratzer - Wertminderung

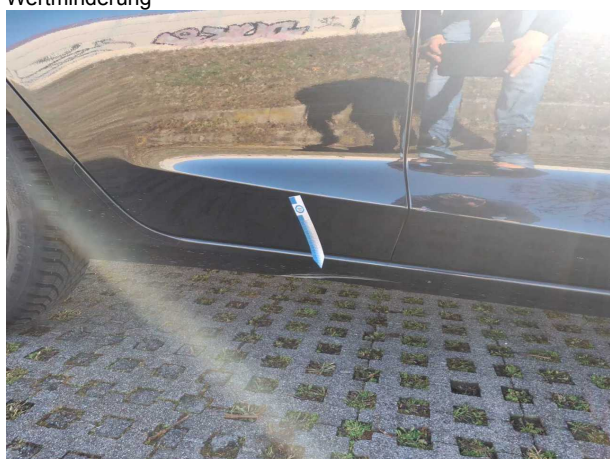
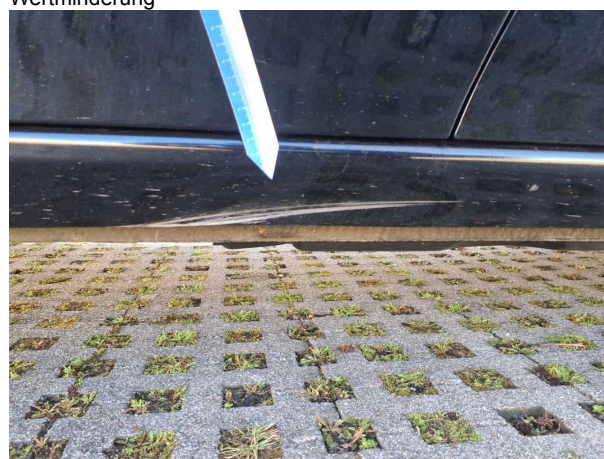
| Nr. | Bauteilgruppe | Beschreibung |
|---|---|---|
| 15 | Schweller rechts | Schweller - verformt - instandsetzen und lackieren |

**Beschädigung #15:** Schweller rechts: Schweller - verformt - instandsetzen und lackieren

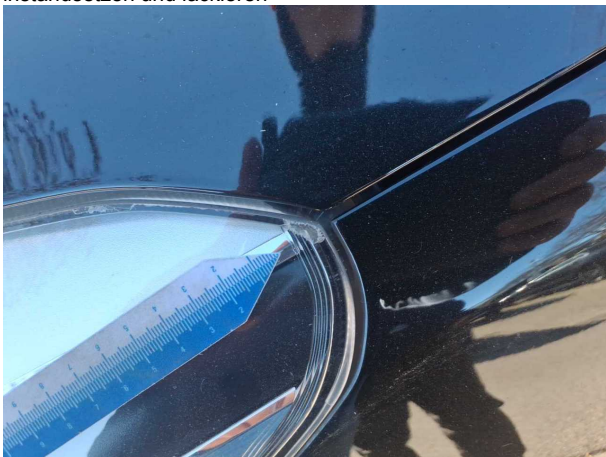
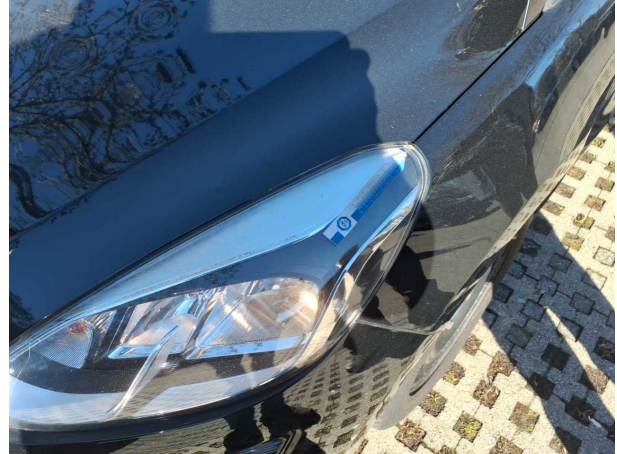
| Nr. | Bauteilgruppe | Beschreibung |
|---|---|---|
| 16 | Scheinwerfer | Scheinwerfer links - verkratzt / verschürft - Wertminderung |

**Beschädigung #16:** Scheinwerfer: Scheinwerfer links - verkratzt / verschürft - Wertminderung

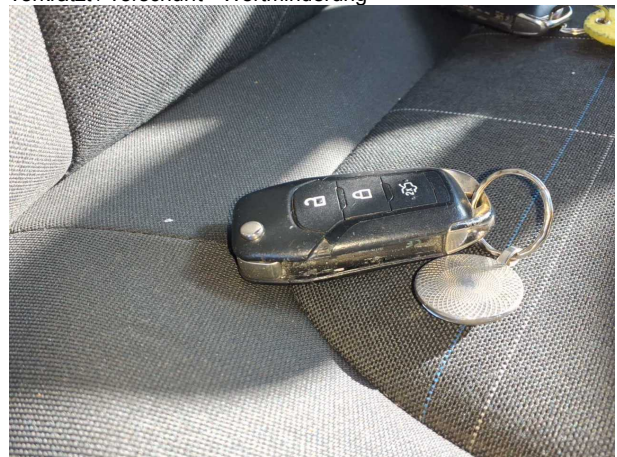
| Nr. | Bauteilgruppe | Beschreibung |
|---|---|---|
| 17 | Ausrüstung | Fahrzeugschlüssel - beschädigt - erneuern |

**Beschädigung #17:** Ausrüstung: Fahrzeugschlüssel - beschädigt - erneuern
