## Raport z oględzin pojazdu

| Numer raportu | 218388/3/26-11401 | Data raportu | 02-03-2026 |

| Marka, model | OPEL Insignia B Grand Sport ... |
| Numer rejestracyjny | WD8562P |

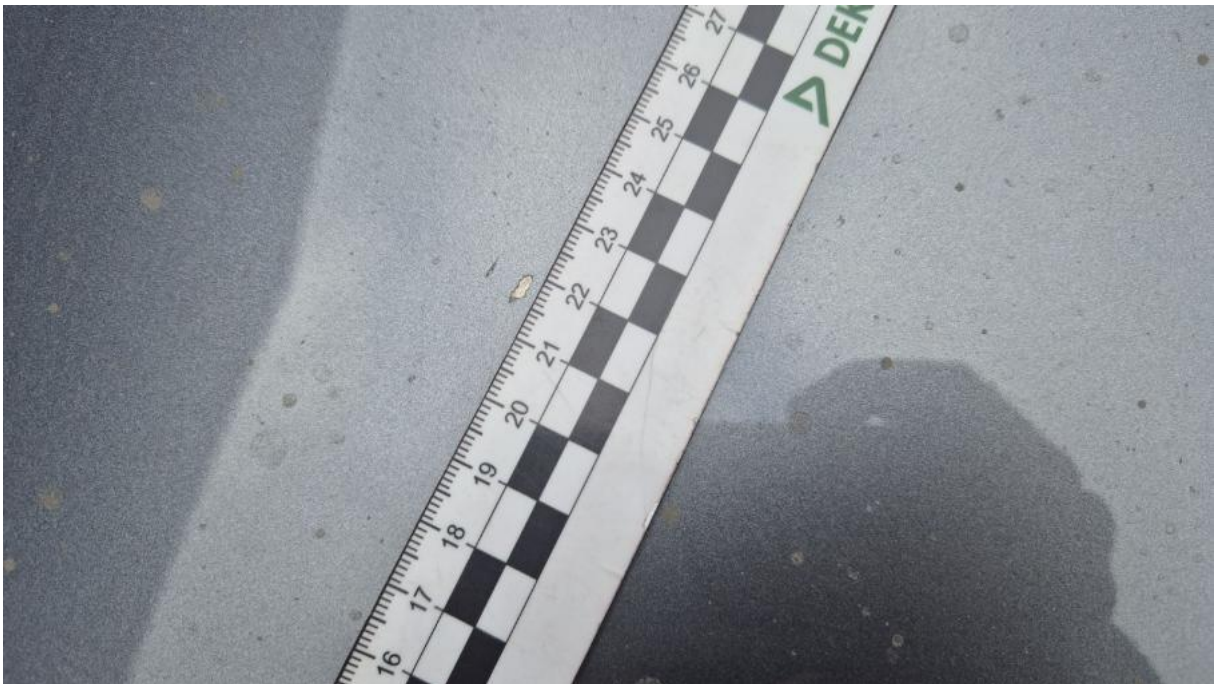
**Fot. 38**

| Poz. | Nazwa pozycji | Opis uszkodzeń | Kwalifik. | Naprawa [rbg] |
|---|---|---|---|---|
| 2 | Pokrywa przednia | rysa/odprysk | NA | 0.5 |

Pokrywa komory silnika - Rysa/odprysk 1

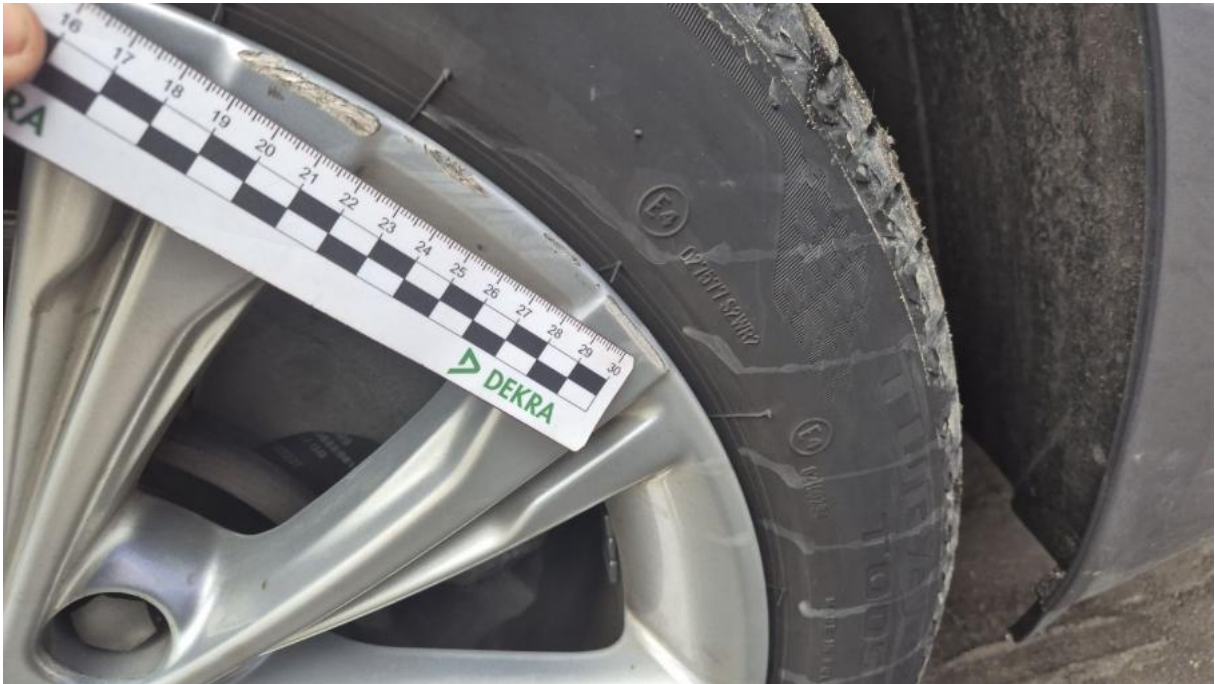
**Fot. 39**

Felga aluminiowa przednia P - Rysa/odprysk 1

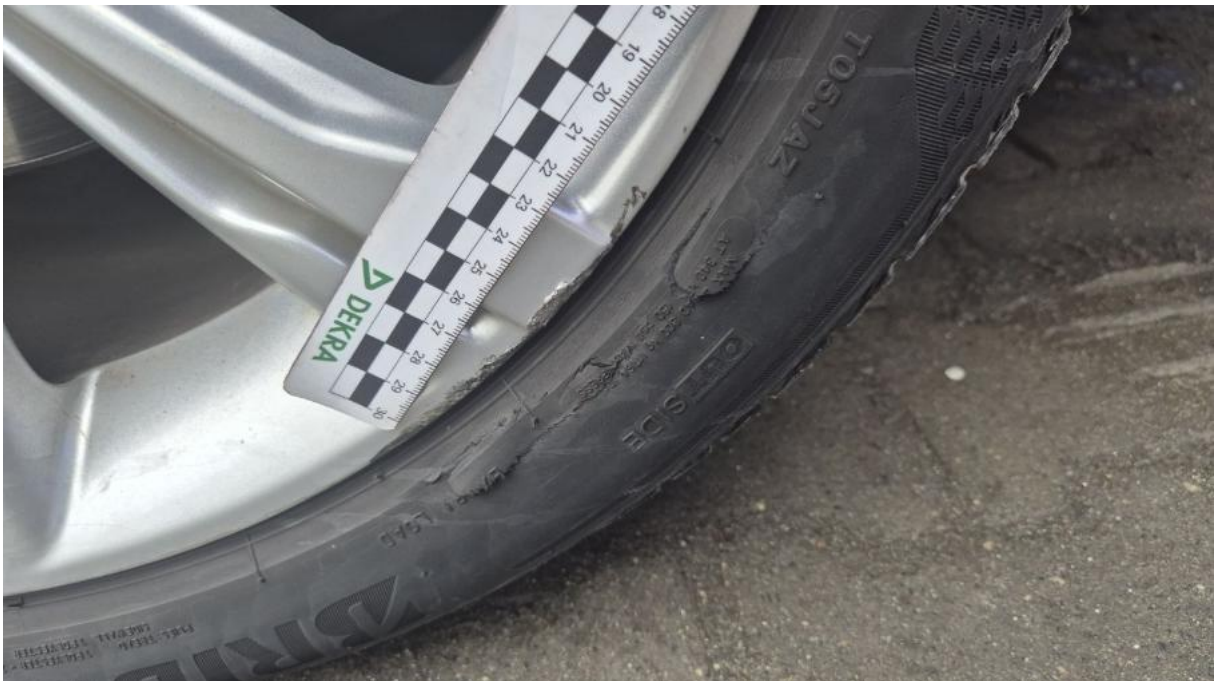
**Fot. 40**

Felga aluminiowa przednia P - Rysa/odprysk 2

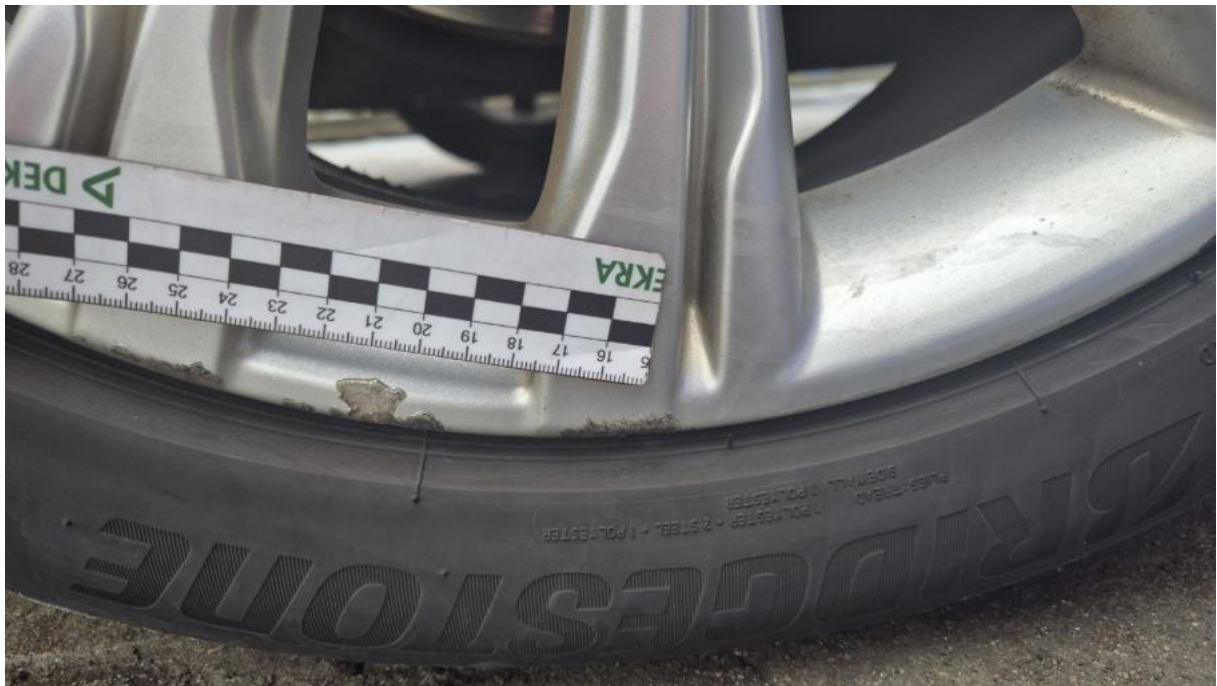
**Fot. 41**

Felga aluminiowa przednia P() - Rysa/odprysk 3

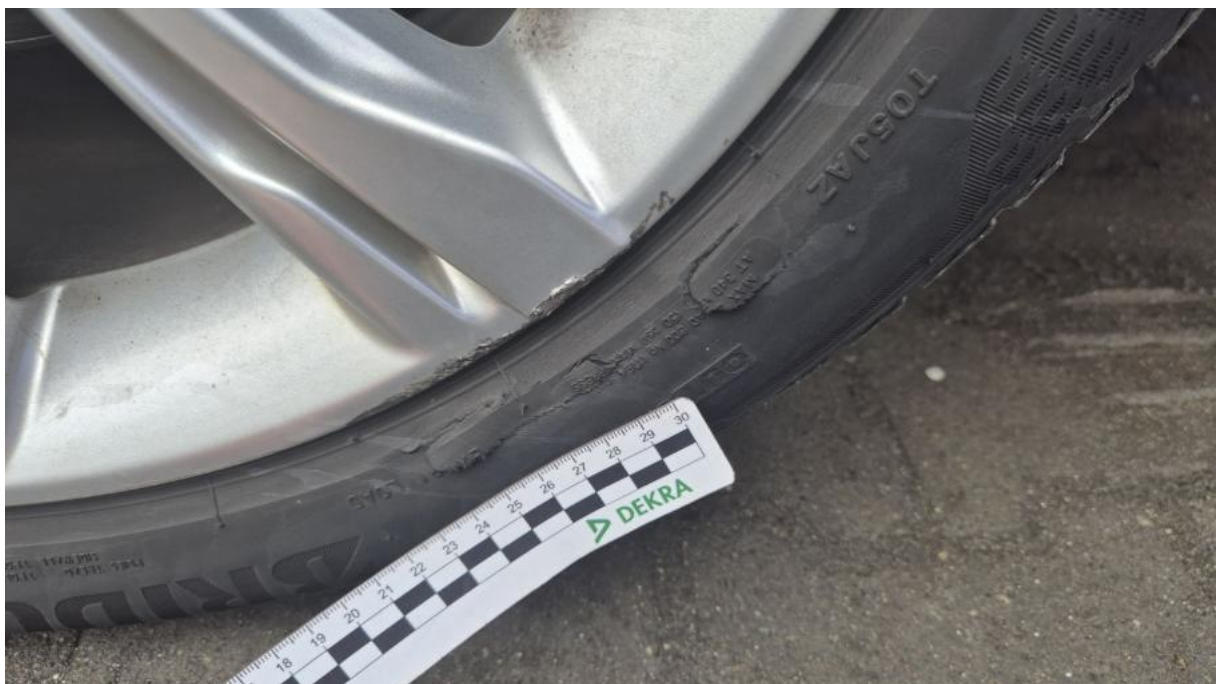
**Fot. 42**

Opona przednia P - Pęknięcie/rozerwanie 1

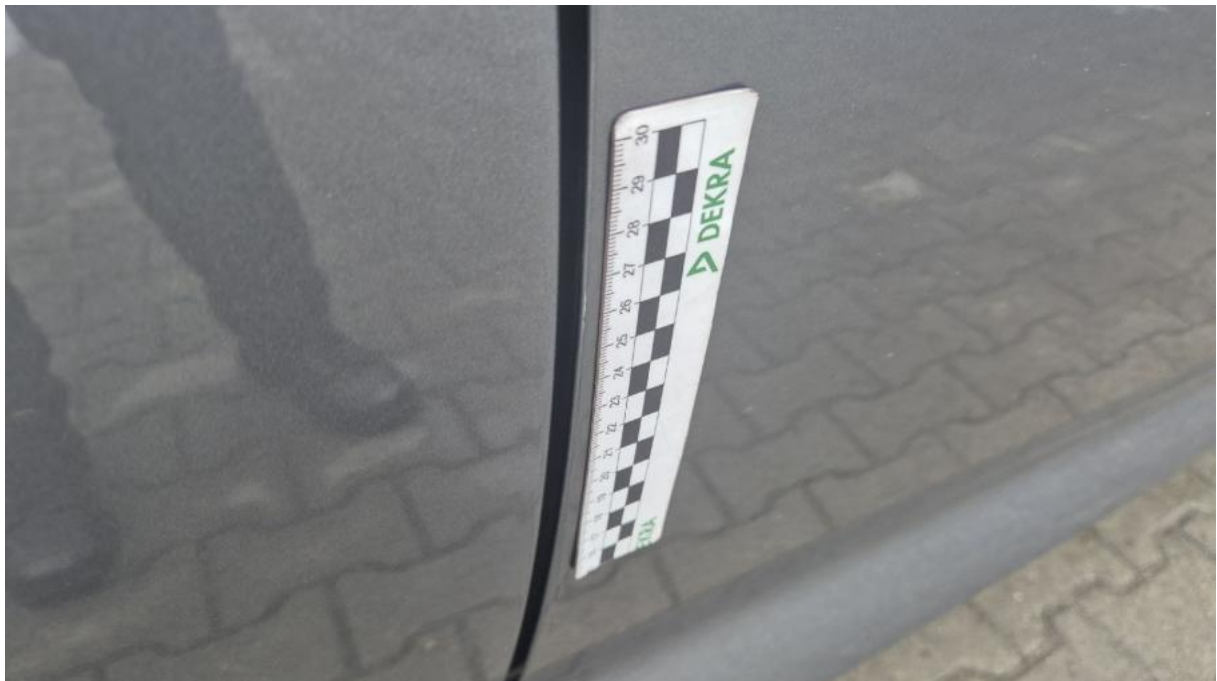
**Fot. 44**

| Poz. | Nazwa pozycji | Opis uszkodzeń | Kwalifik. | Naprawa [rbg] |
|---|---|---|---|---|
| 4 | Drzwi przednie (nieuzbrojone) R | rysa/odprysk, wgniecenie/odkształcenie | NA | 0.7 |

Drzwi przednie P - Rysa/odprysk 1

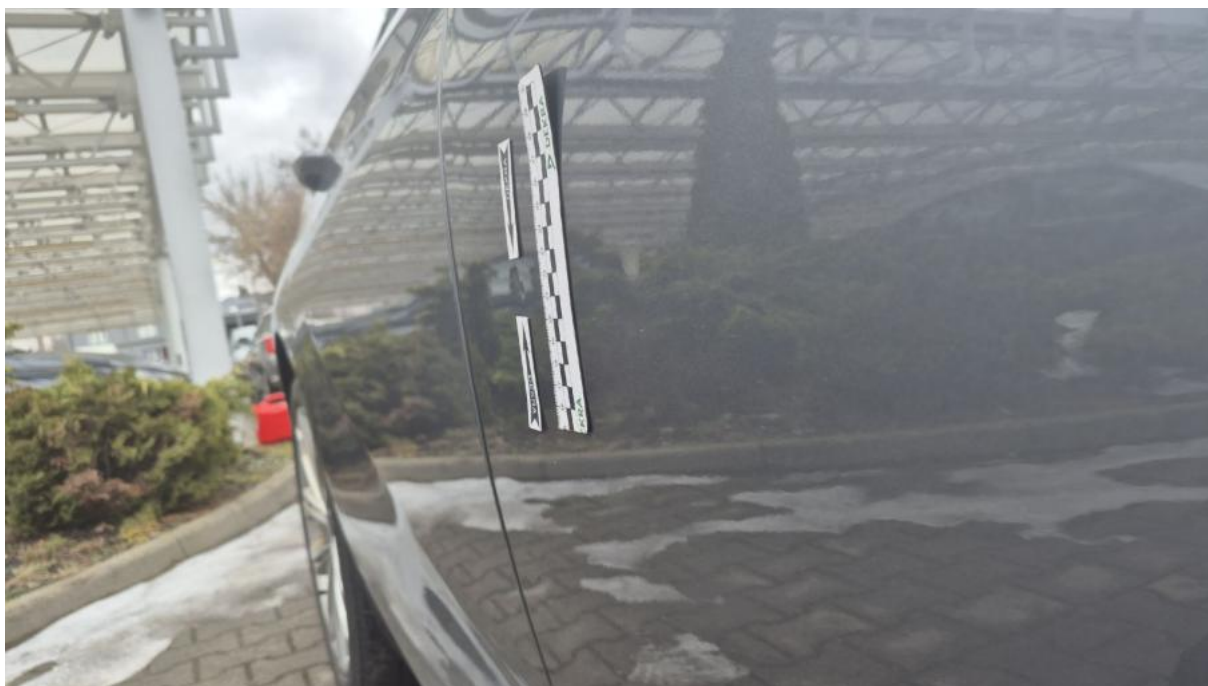
**Fot. 45**

Drzwi przednie P - Wgniecenie/odkształcenie 1

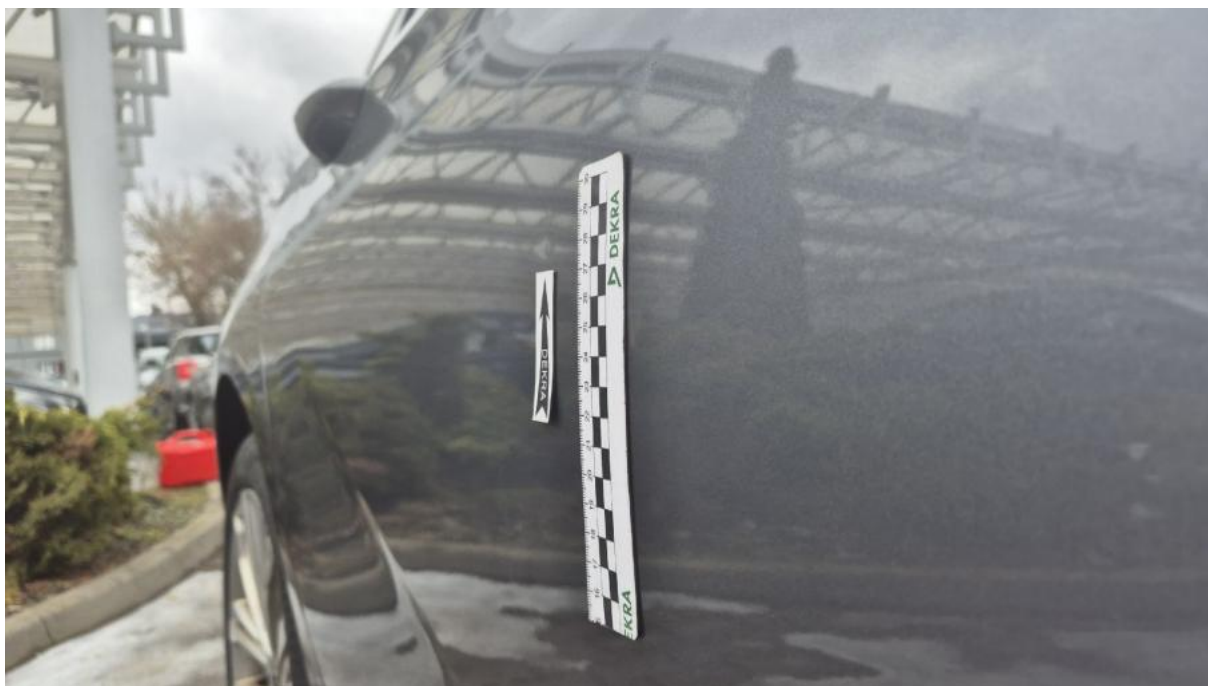
**Fot. 47**

| Poz. | Nazwa pozycji | Opis uszkodzeń | Kwalifik. | Naprawa [rbg] |
|---|---|---|---|---|
| 6 | Drzwi tylne (nieuzbrojone) R | rysa/odprysk, wgniecenie/odkształcenie, ślady korozji | NA | 0.5 |

Drzwi tylne P - Wgniecenie/odkształcenie 1

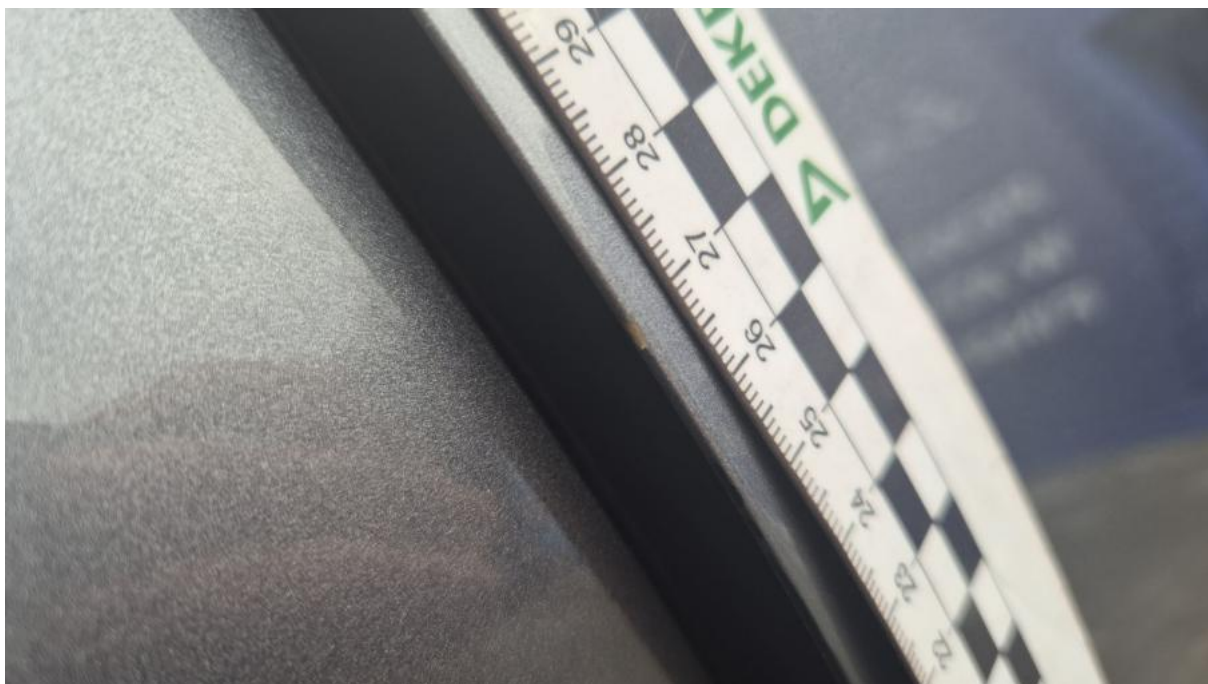
**Fot. 48**

Drzwi tylne P - Inne 1

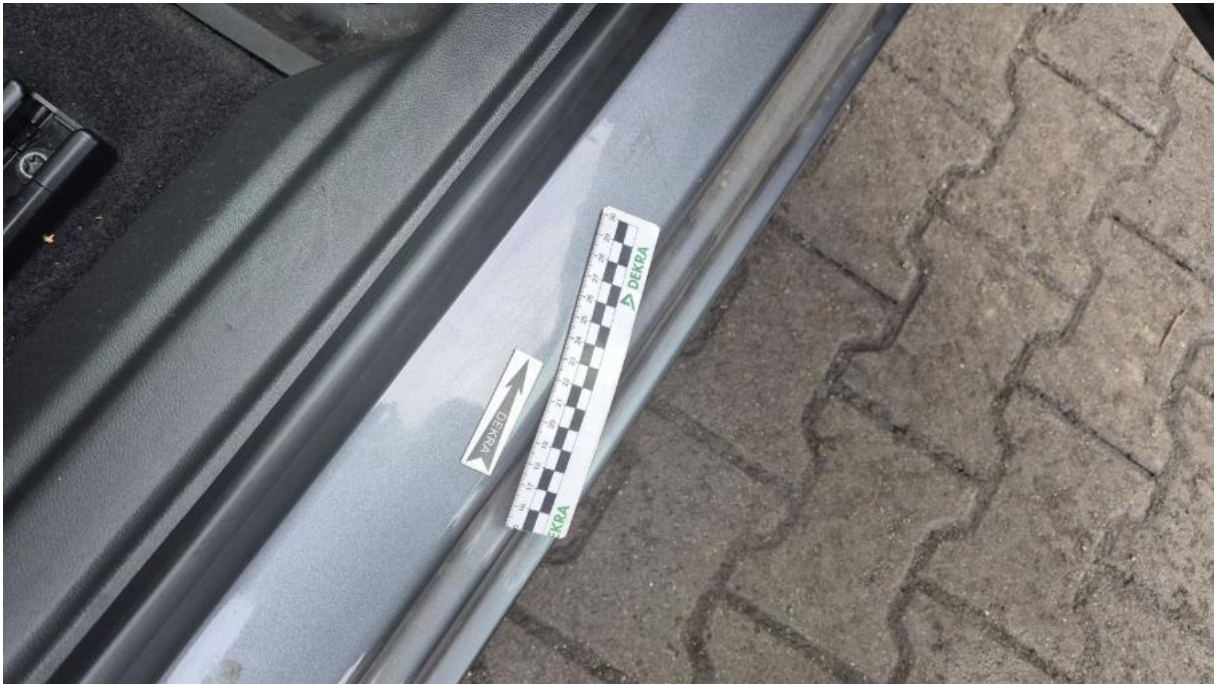
**Fot. 49**

| Poz. | Nazwa pozycji | Opis uszkodzeń | Kwalifik. | Naprawa [rbg] |
|---|---|---|---|---|
| 9 | Próg R | wgniecenie/odkształcenie | | |

Próg P - Wgniecenie/odkształcenie 1

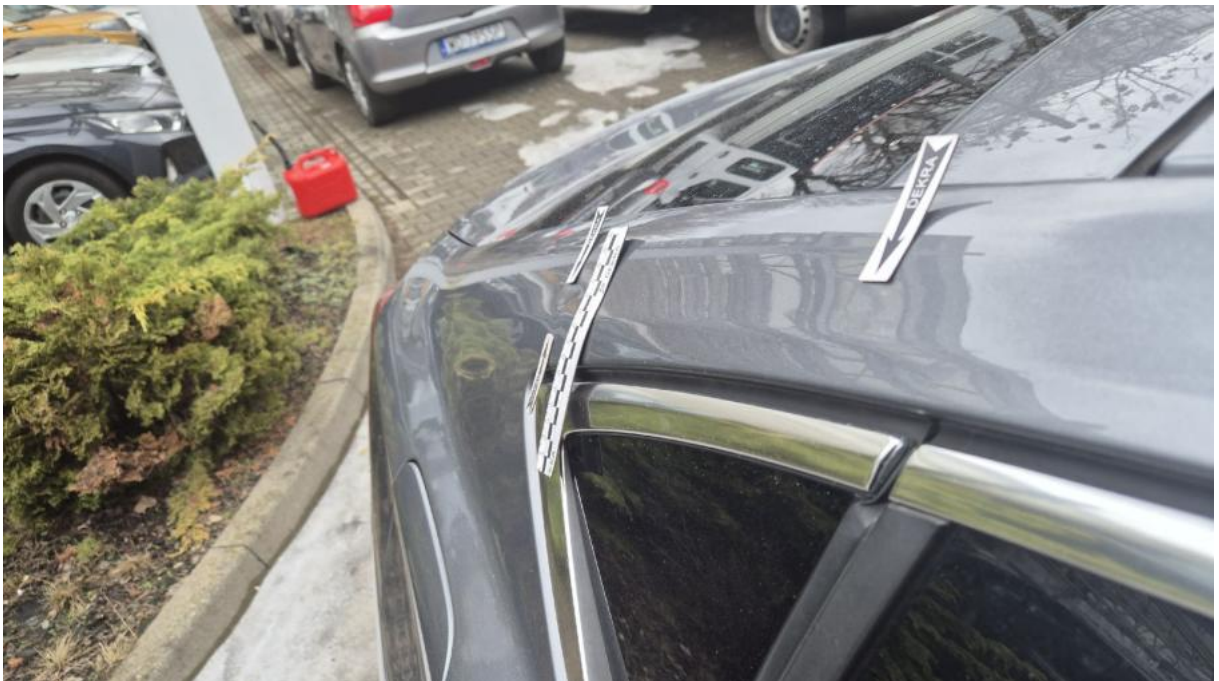
**Fot. 50**

| Poz. | Nazwa pozycji | Opis uszkodzeń | Kwalifik. | Naprawa [rbg] |
|---|---|---|---|---|
| 7 | Łotnik tylny R | wgniecenie/odkształcenie | NA | 0.7 |

Błotnik tylny P / Ściana boczna P - Wgniecenie/odkształcenie 1

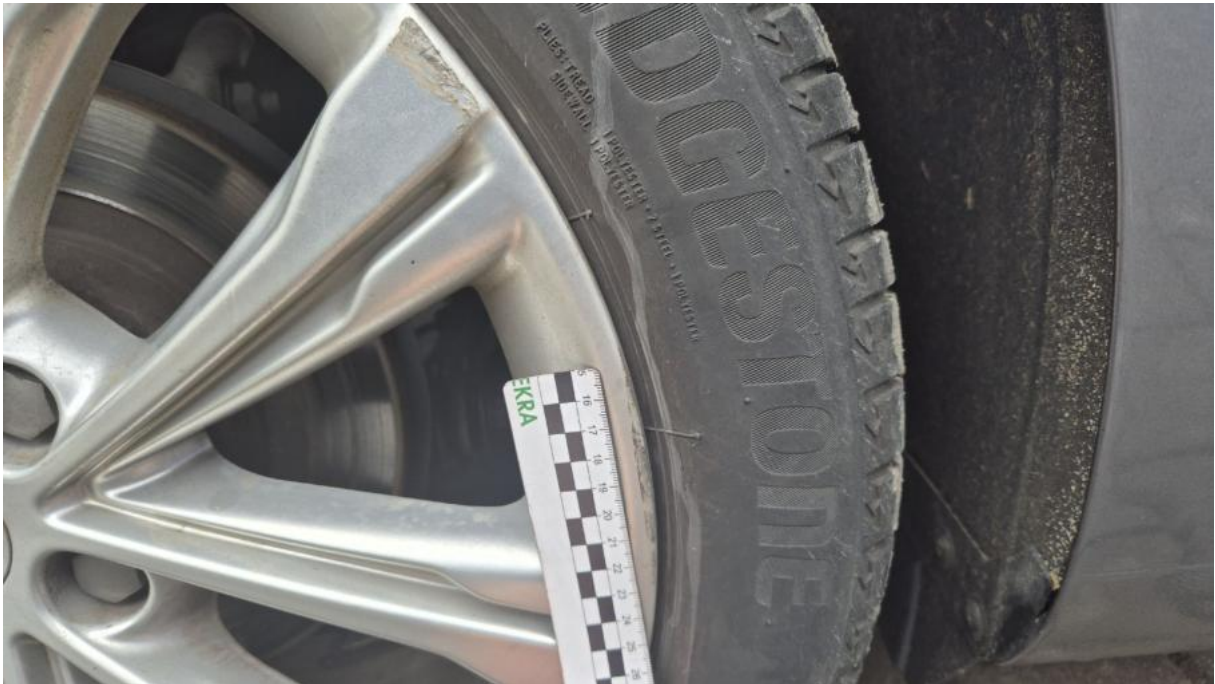
**Fot. 51**

Felga aluminiowa tylna P - Rysa/odprysk 1

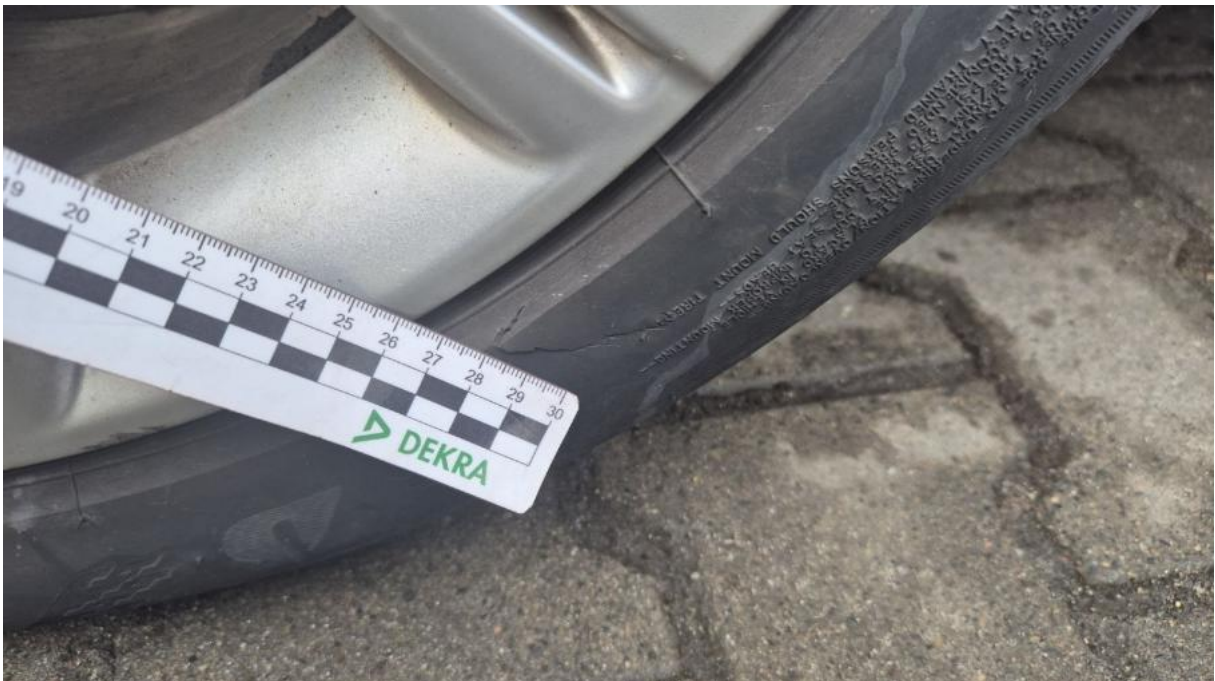
**Fot. 52**

Opona tylna P - Pęknięcie/rozerwanie 1

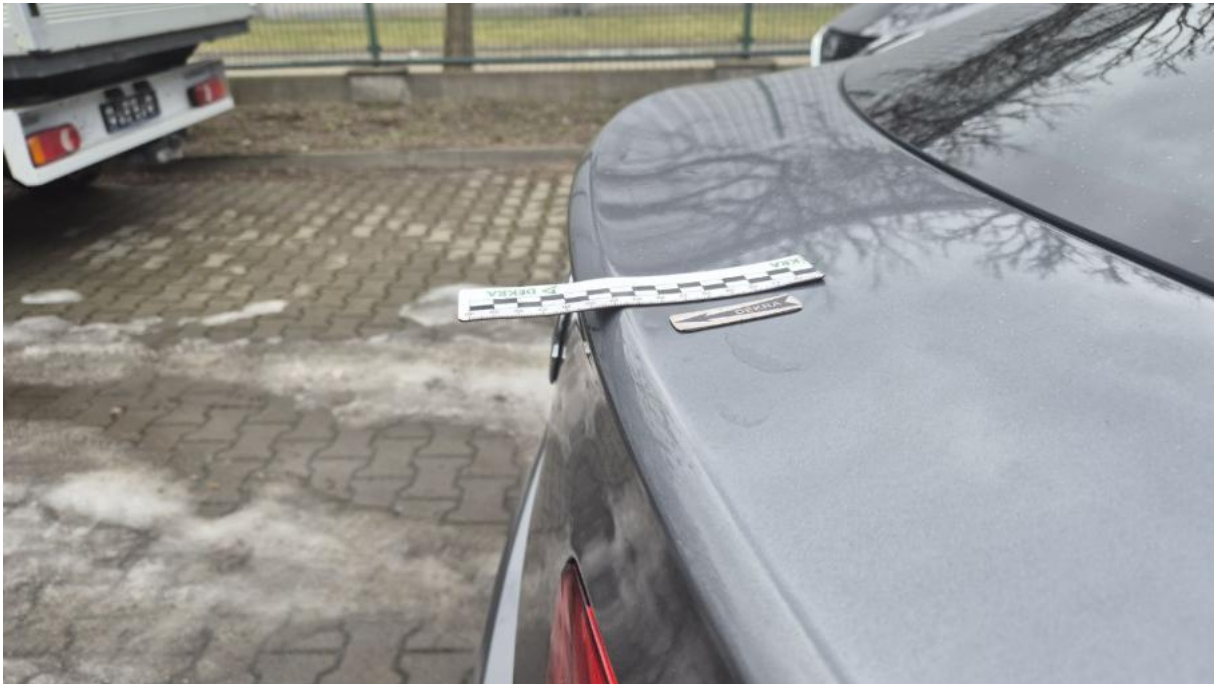
**Fot. 53**

| Poz. | Nazwa pozycji | Opis uszkodzeń | Kwalifik. | Naprawa [rbg] |
|---|---|---|---|---|
| 11 | Pokrywa tylna | wgniecenie/odkształcenie | | |

Pokrywy bagażnika - Wgniecenie/odkształcenie 1

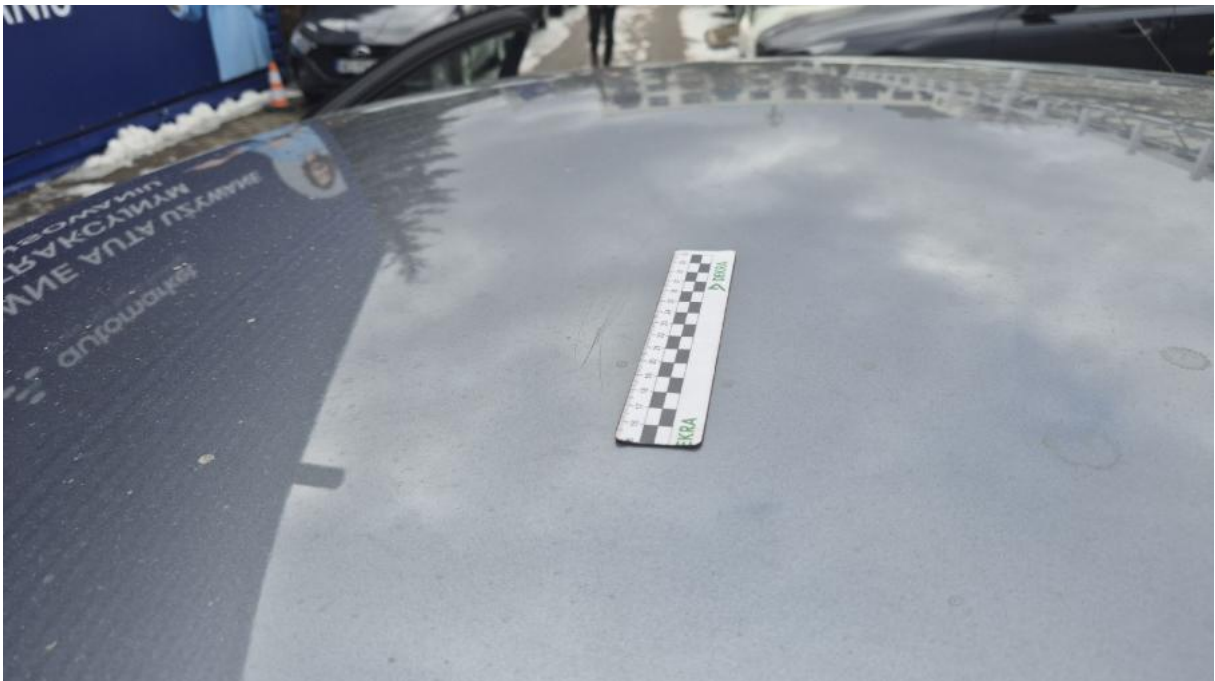
**Fot. 54**

| Poz. | Nazwa pozycji | Opis uszkodzeń | Kwalifik. | Naprawa [rbg] |
|---|---|---|---|---|
| 3 | Dach | rysa/odprysk, wgniecenie/odkształcenie | NA | 0.8 |

Dach - Rysa/odprysk 1

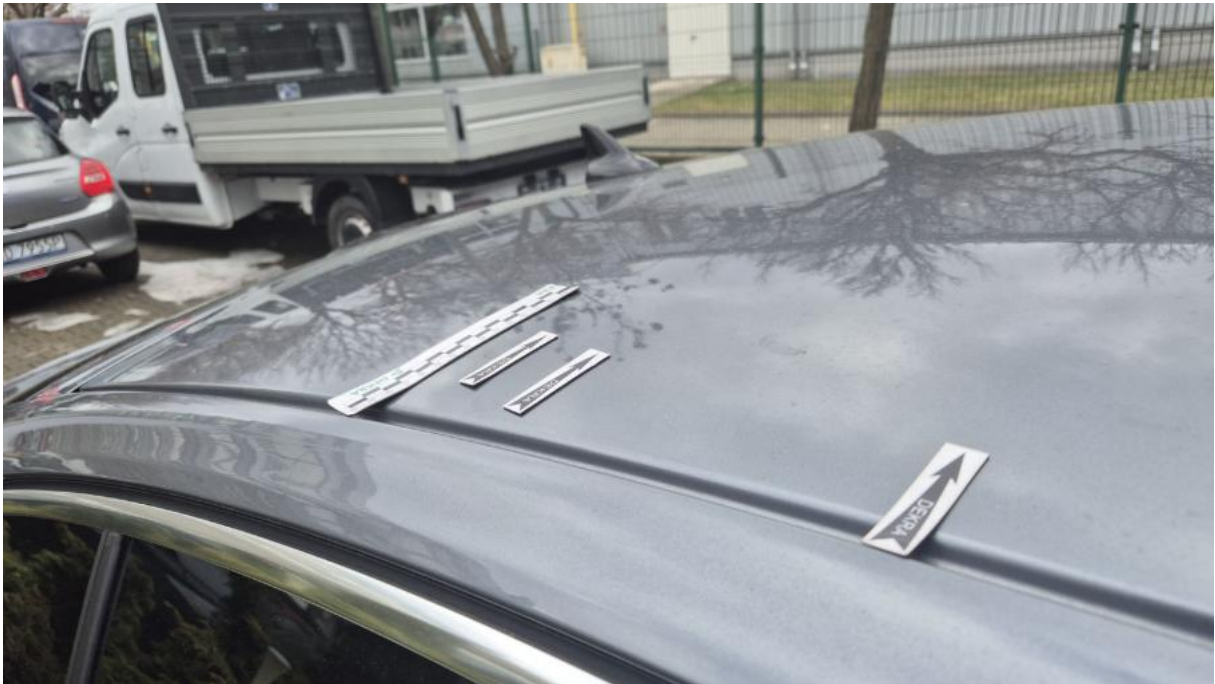
**Fot. 55**

Dach - Wgniecenie/odkształcenie 1

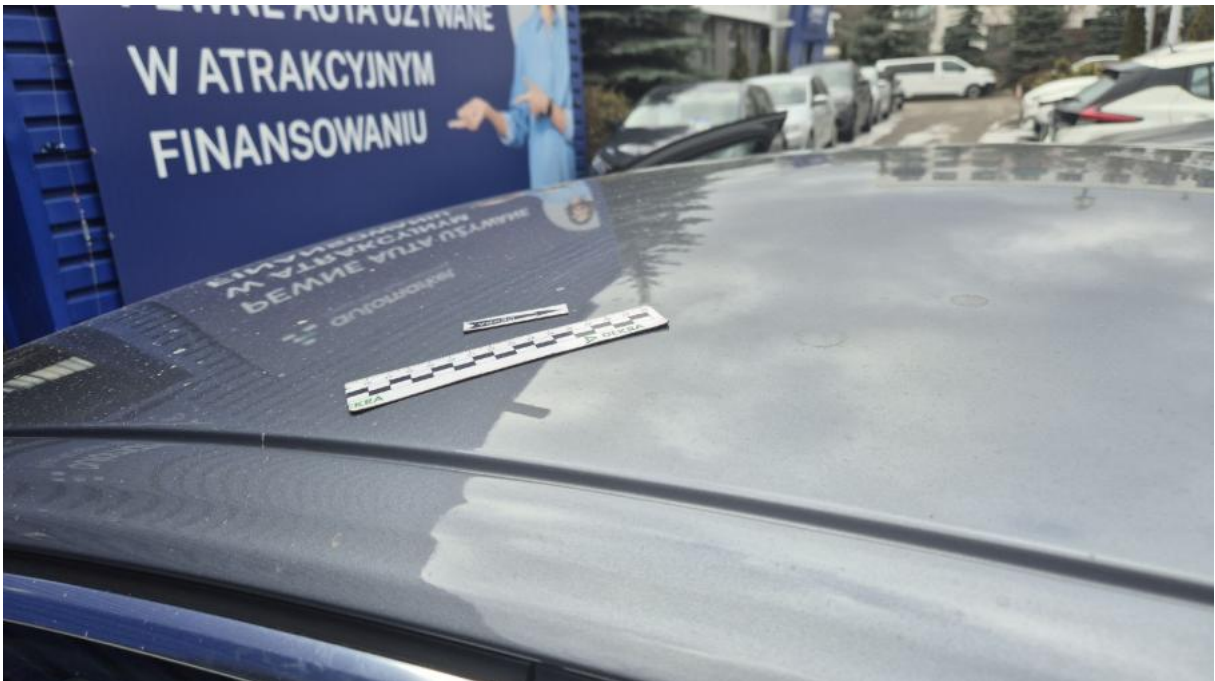
**Fot. 56**

Dach - Wgniecenie/odkształcenie 2

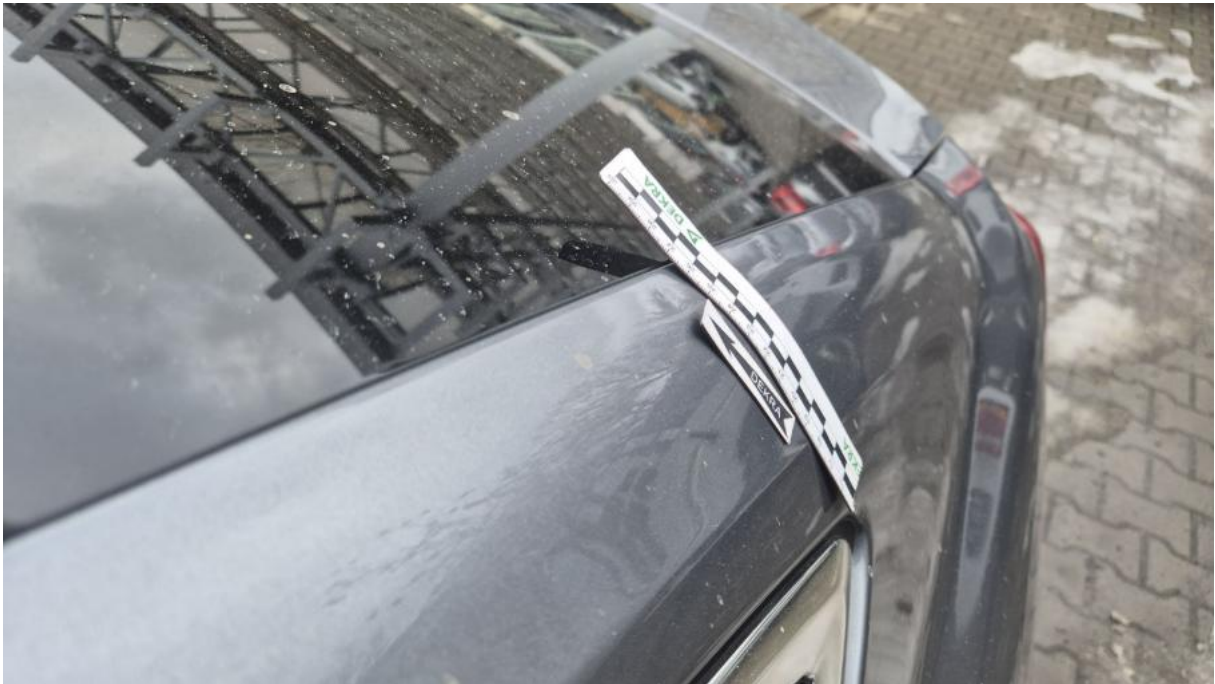
**Fot. 57**

| Poz. | Nazwa pozycji | Opis uszkodzeń | Kwalifik. | Naprawa [rbg] |
|---|---|---|---|---|
| 10 | Łotnik tylny L | wgniecenie/odkształcenie | | |

Błotnik tylny L / Ściana boczna L - Wgniecenie/odkształcenie 1

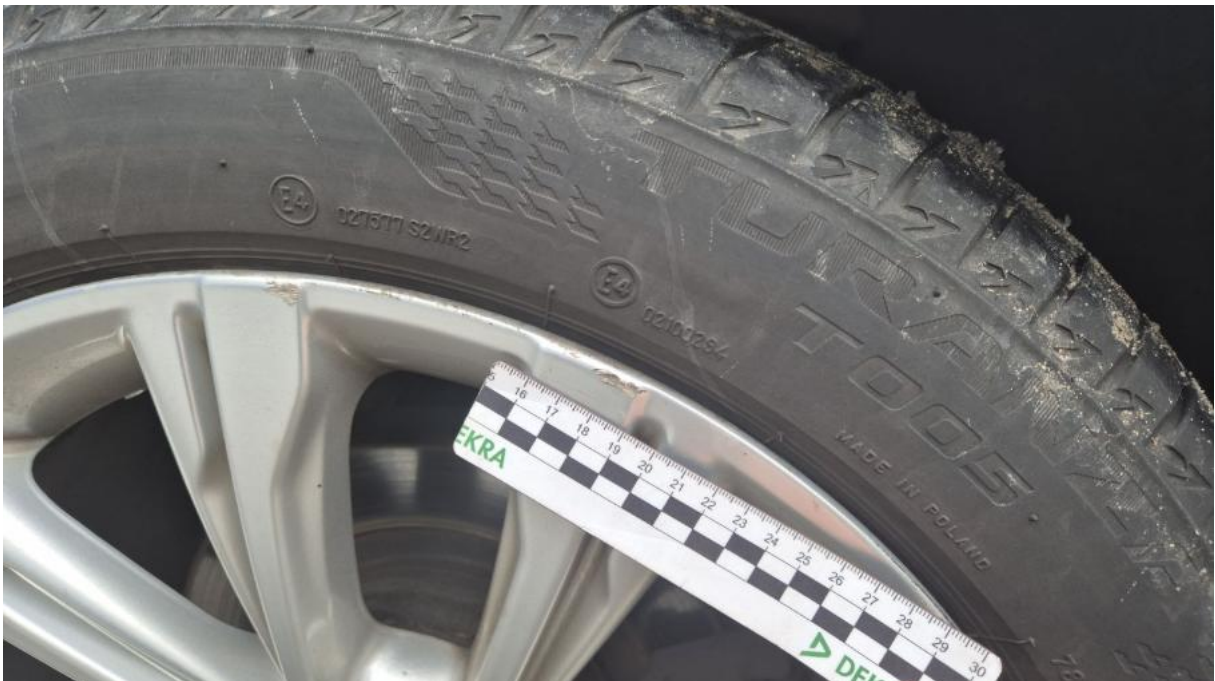
**Fot. 58**

Felga aluminiowa tylna L - Rysa/odprysk 1

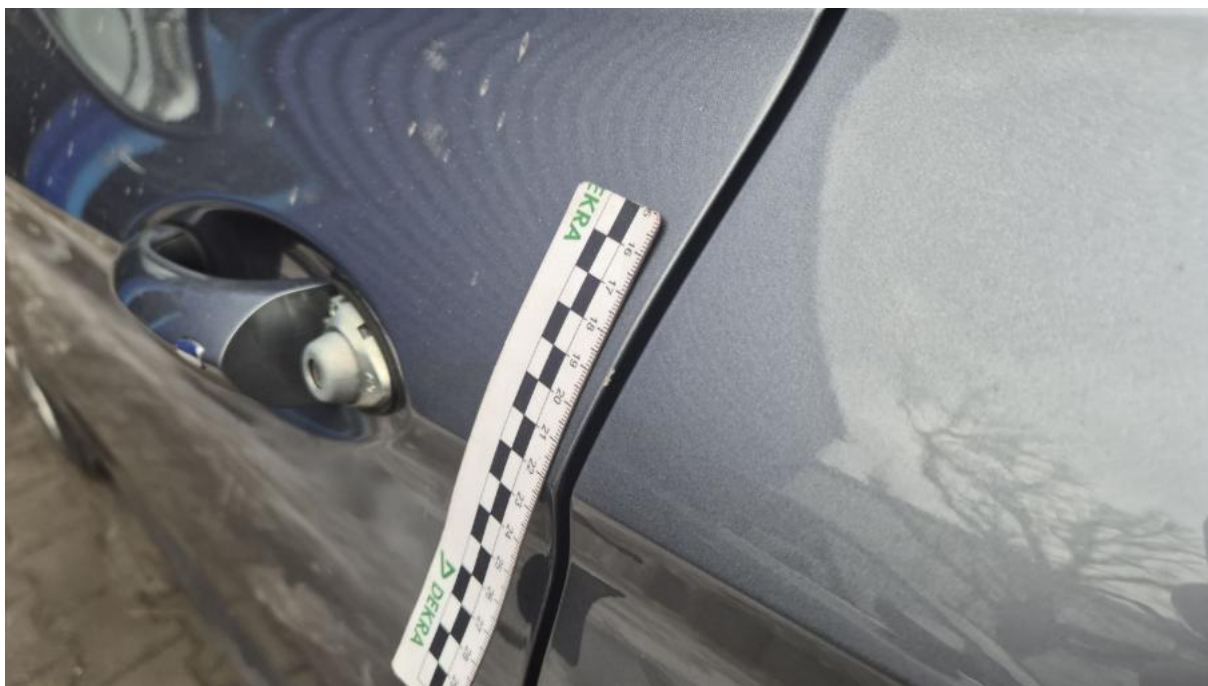
**Fot. 59**

| Poz. | Nazwa pozycji | Opis uszkodzeń | Kwalifik. | Naprawa [rbg] |
|---|---|---|---|---|
| 8 | Drzwi przednie (nieuzbrojone) L | rysa/odprysk, wgniecenie/odkształcenie | | |

Drzwi przed L - Rysa/odprysk 1

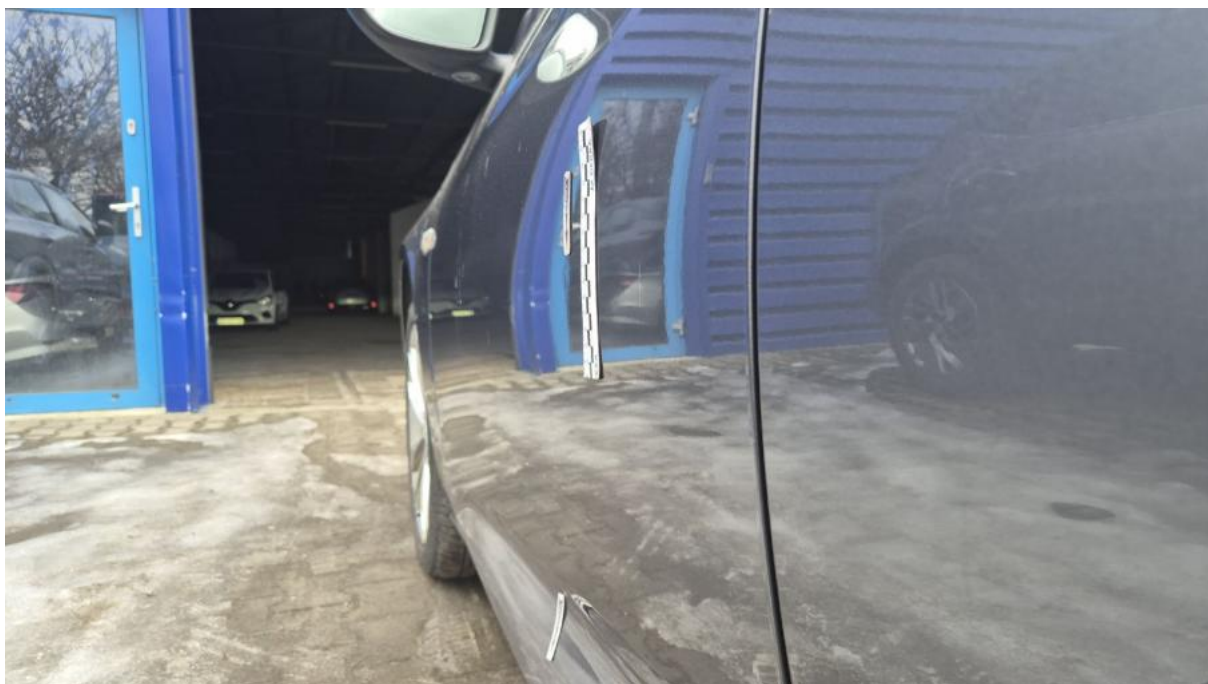
**Fot. 60**

Drzwi przed L - Wgniecenie/odkształcenie 1

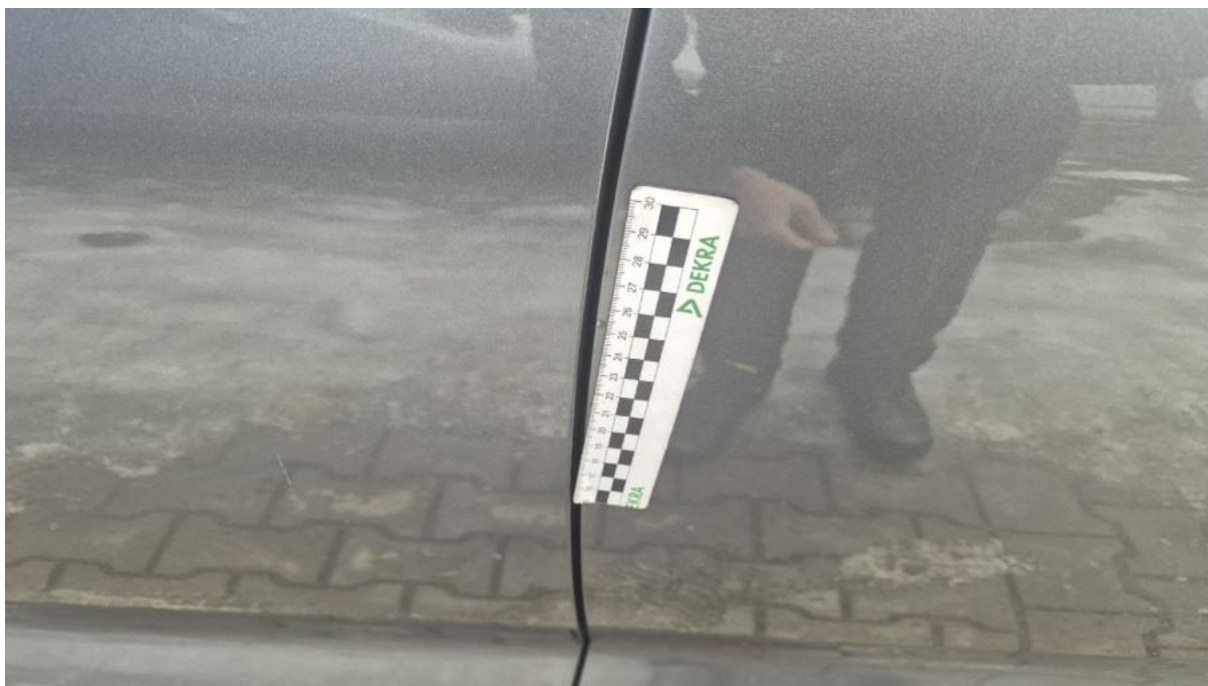
**Fot. 61**

| Poz. | Nazwa pozycji | Opis uszkodzeń | Kwalifik. | Naprawa [rbg] |
|---|---|---|---|---|
| 5 | Drzwi tylne (nieuzbrojone) L | rysa/odprysk, wgniecenie/odkształcenie | NA | 0.7 |

Drzwi tylne L - Rysa/odprysk 1

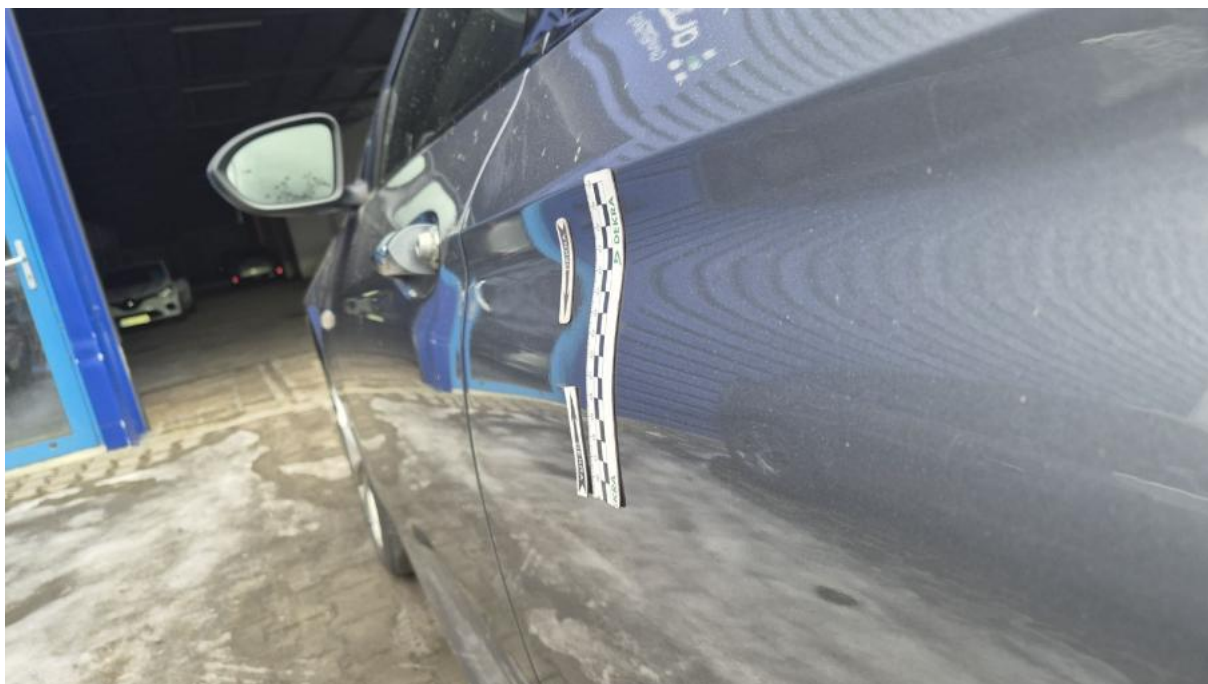
**Fot. 62**

Drzwi tylne L - Wgniecenie/odkształcenie 1

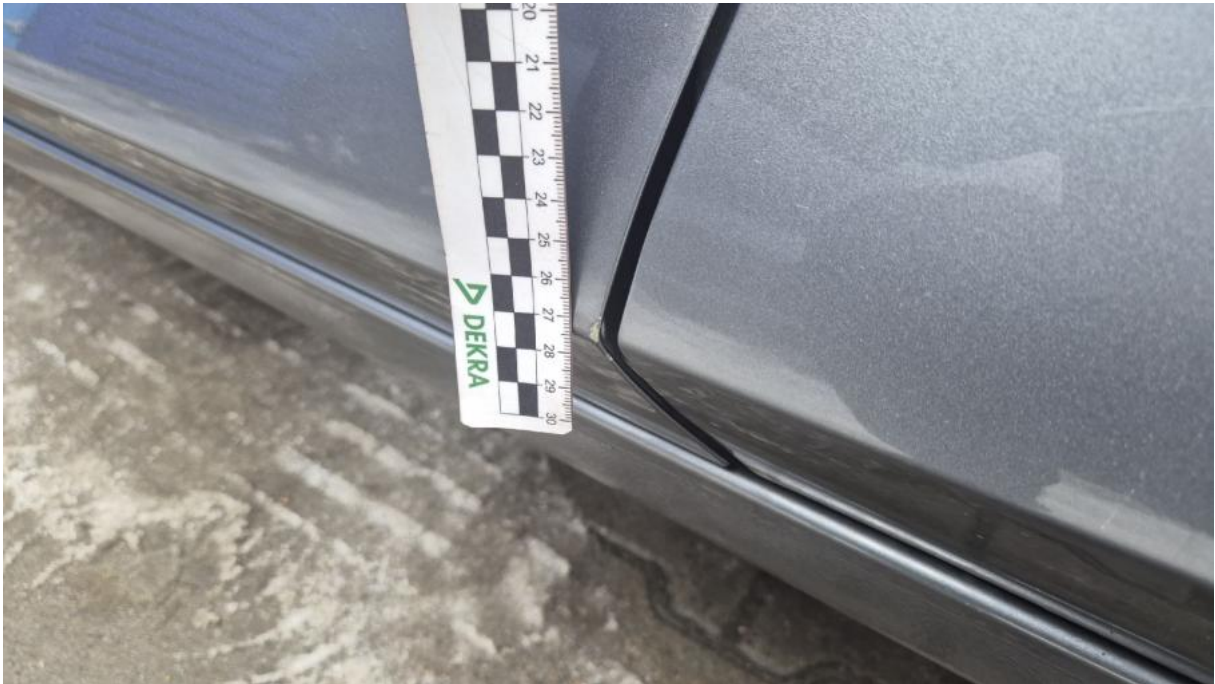
**Fot. 63**

Listwa drzwi przednich L - Rysa/odprysk 1
