## Raport z oględzin pojazdu

| Numer raportu | 218466/3/26-11401 | Data raportu | 05-03-2026 |

| Marka, model | OPEL Combo Van 1.3 CDTI E... |
| Numer rejestracyjny | KR5Y627 |

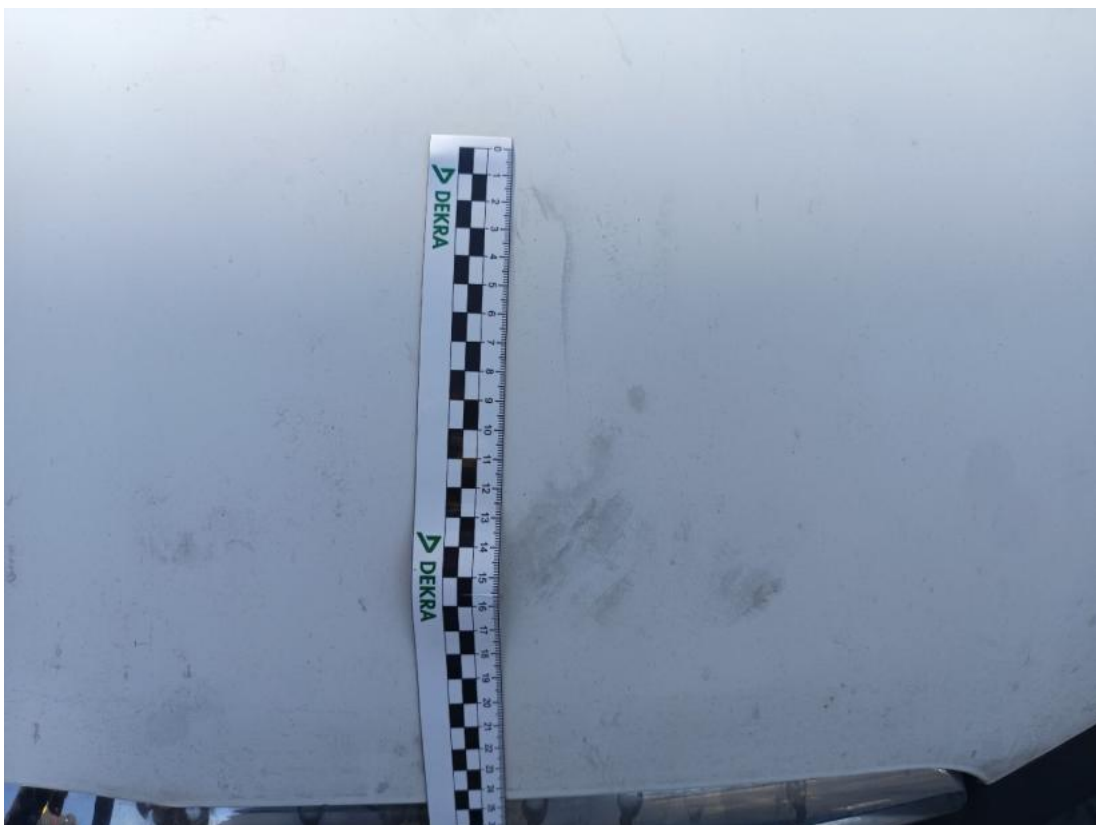
**Fot. 32**

| Poz. | Nazwa pozycji | Opis uszkodzeń | Kwalifik. | Naprawa [rbg] |
|---|---|---|---|---|
| 10 | Pokrywa przednia | rysa/odprysk, wgniecenie/odkształcenie | | |

Pokrywa komory silnika - Rysa/odprysk 1

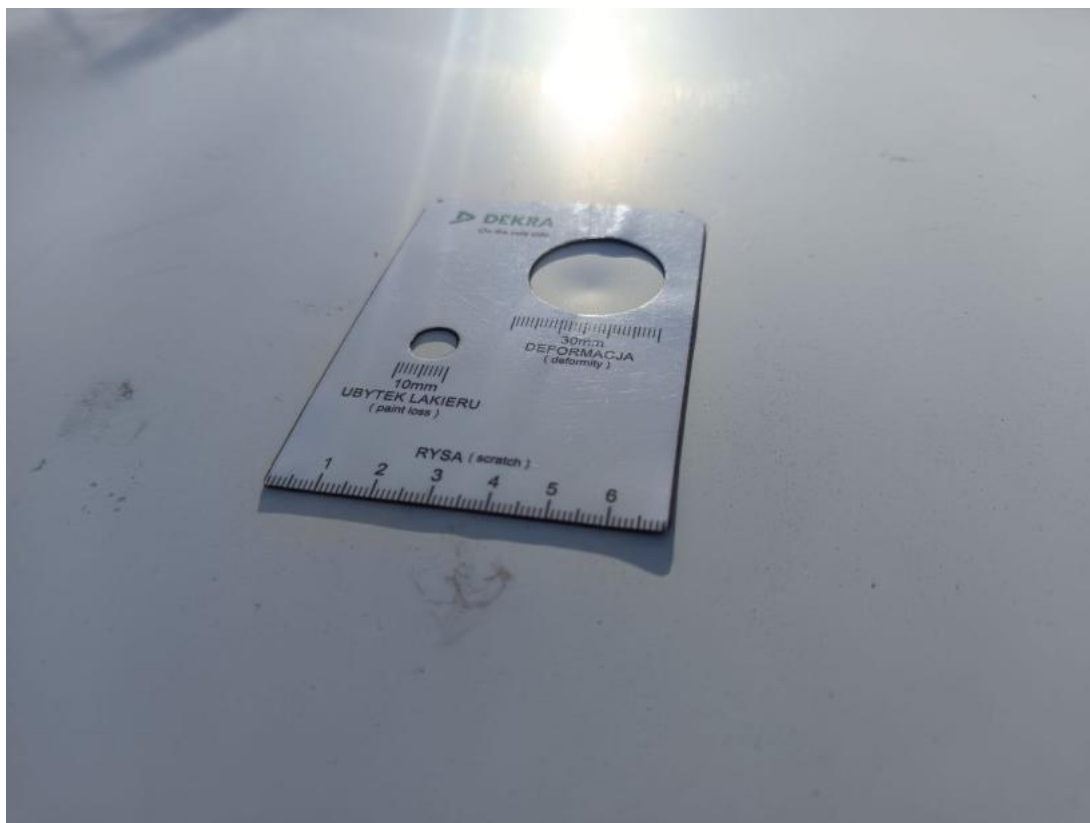
**Fot. 33**

Pokrywa komory silnika - Wgniecenie/odkształcenie 1

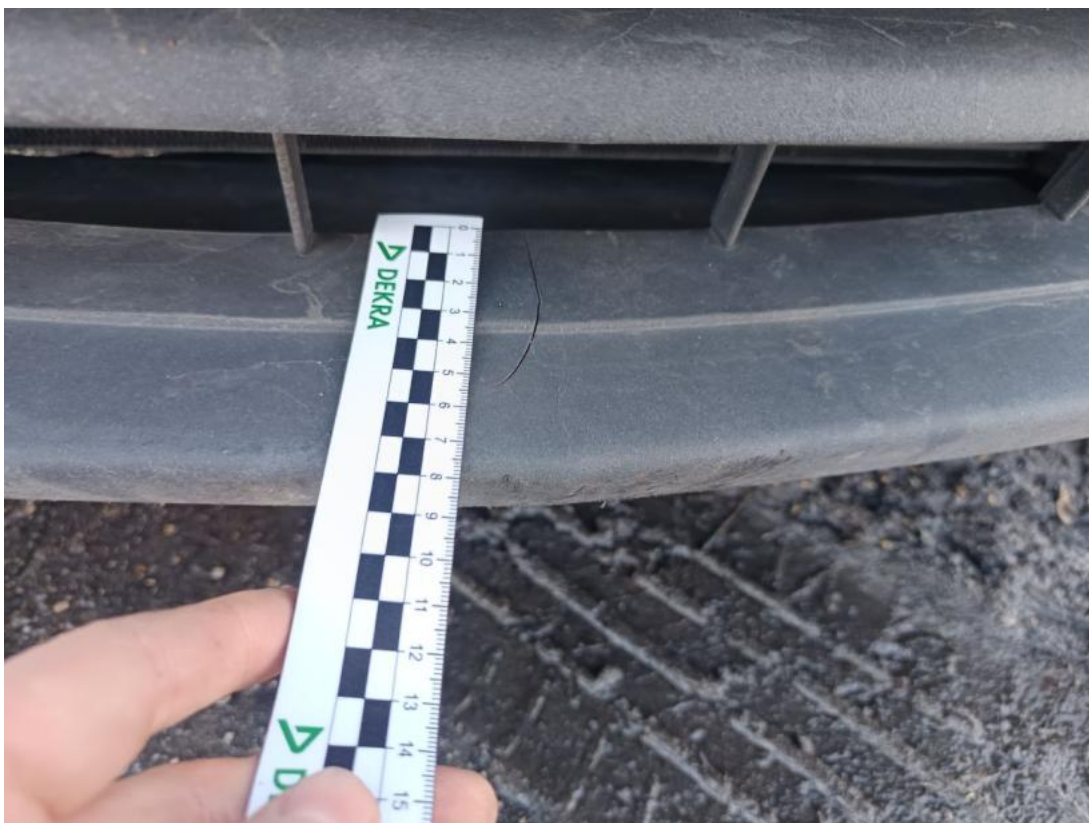
**Fot. 35**

| Poz. | Nazwa pozycji | Opis uszkodzeń | Kwalifik. | Naprawa [rbg] |
|---|---|---|---|---|
| 1 | Okladzina zderzaka przedniego | pęknięcie | WY | 2.5 |

Zderzak - Pęknięcie/rozerwanie 1

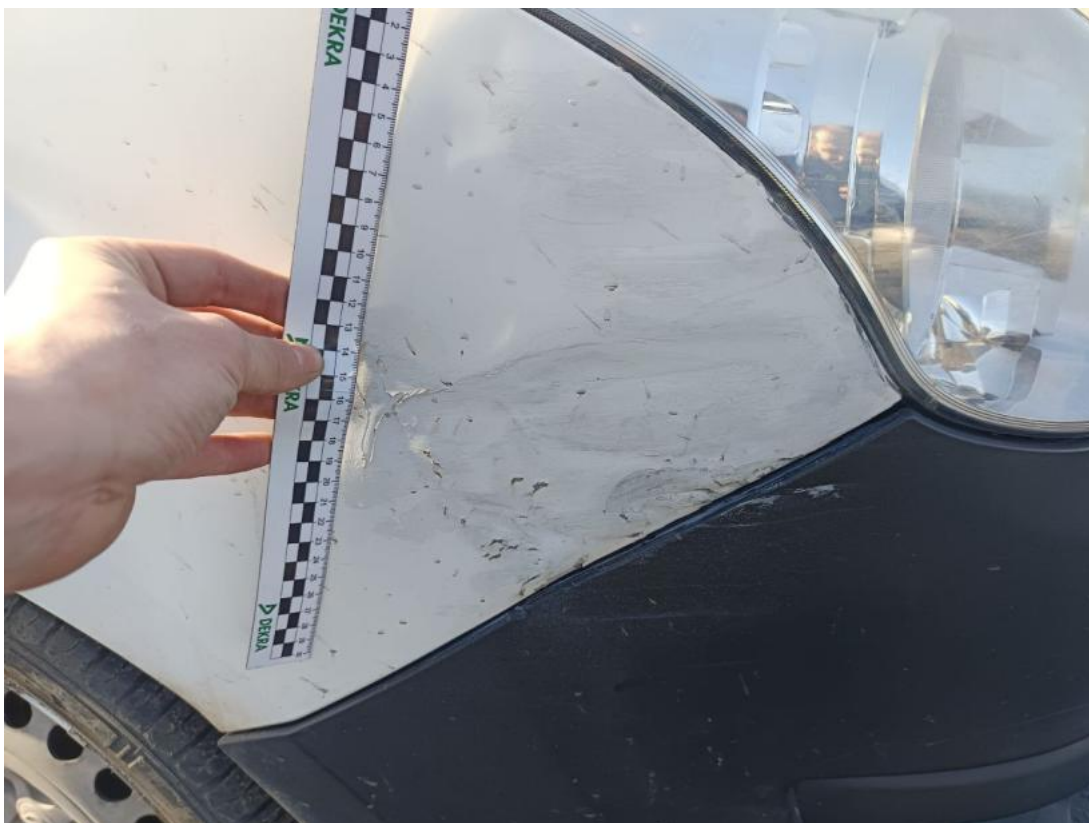
**Fot. 37**

| Poz. | Nazwa pozycji | Opis uszkodzeń | Kwalifik. | Naprawa [rbg] |
|---|---|---|---|---|
| 3 | Błotnik przedni R | wgniecenie/odkształcenie | NA | 2 |

Błotnik przedni P - Wgniecenie/odkształcenie 1

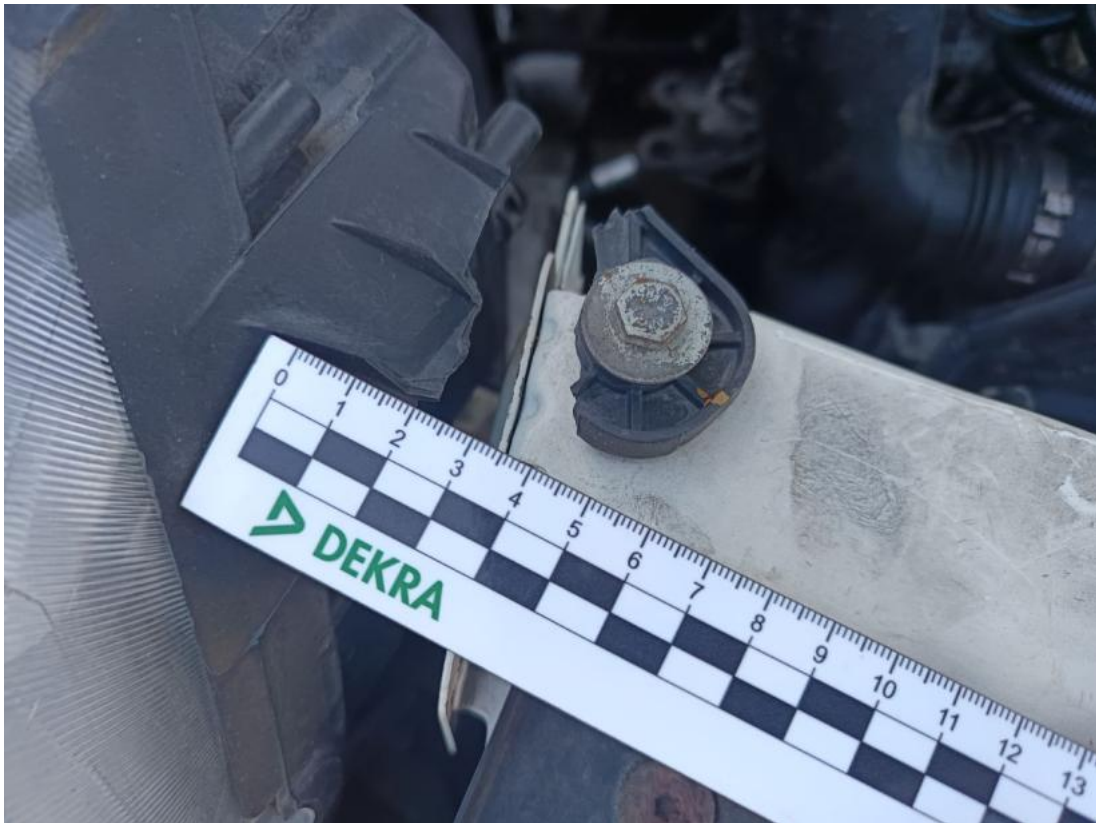
**Fot. 39**

| Poz. | Nazwa pozycji | Opis uszkodzeń | Kwalifik. | Naprawa [rbg] |
|---|---|---|---|---|
| 2 | Reflektor z kierunkowskazem kpl. R | połamana(y) | WY | 0.3 |

Reflektor P - Pęknięcie/rozerwanie 1

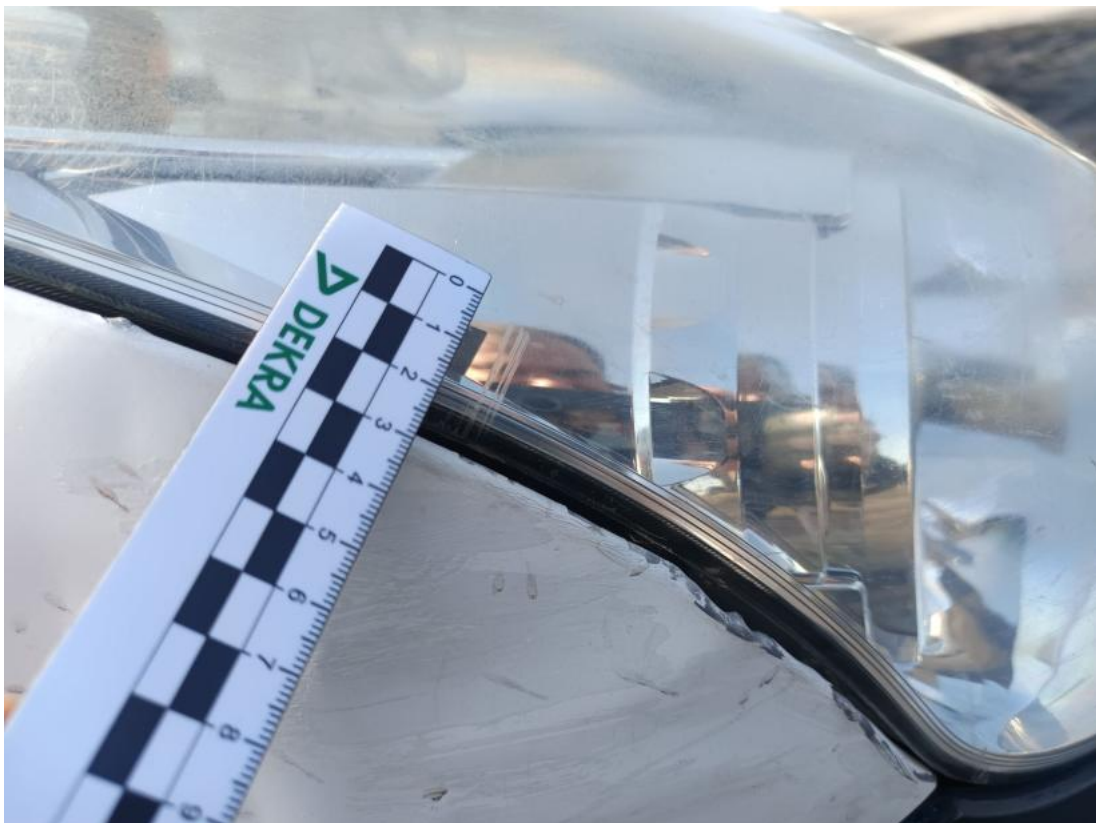
**Fot. 40**

Reflektor P() - Pęknięcie/rozerwanie 3

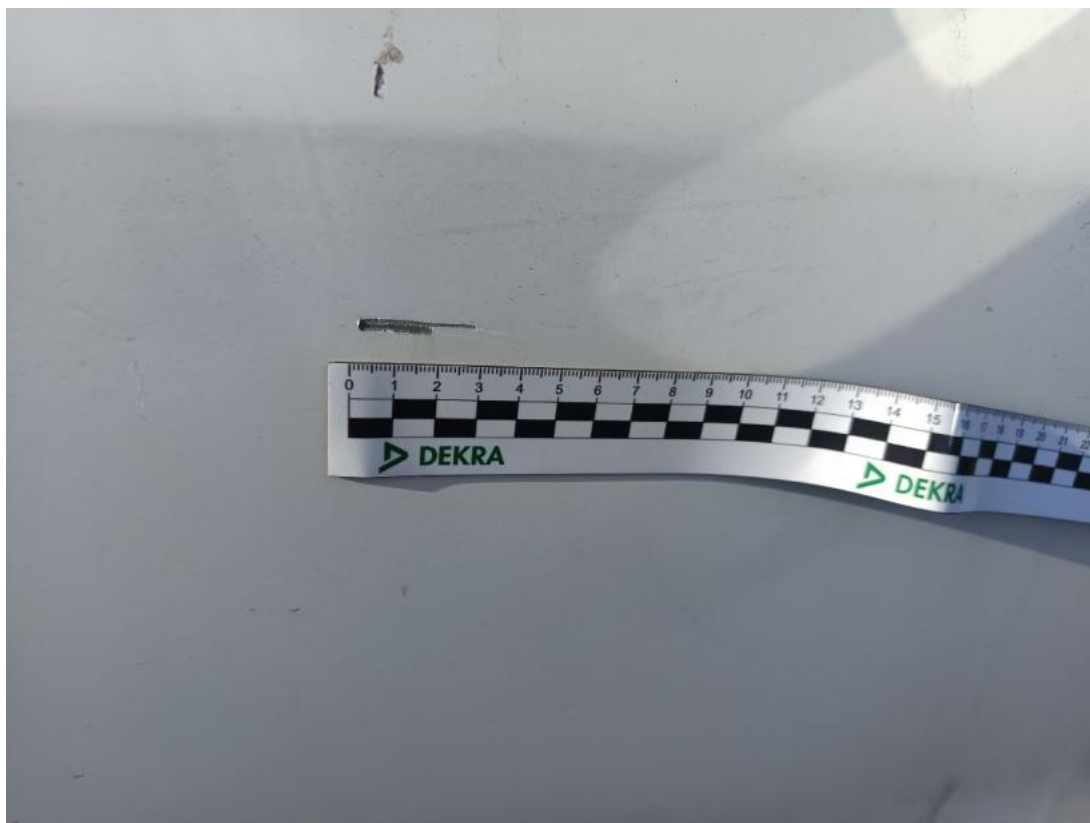
**Fot. 43**

| Poz. | Nazwa pozycji | Opis uszkodzeń | Kwalifik. | Naprawa [rbg] |
|---|---|---|---|---|
| 4 | Drzwi przednie (nieuzbrojone) R | rysa/odprysk | NA | 0.5 |

Drzwi przednie P - Rysa/odprysk 1

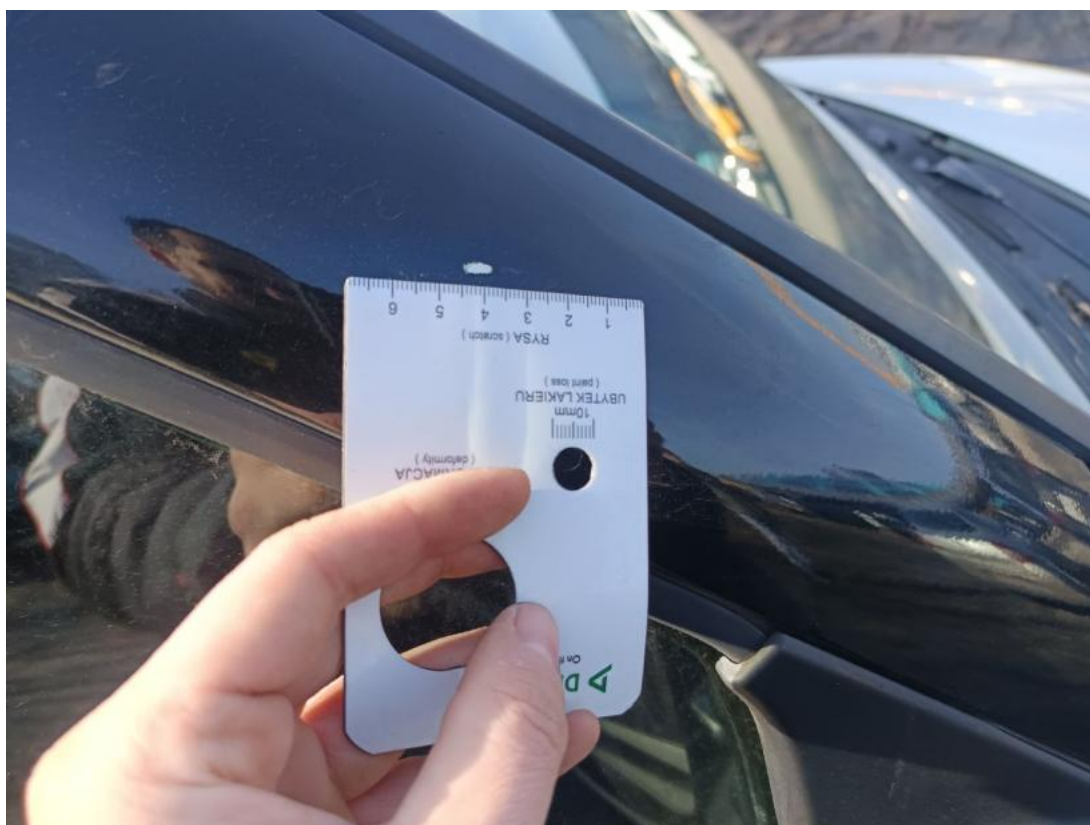
**Fot. 44**

Drzwi przednie P - Rysa/odprysk 2

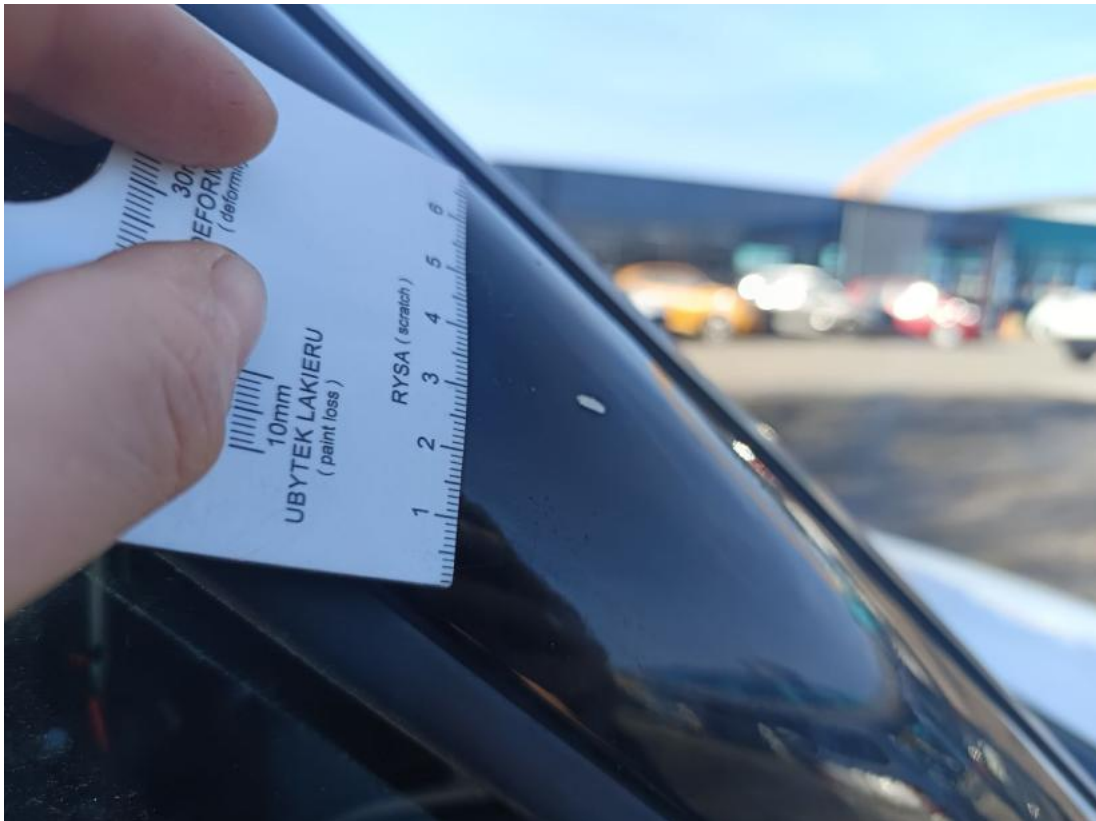
**Fot. 45**

Drzwi przednie P() - Rysa/odprysk 3

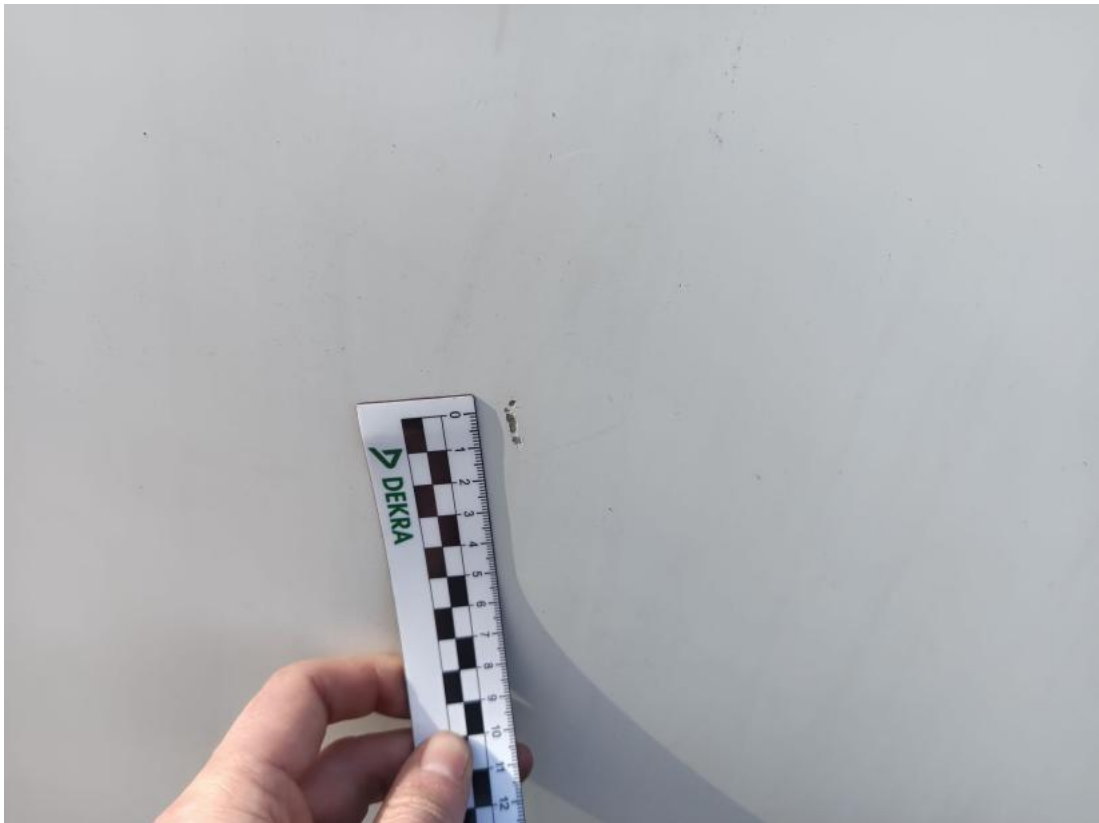
**Fot. 47**

| Poz. | Nazwa pozycji | Opis uszkodzeń | Kwalifik. | Naprawa [rbg] |
|---|---|---|---|---|
| 5 | Drzwi części ład.przesuwne R | rysa/odprysk, wgniecenie/odkształcenie | NA | 0.7 |

Drzwi tylne P - Rysa/odprysk 1

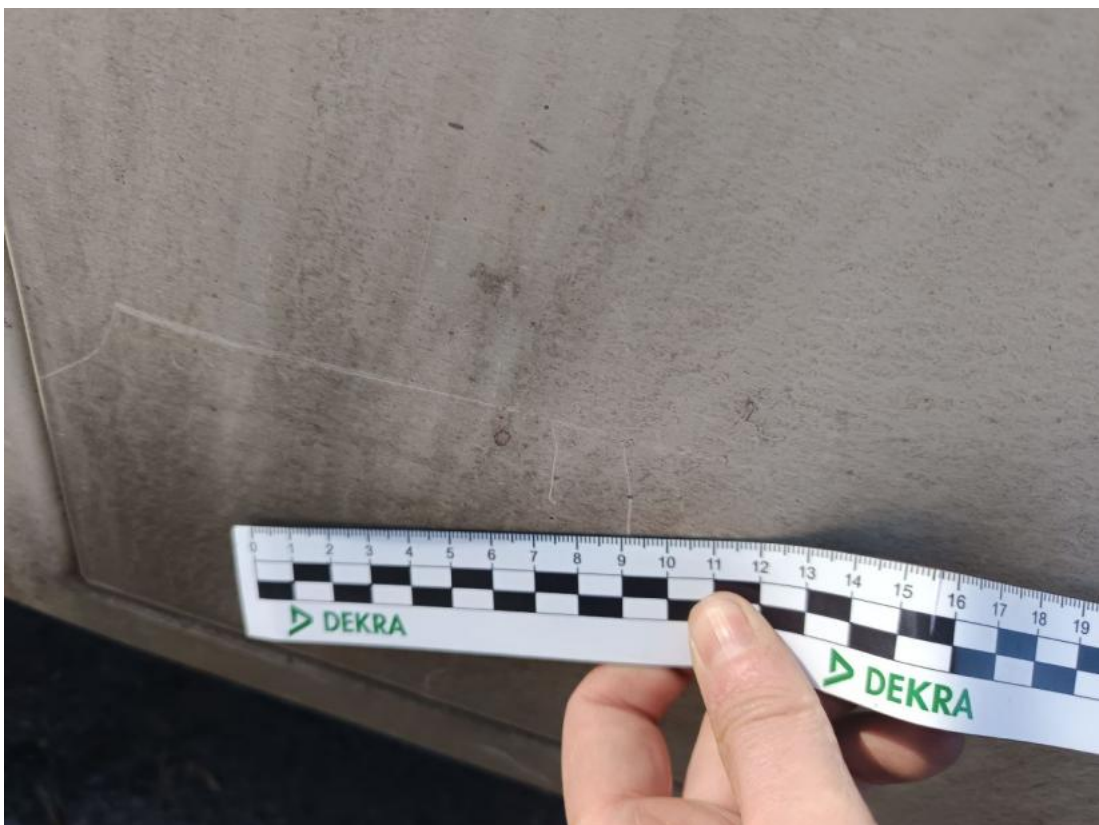
**Fot. 48**

Drzwi tylne P - Wgniecenie/odkształcenie 1

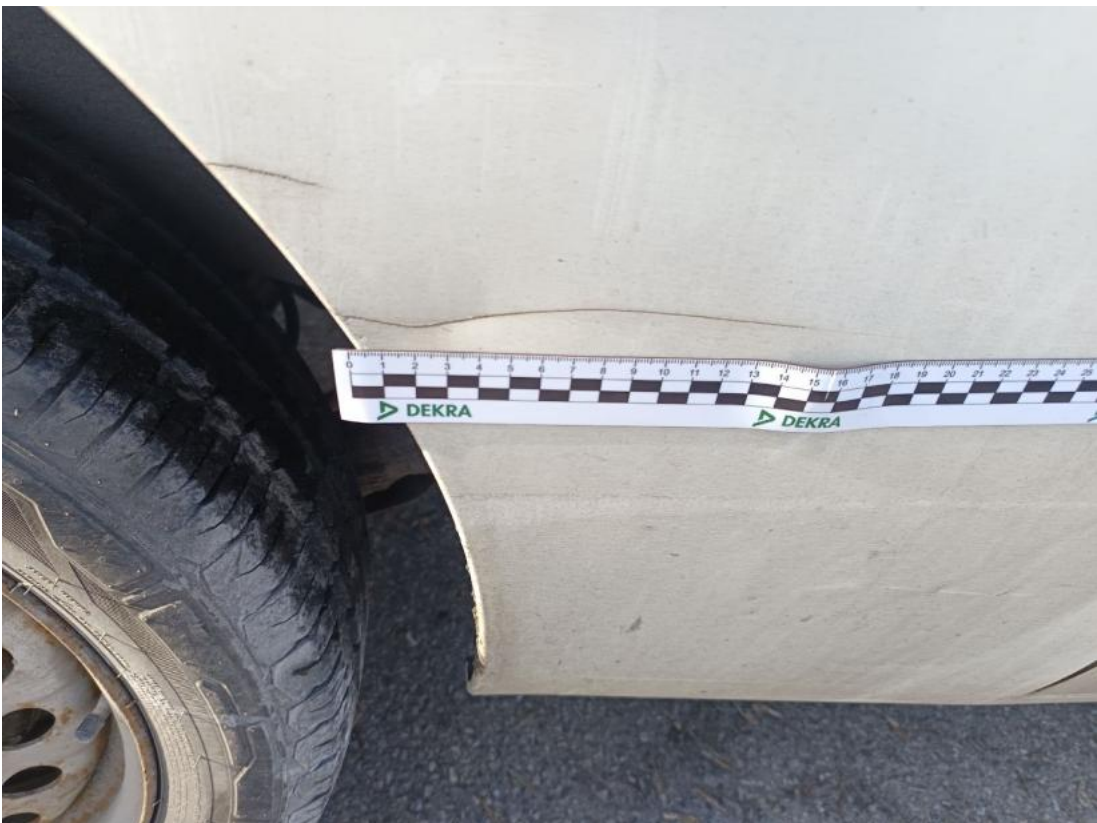
**Fot. 50**

| Poz. | Nazwa pozycji | Opis uszkodzeń | Kwalifik. | Naprawa [rbg] |
|---|---|---|---|---|
| 7 | Błotnik tylny, część dolna R | rysa/odprysk, wgniecenie/odkształcenie | NA | 1.2 |

Błotnik tylny P / Ściana boczna P - Rysa/odprysk 1

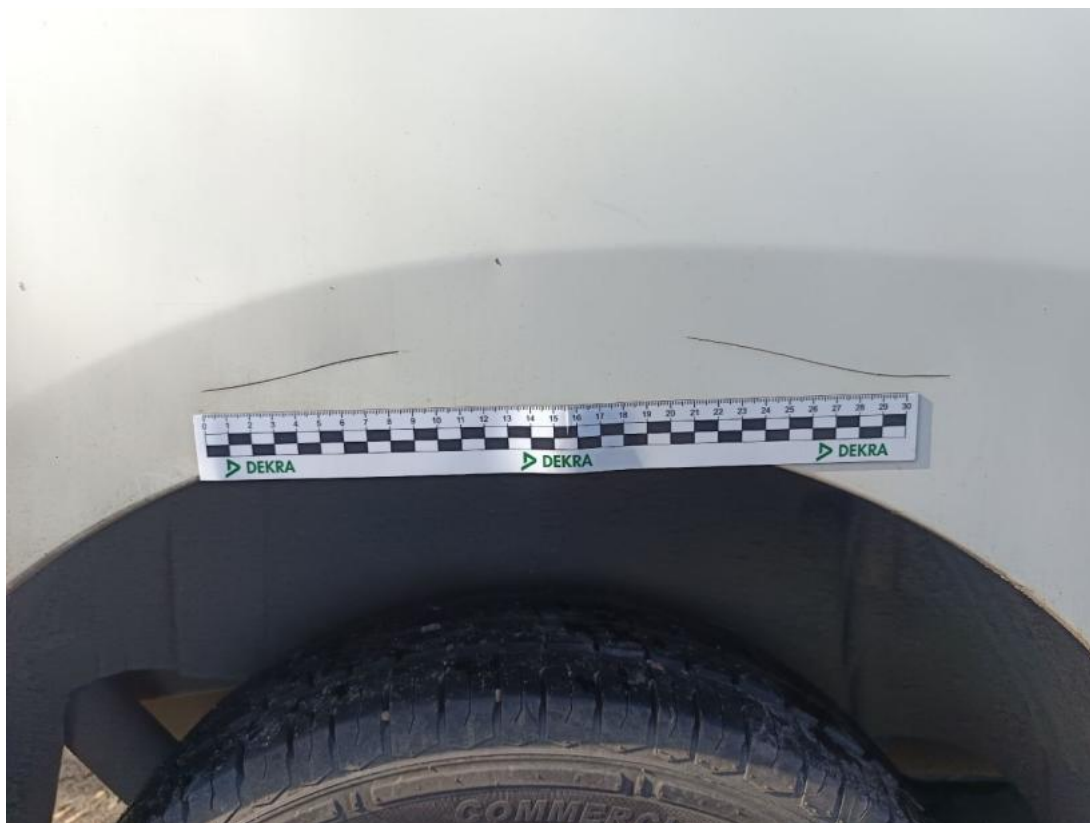
**Fot. 51**

Błotnik tylny P / Ściana boczna P - Rysa/odprysk 2

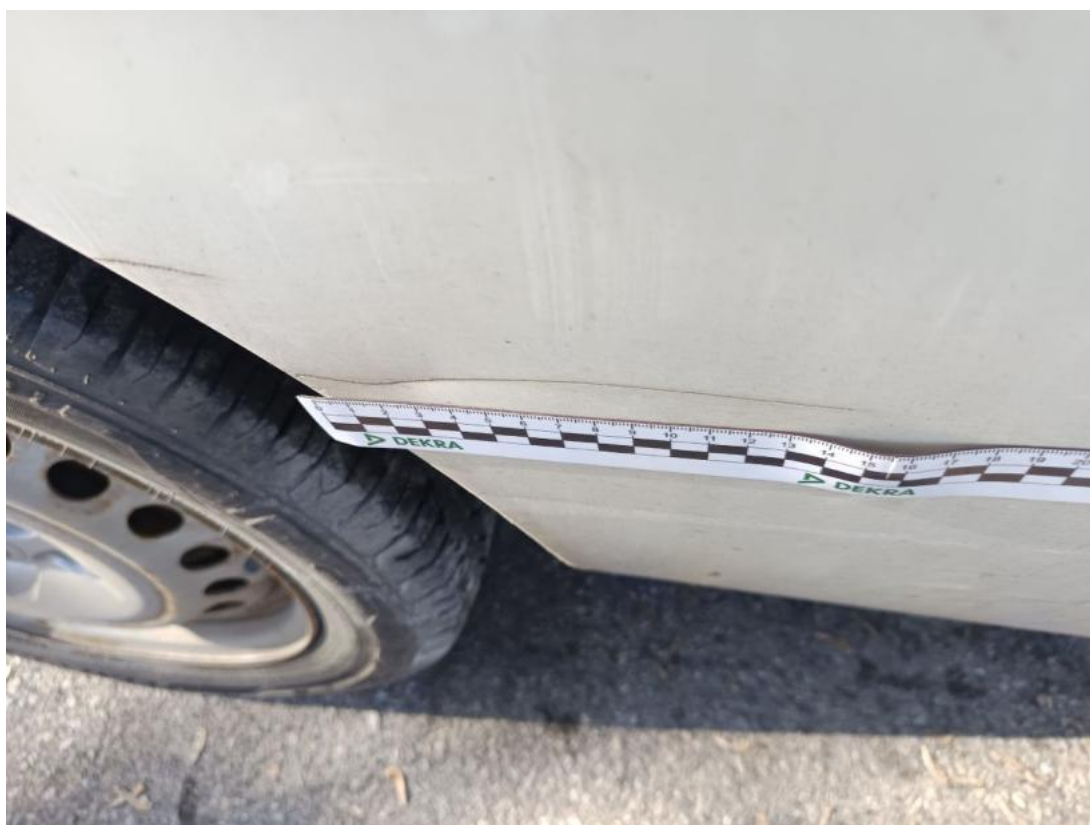
**Fot. 52**

Błotnik tylny P / Ściana boczna P - Wgniecenie/odkształcenie 1

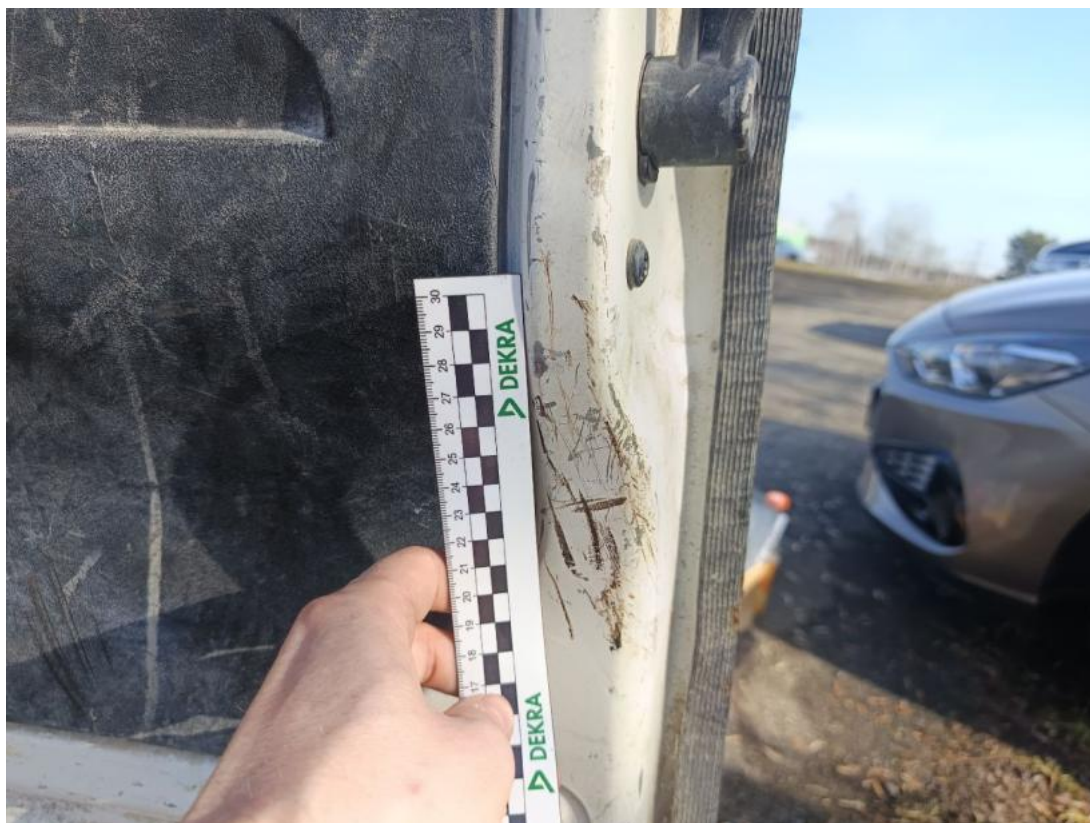
**Fot. 55**

Pokrywy bagażnika - Rysa/odprysk 1

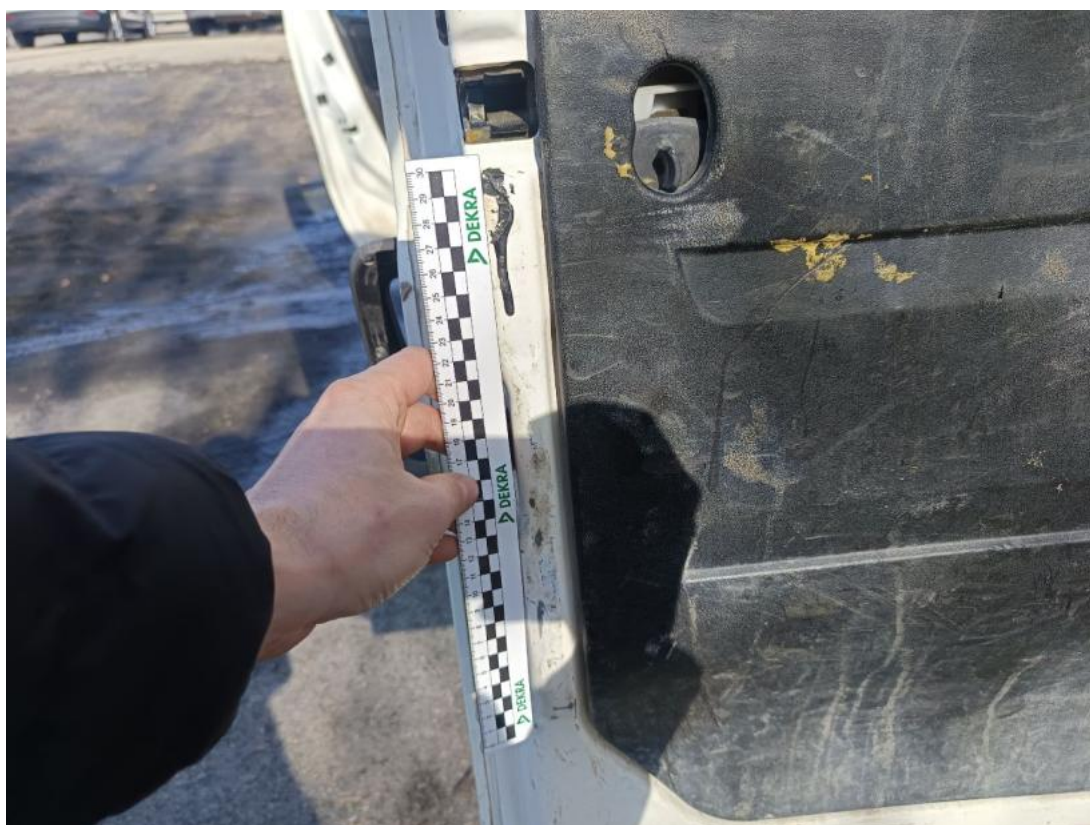
**Fot. 56**

Pokrywy bagażnika - Rysa/odprysk 2

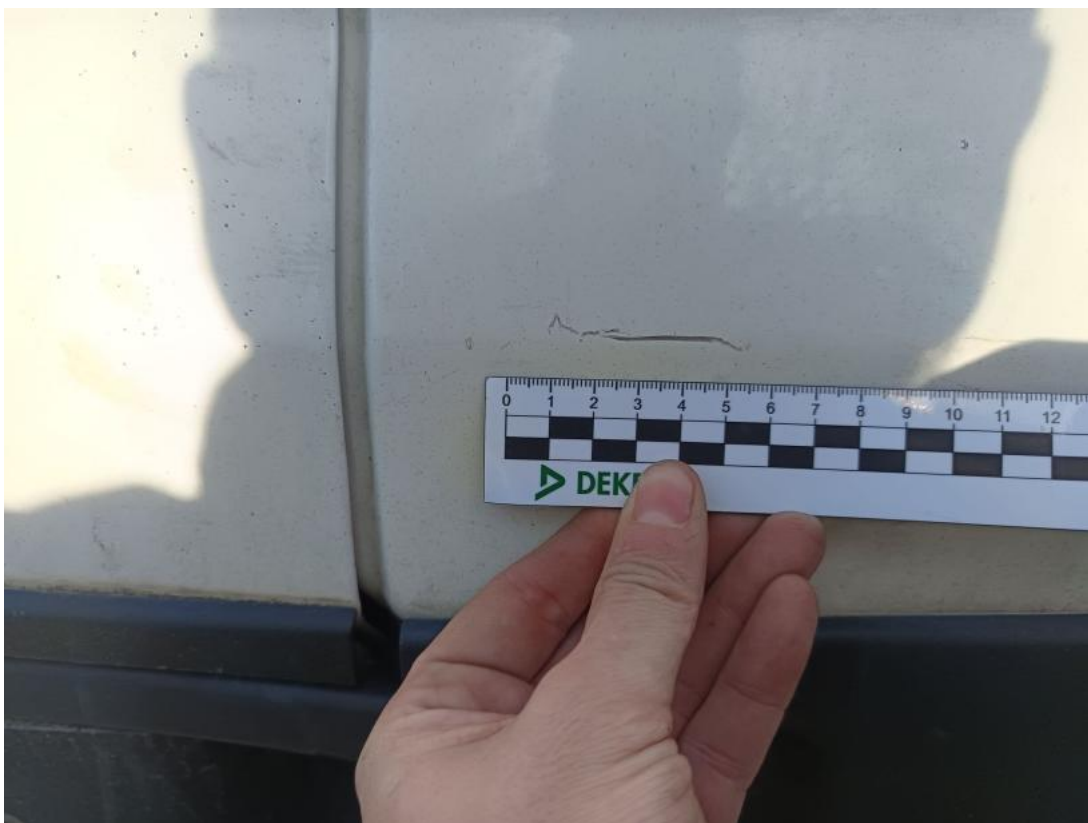
**Fot. 57**

Pokrywy bagażnika() - Rysa/odprysk 3

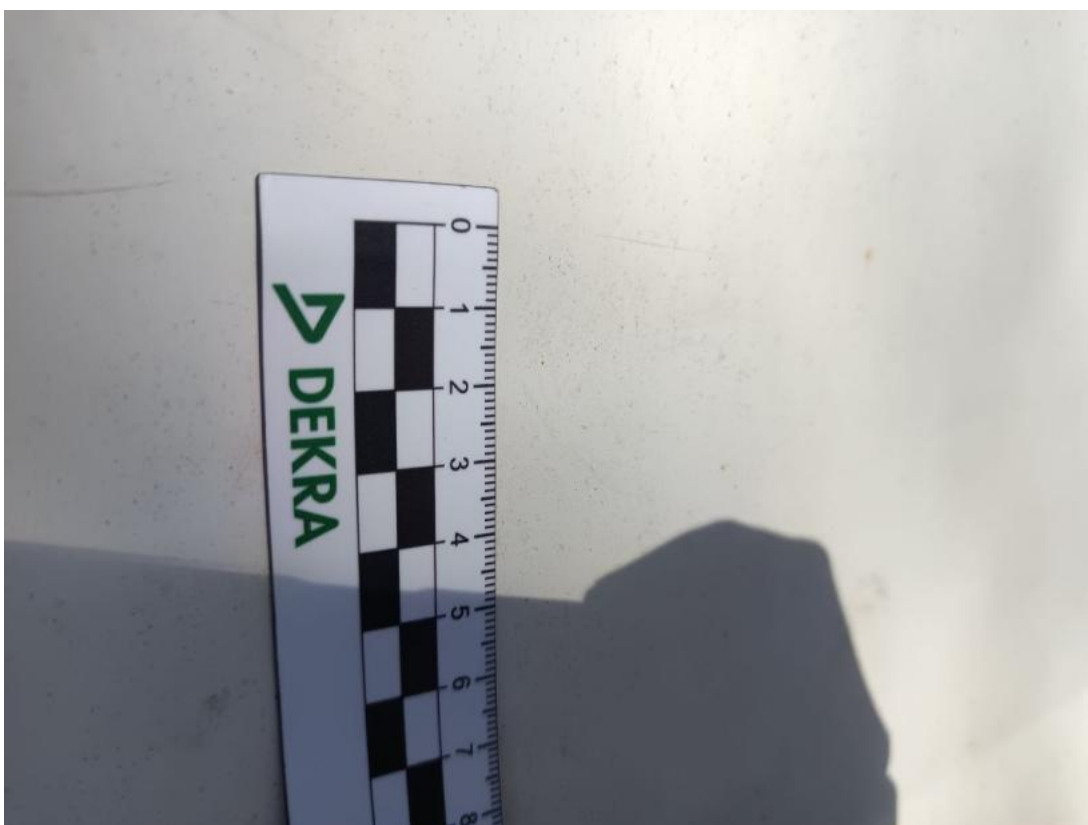
**Fot. 58**

Pokrywy bagażnika - Wgniecenie/odkształcenie 1

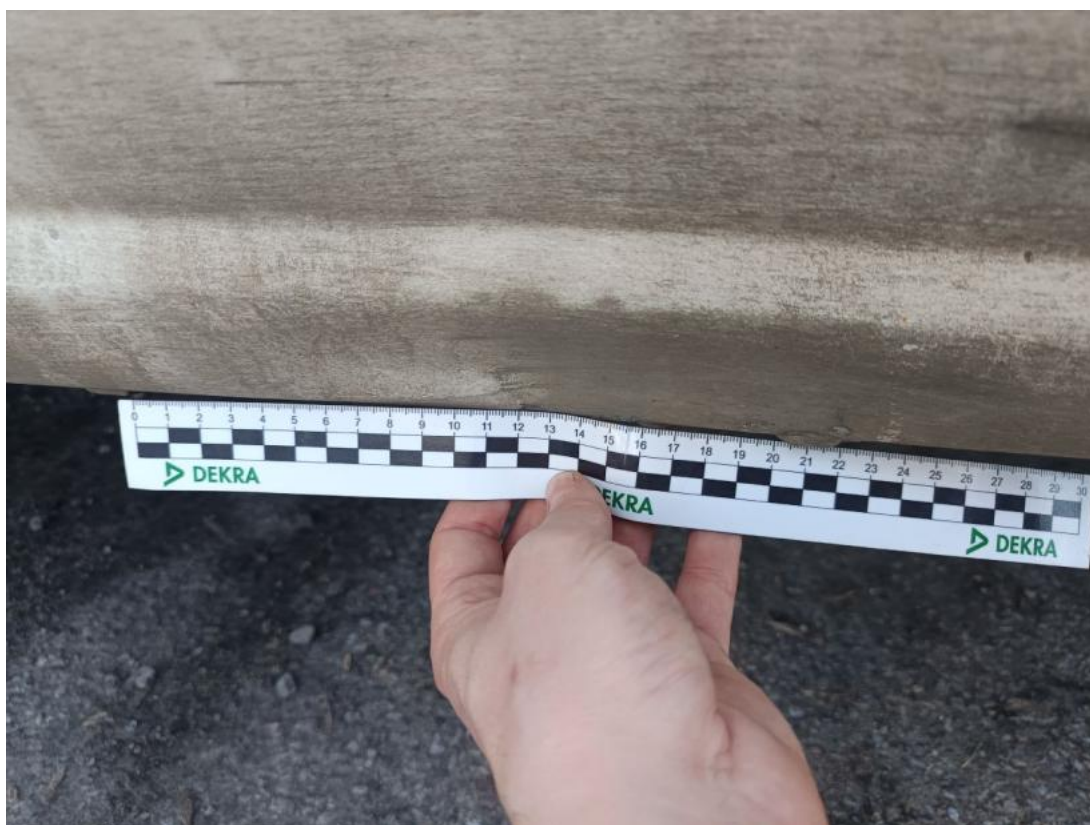
**Fot. 60**

Próg L - Wgniecenie/odkształcenie 1

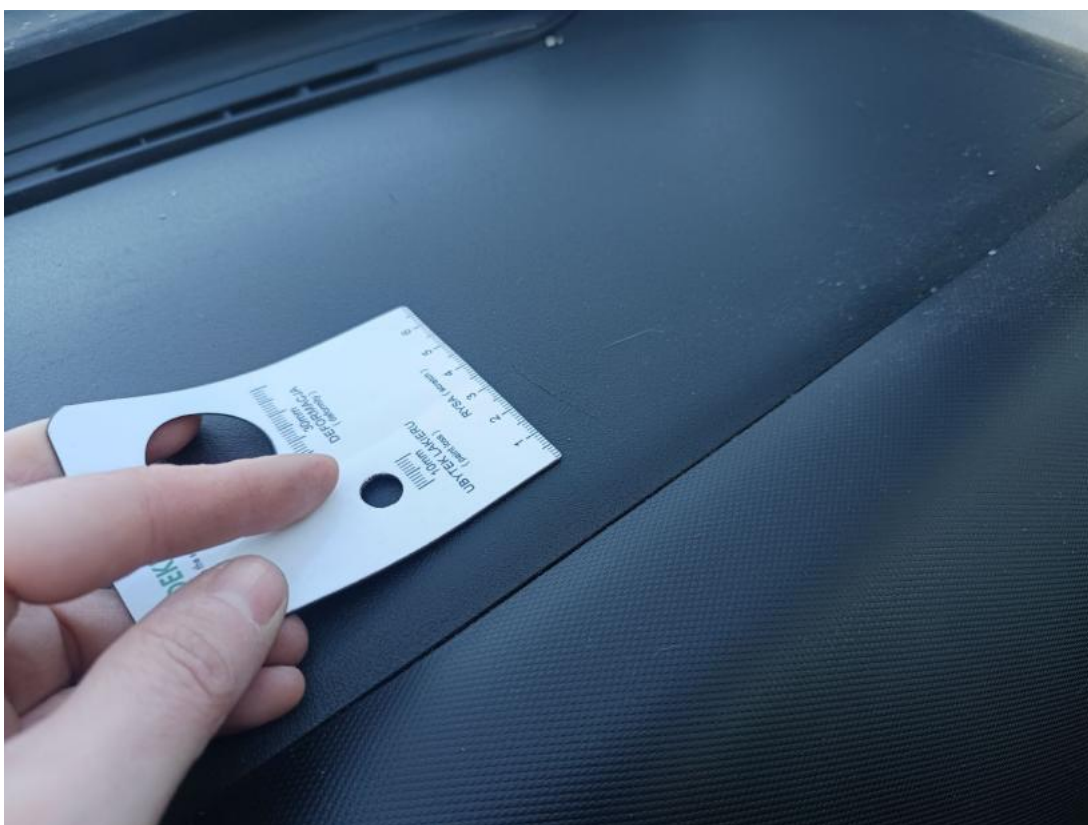
**Fot. 62**

Deska rozdzielcza - Rysa/odprysk 1

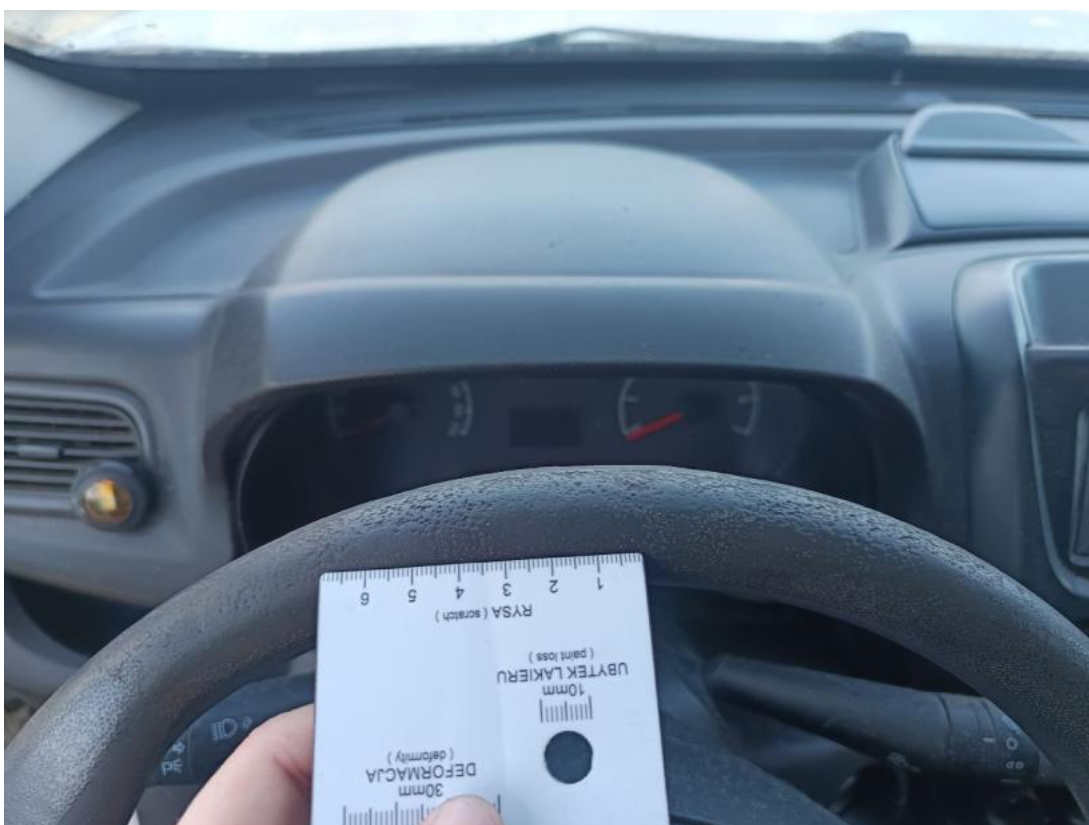
**Fot. 64**

| Poz. | Nazwa pozycji | Opis uszkodzeń | Kwalifik. | Naprawa [rbg] |
|---|---|---|---|---|
| 11 | Kierownica przystosowana do Airbag | ubytki materiału | | |

Koło kierownicy - Inne 1

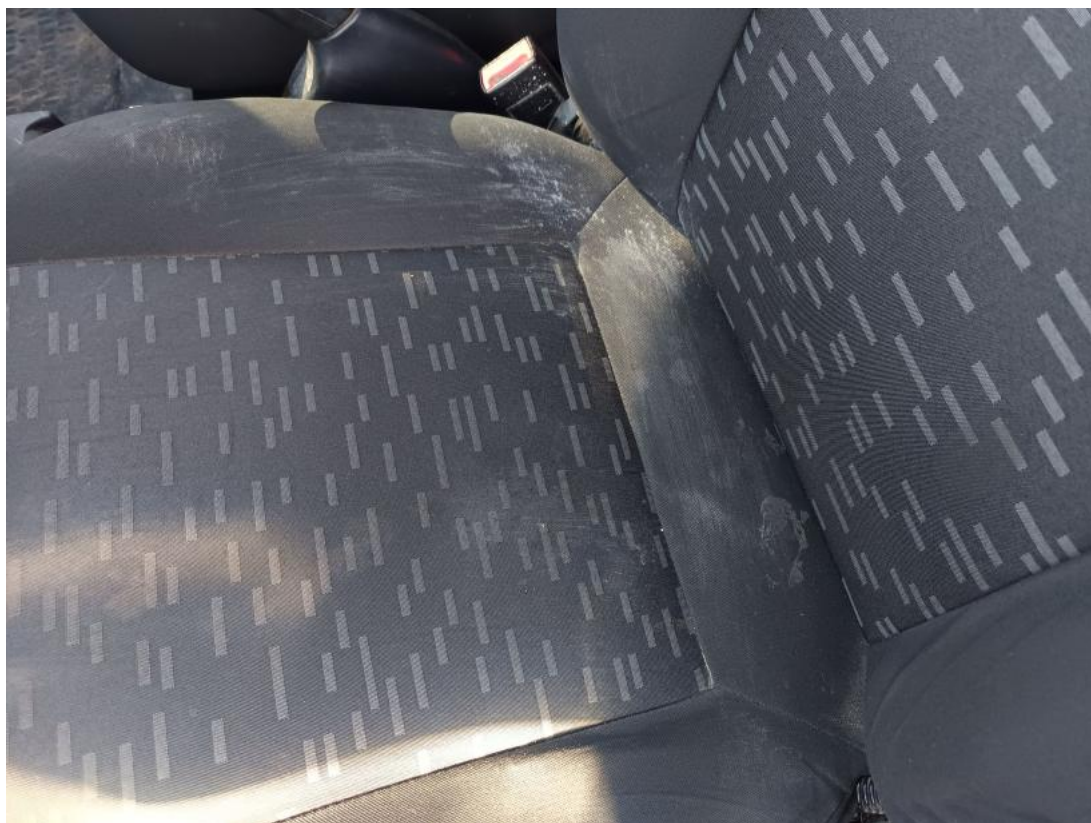
**Fot. 65**

Fotel prz. lew. - Inne 1

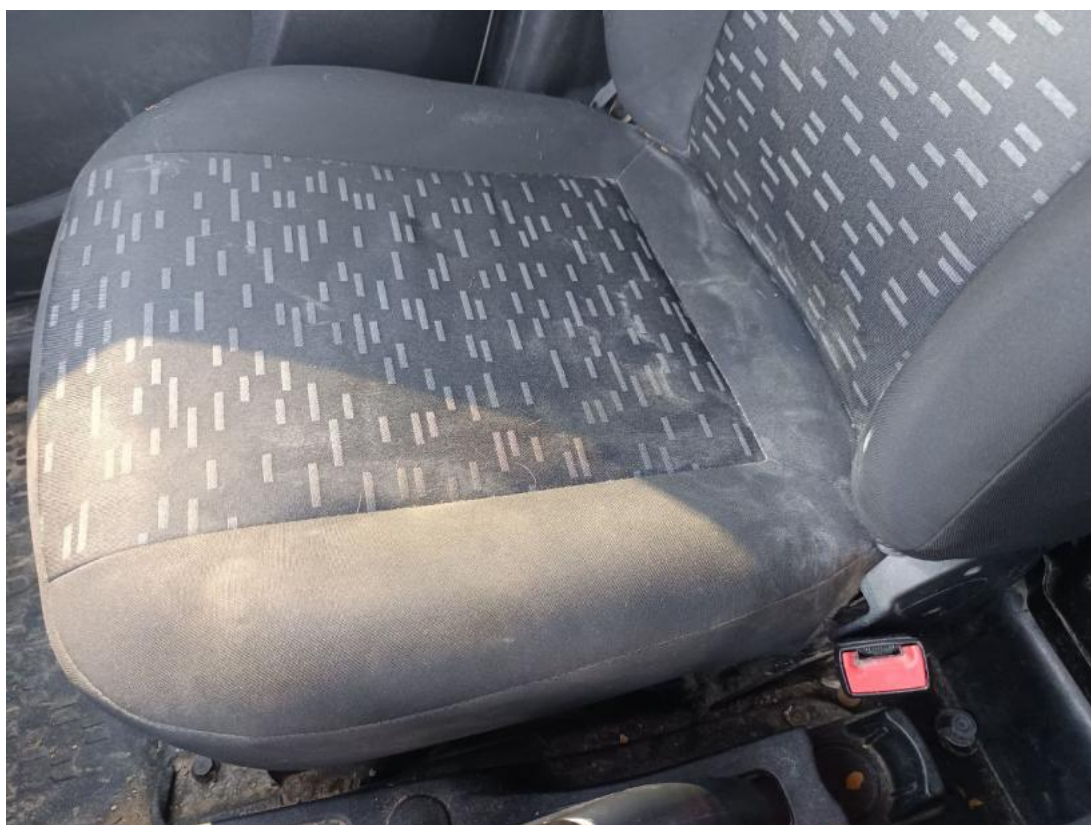
**Fot. 66**

Fotel prz. praw. - Inne 1

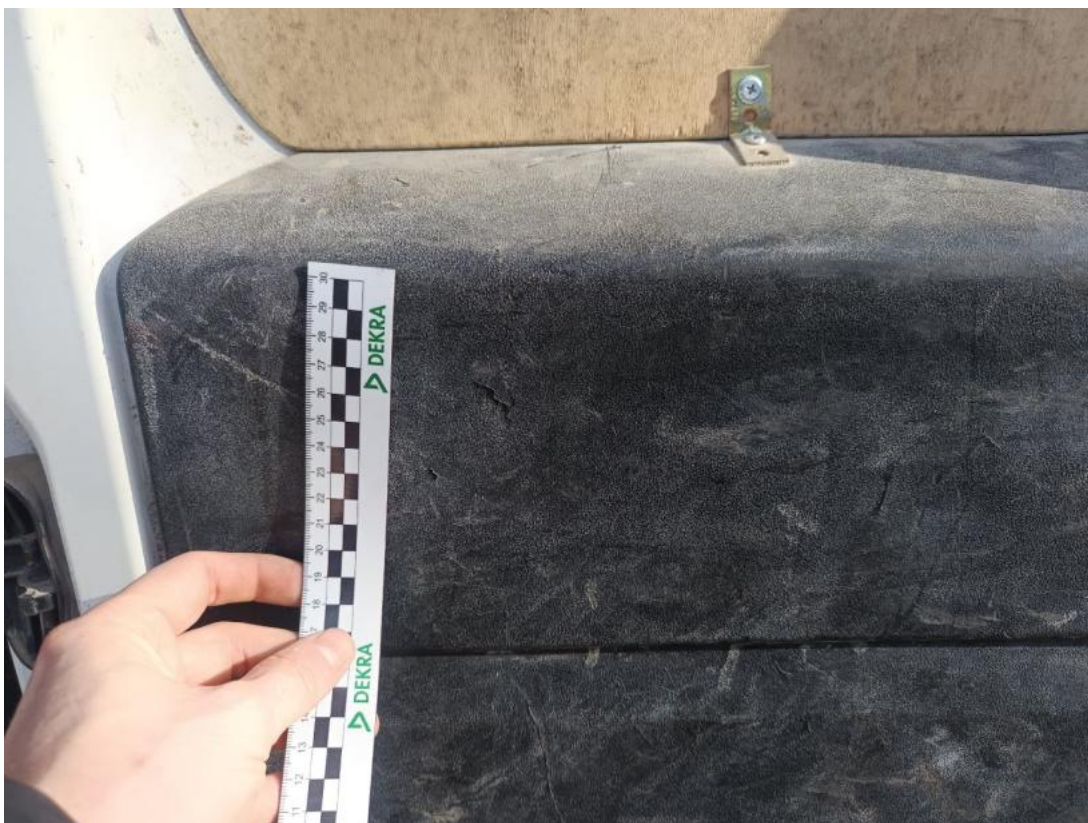
**Fot. 69**

Wykładzina pokrywy tylnej - Rysa/odprysk 1

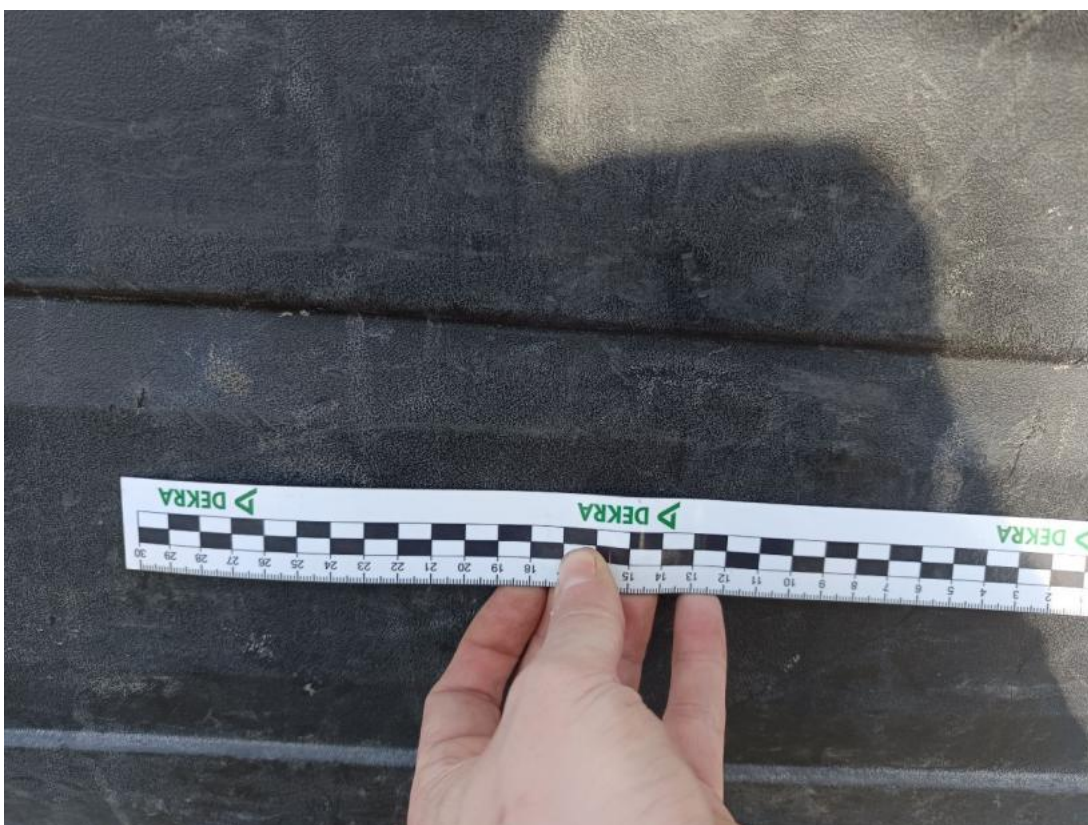
**Fot. 70**

Wykładzina pokrywy tylnej - Rysa/odprysk 2
