## Raport z oględzin pojazdu

| Numer raportu | 218450/3/26-11401 | Data raportu | 05-03-2026 |

| Marka, model | OPEL Combo Van 1.6 CDTI E... |
| Numer rejestracyjny | KR8AY59 |

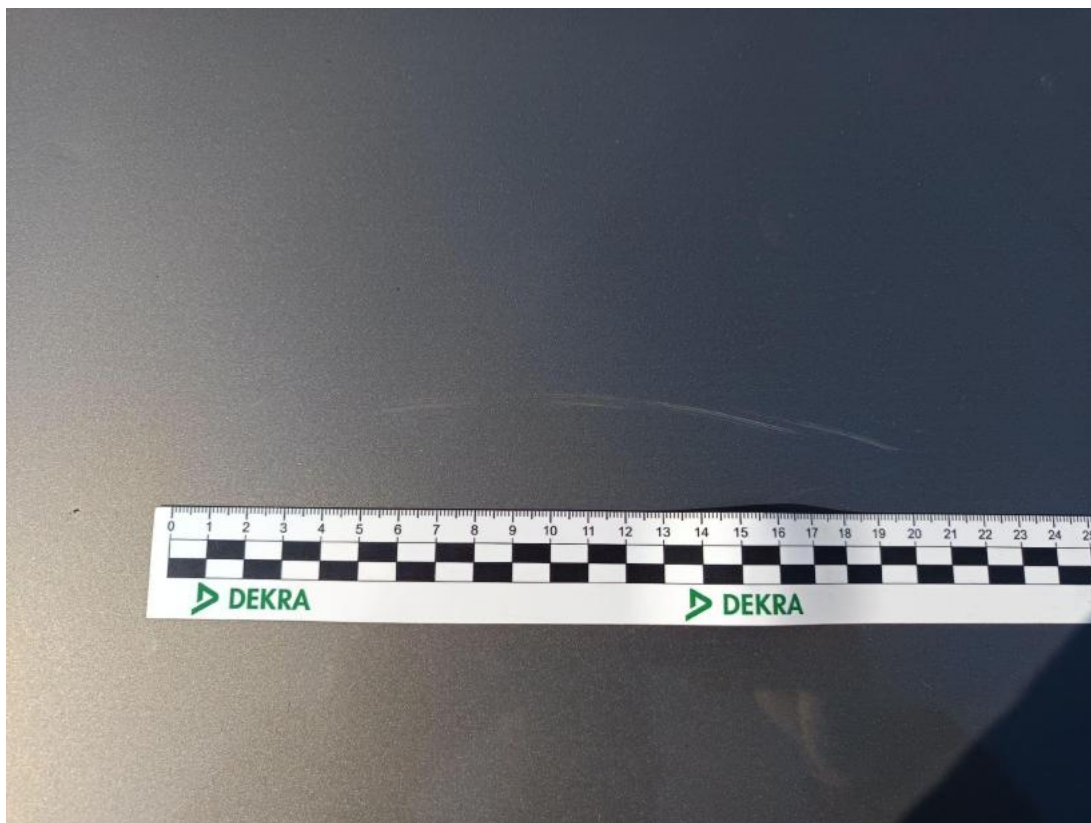
**Fot. 35**

| Poz. | Nazwa pozycji | Opis uszkodzeń | Kwalifik. | Naprawa [rbg] |
|---|---|---|---|---|
| 2 | Pokrywa przednia | rysa/odprysk | NA | 0.5 |

Pokrywa komory silnika - Rysa/odprysk 1

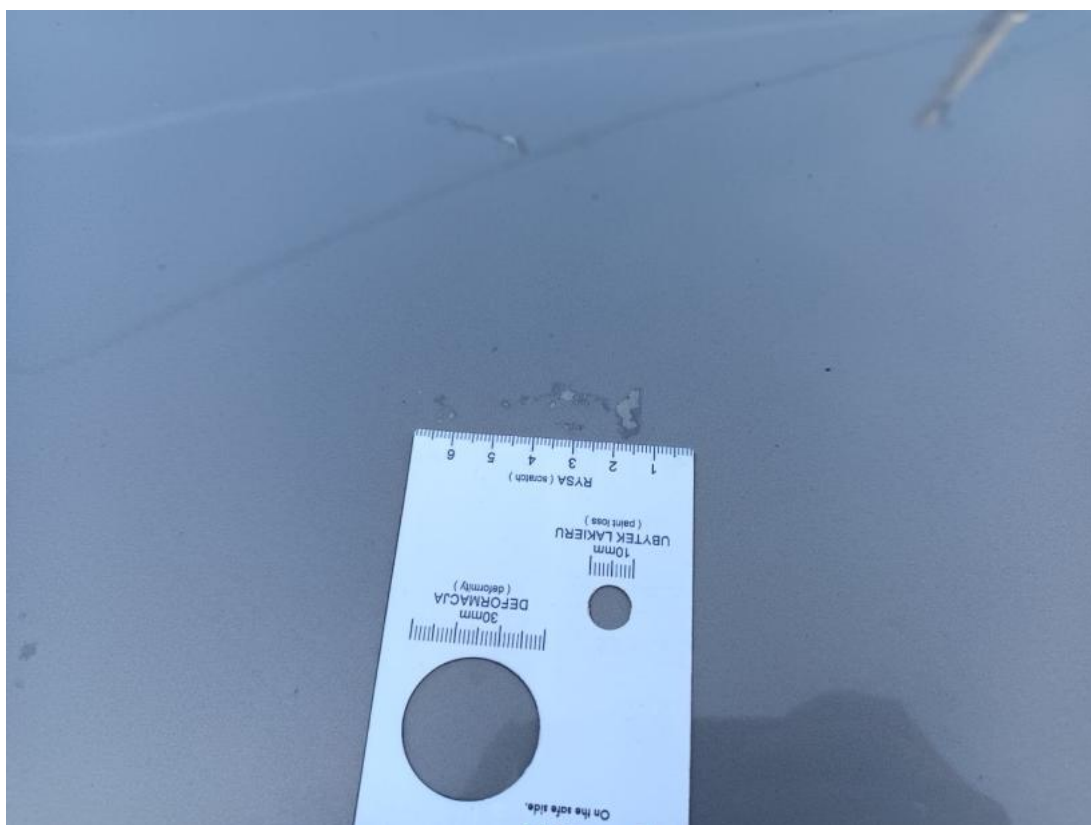
**Fot. 36**

Pokrywa komory silnika - Rysa/odprysk 2

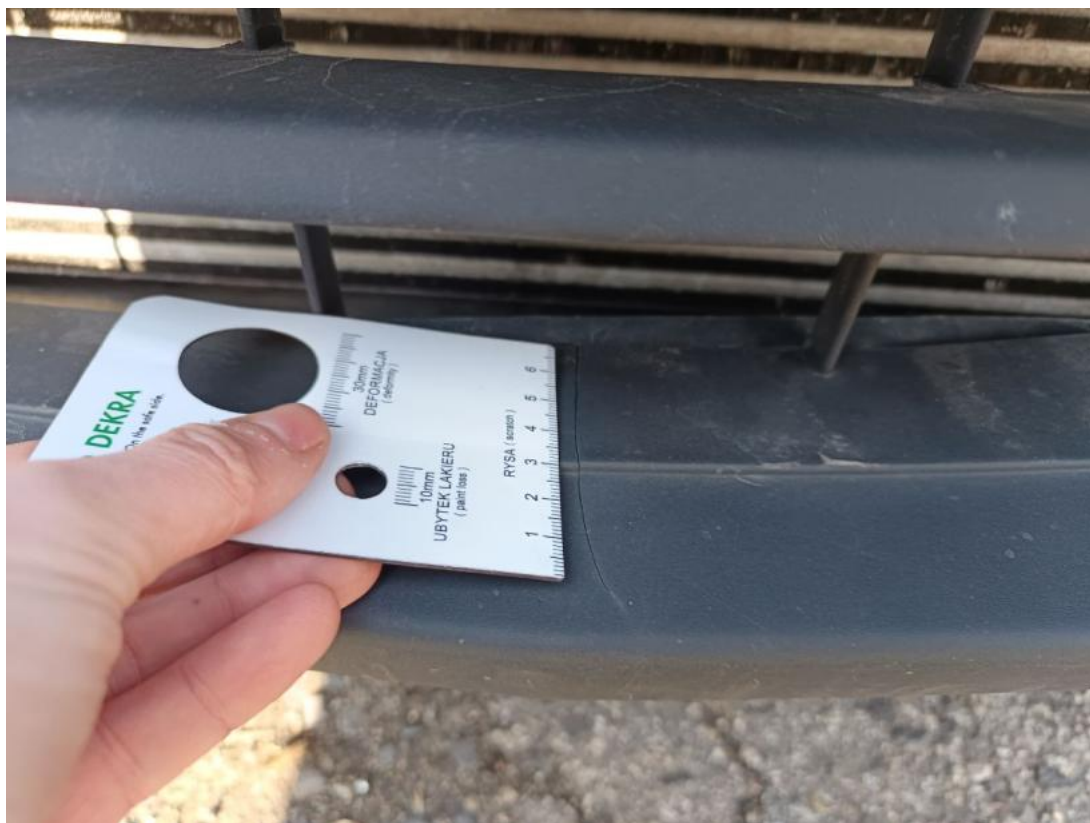
**Fot. 39**

| Poz. | Nazwa pozycji | Opis uszkodzeń | Kwalifik. | Naprawa [rbg] |
|---|---|---|---|---|
| 1 | Okładzina zderzaka przedniego | pęknięcie | WY | 2.8 |

Zderzak - Pęknięcie/rozerwanie 1

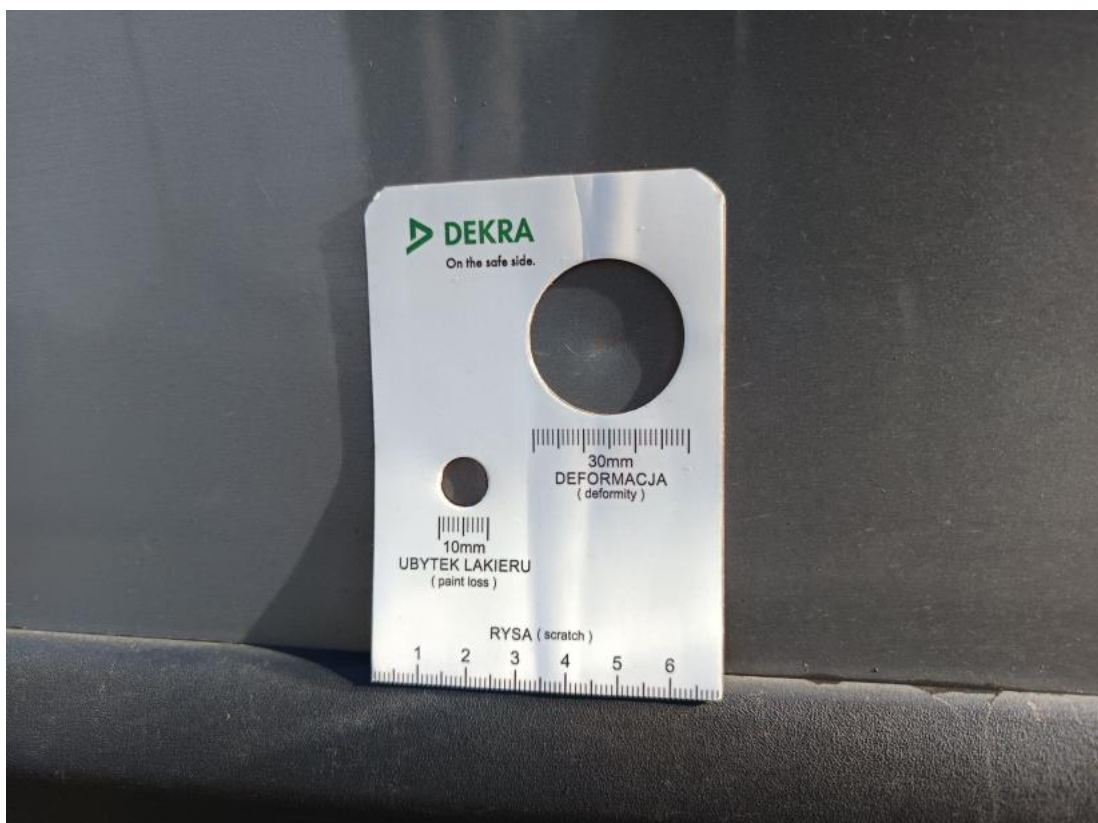
**Fot. 44**

| Poz. | Nazwa pozycji | Opis uszkodzeń | Kwalifik. | Naprawa [rbg] |
|---|---|---|---|---|
| 9 | Drzwi przednie (nieuzbrojone) R | rysa/odprysk, wgniecenie/odkształcenie | | |

Drzwi przednie P - Wgniecenie/odkształcenie 1

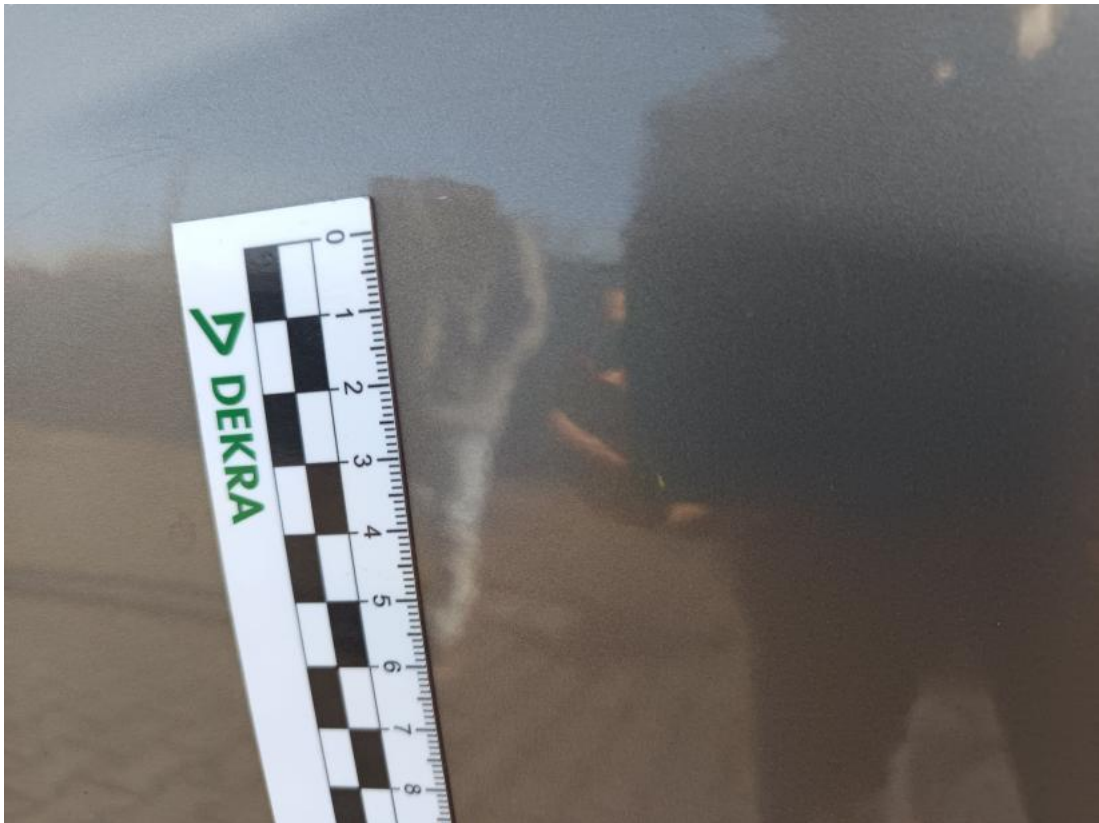
**Fot. 45**

Drzwi przednie P - Wgniecenie/odkształcenie 2

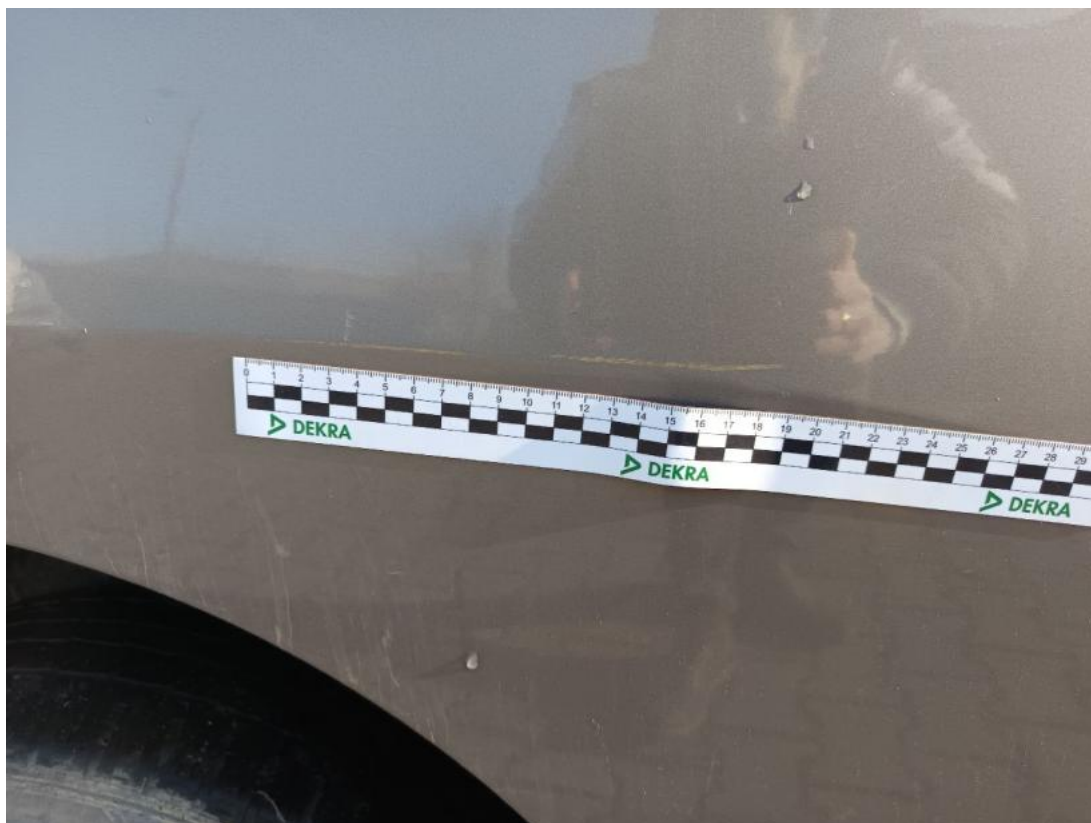
**Fot. 49**

| Poz. | Nazwa pozycji | Opis uszkodzeń | Kwalifik. | Naprawa [rbg] |
|---|---|---|---|---|
| 12 | Blotnik tylny kpl. R | rysa/odprysk, wgniecenie/odkształcenie | | |

Błotnik tylny P / Ściana boczna P - Rysa/odprysk 1

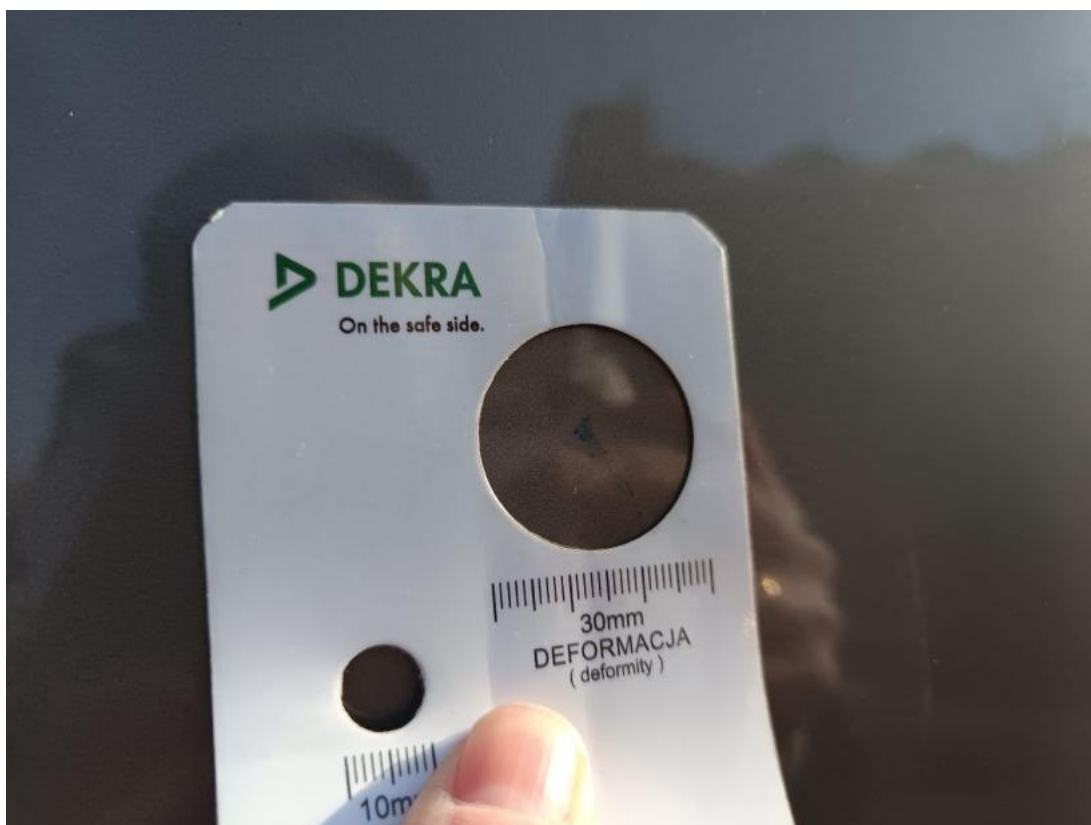
**Fot. 50**

Błotnik tylny P / Ściana boczna P - Wgniecenie/odkształcenie 1

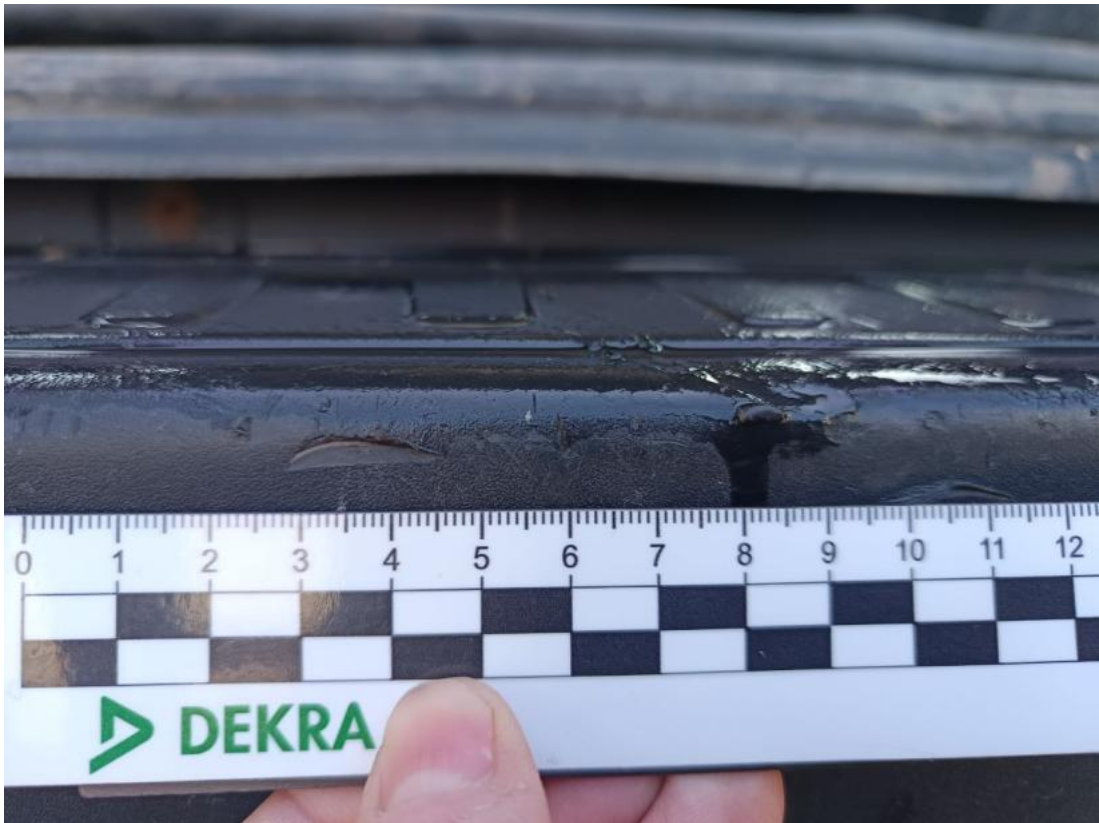
**Fot. 55**

| Poz. | Nazwa pozycji | Opis uszkodzeń | Kwalifik. | Naprawa [rbg] |
|---|---|---|---|---|
| 11 | Okładzina zderzaka tylnego | zarysowanie, zabrudzenie | | |

Zderzak tylny - Wgniecenie/odkształcenie 1

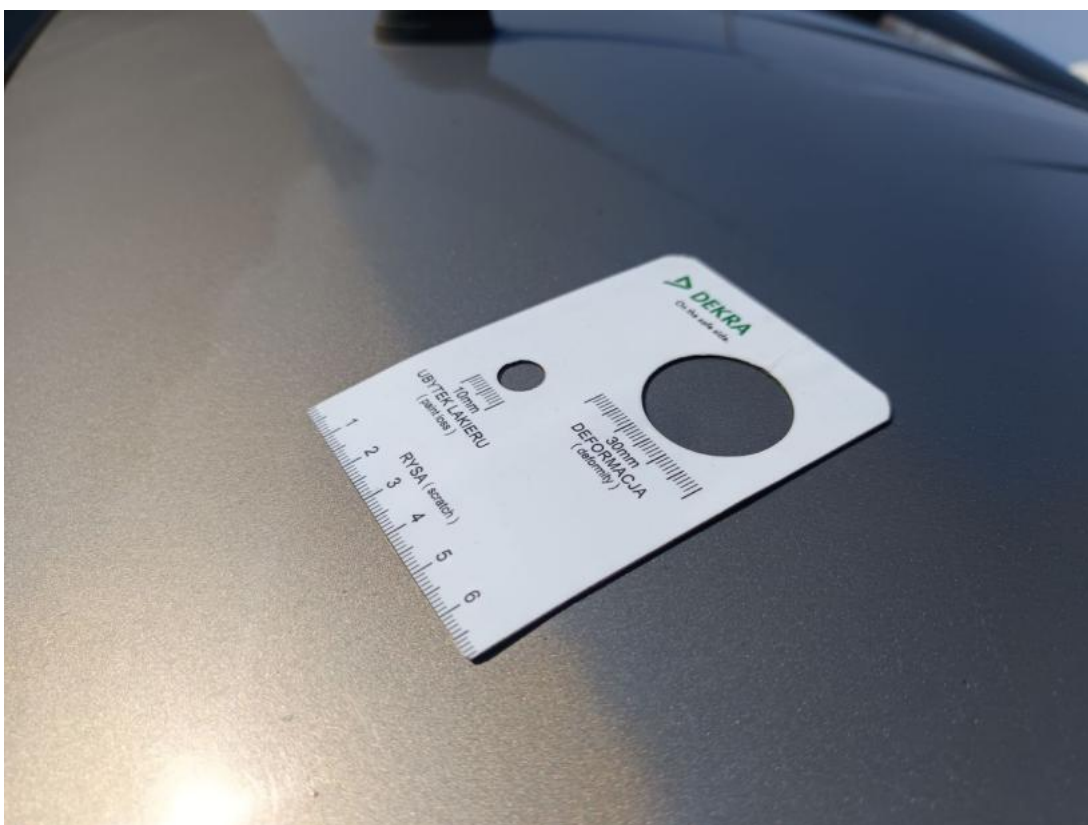
**Fot. 58**

| Poz. | Nazwa pozycji | Opis uszkodzeń | Kwalifik. | Naprawa [rbg] |
|---|---|---|---|---|
| 3 | Dach | wgniecenie/odkształcenie | NA | 3 |

Dach - Wgniecenie/odkształcenie 1

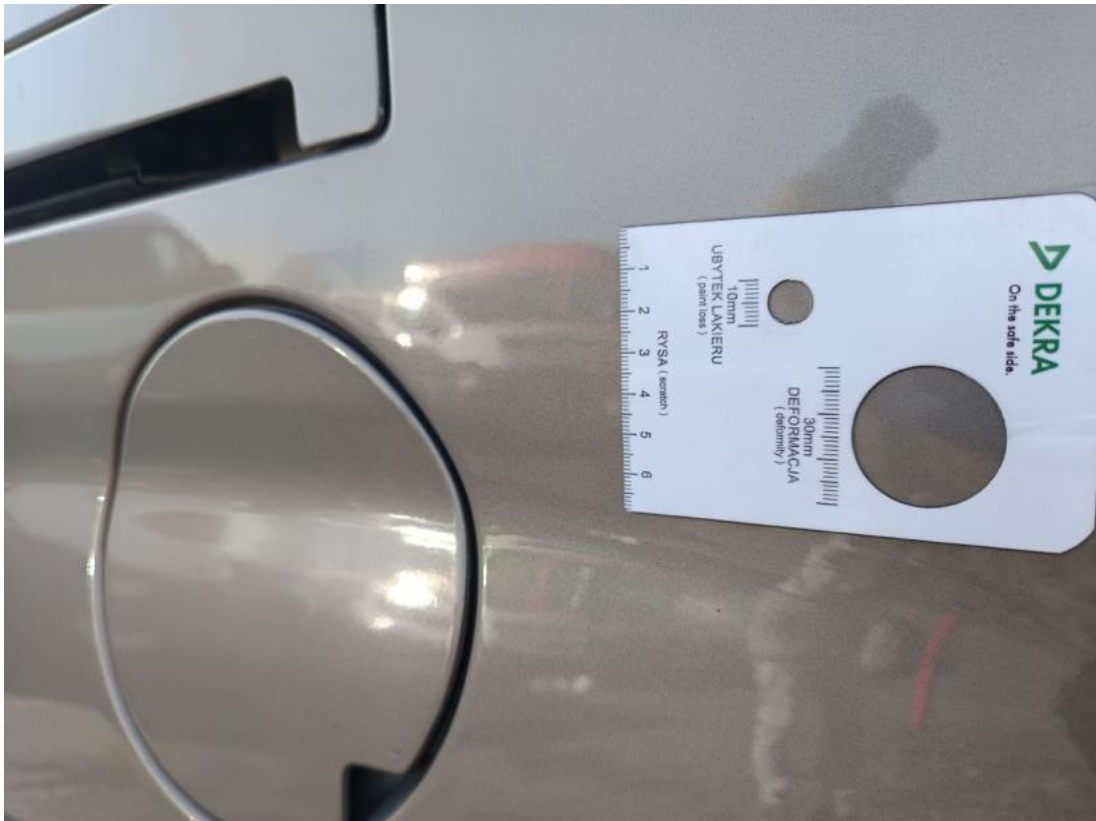
**Fot. 61**

| Poz. | Nazwa pozycji | Opis uszkodzeń | Kwalifik. | Naprawa [rbg] |
|---|---|---|---|---|
| 6 | Blotnik tylny, część dolna L | rysa/odprysk, ślady korozji | NA | 0.5 |

Błotnik tylny L / Ściana boczna L - Wgniecenie/odkształcenie 1

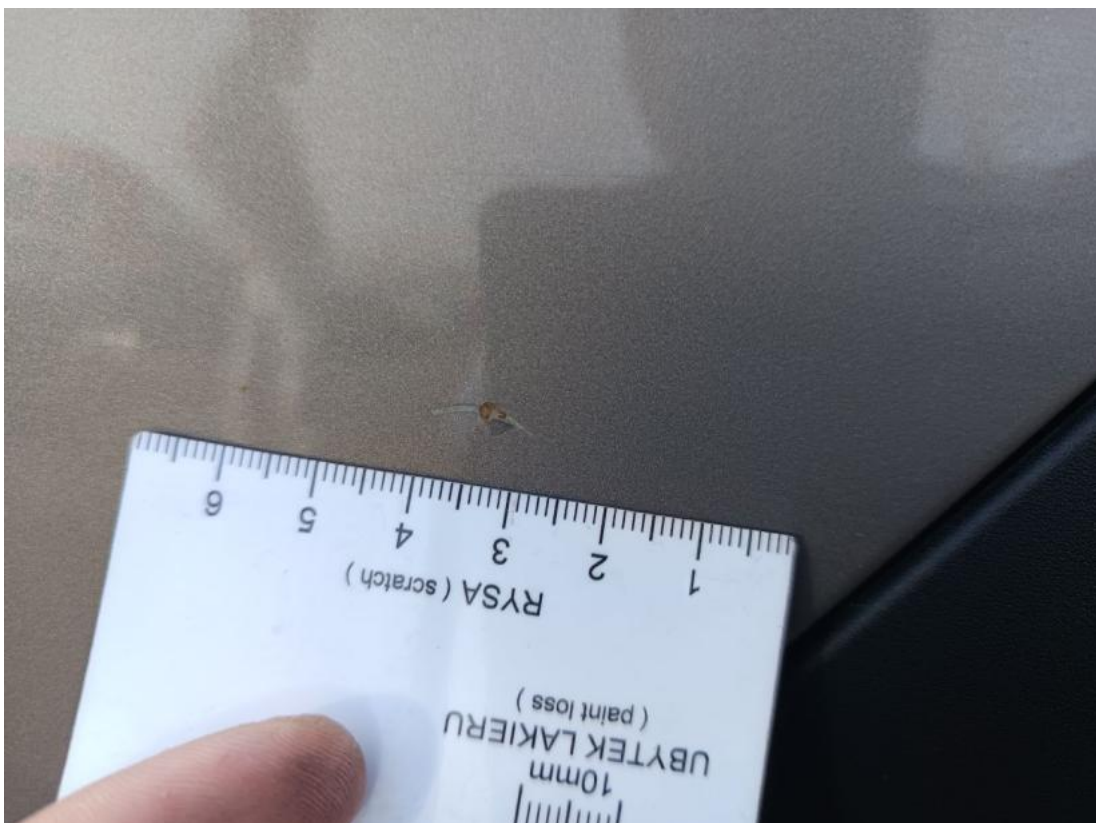
**Fot. 62**

Błotnik tylny L / Ściana boczna L - Wgniecenie/odkształcenie 2

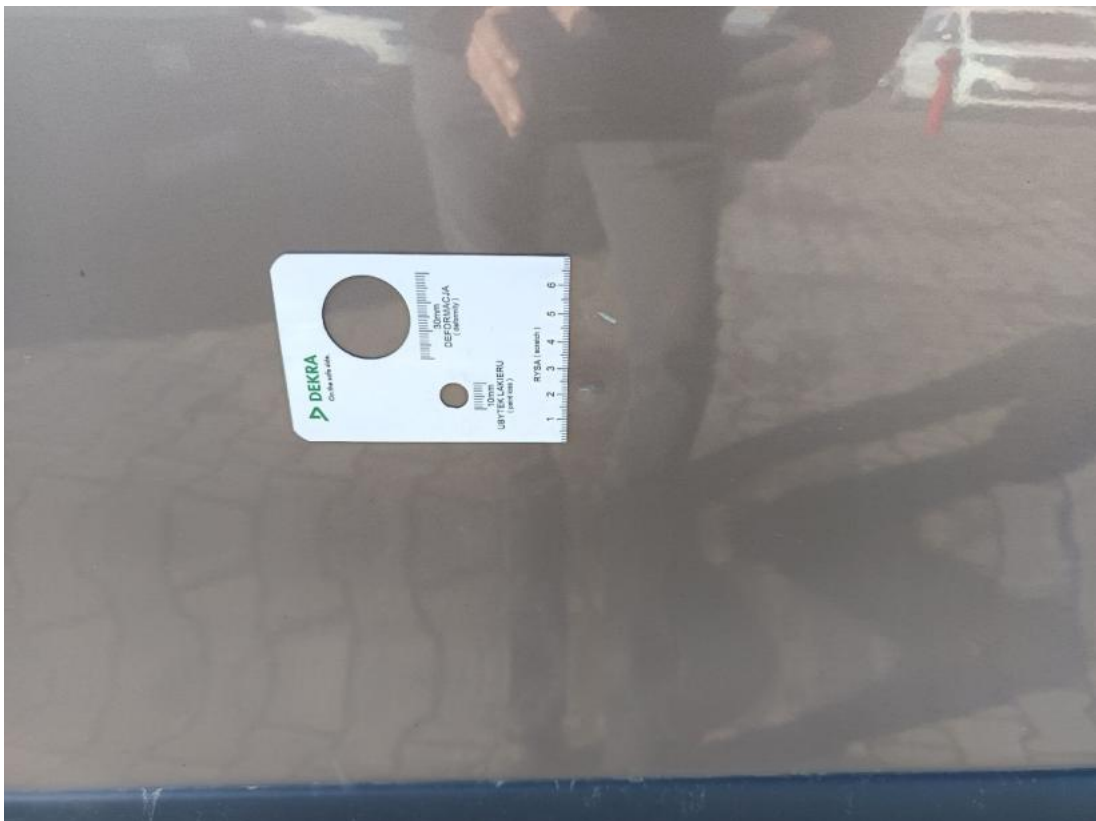
**Fot. 64**

| Poz. | Nazwa pozycji | Opis uszkodzeń | Kwalifik. | Naprawa [rbg] |
|---|---|---|---|---|
| 4 | Drzwi przednie (nieuzbrojone) L | rysa/odprysk, wgniecenie/odkształcenie | NA | 0.5 |

Drzwi przed L - Rysa/odprysk 1

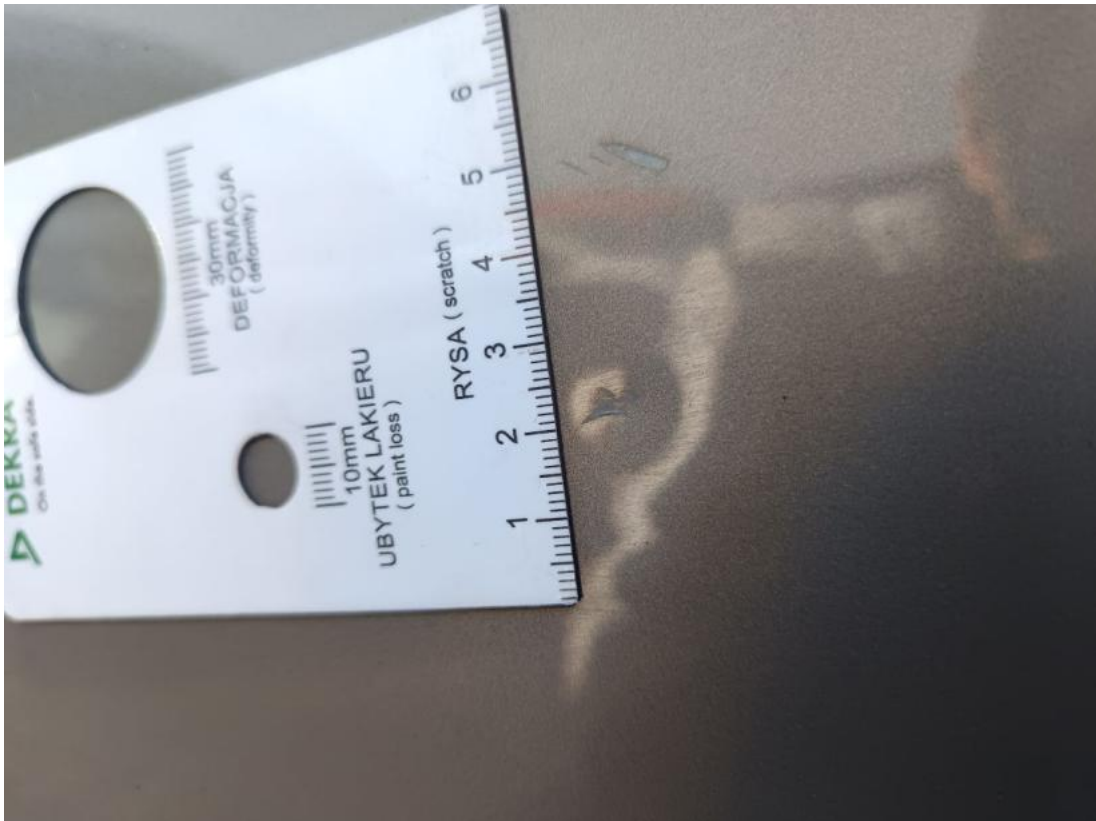
**Fot. 65**

Drzwi przed L - Rysa/odprysk 2

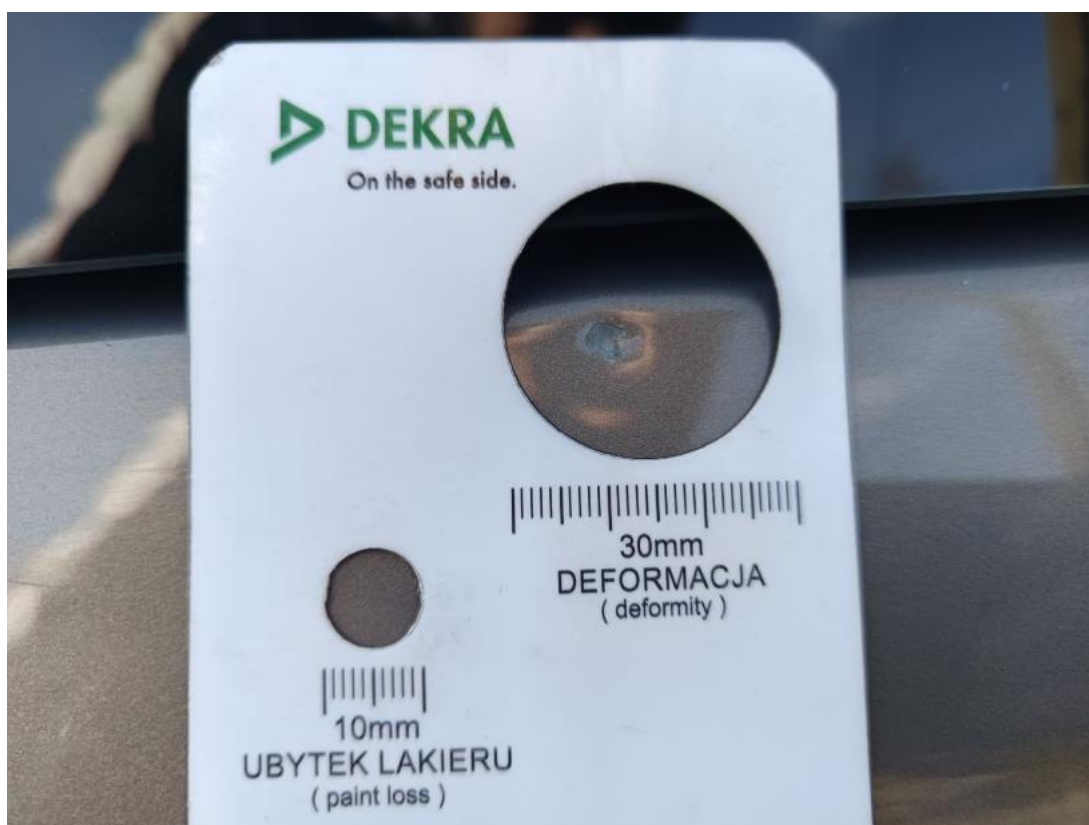
**Fot. 68**

| Poz. | Nazwa pozycji | Opis uszkodzeń | Kwalifik. | Naprawa [rbg] |
|---|---|---|---|---|
| 5 | Drzwi części ład.przesuwne L | rysa/odprysk, wgniecenie/odkształcenie | NA | 0.5 |

Drzwi tylne L - Wgniecenie/odkształcenie 1

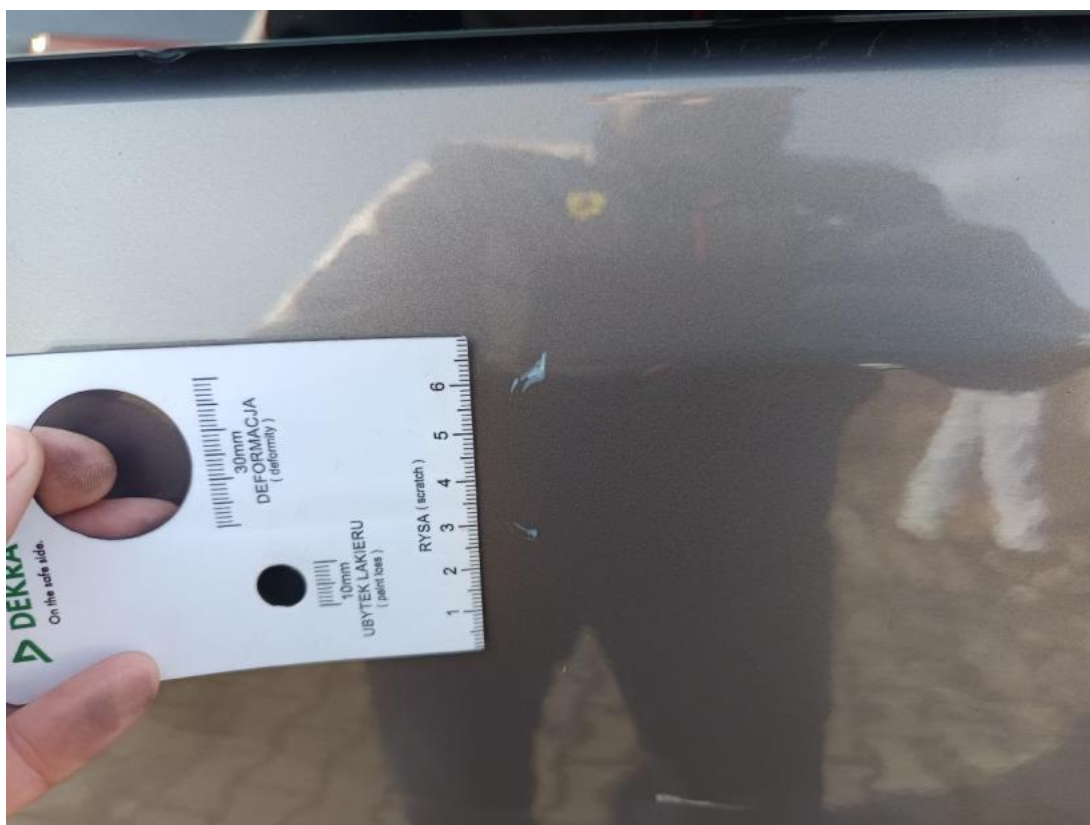
**Fot. 70**

Drzwi tylne L() - Wgniecenie/odkształcenie 3

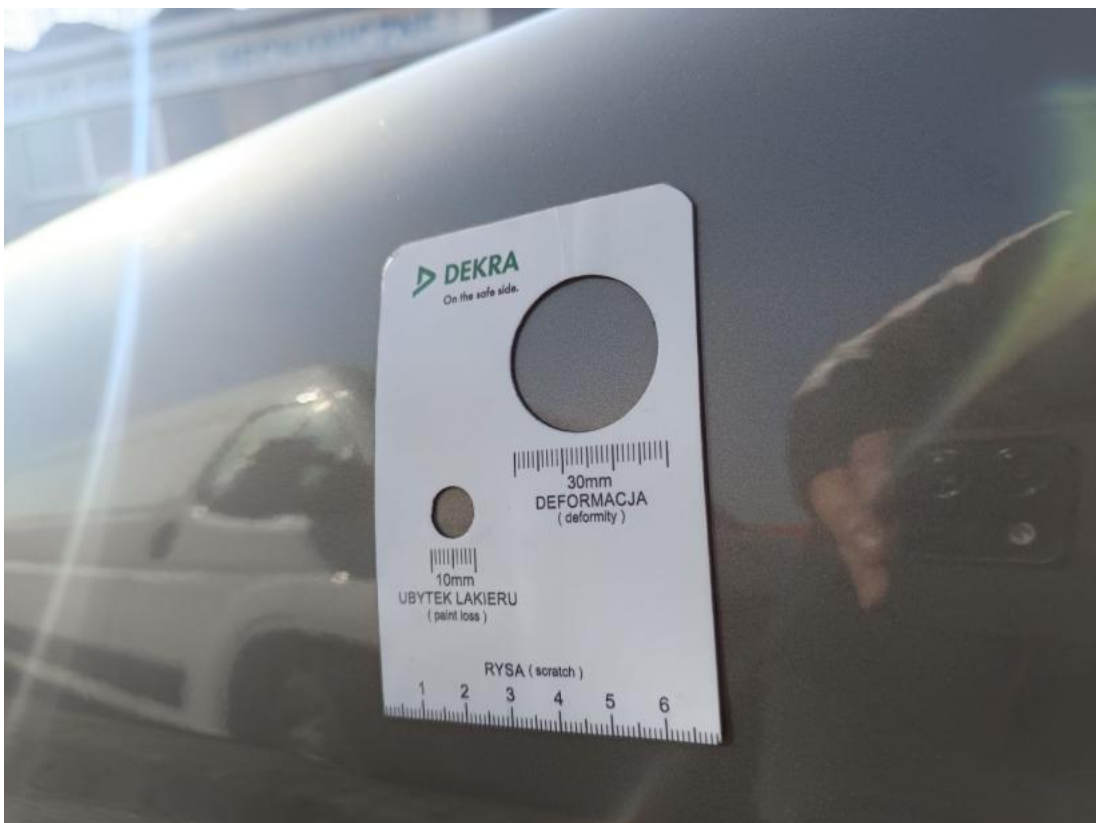
**Fot. 72**

| Poz. | Nazwa pozycji | Opis uszkodzeń | Kwalifik. | Naprawa [rbg] |
|---|---|---|---|---|
| 7 | Blotnik przedni L | wgniecenie/odkształcenie | | |

Błotnik przedni L - Wgniecenie/odkształcenie 1

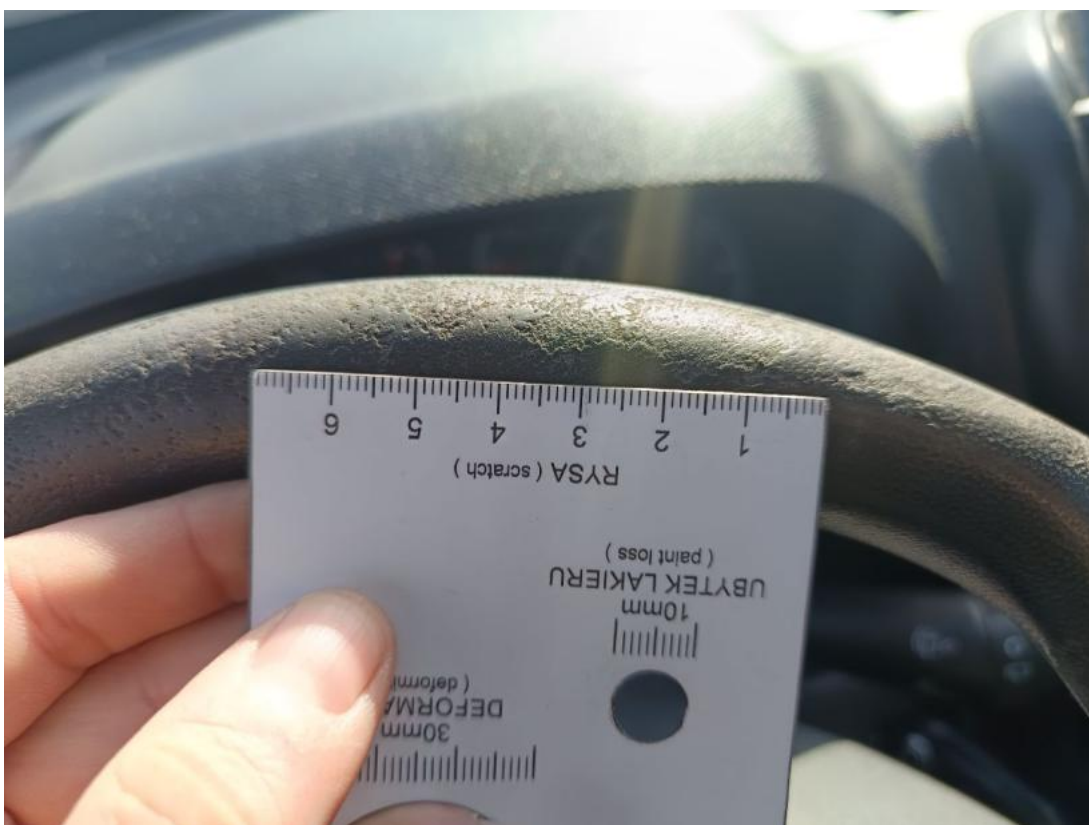
**Fot. 74**

| 15 | Kierownica przystosowana do Airbag | ubytki materiału | | |

Koło kierownicy - Inne 1

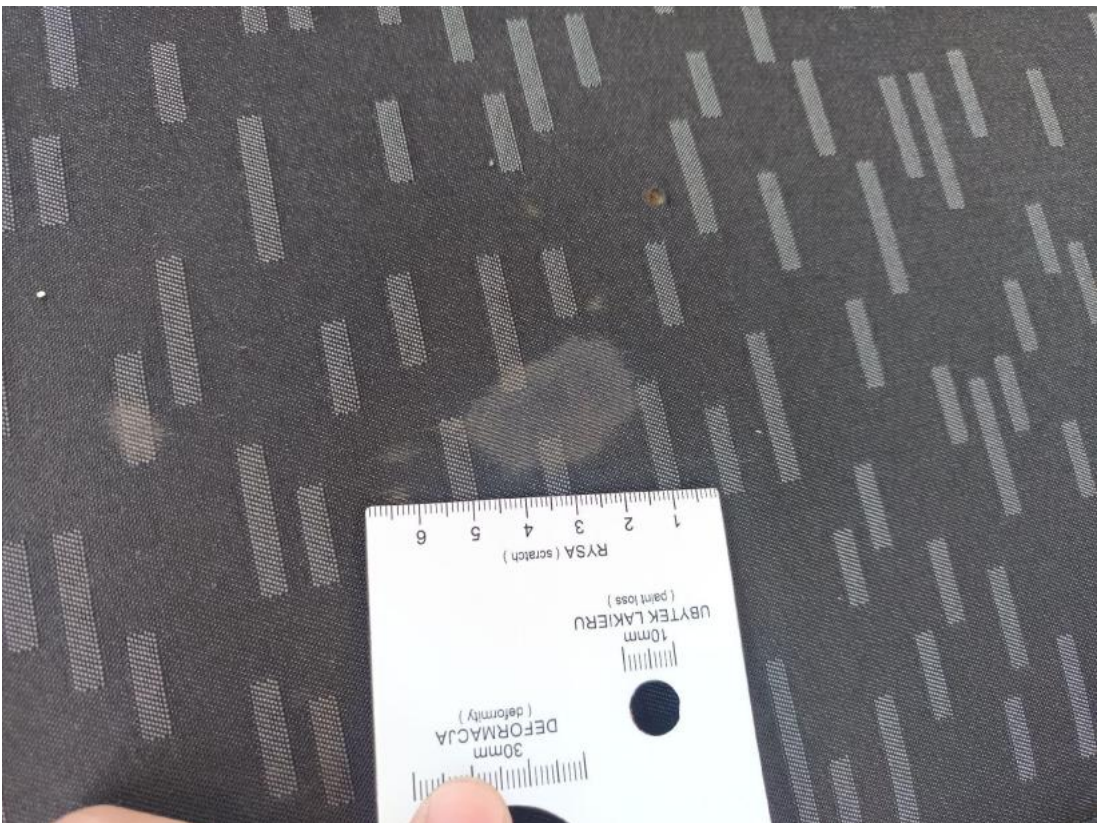
**Fot. 76**

Fotel prz. lew. - Inne 1

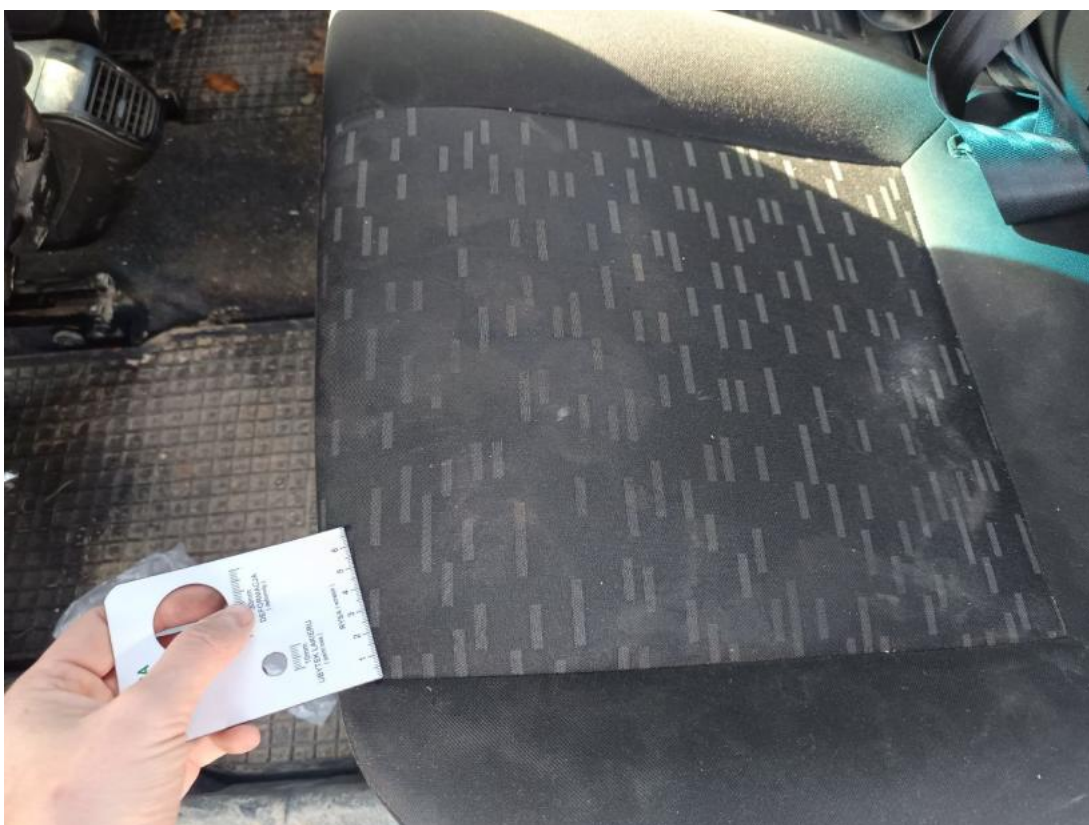
**Fot. 78**

Kanapa tyl. - Inne 1

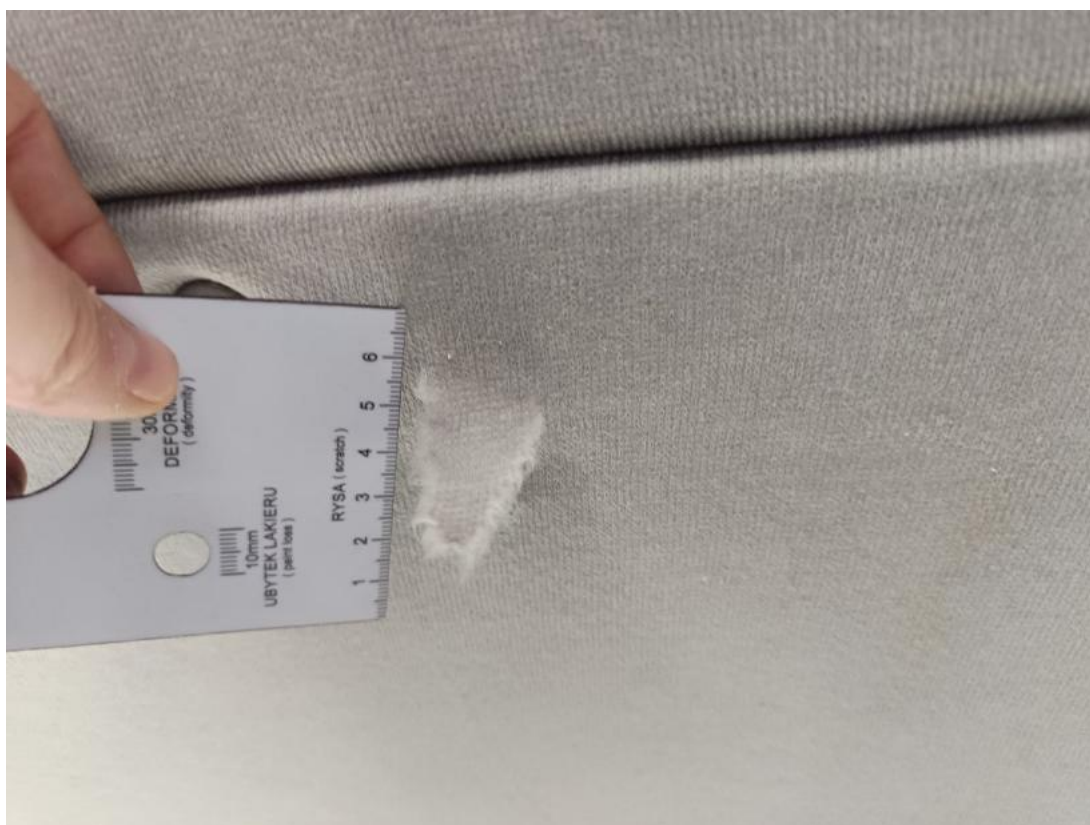
**Fot. 80**

Podsufitka - Inne 1

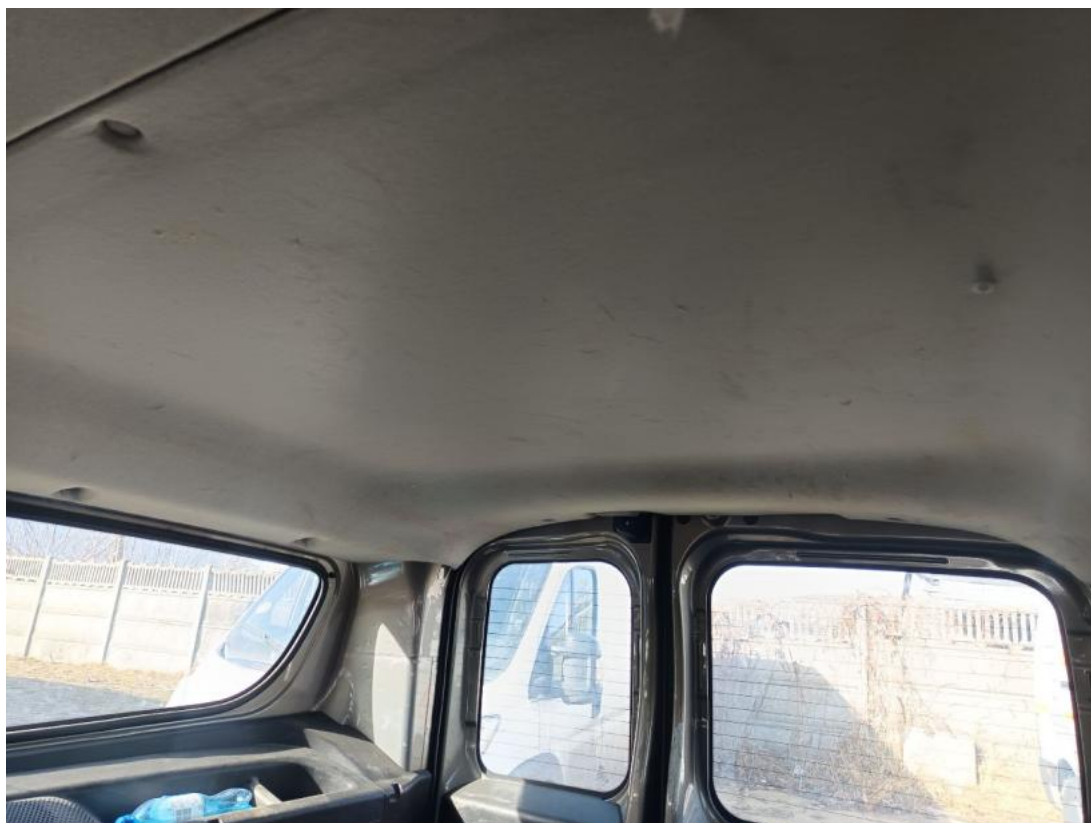
**Fot. 81**

Podsufitka - Inne 2

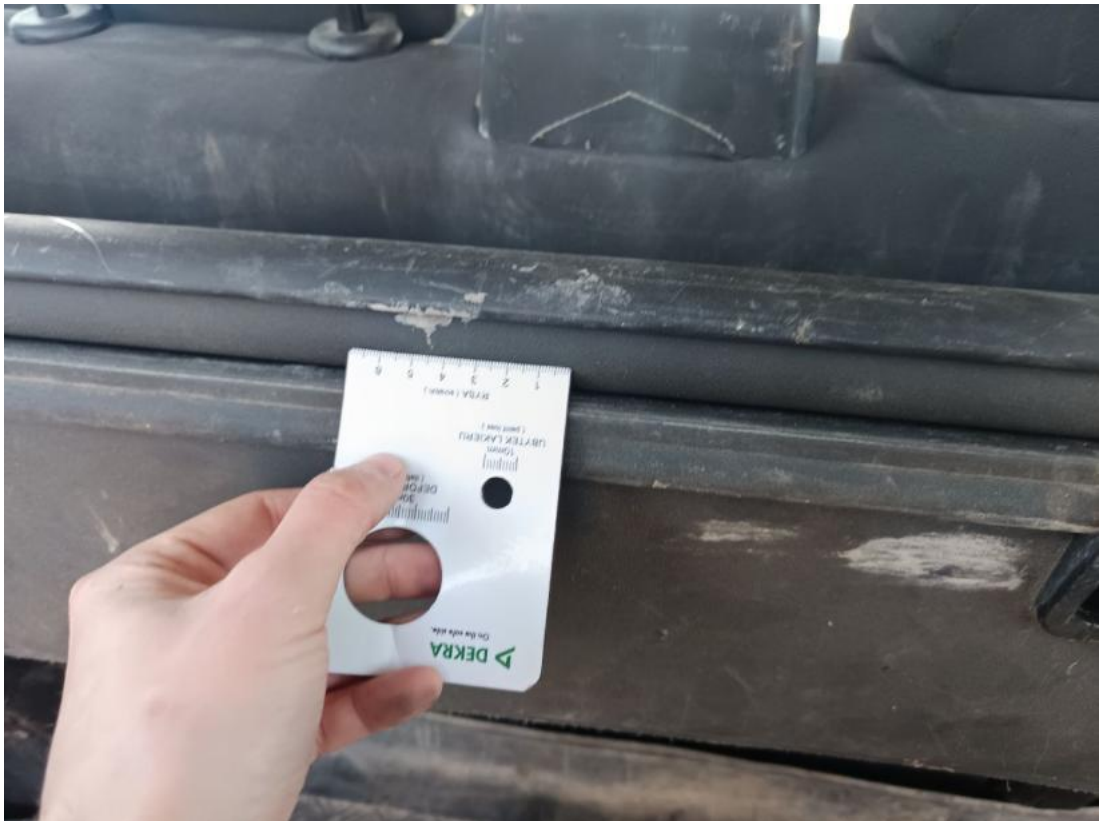
**Fot. 83**

Półka/roleta tylna - Inne 1

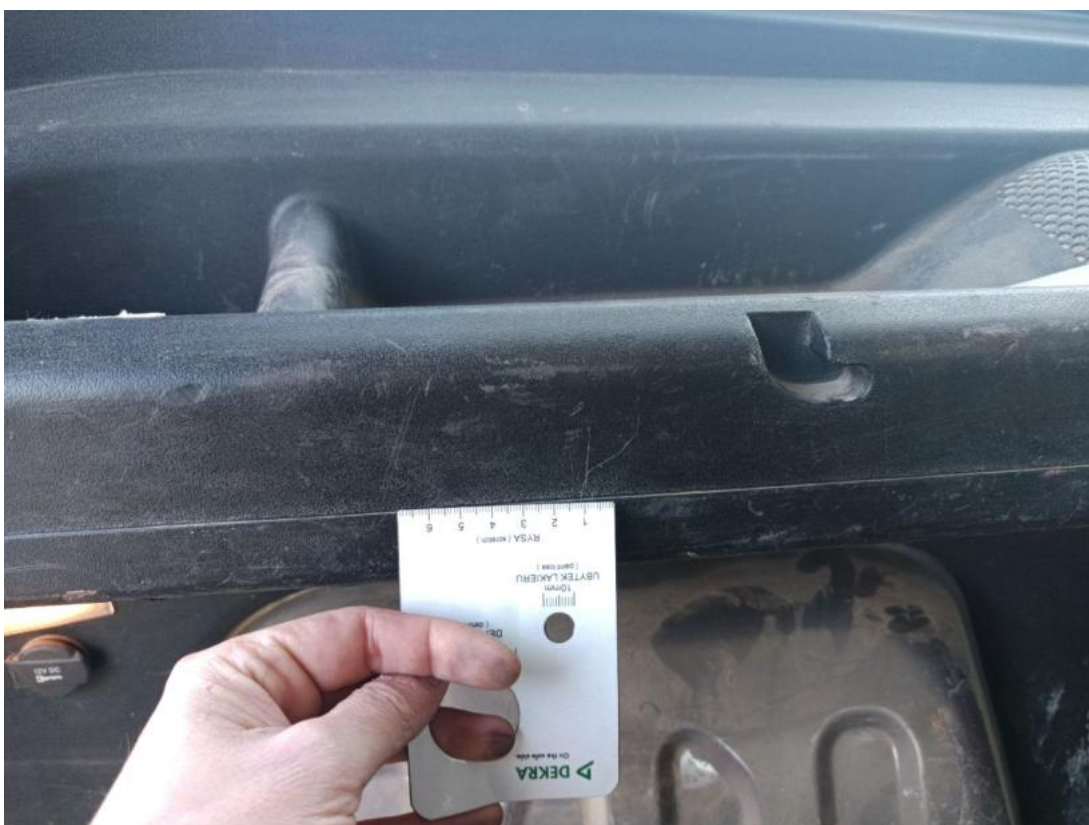
**Fot. 86**

Wykładzina podłogi bagażnika - Inne 1

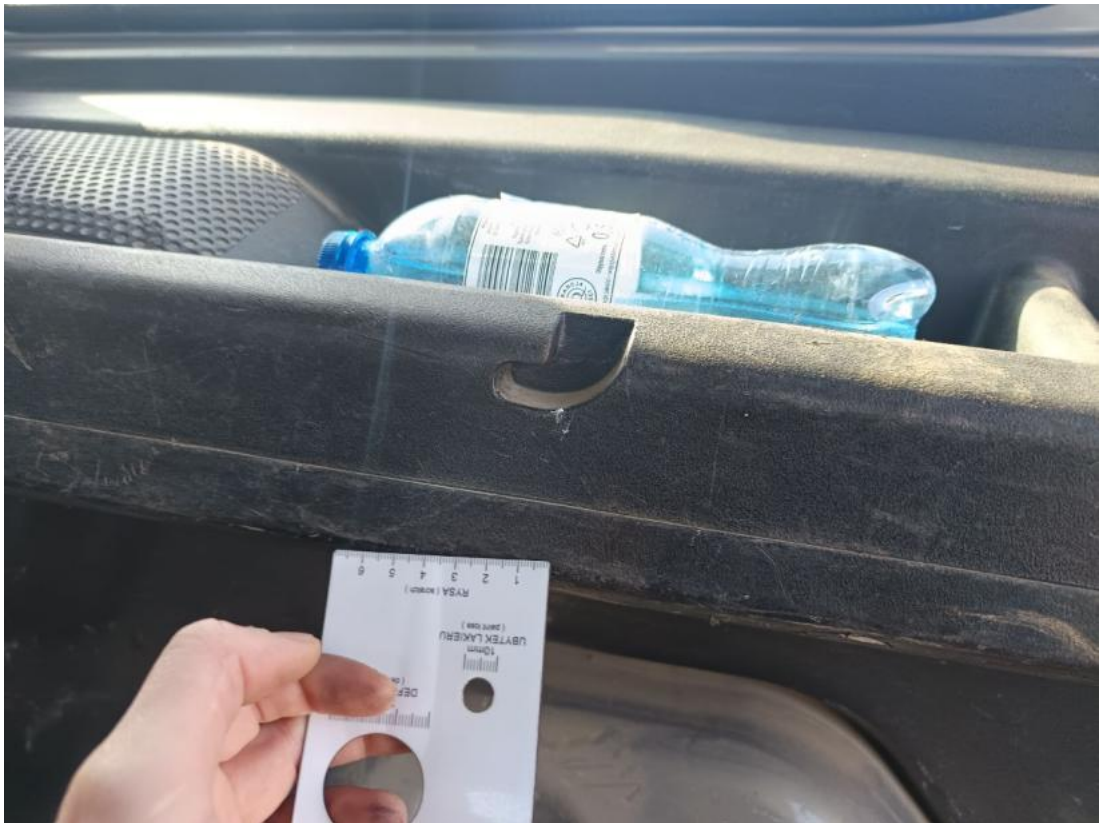
**Fot. 87**

Wykładzina podłogi bagażnika - Inne 2

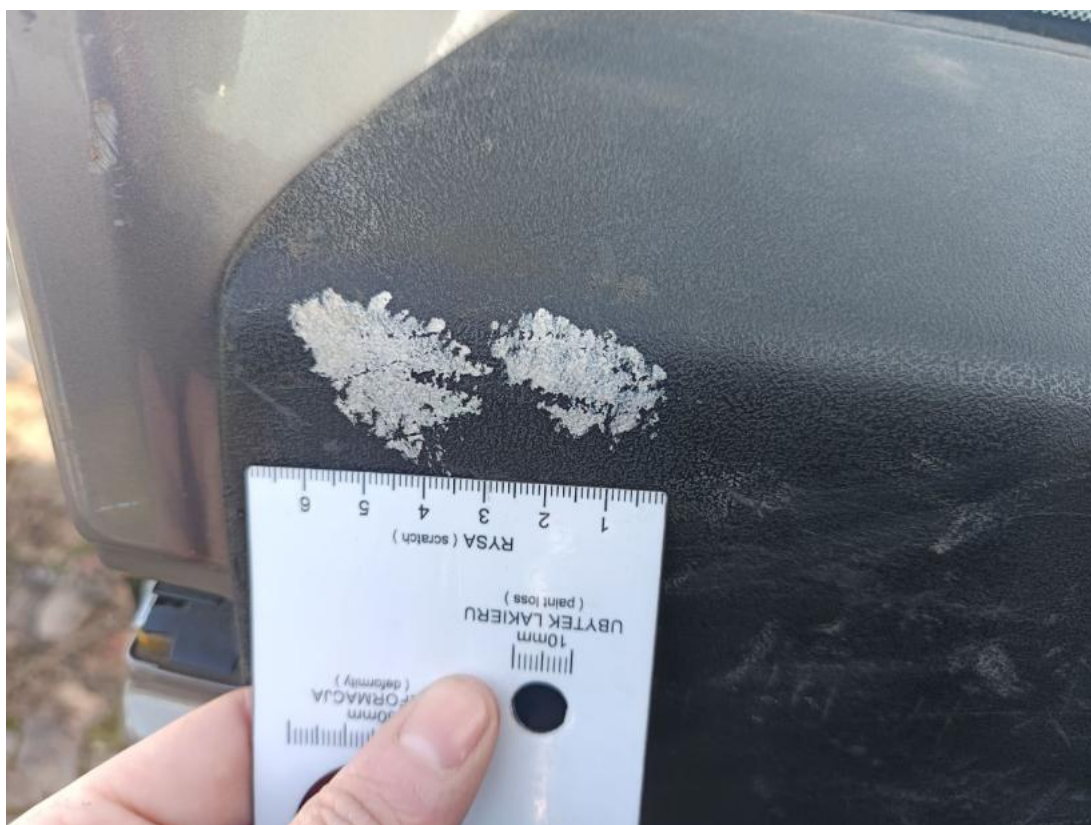
**Fot. 90**

Wykładzina pokrywy tylnej - Rysa/odprysk 1
