## Raport z oględzin pojazdu

| Numer raportu | 218450/3/26-11401 | Data raportu | 05-03-2026 |

| Marka, model | OPEL Combo Van 1.6 CDTI E... |
| Numer rejestracyjny | KR8AY59 |

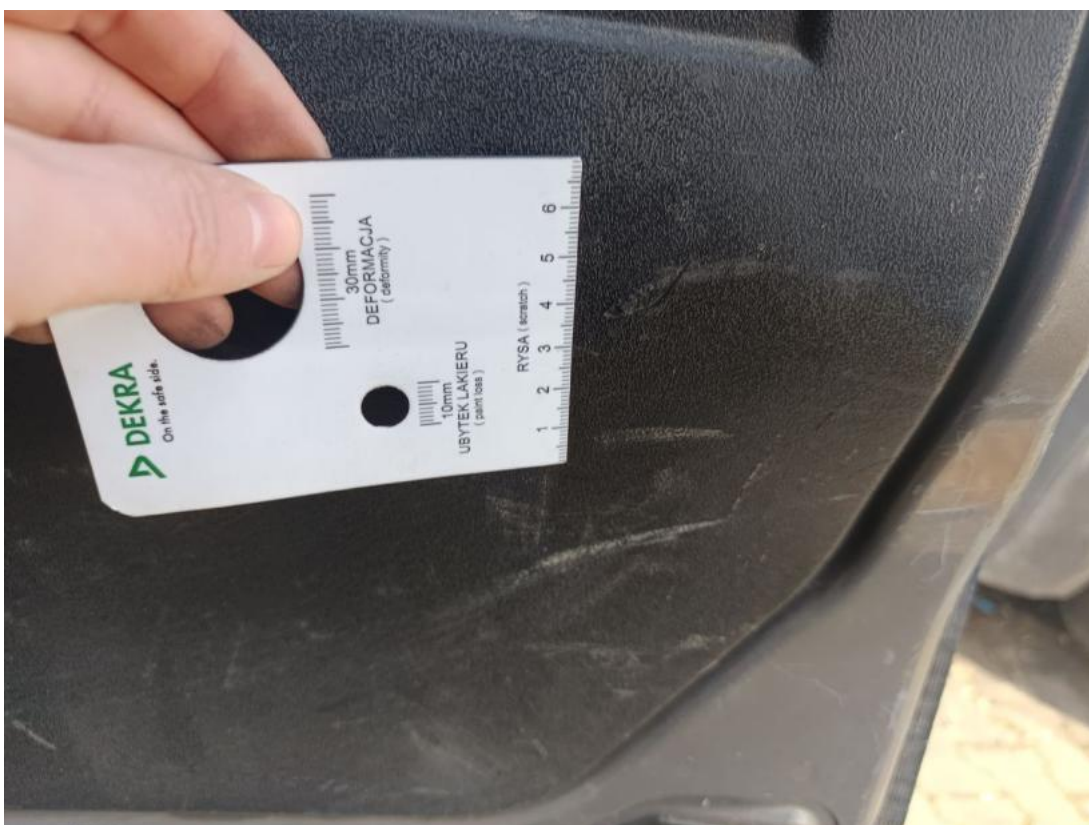
**Fot. 92**

Wykładzina pokrywy tylnej() - Rysa/odprysk 3
