## Raport z oględzin pojazdu

| Numer raportu | 218246/2/26-11401 | Data raportu | 24-02-2026 |

| Numer identyfikacyjny (VIN) | <b>W1K2132051B036234</b> |
| Marka, model | MERCEDES-BENZ E Klasa K... |

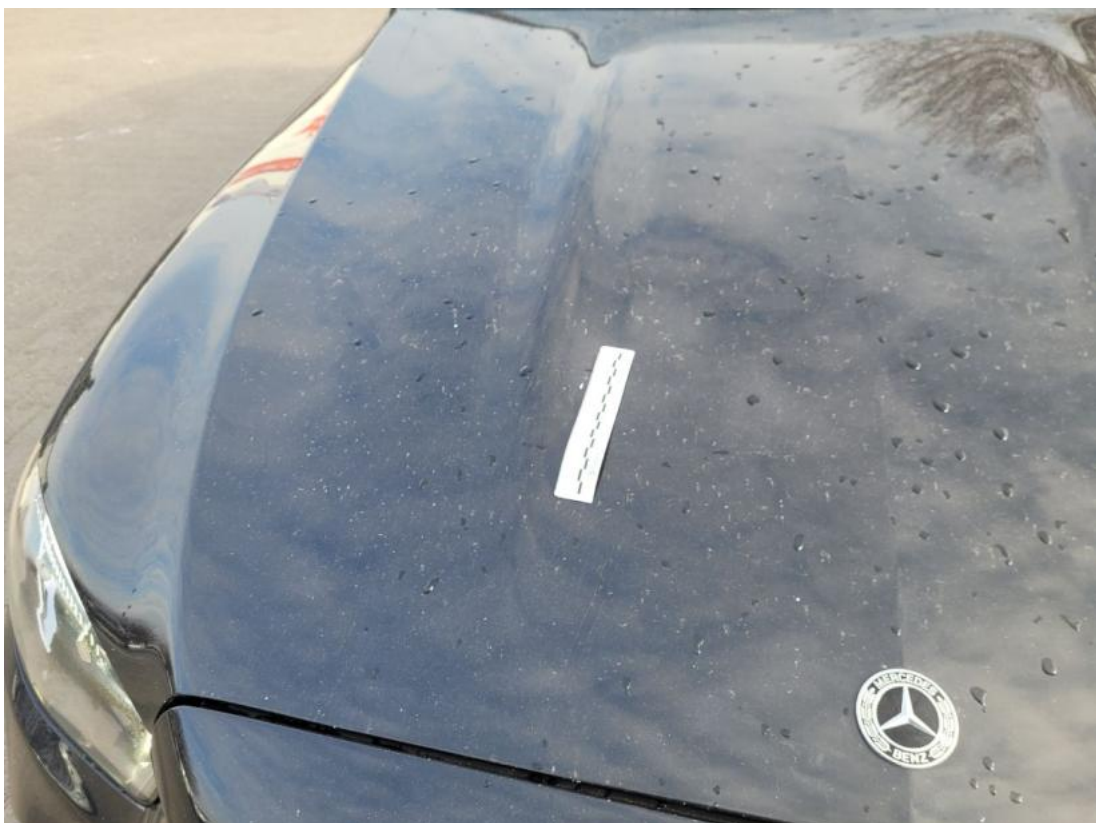
DOKUMENTACJA FOTOGRAFICZNA

| Poz. | Nazwa pozycji | Opis uszkodzeń | Kwalifik. | Naprawa [rbg] |
|---|---|---|---|---|
| 2 | Pokrywa przednia | rysa/odprysk | | |

**Fot. 32**  
Pokrywa komory silnika - zdjęcie poglądowe 2

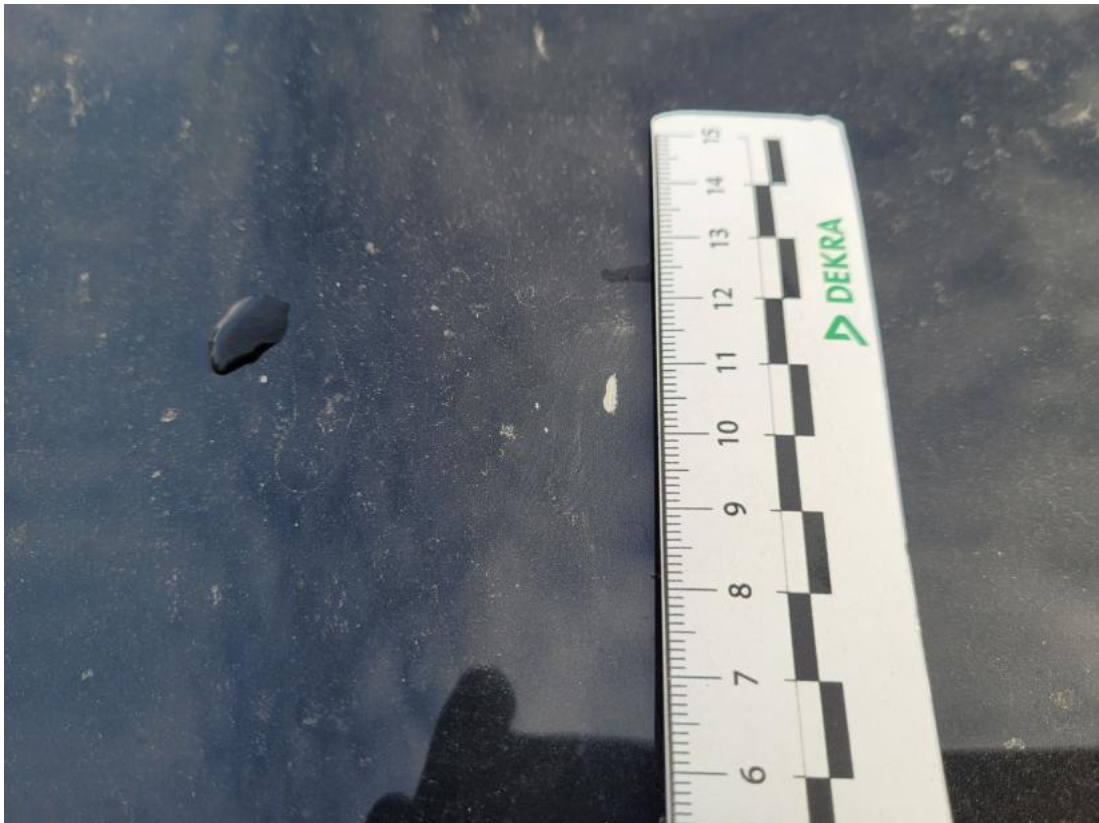
**Fot. 33**

Pokrywa komory silnika - Rysa/odprysk 1

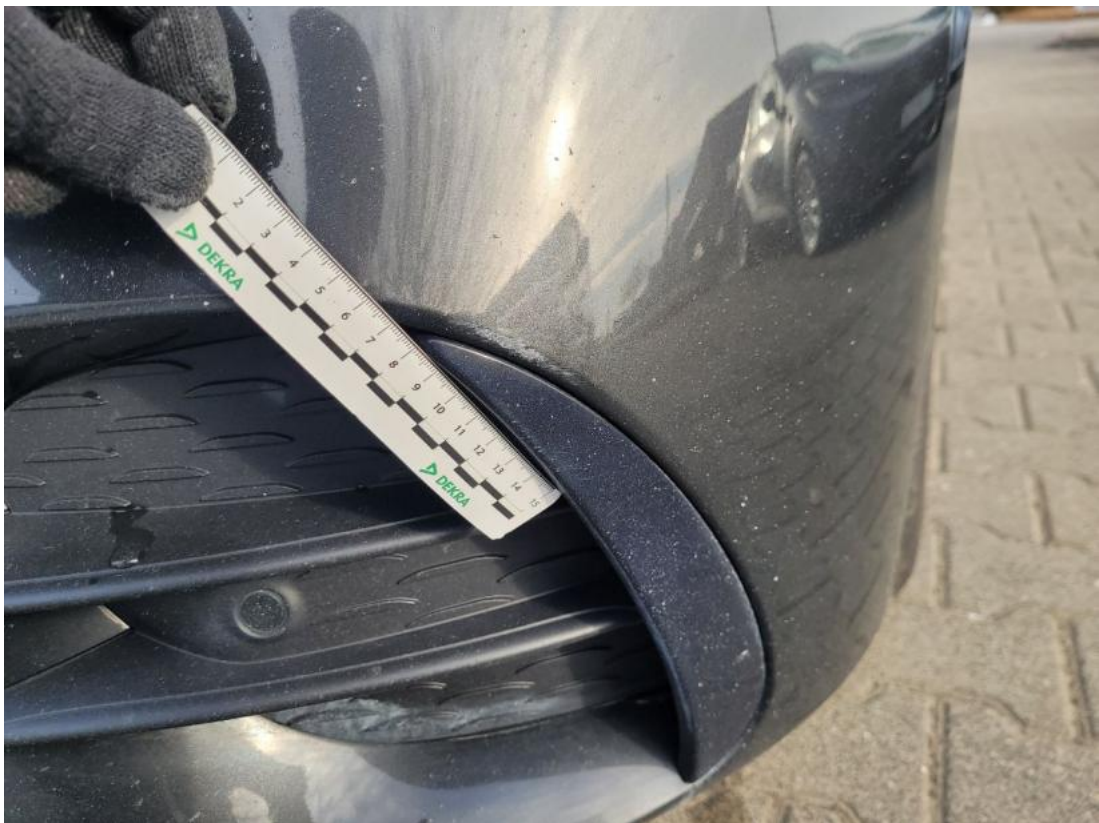
**Fot. 34**

| Poz. | Nazwa pozycji | Opis uszkodzeń | Kwalifik. | Naprawa [rbg] |
|---|---|---|---|---|
| 1 | Okladzina zderzaka przedniego | rysa/odprysk, rozerwanie | WY | 3.6 |

Zderzak - zdjęcie poglądowe 1

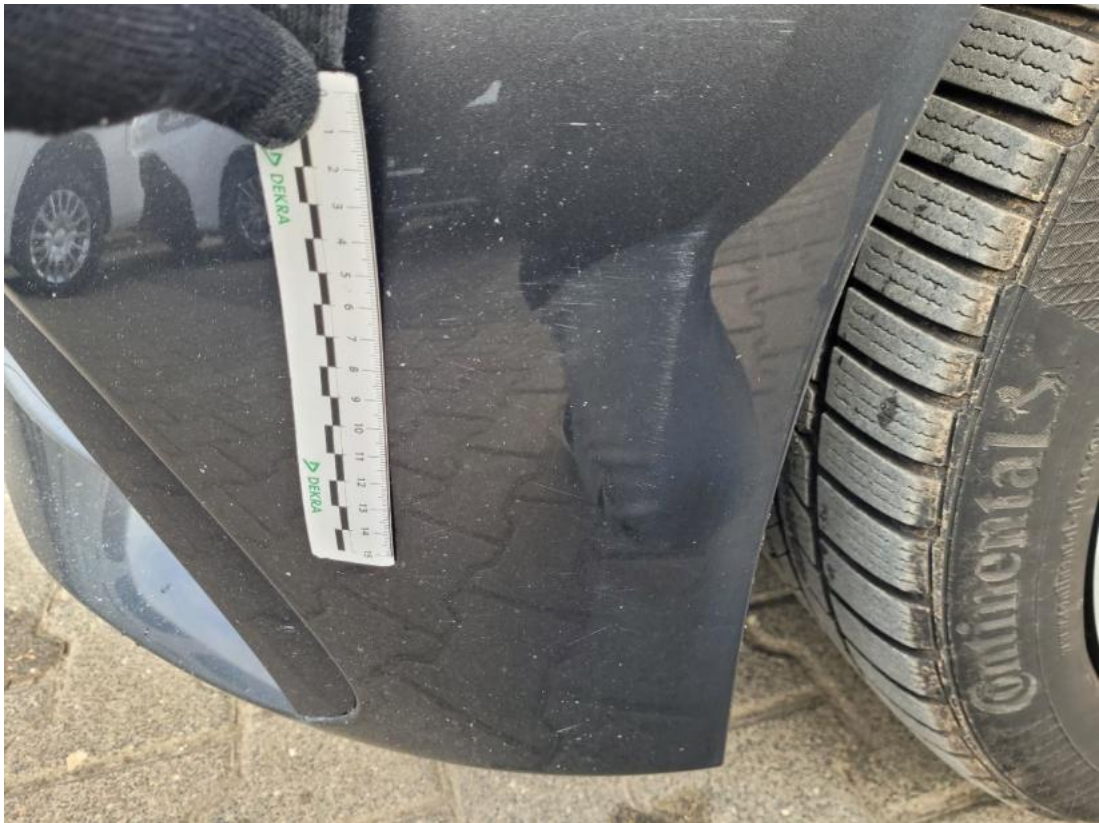
**Fot. 35**

Zderzak - zdjęcie pogładowe 2

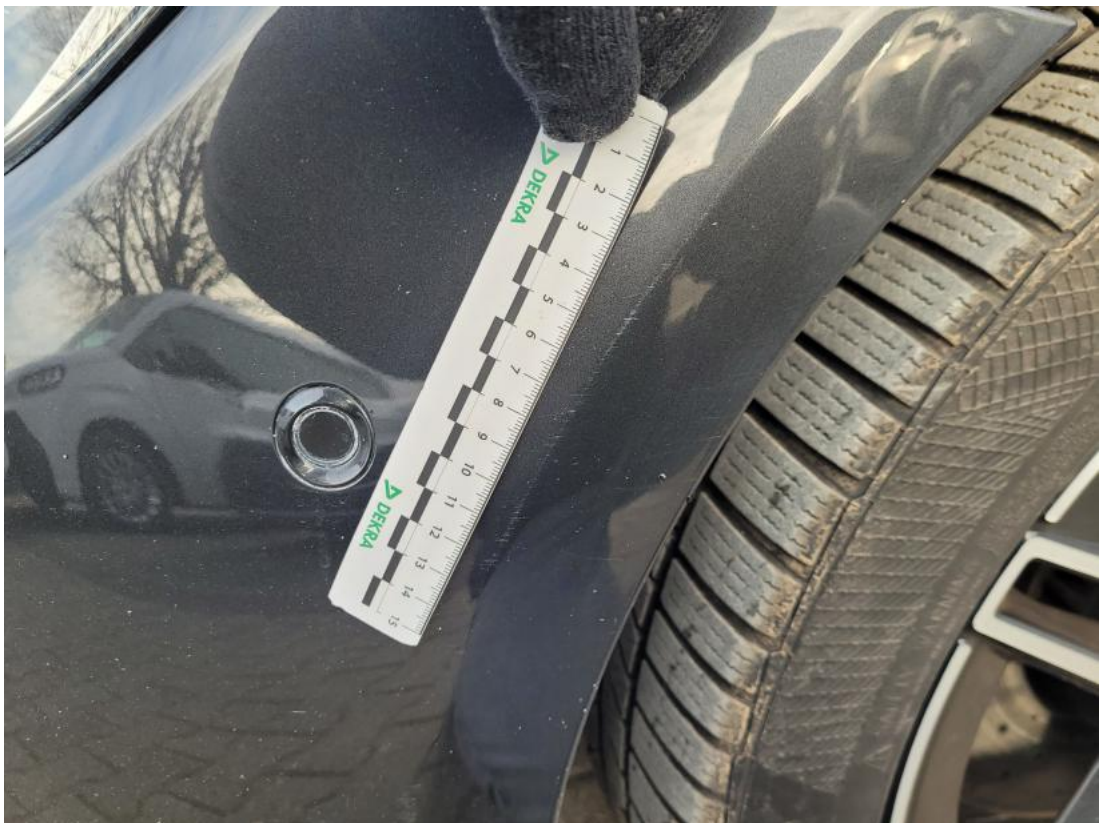
**Fot. 36**

Zderzak - Rysa/odprysk 1

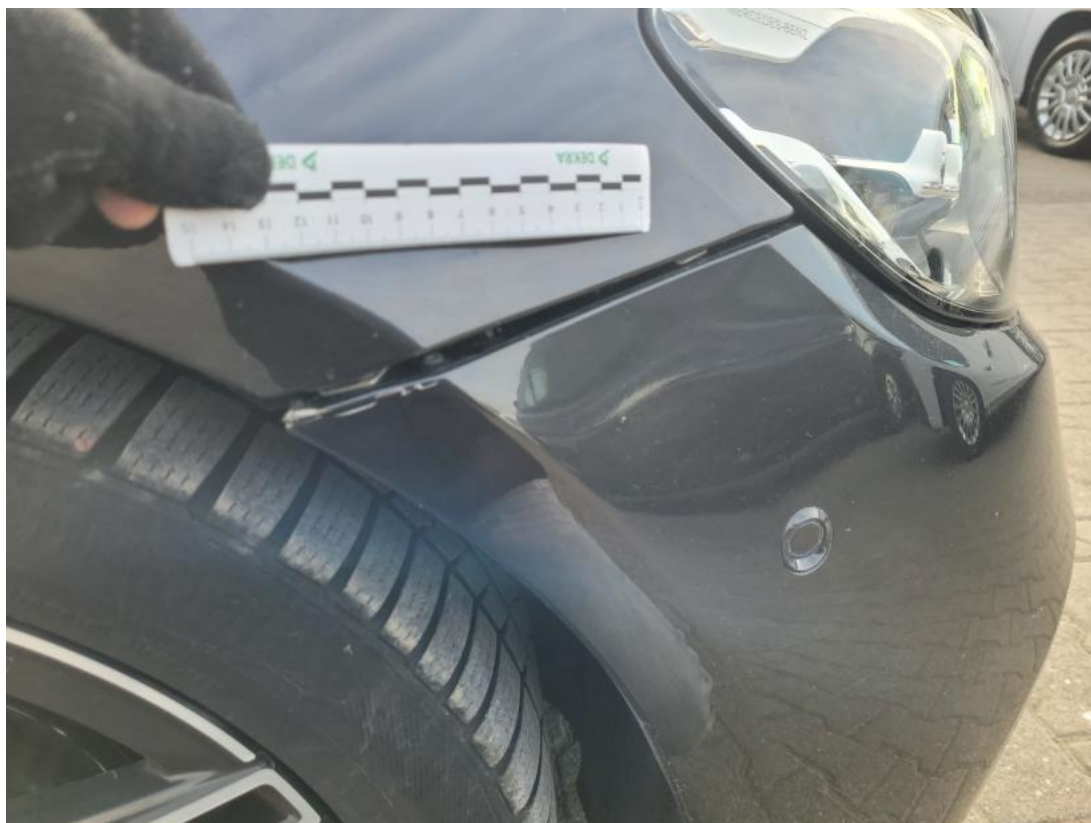
**Fot. 37**

Zderzak - Wgniecenie/odkształcenie 1

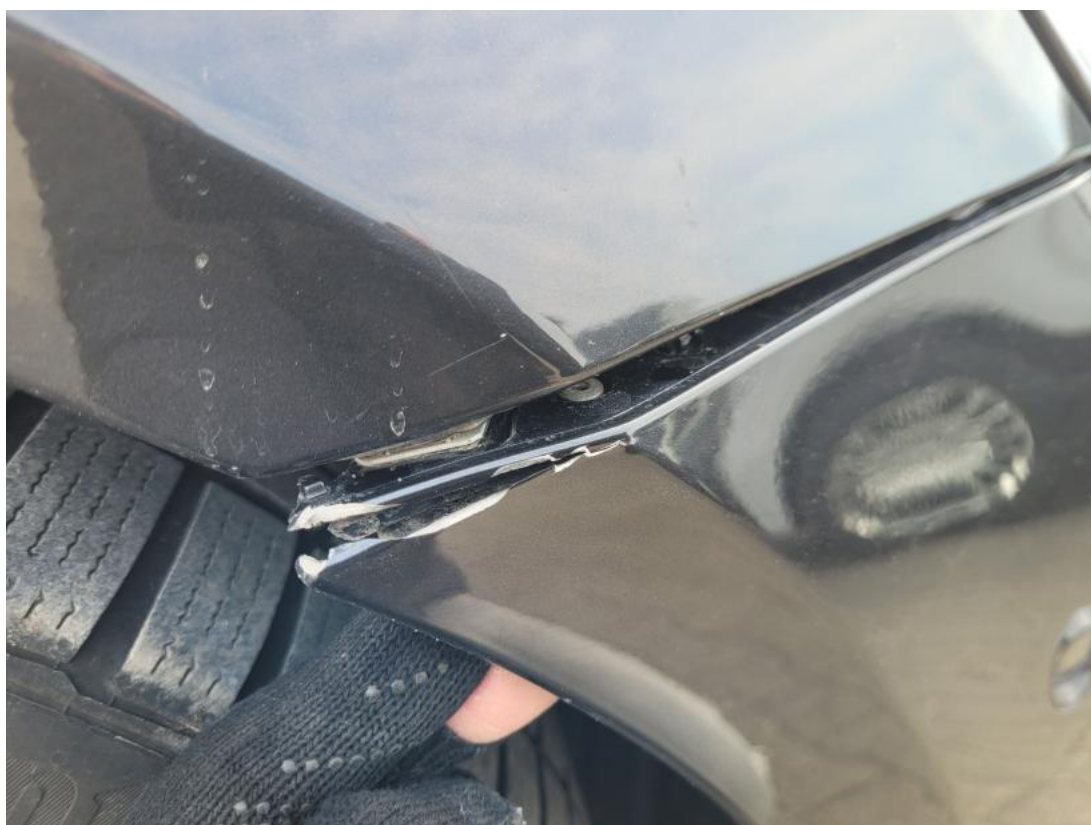
**Fot. 38**

Zderzak - Pęknięcie/rozerwanie 1

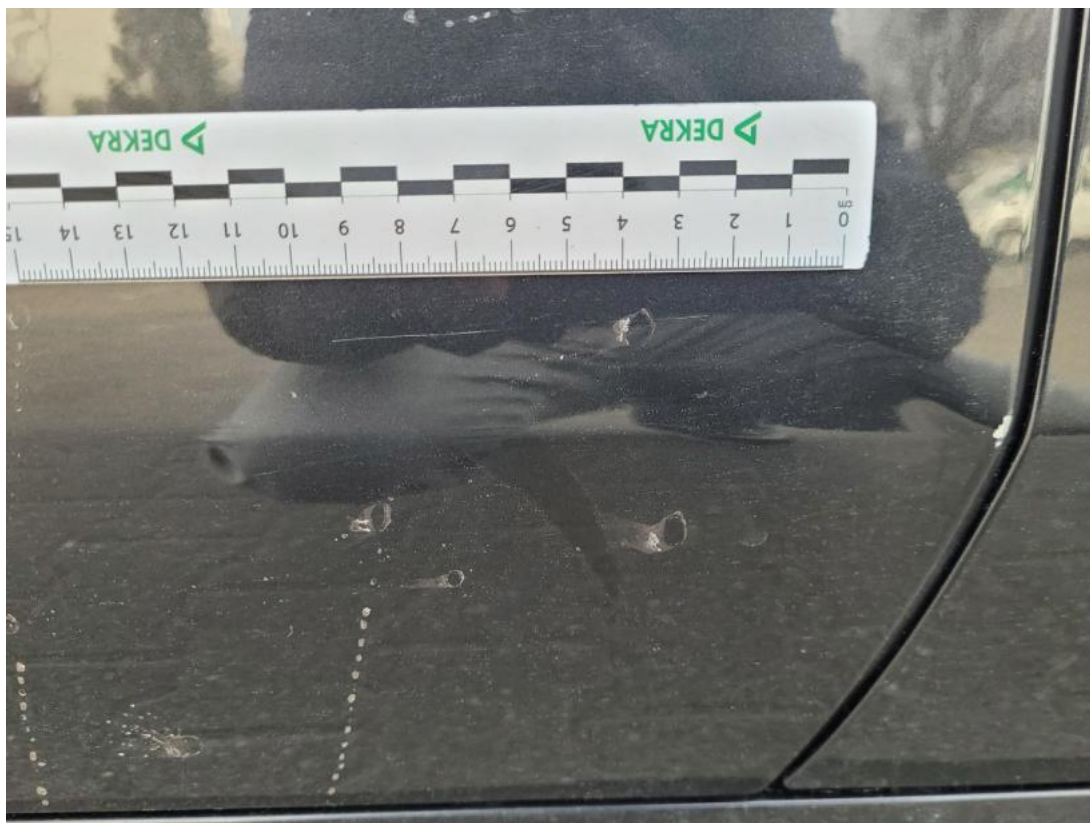
**Fot. 39**

| Poz. | Nazwa pozycji | Opis uszkodzeń | Kwalifik. | Naprawa [rbg] |
|---|---|---|---|---|
| 5 | Drzwi tylne (nieuzbrojone) R | rysa/odprysk | | |

Drzwi tylne P - zdjęcie poglądowe 1

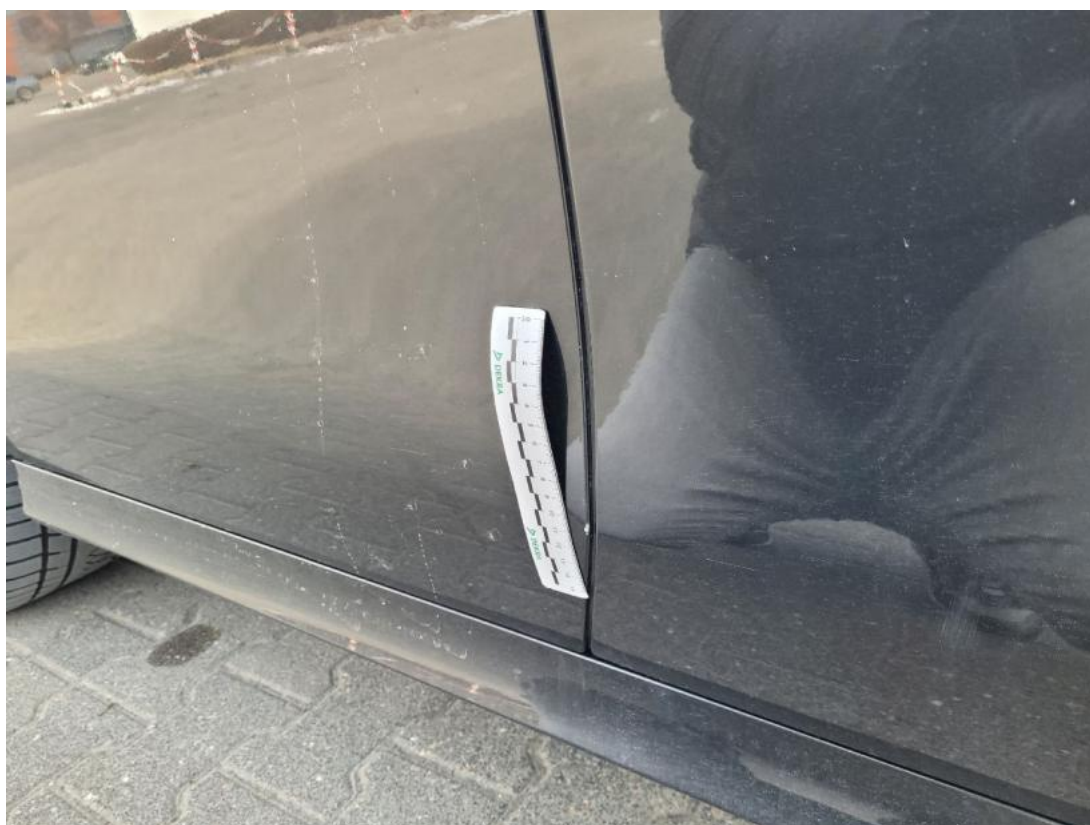
**Fot. 40**

Drzwi tylne P - zdjęcie poglądowe 2

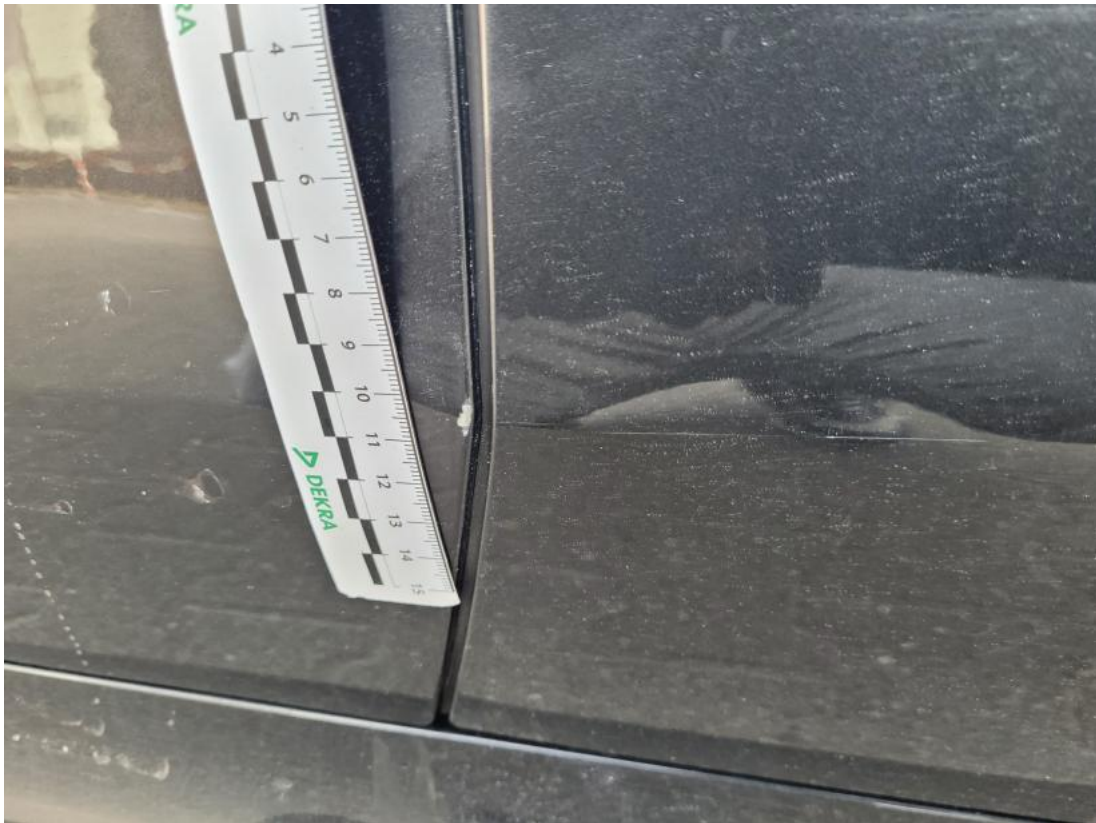
**Fot. 41**

Drzwi tylne P - Rysa/odprysk 1

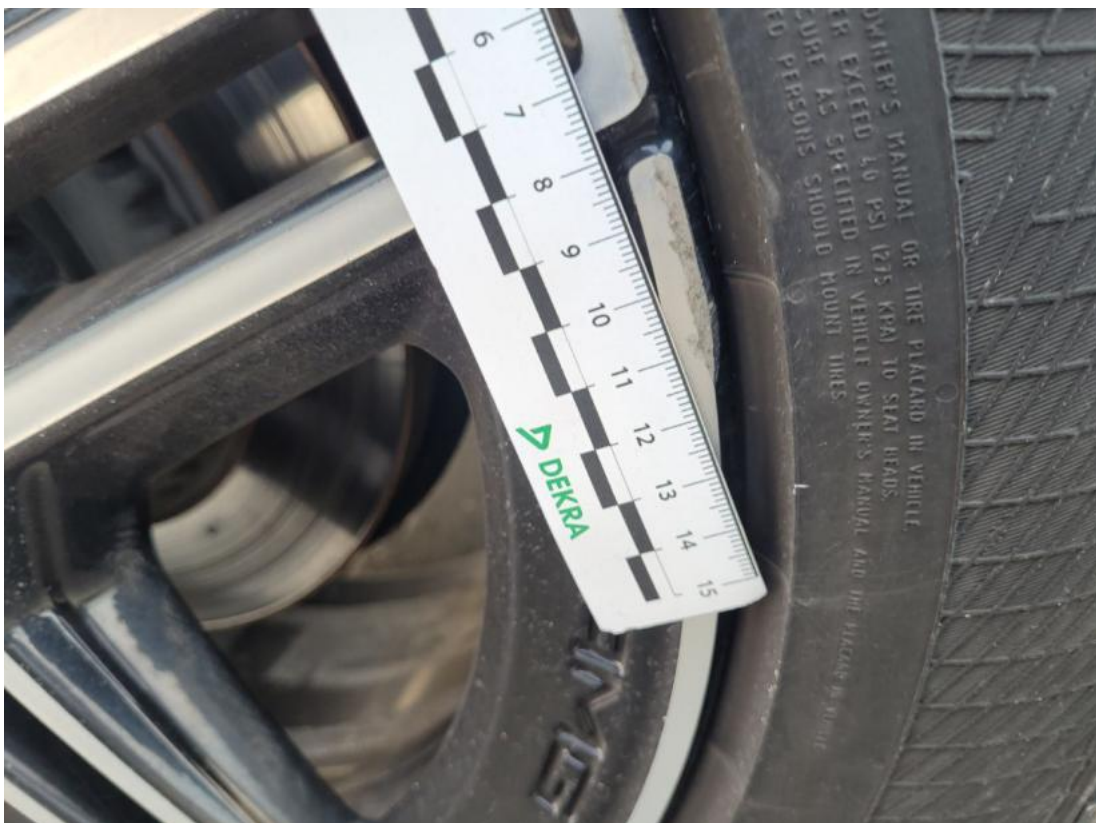
**Fot. 42**

| Poz. | Nazwa pozycji | Opis uszkodzeń | Kwalifik. | Naprawa [rbg] |
|---|---|---|---|---|
| 8 | Tarcza koła aluminiowa tył R | rysa/odprysk | | |

Felga aluminiowa tylna P - zdjęcie poglądowe 2

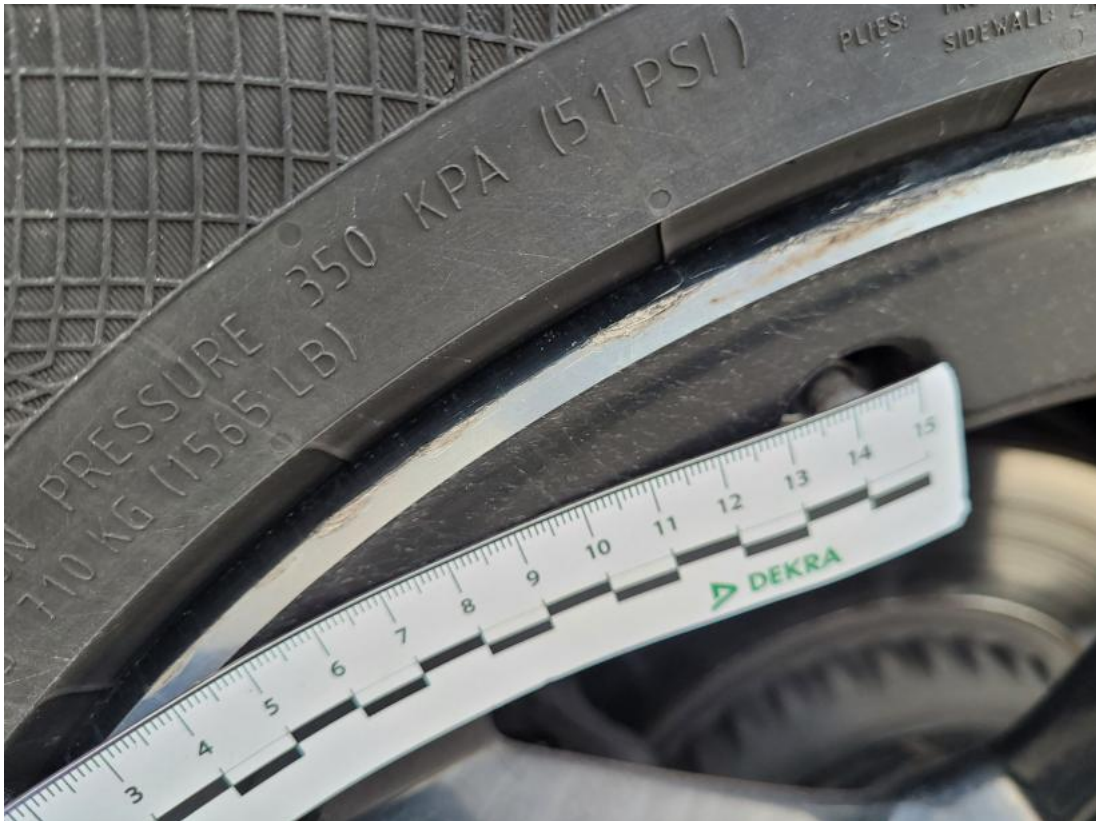
**Fot. 43**

Felga aluminiowa tylna P - Rysa/odprysk 1

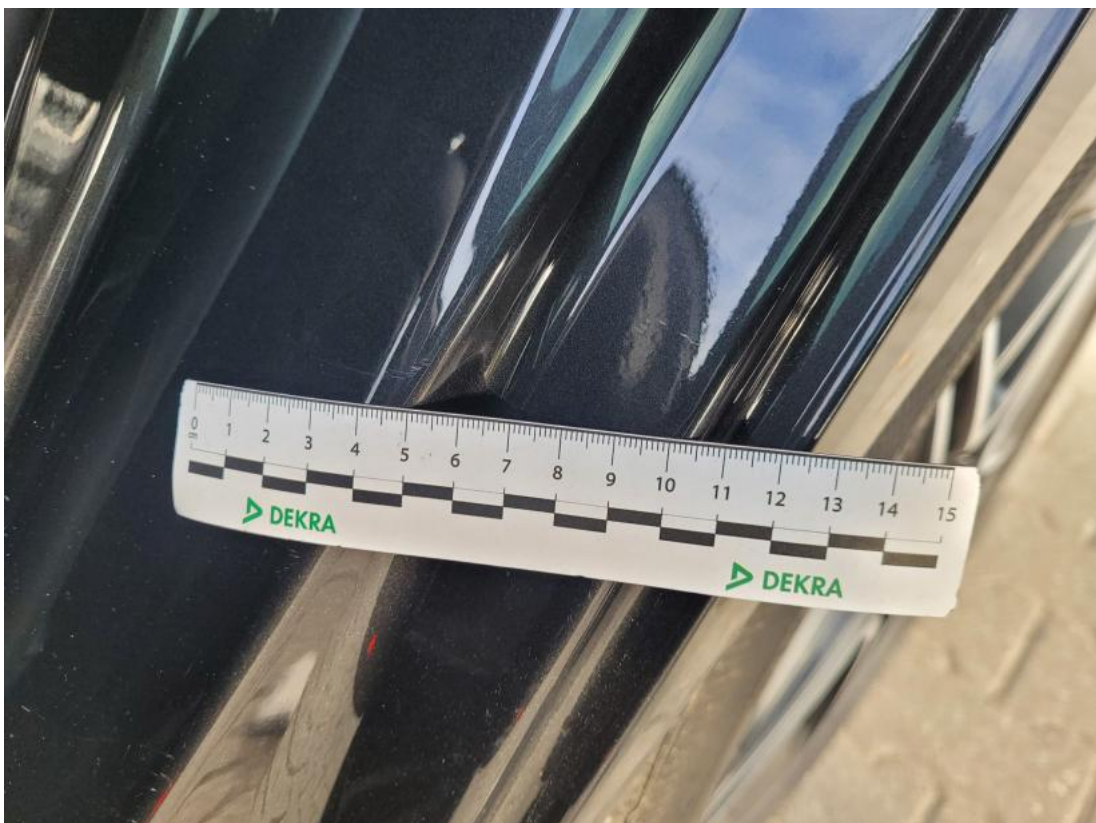
**Fot. 44**

| Poz. | Nazwa pozycji | Opis uszkodzeń | Kwalifik. | Naprawa [rbg] |
|---|---|---|---|---|
| 6 | Błotnik tylny L | rysa/odprysk | | |

Łotnik tylny L / Ściana boczna L - zdjęcie poglądowe 1

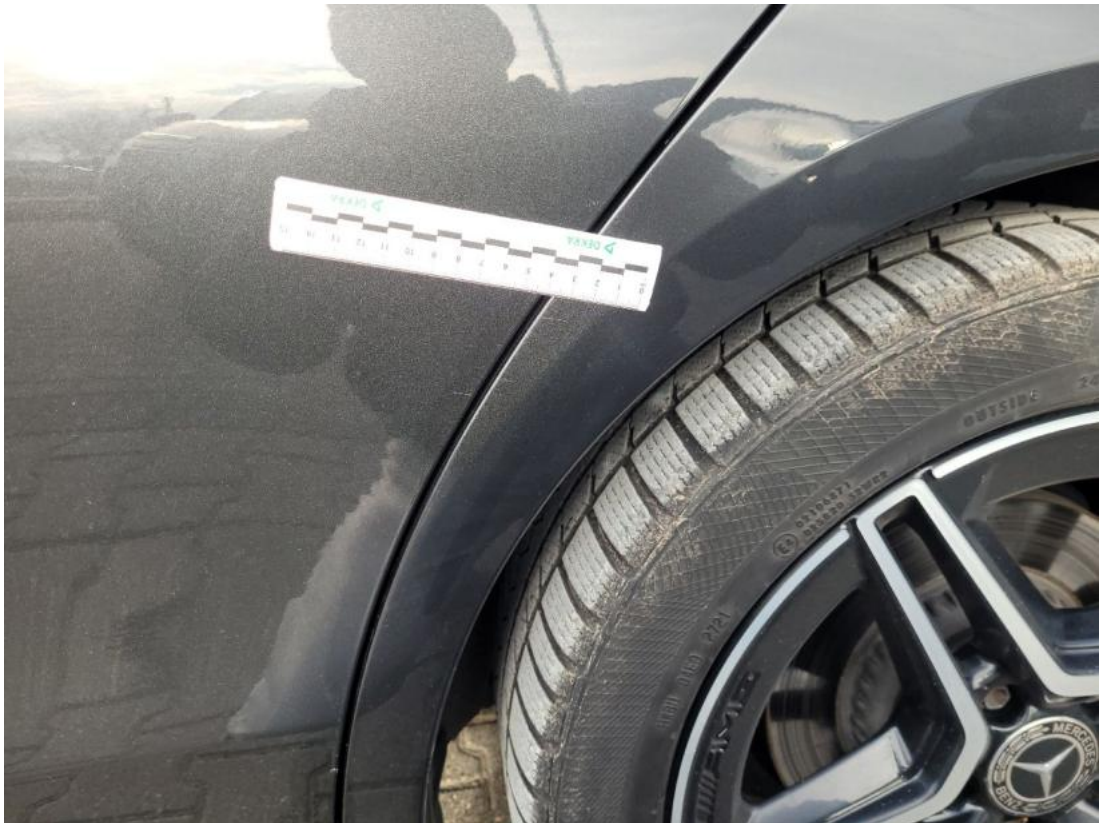
**Fot. 45**

Błotnik tylny L / Ściana boczna L - zdjęcie poglądowe 2

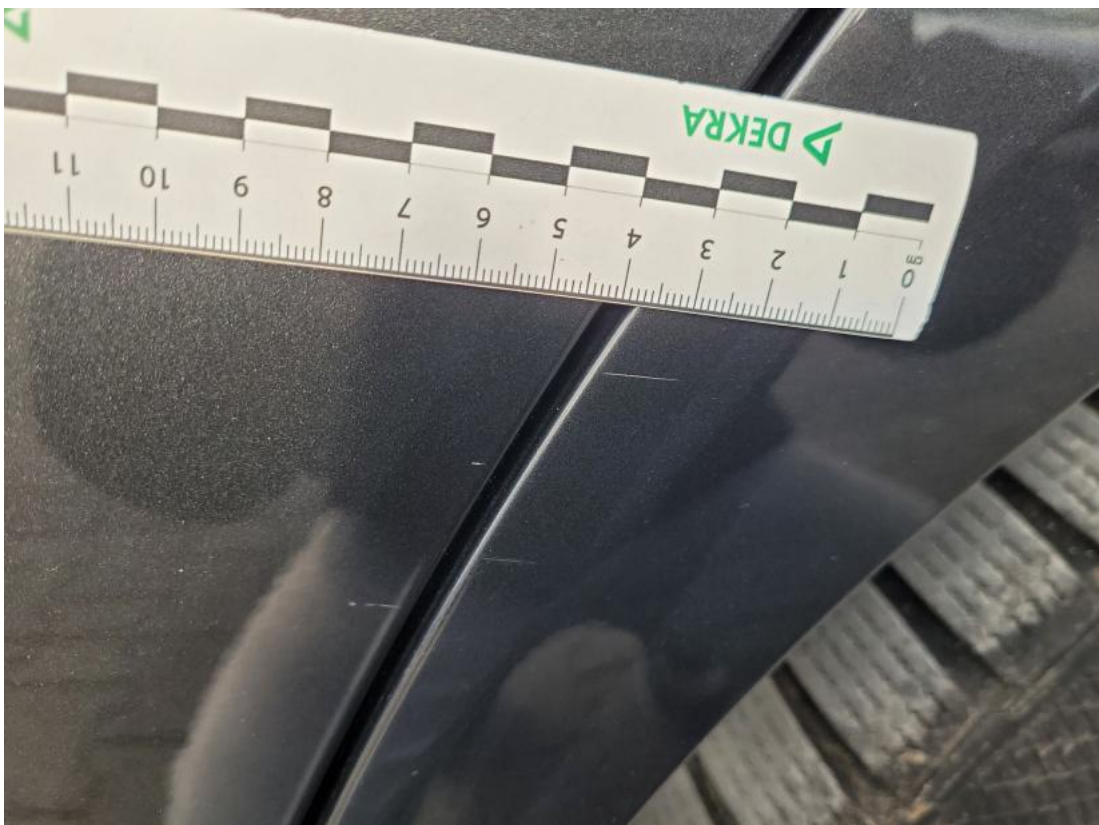
**Fot. 46**

Błotnik tylny L / Ściana boczna L - Rysa/odprysk 1

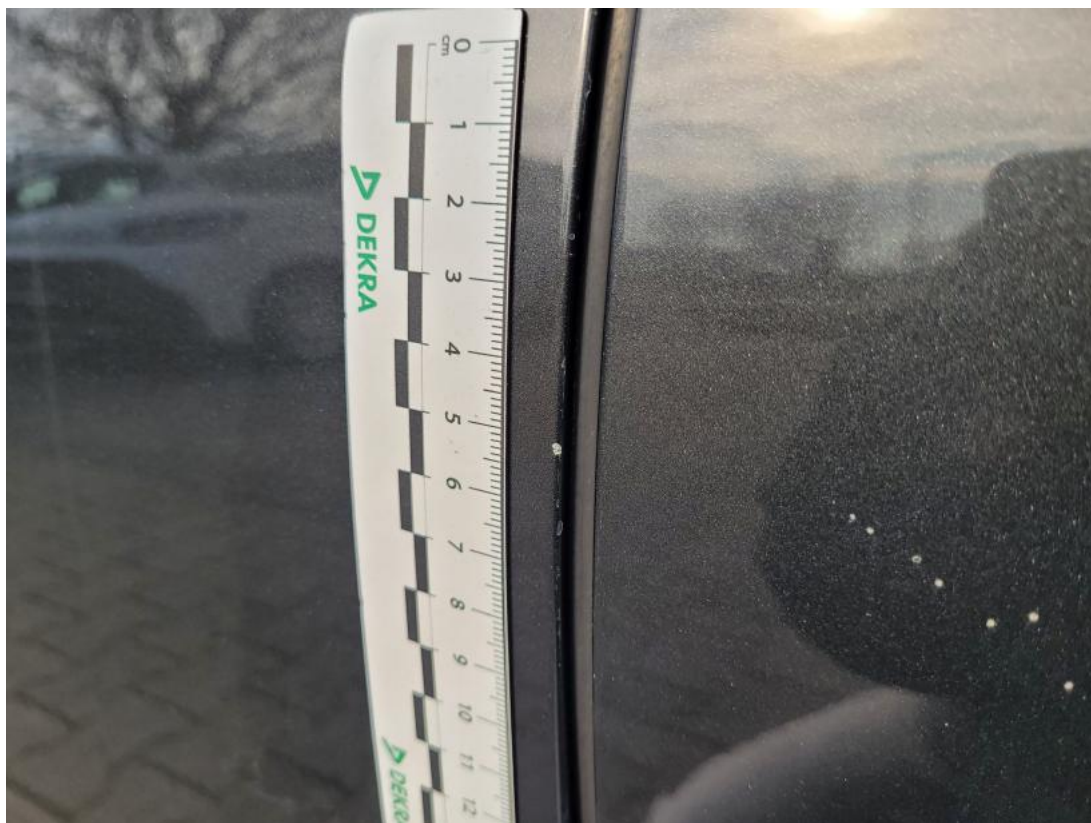
**Fot. 47**

| Poz. | Nazwa pozycji | Opis uszkodzeń | Kwalifik. | Naprawa [rbg] |
|---|---|---|---|---|
| 3 | Drzwi przednie (nieuzbrojone) L | rysa/odprysk | | |

Drzwi przed L - Rysa/odprysk 1

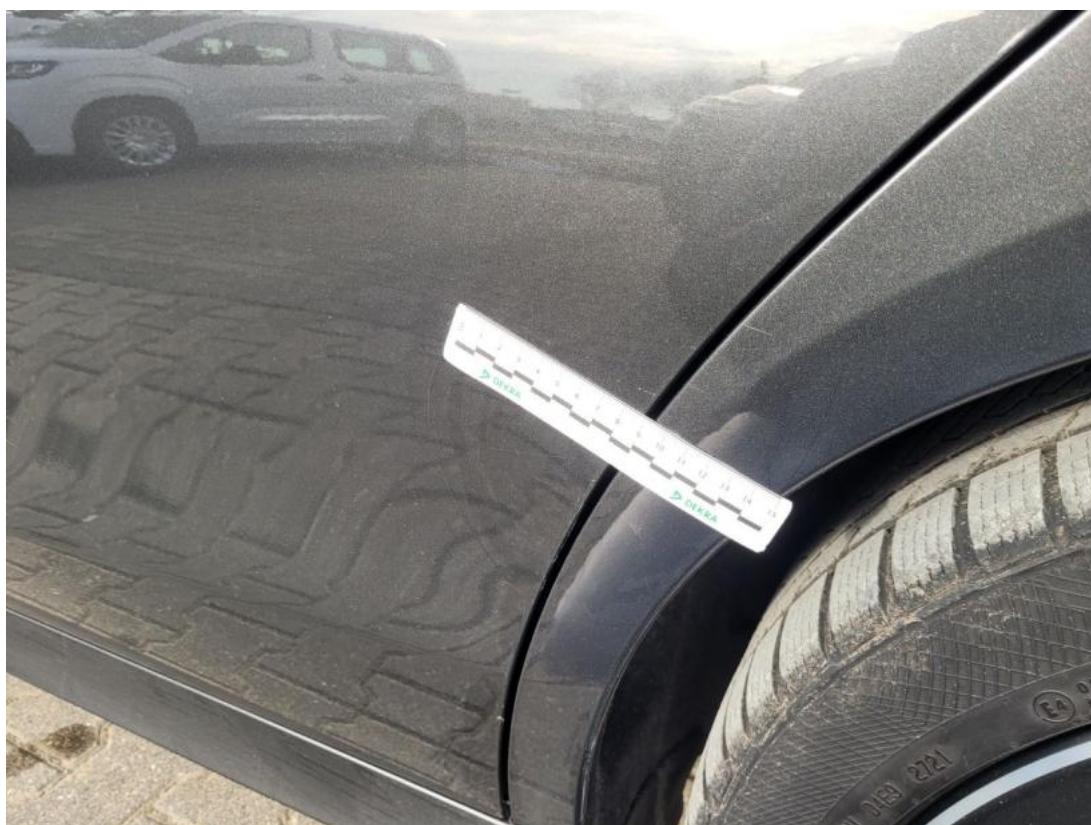
**Fot. 48**

| Poz. | Nazwa pozycji | Opis uszkodzeń | Kwalifik. | Naprawa [rbg] |
|---|---|---|---|---|
| 4 | Drzwi tylne (nieuzbrojone) L | rysa/odprysk | | |

Drzwi tylne L - zdjęcie poglądowe 2

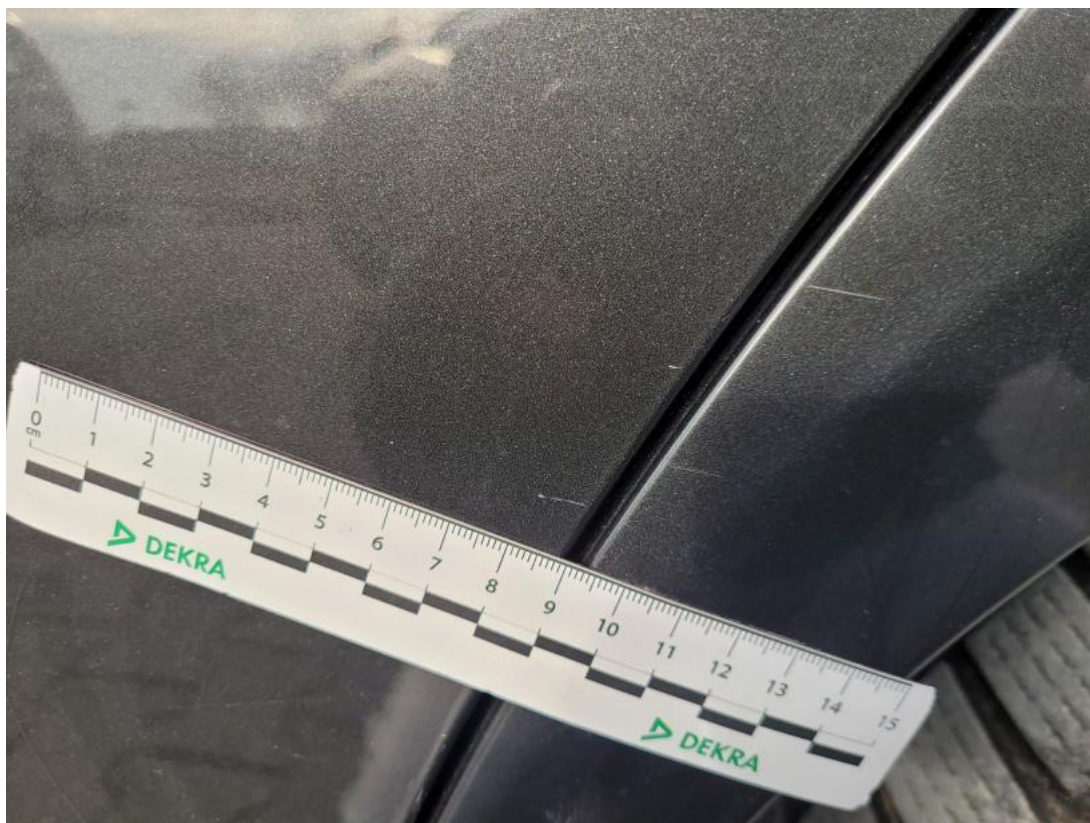
**Fot. 49**

Drzwi tylne L - Rysa/odprysk 1

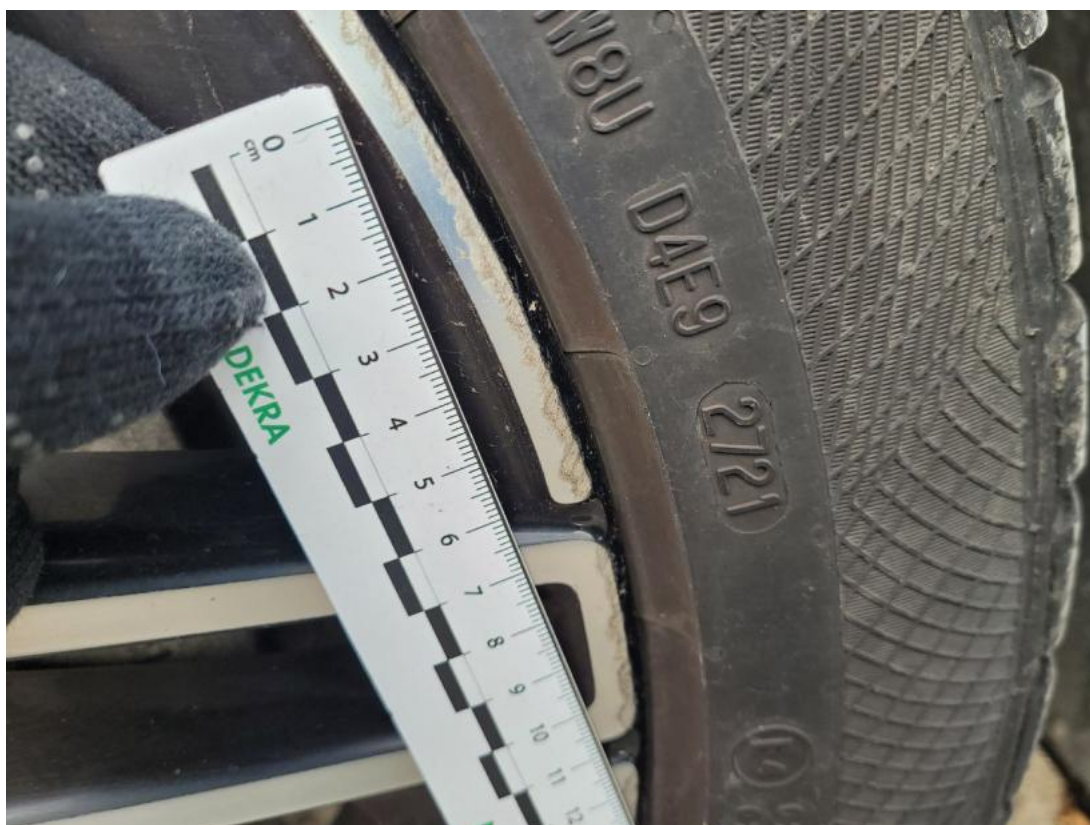
**Fot. 50**

| Poz. | Nazwa pozycji | Opis uszkodzeń | Kwalifik. | Naprawa [rbg] |
|---|---|---|---|---|
| 7 | Tarcza koła aluminiowa przód L | rysa/odprysk | | |

Felga Aluminiowa przednia L - zdjęcie poglądowe 2

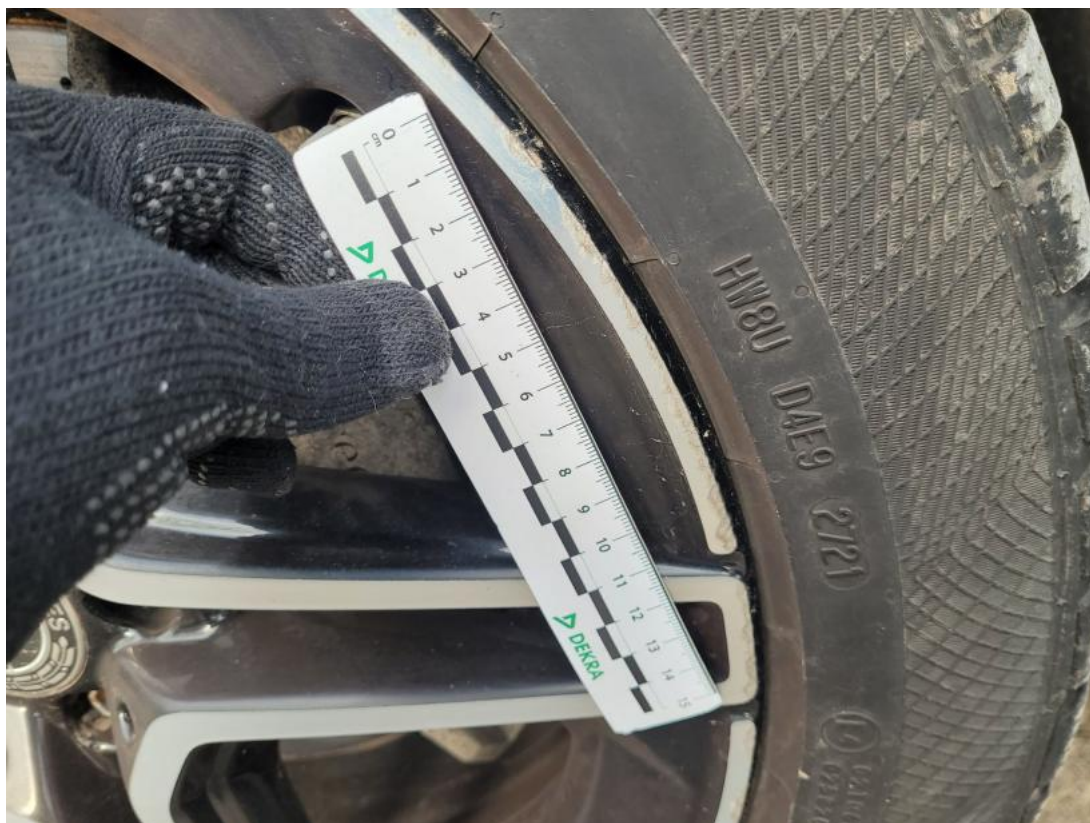
**Fot. 51**

Felga Aluminiowa przednia L - Rysa/odprysk 1
