## Raport z oględzin pojazdu

| Numer raportu | 218467/3/26-11401 | Data raportu | 05-03-2026 |

| Marka, model | OPEL Combo Van 1.6 CDTI E... |
| Numer rejestracyjny | KR3Y402 |

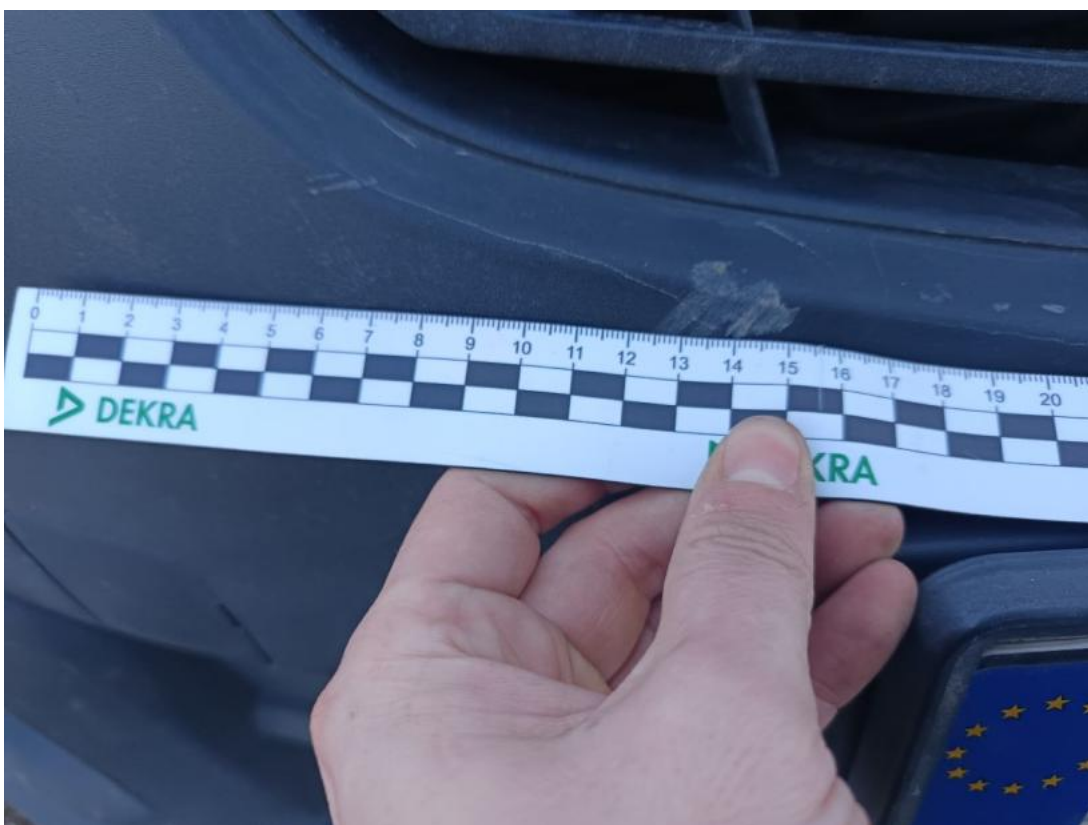
**Fot. 34**

| Poz. | Nazwa pozycji | Opis uszkodzeń | Kwalifik. | Naprawa [rbg] |
|---|---|---|---|---|
| 10 | Okładzina zderzaka przedniego | zarysowanie | | |

Zderzak - Rysa/odprysk 1

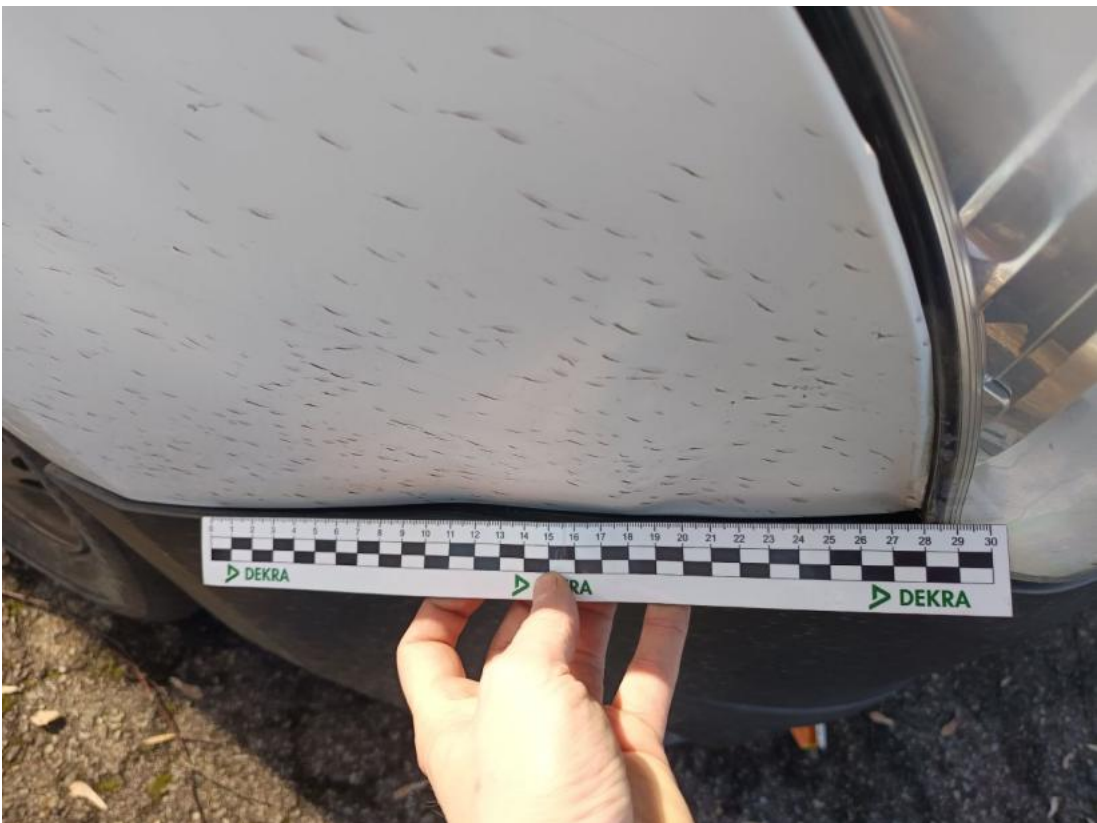
**Fot. 36**

| Poz. | Nazwa pozycji | Opis uszkodzeń | Kwalifik. | Naprawa [rbg] |
|---|---|---|---|---|
| 3 | Błotnik przedni R | wgniecenie/odkształcenie | NA | 1 |

Błotnik przedni P - Wgniecenie/odkształcenie 1

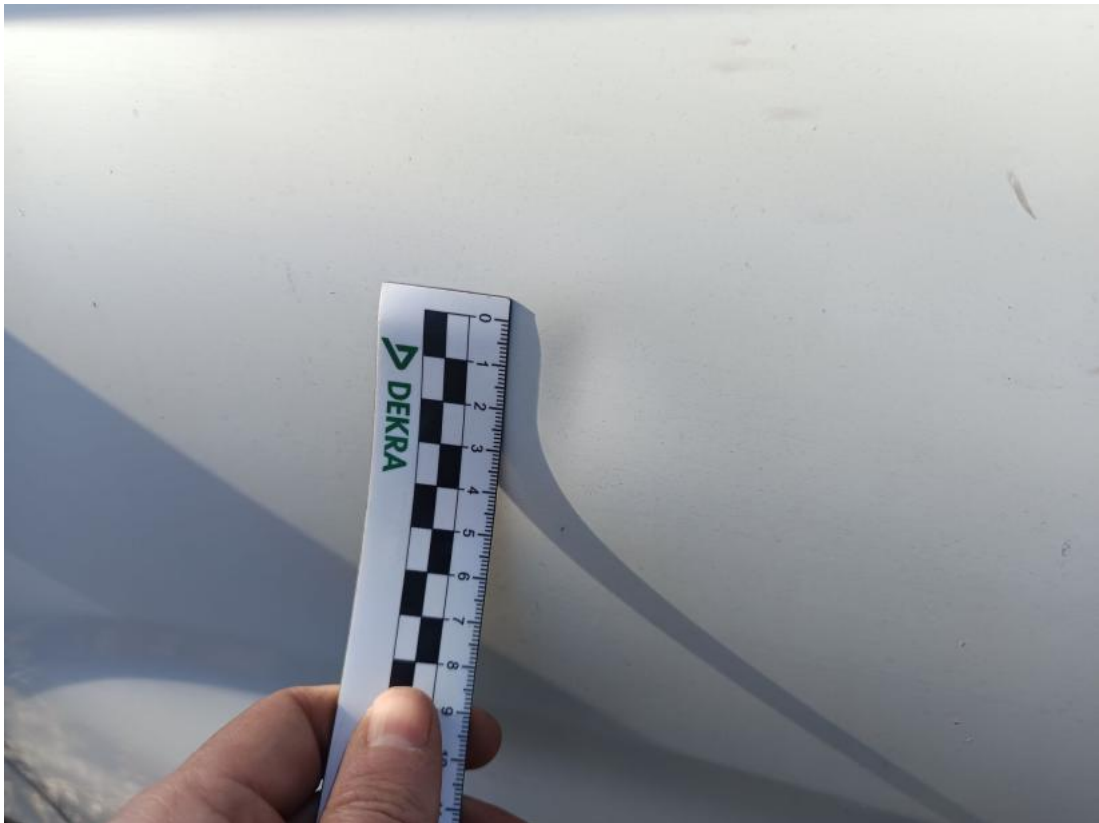
**Fot. 37**

Błotnik przedni P - Wgniecenie/odkształcenie 2

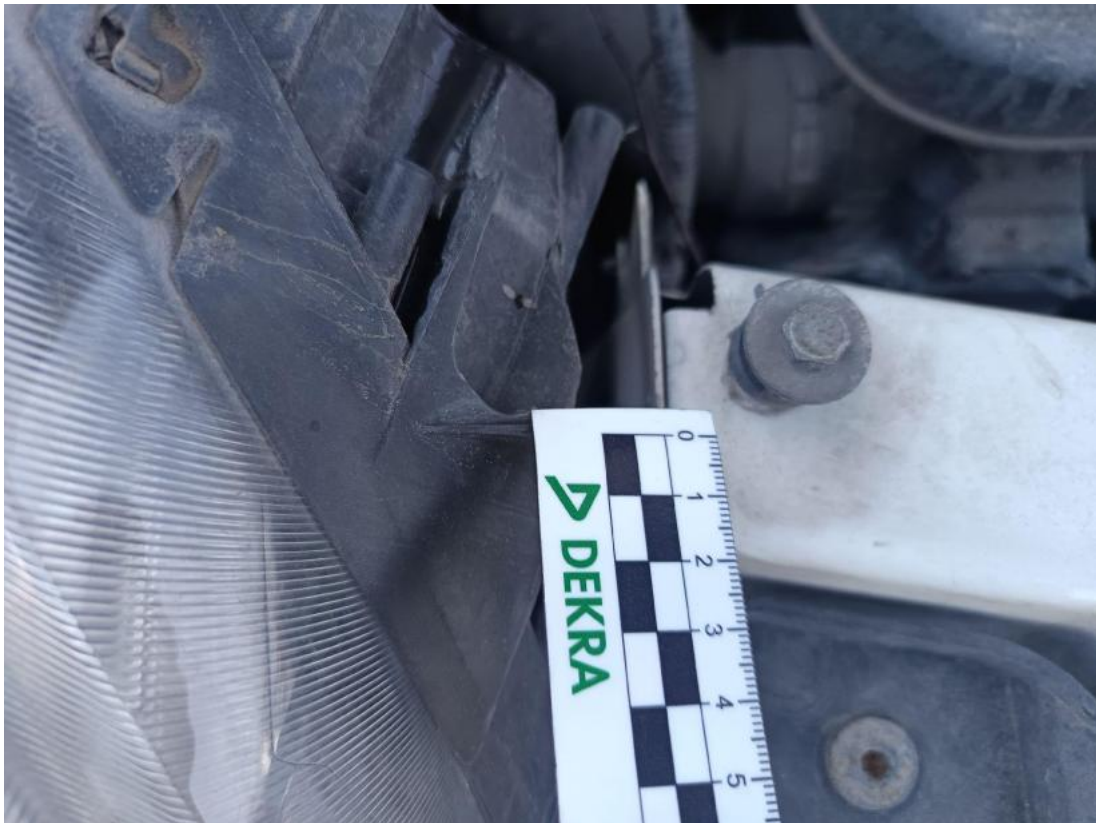
**Fot. 39**

| Poz. | Nazwa pozycji | Opis uszkodzeń | Kwalifik. | Naprawa [rbg] |
|---|---|---|---|---|
| 1 | Reflektor z kierunkowskazem kpl. R | pęknięcie | WY | 1 |

Reflektor P - Pęknięcie/rozerwanie 1

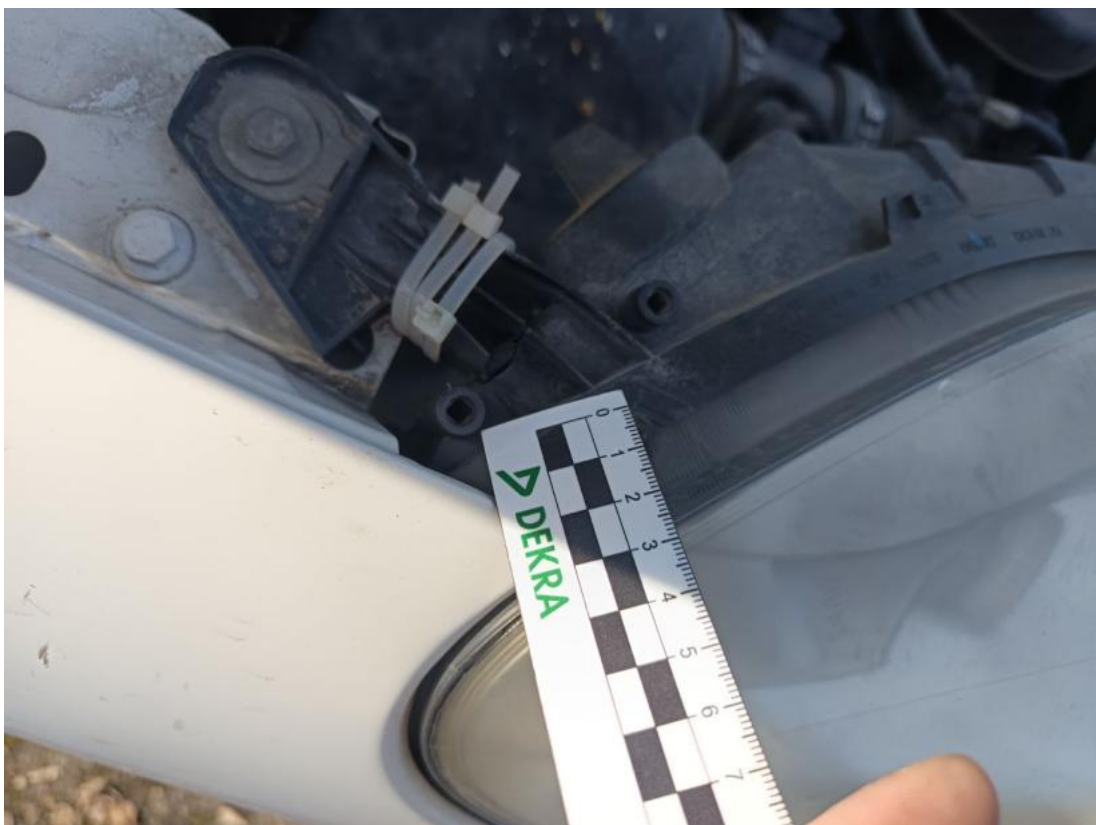
**Fot. 40**

Reflektor P() - Pęknięcie/rozerwanie 3

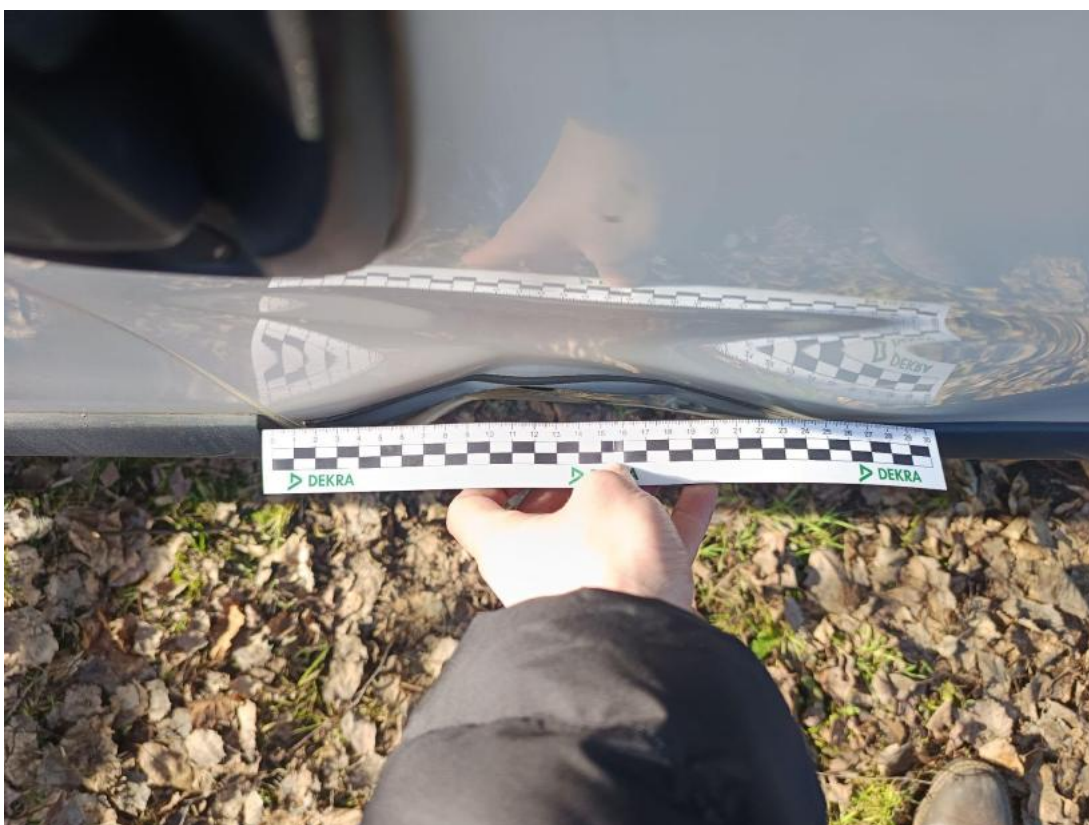
**Fot. 42**

| Poz. | Nazwa pozycji | Opis uszkodzeń | Kwalifik. | Naprawa [rbg] |
|---|---|---|---|---|
| 4 | Drzwi przednie (nieuzbrojone) R | wgniecenie/odkształcenie | NA | 2.5 |

Drzwi przednie P - Wgniecenie/odkształcenie 1

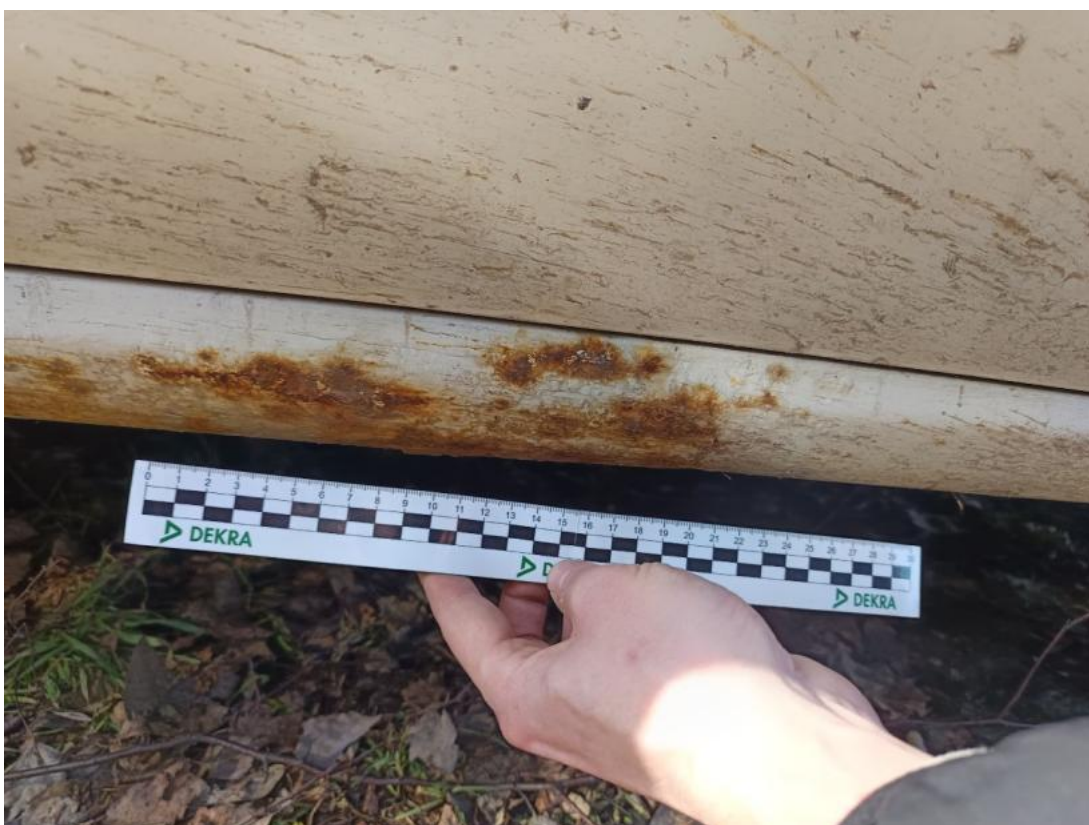
**Fot. 44**

| Poz. | Nazwa pozycji | Opis uszkodzeń | Kwalifik. | Naprawa [rbg] |
|---|---|---|---|---|
| 9 | Próg R | rysa/odprysk, wgniecenie/odkształcenie | NA | 1 |

Próg P - Inne 1

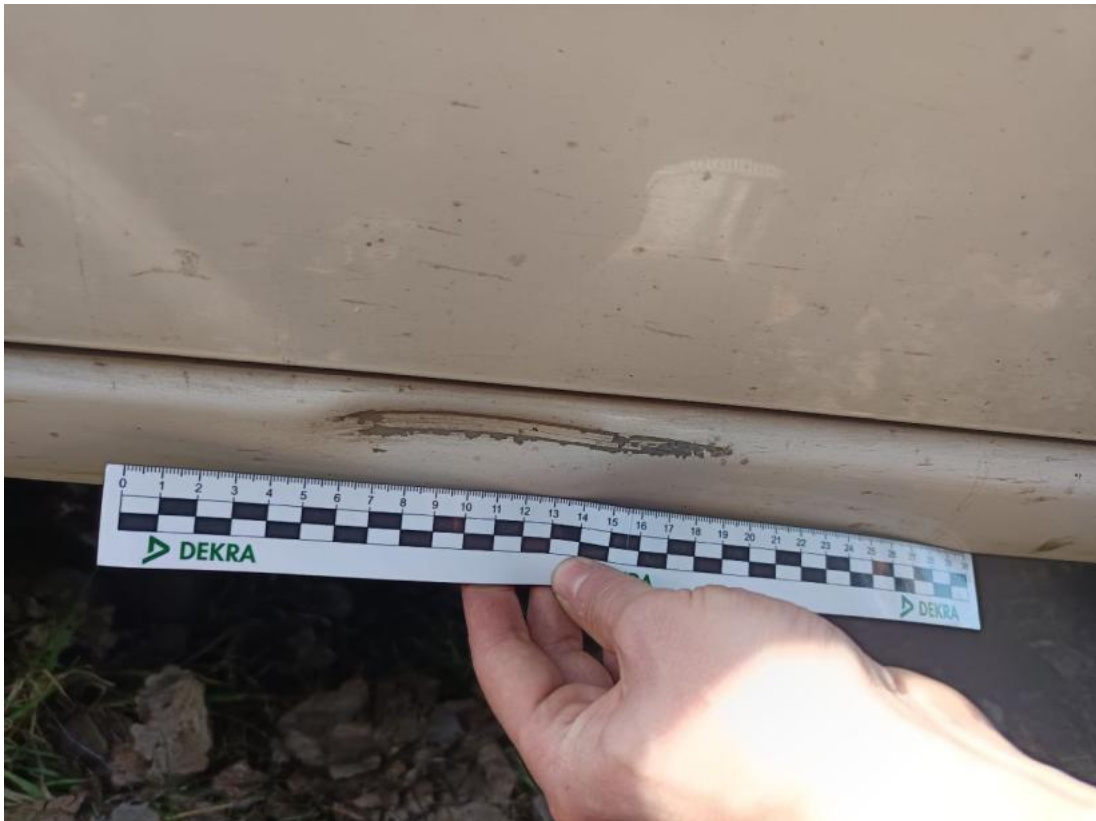
**Fot. 45**

Próg P - Inne 2

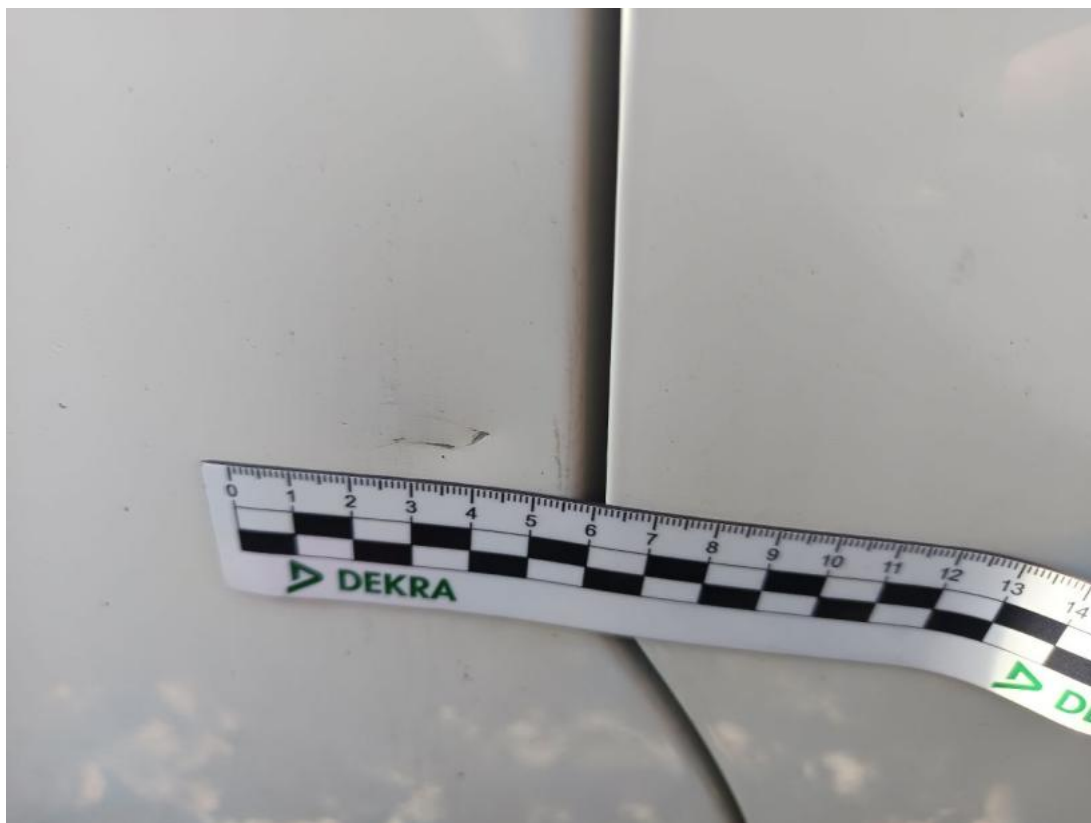
**Fot. 47**

| Poz. | Nazwa pozycji | Opis uszkodzeń | Kwalifik. | Naprawa [rbg] |
|---|---|---|---|---|
| 8 | Błotnik tylny kpl. R | rysa/odprysk, wgniecenie/odkształcenie | NA | 0.5 |

Błotnik tylny P / Ściana boczna P - Wgniecenie/odkształcenie 1

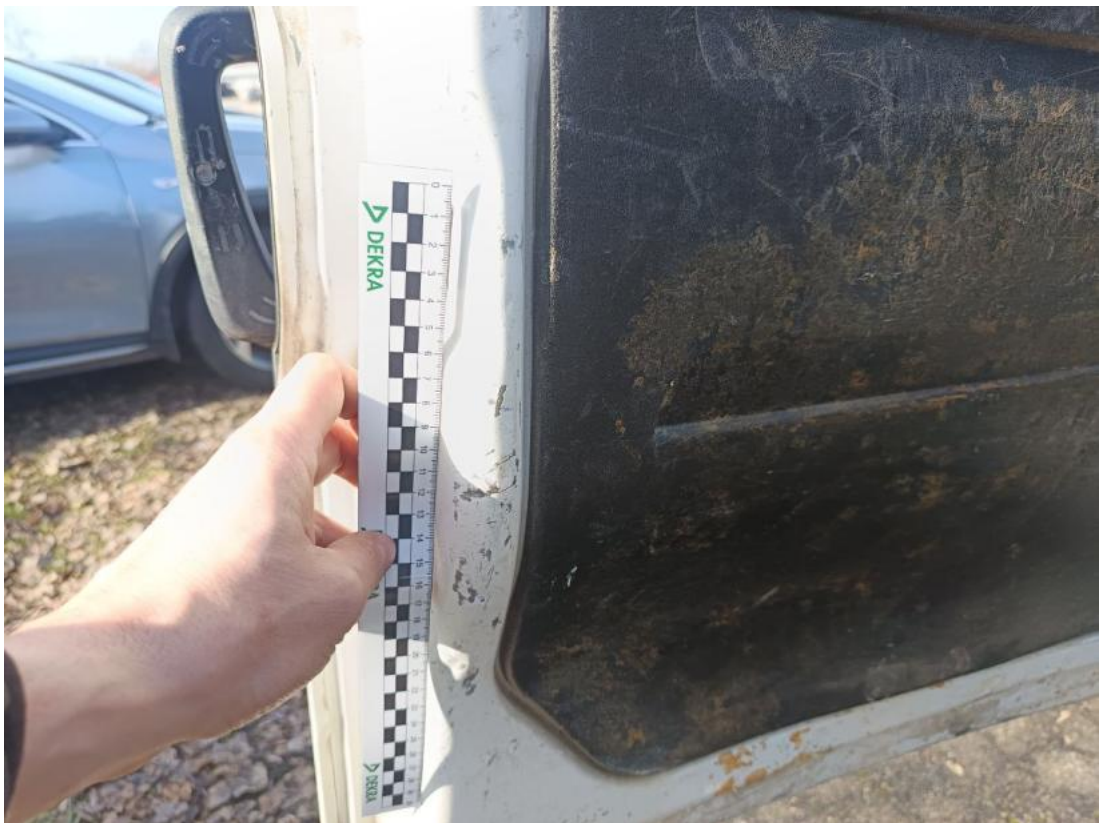
**Fot. 50**

Pokrywy bagażnika - Rysa/odprysk 1

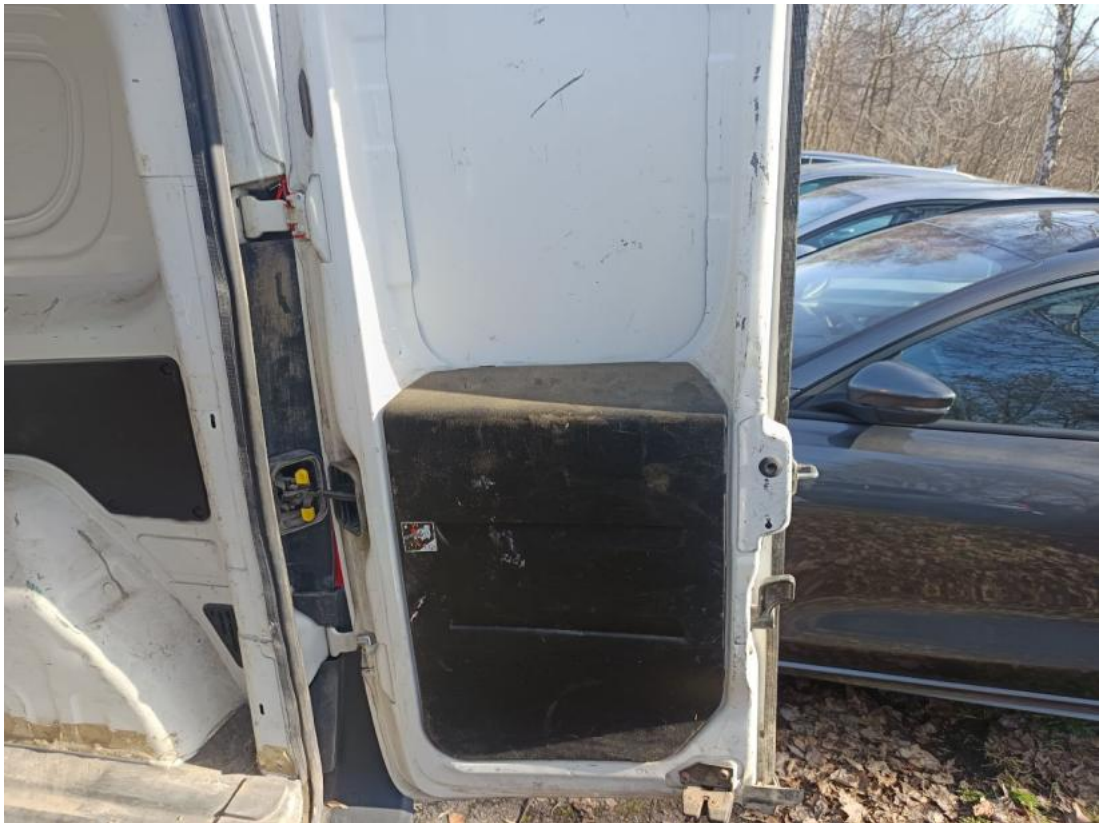
**Fot. 51**

Pokrywy bagażnika() - Rysa/odprysk 3

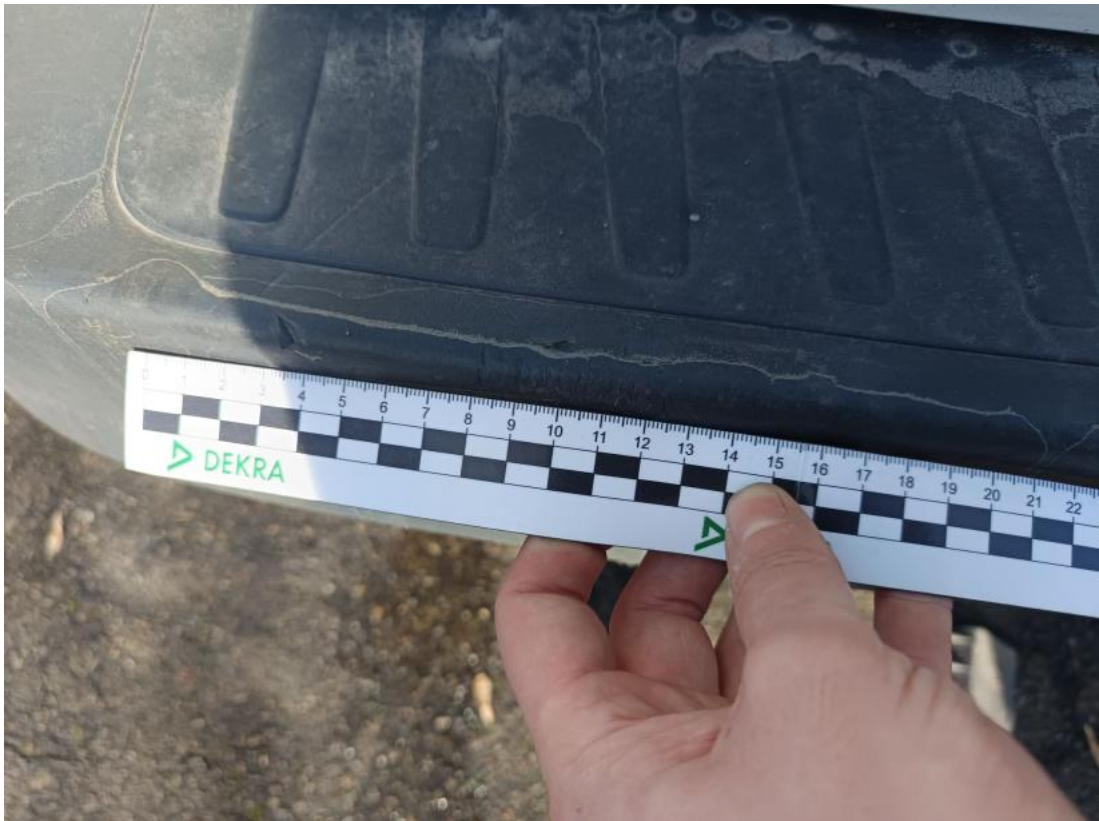
**Fot. 53**

| Poz. | Nazwa pozycji | Opis uszkodzeń | Kwalifik. | Naprawa [rbg] |
|---|---|---|---|---|
| 12 | Okładzina zderzaka tylnego | zarysowanie | | |

Zderzak tylny - Rysa/odprysk 1

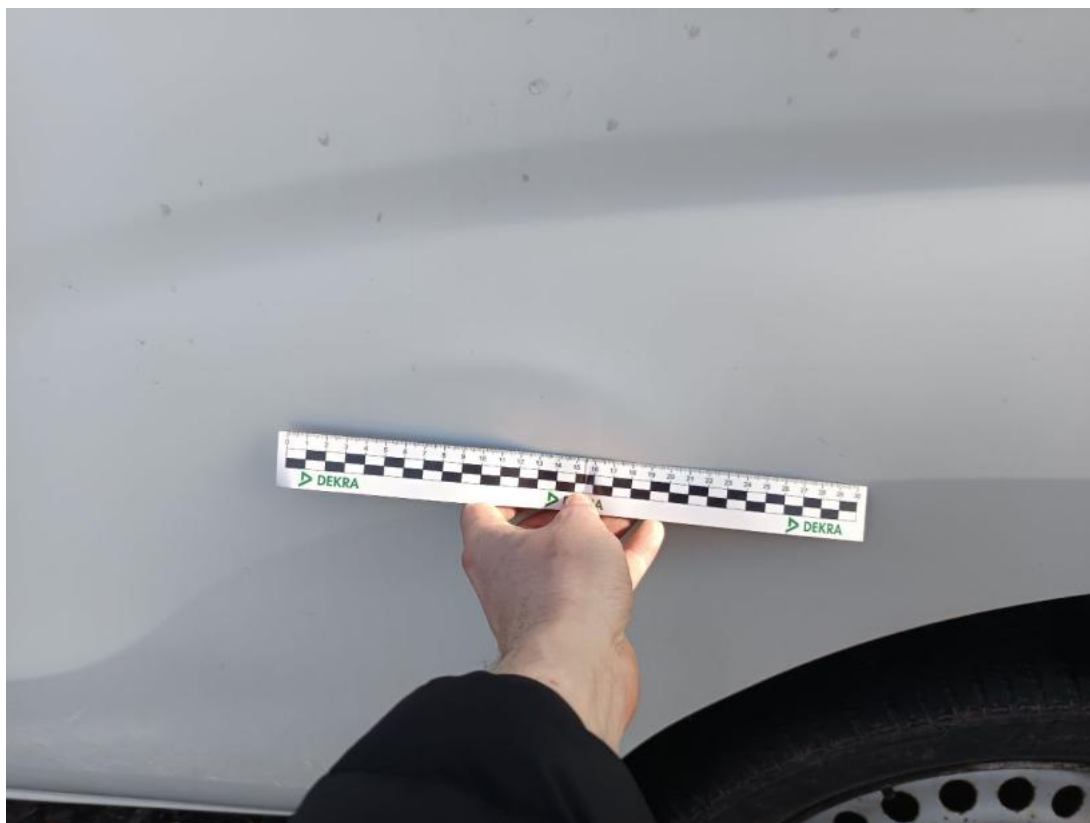
**Fot. 55**

| Poz. | Nazwa pozycji | Opis uszkodzeń | Kwalifik. | Naprawa [rbg] |
|---|---|---|---|---|
| 7 | Błotnik tylny kpl. L | wgniecenie/odkształcenie | NA | 1.5 |

Błotnik tylny L / Ściana boczna L - Wgniecenie/odkształcenie 1

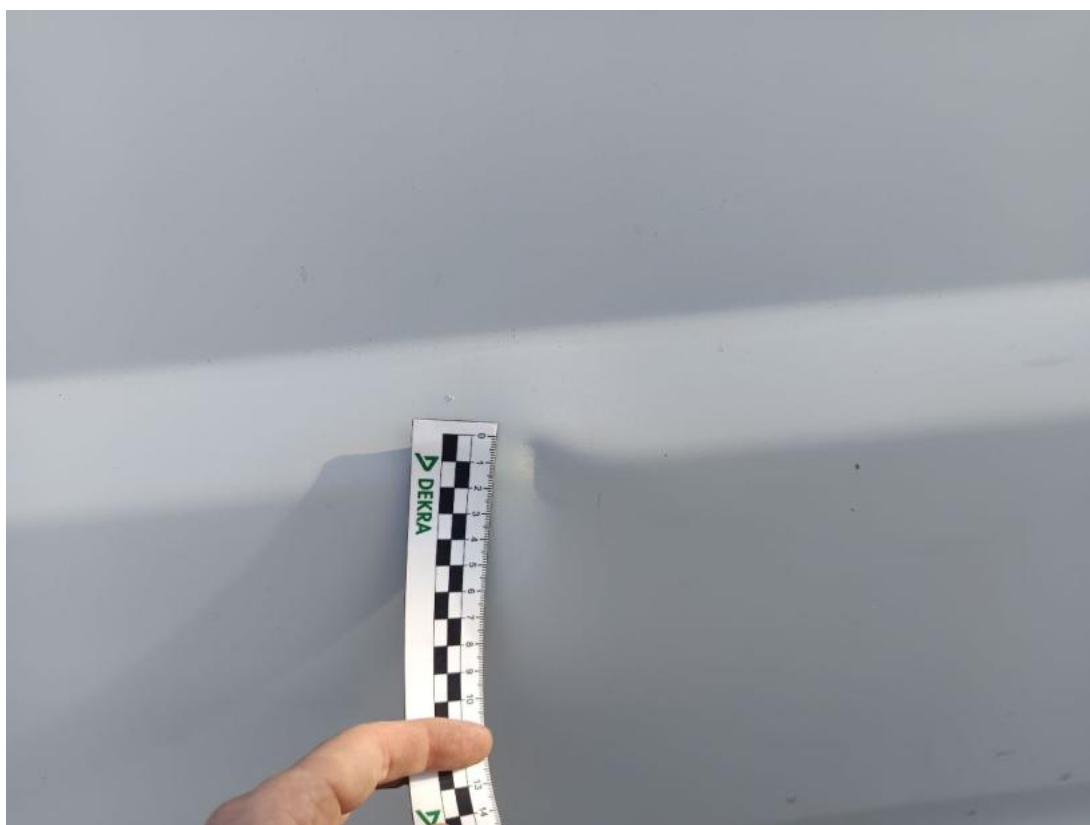
**Fot. 56**

Błotnik tylny L / Ściana boczna L - Wgniecenie/odkształcenie 2

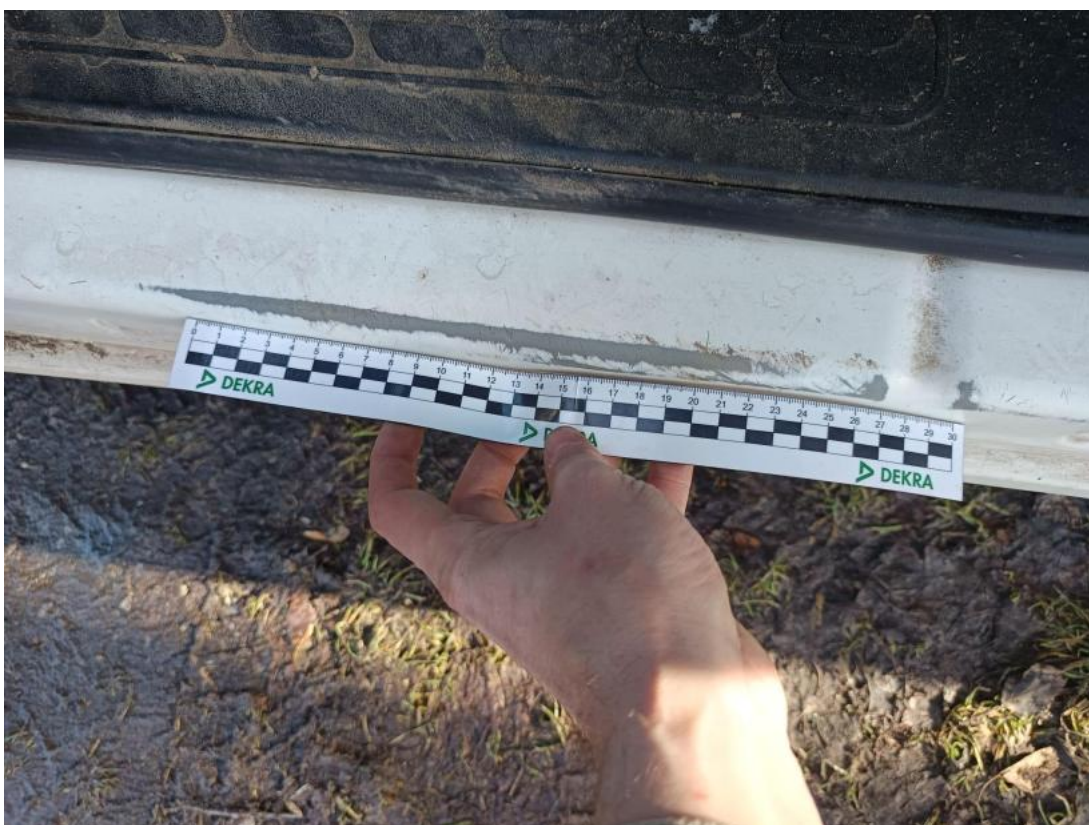
**Fot. 58**

Próg L - Rysa/odprysk 1

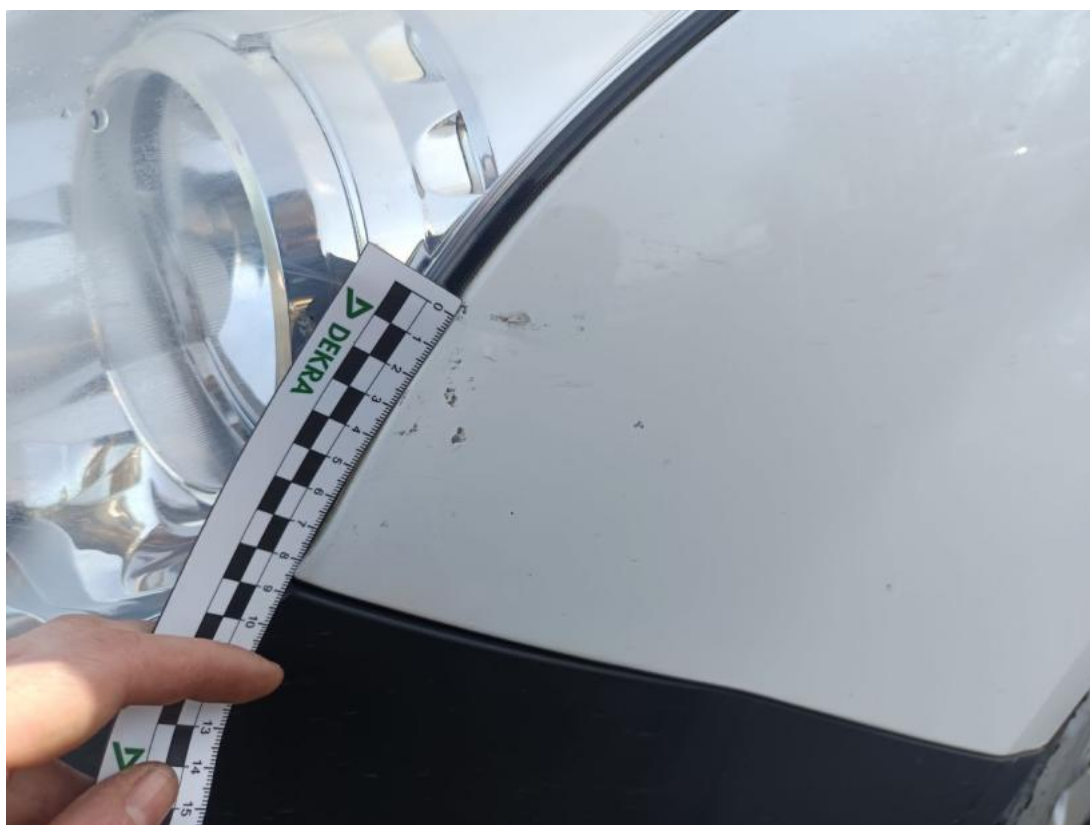
**Fot. 60**

| Poz. | Nazwa pozycji | Opis uszkodzeń | Kwalifik. | Naprawa [rbg] |
|---|---|---|---|---|
| 2 | Błotnik przedni L | rysa/odprysk | NA | 0.5 |

Błotnik przedni L - Rysa/odprysk 1

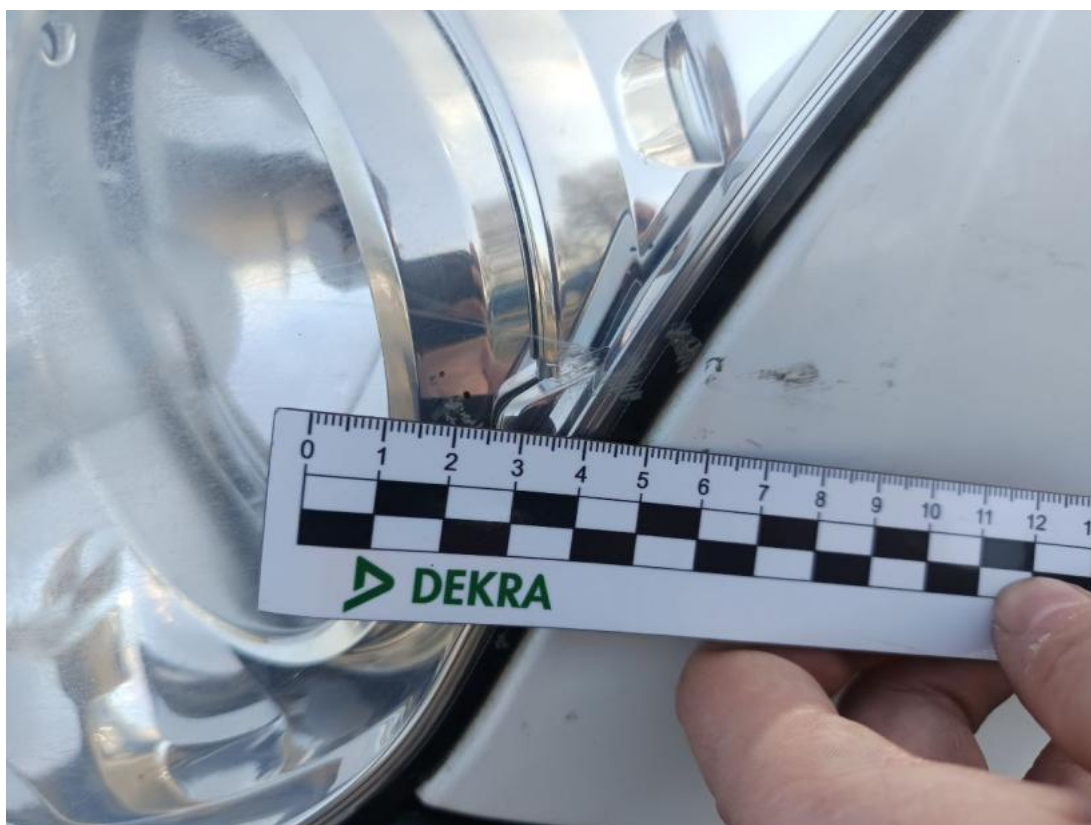
**Fot. 62**

| Poz. | Nazwa pozycji | Opis uszkodzeń | Kwalifik. | Naprawa [rbg] |
|---|---|---|---|---|
| 11 | Reflektor z kierunkowskazem kpl. L | zarysowanie | | |

Reflektor L - Rysa/odprysk 1

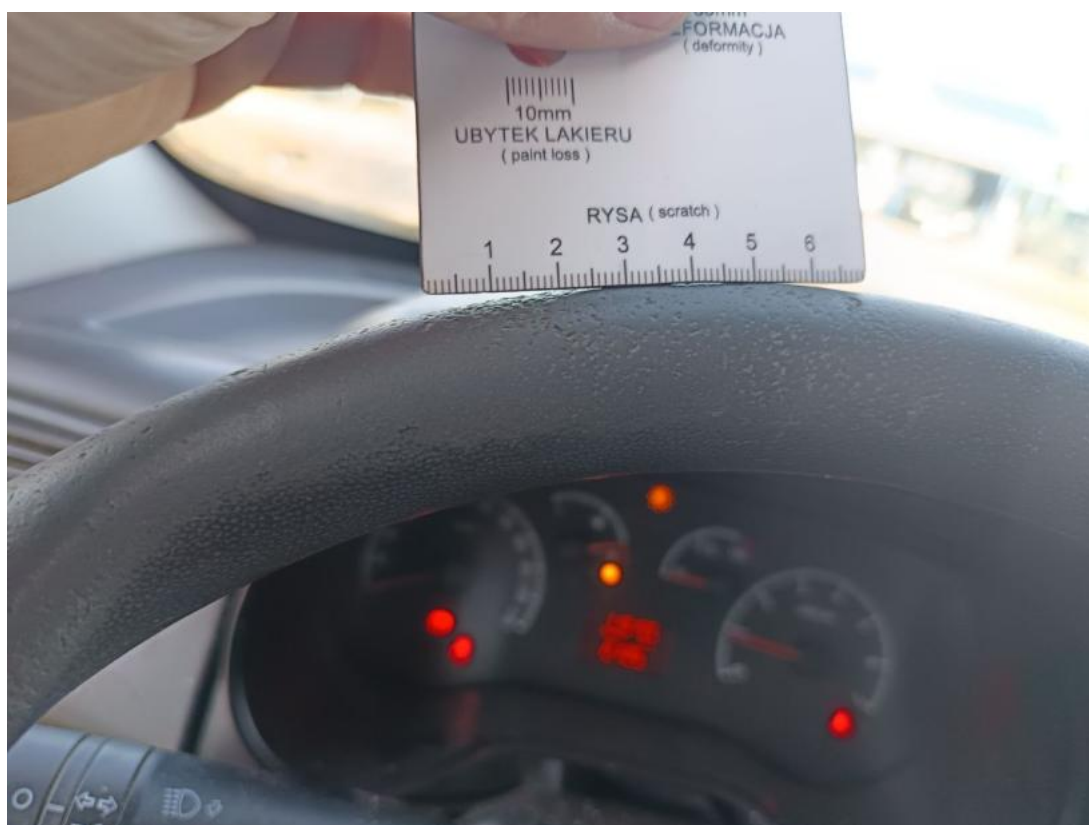
**Fot. 64**

| 15 | Kierownica przystosowana do Airbag | ubytki materiału | | |

Koło kierownicy - Inne 1
