**WV2ZZZ7HZ5H016012**

## Angaben zum Fahrzeug

## Zustandsbericht

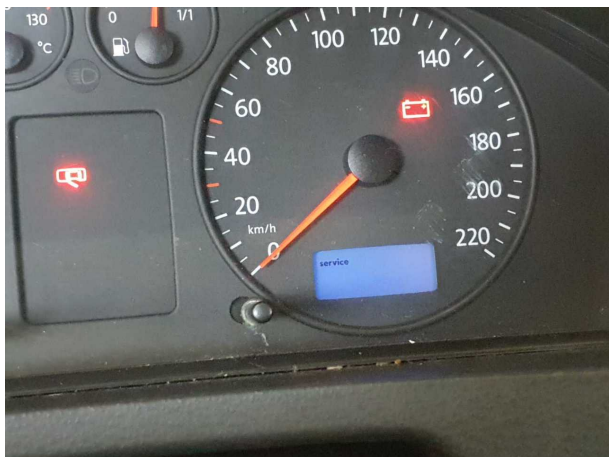
| Nr. | Bauteilgruppe | Beschreibung |
|---|---|---|
| 1 | Sonstiges | Inspektion/Wartung - fällig - durchführen |

**Beschädigung #1:** Sonstiges: Inspektion/Wartung - fällig - durchführen

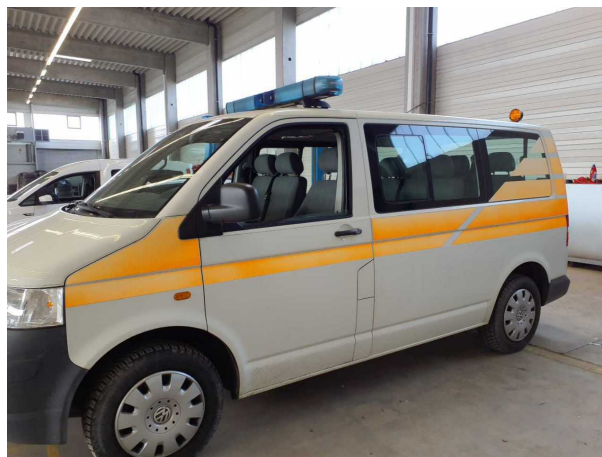
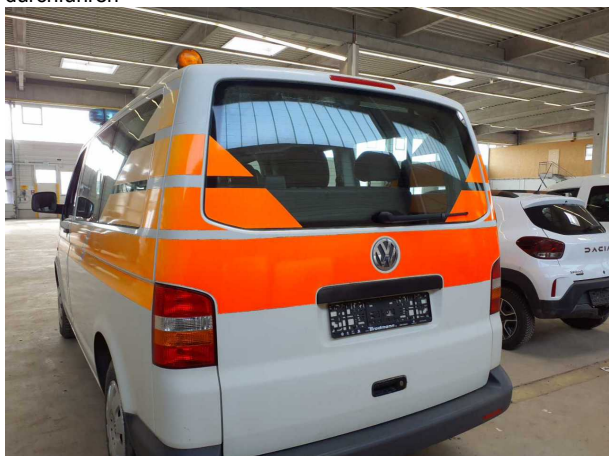
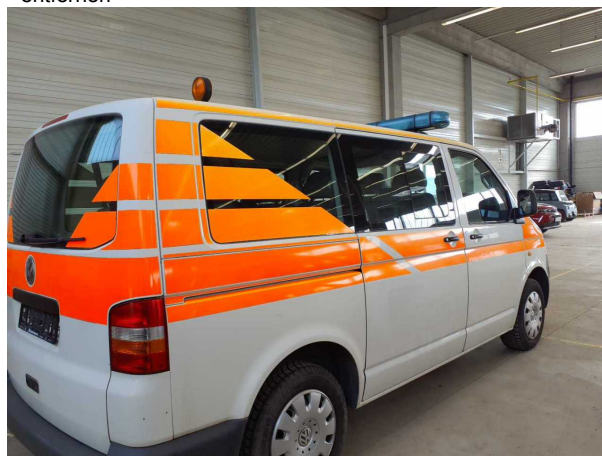
| Nr. | Bauteilgruppe | Beschreibung |
|---|---|---|
| 2 | Karosserie | Karosserie - beklebt/ beschriftet - entfernen |

**Beschädigung #2:** Karosserie: Karosserie - beklebt/ beschriftet - entfernen

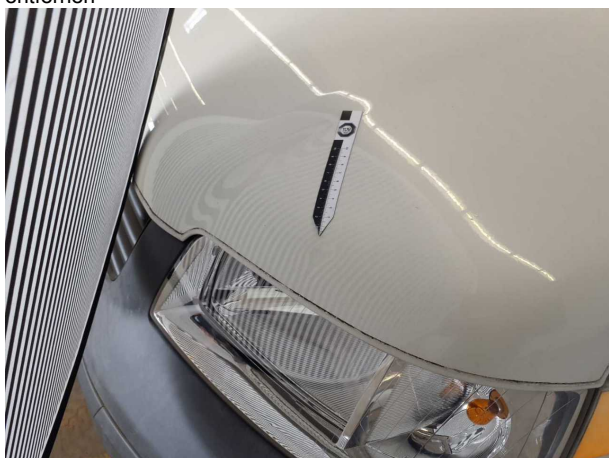
| Nr. | Bauteilgruppe | Beschreibung |
|---|---|---|
| 3 | Motorhaube | Motorhaube - Delle / Lackschaden - instandsetzen und lackieren |

**Beschädigung #3:** Motorhaube: Motorhaube - Delle / Lackschaden - instandsetzen und lackieren

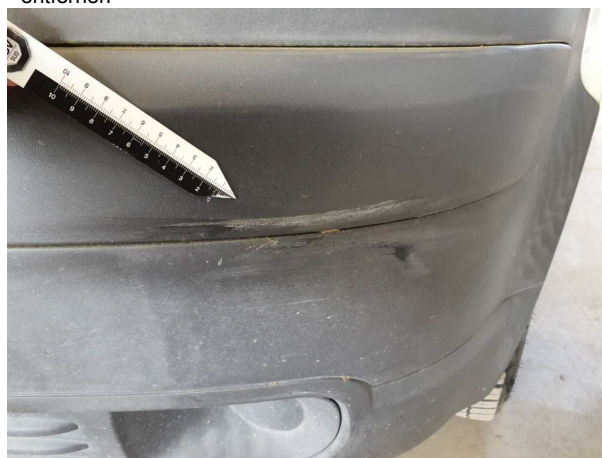
| Nr. | Bauteilgruppe | Beschreibung |
|---|---|---|
| 4 | Stossfänger vorn | Stossfänger vorn - Kratzer - erneuern |

**Beschädigung #4:** Stossfänger vorn: Stossfänger vorn - Kratzer - erneuern

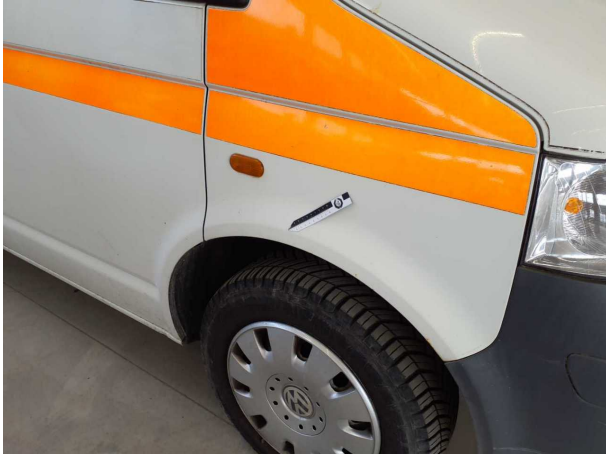
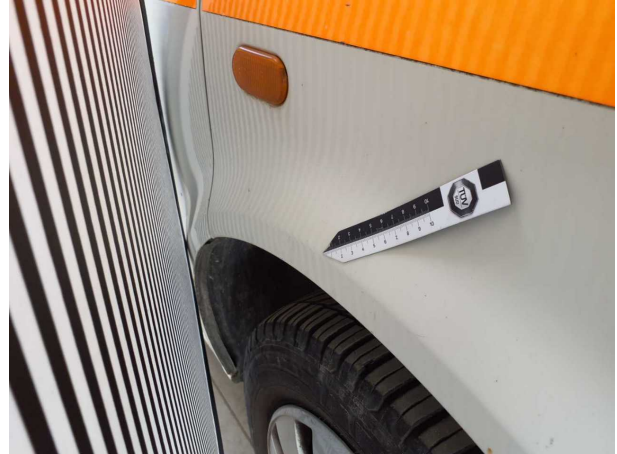
| Nr. | Bauteilgruppe | Beschreibung |
|---|---|---|
| 5 | Kotflügel rechts | Kotflügel rechts - Delle(n) - sanft instandsetzen |

**Beschädigung #5:** Kotflügel rechts: Kotflügel rechts - Delle(n) - sanft instandsetzen

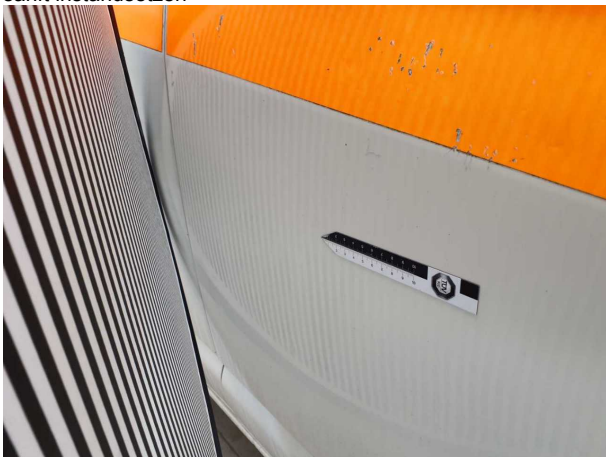
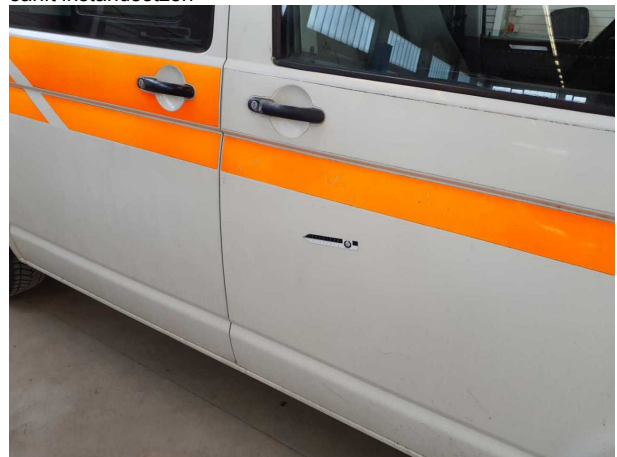
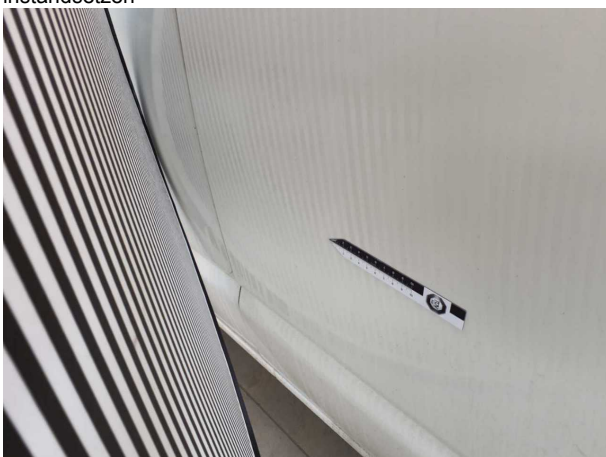
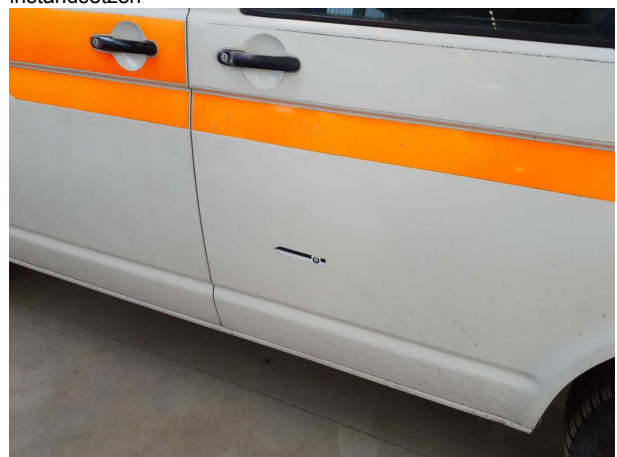
| Nr. | Bauteilgruppe | Beschreibung |
|---|---|---|
| 6 | Tür vorn rechts | Tür - Delle(n) - sanft instandsetzen |

**Beschädigung #6:** Tür vorn rechts: Tür - Delle(n) - sanft instandsetzen

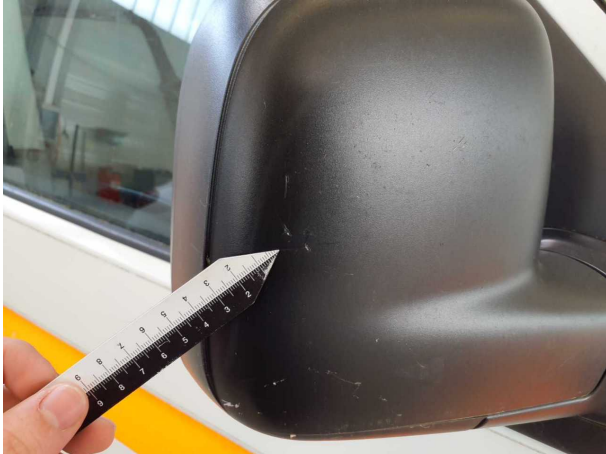
| Nr. | Bauteilgruppe | Beschreibung |
|---|---|---|
| 7 | Außenspiegel rechts | Abdeckkappe - Steinschlag - kein Abzug |

**Beschädigung #7:** Außenspiegel rechts: Abdeckkappe - Steinschlag - kein Abzug

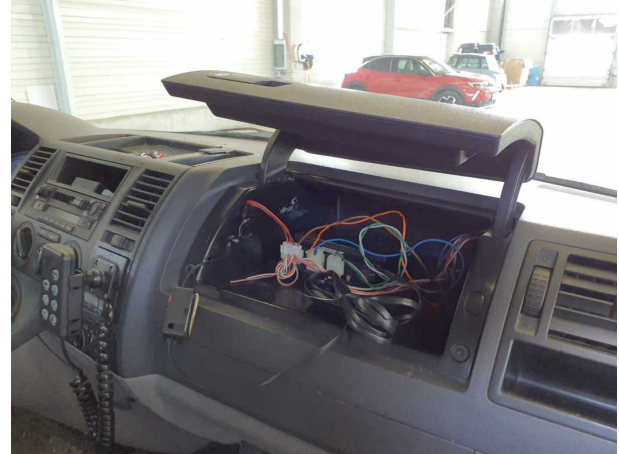
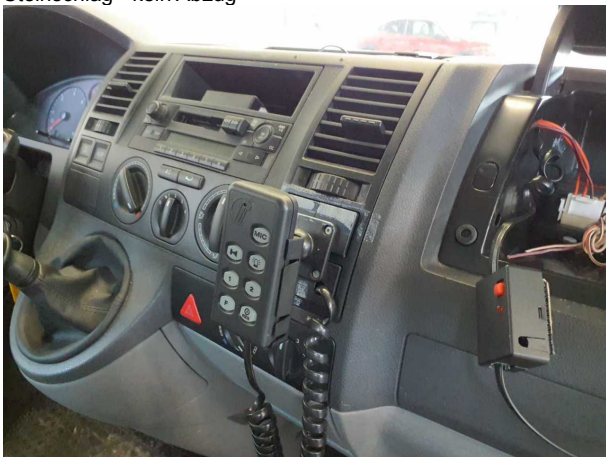
| Nr. | Bauteilgruppe | Beschreibung |
|---|---|---|
| 8 | Instrumententafel | Instrumententafel (Rückbauen) - abweichend Auslieferungszustand |

**Beschädigung #8:** Instrumententafel: Instrumententafel (Rückbauen) - abweichend Auslieferungszustand

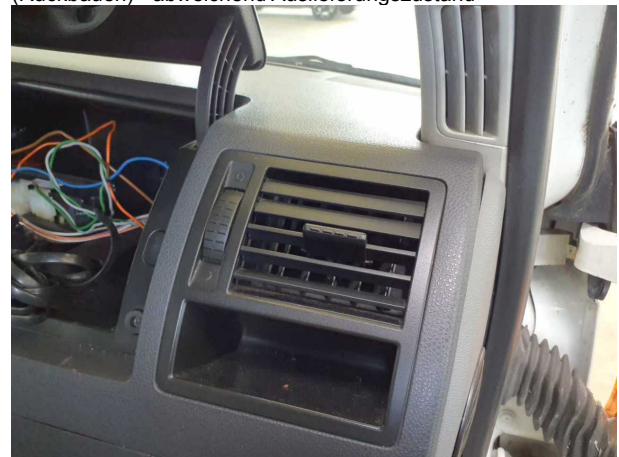
| Nr. | Bauteilgruppe | Beschreibung |
|---|---|---|
| 9 | Instrumententafel | Luftdüse rechts - gebrochen / gerissen - erneuern |

**Beschädigung #9:** Instrumententafel: Luftdüse rechts - gebrochen / gerissen - erneuern

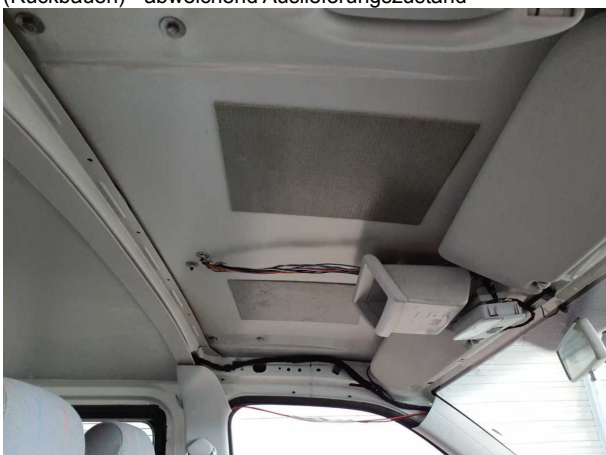
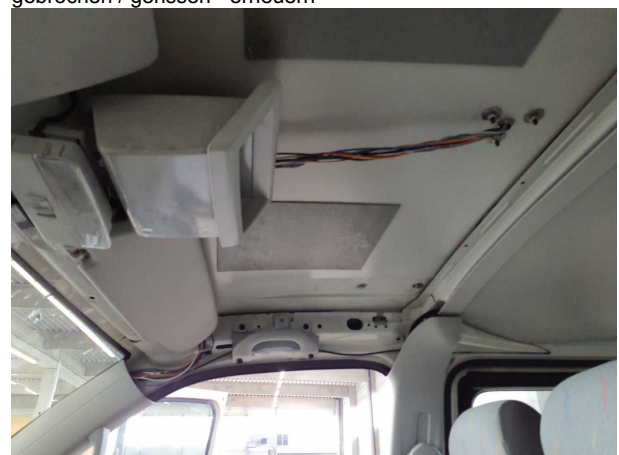
| Nr. | Bauteilgruppe | Beschreibung |
|---|---|---|
| 10 | Verkleidungen/Abdeckungen | Dachhimmel - fehlt - erneuern |

**Beschädigung #10:** Verkleidungen/Abdeckungen: Dachhimmel - fehlt - erneuern

**Beschädigung #10:** Verkleidungen/Abdeckungen: Dachhim... - fehlt - erneuern

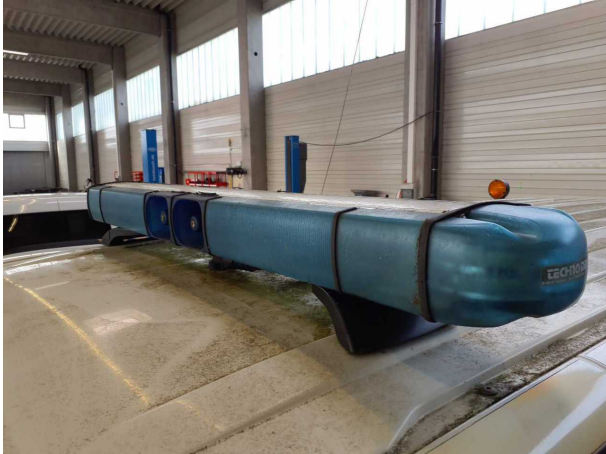
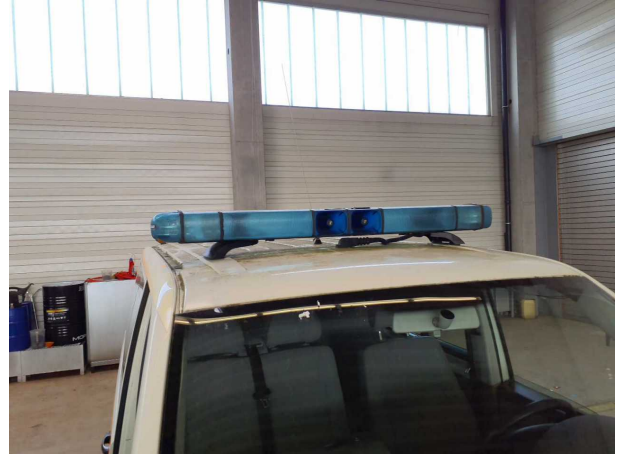
| Nr. | Bauteilgruppe | Beschreibung |
|---|---|---|
| 11 | Fahrzeugdach | Dach (Zubehör montiert) - de-/montieren |

**Beschädigung #11:** Fahrzeugdach: Dach (Zubehör montiert) - de-/montieren

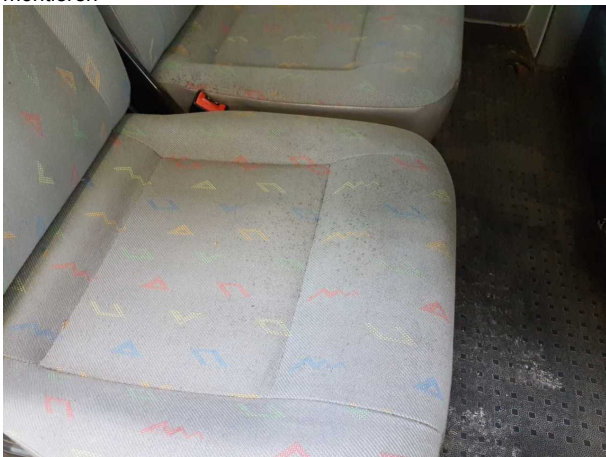
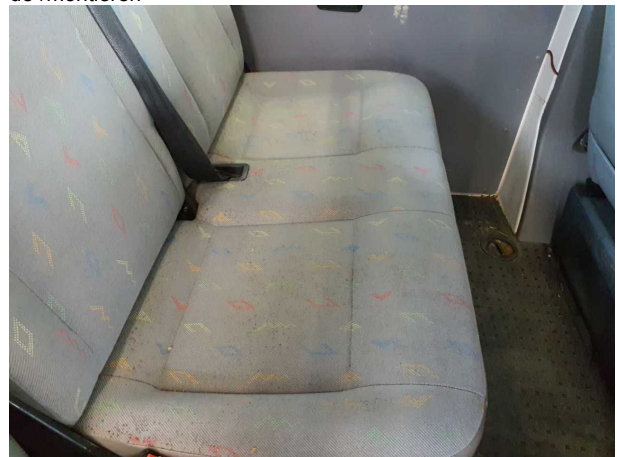
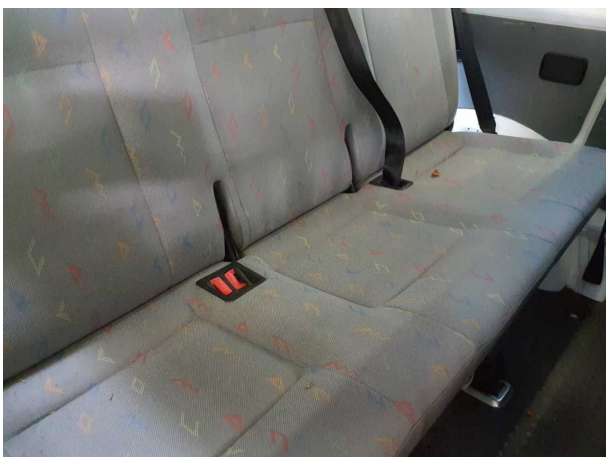
| Nr. | Bauteilgruppe | Beschreibung |
|---|---|---|
| 12 | Sitz hinten | Rücksitz - verschmutzt - reinigen |

**Beschädigung #12:** Sitz hinten: Rücksitz - verschmutzt - reinigen

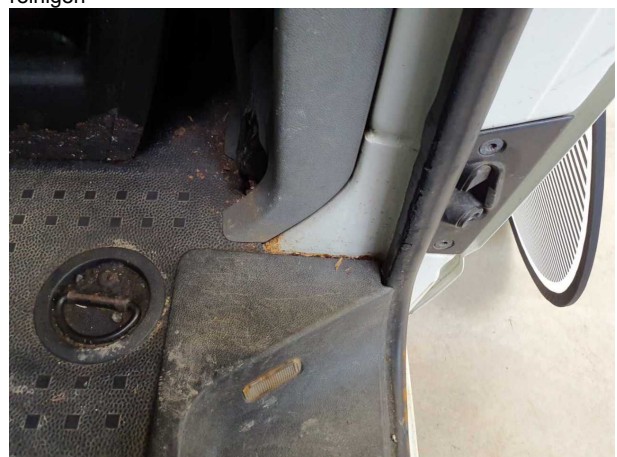
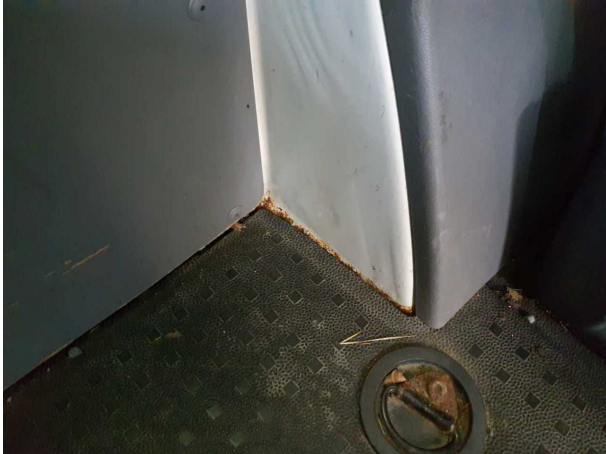
| Nr. | Bauteilgruppe | Beschreibung |
|---|---|---|
| 13 | Interieur | Innenraum - Korrosion - instandsetzen und lackieren |

**Beschädigung #13:** Interieur: Innenraum - Korrosion - instandsetzen und lackieren

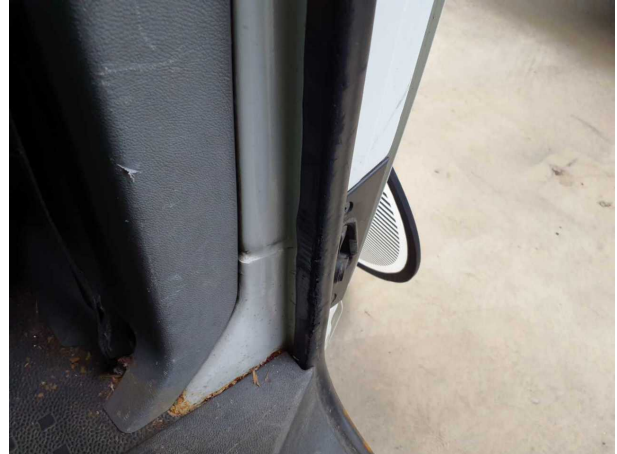
| Nr. | Bauteilgruppe | Beschreibung |
|---|---|---|
| 14 | Tür hinten rechts | Türdichtung - beschädigt - erneuern |

**Beschädigung #14:** Tür hinten rechts: Türdichtung - beschädigt - erneuern

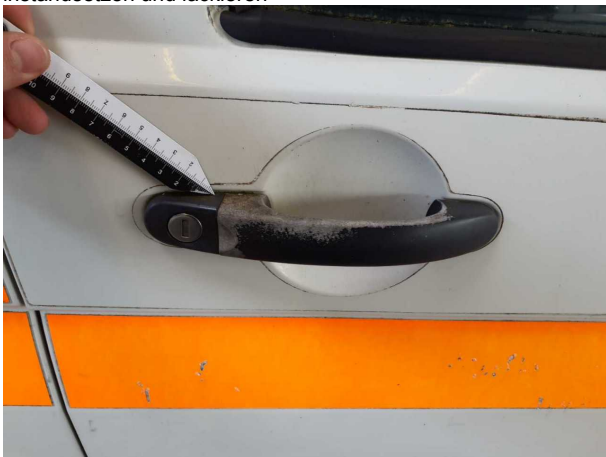
| Nr. | Bauteilgruppe | Beschreibung |
|---|---|---|
| 15 | Tür vorn rechts | Griff außen - Lackmangel - erneuern |

**Beschädigung #15:** Tür vorn rechts: Griff außen - Lackmangel - erneuern

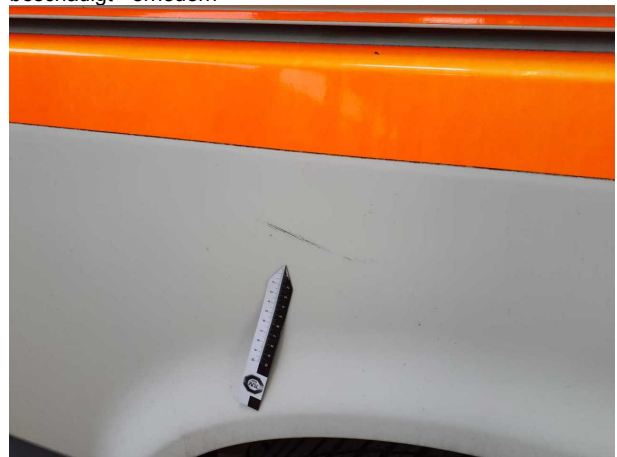
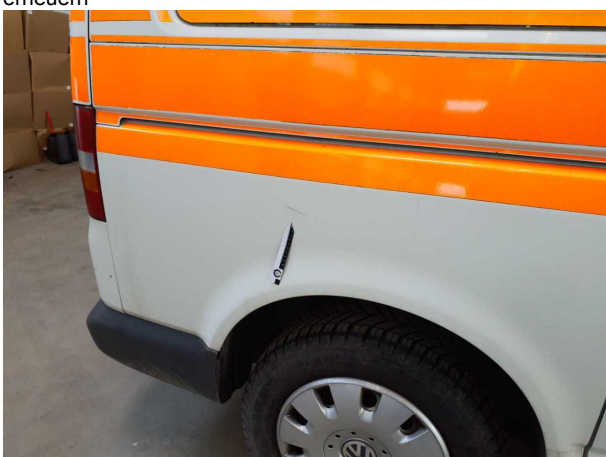
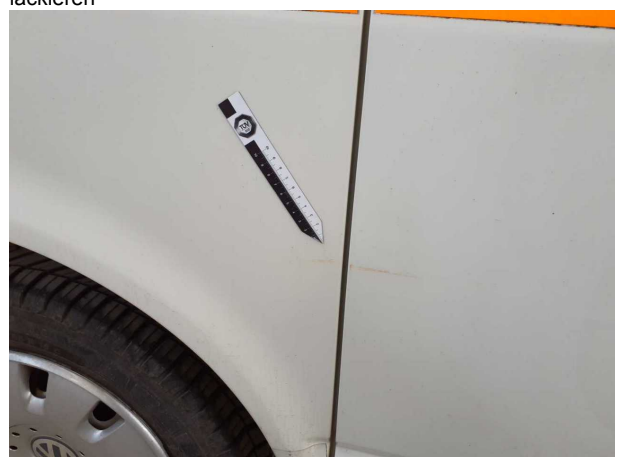
| Nr. | Bauteilgruppe | Beschreibung |
|---|---|---|
| 16 | Seitenwand rechts | Seitenwand - Kratzer - lackieren |

**Beschädigung #16:** Seitenwand rechts: Seitenwand - Kratze... lackieren

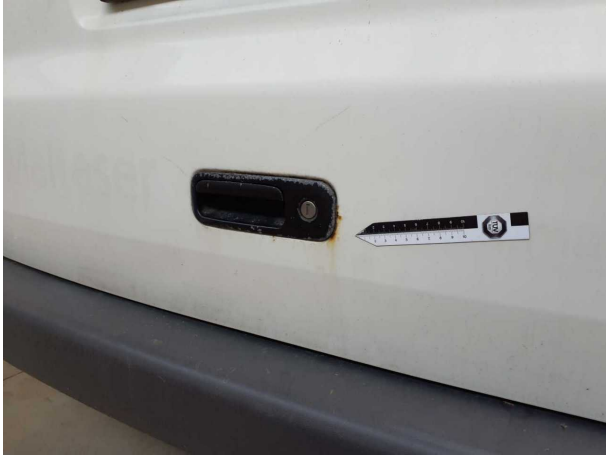
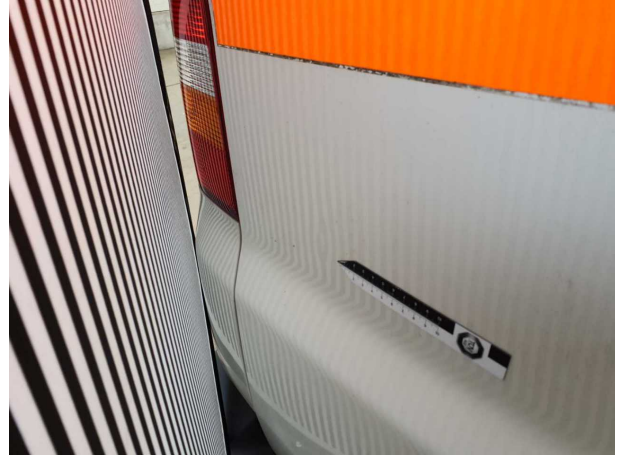
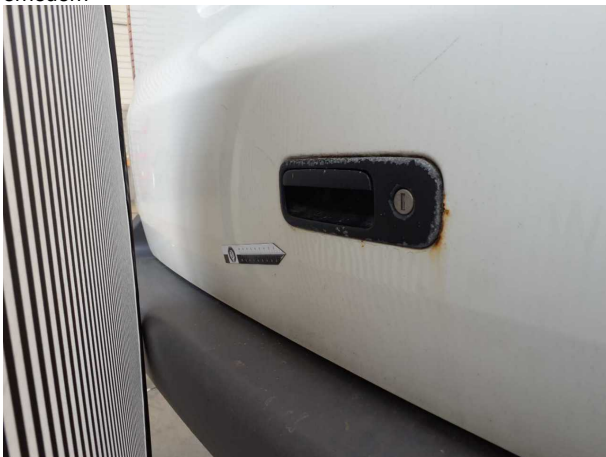
| Nr. | Bauteilgruppe | Beschreibung |
|---|---|---|
| 17 | Heckklappe/-tür | Heckklappe - Korrosion - erneuern |

**Beschädigung #17:** Heckklappe/-tür: Heckklappe - Korrosion - erneuern

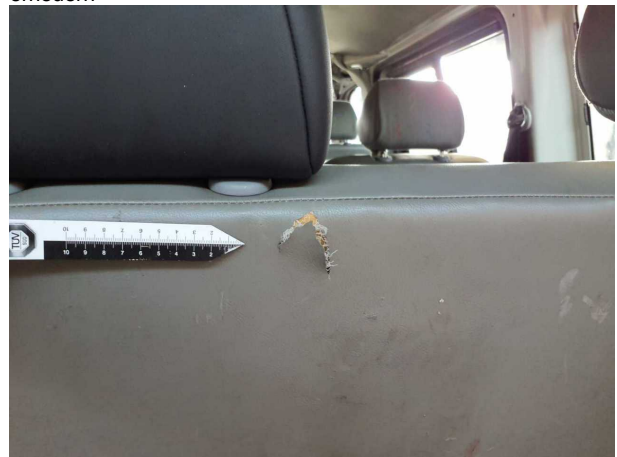
| Nr. | Bauteilgruppe | Beschreibung |
|---|---|---|
| 18 | Sitz hinten | Rücksitz - gebrochen / gerissen - erneuern |

**Beschädigung #18:** Sitz hinten: Rücksitz - gebrochen / gerissen - erneuern

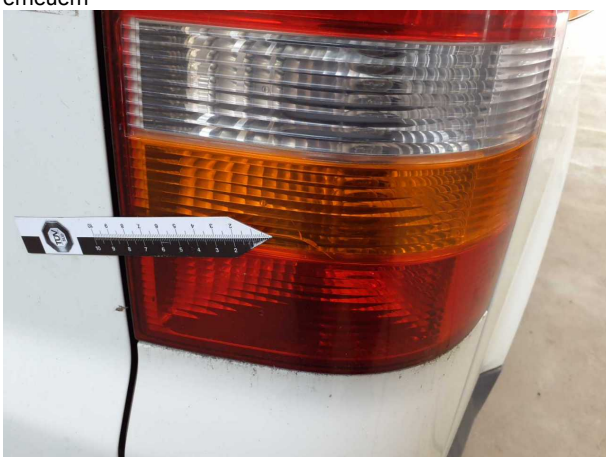
| Nr. | Bauteilgruppe | Beschreibung |
|---|---|---|
| 19 | Heckleuchte | Heckleuchte rechts - gebrochen / gerissen - erneuern |

**Beschädigung #19:** Heckleuchte: Heckleuchte rechts - gebrochen / gerissen - erneuern

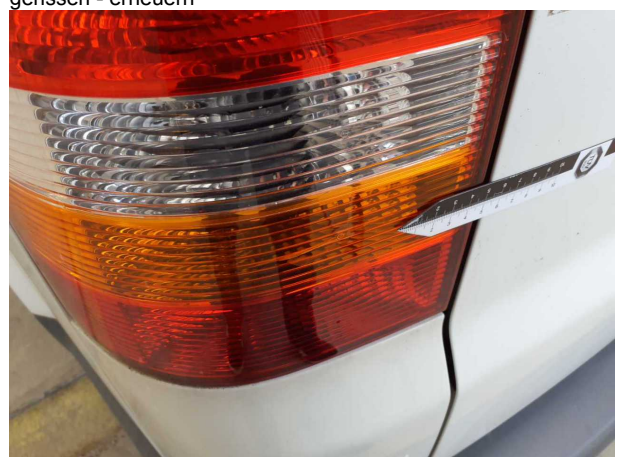
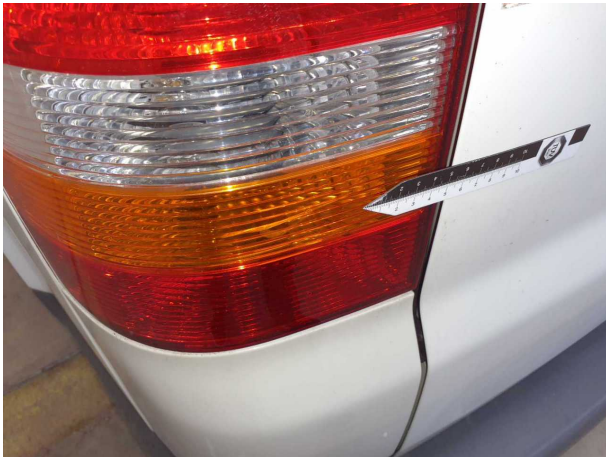
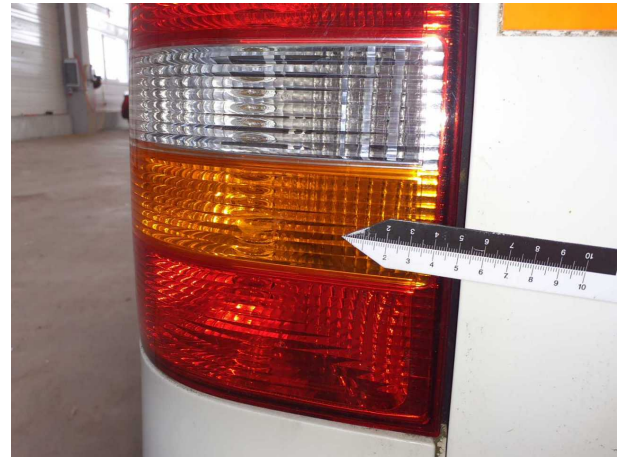
| Nr. | Bauteilgruppe | Beschreibung |
|---|---|---|
| 20 | Heckleuchte | Heckleuchte links - gebrochen / gerissen - erneuern |

**Beschädigung #20:** Heckleuchte: Heckleuchte links - gebrochen / gerissen - erneuern

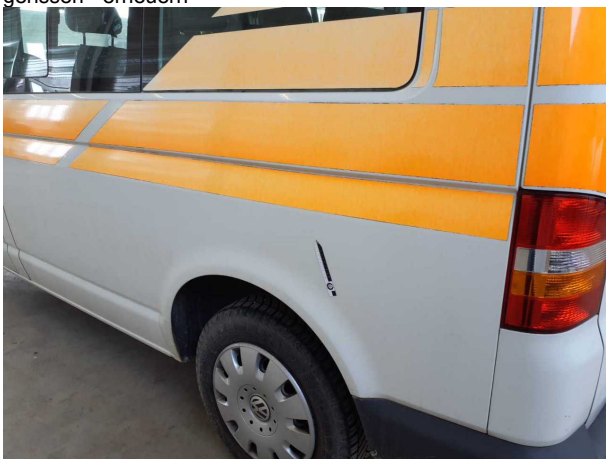
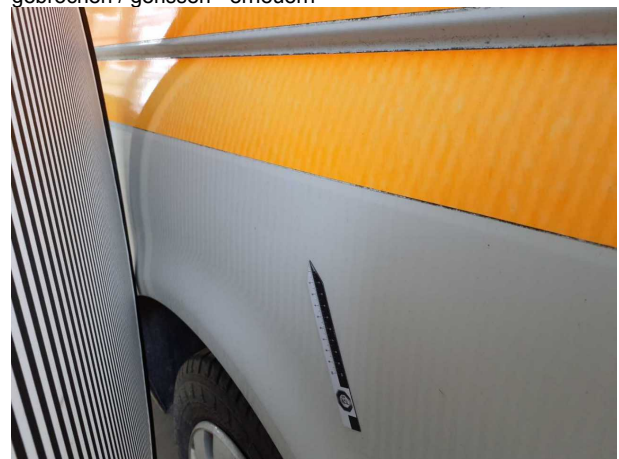
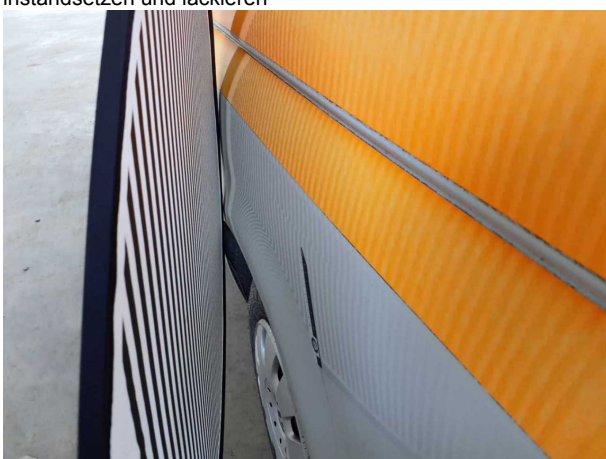
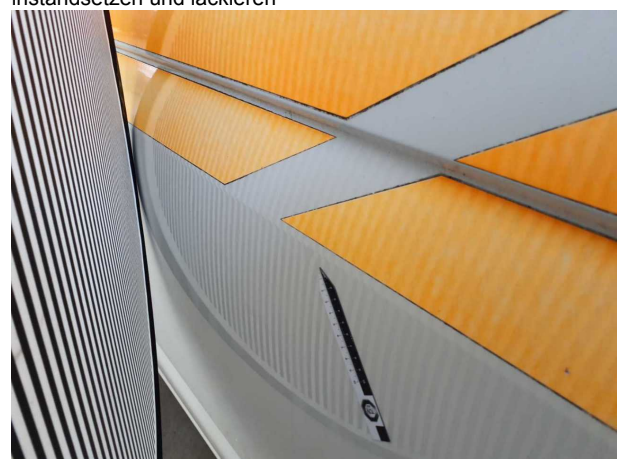
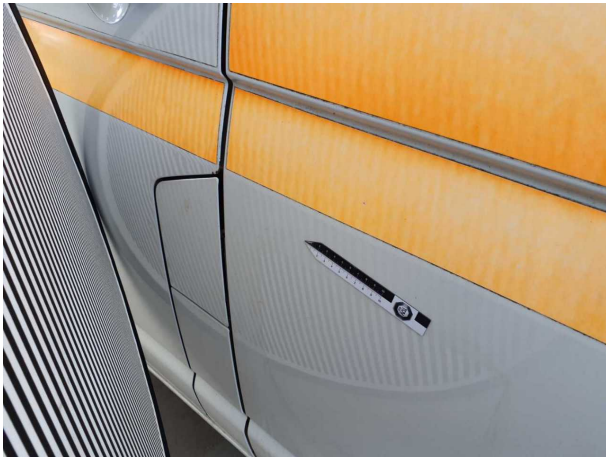
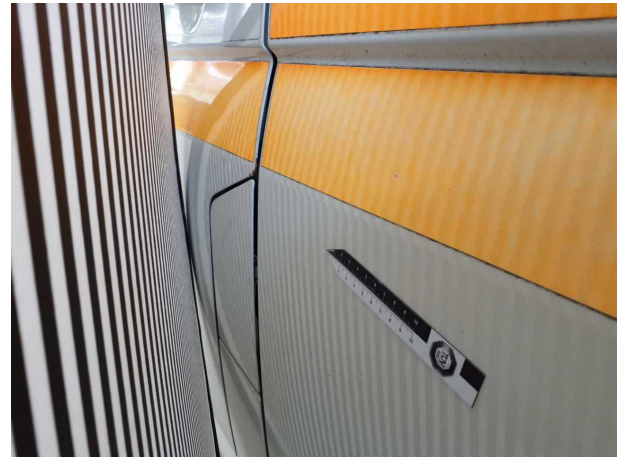
| Nr. | Bauteilgruppe | Beschreibung |
|---|---|---|
| 21 | Seitenwand links | Seitenwand - Delle(n) - instandsetzen und lackieren |

**Beschädigung #21:** Seitenwand links: Seitenwand - Delle(n) - instandsetzen und lackieren

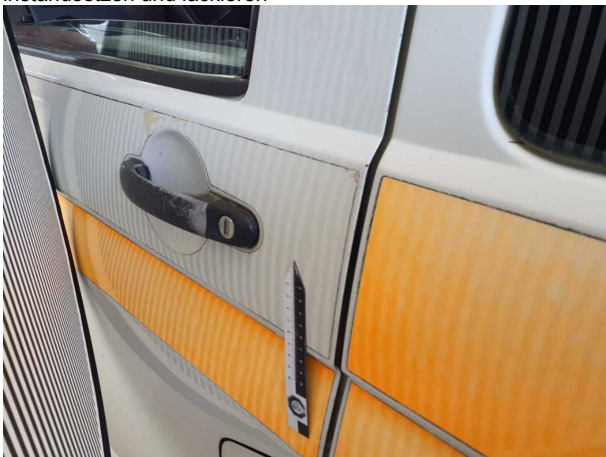
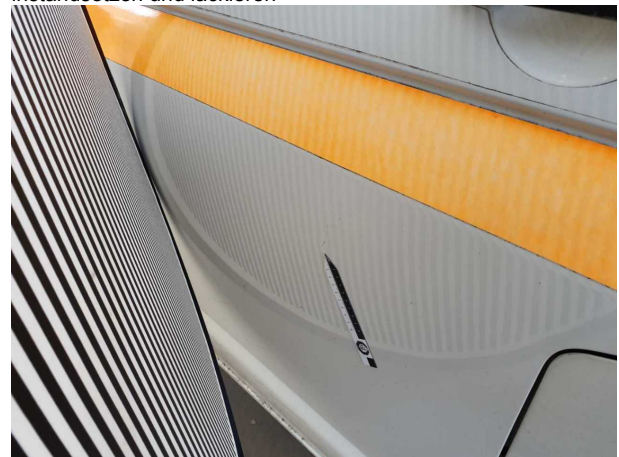
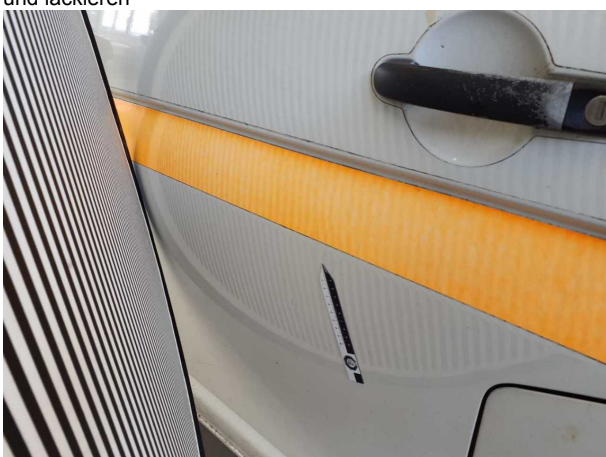
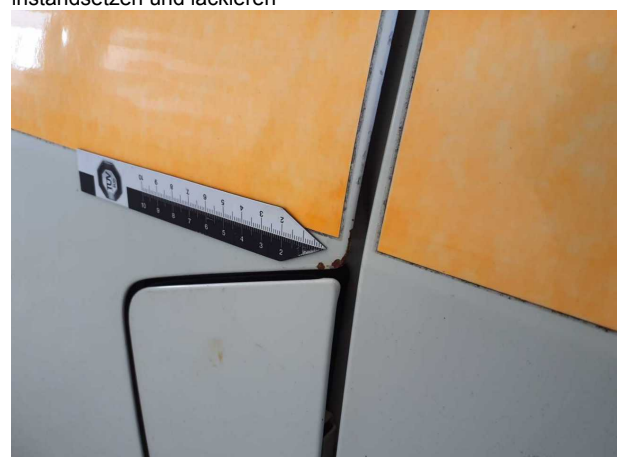
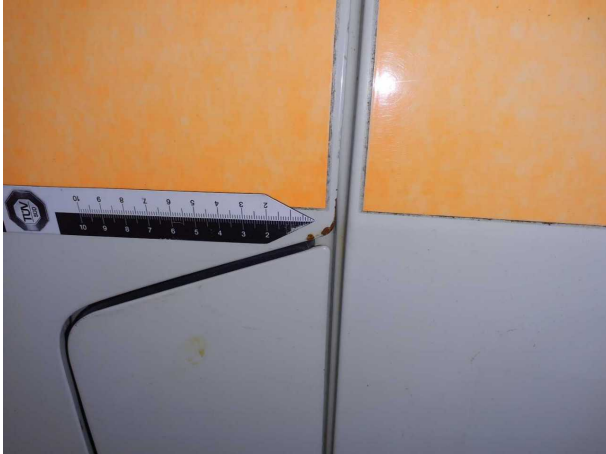
| Nr. | Bauteilgruppe | Beschreibung |
|---|---|---|
| 22 | Tür vorn links | Tür - Delle(n) - instandsetzen und lackieren |

**Beschädigung #22:** Tür vorn links: Tür - Delle(n) - instandsetzen und lackieren

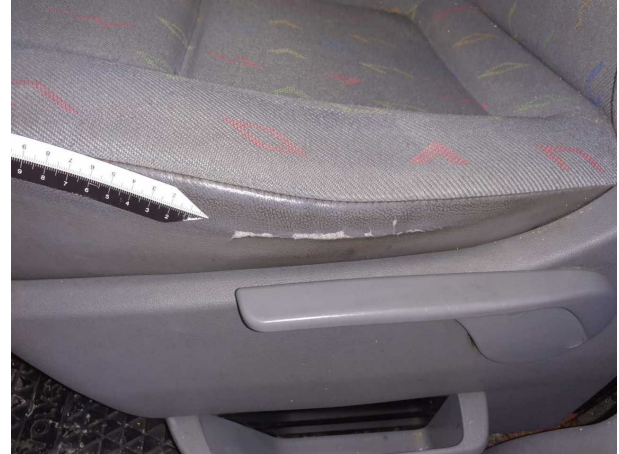
| Nr. | Bauteilgruppe | Beschreibung |
|---|---|---|
| 23 | Sitz vorn | Sitzbezug links - gebrochen / gerissen - erneuern |

**Beschädigung #23:** Sitz vorn: Sitzbezug links - gebrochen / gerissen - erneuern

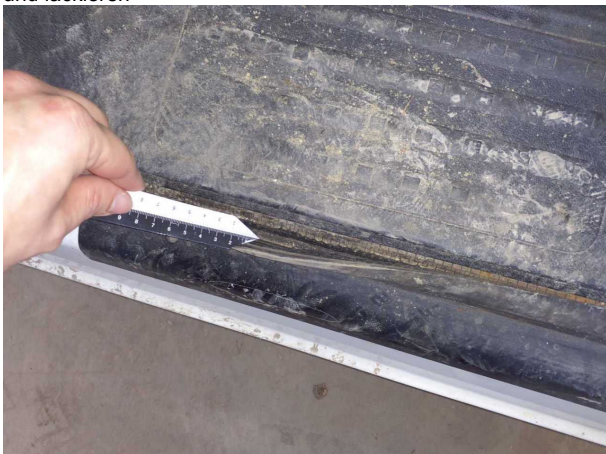
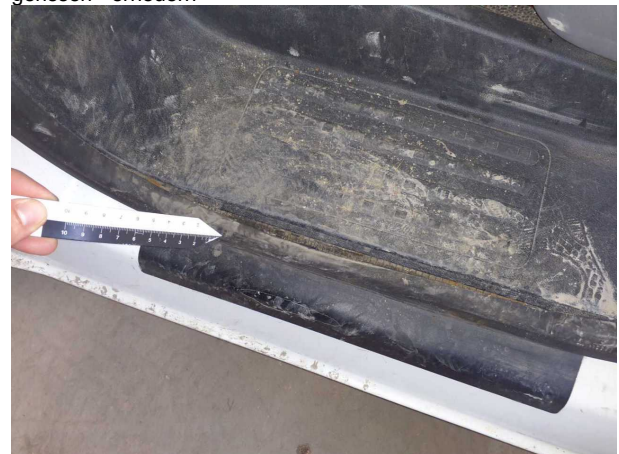
| Nr. | Bauteilgruppe | Beschreibung |
|---|---|---|
| 24 | Tür vorn links | Türdichtung - gebrochen / gerissen - erneuern |

**Beschädigung #24:** Tür vorn links: Türdichtung - gebrochen / gerissen - erneuern

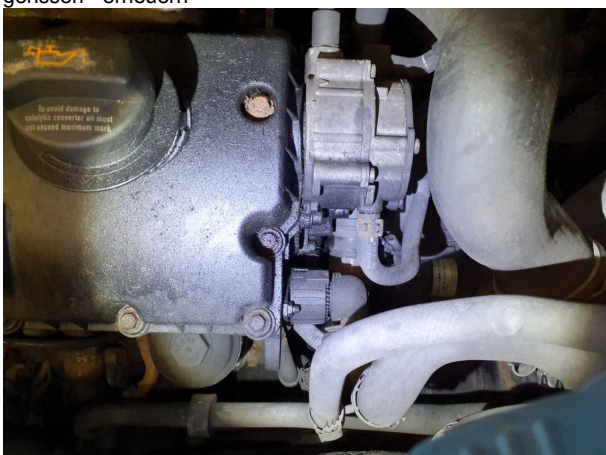
| Nr. | Bauteilgruppe | Beschreibung |
|---|---|---|
| 25 | Motor | Motor - undicht - Diagnose durchführen |

**Beschädigung #25:** Motor: Motor - undicht - Diagnose durchführen

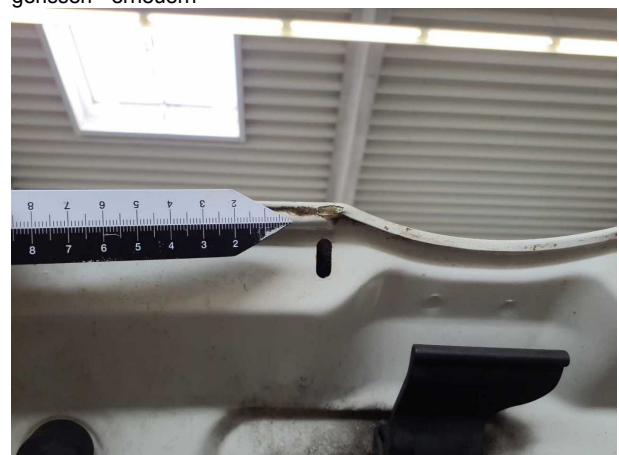
| Nr. | Bauteilgruppe | Beschreibung |
|---|---|---|
| 26 | Motorhaube | Motorhaube - Steinschlag - lackieren |

**Beschädigung #26:** Motorhaube: Motorhaube - Steinschlag - lackieren
