WV2ZZZ2KZGX084545

## Angaben zum Fahrzeug

## Zustandsbericht

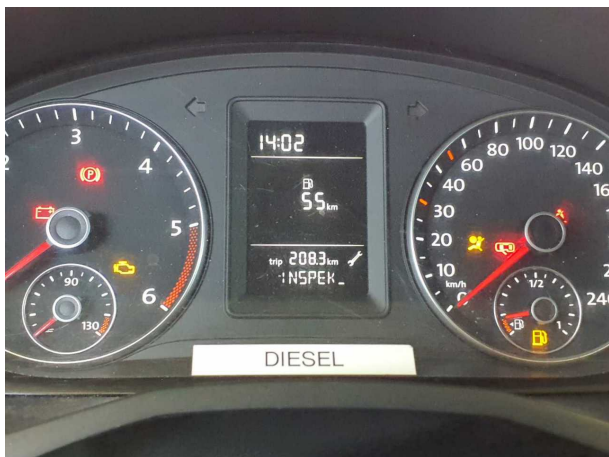
| Nr. | Bauteilgruppe | Beschreibung |
|---|---|---|
| 1 | Sonstiges | Inspektion/Wartung - fällig - durchführen |

**Beschädigung #1:** Sonstiges: Inspektion/Wartung - fällig - durchführen

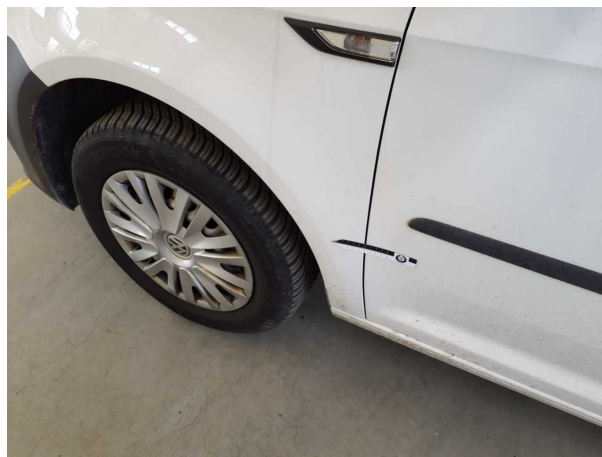
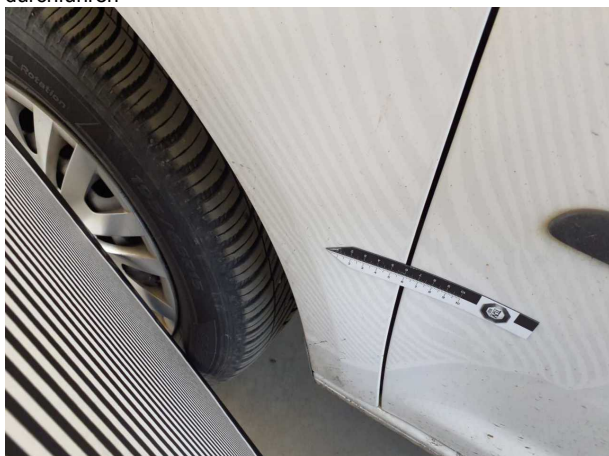
| Nr. | Bauteilgruppe | Beschreibung |
|---|---|---|
| 2 | Kotflügel links | Kotflügel links - Delle(n) - sanft instandsetzen |

**Beschädigung #2:** Kotflügel links: Kotflügel links - Delle(n) - sanft instandsetzen

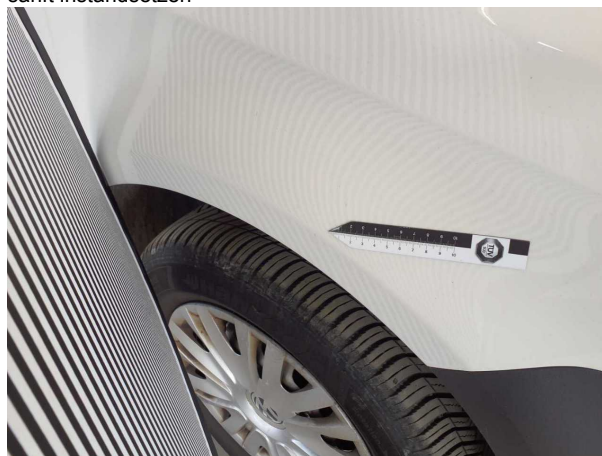
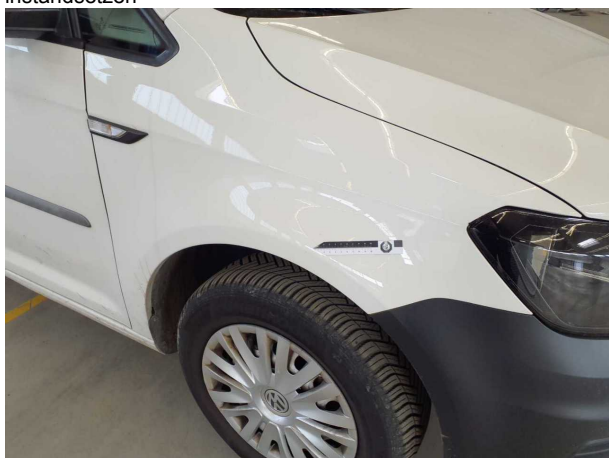
| Nr. | Bauteilgruppe | Beschreibung |
|---|---|---|
| 3 | Kotflügel rechts | Kotflügel rechts - Delle(n) - sanft instandsetzen |

**Beschädigung #3:** Kotflügel rechts: Kotflügel rechts - Delle(n) - sanft instandsetzen

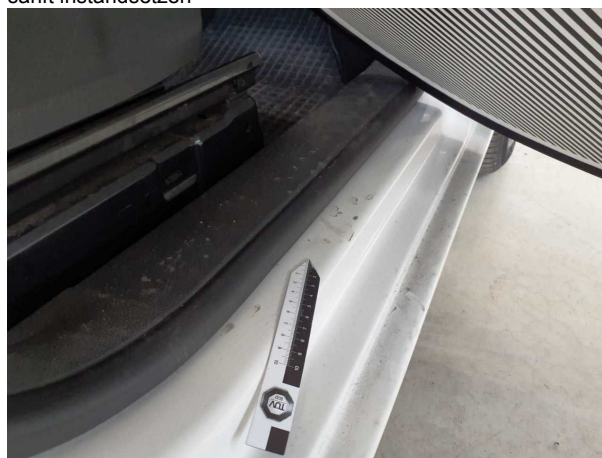
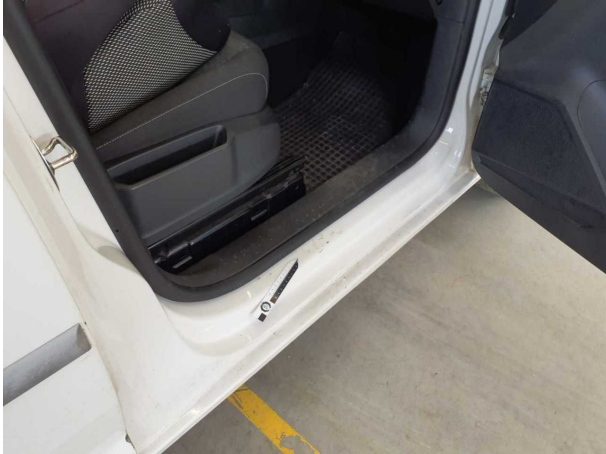
| Nr. | Bauteilgruppe | Beschreibung |
|---|---|---|
| 4 | Schweller rechts | Einstieg - Delle(n) - sanft instandsetzen |

**Beschädigung #4:** Schweller rechts: Einstieg - Delle(n) - sanft instandsetzen

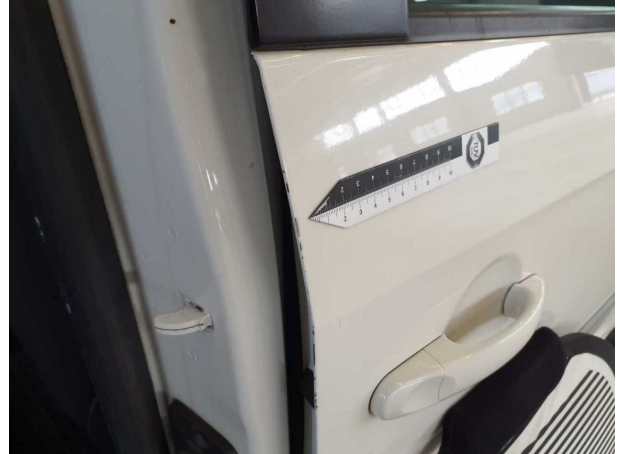
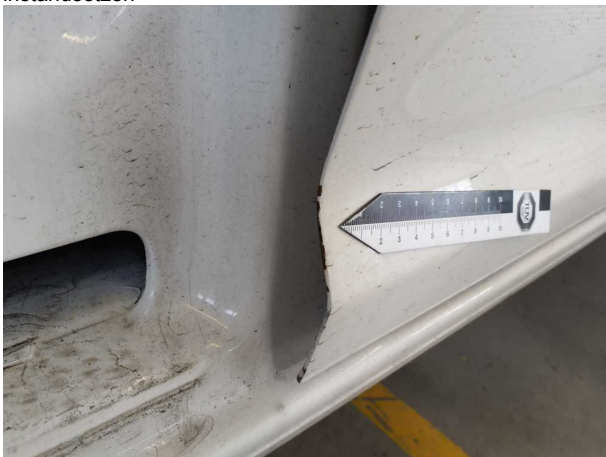
| Nr. | Bauteilgruppe | Beschreibung |
|---|---|---|
| 5 | Tür vorn rechts | Türkante - Kratzer - lackieren |

**Beschädigung #5:** Tür vorn rechts: Türkante - Kratzer - lackieren

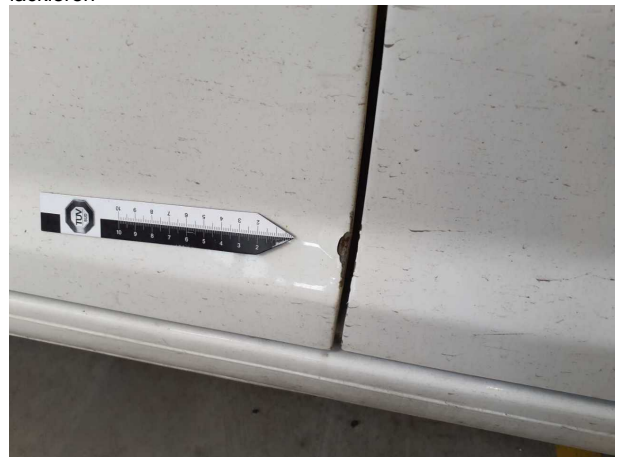
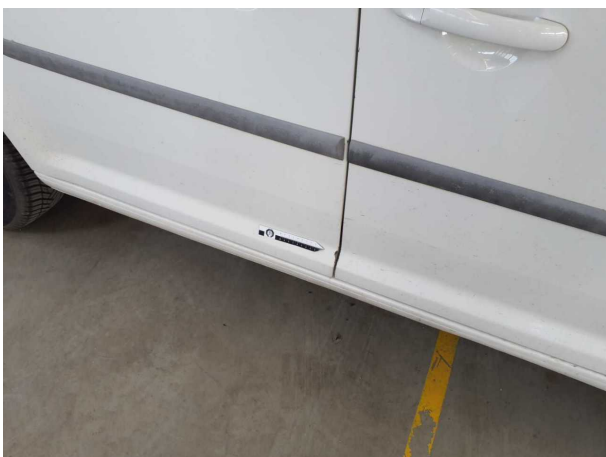
| Nr. | Bauteilgruppe | Beschreibung |
|---|---|---|
| 6 | Tür hinten rechts | Tür - Lackmangel - lackieren |

**Beschädigung #6:** Tür hinten rechts: Tür - Lackmangel - lackieren

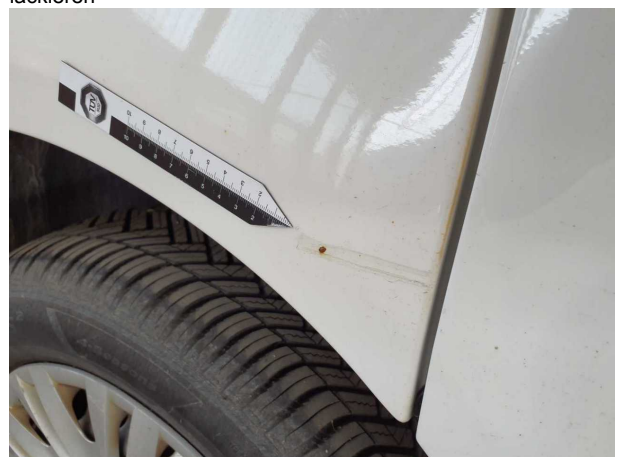
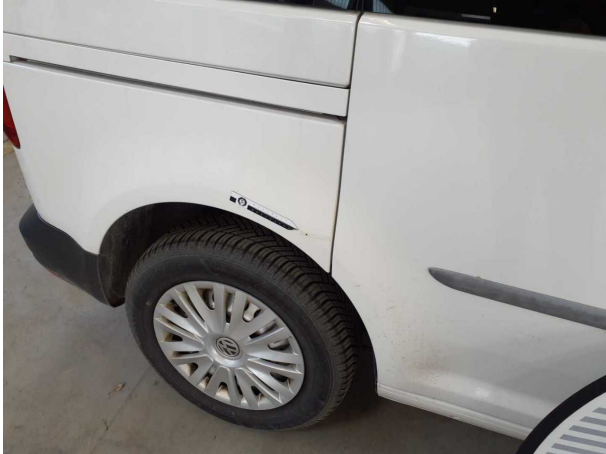
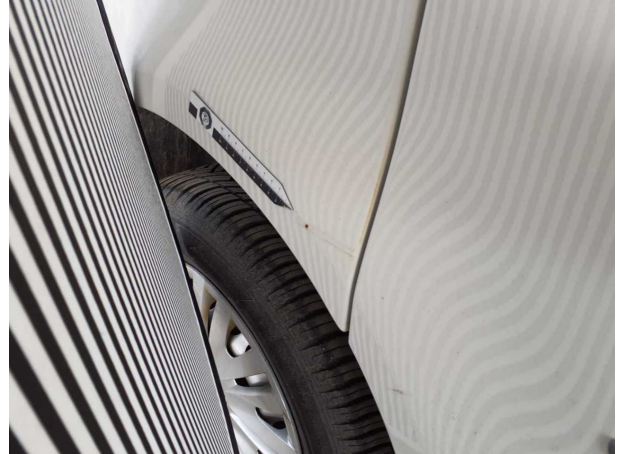
| Nr. | Bauteilgruppe | Beschreibung |
|---|---|---|
| 7 | Seitenwand rechts | Seitenwand - Korrosion - instandsetzen und lackieren |

**Beschädigung #7:** Seitenwand rechts: Seitenwand - Korrosion - instandsetzen und lackieren

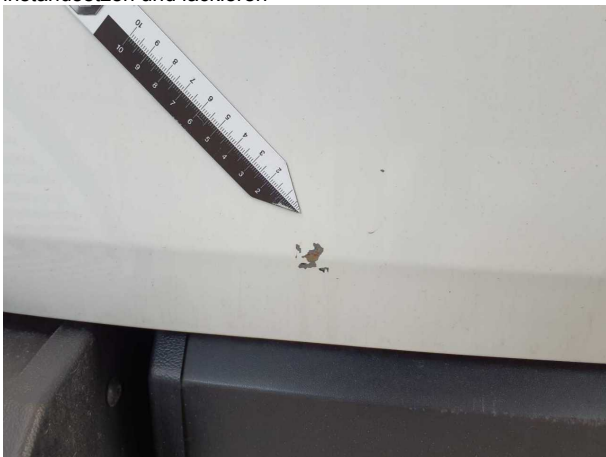
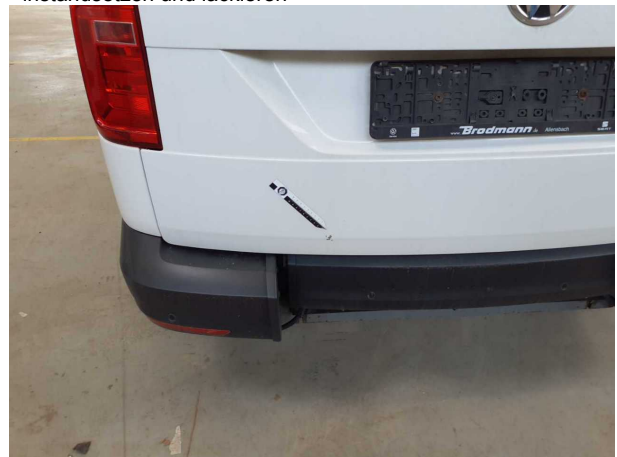
| Nr. | Bauteilgruppe | Beschreibung |
|---|---|---|
| 8 | Heckklappe/-tür | Heckklappe - Lackmangel - lackieren |

**Beschädigung #8:** Heckklappe/-tür: Heckklappe - Lackmangel - lackieren

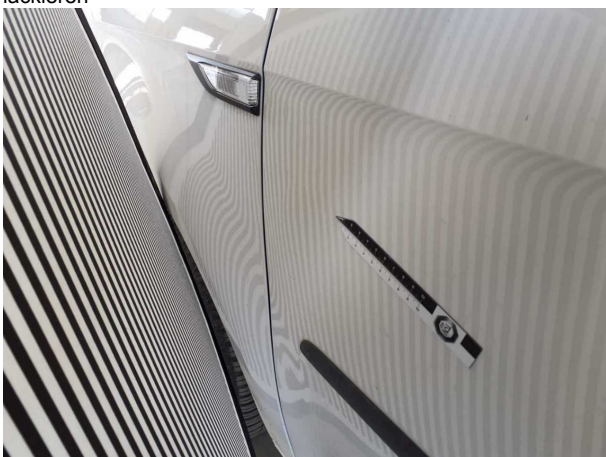
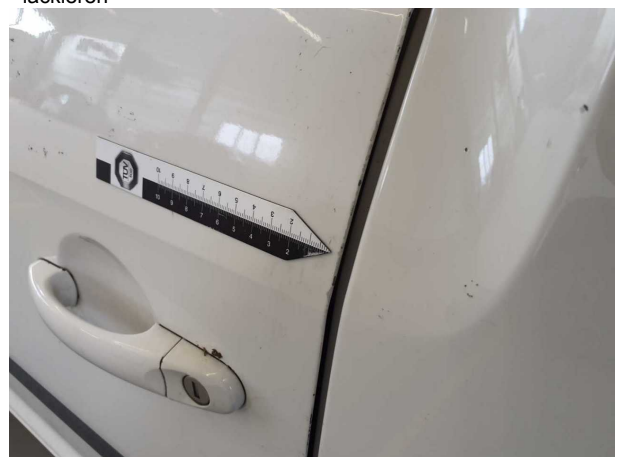
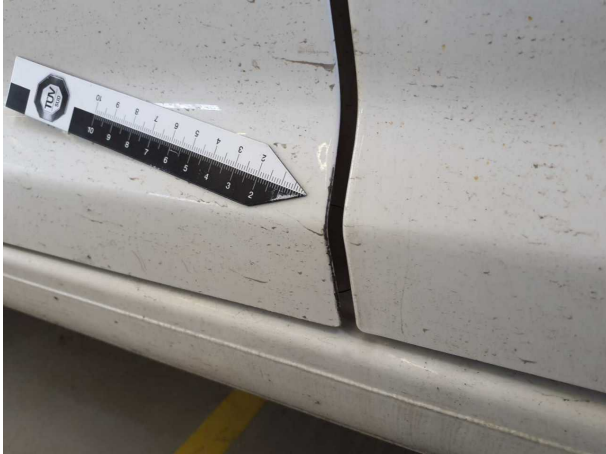
| Nr. | Bauteilgruppe | Beschreibung |
|---|---|---|
| 9 | Tür vorn links | Tür - verformt - instandsetzen und lackieren |

**Beschädigung #9:** Tür vorn links: Tür - verformt - instandsetzen und lackieren

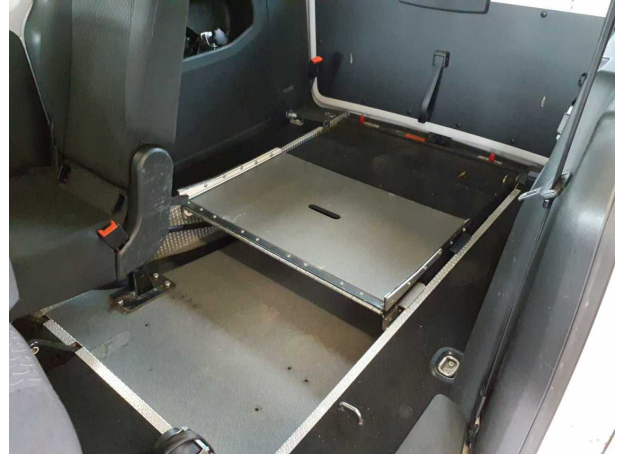
| Nr. | Bauteilgruppe | Beschreibung |
|---|---|---|
| 10 | Interieur | Innenraum (Sonderumbau Rollstuhlrampe) |

**Beschädigung #10:** Interieur: Innenraum (Sonderumbau Rollstuhlrampe)

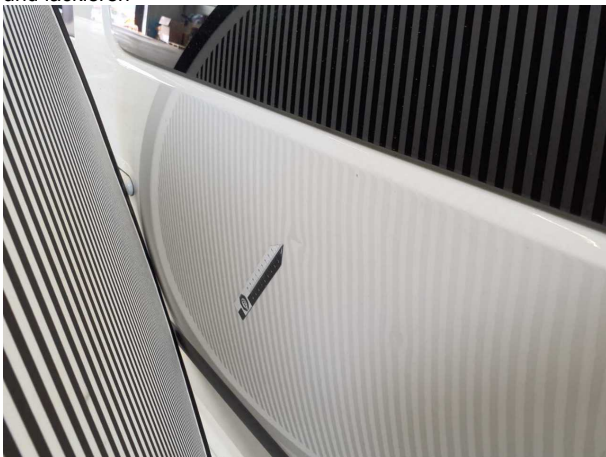
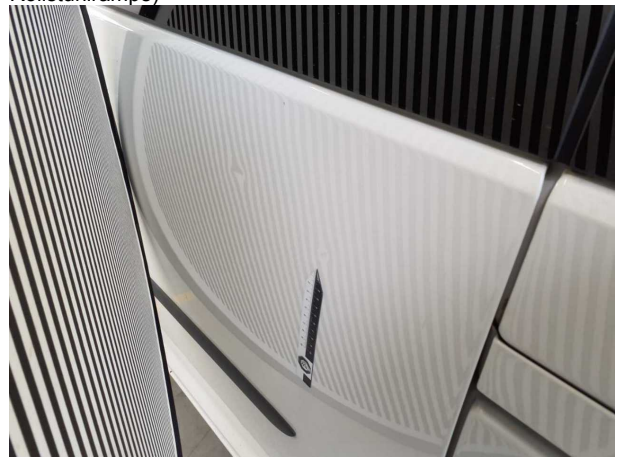
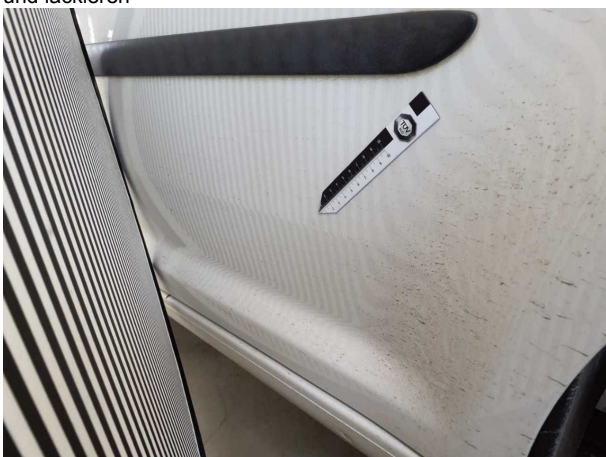
| Nr. | Bauteilgruppe | Beschreibung |
|---|---|---|
| 11 | Tür hinten links | Tür - Delle(n) - instandsetzen und lackieren |

**Beschädigung #11:** Tür hinten links: Tür - Delle(n) - instandsetzen und lackieren

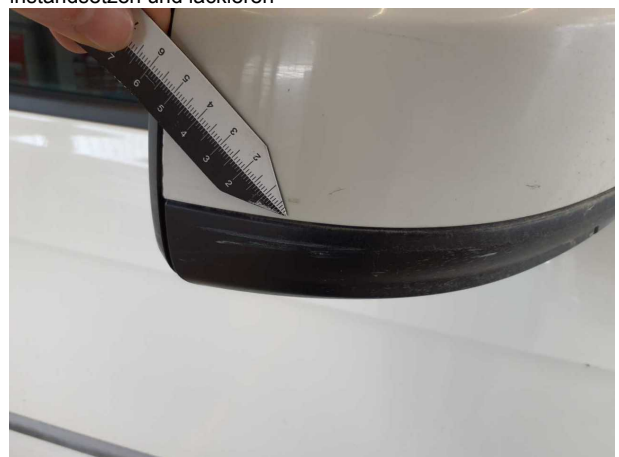
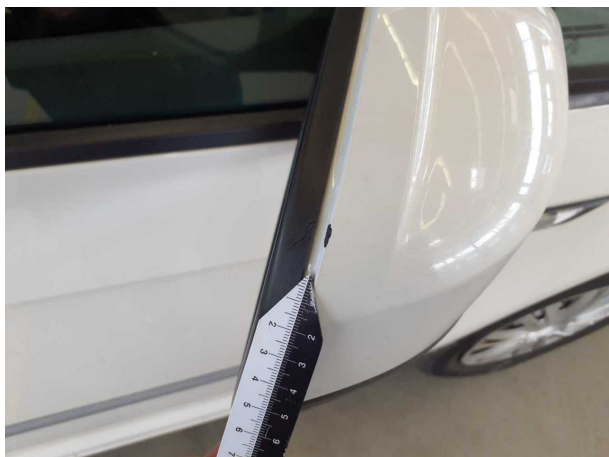
| Nr. | Bauteilgruppe | Beschreibung |
|---|---|---|
| 12 | Außenspiegel rechts | Spiegelgehäuse - Kratzer - erneuern |

**Beschädigung #12:** Außenspiegel rechts: Spiegelgehäuse - Kratzer - erneuern

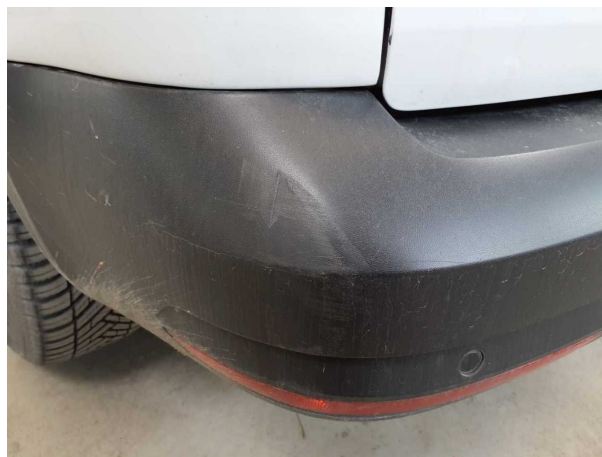
| Nr. | Bauteilgruppe | Beschreibung |
|---|---|---|
| 13 | Stoßfänger hinten | Stoßfänger hinten - Kratzer - erneuern |

**Beschädigung #13:** Stossfänger hinten: Stossfänger hinten - Kratzer - erneuern

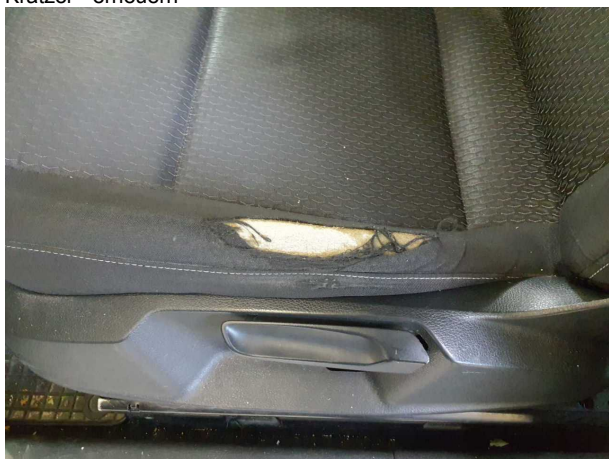
| Nr. | Bauteilgruppe | Beschreibung |
|---|---|---|
| 14 | Sitz vorn | Sitzbezug links - gebrochen / gerissen - erneuern |

**Beschädigung #14:** Sitz vorn: Sitzbezug links - gebrochen / gerissen - erneuern
