| <b>Modell:</b> | Octavia |

# Zustandsbericht

- Protokoll der Fahrzeugbewertung -

Berichts-Nr: 9672948  
vom: 15.12.2025

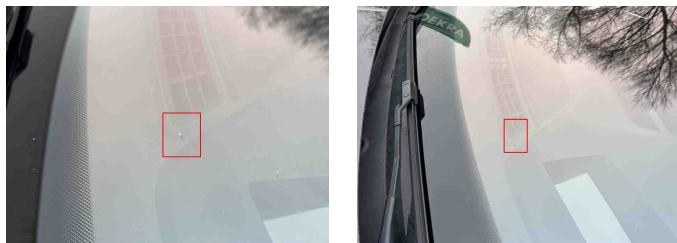
| Nr | Bauteil | Schadensbeschreibung | Reparaturempfehlung |
|---|---|---|---|
| 1 | Windschutzscheibe | Steinschlag | Ersetzen |

1 - Windschutzscheibe - Steinschlag - Ersetzen

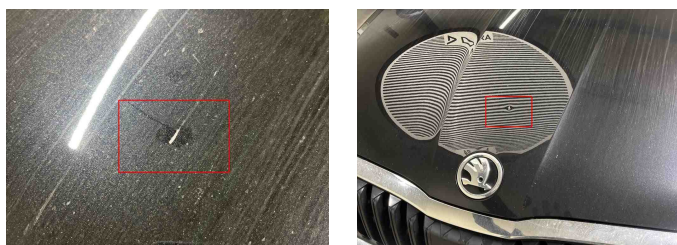
| Nr | Bauteil | Schadensbeschreibung | Reparaturempfehlung |
|---|---|---|---|
| 2 | Motorhaube | Delle(n) und Kratzer | Instandsetzen + lackieren |

2 - Motorhaube - Delle(n) und Kratzer - Instandsetzen + lackieren

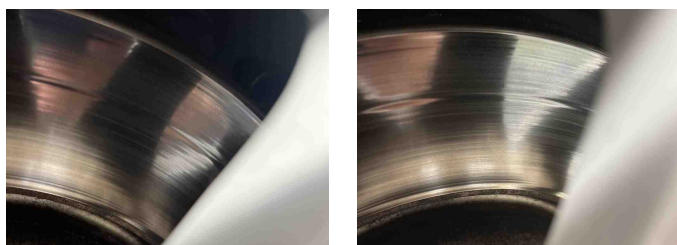
| Nr | Bauteil | Schadensbeschreibung | Reparaturempfehlung |
|---|---|---|---|
| 3 | Bremsscheiben vorne | Abweichend vom Auslieferungszustand/-umfang | Ersetzen |

3 - Bremssscheiben vorne - Abweichend vom Auslieferungszustand/-umfang - Ersetzen

Tragbild Mangelhaft, inklusive Beläge

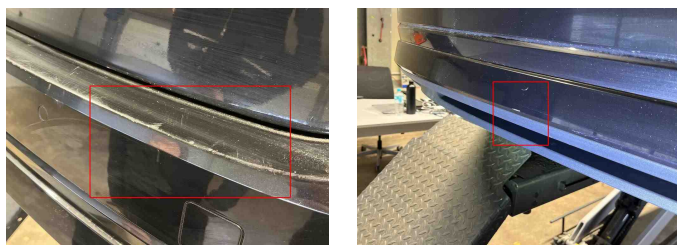
| Nr | Bauteil | Schadensbeschreibung | Reparaturempfehlung |
|---|---|---|---|
| 4 | Stoßfänger hinten | Kratzer | Lackieren |

4 - Stoßfänger hinten - Kratzer - Lackieren
