## » Übersicht

| <b>Auftrags-Nr:</b> | 1002299137 |
| <b>Berichts-Nr:</b> | 9990367 |
| <b>FIN:</b> | VSSZZZ5FZN6512035 |

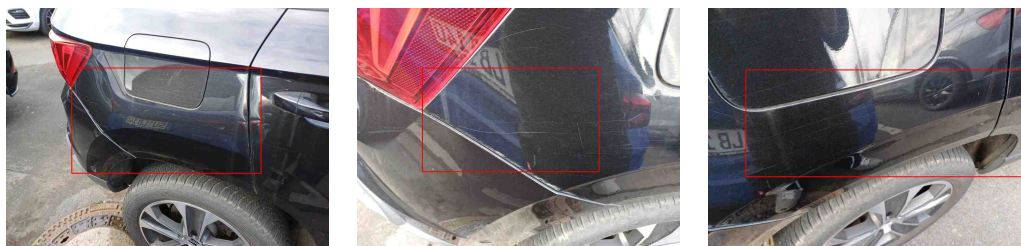
| Nr | Bauteil | Schadensbeschreibung | Reparaturempfehlung |
|---|---|---|---|
| 12 | Seitenwand hinten rechts | Kratzer | Polieren |

## 12 - Seitenwand hinten rechts - Kratzer - Polieren

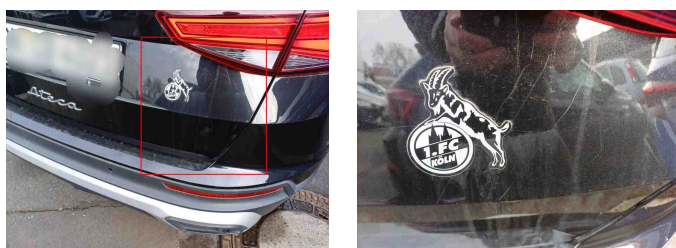
| Nr | Bauteil | Schadensbeschreibung | Reparaturempfehlung |
|---|---|---|---|
| 13 | Heckklappe | Kratzer | Polieren |

## 13 - Heckklappe - Kratzer - Polieren

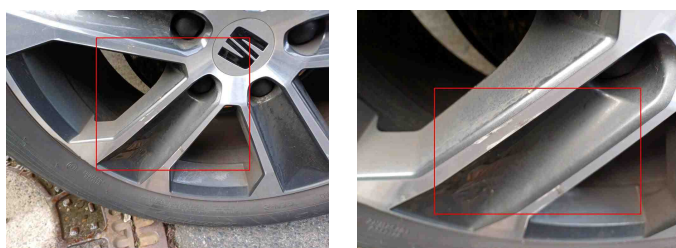
| Nr | Bauteil | Schadensbeschreibung | Reparaturempfehlung |
|---|---|---|---|
| 1 | Alufelge glanzgedreht hinten rechts | Kratzer | Akzeptabel (Gebrauchsspur) |

### 1 - Alufelge glanzgedreht hinten rechts - Kratzer - Akzeptabel (Gebrauchsspur)

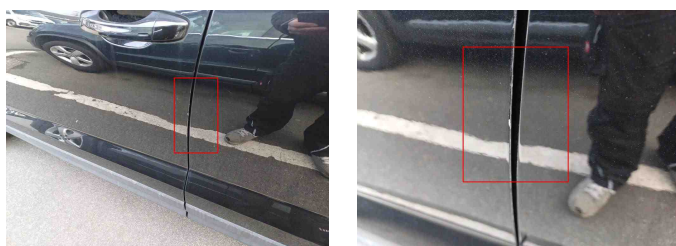
| Nr | Bauteil | Schadensbeschreibung | Reparaturempfehlung |
|---|---|---|---|
| 2 | Tür vorne links | Kratzer | Akzeptabel (Gebrauchsspur) |

### 2 - Tür vorne links - Kratzer - Akzeptabel (Gebrauchsspur)
