**» Übersicht**

| <b>Auftrags-Nr:</b> | 1002295841 |
| <b>Berichts-Nr:</b> | 9938793 |

| <b>Modell:</b> | Octavia |

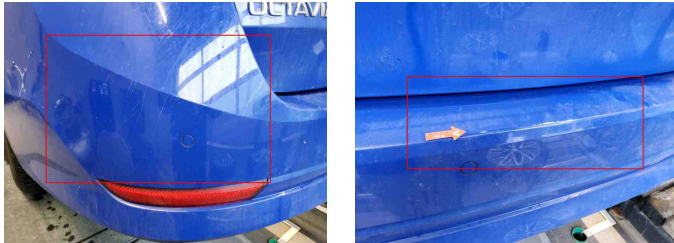
| Nr | Bauteil | Schadensbeschreibung | Reparaturempfehlung |
|---|---|---|---|
| 1 | Stoßfänger hinten | Kratzer | Lackieren |

1 - Stoßfänger hinten - Kratzer - Lackieren

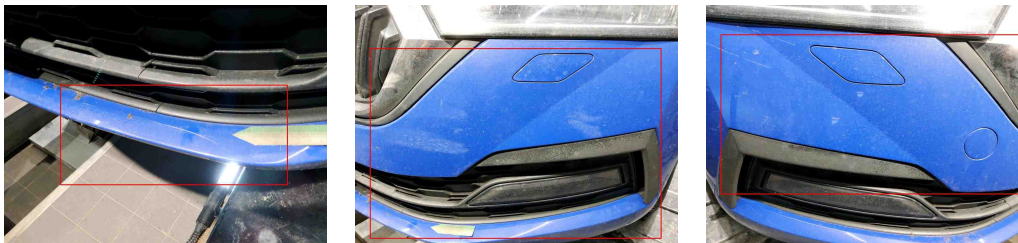
| Nr | Bauteil | Schadensbeschreibung | Reparaturempfehlung |
|---|---|---|---|
| 2 | Stoßfänger vorne | Kratzer | Lackieren |

2 - Stoßfänger vorne - Kratzer - Lackieren

| Kommentar | Kratzer und Steinschläge |

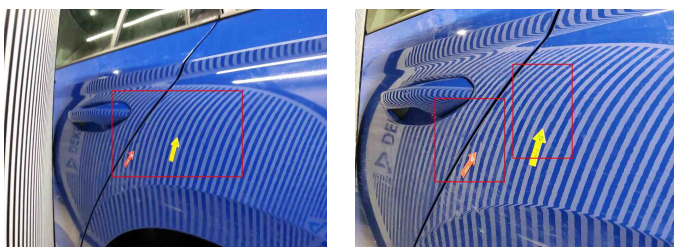
| Nr | Bauteil | Schadensbeschreibung | Reparaturempfehlung |
|---|---|---|---|
| 4 | Seitenwand hinten links | Delle(n) | Kaltdrücken |

4 - Seitenwand hinten links - Delle(n) - Kaltdrücken

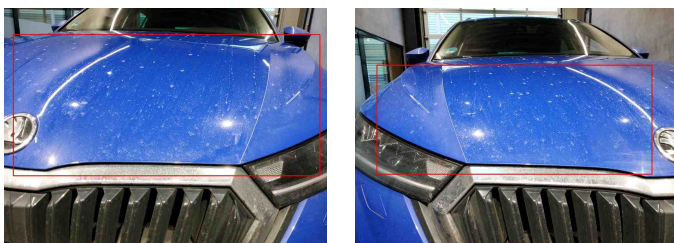
| Nr | Bauteil | Schadensbeschreibung | Reparaturempfehlung |
|---|---|---|---|
| 5 | Motorhaube | Steinschlag | Auslegen + Polieren |

5 - Motorhaube - Steinschlag - Auslegen + Polieren
