## Raport z oględzin pojazdu

| Numer raportu | 411866/11/25-9570 | Data raportu | 03-11-2025 |

| Numer identyfikacyjny (VIN) | <b>VVWZZZCDZMW518257</b> |
| Marka, model | VOLKSWAGEN Golf VIII Varia... |

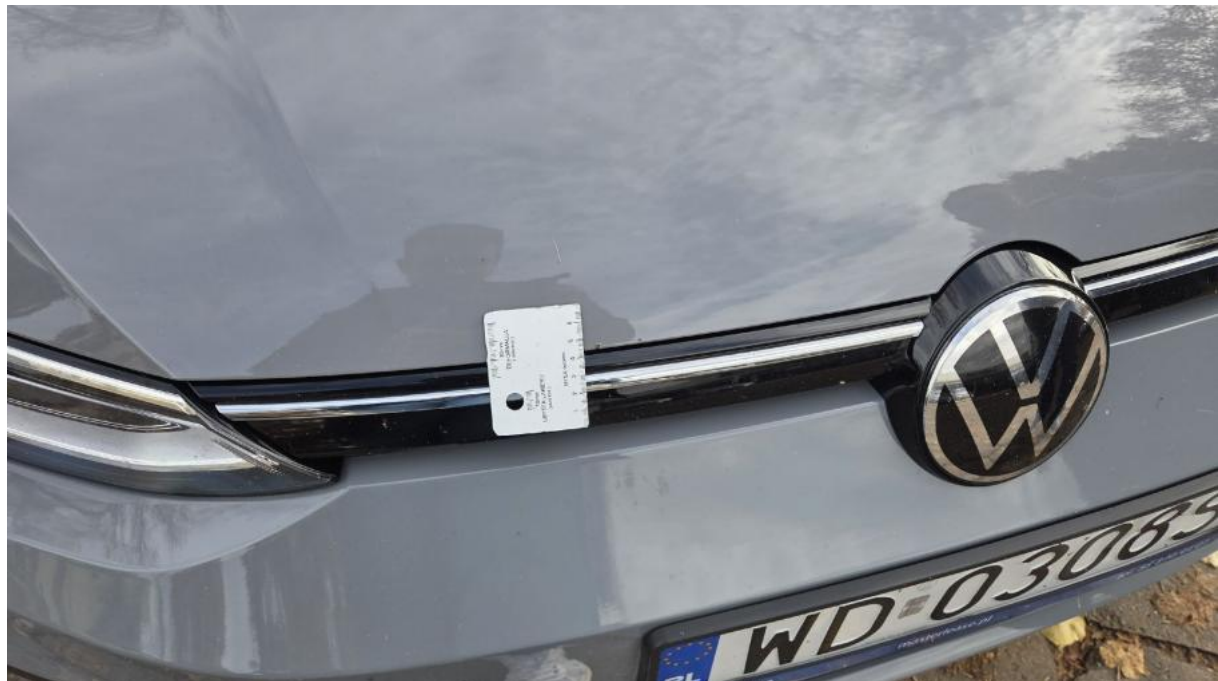
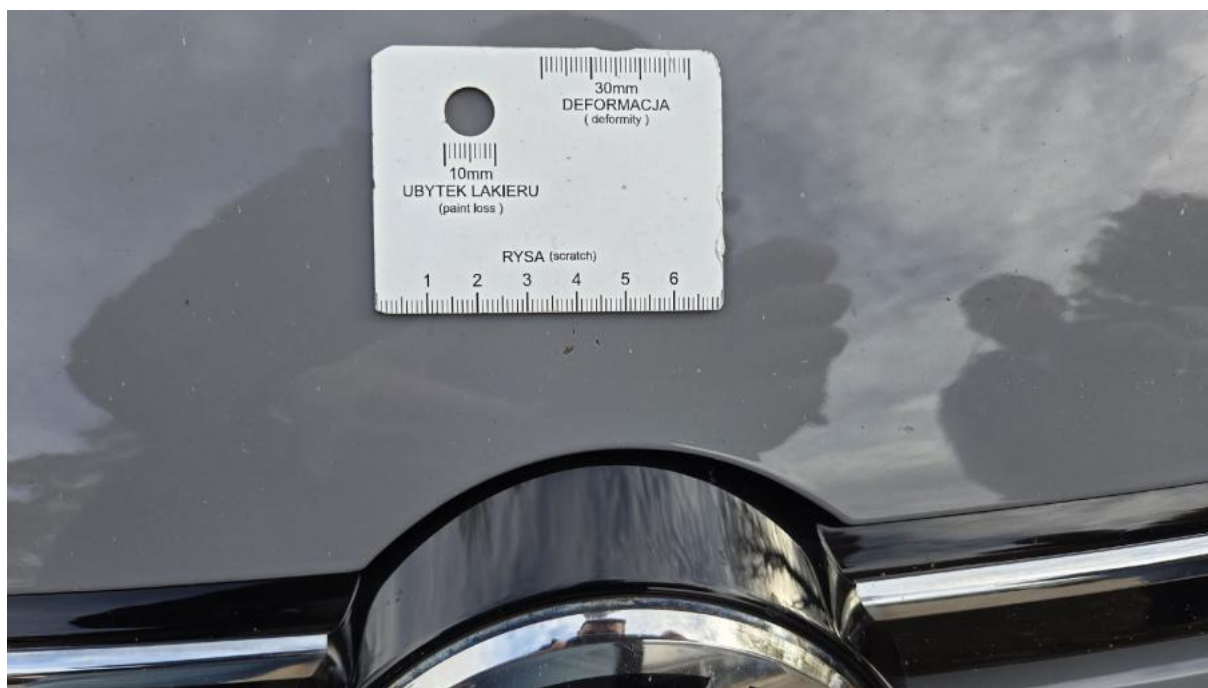
| Poz. | Nazwa pozycji | Opis uszkodzeń | Kwalifik. | Naprawa [rbg] |
|---|---|---|---|---|
| 3 | Pokrywa przednia | ślady korozji, rysa/odprysk | NA | 0.5 |

Pokrywa komory silnika - Rysa/odprysk 1

Pokrywa komory silnika - Rysa/odprysk 2

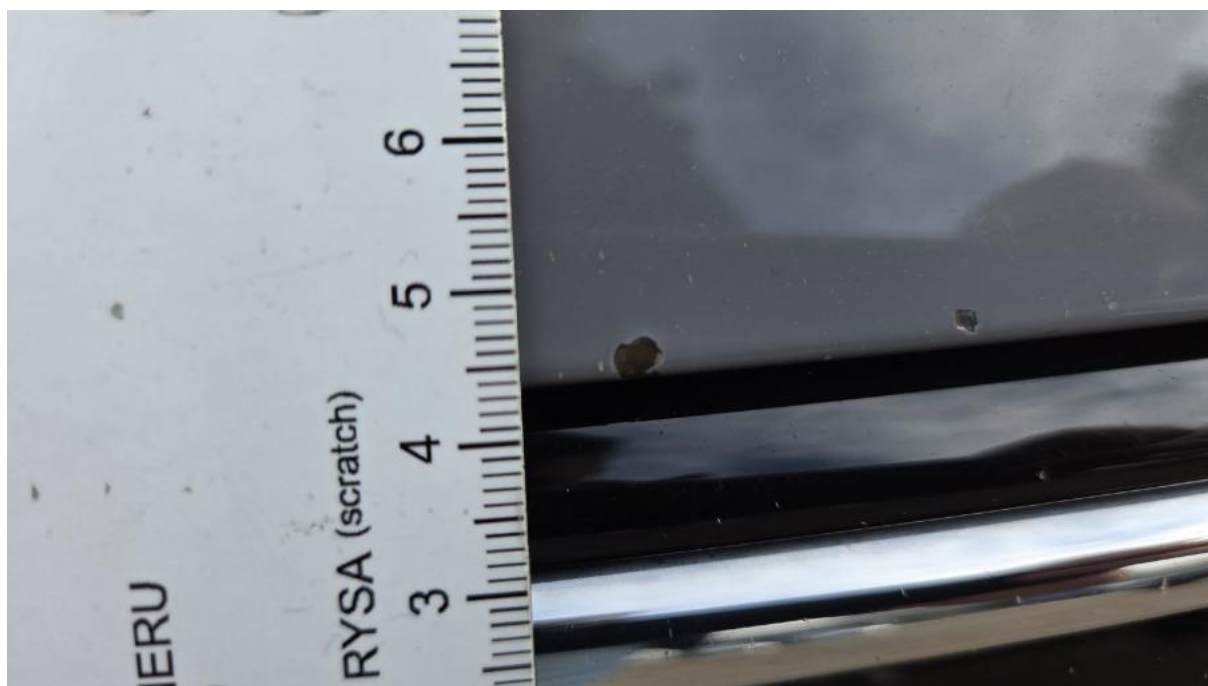
Pokrywa komory silnika - Inne 1

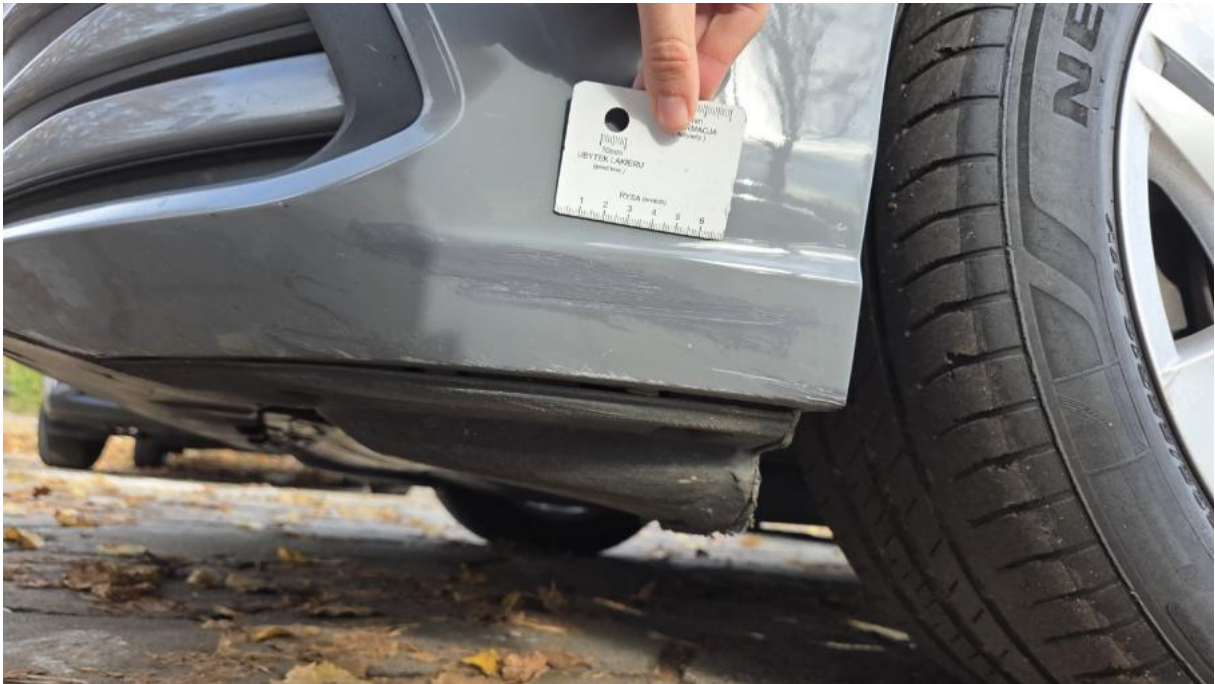
| Poz. | Nazwa pozycji | Opis uszkodzeń | Kwalifik. | Naprawa [rbg] |
|---|---|---|---|---|
| 2 | Okladzina zderzaka przedniego | różnica odcienia lakieru | NA | 0.5 |

Zderzak - Rysa/odprysk 1

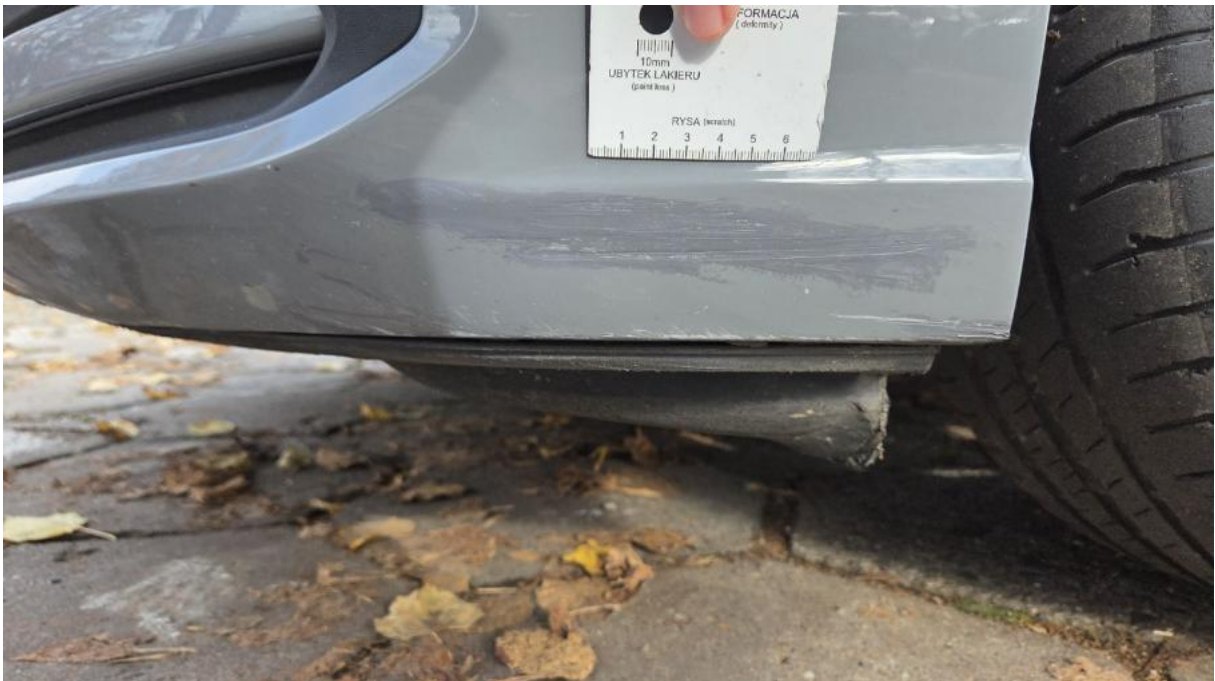
Zderzak - Inne 1

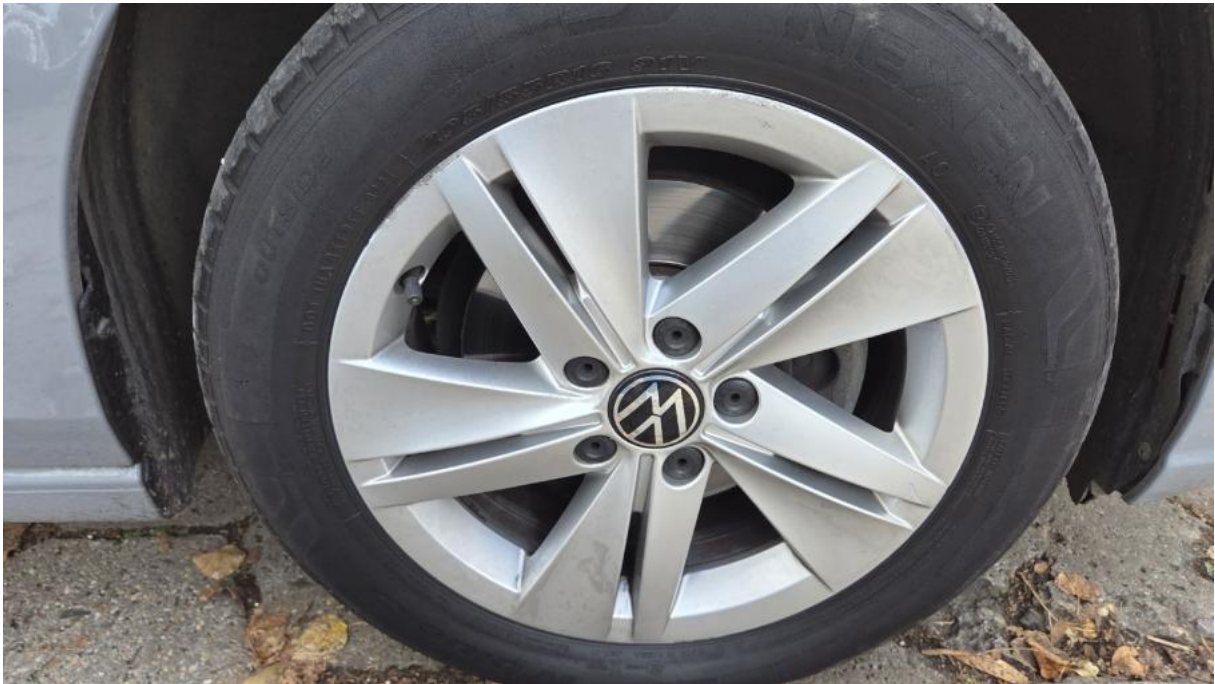
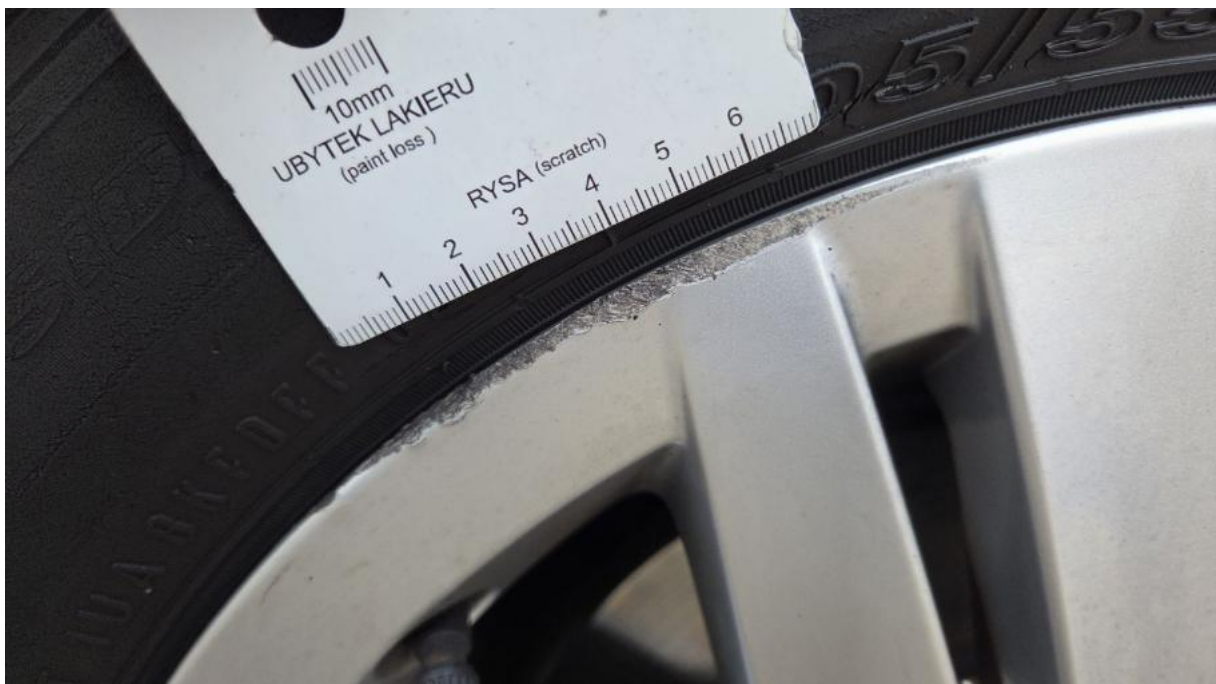
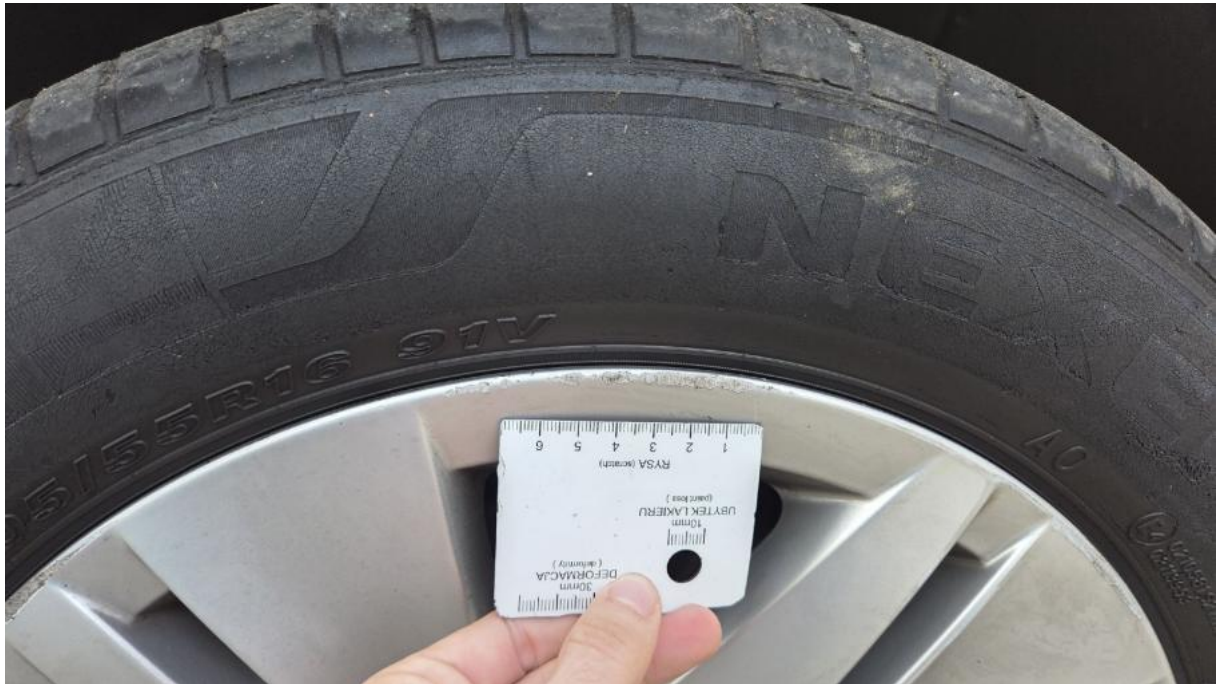
| Poz. | Nazwa pozycji | Opis uszkodzeń | Kwalifik. | Naprawa [rbg] |
|---|---|---|---|---|
| 1 | Tarcza koła aluminiowa przód R | ubytki materiału, ostre, zarysowanie | WY | 0.5 |

Felga aluminiowa przednia P - Rysa/odprysk 1

Felga aluminiowa przednia P - Rysa/odprysk 2

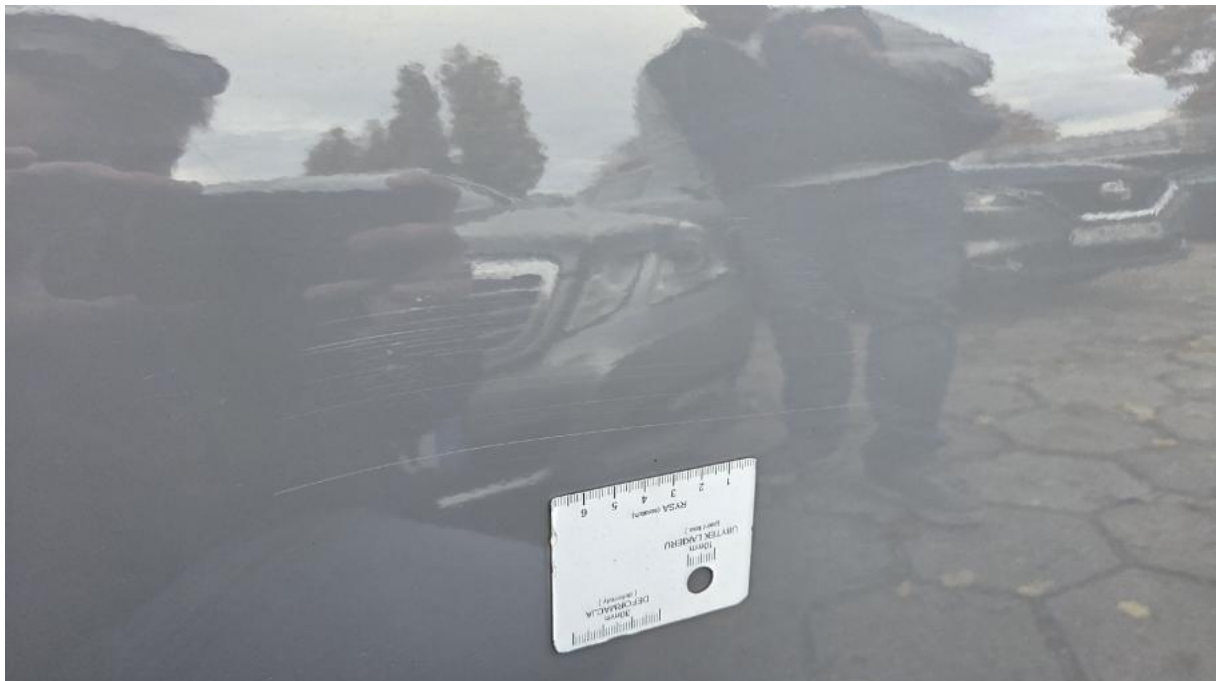
| Poz. | Nazwa pozycji | Opis uszkodzeń | Kwalifik. | Naprawa [rbg] |
|---|---|---|---|---|
| 8 | Drzwi tylne (nieuzbrojone) R | rysa/odprysk | | |

Drzwi tylne P - Rysa/odprysk 1

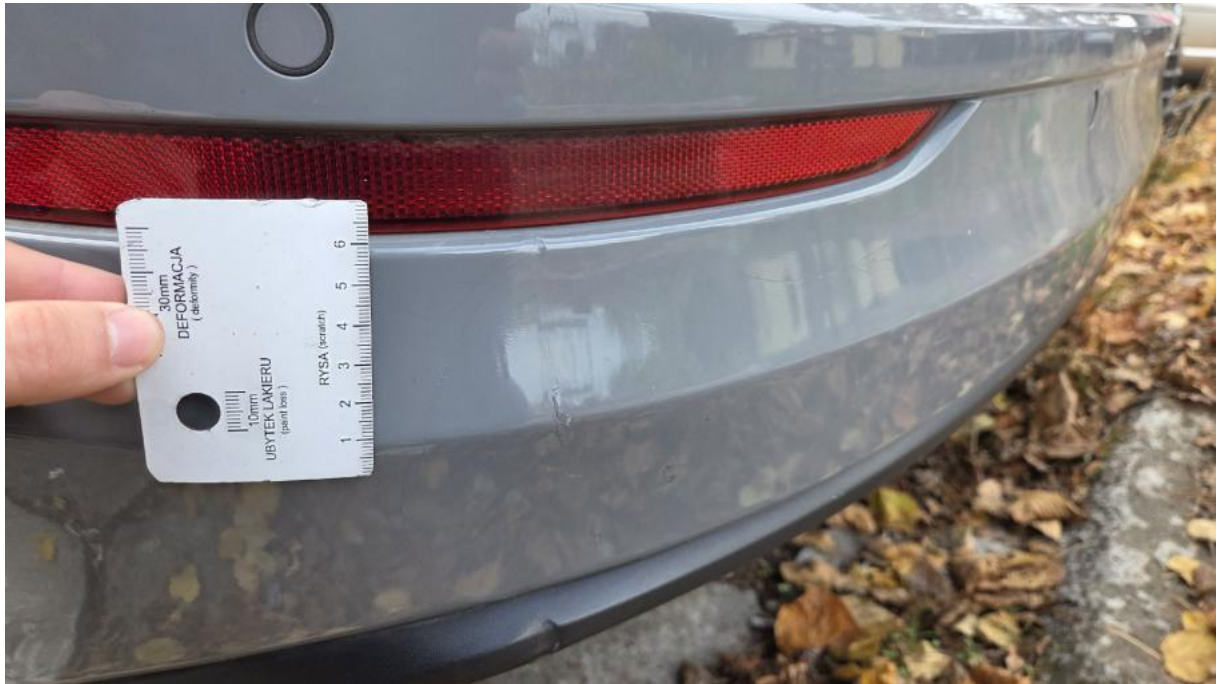
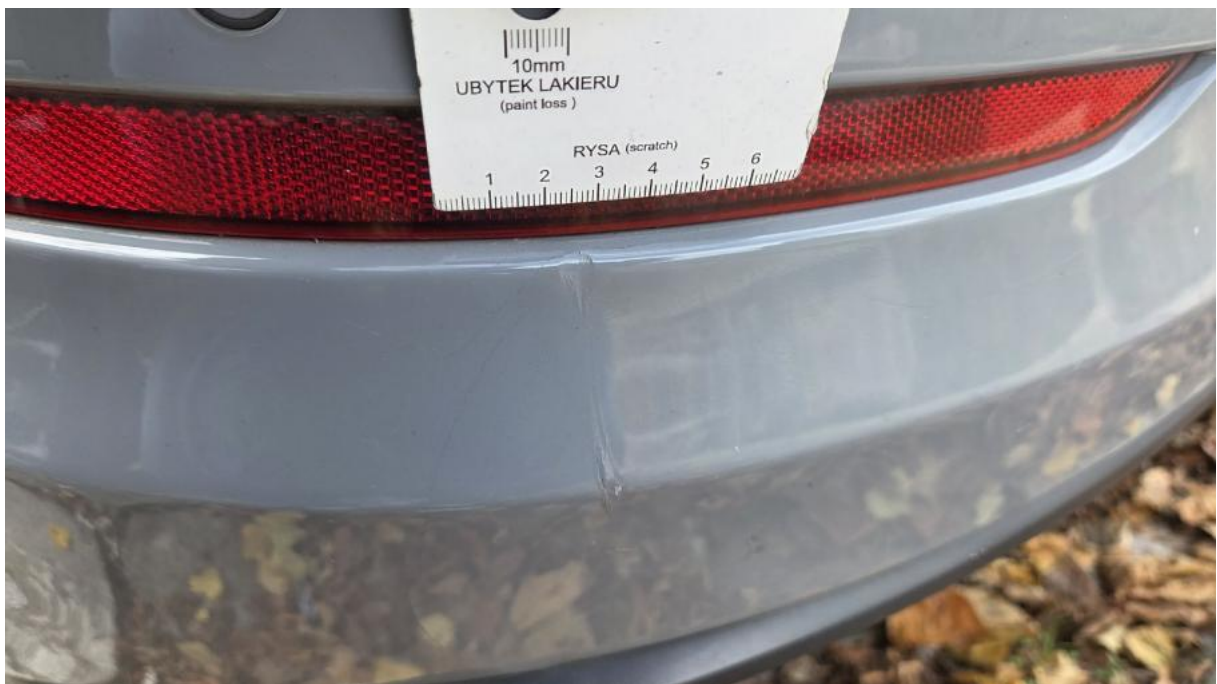
| Poz. | Nazwa pozycji | Opis uszkodzeń | Kwalifik. | Naprawa [rbg] |
|---|---|---|---|---|
| 6 | Okladzina zderzaka tylnego | wgniecenie/odkształcenie | NA | 1 |

Zderzak tylny - Wgniecenie/odkształcenie 1

Zderzak tylny - Wgniecenie/odkształcenie 2

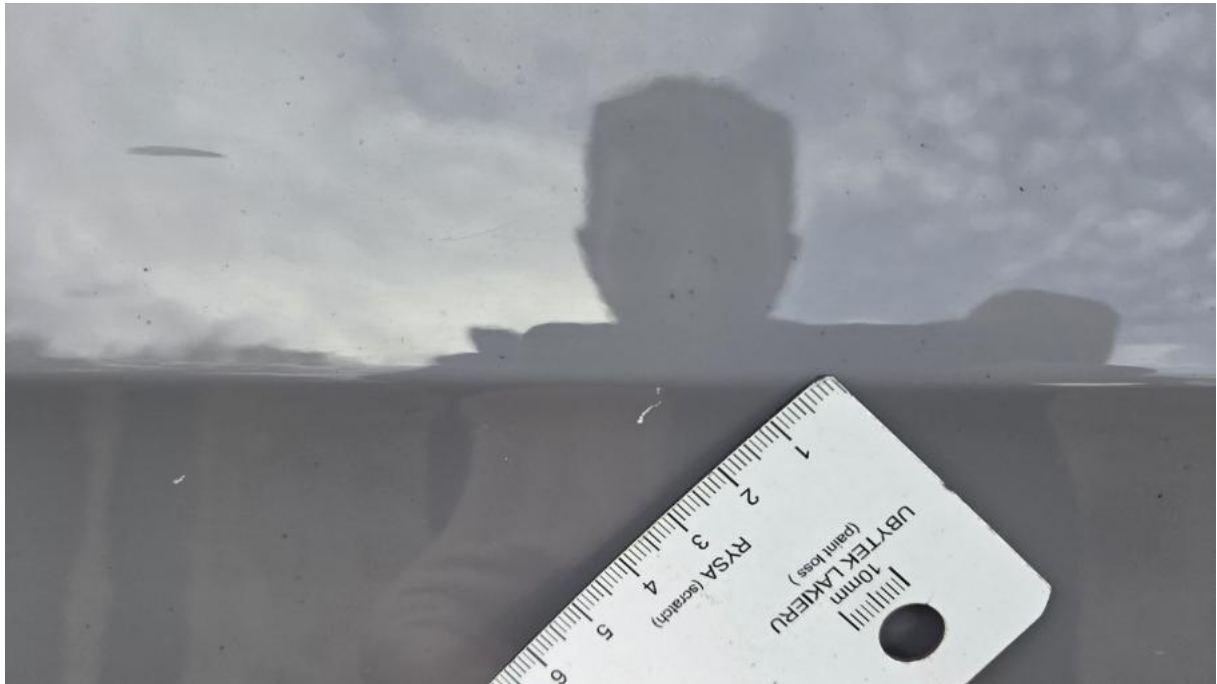
| Poz. | Nazwa pozycji | Opis uszkodzeń | Kwalifik. | Naprawa [rbg] |
|---|---|---|---|---|
| 7 | Błotnik tylny L | inneŚlady substancji obcej | NA | 0.2 |

Błotnik tylny L / Ściana boczna L - Inne 1

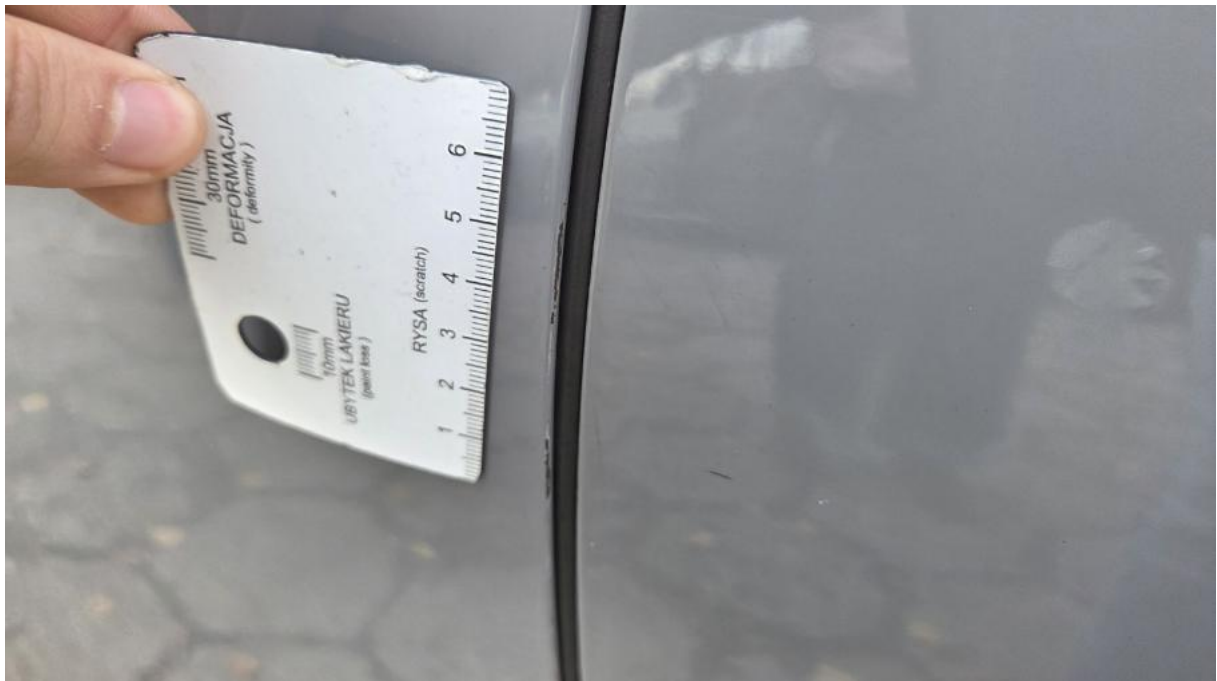
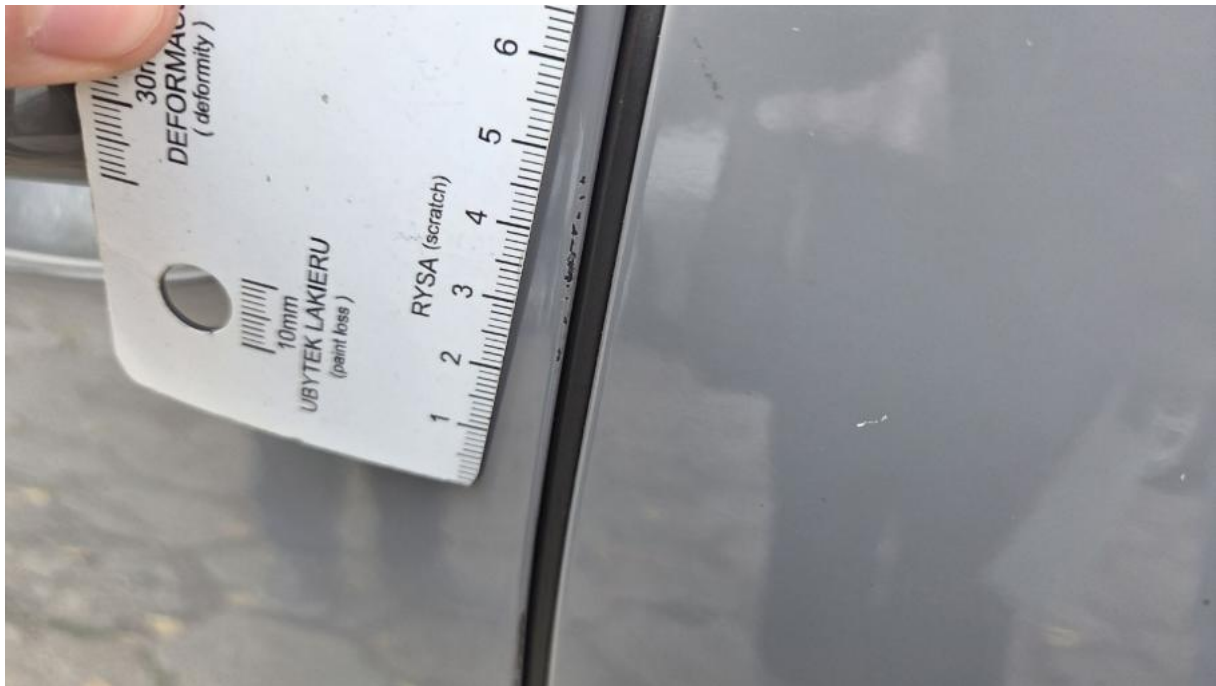
| Poz. | Nazwa pozycji | Opis uszkodzeń | Kwalifik. | Naprawa [rbg] |
|---|---|---|---|---|
| 4 | Drzwi przednie (nieuzbrojone) L | zarysowanie, inneŚlady substancji obcej | NA | 0.2 |

Drzwi przed L - Rysa/odprysk 1

Drzwi przed L - Rysa/odprysk 2

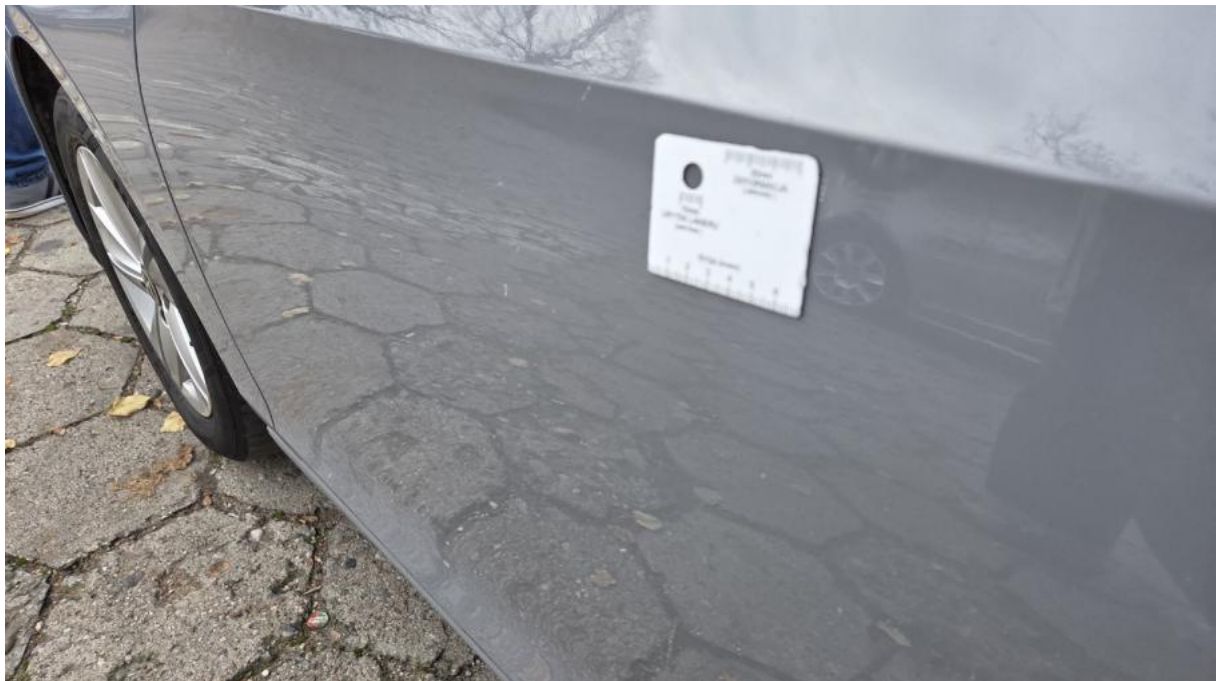
Drzwi przed L - Inne 1

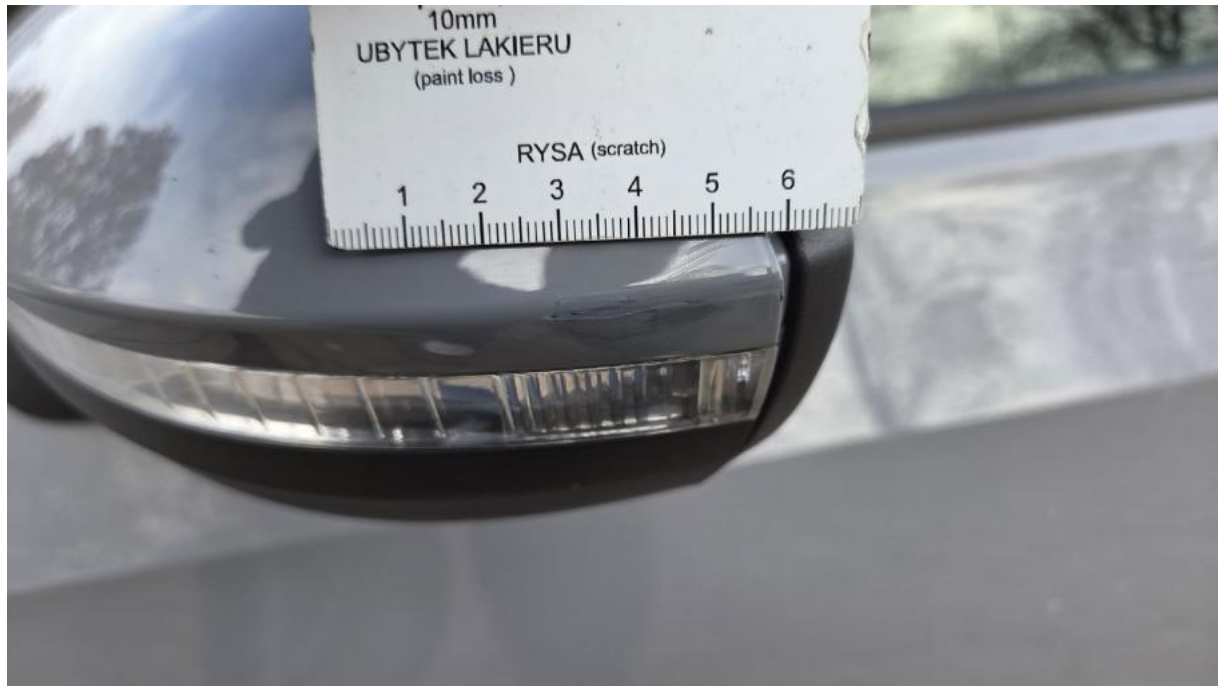
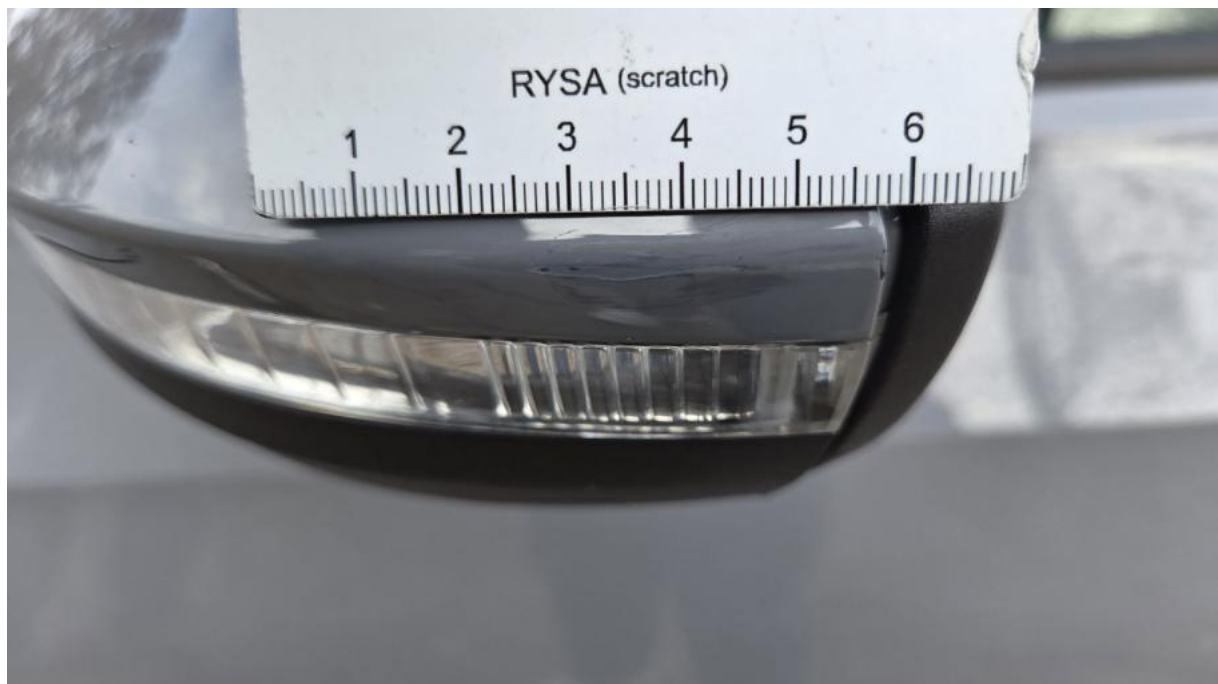
| Poz. | Nazwa pozycji | Opis uszkodzeń | Kwalifik. | Naprawa [rbg] |
|---|---|---|---|---|
| 5 | Ostona lusterka zewnętrznego L | różnica odcienia lakieru | NA | 0.2 |

Obudowa lusterka zew L - Rysa/odprysk 1

Obudowa lusterka zew L - Inne 1

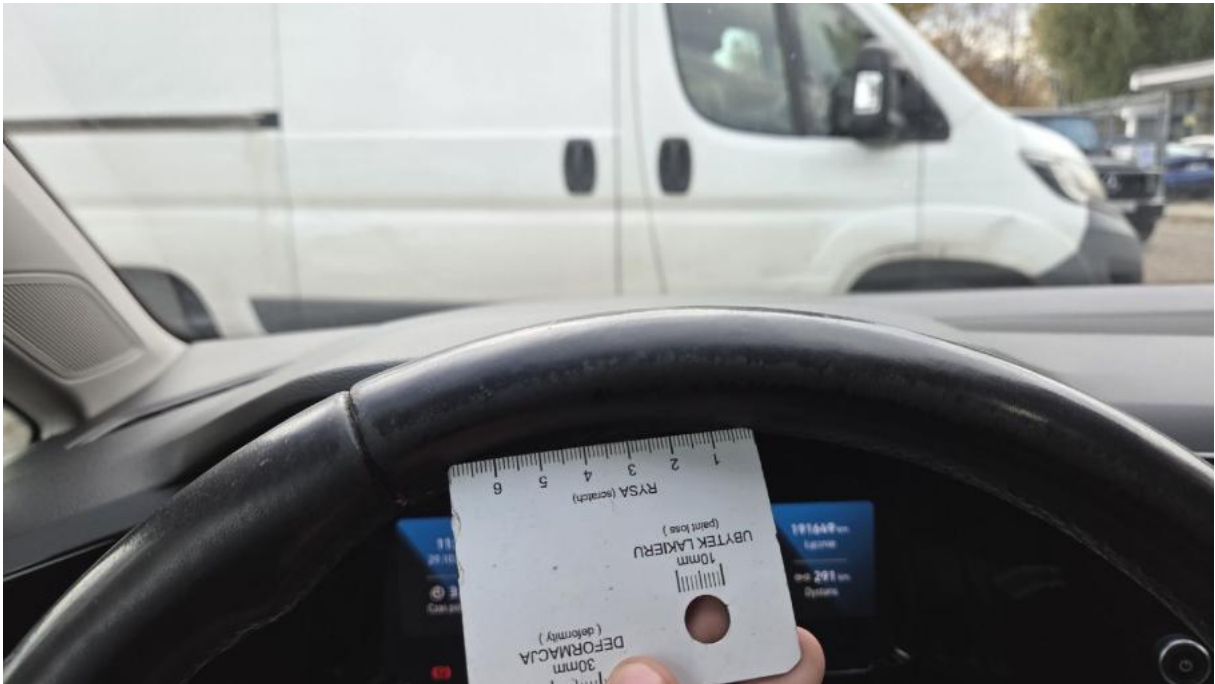
| Poz. | Nazwa pozycji | Opis uszkodzeń | Kwalifik. | Naprawa [rbg] |
|---|---|---|---|---|
| 9 | Kierownica skórzana z Airbag | zarysowania eksploatacyjne | | |

Koło kierownicy - Rysa/odprysk 1

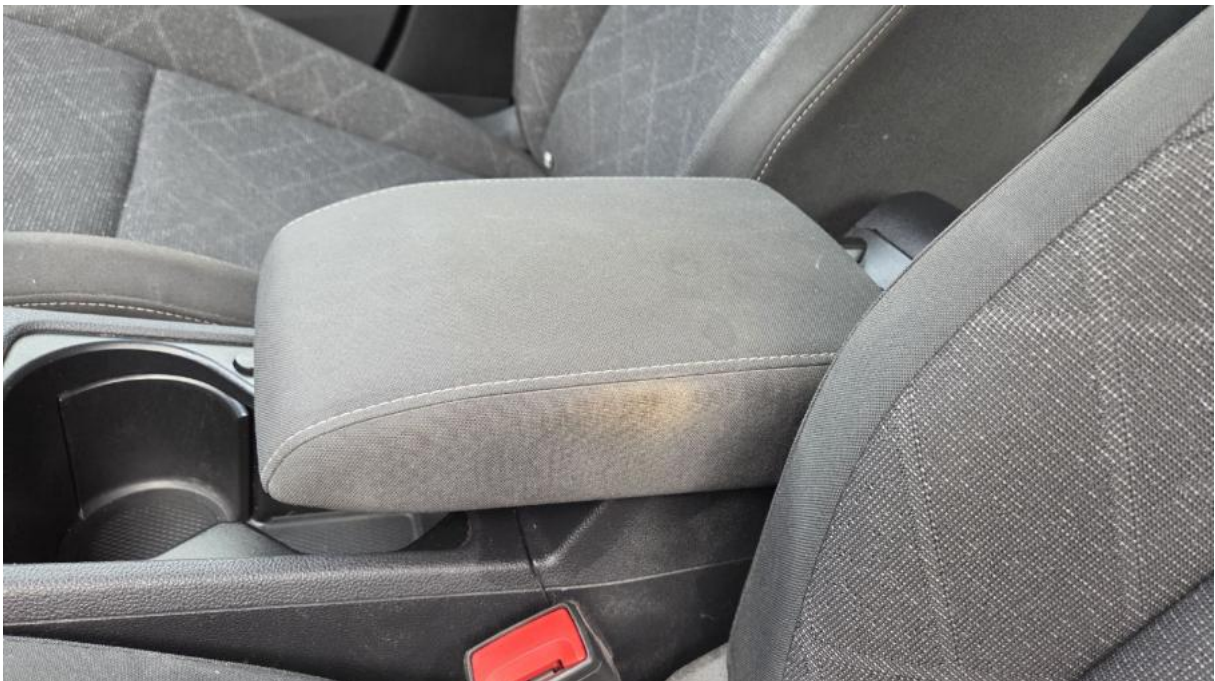
Podłokietnik środkowy przedni - Inne 1

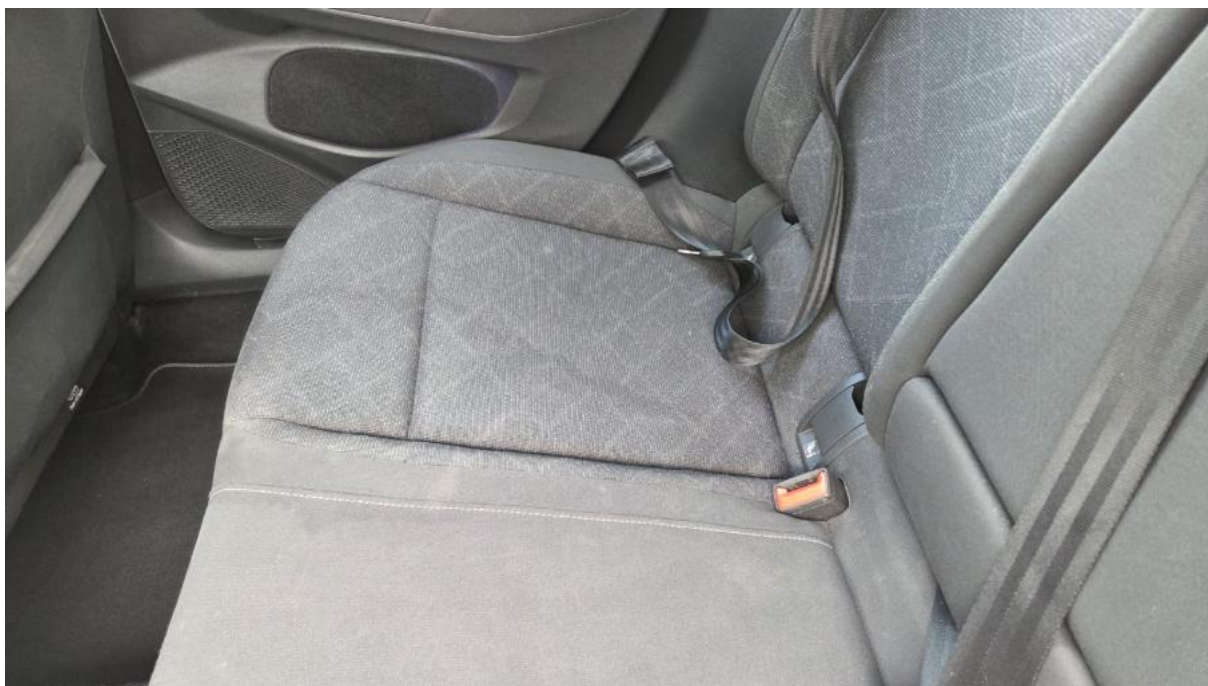
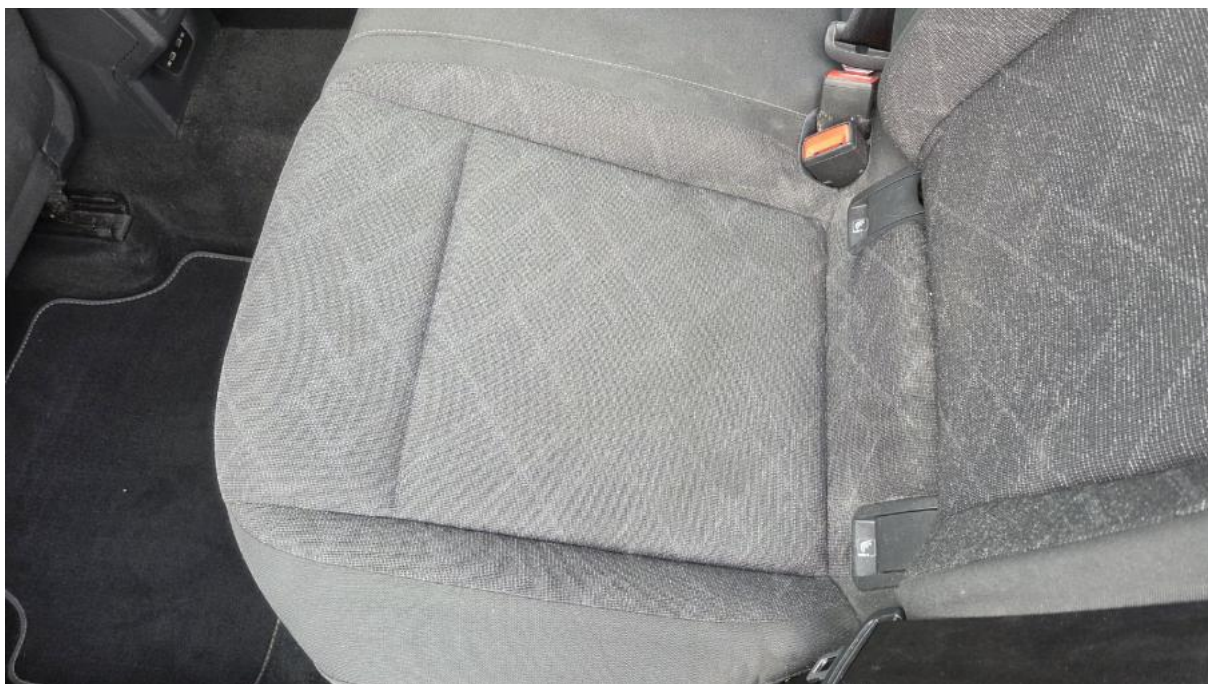
Kanapa tyl. - Inne 1

Kanapa tyl. - Inne 2
