## Raport z oględzin pojazdu

| Numer raportu | 217929/1/26-11401 | Data raportu | 23-01-2026 |

| Marka, model | SKODA Fabia III Hatchback 14... |
| Numer rejestracyjny | WJ5328L |

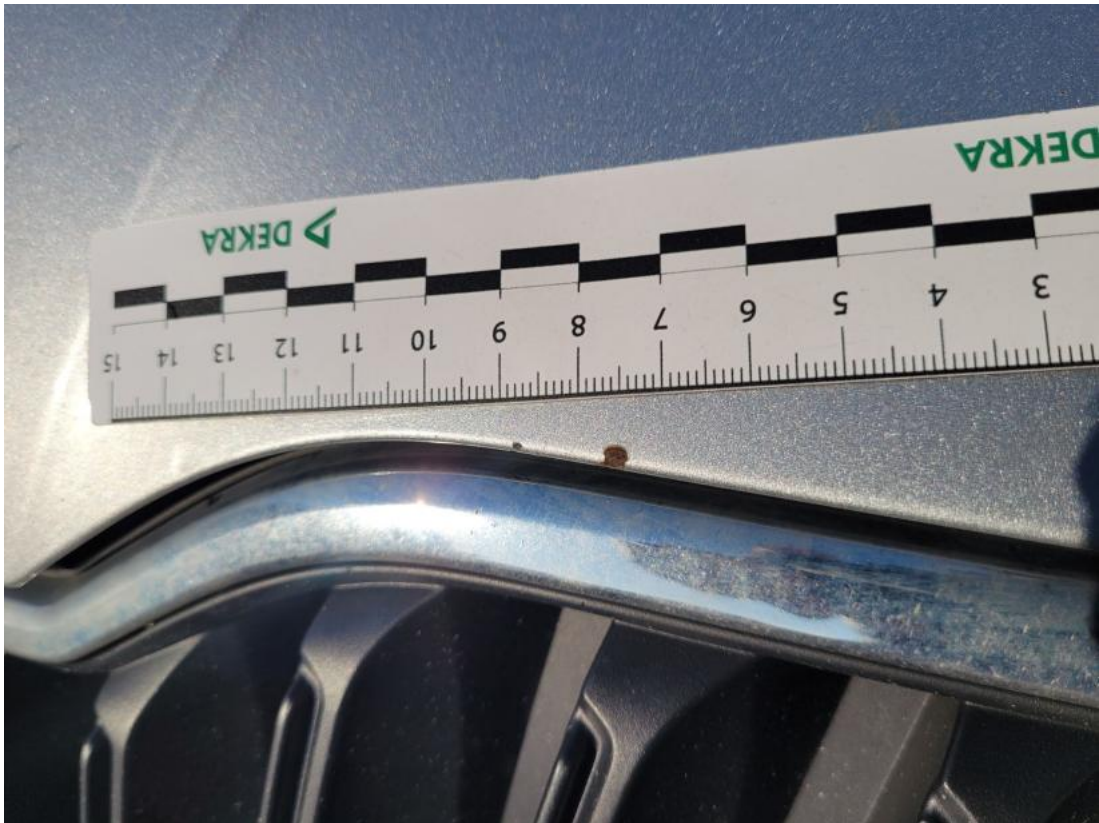
**Fot. 33**

| Poz. | Nazwa pozycji | Opis uszkodzeń | Kwalifik. | Naprawa [rbg] |
|---|---|---|---|---|
| 1 | Pokrywa przednia | rysa/odprysk, ślady korozji | NA | 0.5 |

Pokrywa komory silnika - Rysa/odprysk 1

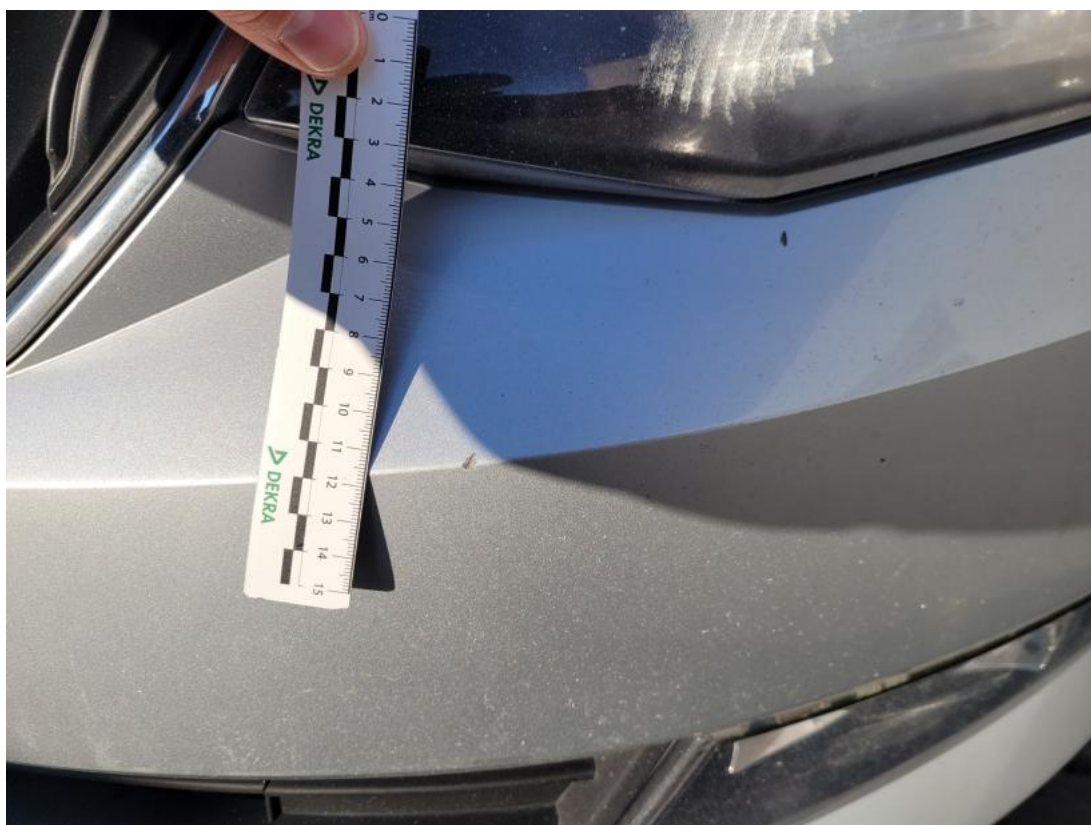
**Fot. 36**

| Poz. | Nazwa pozycji | Opis uszkodzeń | Kwalifik. | Naprawa [rbg] |
|---|---|---|---|---|
| 4 | Okładzina zderzaka przedniego | rysa/odprysk | | |

Zderzak - Rysa/odprysk 1

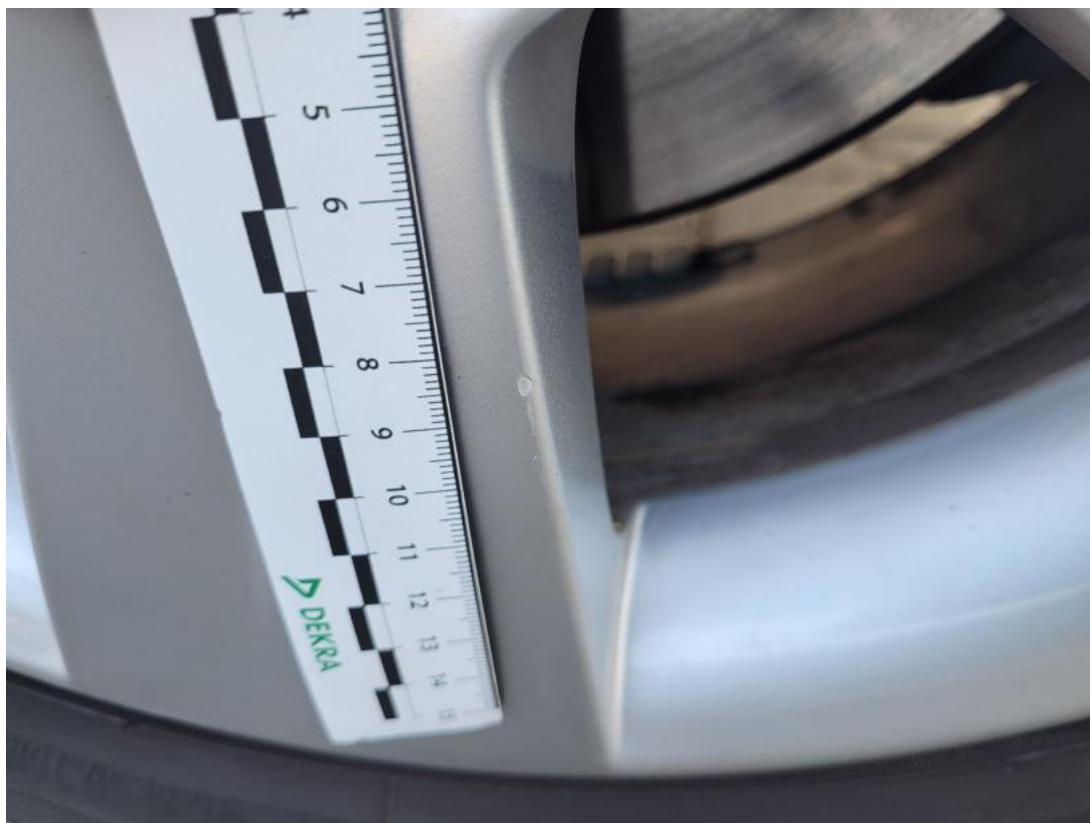
**Fot. 37**

| Poz. | Nazwa pozycji | Opis uszkodzeń | Kwalifik. | Naprawa [rbg] |
|---|---|---|---|---|
| 10 | Tarcza koła aluminiowa przód R | rysa/odprysk | | |

Felga aluminiowa przednia P - Rysa/odprysk 1

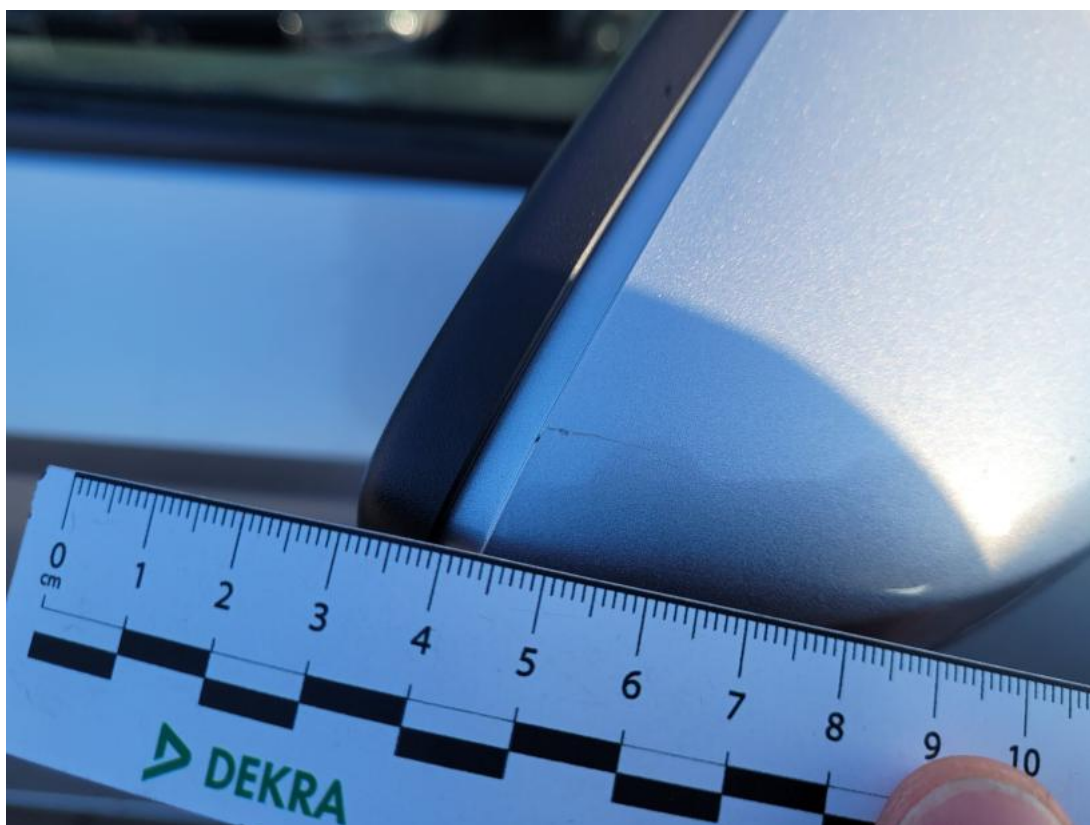
**Fot. 38**

| Poz. | Nazwa pozycji | Opis uszkodzeń | Kwalifik. | Naprawa [rbg] |
|---|---|---|---|---|
| 6 | Oslona lusterka zewnętrznego R | rysa/odprysk | | |

Obudowa lusterka zew P - Rysa/odprysk 1

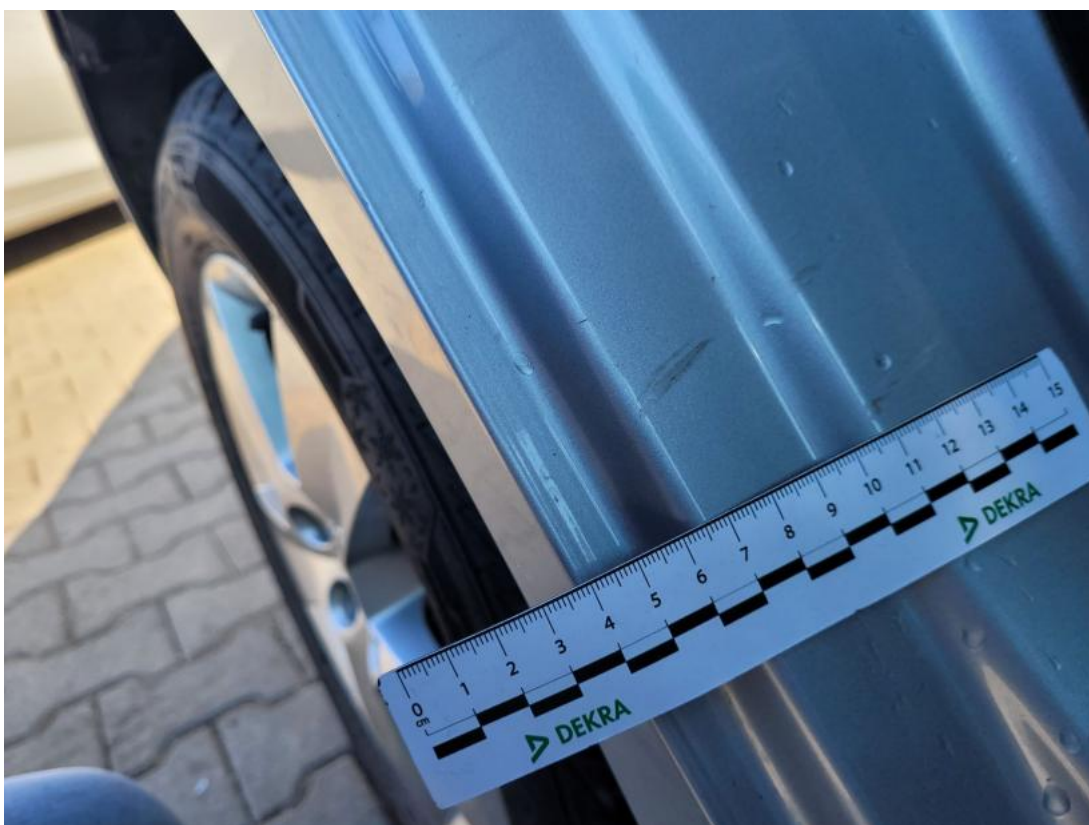
**Fot. 40**

| Poz. | Nazwa pozycji | Opis uszkodzeń | Kwalifik. | Naprawa [rbg] |
|---|---|---|---|---|
| 9 | Błotnik tylny R | rysa/odprysk | | |

Błotnik tylny P / Ściana boczna P - Rysa/odprysk 1

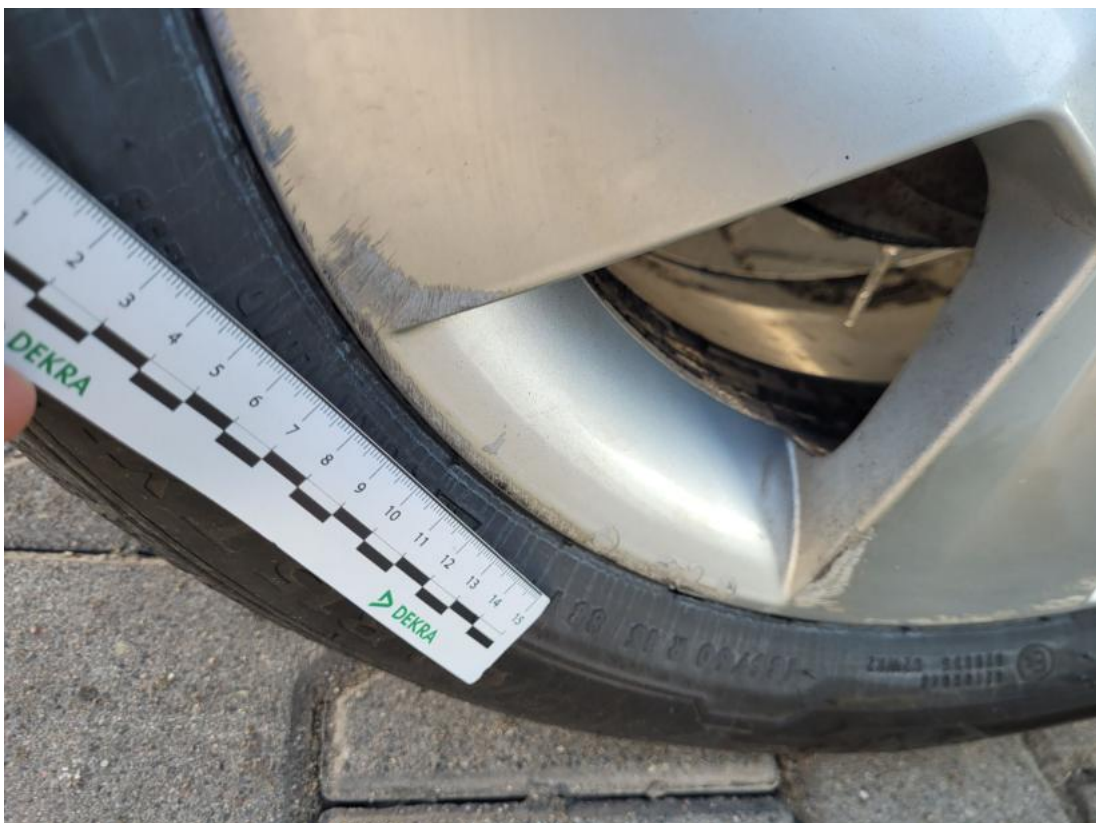
**Fot. 42**

| Poz. | Nazwa pozycji | Opis uszkodzeń | Kwalifik. | Naprawa [rbg] |
|---|---|---|---|---|
| 2 | Tarcza koła aluminiowa tył R | rysa/odprysk, ubytki materiału | NA | 2 |

Felga aluminiowa tylna P - Rysa/odprysk 1

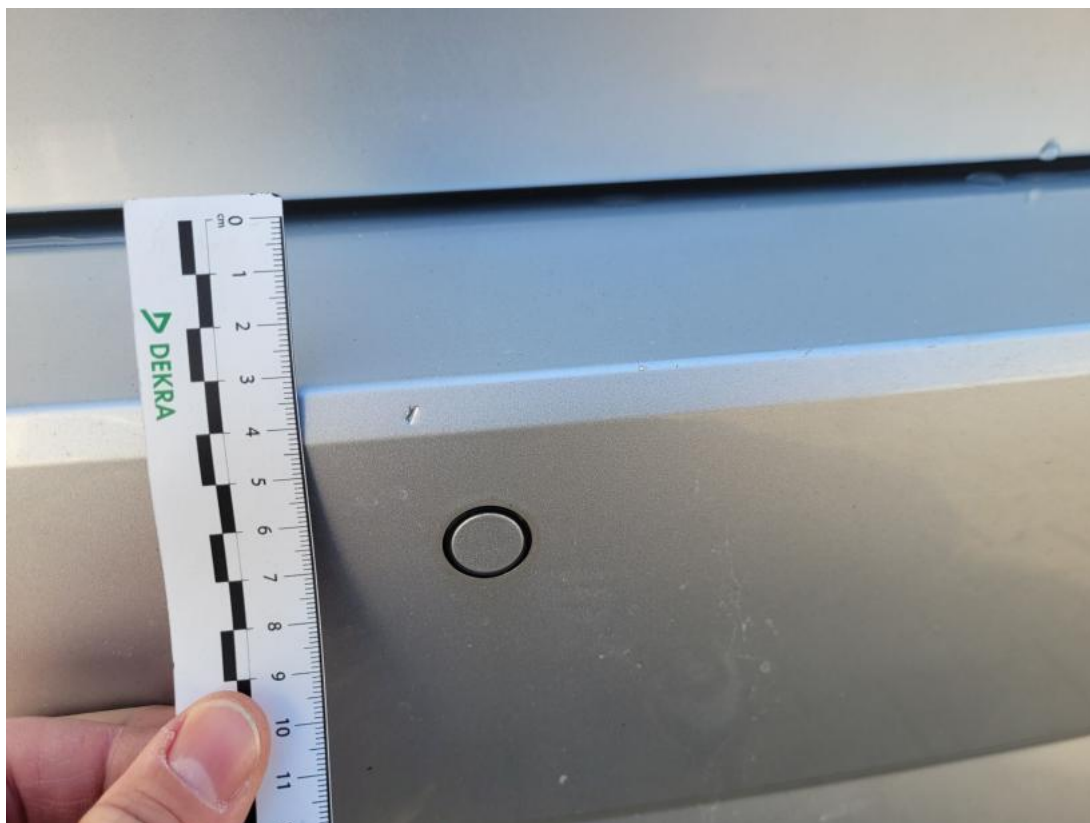
**Fot. 43**

| Poz. | Nazwa pozycji | Opis uszkodzeń | Kwalifik. | Naprawa [rbg] |
|---|---|---|---|---|
| 8 | Okładzina zderzaka tylnego | rysa/odprysk | | |

Zderzak tylny - Rysa/odprysk 1

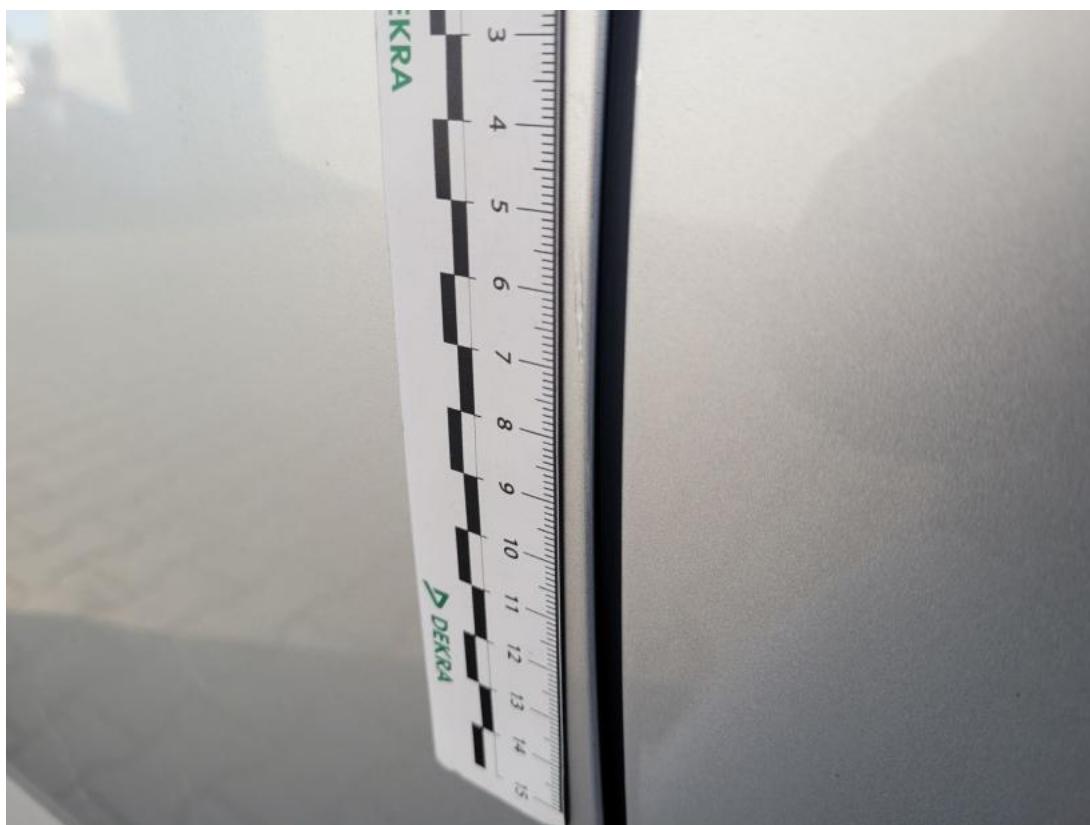
**Fot. 44**

| Poz. | Nazwa pozycji | Opis uszkodzeń | Kwalifik. | Naprawa [rbg] |
|---|---|---|---|---|
| 5 | Drzwi przednie (nieuzbrojone) L | rysa/odprysk | | |

Drzwi przed L - Rysa/odprysk 1

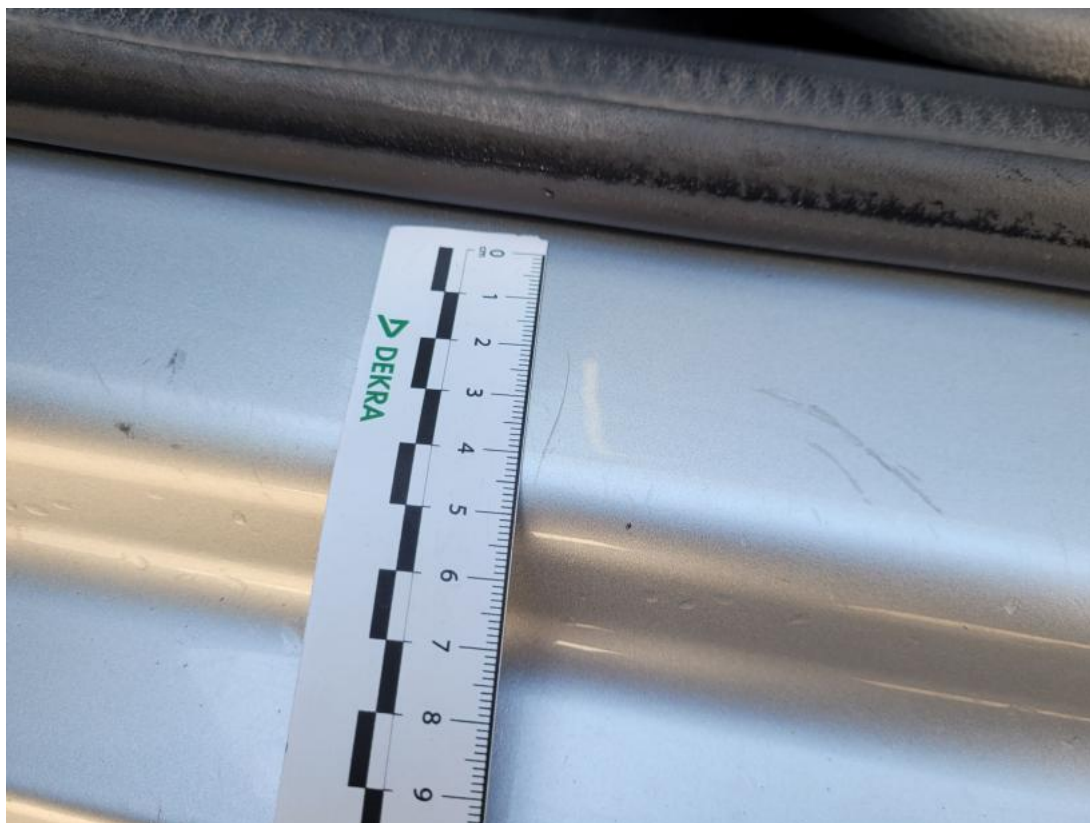
**Fot. 45**

| Poz. | Nazwa pozycji | Opis uszkodzeń | Kwalifik. | Naprawa [rbg] |
|---|---|---|---|---|
| 7 | Próg L | rysa/odprysk | | |

Próg L - Rysa/odprysk 1
