## Raport z oględzin pojazdu

| Numer raportu | 409971/10/25-9570 | Data raportu | 13-10-2025 |

| Marka, model | OPEL Astra VI Hatchback 21- |
| Numer rejestracyjny | WJ1427L |

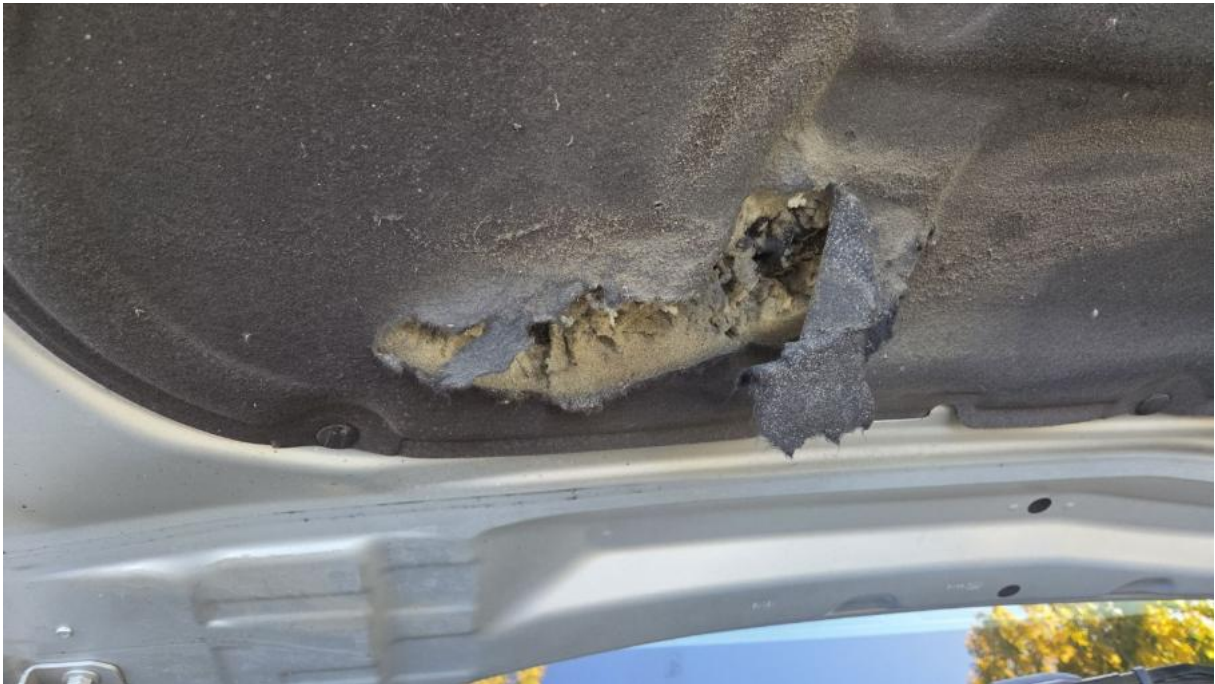
**Fot. 33**

| Poz. | Nazwa pozycji | Opis uszkodzeń | Kwalifik. | Naprawa [rbg] |
|---|---|---|---|---|
| 1 | Wykładzina tłumiąca pokrywy przedniej | pęknięcie/rozerwanie | WY | 0.2 |

Wykładzina pokrywy komory silnika - Pęknięcie/rozerwanie 1

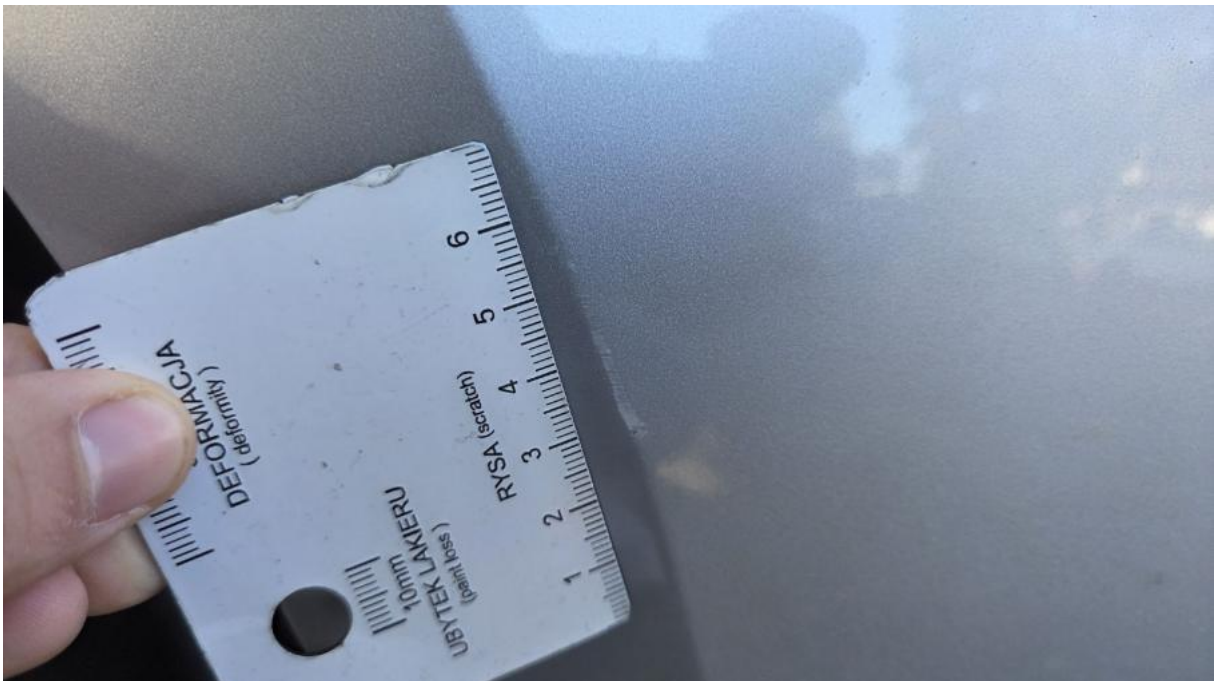
**Fot. 34**

| Poz. | Nazwa pozycji | Opis uszkodzeń | Kwalifik. | Naprawa [rbg] |
|---|---|---|---|---|
| 4 | Okładzina zderzaka przedniego | rysa/odprysk | | |

Zderzak - Rysa/odprysk 1

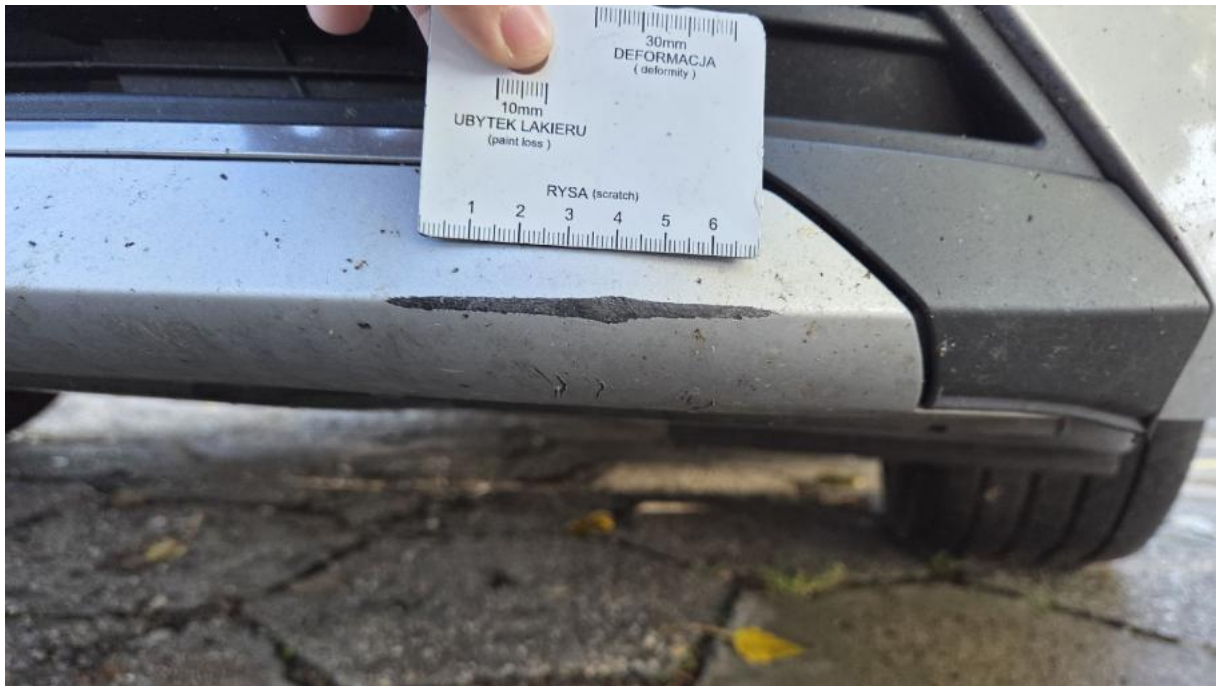
**Fot. 35**

Zderzak - Rysa/odprysk 2

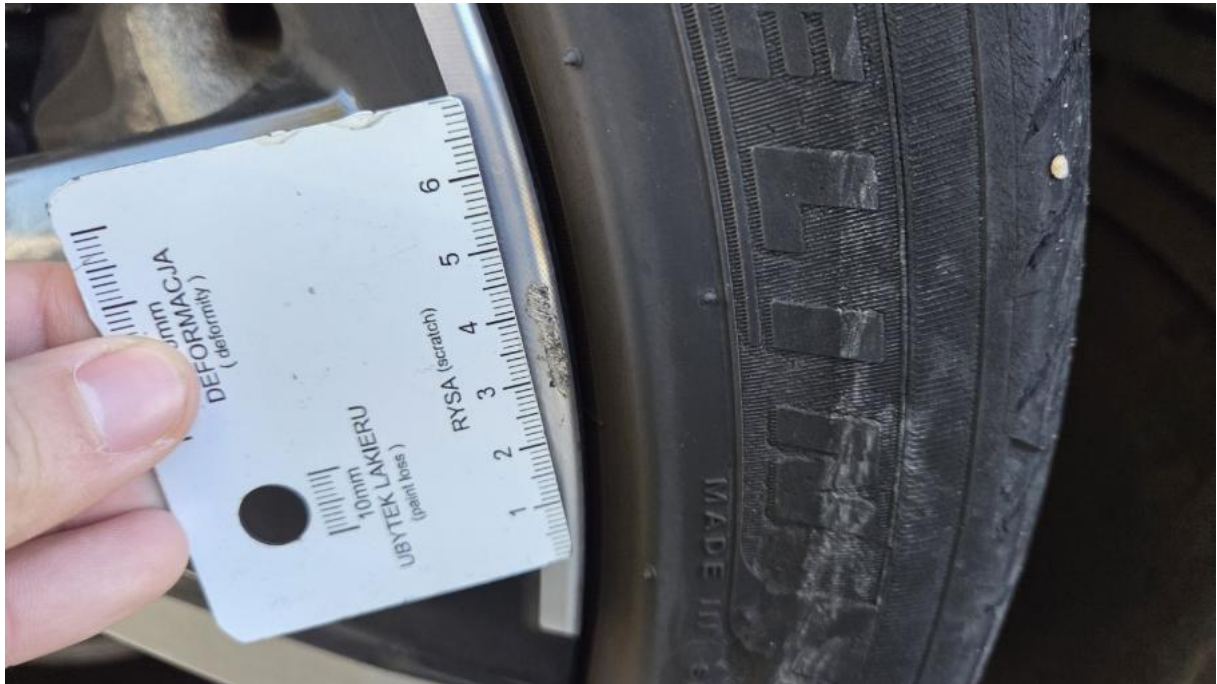
**Fot. 37**

| Poz. | Nazwa pozycji | Opis uszkodzeń | Kwalifik. | Naprawa [rbg] |
|---|---|---|---|---|
| 7 | Tarcza koła aluminiowa przód R | rysa/odprysk | | |

Felga aluminiowa przednia P - Rysa/odprysk 1

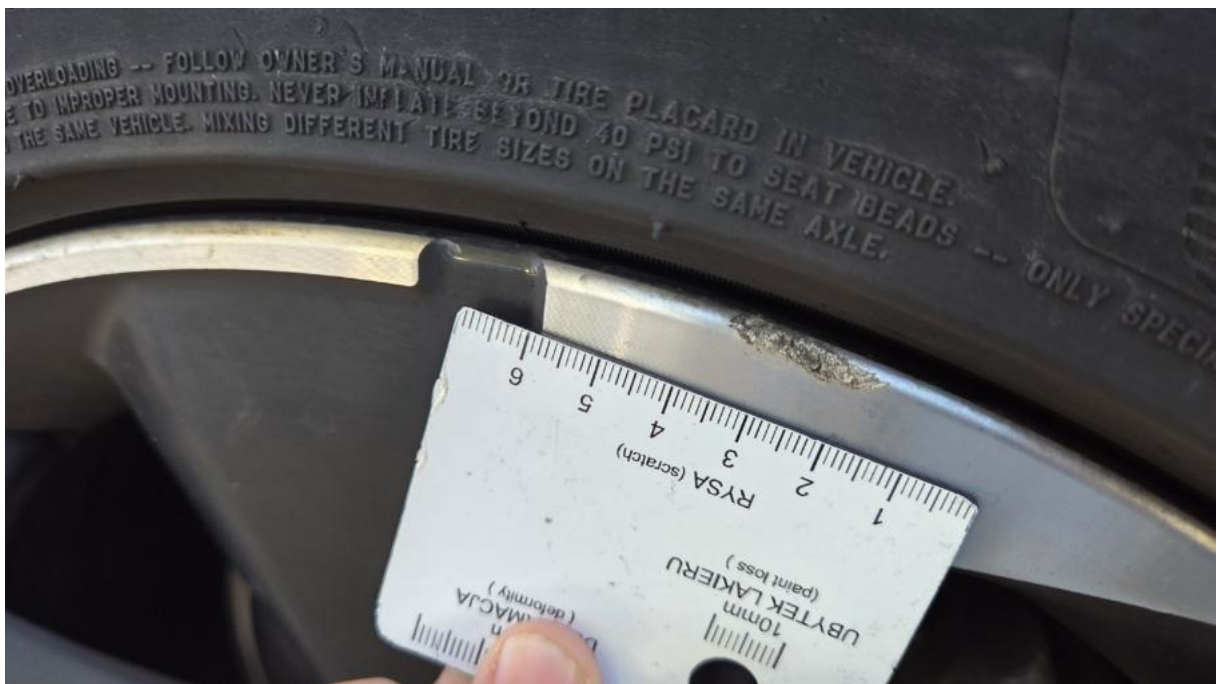
**Fot. 38**

Felga aluminiowa przednia P - Rysa/odprysk 2

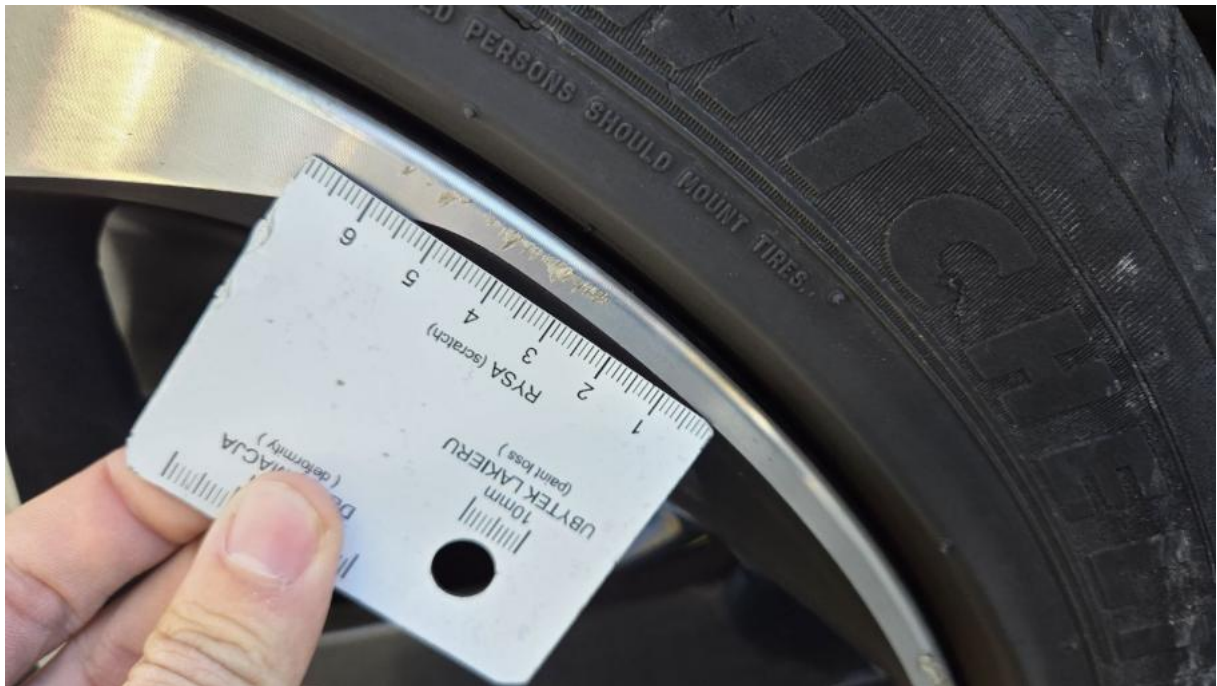
**Fot. 39**

Felga aluminiowa przednia P() - Rysa/odprysk 3

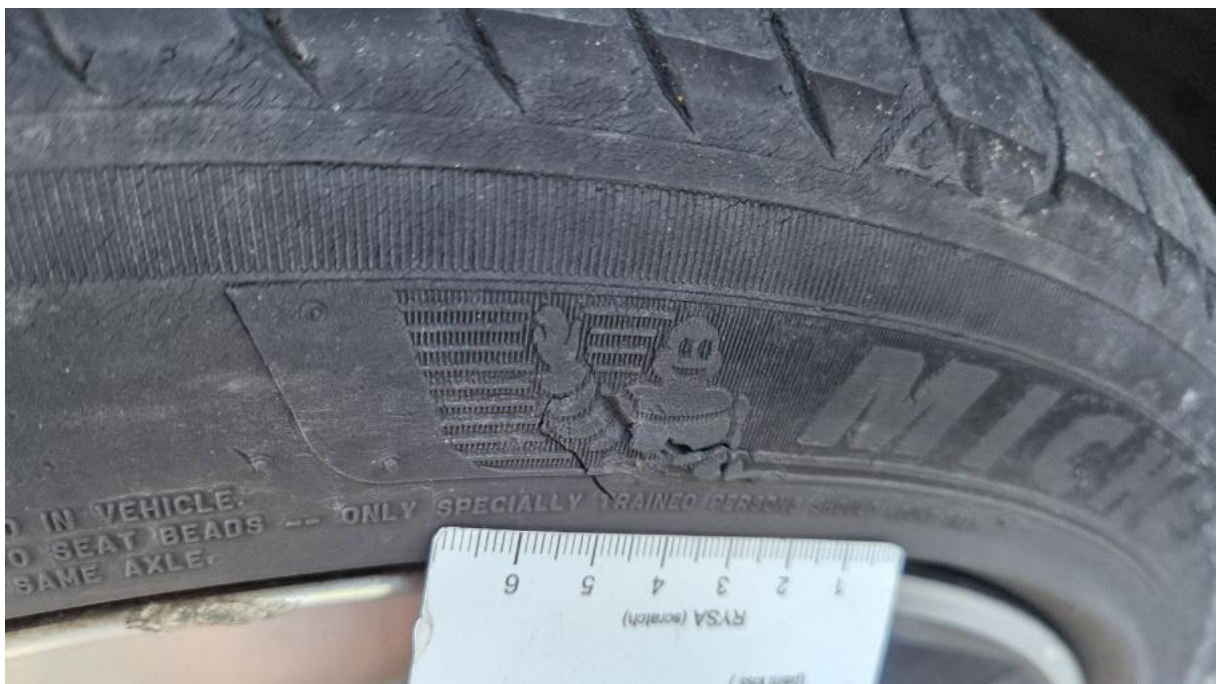
**Fot. 40**

Opona przednia P - Pęknięcie/rozerwanie 1

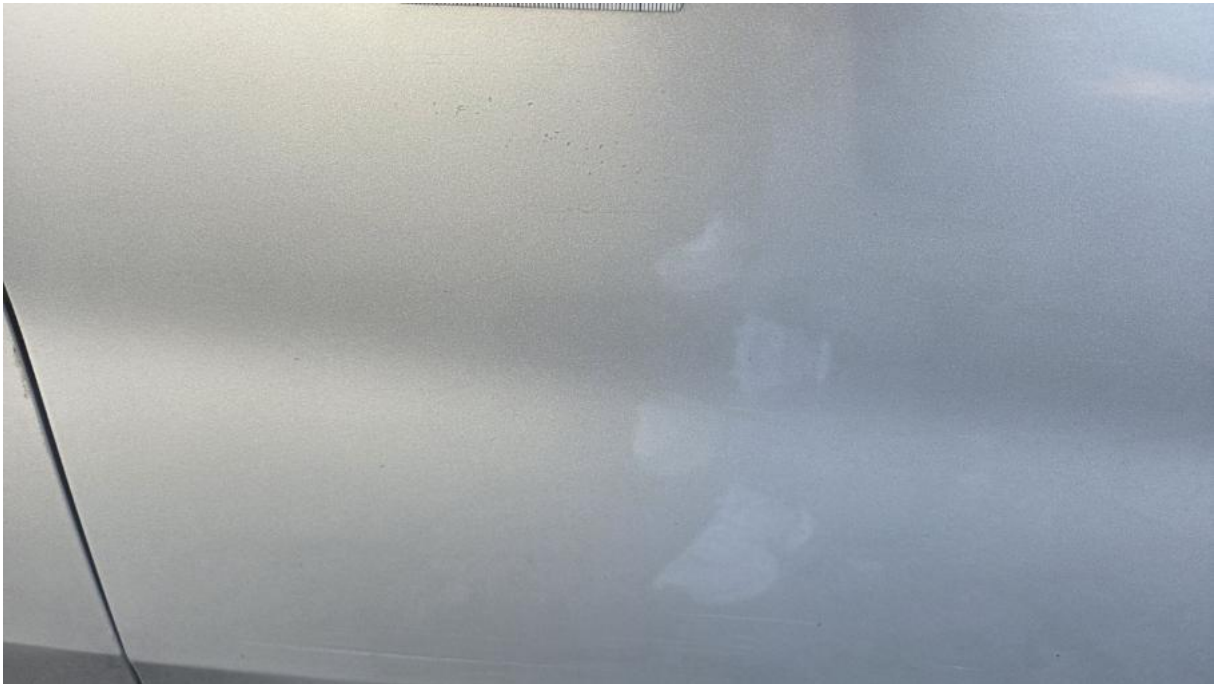
**Fot. 41**

| Poz. | Nazwa pozycji | Opis uszkodzeń | Kwalifik. | Naprawa [rbg] |
|---|---|---|---|---|
| 2 | Drzwi przednie (nieuzbrojone) R | zarysowanie | NA | 0.5 |

Drzwi przednie P - Rysa/odprysk 1

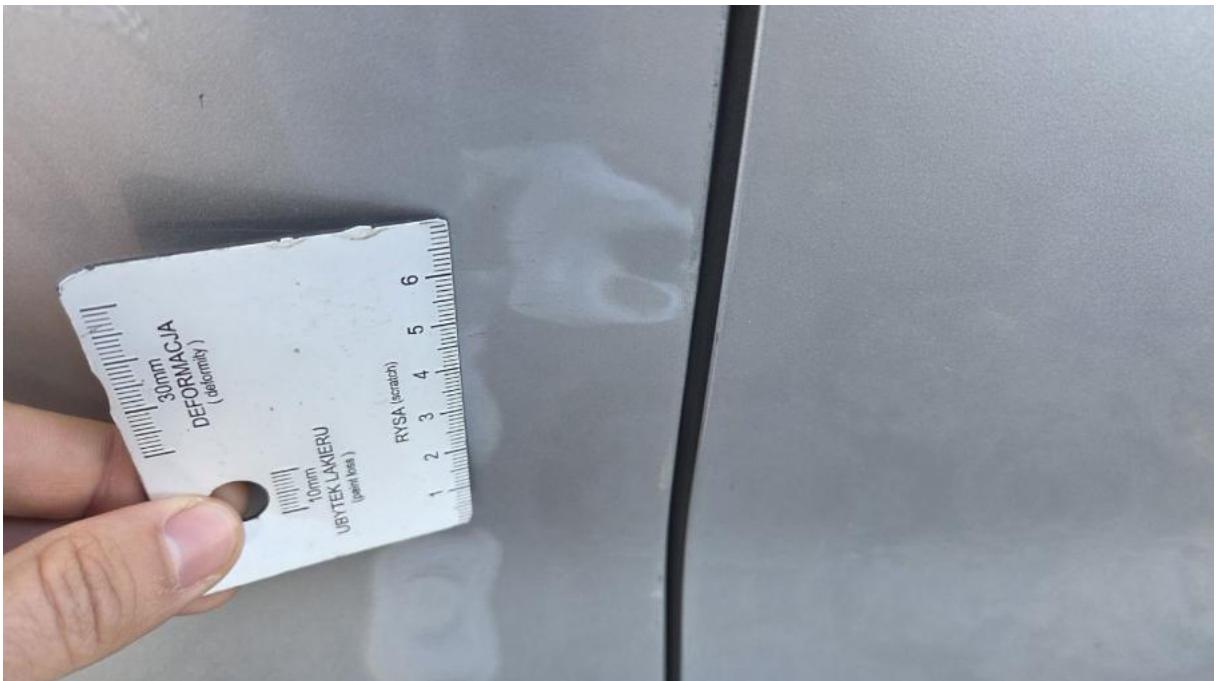
**Fot. 42**

| Poz. | Nazwa pozycji | Opis uszkodzeń | Kwalifik. | Naprawa [rbg] |
|---|---|---|---|---|
| 3 | Drzwi tylne (nieuzbrojone) R | rysa/odprysk, wgniecenie/odkształcenie | NA | 1 |

Drzwi tylne P - Rysa/odprysk 1

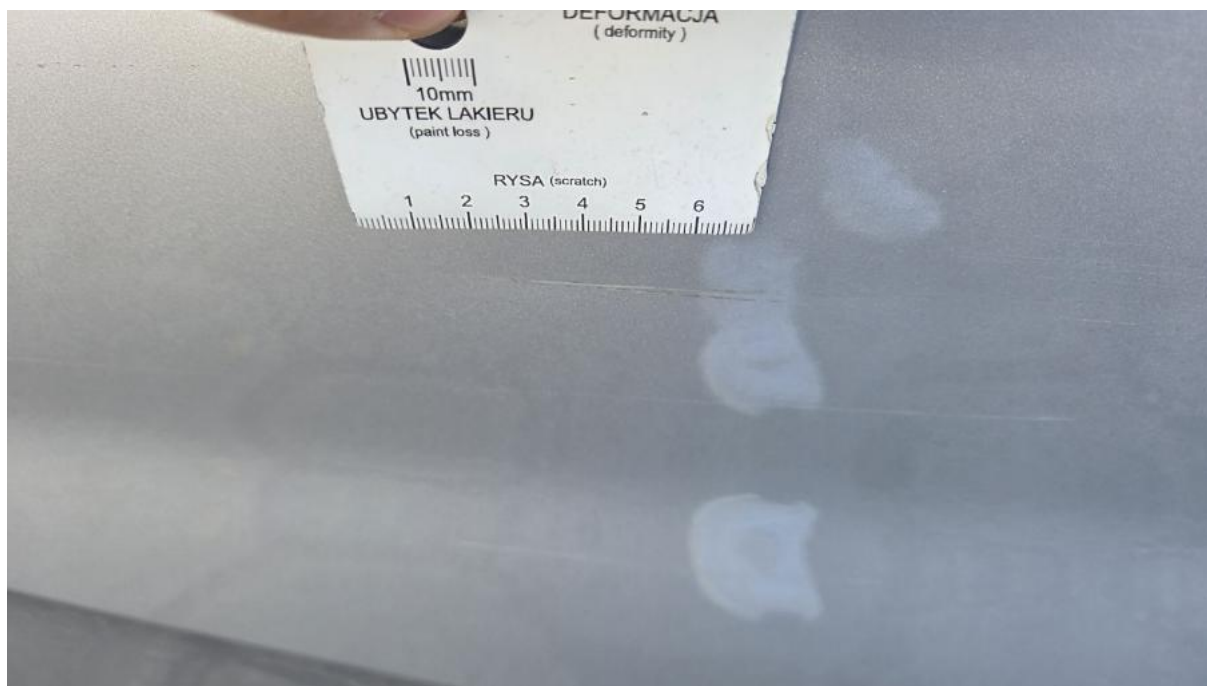
**Fot. 43**

Drzwi tylne P - Rysa/odprysk 2

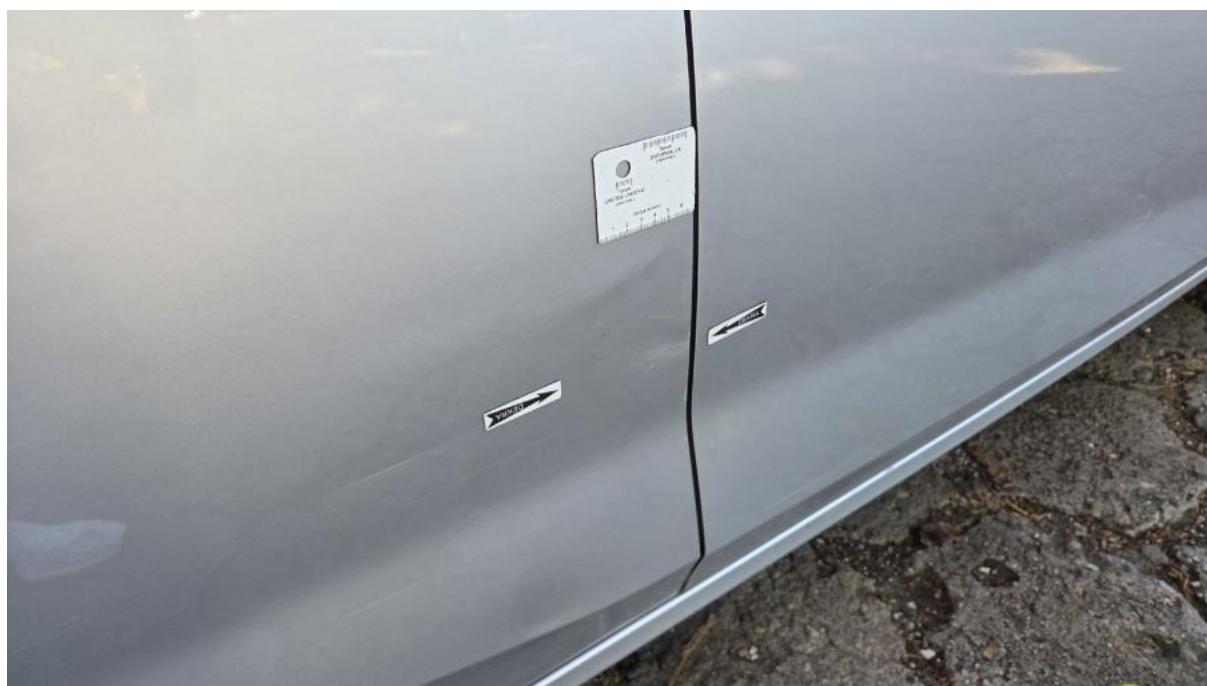
**Fot. 44**

Drzwi tylne P - Wgniecenie/odkształcenie 1

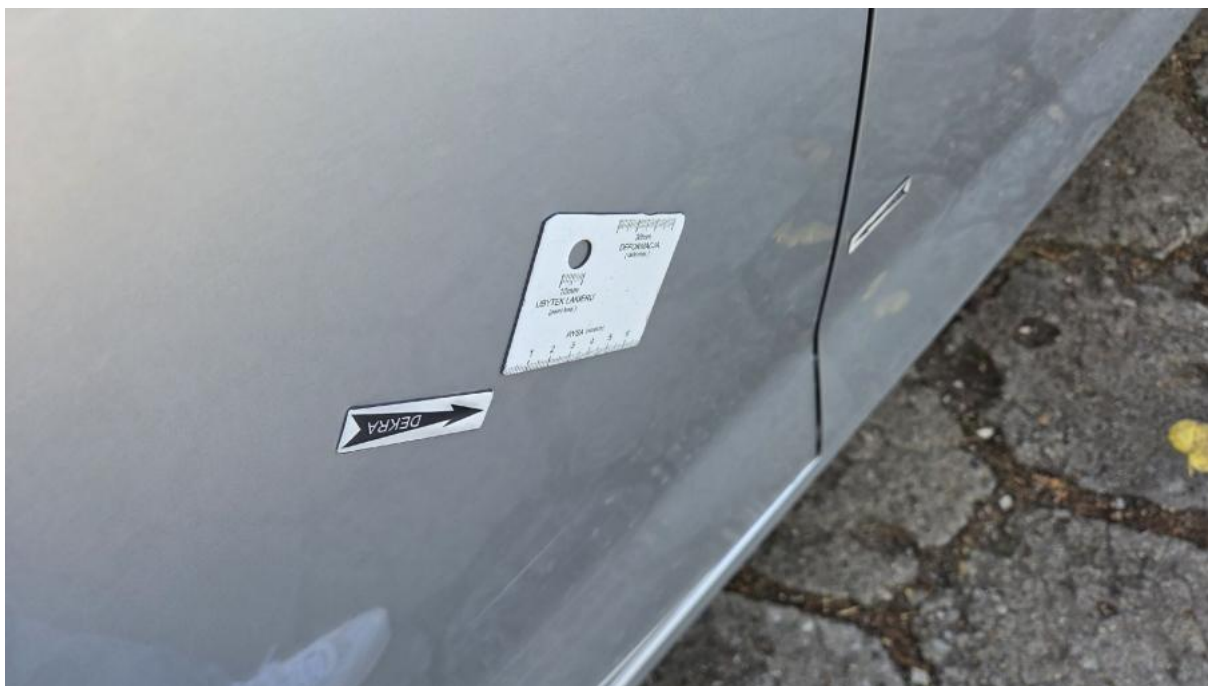
**Fot. 45**

Drzwi tylne P - Wgniecenie/odkształcenie 2

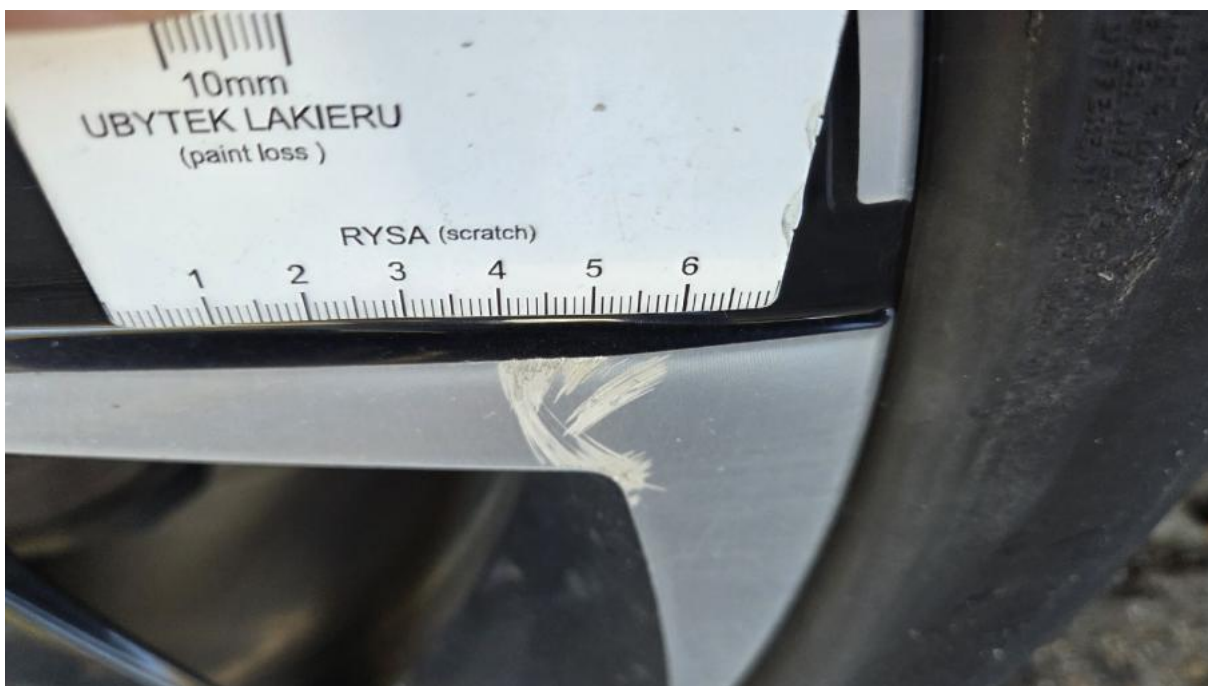
**Fot. 46**

| Poz. | Nazwa pozycji | Opis uszkodzeń | Kwalifik. | Naprawa [rbg] |
|---|---|---|---|---|
| 8 | Tarcza koła aluminiowa tył R | rysa/odprysk | | |

Felga aluminiowa tylna P - Rysa/odprysk 1

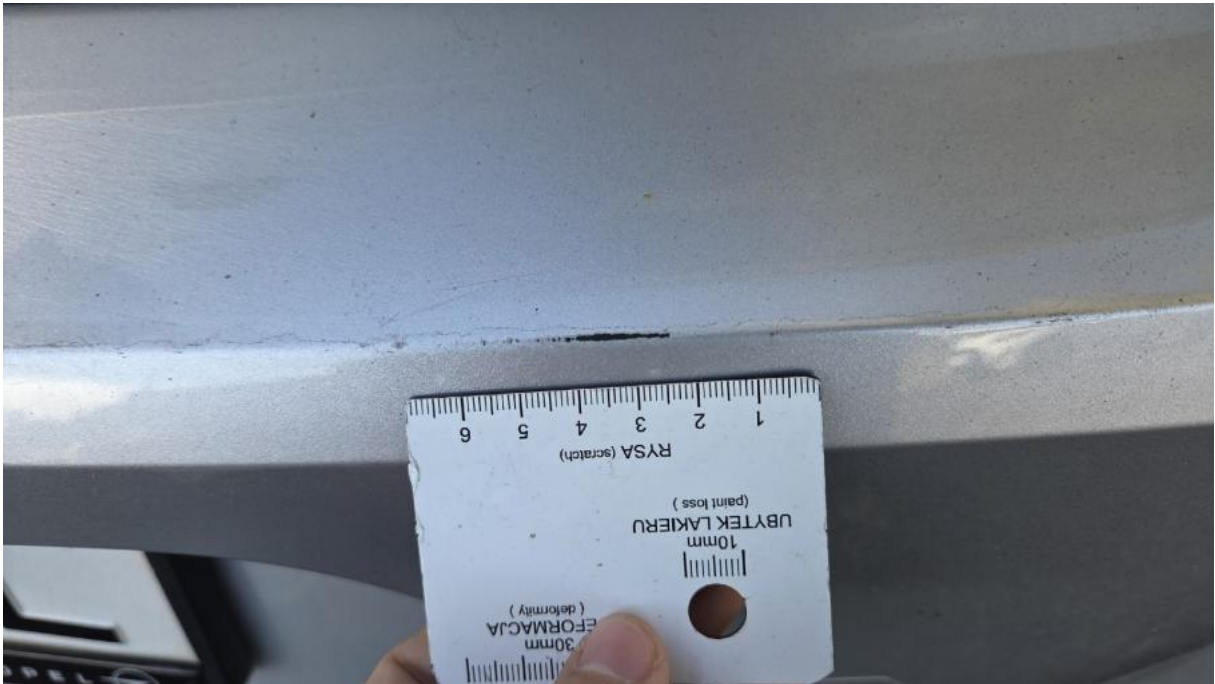
**Fot. 47**

| Poz. | Nazwa pozycji | Opis uszkodzeń | Kwalifik. | Naprawa [rbg] |
|---|---|---|---|---|
| 5 | Okładzina zderzaka tylnego | rysa/odprysk | | |

Zderzak tylny - Rysa/odprysk 1

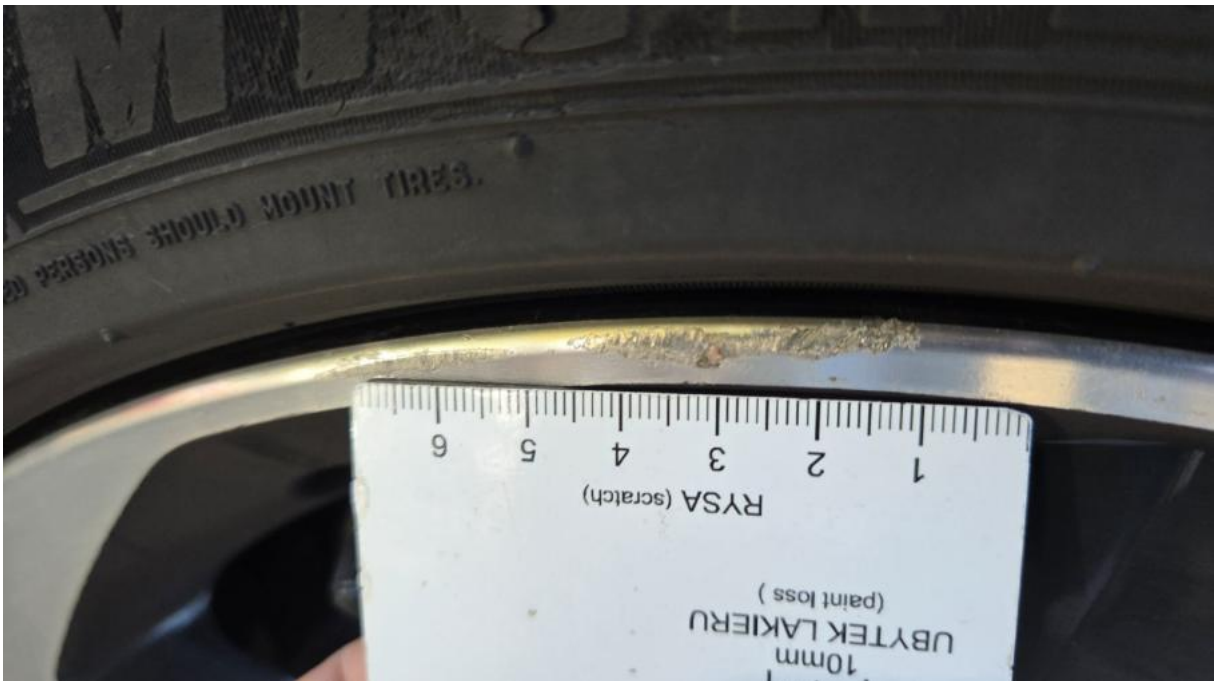
**Fot. 48**

| Poz. | Nazwa pozycji | Opis uszkodzeń | Kwalifik. | Naprawa [rbg] |
|---|---|---|---|---|
| 6 | Tarcza koła aluminiowa przód L | rysa/odprysk | | |

Felga Aluminiowa przednia L - Rysa/odprysk 1

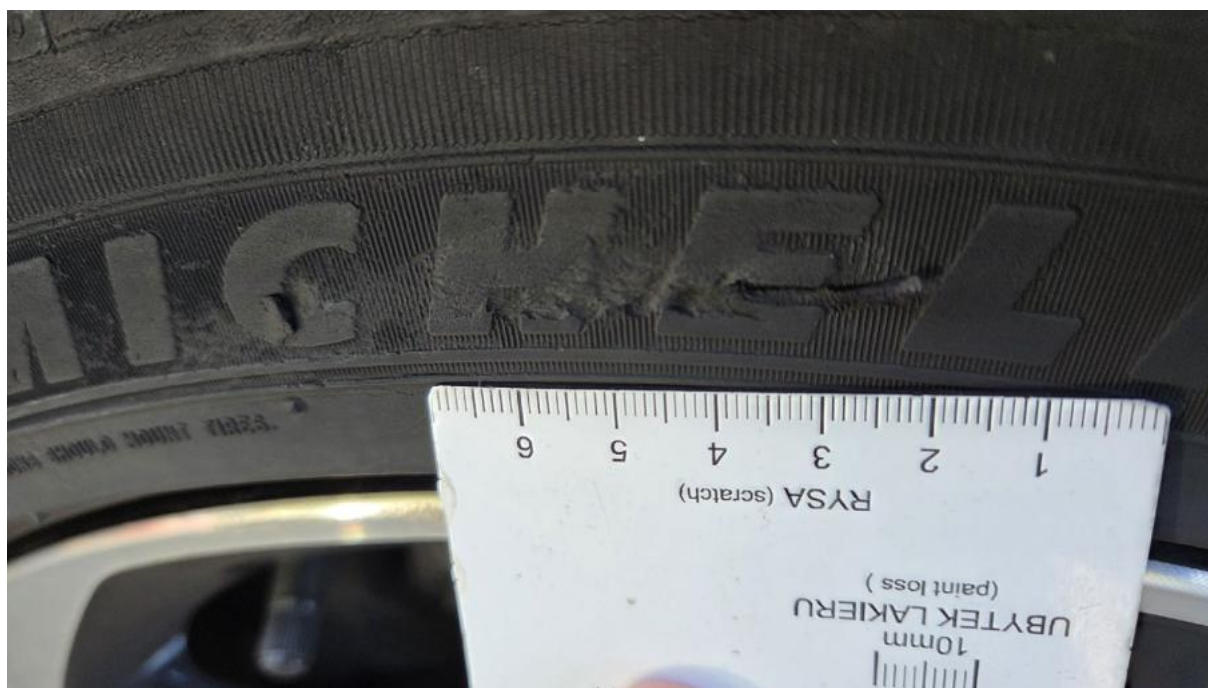
**Fot. 49**

Opona przednia L - Pęknięcie/rozerwanie 1
