## Raport z oględzin pojazdu

| Numer raportu | 217302/12/25-11401 | Data raportu | 02-12-2025 |

| Numer identyfikacyjny (VIN) | <b>KMHLC81UGJU142641</b> |
| Marka, model | HYUNDAI i40 Wagon 15-18 |

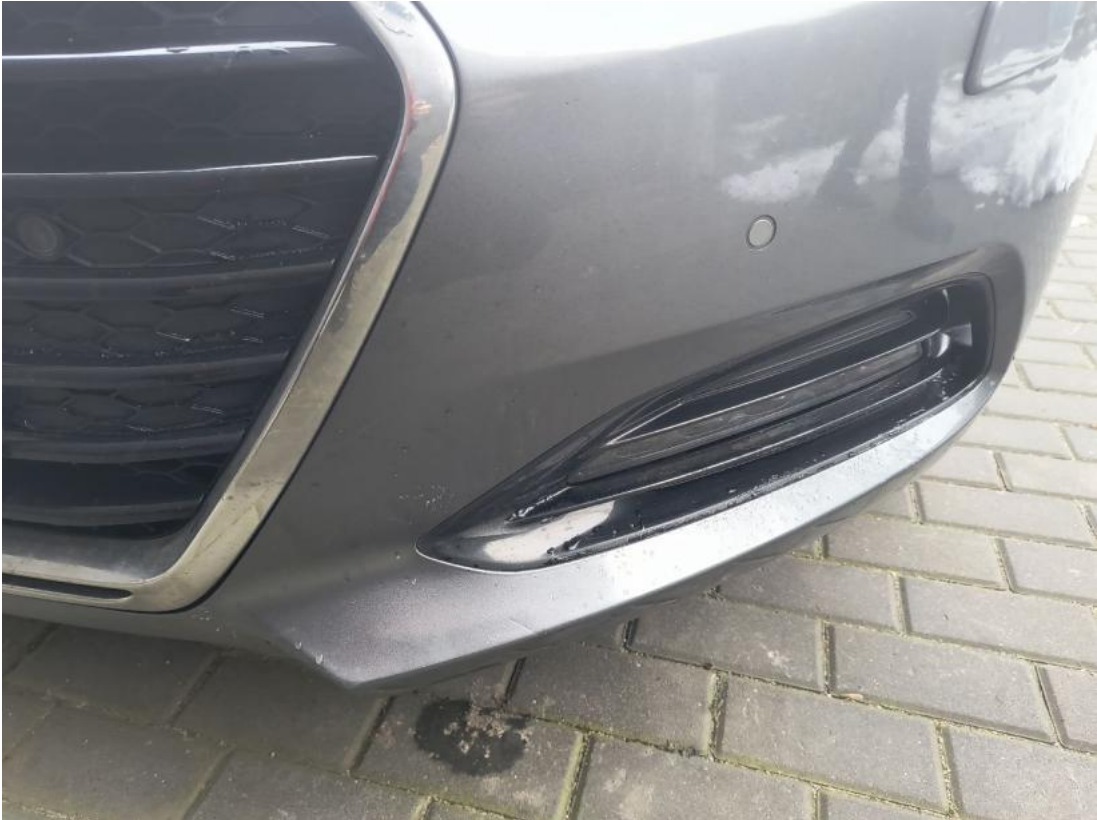
**Fot. 35**

Zderzak - zdjęcie pogładowe 1

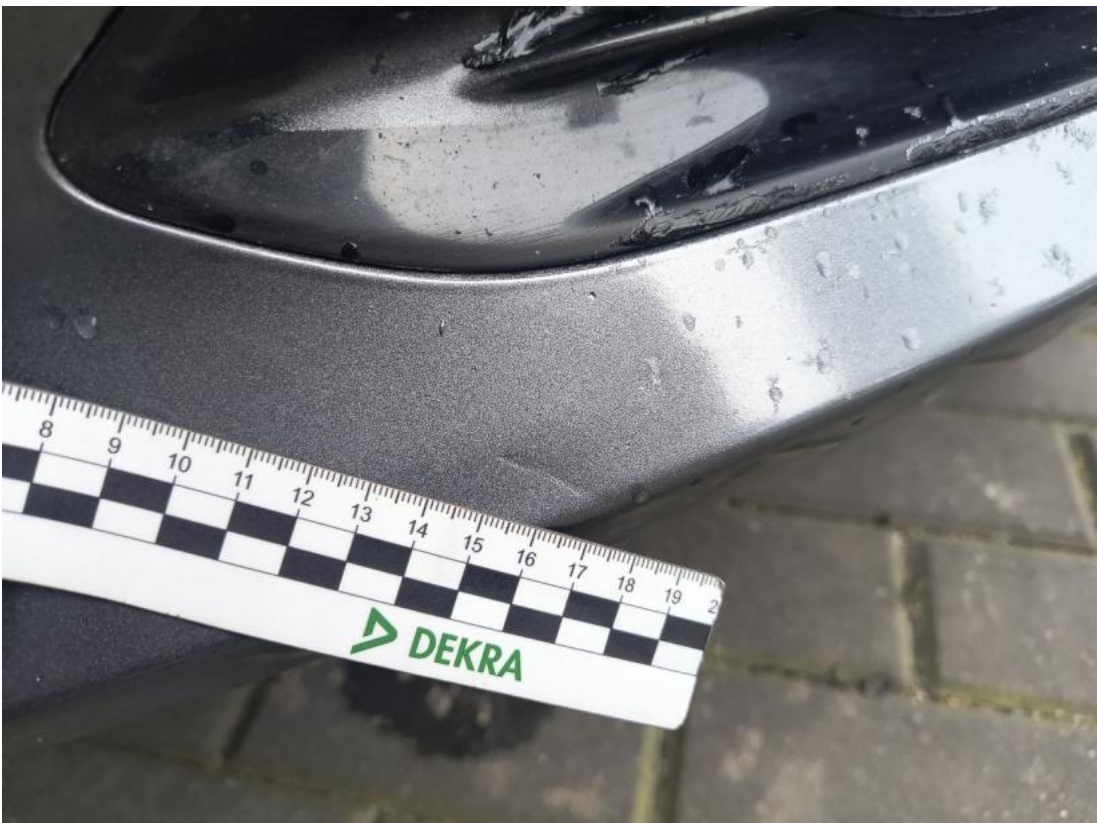
**Fot. 36**

| 6 | Okładzina zderzaka przedniego | wgniecenie/odkształcenie | | |

Zderzak - Wgniecenie/odkształcenie 1

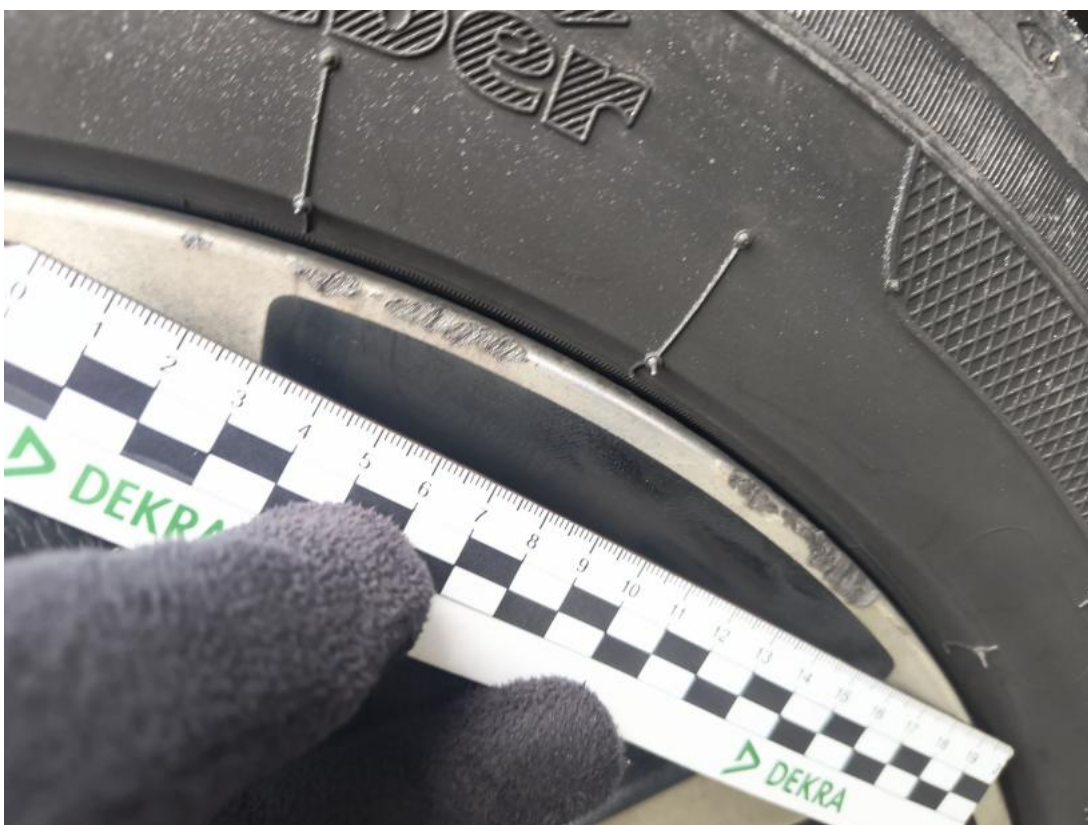
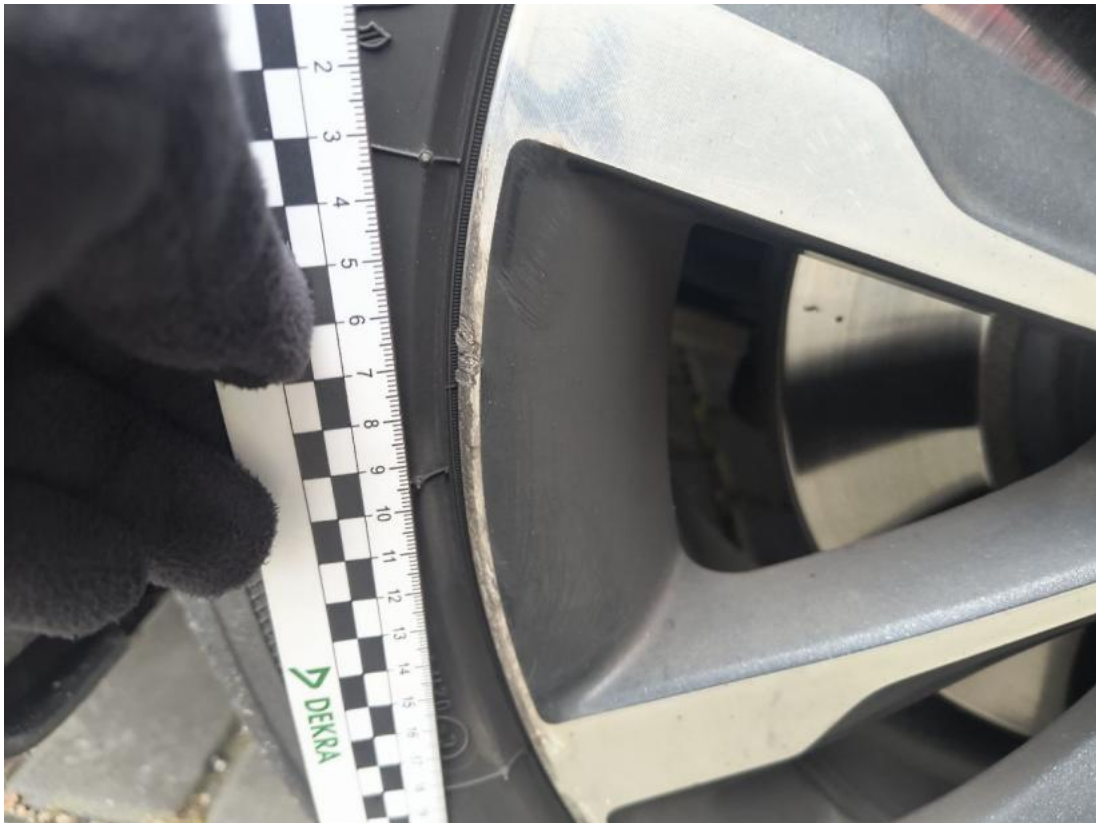
| 4 | Tarcza koła aluminiowa przód R | rysa/odprysk, ubytki materiału | NA | 2 |

Felga aluminiowa przednia P - Wgniecenie/odkształcenie 1

Felga aluminiowa przednia P - Wgniecenie/odkształcenie 2

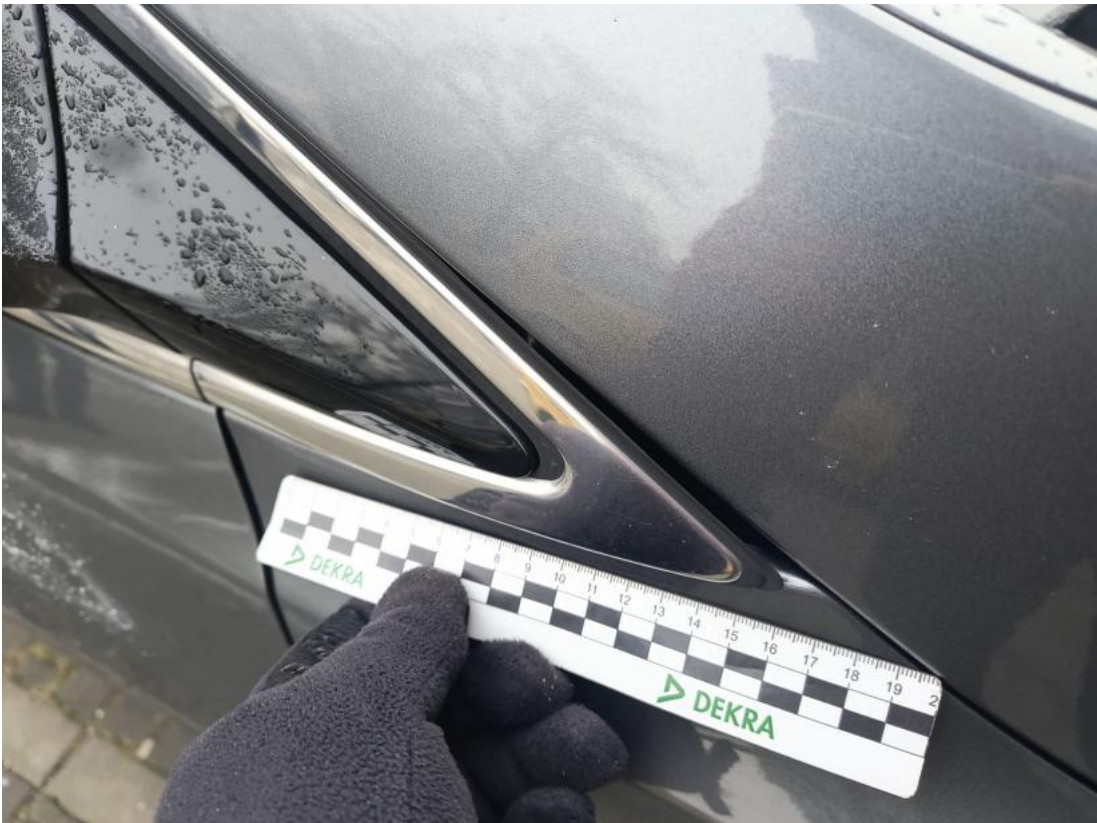
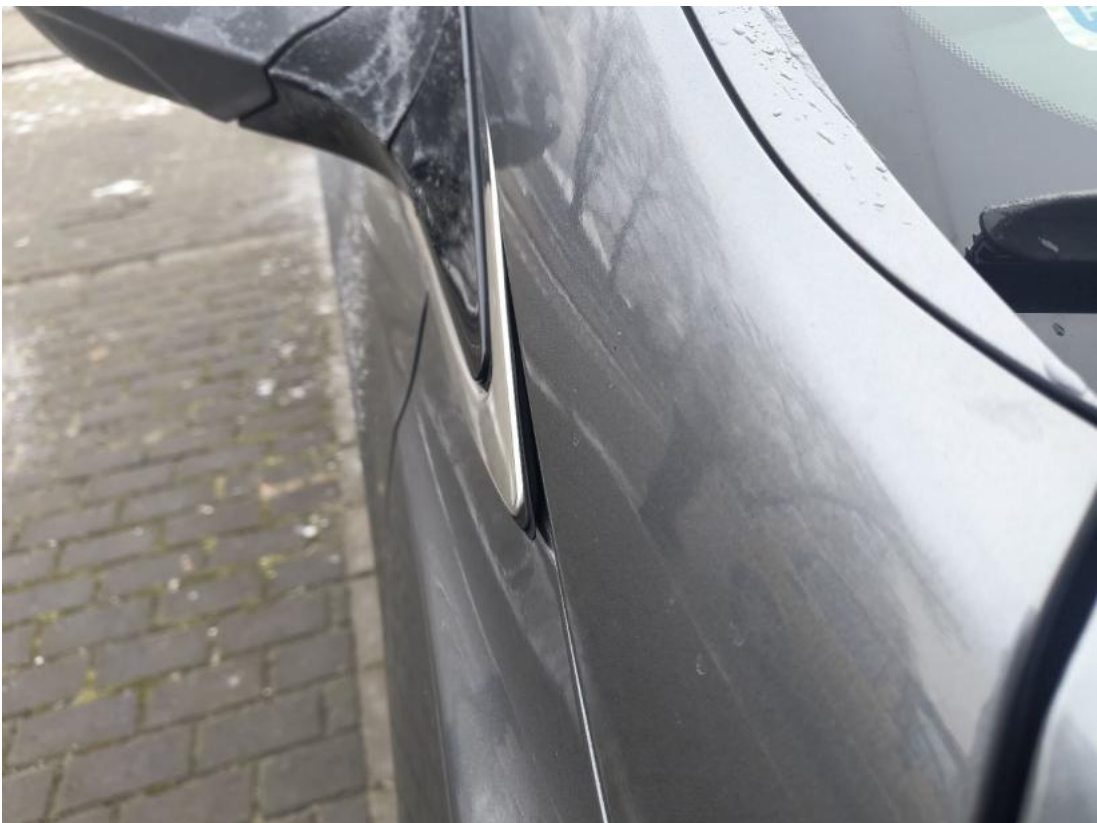
Listwa krawędzi błotnika prz P - Wgniecenie/odkształcenie 1

Listwa krawędzi błotnika prz P - Wgniecenie/odkształcenie 2

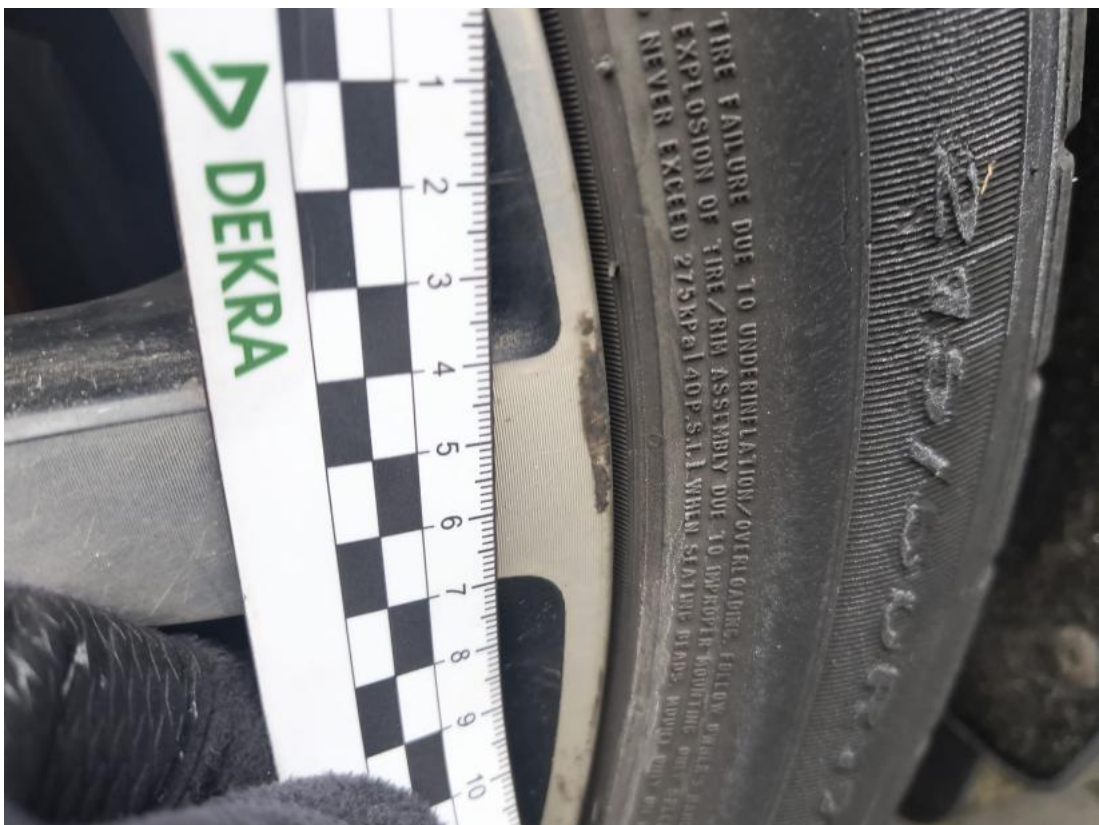
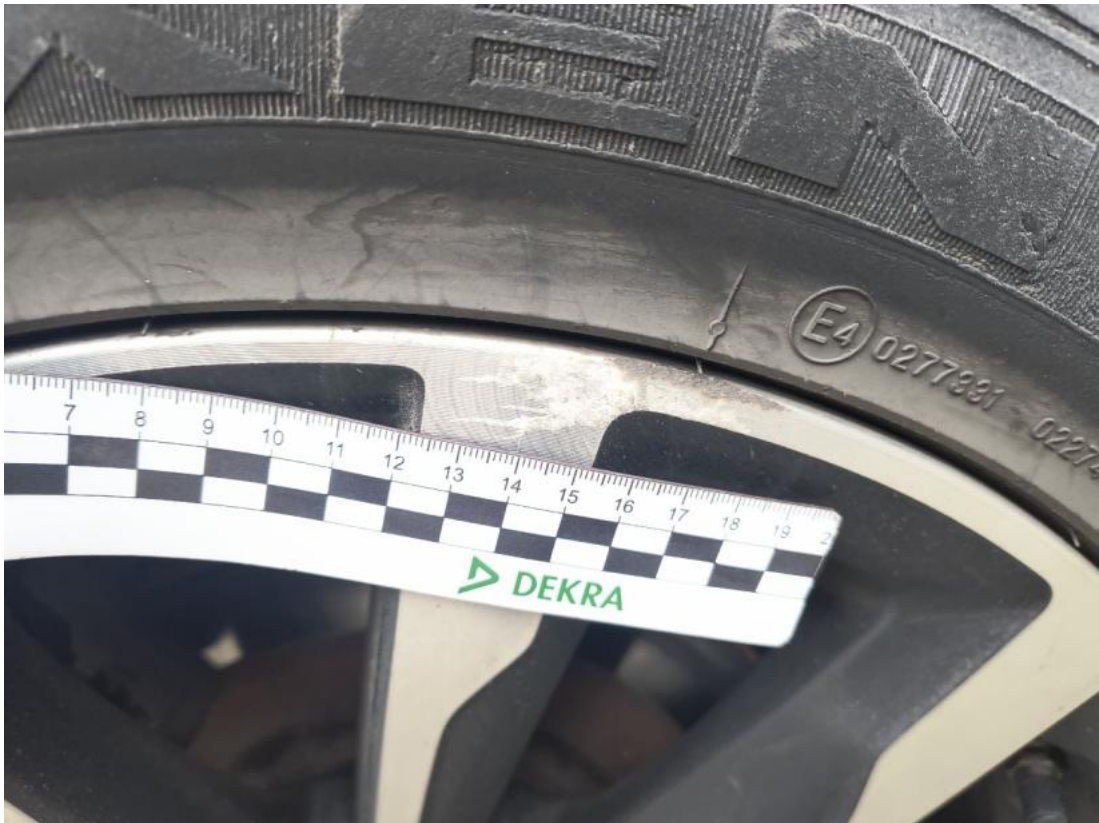
| 5 | Tarcza koła aluminiowa tył R | rysa/odprysk, ubytki materiału | NA | 2 |

Felga aluminiowa tylna P - Wgniecenie/odkształcenie 1

Felga aluminiowa tylna P - Wgniecenie/odkształcenie 2

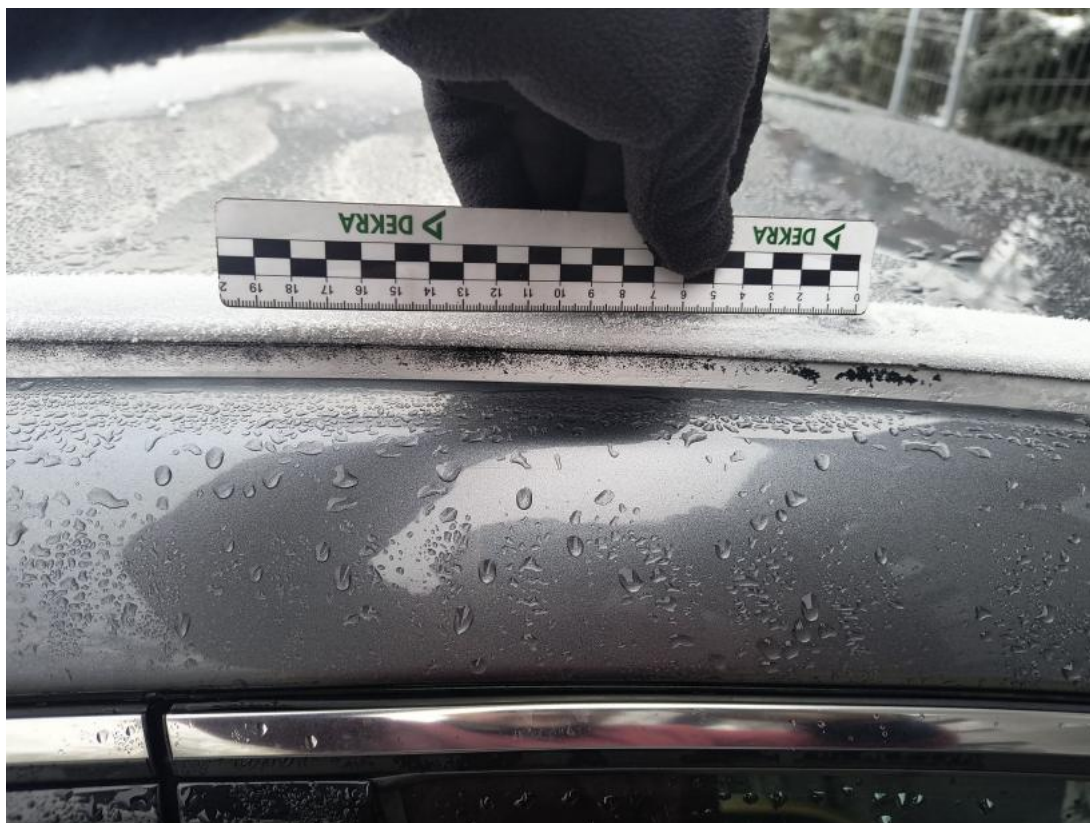
**Fot. 47**

| 8 | Listwa ozdobna dachu R | rysa/odprysk | | |

Reling P - Rysa/odprysk 1

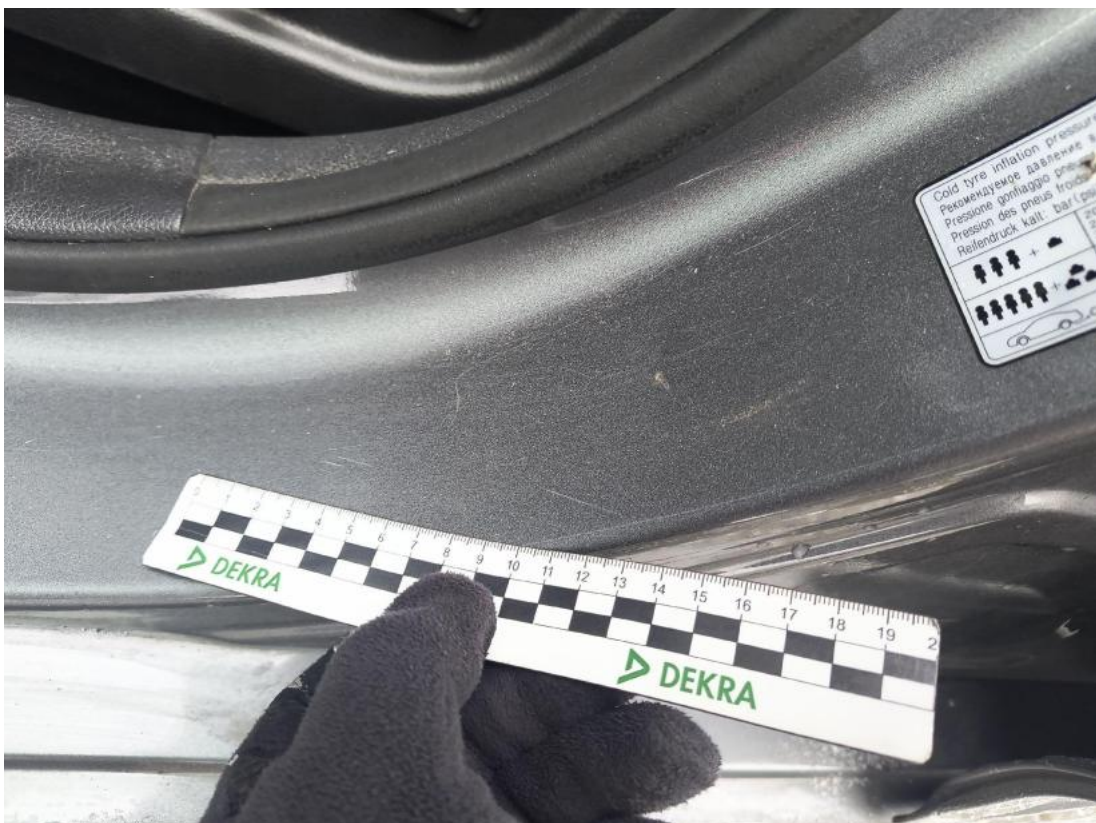
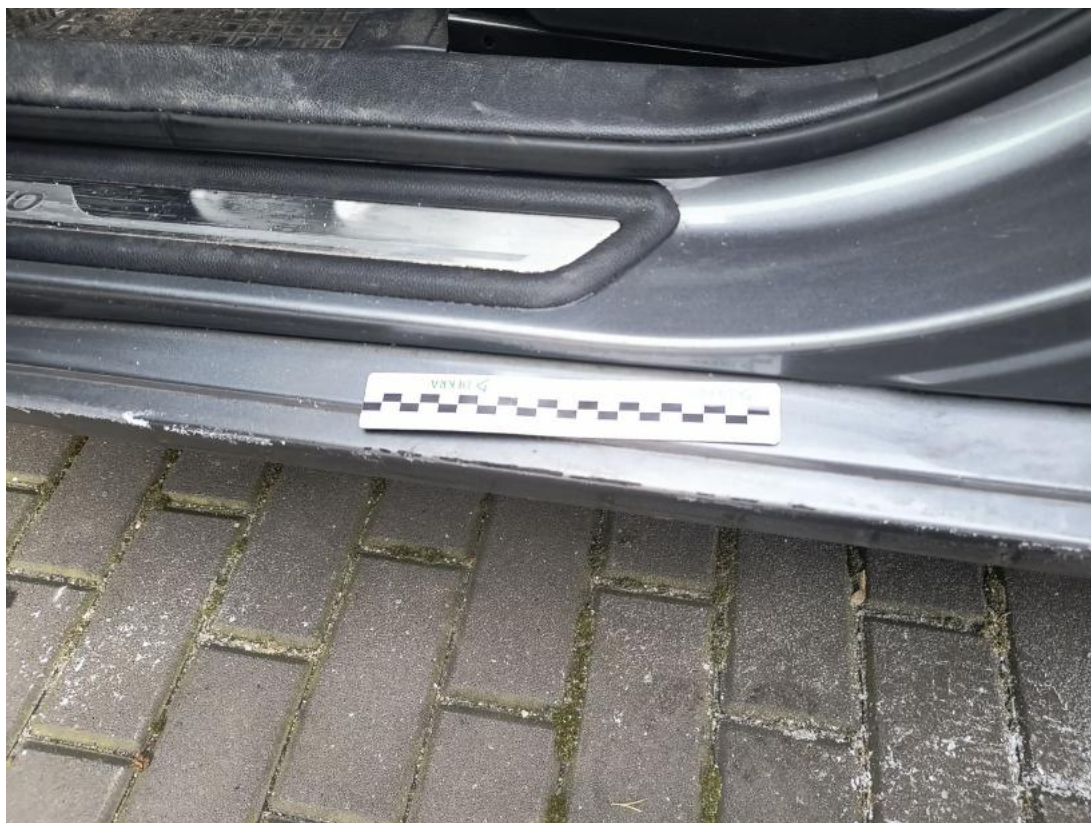
| 9 | Próg L | rysa/odprysk | | |

Próg L - Rysa/odprysk 1

Próg L - Rysa/odprysk 2

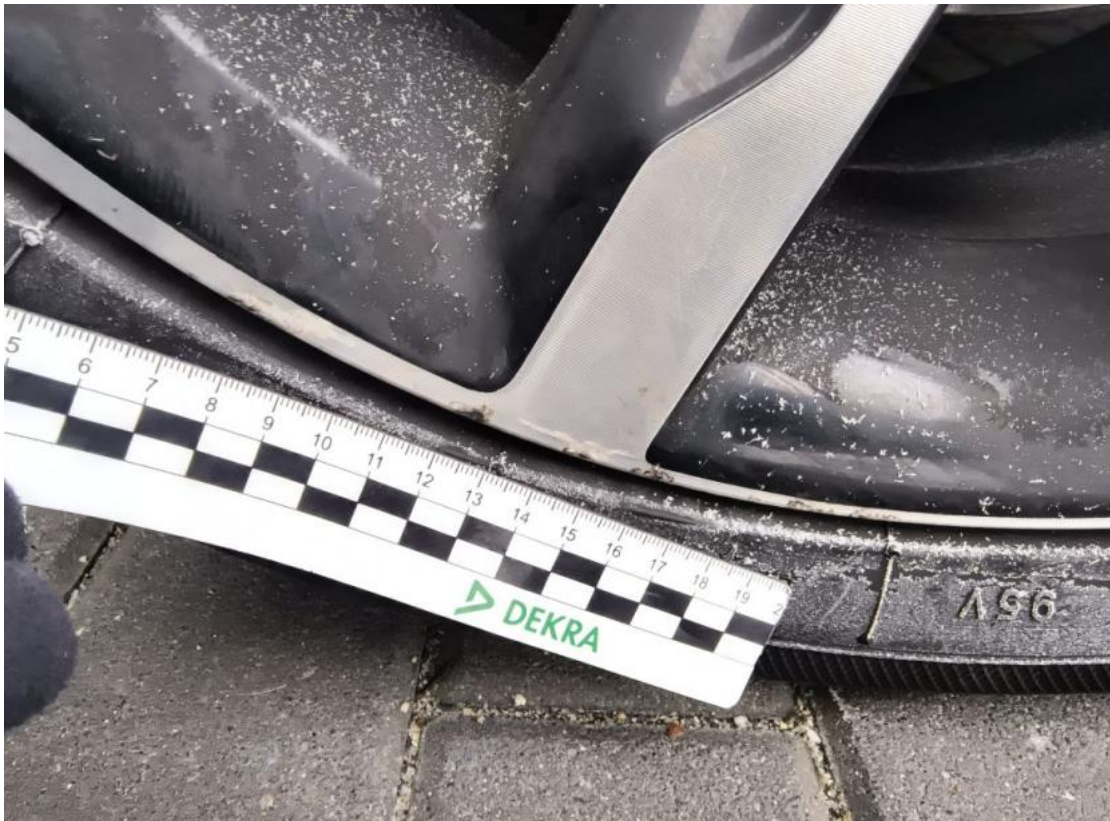
**Fot. 53**

| 3 | Tarcza koła aluminiowa przód L | rysa/odprysk, ubytki materiału | NA | 2 |

Felga Aluminiowa przednia L - Wgniecenie/odkształcenie 1

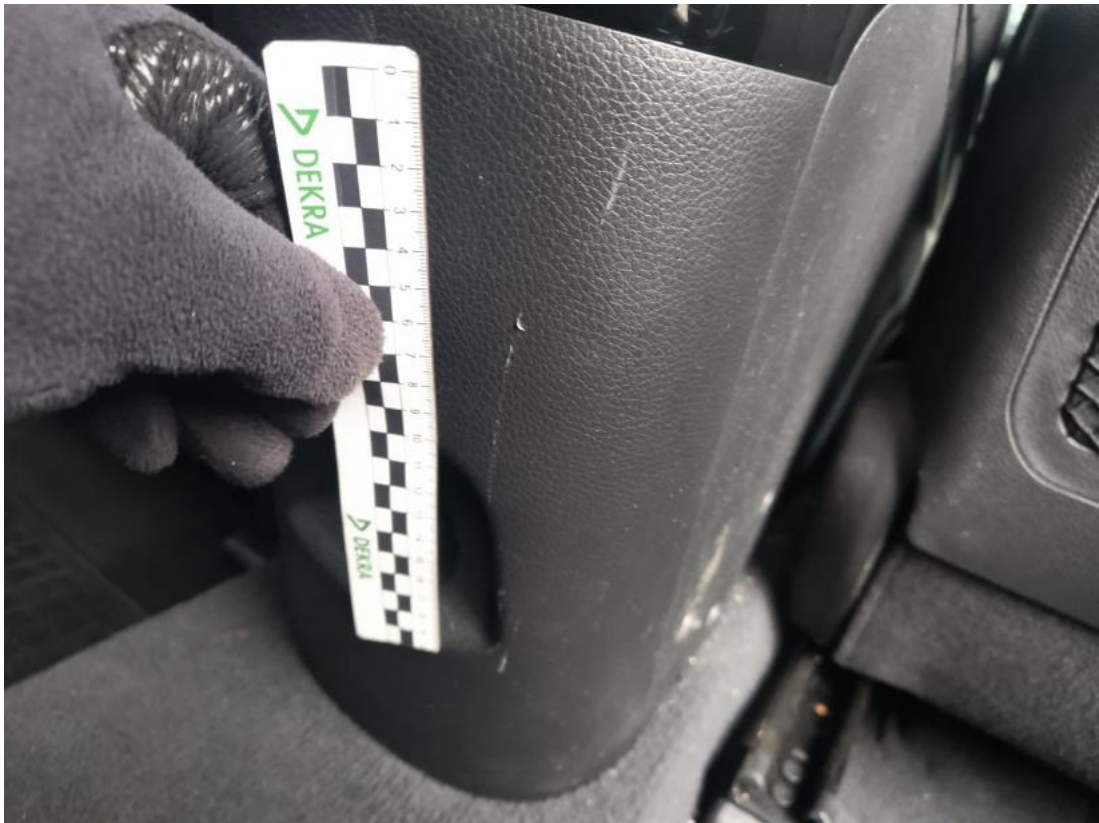
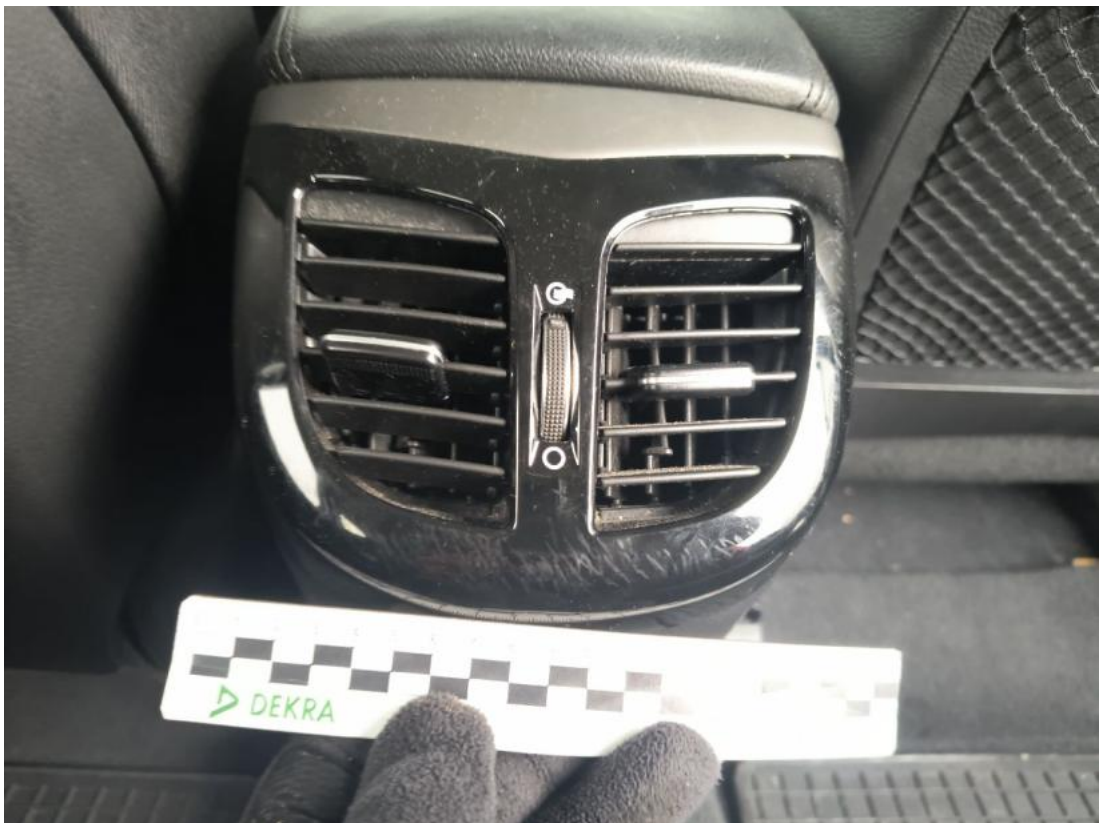
| 10 | Nakładka konsoli środkowej tył | zarysowanie | | |

Konsola tunelu śr. - Rysa/odprysk 1

Konsola tunelu śr. - Rysa/odprysk 2

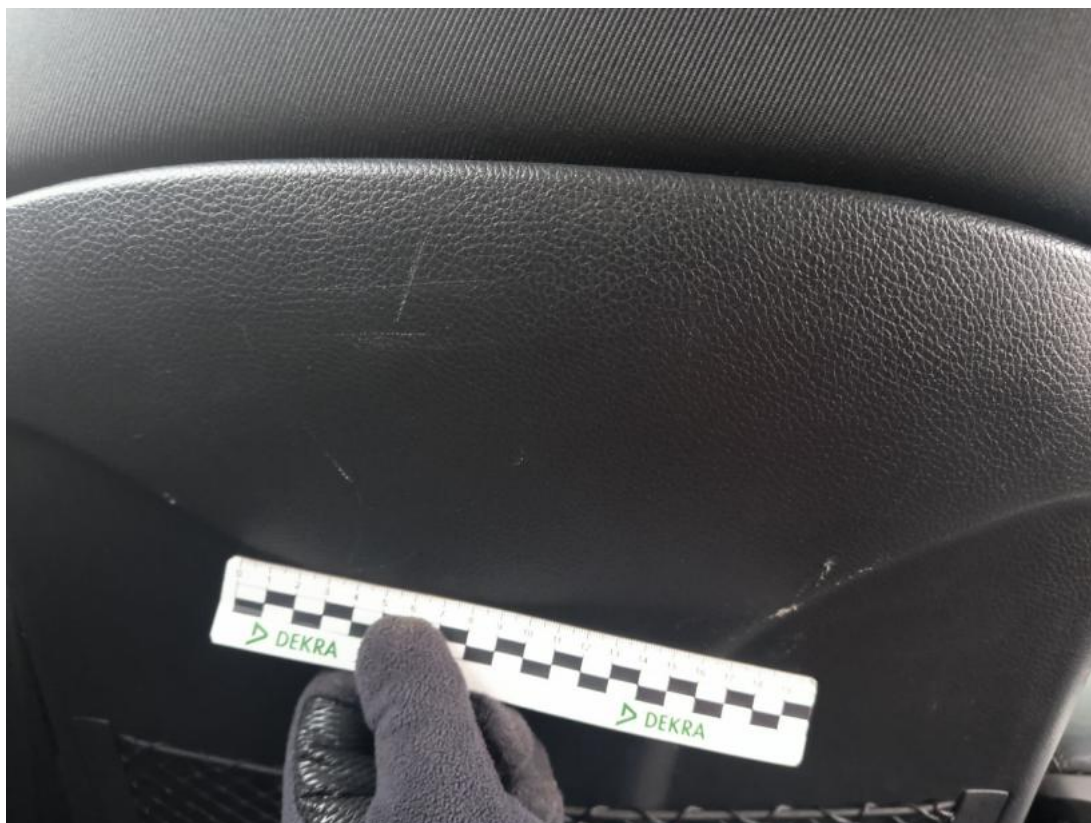
**Fot. 59**

| 13 | Nakładka oparcia 1.rząd L | zarysowanie | | |

Fotel prz. lew. - Rysa/odprysk 1

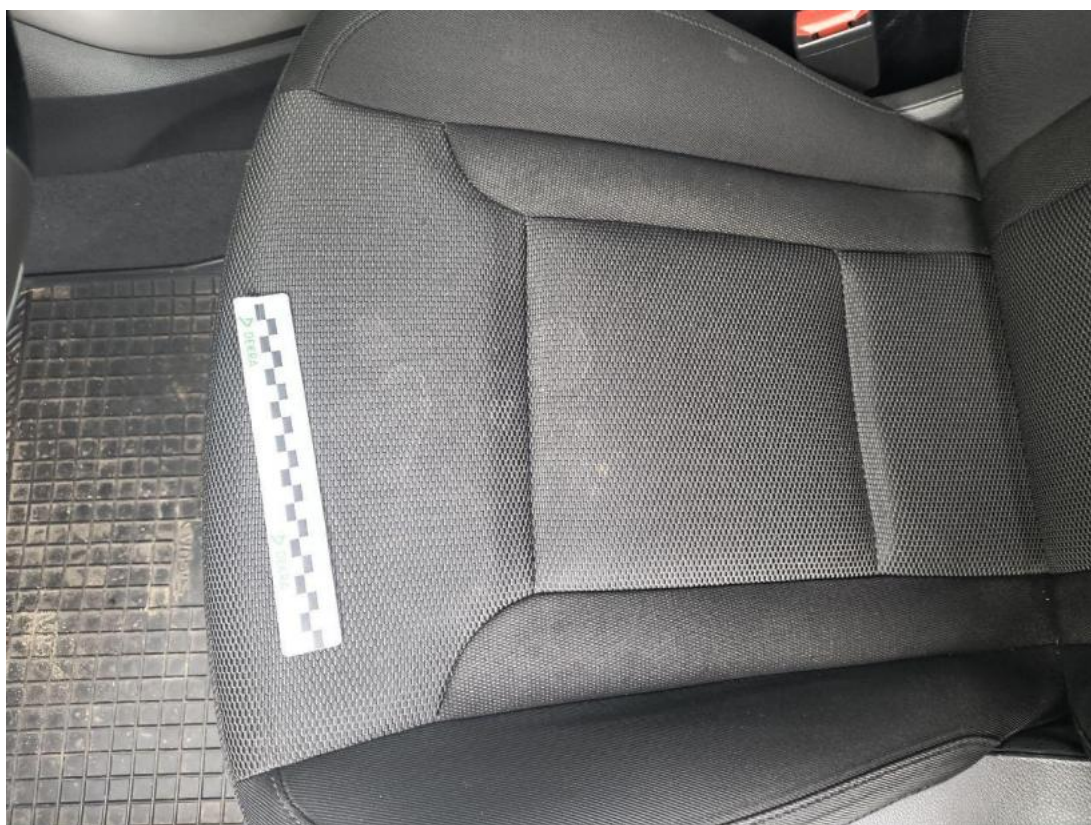
**Fot. 60**

Fotel prz. lew. - Inne 1

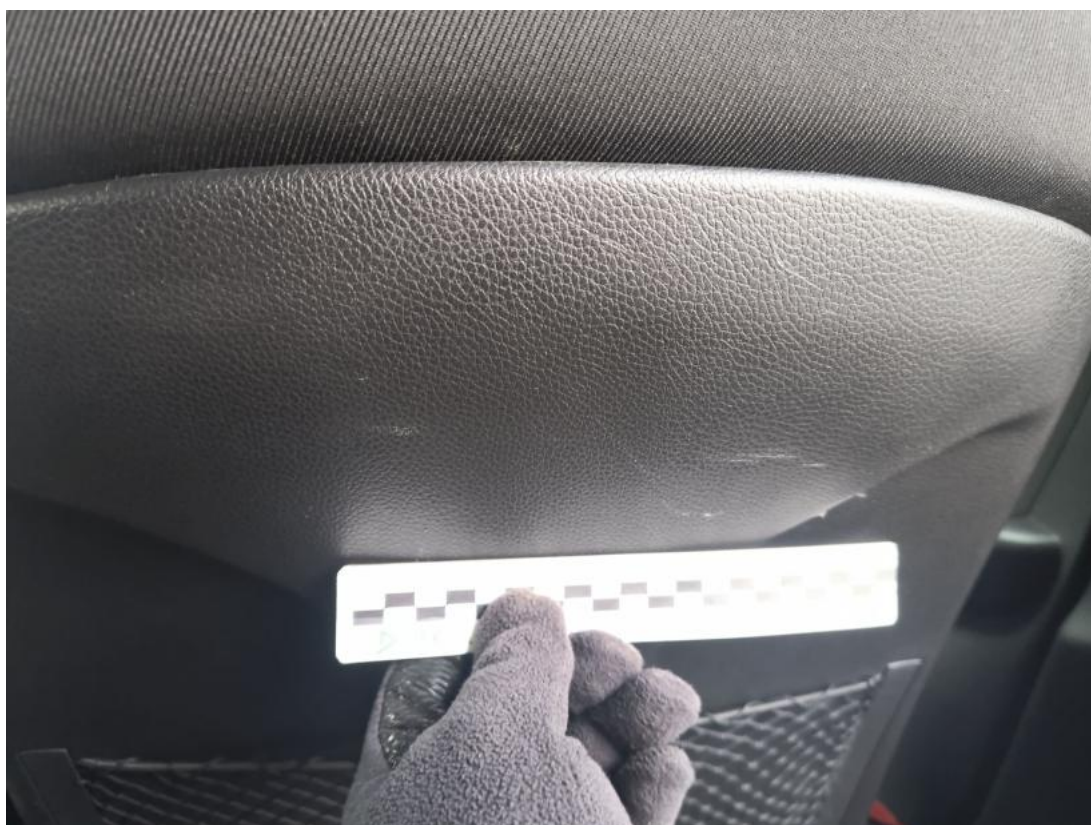
**Fot. 62**

| 14 | Nakładka oparcia 1.rząd R | zarysowanie | | |

Fotel prz. praw. - Rysa/odprysk 1

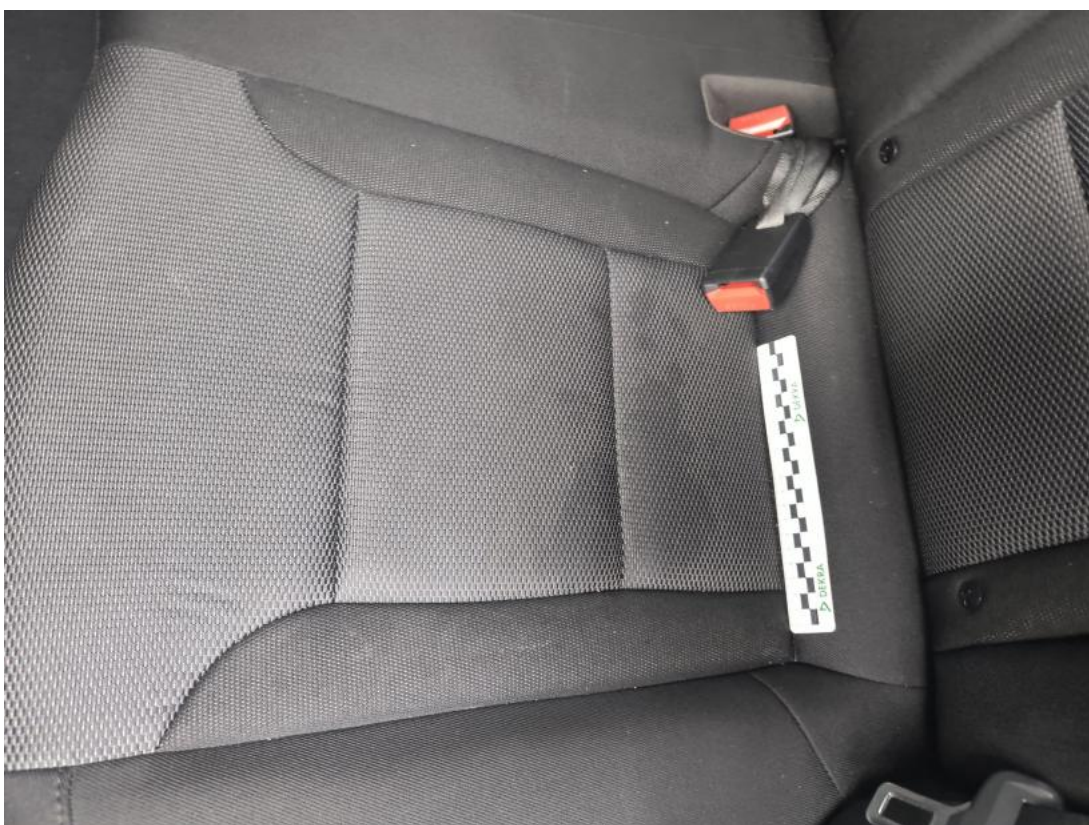
**Fot. 64**

Kanapa tyl. - Inne 1

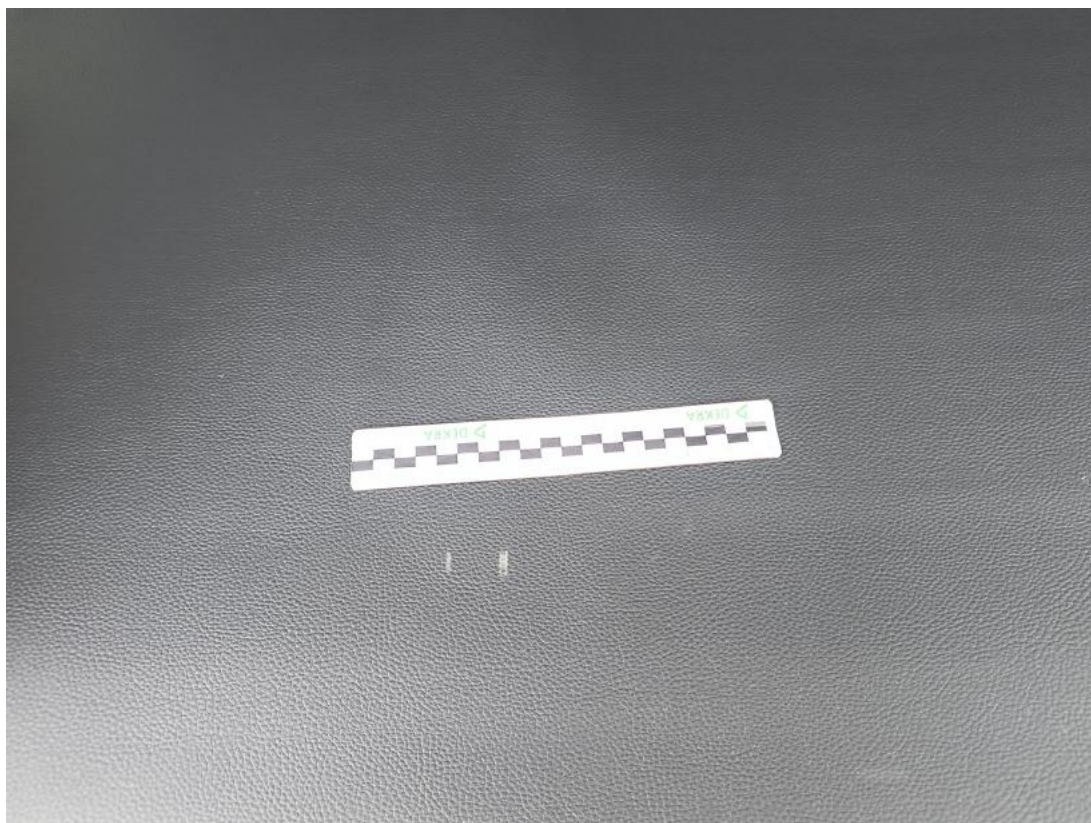
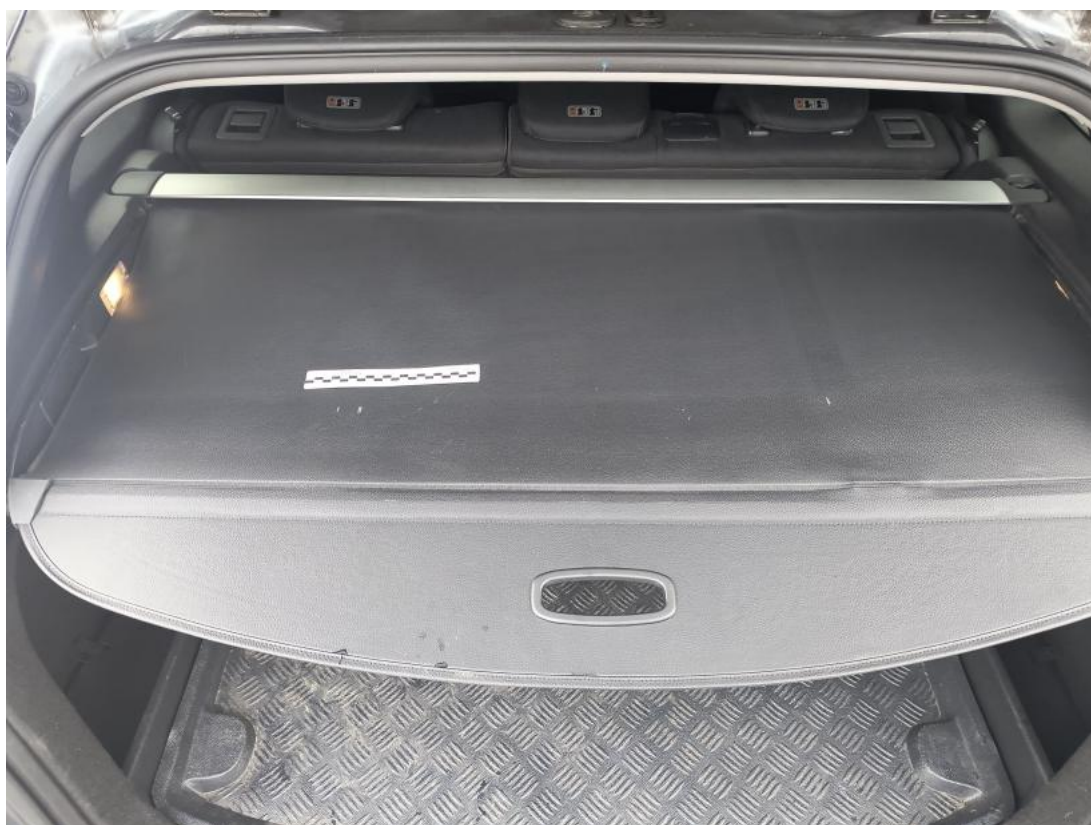
| 11 | Nakładka przestrzeni bagażowej | zarysowanie | | |

Półka/roleta tylna - Rysa/odprysk 1

Półka/roleta tylna - Rysa/odprysk 2

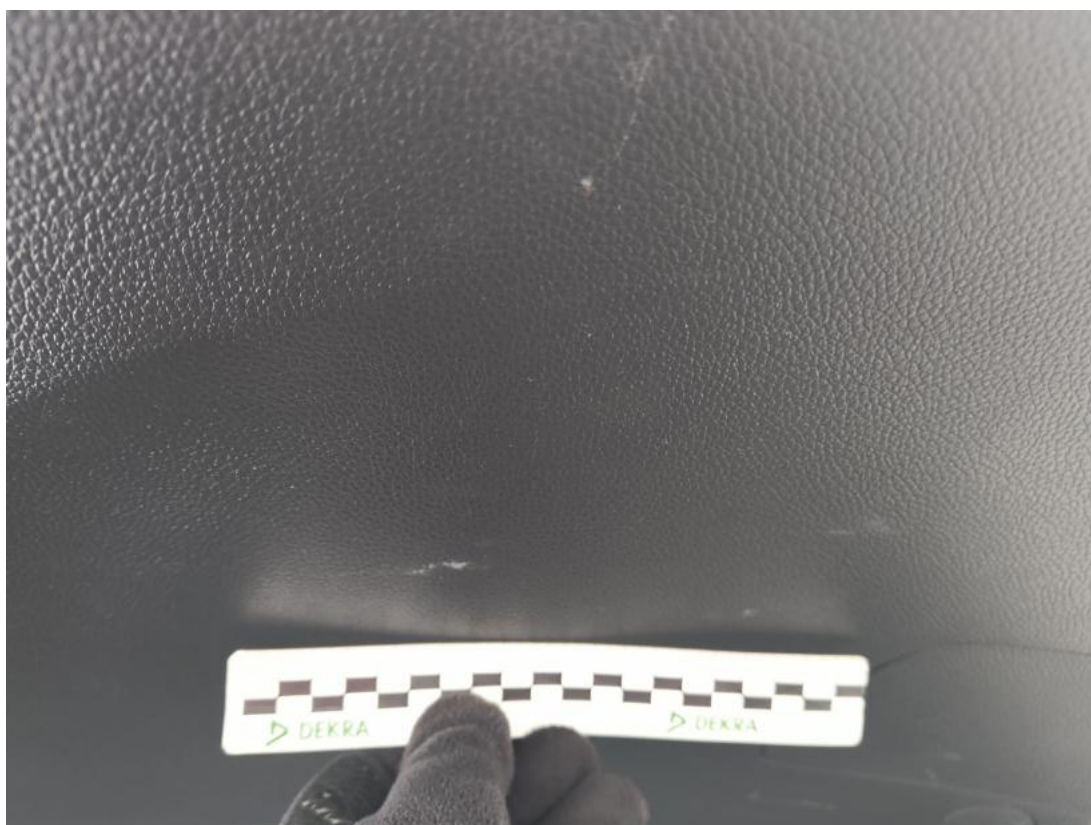
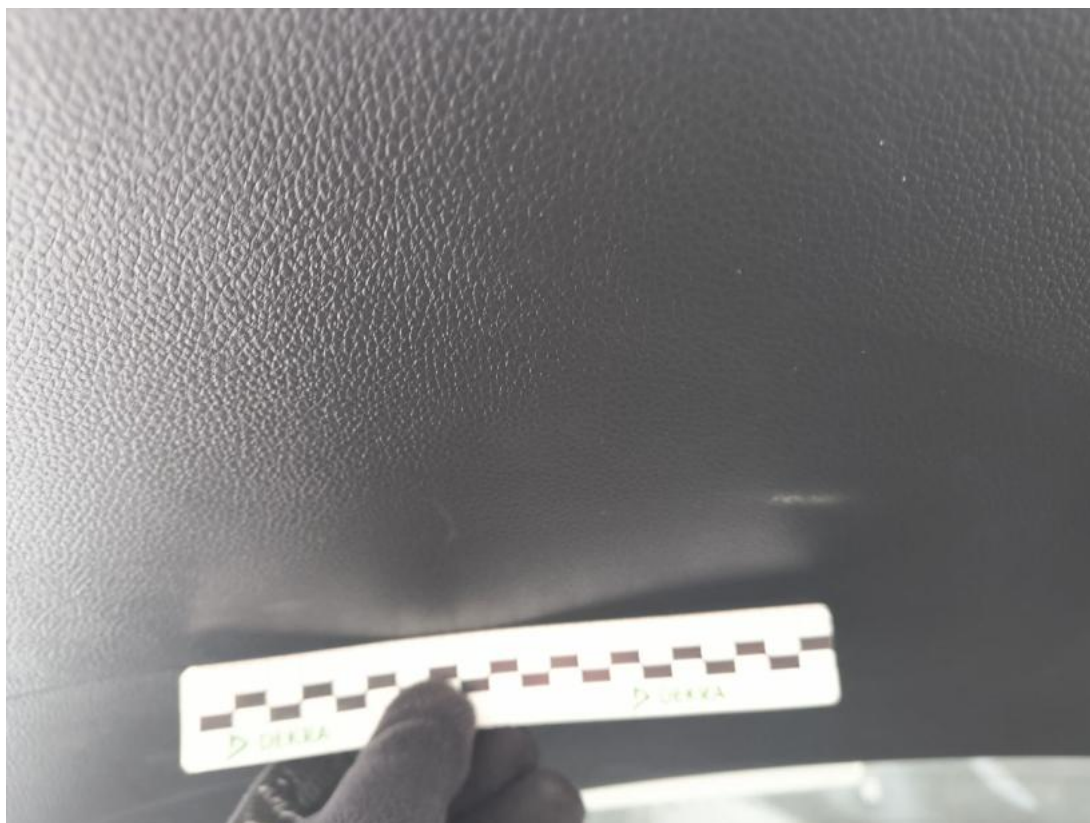
| 12 | Nakładka pokrywy tylnej dół | zarysowanie | | |

Wykładzina pokrywy tylnej - Rysa/odprysk 1

Wykładzina pokrywy tylnej - Rysa/odprysk 2
