## Raport z oględzin pojazdu

| Numer raportu | 424377/3/26-9573 | Data raportu | 09-03-2026 |

| Numer identyfikacyjny (VIN) | <b>ZFA3120000J975561</b> |
| Marka, model | FIAT 500 15-24 |

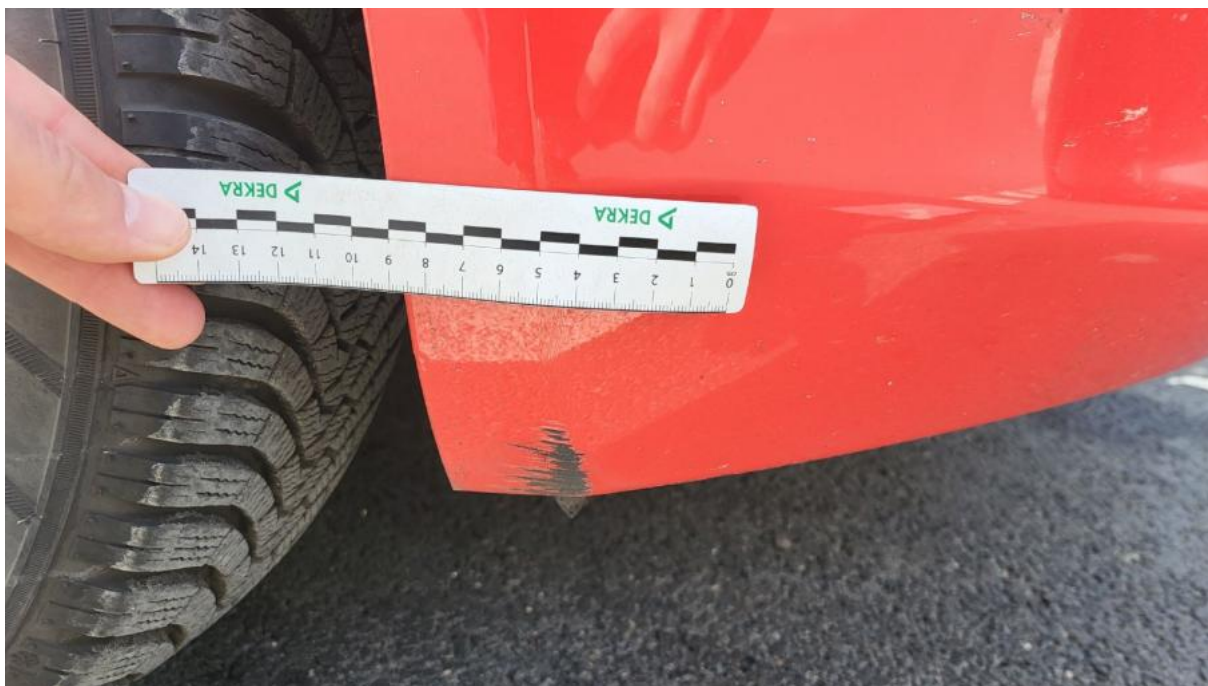
**Fot. 31**

| Poz. | Nazwa pozycji | Opis uszkodzeń | Kwalifik. | Naprawa [rbg] |
|---|---|---|---|---|
| 1 | Okładzina zderzaka przedniego | rysa/odprysk | NA | 0.5 |

Zderzak - Rysa/odprysk 1

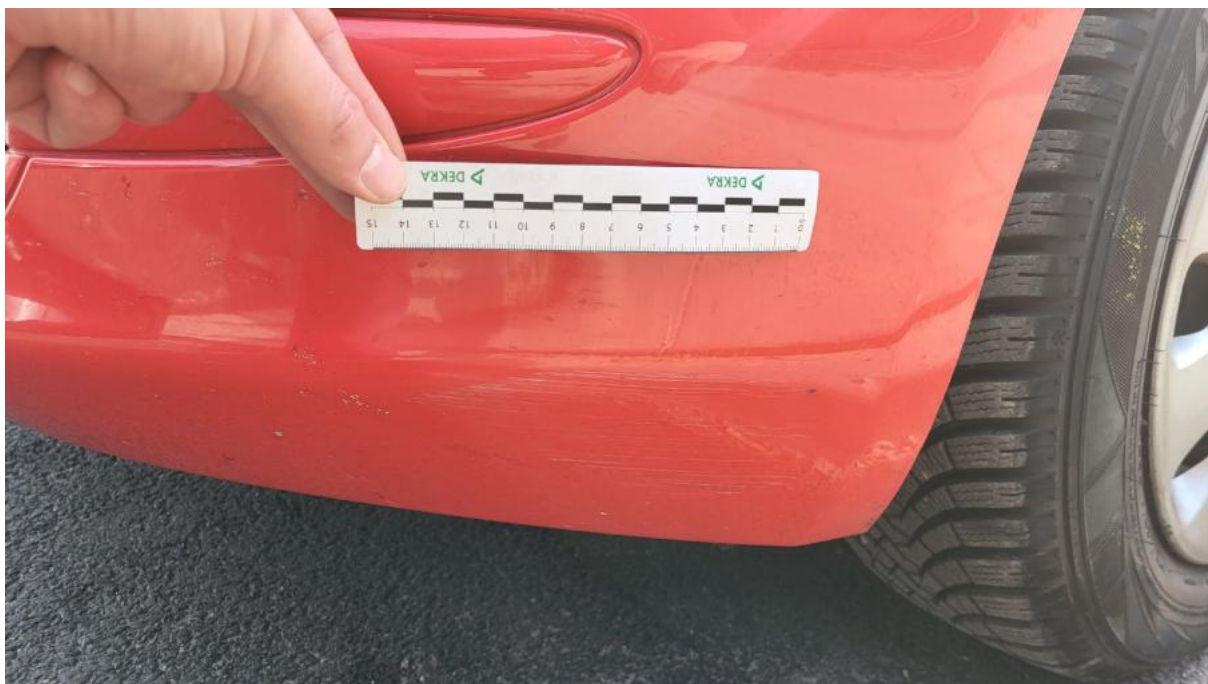
**Fot. 32**

Zderzak - Rysa/odprysk 2

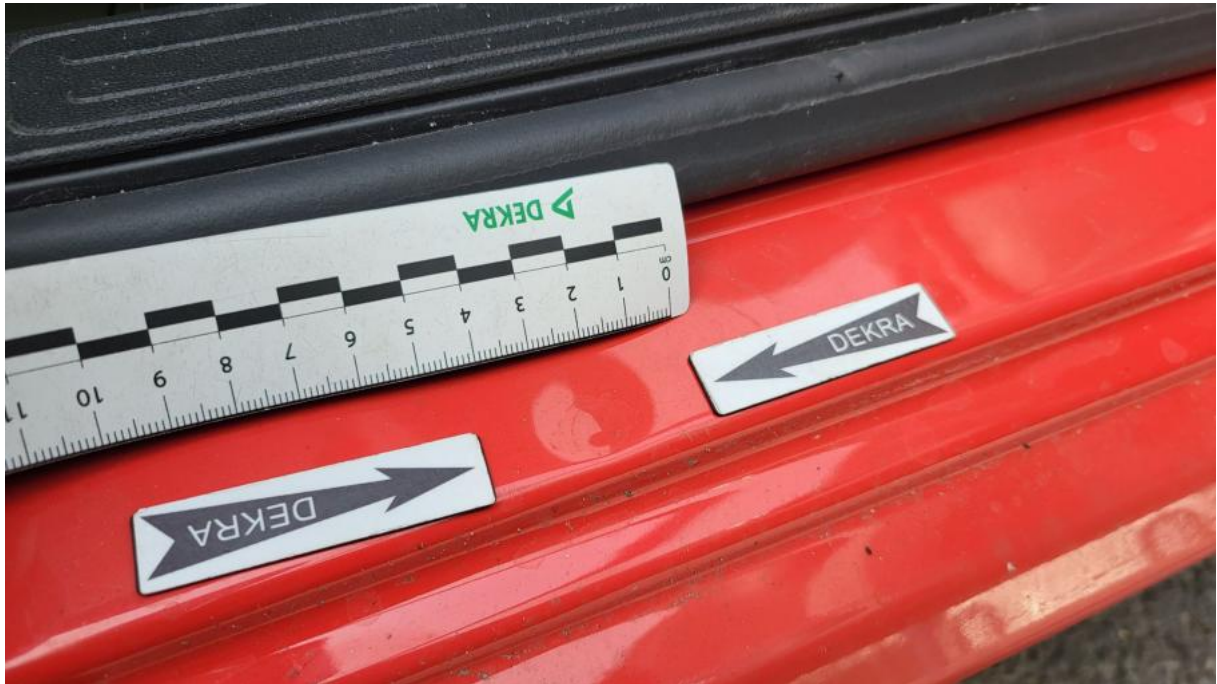
**Fot. 33**

| Poz. | Nazwa pozycji | Opis uszkodzeń | Kwalifik. | Naprawa [rbg] |
|---|---|---|---|---|
| 2 | Próg R | wgniecenie/odkształcenie | NA | 1 |

Próg P - Wgniecenie/odkształcenie 1

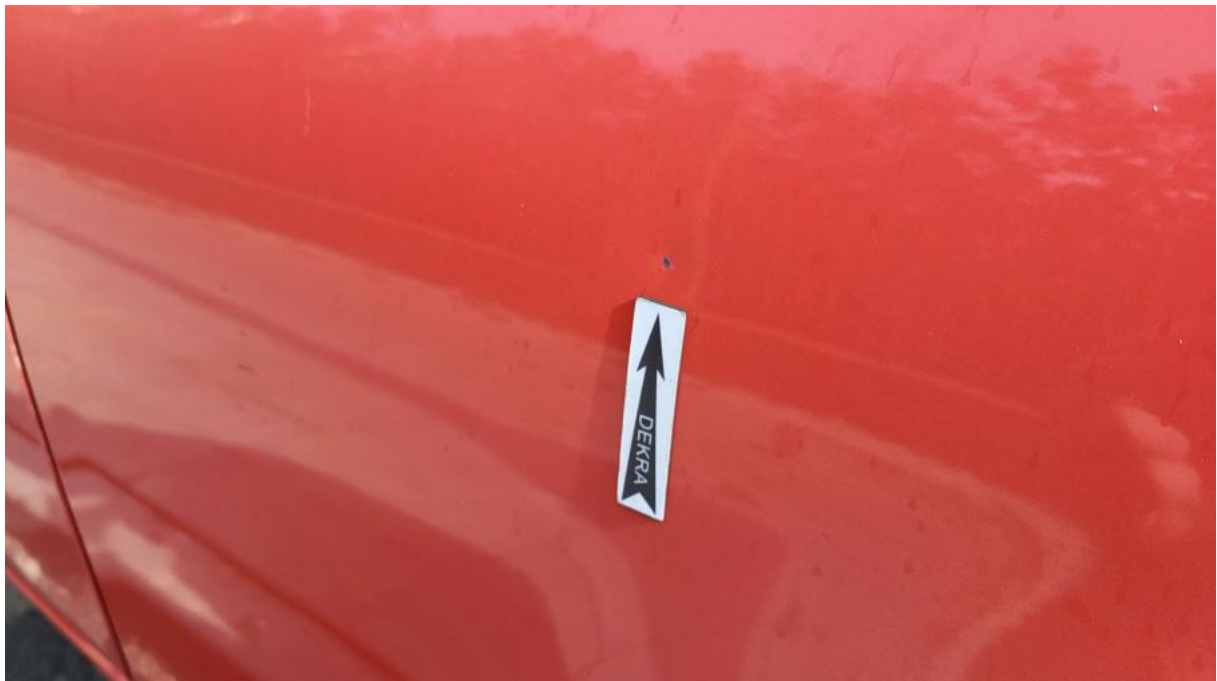
**Fot. 34**

| 5 | Błotnik tylny L | wgniecenie/odkształcenie | | |

Błotnik tylny L / Ściana boczna L - Wgniecenie/odkształcenie 1

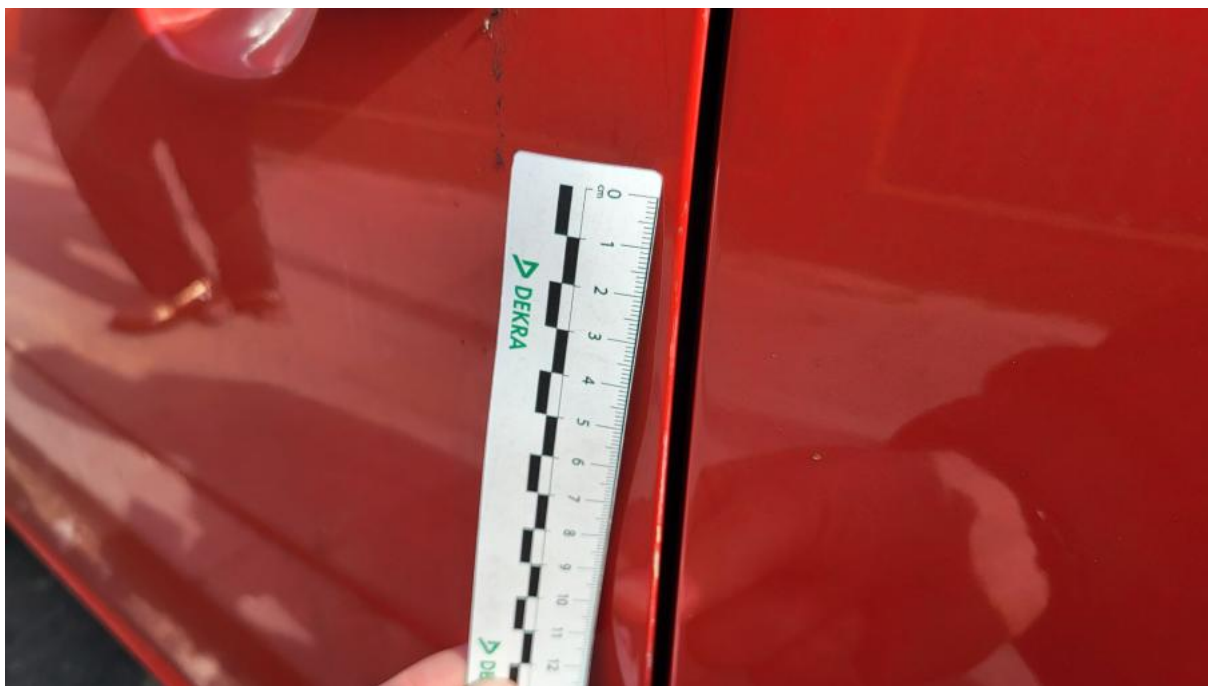
**Fot. 35**

| 4 | Poszycie drzwi przednich L | rysa/odprysk | | |

Drzwi przed L - Rysa/odprysk 1

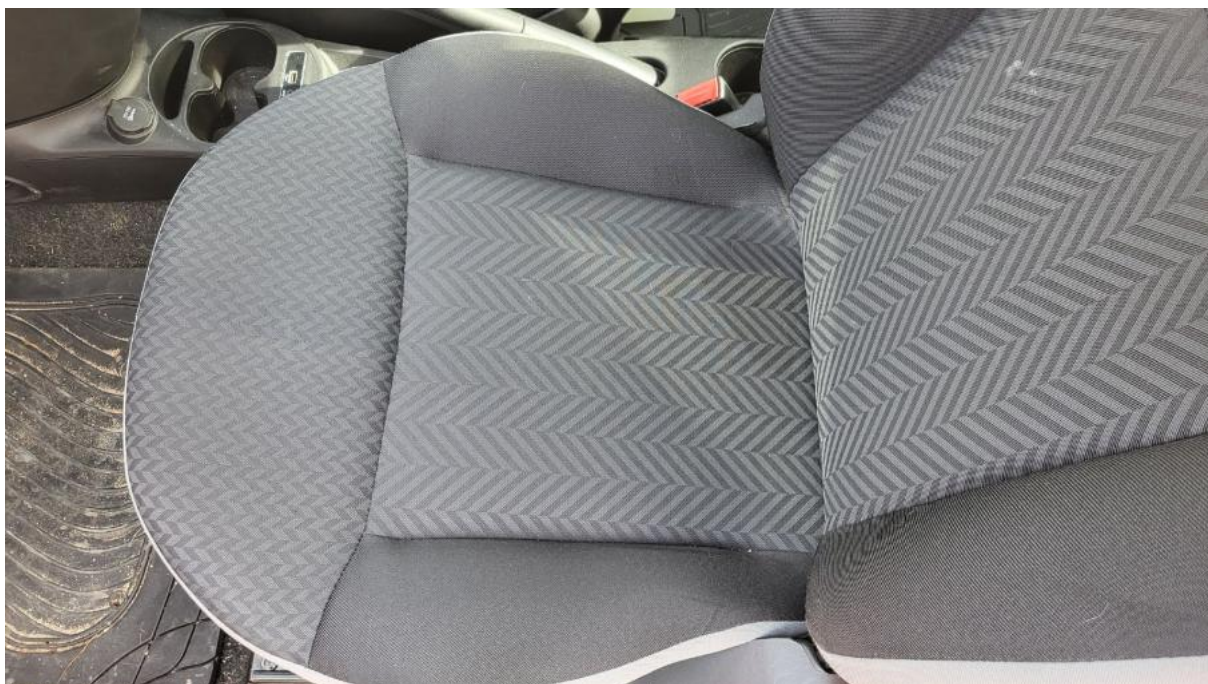
**Fot. 36**

| 6 | Tapicerka siedziska 1.rząd L | zabrudzenie | | |

Fotel prz. lew. - Inne 1
