## Raport z oględzin pojazdu

| Numer raportu | 217280/12/25-11401 | Data raportu | 01-12-2025 |

| Numer identyfikacyjny (VIN) | <b>TMBEP6NH0K4022126</b> |
| Marka, model | SKODA Rapid Spaceback 17-19 |

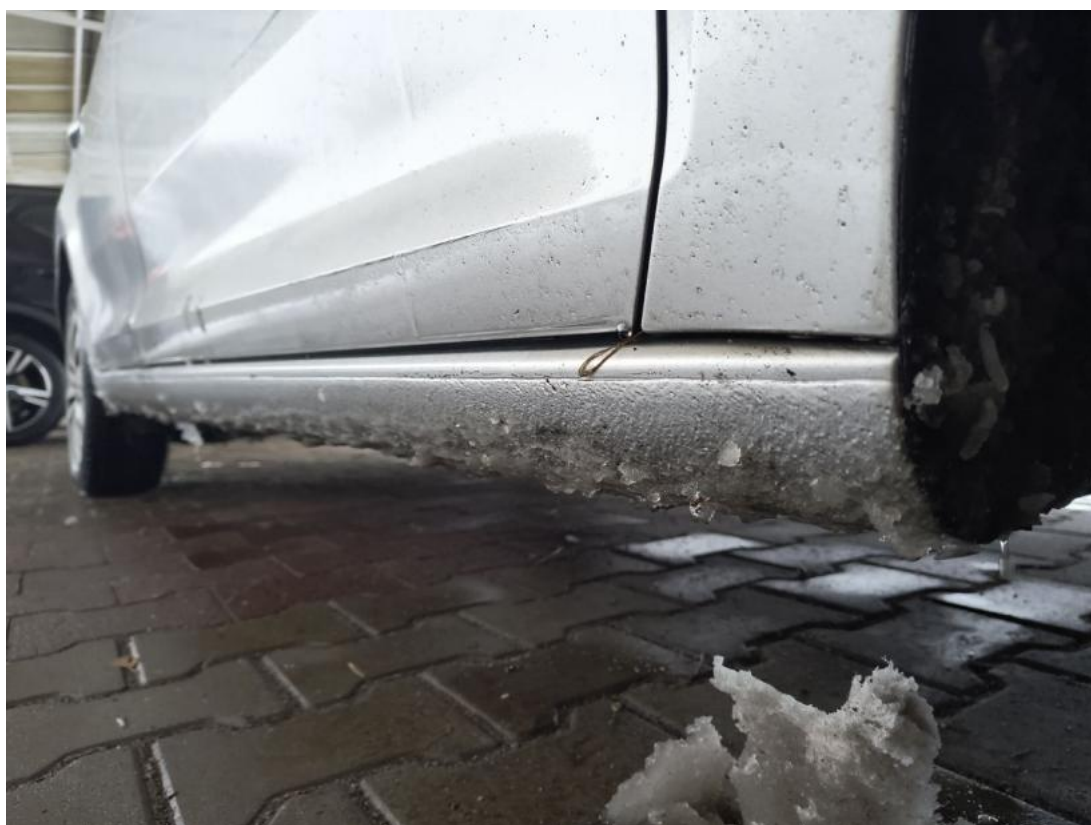
**Fot. 4**

| Poz. | Nazwa pozycji | Opis uszkodzeń | Kwalifik. | Naprawa [rbg] |
|---|---|---|---|---|
| 3 | Próg R | rysa/odprysk, wgniecenie/odkształcenie | NA | 0.7 |

Próg prawy (widok od przodu)

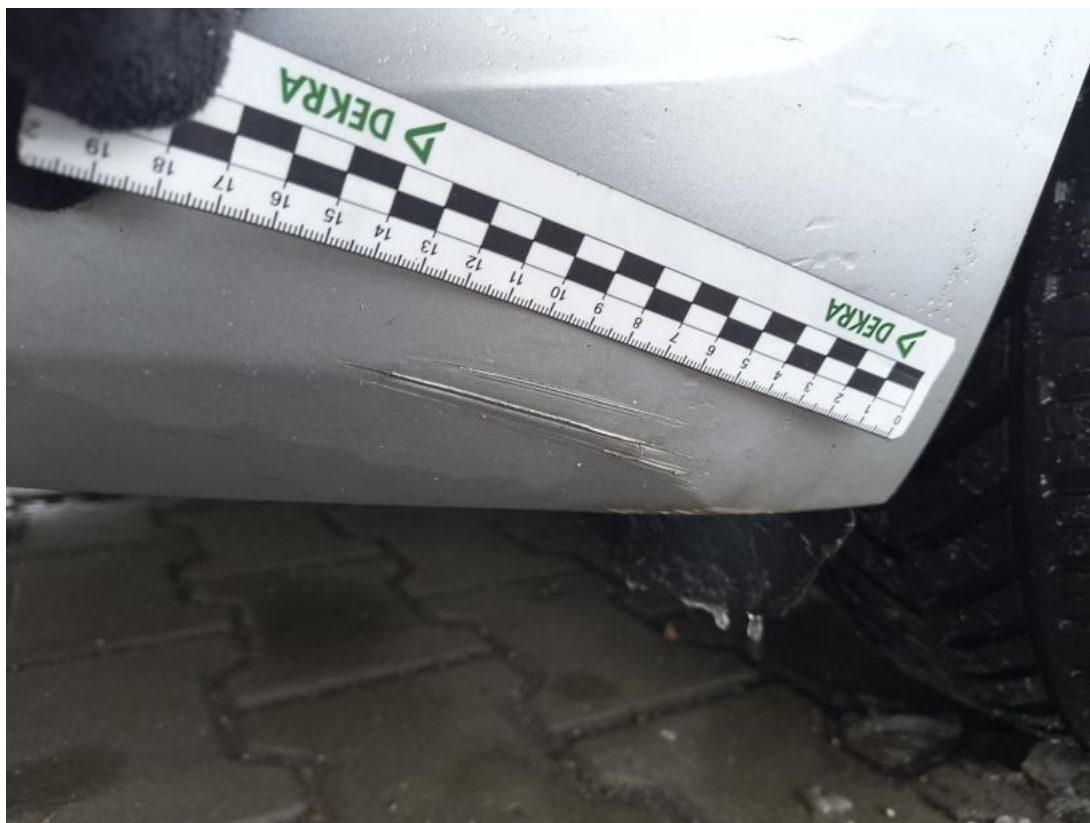
**Fot. 37**

| Poz. | Nazwa pozycji | Opis uszkodzeń | Kwalifik. | Naprawa [rbg] |
|---|---|---|---|---|
| 5 | Okładzina zderzaka przedniego | rysa/odprysk | | |

Zderzak - Rysa/odprysk 1

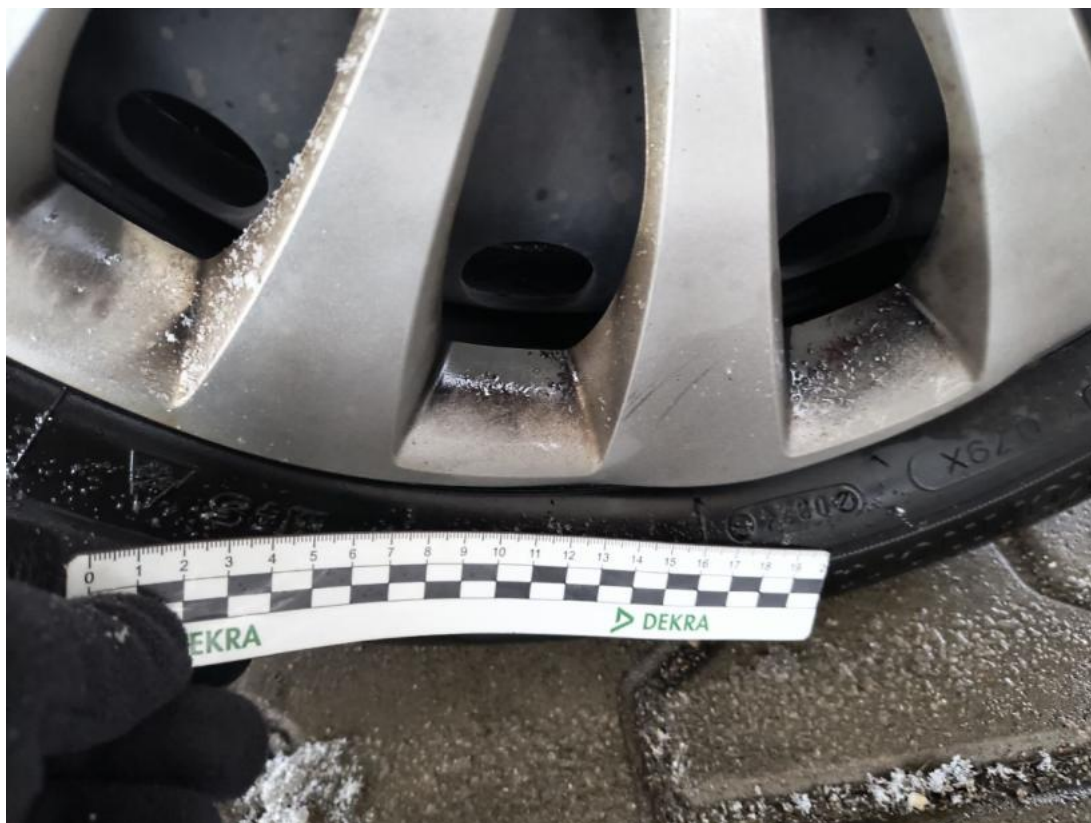
**Fot. 39**

| Poz. | Nazwa pozycji | Opis uszkodzeń | Kwalifik. | Naprawa [rbg] |
|---|---|---|---|---|
| 7 | Kołpak koła przód R | wgniecenie/odkształcenie | | |

Kołpak przedni P - Wgniecenie/odkształcenie 1

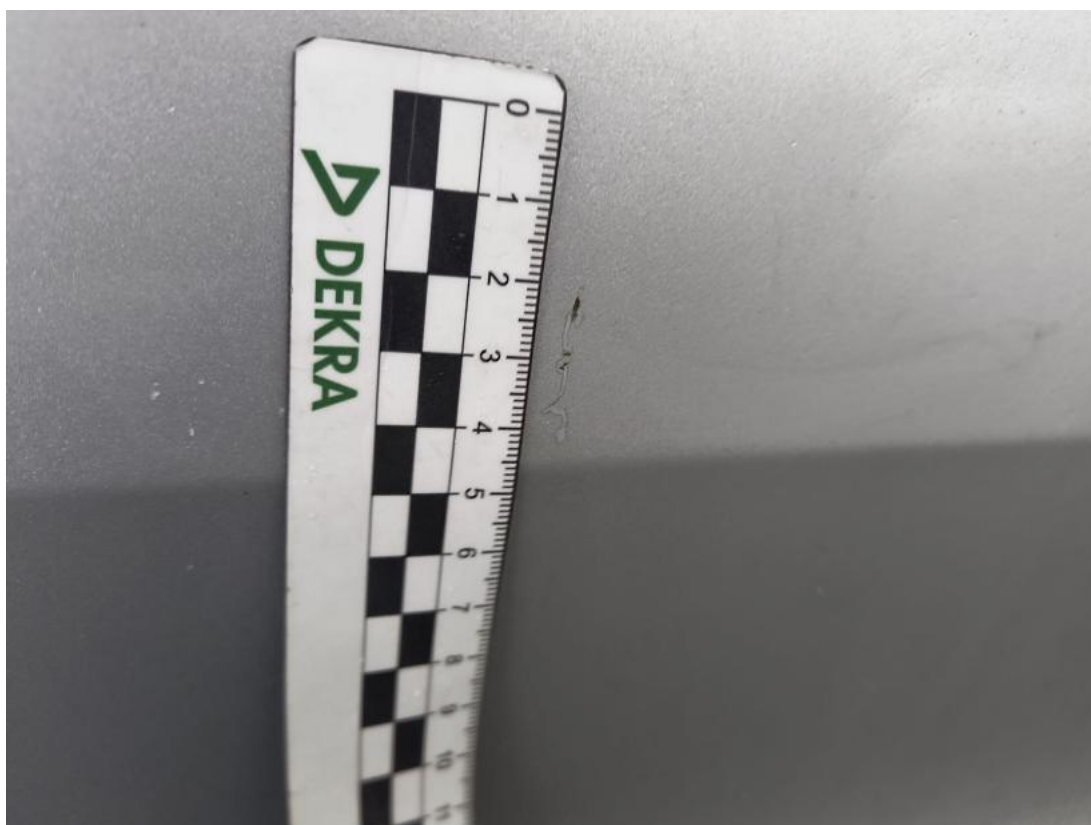
**Fot. 42**

| Poz. | Nazwa pozycji | Opis uszkodzeń | Kwalifik. | Naprawa [rbg] |
|---|---|---|---|---|
| 1 | Drzwi przednie (nieuzbrojone) R | rysa/odprysk | NA | 0.5 |

Drzwi przednie P - Rysa/odprysk 1

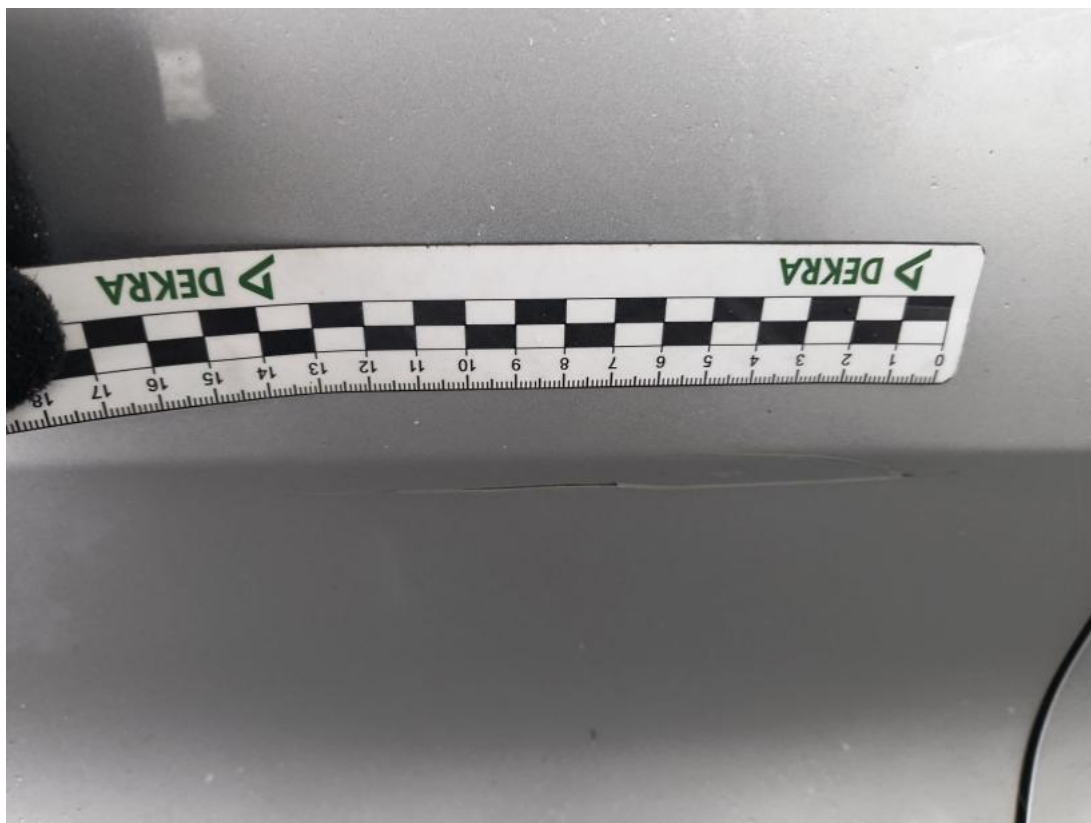
**Fot. 45**

| Poz. | Nazwa pozycji | Opis uszkodzeń | Kwalifik. | Naprawa [rbg] |
|---|---|---|---|---|
| 2 | Drzwi tylne (nieuzbrojone) R | rysa/odprysk, wgniecenie/odkształcenie | NA | 1.3 |

Drzwi tylne P - Rysa/odprysk 1

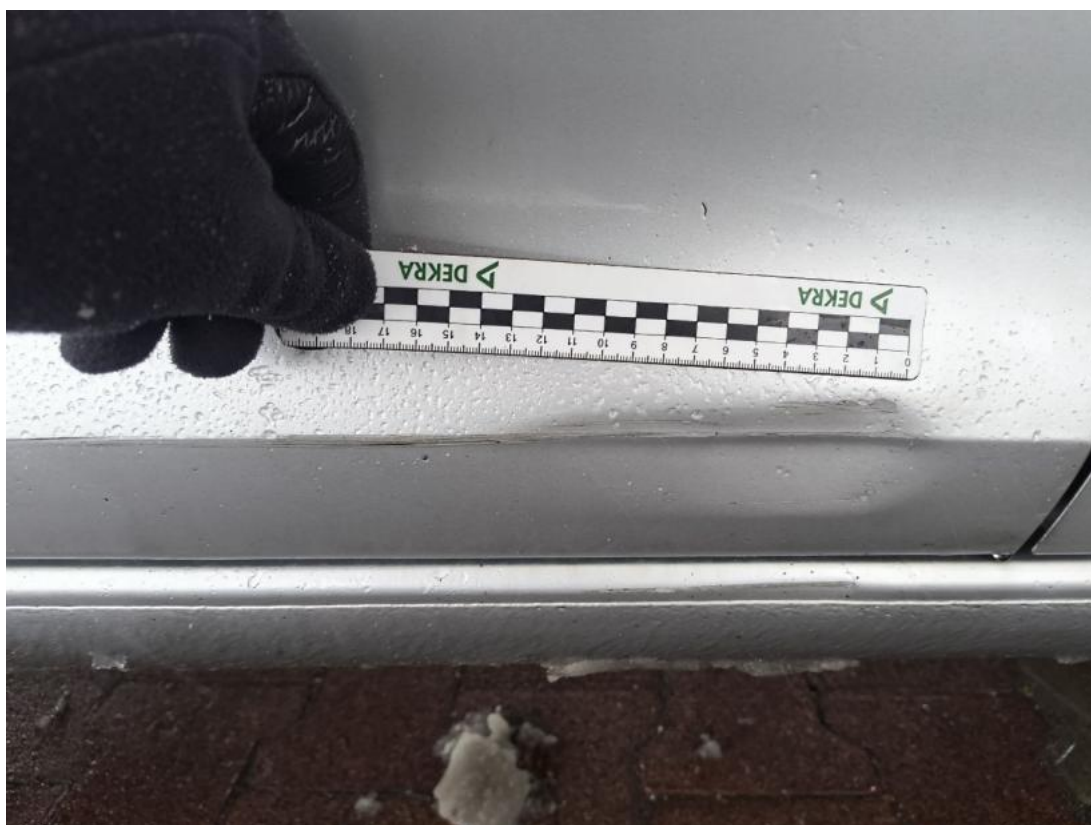
**Fot. 46**

Drzwi tylne P - Wgniecenie/odkształcenie 1

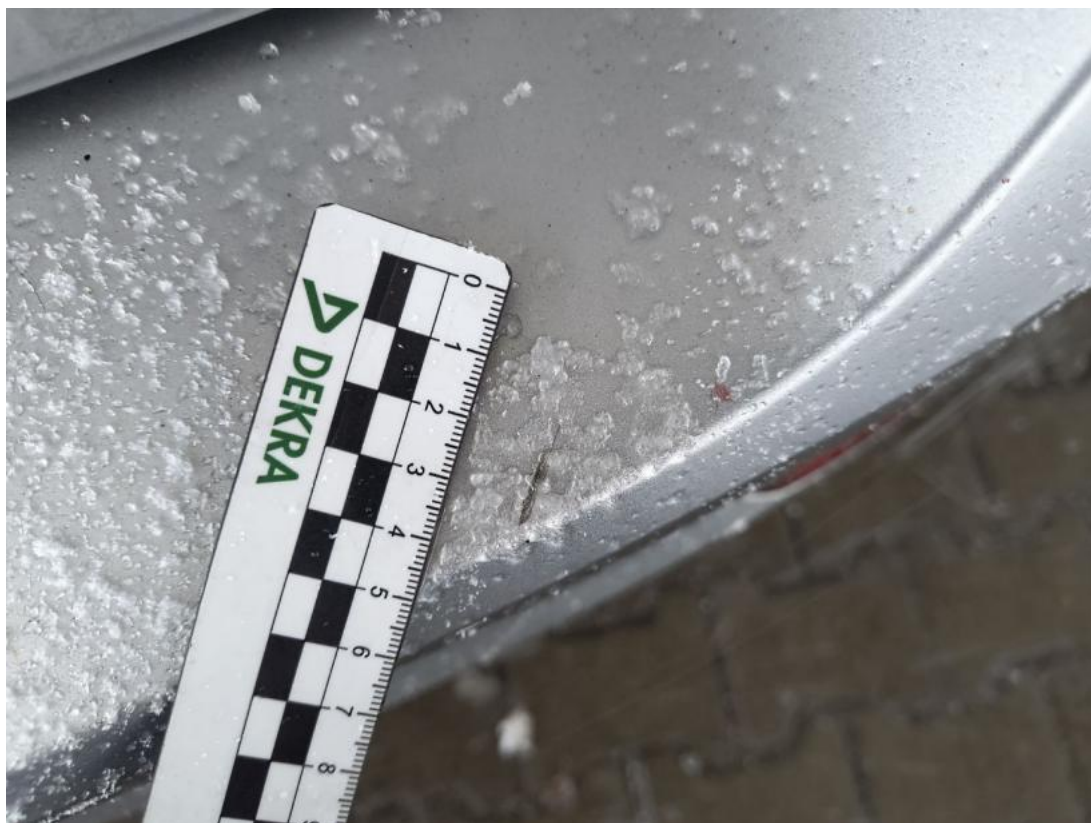
**Fot. 49**

| Poz. | Nazwa pozycji | Opis uszkodzeń | Kwalifik. | Naprawa [rbg] |
|---|---|---|---|---|
| 4 | Okładzina zderzaka tylnego | rysa/odprysk | NA | 0.8 |

Zderzak tylny - Rysa/odprysk 1

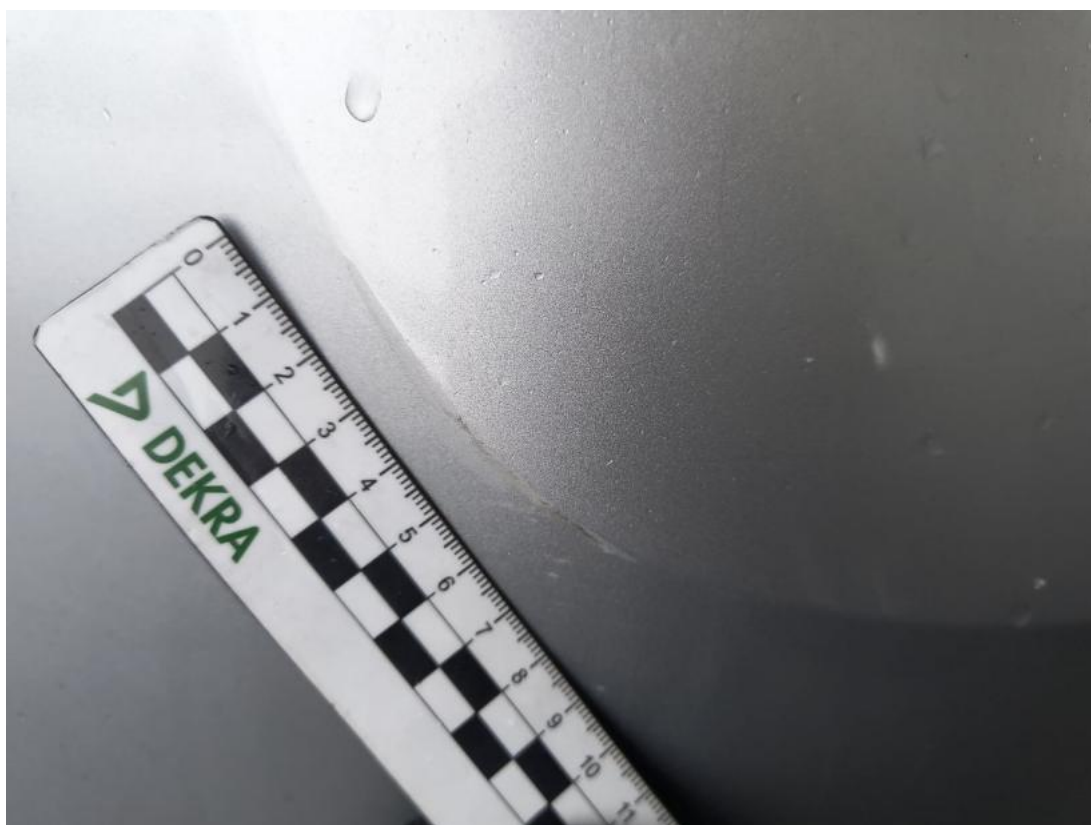
**Fot. 50**

Zderzak tylny - Rysa/odprysk 2

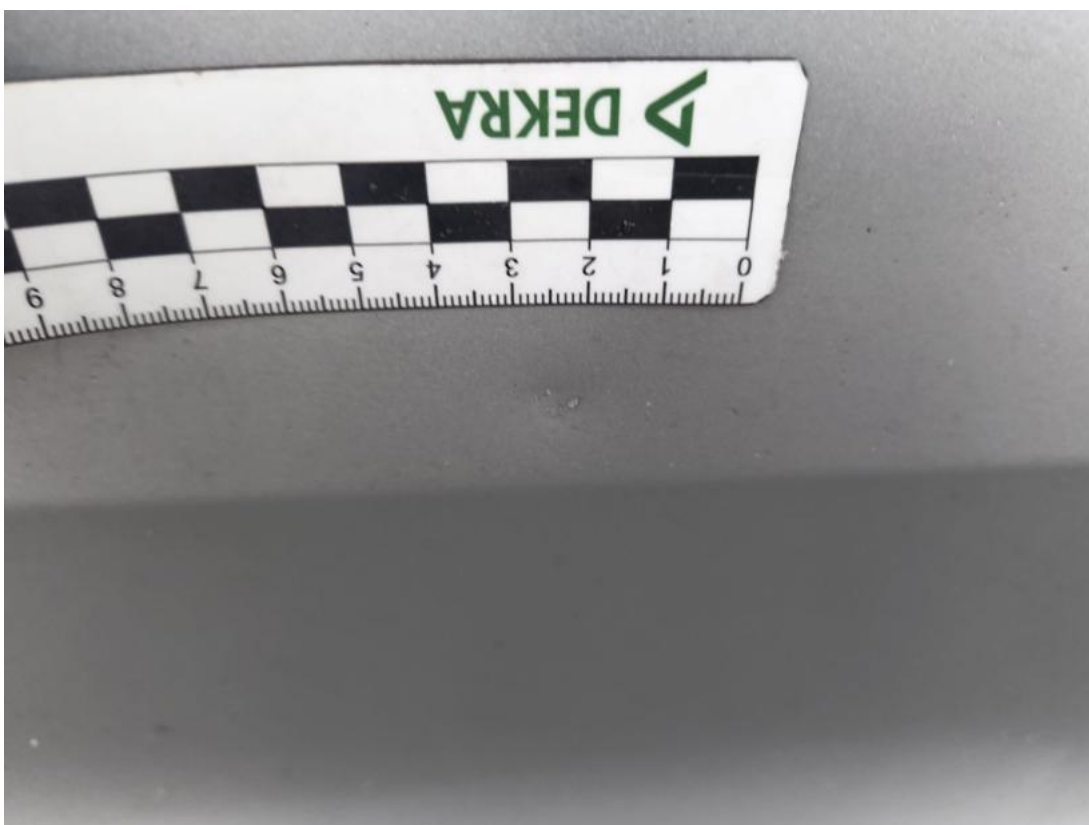
**Fot. 52**

| Poz. | Nazwa pozycji | Opis uszkodzeń | Kwalifik. | Naprawa [rbg] |
|---|---|---|---|---|
| 6 | Drzwi przednie (nieuzbrojone) L | rysa/odprysk, wgniecenie/odkształcenie | | |

Drzwi przed L - Wgniecenie/odkształcenie 1

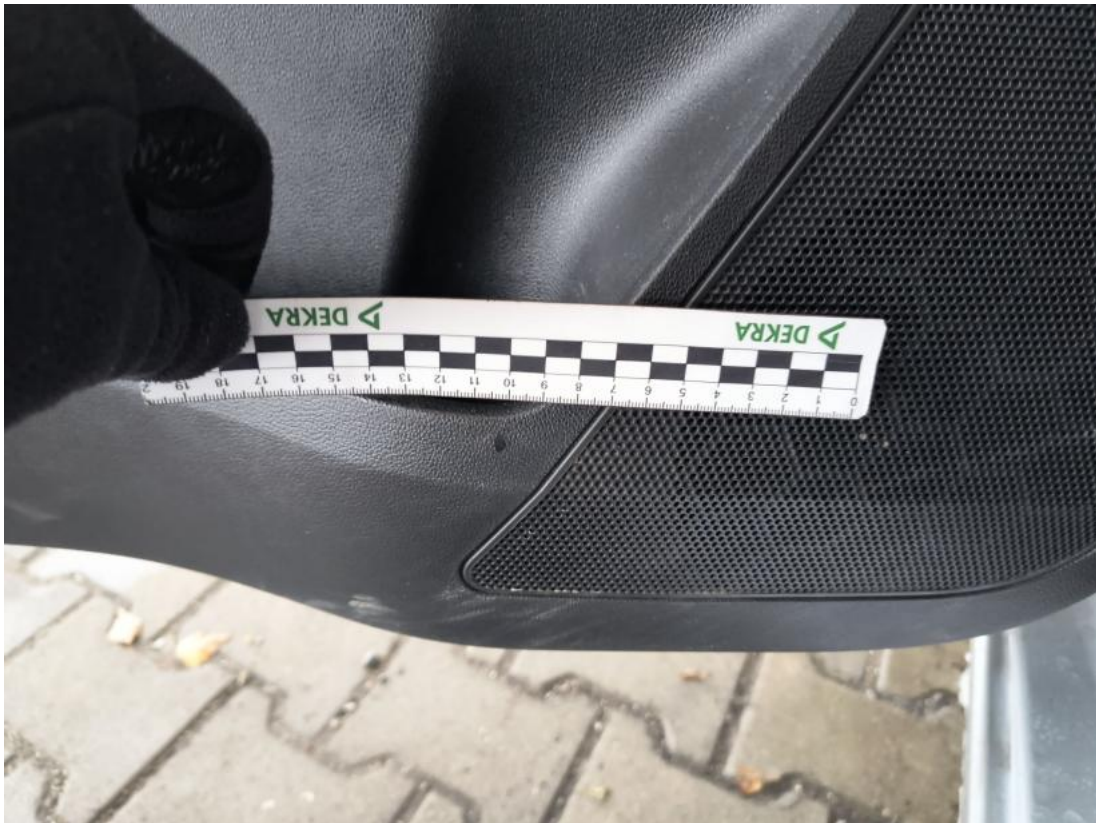
**Fot. 63**

| Poz. | Nazwa pozycji | Opis uszkodzeń | Kwalifik. | Naprawa [rbg] |
|---|---|---|---|---|
| 10 | Tapicerki drzwi kpl. | zarysowanie | | |

Tapicerka drzwi przednich L - Rysa/odprysk 1

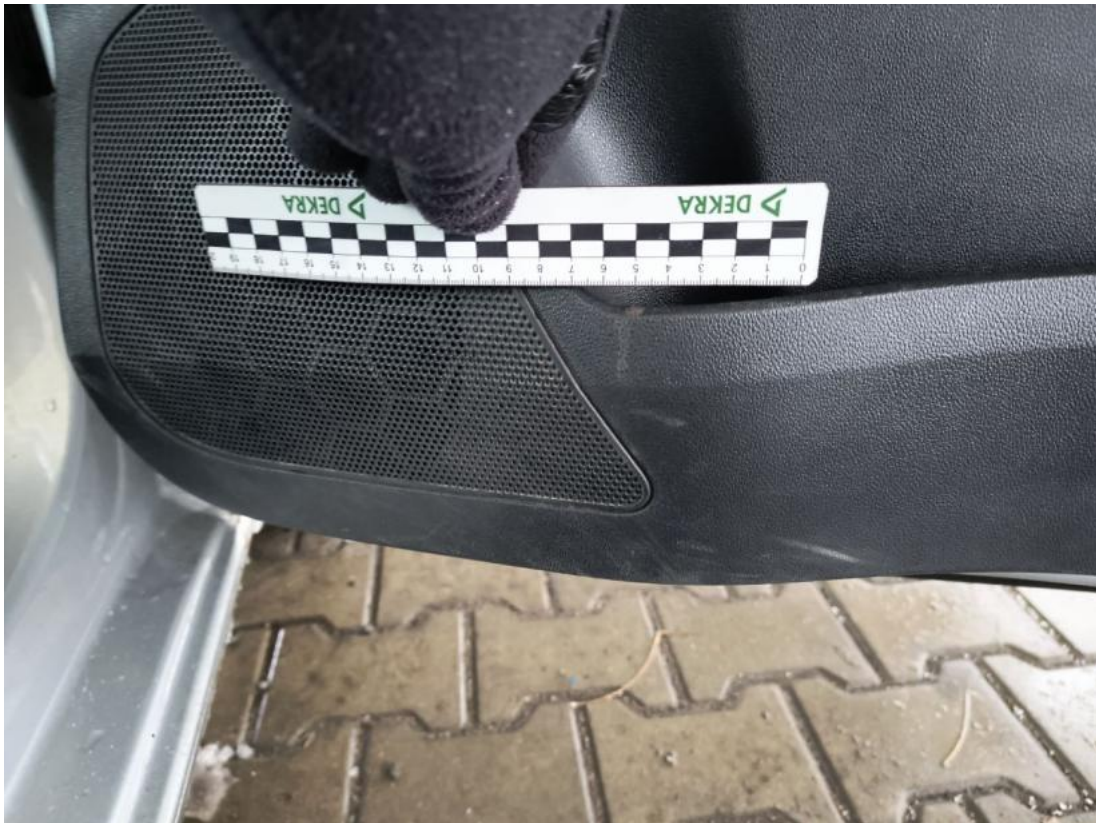
**Fot. 65**

Tapicerka drzwi przednich P - Rysa/odprysk 1

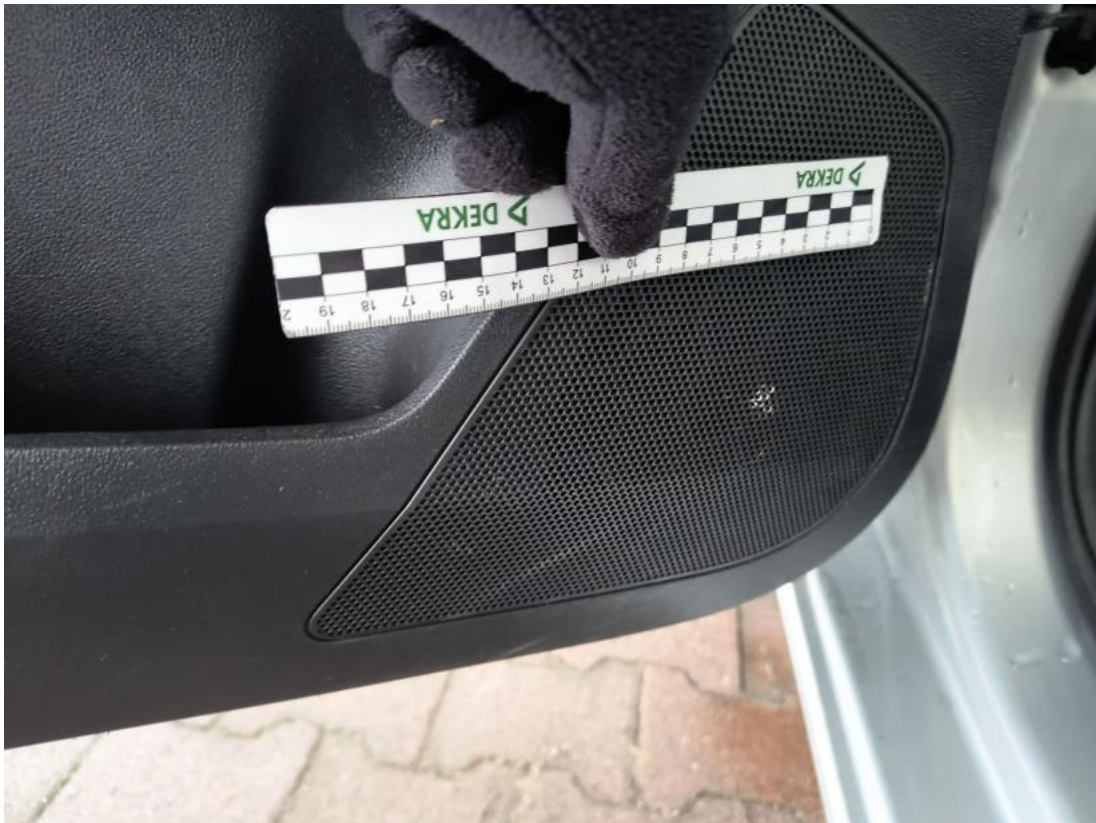
**Fot. 67**

Tapicerka drzwi tylnych L - Rysa/odprysk 1

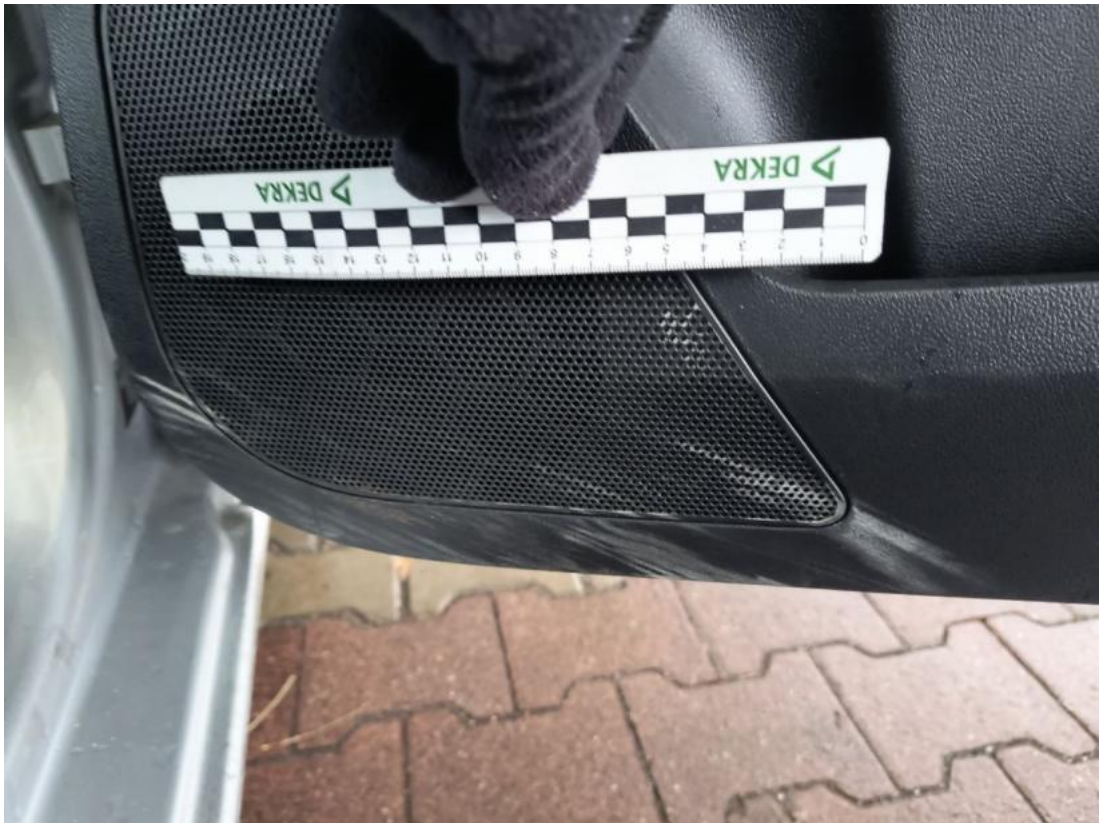
**Fot. 69**

Tapicerka drzwi tylnych P - Rysa/odprysk 1

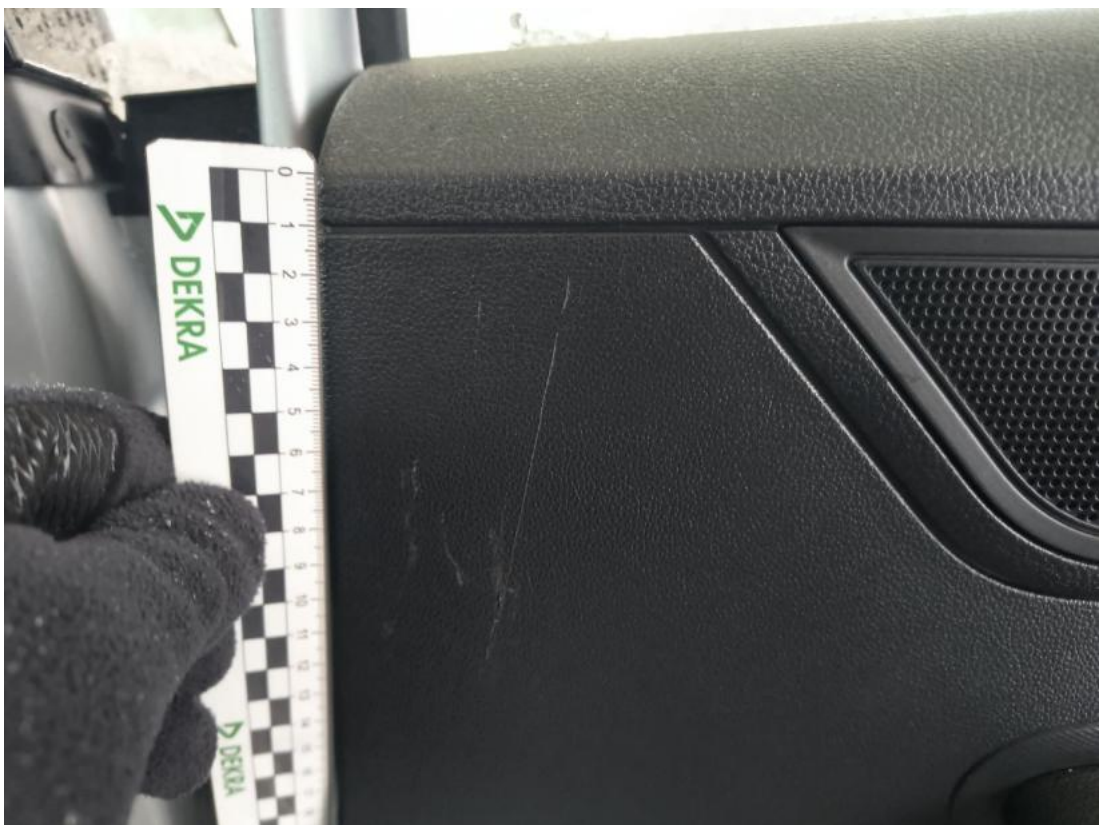
**Fot. 70**

Tapicerka drzwi tylnych P - Rysa/odprysk 2

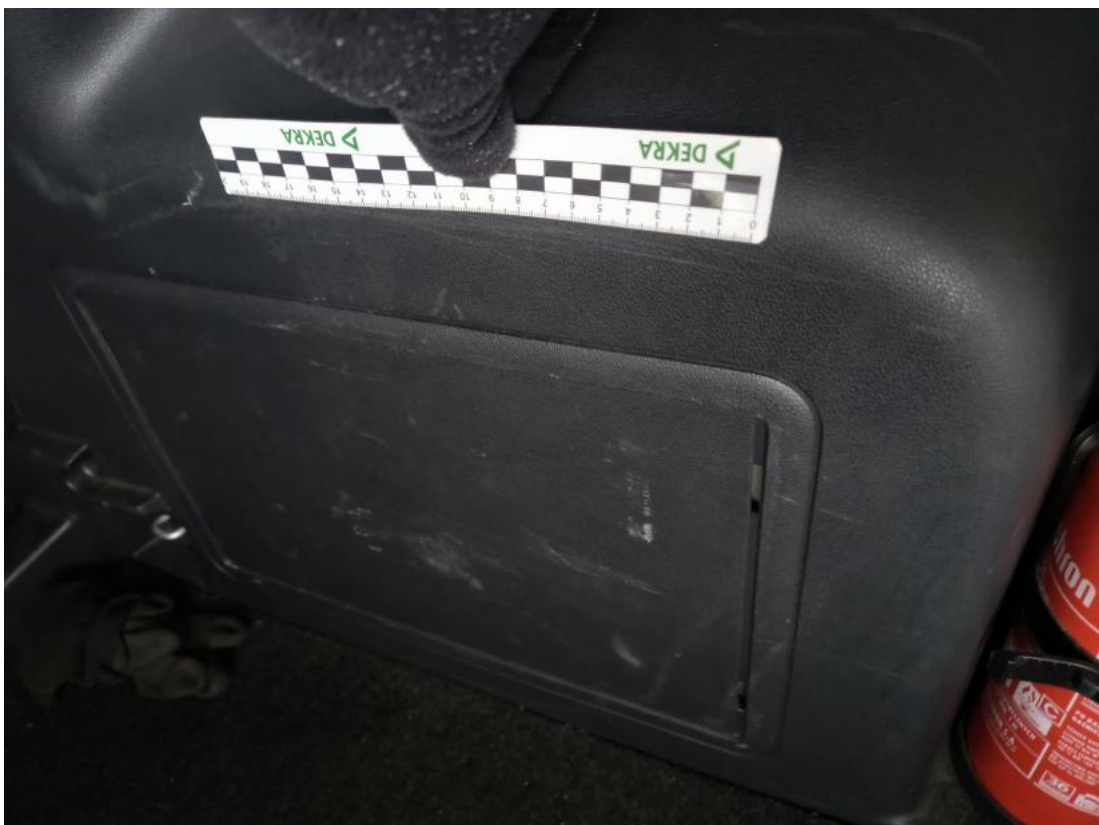
**Fot. 72**

Wykładzina przestrzeni bagażowej - Rysa/odprysk 1

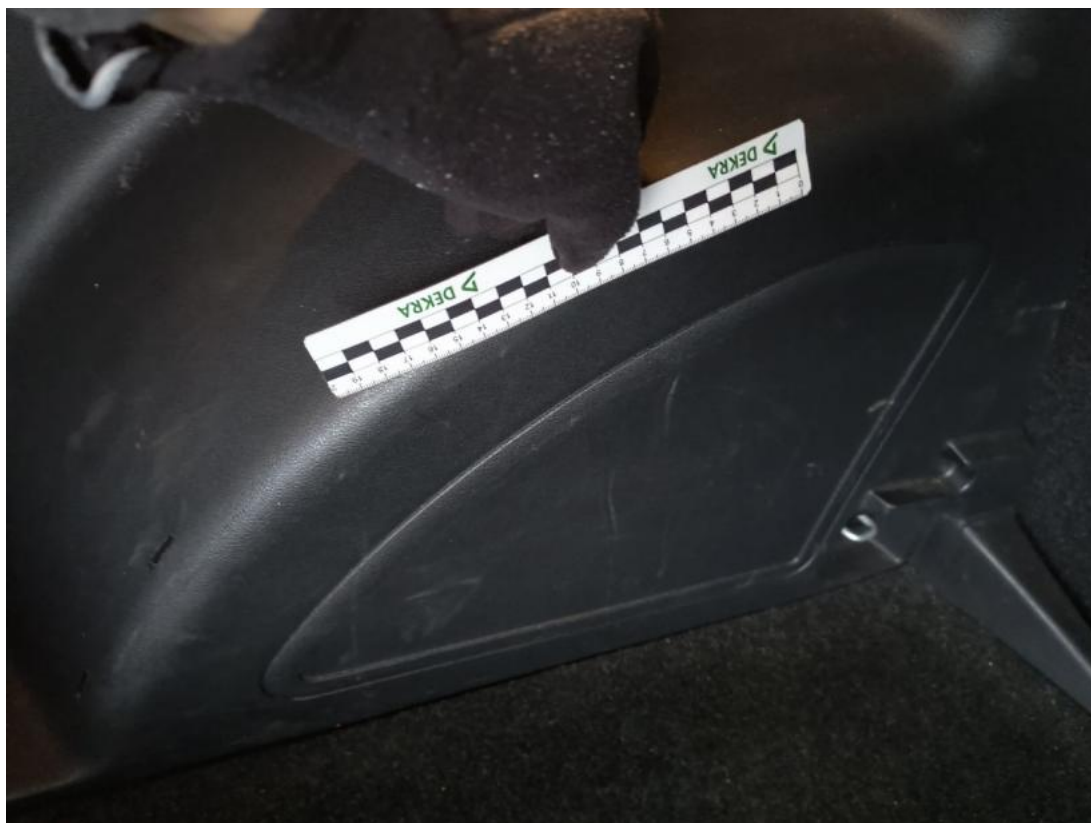
**Fot. 73**

Wykładzina przestrzeni bagażowej - Rysa/odprysk 2
