Auftragsnummer: 1635571

# Verkaufsbericht

| Vorgang | | | |
|---|---|---|---|
| Fahrzeugident.-Nr. | TMBEG6NW8L3051086 | | |
| Typ / Verkaufsbez. | Scala 1.6 TDI Ambition | Laufleistung abgelesen | 274.782 km |

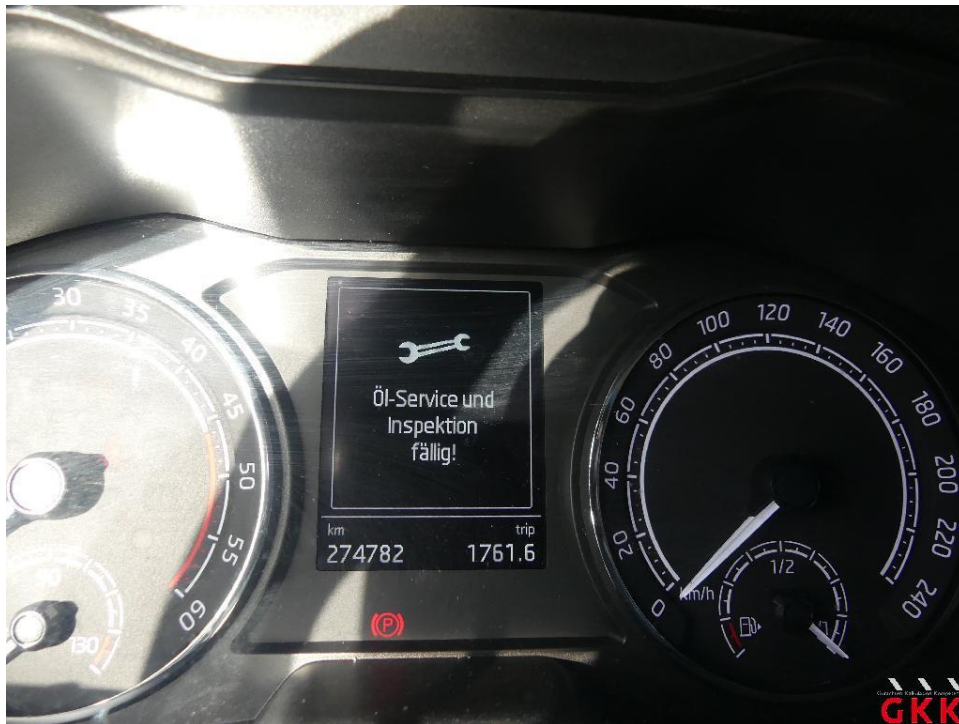
Inspektion groß Mittelklasse, fällig, durchführen (Bild 15)

Bild 15 Inspektion groß, Mittelklasse, fällig, durchführen

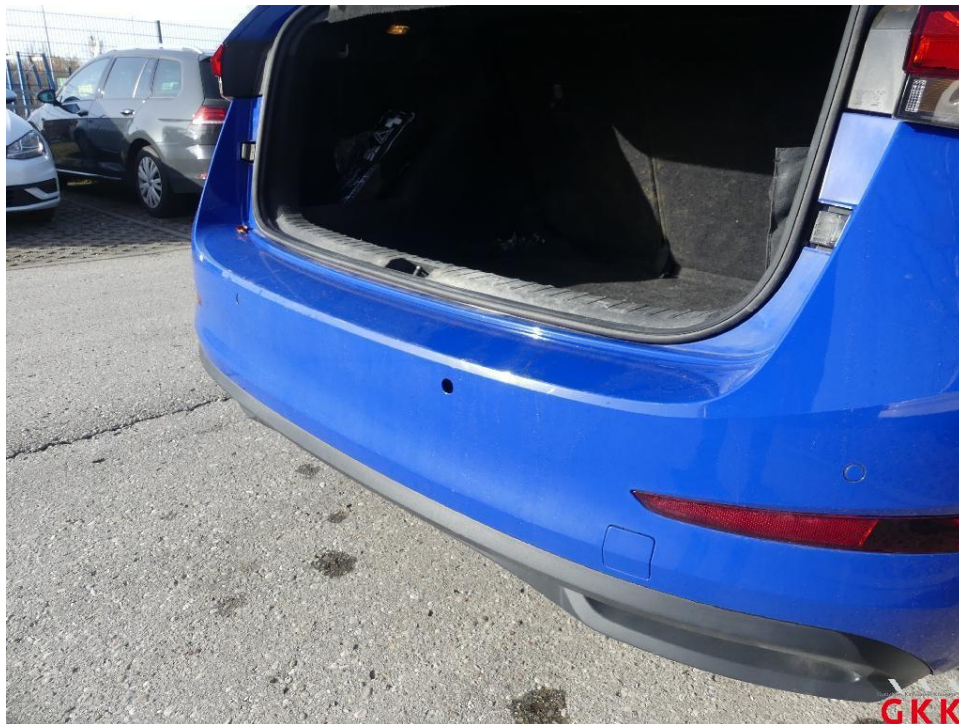
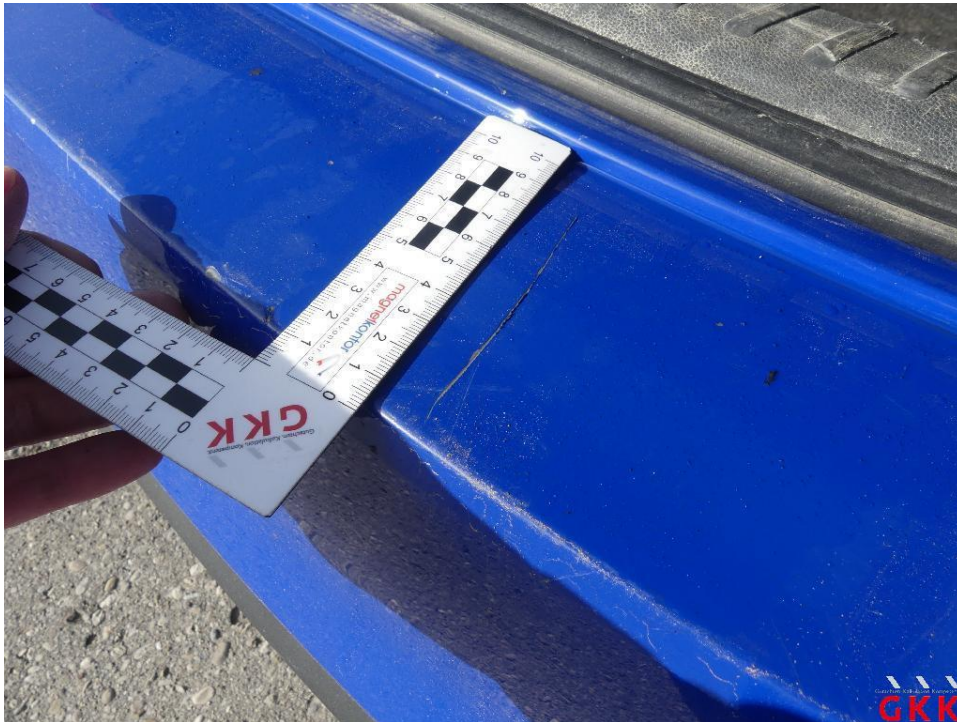
Stoßfänger hinten Verkleidung -lackiert-, beschädigt, ersetzen (Bild 16, Bild 17)

Bild 16 Stoßfänger hinten, Verkleidung -lackiert-, beschädigt, ersetzen

Bild 17 Stoßfänger hinten, Verkleidung -lackiert-, beschädigt, ersetzen

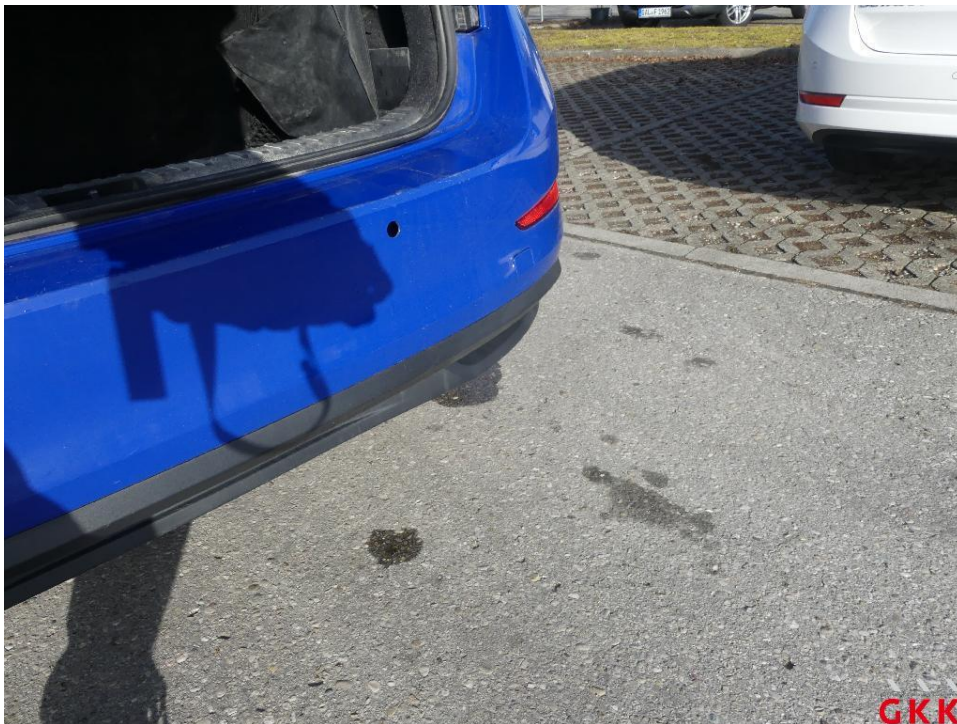
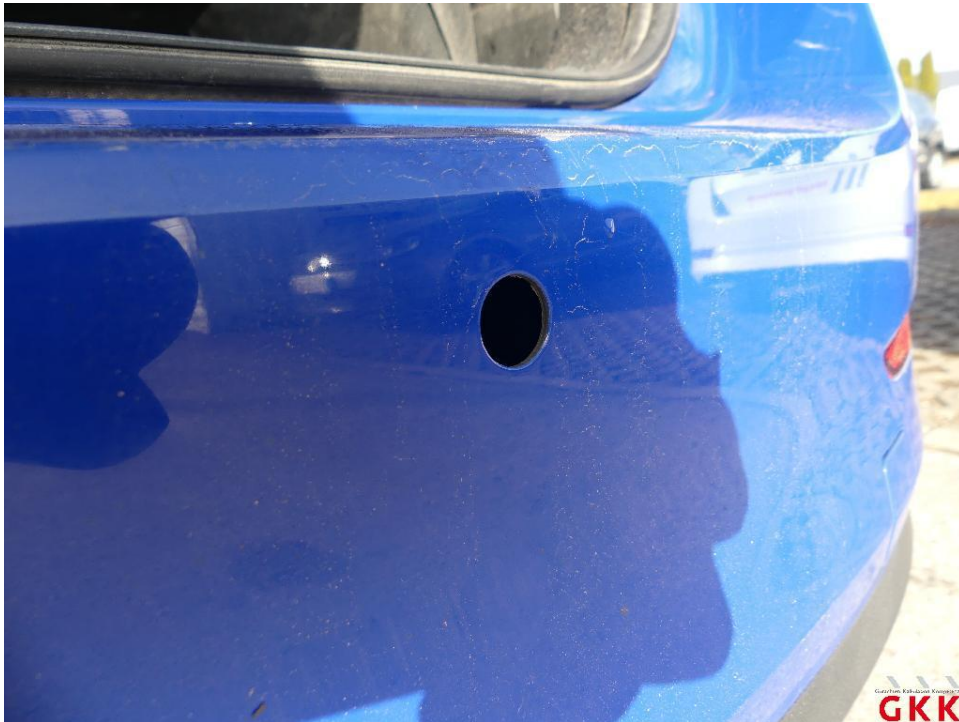
Stoßfänger hinten PDC-Sensor, lose, ersetzen (Bild 18, Bild 19)

Bild 18 Stoßfänger hinten, PDC-Sensor, lose, ersetzen

Bild 19 Stoßfänger hinten, PDC-Sensor, lose, ersetzen

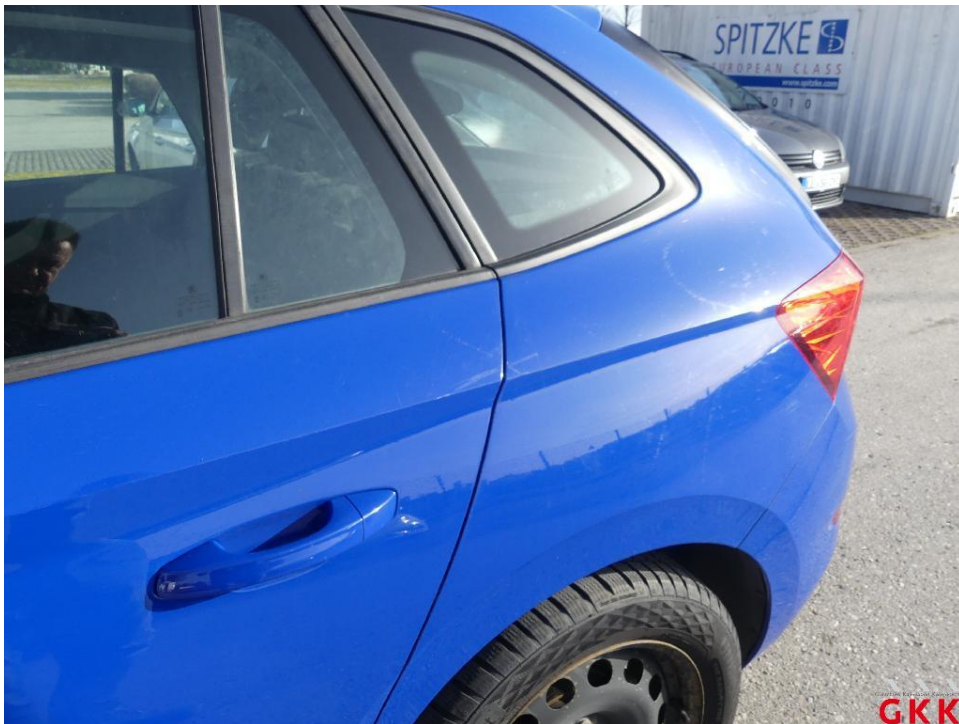
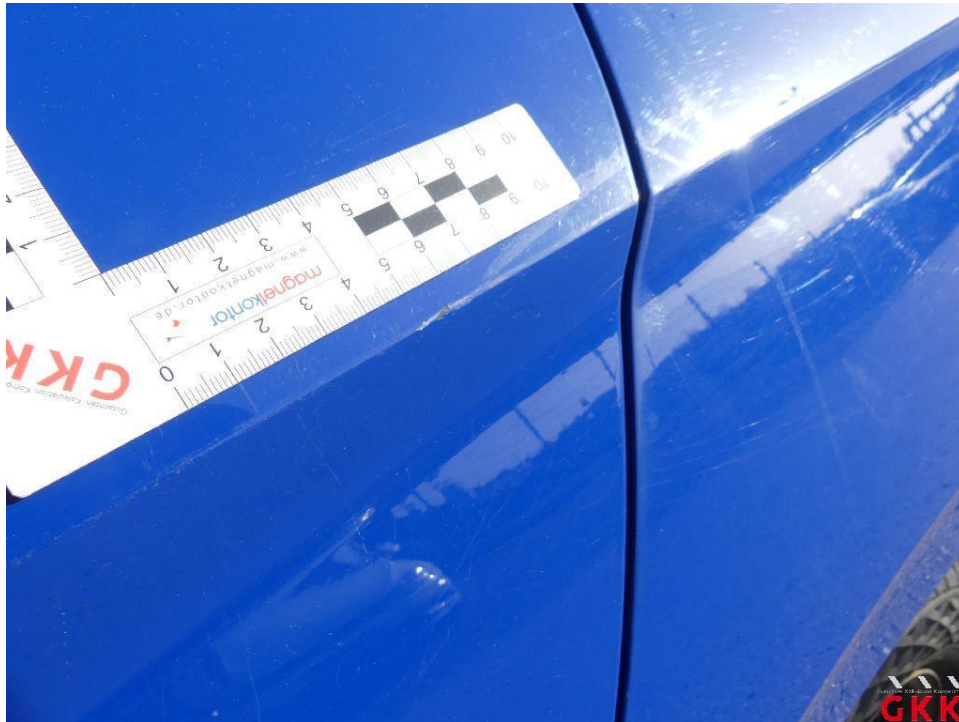
Tür hinten links, verkratzt, lackieren (Bild 20, Bild 21)

Bild 20 Tür hinten links, verkratzt, lackieren

Bild 21 Tür hinten links, verkratzt, lackieren

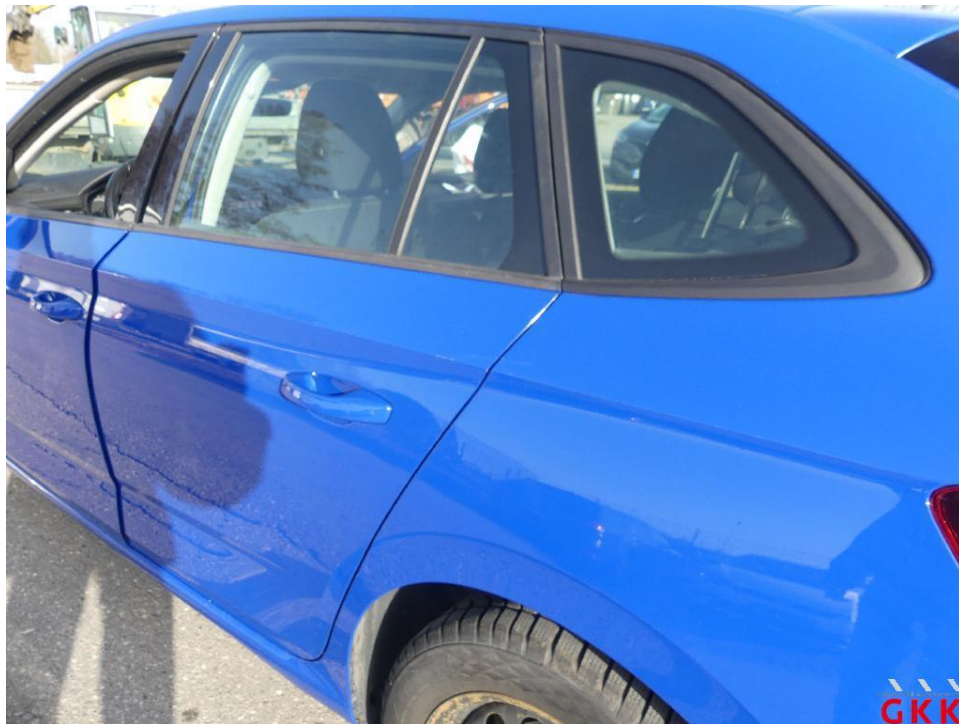
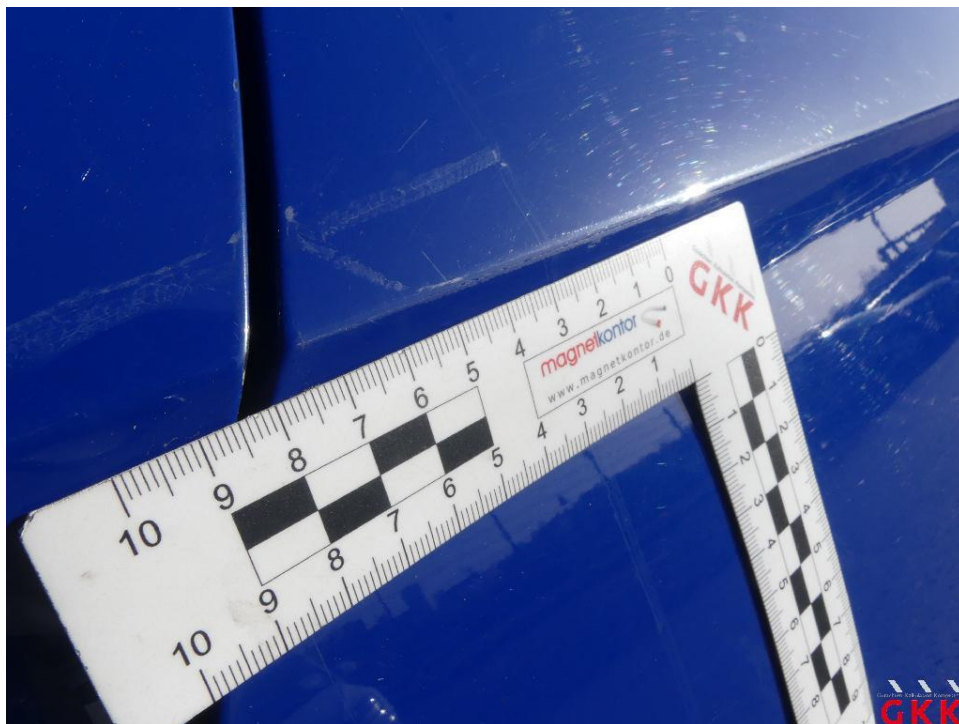
Seitenwand links, verkratzt, lackieren (Bild 22, Bild 23)

Bild 22 Seitenwand links, verkratzt, lackieren

Bild 23 Seitenwand links, verkratzt, lackieren

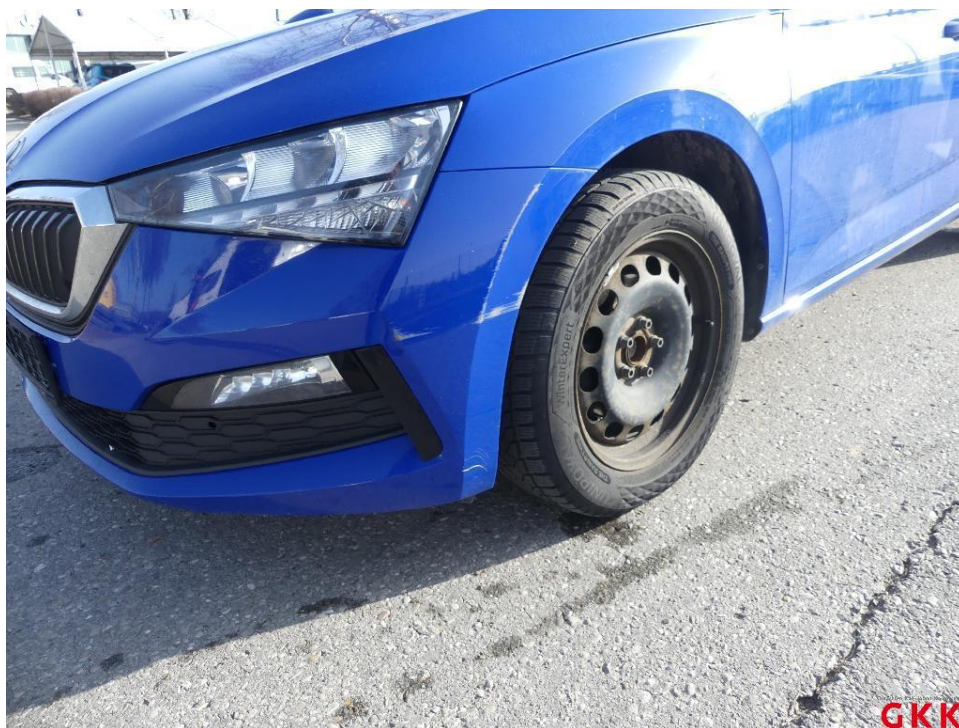
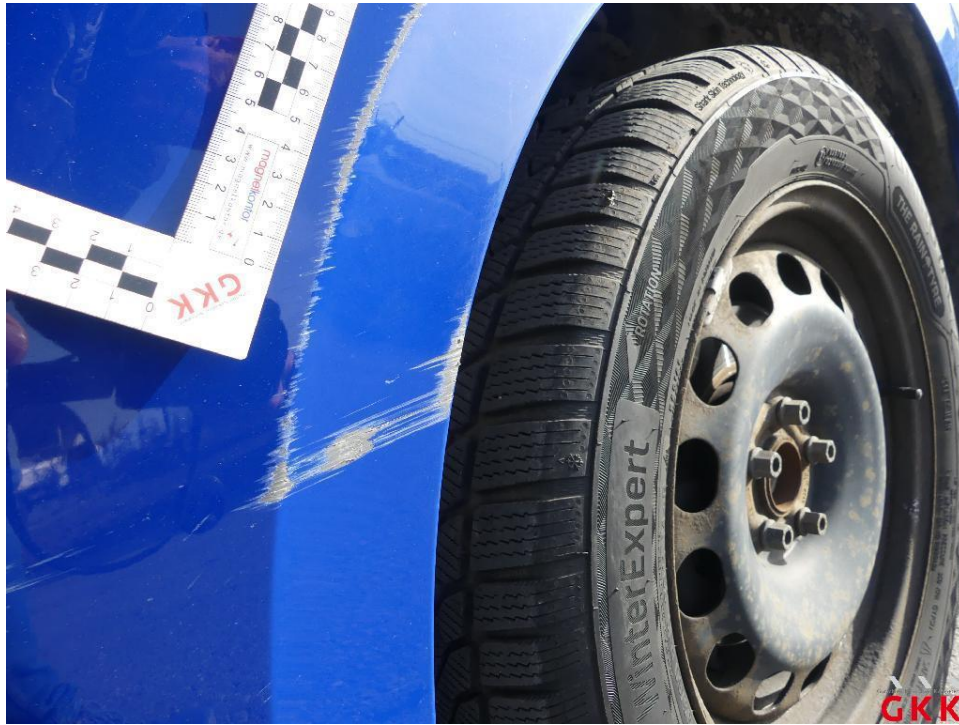
Stoßfänger vorne Verkleidung -lackiert-, beschädigt, ersetzen (Bild 24, Bild 25)

Bild 24 Stoßfänger vorne, Verkleidung -lackiert-, beschädigt, ersetzen

Bild 25 Stoßfänger vorne, Verkleidung -lackiert-, beschädigt, ersetzen

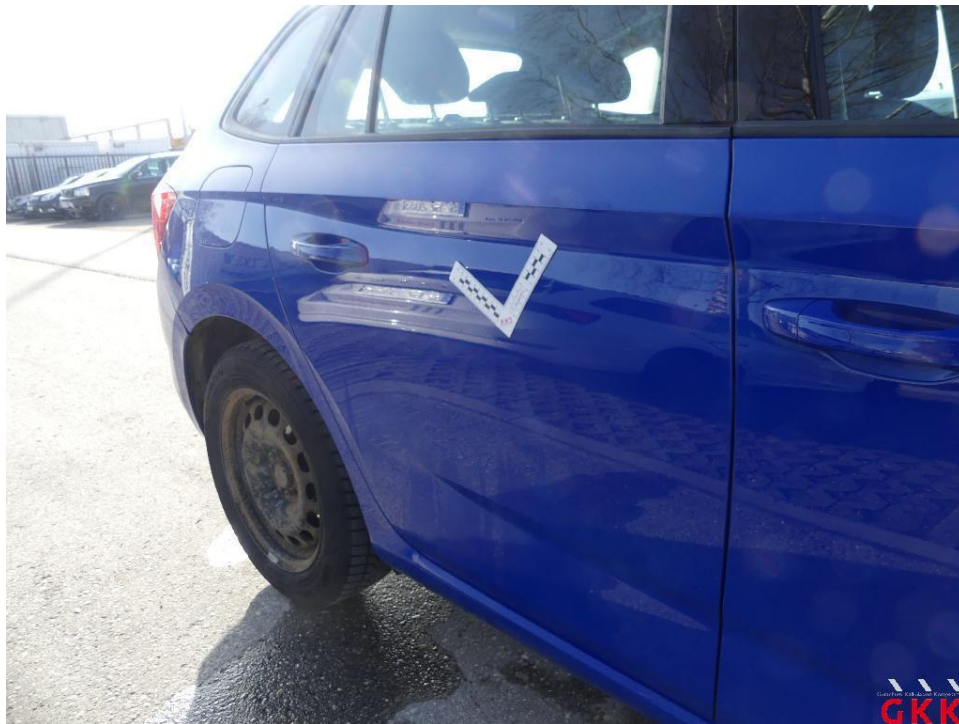
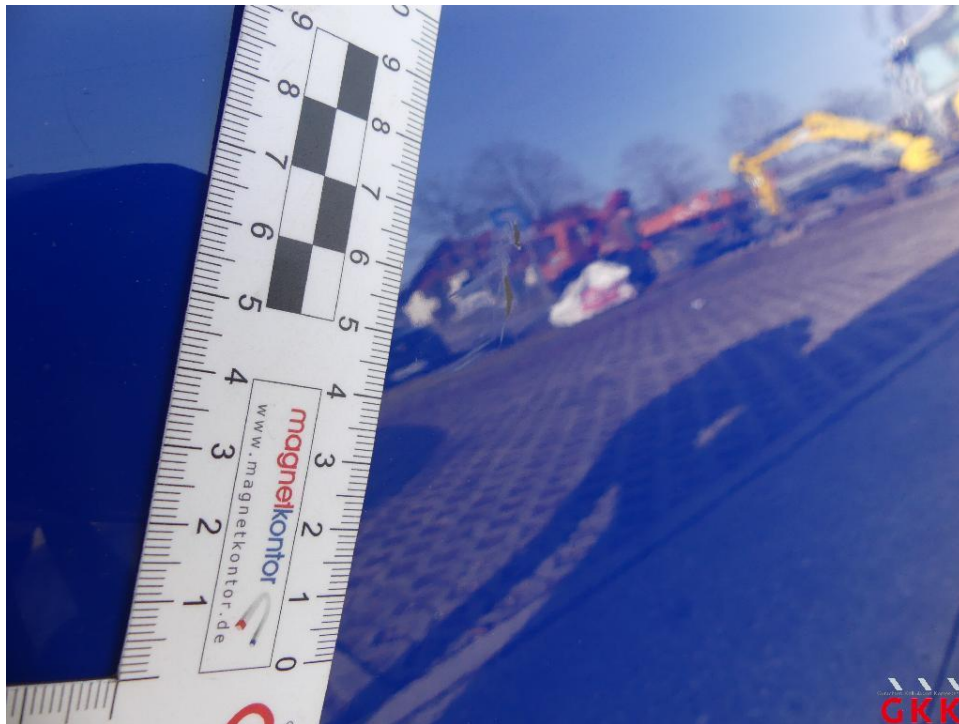
Tür hinten rechts, verkratzt, lackieren (Bild 26, Bild 27)

Bild 26 Tür hinten rechts, verkratzt, lackieren

Bild 27 Tür hinten rechts, verkratzt, lackieren

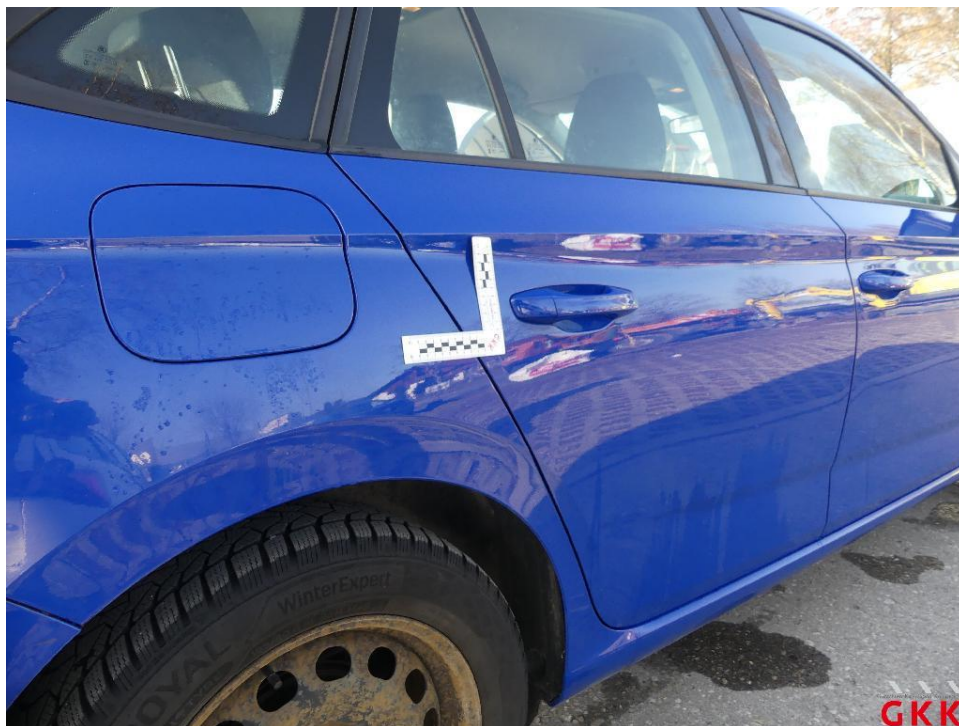
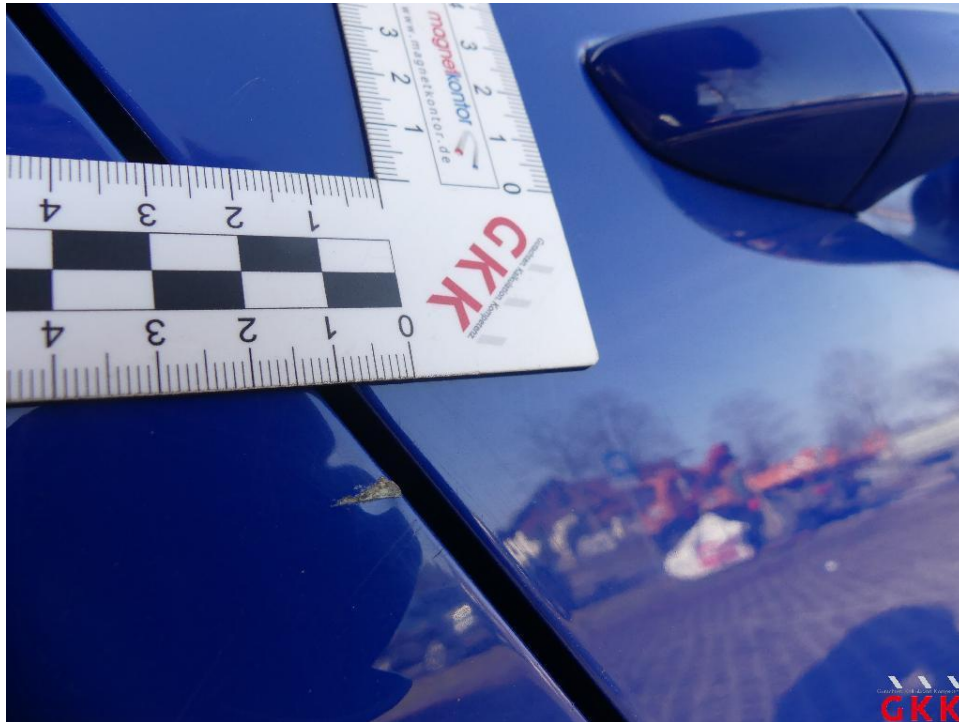
Seitenwand rechts, bis 3 Dellen / Bauteil, instand setzen - lackieren (Bild 28, Bild 29)

Bild 28 Seitenwand rechts, bis 3 Dellen / Bauteil, instand setzen - lackieren

Bild 29      Seitenwand rechts, bis 3 Dellen / Bauteil, instand setzen - lackieren
