GKK Gutachten GmbH  
Theodorstr. 180, 40472 Düsseldorf

## Verkaufsbericht

| Fahrzeugident.-Nr. | WVGZZZ5NZJW426603 | | |
| Typ / Verkaufsbez. | Tiguan 2.0 TDI Trendline<br>BMT/Start-Stopp | Laufleistung abgelesen | 223.745 km |

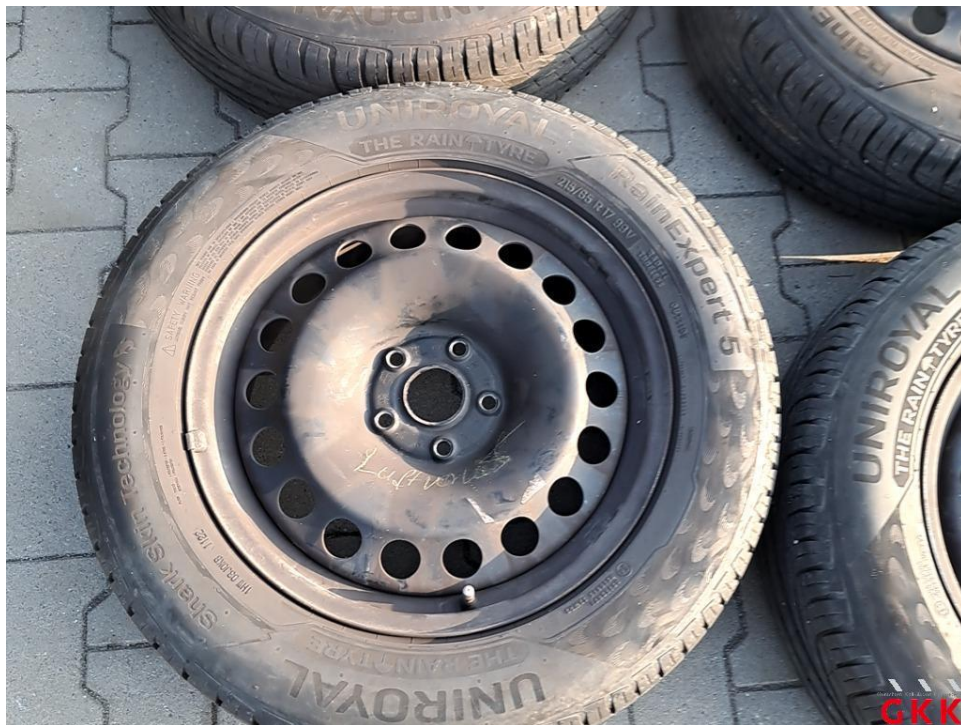
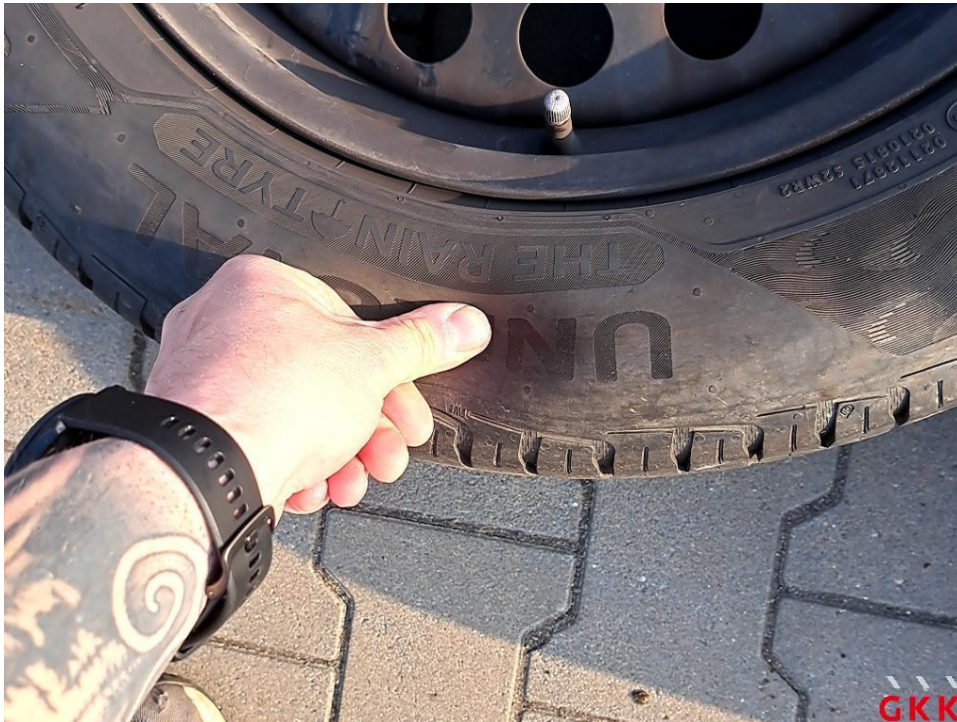
Reifen 1 x beiliegend, Luftdruck zu gering / drucklos, auffüllen (Bild 14, Bild 15)

Bild 14      Reifen 1 x beiliegend, Luftdruck zu gering / drucklos, auffüllen

Bild 15 Reifen 1 x beiliegend, Luftdruck zu gering / drucklos, auffüllen

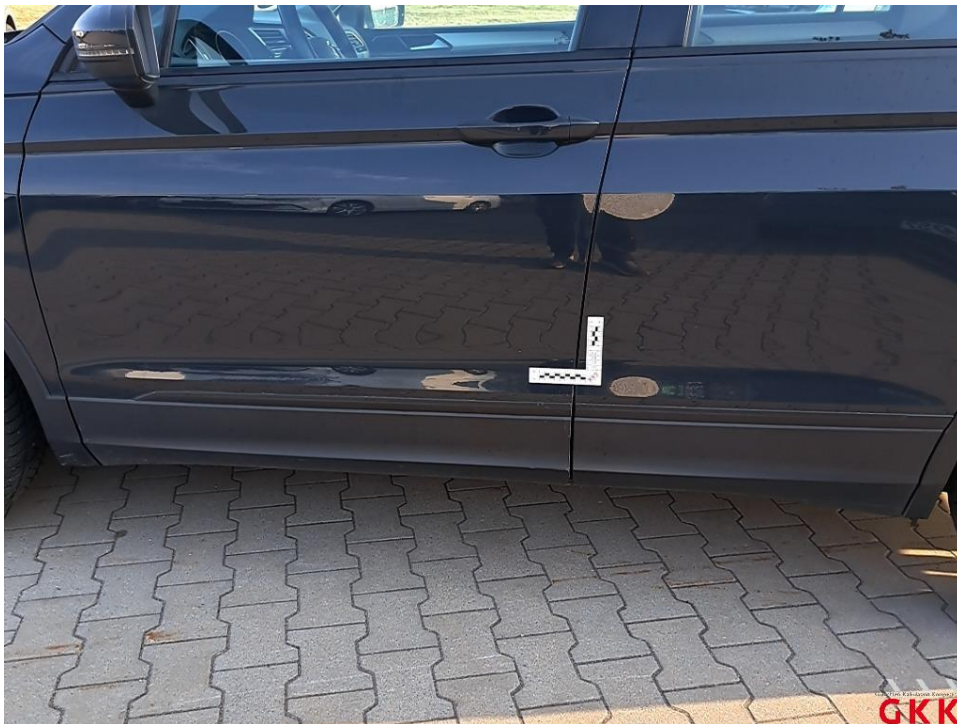
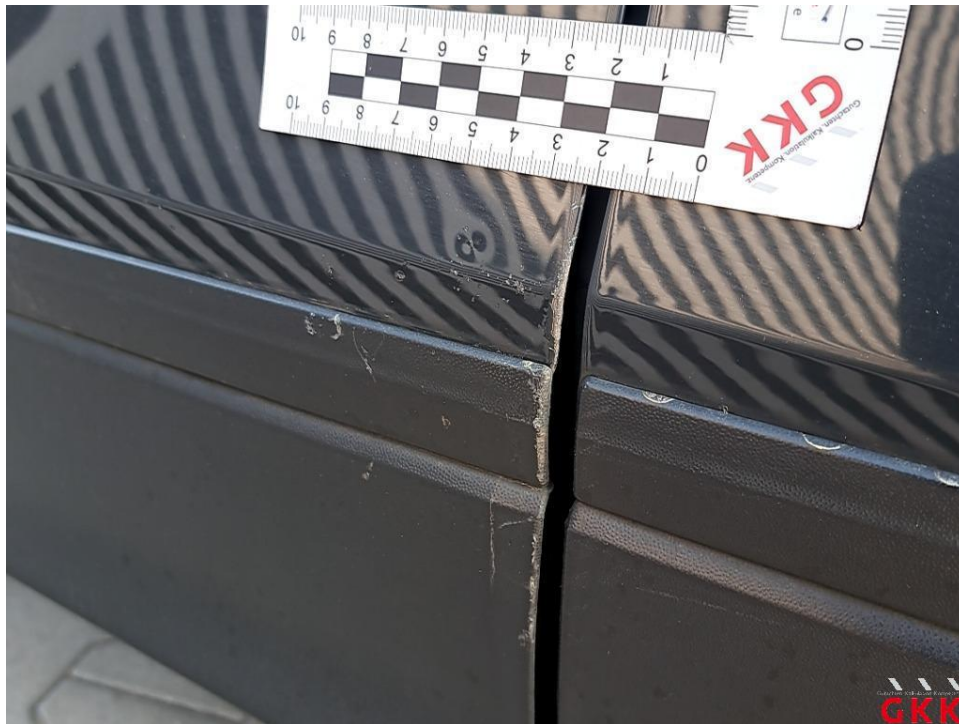
Bild 16 Tür vorne links, beschädigt, instand setzen - lackieren

Bild 17 Tür vorne links, beschädigt, instand setzen - lackieren

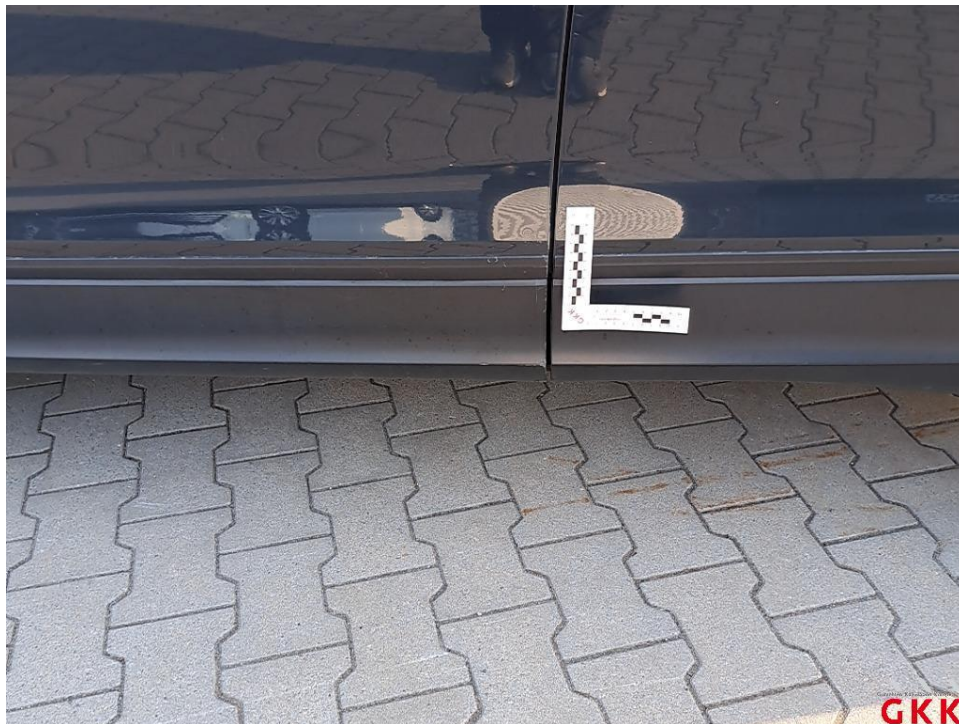
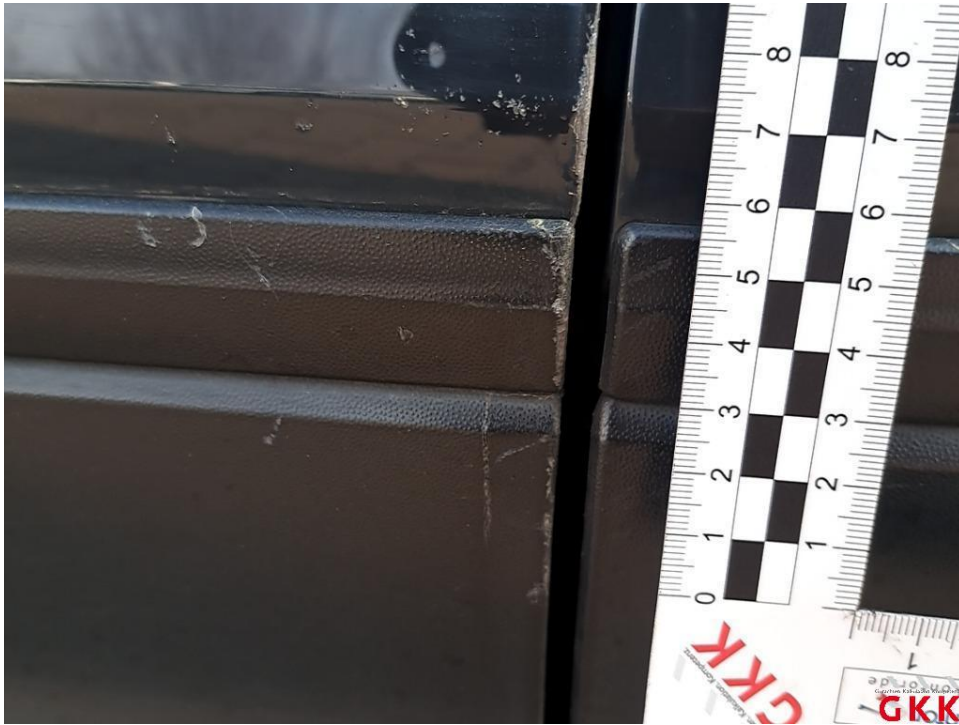
Bild 18 Tür vorne links, Leiste unten -unlackiert-, beschädigt, ersetzen

Bild 19 Tür vorne links, Leiste unten -unlackiert-, beschädigt, ersetzen

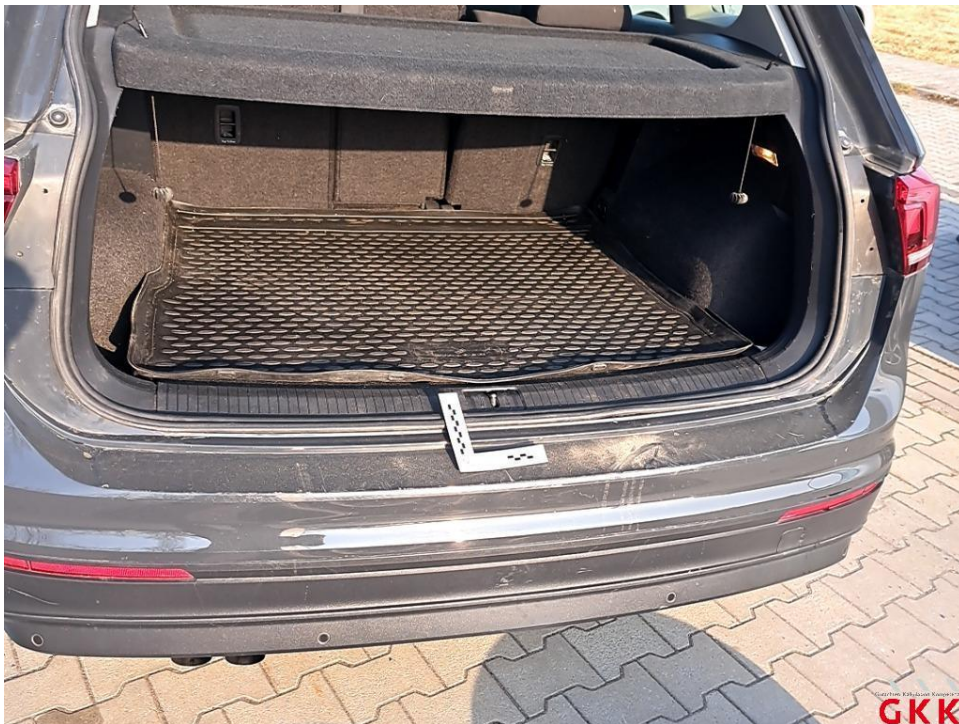
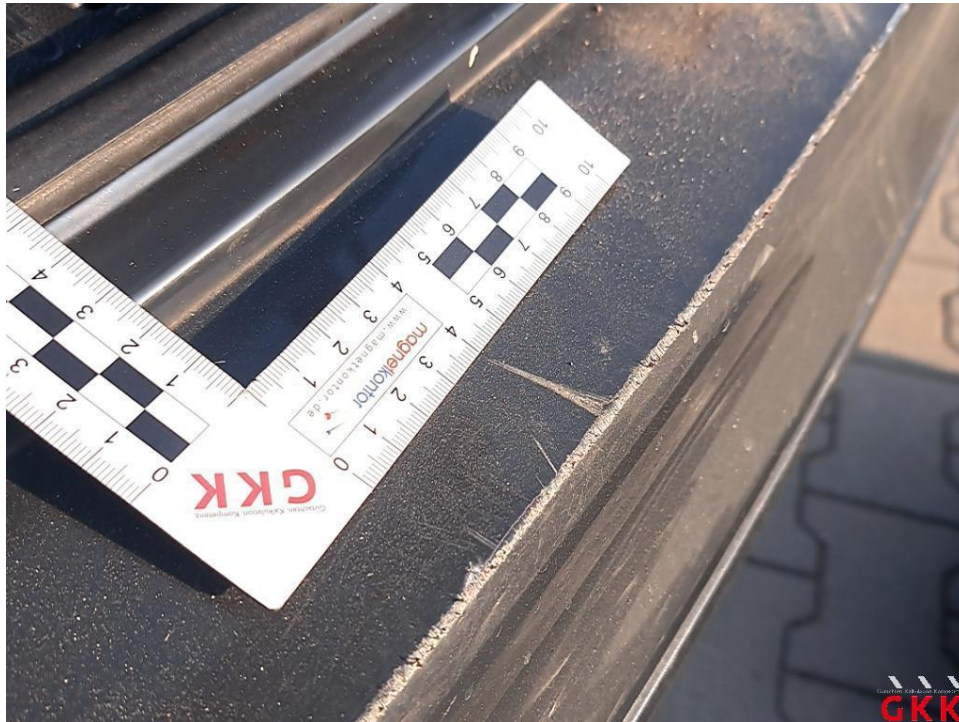
Bild 20 Stoßfänger hinten, Verkleidung -lackiert-, verkratzt, lackieren

Bild 21 Stoßfänger hinten, Verkleidung -lackiert-, verkratzt, lackieren

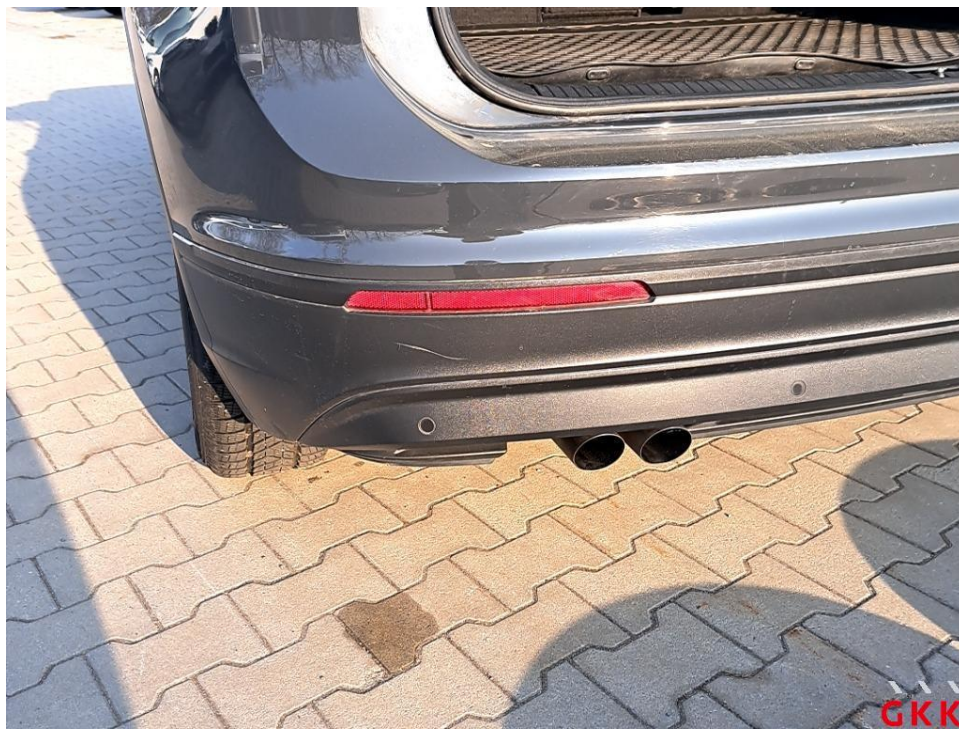
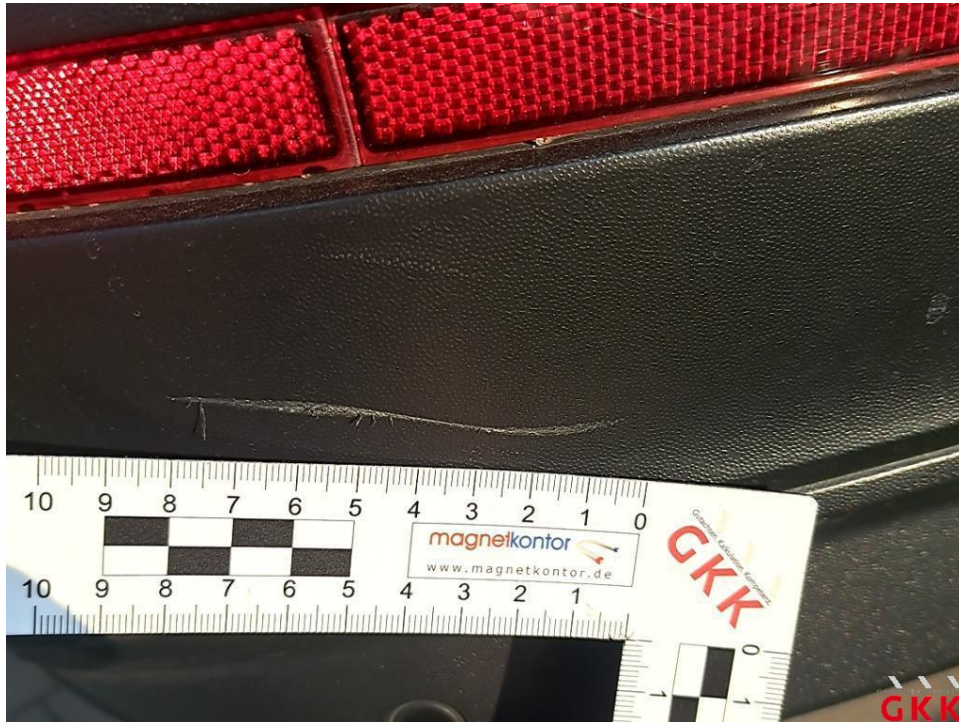
Bild 22 Stoßfänger hinten, Verkleidung unterhalb -unlackiert-, verkratzt, ersetzen

Bild 23 Stoßfänger hinten, Verkleidung unterhalb -unlackiert-, verkratzt, ersetzen

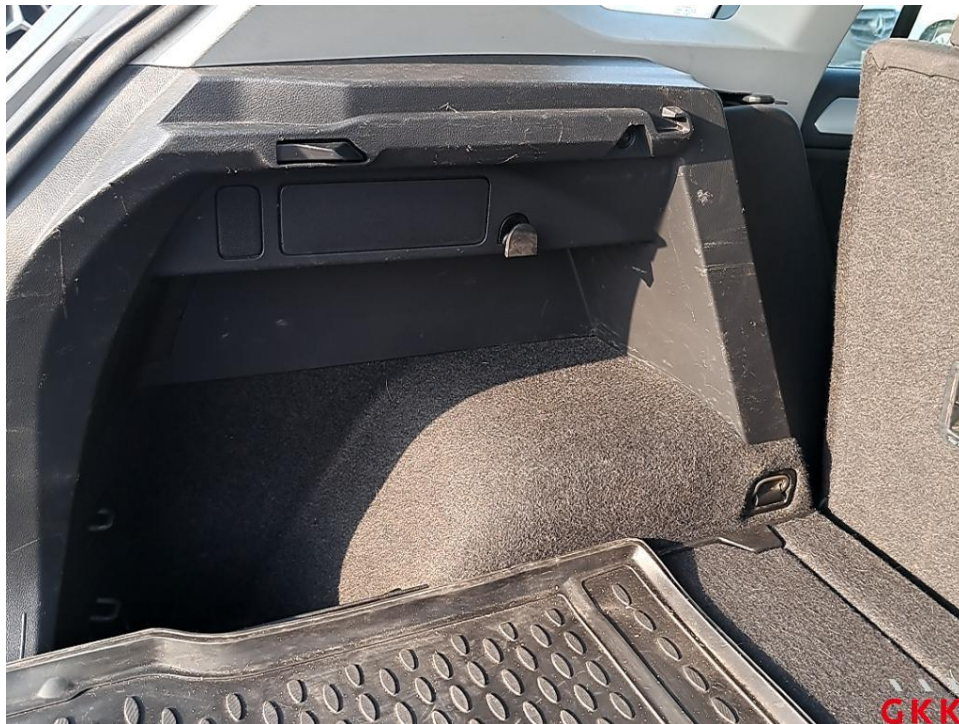
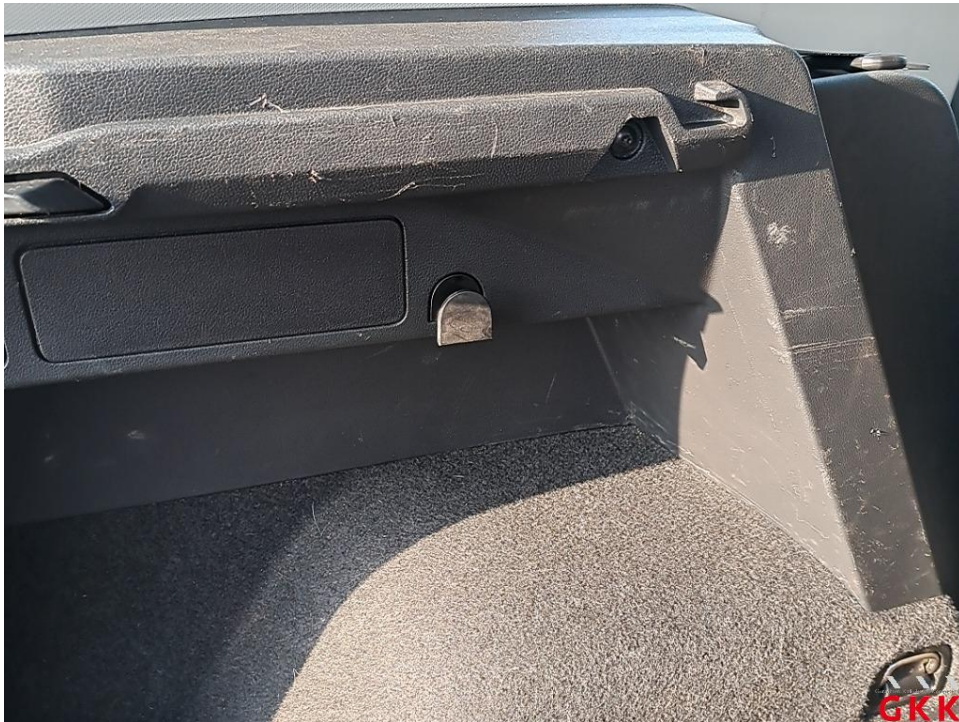
Bild 24 Seitenwand links, Innenverkleidung, verkratzt, ersetzen

Bild 25      Seitenwand links, Innenverkleidung, verkratzt, ersetzen

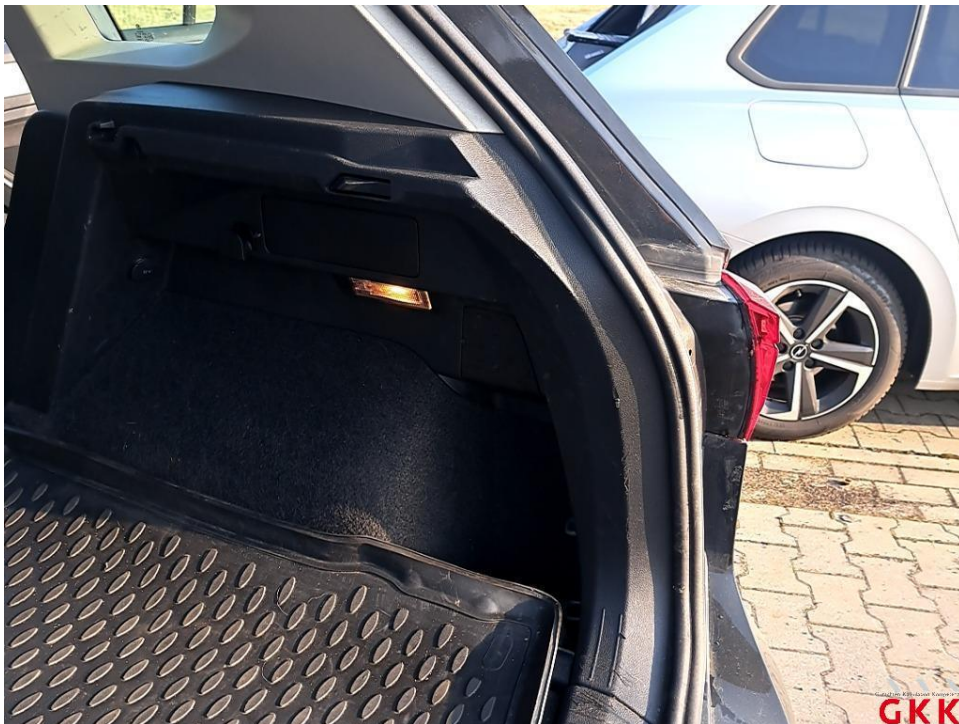
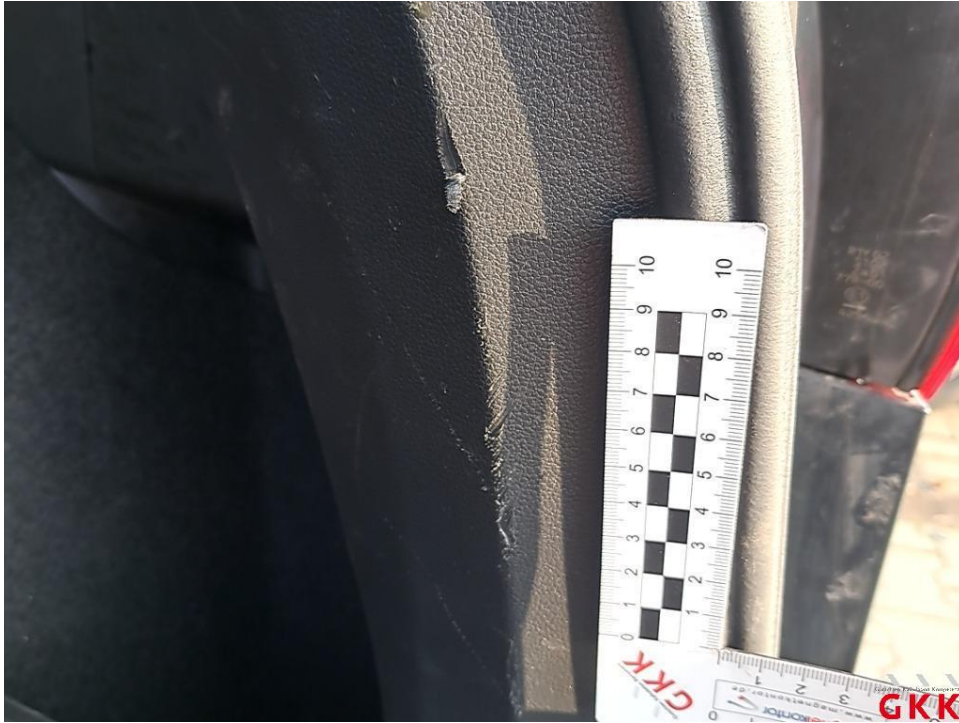
Bild 26      Seitenwand rechts, Innenverkleidung, verkratzt, ersetzen

Bild 27 Seitenwand rechts, Innenverkleidung, verkratzt, ersetzen

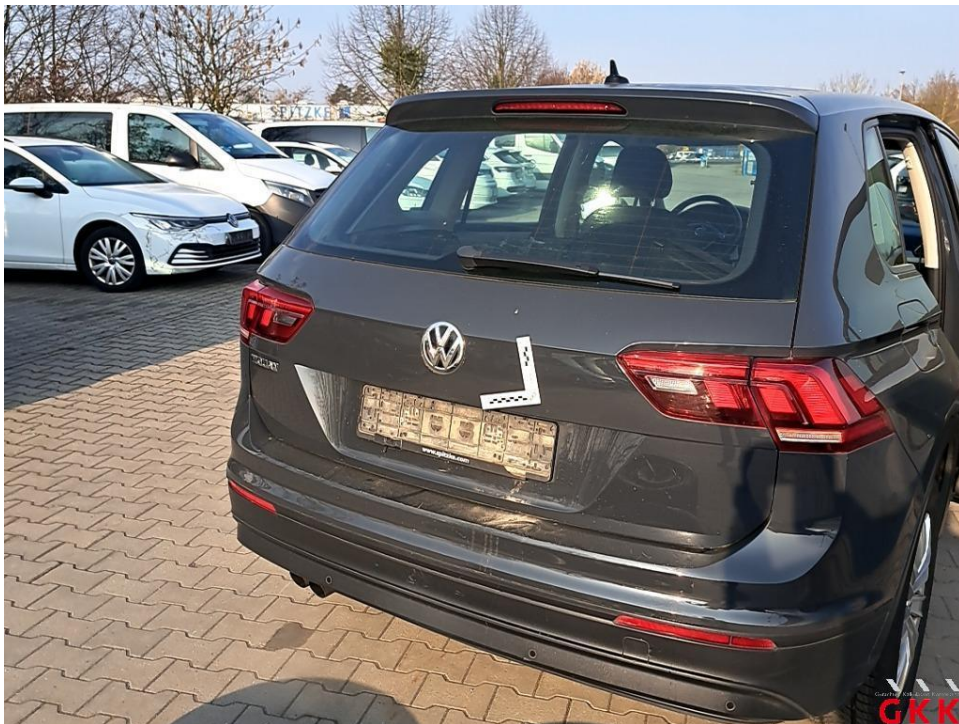
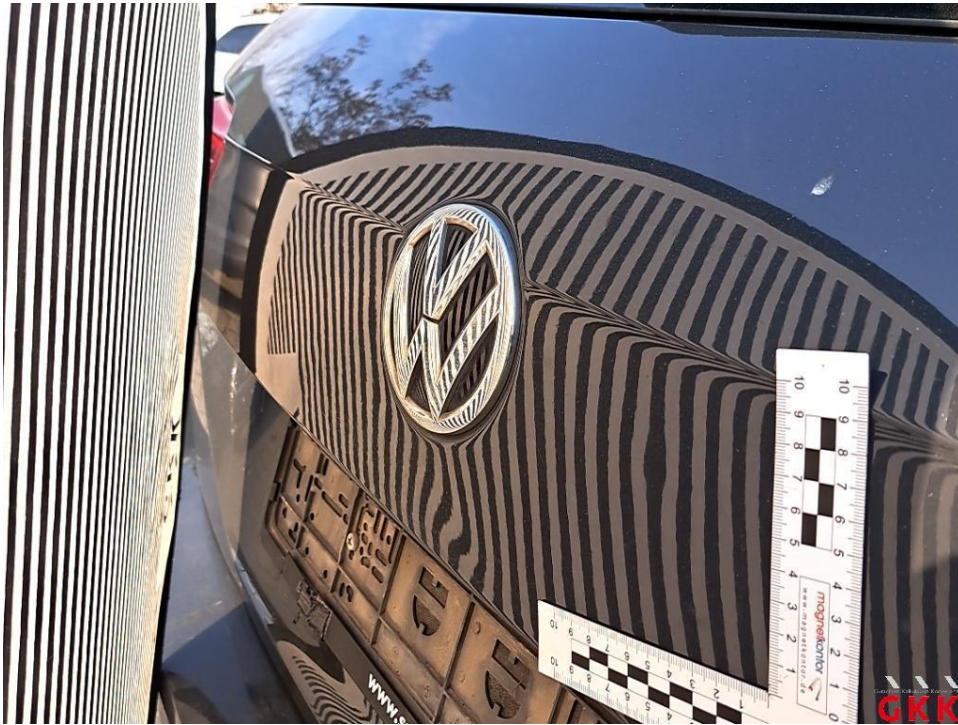
Bild 28 Heckklappe, beschädigt, instand setzen - lackieren

Bild 29 Heckklappe, beschädigt, instand setzen - lackieren

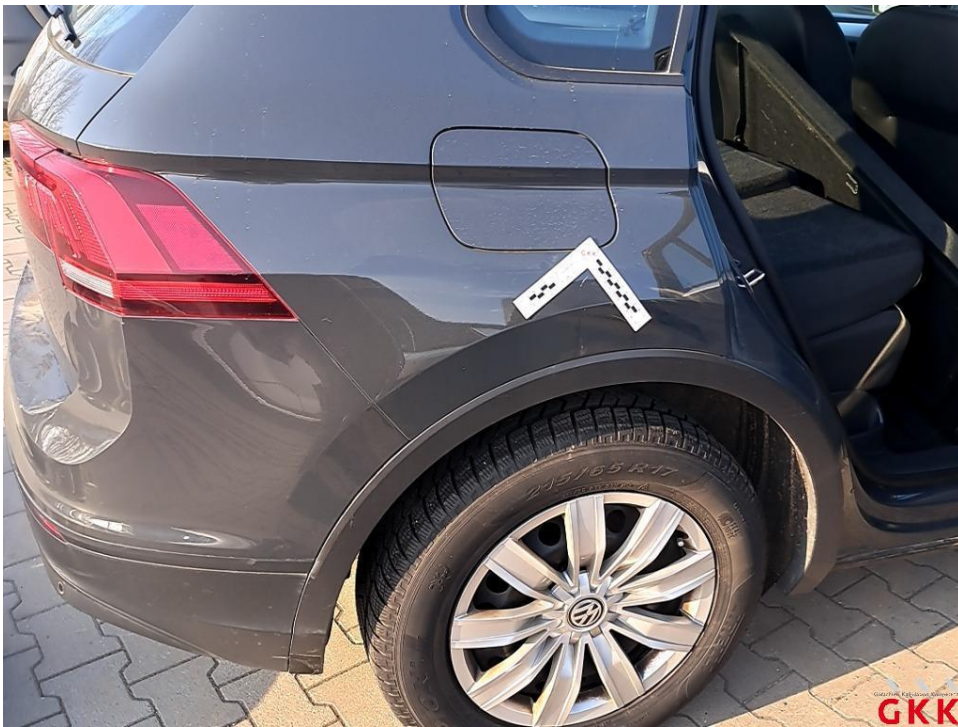
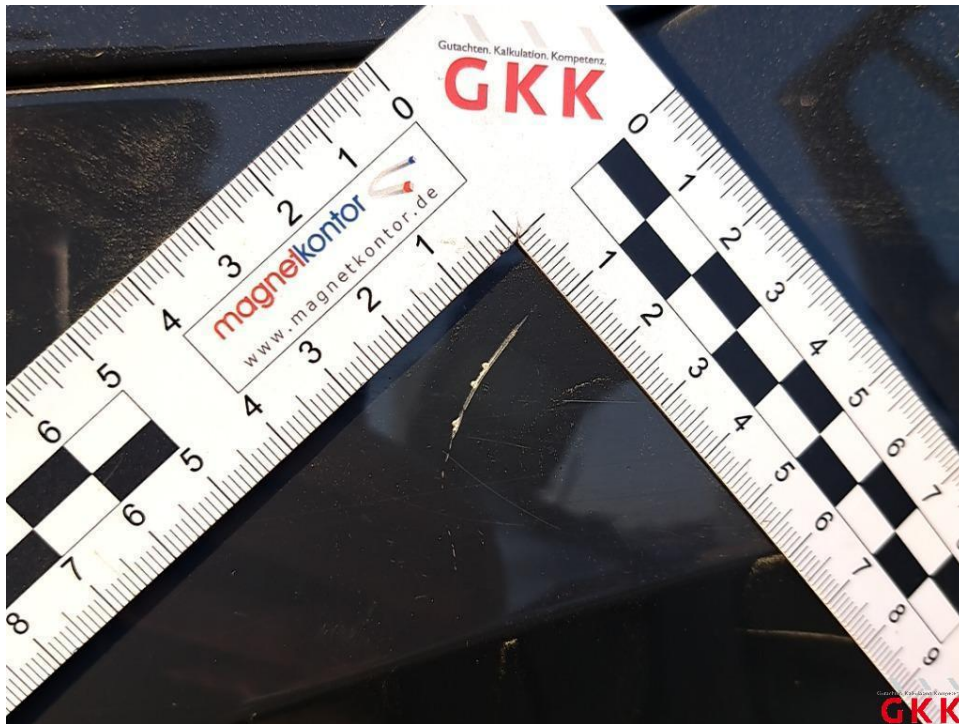
Bild 30 Seitenwand rechts, verkratzt, lackieren

Bild 31 Seitenwand rechts, verkratzt, lackieren

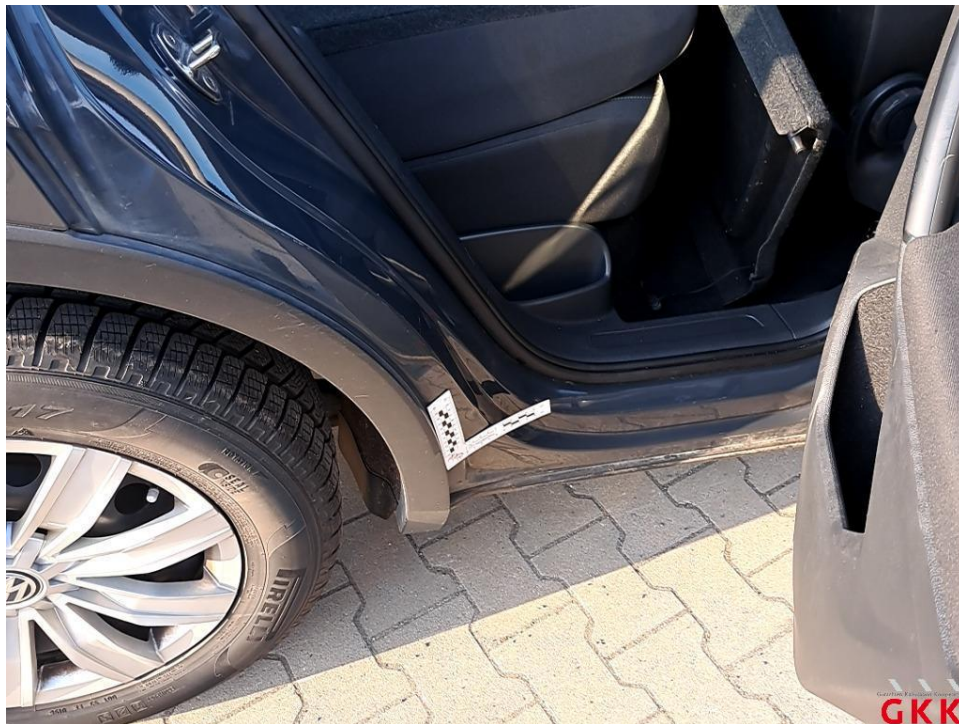
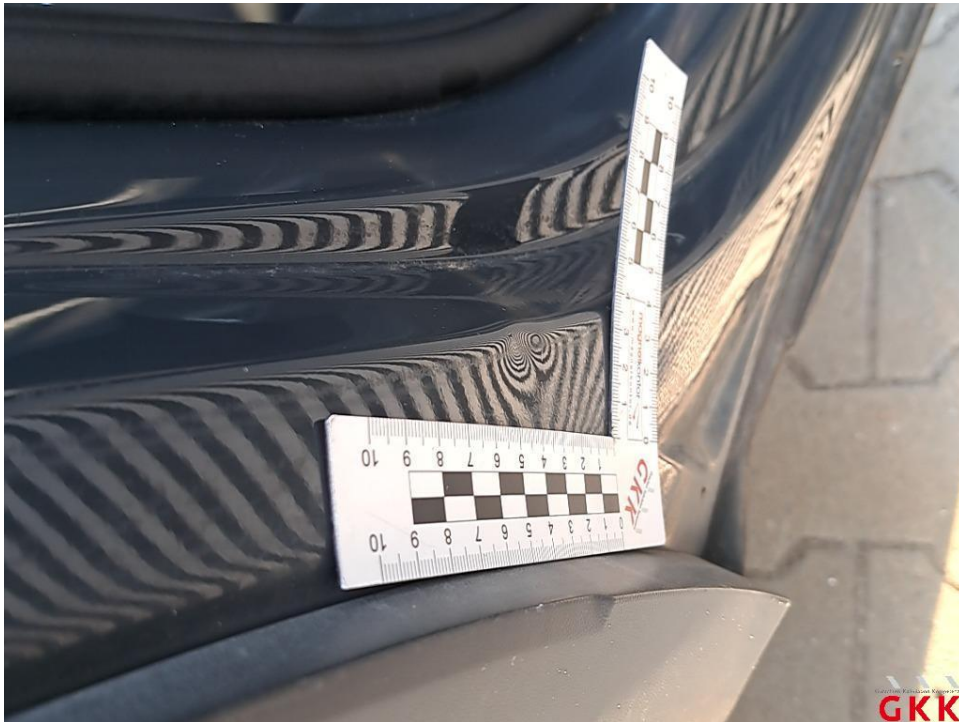
Bild 32 Tür hinten rechts, Einstieg, beschädigt, Smartrepair

Bild 33 Tür hinten rechts, Einstieg, beschädigt, Smartrepair

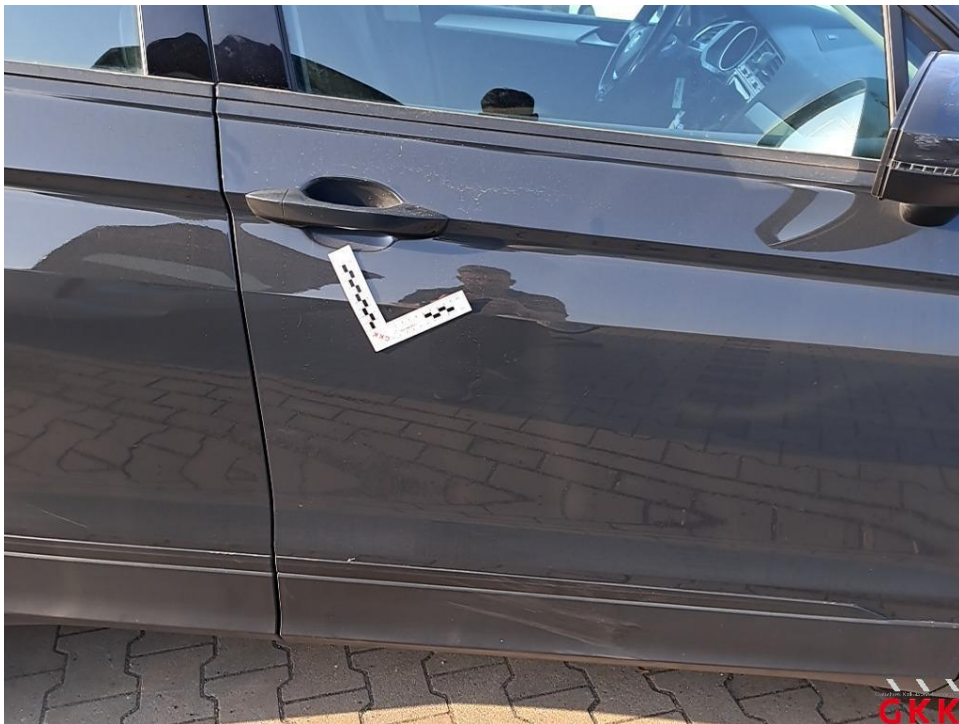
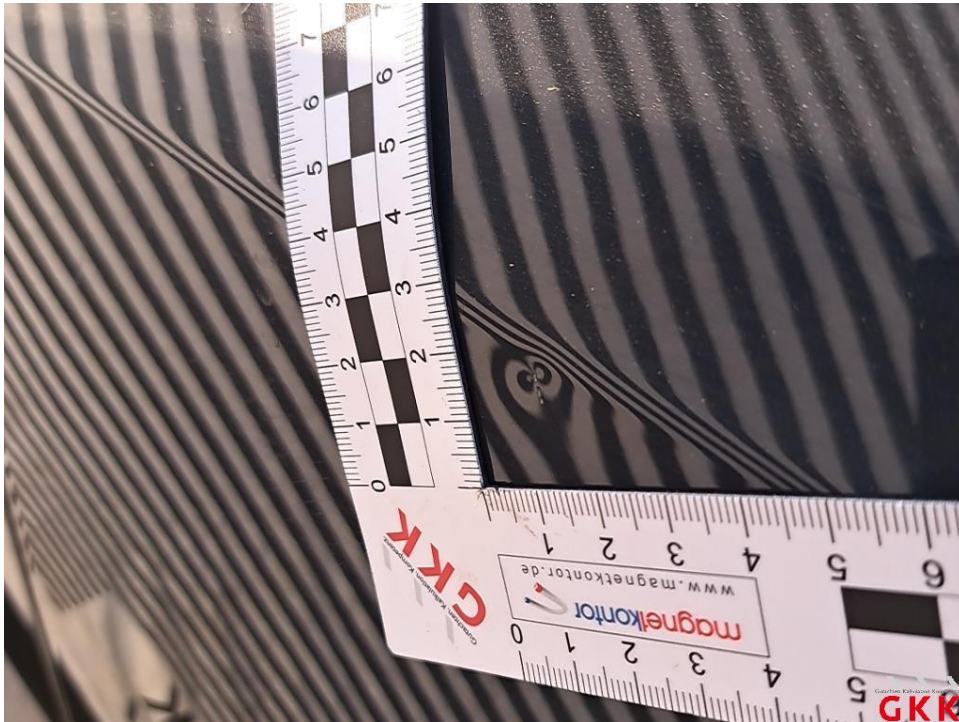
Bild 34 Tür vorne rechts, bis 3 Dellen / Bauteil, Smartrepair

Bild 35 Tür vorne rechts, bis 3 Dellen / Bauteil, Smartrepair

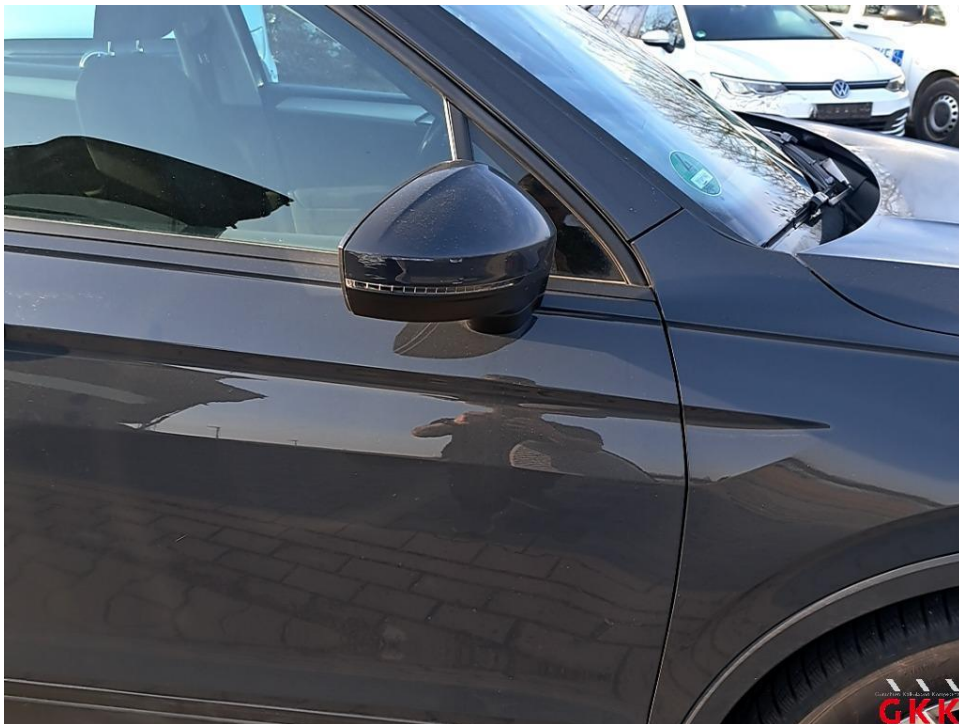
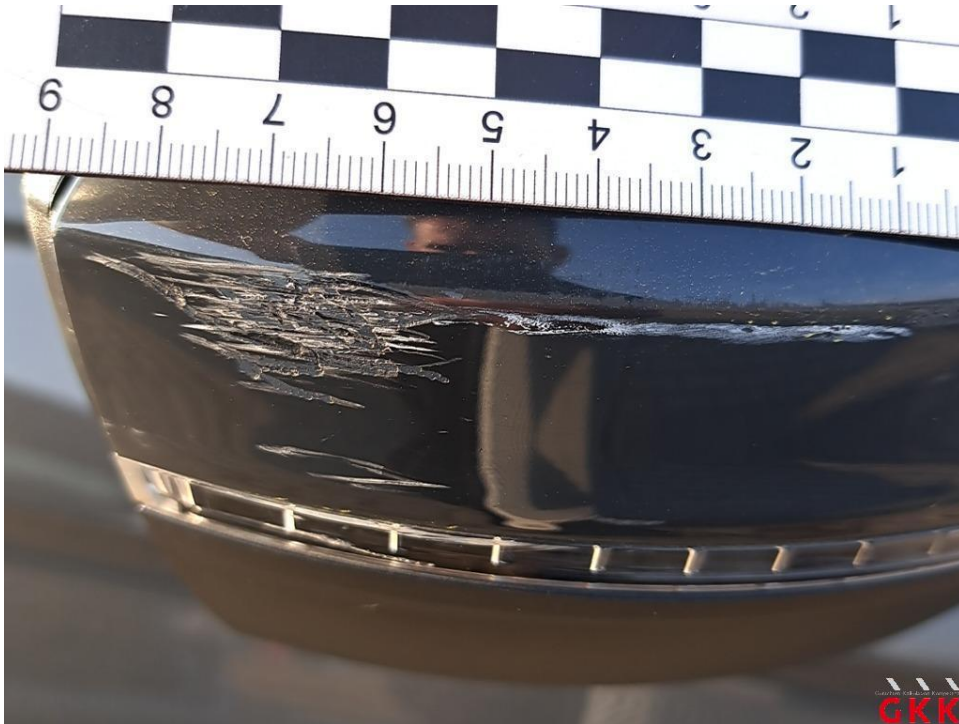
Bild 36 Spiegelgehäuse rechts, Blende -lackiert-, verkratzt, ersetzen

Bild 37 Spiegelgehäuse rechts, Blende -lackiert-, verkratzt, ersetzen

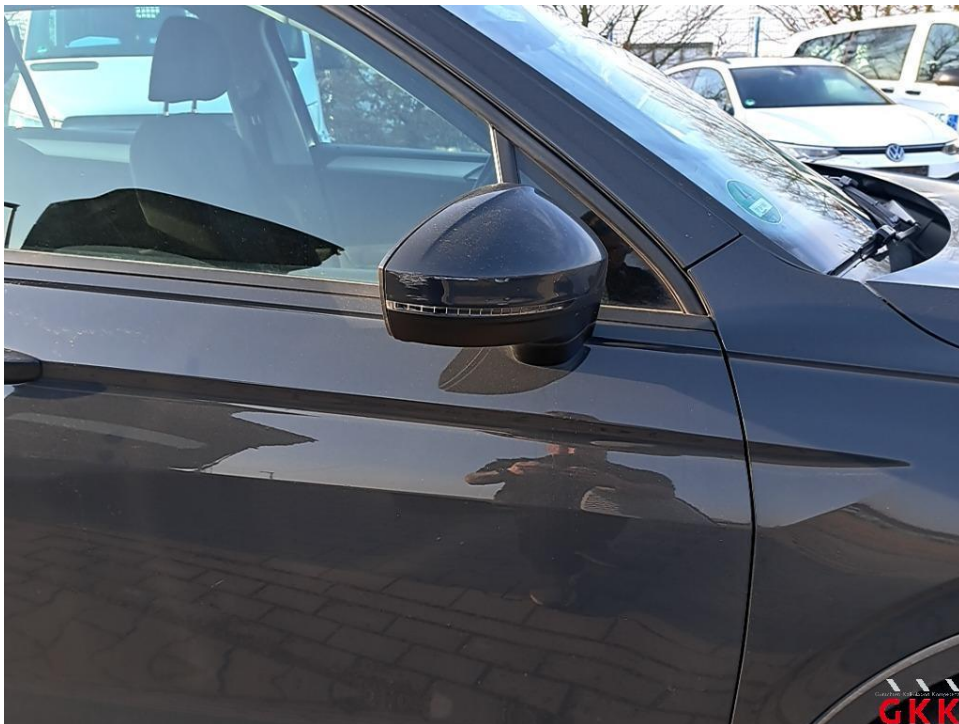
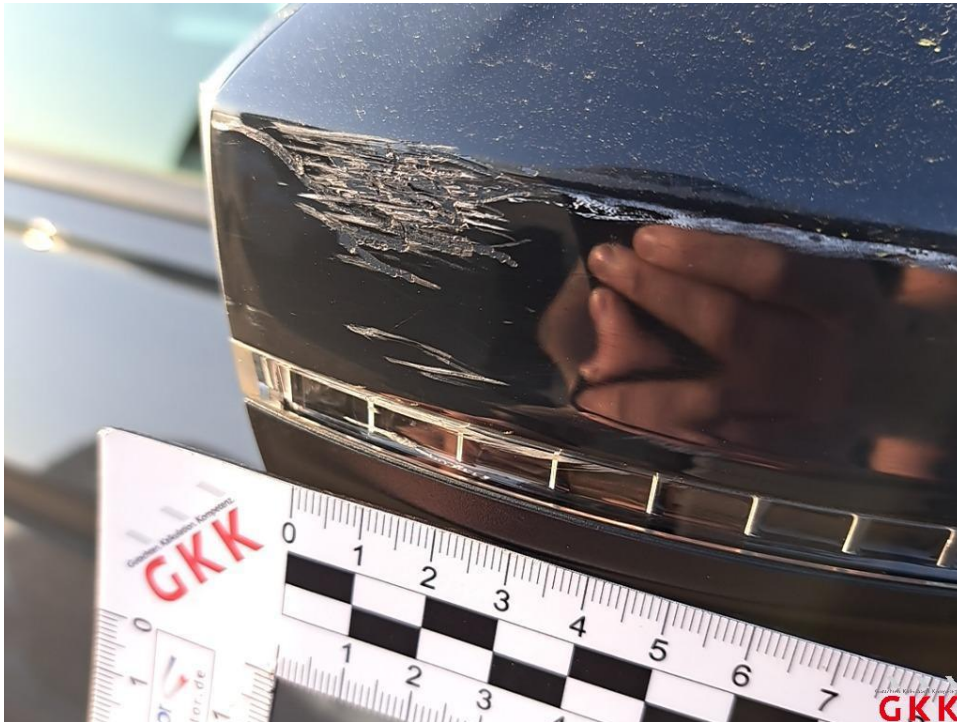
Bild 38 Spiegelgehäuse rechts, Blinker, verkratzt, ersetzen

Bild 39 Spiegelgehäuse rechts, Blinker, verkratzt, ersetzen

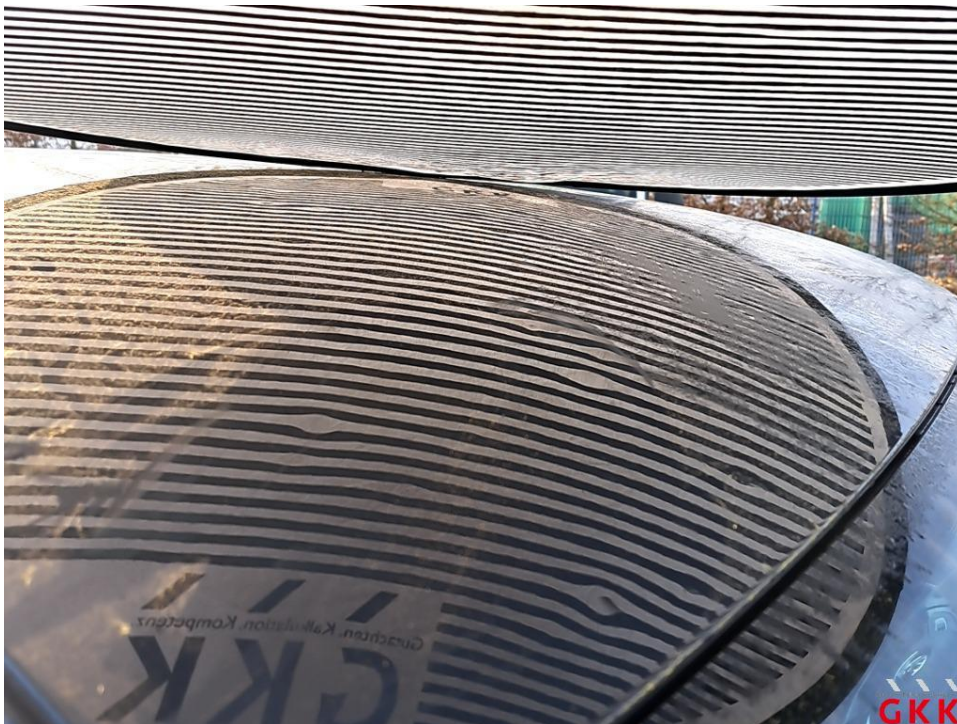
Bild 40 Dach Fahrzeug, Hagelschaden, instand setzen

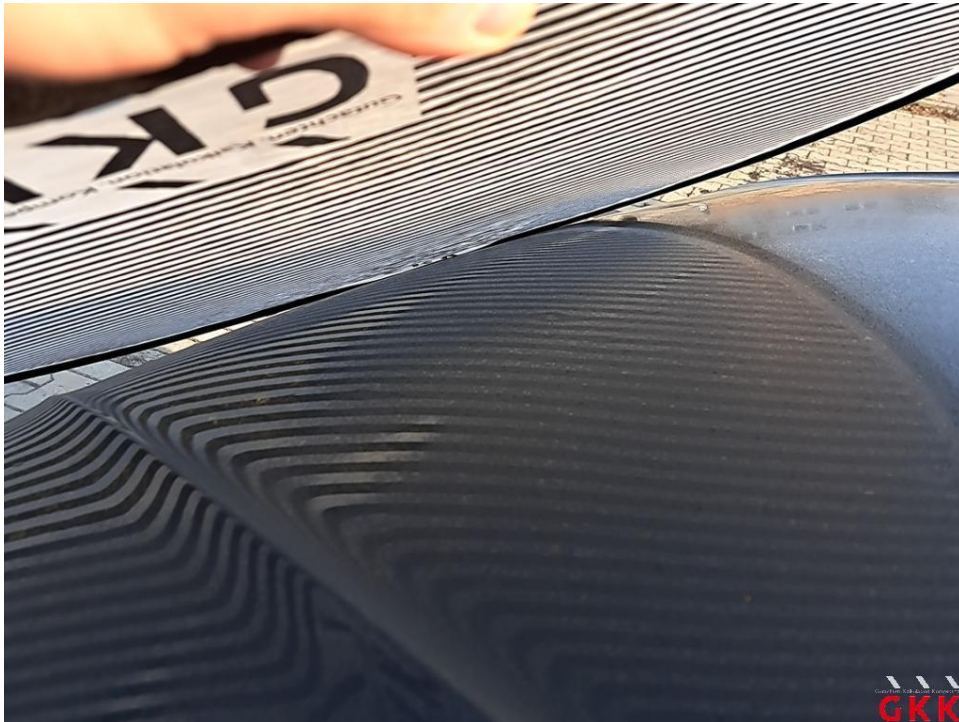
Bild 41 Motorhaube Fahrzeug, Hagelschaden, instand setzen

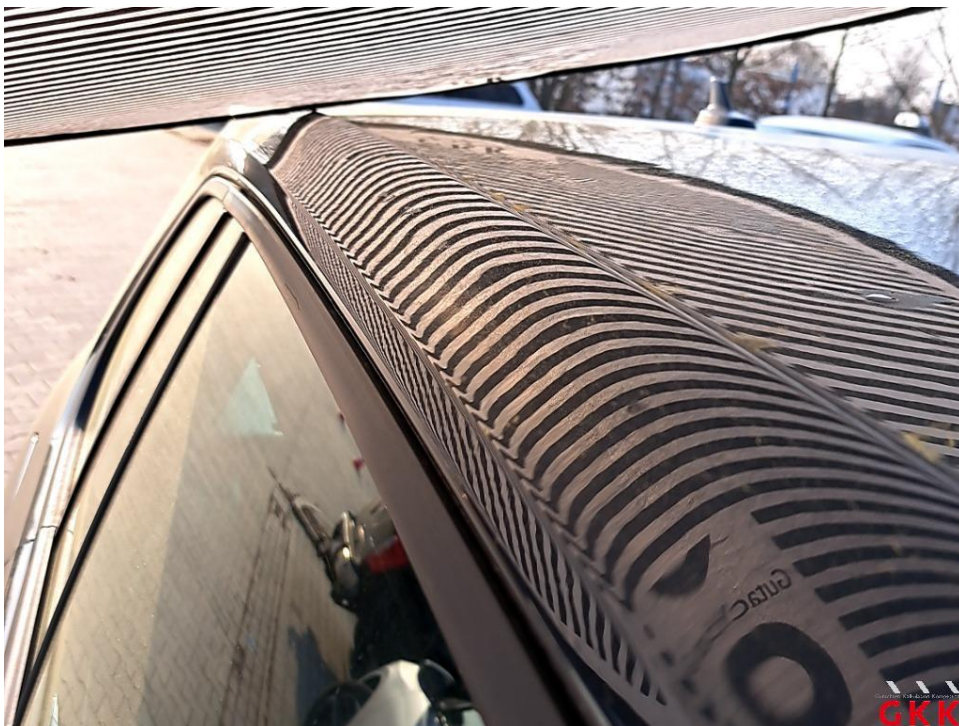
Bild 42 Dachholm rechts Fahrzeug, Hagelschaden, instand setzen

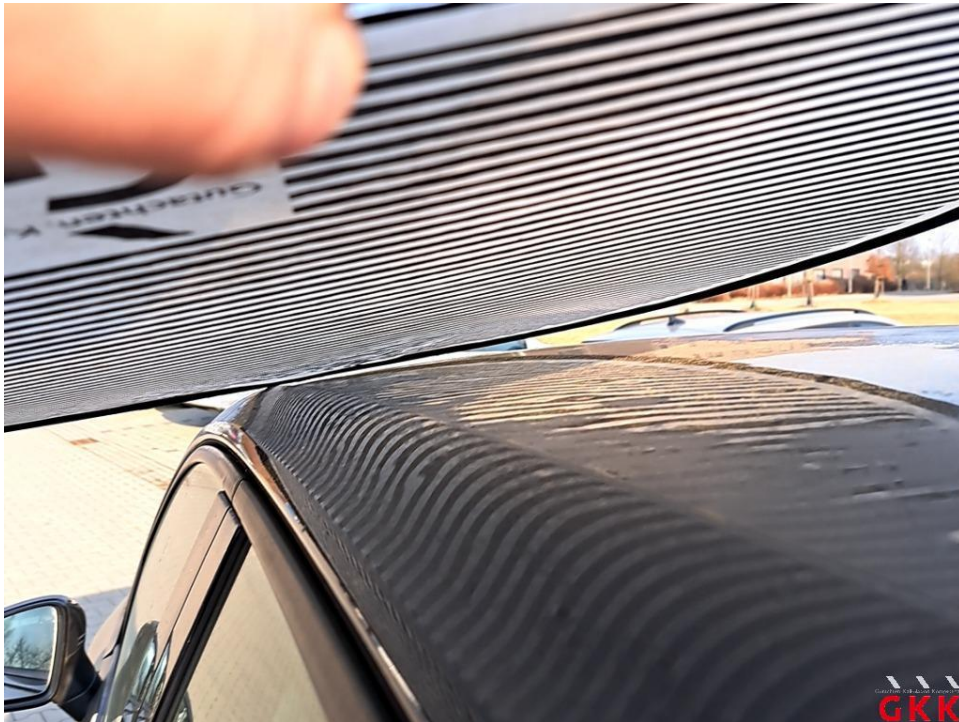
Bild 43 Dachholm Links Fahrzeug, Hagelschaden, instand setzen

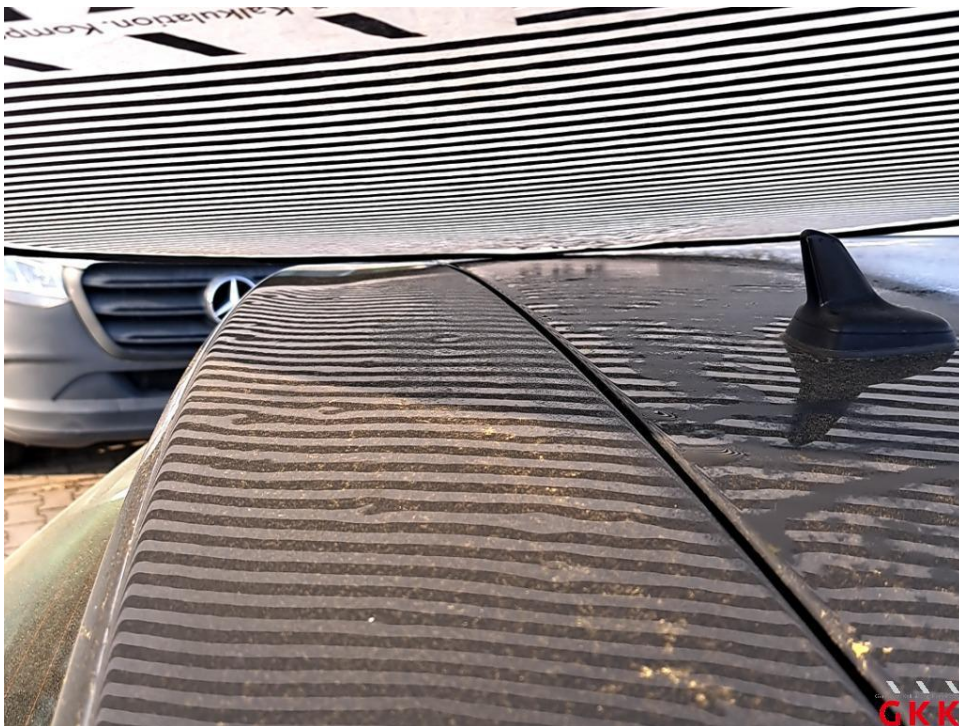
Bild 44 Heckklappe Fahrzeug, Hagelschaden, instand setzen
