GKK Gutachten GmbH  
Theodorstr. 180, 40472 Düsseldorf

## Verkaufsbericht

| <b>Fahrzeugart</b> | PKW - Kombi | <b>Farbton / Lackart</b> | Blau / Uni |
| <b>Typ / Verkaufsbez.</b> | Octavia Combi 1.6 TDI Style | <b>Laufleistung abgelesen</b> | 214.486 km |

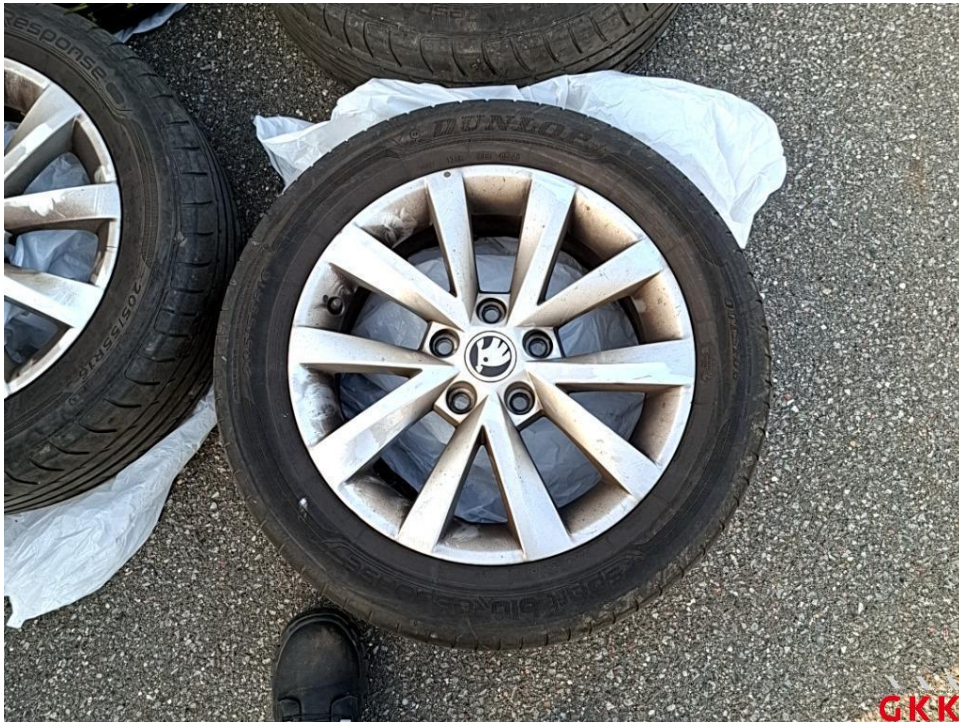
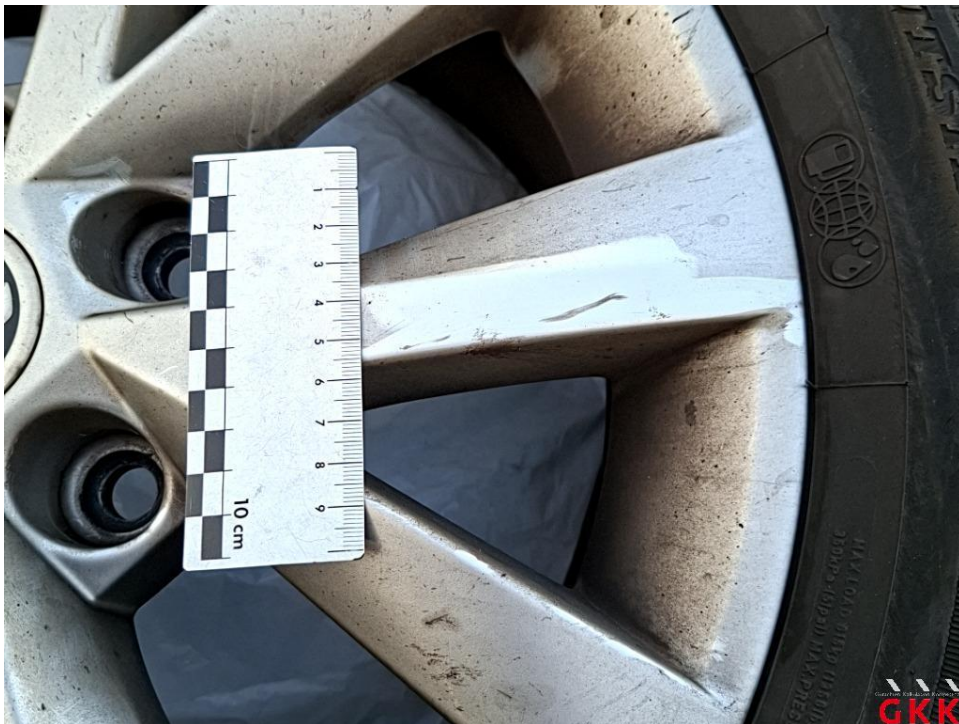
LM-Rad 1 x beiliegend, verkratzt, Smartrepair (Bild 13, Bild 14)

Bild 13 LM-Rad, 1 x beiliegend, verkratzt, Smartrepair

Bild 14 LM-Rad, 1 x beiliegend, verkratzt, Smartrepair

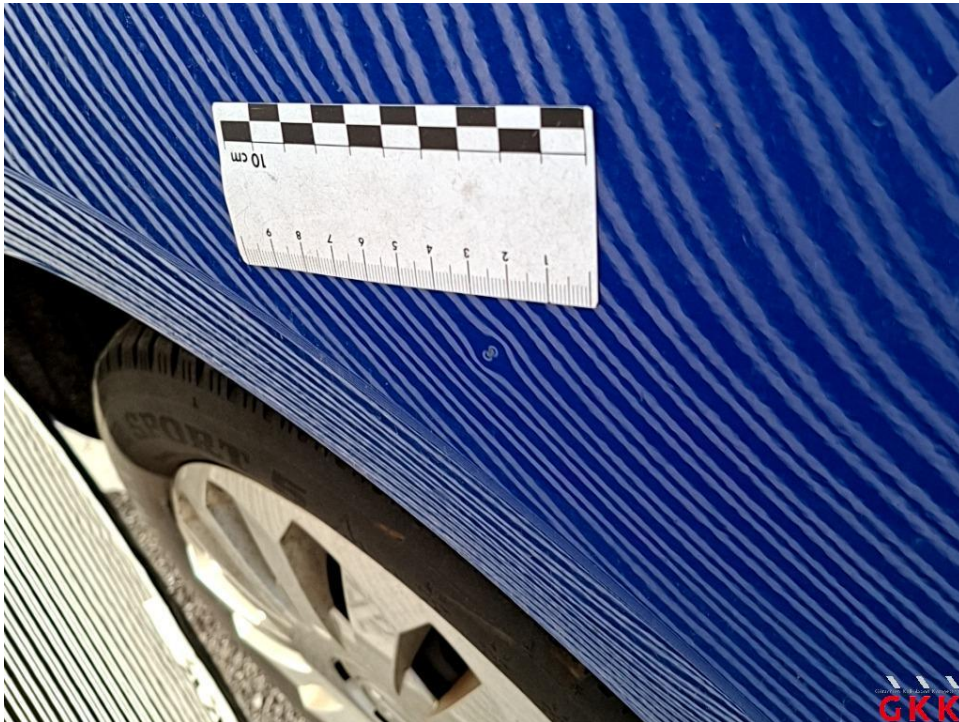
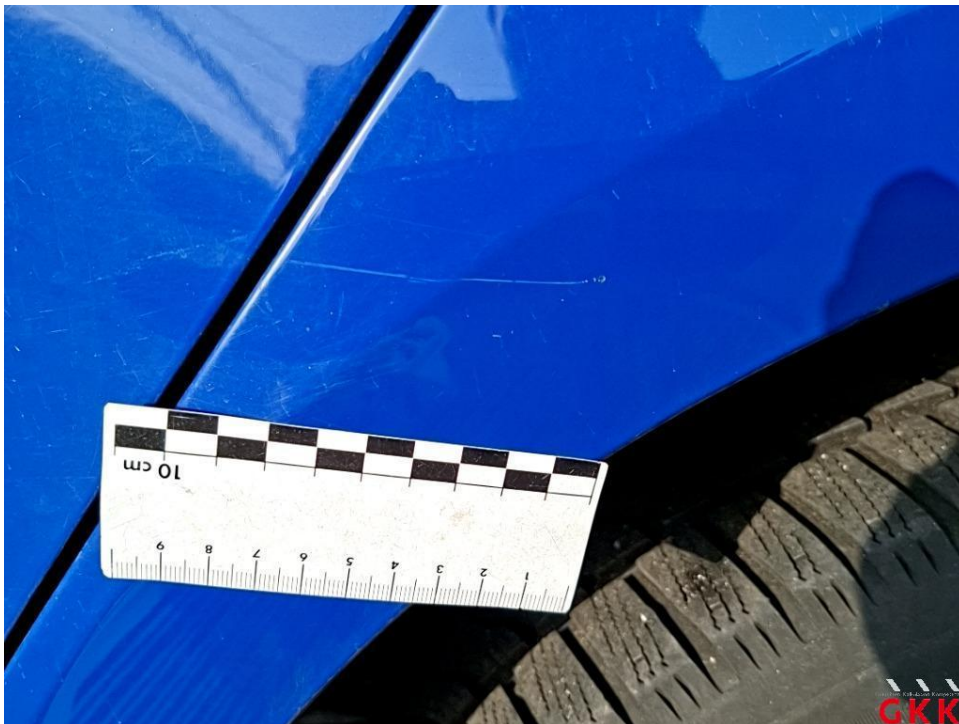
Seitenwand links, beschädigt, instand setzen - lackieren (Bild 15, Bild 16)

Bild 15      Seitenwand links, beschädigt, instand setzen - lackieren

Bild 16      Seitenwand links, beschädigt, instand setzen - lackieren

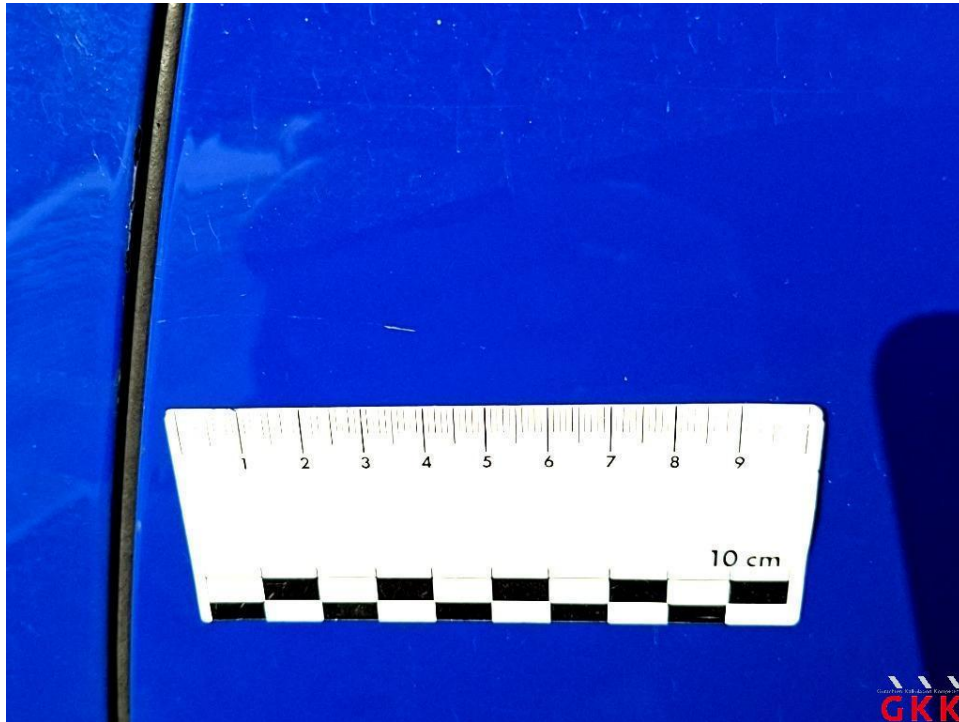
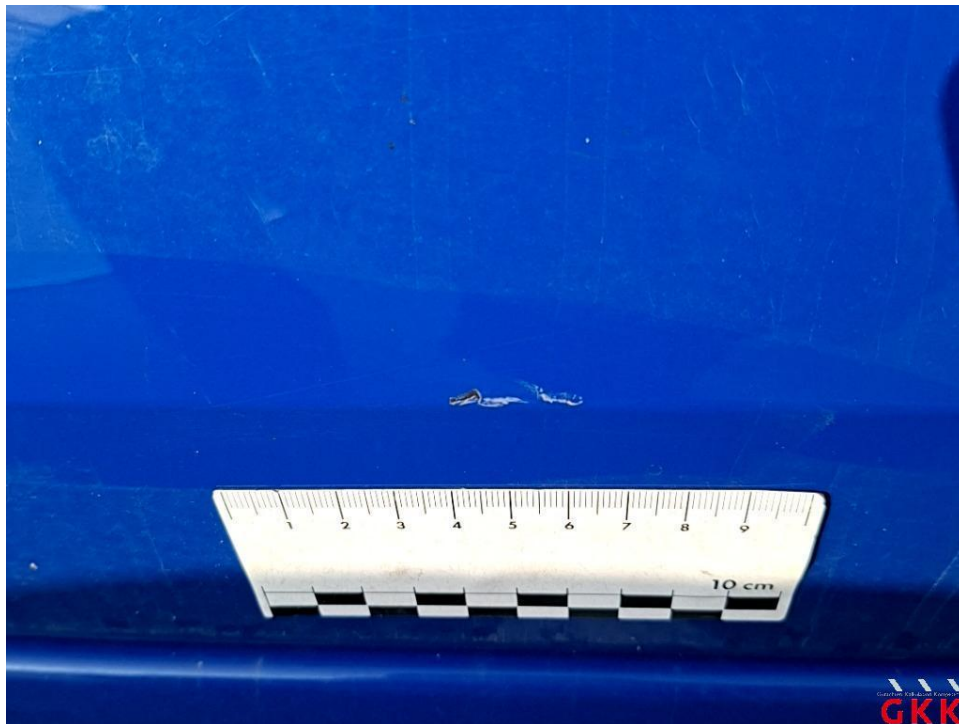
Tür hinten links, verkratzt, lackieren (Bild 17, Bild 18)

Bild 17 Tür hinten links, verkratzt, lackieren

Bild 18 Tür hinten links, verkratzt, lackieren

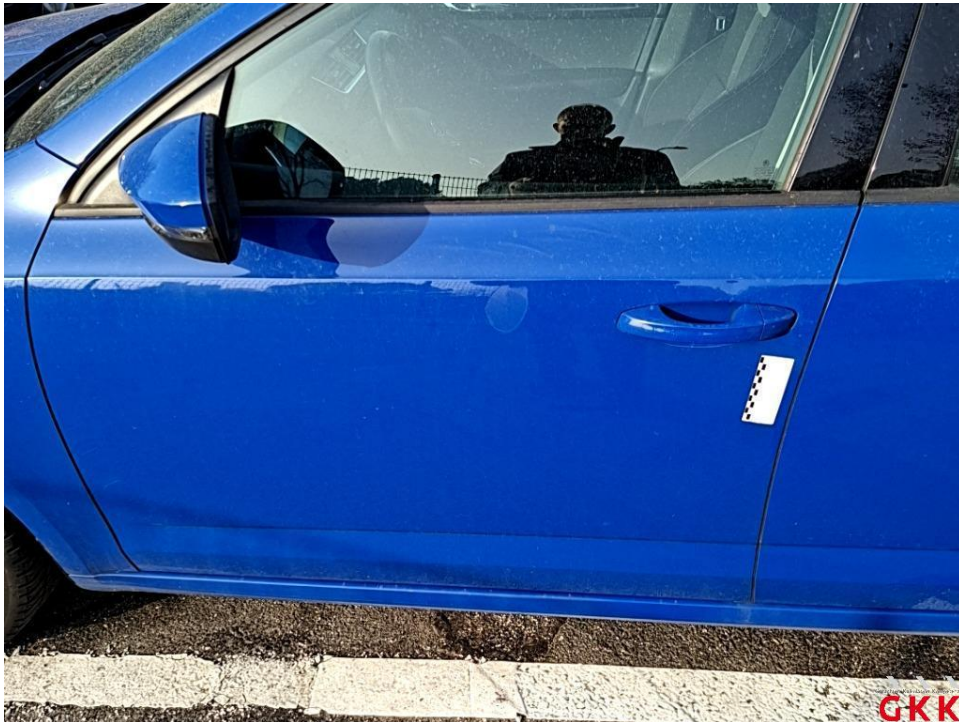
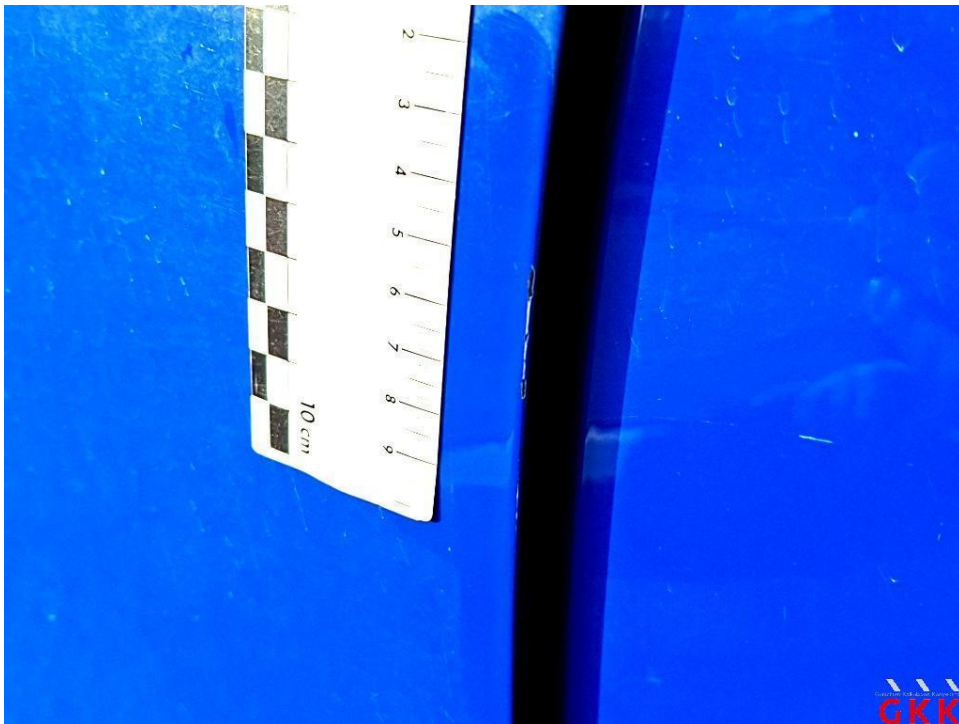
Tür vorne links Kante, verkratzt, auslegen, schleifen, polieren (Bild 19, Bild 20)

Bild 19 Tür vorne links, Kante, verkratzt, auslegen, schleifen, polieren

Bild 20 Tür vorne links, Kante, verkratzt, auslegen, schleifen, polieren

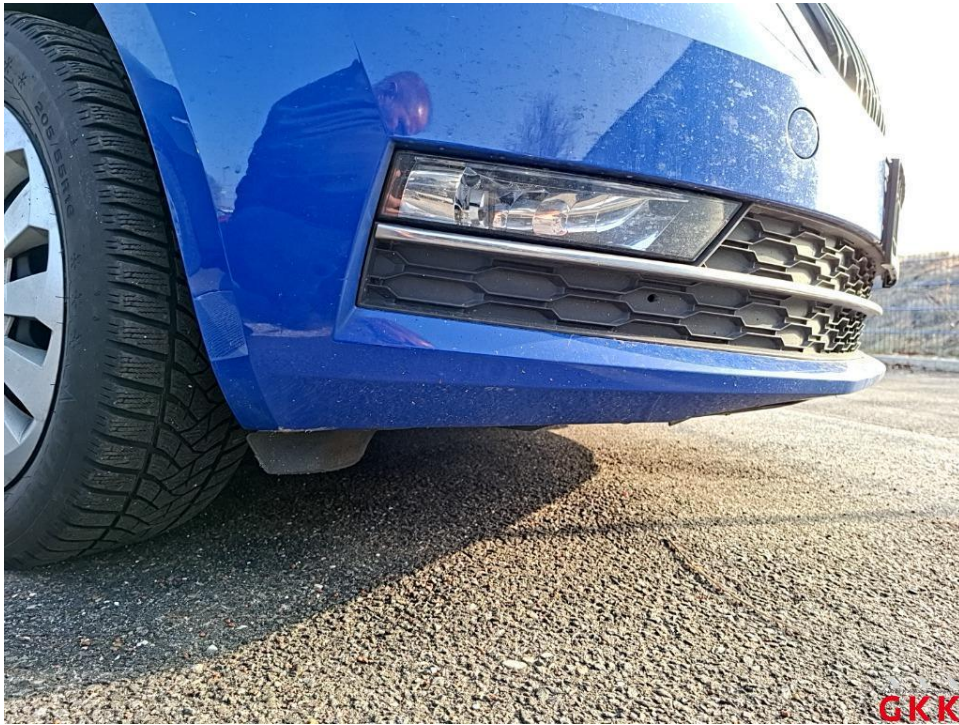
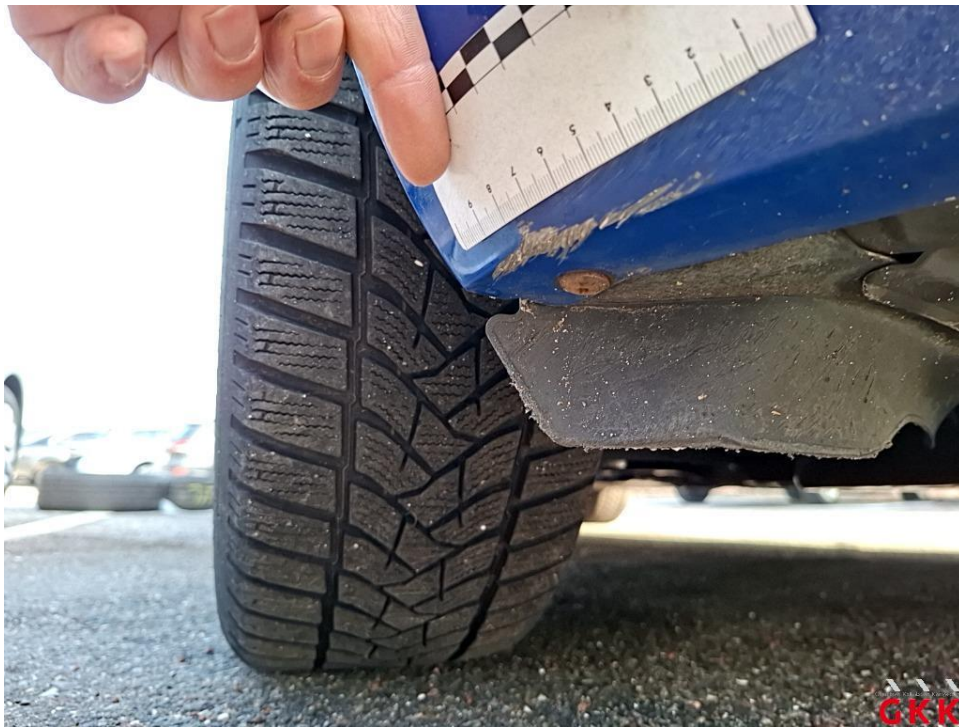
Stoßfänger vorne Verkleidung -lackiert-, verkratzt, lackieren (Bild 21, Bild 22)

Bild 21 Stoßfänger vorne, Verkleidung -lackiert-, verkratzt, lackieren

Bild 22 Stoßfänger vorne, Verkleidung -lackiert-, verkratzt, lackieren

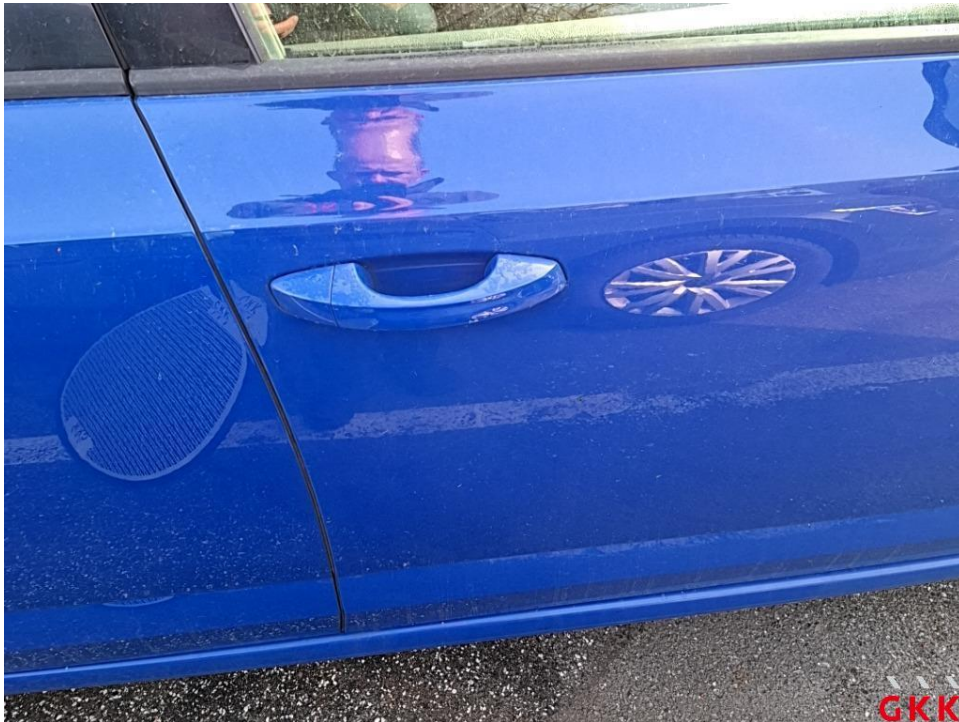
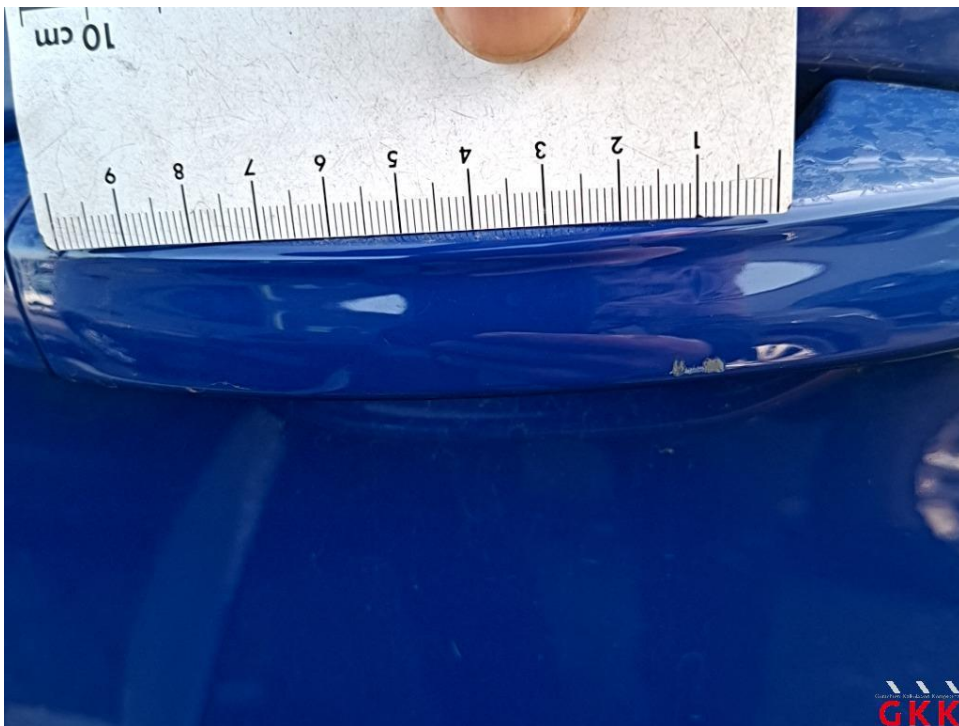
Tür vorne rechts Griff, verkratzt, lackieren (Bild 23, Bild 24)

Bild 23 Tür vorne rechts, Griff, verkratzt, lackieren

Bild 24 Tür vorne rechts, Griff, verkratzt, lackieren

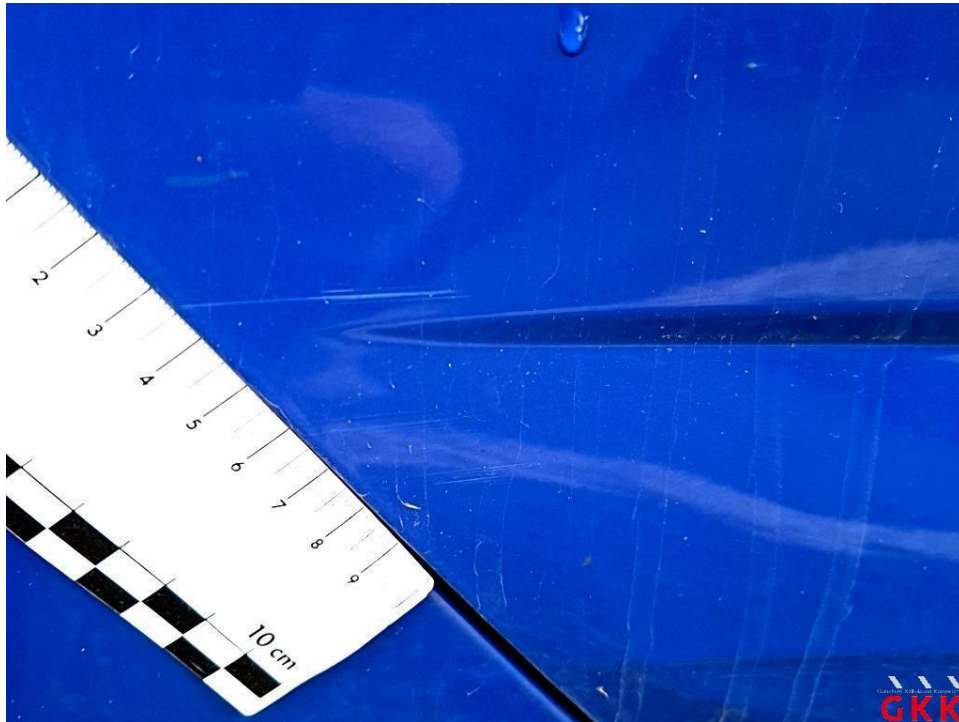
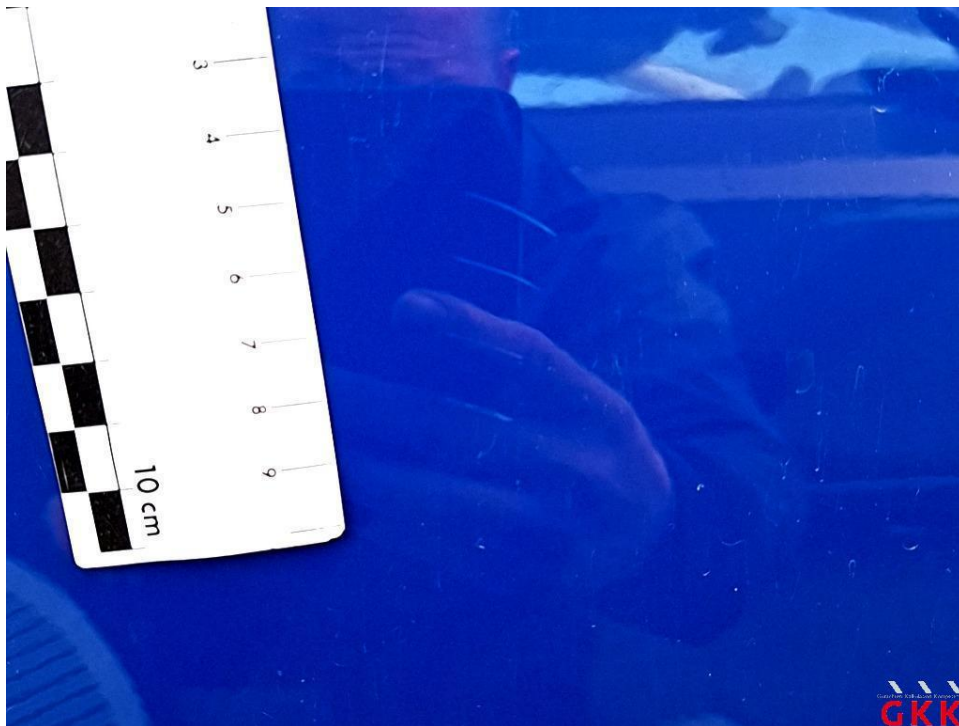
Tür hinten rechts, verkratzt, lackieren (Bild 25, Bild 26)

Bild 25 Tür hinten rechts, verkratzt, lackieren

Bild 26 Tür hinten rechts, verkratzt, lackieren

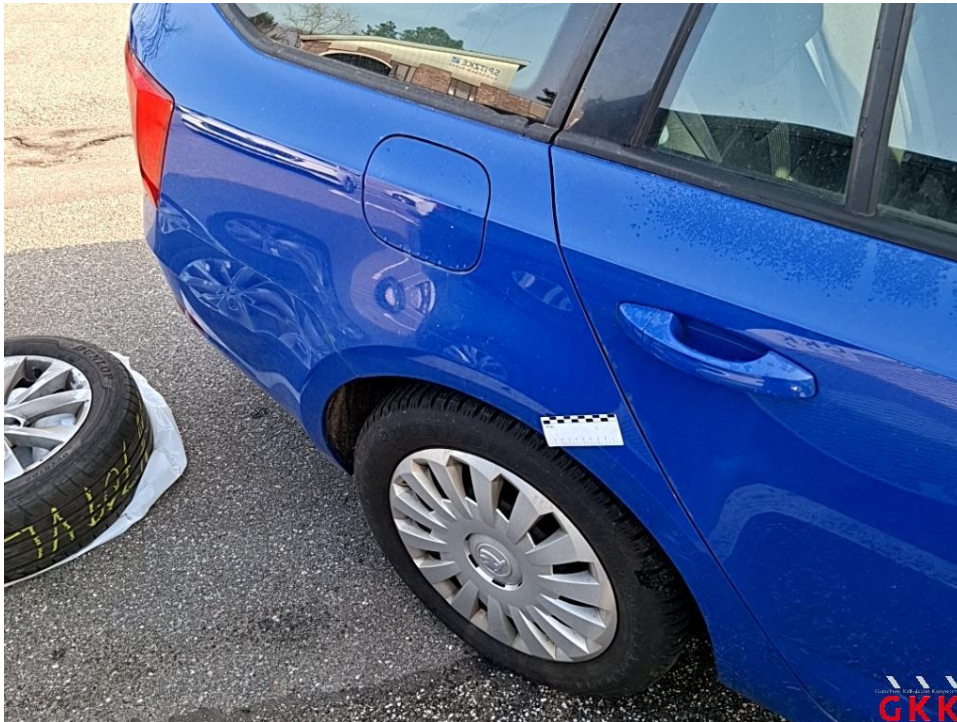
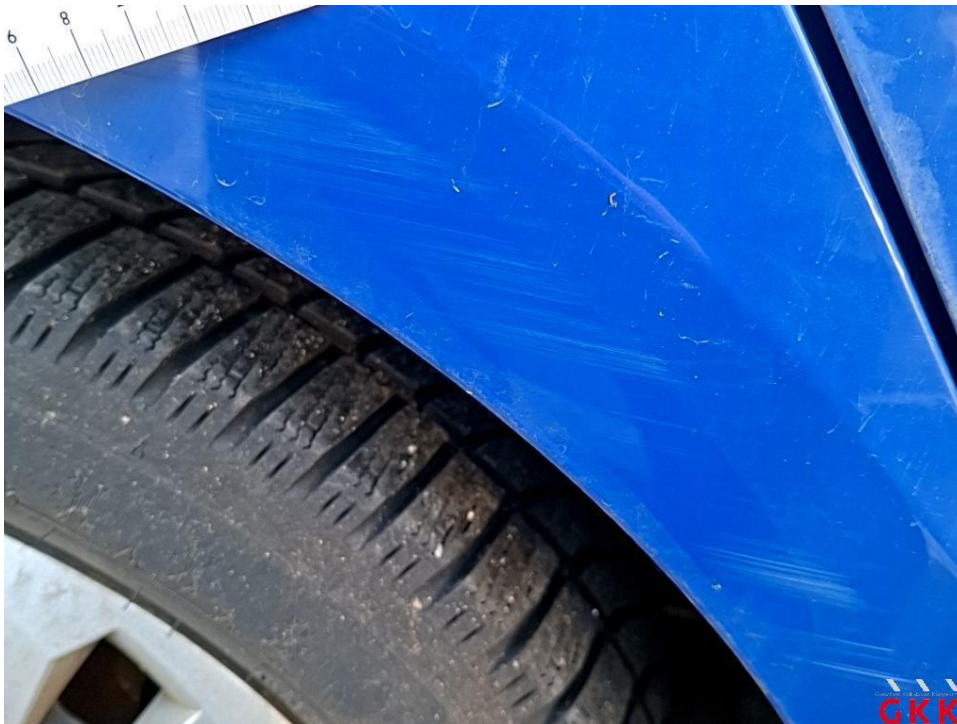
Seitenwand rechts, verkratzt, lackieren (Bild 27, Bild 28)

Bild 27 Seitenwand rechts, verkratzt, lackieren

Bild 28 Seitenwand rechts, verkratzt, lackieren

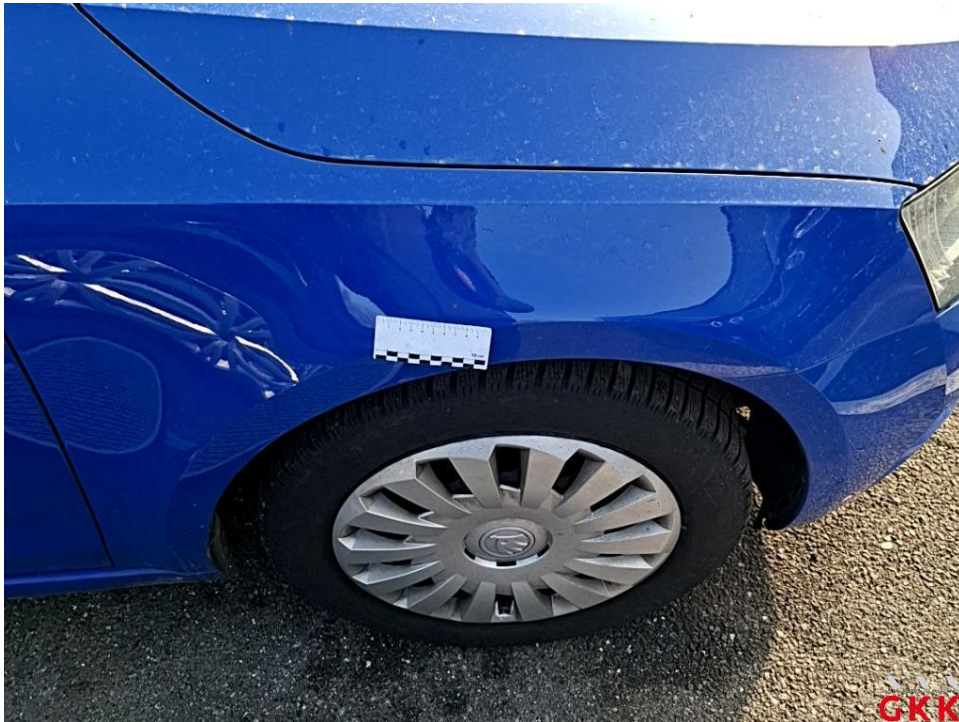
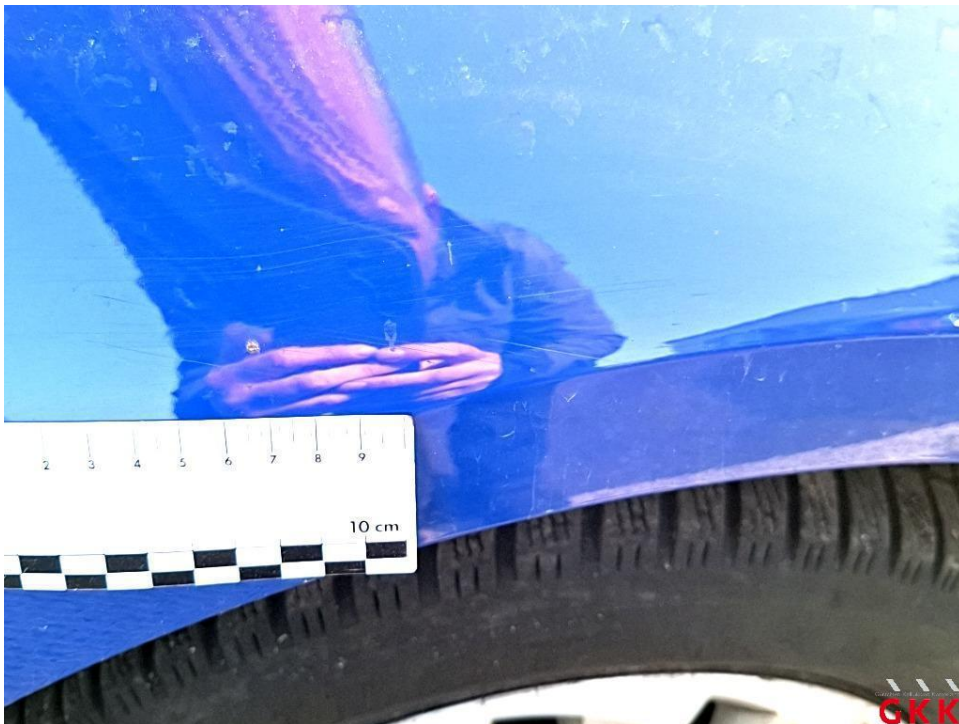
Kotflügel vorne rechts, verkratzt, lackieren (Bild 29, Bild 30)

Bild 29 Kotflügel vorne rechts, verkratzt, lackieren

Bild 30 Kotflügel vorne rechts, verkratzt, lackieren

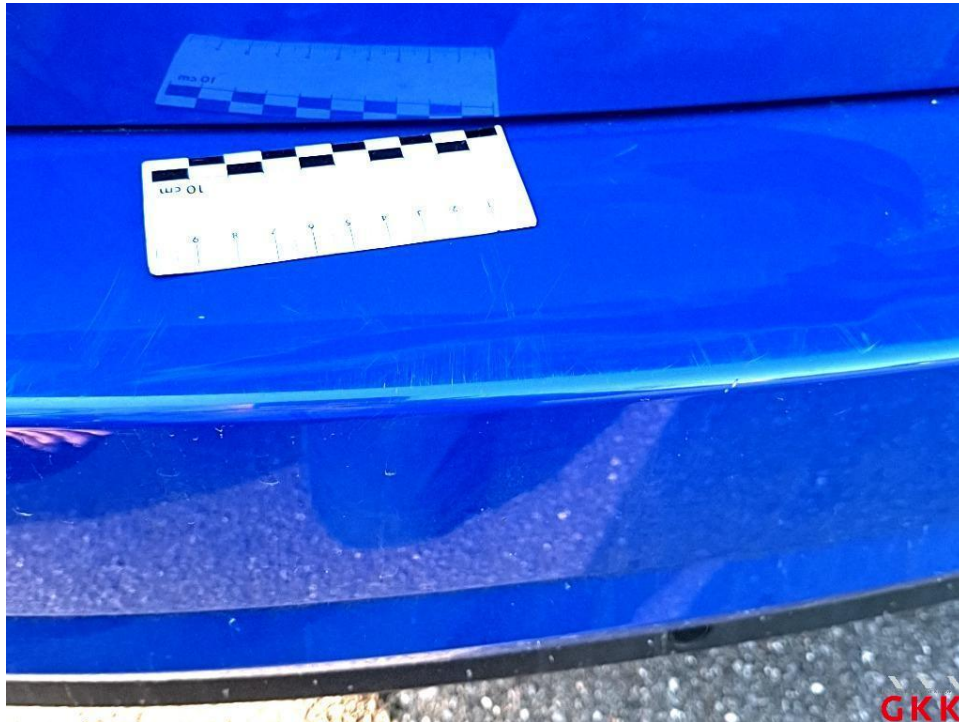
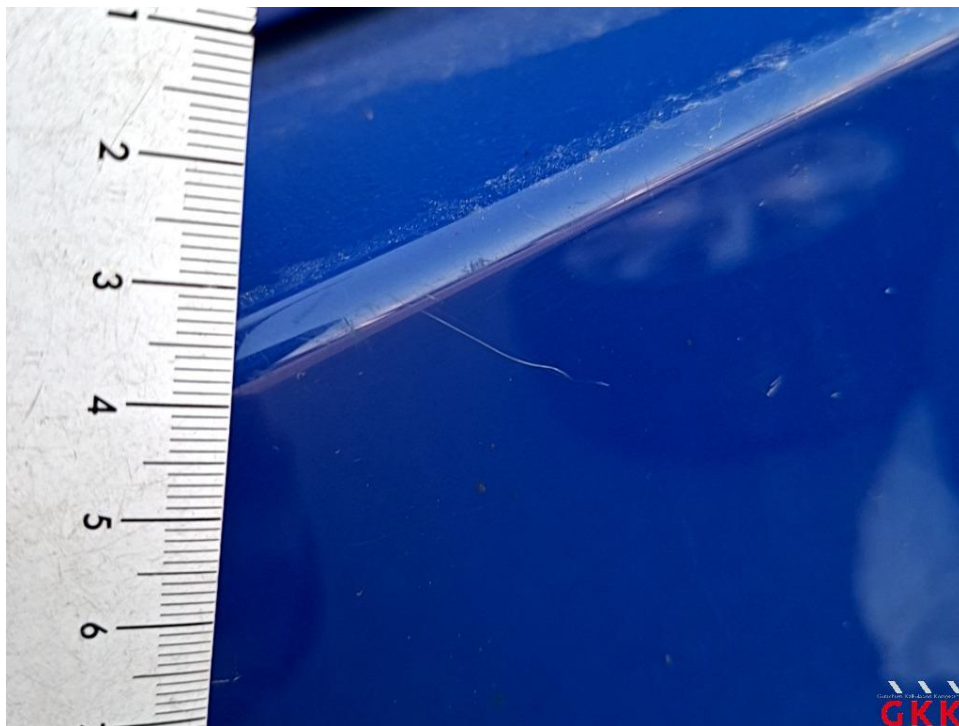
Stoßfänger hinten Verkleidung -lackiert-, verkratzt, lackieren (Bild 31, Bild 32)

Bild 31 Stoßfänger hinten, Verkleidung -lackiert-, verkratzt, lackieren

Bild 32 Stoßfänger hinten, Verkleidung -lackiert-, verkratzt, lackieren

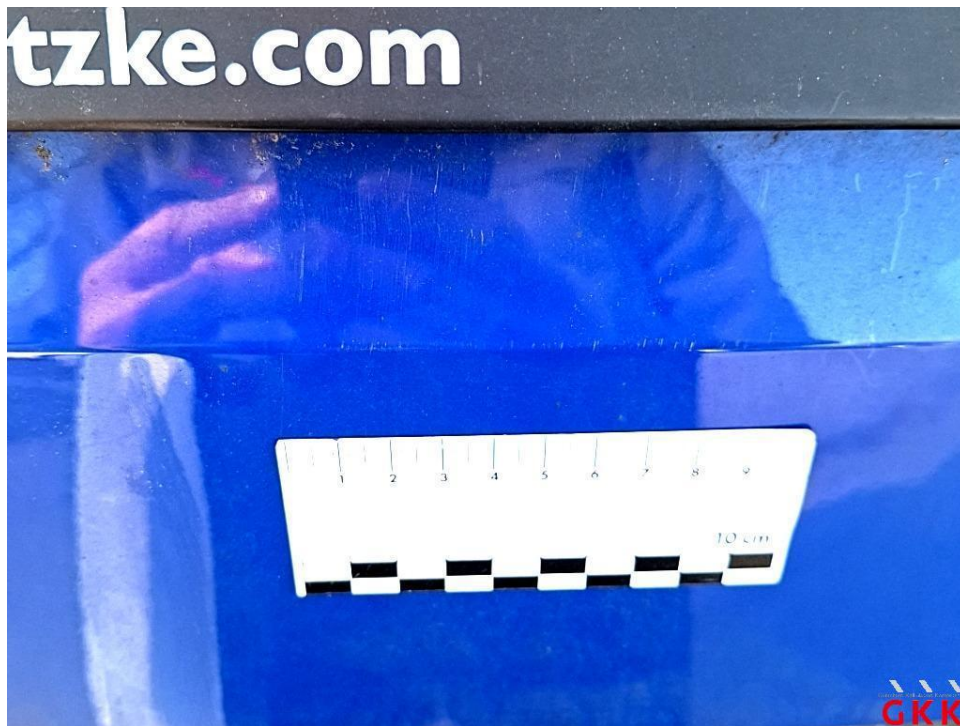
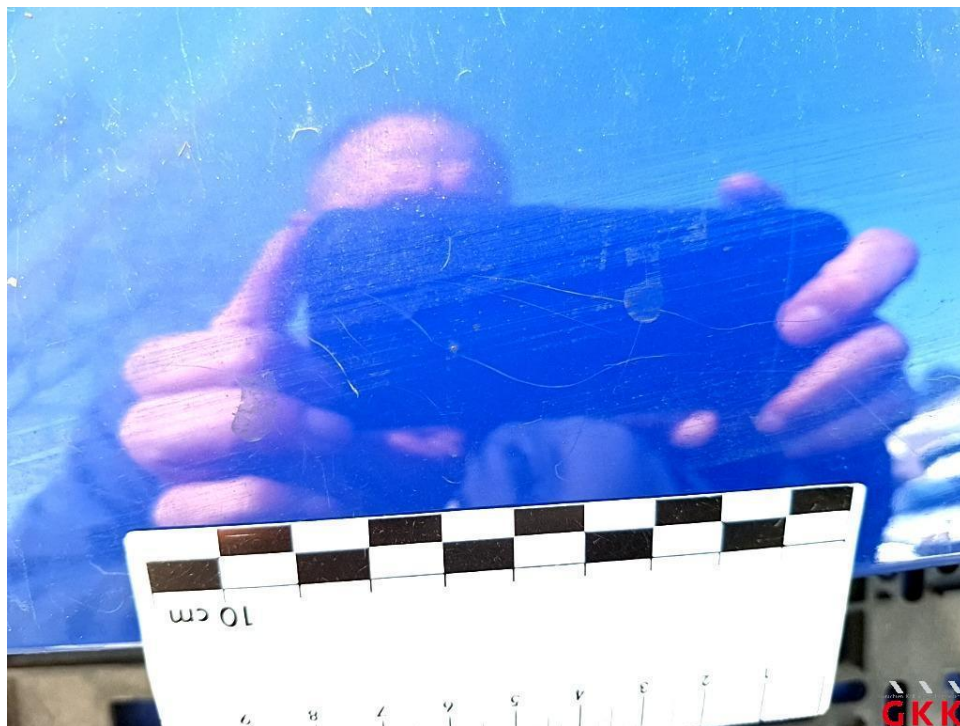
Heckklappe, verkratzt, lackieren (Bild 33, Bild 34)

Bild 33 Heckklappe, verkratzt, lackieren

Bild 34 Heckklappe, verkratzt, lackieren

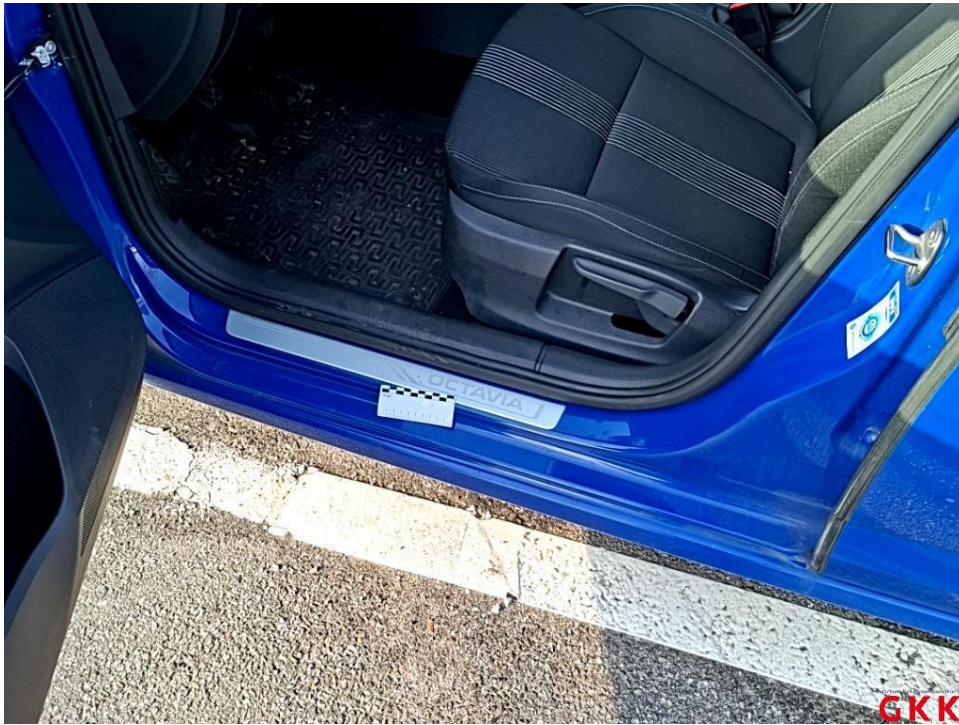
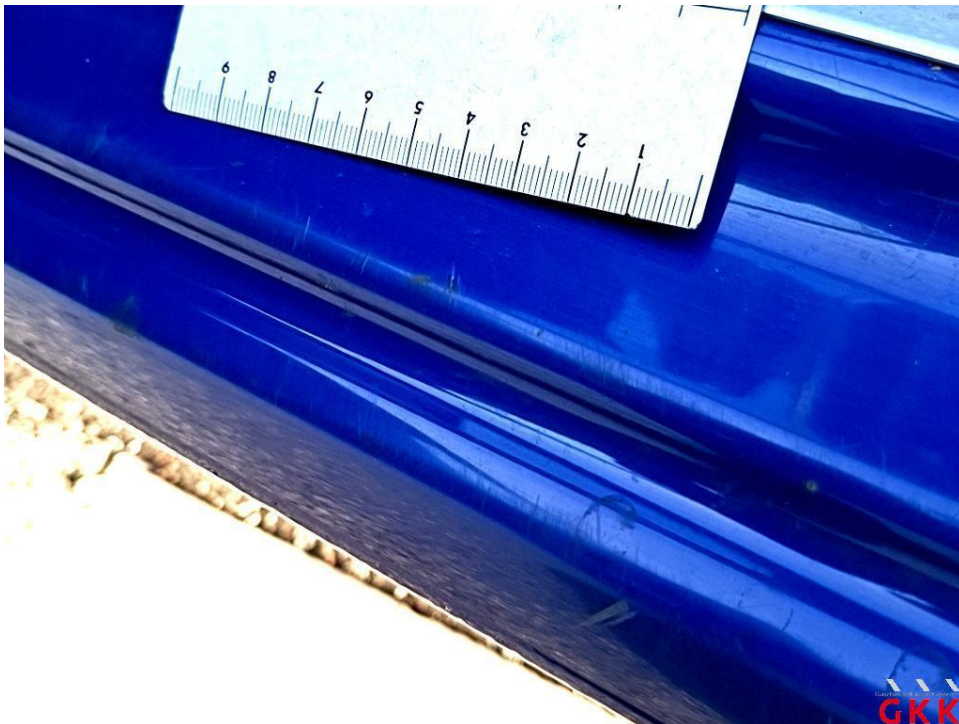
Tür vorne links Einstieg, verkratzt, lackieren (Bild 35, Bild 36)

Bild 35 Tür vorne links, Einstieg, verkratzt, lackieren

Bild 36 Tür vorne links, Einstieg, verkratzt, lackieren

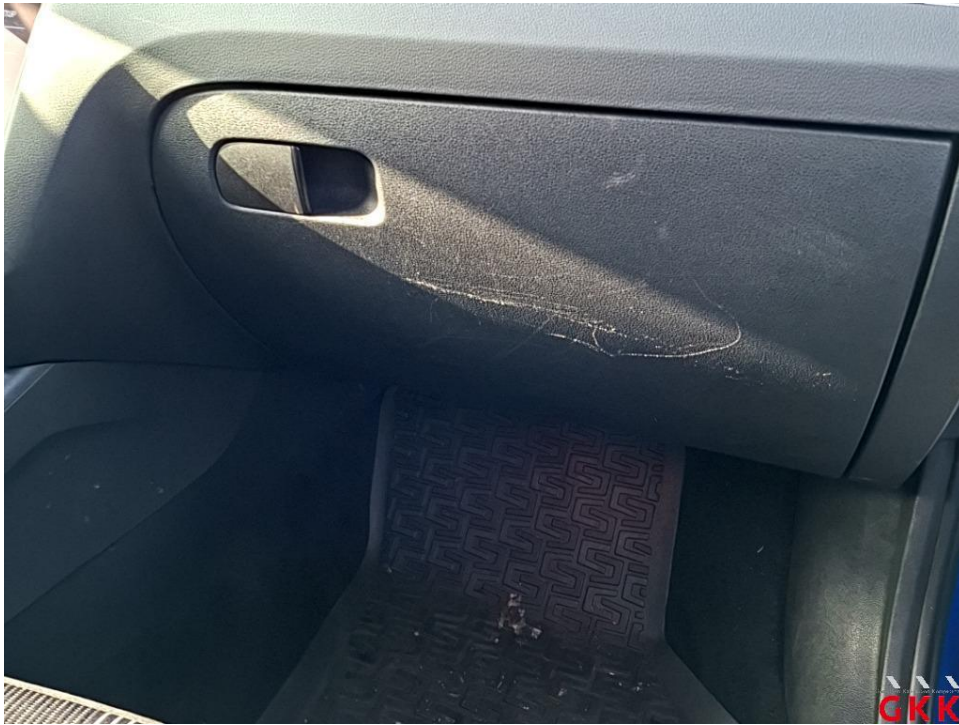
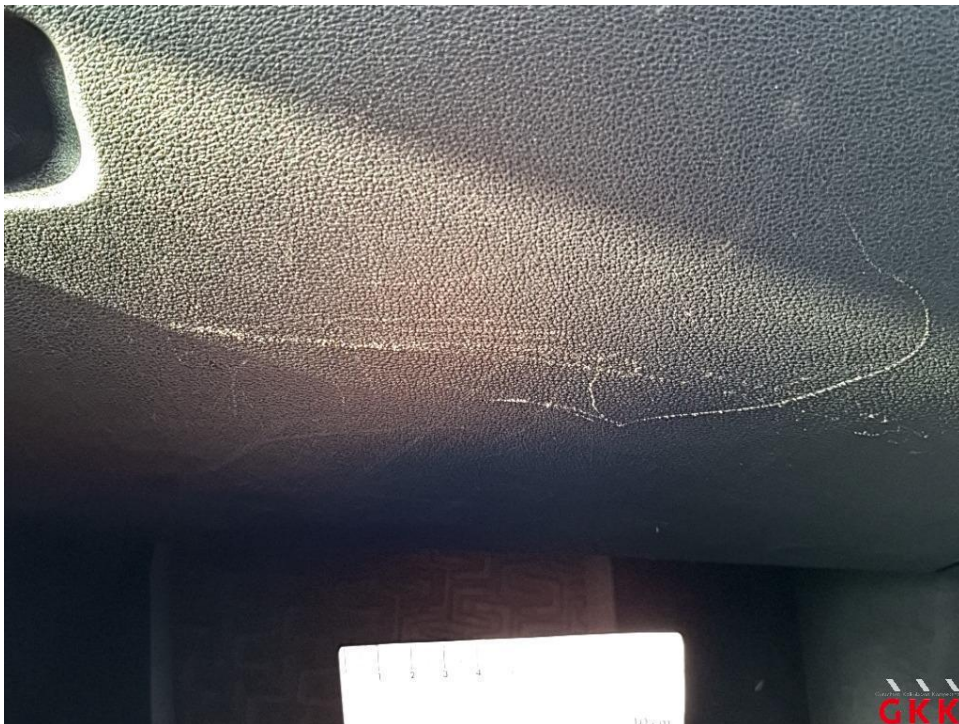
Handschuhfach Deckel, verkratzt, ersetzen (Bild 37, Bild 38)

Bild 37 Handschuhfach, Deckel, verkratzt, ersetzen

Bild 38 Handschuhfach, Deckel, verkratzt, ersetzen

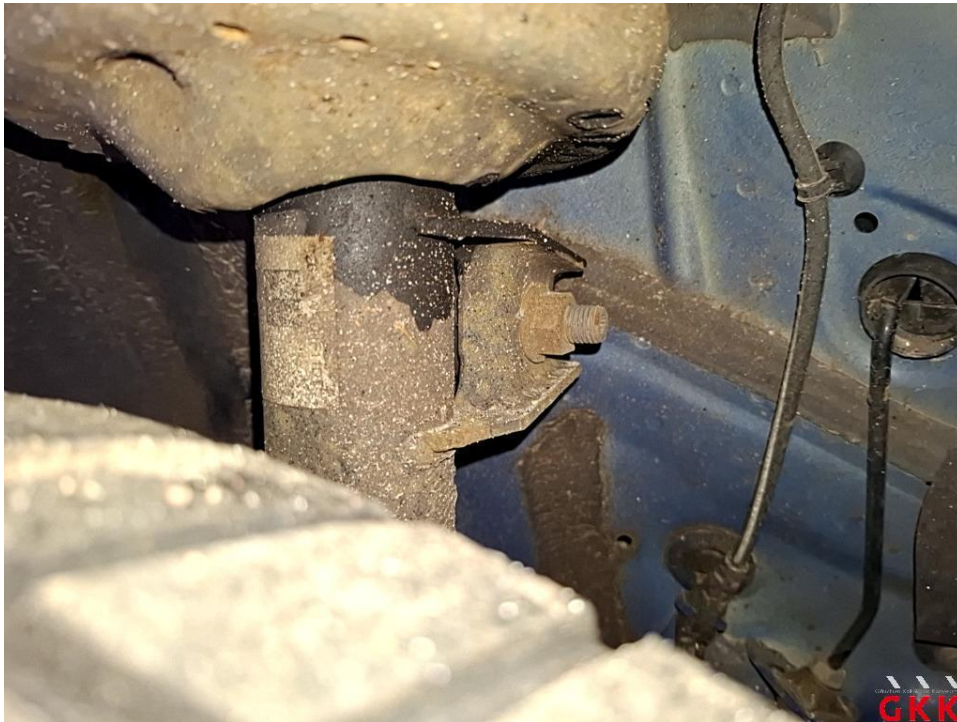
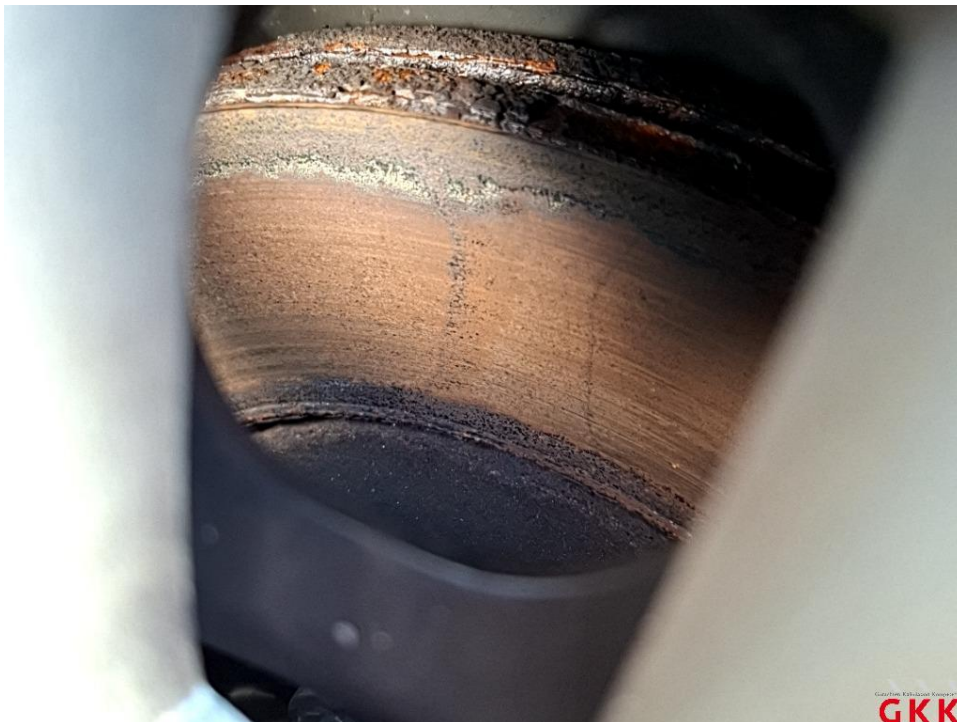
Das Anschreiben des Auftraggebers vom 10.03.2026, bezüglich der überschlagenen Reparaturkosten zur Beseitigung der Mängel bei der Hauptuntersuchung, wurde im Verkaufsbericht berücksichtigt.

Reparaturkosten Hauptuntersuchung / gemäß Angabe des Auftraggebers, instand setzen (Bild 39, Bild 40)

Bild 39 Reparaturkosten Hauptuntersuchung / gemäß Angabe des Auftraggebers, instand setzen

Bild 40 Reparaturkosten Hauptuntersuchung / gemäß Angabe des Auftraggebers, instand setzen
