GKK Gutachten GmbH  
Theodorstr. 180, 40472 Düsseldorf

Verkaufsbericht

| Vorgang | | | |
|---|---|---|---|
| Fahrzeugident.-Nr. | | WVGZZA1ZKV134251 | |
| Typ / Verkaufsbez. | T-Roc 1.6 TDI Style | Laufleistung abgelesen | 205.535 km |

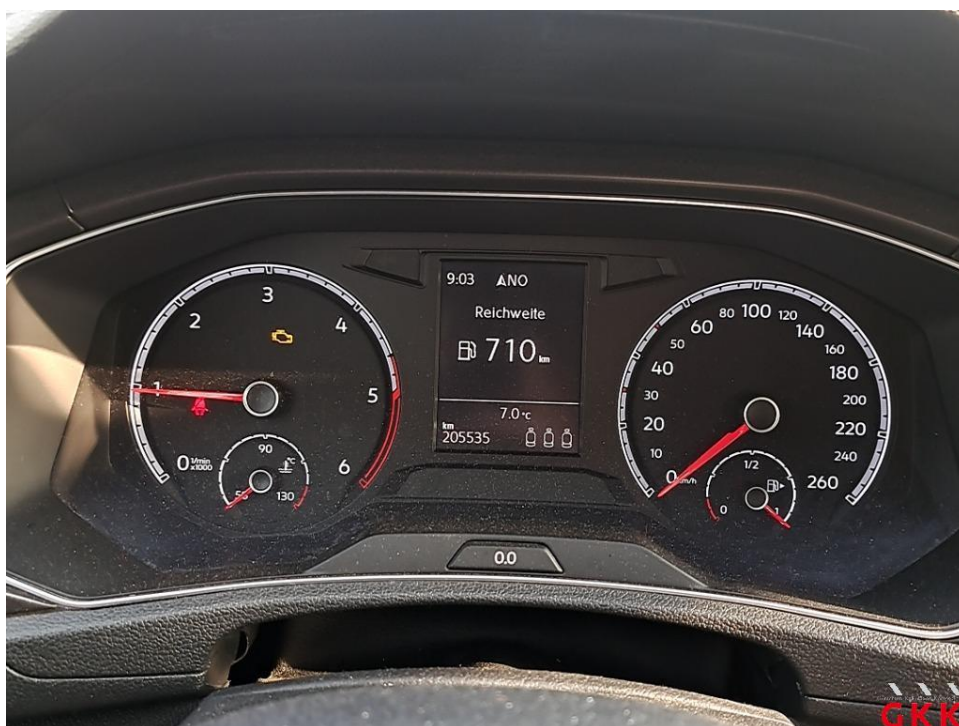
Motor Fehlerspeicher, aktiv, auslesen / prüfen (Bild 14)

Bild 14 Motor, Fehlerspeicher, aktiv, auslesen / prüfen

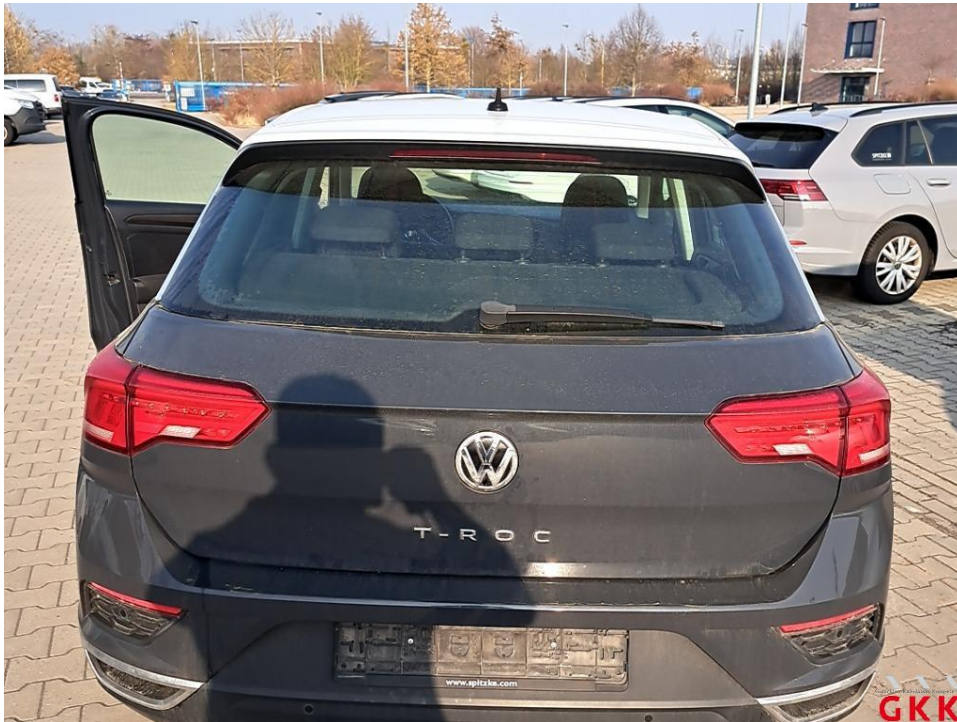
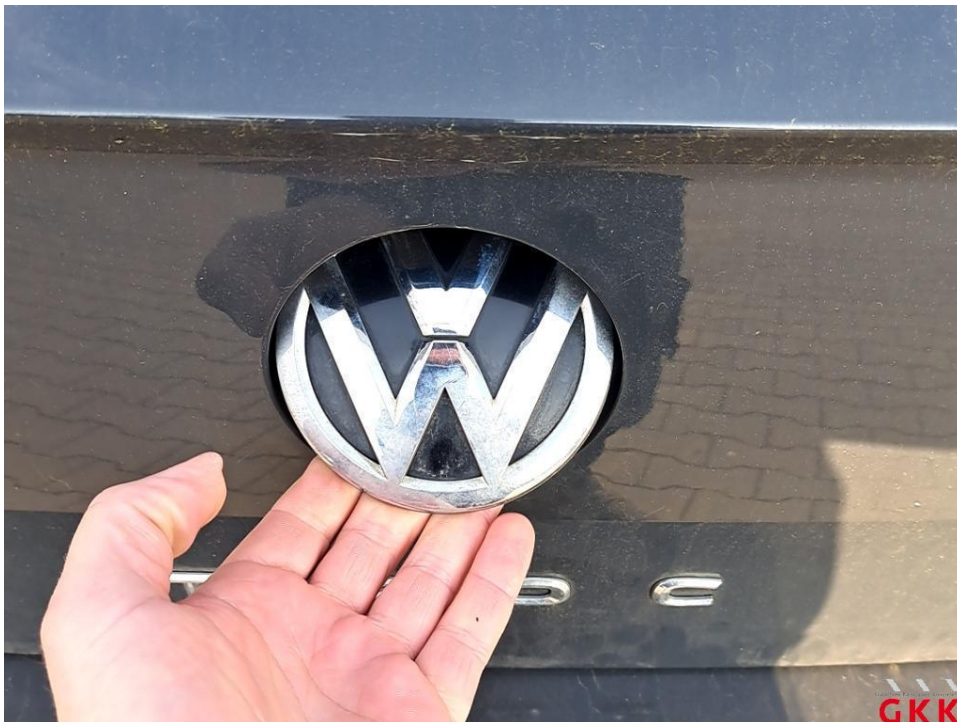
Heckklappe Schloss, defekt, ersetzen (Bild 15, Bild 16)

Bild 15 Heckklappe, Schloss, defekt, ersetzen

Bild 16 Heckklappe, Schloss, defekt, ersetzen

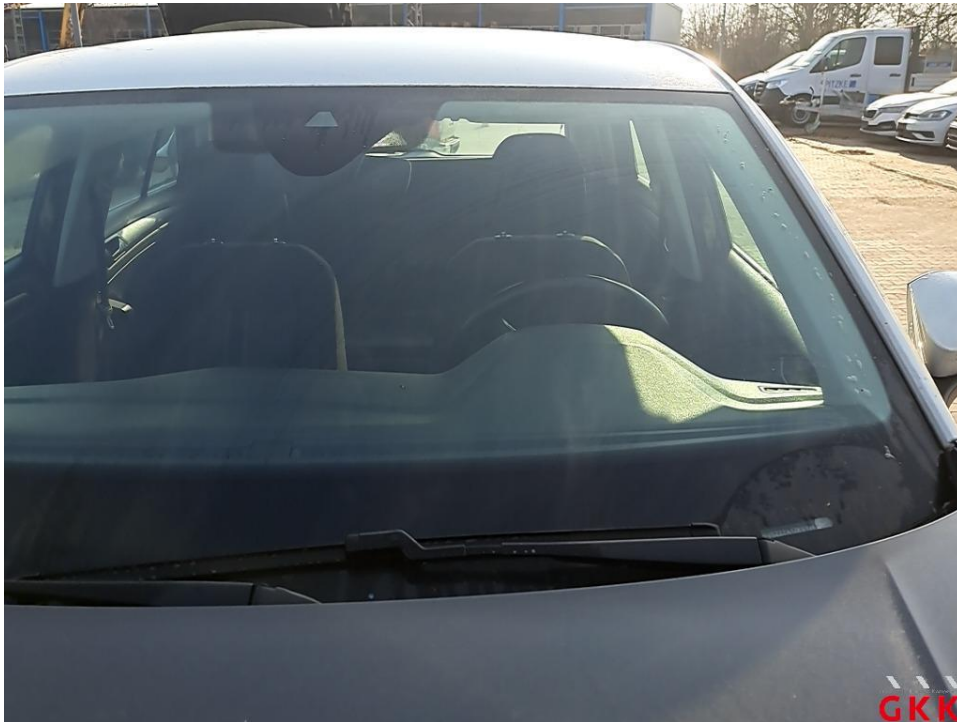
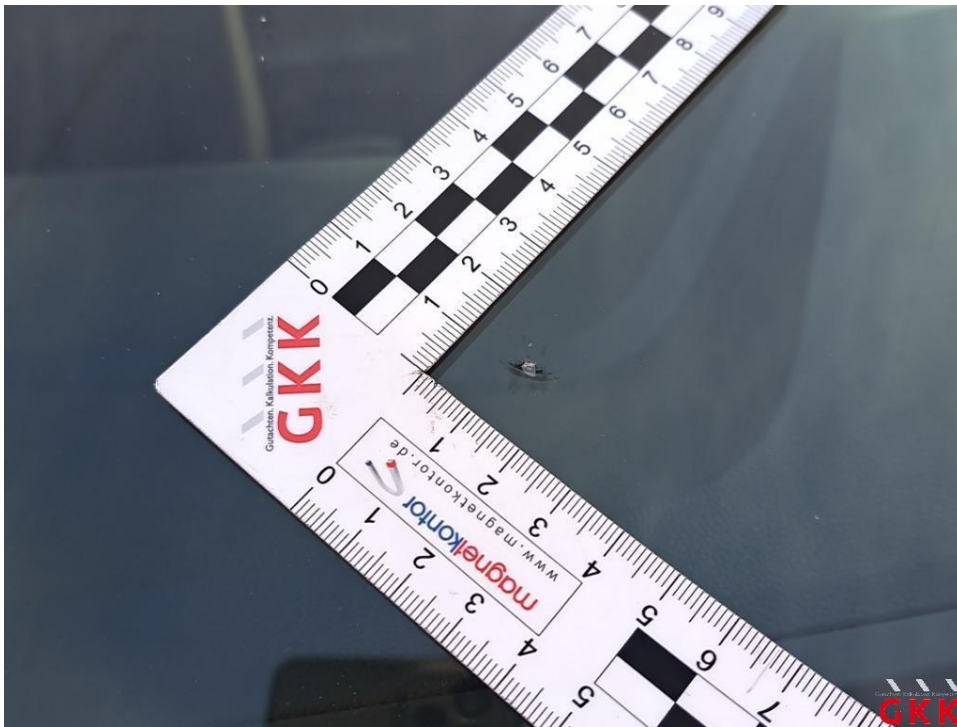
Frontscheibe mit Regensensor und Frontkamera, Steinschlag im Sichtfeld, ersetzen (Bild 17, Bild 18)

Bild 17 Frontscheibe, mit Regensensor und Frontkamera, Steinschlag im Sichtfeld, ersetzen

Bild 18 Frontscheibe, mit Regensensor und Frontkamera, Steinschlag im Sichtfeld, ersetzen

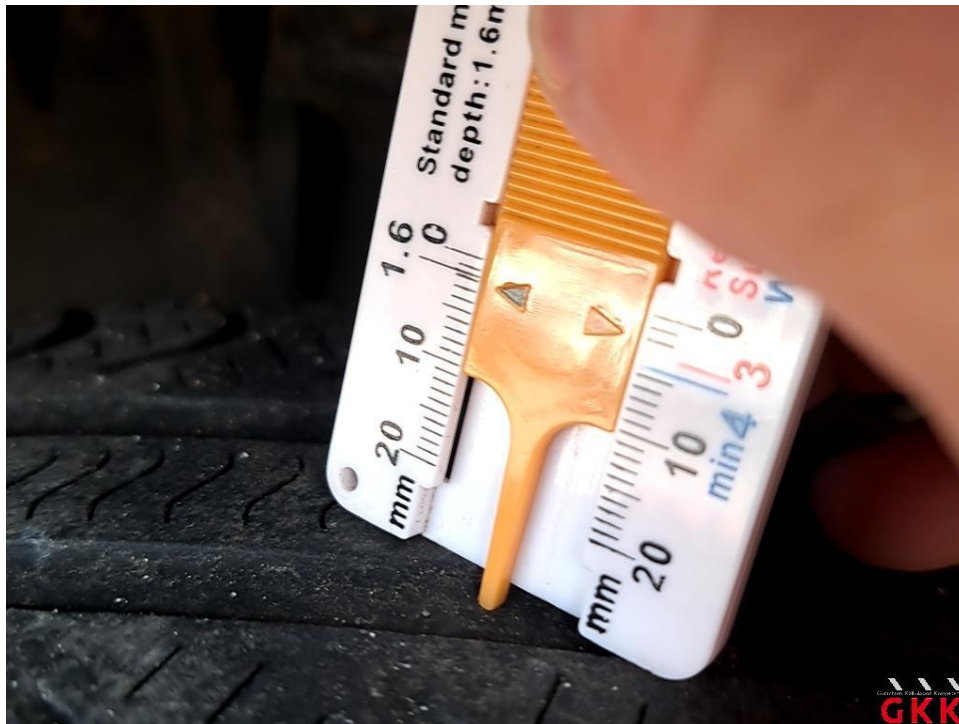
| Montierte Räder: | | | | | |
|---|---|---|---|---|---|
| vorn links | Allwetterreifen | Leichtmetallrad | Pirelli | 215/55 R 17 98W AS | 2 mm |
| vorn rechts | Allwetterreifen | Leichtmetallrad | Pirelli | 215/55 R 17 98W AS | 2 mm |

Reifen vorn links und rechts, Untermaß, ersetzen (Bild 19)

Bild 19 Reifen, vorn links und rechts, Untermaß, ersetzen

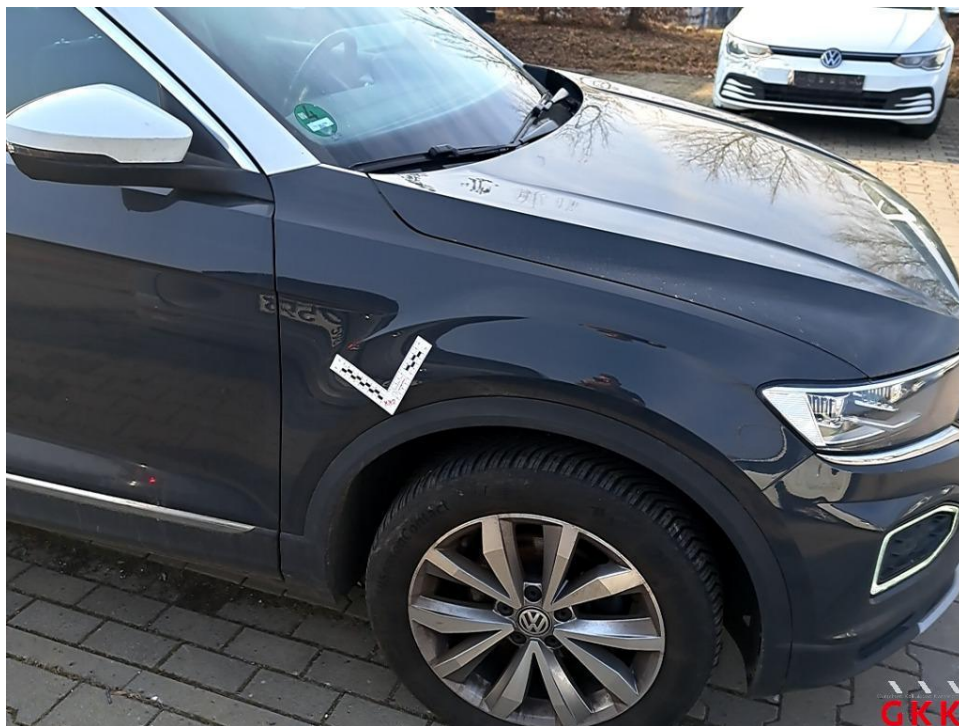
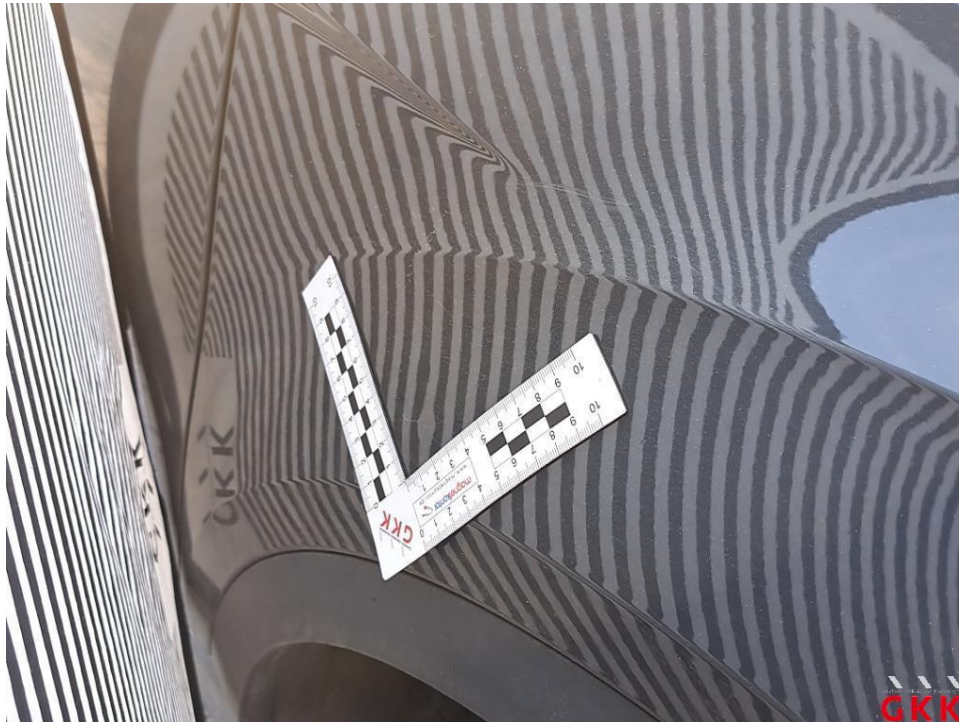
Kotflügel vorne rechts, bis 3 Dellen / Bauteil, kalt drücken (Bild 20, Bild 21)

Bild 20 Kotflügel vorne rechts, bis 3 Dellen / Bauteil, kalt drücken

Bild 21 Kotflügel vorne rechts, bis 3 Dellen / Bauteil, kalt drücken

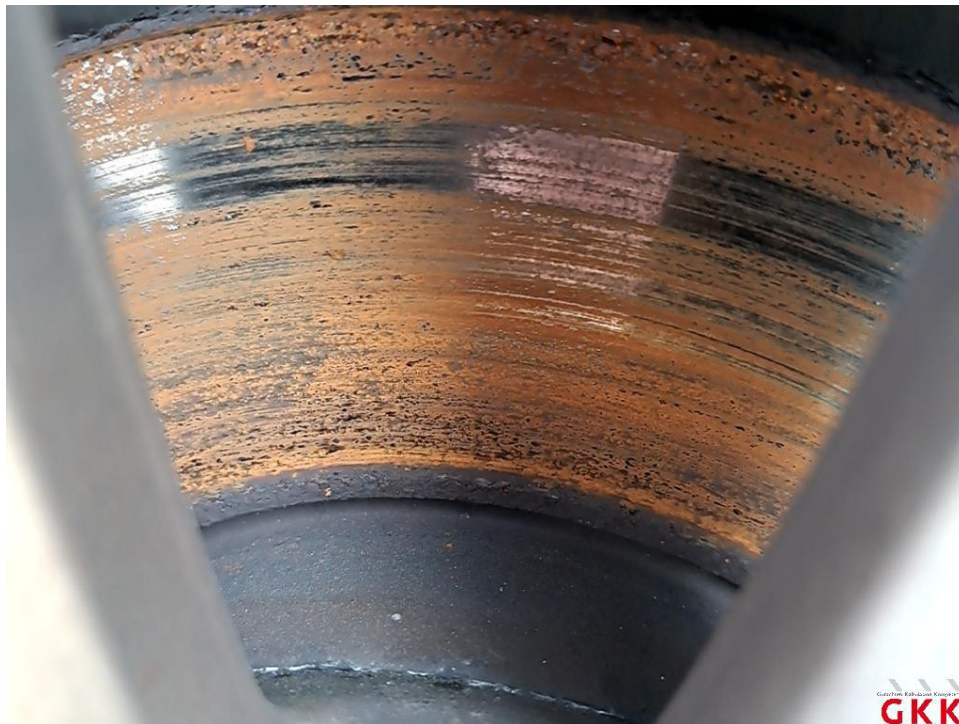
Bremsscheiben vorne, korrodiert, ersetzen (Bild 22)

Bild 22 Bremsscheiben, vorne, korrodiert, ersetzen

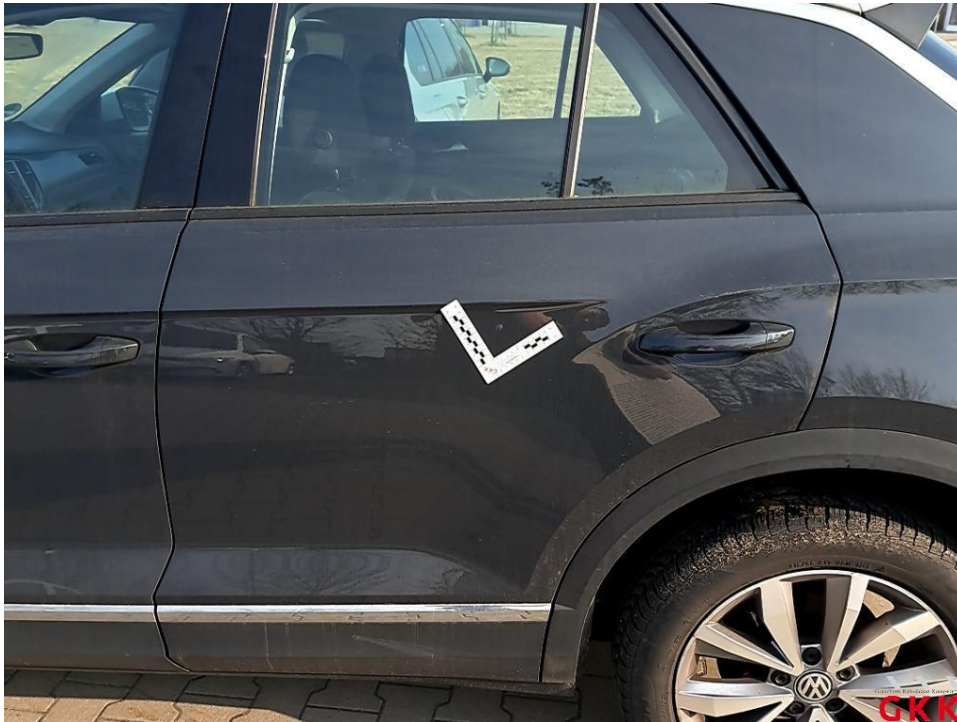
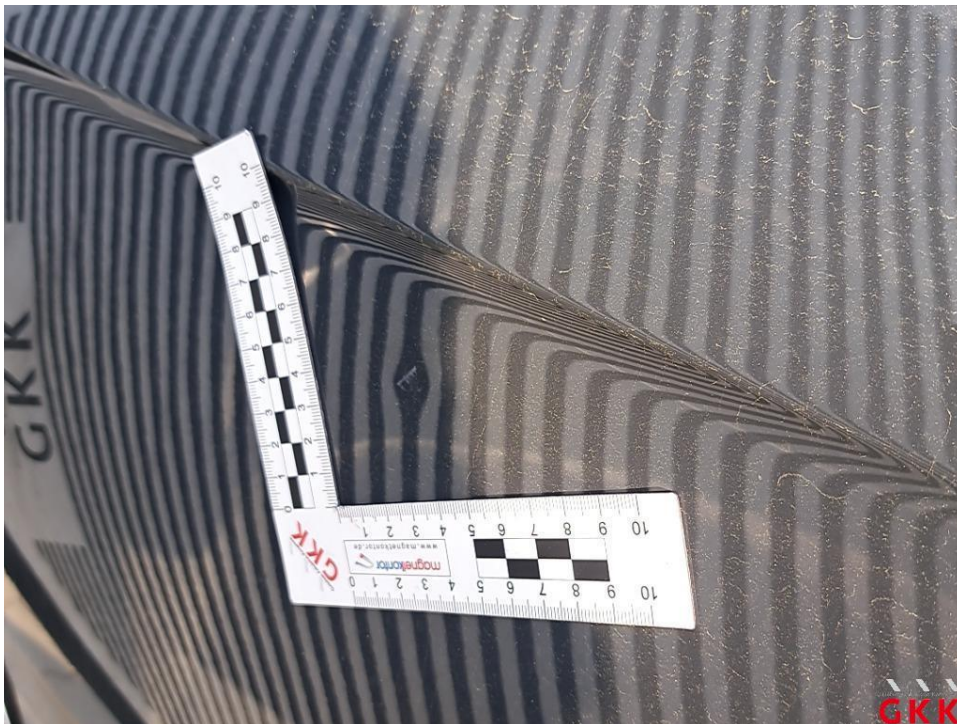
Tür hinten links, beschädigt, instand setzen - lackieren (Bild 23, Bild 24)

Bild 23 Tür hinten links, beschädigt, instand setzen - lackieren

Bild 24 Tür hinten links, beschädigt, instand setzen - lackieren

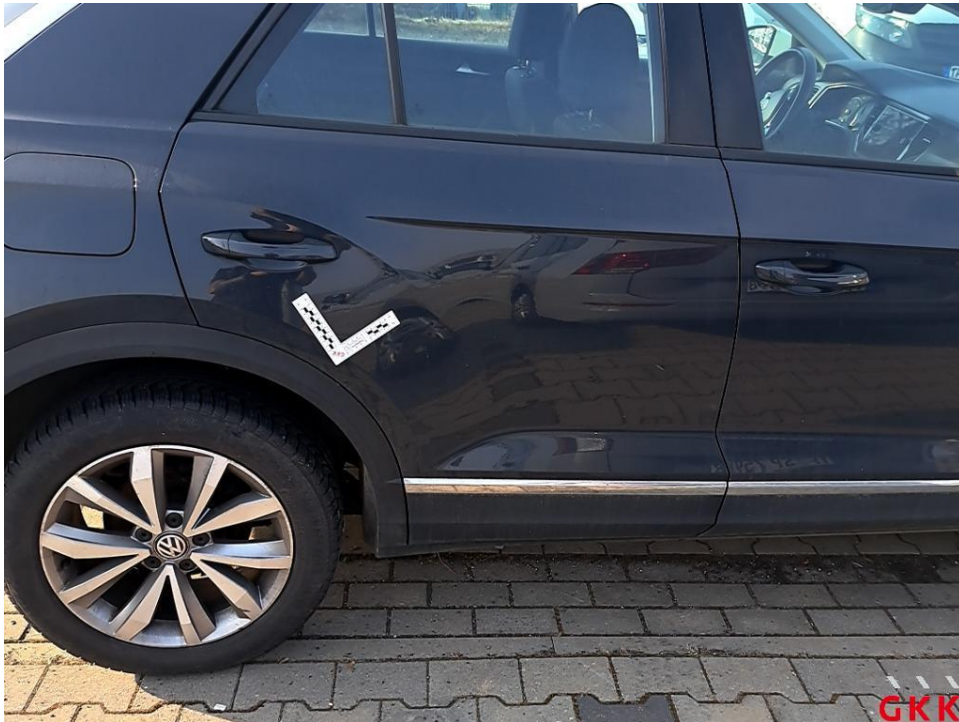
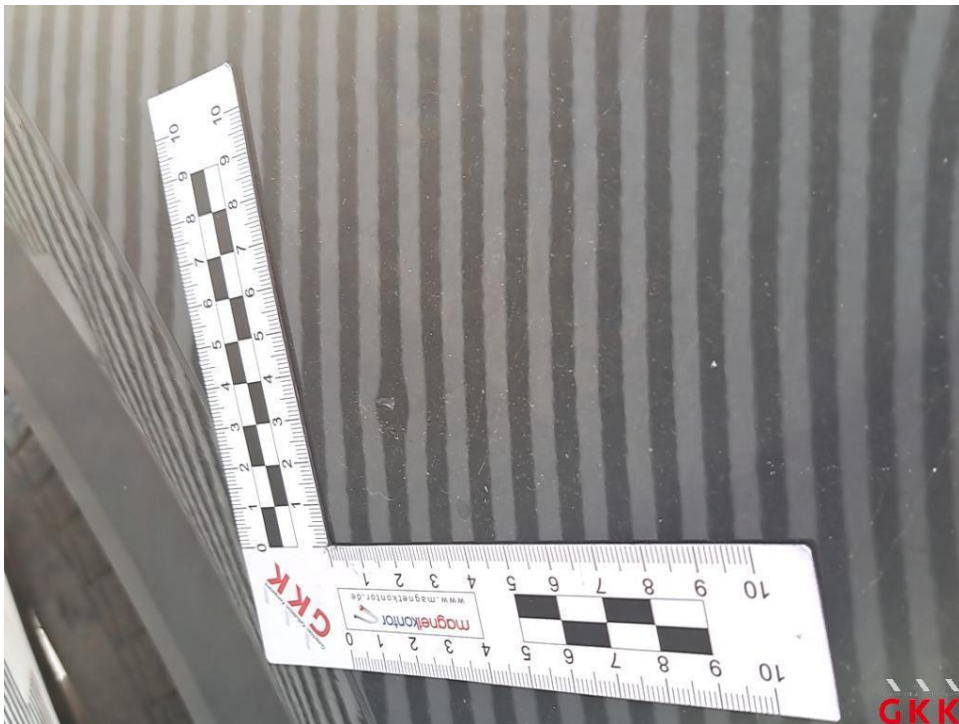
Tür hinten rechts, beschädigt, instand setzen - lackieren (Bild 25, Bild 26)

Bild 25 Tür hinten rechts, beschädigt, instand setzen - lackieren

Bild 26 Tür hinten rechts, beschädigt, instand setzen - lackieren

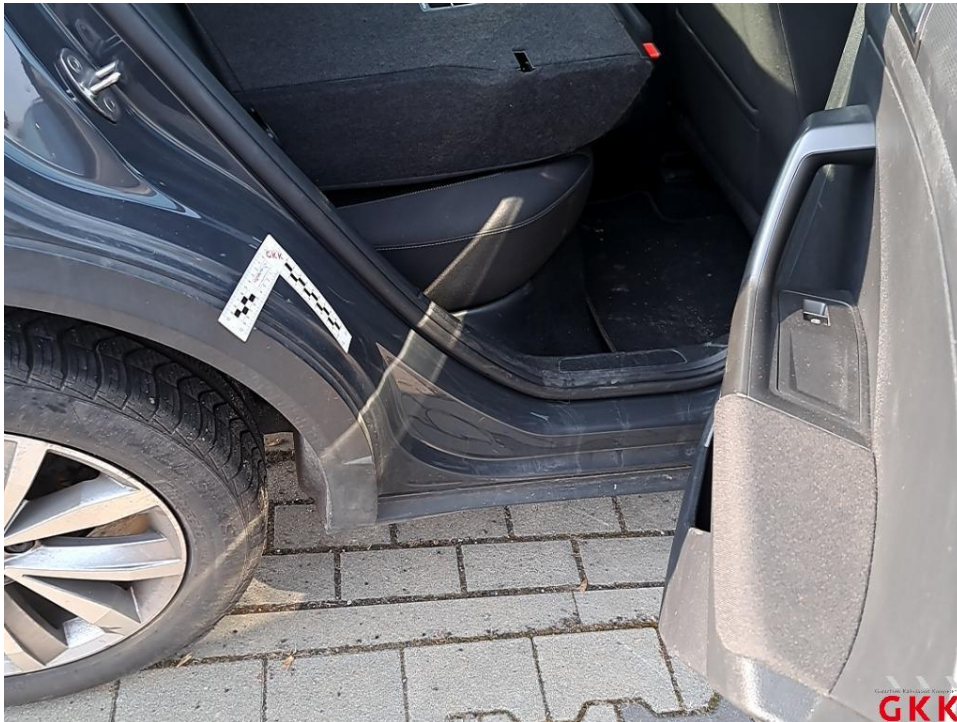
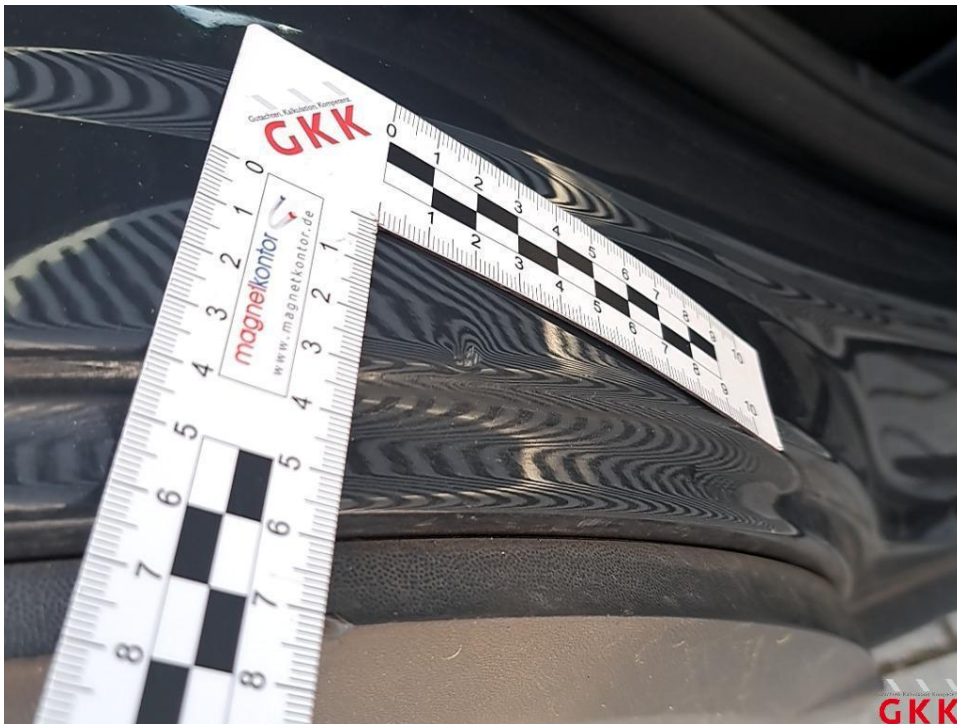
Tür hinten rechts Einstieg, beschädigt, Smartrepair (Bild 27, Bild 28)

Bild 27 Tür hinten rechts, Einstieg, beschädigt, Smartrepair

Bild 28 Tür hinten rechts, Einstieg, beschädigt, Smartrepair
