## Verkaufsbericht

| Referenznummern | 60160006 |

| <b>Fahrzeugident.-Nr.</b> | <b>WV1ZZZ2HZKH024806</b> | | |
| <b>Typ / Verkaufsbez.</b> | Amarok 3.0 TDI Comfortline DoubleCab 4Motion | <b>Laufleistung abgelesen</b> | 209.665 km |

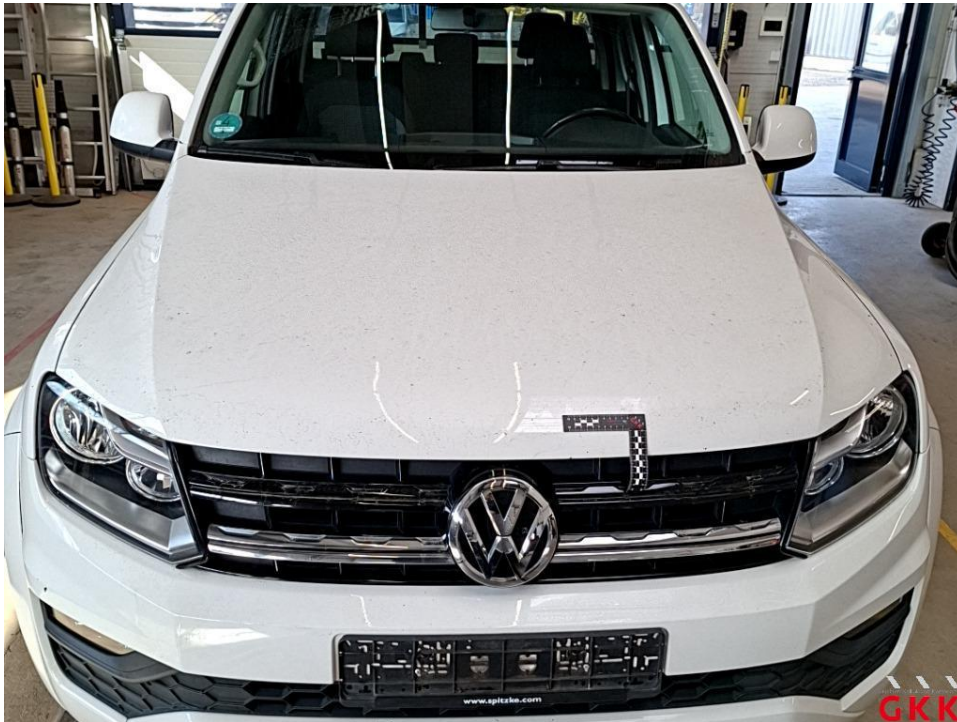
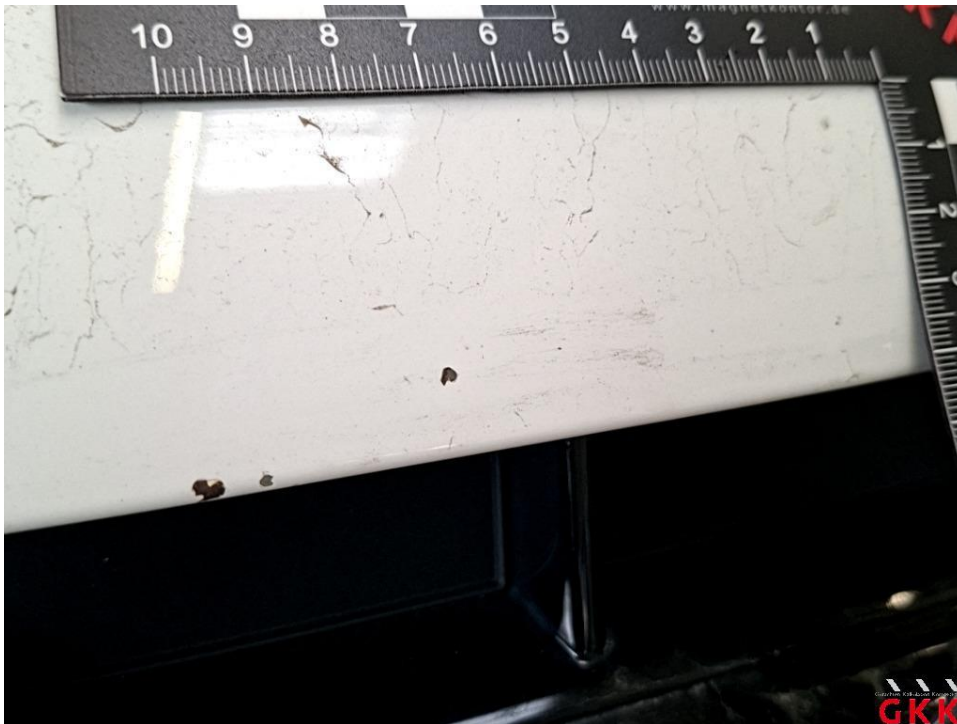
Motorhaube, Steinschlag, Smartrepair (Bild 13, Bild 14)

Bild 13 Motorhaube, Steinschlag, Smartrepair

Bild 14 Motorhaube, Steinschlag, Smartrepair

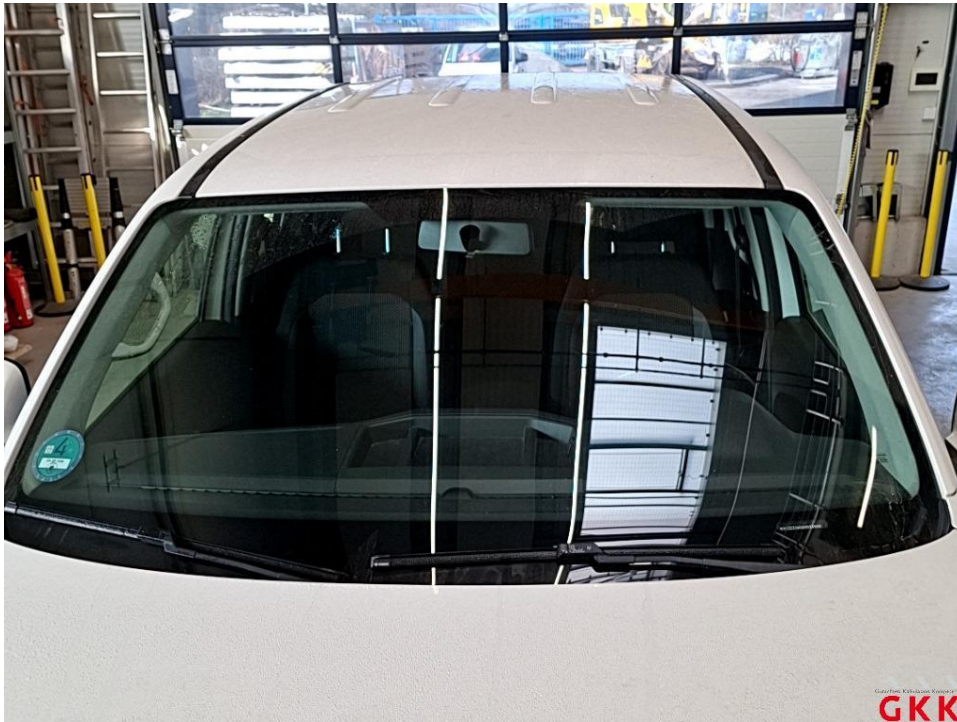
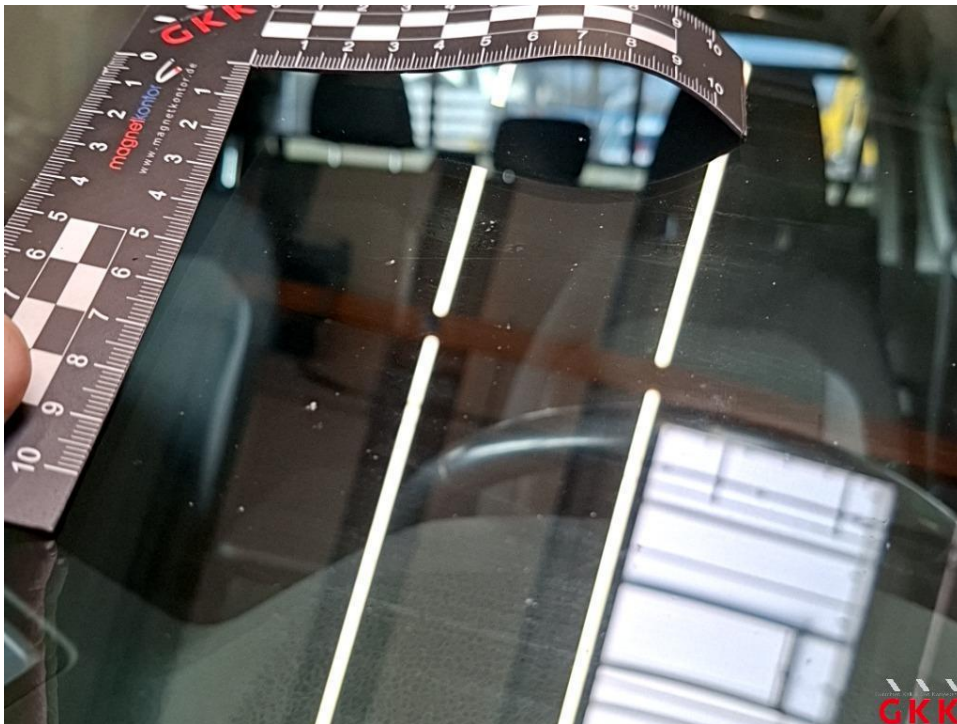
Frontscheibe, Steinschlag im Sichtfeld, ersetzen (Bild 15, Bild 16)

Bild 15 Frontscheibe, Steinschlag im Sichtfeld, ersetzen

Bild 16 Frontscheibe, Steinschlag im Sichtfeld, ersetzen

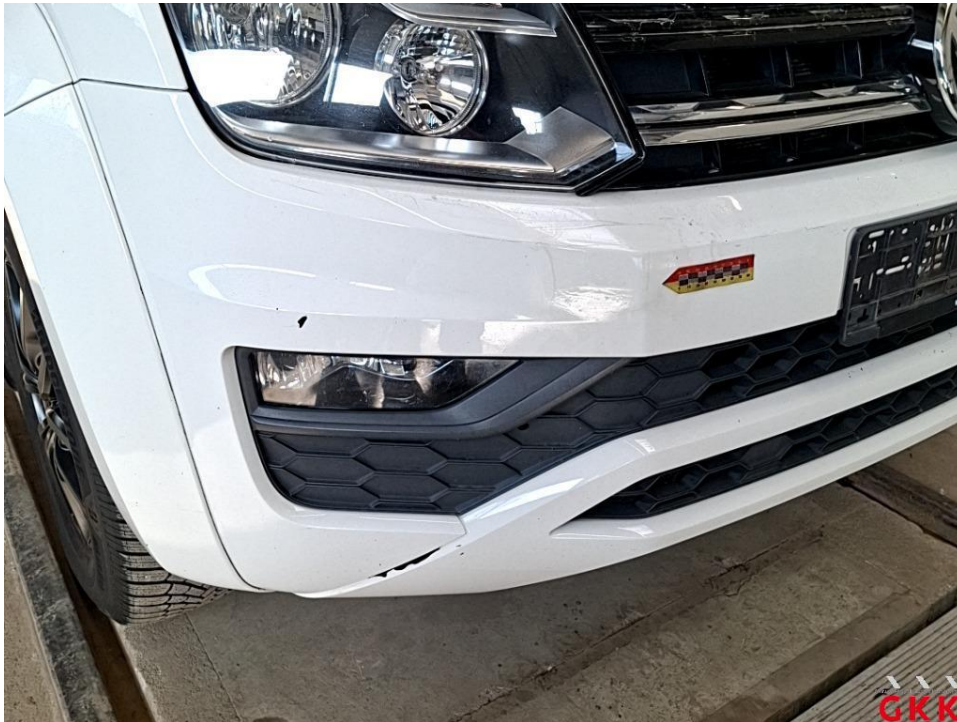
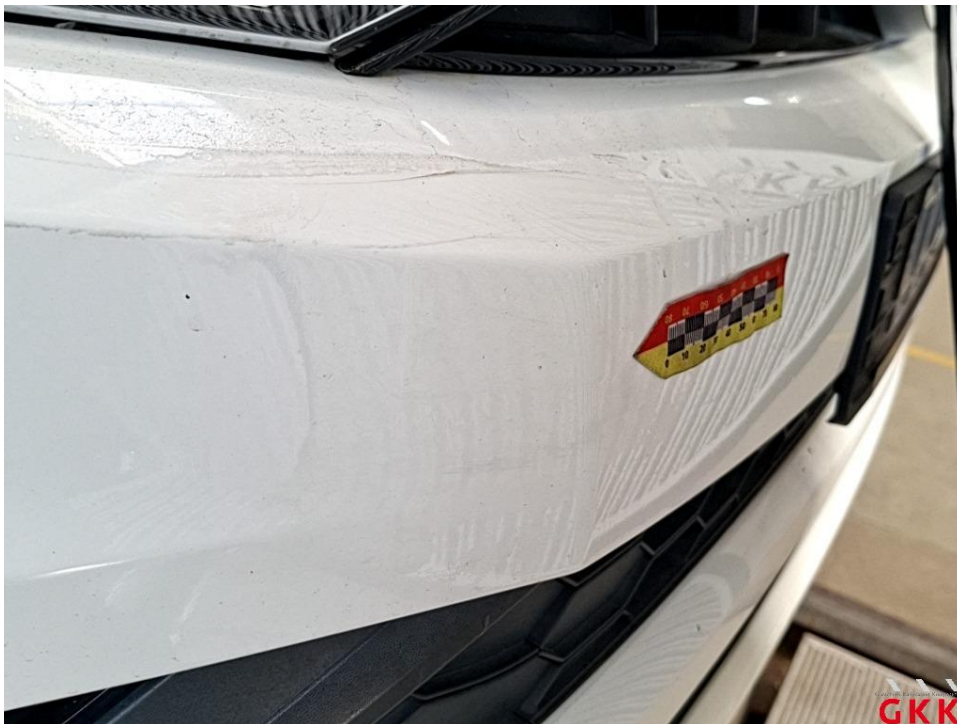
| Vorschaden | Der Vorschaden wurde fach- und sachgerecht behoben | Feststellung |
|---|---|---|
| Stoßfänger vorne beschädigt | Nein | Teilreparatur |

Stoßfänger vorne Verkleidung -lackiert-, Reparaturmangel, ersetzen (Bild 17, Bild 18)

Bild 17 Stoßfänger vorne, Verkleidung -lackiert-, Reparaturmangel, ersetzen

Bild 18 Stoßfänger vorne, Verkleidung -lackiert-, Reparaturmangel, ersetzen

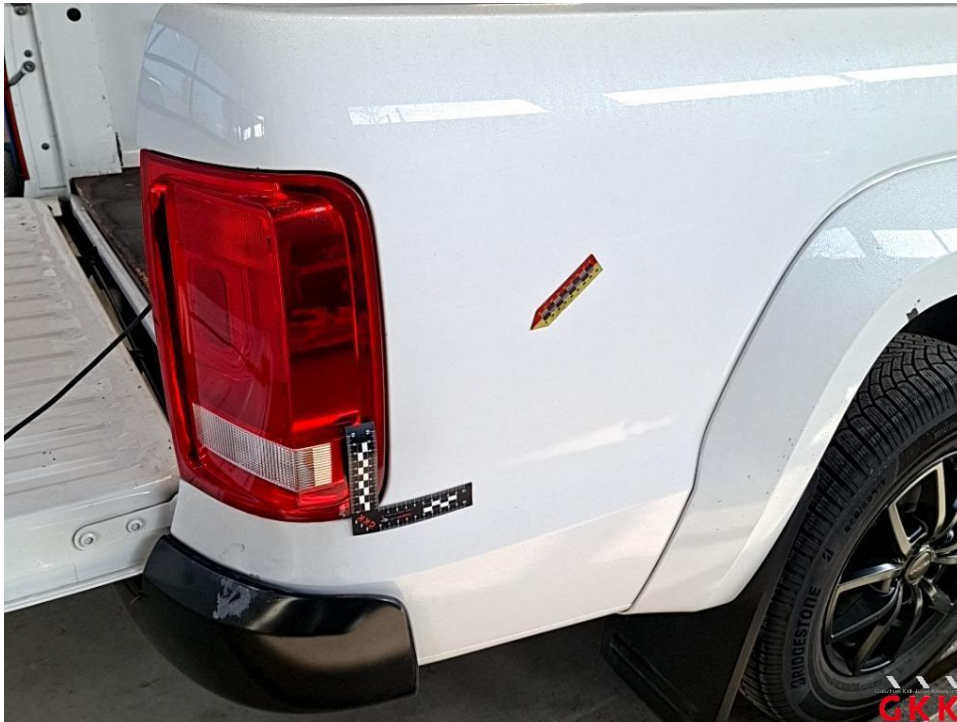
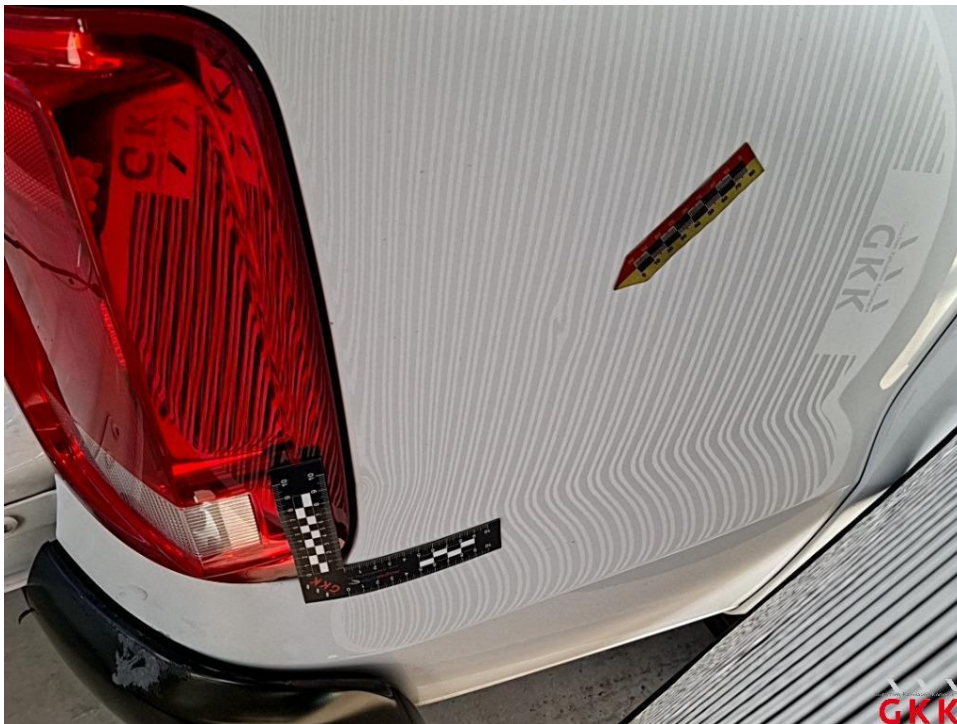
Seitenwand rechts, beschädigt, instand setzen - lackieren (Bild 19, Bild 20)

Bild 19      Seitenwand rechts, beschädigt, instand setzen - lackieren

Bild 20      Seitenwand rechts, beschädigt, instand setzen - lackieren

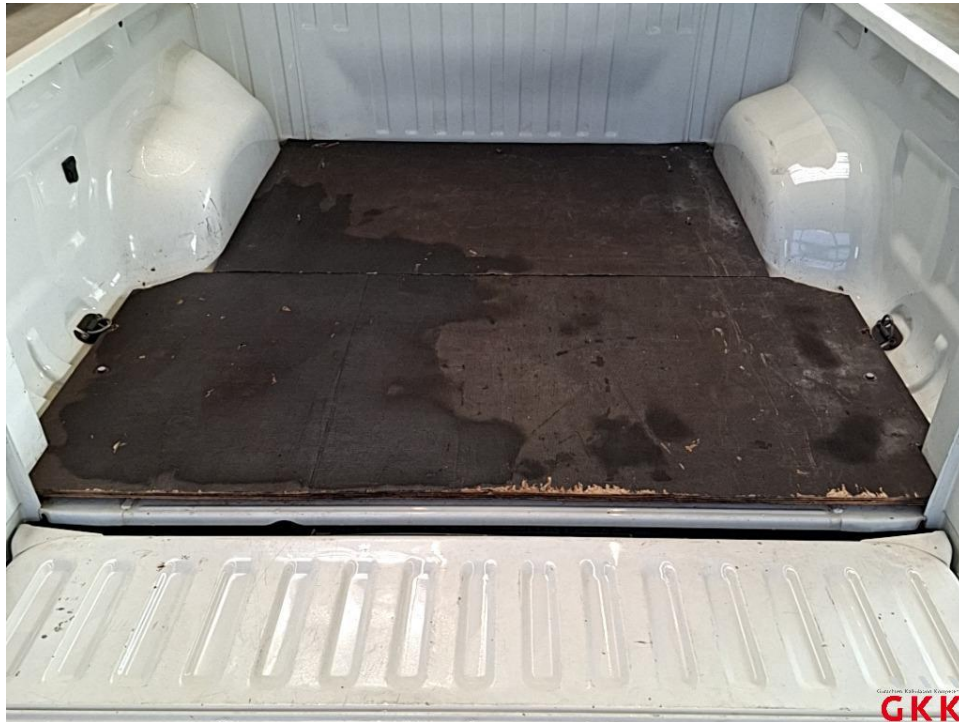
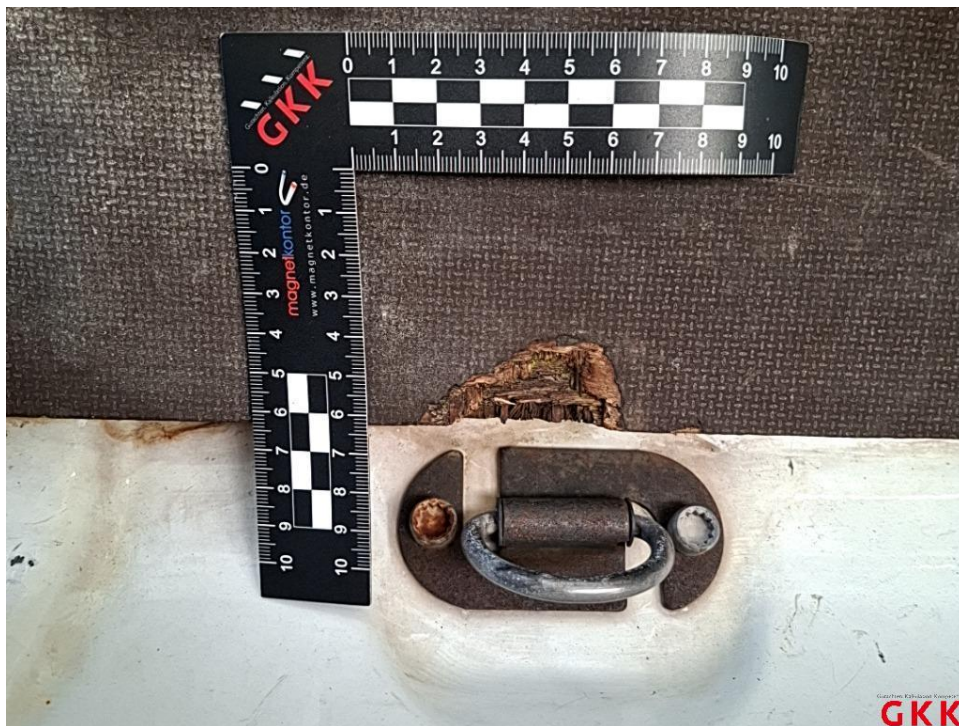
Laderaum Bodenbelag Holz, beschädigt, ersetzen (Bild 21, Bild 22)

Bild 21 Laderaum, Bodenbelag Holz, beschädigt, ersetzen

Bild 22 Laderaum, Bodenbelag Holz, beschädigt, ersetzen

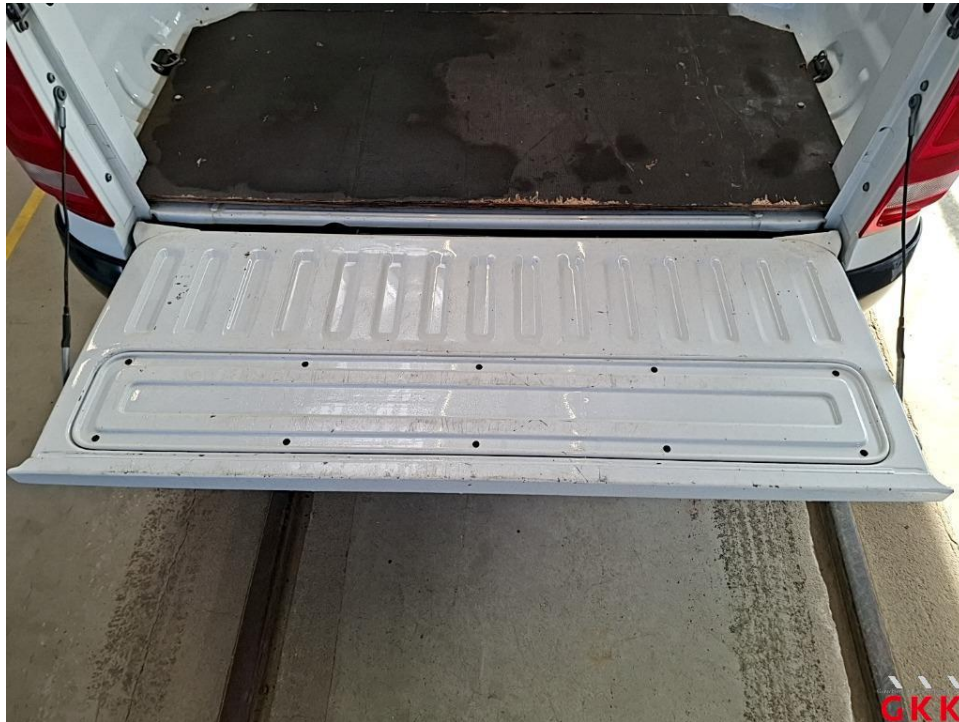
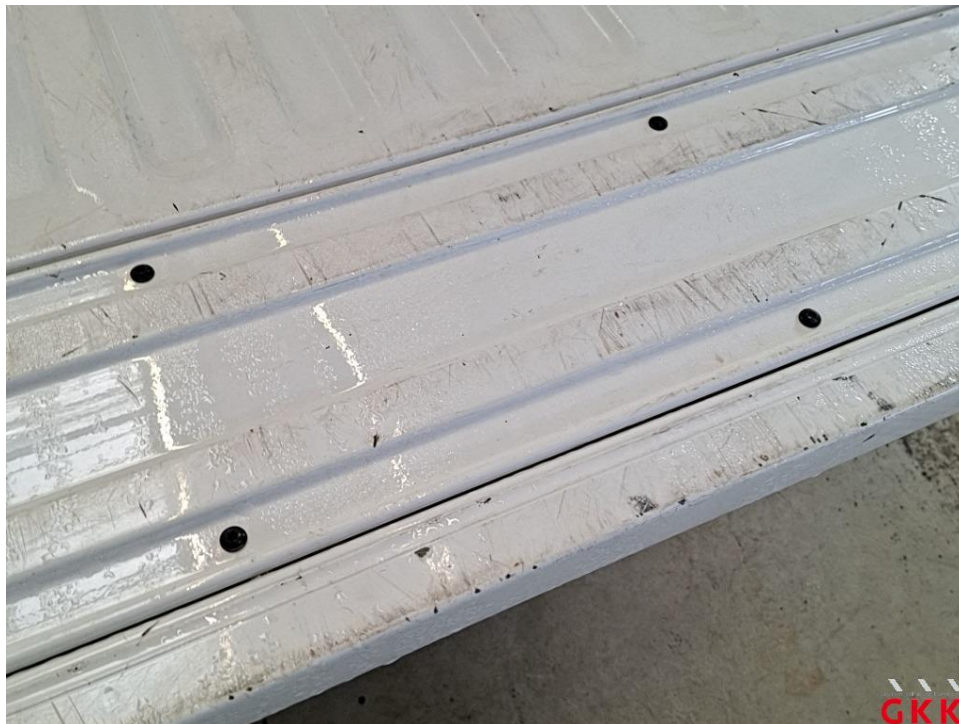
Heckklappe innen, verkratzt, lackieren (Bild 23, Bild 24)

Bild 23 Heckklappe, innen, verkratzt, lackieren

Bild 24 Heckklappe, innen, verkratzt, lackieren

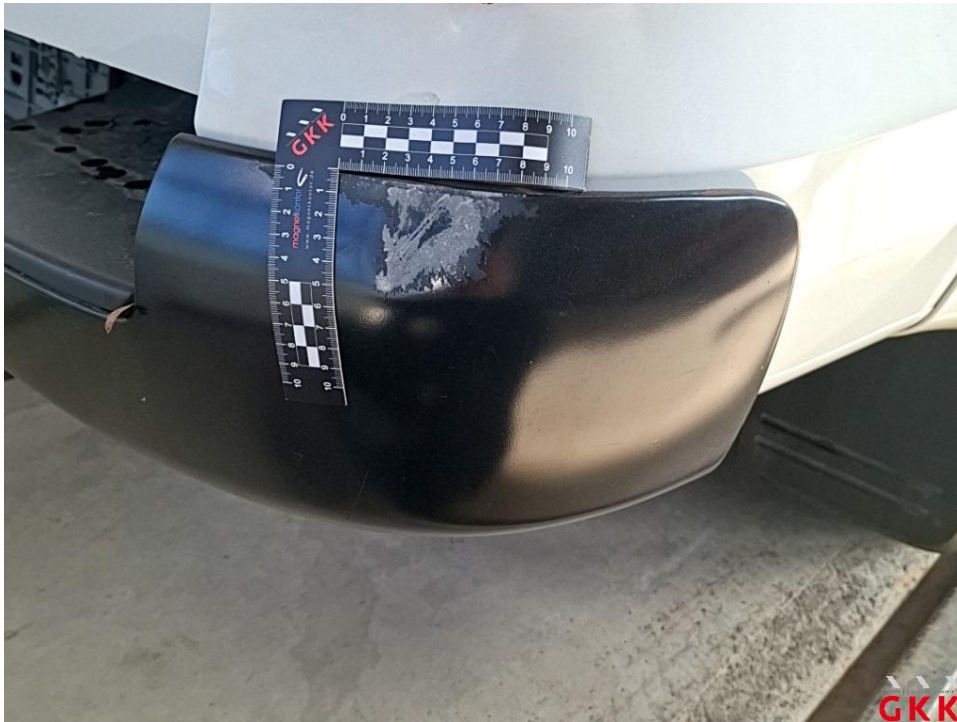
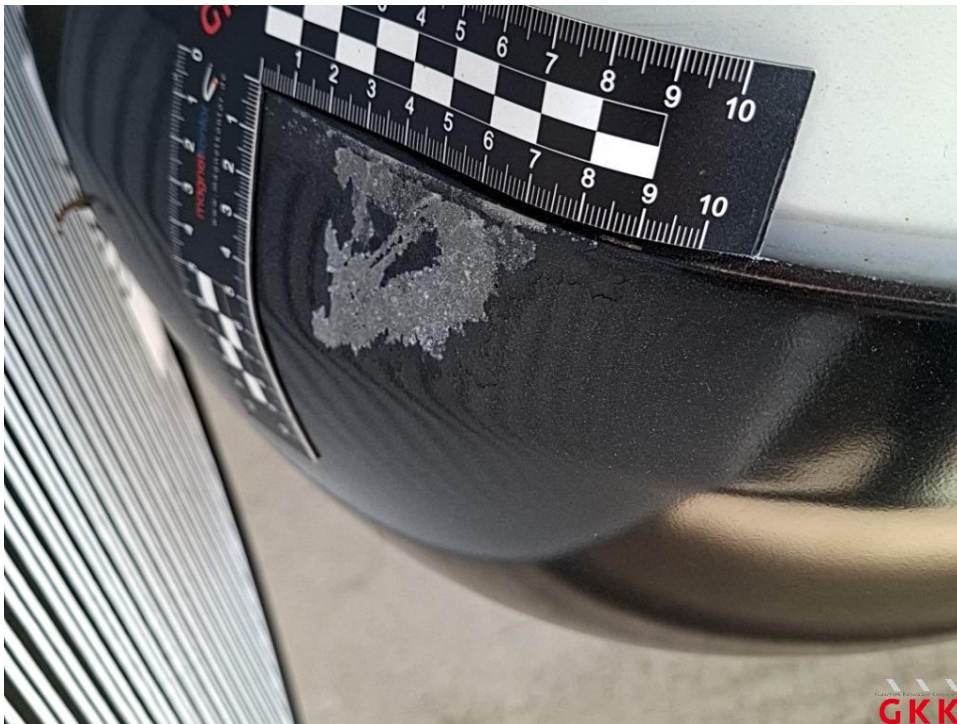
Stoßfänger hinten Verkleidung -lackiert-, beschädigt, instand setzen - lackieren (Bild 25, Bild 26)

Bild 25 Stoßfänger hinten, Verkleidung -lackiert-, beschädigt, instand setzen - lackieren

Bild 26 Stoßfänger hinten, Verkleidung -lackiert-, beschädigt, instand setzen - lackieren

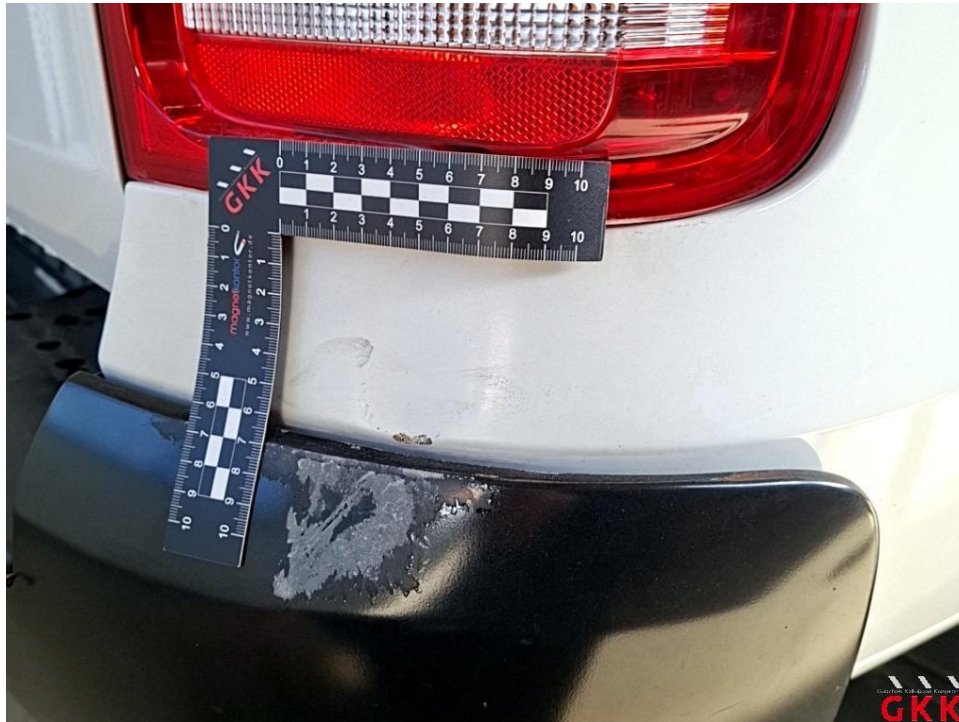
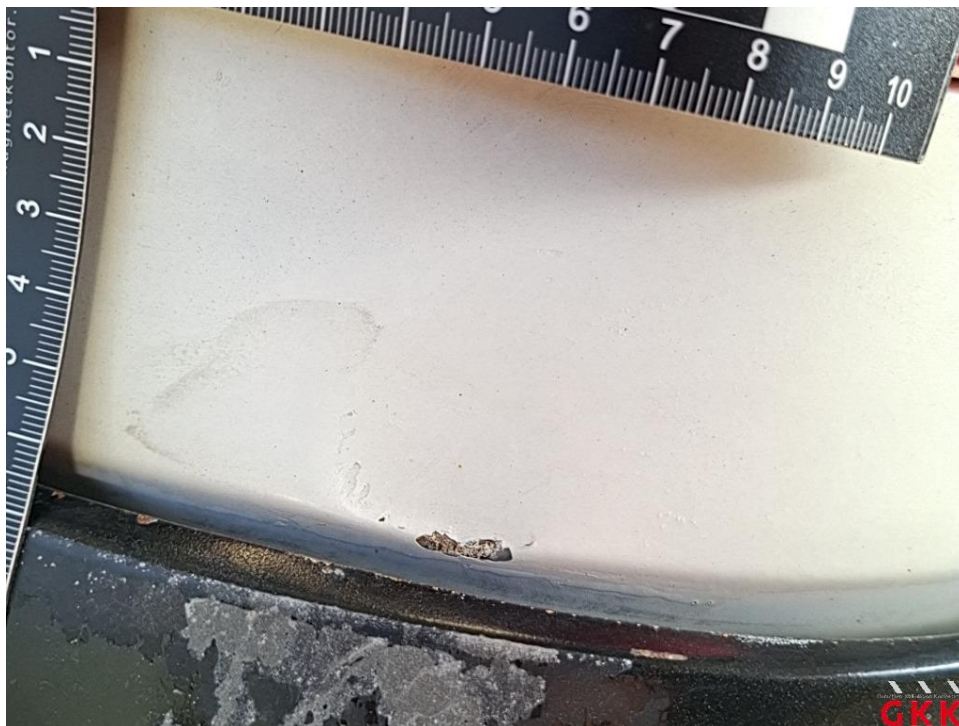
Seitenwand rechts unterhalb, beschädigt, instand setzen - lackieren (Bild 27, Bild 28)

Bild 27 Seitenwand rechts, unterhalb, beschädigt, instand setzen - lackieren

Bild 28 Seitenwand rechts, unterhalb, beschädigt, instand setzen - lackieren

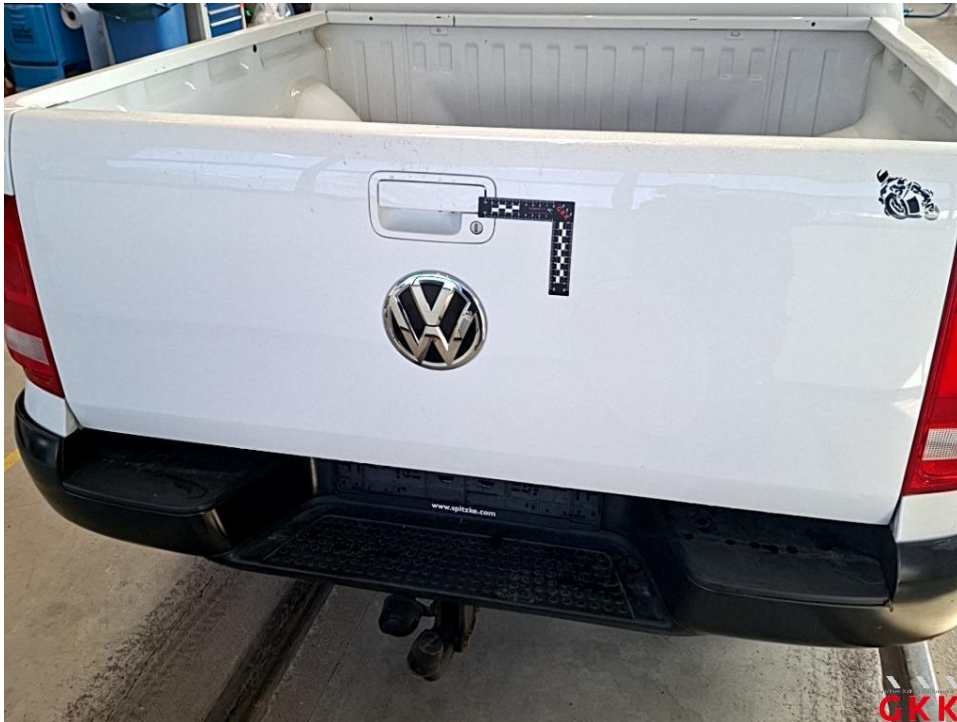
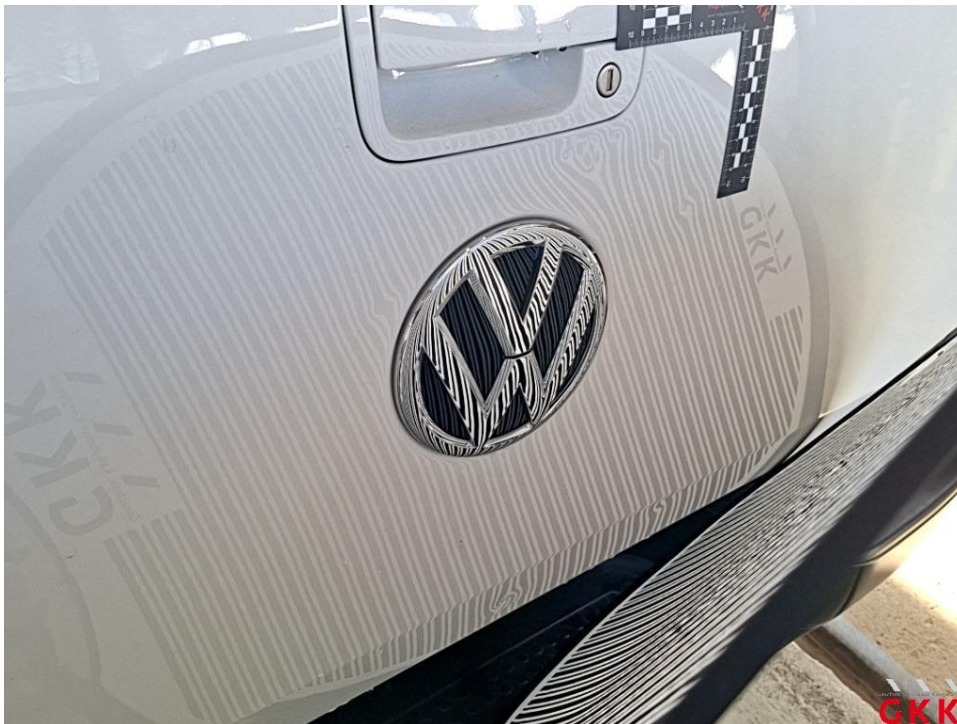
Heckklappe, 4 bis 10 Dellen / Bauteil, kalt drücken (Bild 29, Bild 30)

Bild 29 Heckklappe, 4 bis 10 Dellen / Bauteil, kalt drücken

Bild 30 Heckklappe, 4 bis 10 Dellen / Bauteil, kalt drücken
