## Raport z oględzin pojazdu

| Numer raportu | 218501/3/26-11401 | Data raportu | 09-03-2026 |

| Marka, model | SEAT Ibiza 17-21 |
| Numer rejestracyjny | GD639YW |

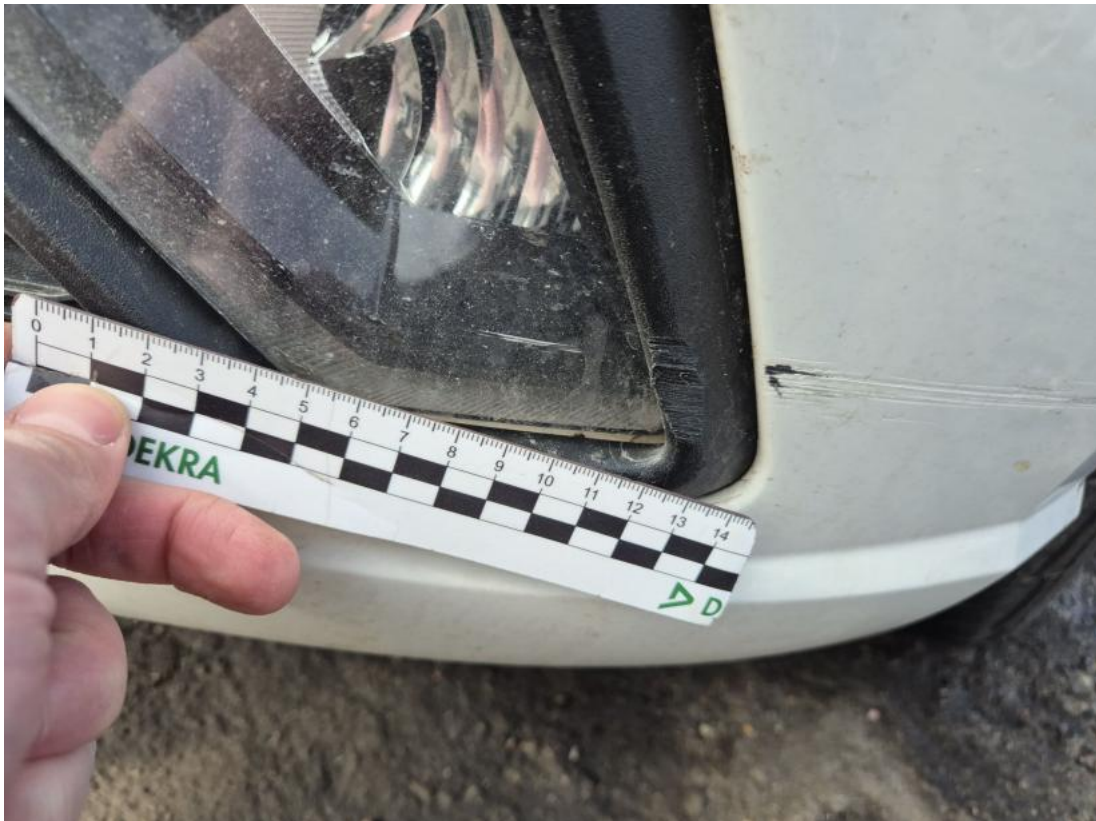
**Fot. 33**

| 1 | Pokrywa reflektora dodatkowego L | zarysowanie | WY | 0.2 |

Kratka/zaślepka halogenu L - Rysa/odprysk 1

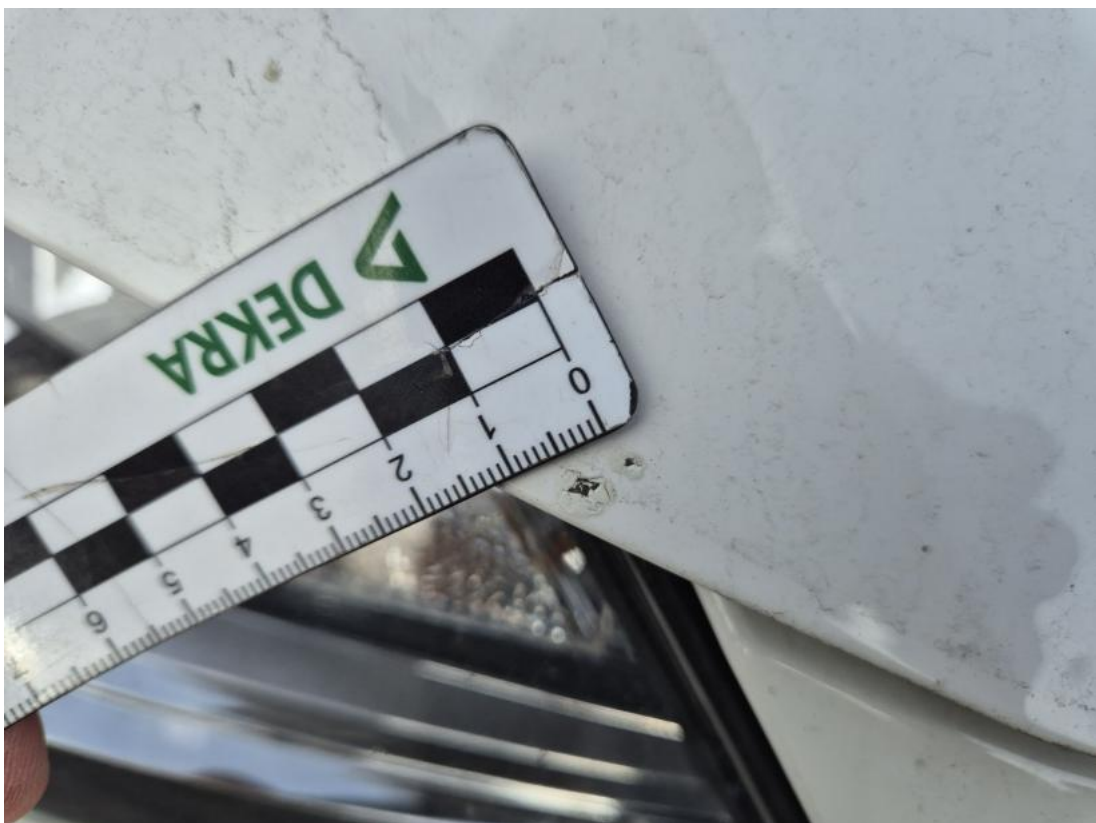
**Fot. 34**

| 7 | Pokrywa przednia | rysa/odprysk, ślady korozji | NA | 0.5 |

Pokrywa komory silnika - Rysa/odprysk 1

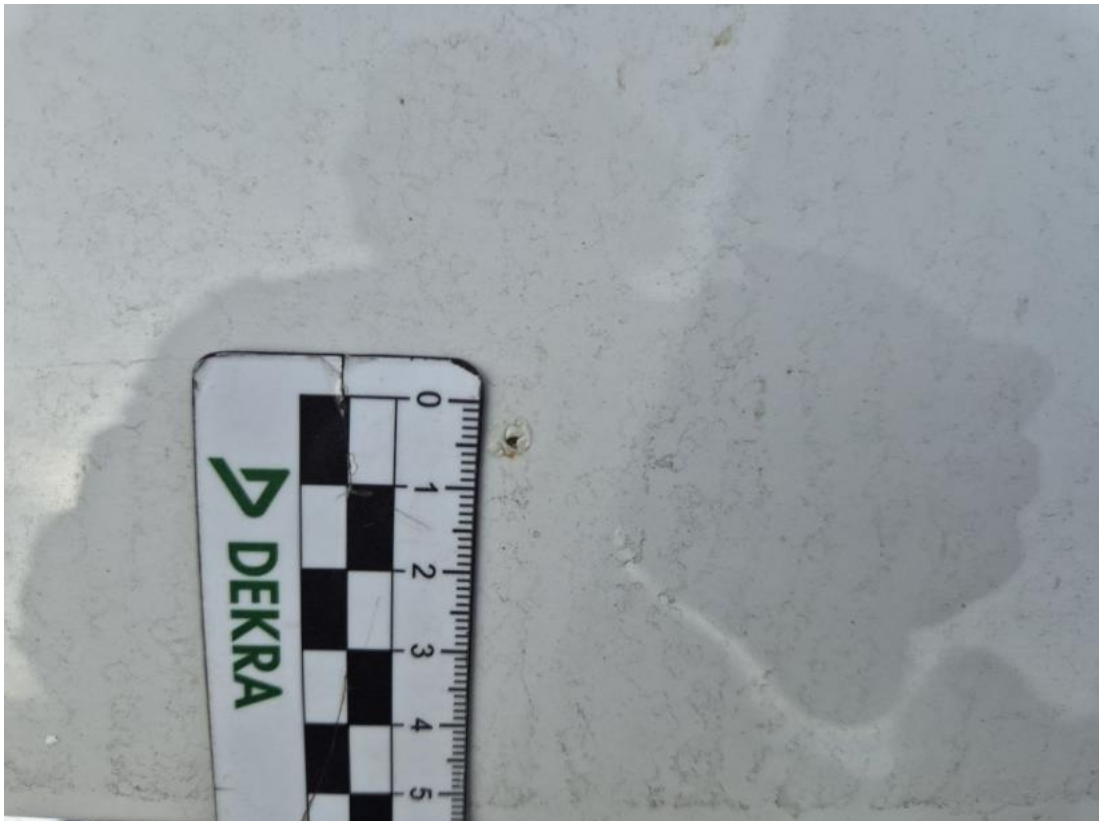
**Fot. 35**

Pokrywa komory silnika - Rysa/odprysk 2

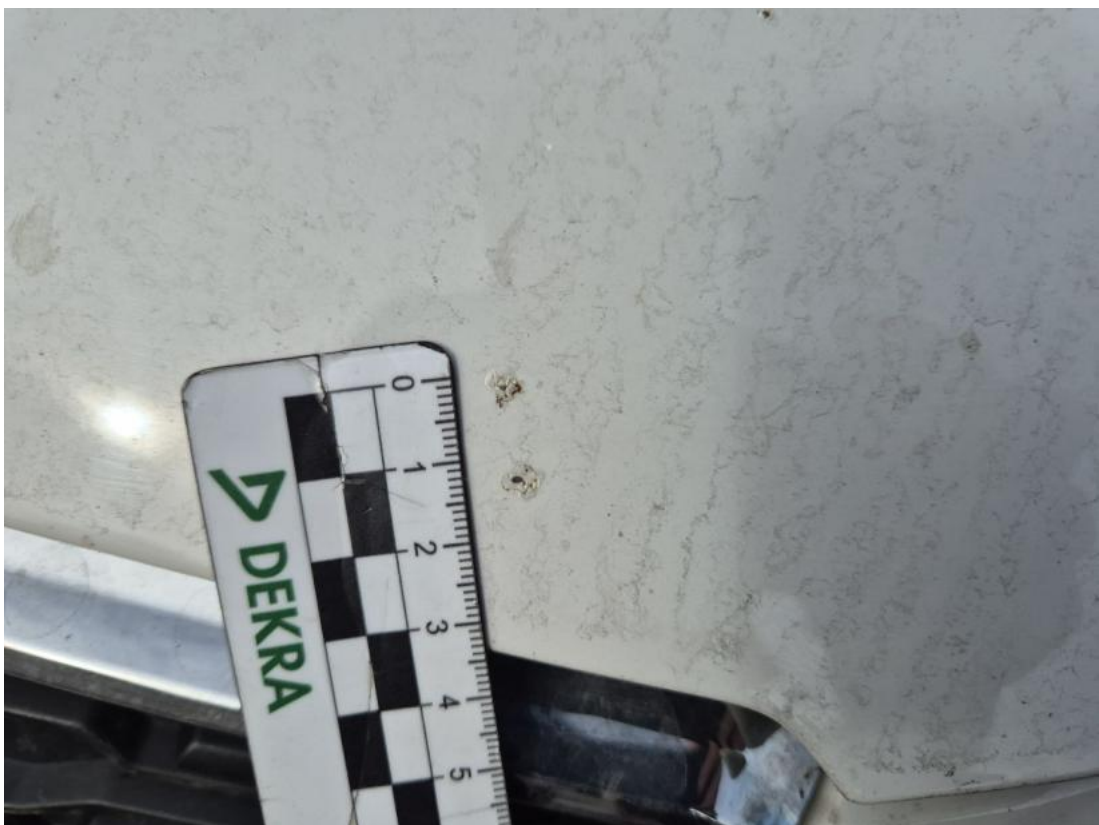
**Fot. 36**

Pokrywa komory silnika() - Rysa/odprysk 3

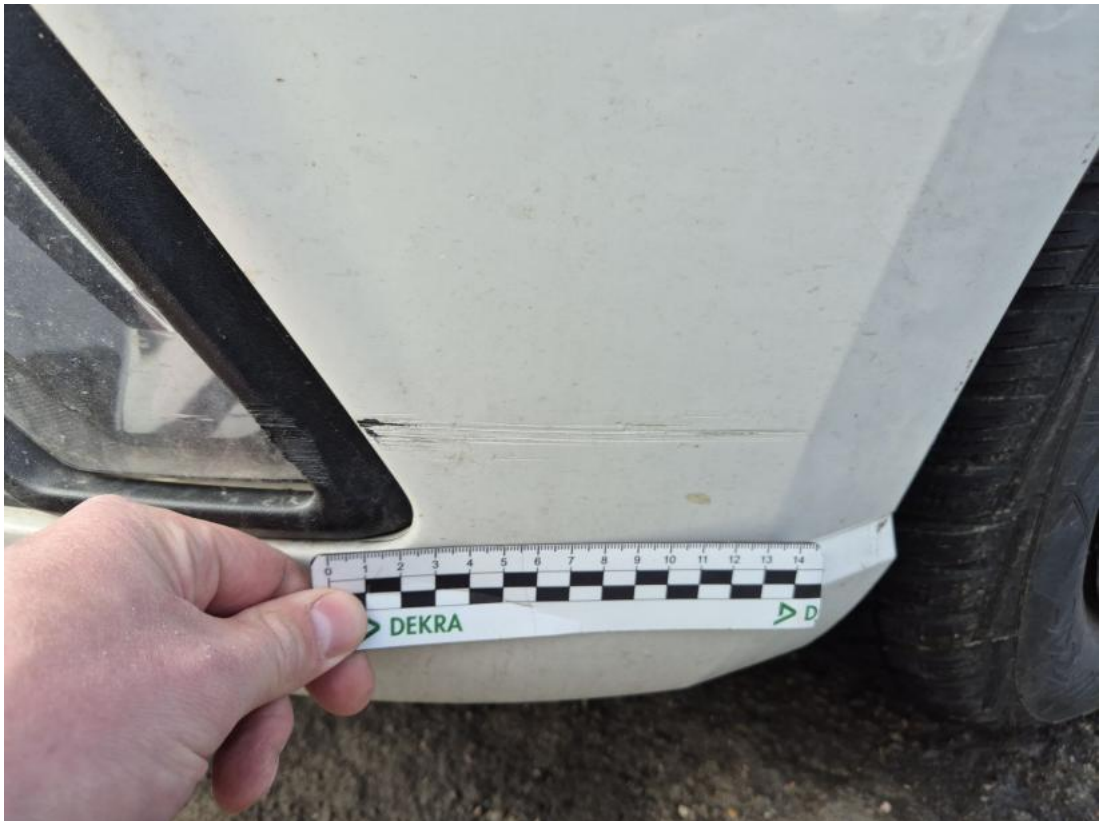
| 6 | Okładzina zderzaka przedniego | rysa/odprysk | NA | 1 |

**Fot. 37**  
Zderzak - Rysa/odprysk 1

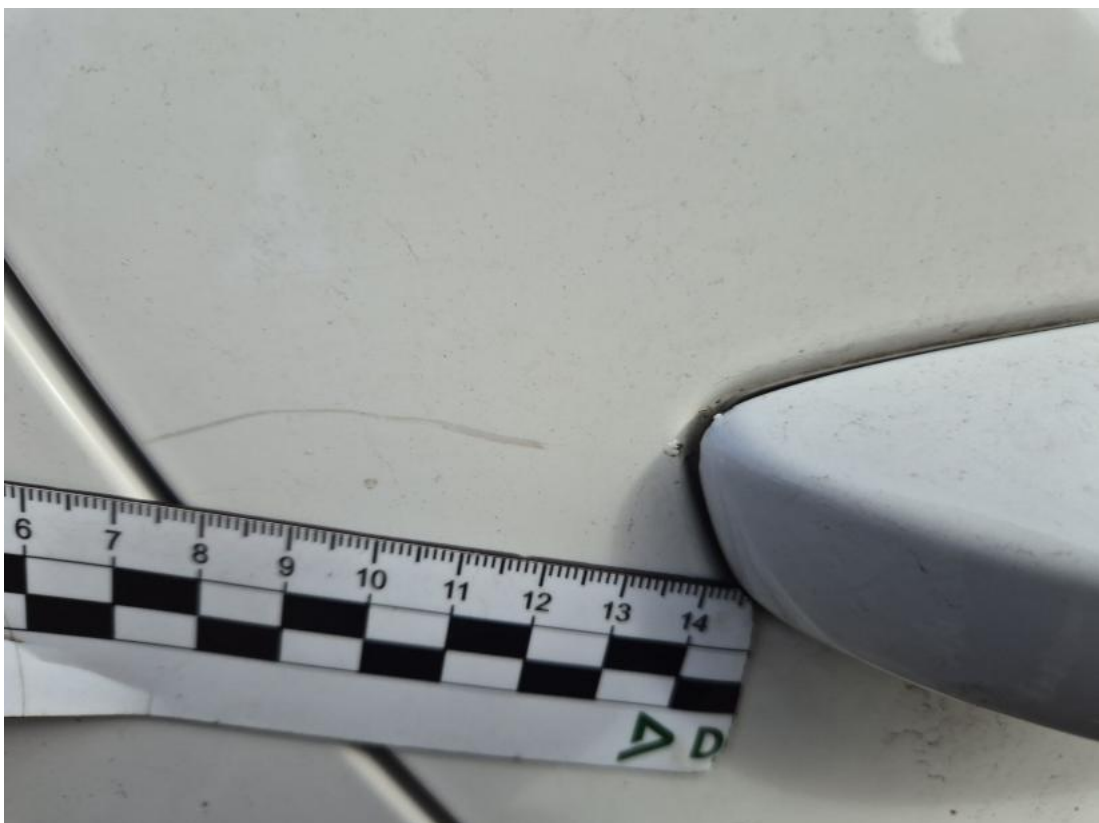
| 16 | Drzwi tylne (nieuzbrojone) R | rysa/odprysk | | |

**Fot. 38**  
Drzwi tylne P - Rysa/odprysk 1

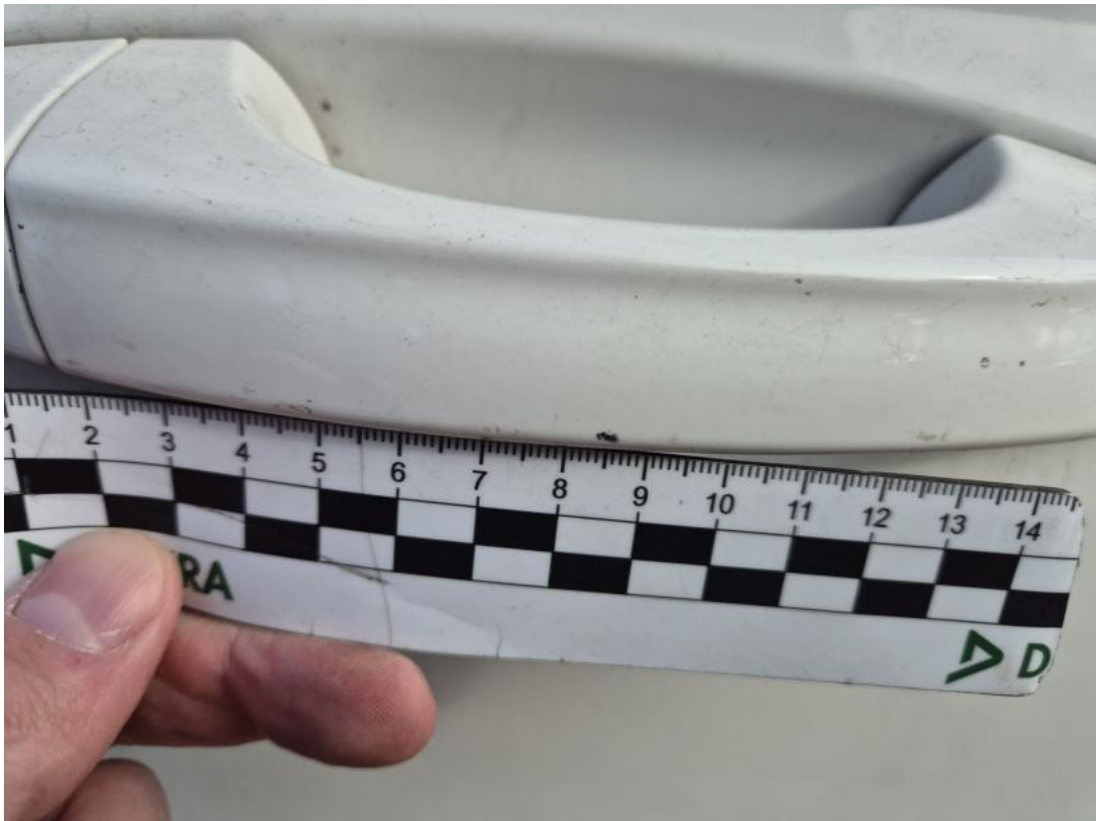
**Fot. 39**

| 15 | Klamka zewnętrzna drzwi przednich R | rysa/odprysk | | |

Klamka drzwi prz P - Rysa/odprysk 1

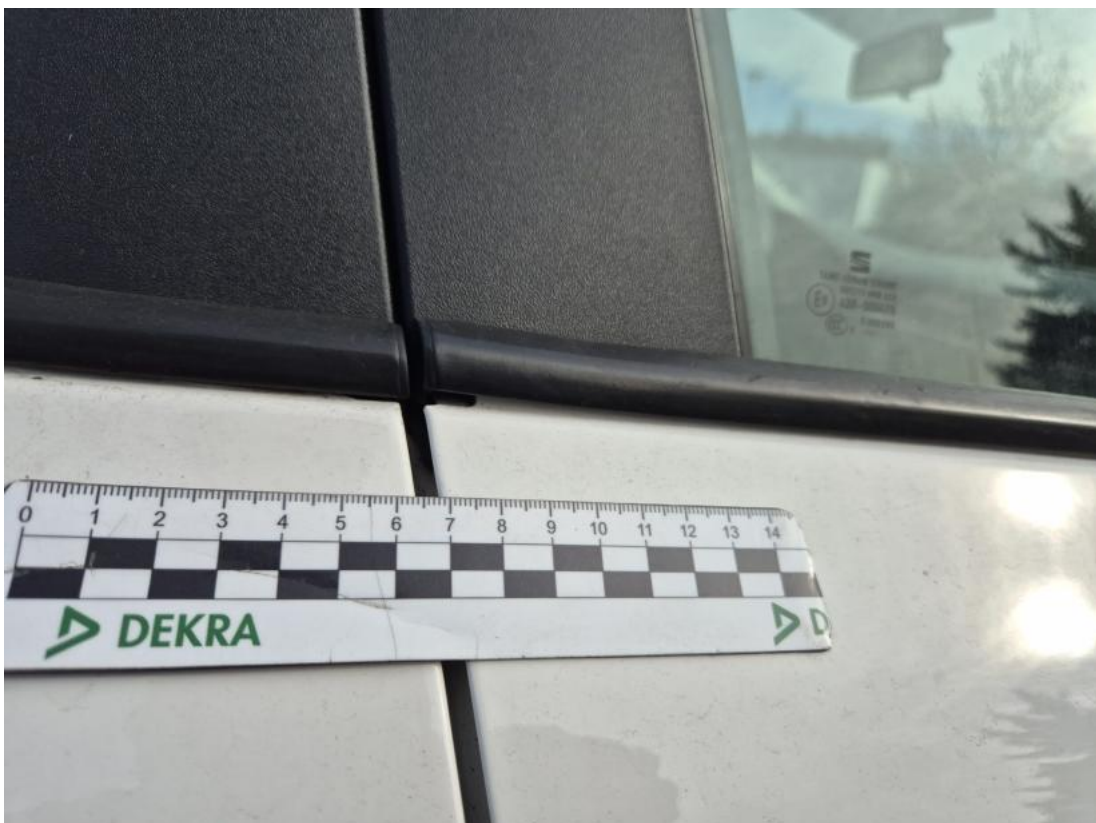
**Fot. 40**

| 9 | Listwa szybowa zewn.drzwi przednich R | niewłaściwe pasowanie | NA | 0.1 |

Listwa drzwi przednich P - Inne 1

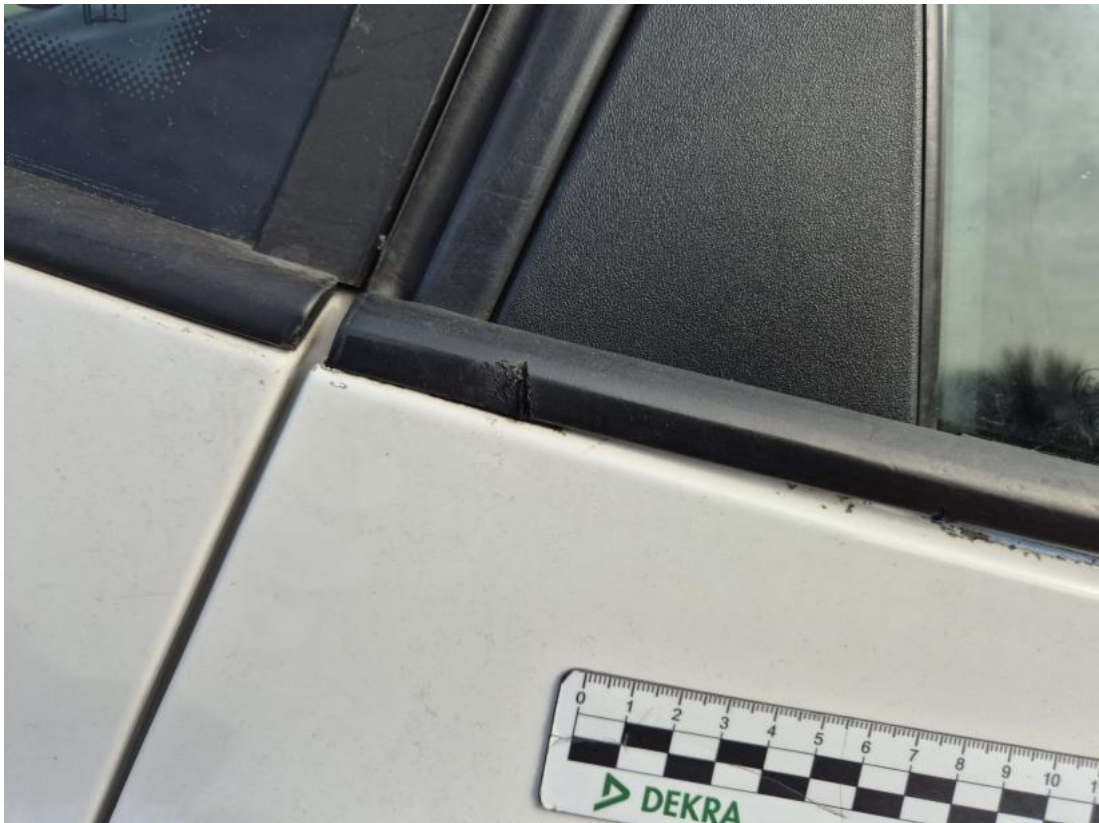
**Fot. 41**

| 3 | Listwa szybowa zewn.drzwi tylnych R | niewłaściwe pasowanie, ubytki materiału | WY | 0.2 |

Listwa drzwi tylnych P - Rysa/odprysk 1

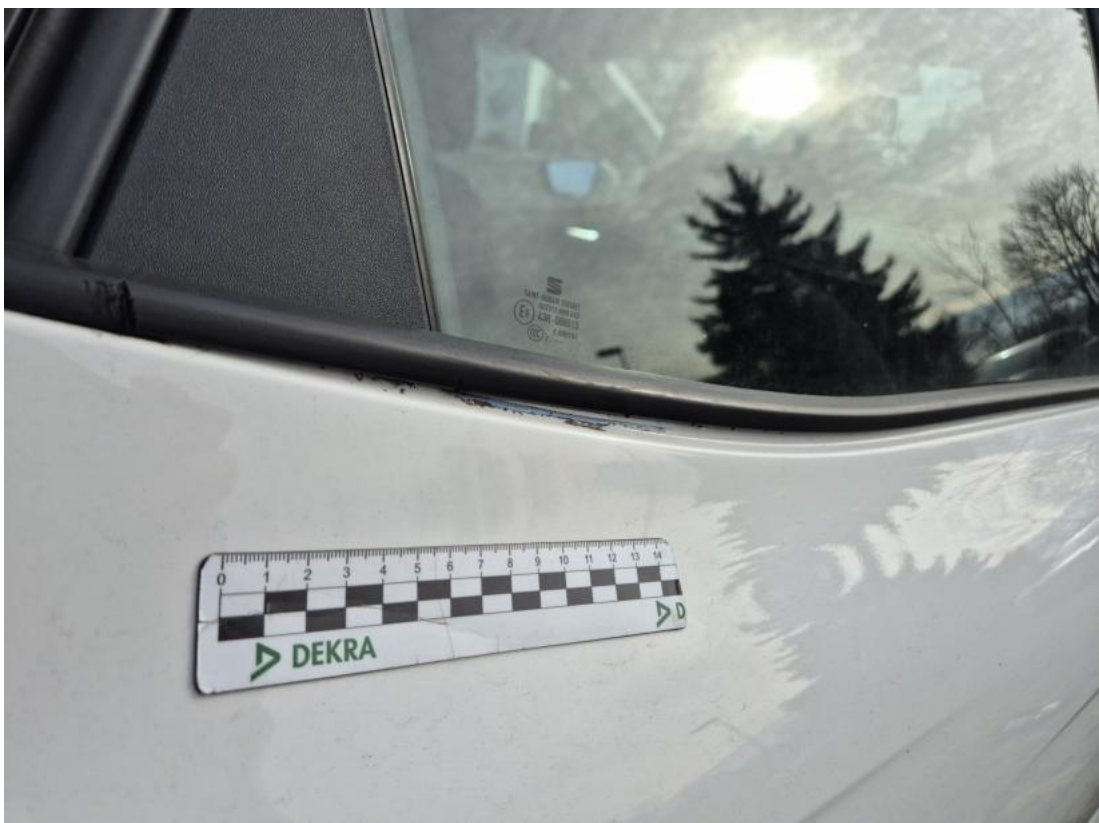
**Fot. 42**

Listwa drzwi tylnych P - Inne 1

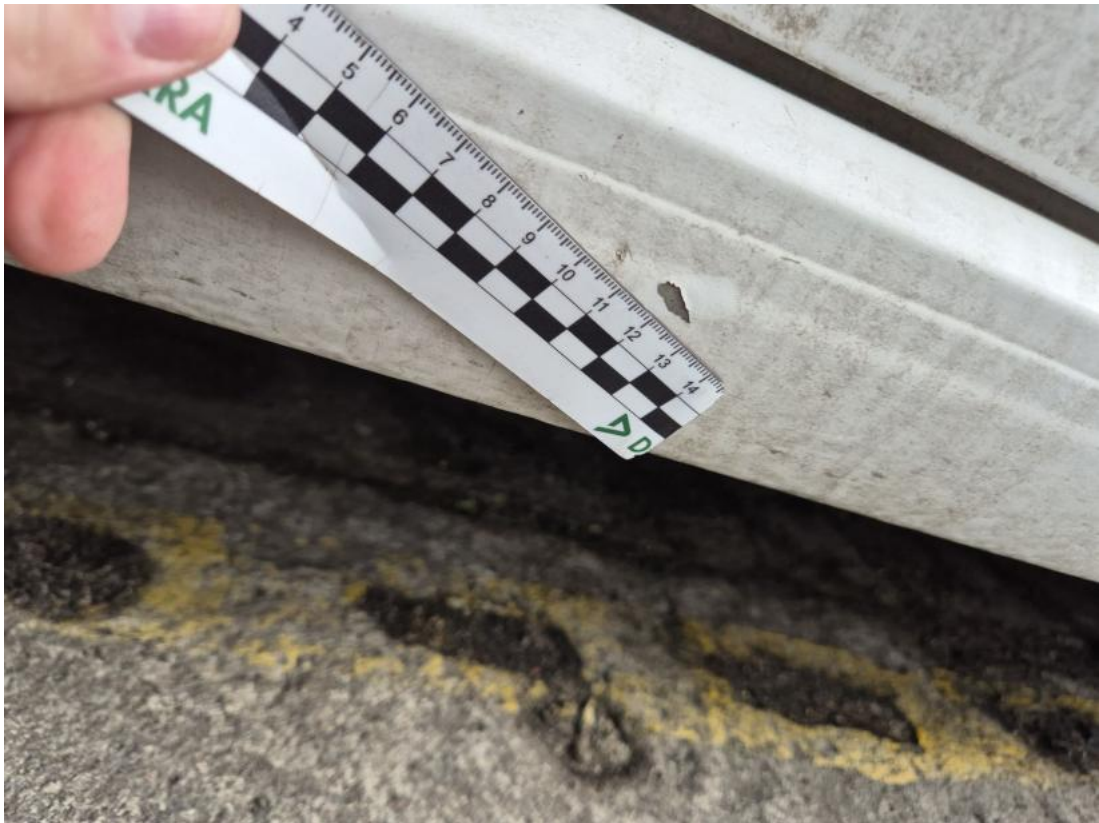
**Fot. 43**

Próg P - Rysa/odprysk 1

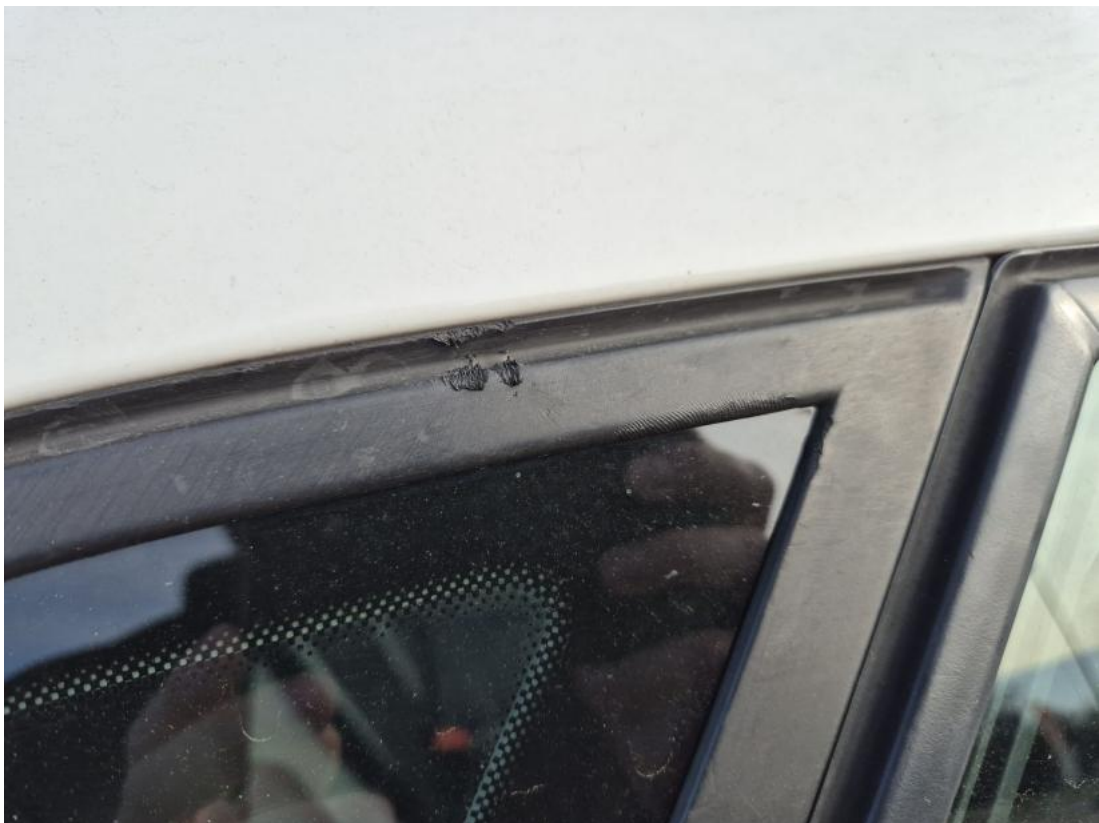
**Fot. 44**

Uszczelka szyby bocznej tyl P - Rysa/odprysk 1

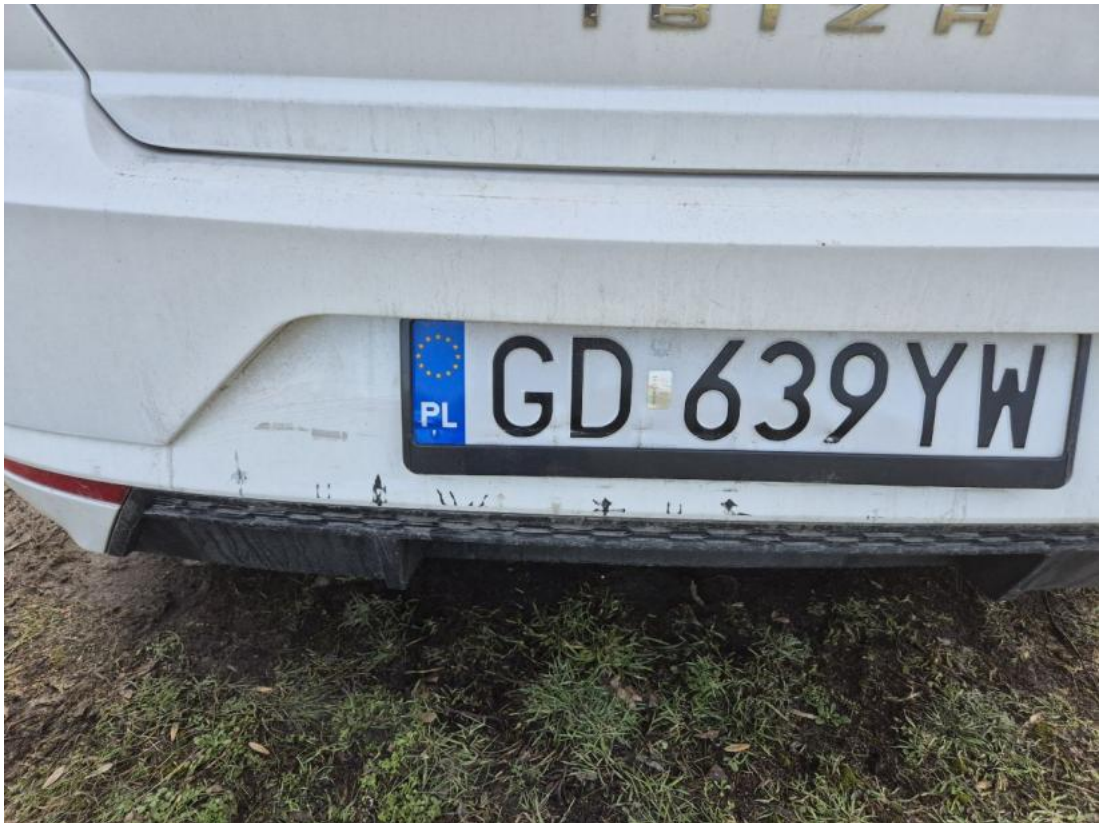
**Fot. 45**

Zderzak tylny - zdjęcie poglądowe 1

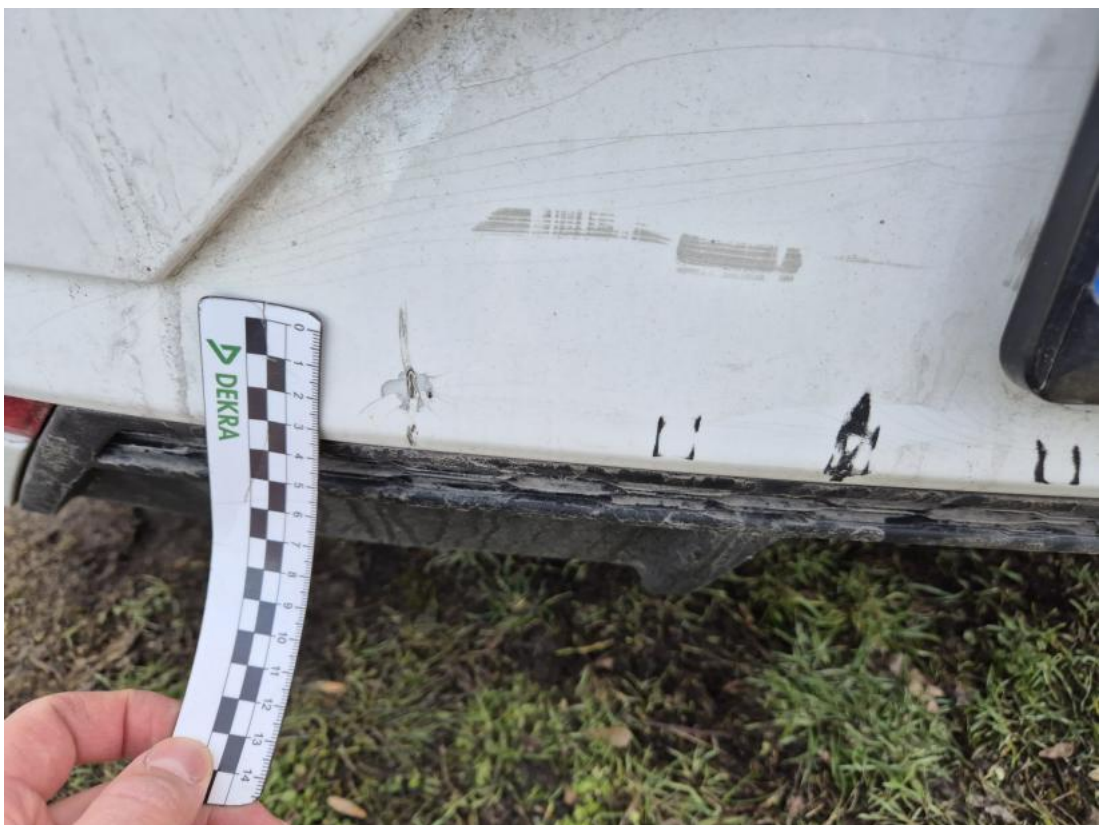
**Fot. 46**

| 13 | Okładzina zderzaka tylnego | rysa/odprysk, pęknięcia powłoki lakierowej | NA | 0.8 |

Zderzak tylny - Rysa/odprysk 1

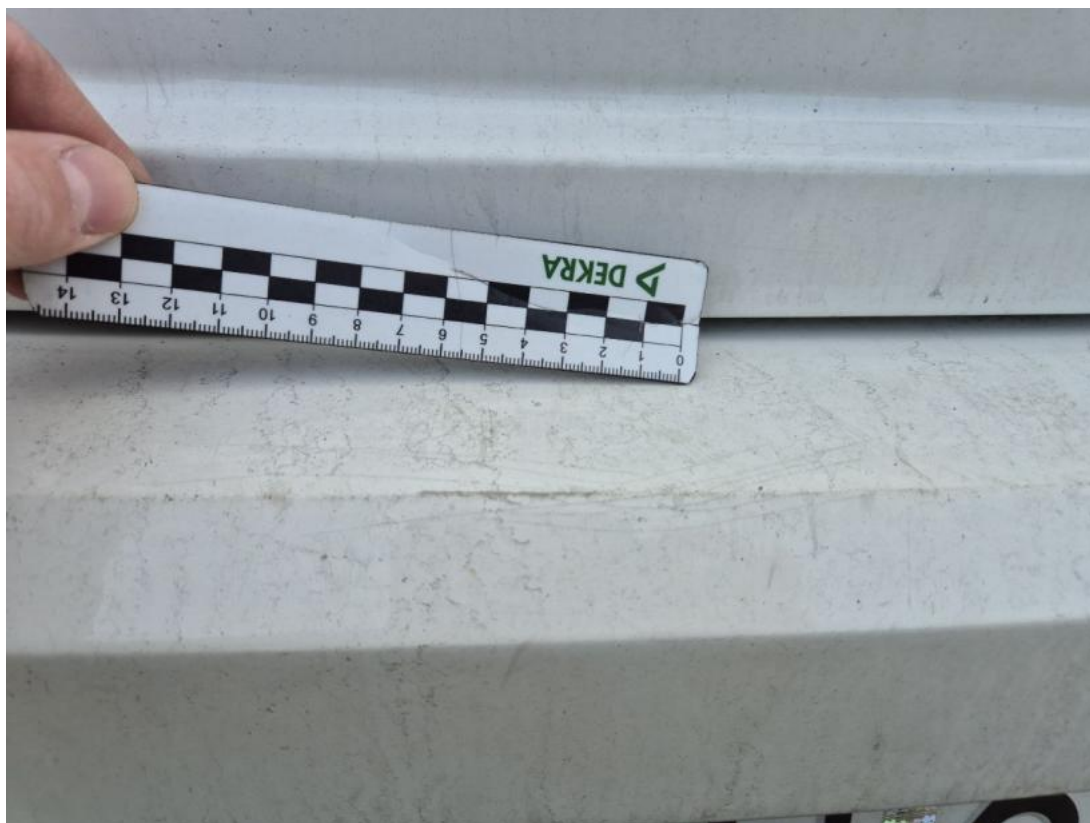
**Fot. 47**

Zderzak tylny - Pęknięcie/rozerwanie 1

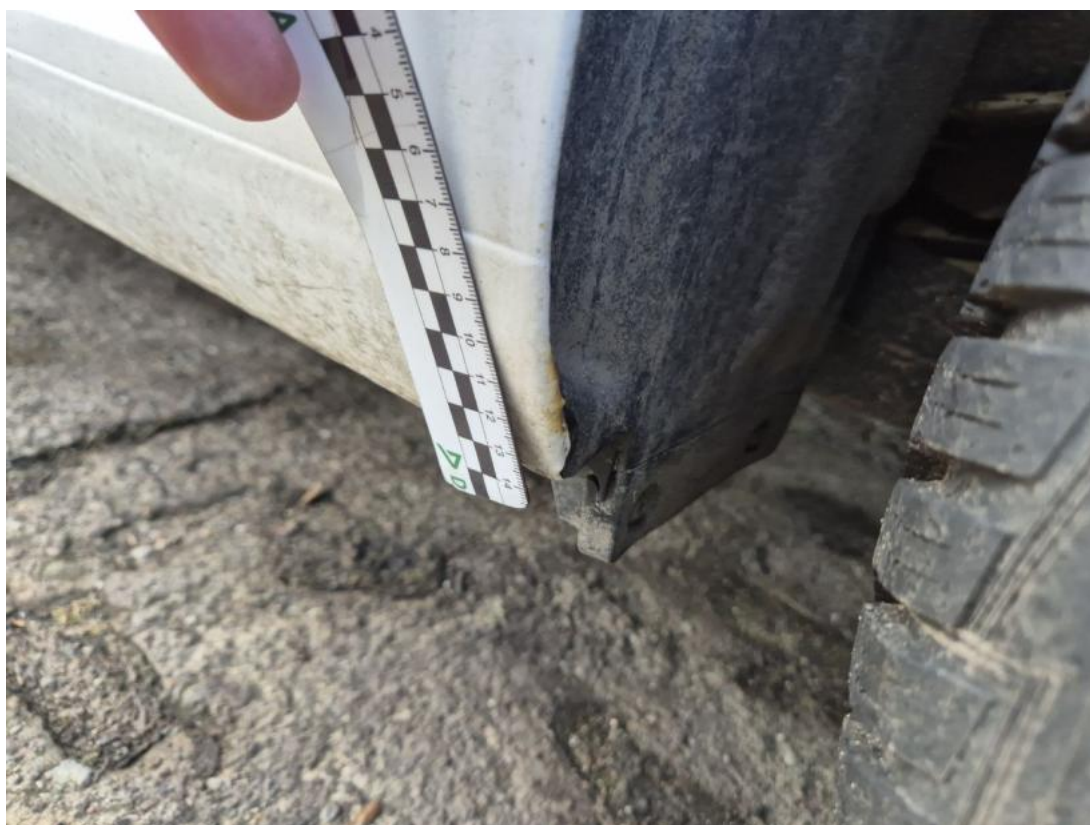
**Fot. 48**

Błotnik tylny L / Ściana boczna L - zdjęcie poglądowe 1

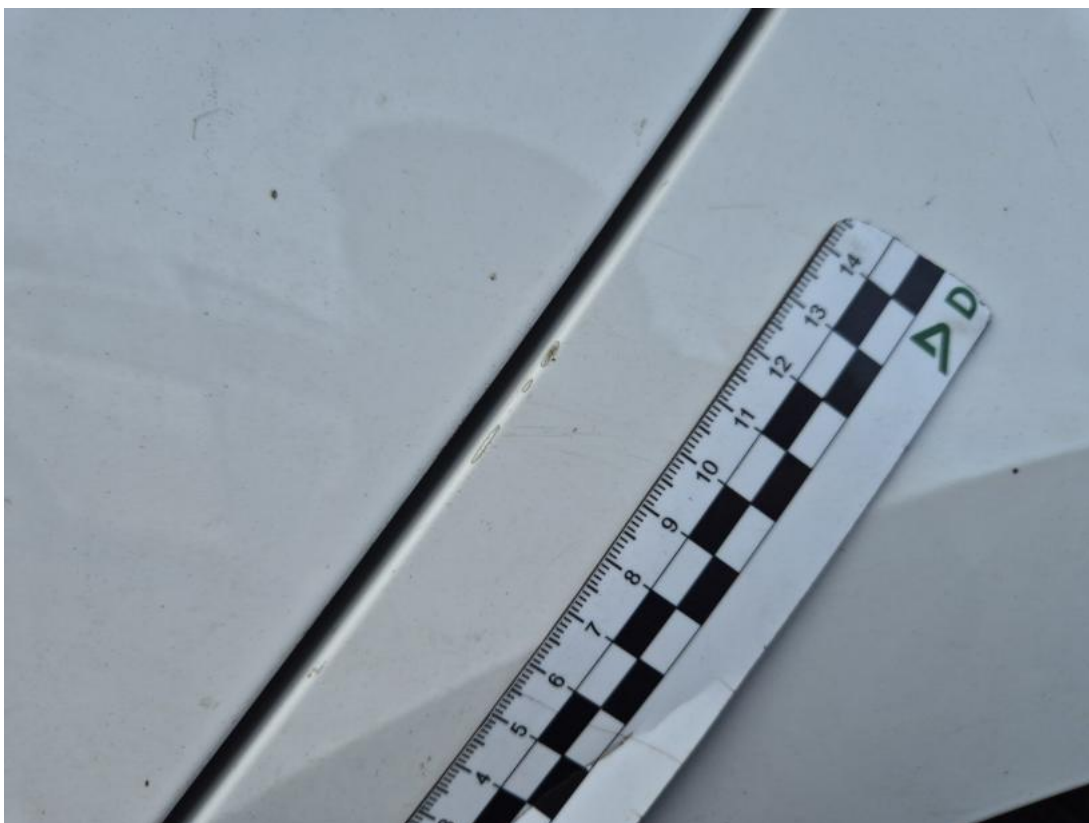
**Fot. 49**

| 14 | Błotnik tylny L | ślady korozji, rysa/odprysk | NA | 0.5 |

Błotnik tylny L / Ściana boczna L - Rysa/odprysk 1

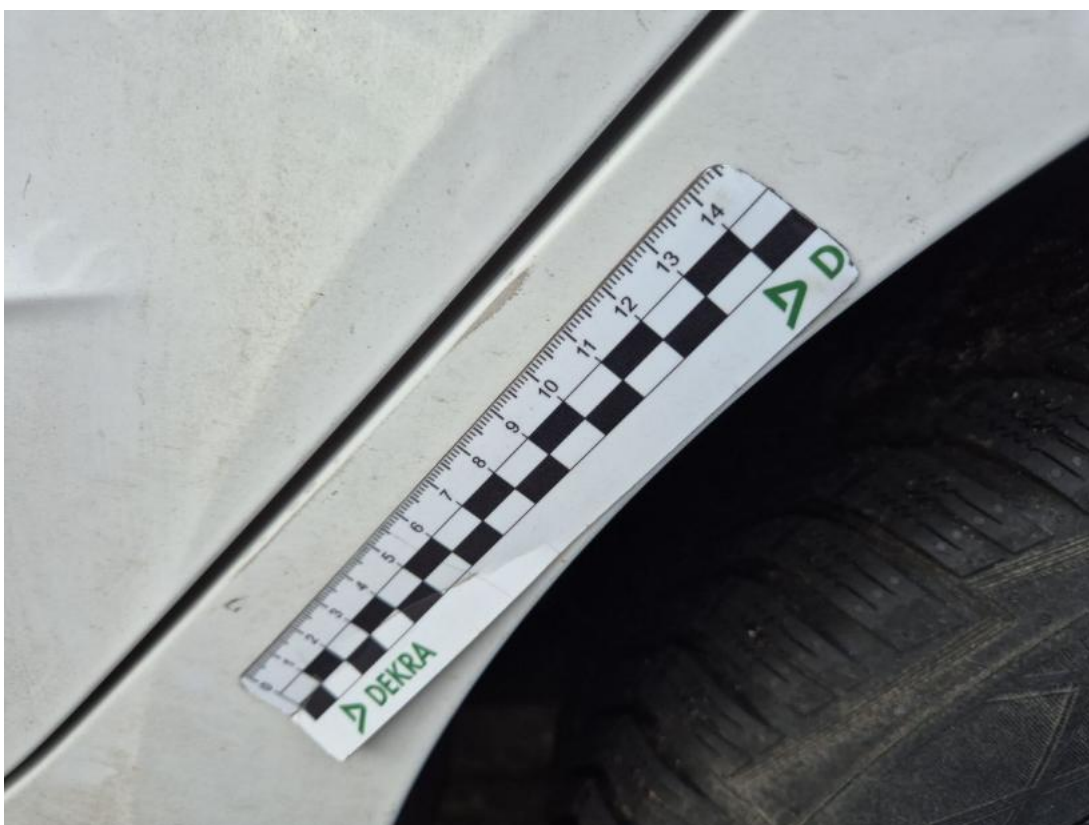
**Fot. 50**

Błotnik tylny L / Ściana boczna L - Rysa/odprysk 2

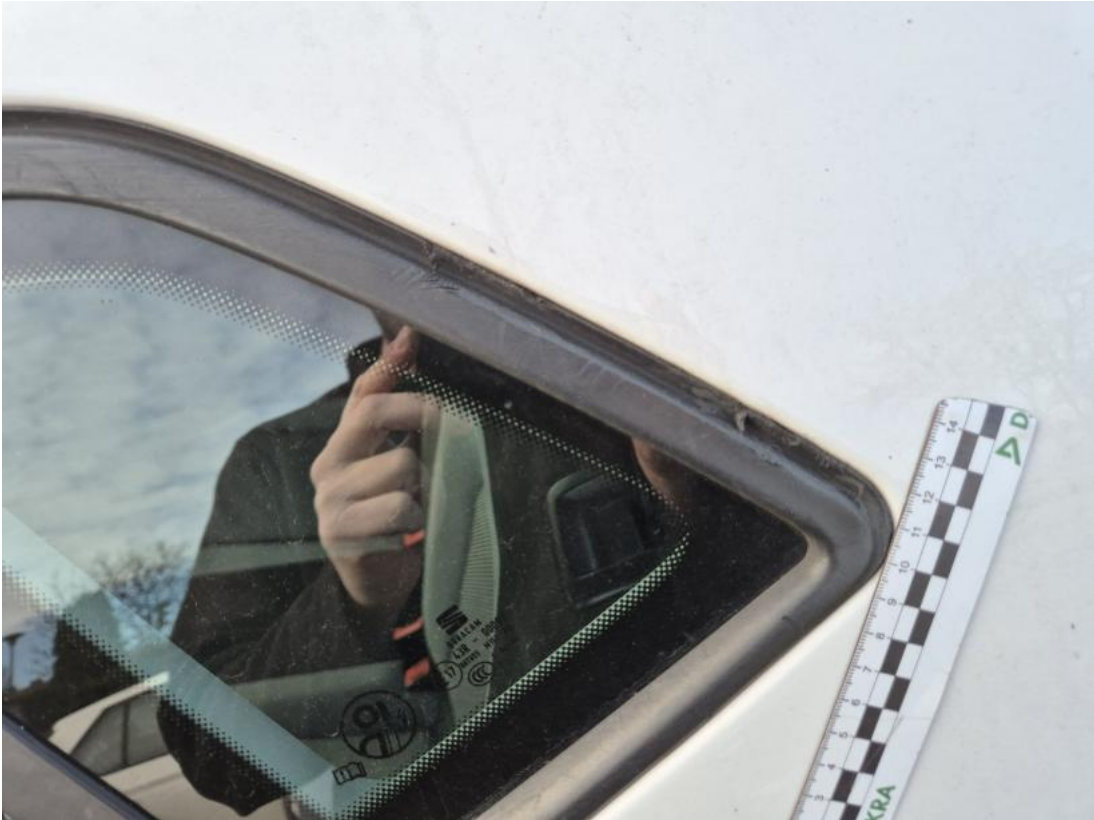
**Fot. 51**

Uszczelka szyby bocznej tyl L - Pęknięcie/rozerwanie 1

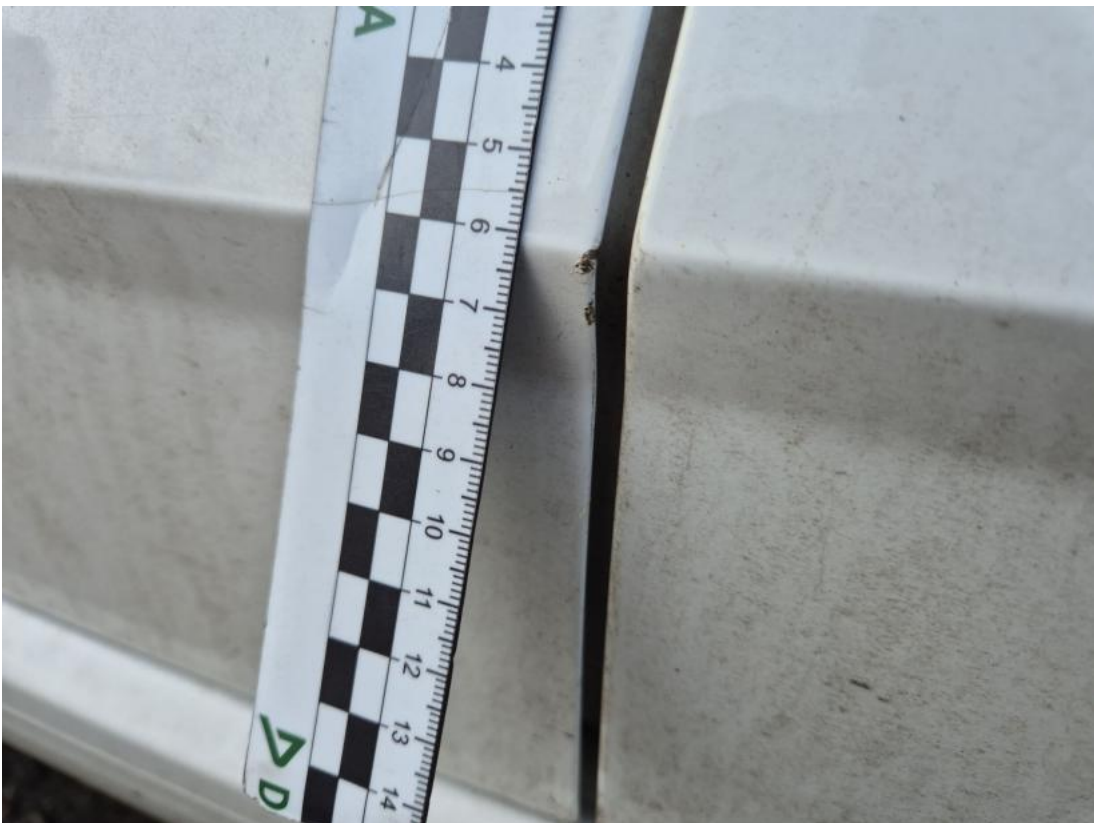
**Fot. 52**

| 8 | Drzwi przednie (nieuzbrojone) L | rysa/odprysk, ślady korozji | NA | 0.5 |

Drzwi przed L - Rysa/odprysk 1

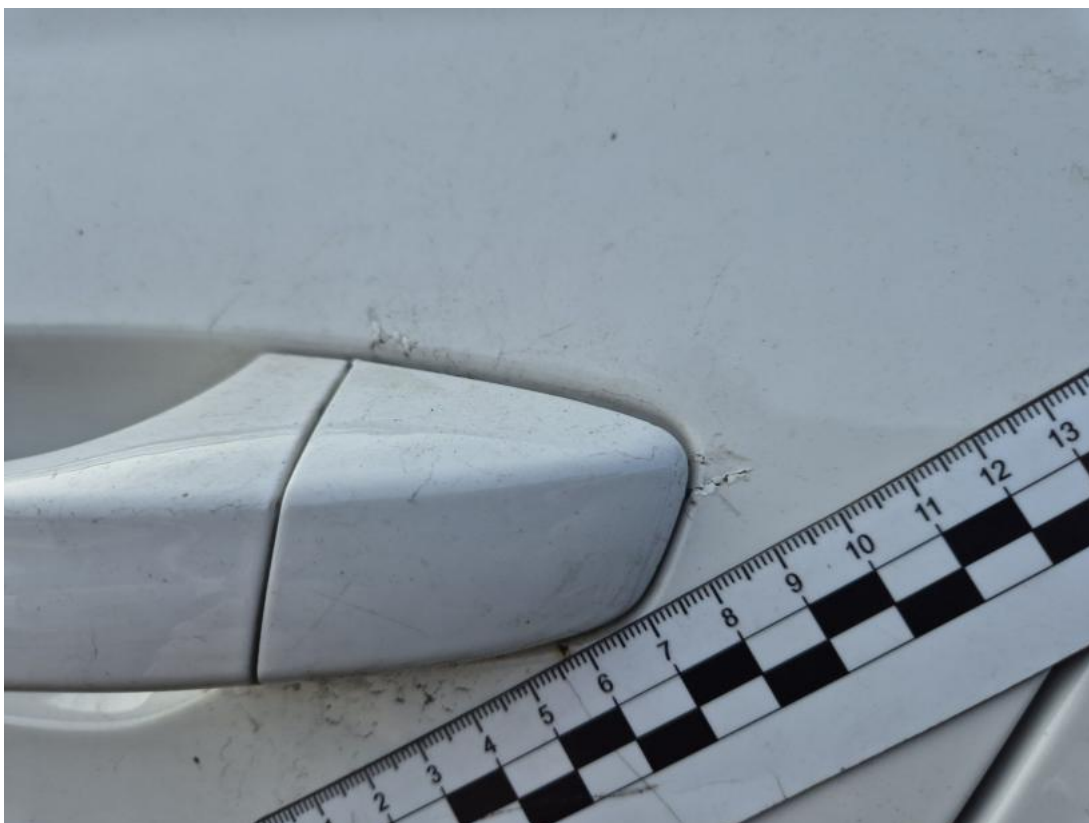
**Fot. 53**

| 10 | Drzwi tylne (nieuzbrojone) L | rysa/odprysk, wgniecenie/odkształcenie | NA | 0.7 |

Drzwi tylne L - Rysa/odprysk 1

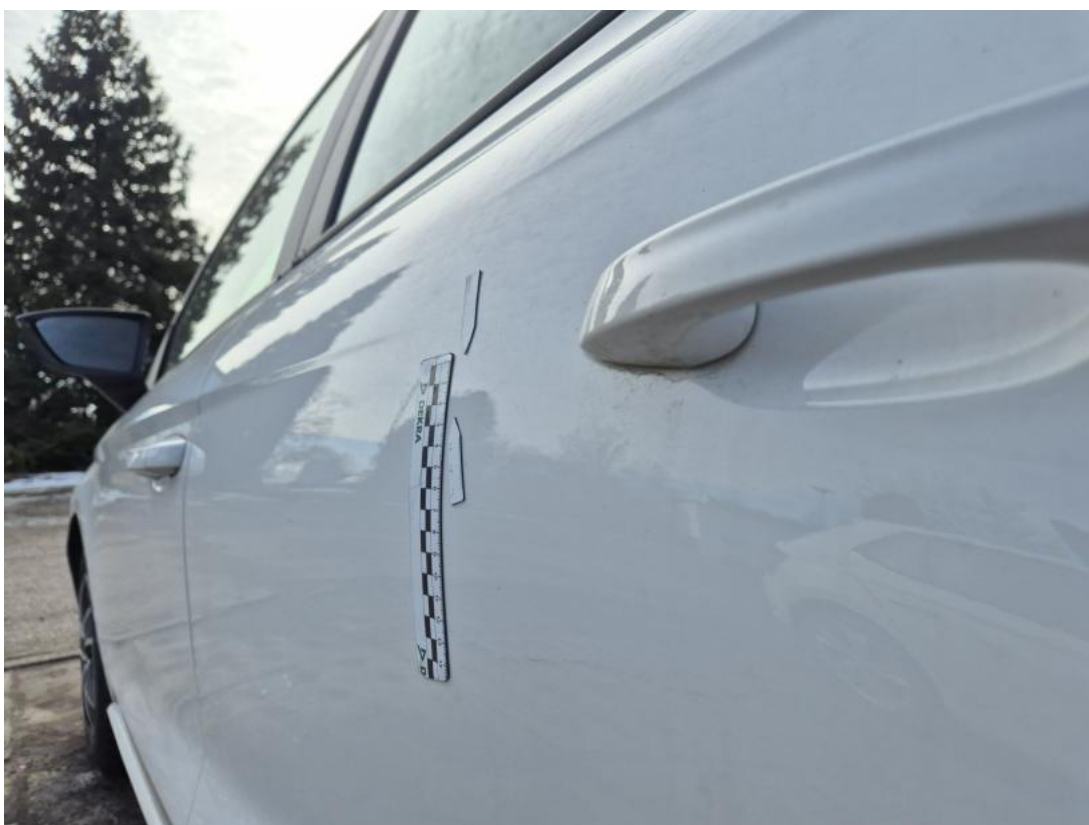
**Fot. 54**

Drzwi tylne L - Wgniecenie/odkształcenie 1

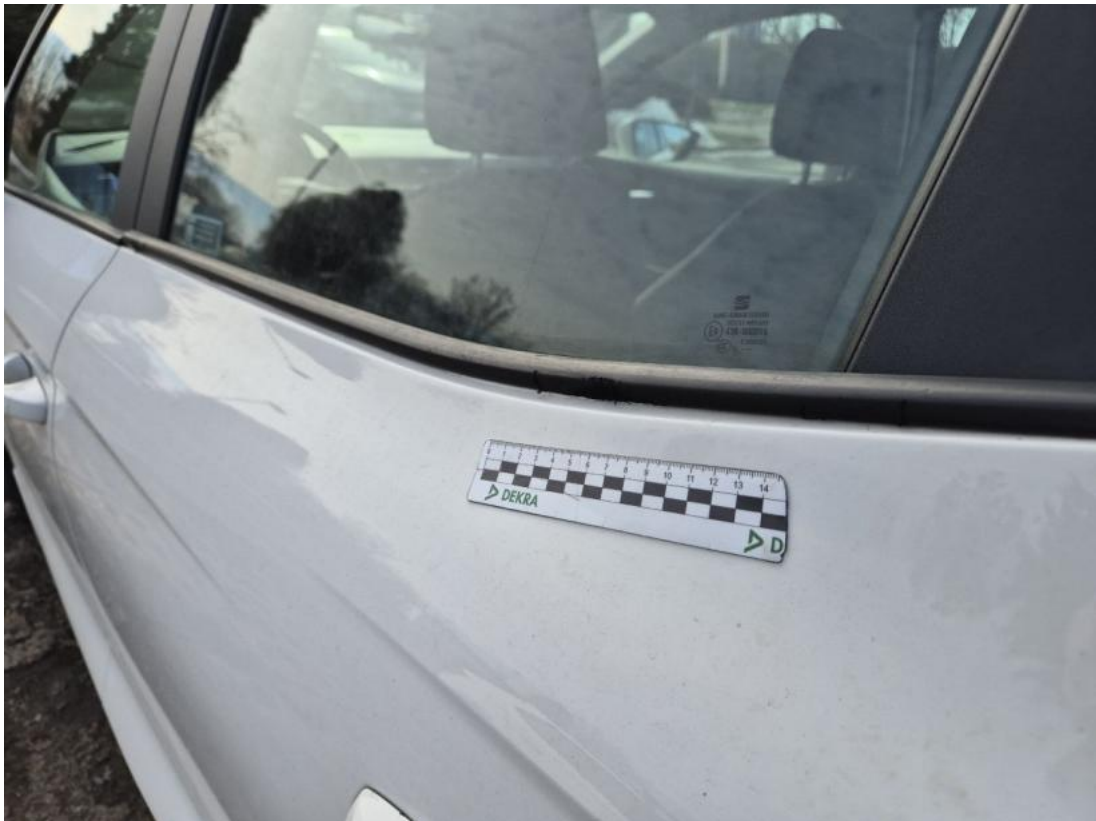
**Fot. 55**

Listwa drzwi tylnych L - zdjęcie poglądowe 1

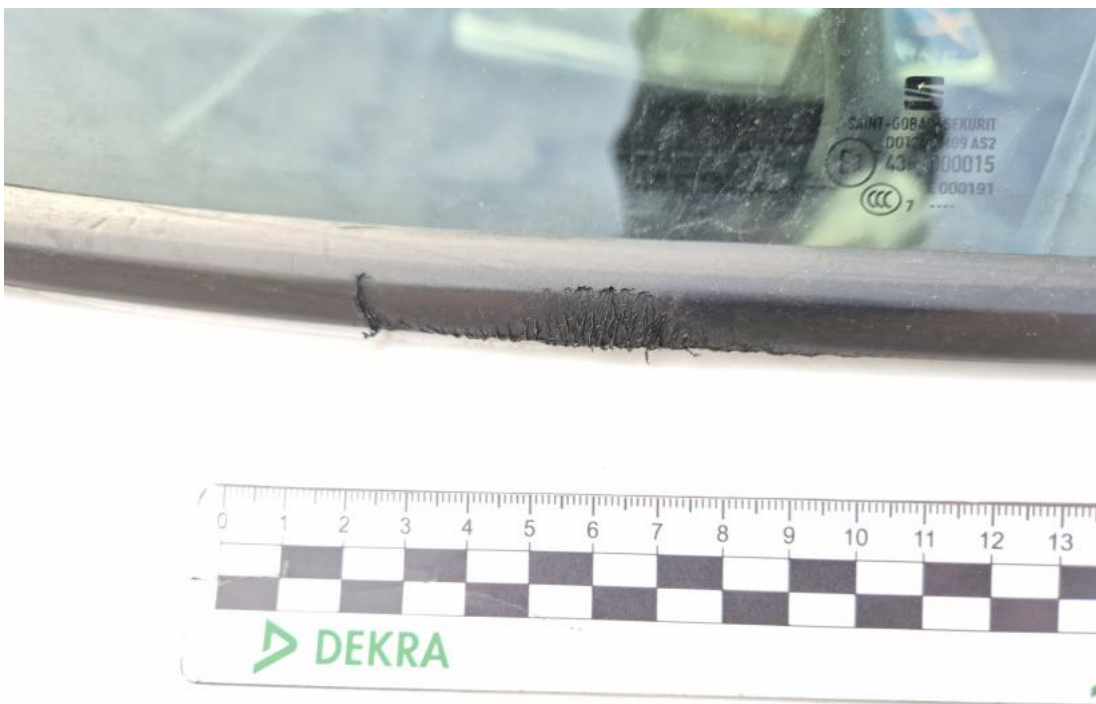
**Fot. 56**

| 2 | Listwa szybowa zewn.drzwi tylnych L | niewłaściwe pasowanie, ubytki materiału | WY | 0.2 |

Listwa drzwi tylnych L - Rysa/odprysk 1

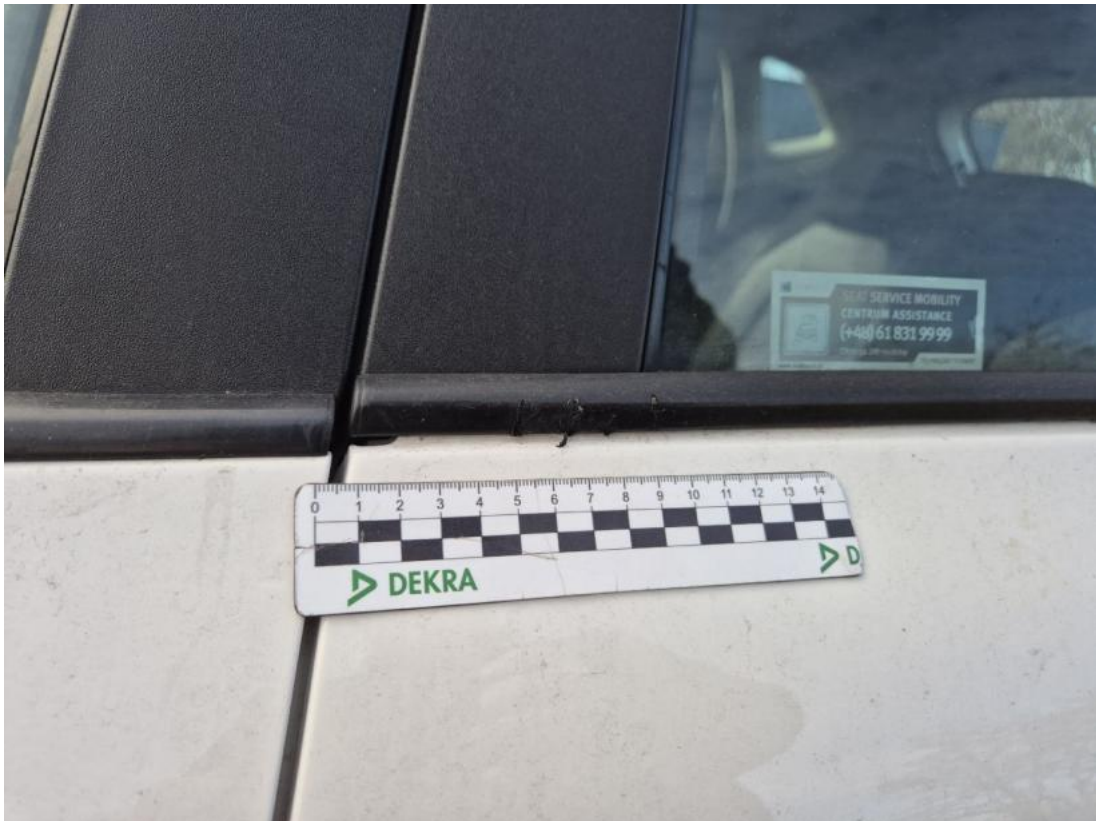
**Fot. 57**

Listwa drzwi tylnych L - Inne 1
